# Neotectónica y Peligro Sísmico en la Región Cusco

Boletín N° 55 Serie C  
Geodinámica  
e Ingeniería Geológica

Lima, Perú  
2013

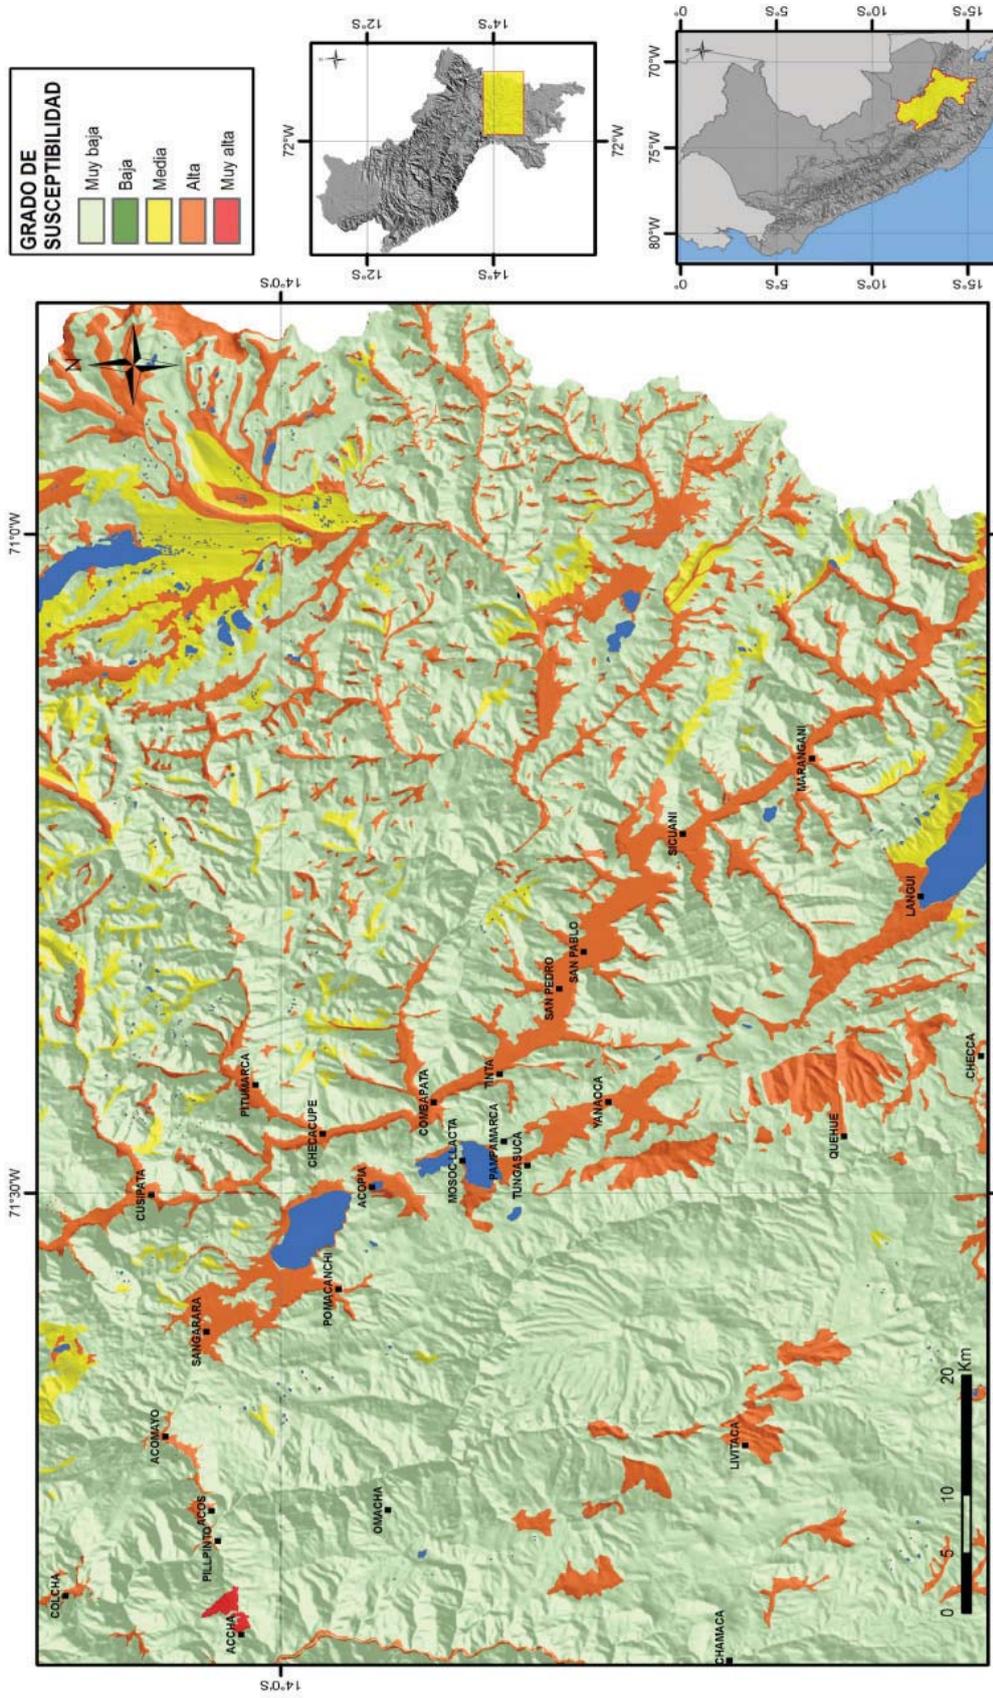
Figura 7.12 Mapa de susceptibilidad a procesos de licuefacción de suelos y/o asentamientos para el escenario 5 (Amaru).

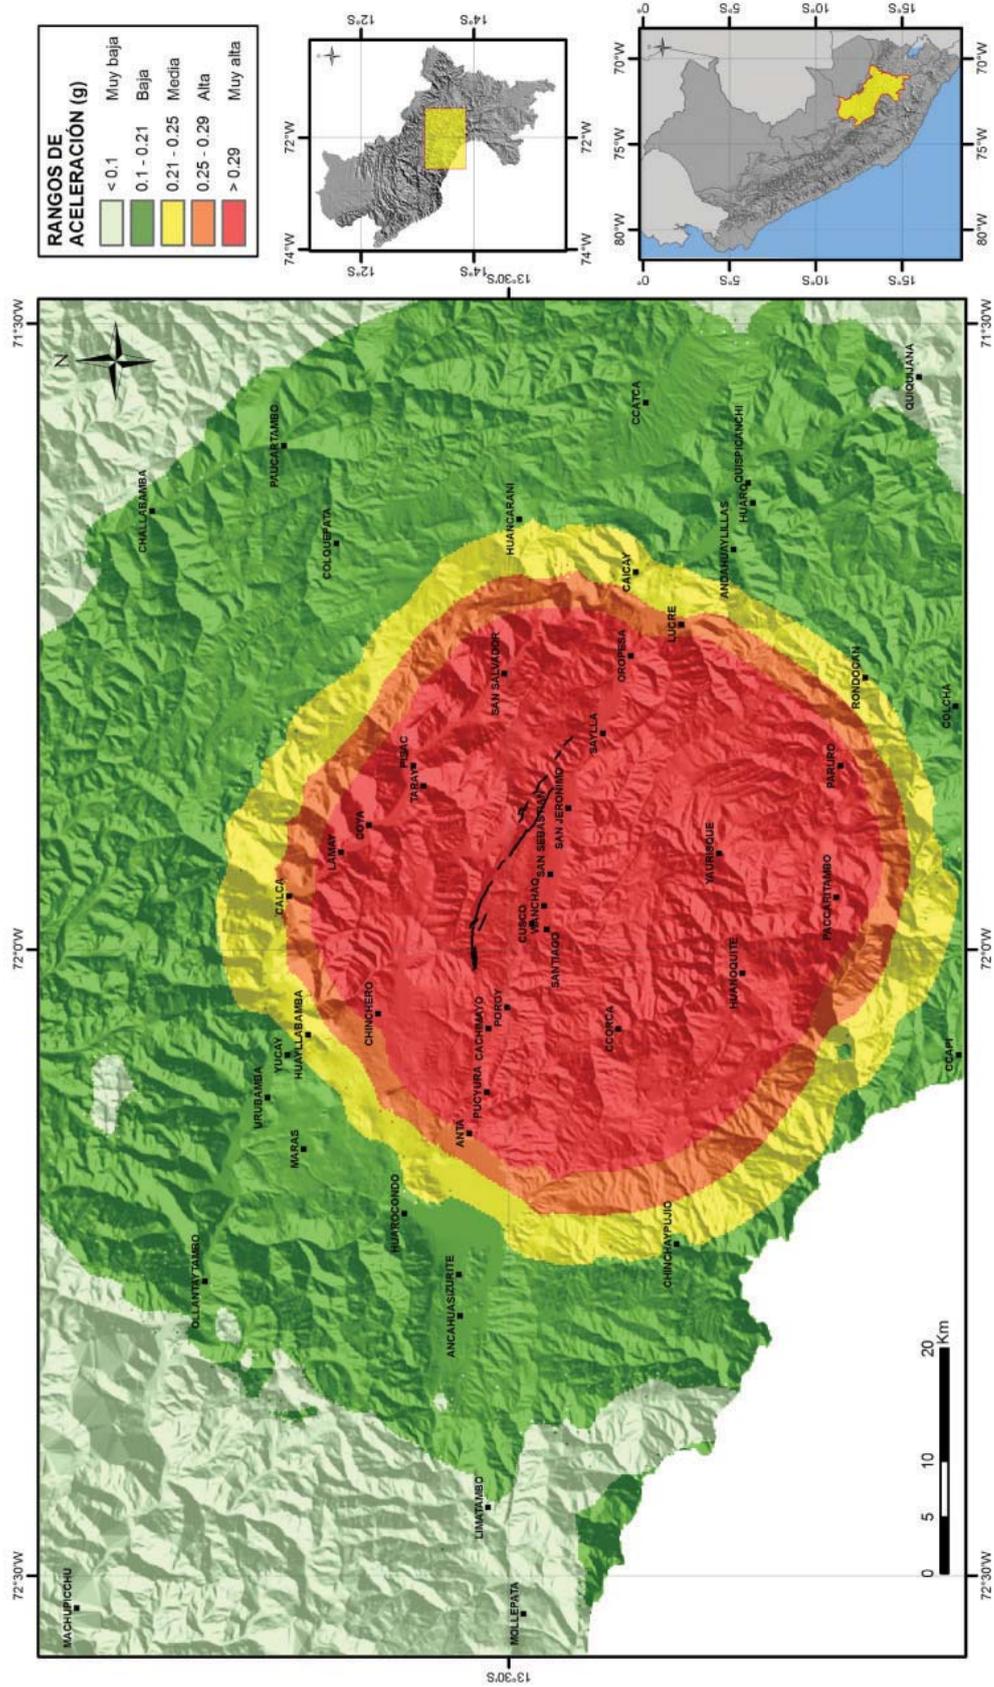
Figura 7.18 Mapa de aceleración sísmica en términos de PGA expresados en g, para la falla Tumbomachay (escenario 1).

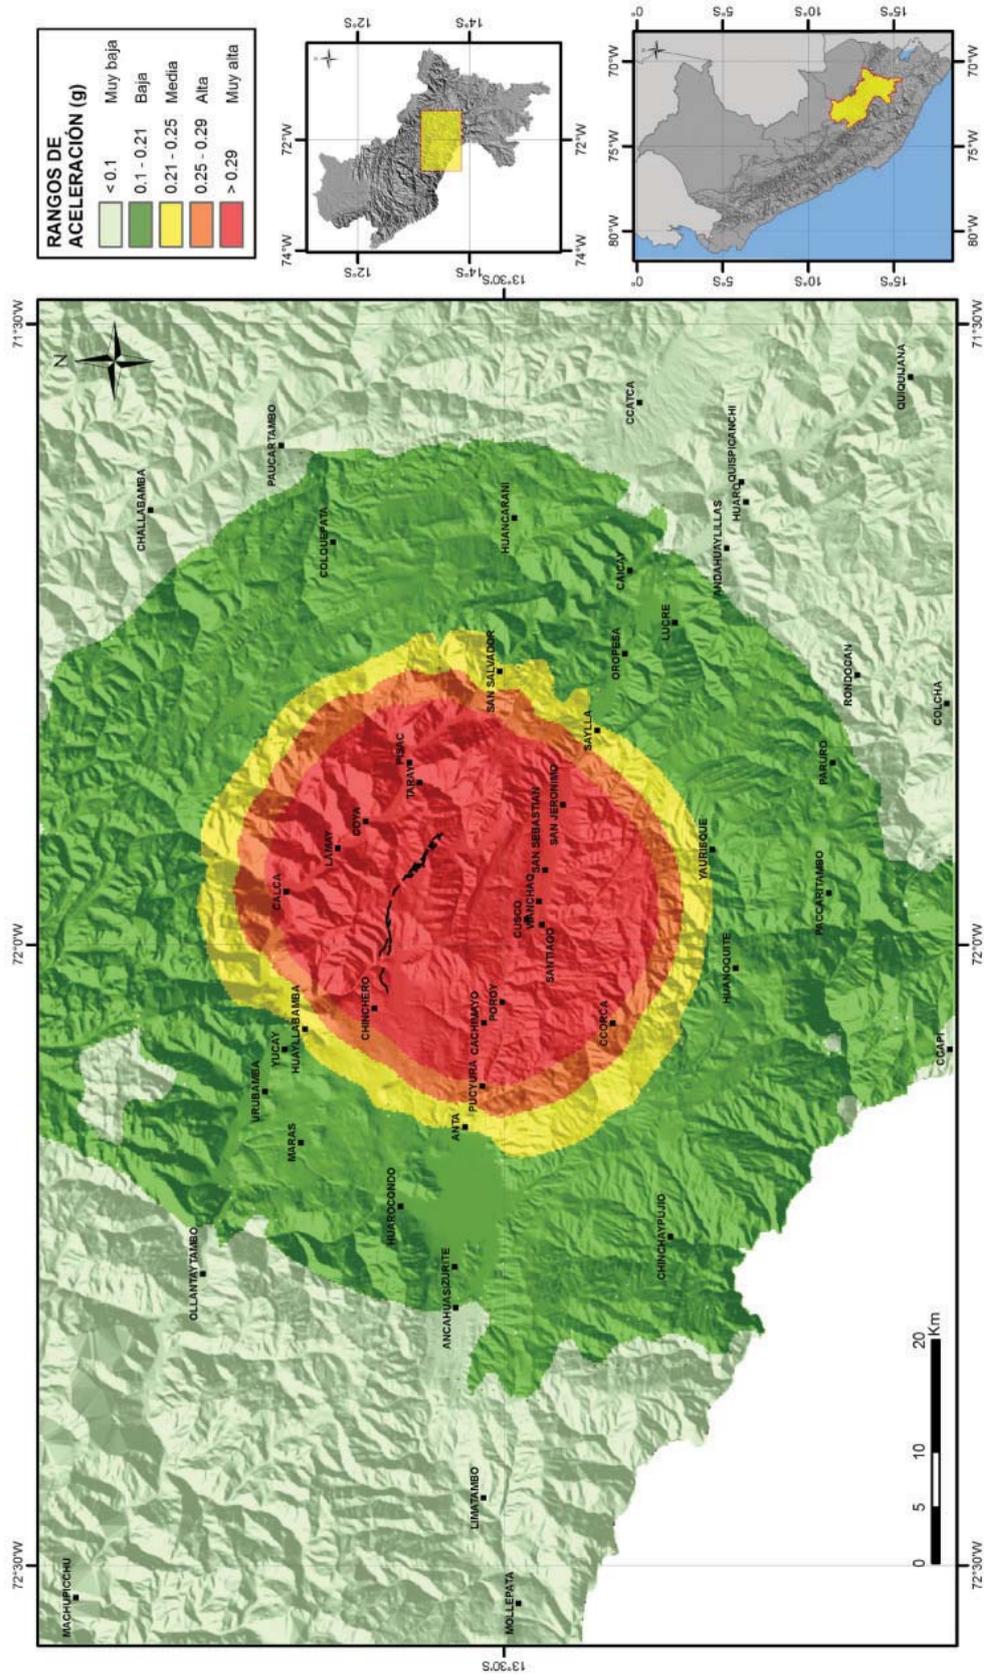
Figura 7.19 Mapa de aceleración sísmica en términos de PGA expresados en g, para la falla Qoricocha (escenario 2).

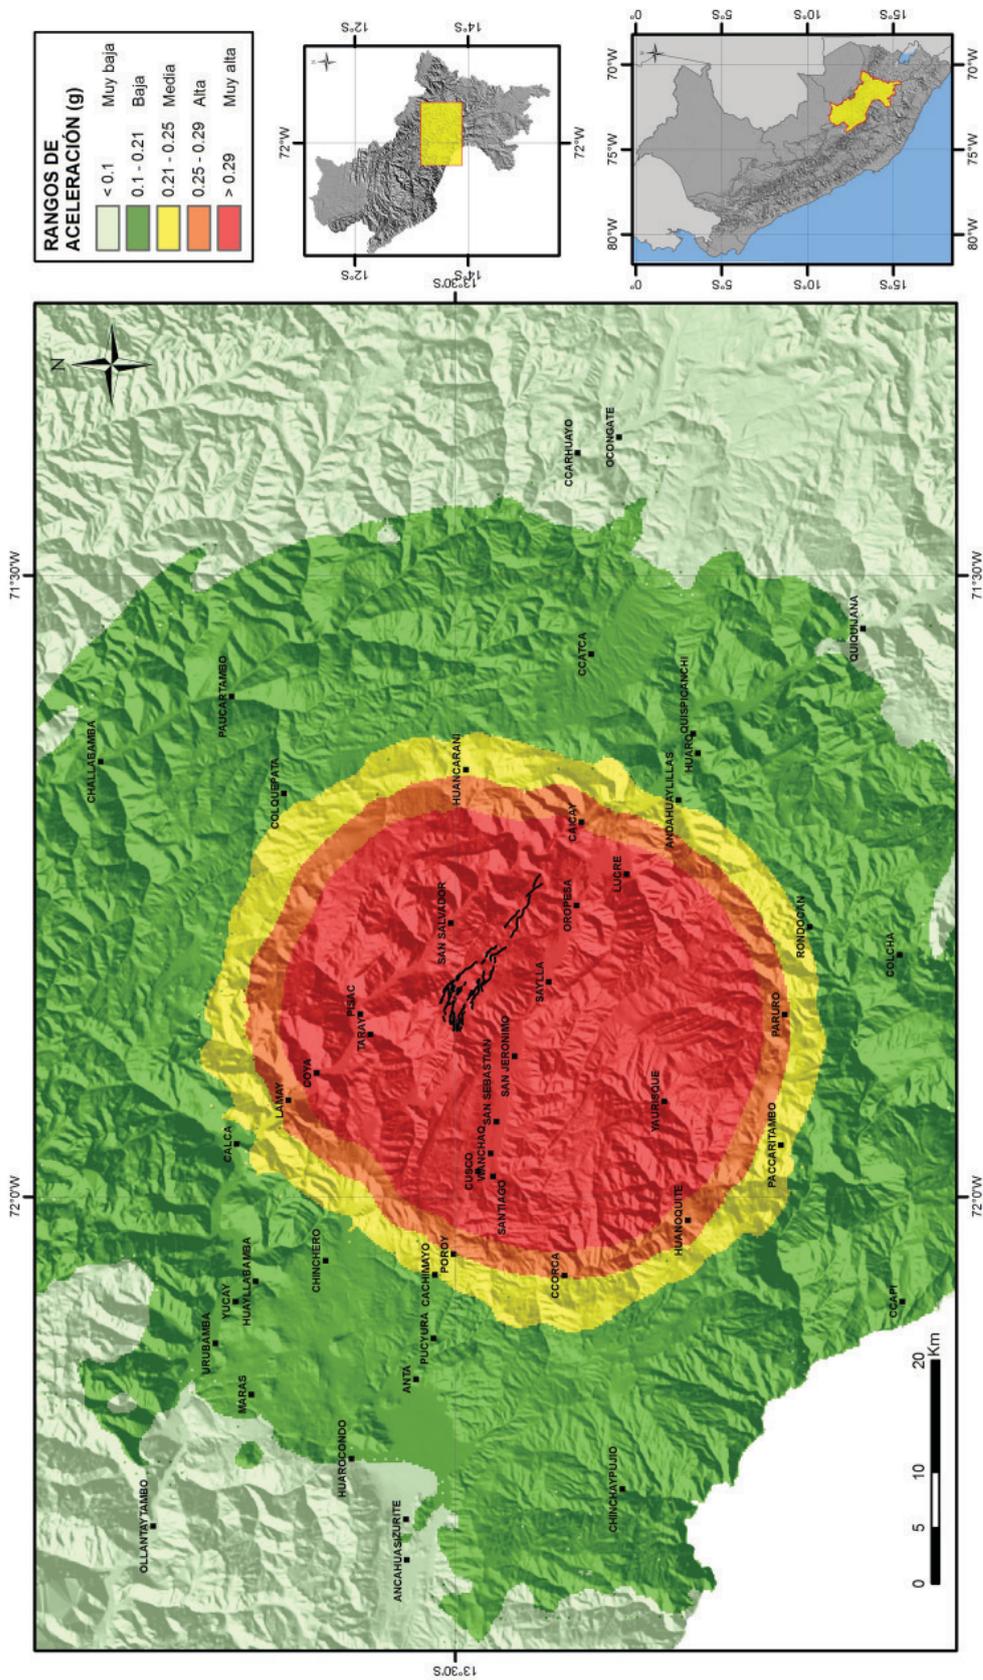
Figura 7.20 Mapa de aceleración sísmica en términos de PGA expresados en g, para la falla Pachatusan (escenario 3).

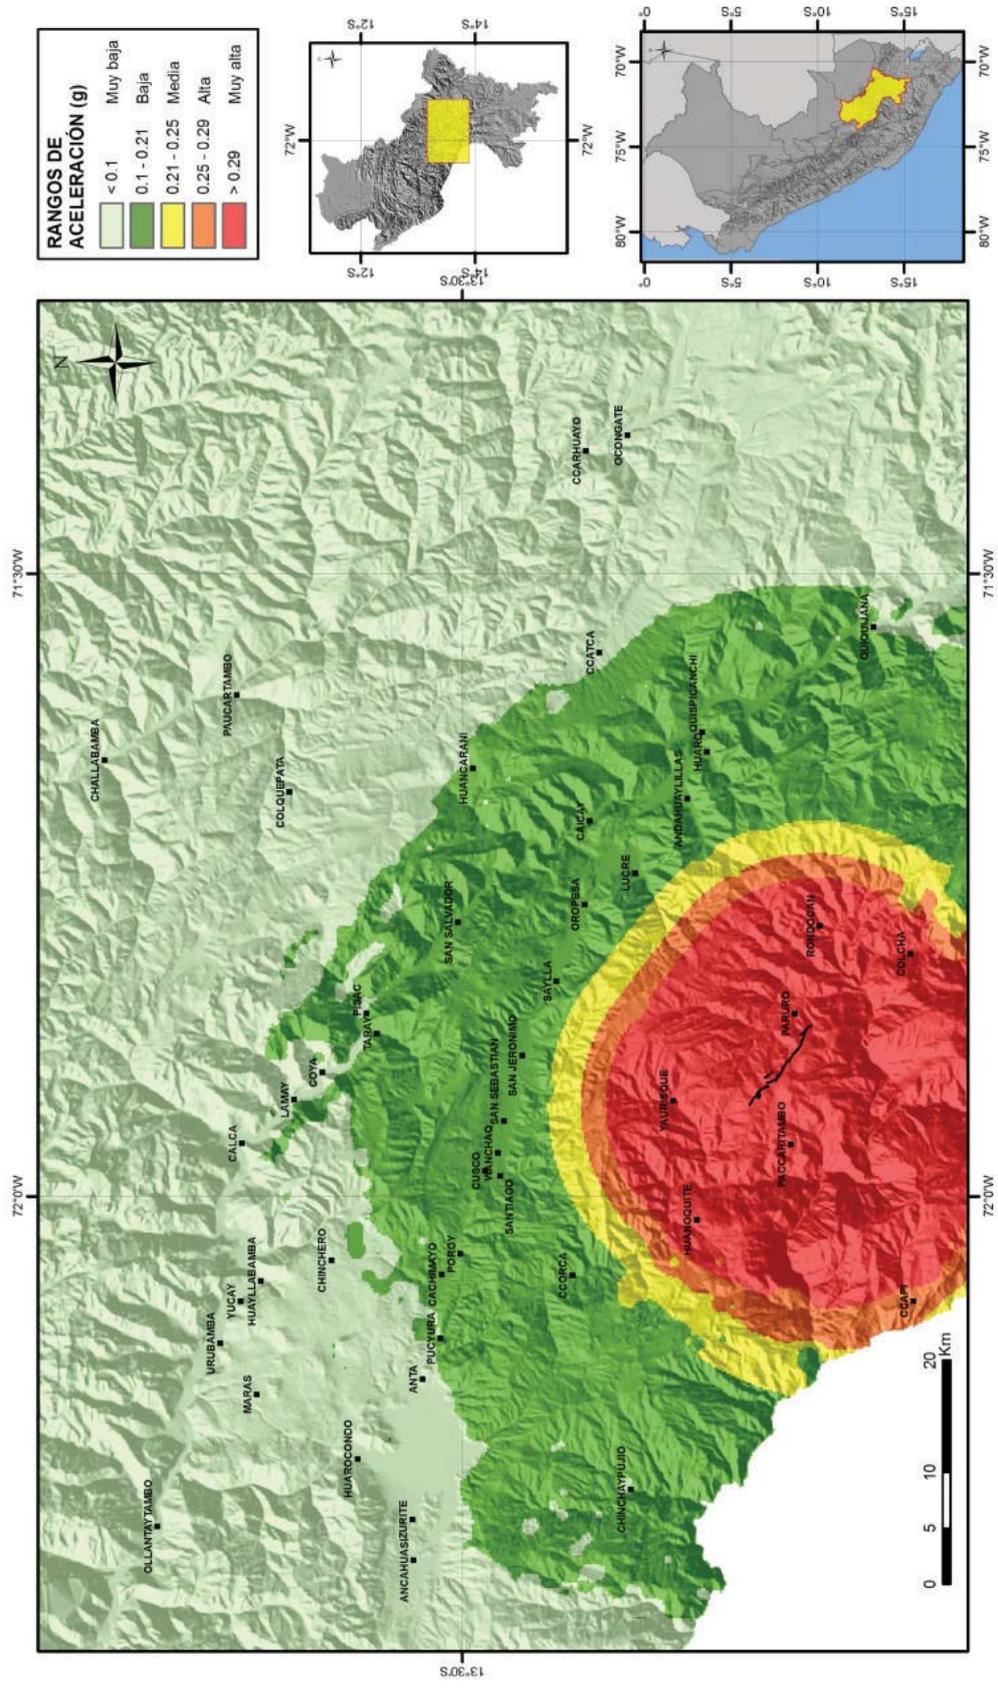
Figura 7.21 Mapa de aceleración sísmica en términos de PGA expresados en g, para la falla Paruto (escenario 4).

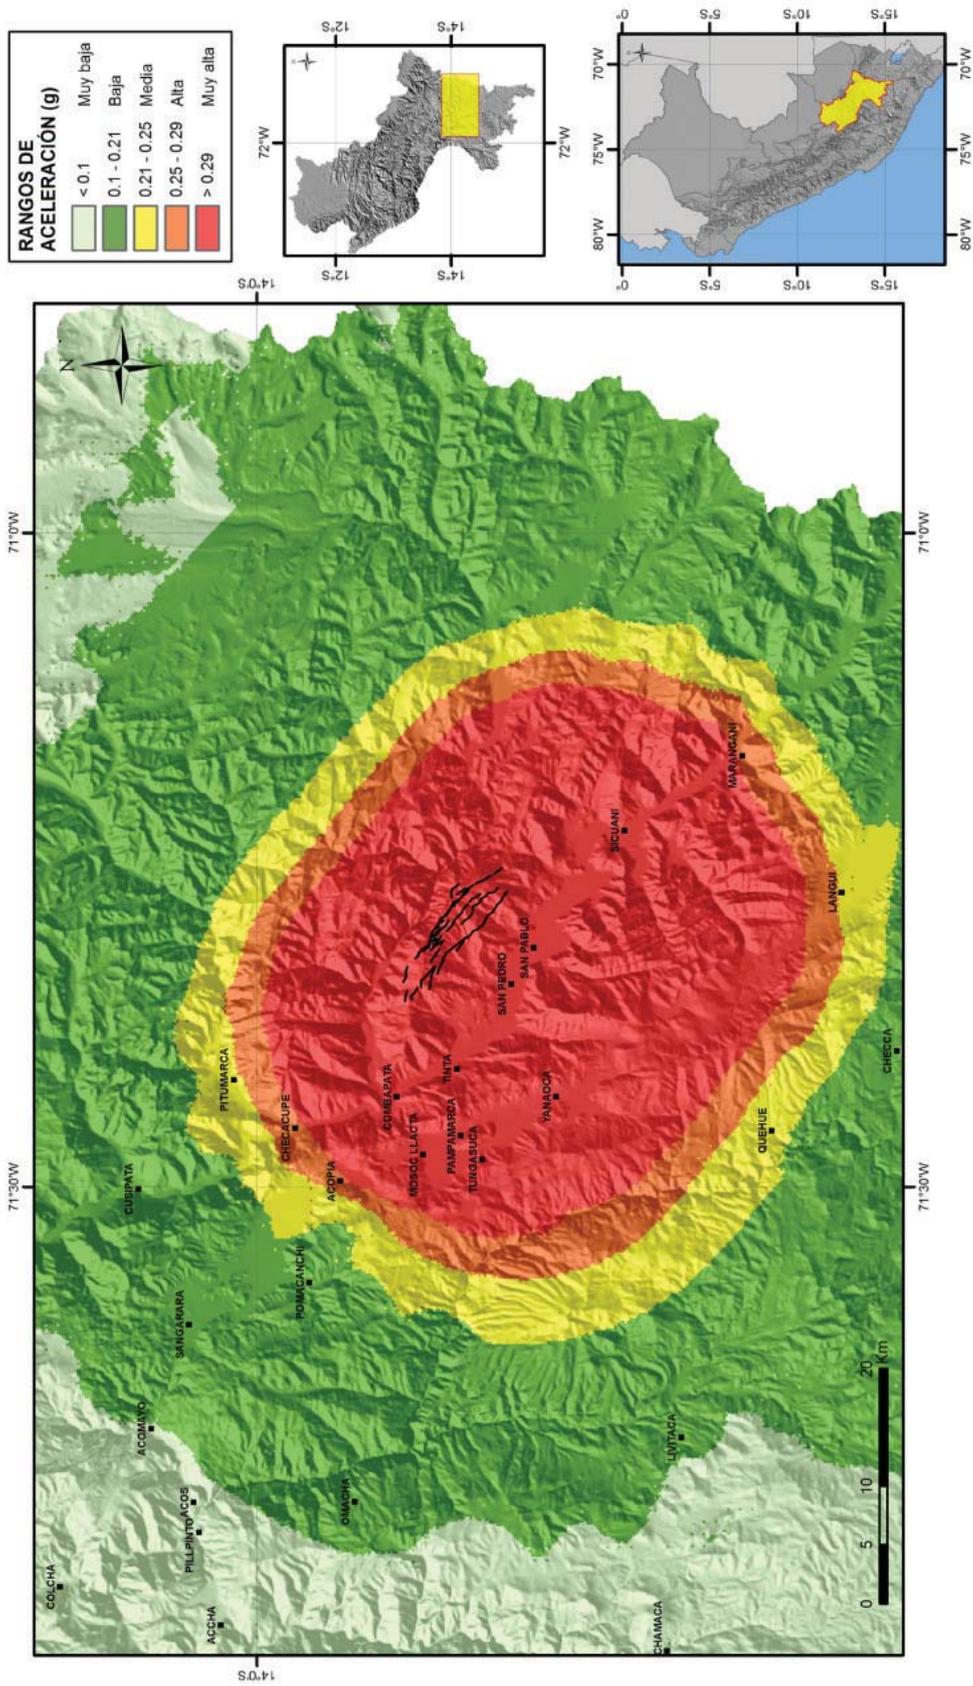
Figura 7.22 Mapa de aceleración sísmica en términos de PGA expresados en g, para la falla Amaru (escenario 5).

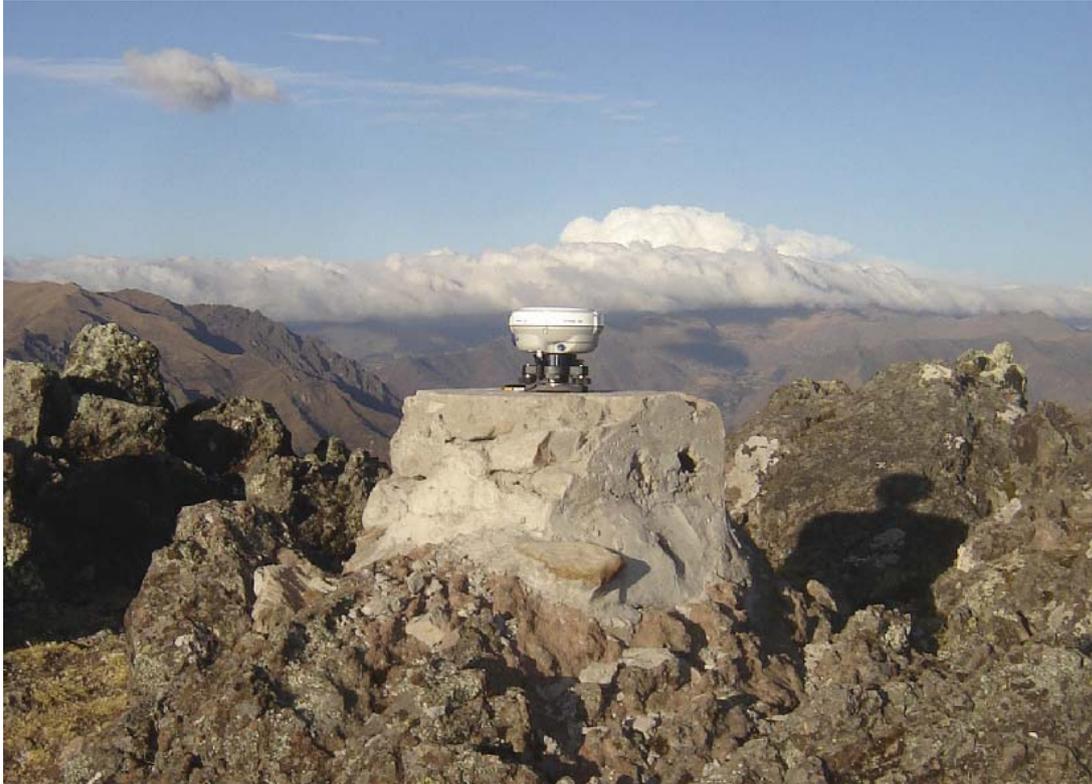
**Fotografía 8.1** Ejemplo de estación geodésica o hito geodésico empleado para el monitoreo de las fallas activas en la región Cusco. En la foto se muestra la estación QORI, cerca de la laguna Qoricocha, ocupada por un GPS diferencial de doble frecuencia.

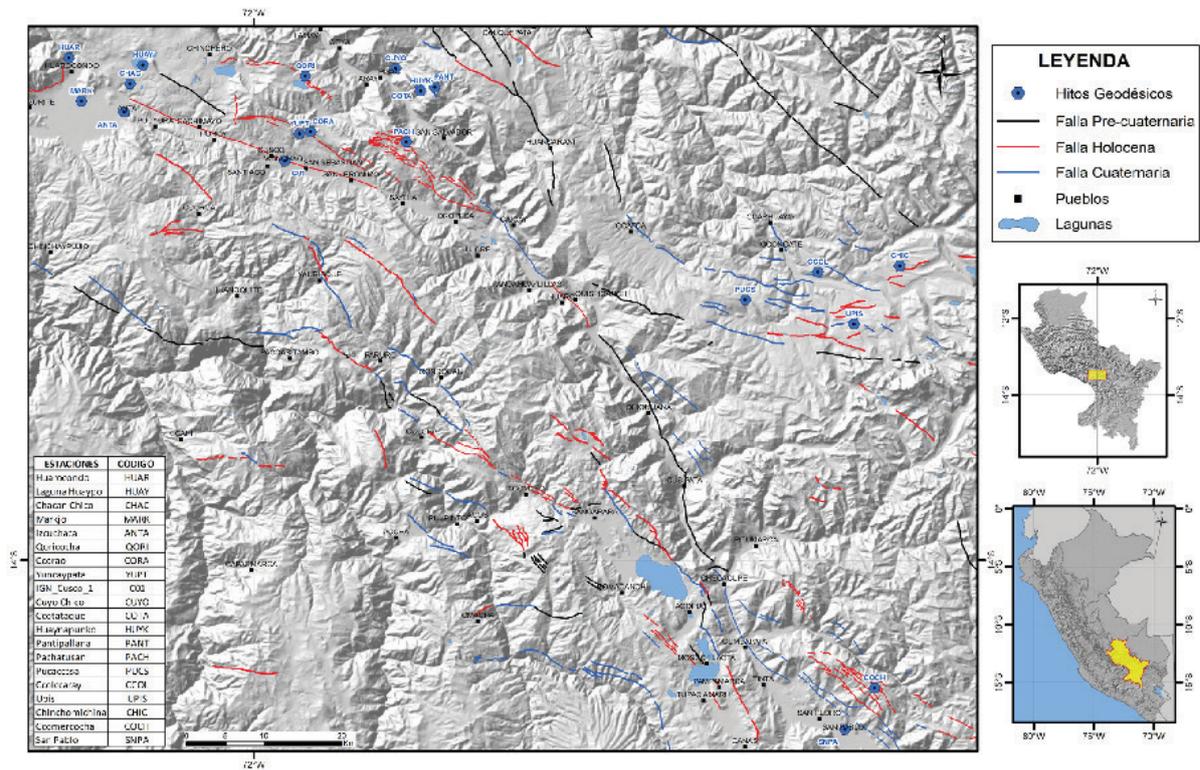
Figura 8.1 Ubicación de las estaciones GPS instaladas para monitorear las fallas activas en la región del Cusco.

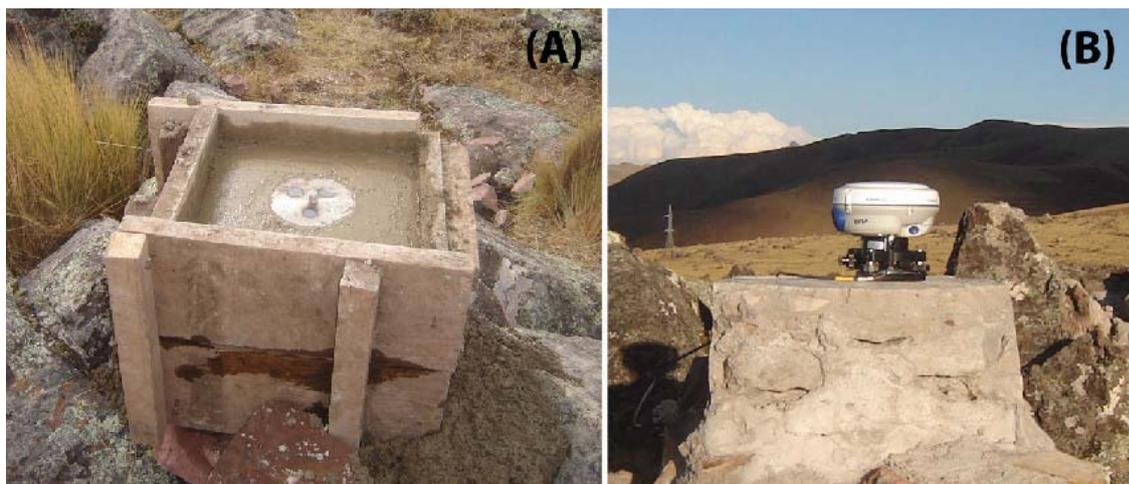
**Fotografía 8.2** Hito geodésico tipo I. (A) Hito en construcción. (B) Ocupación del hito con el GPS Trimble R6.

Se han realizado 5 campañas de campo para registrar datos de GPS, para ello se emplearon receptores GPS de doble frecuencia con registros de 12 horas como promedio. Los trabajos de campo consistieron en instalar los equipos GPS en bases previamente implementadas y de dos tipos de estructuras: la primera es una plancha de acero con un adaptador (perno) de acero inoxidable

anclado en afloramiento de roca mediante concreto (Fotografía 8.2A) en donde se acopla directamente el GPS utilizando un adaptador con base nivelante (Fotografía 8.2B). El segundo tipo de hito implementado consiste en un pin de acero inoxidable anclado directamente en afloramiento rocoso soldado y sellado con pegamento epóxico (Fotografía 8.3A), la instalación del equipo GPS se realiza mediante un trípode topográfico (Fotografía 8.3B).

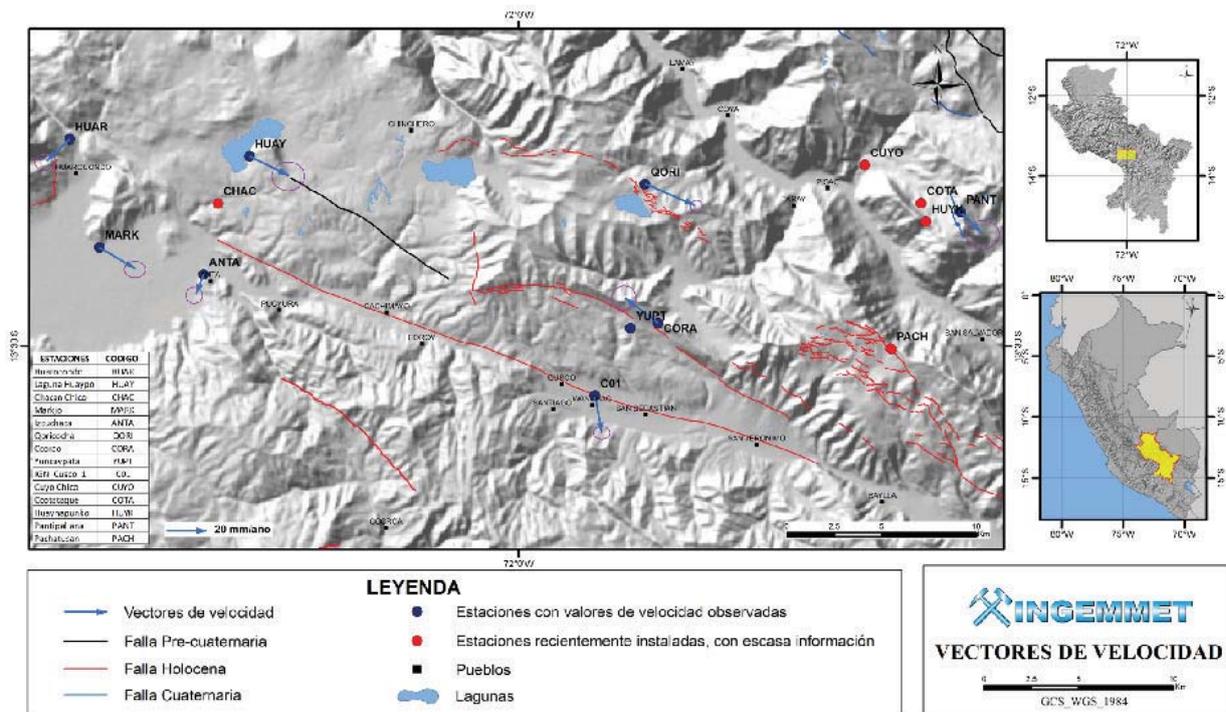
Figura 8.4 Velocidades (vectores) estimadas para 8 estaciones geodésicas de monitoreo de las fallas geológicas en la región Cusco

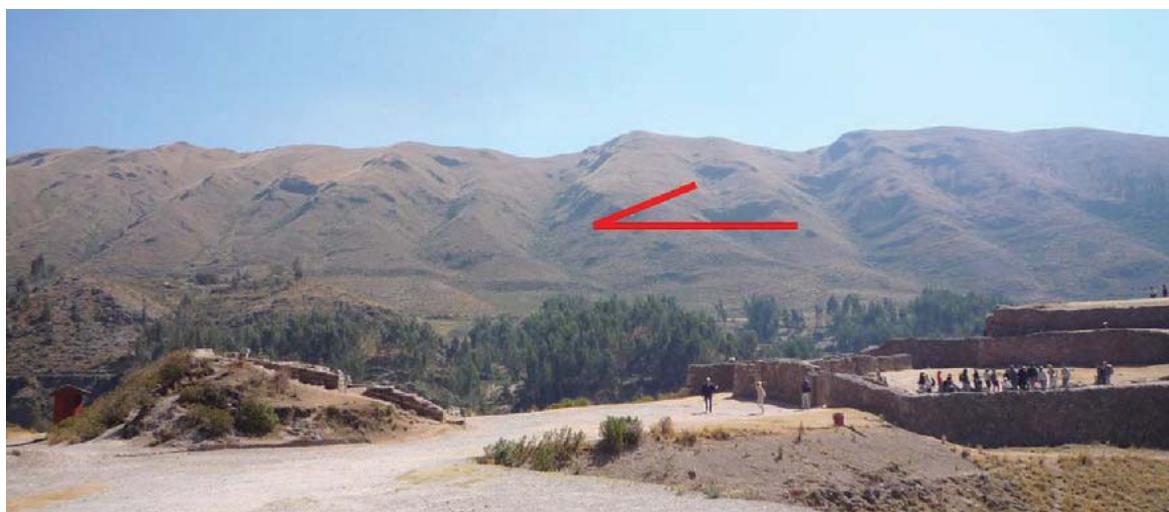
**Fotografía 8.4** Falla Tambomachay donde se puede apreciar el sistema de drenaje deformado y acomodado a movimiento de rumbo de tipo sinistral.

En relación a los vectores de velocidad ubicados en la zona próxima a la ciudad de Cusco, estos muestran también un sistema de fallas complejo conformado por desplazamientos horizontales de tipo transcurrente sinistral con componente vertical de tipo normal (Figura 8.5), como muestra la estación CORA y C01. Este movimiento de igual forma fue validado por trabajos realizados en campo (Fotografía 8.4).

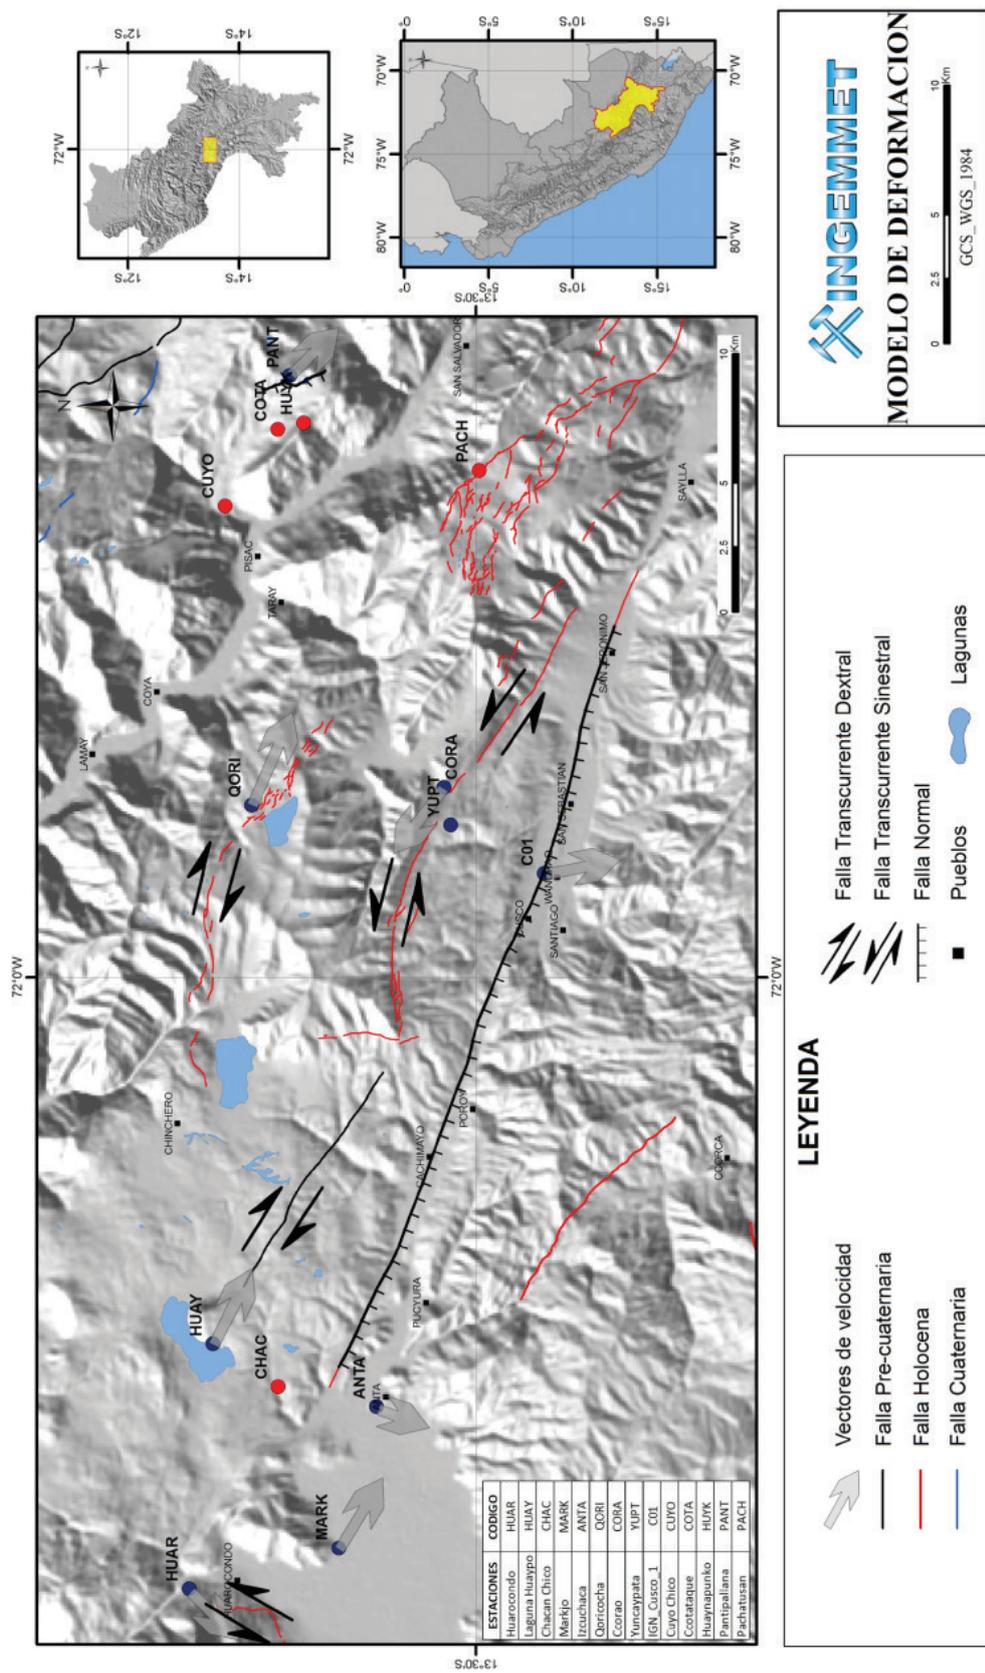
Figura 8.5 Interpretación del campo de velocidades en función de los esfuerzos locales por el movimiento de las fallas geológicas.

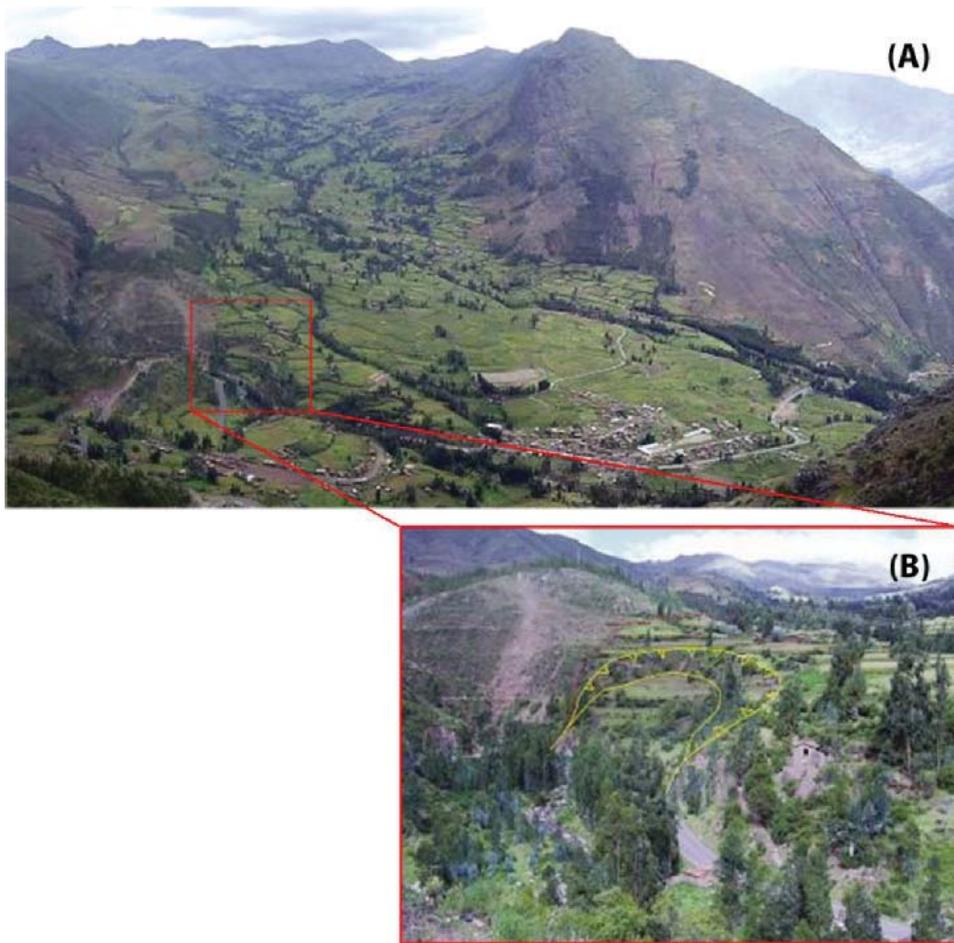
Figura 8.6 (A) Vista del deslizamiento-flujo de tierra de Cuyo Chico-Ampay. (B) Detalle de reactivación sobre la carretera, que afecta terrenos de cultivo

Los resultados en el estudio geodésico del deslizamiento de Cuyo Chico indican que el movimiento horizontal, en un periodo de cuatro años, es de 3.7 metros en la parte distal del mismo, con una orientación E-O, constituyéndose así en un proceso geológico que podría causar daños en un futuro próximo a las localidades de Cuyo Chico, Cotataque y Ampay, pertenecientes a la provincia de Calca.

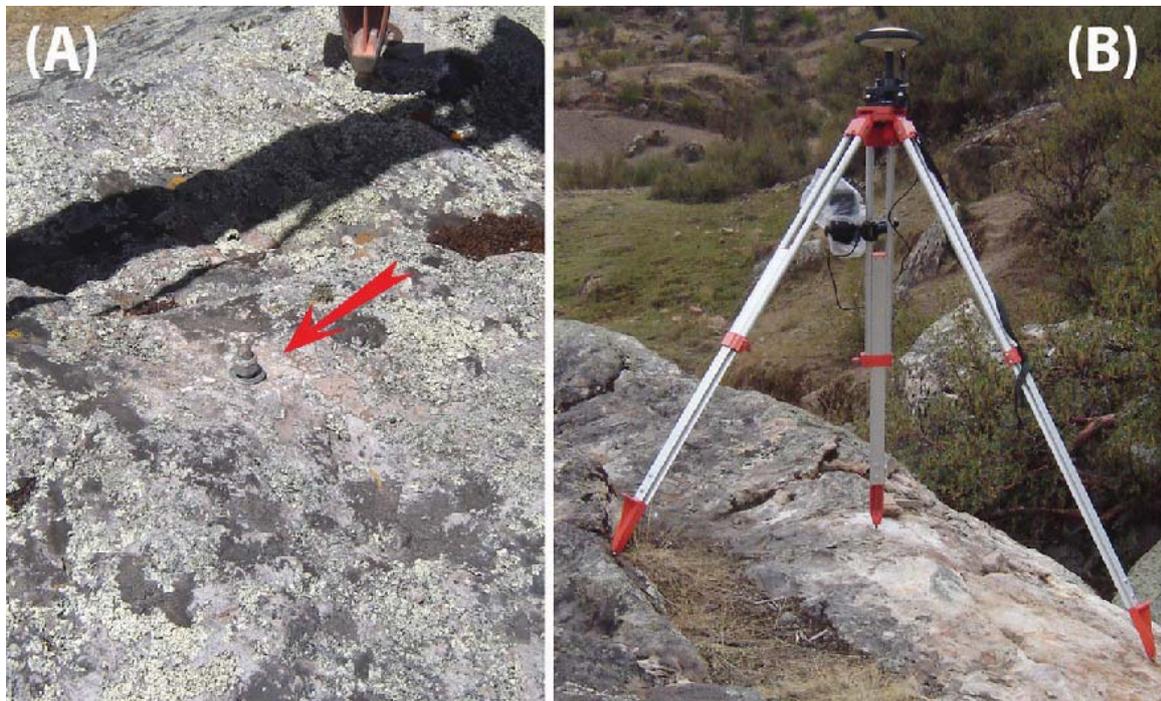
Figura 8.8 Puntos de control para la red de monitoreo del deslizamiento de Cuyo Chico. (A) Perno de expansión instalado en roca. (B) Ocupación de un punto de control con el GPS THALES Promark3.

A diferencia los hitos geodésicos construidos para monitorear las fallas, en el caso de la densificación de puntos para monitoreo con GPS diferencial en la zona del deslizamiento se emplearon pernos de expansión y pines para marcar los puntos en donde se instalan los equipos GPS (Figura 8.8A), la instalación de los equipos es mediante trípodes (Figura 8.8B). Cada campaña de registro de datos necesariamente requiere de 2 o más equipos GPS: una base que se instala en la estación PANT, que se designó como estación de referencia por su estabilidad, y el otro equipo que ocupa las posiciones de los puntos de control por, al menos, una hora.
