**REDUCCIÓN DE RIESGO ANTE EVENTOS CLIMÁTICOS EXTREMOS
EN DOS PROVINCIAS DE CUSCO, PERÚ 2010 - 2011**

“Estudio de Peligros de origen geológico geodinámico en la zona de Huarcoondo, distrito Huarcoondo y medidas para reducir el riesgo de desastres”

Ing. Geólogo Carlos Barrientos Guzmán – Responsable del estudio

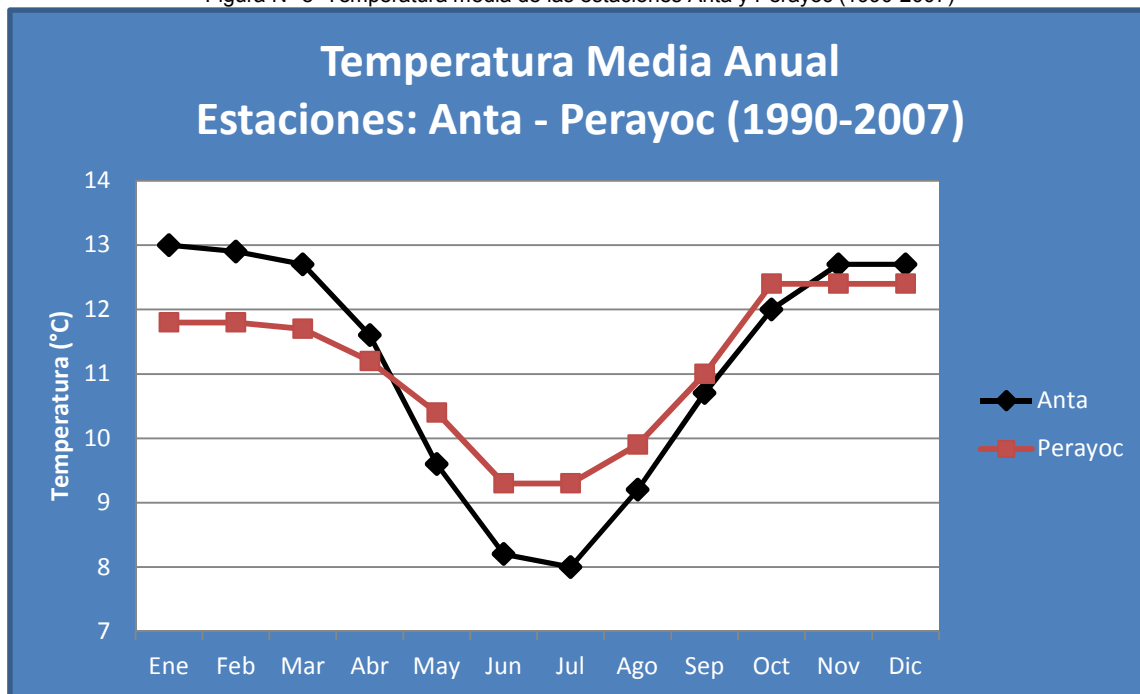
Figura N° 8 Temperatura media de las estaciones Anta y Perayoc (1990-2007)

Mes	Temperatura Media (°C)		
	Anta	Perayoc	Promedio
Ene.	13.0	11.8	12.40
Feb.	12.9	11.8	12.35
Mar.	12.7	11.7	12.20
Abr.	11.6	11.2	11.40
May.	9.6	10.4	10.00
Jun.	8.2	9.3	8.75
Jul.	8.0	9.3	8.65
Ago.	9.2	9.9	9.55
Sep.	10.7	11.0	10.85
Oct.	12.0	12.4	12.20
Nov.	12.7	12.4	12.60
Dic.	12.7	12.4	12.60
Total Prom.	11.11	11.13	11.12

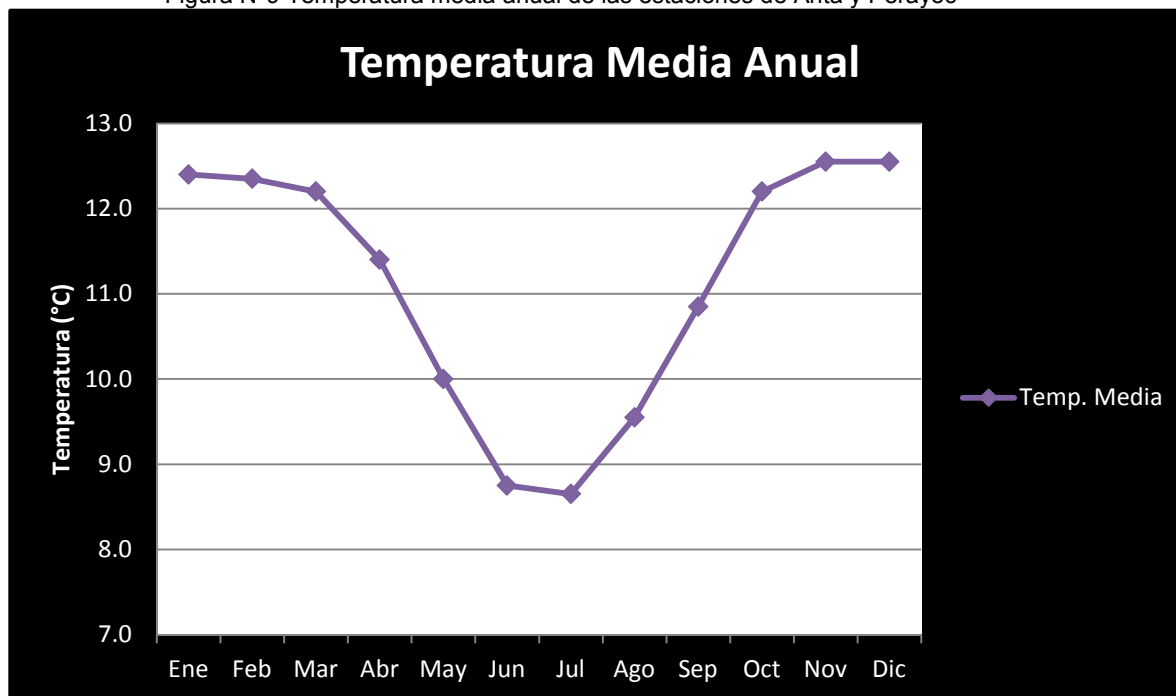
Figura N°9 Temperatura media anual de las estaciones de Anta y Perayoc

Tendencia de las temperaturas medias anuales: Anta – Perayoc (UNSAAC).

Las característica térmica de la zona de estudio es semifrio, con heladas entre junio – julio, y una temperatura que sube entre octubre y marzo.

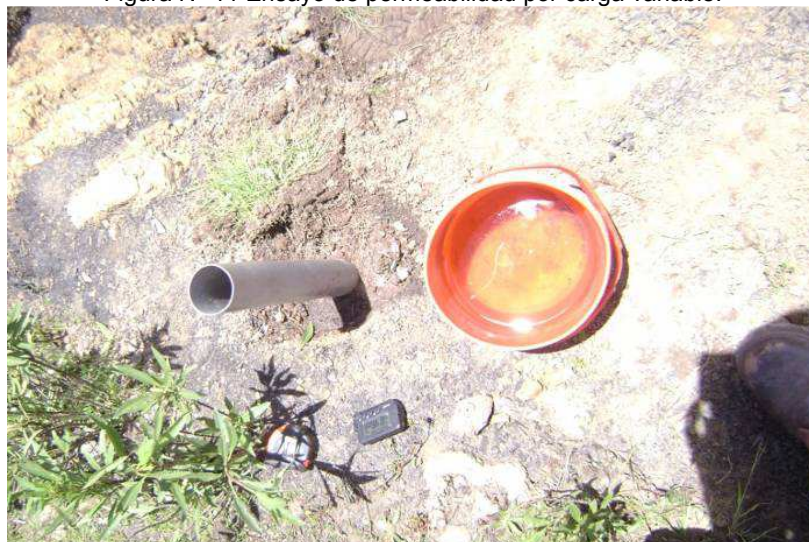
Figura N° 11 Ensayo de permeabilidad por carga variable.

El cuerpo del deslizamiento, litológicamente tiene como basamento suelos calcáreos de la formación Maras, sobre el cual se han desarrollado suelos Coluviales recientes por re movilización con texturas franco arcillo limosas, arcillo limosas y limo areno arcillosas, con presencia de fragmentos ígneos y areniscas heterométricas. Que ha generado permeabilidades diversas tal como se observa en los cuadros siguientes:

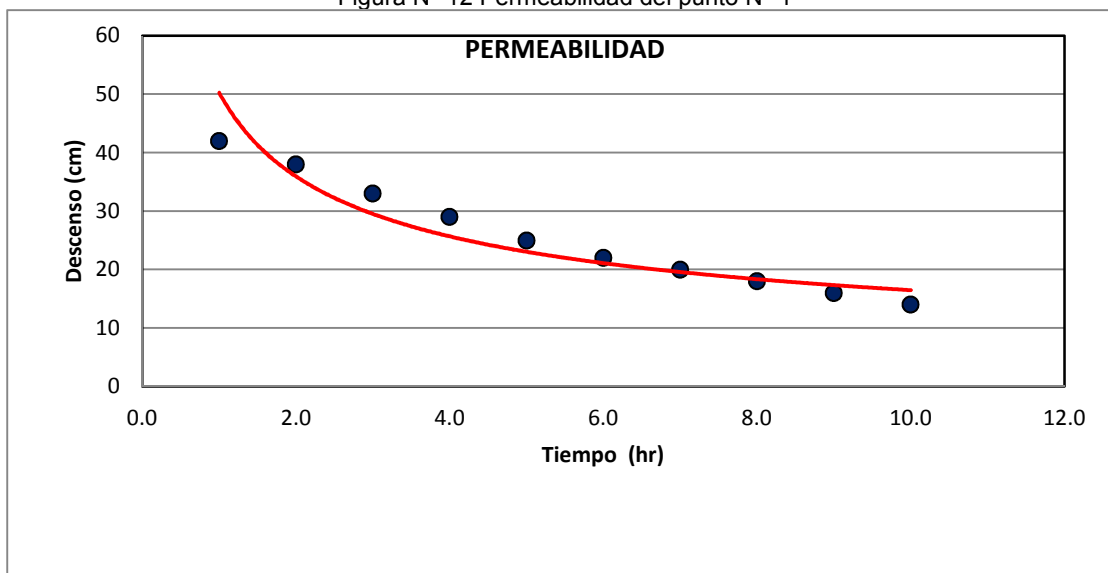
Figura N° 12 Permeabilidad del punto N° 1

PROMEDIO							0.000750

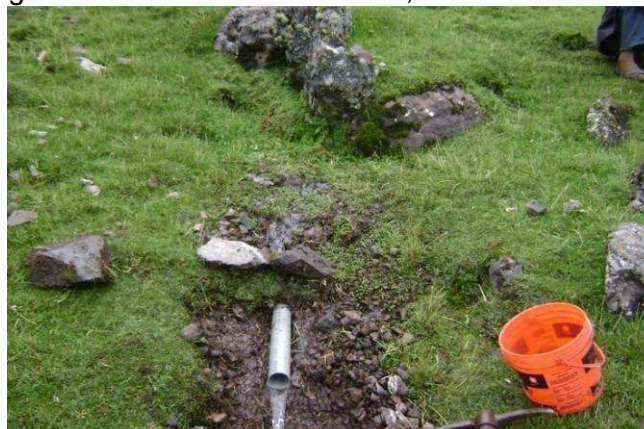
Figura N° 15 Aforo de manantes, método volumétrico

Alrededor del cuerpo del deslizamiento, se observa la presencia de manantes (ver cuadro N° 5), de tipo permanente, ligados a acuíferos Kársticos, fisurados de afloramientos ígneos y, porosos por alteración de areniscas. Los cuales al parecer son los receptores de estas aguas, creando un nivel freático que cruza el cuerpo del deslizamiento. El método utilizado para tal objetivo es el volumétrico tal como se observa en la fotografía.

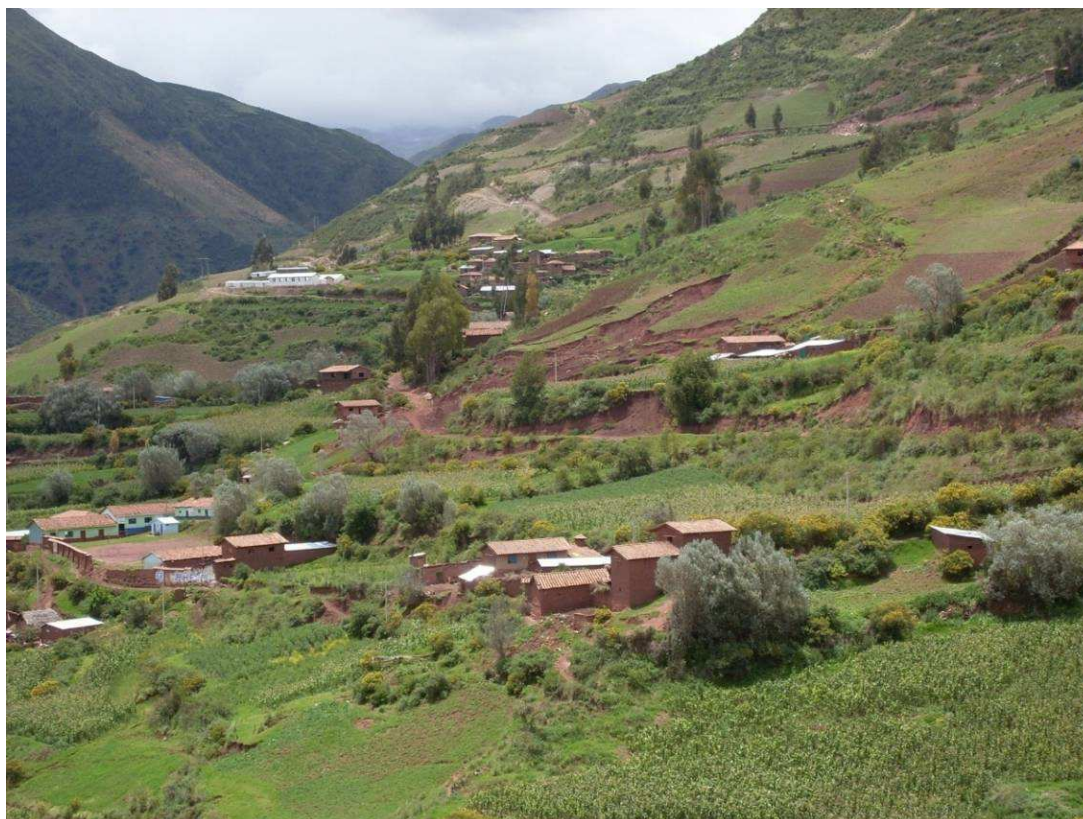
Figura N° 16 Deslizamiento de Ccanacchimpa

Dicho deslizamiento es rotacional porque la superficie de falla es formada por una curva cuyo centro de giro encuentra por encima del centro de gravedad del cuerpo de movimiento, el estado de movimiento es activo y tiene una distribución progresiva con un estilo sucesivo, muestra una morfología distintiva caracterizada por un escarpe principal pronunciado y una contrapendiente de la superficie de la cabeza del deslizamiento hacia el escarpe principal; la deformación interna de la masa en las grietas superiores es poca a moderada debido a que el mecanismo rotacional es auto estabilizante. El escarpe debajo de la corona es semivertical lo que facilita la ocurrencia de movimientos retrogresivos.

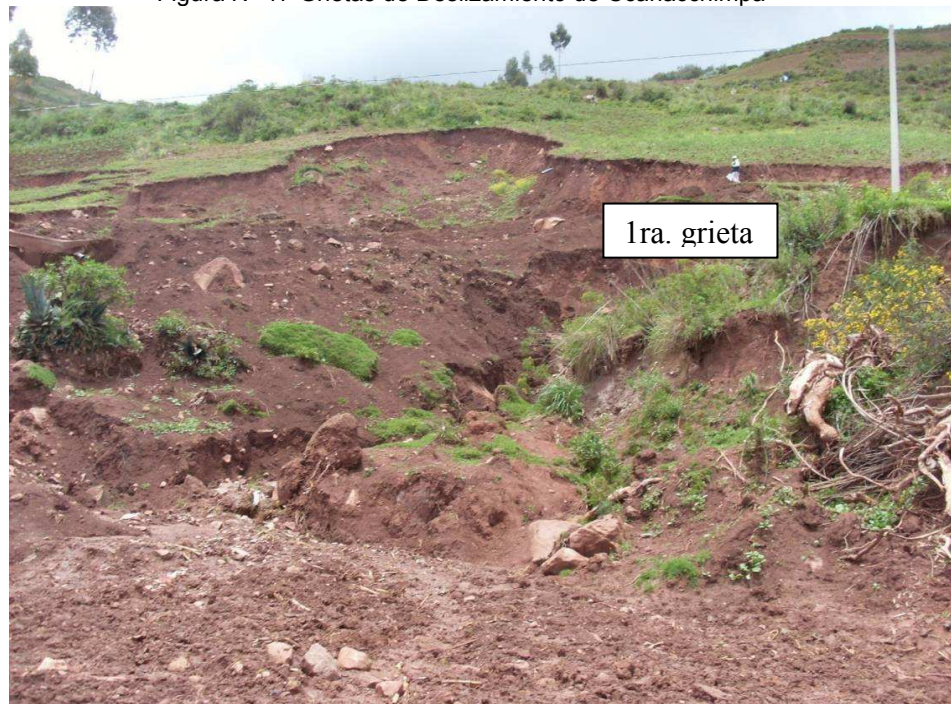
Figura N° 17 Grietas de Deslizamiento de Ccanacchimpa

- El deslizamiento de Kcanacchimpa involucra una masa de suelo moviéndose ladera abajo, este puede ser descrito con base en las diferencias entre la masa que forma el deslizamiento y la ladera que no ha fallado.
- La primera grieta es la masa que ya deslizo se conoce como el material desplazado, se ha movido de su posición original en la ladera.
- La segunda grieta está bien definida, es la ladera que no ha fallado se puede definir como la superficie original de terreno.
- Grietas tensionales.

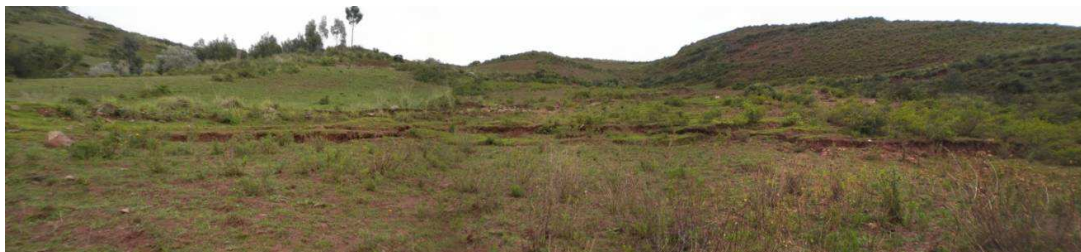
Figura N° 18 Grietas tensionales en la segunda grieta del deslizamiento.

La secuencia se refiere a movimientos que se inician en un área local y se repiten en una determinada dirección. Se puede firmar que es retrogresivo, porque la superficie de falla se extiende en dirección opuesta al movimiento, se aprecian la formación de 2 grietas definidas originada por fuerzas de tensión y además se está ensanchando en los márgenes laterales.

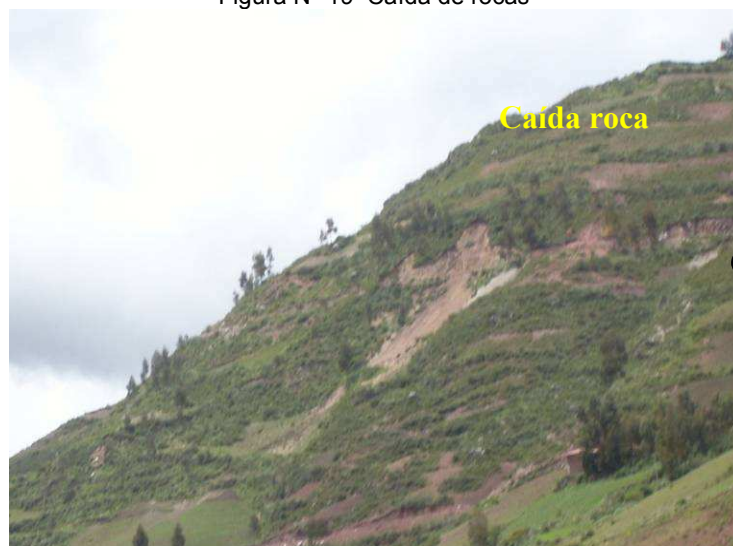
Figura N° 19 Caída de rocas

La caída o desprendimiento de rocas está asociado a terrenos de fuerte pendiente, morfología abrupta, diferente naturaleza litológica y Meteorización Física intensa, en el área de estudio la roca caliza micritica está muy fracturada, se localiza en la margen derecha del deslizamiento; a la altura de la bocatoma del canal Sambor Huaypo, aproximadamente a 200 metros al oeste. Es un tipo de movimiento donde varios bloques de roca de aproximadamente entre 0.03 y 0.70 metros de diámetro, se desprende de la ladera y el material cae por rodamiento, la pendiente es elevada (60°) el movimiento es muy rápido pueden exceder los 100 m/seg.

Este fenómeno se puede prevenir haciendo una limpieza anual de los bloques i colocando pantallas estáticas, vallas metálicas al pie del fenómeno.

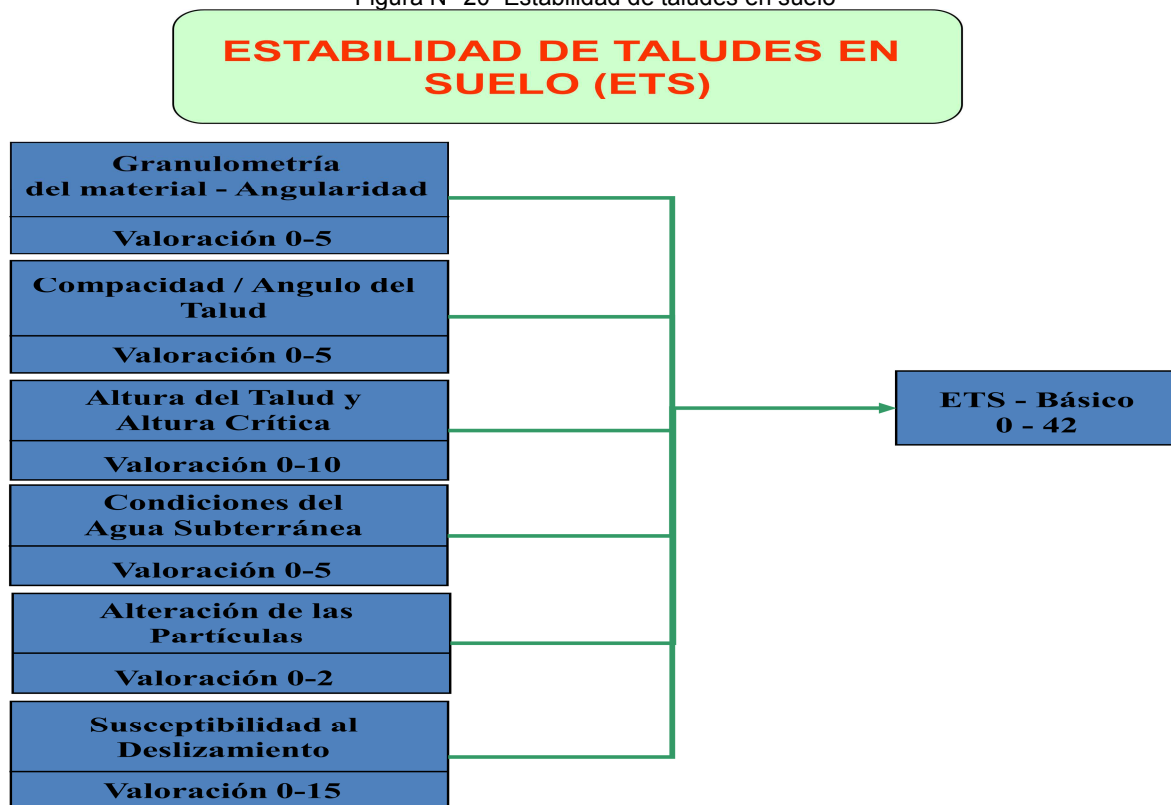
Figura N° 20 Estabilidad de taludes en suelo

Por las condiciones de material, Humedad, fuerzas de tensión y erosión la susceptibilidad del deslizamiento es alta.

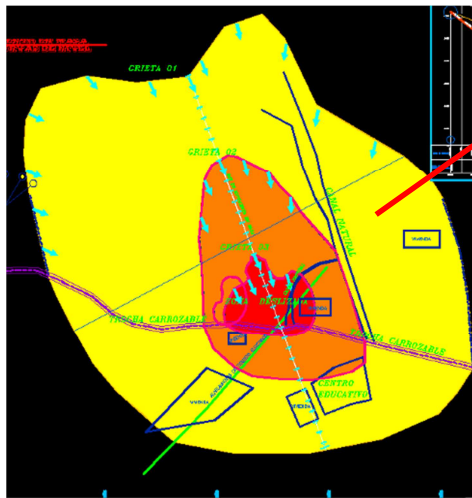
CUERPO DE DESLIZAMIENTO 02.

Tiene las siguientes características geométricas:

Parámetro	Valor	Unid.
Altura corona principal	81.43	m
Ancho promedio	60.186	m
Longitud axial	230	m
Forma	$K_c = 1.099$	Semicircular oblongo
Superficie	21324.64	m ²
Perímetro	568.712	m
Pendiente media	35.40	%

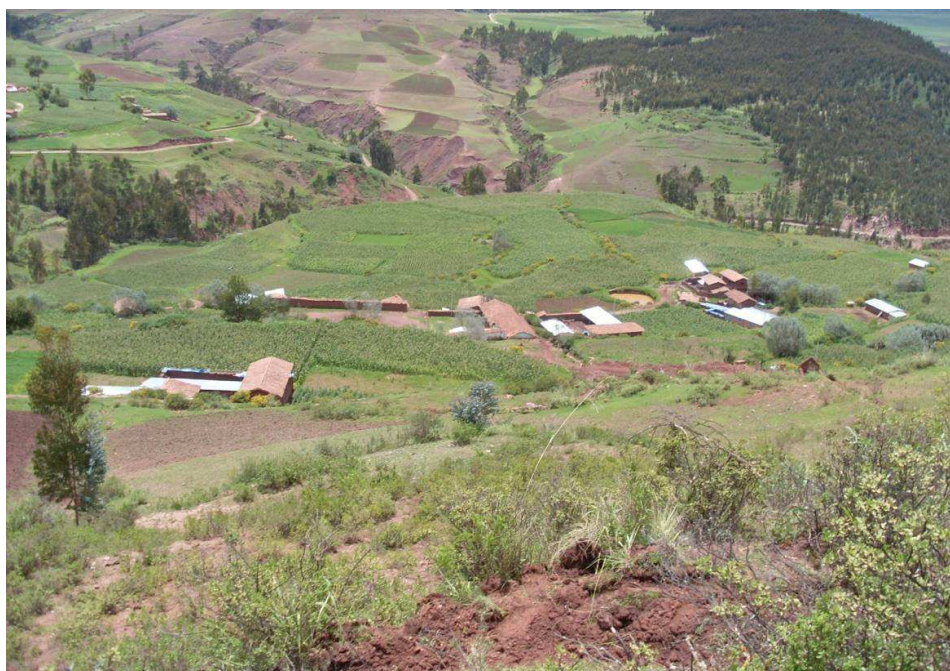
Figura N° 24 Viviendas en la parte baja del deslizamiento

La **peligrosidad**, hace referencia a la probabilidad de que un determinado fenómeno natural, como lo demuestra el deslizamiento de Kcanacchimpa de una cierta extensión, intensidad, duración y suceda con consecuencias negativas. La zona de estudio tiene antecedentes como la destrucción de 4 viviendas, bloqueo de la trocha carrozable y afectando el sistema de agua e irrigaciones. La parte más expuesta al peligro son todas las viviendas al pie del deslizamiento (8 viviendas), y la probabilidad de ocurrencia es alta especialmente en la temporada de lluvias (Enero a Marzo).

Esta distribuida alrededor de la zona3, en lugares donde la topografía es moderada alta, aquí la tercera grieta no está completamente definida. Se encuentran las zonas de cultivo y algunas viviendas, las cuales deben ser reubicadas lo más pronto posible. Grafico G-02.

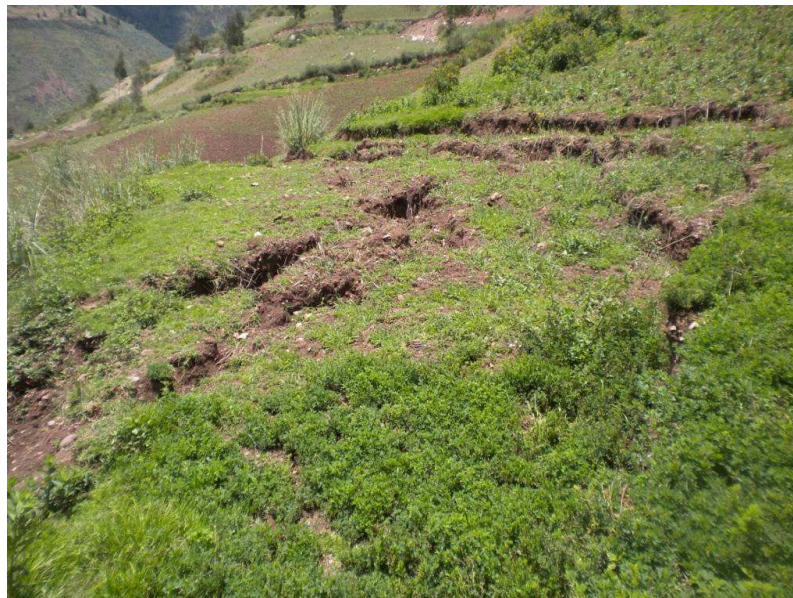
**GRIETAS TENSIONALES DE UN PROBABLE MOVIMIENTO EN MASA UBICADO
EN EL FLANCO DERECHO DEL DESLIZAMIENTO CCANACCHIMPA**

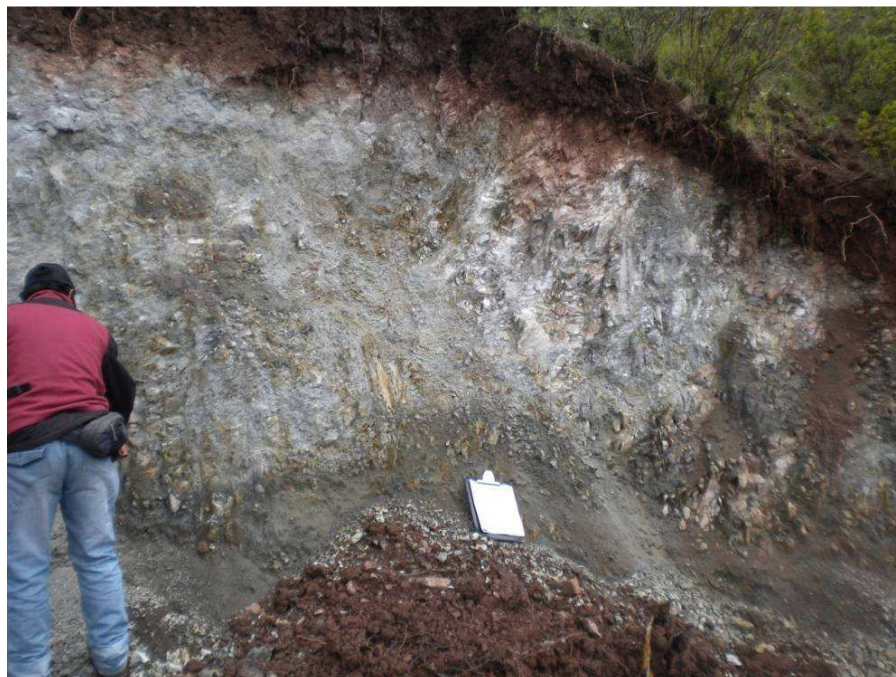
**DIQUE SHOSHONITICO MUY ALTERADO Y ALTAMENTE FRACTURADO,
PROBABLE ACUIFERO FISURADO**

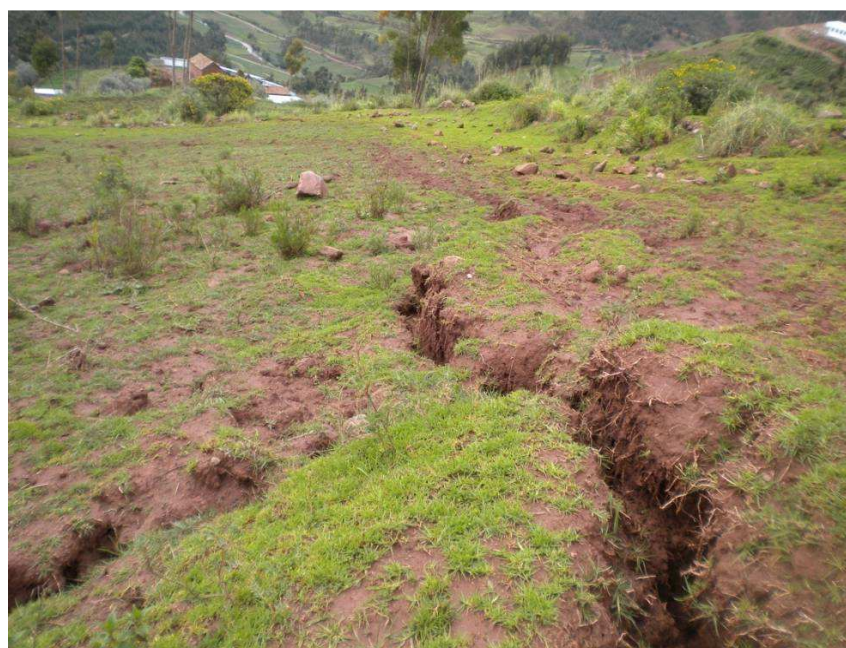
GRIETAS DE TENSION
