# PROGRAMA PRESUPUESTAL 068 "REDUCCION DE VULNERABILIDAD Y ATENCION DE EMERGENCIAS POR DESASTRES"

## IDENTIFICACION DE PUNTOS CRITICOS CON RIESGOS A INUNDACIONES EN RIOS Y QUEBRADAS

AÑO 2019

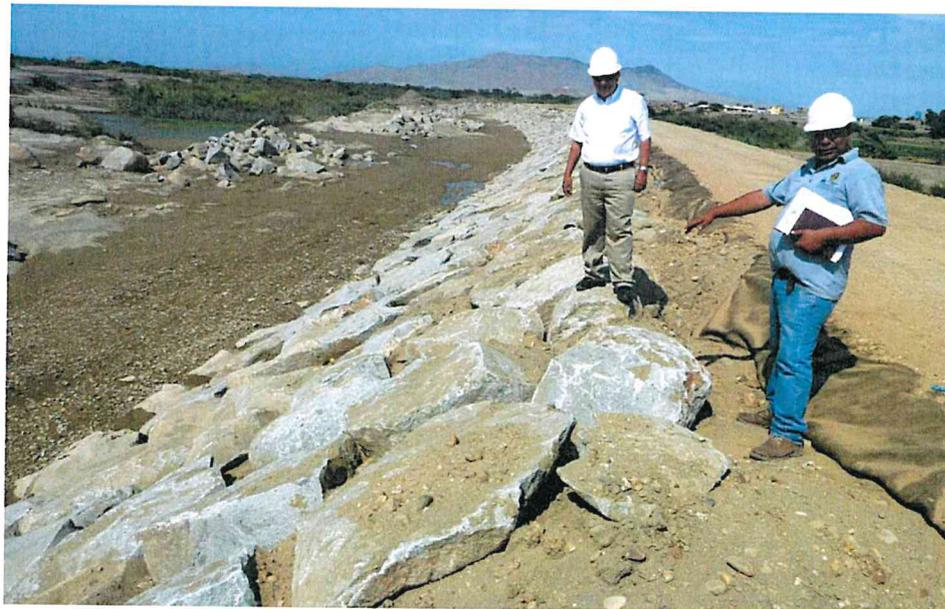
Imagen 01:  
Protección - dique enrocado acomodado

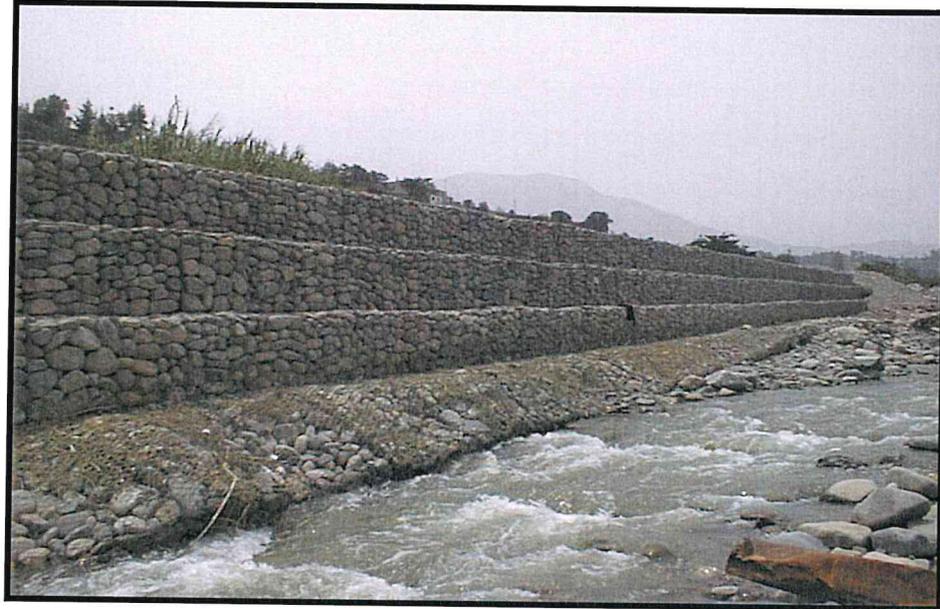
Imagen N°2  
Protección con gaviones

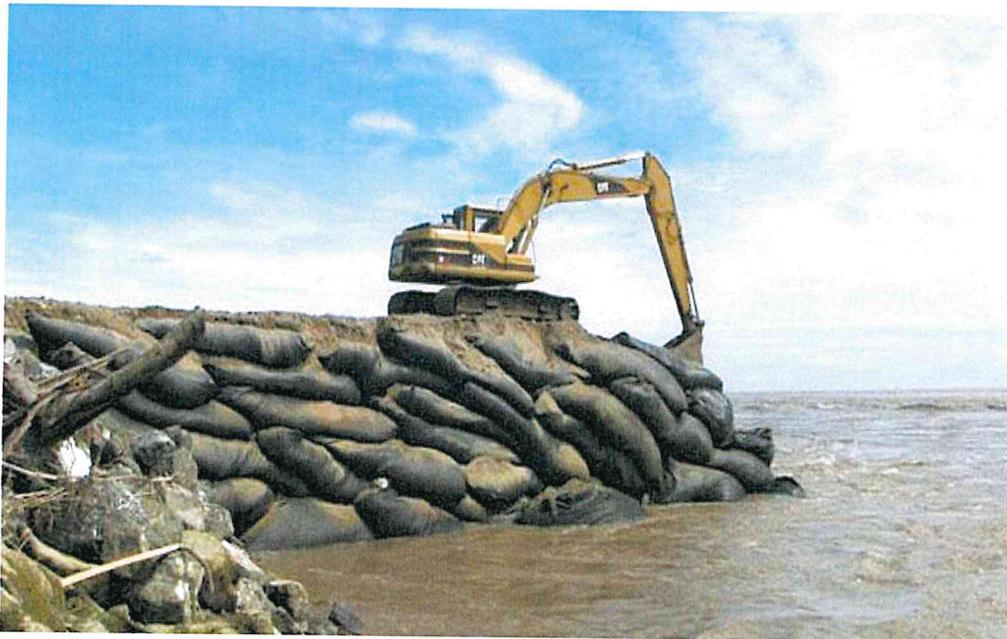
Imagen N° 3  
Protección con geobolsas

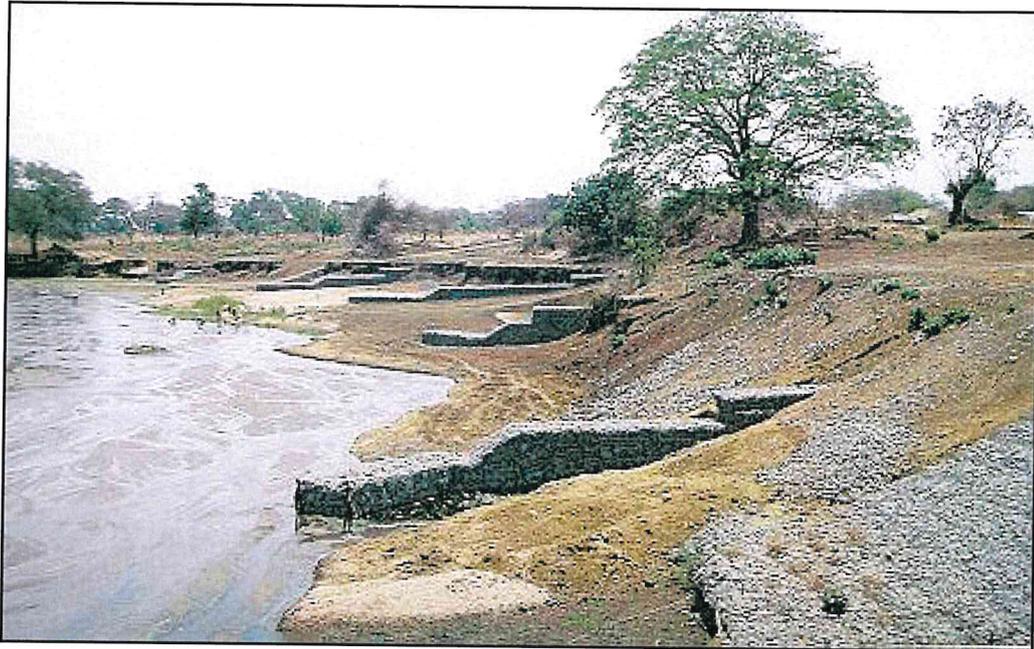
Imagen N°4  
Protección con espigones de gaviones

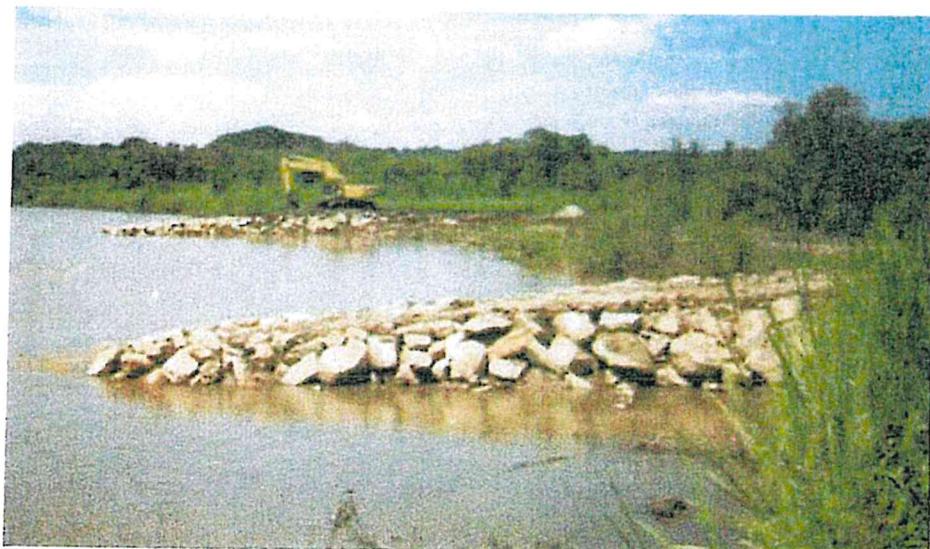
Imagen N° 5  
Protección con espigones de roca

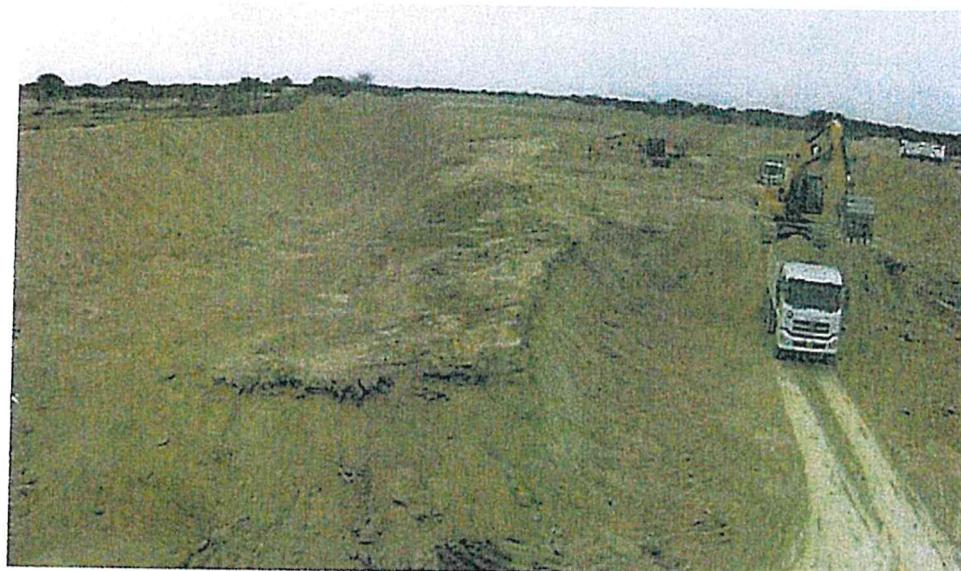
Imagen N°6

Extracción de material sedimentado en el cauce

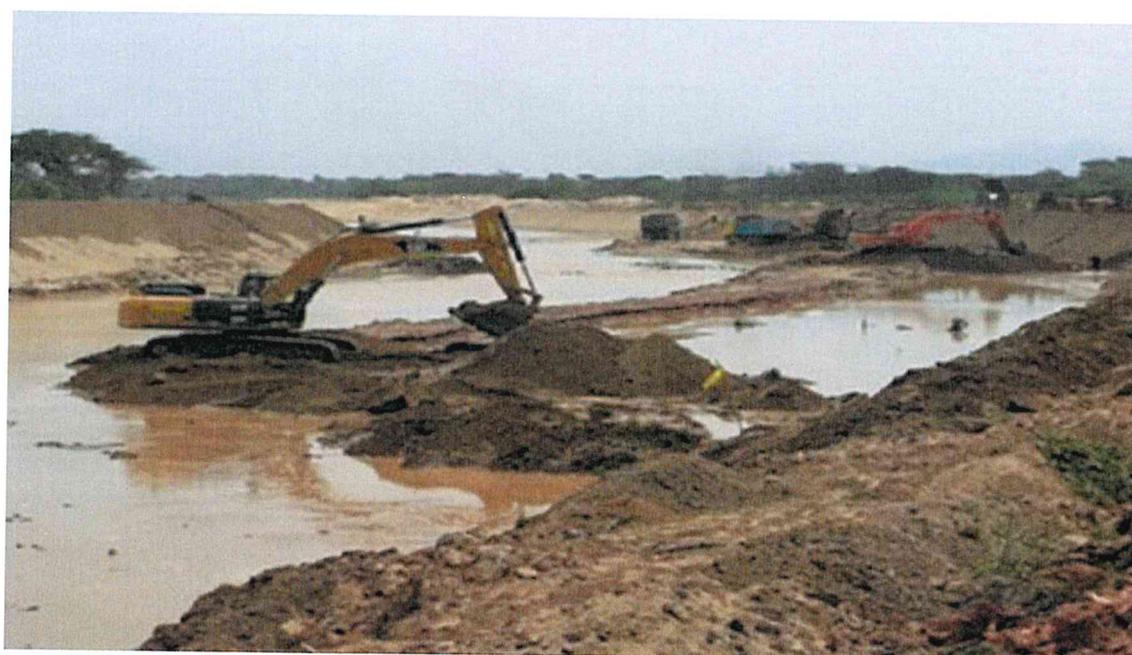
Imagen N°7

Descolmatación de cauce de río

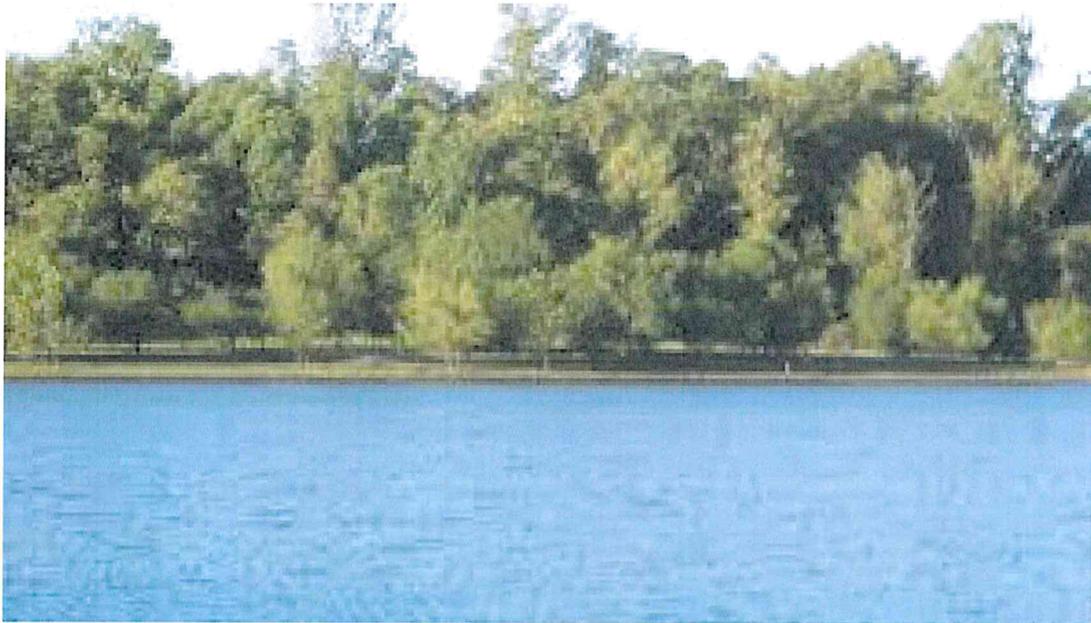
Imagen N°8  
Vista de reforestación

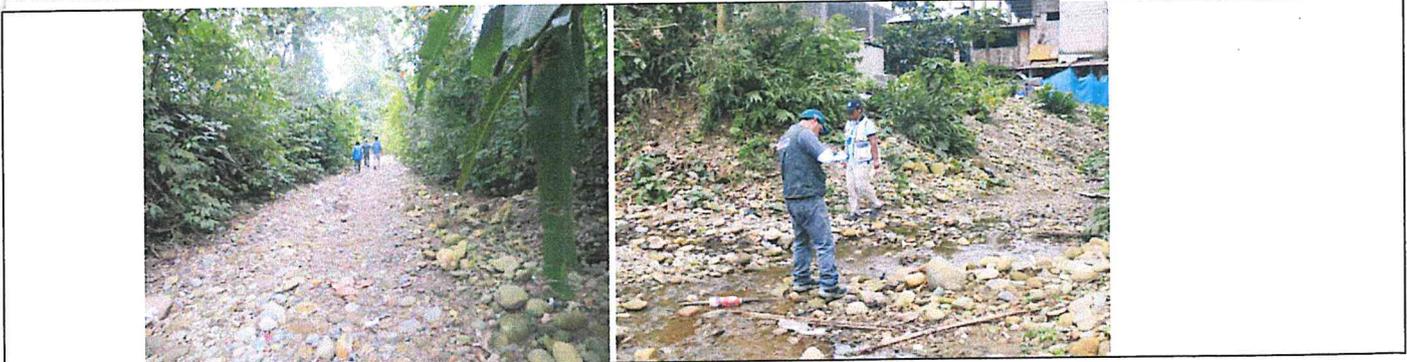
VIII.- PANEL FOTOGRÁFICO DE ZONA VULNERABLE

En la zona de estudio la actividad pluvial, en condiciones normales tiene incidencia sobre los suelos y cauce del río, sin embargo, en eventos extraordinarios, la periódica intensidad pluvial causa daños debido al volumen de precipitaciones, la velocidad de escorrentía, superficie de drenaje y caudal de la microcuenca.

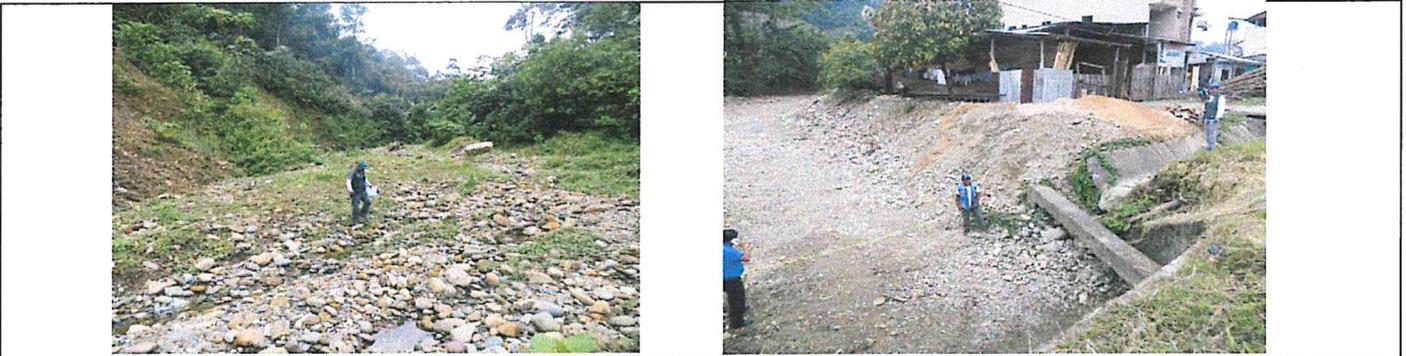
VIII.- PANEL FOTOGRÁFICO DE ZONA VULNERABLE

En la zona de estudio la actividad pluvial, en condiciones normales tiene incidencia sobre los suelos y cauce del río, sin embargo; en eventos extraordinarios, la periódica intensidad pluvial causa daños debido al volumen de precipitaciones, la velocidad de escorrentía, superficie de drenaje y caudal de la microcuenca.

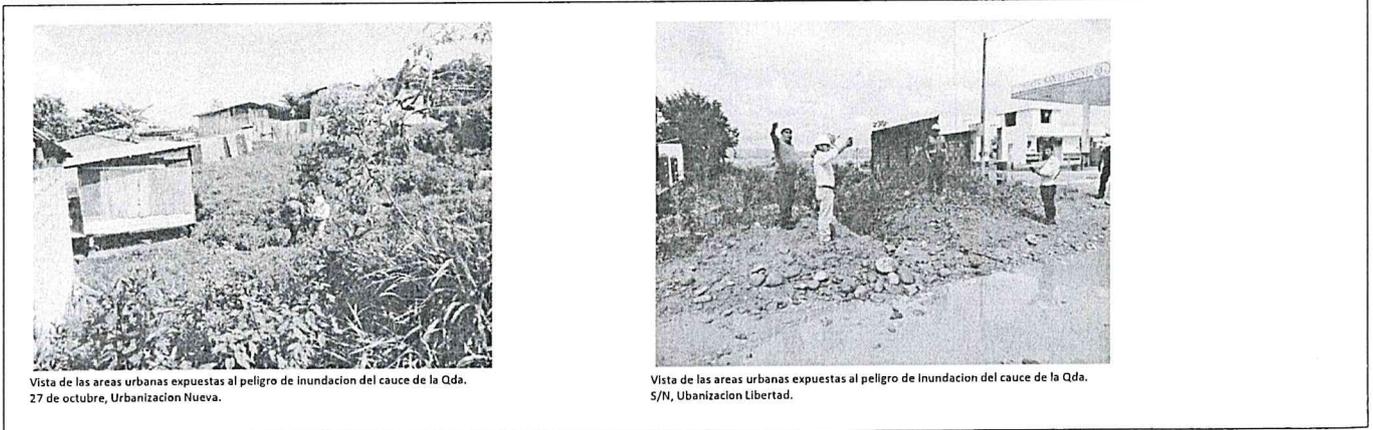
VI.- PANEL FOTOGRÁFICO DEL ESTADO ACTUAL DE LA INFRAESTRUCTURA AFECTADA:

Vista de las areas urbanas expuestas al peligro de inundacion del cauce de la Qda. 27 de octubre, Urbanizacion Nueva.

Vista de las areas urbanas expuestas al peligro de inundacion del cauce de la Qda. S/N, Urbanizacion Libertad.

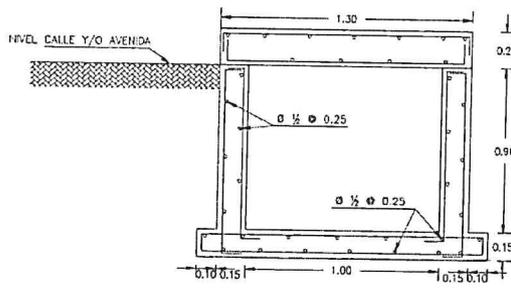
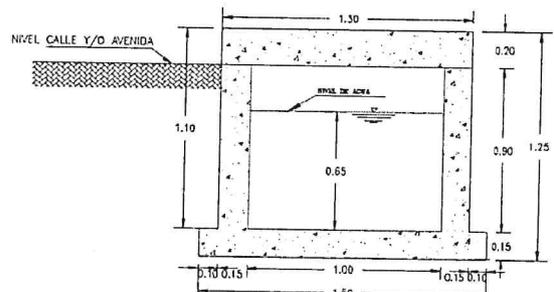
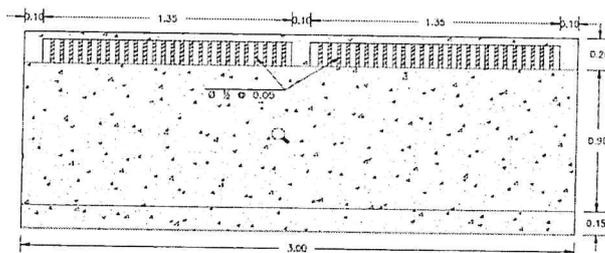
**ALCANTARILLA PARA DREN**  
Escala: 1:50

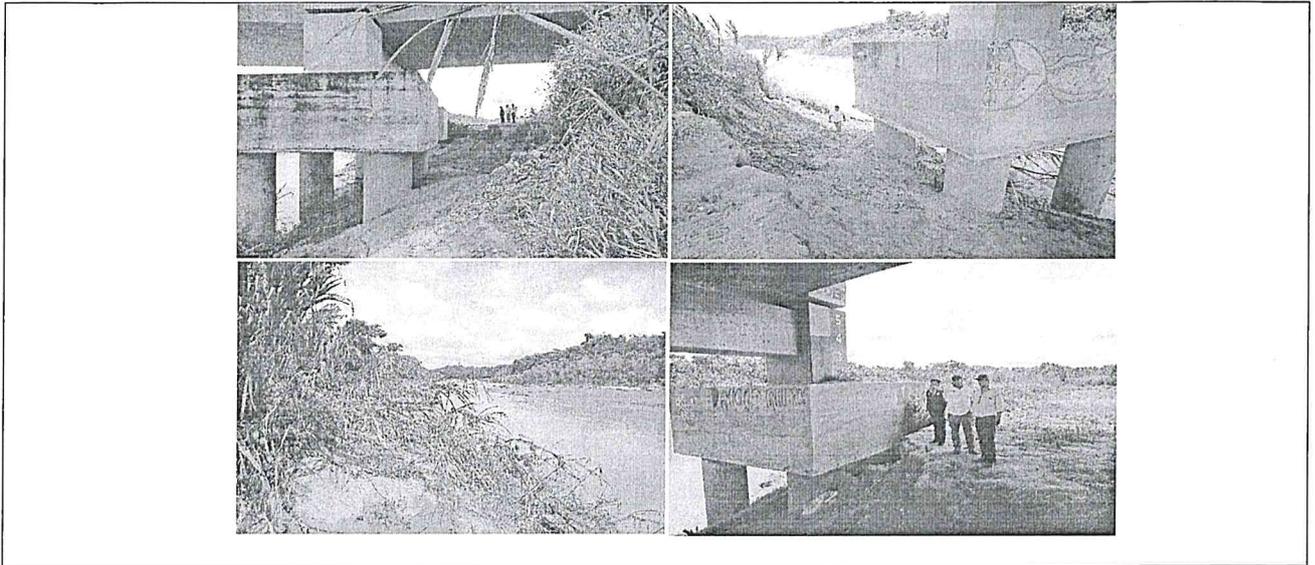
## VIII.- PANEL FOTOGRÁFICO DE ZONA VULNERABLE

En la zona de estudio la actividad pluvial, en condiciones normales afecta relativamente sin embargo; en eventos extraordinarios del periodo de eventos causa daños debido al incremento de volumen de precipitaciones, la velocidad de escorrentía, superficie de drenaje y caudal del río Acre.

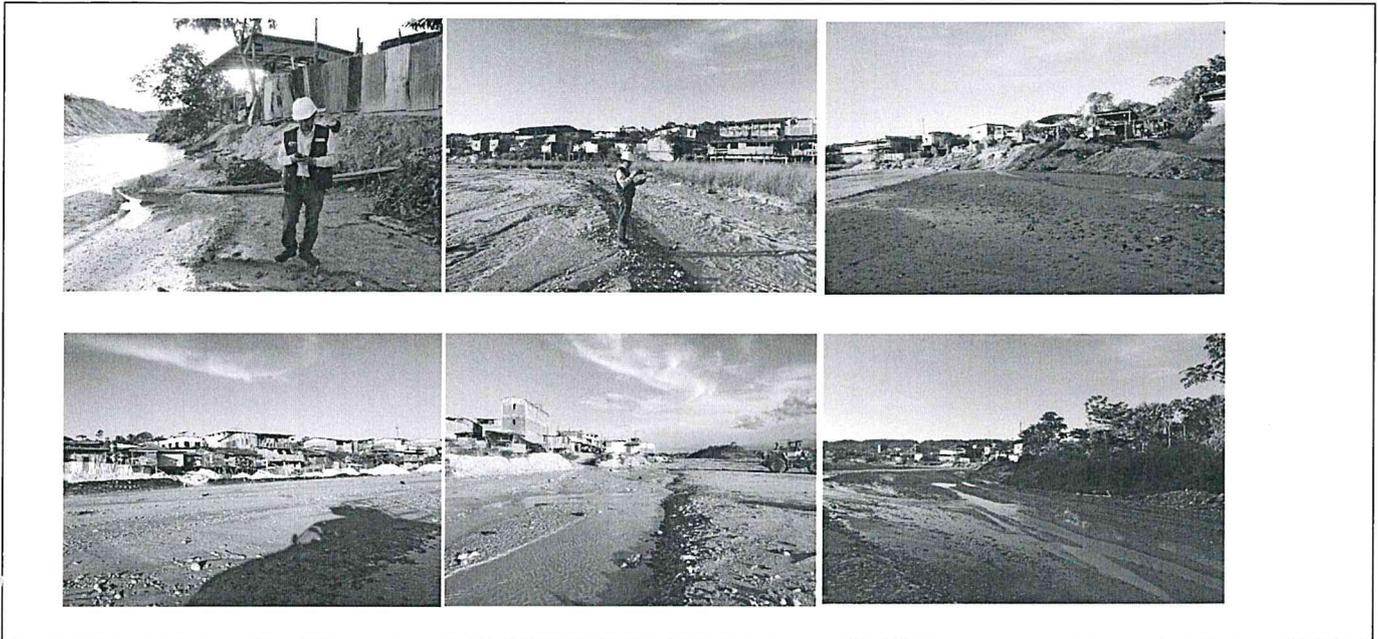
VIII.- PANEL FOTOGRÁFICO DE ZONA VULNERABLE

En la zona de estudio la actividad pluvial, en condiciones normales afecta relativamente sin embargo; en eventos extraordinarios intensidad pluvial causa daño debido al incremento de las precipitaciones, la velocidad de escorrentía, superficie de drenaje y caudal de microcuencas.

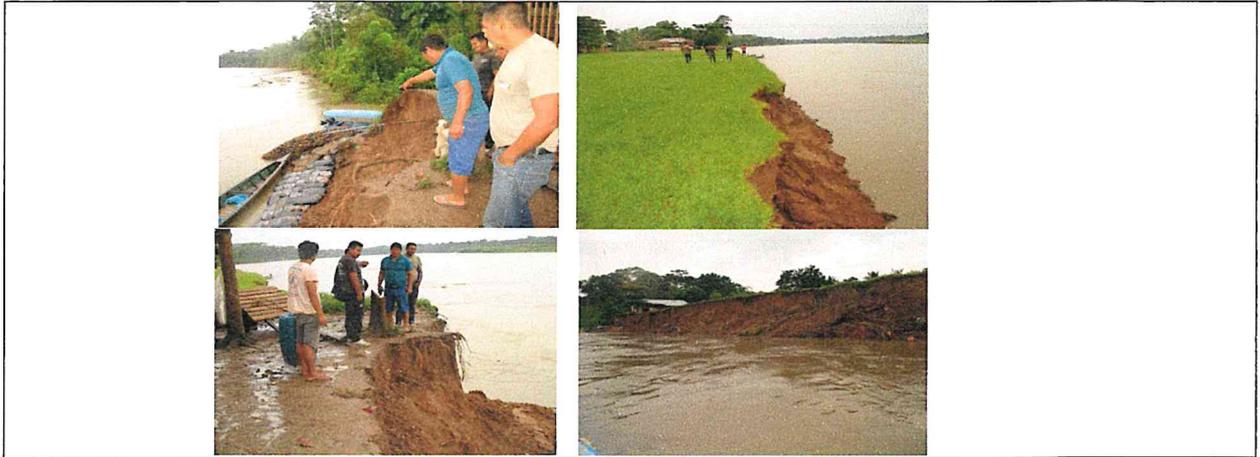
## VIII.- PANEL FOTOGRÁFICO DE ZONA VULNERABLE

En la zona de estudio la actividad pluvial, en condiciones normales afecta relativamente sin embargo; en eventos extraordinarios intensidad pluvial causa daño debido al incremento de las precipitaciones, la velocidad de escorrentía, superficie de drenaje y caudal de microcuencas.

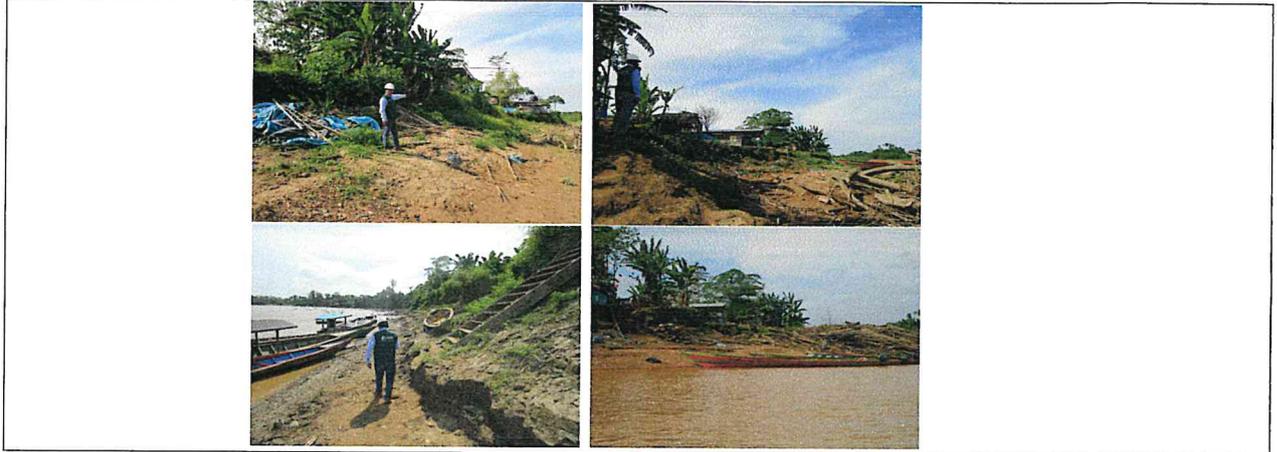
## VIII.- PANEL FOTOGRÁFICO DE ZONA VULNERABLE

En la zona de estudio la actividad pluvial, en condiciones normales afecta relativamente sin embargo; en eventos extraordinarios del periodo de eventos causa daños debido al incremento de volumen de precipitaciones, la velocidad de escorrentía, superficie de drenaje y caudal del río Madre de Dios.

Estas se dieron por efecto del incremento del caudal del río Madre de Dios, que anualmente viene causando daño a la ribera en el cual se encuentra ubicada la localidad de San Juan Grande, y es constante en épocas de lluvia, causando destrucción de infraestructura, inundación de la localidad de San Juan Grande.

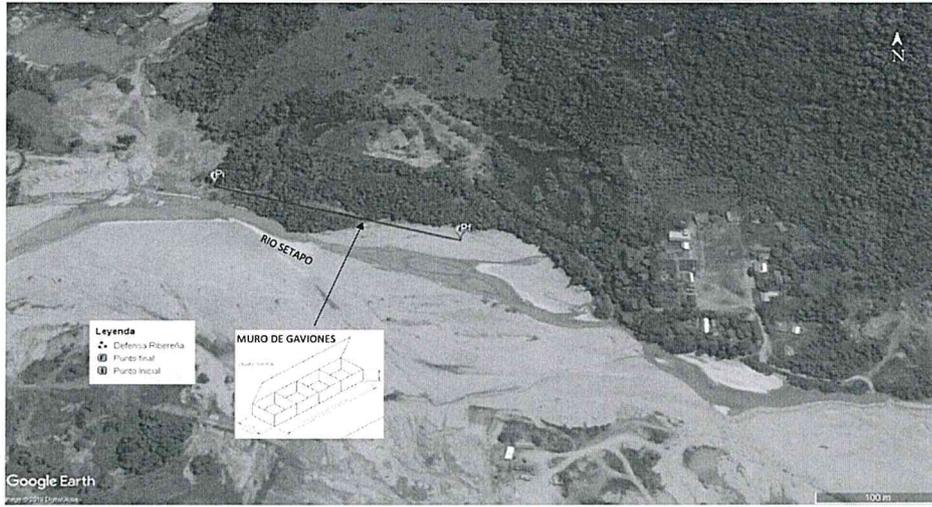
6.1.-VISTA EN PLANTA

Los gaviones tal estructura tiene la particularidad de su gran resistencia, trabaja como un todo en forma monolítica, son extremadamente flexibles. No permiten la acumulación de tensiones por presión hidrostática, o sea que al ser permeable y permitir ser atravesada por el agua, alivian las importantes tensiones que se acumulan detrás de los muros.

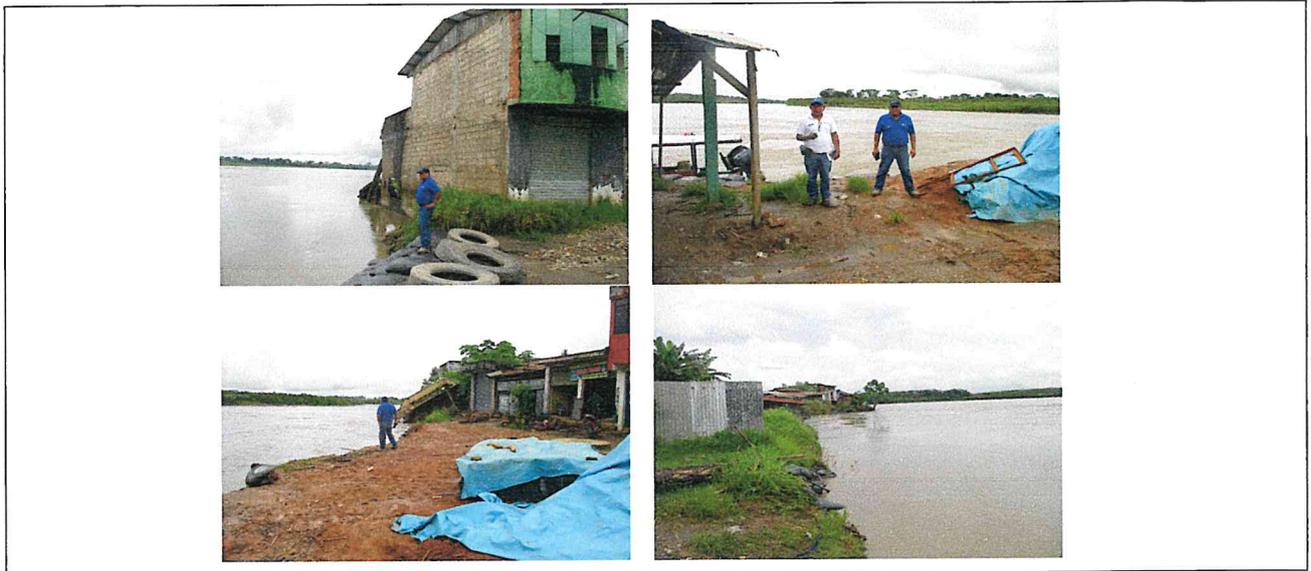
VIII.- PANEL FOTOGRÁFICO DE ZONA VULNERABLE

En la zona de estudio la actividad pluvial, en condiciones normales afecta relativamente sin embargo; en eventos extraordinarios del periodo de eventos causa daños debido al incremento de volumen de precipitaciones, la velocidad de escorrentía, superficie de drenaje y caudal del río Madre de Dios.

Estas se dieron por efecto del incremento del caudal del río Madre de Dios, que anualmente viene causando daño a la ribera en la cual se encuentra ubicada la localidad de Laberinto sector Puerto Rosario, y es constante en épocas de lluvia, causando destrucción de infraestructura, inundación de la localidad de Laberinto.
