PROGRAMA PRESUPUESTAL 068 "REDUCCION DE VULNERABILIDAD Y ATENCION DE EMERGENCIAS POR DESASTRES"

IDENTIFICACION DE PUNTOS CRITICOS CON RIESGOS A INUNDACIONES EN RIOS Y QUEBRADAS

AÑO 2019

Tomo XXI: TACNA

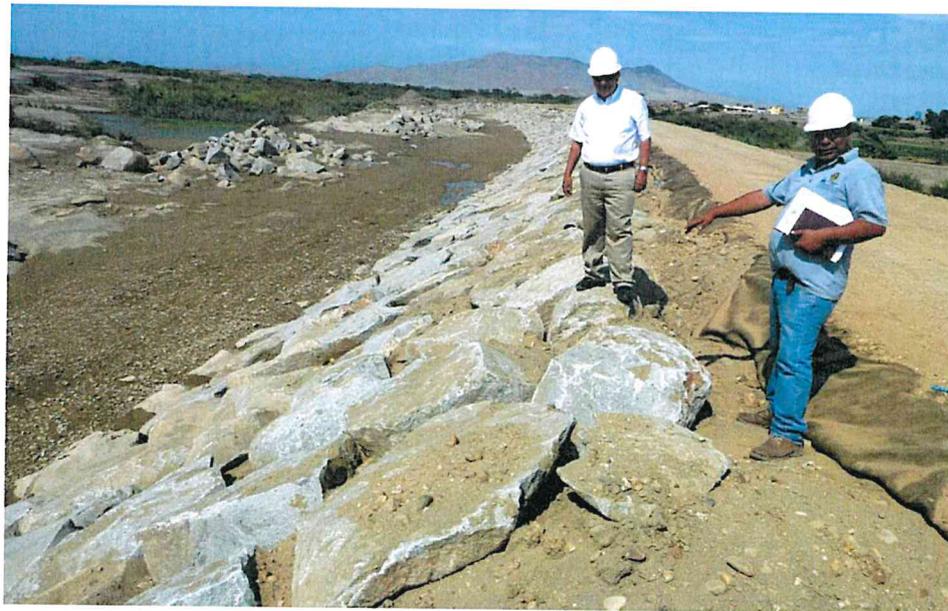
Imagen 01:
Protección - dique enrocado acomodado

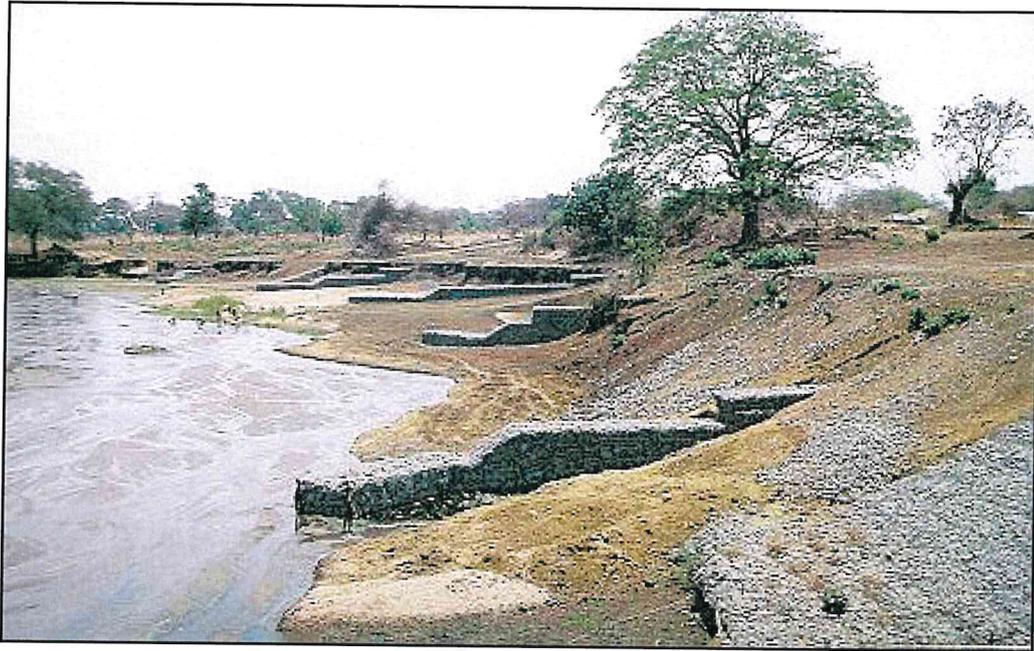
Imagen N°4
Protección con espigones de gaviones

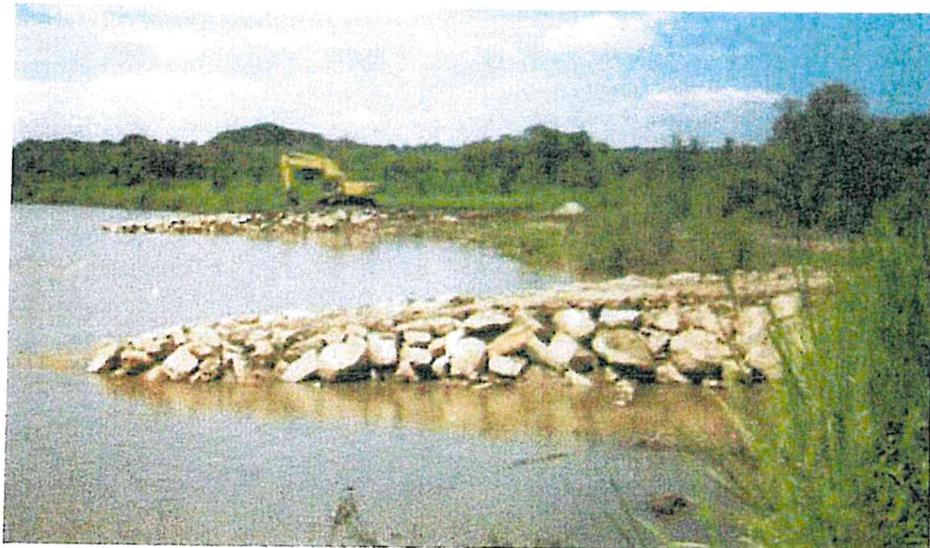
Imagen N° 5
Protección con espigones de roca

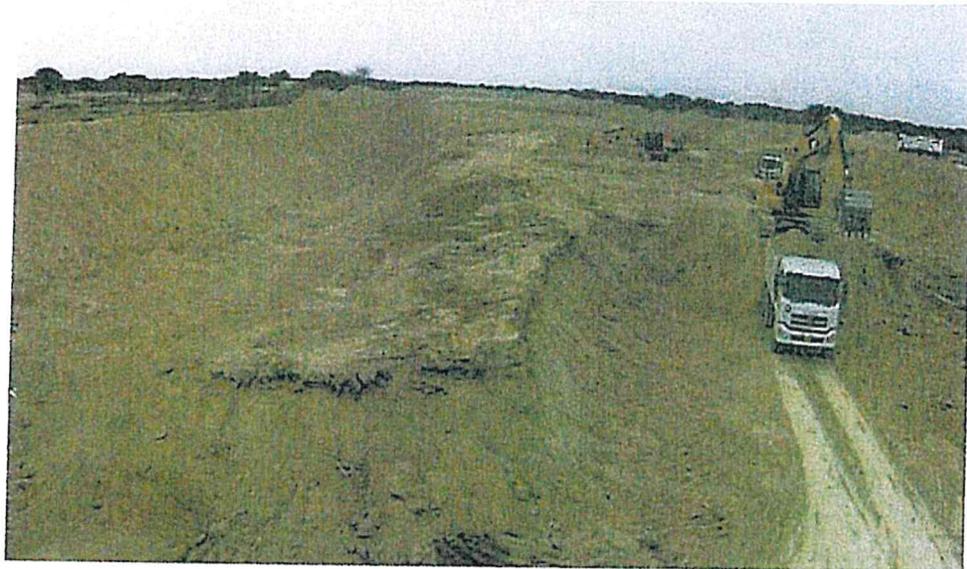
Imagen N°6

Extracción de material sedimentado en el cauce

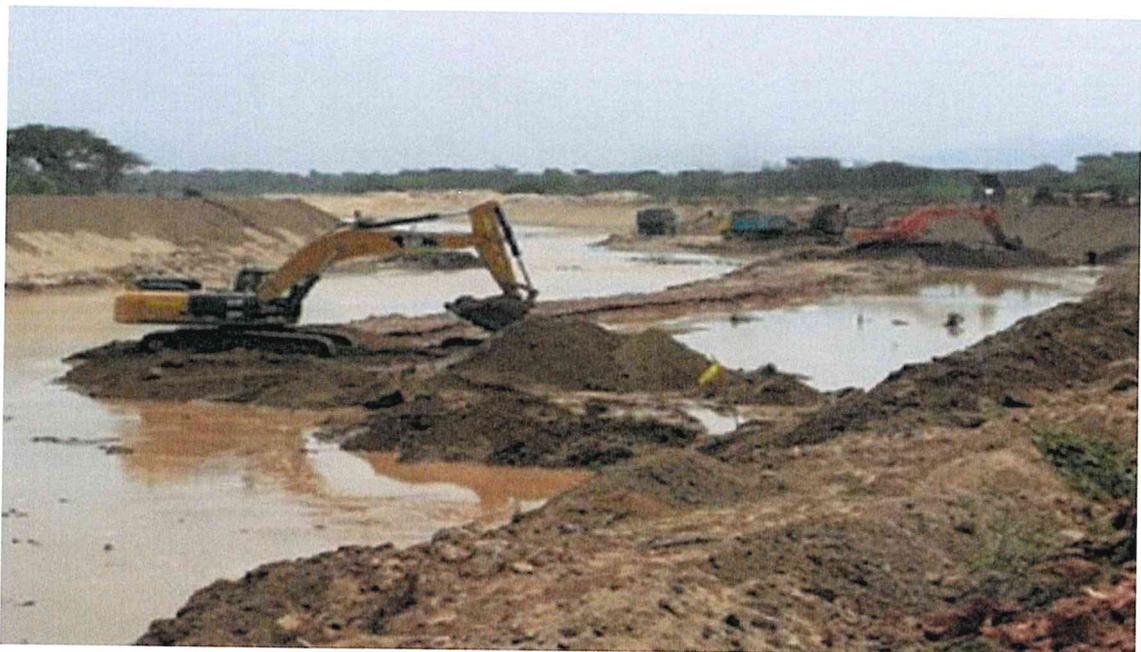
Imagen N°7

Descolmatación de cauce de río

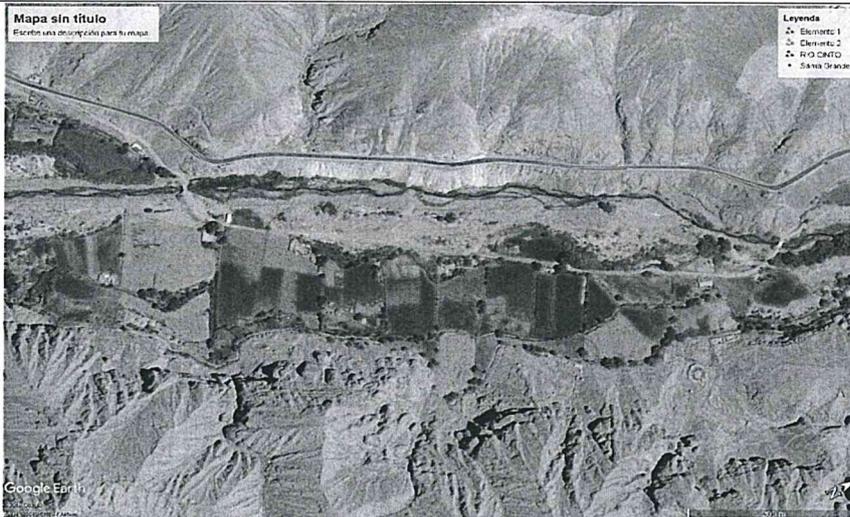
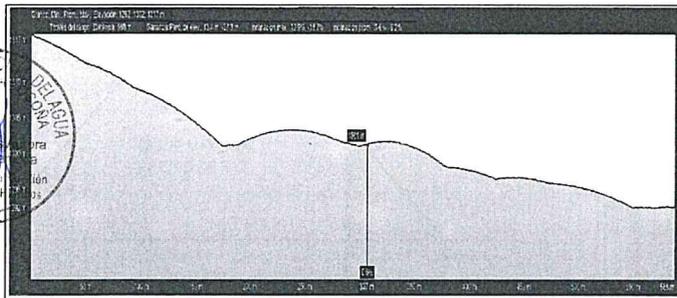
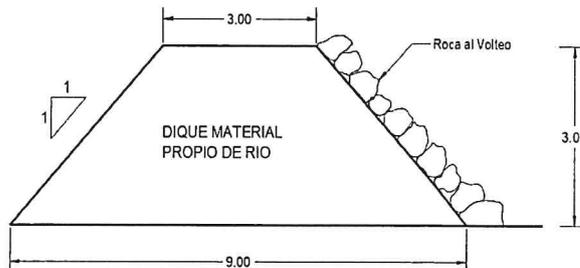
6.-ESQUEMA DE PROPUESTA TÉCNICA:

6.1.-VISTA EN PLANTA

6.2.-VISTA DE PERFIL

ITEM	DESCRIPCIÓN	UND	CANTIDAD	PRECIOS UNITARIO S/	COSTO S/
1.01	DESCOLMATACION Y CONSTRUCCION DIQUE C/ROCA AL VOLTEO (L= 582 ML.)				
'01.01	OBRAS PROVISIONALES				
'01.01.01	CARTEL DE IDENTIFICACION DE LA OBRA	u	1.00	1307.23	1,307.23
'01.01.02	MOVILIZACION Y DESMOVILIZACION MAQUINARIA PESADA	gbl	2.00	10882.96	21,765.92
'01.01.03	HABILITACION DE CAMINO DE ACCESO	km	0.50	656.10	328.05
'01.02	TRABAJOS PRELIMINARES				
'01.02.01	TRAZO Y REPLANTEO	km	0.58	1637.75	953.17
'01.02.02	CONTROL TOPOGRAFICO	km	0.58	972.19	565.82
'01.03	MOVIMIENTO DE TIERRAS				
'01.03.01	DESCOLMATACION CAUCE RIO	m3	13,095.00	3.42	44,807.27
'01.03.02	CONFORMACION DE DIQUE SECO C/MAQUINARIA	m3	10,476.00	3.73	39,104.53
'01.04	PROTECCION CON ROCA AL VOLTEO				
'01.04.01	SELECCION Y ACOPIO DE ROCA	m3	1,374.98	33.52	46,091.12
'01.04.02	CARGUIO Y TRANSPORTE DE ROCA	m3	1,374.98	50.84	69,908.77
'01.04.03	ACOMODO DE ROCA	m3	1,374.98	9.46	13,001.67

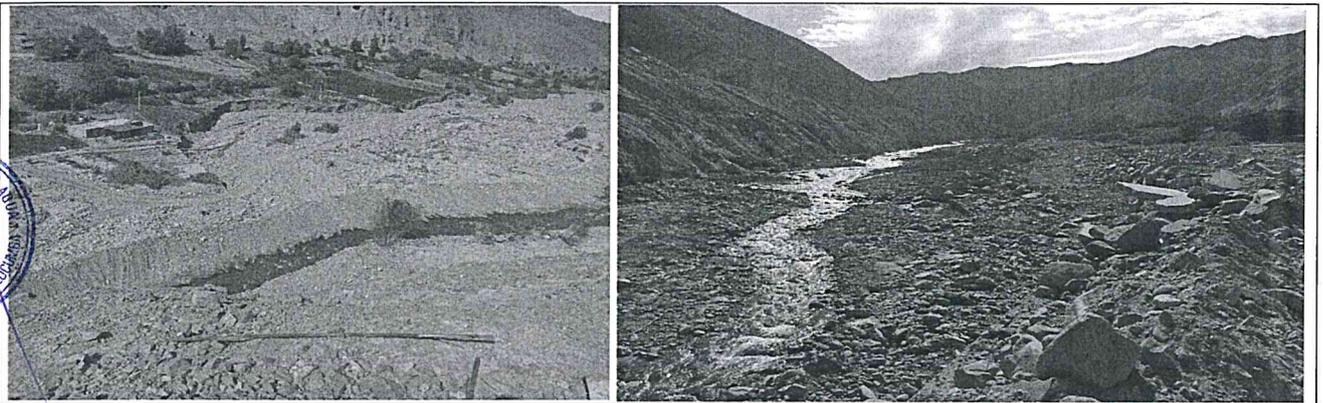
VIII.- PANEL FOTOGRÁFICO DE ZONA VULNERABLE

En la zona de estudio la actividad pluvial, en condiciones normales afecta relativamente sin embargo; en eventos extraordinarios como la crecida de ríos y presencia de huaycos, la periódica intensidad pluvial causa daños debido al volumen de precipitaciones, la velocidad de escorrentía, superficie de drenaje y caudal de microcuencas.

Las inundaciones son eventos naturales, dado por la ocupación lenta o súbita del agua de quebradas y ríos en zonas y áreas que habitualmente están libres de protección o donde los niveles de las cotas de encauzamiento de los cuerpos de agua es sobrepasado por las aguas, producto de las intensas lluvias continuas en las partes altas de la cuenca del río Locumba, las fuentes de agua (lagos, lagunas) las cuales al exceder su capacidad provocan el desborde, ocasionando afectación y daños a poblaciones, cultivos, infraestructuras, vías entre otros. El río Ilabaya no es ajena a estos fenómenos, a continuación se describe el estado situacional y las características que presenta mencionado río. Se estima que en eventos extraordinarios en el año 2019, el caudal es mas de 80 m³/s.

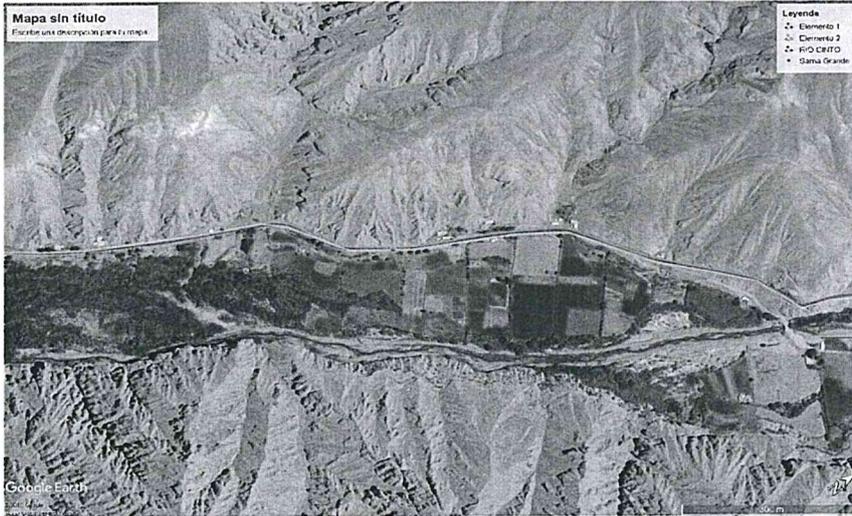
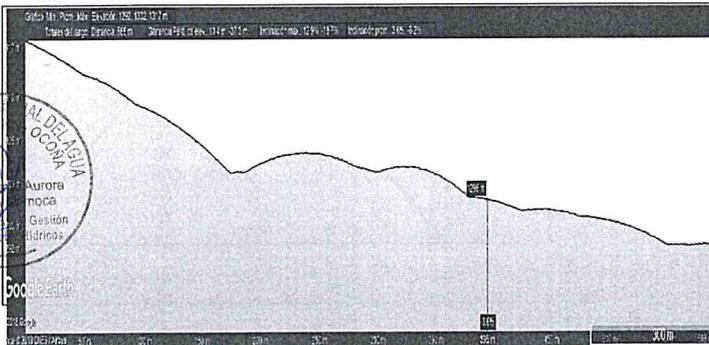
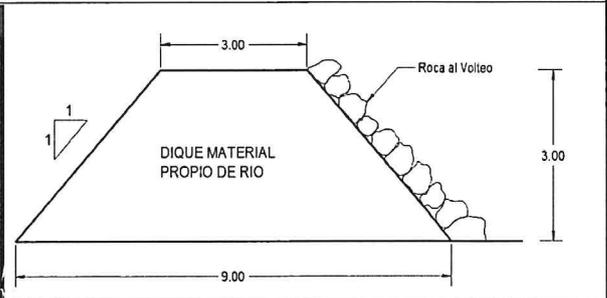
6.-ESQUEMA DE PROPUESTA TÉCNICA:

6.1.VISTA EN PLANTA

6.2.-VISTA DE PERFIL

ITEM	DESCRIPCIÓN	UND	CANTIDAD	PRECIOS UNITARIO \$/	COSTO \$/
1.01	DESCOLMATAACION Y CONSTRUCCION DIQUE C/ROCA AL VOLTEO (L= 670 ML.)				
'01.01	OBRAS PROVISIONALES				
'01.01.01	CARTEL DE IDENTIFICACION DE LA OBRA	u	1.00	1307.23	1,307.23
'01.01.02	MOVILIZACION Y DESMOVILIZACION MAQUINARIA PESADA	gbl	2.00	10882.96	21,765.92
'01.01.03	HABILITACION DE CAMINO DE ACCESO	km	0.25	656.10	164.02
'01.02	TRABAJOS PRELIMINARES				
'01.02.01	TRAZO Y REPLANTEO	km	0.67	1637.75	1,097.29
'01.02.02	CONTROL TOPOGRAFICO	km	0.67	972.19	651.37
'01.03	MOVIMIENTO DE TIERRAS				
'01.03.01	DESCOLMATAACION CAUCE RIO	m3	15,075.00	3.42	51,582.26
'01.03.02	CONFORMACION DE DIQUE SECO C/MAQUINARIA	m3	12,060.00	3.73	45,017.24
'01.04	PROTECCION CON ROCA AL VOLTEO				
'01.04.01	SELECCION Y ACOPIO DE ROCA	m3	1,582.88	33.52	53,060.22
'01.04.02	CARGUIO Y TRANSPORTE DE ROCA	m3	1,582.88	50.84	80,479.17
'01.04.03	ACOMODO DE ROCA	m3	1,582.88	9.46	14,967.56

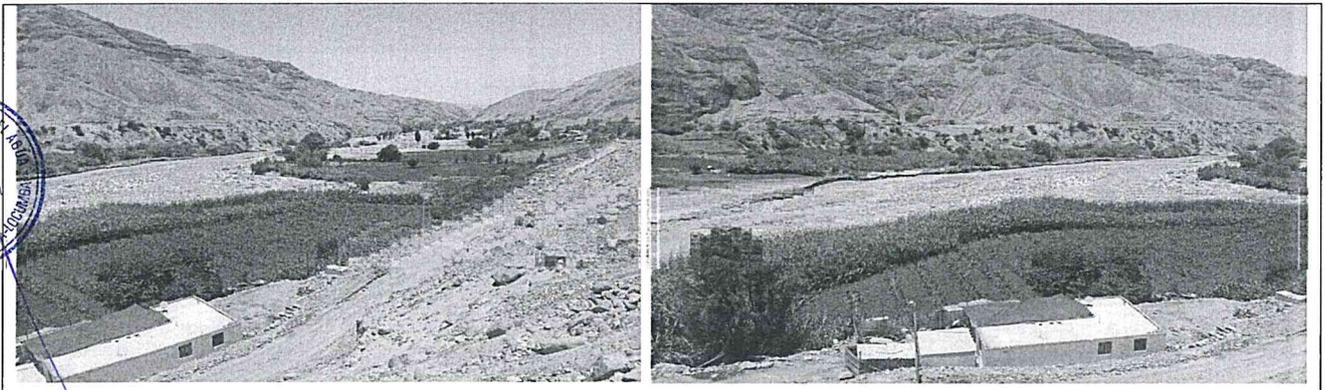
VIII.- PANEL FOTOGRÁFICO DE ZONA VULNERABLE

La zona de estudio la actividad pluvial, en condiciones normales afecta relativamente sin embargo; en eventos extraordinarios como la crecida de ríos y presencia de huaycos, la periódica intensidad pluvial causa daños debido al volumen de precipitaciones, la velocidad de escorrentía, superficie de drenaje y caudal de microcuencas.

Las inundaciones son eventos naturales, dado por la ocupación lenta o súbita del agua de quebradas y ríos en zonas y áreas que habitualmente están libres de protección o donde los niveles de las cotas de encauzamiento de los cuerpos de agua es sobrepasado por las aguas, producto de las intensas lluvias continuas en las partes altas de la cuenca del río Locumba, las fuentes de agua (lagos, lagunas) las cuales al exceder su capacidad provocan el desborde, ocasionando afectación y daños a poblaciones, cultivos, infraestructuras, vías entre otros. El río Ilabaya no es ajena a estos fenómenos, a continuación se describe el estado situacional y las características que presenta mencionado río. Se estima que en eventos extraordinarios en el año 2019, el caudal es mas de 80 m³/s.

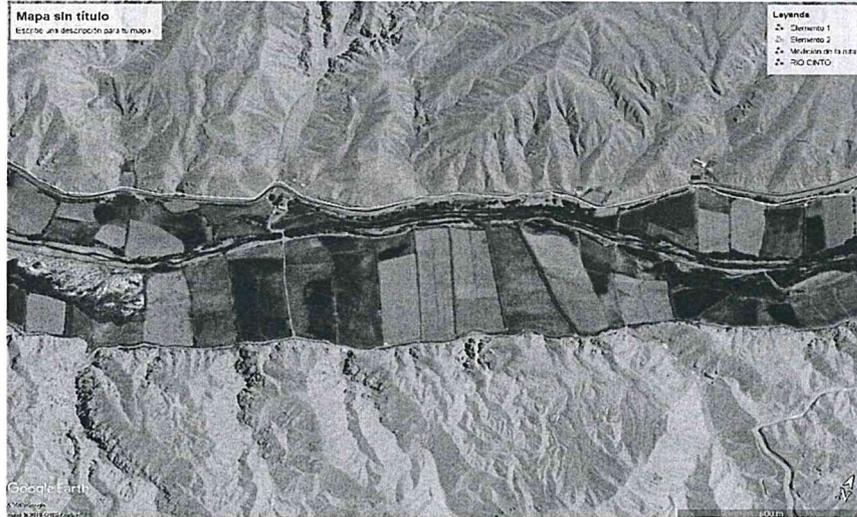
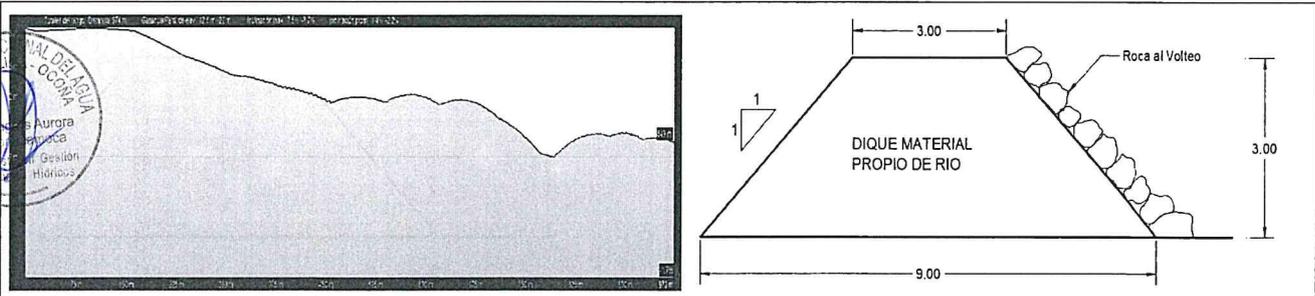
VI.-ESQUEMA DE PROPUESTA TÉCNICA:

6.1.-VISTA EN PLANTA

6.2.-VISTA DE PERFIL

ITEM	DESCRIPCIÓN	UND	CANTIDAD	PRECIOS UNITARIO S/	COSTO S/
1.01	DESCOLMATAcion Y CONSTRUCCION DIQUE C/ROCA AL VOLTEO (L= 970 ML.)				
'01.01	OBRAS PROVISIONALES				
'01.01.01	CARTEL DE IDENTIFICACION DE LA OBRA	u	1.00	1307.23	1,307.23
'01.01.02	MOVILIZACION Y DESMOVILIZACION MAQUINARIA PESADA	gbl	2.00	10882.96	21,765.92
'01.01.03	HABILITACION DE CAMINO DE ACCESO	km	0.32	656.10	209.95
'01.02	TRABAJOS PRELIMINARES				
'01.02.01	TRAZO Y REPLANTEO	km	0.97	1637.75	1,588.61
'01.02.02	CONTROL TOPOGRAFICO	km	0.97	972.19	943.03
'01.03	MOVIMIENTO DE TIERRAS				
'01.03.01	DESCOLMATAcion CAUCE RIO	m3	21,825.00	3.42	74,678.79
'01.03.02	CONFORMACION DE DIQUE SECO C/MAQUINARIA	m3	17,460.00	3.73	65,174.22
'01.04	PROTECCION CON ROCA AL VOLTEO				
'01.04.01	SELECCION Y ACOPIO DE ROCA	m3	2,291.63	33.52	76,818.53
'01.04.02	CARGUIO Y TRANSPORTE DE ROCA	m3	2,291.63	50.84	116,514.62
'01.04.03	ACOMODO DE ROCA	m3	2,291.63	9.46	21,669.46

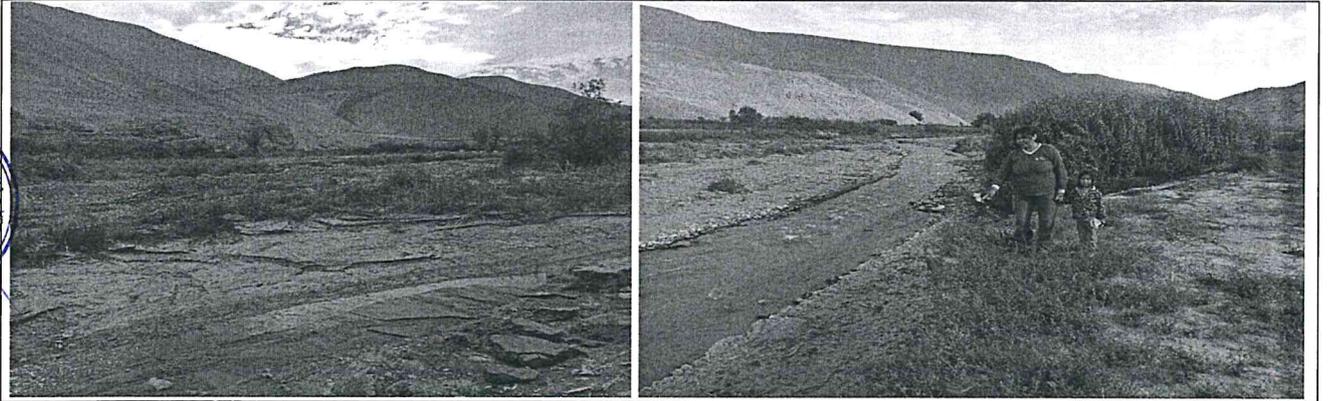
VIII.- PANEL FOTOGRAFICO DE ZONA VULNERABLE

En la zona de estudio la actividad pluvial, en condiciones normales afecta relativamente sin embargo; en eventos extraordinarios como la crecida de ríos y presencia de huaycos, la periódica intensidad pluvial causa daños debido al volumen de precipitaciones, la velocidad de escorrentía, superficie de drenaje y caudal de microcuencas.

Las inundaciones son eventos naturales, dado por la ocupación lenta o súbita del agua de quebradas y ríos en zonas y áreas que habitualmente están libres de protección o donde los niveles de las cotas de encauzamiento de los cuerpos de agua es sobrepasado por las aguas, producto de las intensas lluvias continuas en las partes altas de la cuenca del río Locumba, las fuentes de agua (lagos, lagunas) las cuales al exceder su capacidad provocan el desborde, ocasionando afectación y daños a poblaciones, cultivos, infraestructuras, vías entre otros. El río Locumba no es ajena a estos fenómenos, a continuación se describe el estado situacional y las características que presenta mencionado río. Se estima que en eventos extraordinarios en el año 2019, el caudal es mas de 150 m³/s.

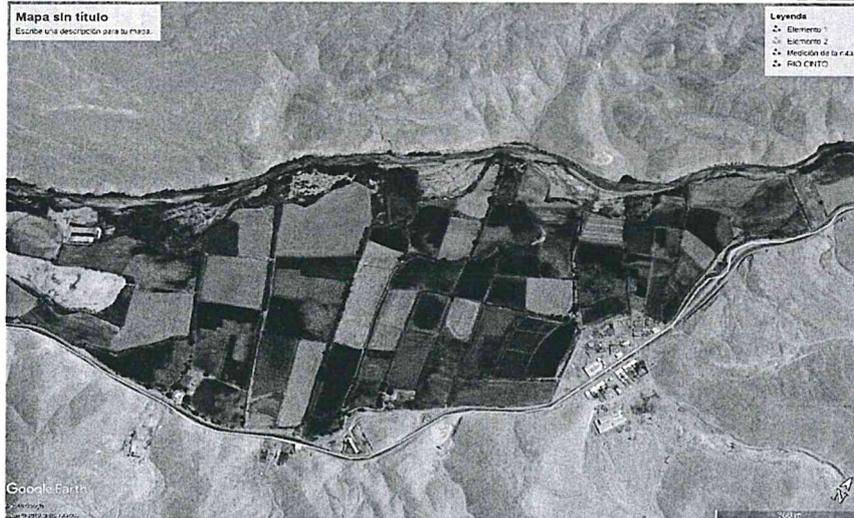
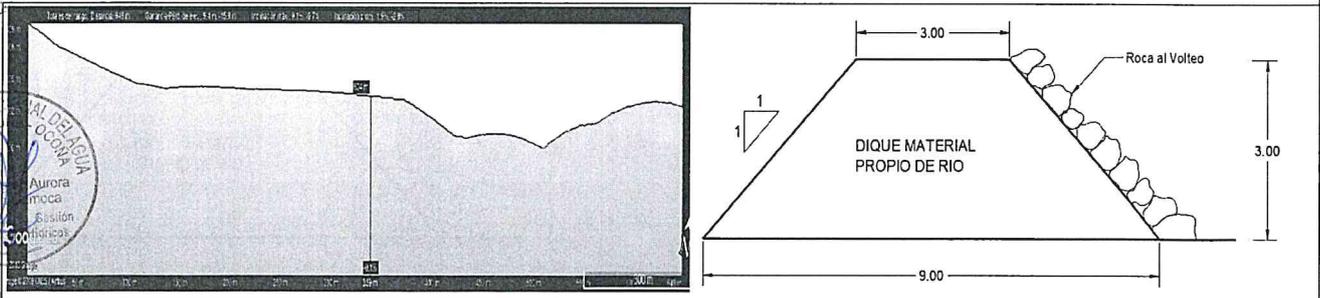
VI.-ESQUEMA DE PROPUESTA TÉCNICA:

6.1.-VISTA EN PLANTA

6.2.-VISTA DE PERFIL

ITEM	DESCRIPCIÓN	UND	CANTIDAD	PRECIOS UNITARIO S/	COSTO S/
1.01	DESCOLMATACION Y CONSTRUCCION DIQUE C/ROCA AL VOLTEO (L= 646 ML.)				
01.01	OBRAS PROVISIONALES

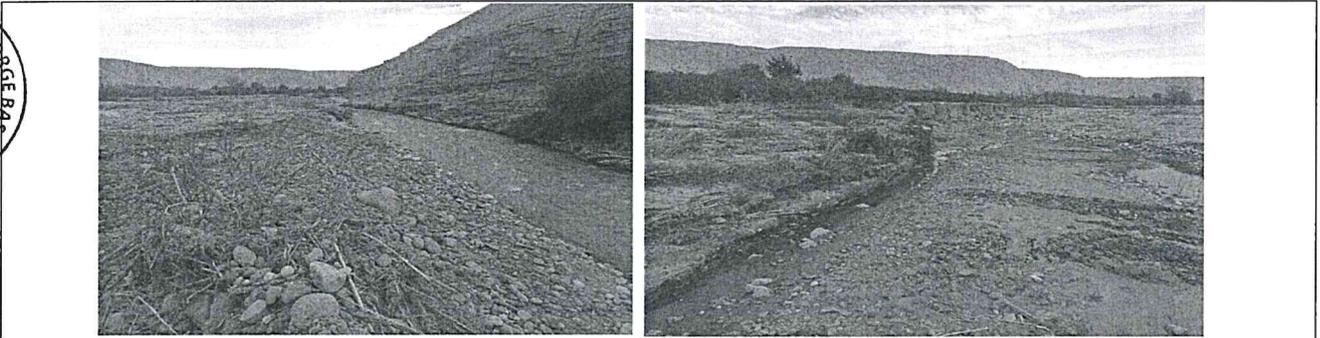
VIII.- PANEL FOTOGRÁFICO DE ZONA VULNERABLE

En la zona de estudio la actividad pluvial, en condiciones normales afecta relativamente sin embargo; en eventos extraordinarios como la crecida de ríos y presencia de huaycos, la periódica intensidad pluvial causa daños debido al volumen de precipitaciones, la velocidad de escorrentía, superficie de drenaje y caudal de microcuencas.

Las inundaciones son eventos naturales, dado por la ocupación lenta o súbita del agua de quebradas y ríos en zonas y áreas que habitualmente están libres de protección o donde los niveles de las cotas de encauzamiento de los cuerpos de agua es sobrepasado por las aguas, producto de las intensas lluvias continuas en las partes altas de la cuenca del río Locumba, las fuentes de agua (lagos, lagunas) las cuales al exceder su capacidad provocan el desborde, ocasionando afectación y daños a poblaciones, cultivos, infraestructuras, vías entre otros. El río Locumba no es ajena a estos fenómenos, a continuación se describe el estado situacional y las características que presenta mencionado río. Se estima que en eventos extraordinarios en el año 2019, el caudal es mas de 150 m³/s.

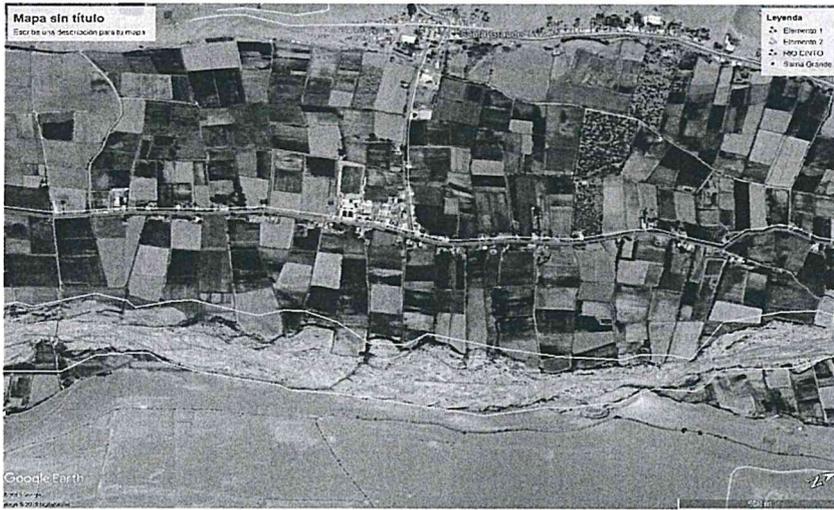
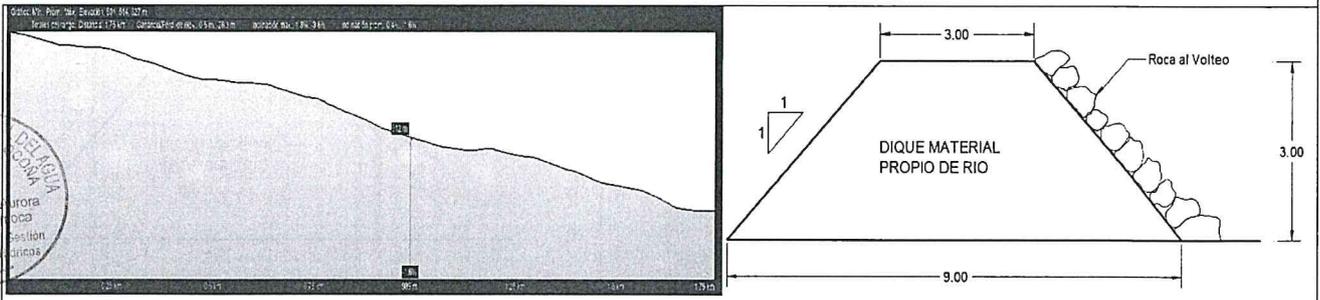
VI.- VISEQUEMA DE PROPUESTA TÉCNICA:

6.1.-VISTA EN PLANTA

6.2.-VISTA DE PERFIL

ITEM	DESCRIPCIÓN	UND	CANTIDAD	PRECIOS UNITARIO S/	COSTO S/
1.01	DESCOLMATACION Y CONSTRUCCION DIQUE C/ROCA AL VOLTEO (L= 1420 ML.)				
'01.01	OBRAS PROVISIONALES				
'01.01.01	CARTEL DE IDENTIFICACION DE LA OBRA	u	1.00	1307.23	1,307.23
'01.01.02	MOVILIZACION Y DESMOVILIZACION MAQUINARIA PESADA	gbl	2.00	10882.96	21,765.92
'01.01.03	HABILITACION DE CAMINO DE ACCESO	km	1.20	656.10	787.32
'01.02	TRABAJOS PRELIMINARES				
'01.02.01	TRAZO Y REPLANTEO	km	1.42	1637.75	2,325.60
'01.02.02	CONTROL TOPOGRAFICO	km	1.42	972.19	1,380.51
'01.03	MOVIMIENTO DE TIERRAS				
'01.03.01	DESCOLMATACION CAUCE RIO	m3	42,600.00	3.42	145,764.79
'01.03.02	CONFORMACION DE DIQUE SECO C/MAQUINARIA	m3	25,560.00	3.73	95,409.68
'01.04	PROTECCION CON ROCA AL VOLTEO				
'01.04.01	SELECCION Y ACOPIO DE ROCA	m3	3,354.75	33.52	112,456.00
'01.04.02	CARGUIO Y TRANSPORTE DE ROCA	m3	3,354.75	50.84	170,567.79
'01.04.03	ACOMODO DE ROCA	m3	3,354.75	9.46	31,722.30

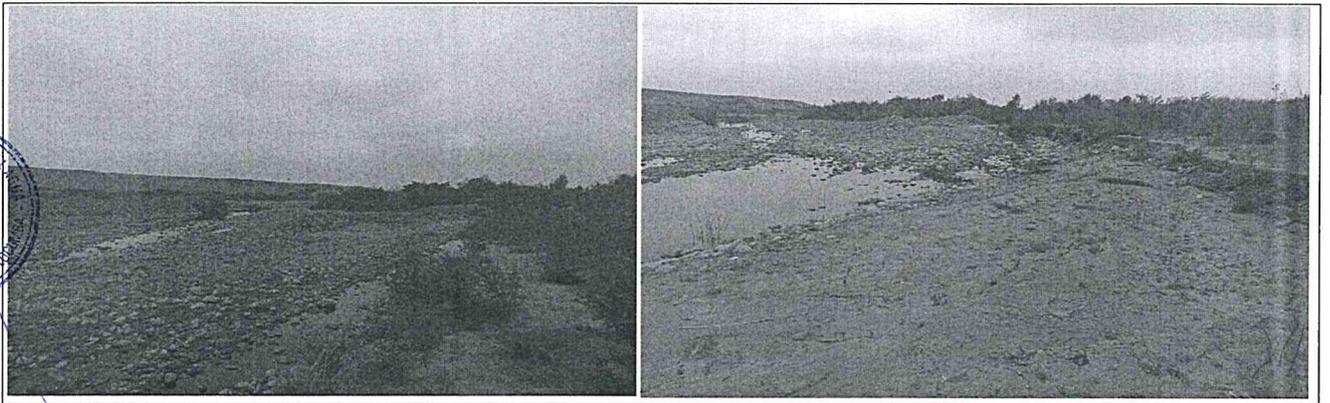
VIII.- PANEL FOTOGRÁFICO DE ZONA VULNERABLE

En la zona de estudio la actividad pluvial, en condiciones normales afecta relativamente sin embargo; en eventos extraordinarios como la crecida de ríos y presencia de huaycos, la periódica intensidad pluvial causa daños debido al volumen de precipitaciones, la velocidad de escorrentía, superficie de drenaje y caudal de microcuencas.

Las inundaciones son eventos naturales, dado por la ocupación lenta o súbita del agua de quebradas y ríos en zonas y áreas que habitualmente están libres de protección o donde los niveles de las cotas de encauzamiento de los cuerpos de agua es sobrepasado por las aguas, producto de las intensas lluvias continuas en las partes altas de la cuenca del río Sama, las fuentes de agua (lagos, lagunas) las cuales al exceder su capacidad provocan el desborde, ocasionando afectación y daños a poblaciones, cultivos, infraestructuras, vías entre otros. El río Sama no es ajena a estos fenómenos, a continuación se describe el estado situacional y las características que presenta mencionado río. Se estima que en eventos extraordinarios el caudal es de 80 m³/s.

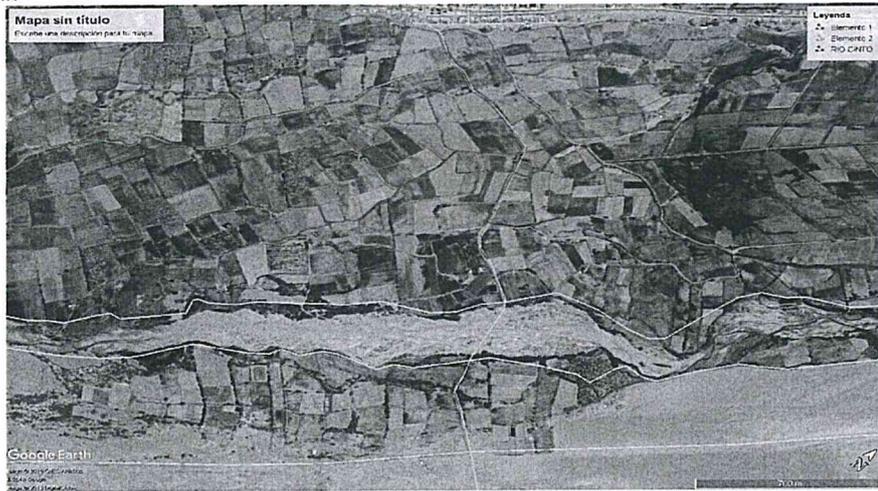
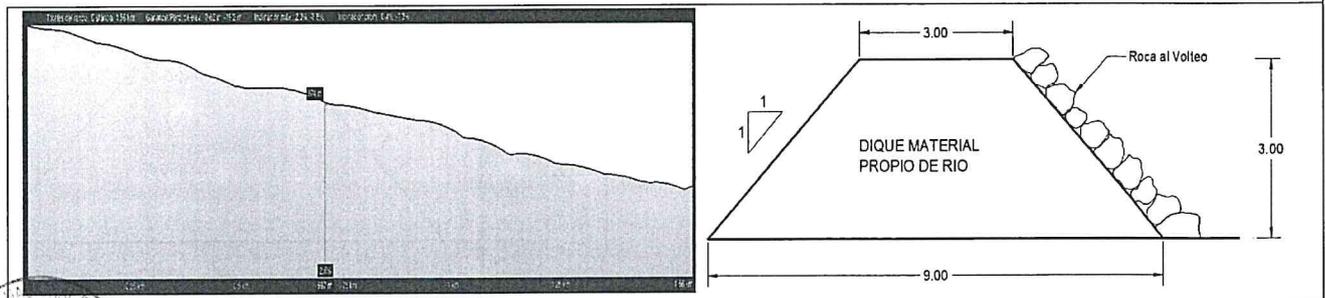
VI.-ESQUEMA DE PROPUESTA TÉCNICA:

6.1.-VISTA EN PLANTA

6.2.-VISTA DE PERFIL

ITEM	DESCRIPCIÓN	UND	CANTIDAD	PRECIOS UNITARIO \$/	COSTO \$/
1.01	DESCOLMATACION Y CONSTRUCCION DIQUE CIROCA AL VOLTEO (L= 1500 ML.)				
'01.01	OBRAS PROVISIONALES				
'01.01.01	CARTEL DE IDENTIFICACION DE LA OBRA	u	1.00	1307.23	1,307.23
'01.01.02	MOVILIZACION Y DESMOVILIZACION MAQUINARIA PESADA	gbl	2.00	10882.96	21,765.92
'01.01.03	HABILITACION DE CAMINO DE ACCESO	km	1.70	656.10	1,115.36
'01.02	TRABAJOS PRELIMINARES				
'01.02.01	TRAZO Y REPLANTEO	km	1.50	1637.75	2,456.62
'01.02.02	CONTROL TOPOGRAFICO	km	1.50	972.19	1,458.29
'01.03	MOVIMIENTO DE TIERRAS				
'01.03.01	DESCOLMATACION CAUCE RIO	m3	45,000.00	3.42	153,976.89
'01.03.02	CONFORMACION DE DIQUE SECO C/MAQUINARIA	m3	27,000.00	3.73	100,784.87
'01.04	PROTECCION CON ROCA AL VOLTEO				
'01.04.01	SELECCION Y ACOPIO DE ROCA	m3	3,543.75	33.52	118,791.55
'01.04.02	CARGUIO Y TRANSPORTE DE ROCA	m3	3,543.75	50.84	180,177.25
'01.04.03	ACOMODO DE ROCA	m3	3,543.75	9.46	33,509.47

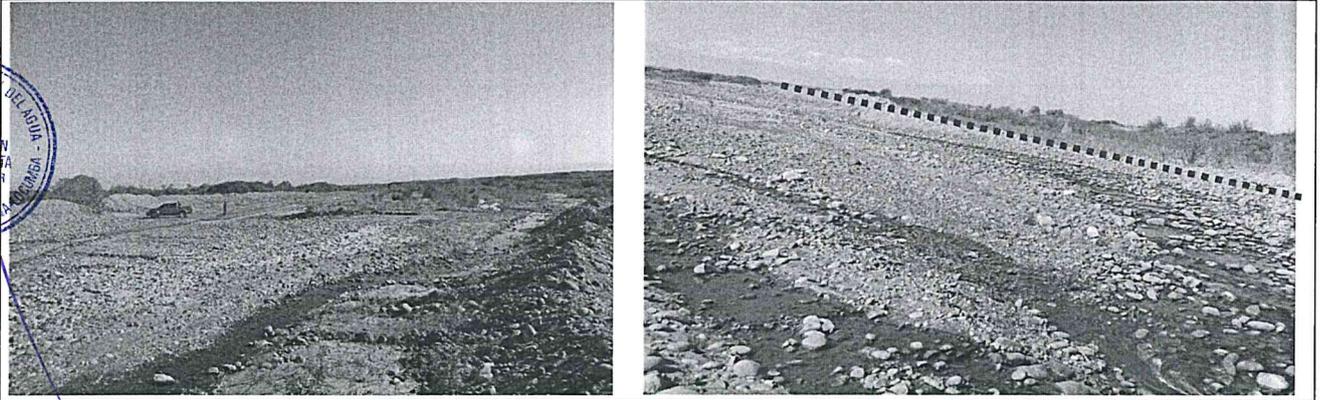
VIII.- PANEL FOTOGRÁFICO DE ZONA VULNERABLE

La zona de estudio la actividad pluvial, en condiciones normales afecta relativamente sin embargo; en eventos extraordinarios como la crecida de ríos y presencia de huaycos, la periódica intensidad pluvial causa daños debido al volumen de precipitaciones, la velocidad de escorrentía, superficie de drenaje y caudal de microcuencas.

Las inundaciones son eventos naturales, dado por la ocupación lenta o súbita del agua de quebradas y ríos en zonas y áreas que habitualmente están libres de protección o donde los niveles de las cotas de encauzamiento de los cuerpos de agua es sobrepasado por las aguas, producto de las intensas lluvias continuas en las partes altas de la cuenca del río Sama, las fuentes de agua (lagos, lagunas) las cuales al exceder su capacidad provocan el desborde, ocasionando afectación y daños a poblaciones, cultivos, infraestructuras, vías entre otros. El río Sama no es ajena a estos fenómenos, a continuación se describe el estado situacional y las características que presenta mencionado río. Se estima que en eventos extraordinarios el caudal es de 80 m³/s.

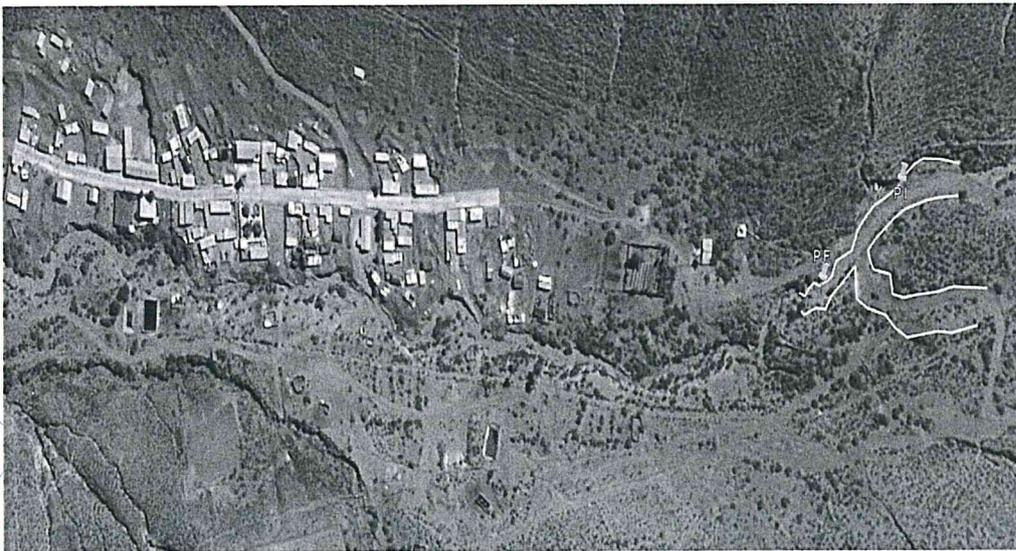
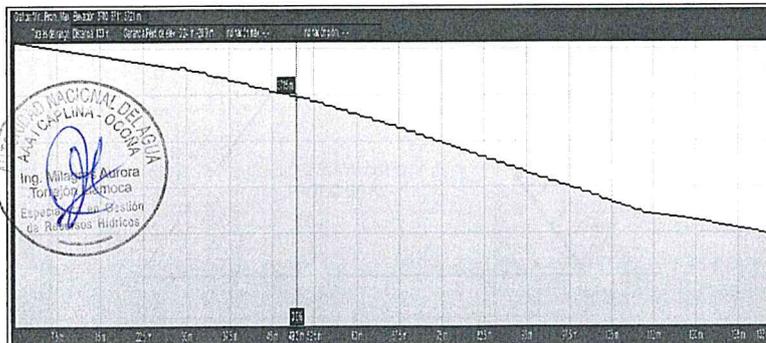
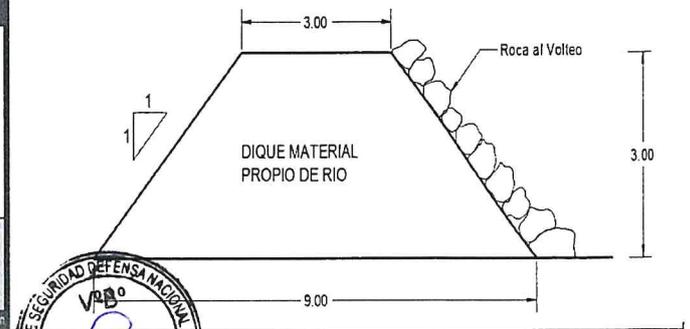
VI.-ESQUEMA DE PROPUESTA TÉCNICA:

6.1.-VISTA EN PLANTA

6.2.-VISTA DE PERFIL

ITEM	DESCRIPCIÓN	UND	CANTIDAD	PRECIOS UNITARIO S/	COSTO S/
1,01	DESCOLMATACION Y CONSTRUCCION DIQUE C/ROCA AL VOLTEO (L= 60 ML.), MARGEN IZQUIERDO DE LA QUEBRADA ATASPACA				
'01.01	OBRAS PROVISIONALES				
'01.01.01	CARTEL DE IDENTIFICACION DE LA OBRA	u	1,00	1307,23	1 307,23
'01.01.02	MOVILIZACION Y DESMOVILIZACION MAQUINARIA PESADA	gbl	2,00	10882,96	21 765,92
'01.01.03	HABILITACION DE CAMINO DE ACCESO	km	0,30	656,10	196,83
'01.02	TRABAJOS PRELIMINARES				
'01.02.01	TRAZO Y REPLANTEO	km	0,30	1637,75	491,32
'01.02.02	CONTROL TOPOGRAFICO	km	0,30	972,19	291,66
'01.03	MOVIMIENTO DE TIERRAS				
'01.03.01	DESCOLMATACION CAUCE RIO	m3	3 000,00	3,42	10 265,13
'01.03.02	CONFORMACION DE DIQUE SECO C/MAQUINARIA	m3	1 260,00	3,73	4 703,29
'01.04	PROTECCION CON ROCA AL VOLTEO				
'01.04.01	SELECCION Y ACOPIO DE ROCA	m3	165,38	33,52	5 543,61
'01.04.02	CARGUIO Y TRANSPORTE DE ROCA	m3	165,38	50,84	8 408,27
'01.04.03	ACOMODO DE ROCA	m3	141,75	9,46	1 340,38

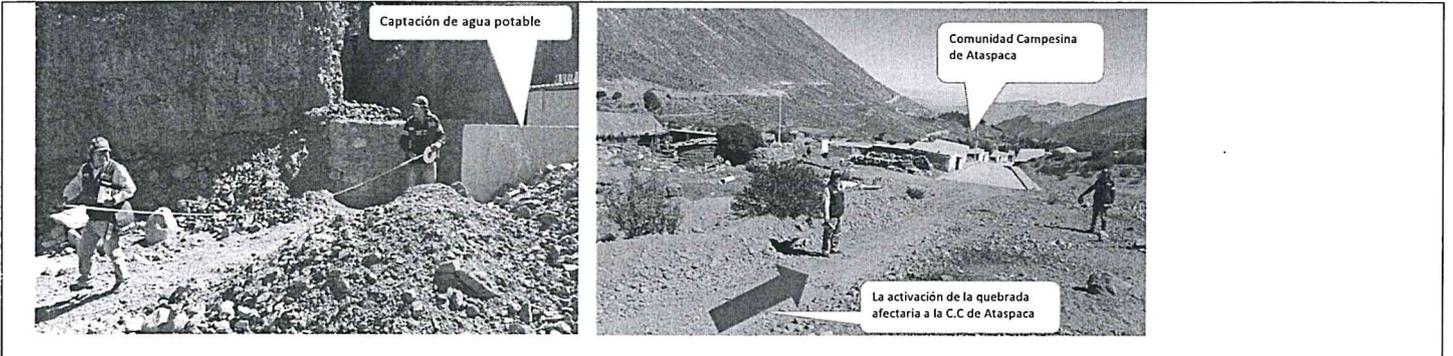
PANEL FOTOGRÁFICO DE ZONA VULNERABLE

En la zona de estudio la actividad pluvial, en condiciones normales afectaría a la Comunidad Campesina de Ataspaca sin embargo; en eventos extraordinarios como la crecida de la quebrada Larampaccha y quebrada Lachacata, que forma la quebrada Ataspaca, es un eminente peligro de activación de la quebrada, la periódica intensidad pluvial causaría daños debido al volumen de precipitaciones, la velocidad de escorrentía, superficie de drenaje y caudal de microcuencas.

Las inundaciones son eventos naturales, dado por la ocupación lenta o súbita del agua de quebradas y ríos en zonas y áreas que habitualmente están libres de protección o donde los niveles de las colas de encauzamiento de los cuerpos de agua es sobrepasado por las aguas, producto de las intensas lluvias continuas en las partes altas de la cuenca donde se ubica la quebrada Ataspaca, las fuentes de agua (lagos, lagunas) las cuales al exceder su capacidad provocan el desborde, ocasionando afectación y daños a poblaciones, cultivos, infraestructuras, vías entre otros. La quebrada Ataspaca, que reciben aportes de agua de la quebrada Larampaccha y quebrada Lachacata no es ajena a estos fenómenos, a continuación se describe el estado situacional y las características que presenta mencionado quebrada. Se estima que en eventos extraordinarios el caudal sería mayor de 5 m³/s, según manifestación de los pobladores de la Comunidad Campesina de Ataspaca.

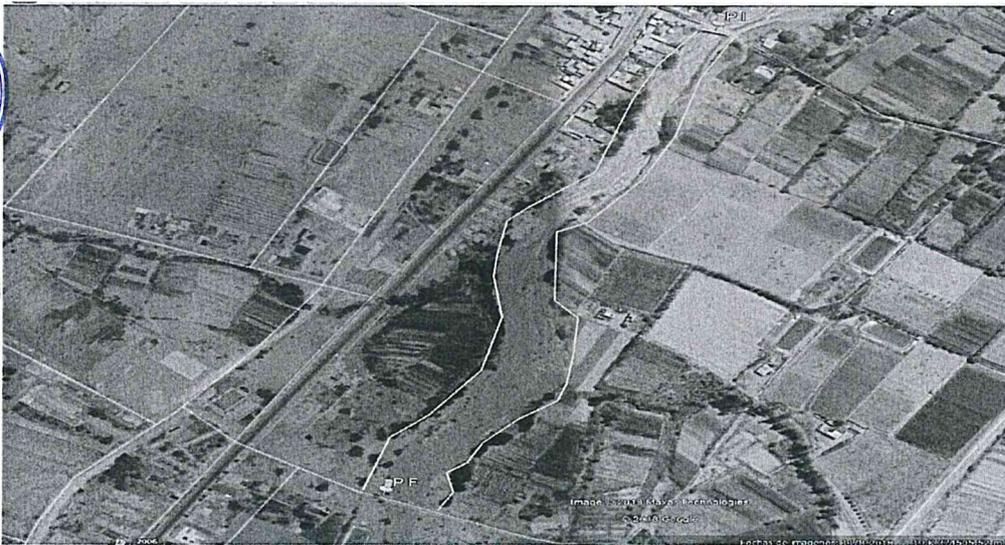
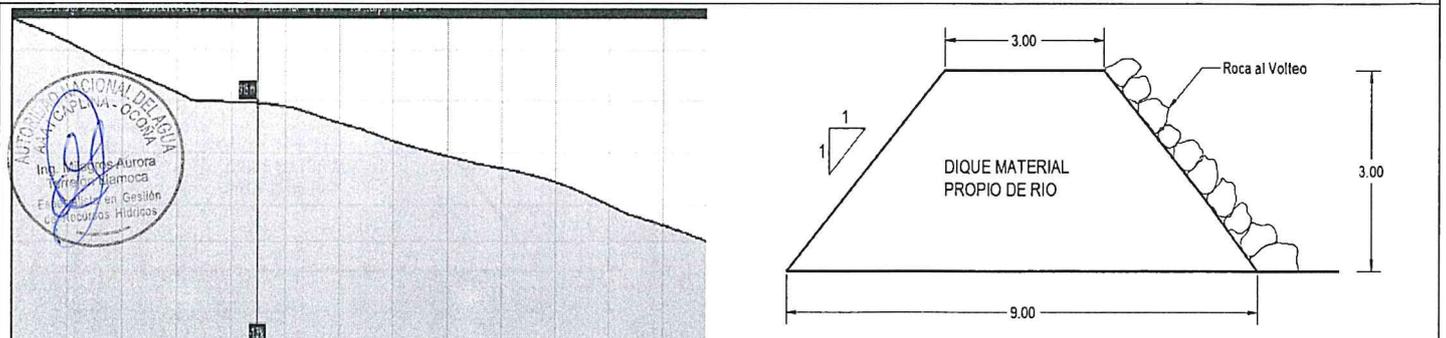
VI.-ESQUEMA DE PROPUESTA TÉCNICA:

6.1.-VISTA EN PLANTA

6.2.-VISTA DE PERFIL

ITEM	DESCRIPCIÓN	UND	CANTIDAD	PRECIOS UNITARIO S/	COSTO S/
1,01	DESCOLMATACION Y CONSTRUCCION DIQUE C/ROCA AL VOLTEO (L= 1600 ML.), AMBOS MARGENES DEL RÍO				
'01.01	OBRAS PROVISIONALES				
'01.01.01	CARTEL DE IDENTIFICACION DE LA OBRA	u	1,00	1307,23	1 307,23
'01.01.02	MOVILIZACION Y DESMOVILIZACION MAQUINARIA PESADA	gbl	2,00	10882,96	21 765,92
'01.01.03	HABILITACION DE CAMINO DE ACCESO	km	0,20	656,10	131,22
'01.02	TRABAJOS PRELIMINARES				
'01.02.01	TRAZO Y REPLANTEO	km	0,70	1637,75	1 146,42
'01.02.02	CONTROL TOPOGRAFICO	km	0,70	972,19	680,53
'01.03	MOVIMIENTO DE TIERRAS				
'01.03.01	DESCOLMATACION CAUCE RIO	m3	64 000,00	3,42	218 989,35
'01.03.02	CONFORMACION DE DIQUE SECO C/MAQUINARIA	m3	28 800,00	3,73	107 503,87
'01.04	PROTECCION CON ROCA AL VOLTEO				
'01.04.01	SELECCION Y ACOPIO DE ROCA	m3	3 780,00	33,52	126 710,98
'01.04.02	CARGUIO Y TRANSPORTE DE ROCA	m3	3 780,00	50,84	192 189,06
'01.04.03	ACOMODO DE ROCA	m3	3 780,00	9,46	35 743,43

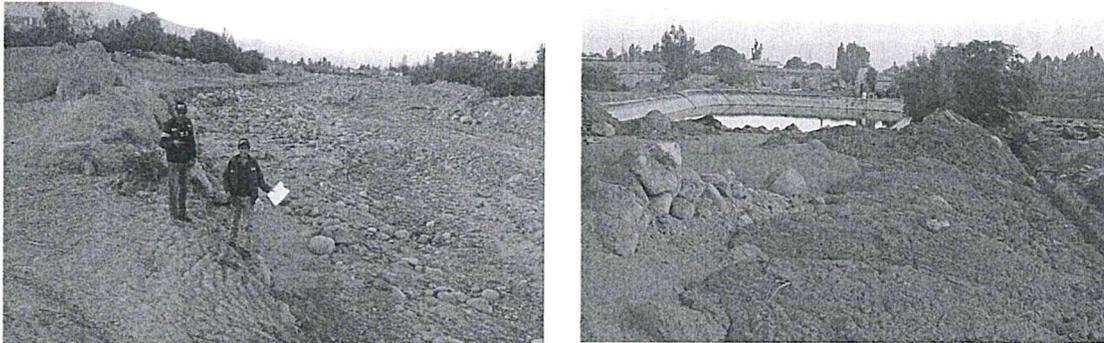
VIII.- PANEL FOTOGRÁFICO DE ZONA VULNERABLE

En la zona de estudio la actividad pluvial, en condiciones normales afecta relativamente sin embargo; en eventos extraordinarios como la crecida de ríos y presencia de huaycos, la periódica intensidad pluvial causa daños debido al volumen de precipitaciones, la velocidad de escorrentía, superficie de drenaje y caudal de microcuencas.

Las inundaciones son eventos naturales, dado por la ocupación lenta o súbita del agua de quebradas y ríos en zonas y áreas que habitualmente están libres de protección o donde los niveles de las cotas de encauzamiento de los cuerpos de agua es sobrepasado por las aguas, producto de las intensas lluvias continuas en las partes altas de la cuenca del río Caplina, las fuentes de agua (lagos, lagunas) las cuales al exceder su capacidad provocan el desborde, ocasionando afectación y daños a poblaciones, cultivos, infraestructuras, vías entre otros. El río Caplina no es ajena a estos fenómenos, a continuación se describe el estado situacional y las características que presenta mencionado río. Se estima que en eventos extraordinarios el caudal es de 25.422 m³/s.
