Informe Técnico N° A6987

EVALUACIÓN POR PELIGRO DE EROSIÓN MARINA EN EL BALNEARIO LAS DELICIAS

Región La Libertad
Provincia Trujillo
Distrito Moche

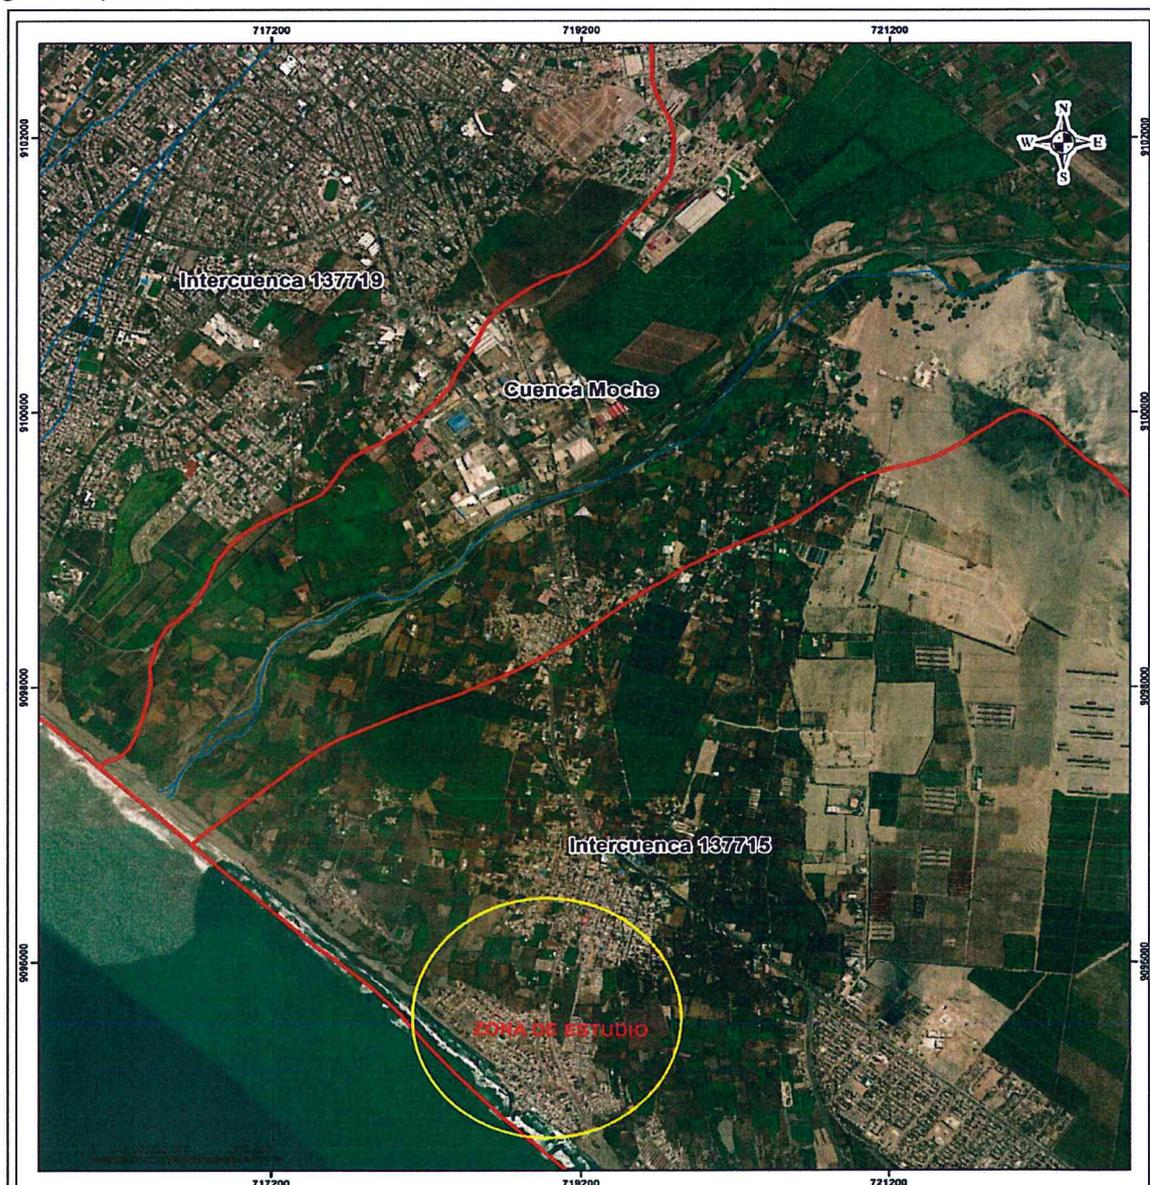
Figura 02. Intercuenca 137715. Fuente: Elaboración propia 2019

El área de estudio se encuentra ubicada en la parte inferior de la intercuenca 137715 con un área estimada de 430 km², por donde las quebradas estacionales surcan la planicie aluvial de NE-SO en periodos de lluvias extremas, limita hacia el norte con la cuenca hidrográfica del río Moche y por el este con la cuenca hidrográfica del río Virú. Dentro de esta intercuenca discurren hacia el balneario de Las Delicias en dirección NE-SO las quebradas estacionales desde las partes altas del batolito costero, reactivándose en periodos de lluvias intensas como las del evento de El Niño Costero, discurriendo en el valle y dirigiéndose al Océano Pacífico (Figura 02).

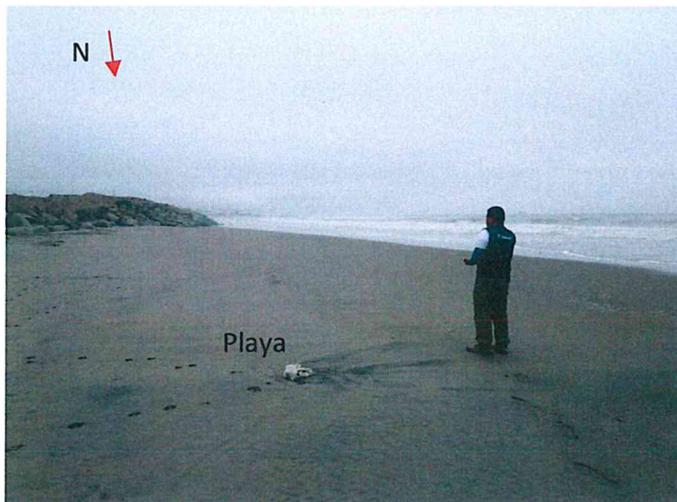
Geoforma de origen depositacional y erosional a la vez, generadas por la acción marina (olas), se presentan en forma de extensiones longitudinales limitan desde el borde litoral hasta un ancho aproximado de 250 m, están conformadas por arenas con fragmentos achatados de rocas polimícticas, presentan pendientes muy bajas, (Figura 03).

Figura 03. Faja litoral o playa, se encuentra como una escasa franja frente al mar del balneario de Las Delicias. Fuente: Elaboración propia 2019

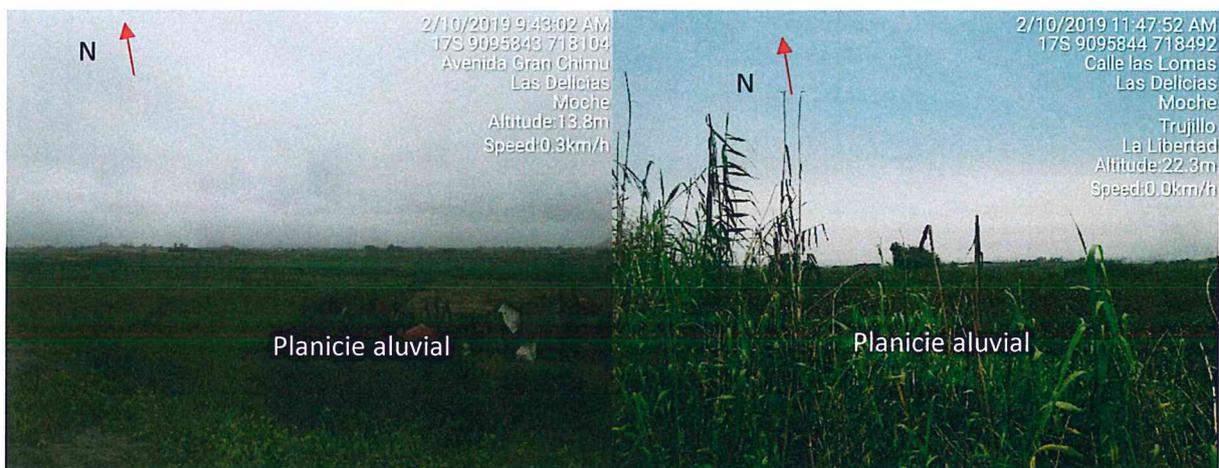
Geoforma semi-ondulada, llana, es de origen erosional y depositacional, se ubica frente al mar, separada por un cordón litoral de dunas presenta, es de gran extensión, abarca gran parte de la zona de estudio, están conformados por depósitos aluviales, es decir por arenas limo arcillosas transportadas y distribuidas por escorrentías superficiales en dirección al Océano Pacífico (Figura 04 y 05).

Figura 04 y 05. Planicie aluvial, identificado al noroeste, norte y noreste del Balneario de Las Delicias. Fuente: Elaboración propia 2019

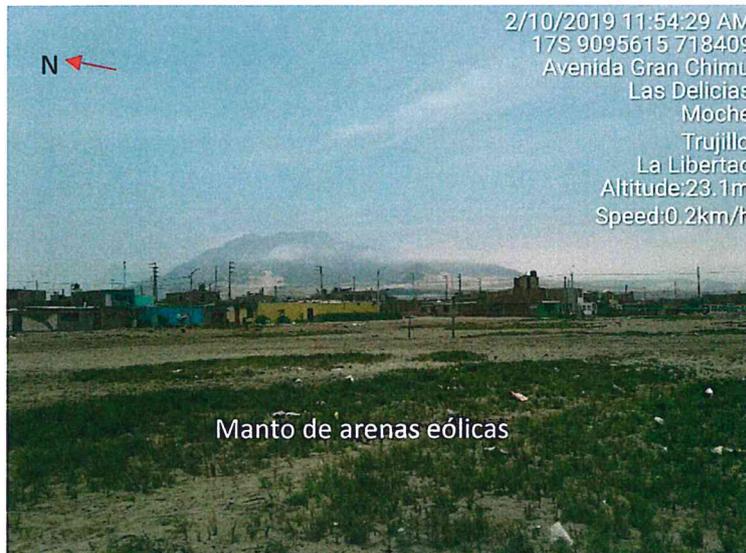
Geoforma de manto de arena eólica de 2.5 m de espesor conformada por arenas finas depositadas por el viento, ubicada posteriormente de la faja litoral, donde se asienta parcialmente el pueblo o balneario de Las Delicias (Figura 06).

Figura 06. Identificación de manto de arenas eólicas donde se asienta parcialmente la población del Balneario de Las Delicias. Fuente: Elaboración propia 2019

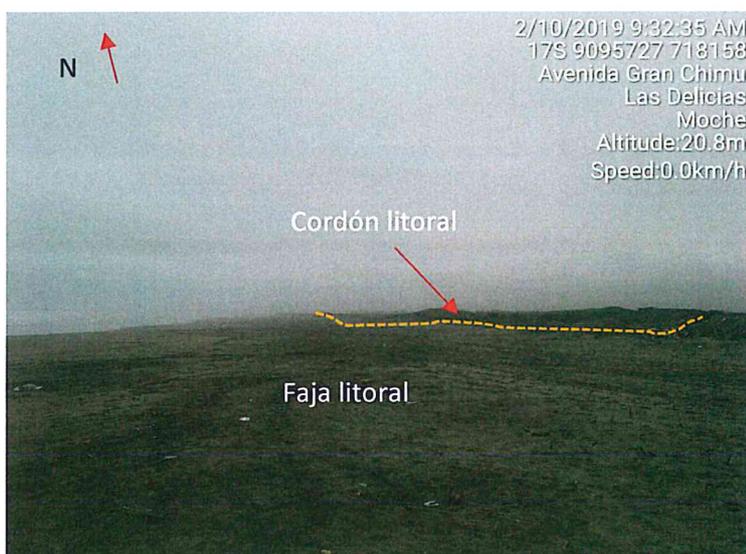
Geoforma longitudinal de transición, que separa la faja litoral de alguna otra geoforma específica, en este caso de la planicie aluvial, está conformada por un cordón de dunas de 2 m a 2.5 m de altura, se ubican al noroeste del balneario de Las Delicias abarcando una extensión de 700m (Figura 07).

Figura 07. Identificación de cordón litoral ubicado al noroeste del balneario de Las Delicias. Fuente: Elaboración propia 2019

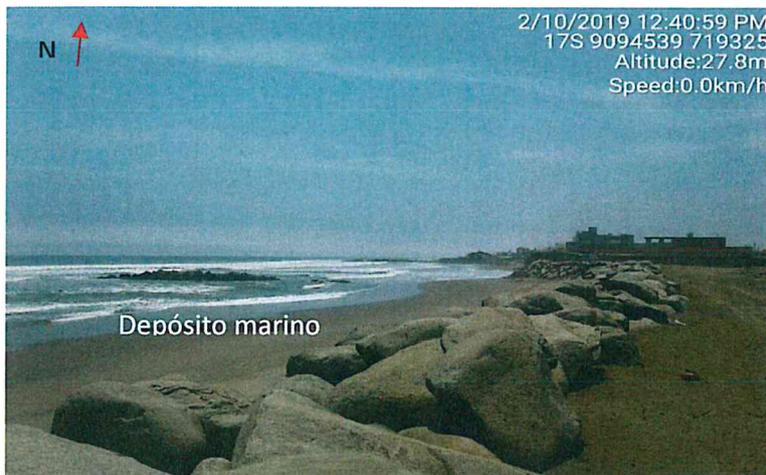
es decir con escasa extensión, afloran constituyendo longitudinalmente la faja litoral del balneario de Las Delicias (Figura 08).

Figura 08. Depósito marino constituido por arenas finas de color gris oscuro, conformando la faja litoral, donde se asienta parcialmente la población del balneario de Las Delicias. Fuente: Elaboración propia 2019

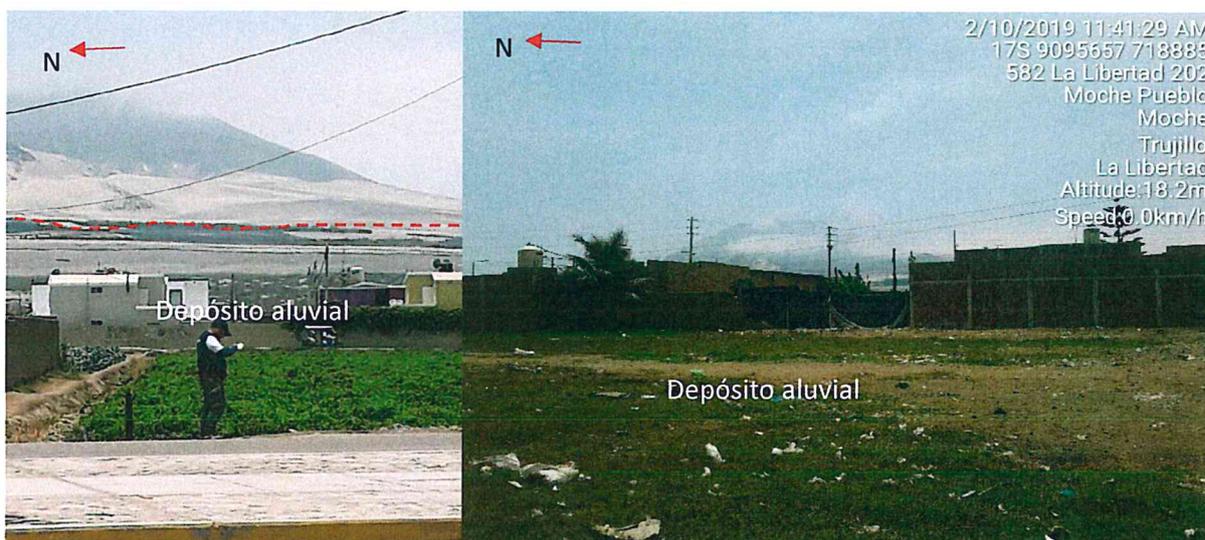
Esta conformados por sedimentos transportados por escorrentías superficiales activadas en periodos de lluvias extremas, este depósito está conformado por arenas limo-arcillosas con escasas gravas consolidadas, transportados por desbordes antiguos del río Moche y escorrentías que discurren en sentido NE-SO de las alturas del batolito costero. Sobre este depósito se encuentran asentado el pueblo de Moche y Las Delicias. Ese depósito presenta un espesor de 2m aproximadamente (Figura 09).

Figura 09. Identificación del depósito aluvial 03 reciente, transportado y depositado en el lecho de la quebrada estacional ubicada al sur del balneario de Las Delicias. Fuente: Elaboración propia 2019.

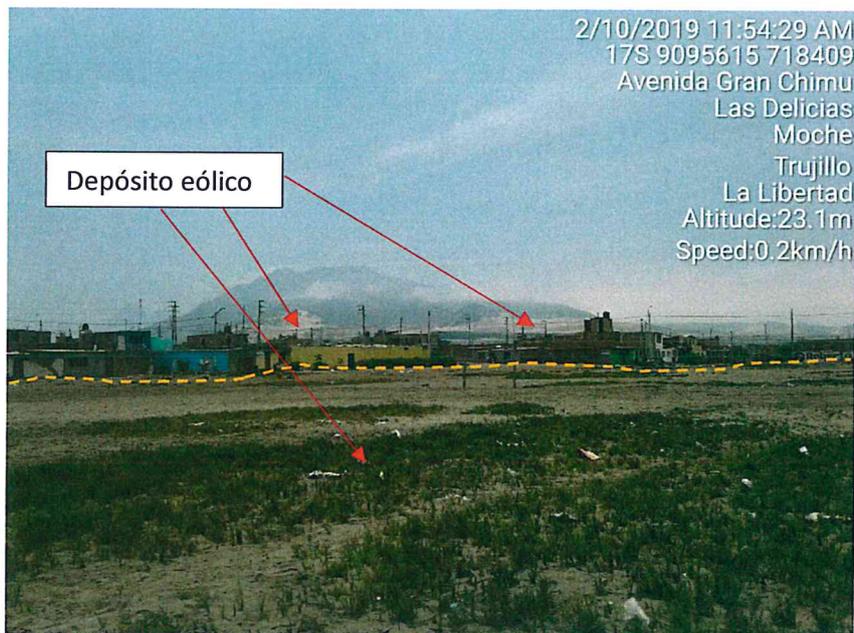
Son depósitos cuaternarios conformado por arenas finas formando mantos y dunas, depositados sobre las laderas de las montañas como se aprecian al noroeste fuera de la zona de estudio, estos depósitos son transportados y acumulados por la actividad eólica identificados al noroeste del poblado de Laredo (Figura 10).

Figura 10. Identificación de depósito eólico en el balneario de Las Delicias y fuera del área de estudio como se aprecian sobre las laderas de montañas intrusivas del batolito costero. Fuente: Elaboración propia 2019.

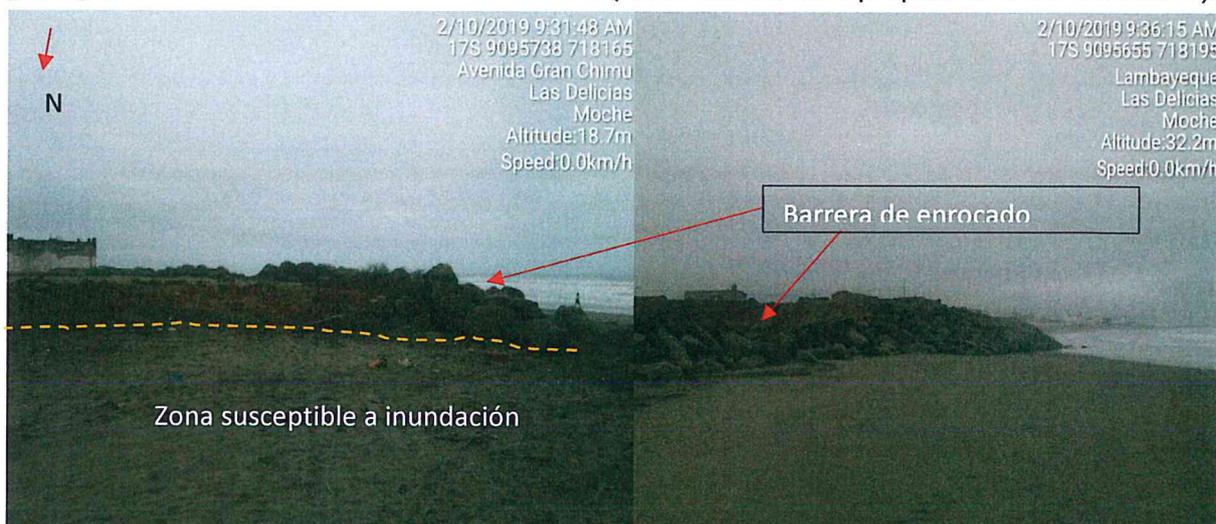
Figura 12. Barrera de rocas no concluida igual al malecón de Las Delicias con su respectivo muro de para su protección óptima contra el oleaje anómalo (erosión marina) a inmediaciones de la calle Lambayeque del balneario de las Delicias (ex-local recreacional de la PNP) ya que detrás de este local hay viviendas. Fuente: Elaboración propia, 2019

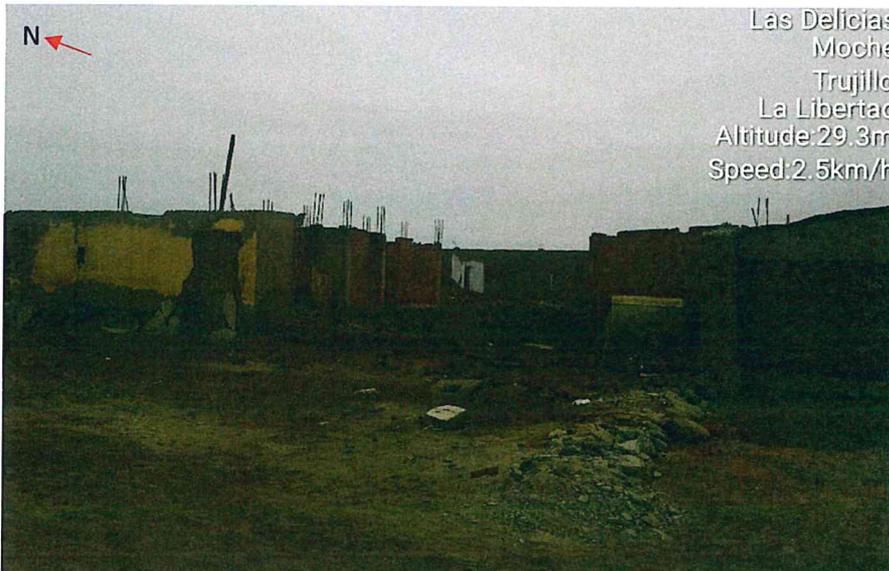
Figura 14. Evidencia de la destrucción a través de los años del oleaje anómalo, que erosionó y destruyó viviendas en aproximadamente 3 cuadras de la calle Lambayeque en el año 2010. Hoy luce como un pueblo fantasma donde pululan roedores y personas no gratas para la sociedad.

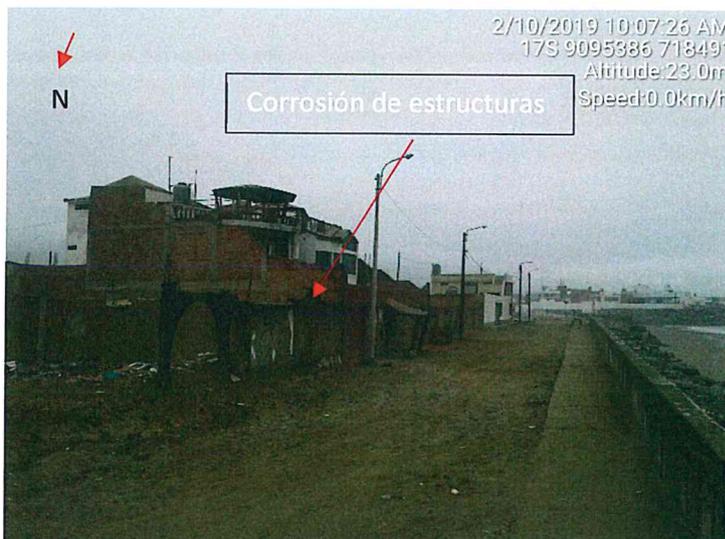
Figura 15. Evidencia de corrosión química debido a la brisa marina y exposición de la vivienda cercana o dentro de los 250 m de faja marginal de playa o borde litoral. Fuente: Elaboración propia, 2019

Las viviendas cercanas al litoral sufren corrosión química debido a la humedad y la brisa marina, tal es el caso de las viviendas ubicadas en la intersección de la calle Lambayeque con Cajamarca, Piura y Cerro de Pasco. Para remediar este efecto se debe prohibir las expansiones urbanas en las zonas marginales de 250 m de playa.

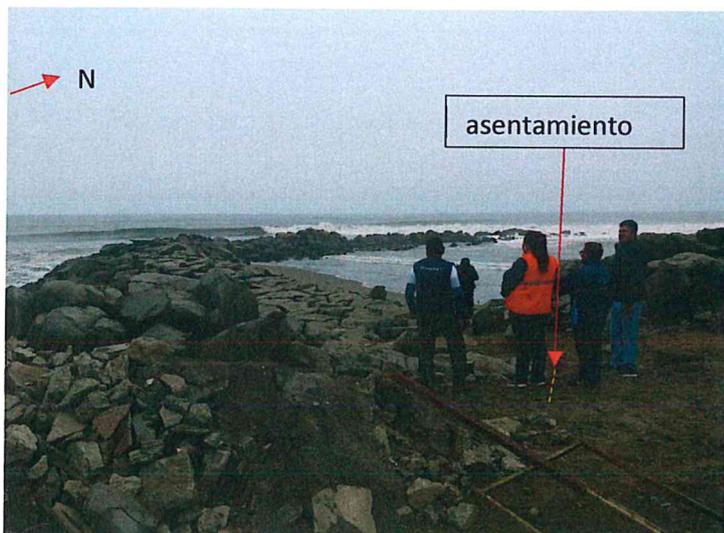
Figura 16. Espigón o barrera de roca contra la erosión marina en estado irregular, ya que el frente del espigón está siendo erosionado y destruido por el oleaje anómalo, además ha sufrido asentamiento por socavamiento en la rasante natural de 0.60 m aproximadamente como informa el miembro de Defensa Civil de Moche y según lo observado en campo, este espigón se ubica frente al triángulo de Las Delicias. Fuente: Elaboración propia, 2019

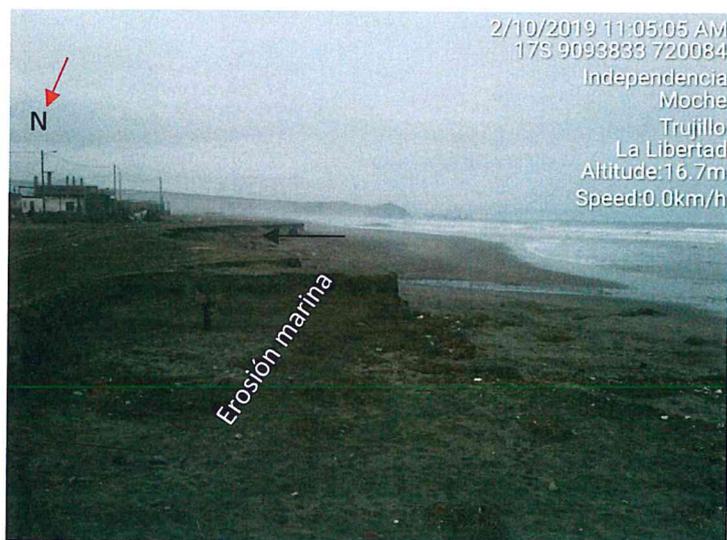
Figura 17. Erosión marina en los materiales antrópicos ubicados en la zona sureste del balneario de Las Delicias (Sector costero de Taquila). Fuente: Elaboración propia, 2019

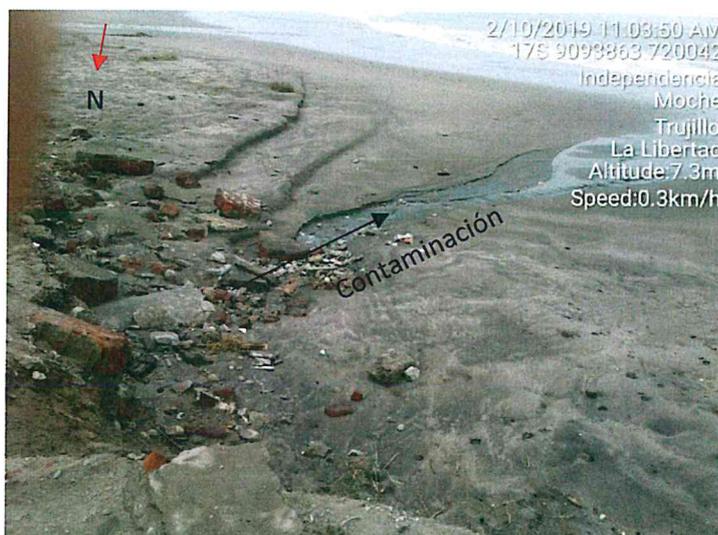
Figura 18. En el sector costero de Taquila además de la Erosión marina en los materiales antrópicos, se observó aguas negras o aguas servidas vertidas al mar contaminándolo. Fuente: Elaboración propia, 2019

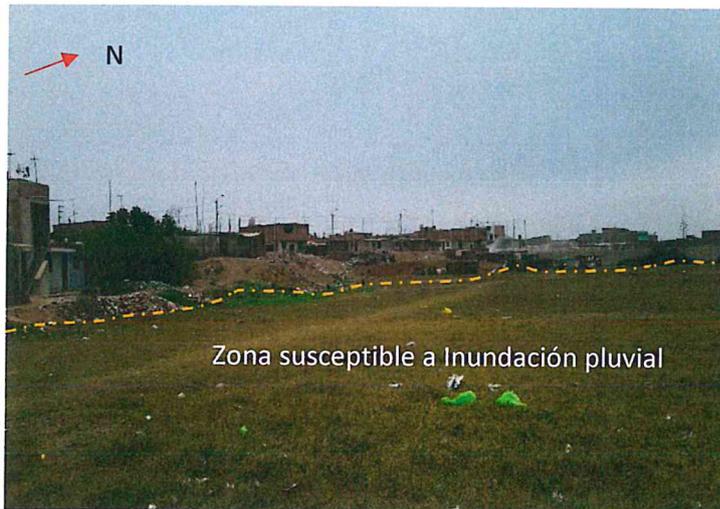
Figura 19. Zona susceptible a inundación pluvial en la zona de La Hacienda ubicada al norte del balneario de Las Delicias. Fuente: Elaboración propia, 2019

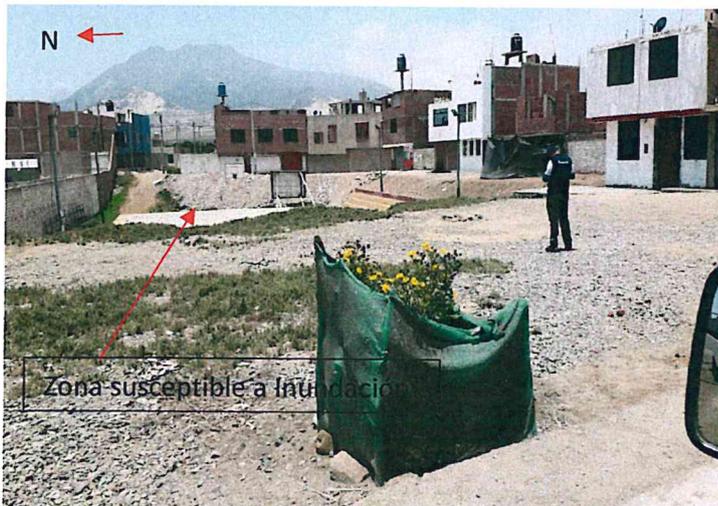
Figura 20. Identificación de zona baja susceptible a inundación pluvial, donde se encuentran viviendas y condominios asentados sobre rellenos de suelos mejorados y en otras ocasiones rellenos antrópicos, se ubican hacia el noreste del balneario de Las Delicias Fuente: Elaboración propia, 2019

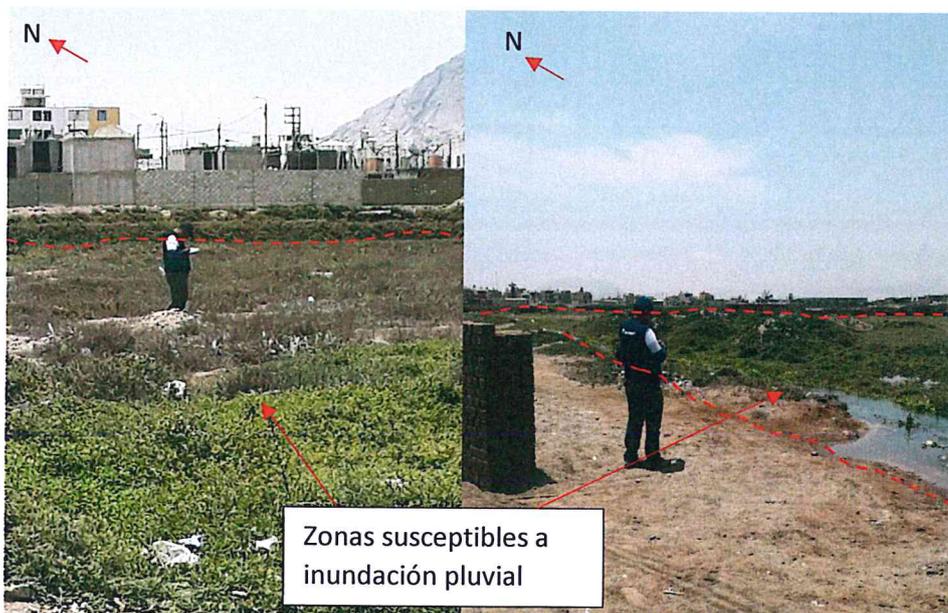
Figura 21. Identificación de zonas bajas susceptibles a inundación pluvial, ubicadas al noreste y sureste del balneario de Las Delicias, podría afectar zonas de cultivo de verdura y maíz, condominios y viviendas ubicadas en la zona crítica. Fuente: Elaboración propia, 2019

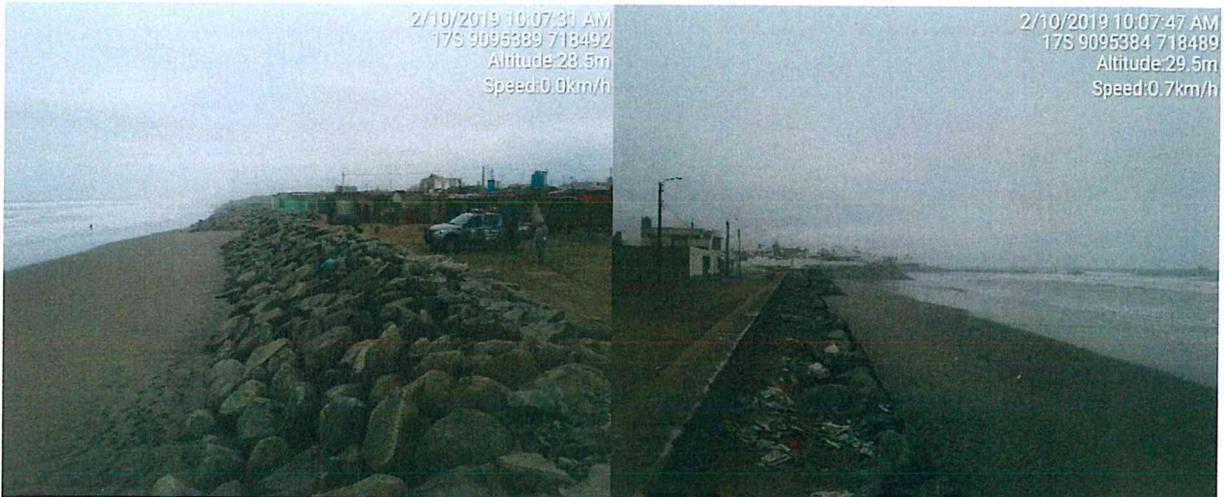
Figura 22. Vista del enrocado puesto en primera fase el año 2011 y luego concluido parcialmente en el año 2015, para la protección de la comunidad del balneario de Las Delicias, actualmente hay presencia de cangrejas y el muro de contención de salpicaduras está en estado crítico ya que esta corroído por la brisa marida y fisurado, se recomienda reforzar y colocar un muro de concreto más alto de aproximadamente 2.5 m, con escaleras en puntos específicos para ver el paisaje marino y terminar completamente la barrera de rocas en las zonas críticas definidas, de la misma forma demoler las viviendas y realizar un malecón moderno con especificaciones técnicas de diseño bien definidos. Fuente: Elaboración Propia 2019.

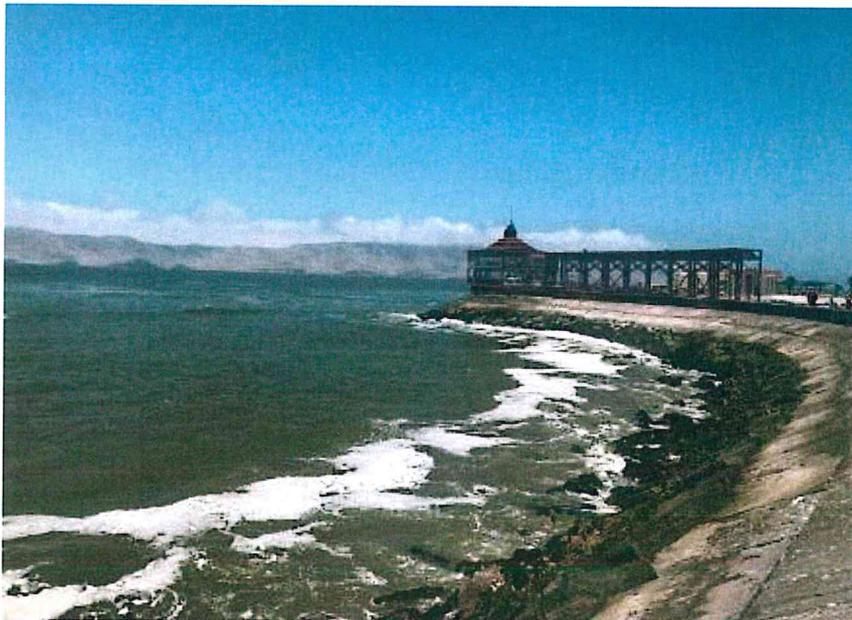
Fotografía 01. Imagen a tomar en cuenta de Barrera rompeolas del distrito La Punta Región Callao, vista de enrocado al pie de la barrera o dique rompeolas de concreto. Fuente: Tripadvisor.com.pe
