Informe Técnico N° A6631

Evaluación Ingeniero - Geológico:
**Laguna de Palcacocha y su Influencia
en la ciudad de Huaraz Cordillera Blanca**
Región Ancash

MAYO 2013

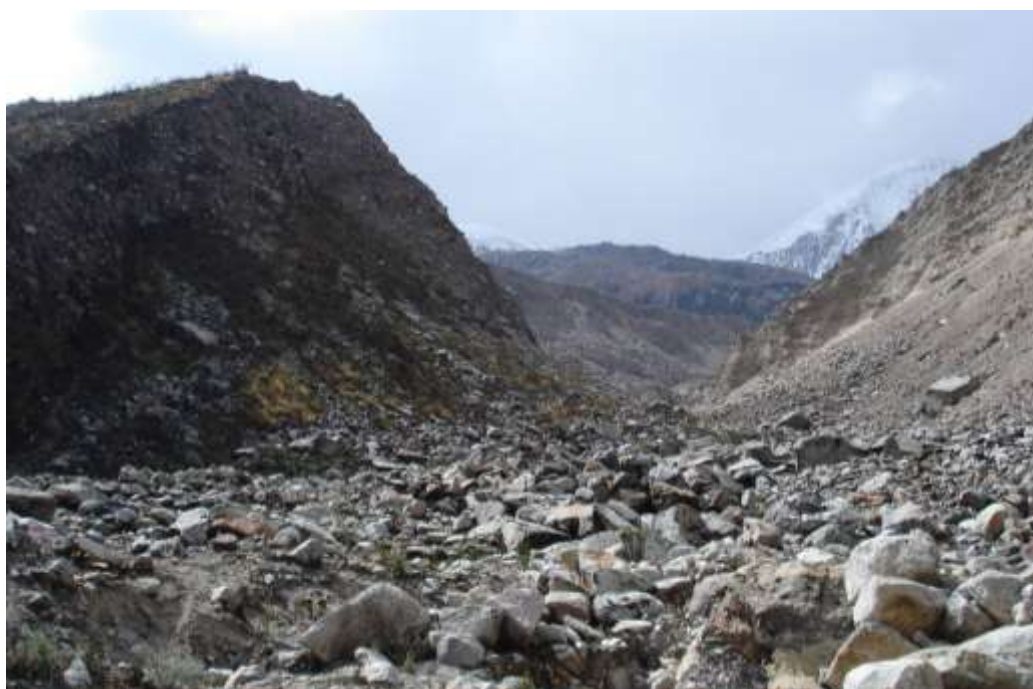
Foto 1.1: Entrada a la laguna Palcacocha por la abertura de la morrena frontal la cual fue producido por el aluvión de 1941 (Foto: Valderrama, 2008).

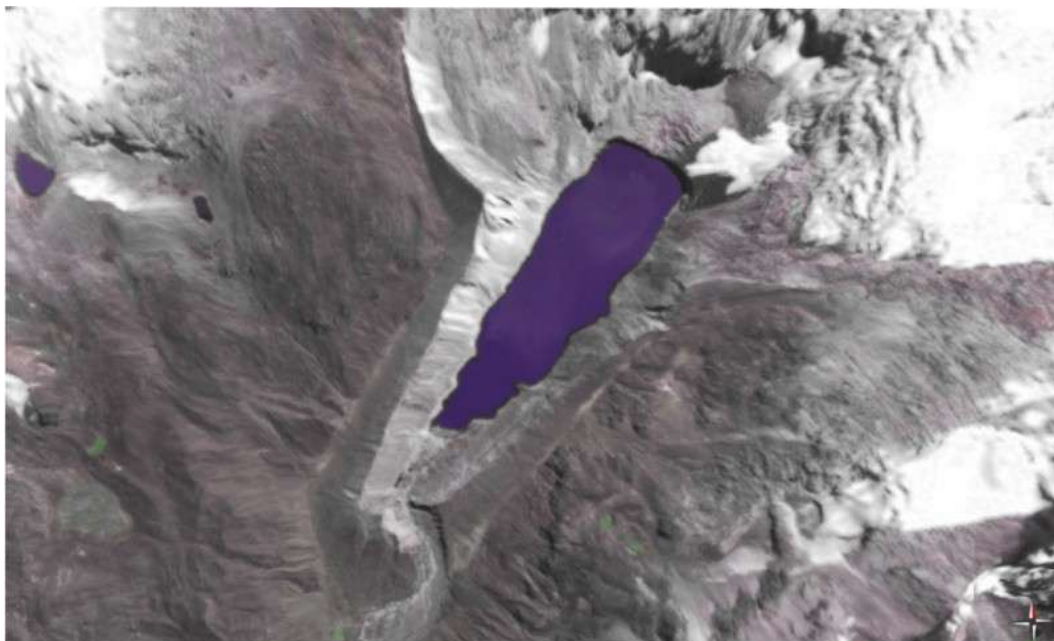
Figura 2.1: Imagen Spot de la Laguna Palcacocha, se observa la laguna, las morrenas laterales y frontal (cortada lateralmente), los glaciares y las laderas rocosas muy empinadas.

La geomorfología local está comprendida por las unidades de glaciares, lagunas, depósitos morrénicos, valle glaciar y cono aluvial. Ver Figura 2.1 y Mapa 1.

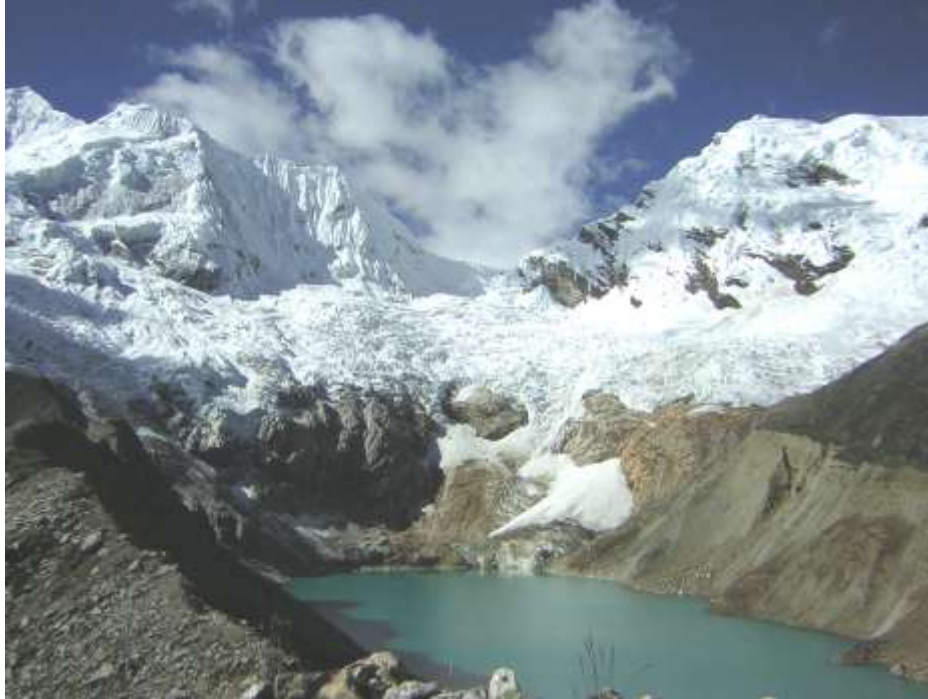
Foto 2.1: Vista de los Nevados Palcaraju a la izquierda y Pucaranra a la derecha.

La lengua glaciar que aún sigue en contacto con la laguna, se encuentra cubierta por restos de grandes avalanchas de hielo, los cuales seguirán en continua actividad debido a los cambios climáticos que se presentan en la actualidad; la lengua glaciar cuenta con una pendiente ligeramente suave y con una longitud aproximada de 200 metros. Ver foto 2.1

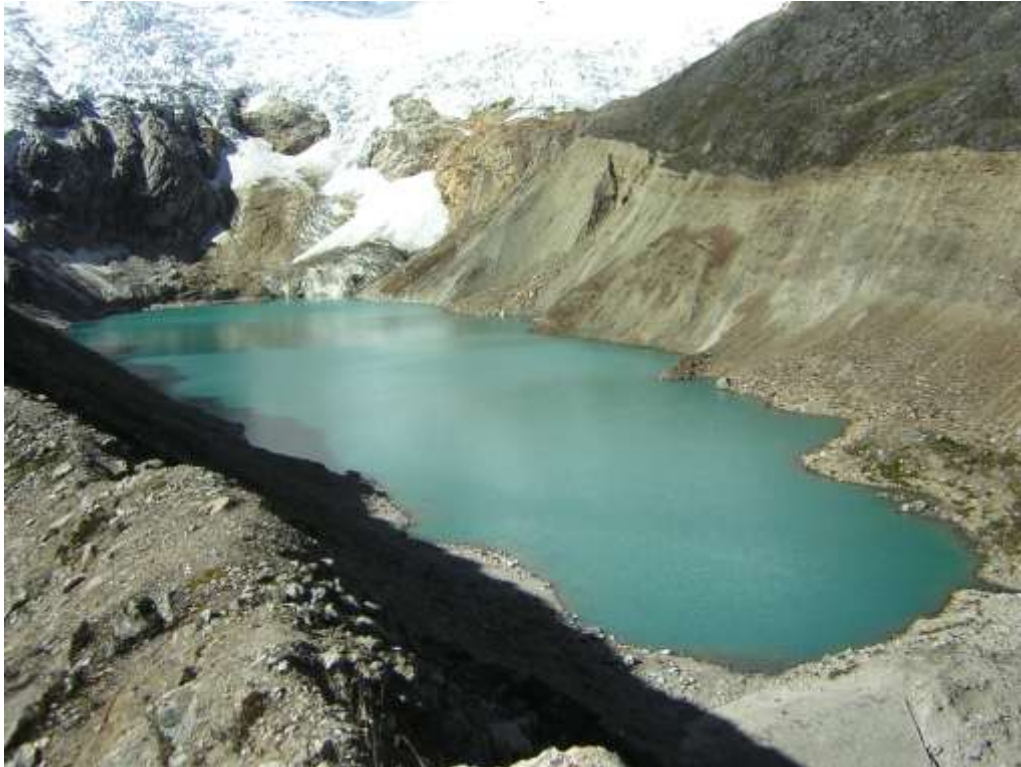
Foto 2.2: Laguna Palcacocha, al fondo se observa el contacto que existe entre la laguna y la lengua glaciar.

Laguna Palcacocha: Está ubicada a los 4,566 msnm, en la cabecera de la cuenca Cojup, debajo de los nevados Palcaraju y Pucaranra. Esta laguna tiene una forma alargada, con longitudes de 1592 metros de largo por 397 metros de ancho, una profundidad máxima de 73 metros y un volumen de 17'325,206.57m³. (UGRH, 2010). Su espejo de agua sigue estando aun en contacto con la lengua glaciar, por lo que se le clasifica como laguna en desarrollo, sus aguas son represadas por dos diques artificiales y restos de depósitos morrénicos de piso. Ver figura 2.2 y foto 2.2

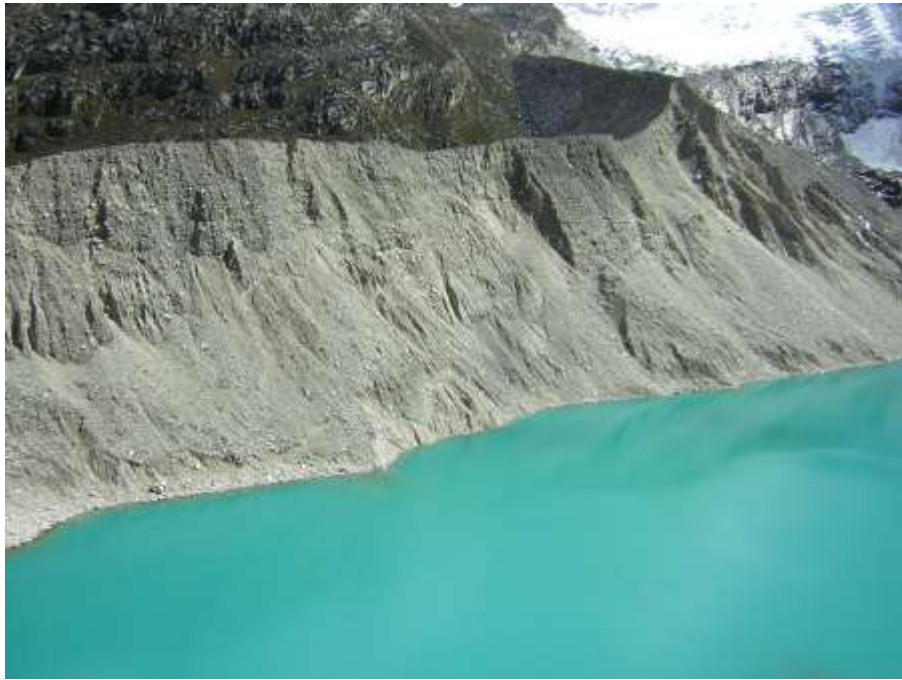
Foto 2.3: morrena lateral derecha.

Sub unidad de Depósitos Morrénicos de Fondo de Valle Glaciar: Se denomina depósitos morrénicos de fondo de valle glacial por estar ubicados al pie del circo glaciar de los nevados Palcaraju y Pucaranra. Estos depósitos están conformados por dos morrenas laterales, cuya confluencia forma una morrena central o frontal que tiene una forma lobulada. Ver fotos 2.3, 2.4, y 2.5

La morrena lateral derecha tiene una extensión promedio de 2,28 km, y la morrena lateral izquierda tiene una extensión promedio de 1,70 km.

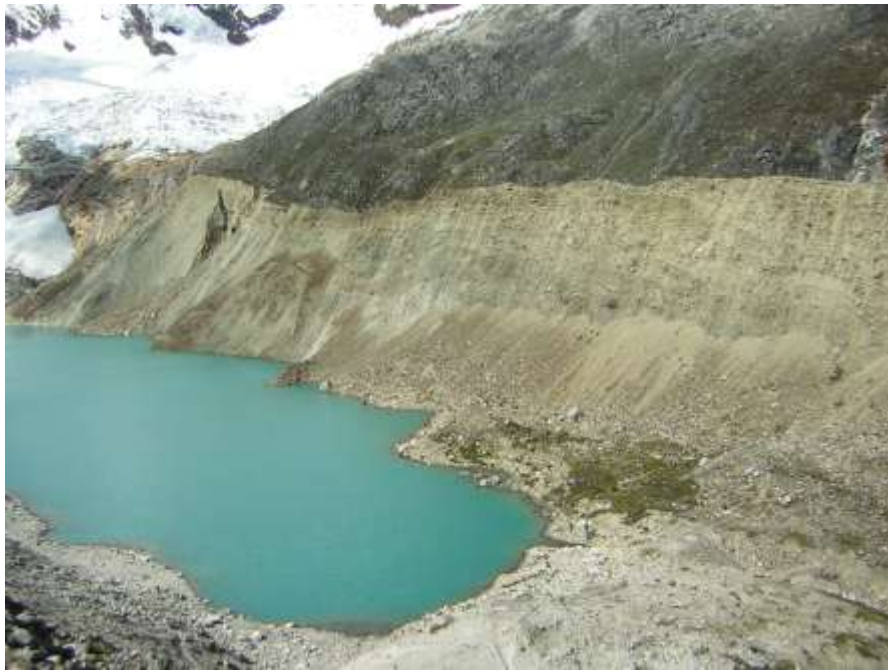
Foto 2.4: Morrena lateral izquierda.

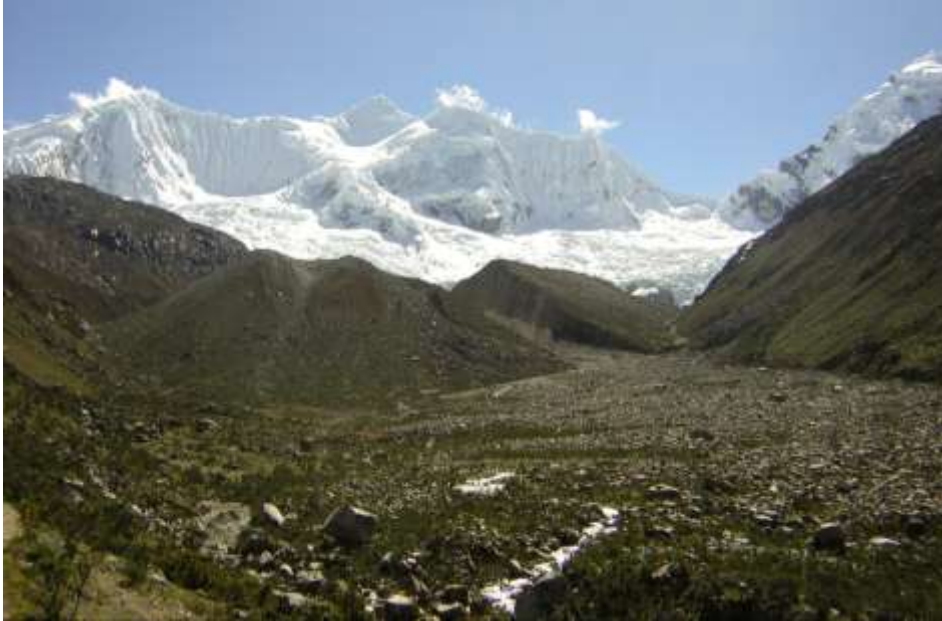
Foto 2.5: Vista de la morrena frontal en el fondo del valle glaciar; véase el flujo de detritos en la morrena frontal ocasionado por el represamiento de la laguna, así como la abertura del dique ocasionado por el aluvión en 1941.

La morrena frontal presenta una forma lobulada, marcando así el límite del avance del hielo, para luego formar la laguna actual. En la actualidad ésta morrena presenta una abertura con un ancho promedio de 10 metros, producto del aluvión ocasionado el 13 de diciembre de 1941.

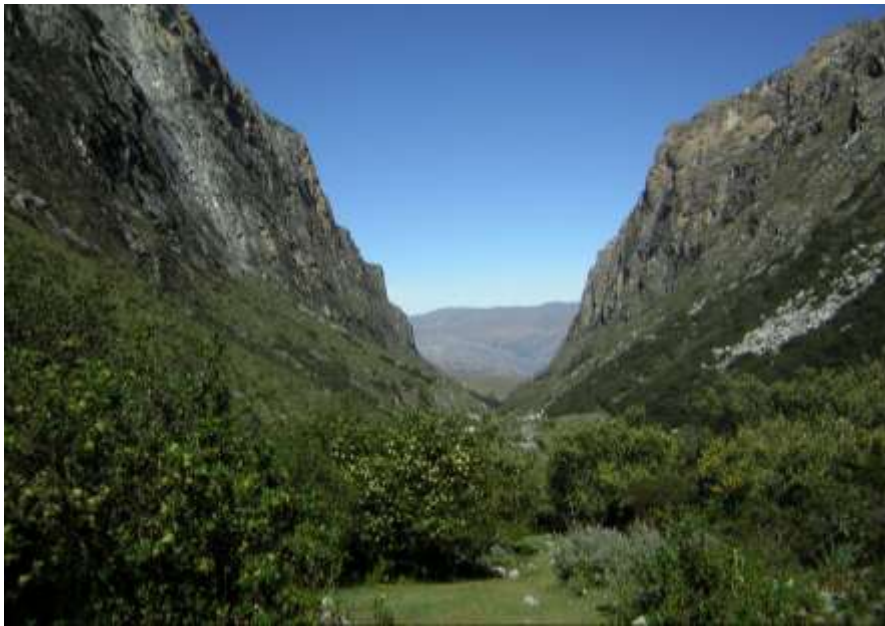
Foto 2.6: Valle Glaciar Cojup, muestra la forma en “U” típica de estos valles, debido a la erosión glaciar

La erosión del valle glaciar de Cojup tiene un aspecto muy especial debido a que presenta una profundidad mayor de 50 metros en relación a los valles vecinos; muy aparte de la actividad tectónica que elevó a la Cordillera Blanca y que realizó la actividad erosiva en las partes altas y a la actividad glaciar, se debe principalmente al aluvión ocurrido en el año de 1941 (Vilímek y Zapata, 1998). Ver foto 2.6

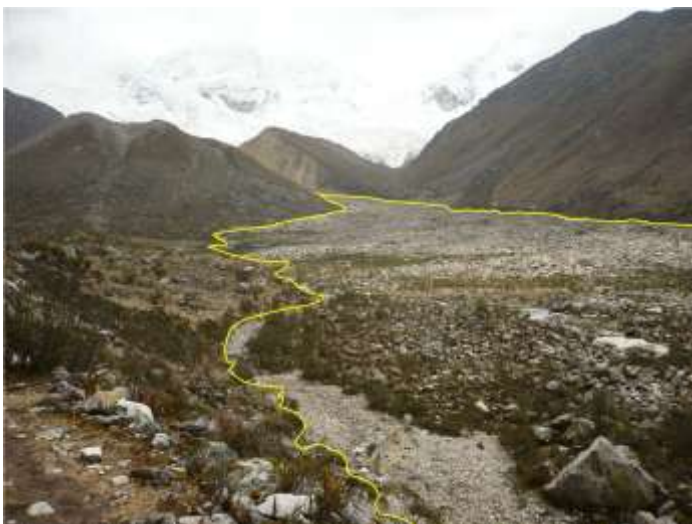
Cono aluvial: Esta unidad se encuentra sobre los 4,450 msnm; nace de la desembocadura de la Laguna Palcacocha; el material del cono aluvial está comprendido por gravas, y limos como producto de antiguos y recientes aluviones debido a deslizamientos provenientes de las morrenas que contienen a la laguna o por caídas de bloques de hielo.

Foto 2.7: Cono aluvial de la laguna Palcacocha, muestra diferentes tamaños de bloques de rocas como consecuencia de aluviones antiguos y recientes.

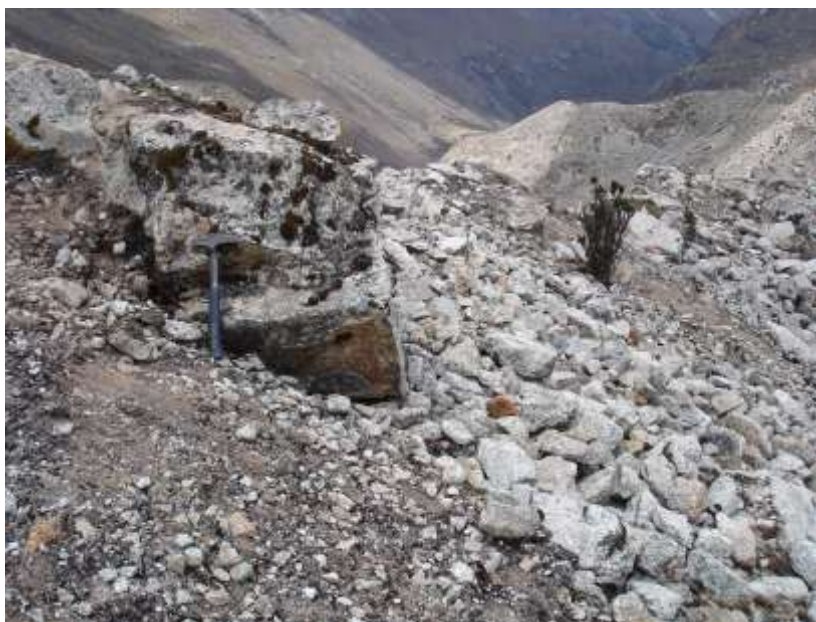
Foto 3.1: Bloques del Batolito de la Cordillera Blanca en la morrena lateral derecha. (Foto: Valderrama, 2008).

El tipo de litología que presenta la zona de estudio, da origen a las numerosas escarpas que existe en el circo glaciar del nevado. Se presenta algunos diaclasamientos en diversos sectores, producto del fenómeno de deglaciación intensa, lo que origina desprendimientos de bloques y derrumbes no sólo al rededor de la laguna, sino también a lo largo de la quebrada Cojup. Ver foto 3.1

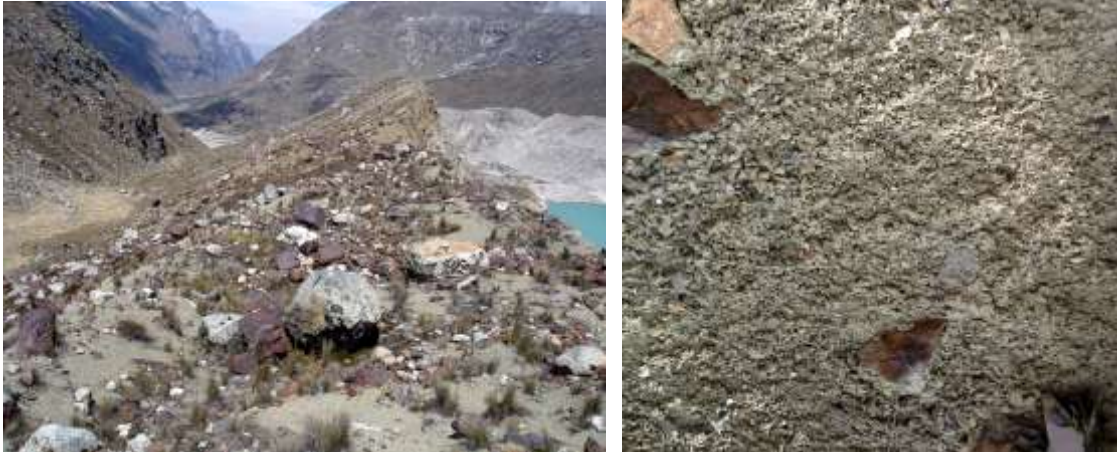
Foto 3.2: Izquierda: Morrena lateral izquierda, compuesta principalmente por clastos de la Fm. Chicama. Derecha: detalle de las pizarras.

areniscas. Debido a su litología, origina deslizamientos afectando la zona Este de la laguna Palcacocha. Ver foto 3.2

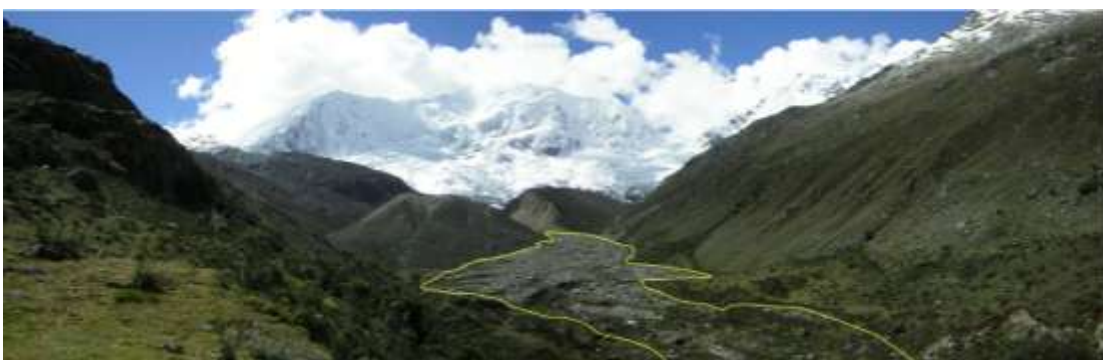
Foto 3.3: Depósito aluvial al pie de las morrenas de la laguna Palcacocha.

Depósitos Aluviales: El depósito aluvial se localiza al pie de la laguna Palcacocha, formando un abanico aluvial; está constituido por el arrastre y depositación del material detrítico así como de gravas subangulosas a subredondeadas que se originaron por numerosos desembalses provenientes de la laguna, uno de estos eventos provocó la ruptura del dique morrénico frontal ocurrido el 13 de diciembre de 1941 (ver Cap.VI), por lo tanto el material es no consolidado. Ver foto 3.3

La composición de éste depósito proviene del Batolito de la Cordillera Blanca, así como de la Formación Chicama, el tamaño de grano es variable desde 3 cm, hasta bloques mayores a 1 metro. La pendiente que presenta éste depósito aluvial es aproximadamente de 6°.

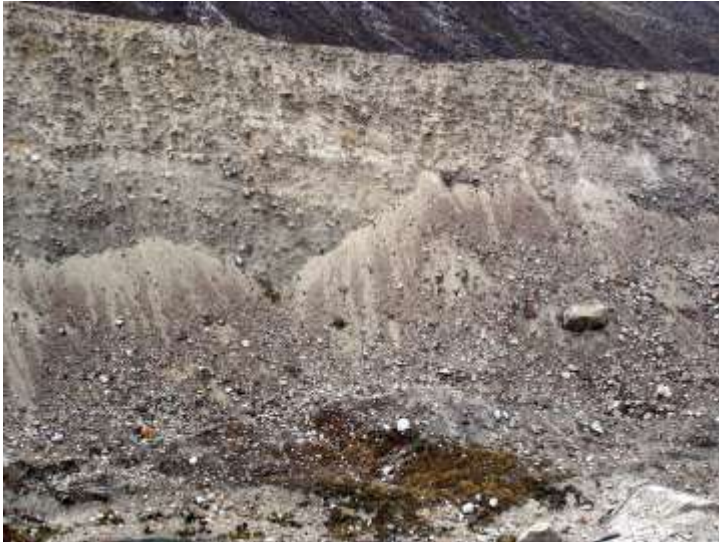
Foto 3.4: Morrena lateral izquierda, compuesta principalmente por pizarras y arcillas provenientes de la formación Chicama. Nótese las coloraciones marrones de las pizarras.

Depósitos Morrénicos: Los depósitos morrénicos, tanto los de fondo de valle glaciar como las morrenas colgantes presentes en la zona de estudio, pertenecen a la edad holocena (0.01 M.A.); estos depósitos son producto de la acción y retroceso de los glaciares de los nevados. Las morrenas se caracterizan por ser carentes de estratificación y no ser muy consolidadas. Ver fotos 3.4 y 3.5

La composición en las morrenas de alta montaña tanto laterales como frontales son básicamente granítica pero guardan una cierta diferencia; así se tiene que la morrena lateral derecha presenta bloques de granito que son angulosos a subredondeados, con diámetros aproximados de 0.5 a 2 metros, envueltos en matriz de arena granítica gruesa, mientras que la morrena lateral izquierda está conformada por detritos y bloques también de granito pero acompañado de bloques de pizarras en una matriz areno arcillosa, variación debido a la presencia de pizarras de la Formación Chicama la cual data del Jurásico Superior (± 156 M.A.)

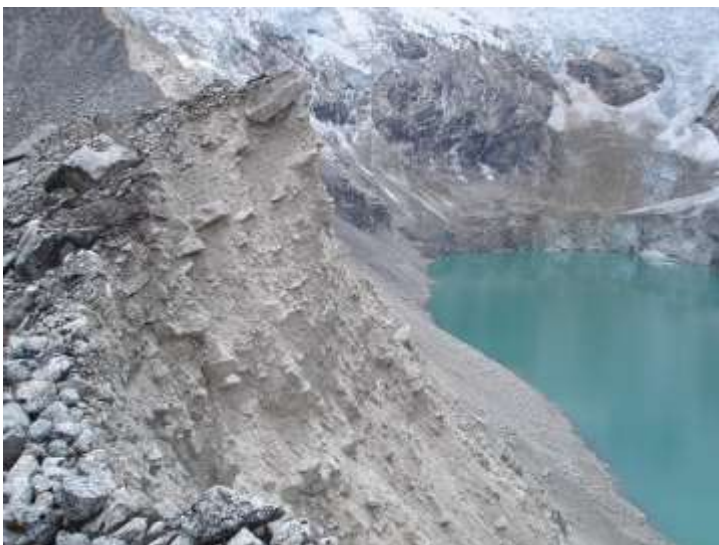
Foto 3.5: Morrena lateral derecha, compuesta exclusivamente por clastos de roca intrusiva del Batolito de la Cordillera Blanca.

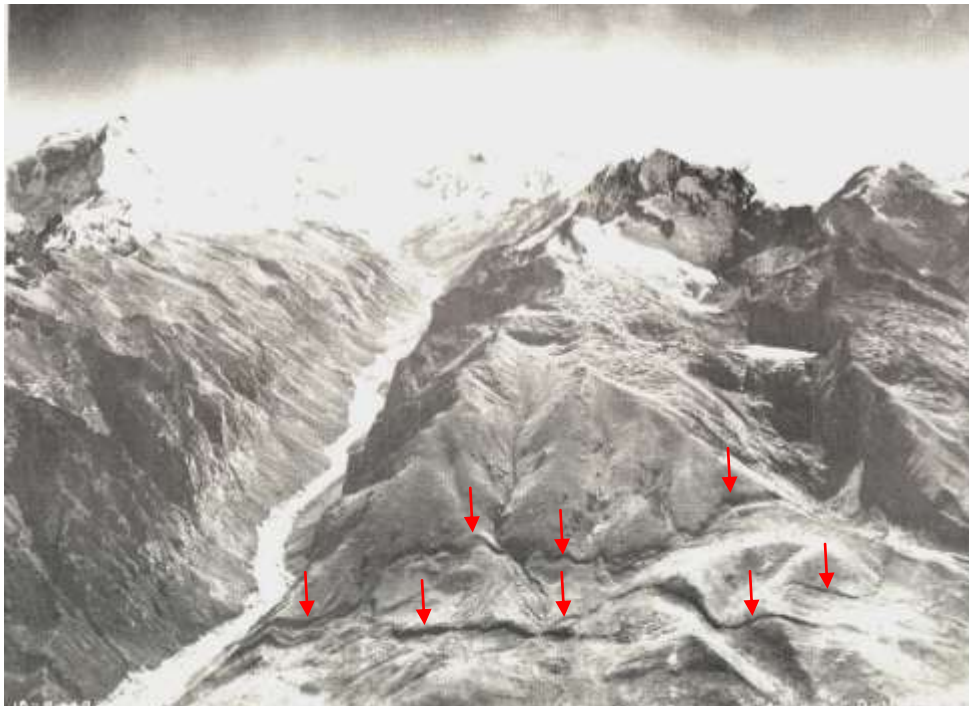
Foto 3.6: Vista aérea de la Falla activa de la Cordillera Blanca, obsérvese los múltiples saltos de falla

Falla Activa de la Cordillera Blanca: La Falla de la Cordillera Blanca está formada por un sistema de fallas, descritas por DALMAYRAC (1974), COBBING, E. J. (1978). La falla ha proveído de canales para el emplazamiento de los plutones del Batolito de la Cordillera Blanca, es por ésta razón que ha penetrado profundamente en la corteza; tal vez de toda la corteza llegando al manto. Esta evidencia de la profundidad de penetración es apoyada por la actividad de fuentes termales a lo largo de la falla. El levantamiento durante el Neógeno del Batolito de la Cordillera Blanca, a lo largo de la línea de falla ha dado como resultado la actual expresión morfológica de la Cordillera Blanca, y también el desarrollo de un graben estructural en el lado oeste de la Cordillera Blanca, el cual llegó a ser la depresión donde se ha depositado material del Neógeno – Cuaternario, erosionado tanto de la Cordillera Blanca como de la Cordillera Negra. Ver foto 3.6

El movimiento a lo largo del sistema de fallas ha continuado en el Cuaternario de manera, que se ha desarrollado un sistema de fallas de echelón normal al pie de la Cordillera Blanca, involucrando graben cuaternario. La falla de la Cordillera Blanca es de tipo normal.

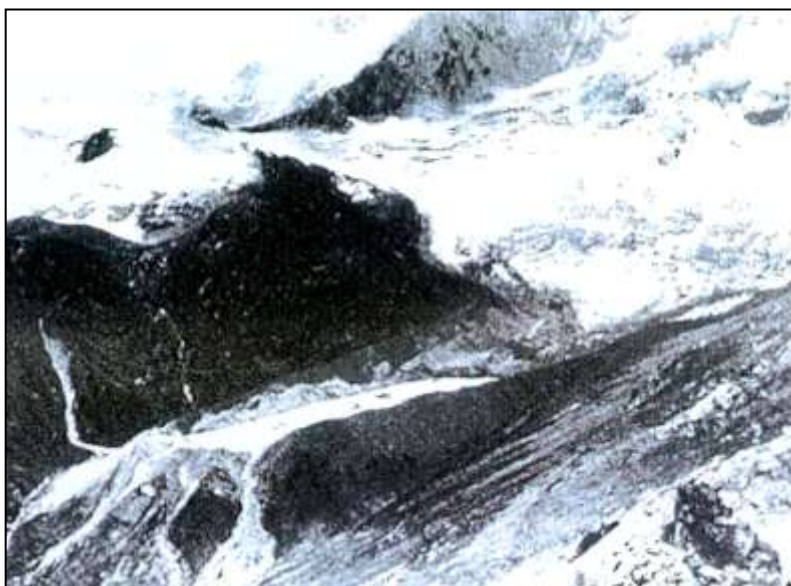
Figura 4.2: Laguna Palcacocha en 1932, la lengua glaciar está en un periodo de desarrollo total, aún no hay fusión del glaciar. (Foto: H. Kinzl)

Mediante la ayuda de imágenes escaneadas del año 1932, fotografías aéreas del año 1948, imágenes satelitales spot a escala 1:5,000 del año 2007, así como fotografías antiguas y recientes tomadas el mes de Junio del 2009, se pudo realizar un esquema de la evolución glaciar que experimentó la Laguna Palcacocha. La fotografía del año de 1948 muestra un retroceso glaciar no muy severo, en comparación al que hubo en 1970 el cual tuvo un desarrollo mucho más pronunciado. Este retroceso de la lengua glaciar se debió a variaciones de temperatura. Según Hansen (1999) las variaciones de temperatura comenzaron a incrementarse en 0.7°C desde finales del siglo XIX; hubo un período de calentamiento en la tierra que duró de 1880 a 1940, seguido con un período de enfriamiento de 1940 a 1965, y nuevamente otro período de calentamiento que fue de 1965 a 1985 (Hansen y Lebedeff (1987) en Vilímek, et al, 2005). Sin embargo los Andes Peruanos experimentaron un incremento de temperatura de 3 a 5 °C entre los años de 1880 y 1940 (Evans y Clague (1994) en Vilímek, et al, 2005). Ver figuras 4.2, 4.3, y 4.4

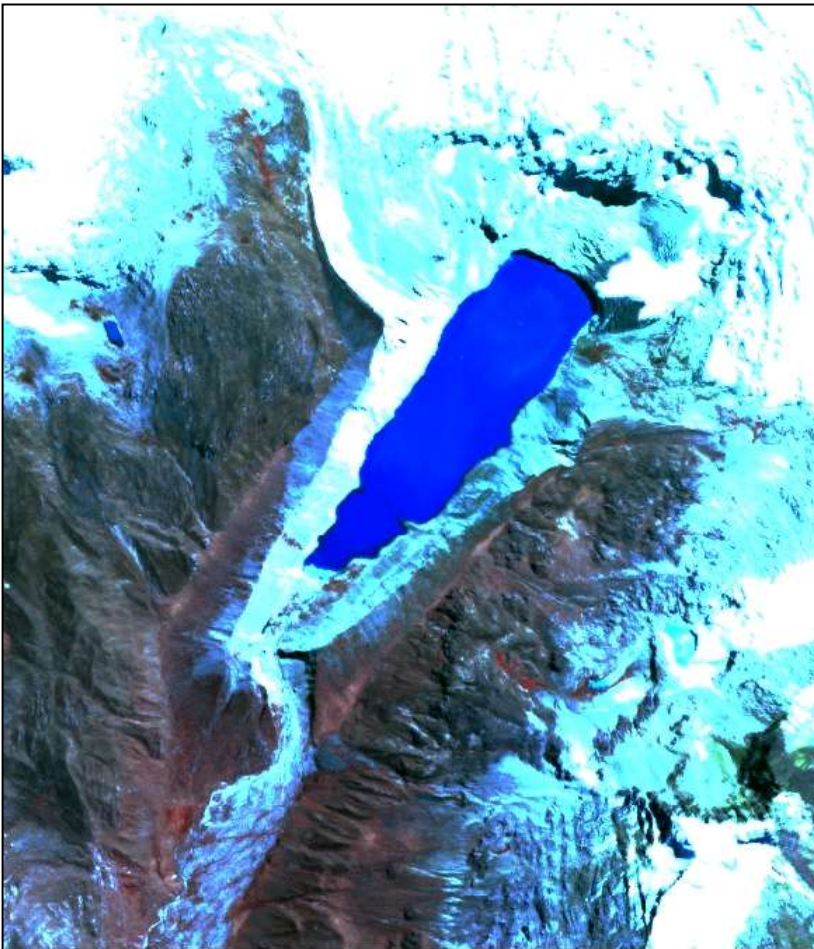
Figura 4.4: Imagen Spot de la Laguna Palcacocha, 2007.

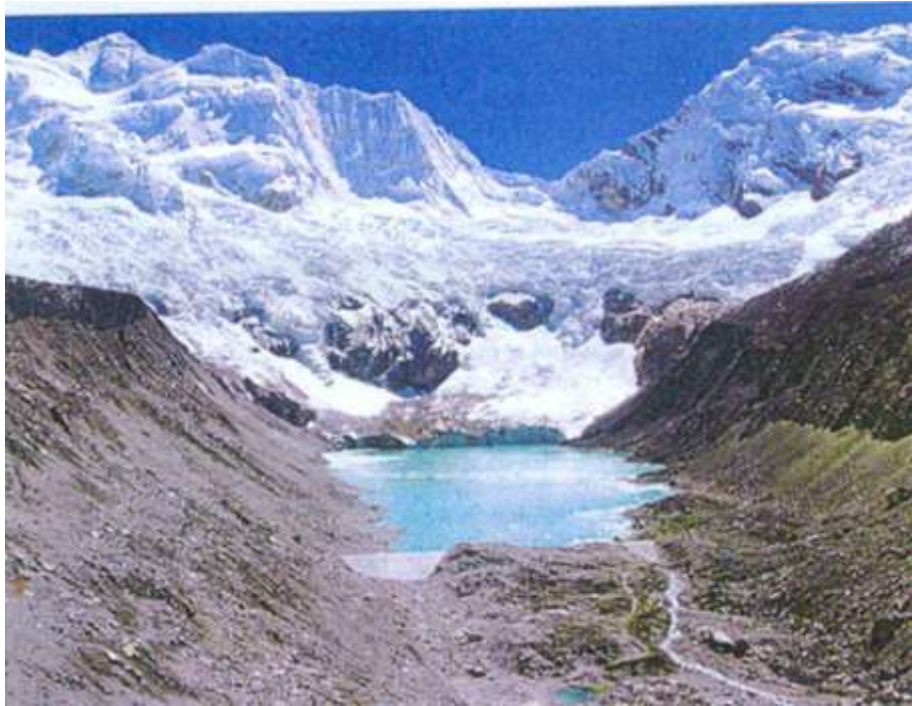
Figura 4.6: Vista de frente de la laguna Palcacocha en Septiembre de 2004 mostrando el retroceso glaciar en la laguna. La lengua glaciar proveniente del Nvdo. Pucaranra aún sigue en contacto con la laguna. (Foto: Z. Patzelt 2004).

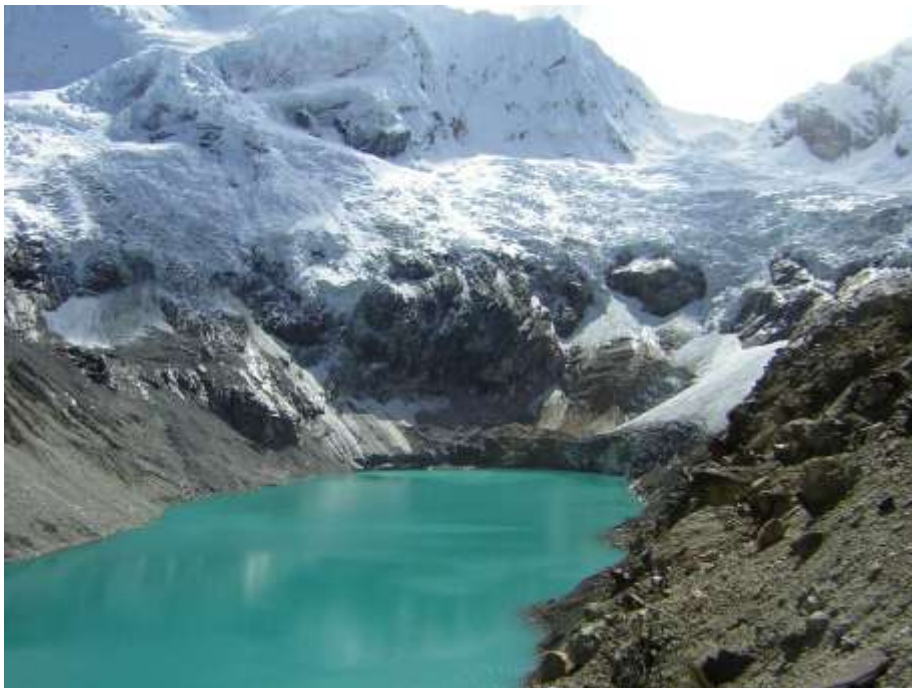
Foto 4.1: Vista de la Laguna Palcacocha, tomada en Junio 2009. Nótese la regresión en el frente glaciar con respecto a la figura anterior.

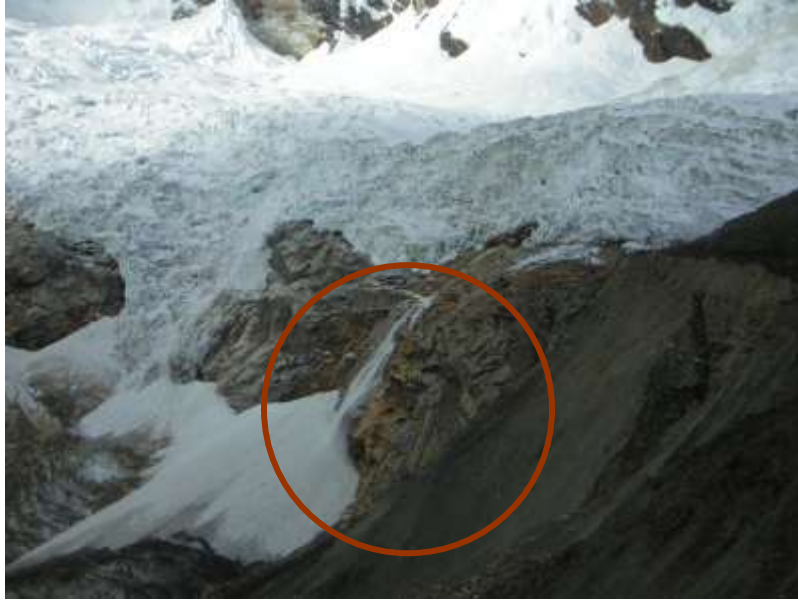
Foto 5.1: Avalancha de hielo de mediana escala, en dirección a la Laguna Palcacocha.

Avalancha de Hielo: Cuando el lecho de un glaciar sufre una pendiente pronunciada, la velocidad puede triplicarse durante algunos metros, este repentino cambio de velocidad provoca en la superficie una serie de grietas entrecortadas y muy inclinadas que forman una compleja acumulación de bloques llamados “seracs” cuyo equilibrio es inestable. Mínimas alteraciones producidas por la erosión eólica, pluvial o climática pueden hacer que estos muros de hielo se derrumben.

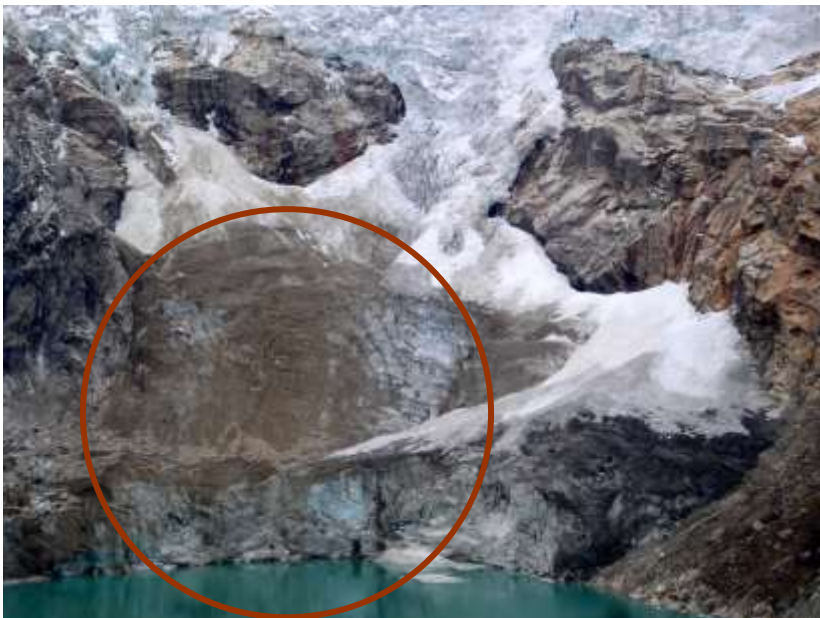
Foto 5.2: Grietas de Hielo en la lengua glaciár que aún está en contacto con la laguna. (Foto: Valderrama, 2008)

Grietas de Hielo:

Estas grietas se ubican en la lengua glaciár de los nevados Palcaraju y Pucaranra. Estas grietas están siendo ocupadas tanto por material detrítico como por agua ayudando a producir mayor tensión en el contacto de las grietas de la lengua glaciár que aún están en contacto con la laguna.

Según se va desarrollando cada vez más las grietas, se va produciendo la separación de una parte de la lengua glaciár, para luego fusionarse.

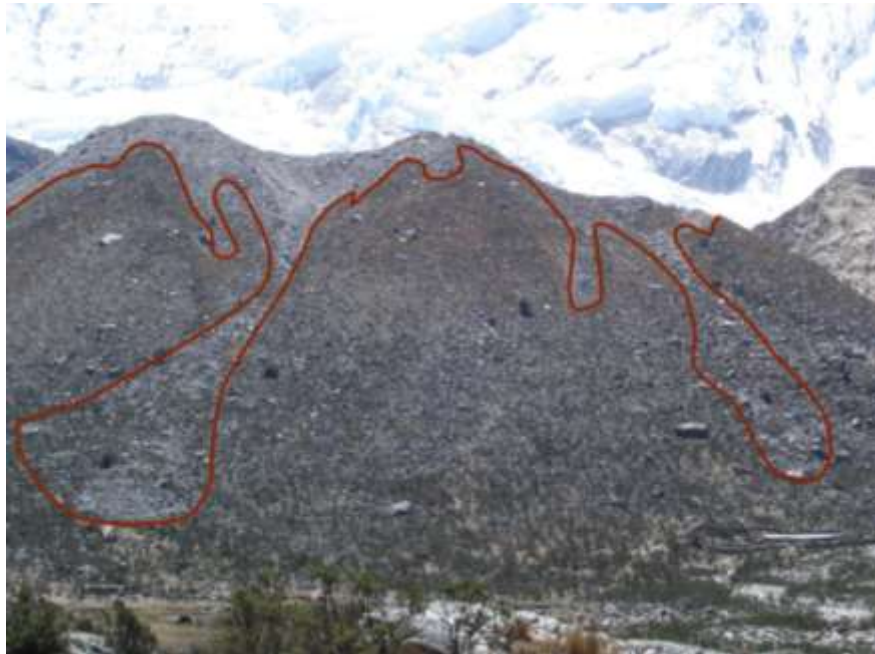
Foto 5.3: Flujo de detritos en la morrena frontal.

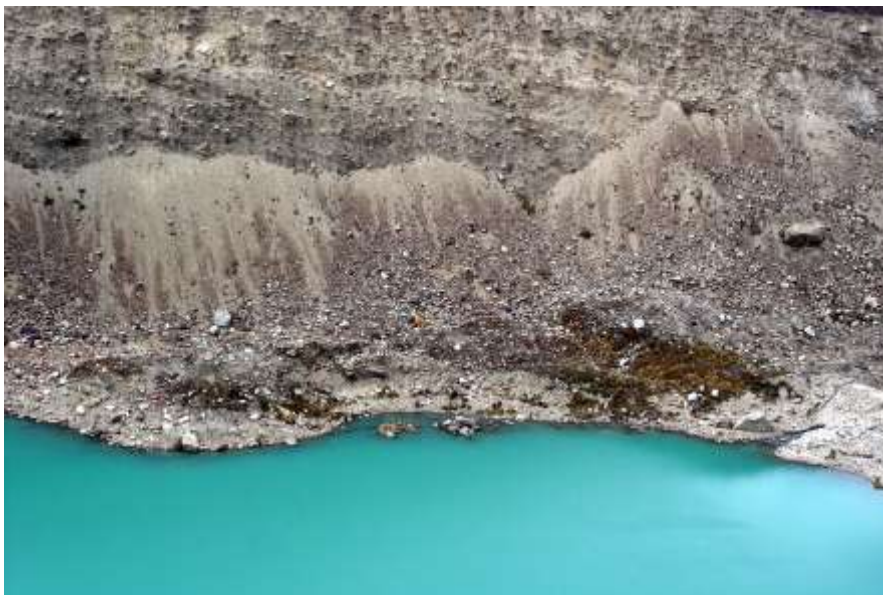
Foto 5.4: Morrena lateral izquierda, se aprecia las acumulaciones de caídas de detritos y bloques. (Foto: Valderrama, 2008).

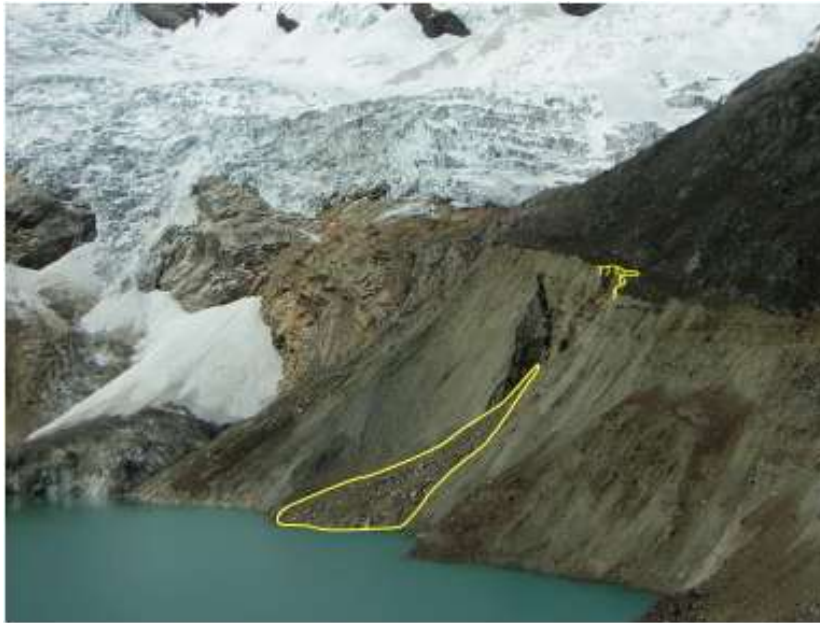
Foto 5.5: Deslizamiento - avalancha de rocas y detritos producto de las infiltraciones por precipitaciones pluviales en el mes de Marzo del 2003.

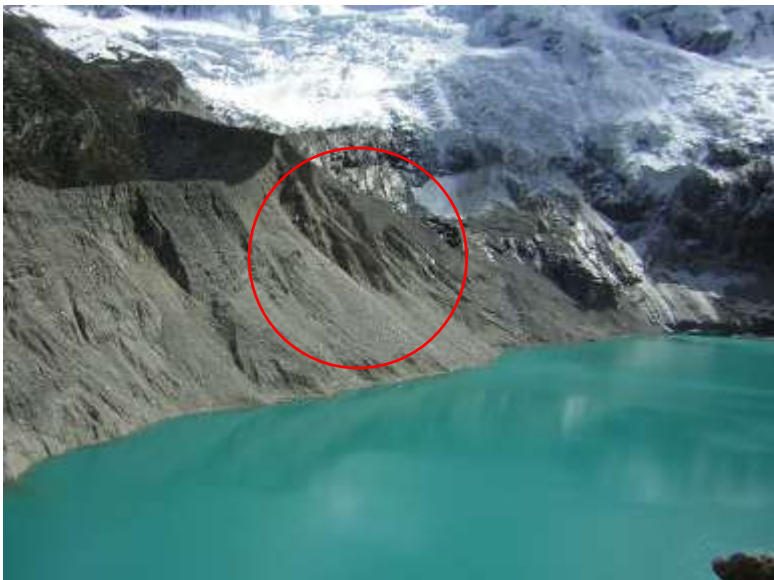
Debido a la acción erosiva de las lluvias que se producen en los meses de diciembre a marzo surgen muchas escorrentías de agua, las cuales van socavando las superficies de las morrenas, creando así cárcavas. Estas cárcavas pueden ser superficiales o ligeramente profundas. Se pueden observar mejor en la morrena lateral derecha.

Foto 5.6: Cárcavas relativamente profundas en la morrena lateral derecha.

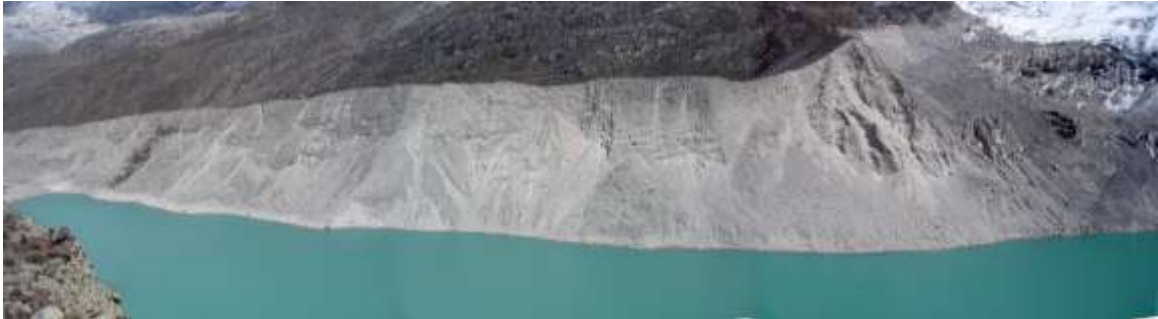
Figura 5.1: Vista panorámica de la geodinámica desarrollada en la morrena lateral derecha (Foto: Valderrama 2008).

En conclusión, por sus características litológicas de sus clastos y la diferente matriz, en la morrena lateral derecha predominan movimientos en masa de tipo caídas de detritos; así como erosión por cárcavas. Mientras que en la morrena lateral izquierda la predominancia recae en las avalanchas de detritos, caídas de detritos y deslizamientos.

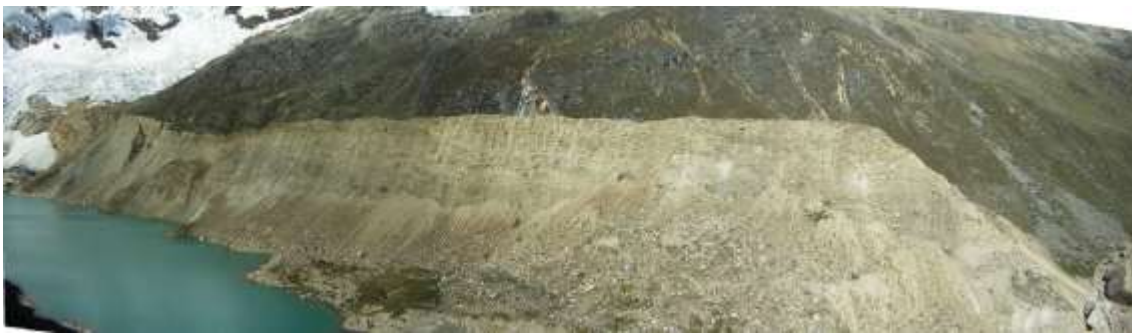
Foto N° 5.7: Vista panorámica de la geodinámica que se desarrolla en la morrena lateral izquierda.

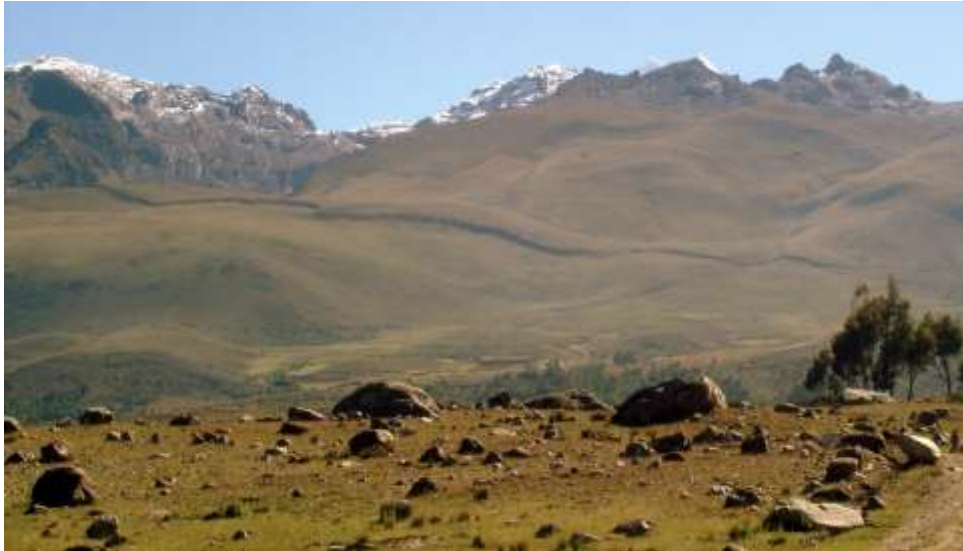
Foto 5.8: Vista del salto de la Falla de la Cordillera Blanca entre los valles glaciares de Llaca y Cojup. (Foto: Valderrama, 2008)

Falla de la cordillera Blanca: Está limitando el borde oeste de la cordillera Blanca. Tiene rumbos entre N100°E y N150°E, con buzamientos entre 55° y 75° hacia el suroeste. Sus movimientos son normales a ligeramente sinistral. El sistema de fallas tiene una longitud de 190 km y cada una de las fallas que lo

conforman no tiene más de unos 8 km. Los saltos verticales son variables y están comprendidos entre 1 y 50 m (Foto 5.8). Esta falla se localiza muy cerca de la laguna de Palcacocha

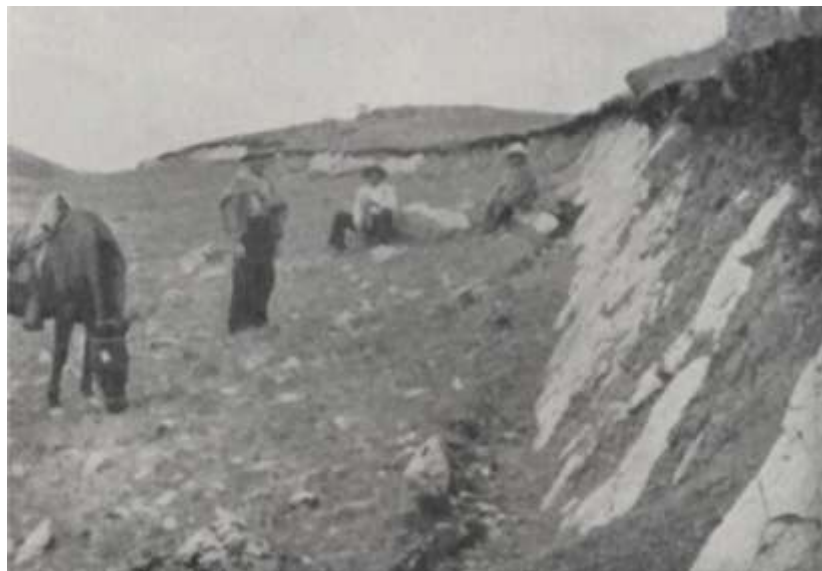
Foto 5.9: Vista del plano de ruptura de la falla de Quiches originada el 10 de noviembre de 1946 (Tomada de Heim, 1949).

Falla de Quiches: Está ubicada entre Quiches y Chingalpo, al oeste del cañón del río Marañón. Tiene un rumbo promedio andino con buzamientos fuertes hacia el suroeste y también al noreste. Estas fallas se formaron durante el sismo de 1946, produciendo saltos hasta de 3 m sobre tramos que alcanzaban 5 Km (Foto 5.9). Estudios efectuados en campo sugieren que dichas fallas podrían ser solamente una consecuencia secundaria del sismo y por lo tanto no tendrían relación directa con el foco sísmico.

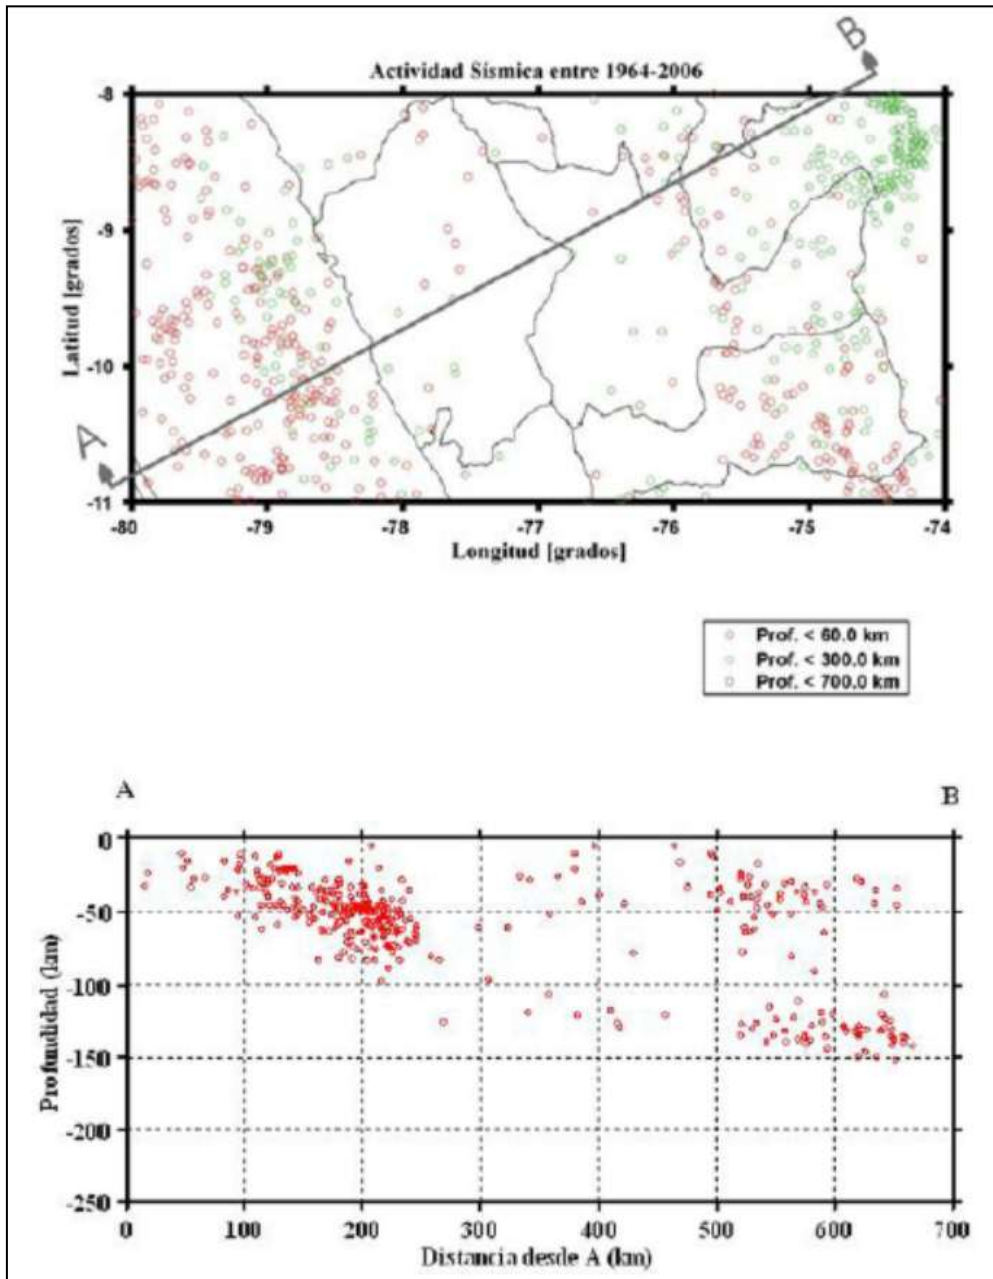
Figura 5.4. Distribución de sismos con influencia en la región Ancash y sección sísmica transversal SO-NE (Fuente: Instituto Geofísico del Perú, 2005)

Los sismos con foco superficial ($H < 60$ Km) se distribuyen entre la fosa y la línea de costa de manera irregular formando pequeños agrupamientos. En general, en la región norte los sismos tienden a localizarse a mayor distancia de la costa; mientras que en la región centro el número de sismos es mayor frente a la costa del departamento de Ancash ($9,5^{\circ}$ - 11° Sur), debido probablemente a la llegada de la Fractura de Mendaña (Tavera et al., 2005). En esta región la historia sísmica indica la ocurrencia de varios sismos de magnitud elevada, siendo los más catastróficos los ocurridos en 1970 (Ancash) y 1974 (Lima), ambos con magnitudes de 6,4 y 6,2 Mb respectivamente.

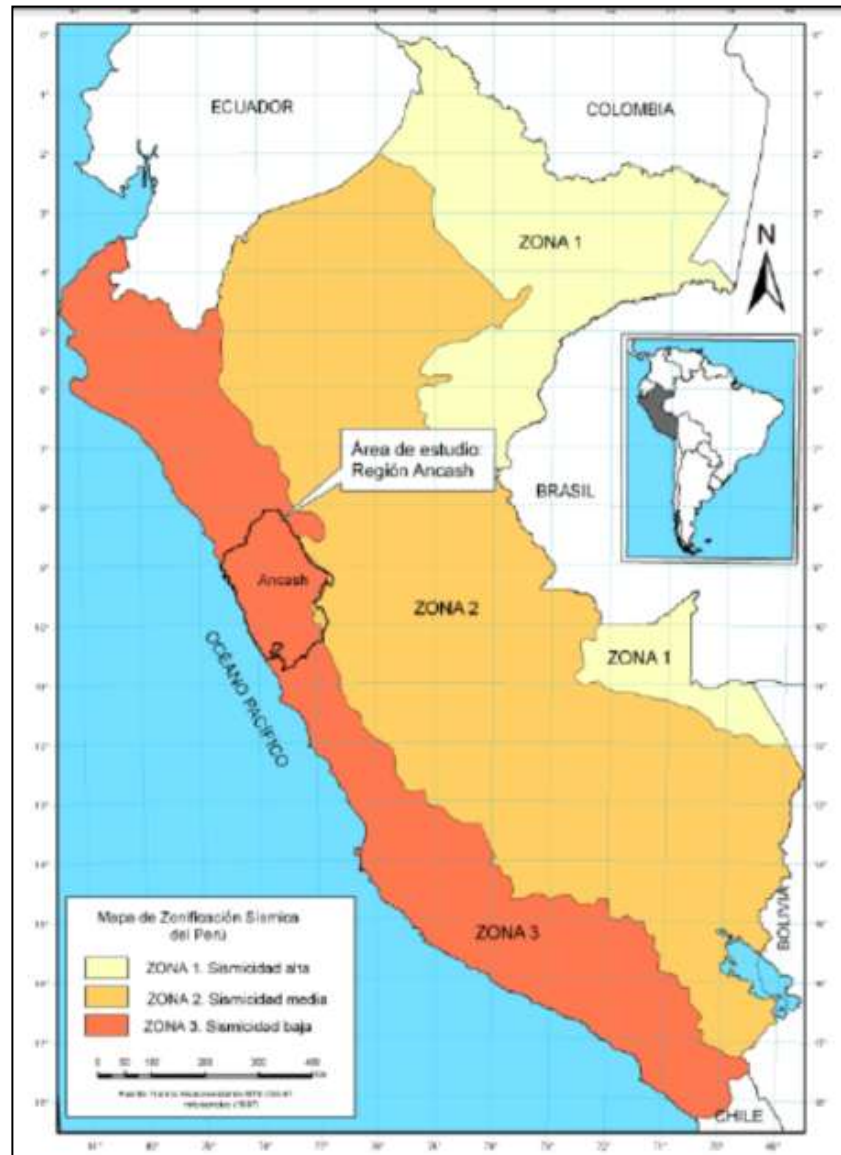
Figura 5.5. Mapa de zonificación sísmica de Perú

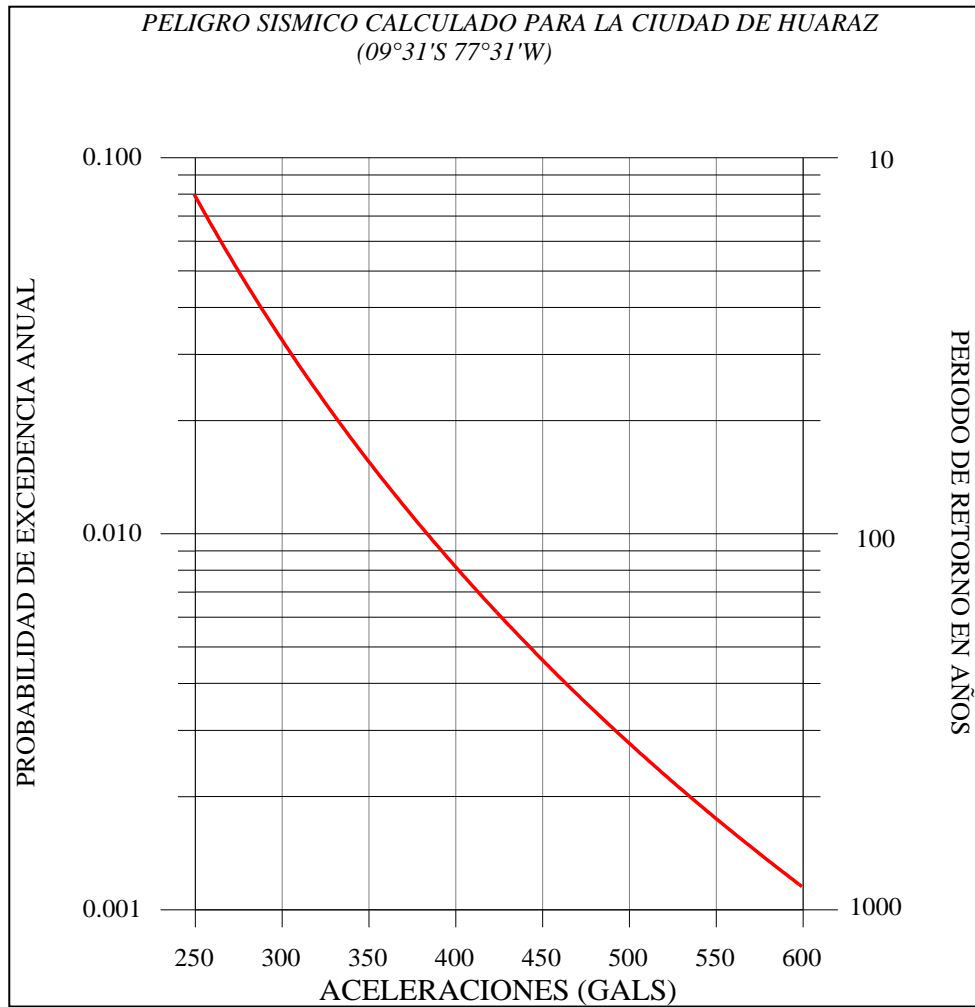
Figura 5.6. Curva de peligro sísmico calculada para la ciudad de Huaraz.
