Informe Técnico N° A6631

Evaluación Ingeniero - Geológico:
**Laguna de Palcacocha y su Influencia
en la ciudad de Huaraz Cordillera Blanca**
Región Ancash

MAYO 2013

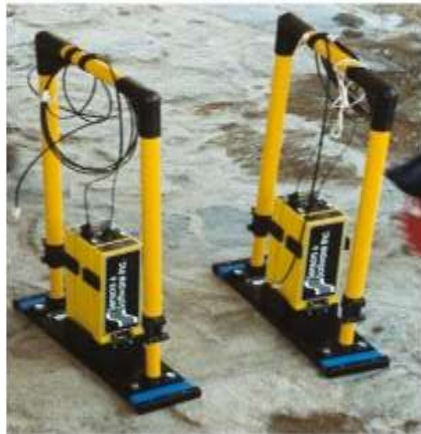
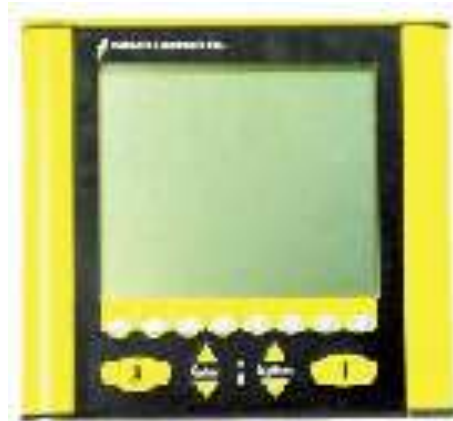
Figura 6.2: Equipos de GPR

Antenas de Frecuencia

Pantalla del Computador

Utiliza antenas de transmisión y recepción de alta frecuencia: 50, 100 y 200 MHz; las antenas de transmisión irradian pequeños pulsos de alta frecuencia de ondas de radio (usualmente polarizada) en el terreno. Ver figura 6.2

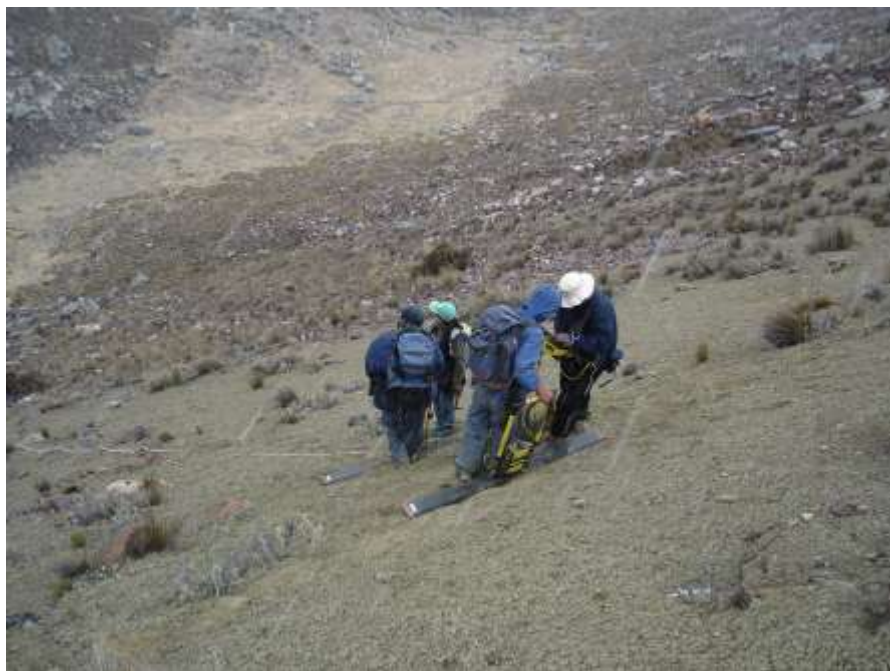
Foto 6.1: Prospección geofísica en la morrena lateral izquierda, se observa las dos líneas transmisoras en forma paralela.

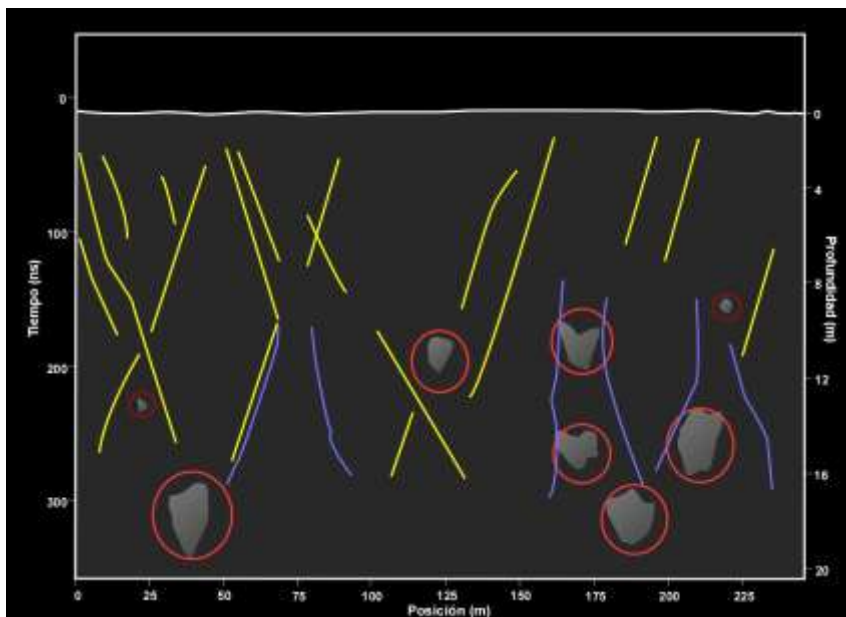
Figura 6.5: Digitalización del Radargrama LL_1, obsérvese los vacíos encontrados.

El radargrama de la lectura LL_1 (figuras 6.4), está ubicado en la morrena lateral derecha, muestra grietas entrecruzadas así como paralelas. Existen áreas compuestas por material de grano fino y grueso, encontrándose bloques hasta de 1.0 m de diámetro; en ésta área existen ciertas oquedades o vacíos, los cuales estarían probablemente ocupados por bloques de hielo que posteriormente fueron derritiéndose. Las oquedades se ubican a profundidades entre los 9 y 18 metros, ver figura 6.5.

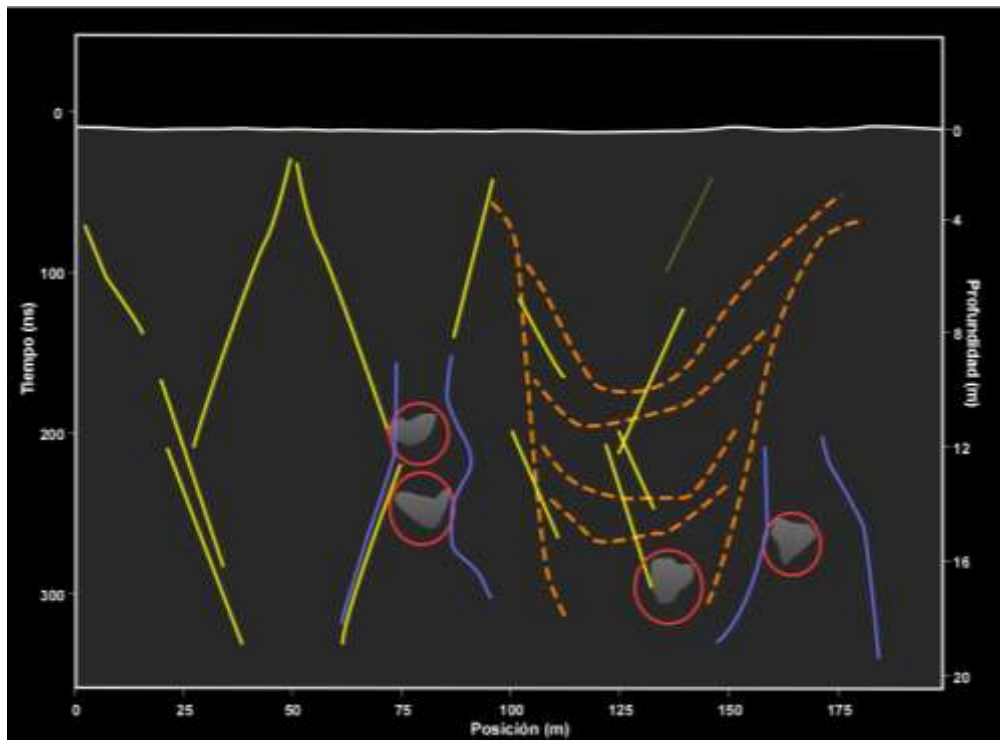
Figura 6.7: Perfil correspondiente a LL_2, muestra las grietas, así como el área de asentamiento del material (líneas azules).

Se muestra una zona de asentamiento del terreno, probablemente sólo por acción de la gravedad (reacomodo de material), o por movimientos sísmicos, ligados a los vacíos encontrados. Se localizan a profundidades entre 4 a 18 metros con un ancho de 50 metros aproximadamente. Este asentamiento está controlado por grietas, como se muestra en el radargrama (fig. 6.7).

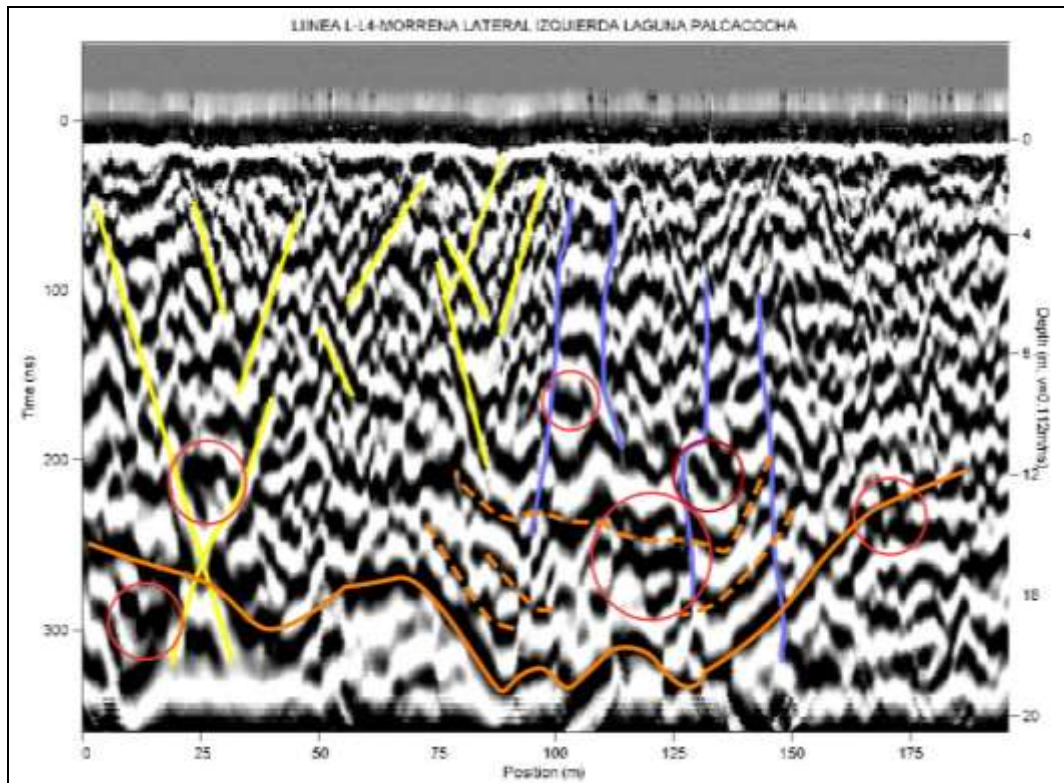
Figura 6.8: Radargrama de la línea LL_3.

El radargrama de la tercera lectura (fig. 6.8), está ubicado en la morrena lateral izquierda, presenta algunas diferencias de los dos anteriores, las grietas se presentan en forma paralela unas con otras, y ligeramente entrecruzadas. Así mismo, muestra un ligero asentamiento del terreno en el cual algunas de las oquedades se encuentran a una profundidad de 9 a 16 metros, a la vez que afecta áreas de material grueso. El asentamiento está ubicado a una profundidad que oscila de 12 a 18 metros, con un ancho promedio de 75 metros. Ver figura 6.9

Las grietas que presentan ambas morrenas nos dan idea del lugar próximo a sufrir avalanchas y deslizamientos. El mayor número de grietas pequeñas se sitúan cerca de la cumbre de las morrenas, las cuales implicarían una próxima caída de material morrénico en dirección a la laguna. Esto se puede observar en los radargramas LL_1 y LL_3.

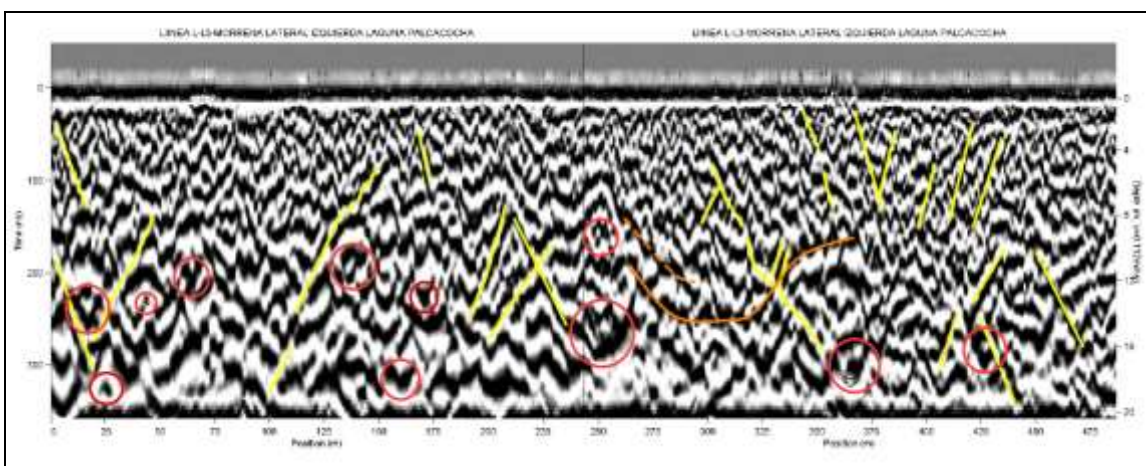
Figura 6.10: Radargrama de la línea LL_4, mostrando las grietas (color amarillo) así como el área de asentamiento.

La línea tendida para éste radargrama fue de 475 metros (figura 6.10), siendo de mayor extensión en comparación con los demás lecturas geofísicas. Esta línea geofísica se ubica aproximadamente a 10 m por debajo de la línea LL_3. El radargrama muestra grietas paralelas y en direcciones opuestas, así como un asentamiento cuya extensión es aproximadamente de 50 metros y su profundidad oscila entre los 9 y 14 metros; el asentamiento se encuentra controlado por grietas. Los espacios vacíos se encuentran a una profundidad entre 8 y 18 metros. Ver Figura 6.11

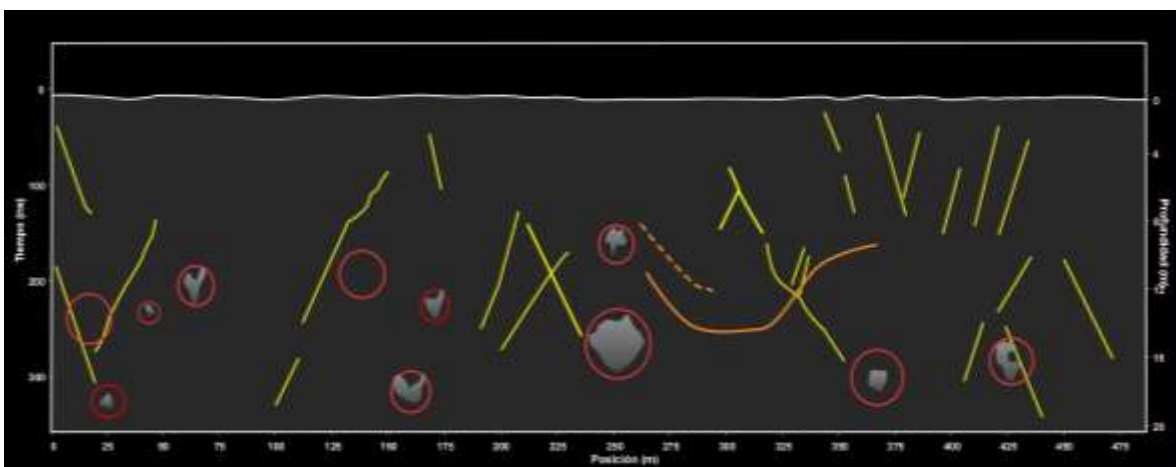
Figura 6.11 Perfil de la línea LL_4, mostrando las grietas algunas de ellas cerca de la superficie, el área de asentamiento se ubica a una profundidad de 8 a 13 metros.

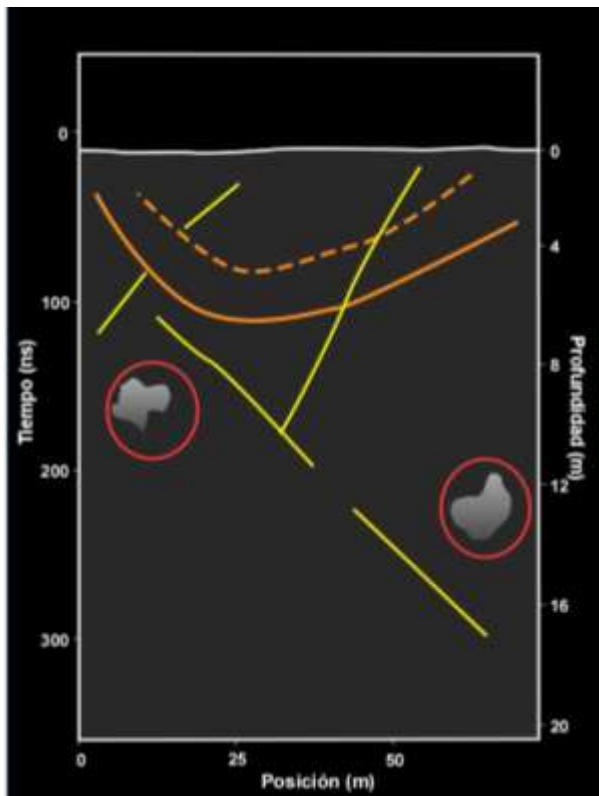
Fig. 6.13 Perfil de la línea LT_1 mostrando el asentamiento cercano a la superficie así como la gran dimensión de una grieta, llegando a una profundidad de 6 a 17 metros.

La línea geofísica LT_1, está ubicada en la morrena lateral izquierda de manera transversal a la anterior lectura (LL_4). En el radargrama de ésta lectura se observa la existencia de grietas pequeñas cercanas a la superficie como se muestra en las figuras 6.11 y 6.12. Las oquedades que se encuentran están ubicadas a una profundidad de 9 y 14 metros. Muestra un ligero asentamiento cercano a la superficie, la profundidad es de 6 metros, con un ancho promedio de 60 metros.

El asentamiento que se observa en el radargrama LT_1, está controlado por grietas que tienen direcciones opuestas a manera de cuña. Debido a que la línea LT_1 fue tendida en forma transversal a LL_3 y LL_4, el asentamiento que se aprecia tiene una dirección hacia la laguna, y al estar ubicado cerca de la superficie y además estar controlado por grietas entrecruzadas, se convierte en un peligro para la estabilidad de las morrenas de la laguna, ya que si ocurre un movimiento sísmico o exista un exceso de filtración de agua en esta área, podría causar derrumbes o avalanchas, acarreando consigo bloques mayores a 1.5 metros de diámetro, pudiendo ocasionar el desborde de la laguna y por consiguiente un nuevo flujo de detritos (aluvión).

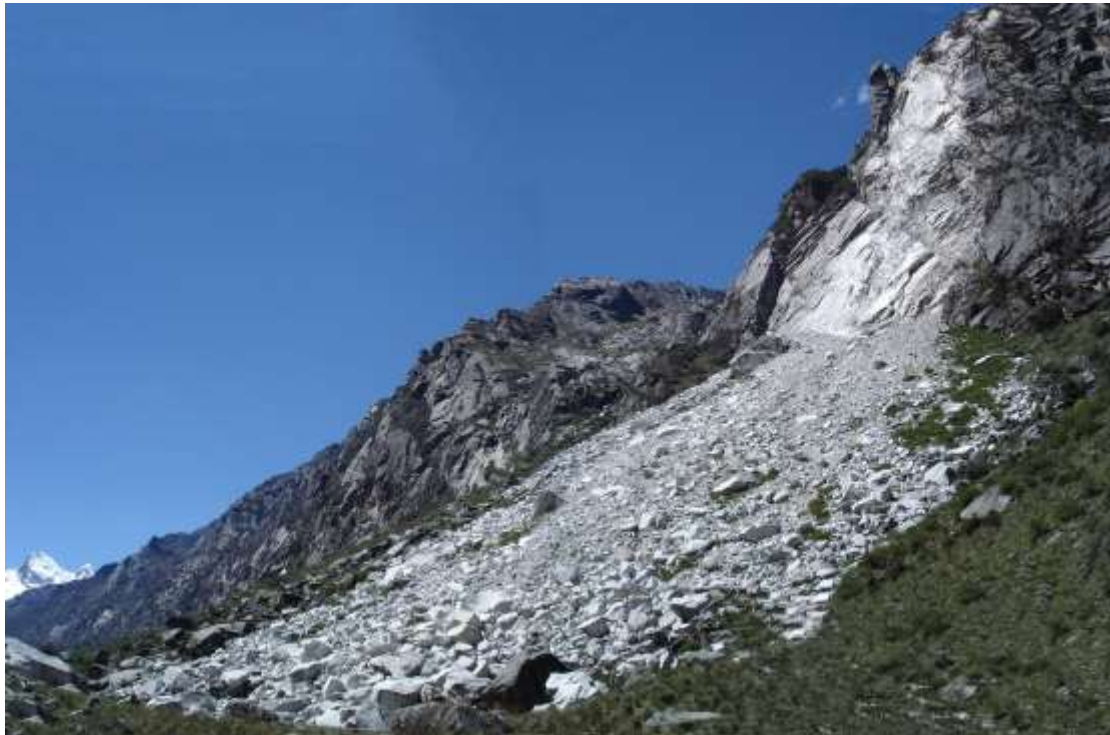
Foto 7.1: Caída de rocas en el valle glaciar de Shallap, ocurrido meses antes del aluvión de 1941 (Foto: Valderrama, 2008).

Debido a que dentro de estos valles glaciares existen numerosos movimientos en masa, como caída de rocas, caída de detritos, avalanchas de rocas y detritos y numerosos deslizamientos (ver foto 7.1); la confluencia de éstos eventos con los posibles embalses de las lagunas como la de Palcacocha, Cuchilla, Shurup y Shallap; así como la existencia de morrenas colgantes que se ubican en las zonas altas de los valles; podrían acrecentar el riesgo en algunos sectores de la ciudad de Huaraz;. Ver figura 7.1

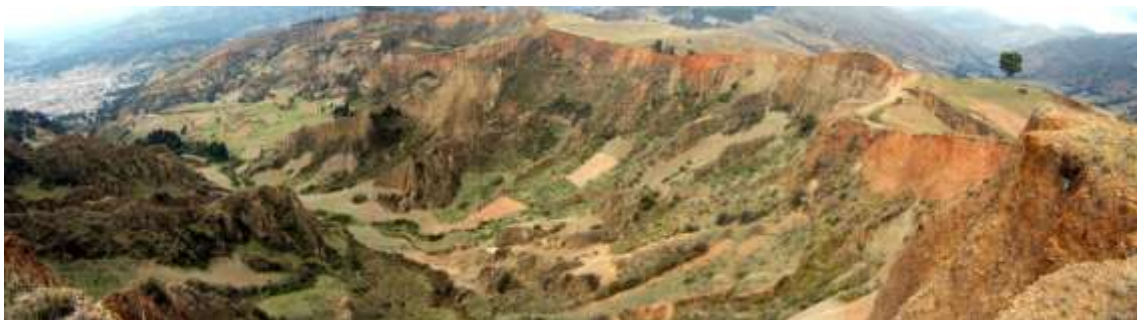
Foto 7.3: Gran deslizamiento de Rataquenua al Sur de la ciudad de Huaraz.

La zona media, compuesta por grandes depósitos fluvioglaciares está muy expuesta a la erosión por caravas, con depósitos de flujos de detritos, grandes deslizamientos (caso el de Rataquenua, Foto 7.3) y pequeños derrumbes de rocas y material fluvio – glaciar.

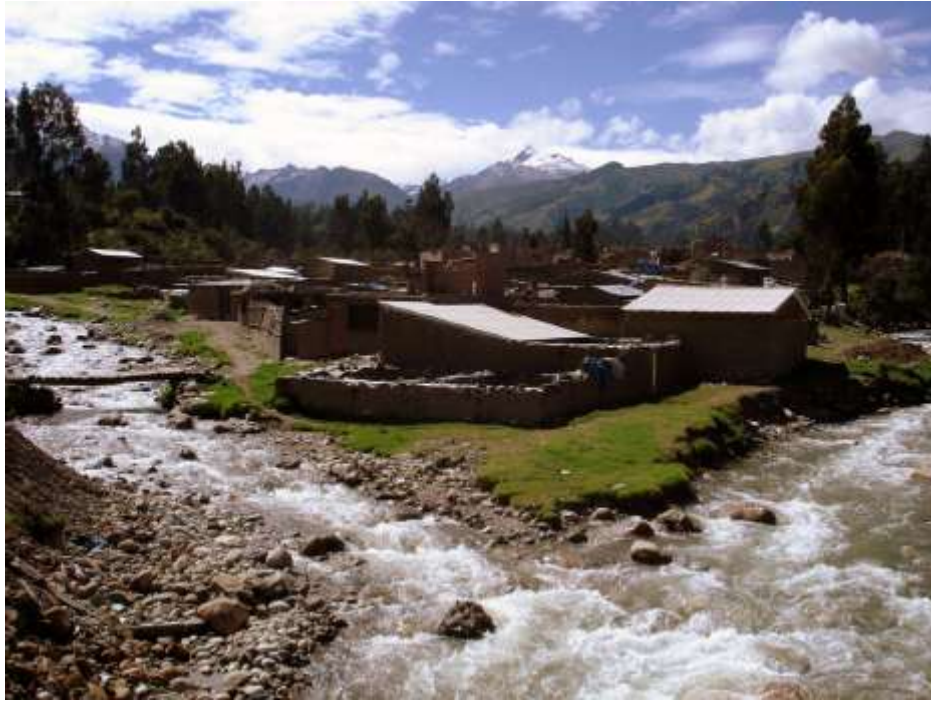
Foto 7.4: Orillas del río Quilcay, por donde pasó el aluvión de 1941, de ocurrir otro evento similar, estas viviendas serían completamente afectadas.

En la confluencia del río Quilcay (Foto 7.4) con el río Santa, se localizan depósitos proluviales, sobre el que se encuentra la ciudad de Huaraz, productos del evento de gran magnitud ocurrió en 1941 (flujo de detritos).

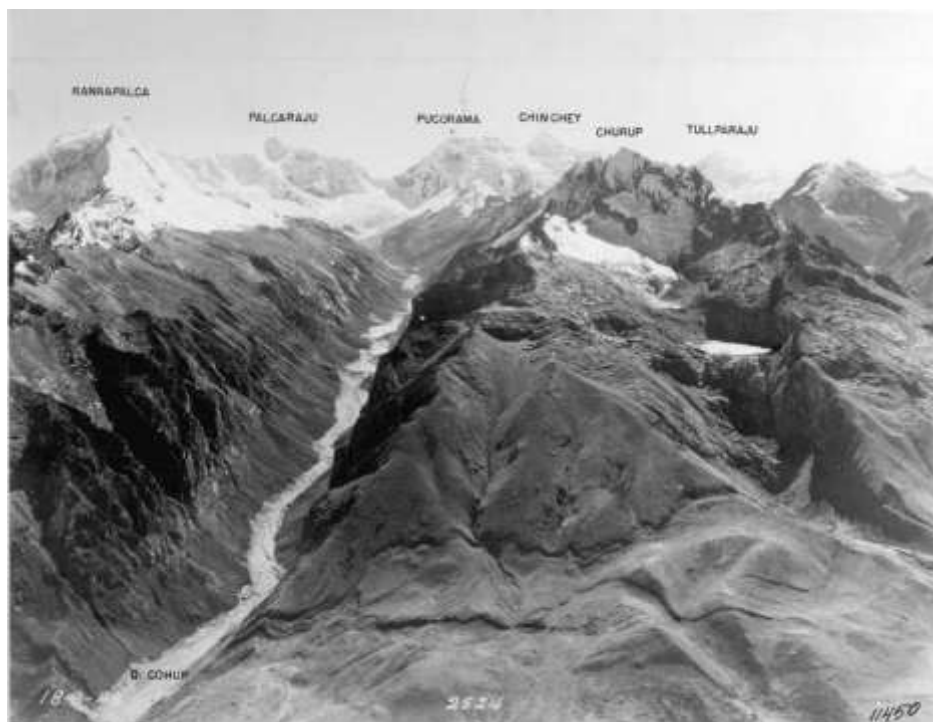
Foto 7.5: Foto aérea del recorrido del aluvión del 13 de Diciembre de 1941, a lo largo de la quebrada Cojup. Se muestran los nevados Palcaraju y Pucaranra.

El impacto del flujo produjo la ruptura del dique natural de ésta última laguna desalojando el total del agua que estaba contenida en ella, recorriendo con gran velocidad debido a la mayor fluidez que contenía el flujo para luego ingresar al Río Quillcay causando la destrucción de casi la mitad de la ciudad de Huaraz, ocasionando la pérdida de vidas humanas, así como de numerosas viviendas, sobre todo las que quedaban situadas en los cauces antiguos del Río Quillcay. Se estima que el volumen total del aluvión que recorrió el valle glaciar Cojup fue de 8 a 10 millones de m³ (Chang, 1991). Ver foto 7.5 y figuras 7.4 y 7.5.

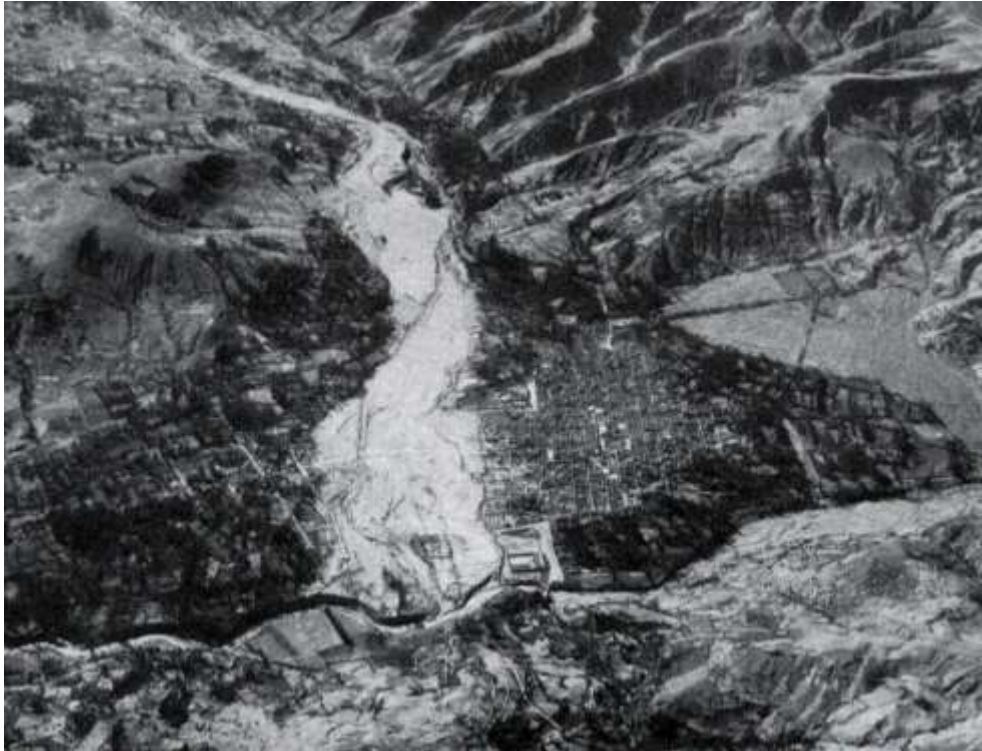
Figura 7.5: Huaraz cubierto por el aluvión de 1941, se observa el ingreso del aluvión al río Quillcay y como consecuencia la destrucción de casi un tercio de la ciudad de Huaraz, viéndose mayormente afectadas las viviendas e infraestructura ubicada en el cauce del río.

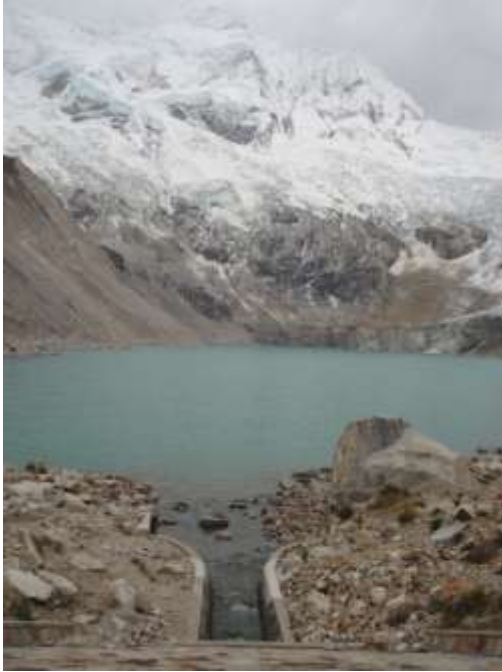
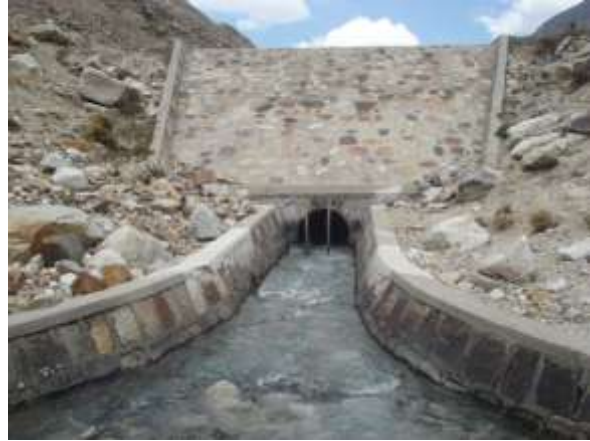
Foto 7.6: Sistema de canalización realizada en la Laguna Palcacocha, a la derecha se muestra la presa artificial realizada por la Unidad de Glaciología y Seguridad de Lagunas de Electro Perú S.A. para reforzar el sistema de canalización. (Fotos: Santillán, 2008).

A raíz del aluvión se construyó un sistema de canalización el cual logró bajar el nivel de agua de la laguna en forma gradual a un volumen de 60,000 m³. Ver foto 7.6

Este sistema está reforzado con una presa artificial principal de 8 m. de altura y una presa secundaria de contención, ubicada en el extremo derecho del dique natural frontal. Esta obra fue realizada por la dirección de Unidad de Glaciología y Seguridad de Lagunas de Electro Perú S.A. en 1970 y cada cierto tiempo se ejecuta un conjunto de trabajos de mantenimiento para garantizar la seguridad de la ciudad de Huaraz.

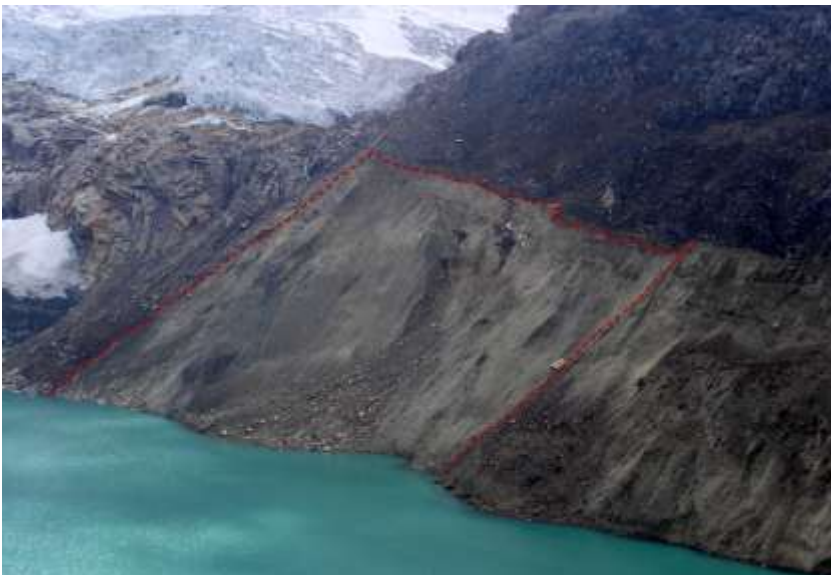
Foto 7.7: Sección del deslizamiento ocurrido en Marzo 2003, el cual ocasionó oleaje que superó las alturas de las presas y diques morrénicos tanto naturales como artificiales de la laguna, produciendo la turbidez del agua que escurre a través del valle glaciar Cojup. (Foto: Valderrama 2008).

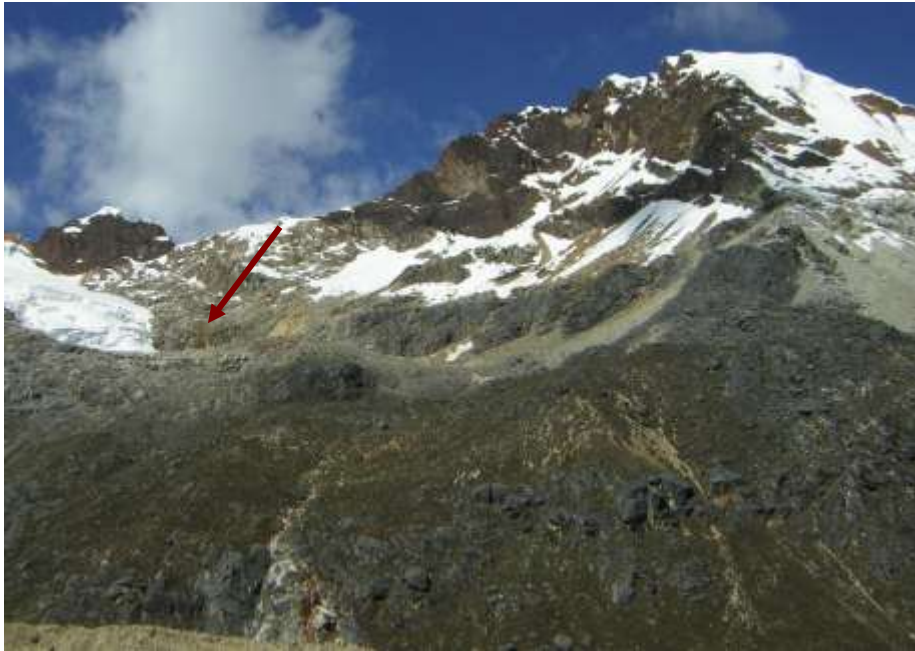
Foto 7.8: Ubicación de la laguna que se desbordó el mes de Setiembre del 2008.

El 27 de Setiembre del 2008, una pequeña laguna situada al lado Este de la laguna Palcacocha se desbordó hacia la morrena lateral izquierda, como consecuencia de las fuertes precipitaciones pluviales registradas en la zona, las que son normales en temporada de lluvias, ocasionando que el día 28 de ese mes se cierre el abastecimiento de agua potable a la ciudad de Huaraz. Este evento provocó el arranque de bloques de rocas de proporciones variables, así como la remoción del suelo a lo largo del cauce que poseía. Ver Fotos 7.8 y 7.9

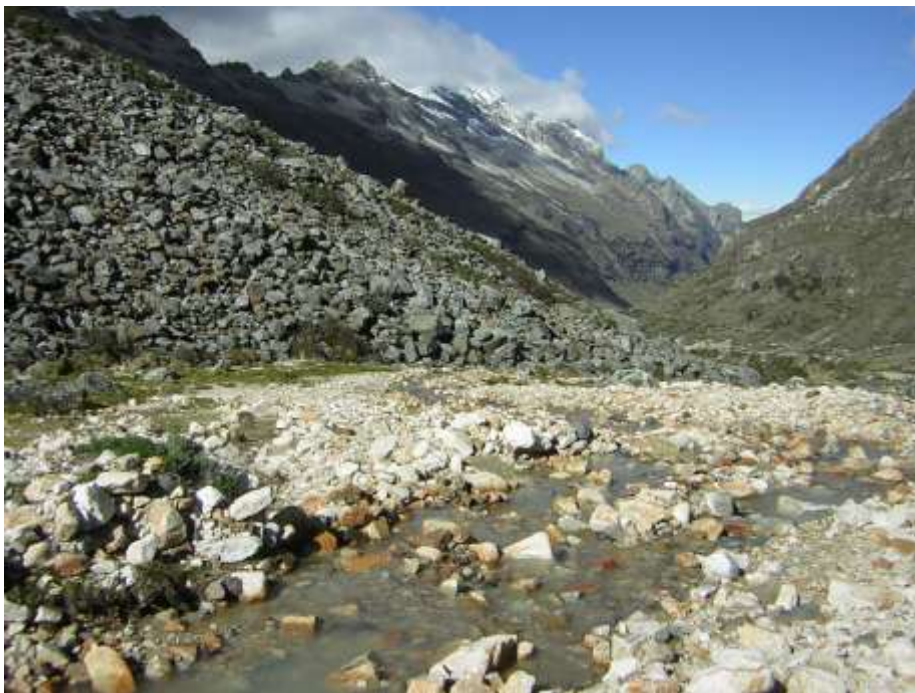
Foto 7.9: Flujo de detritos como consecuencia del desborde de la laguna situada a la margen izquierda de Palcacocha.

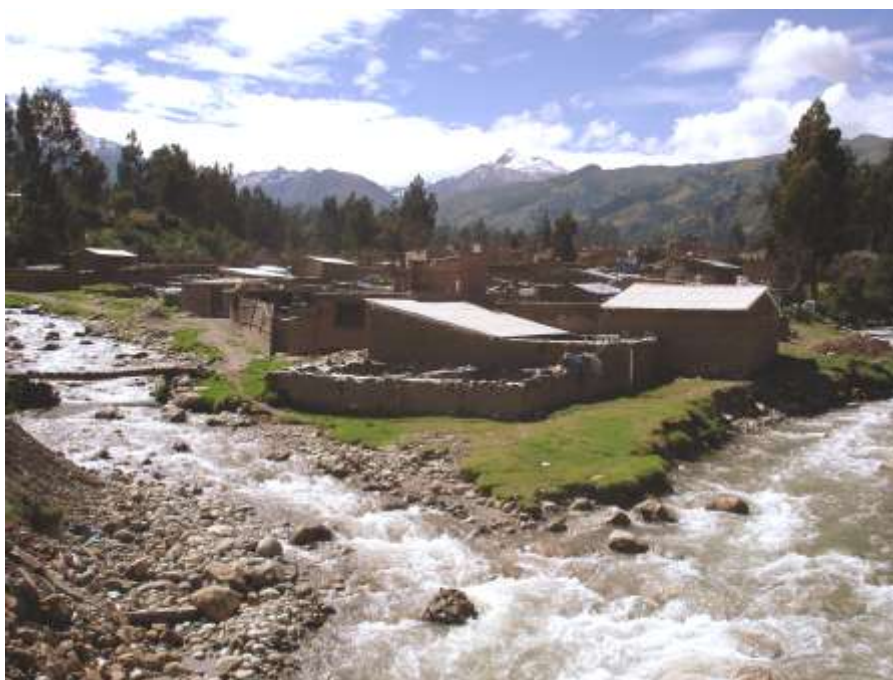
Foto 8.1: Confluencias de los ríos Cojup (izq.) y Quillcayhuanca (der.) (Foto: Valderrama, 2008).

Las primeras zonas en ser afectadas son los que están localizados en las confluencias de los ríos Cojup y Quillcayhuanca, como se muestran en las fotos 8.1 y 8.2.

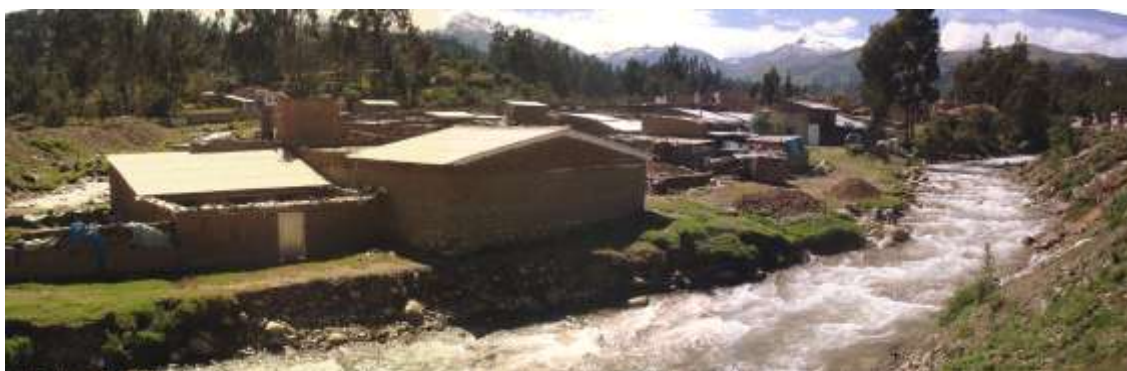
Foto 8.2: Sector del barrio Nueva Florida. (Foto: Valderrama, 2008).
