DIAGNOSTICO DE LAS DEFENSAS RIBEREÑAS EN LOS RIOS CHICO Y MATAGENTE PROVINCIA DE CHINCHA

Capítulo I Aspectos Preliminares

Capítulo III Diagnóstico de las Defensas Ribereñas

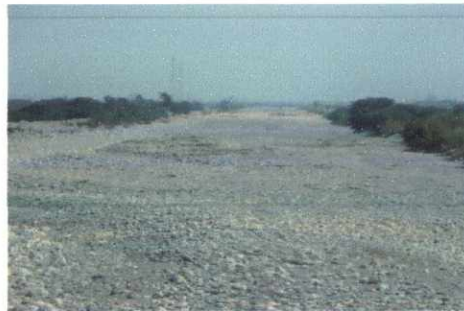
DEFENSA EXISTE RIO MATAGENTE

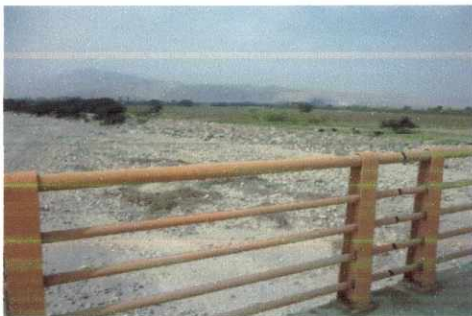
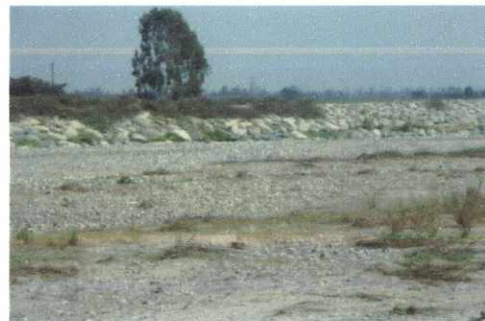
DEFENSA EXISTENTE - RIO MATAGENTE

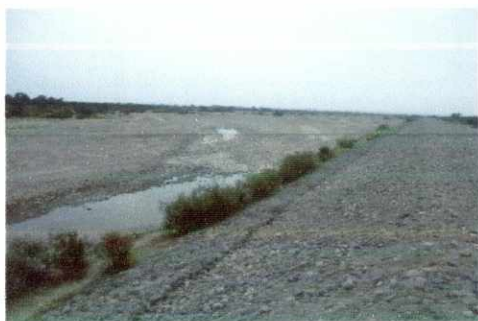
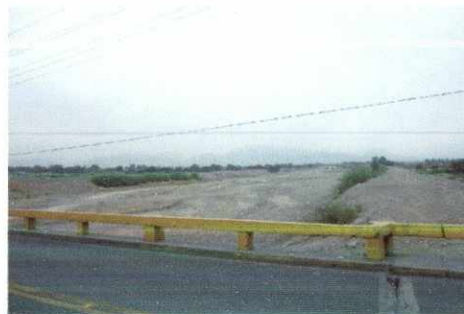
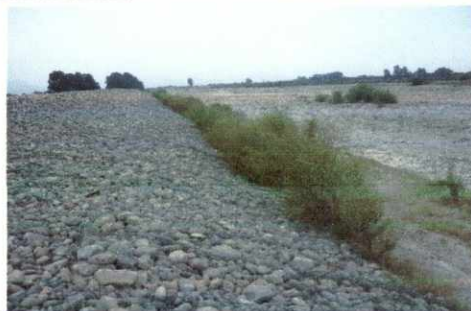
DEFENSAS RIBEREÑAS EXISTENTES / TALUD ESTABLE

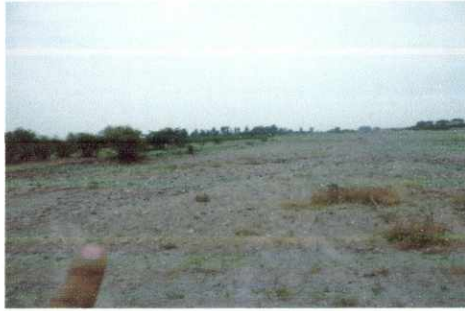
SECTOR GUANABANO ALTO - RIO CHICO

Erosion del margen derecha del rio chico sector Guanabano Alto, ocasionando daños a la infraestructura de riego y de terrenos agricolas aledaños al rio, afectando 480 has y 120 familias

orientando y mejorando el flujo del agua, eliminando el peligro latente que actualmente los preocupa y causa daños en época de avenidas. basicamente se efectuaran las siguientes acciones:

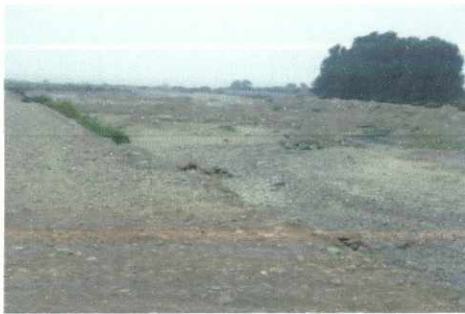
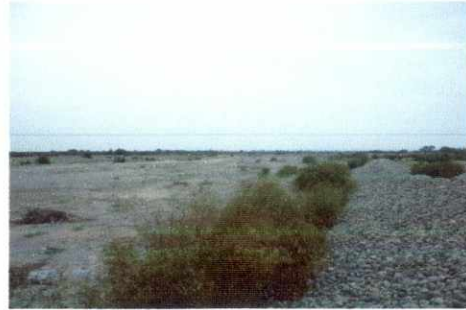
SECTOR GUANABANO BAJO . RIO CHICO

Erosion del margen derecha del rio chico sector Guanabano Bajo, ocasionando daños a la infraestructura de riego y de terrenos agricolas aledaños al rio, afectando 350 has y 150 familias

Actualmente la ribera en el sector se encuentra debilitada y el cauce se encuentra colmatado, con la ejecucion de los trabajos se efectuara la descolmatación del cauce, se formará el dique con protección de roca, orientando y mejorando el flujo del agua, eliminando el peligro latente que actualmente los preocupa y causa daños en época de avenidas. basicamente se efectuaran las siguientes acciones:

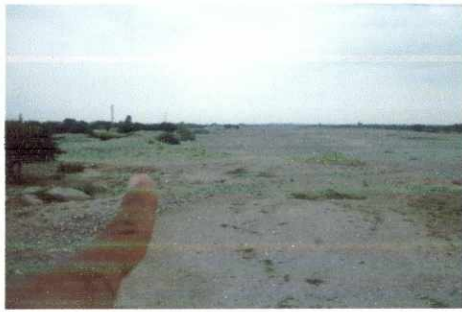
SECTOR JUNCAL - RIO CHICO

Erosion del margen izquierda del rio chico sector Juncal, ocasionando daños a la infraestructura de riego y de terrenos agricolas aledaños al rio, afectando 500 has y 100 familias

Actualmente la ribera en el sector se encuentra debilitada y el cauce se encuentra colmatado, con la ejecucion de los trabajos se efectuara la descolmatación del cauce, se formará el dique con protección de roca, orientando y mejorando el flujo del agua, eliminando el peligro latente que actualmente los preocupa y causa daños en época de avenidas. basicamente se efectuaran las siguientes acciones:
 - Proteccion de margenes del rio

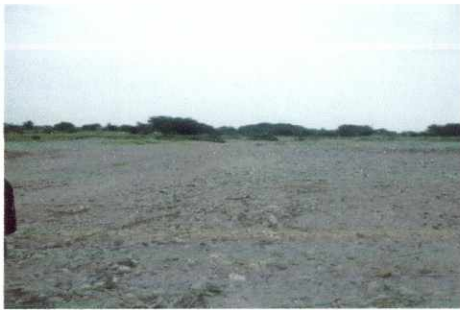
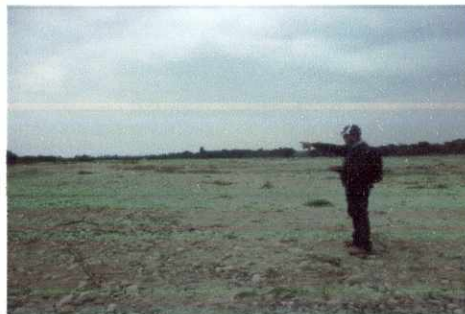
SECTOR HORNILLO . RIO CHICO

Erosion del margen izquierda del rio chico sector Hornillo, ocasionando daños a la infraestructura de riego y de terrenos agricolas aledaños al rio, afectando 570 has y 220 familias

Actualmente la ribera en el sector se encuentra debilitada y el cauce se encuentra colmatado, con la ejecucion de los trabajos se efectuara la descolmatación del cauce, se formará el dique con protección de roca, orientando y mejorando el flujo del agua, eliminando el peligro latente que actualmente los preocupa y causa daños en época de avenidas. basicamente se efectuaran las siguientes acciones:
 - Proteccion de margenes del rio

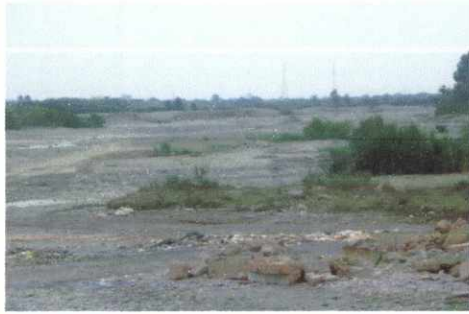
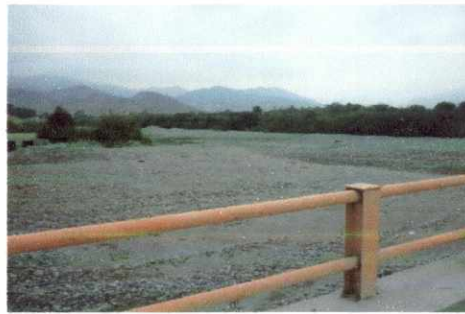
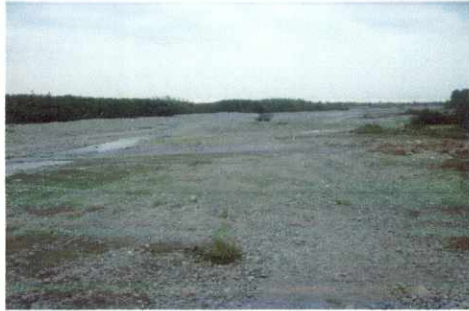
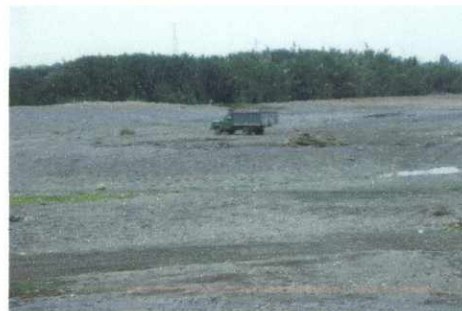
SECTOR HUAMAMPALI - RIO CHICO : SE APRECIA LOS MONTICULOS DE DESECHO EN EL CAUCE.

Erosion del margen izquierda del rio chico sector huamampali, ocasionando daños a la infraestructura de riego y de terrenos agricolas aledaños al rio, afectando 190 has y 80 familias

Actualmente la ribera en el sector se encuentra debilitada y el cauce se encuentra colmatado, con la ejecucion de los trabajos se efectuara la descolmatación del cauce, se formará el dique con protección de roca, orientando y mejorando el flujo del agua, eliminando el peligro latente que actualmente los preocupa y causa daños en época de avenidas. basicamente se efectuaran las siguientes acciones:

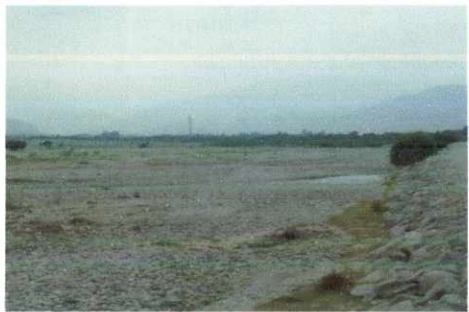
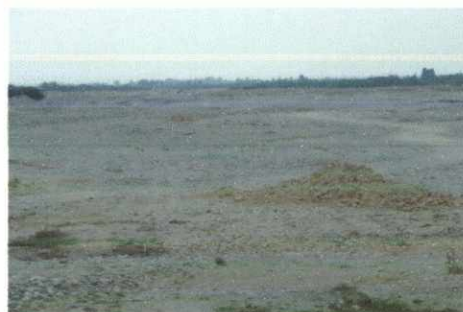
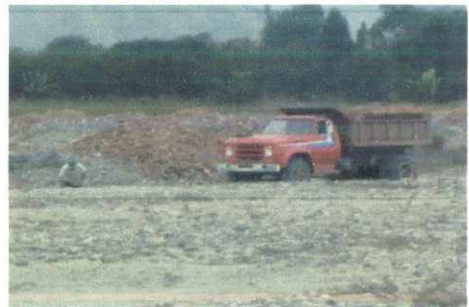
SECTOR EL TARO . RIO CHICO

Erosión del margen derecha del río chico sector taro, ocasionando daños a la infraestructura de riego y de terrenos agrícolas aledaños al río, afectando 400 has y 90 familias

Actualmente la ribera en el sector se encuentra debilitada y el cauce se encuentra colmatado, con la ejecución de los trabajos se efectuara la descolmatación del cauce, se formará el dique con protección de roca, orientando y mejorando el flujo del agua, eliminando el peligro latente que actualmente los preocupa y causa daños en época de avenidas. basicamente se efectuaran las siguientes acciones:

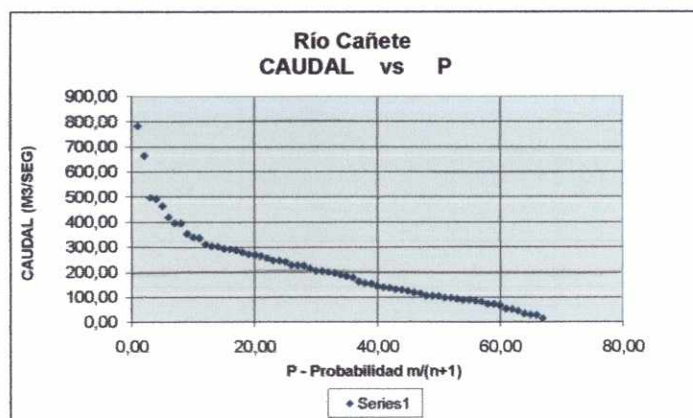
METODO DE GUMBEL
CAUDALES MAXIMOS PARA DIFERENTES PERIODOS DE RETORNO

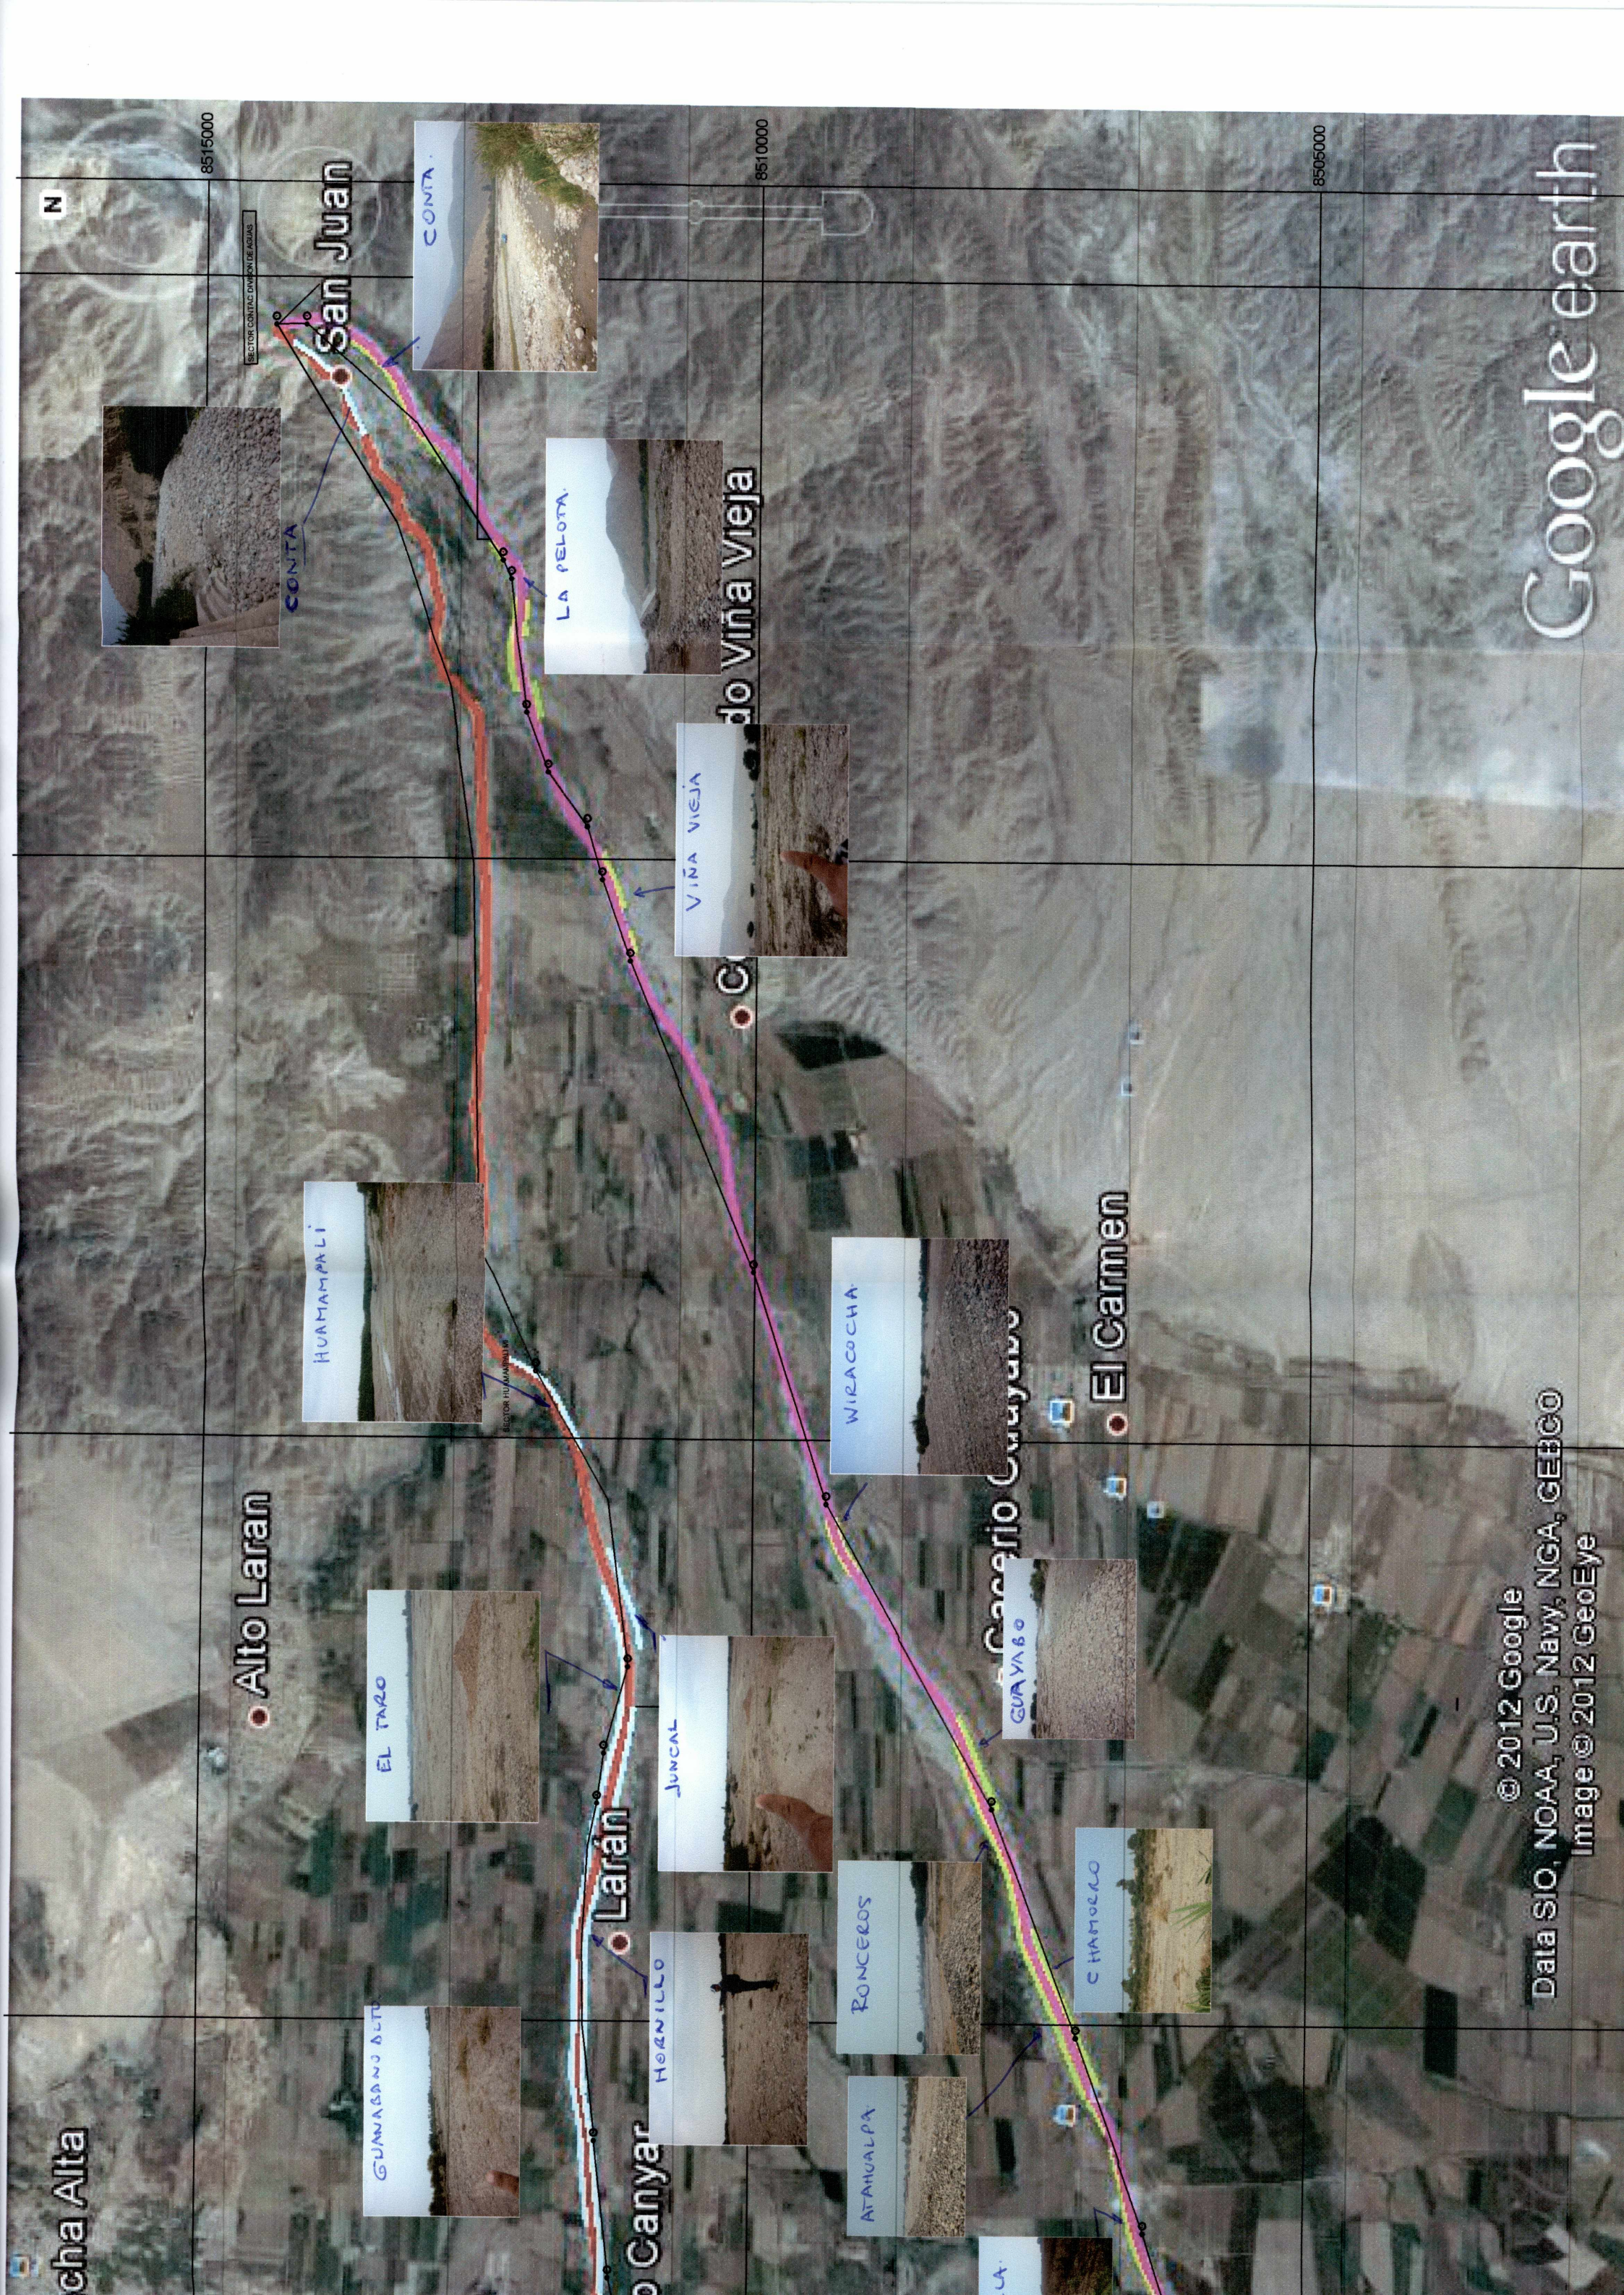
SECCION TRANSVERSAL DEL ENROCADO
