Informe Técnico N° A6970

EVALUACIÓN GEOFISICA DEL DESLIZAMIENTO DE LA LOCALIDAD DE RETAMAYOC

Región Huánuco
Provincia Ambo
Distrito de Tomaykichwa

EVALUACIÓN GEOFÍSICA DEL DESLIZAMIENTO EN LA QUEBRADA RETAMAYOC, DISTRITO TOMAYKICHWA, PROVINCIA AMBO Y REGIÓN HUÁNUCO

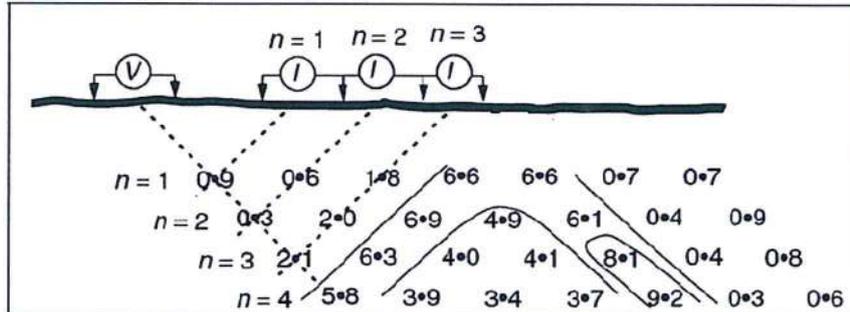
Figura 2: Esquema del montaje para la realización de un ERT.

La Tomografía Eléctrica o ERT (Electrical Resistivity Tomography) es una técnica geofísica para el estudio del subsuelo que consiste en determinar la distribución de la resistividad dentro de un ámbito espacial limitado, a partir de un número muy elevado de medidas realizadas desde la superficie del terreno. Las profundidades de penetración de los métodos eléctricos están directamente relacionadas con la configuración geométrica de la adquisición, número y separación de los electrodos y dependen de la resistividad del medio.

tomografía eléctrica; los arreglos utilizables para esto método (por escoger en función de la aplicación) son Dipolo-Dipolo, Polo Dipolo, Polo Polo, Wenner Shlumberger, etc.

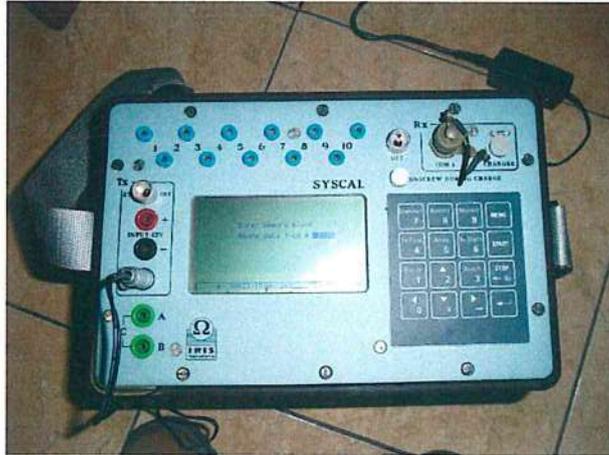
Fotografía 1: Equipo de Tomografía Eléctrica Syscal Pro Switch 48

Sistema Syscal Pro 48 Switch de Iris Instruments-Francia
 10 canales - electrodos de potencial y de Corriente

- Voltaje: 0-2,000 Vp
- Corriente: 0-2,500 mA
- Baterías: 12 V (Internas y externa).

- Dirección de Pulso: 250 ms, 500 ms, 1, 2, 4 y 8 ms.
- Canales: 10 entradas
- Impedancia de entrada: 100 Mohms
- Resolución/Exactitud: 1 uV/0.2%
- Temperatura de operación: -20°C a +70°C

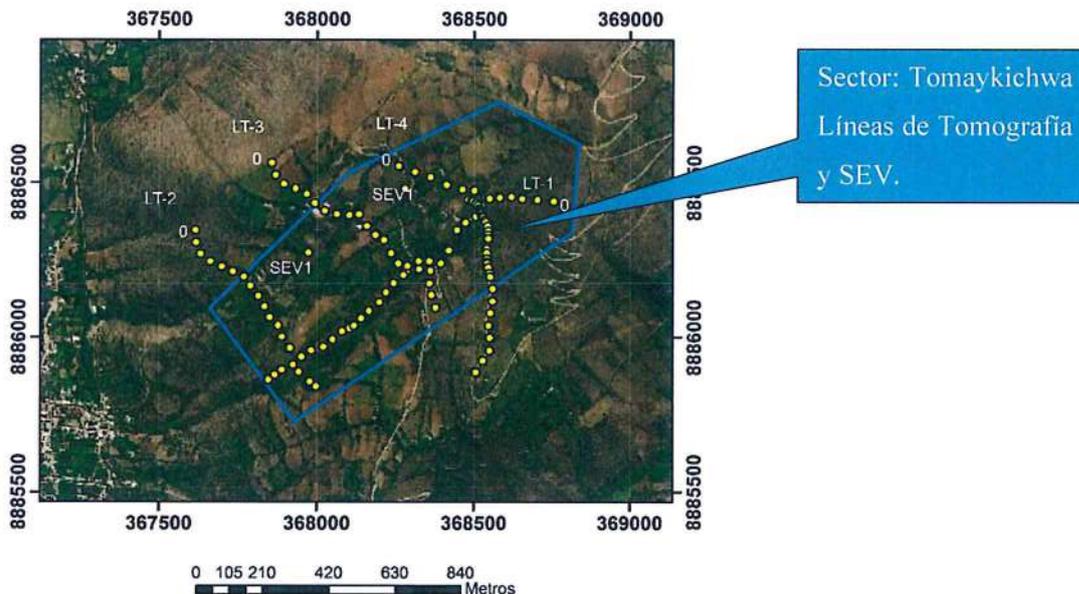
Figura 3. Ubicación del área del polígono y las líneas de tomografía Eléctrica y de ensayos SEV. La información de campo registrada es procesada, analizada e interpretada rigurosamente en gabinete; las características físicas de las formaciones geológicas del sector fueron obtenidas de la información proporcionada por el Mapa Geológico a la escala 1:100 000, de la Carta Geológica

Los trabajos de campo se realizaron del 02 al 09 de agosto del 2019, y consistieron en la ejecución de cuatro (4) líneas geofísicas tomográficas (figura 3) que cubrieron un total de 3,480 m de longitud y espaciados entre nodo a nodo cada 40 m, aplicando la configuración dipolo-dipolo.

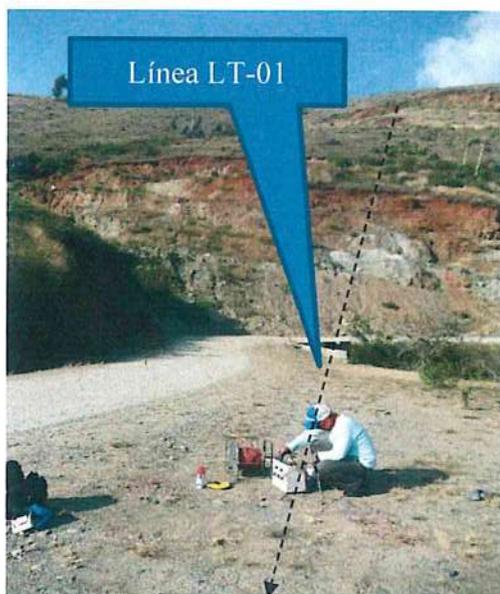
En la figura se muestra el alineamiento de la línea LT-01 desde la corona del deslizamiento en la parte superior perpendicular a la dirección de flujo de la quebrada principal. Realizamos un perfil de una longitud de 1,280 metros, llegando a caracterizar a profundidad una anomalía geo eléctricas relacionadas a una discontinuidad geo eléctrica y la profundidad de la roca alterada donde yace el material no consolidado (bloques y arenas con limos), asimismo muestra la ubicación de posibles zonas de filtraciones de agua (Zona de muv

Figura 4. Ubicación de la línea de tomografía LT-01

Se realizó una sección perpendicular a la quebrada principal utilizando la componente dipolo-dipolo. Ubicada desde la corona del deslizamiento hasta el pie en la parte baja inferior del deslizamiento. La longitud total de la sección de 1,280 metros, separando los electrodos cada 40 metros a lo largo de 10 canales. (Figura 4). El tiempo de inyección de corriente fue de 1 segundo y un mínimo de 3 iteraciones repetidas en cada punto con el fin de obtener una desviación estándar <3% para cada valor de resistividad aparente.

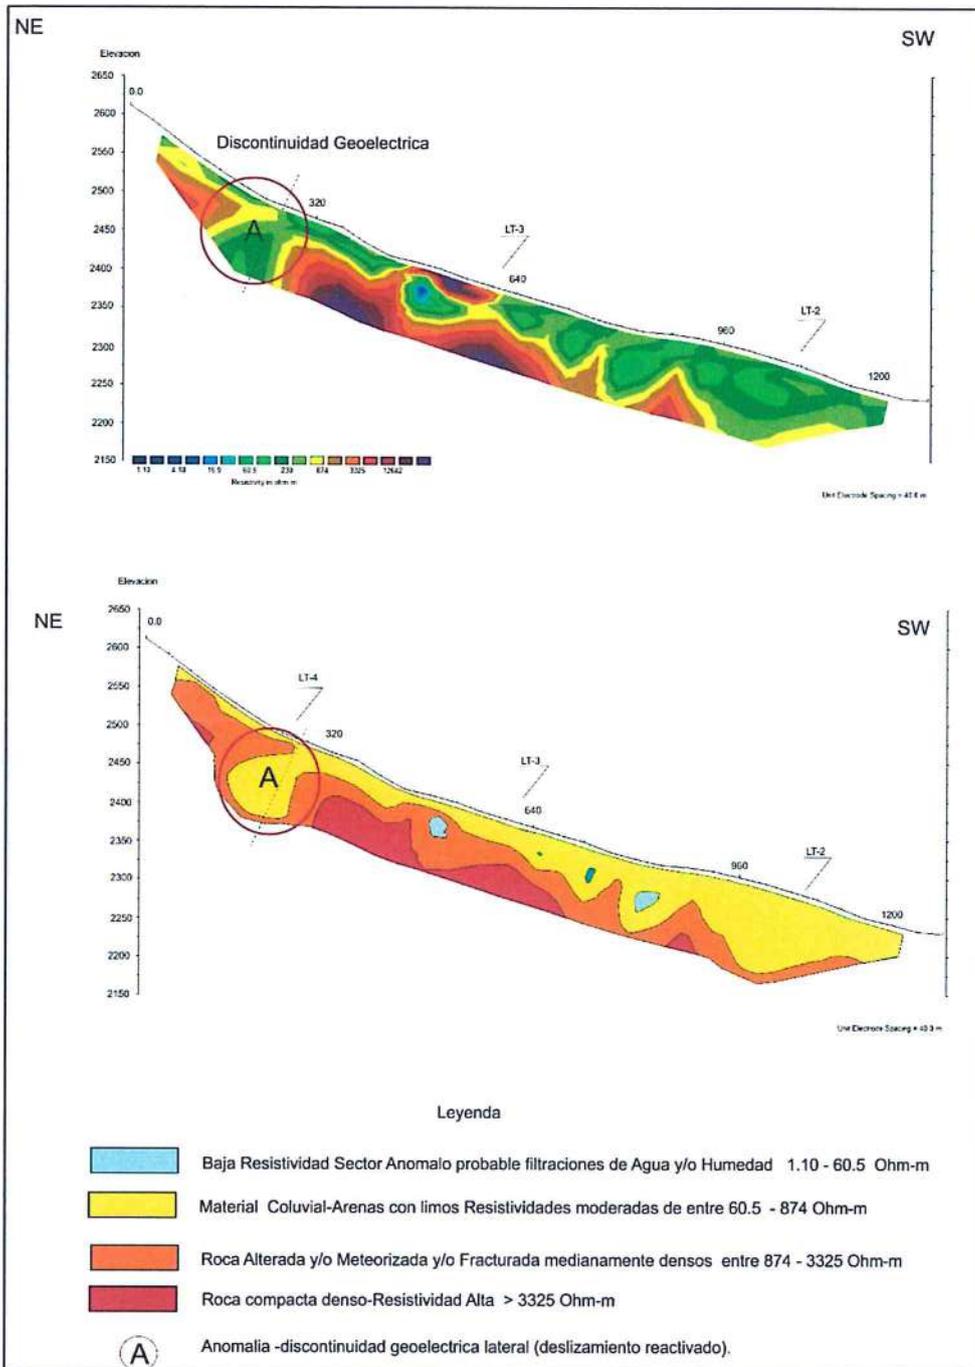
LINEA TOMOGRAFIA LT-1

Figura 5: Interpretación Línea LT-01. Arriba: Perfil de tomografía eléctrica donde se observan resistividades que caracterizan los diferentes materiales con aparente variación lateral y donde existe una "zonas de discontinuidad". Abajo: Interpretación del perfil geofísico con la información

geológica de superficie, podemos ver dos discontinuidades de Resistividad (bajas a moderadas resistividades), en contacto con la zona de material más consolidado y más resistivo.

Presenta valores de entre $\rho_a=1.1$ Ohm-m a $\rho_a=60.5$ Ohm-m, representan zonas húmedas y/o con filtraciones de agua (anomalía A) y o con material arcilloso, muy fino y conductivo, se presentan como focos de anomalías pequeños tres zonas de filtraciones de agua relacionadas a muy baja resistividad ubicadas a profundidades de 30 a 35 m en los puntos 460 m, 720 m y 800 m. con espesores de entre 5 a 30 metros.

Presenta valores de entre $\rho_a=60.5$ Ohm-m a $\rho_a=874$ Ohm-m, corresponden al material sub-superficial de coluviales, arenoso con fragmentos rocosos, gravas y limos (material no consolidado tienen espesores variables de entre 10 a 95 m, esta zona gruesa se localiza entre el punto 960 del perfil hasta los 1000 m. A partir de los 200 m hasta e los 280 m del perfil se puede observar una zona anómala A, denominada discontinuidad geo eléctrica de resistividades moderadas a bajas debido a presencia de material no consolidado y a material alterado muy fracturado (zona debilitada), a este sector de le denomina zona de deslizamiento reactivado por corte de talud.

Con valores de entre $\rho_a=874$ Ohmio-m a $\rho_a=3325$ Ohmio-m, corresponden a una zona de roca muy alterada y/o muy fracturada, estas rocas se consideran de mala calidad geotécnica. Se localizan a lo largo de toda la sección donde se observa una depresión de su geoforma en la zona anómala A y otra a partir de del punto 960 m hasta el final de la sección y con profundidades de hasta 90 m.

Valores máximos de resistividad $> \rho_a=3325$ Ohm-m, corresponden a la zona de material más denso está relacionada a la presencia de roca más densa compacto. Se localizan desde los 80 m hasta 128 m, y de entre 320 a 730 m y otro tramo entre 850 a 880 m del perfil y yace mayormente a somera profundidades de entre 48 a 90 m. (Figura 5).

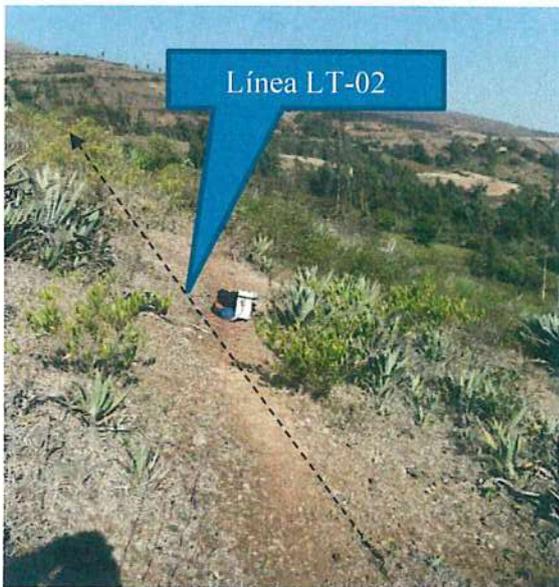
Muestra el alineamiento de la línea LT-02 con vista hacia el SE, en la parte baja del deslizamiento. Realizamos un perfil de una longitud de 680 metros, llegando a caracterizar a profundidad una anomalía geo eléctrica relacionadas a una discontinuidad geo eléctrica y la profundidad de la roca alterada donde yace el material no consolidado (bloques y arenas con limos), asimismo muestra la ubicación de posibles zonas de filtraciones de agua (Zona de muy baja resistividad).

Figura 6. Ubicación de la línea de tomografía LT-02.

Se realizó una sección perpendicular a la Línea LT-1, utilizando la componente dipolo-dipolo. Ubicada en la parte inferior del deslizamiento. La longitud total de la sección de 680 metros, separando los electrodos cada 40 metros a lo largo de 10 canales. (Figura 6). El tiempo de inyección de corriente fue de 1 segundo y un mínimo de 3 iteraciones repetidas en cada punto con el fin de obtener una desviación estándar <3% para cada valor de resistividad aparente.

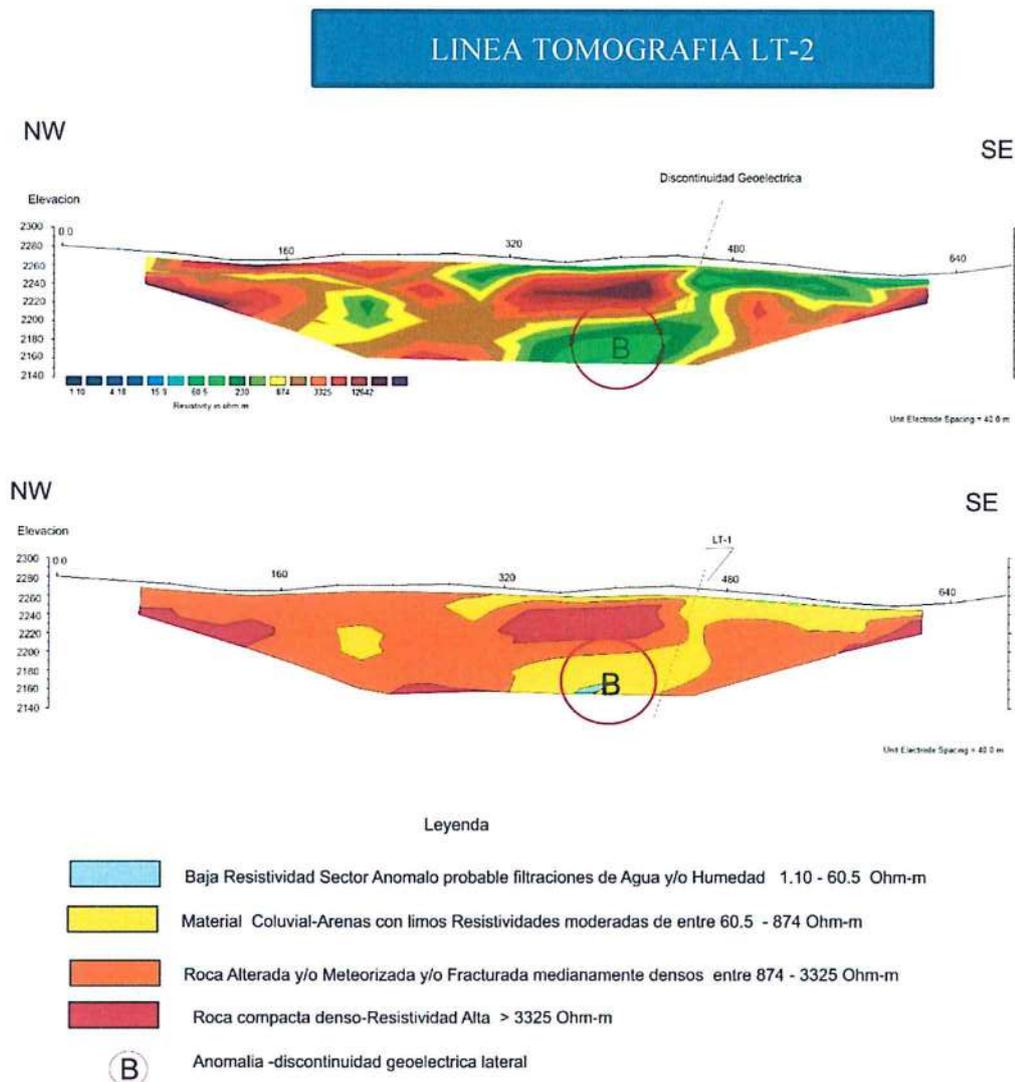
Figura 7: Interpretación Línea LT-02. Configuración Dipolo-Dipolo. Arriba: Perfil de tomografía eléctrica donde se observan resistividades que caracterizan los diferentes materiales con

aparente variación lateral y donde existe una “zonas de discontinuidad”. Abajo: Interpretación del perfil geofísico con la información geológica de superficie, podemos ver una discontinuidad de Resistividad (bajas a moderadas resistividades), en contacto con la zona de material más consolidado y más resistivo.

Presenta valores de entre $p_a=1.1$ Ohm-m a $p_a=60.5$ Ohm-m, representan zonas húmedas y/o con filtraciones de agua (anomalía B) y/o con material arcilloso y/o material muy fino y conductivo, se presenta como un foco puntual que corresponde a una zona reducida de baja resistividad, ubicada a profundidades de 100 m entre 370 a 380 m.

Presenta valores de entre $p_a=60.5$ Ohm-m a $p_a=874$ Ohm-m, corresponden al material al material de coluviales, arenoso con fragmentos rocosos, gravas y limos (material no consolidado tienen espesores variables de entre 20 a 45 m, esta zona se localiza entre los puntos 300 hasta 640 m del perfil. En el punto 450 a 480 m se puede observar un geoforma oblicua hacia la zona de la anomalía B, denominada discontinuidad geo eléctrica de resistividades moderadas a bajas donde se ensancha a profundidades de 60 a 70 metros entre 320 a 480 m.

Con valores de entre $\rho_a=874$ Ohm-m a $\rho_a=3325$ Ohm-m, corresponden a una zona de roca muy alterada y/o muy fracturada, estas rocas se consideran de mala calidad geotécnica. Se localizan a partir del punto inicial de la línea sector noroeste del perfil hasta el punto 310 m y a profundidades someras de 5 m.

Valores máximos de resistividad $> \rho_a=3325$ Ohm-m, corresponden a la zona de material más denso está relacionada a la presencia de roca más densa compacto. Se localizan desde el inicio hasta el punto 160 a profundidades de 30 a 40 m 240 a 320 m a profundidades de 110 m (Figura 7).

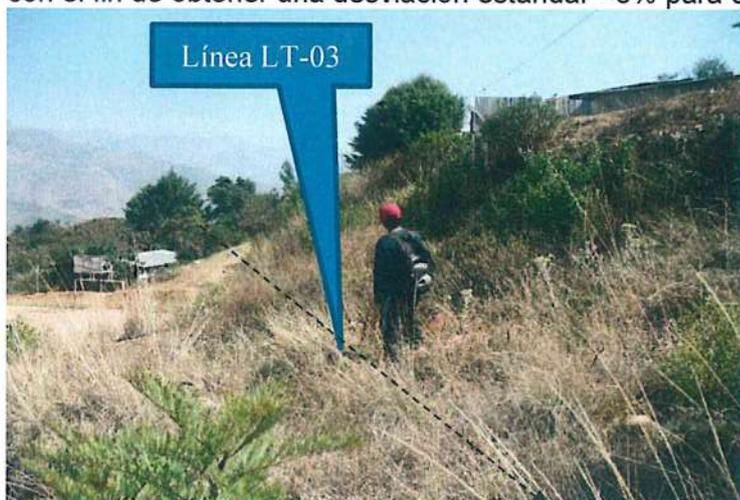
Figura 8. Ubicación de la línea de tomografía Eléctrica LT-3

Muestra el alineamiento de la línea LT-3 con vista hacia el NW, en la parte media del deslizamiento. Realizamos un perfil de una longitud de 760 metros, llegando a caracterizar a una anomalía geo eléctricas relacionadas a una discontinuidad geo eléctrica y la profundidad de la roca alterada donde yace el material no consolidado (bloques y arenas con limos), asimismo también se muestra la ubicación de posibles zonas de filtraciones de agua (Zona de muy baja resistividad).

Se realizó una sección perpendicular a la Línea LT-1, utilizando la componente dipolo-dipolo. Ubicada en la parte media del deslizamiento. La longitud total de la sección de 760 metros, separando los electrodos cada 40 metros a lo largo de 10 canales. (Figura 8). El tiempo de inyección de corriente fue de 1 segundo y un mínimo de 3 iteraciones repetidas en cada punto con el fin de obtener una desviación estándar <3% para cada valor de resistividad aparente.

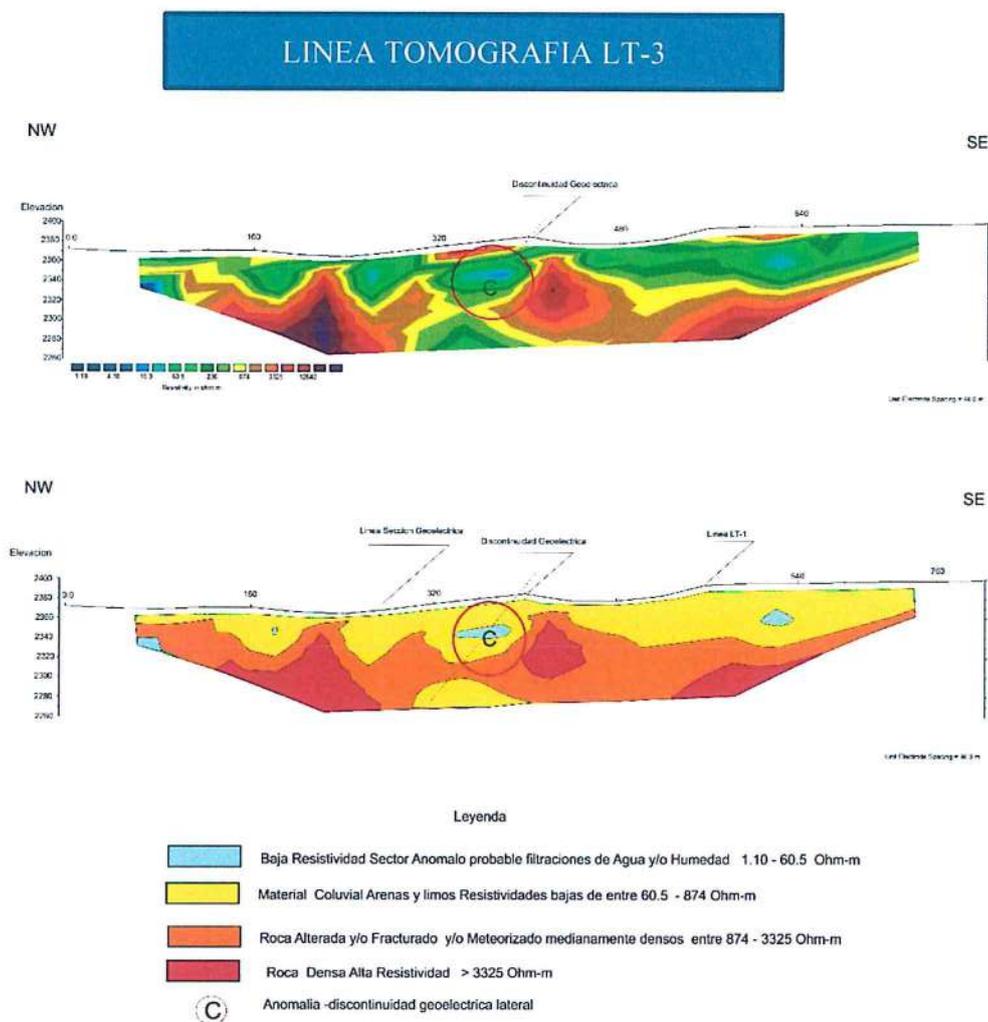
Figura 9: Interpretación Línea LT-03- Configuración Dipolo-Dipolo. Arriba: Perfil de tomografía eléctrica donde se observan resistividades que caracterizan los diferentes materiales con

aparente variación lateral en el sector central del perfil y donde existe una “zonas de discontinuidad”. Abajo: Interpretación del perfil geofísico con la información geológica de superficie, podemos ver correlacionar las resistividades (bajas a moderadas), en contacto con la zona de material más consolidado y más resistivo (alta resistividad).

Presenta valores de entre $\rho_a=1.1$ Ohm-m a $\rho_a=60.5$ Ohm-m, representan zonas húmedas y/o con filtraciones de agua (anomalía C) y/o con material arcilloso y/o material muy fino y conductivo, se presenta como focos puntuales que corresponde a una zona reducida de baja resistividad, ubicados a profundidades de 30 m entre 370 a 380 m y entre 78 a 86 m y otra entre 608 a 635 m y otra muy limitada en el punto 176 m.

Presenta valores de entre $\rho_a=60.5$ Ohm-m a $\rho_a=874$ Ohm-m, corresponden al material al material de coluviales, arenoso con fragmentos rocosos, gravas y limos (material no consolidado tienen espesores variables de entre 12 a 52 m, esta capa abarca todo el contorno del perfil tomográfico.

En el punto 320 a 400 m se puede observar un geoforma vertical hacia la zona de la anomalía C, denominada discontinuidad geo eléctrica de resistividades moderadas a bajas.

Con valores de entre $\rho_a=874$ Ohmio-m a $\rho_a=3325$ Ohmio-m, corresponden a una zona de roca muy alterada y/o muy fracturada, estas rocas se consideran de mala calidad geotécnica. Se localizan a partir del punto inicial de la línea sector noroeste del perfil hasta el punto final del perfil y a profundidades irregulares de entre 12 m. a 52 m.

Valores máximos de resistividad $> \rho_a=3325$ Ohm-m, corresponden a la zona de material más denso está relacionada a la presencia de roca. Se localizan entre los puntos 120 m a 280 m y entre 520 m a 648 m a profundidades de 90 a 110 m (Figura 9).

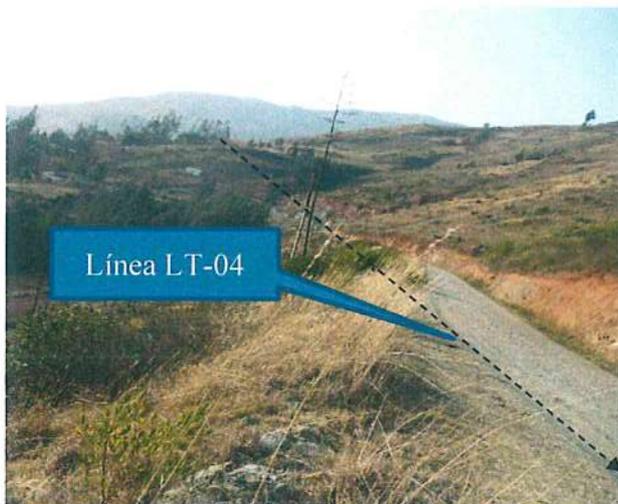
Muestra el alineamiento de la línea LT-4 con vista hacia el NW, en la parte alta del deslizamiento. Realizamos un perfil de una longitud de 760 metros, llegando a caracterizar a profundidad una anomalía geo eléctricas relacionadas a una zona de depresión entre los puntos discontinuidad geo eléctrica y la profundidad de la roca alterada donde yace el material no consolidado (bloques y arenas con limos), asimismo también se muestra la ubicación de posibles zonas de filtraciones de agua (Zona de muy baja resistividad).

Figura 10. Ubicación de la línea de tomografía Eléctrica LT-04.

Se realizó una sección perpendicular a la Línea LT-1, utilizando la componente dipolo-dipolo. Ubicada en la parte superior del deslizamiento. La longitud total de la sección de 760 metros, separando los electrodos cada 40 metros a lo largo de 10 canales. (Fotografía 10). El tiempo de inyección de corriente fue de 1 segundo y un mínimo de 3 iteraciones repetidas en cada punto con el fin de obtener una desviación estándar <3% para cada valor de resistividad aparente.

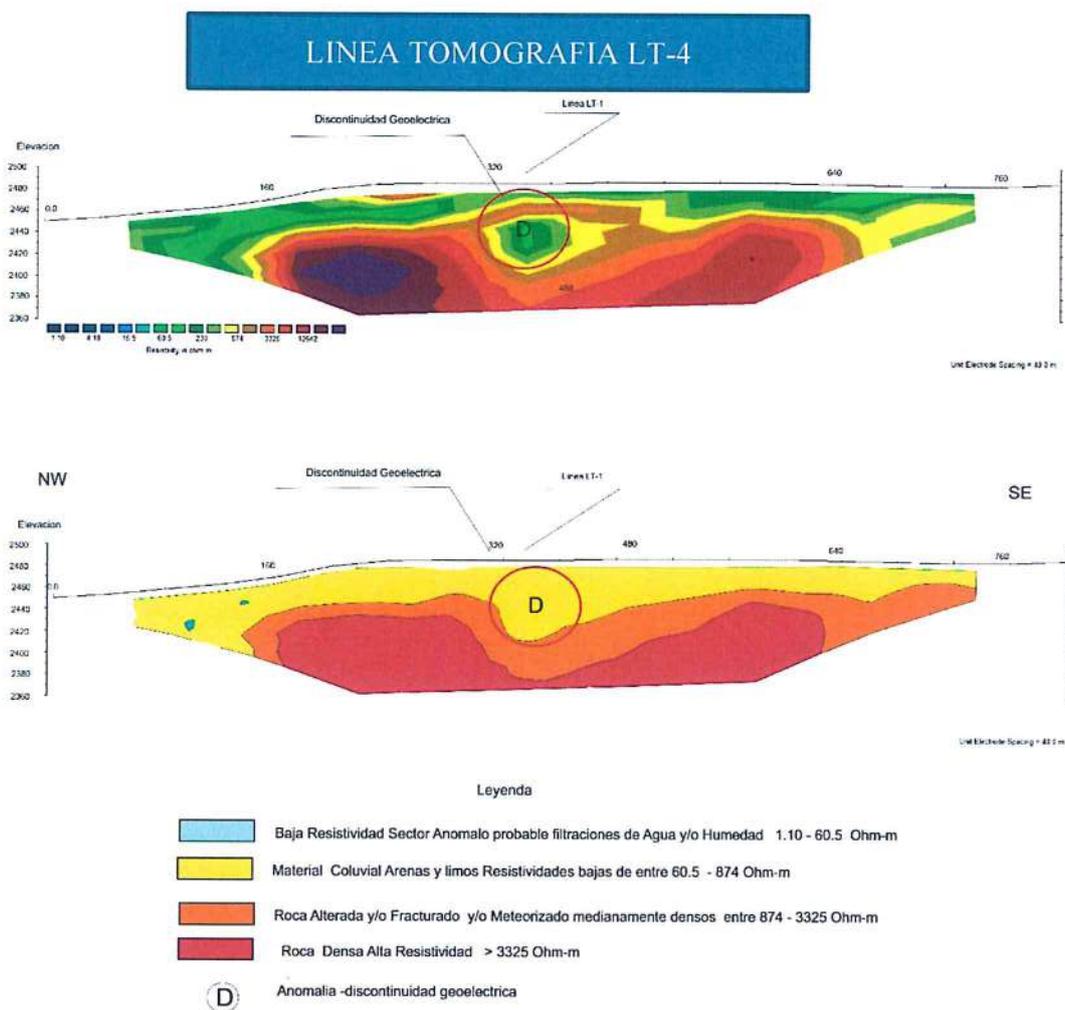
Figura 11: Interpretación Línea LT-02 . Arriba: Perfil de tomografía eléctrica donde se observan resistividades que caracterizan los diferentes materiales con aparente variación lateral en el sector central del perfil y donde coincide con la intercepción de la línea LT-1 con una “zona de discontinuidad”. Abajo: Interpretación del perfil geofísico con la información geológica de superficie, podemos ver correlacionar las resistividades (bajas a moderadas), en contacto con la

zona de material más consolidado y más resistivo (alta resistividad), que corresponde a la roca cuya geoforma en profundidad forma una depresión entre los puntos 320 a 390 m.

Presenta valores de entre $\rho_a=1.1$ Ohm-m a $\rho_a=60.5$ Ohm-m, representan zonas húmedas y/o con filtraciones de agua y/o con material arcilloso y/o material muy fino y conductivo, se presenta como focos puntuales que corresponde a una zona reducida de baja resistividad, ubicados a profundidades de 20 m a 30 m. ubicados en el sector noroeste de la sección.

Presenta valores de entre $\rho_a=60.5$ Ohm-m a $\rho_a=874$ Ohm-m, corresponden al material al material de coluviales, arenoso con fragmentos rocosos, gravas y limos (material no consolidado tienen espesores variables de entre 12 a 70 m. La figura 7, muestra una variación lateral de la resistividad, a partir de los 320 m hasta los 390 m del perfil se puede observar una zona anómala denominada discontinuidad geoelectrica de resistividades moderadas a bajas (anomalía C) debido a presencia de material no consolidado y a material alterado muy fracturado (zona de deslizamiento reactivado por corte de talud), que se profundiza y además se ha determinado que todo el paquete coluvial abarca todo el contorno del perfil tomográfico

Con valores de entre $\rho_a=874$ Ohm-m a $\rho_a=3325$ Ohm-m, corresponden a una zona de roca muy alterada y/o muy fracturada, estas rocas se consideran de mala calidad geotécnica. Se localizan a partir del punto 140 m del perfil hasta el punto final del perfil y a profundidades de entre 20 m. a 60 m (sector de la Anomalía D).

Valores máximos de resistividad $> \rho_a=3325$ Ohm-m, corresponden a la zona de material más denso está relacionada a la presencia de roca. Se localizan entre los puntos 160 m a 630 m se presenta a profundidades de 40 a 120 m (Figura 11).

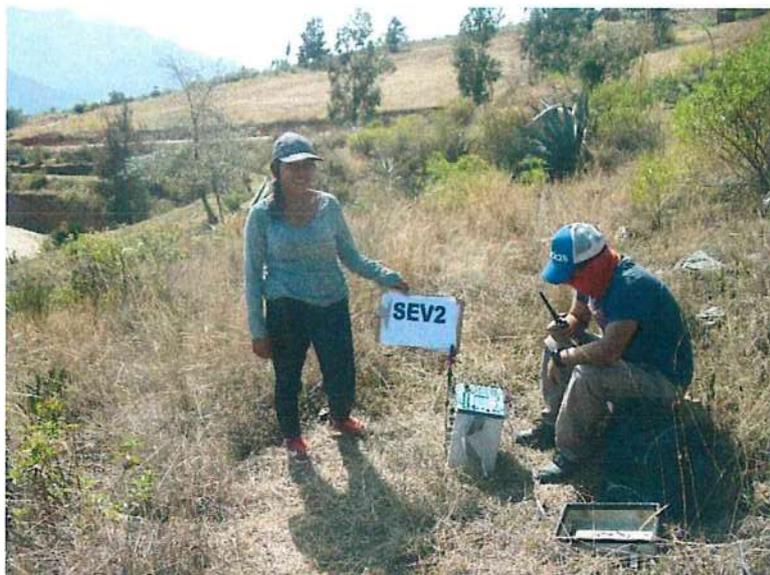
Fotografía N° 2: Ubicación del ensayo SEV N°02 con la configuración Schlumberger

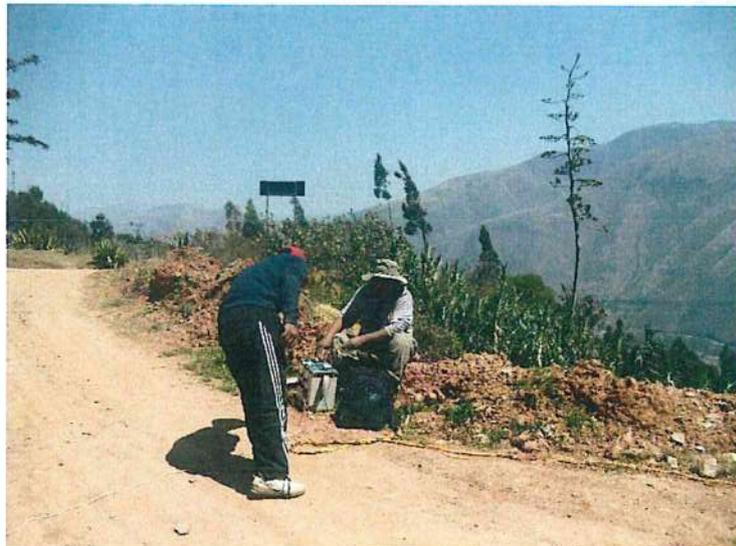
Fotografía N° 4: Registro de uno de los puntos de la Línea de Tomografía Eléctrica LT-4 con la Configuración Dipolo-Dipolo.

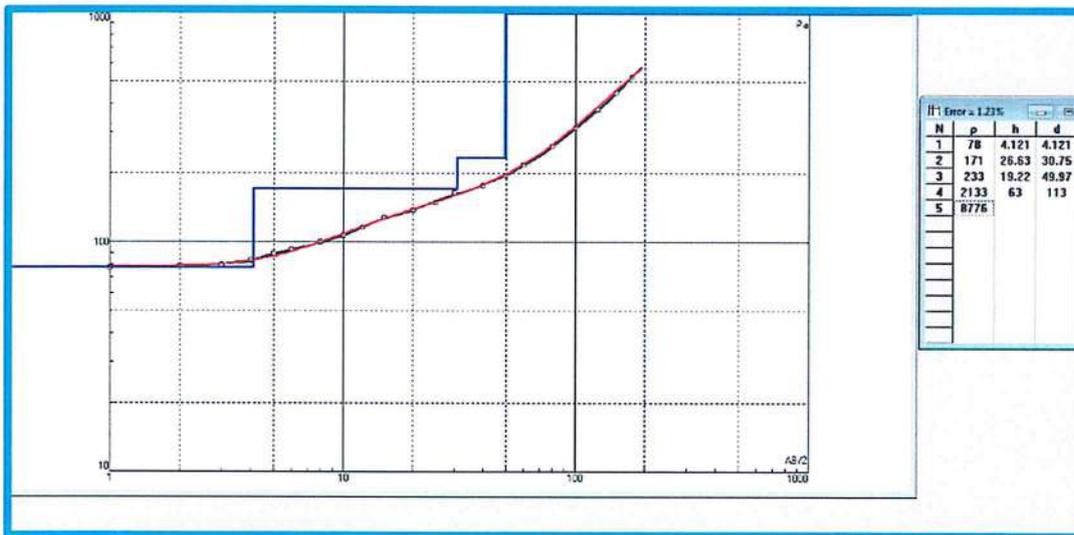
Curvas de Sondeo Eléctrico Vertical Interpretadas.

SONDAJE	HORIZONTE 1		HORIZONTE 2		HORIZONTE 3		HORIZONTE 4		HORIZONTE 5	
	ρ_1	Espesor	ρ_2	Espesor	ρ_3	Espesor	ρ_4	Espesor	P5	Espesor
SEV-01	78	4.1	171	26.6	233	19.2	2133	63	8776	--
SEV-02	107	2.1	10	2.3	142	54	1123	76	7223	--

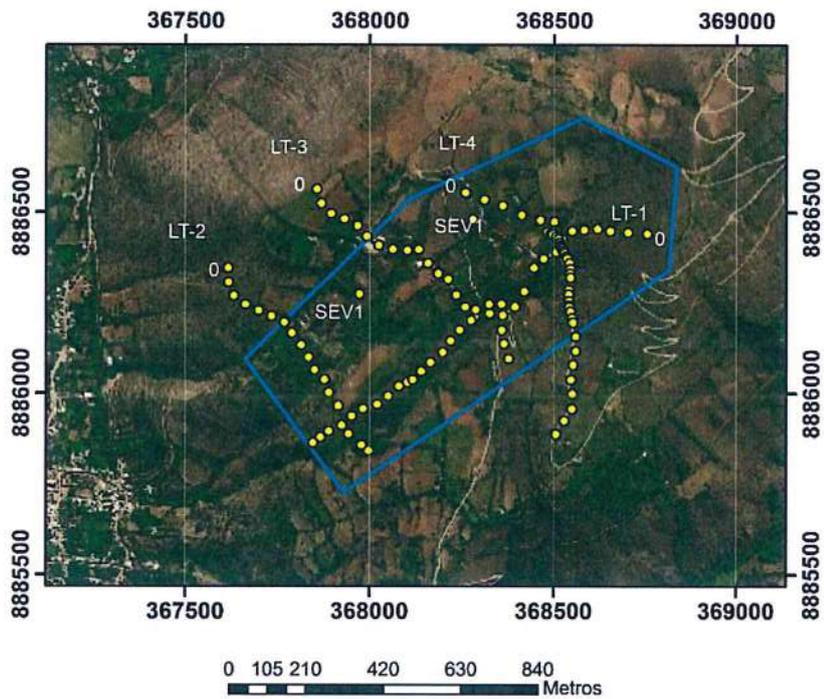
Figura N° 13: Mapa de Ubicación de los ensayos SEV y líneas de Tomografía.

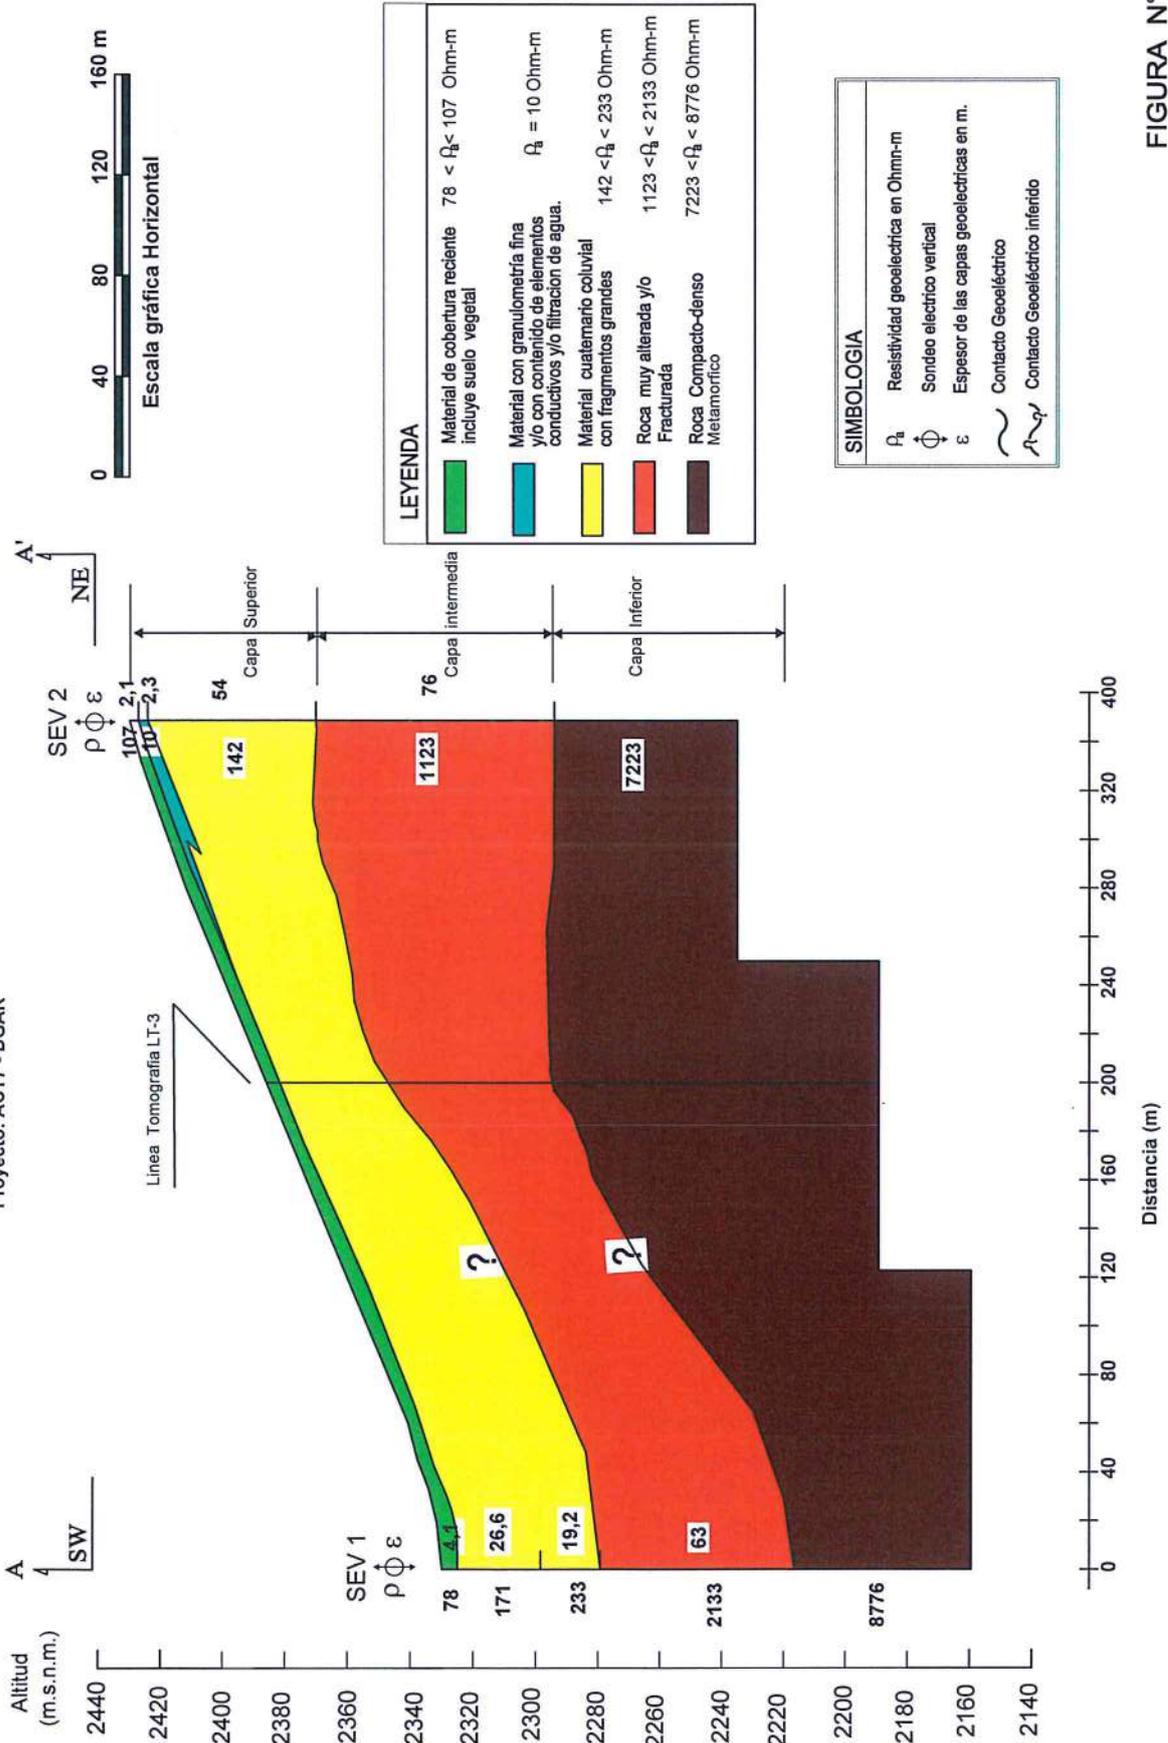
FIGURA N° 14

SECCIÓN GEOELÉCTRICA

- Sector (B): Corresponden a un material coluvial – Resistividad baja a moderada de entre 60.5 a 874 Ohm-m.
 - Sector (C): Corresponden a la roca alterada y/o fracturadas, son de mala calidad geotécnica de moderada a alta resistividad con valores de resistividad de entre 874 a 3325 Ohm-m.
