Informe Técnico N° A7014

PELIGRO POR DESLIZAMIENTO EN EL BARRIO COCHAC DEL CASERIO DE PARIACACA

Región Ancash
Provincia Carhuaz
Distrito Carhuaz

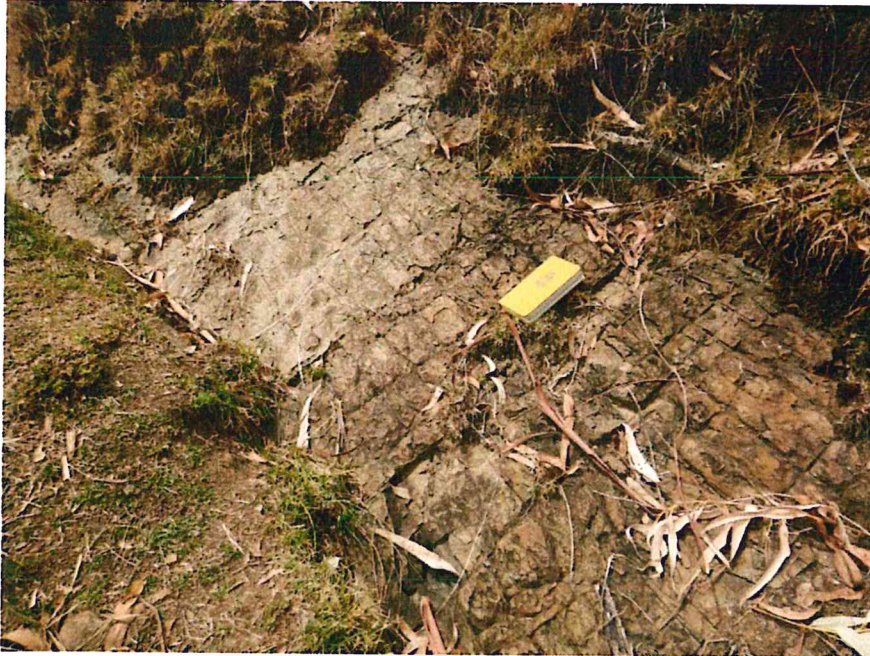
Fotografía 1:
Se observan arcillitas de la Formación Santa, cubiertas por depósitos cuaternarios (limos y arcillas).

En el área de estudio esta formación es parte de un pliegue geológico, y se encuentra entre las Formaciones Chimú y Carhuaz. El área afectada y las grietas localizadas está sobre depósitos cuaternarios que sobreyacen a esta formación. (fotografía 1 y 4).

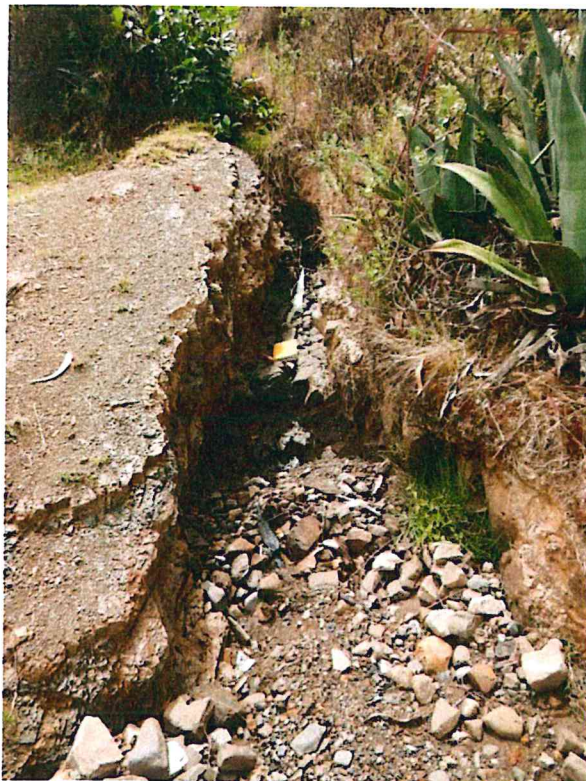
Fotografía 2: Se aprecian arcillitas de la Formación Santa, separadas por una grieta erosionada por aguas de escorrentía pluvial.

Esta unidad consiste de areniscas y areniscas cuarzosas color beige en capas delgadas intercaladas con arcillitas. En algunas áreas es posible encontrar intercalaciones de caliza y algo de yeso cerca a la base de la formación, suprayacen a la Formación Santa e infrayace a la Formación Farrat, o en algunos sectores a la caliza de la Formación Pariahuanca en discordancia. (fotografía 2).

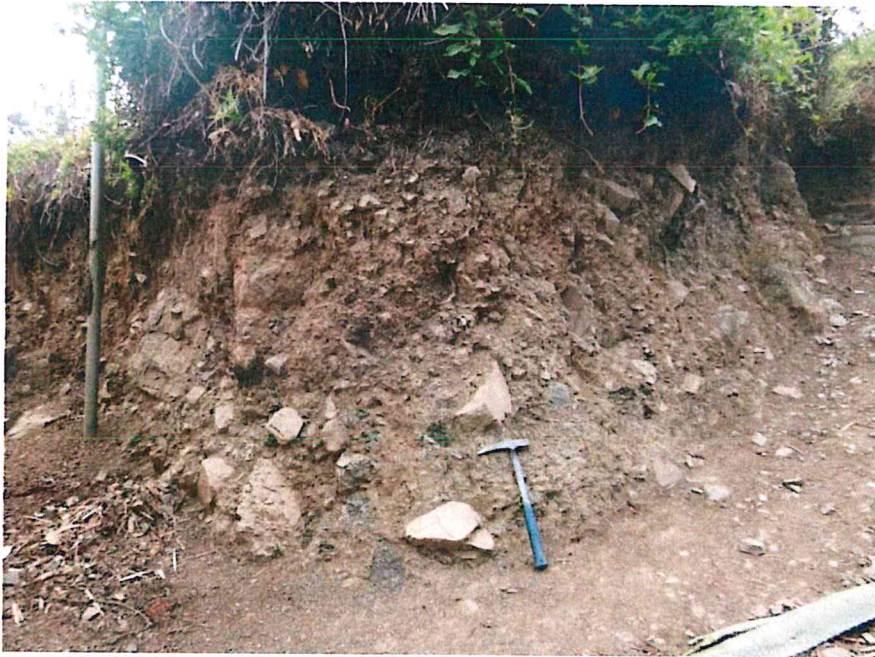
Fotografía 3: Se observan depósitos fluvioglaciares compuestos por limos y arcillas (dentro de la matriz), sus bloques son calcáreos (Parte de la Formación Santa), algunas tobas blancas (Formación Yungay) y en su mayoría granodioritas (del batolito de la cordillera Blanca). Estos depósitos fueron transportados y depositados por la dinámica glaciar.

Además, existen abundantes terrazas fluvioaluviales prominentes en algunos sectores del valle del río Santa. (fotografía 3).

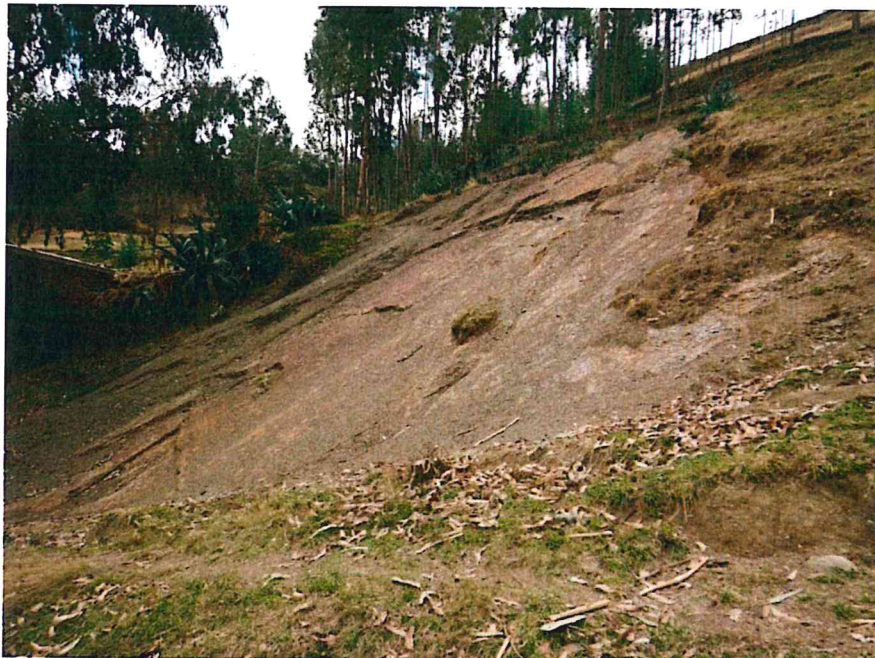
Fotografía 4: Obsérvense capas estratificadas de arcillitas (parte de la Formación Santa) de: Rb: N15° y Bz: 50° (o inclinación de 50°).

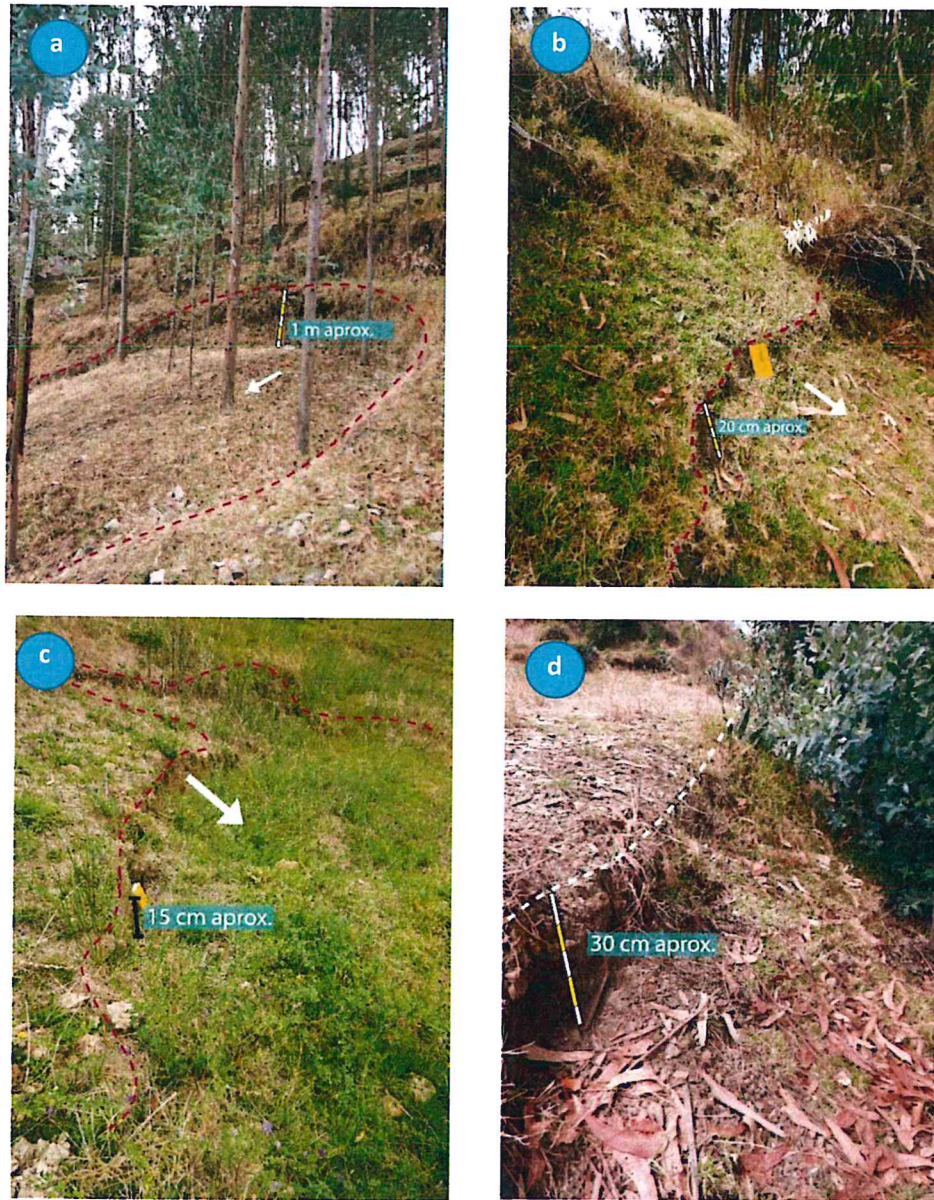
Figura 7: Diferentes escarpas halladas en el área de evaluación

- (a) Un escarpe con dirección N290 y salto de 1 m (aproximadamente), actualmente reforestado con árboles de eucalipto.
- (b) Un escarpe con salto de 0.20 m aproximadamente.
- (c) Un escarpe con salto de 0.15 m, cubierto por vegetación.
- (d) Un escarpe antiguo, delimitado con una línea entrecortada blanca, con un salto aproximado de 0.30 m.

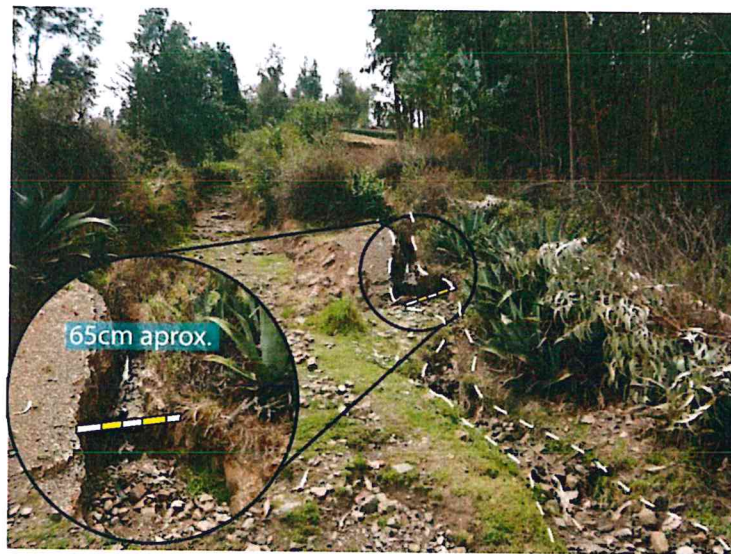
Figura 8. Se observan grietas con separación de 0.40 a 0.65 m, al Este del barrio de Cochac.

- Se debe construir zanjas de drenaje (impermeables) en la parte alta del barrio de Cochac, para drenar las aguas de precipitación hacia otra quebrada, así, evitar su infiltración en las grietas.

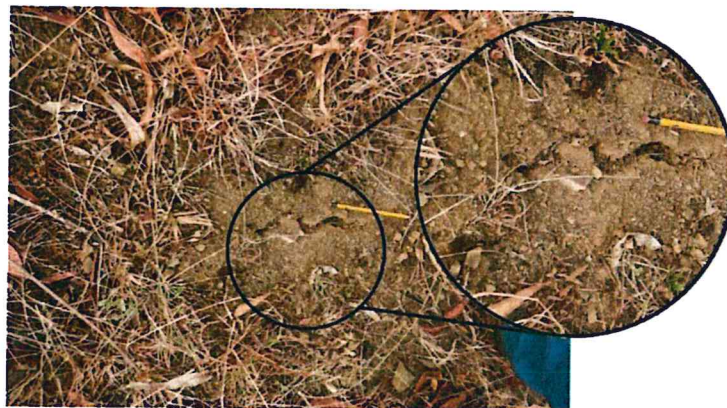
Figura 9. Se aprecian grietas con, 0.07 m de longitud con una separación de 0.02 – 0.04 m

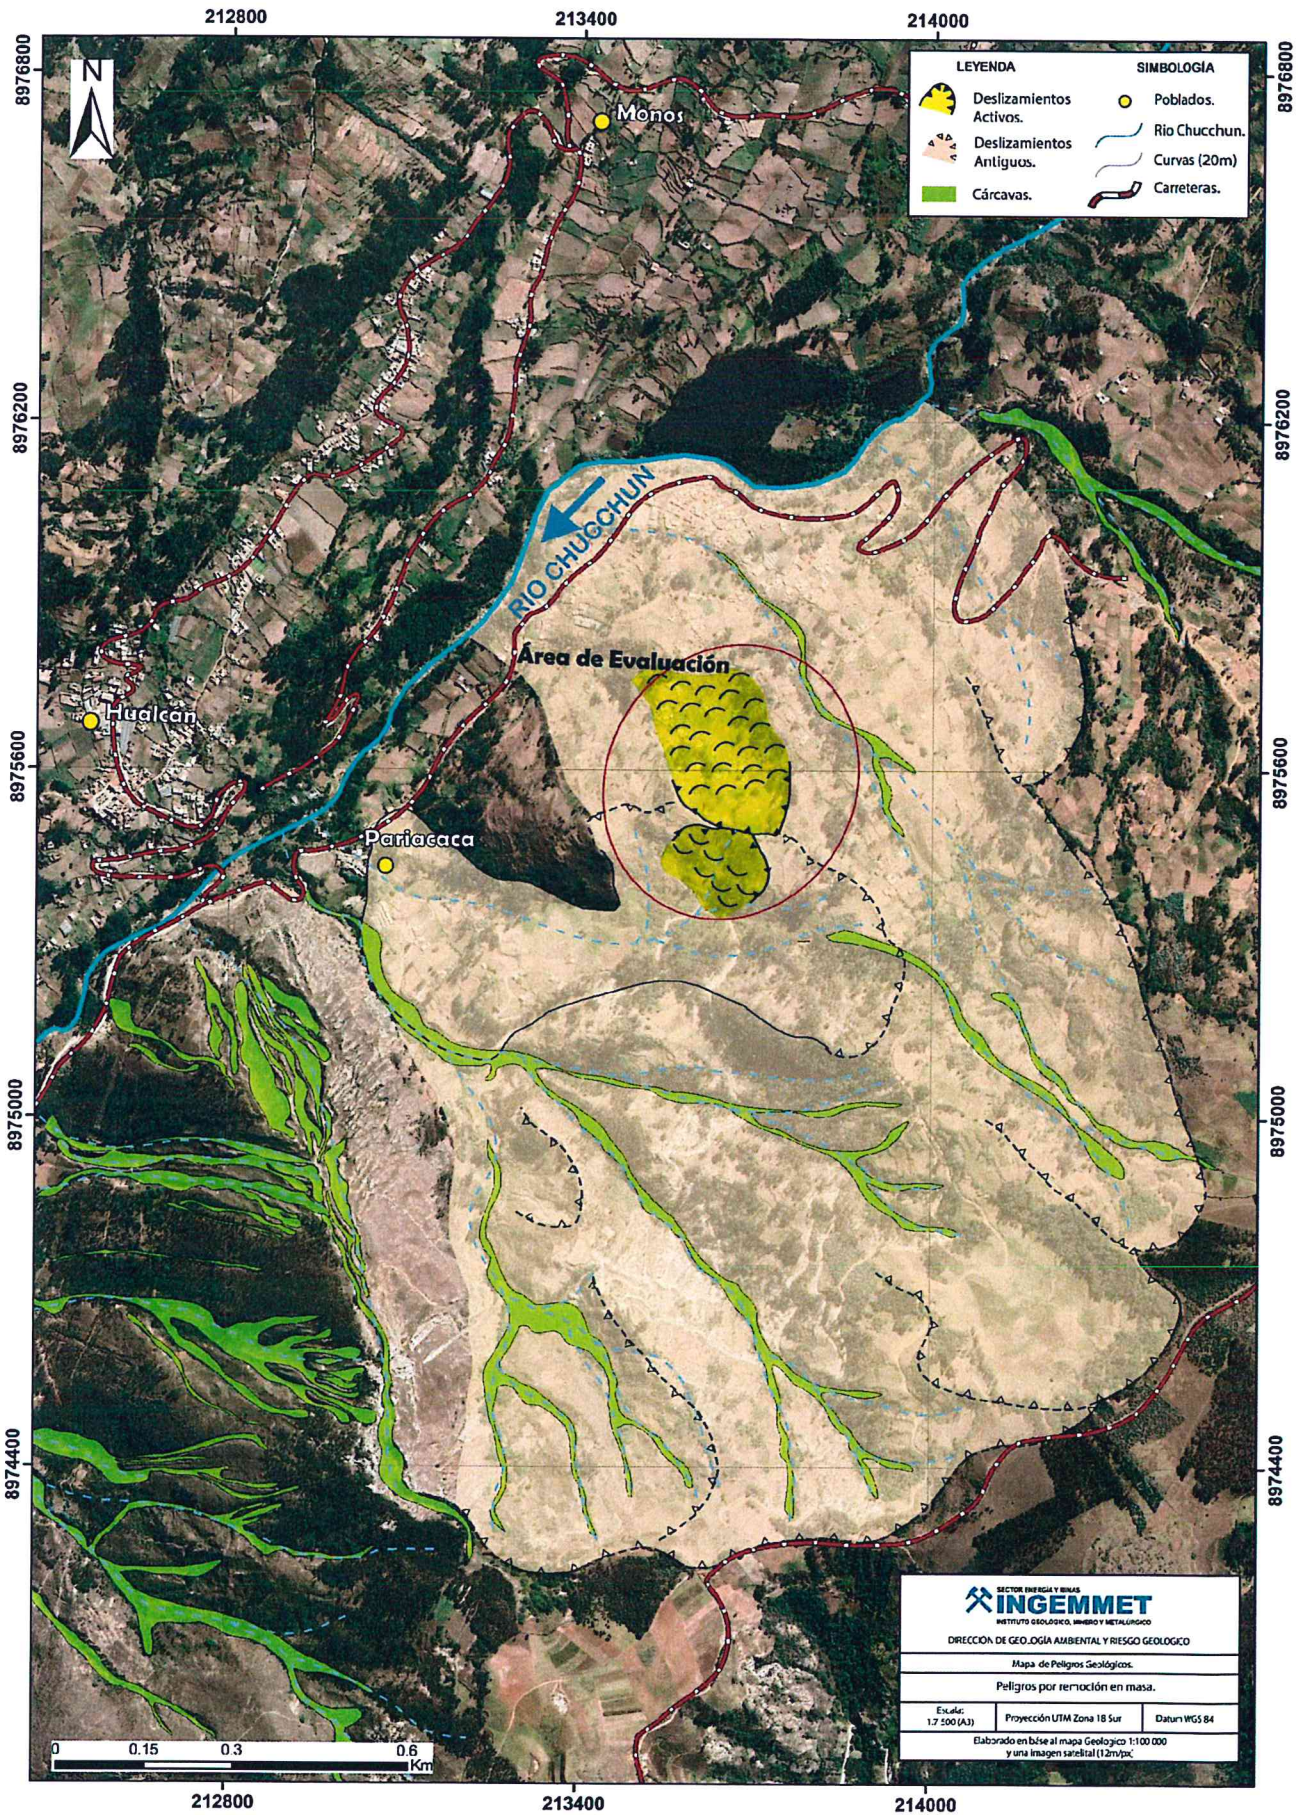
En base a la información recabada en campo y las evidencias que muestra el terreno se han limitado dos posibles coronas sobre el cuerpo de un deslizamiento antiguo. (figura 14 y 15).

Figura 15: Mapa de peligros por movimientos en masa en los alrededores del barrio de Cochac , Caserio de Pariacaca.
