MUNICIPALIDAD DISTRITAL DE PAMPAS CHICO

ARTÍCULO 1°.- APROBAR el "Plan de Prevención y Reducción del Riesgo de Desastres del distrito de Pampas Chico 2019 - 2021", Provincia de Recuay, Región Ancash.

Plan de Prevención y Reducción del Riesgo de Desastres

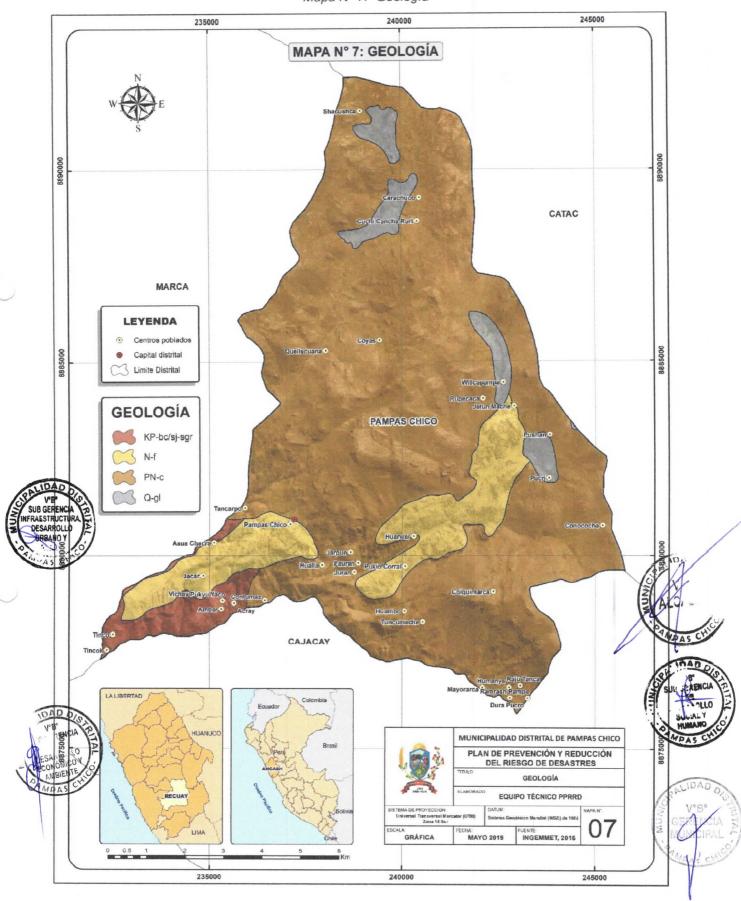
Mapa N° 7. Geología

Según INGEMMET, el distrito de Pampas Chico cuenta con las siguientes unidades geológicas.

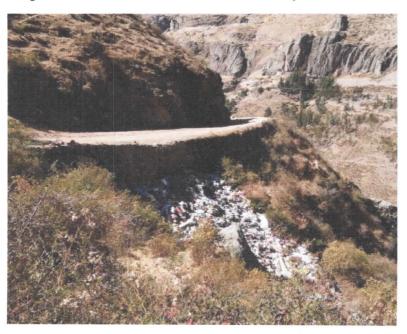
Imagen N° 1. Botadero aledaño a la carretera Mayorarca - Huambo

Se han identificado botaderos de residuos sólidos en campos abiertos, compuestos principalmente de plásticos, papeles, metales y residuos peligrosos como pañales, pilas, y recipientes de sustancias químicas. La ubicación y las condiciones de estos botaderos, contaminan el suelo y los cuerpos de agua a través de las escorrentías pluviales.

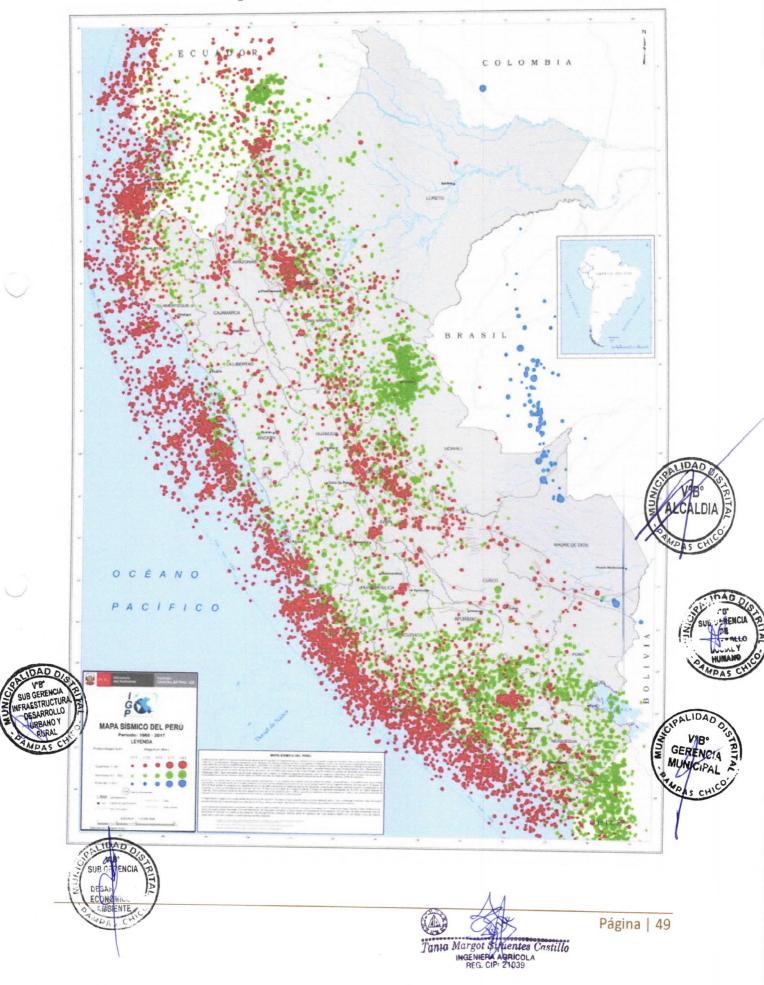
Figura N° 1. Mapa sísmico del Perú 1960 - 2017

El responsable de la actual geodinámica y geomorfología de todo el territorio peruano es el proceso de convergencia entre la placa de Nazca (oceánica) y la Sudamericana (continental) con velocidades promedio del orden de 7-8 centímetros por año. Este proceso genera sismos de diversas magnitudes y focos ubicados a diferentes profundidades, siendo los mayores quienes producen, en áreas urbanas, diversos niveles de daño estructural y pérdida de vidas humanas.

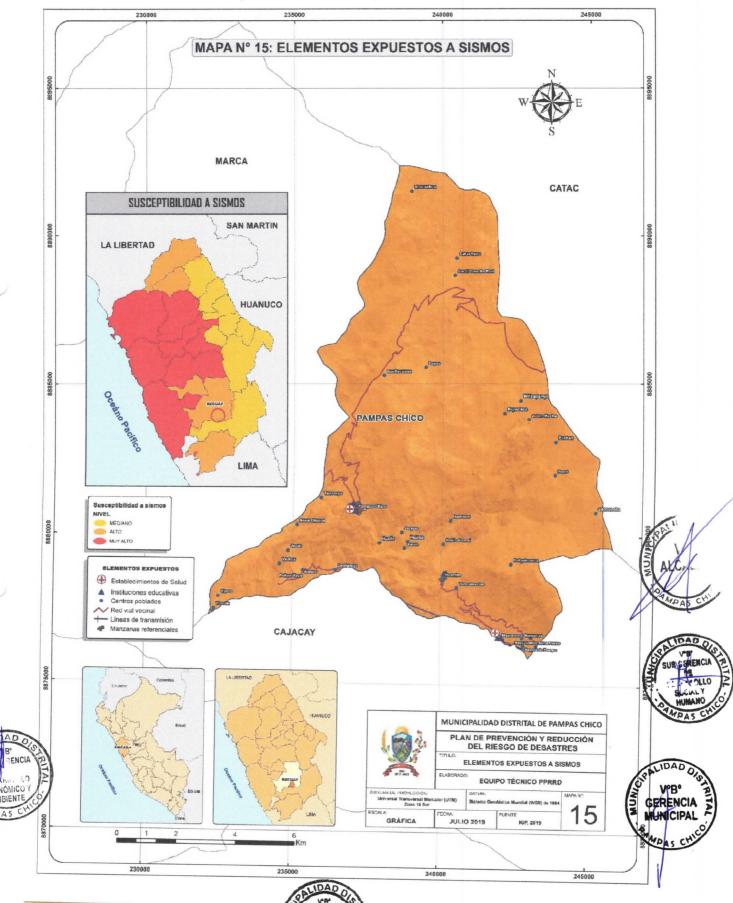
Mapa N° 15. Elementos expuestos ante sismos

Los elementos expuestos ante sismos son la población y sus medios de vida, así como las infraestructuras públicas existentes. Esta información se obtuvo de los Censos Nacionales 2017-INEI.
