# INFORME DE EVALUACIÓN DEL RIESGO

POR FLUJOS DE DETRITOS Y LODO DEL CENTRO POBLADO NUEVO SINAÍ, DISTRITO DE SORITOR, PROVINCIA DE MOYOBAMBA, DEPARTAMENTO DE SAN MARTÍN

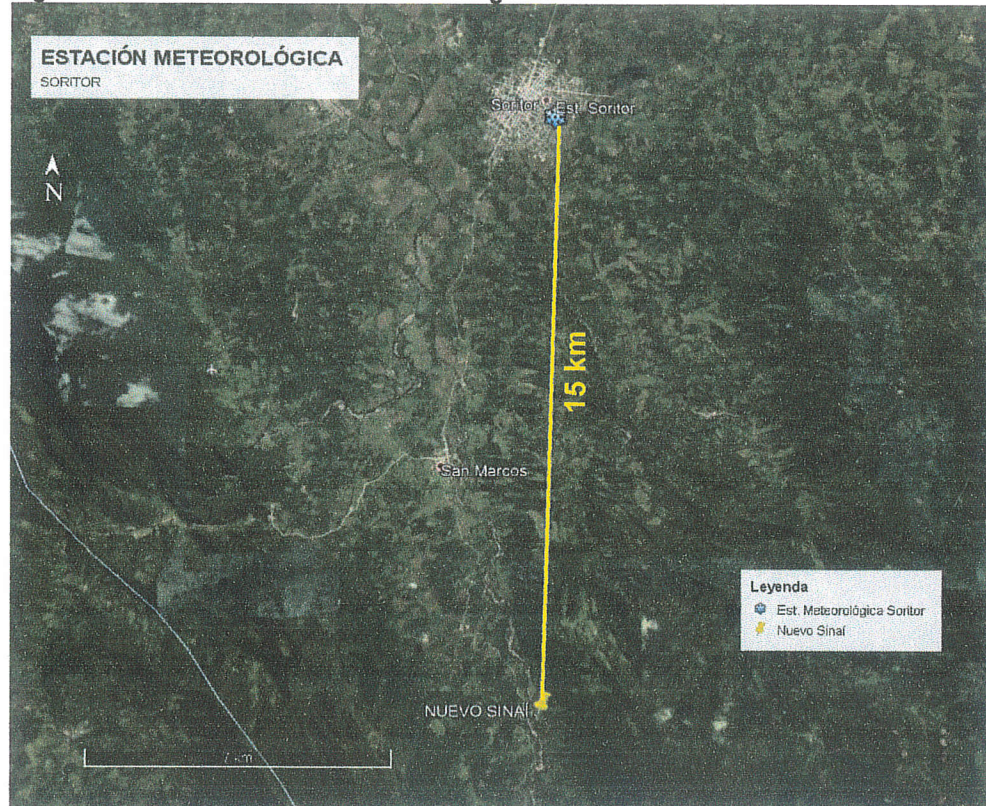
Figura 01: Ubicación de estación meteorológica Soritor

- Alfaro et al. 2014, Servicio Nacional de Meteorología e Hidrología del Perú (SENAMHI). **Estimación de umbrales de precipitaciones extremas para la emisión de avisos meteorológicos.** Detalla el cálculo de umbrales de precipitación de la red de estaciones meteorológicas del SENAMHI, en base a datos de precipitación diaria con control de calidad básico, considerando el periodo base 1964 – 2014. Cabe mencionar que, la estación meteorológica más cercana al poblado Nuevo Sinaí se ubica en el distrito de Soritor, aproximadamente a 1 km al noreste del área de estudio. **Figura 01.** Asimismo, se indica que la caracterización de los umbrales de lluvia para la estación Soritor descritos en la nota técnica son los adjuntos en el siguiente cuadro:

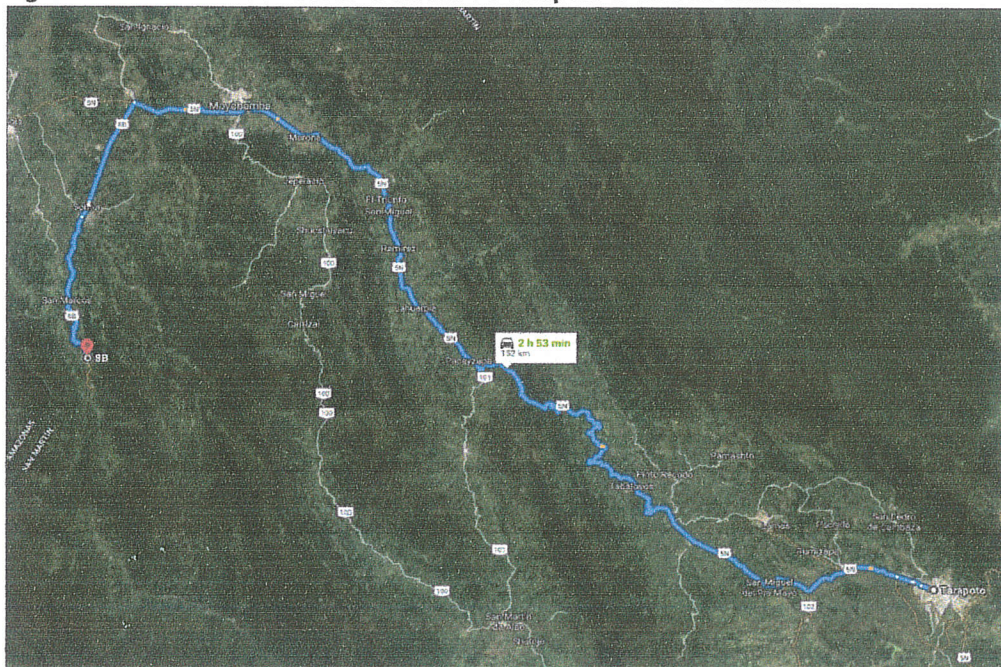
**Figura 04: Vías de acceso desde la ciudad de Tarapoto al área de estudio**

El acceso, desde la ciudad de Tarapoto hacia el área de estudio cuenta con el siguiente itinerario: Se toma la vía Tarapoto a Moyobamba (dirección sureste – noroeste), a través de una vía asfaltada en buen estado de conservación, cuyo tramo cuenta con aproximadamente 112 km de recorrido. Luego, en dirección predominante hacia el sur-oeste, hasta el distrito de Soritor, se recorren 23 km por vía asfaltada también en buen estado de conservación. Después, se continúan 11 km hacia el sur, a través de vía asfaltada en construcción, la cual se encuentra en regular conservación, hasta llegar al poblado de San Marcos. Finalmente, se recorren 8 km en dirección hacia el sur, haciendo uso de una trocha carrozable en mal estado de conservación, hasta llegar al puente peatonal que permite acceder al poblado de Sinaí, **Figura 04 y Cuadro 02.**

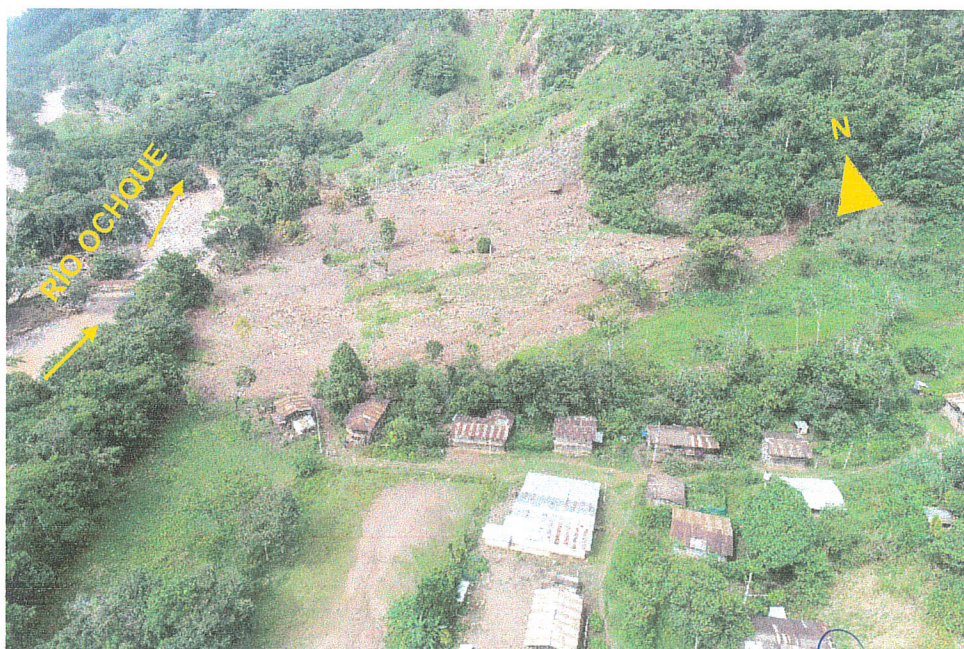
**Foto 01: Lecho fluvial del río Ochque (líneas amarillas), cuyas aguas fluyen en dirección predominante sur-norte**

El lecho fluvial del río Ochque discurre en dirección predominante sur – norte, en el trayecto colinda con el poblado Nuevo Sinaí, específicamente, el área urbana se ubica en el margen derecho del río. **Foto 01.**

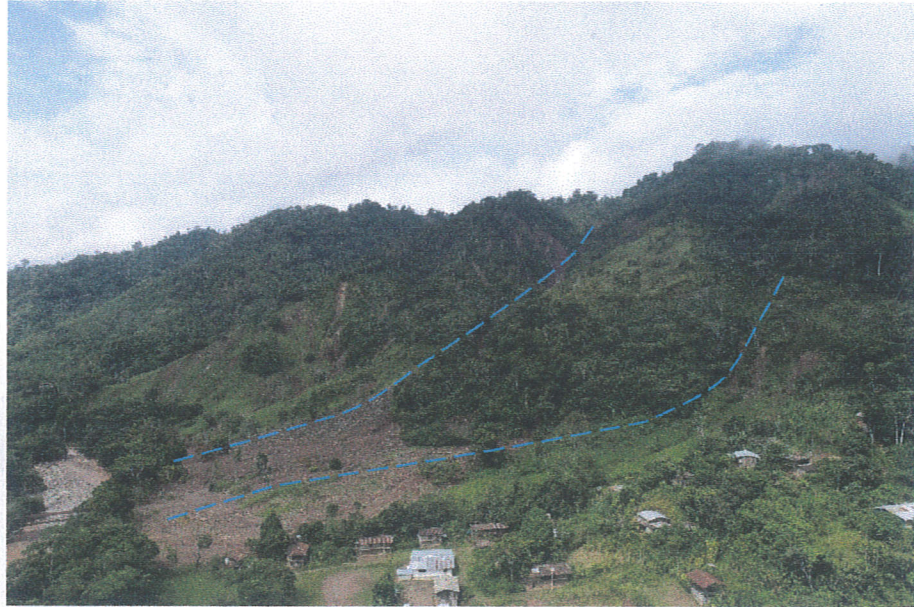
Foto 02: Cauce aluvial de las quebradas que se activaron por la ocurrencia de lluvias y ocasionaron flujos de lodo y detritos

Constituye el cauce de las quebradas que se activan durante los periodos de lluvias. La morfología del cauce depende del caudal, la pendiente, el tamaño del sedimento y de lo erosionable que sea el substrato rocoso, es decir, es producto de un equilibrio dinámico entre la carga de sedimentos y su capacidad de transporte. **Foto 02.**

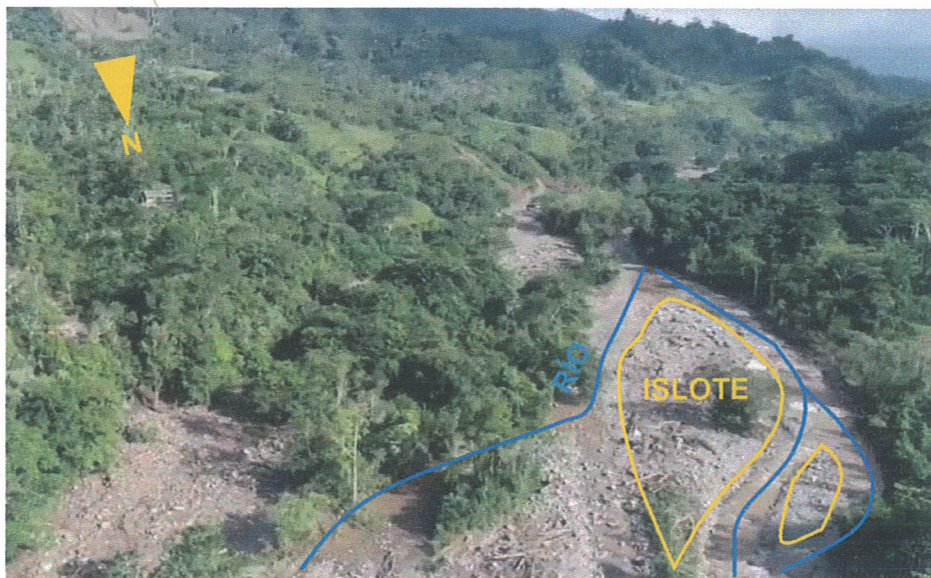
Foto 03: Acumulación de materiales granulares el cauce del río Ochque que conforman geformas denominadas islote

Son zonas de acumulación de sedimentos y materiales (limos, arenas y gravas) en las inmediaciones del cauce del río Ochque. Esta unidad geomorfológica debe su origen, principalmente a la pendiente del cauce del río y a los procesos erosivos que tienen lugar en la parte alta de la cuenca y sus tributarios. **Foto 03.**

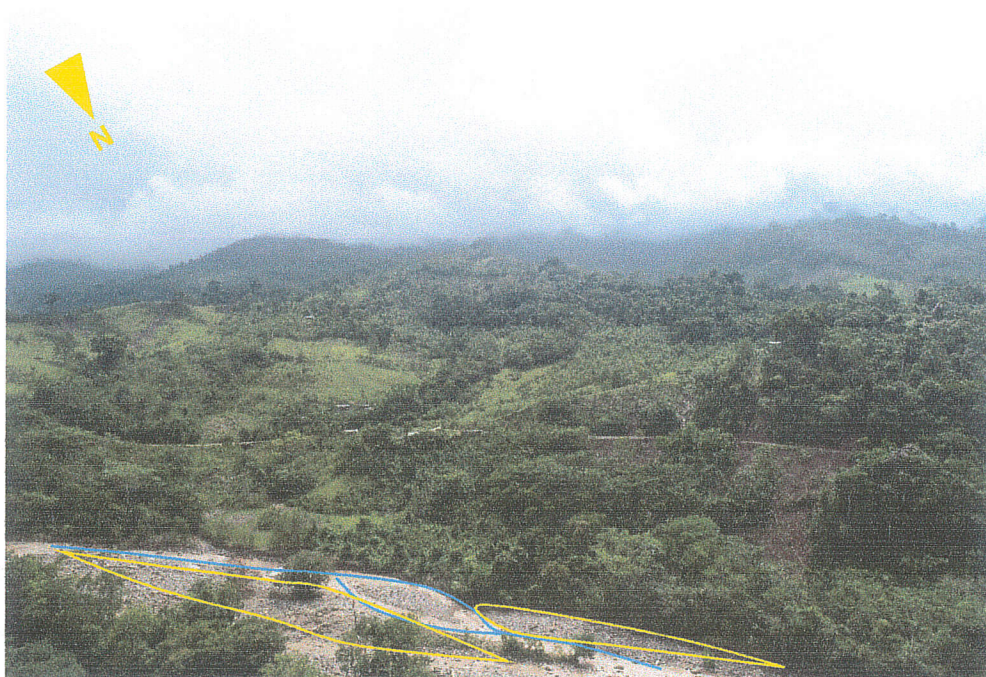
Foto 04: Acumulación de materiales granulares en el cauce del río Ochque que conforman geformas denominadas islote (polígonos amarillos)

Unidad conformada por material fluvial (arenas y gravas); se ubica a lo largo de ambos márgenes del río Ochque. Foto 04.

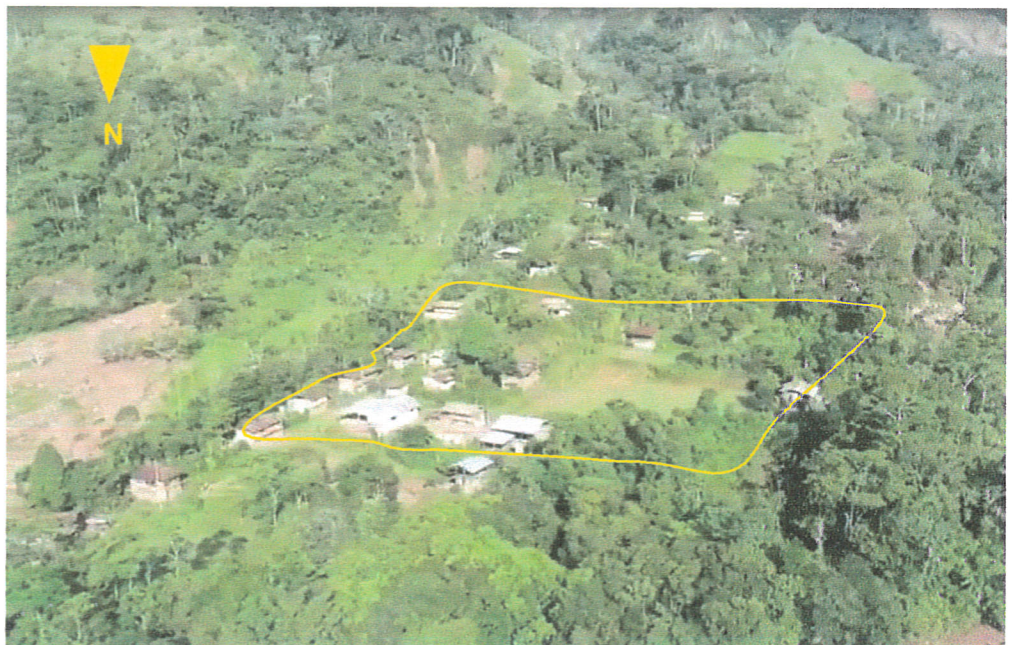
Foto 06: Terraza aluvional sobre la cual se asienta parte del área urbana de Nuevo Sinaí

Sobre esta unidad se asienta parte de la zona urbana del área de estudio. **Foto 06.**

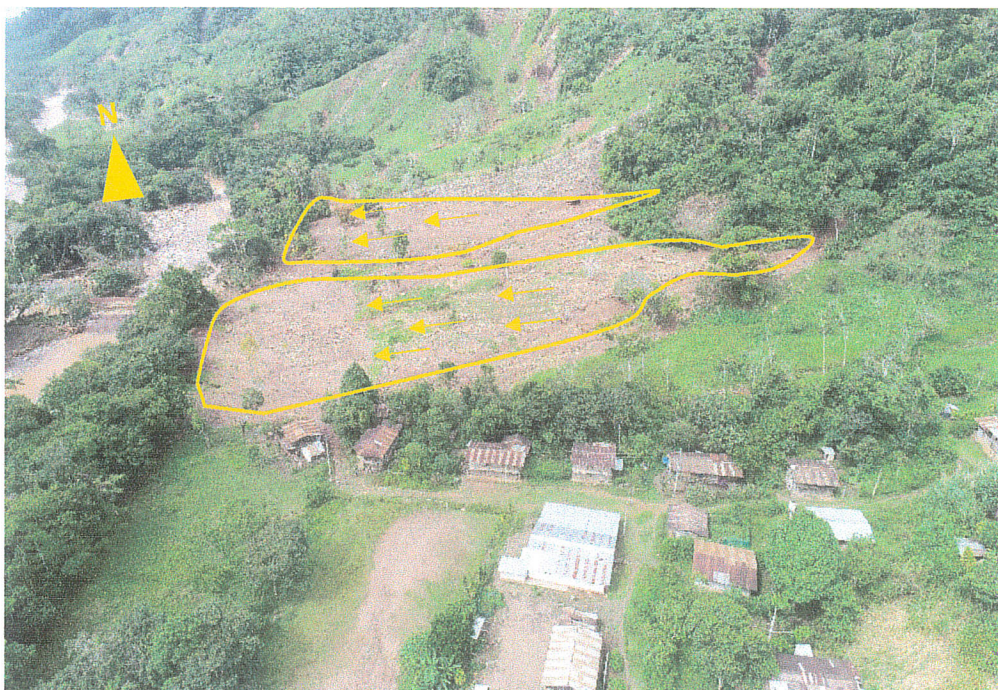
Foto 07: Abanicos aluvionales recientes formados durante los últimos eventos ocurridos el 23 de febrero del presente año, presentan longitud máxima de 200 m y ancho de 100 m

Conforma superficies inclinadas que se encuentran en la parte baja de las quebradas, constituyen zonas de depósito de materiales que han sido erosionados desde las cabeceras de las subcuencas y han sido transportados pendiente abajo por el flujo aluviónico de las quebradas. Su origen y formación se debe a la ocurrencia de flujos de detritos y lodos. **Foto 07.**

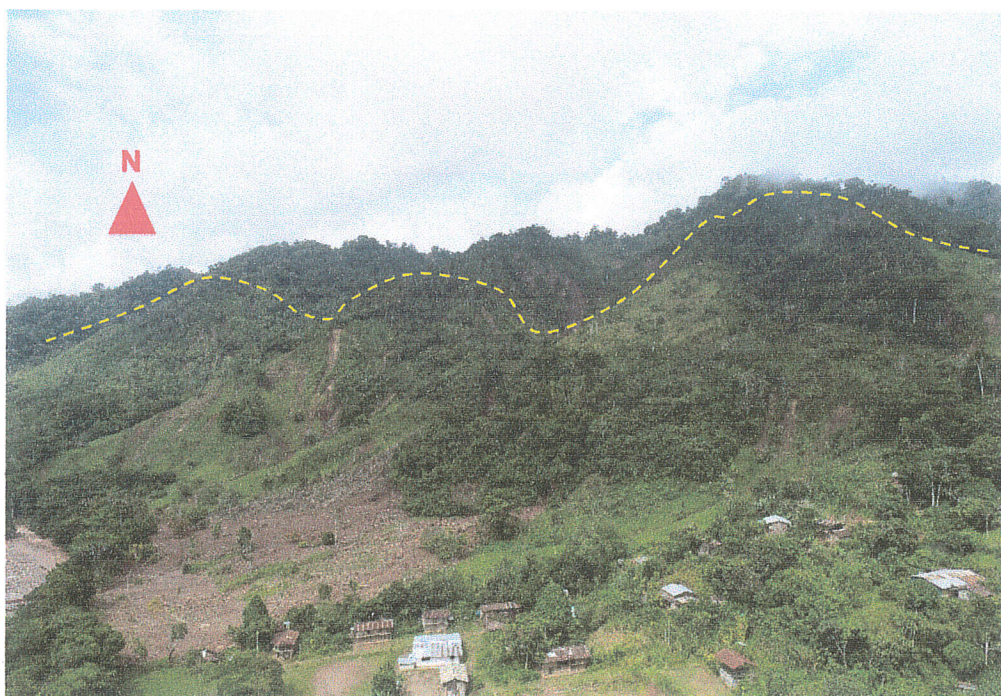
Foto 09: Lutitas e intercalaciones de areniscas de la Fm. Yahuarango Miembro Superior ubicadas por encima de la línea amarilla

Las rocas al meteorizarse, producen materiales que son transportados hacia las quebradas, generando flujos de lodo y de detritos.

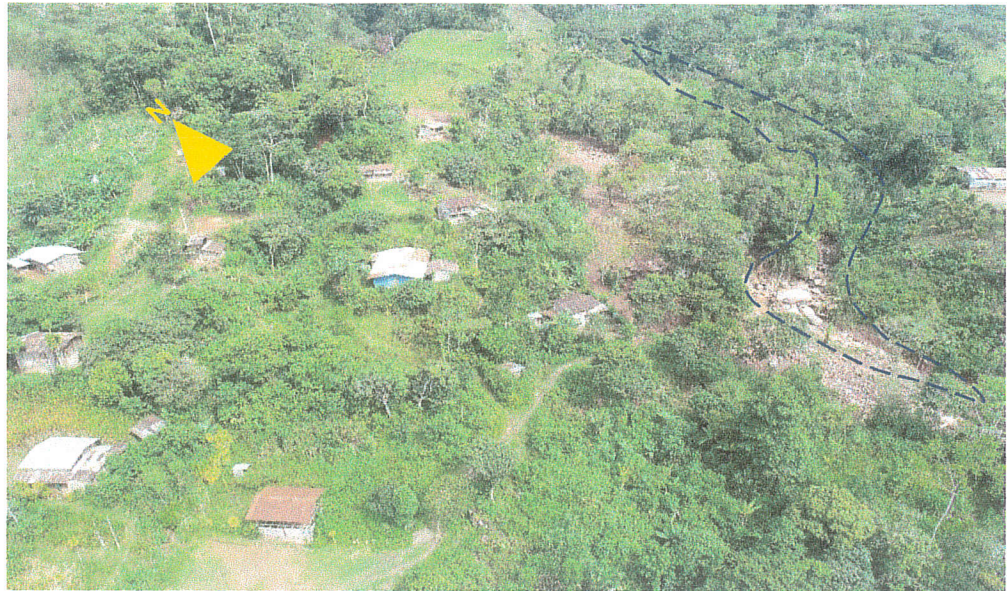
Foto 12: Depósito aluvial reciente (polígono azul) ubicado en el cauce de la quebrada que se sitúa a 194 m al sur del área de estudio. Consisten en gravas, arenas, limos y algunos bloques de roca

Se le conoce como depósitos aluviales recientes. Está conformada por materiales heterogéneos, como arenas, limos, gravas en menor proporción y en algunos casos fragmentos de rocas. Este tipo de unidad geológica se encuentra en las inmediaciones del cauce de las quebradas. **Foto 12.**

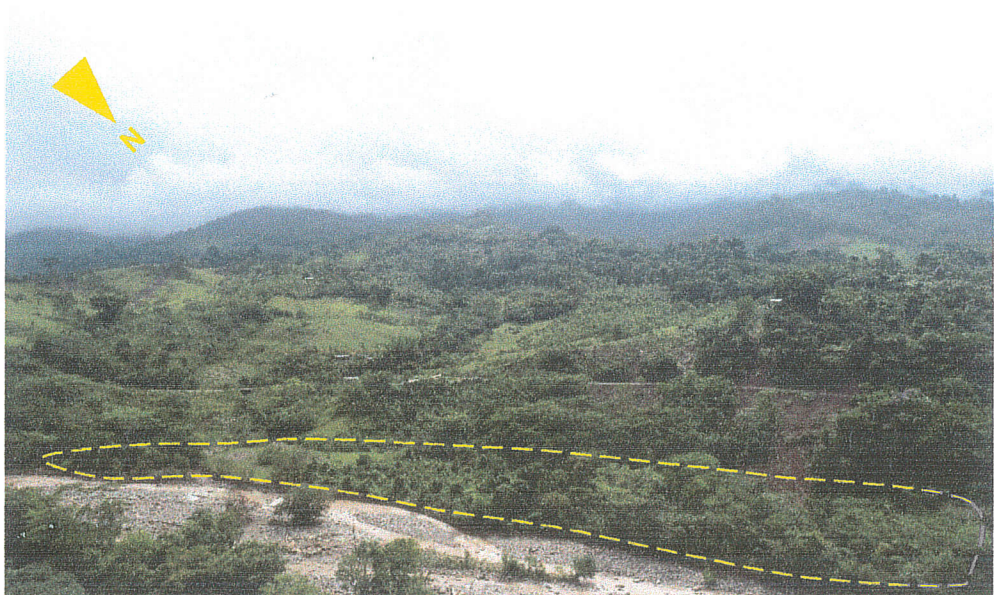
Foto 13: Depósitos fluvio – aluviales que se ubican en el margen izquierdo del río Ochque

Están constituidos por materiales heterogéneos, como arenas con presencia de clastos subredondeados y capas de limos que se encuentran en ambos márgenes de los ríos y en la parte baja de las quebradas. Sobre estos tipos de depósitos se asienta parte del área urbana del área de estudio. **Foto 13.**

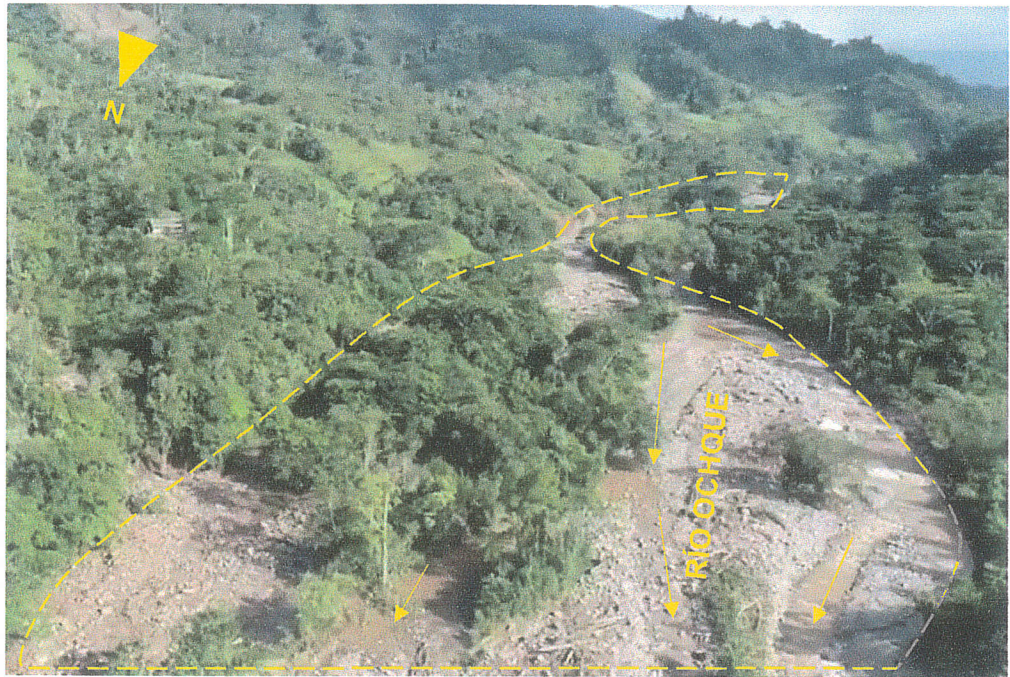
Foto 14: Depósitos fluviales ubicados en las inmediaciones del cauce del río Ochque

Materiales resultantes de la meteorización y/o erosión, traslado y depósito de rocas preexistentes, transportados por una corriente fluvial permanente, encontrándose depositados en el cauce de los lechos de los ríos existentes en el área estudiada. Esta unidad geológica está conformada por gravas redondeadas y arenas de grano medio a grueso. También, presentan plasticidad baja y se encuentran a lo largo del cauce del río Ochque y la llanura de inundación, Foto 14.

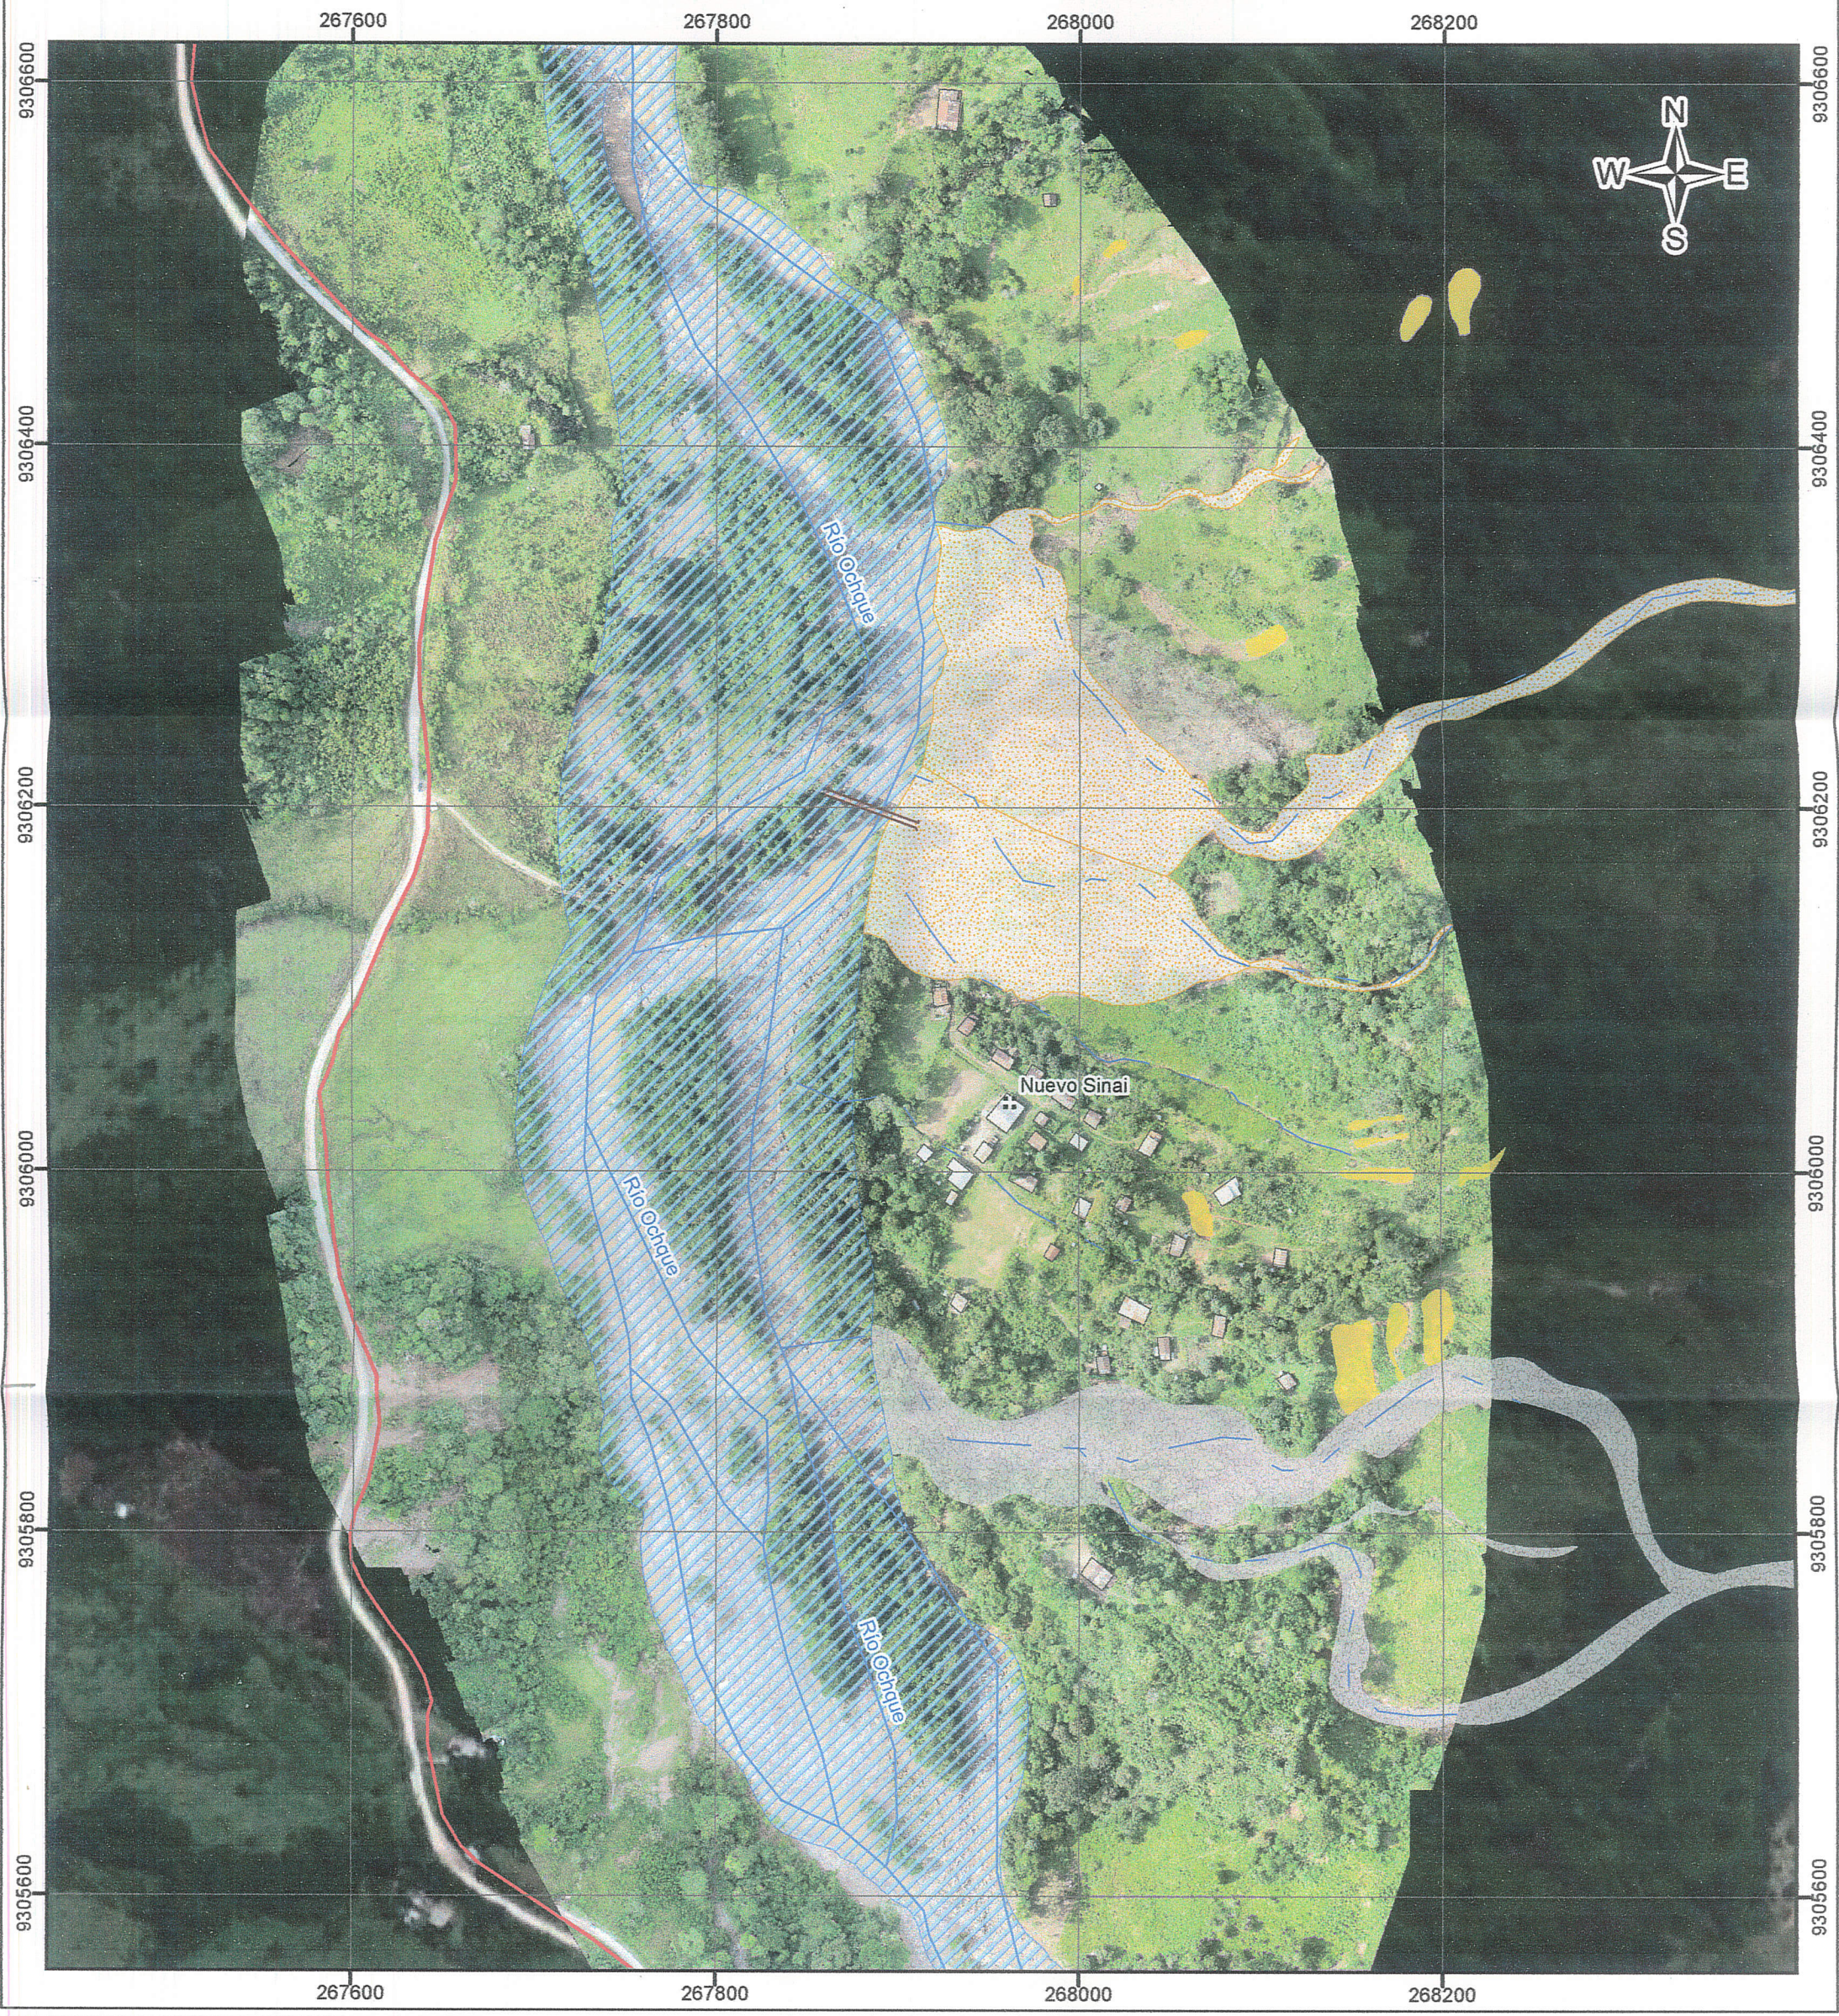
**PELIGROS NATURALES**

- Deslizamientos
- Flujos de lodo
- Flujos de detritos
- Inundación fluvial

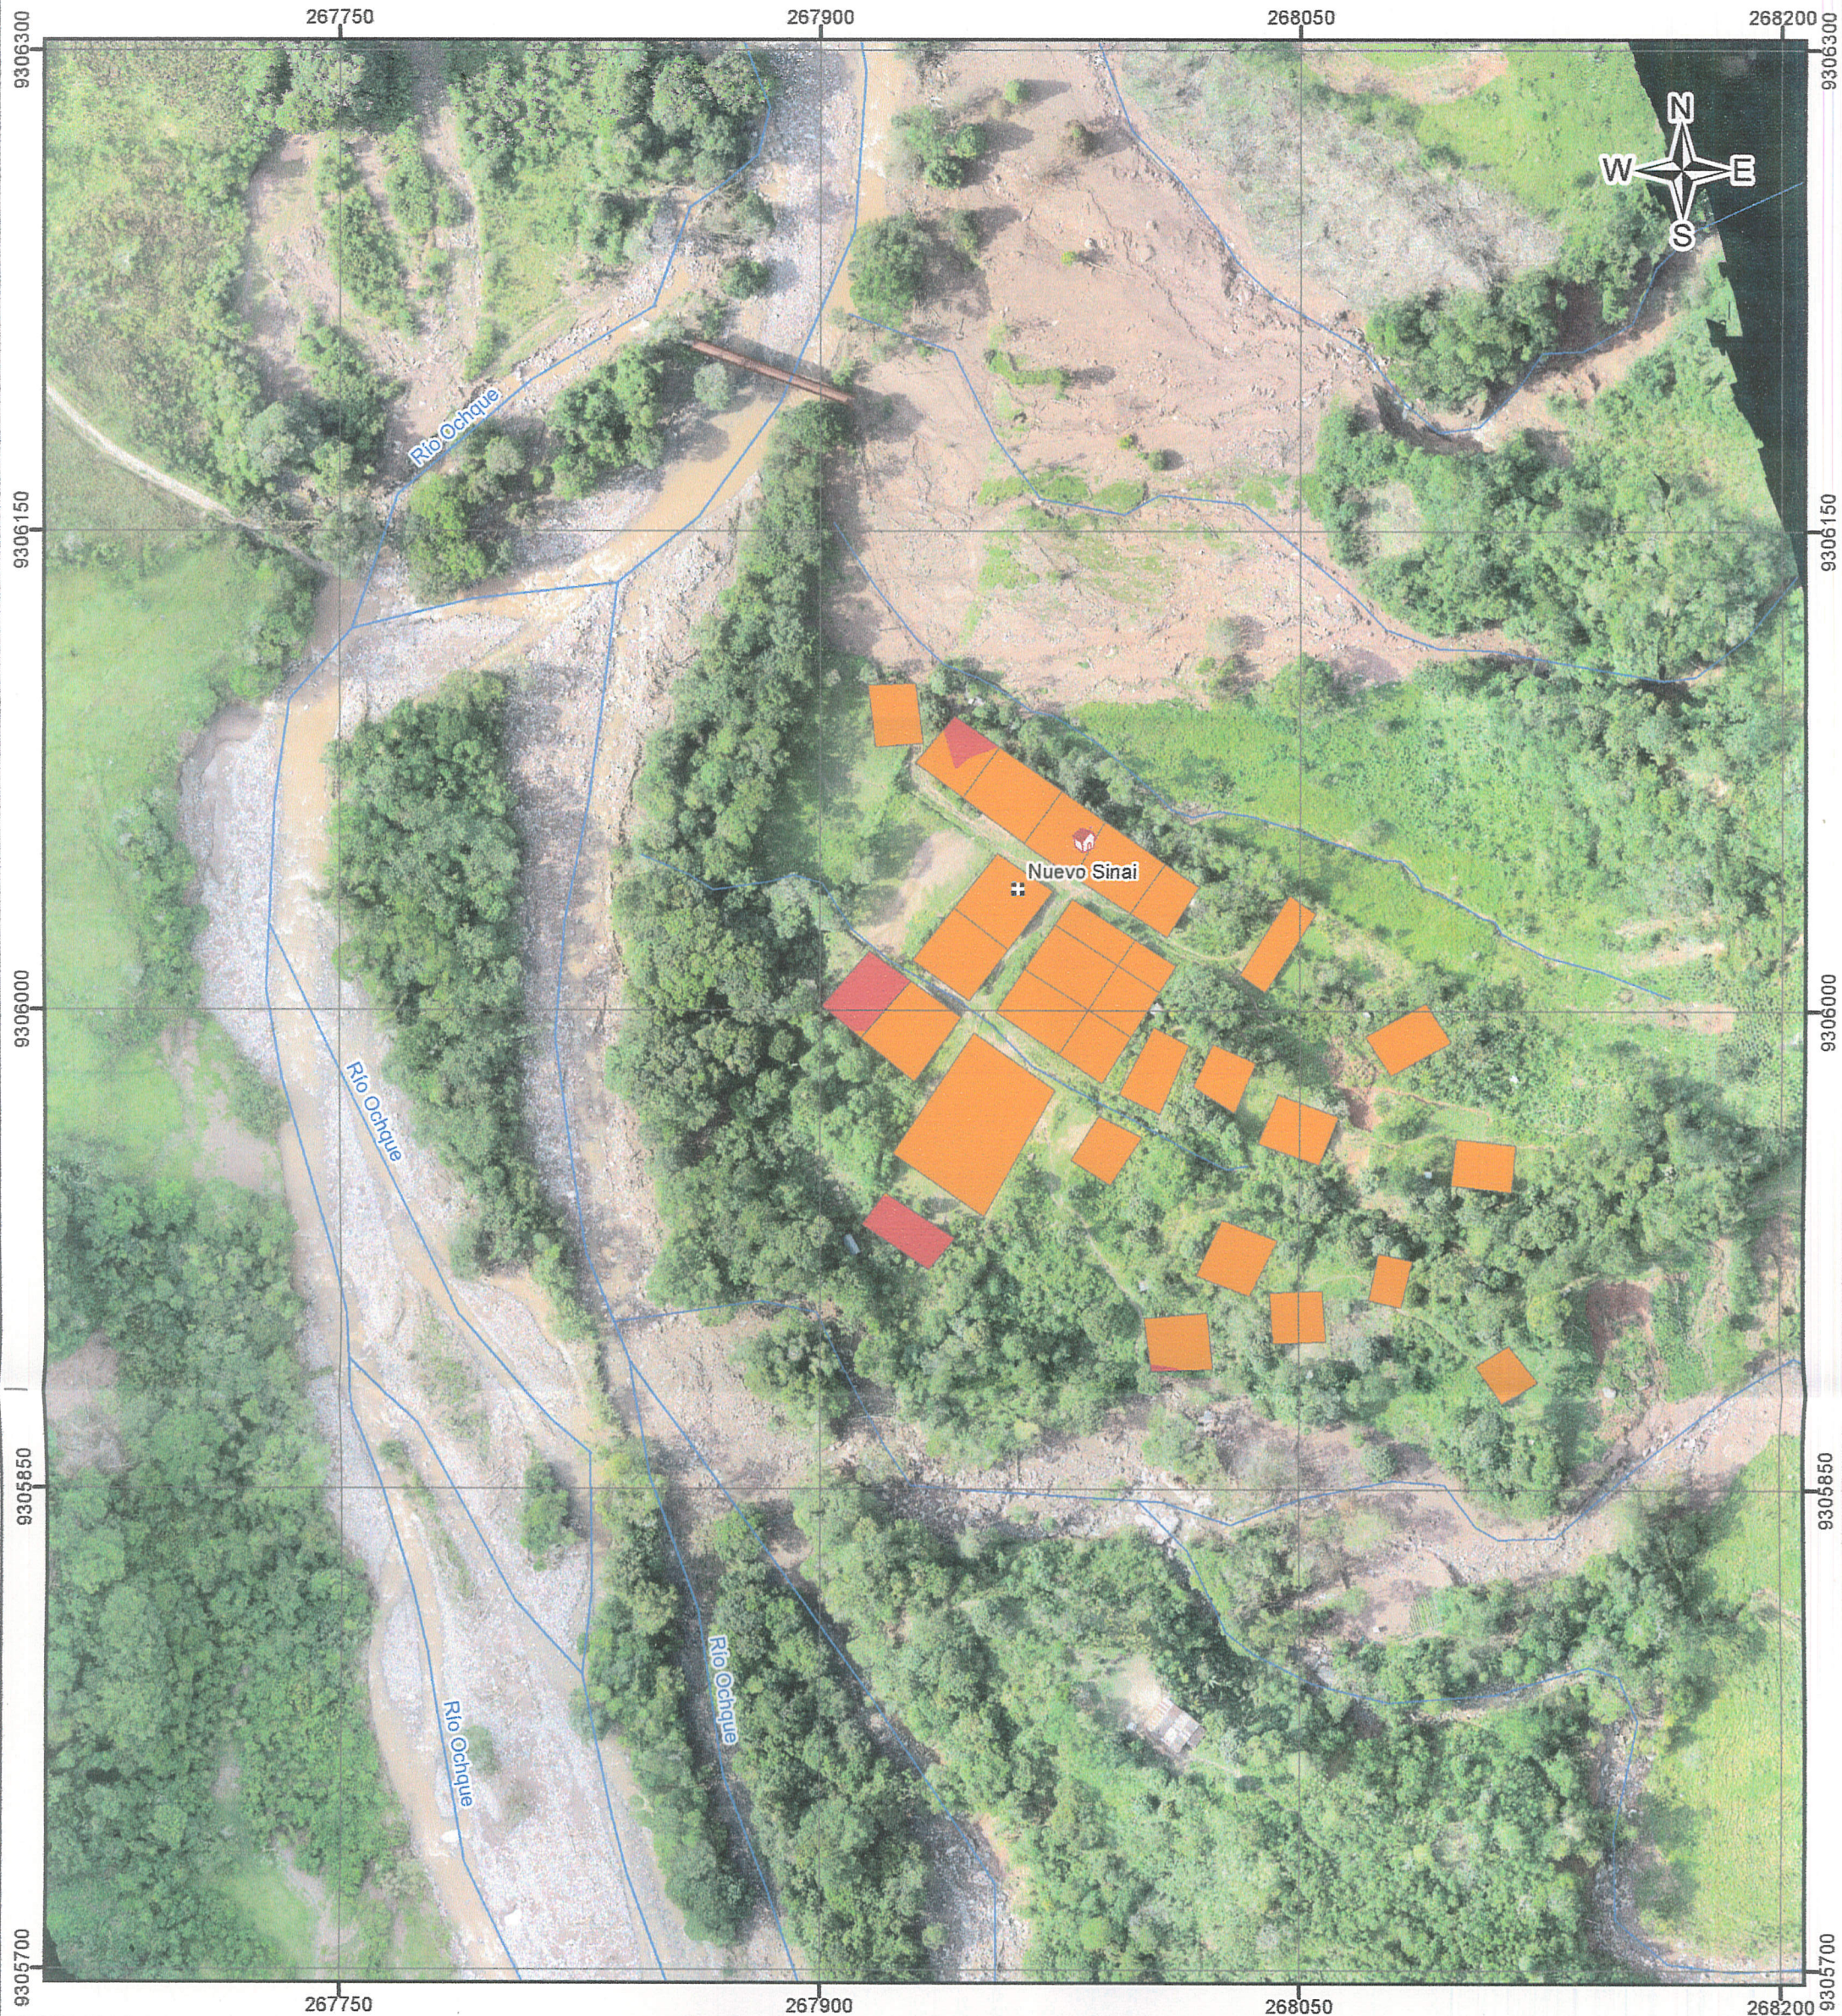
**NIVELES DE RIESGO**

| | MUY ALTO | $0.074 < R \leq 0.226$ |
