Informe Técnico N° A7062

EVALUACIÓN DE PELIGROS GEOLÓGICOS POR MOVIMIENTOS EN MASA EN EL RÍO KITAMAYO

Región Cusco
Provincia Calca
Distrito Pisac

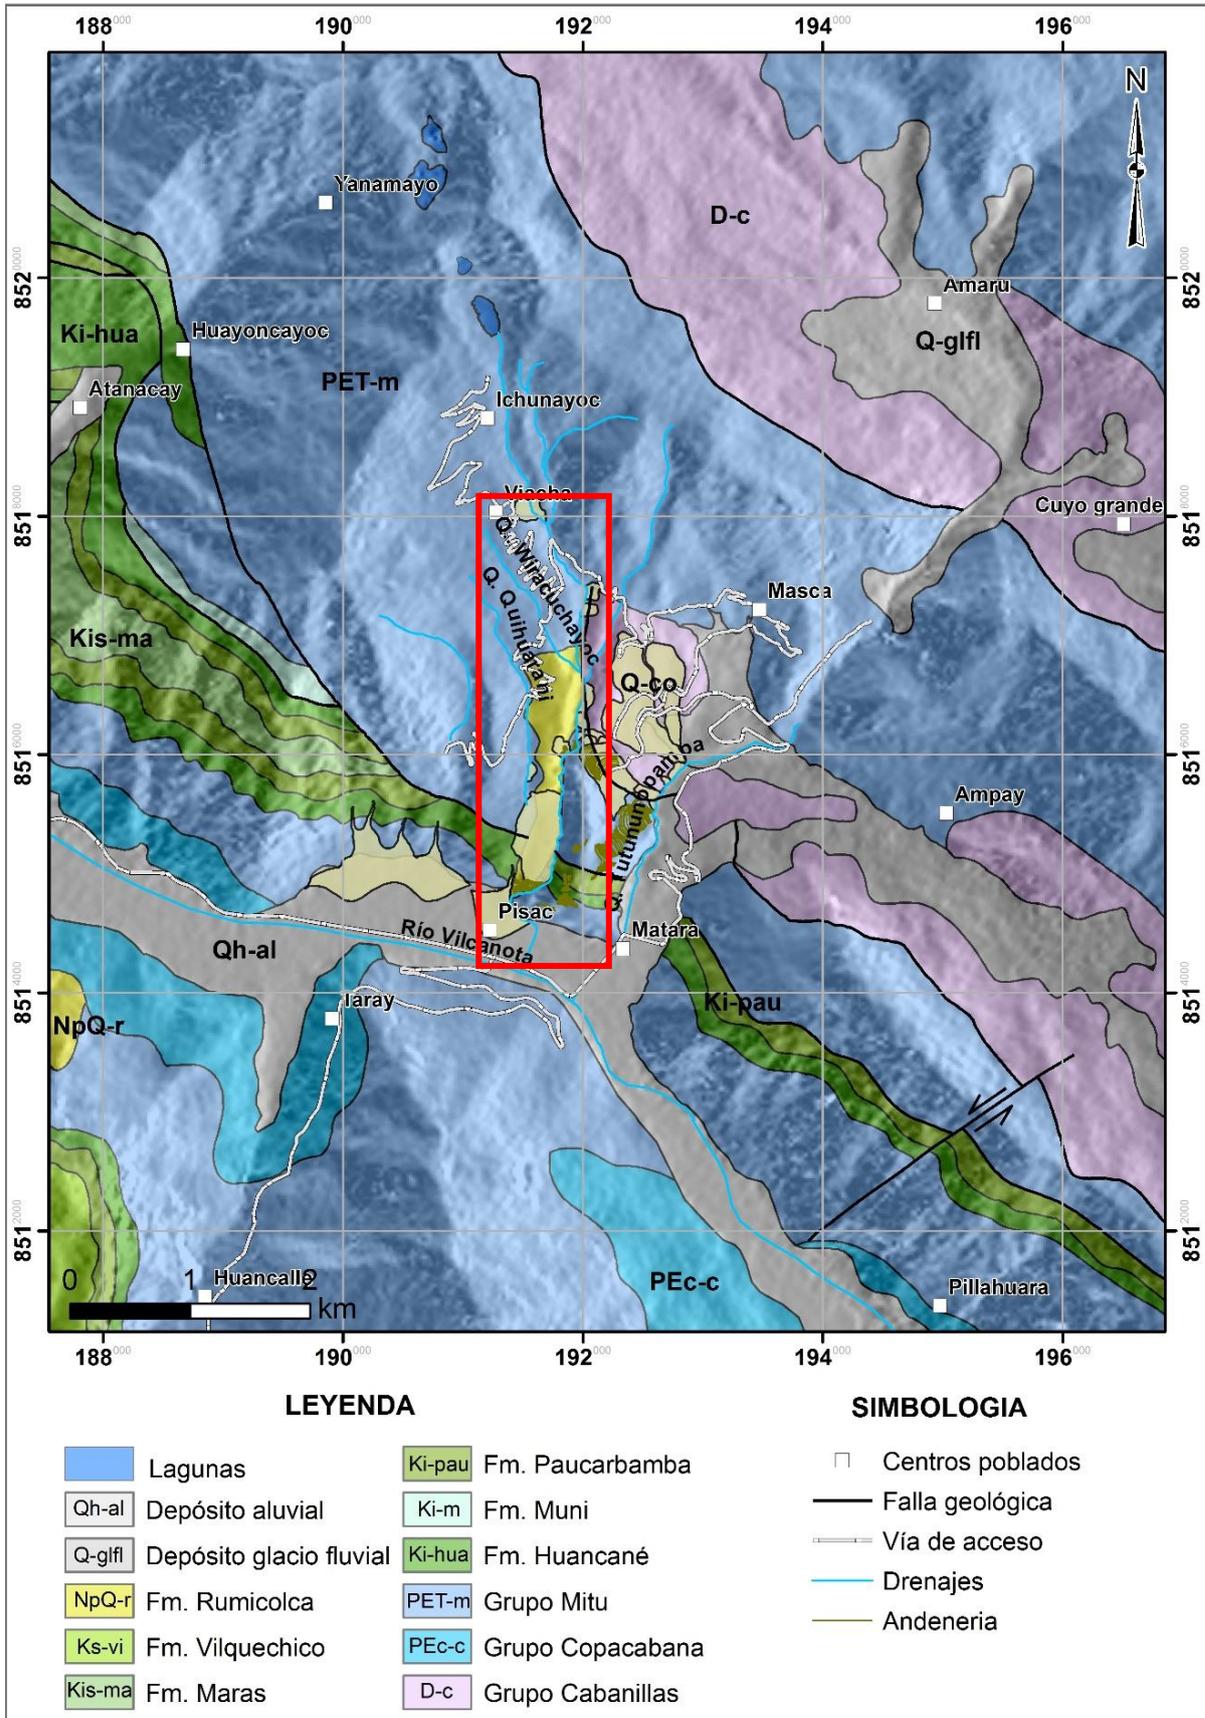
Figura 2. Mapa geológico del distrito de Pisac. Modificado de Carlotto, et al., 1996.

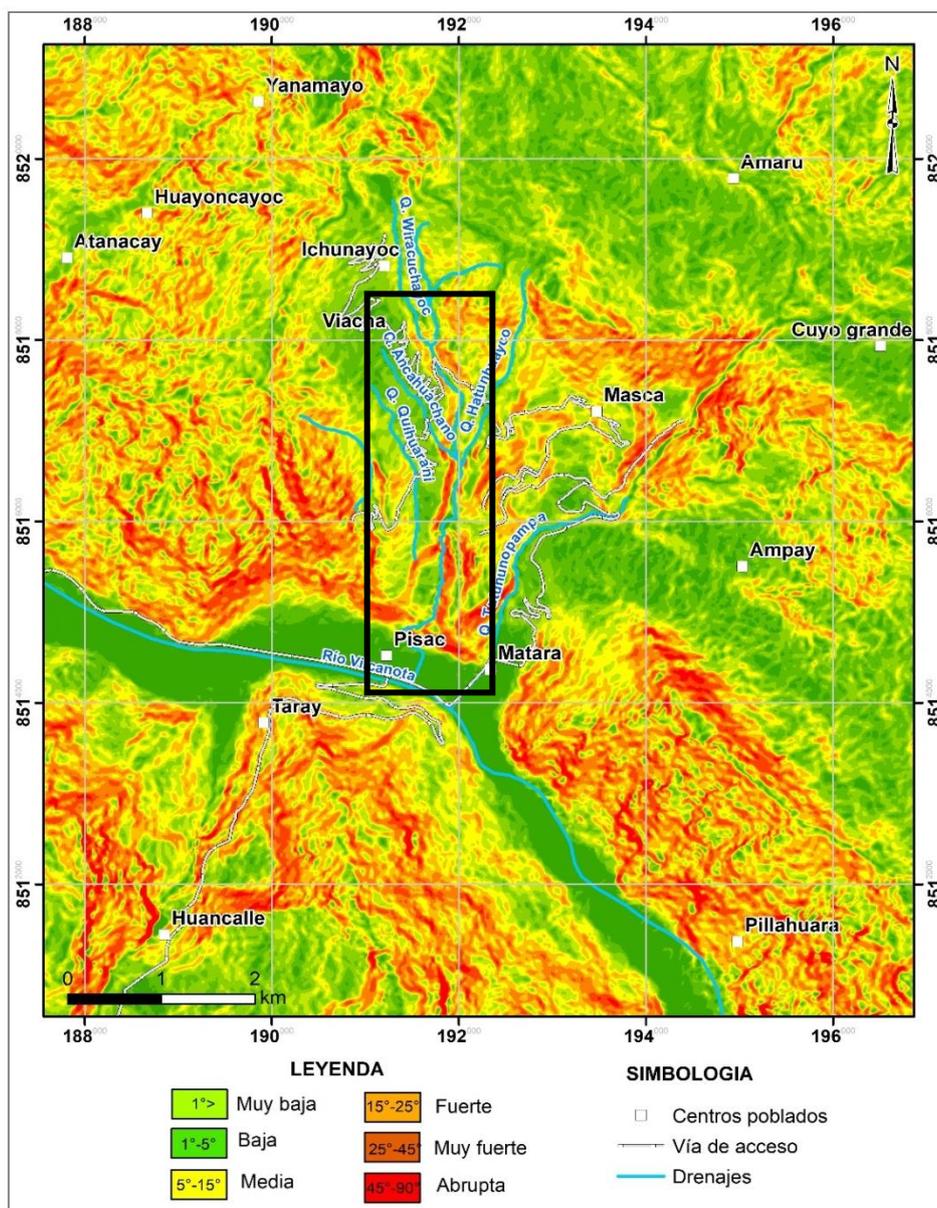
En la Figura 3, se presenta el mapa de pendientes, elaborado en base a información del modelo de elevación digital de 12 m de resolución (USGS), donde se presentan con mayor predominio laderas y estribaciones con inclinación de pendientes comprendidas entre 20° a 75°, consideradas de moderada a fuerte pendiente, lo que facilita el escurrimiento superficial del agua de precipitación pluvial y el arrastre del material suelto disponible en las laderas.

Figura 3. Mapa de pendientes del distrito de Pisac.

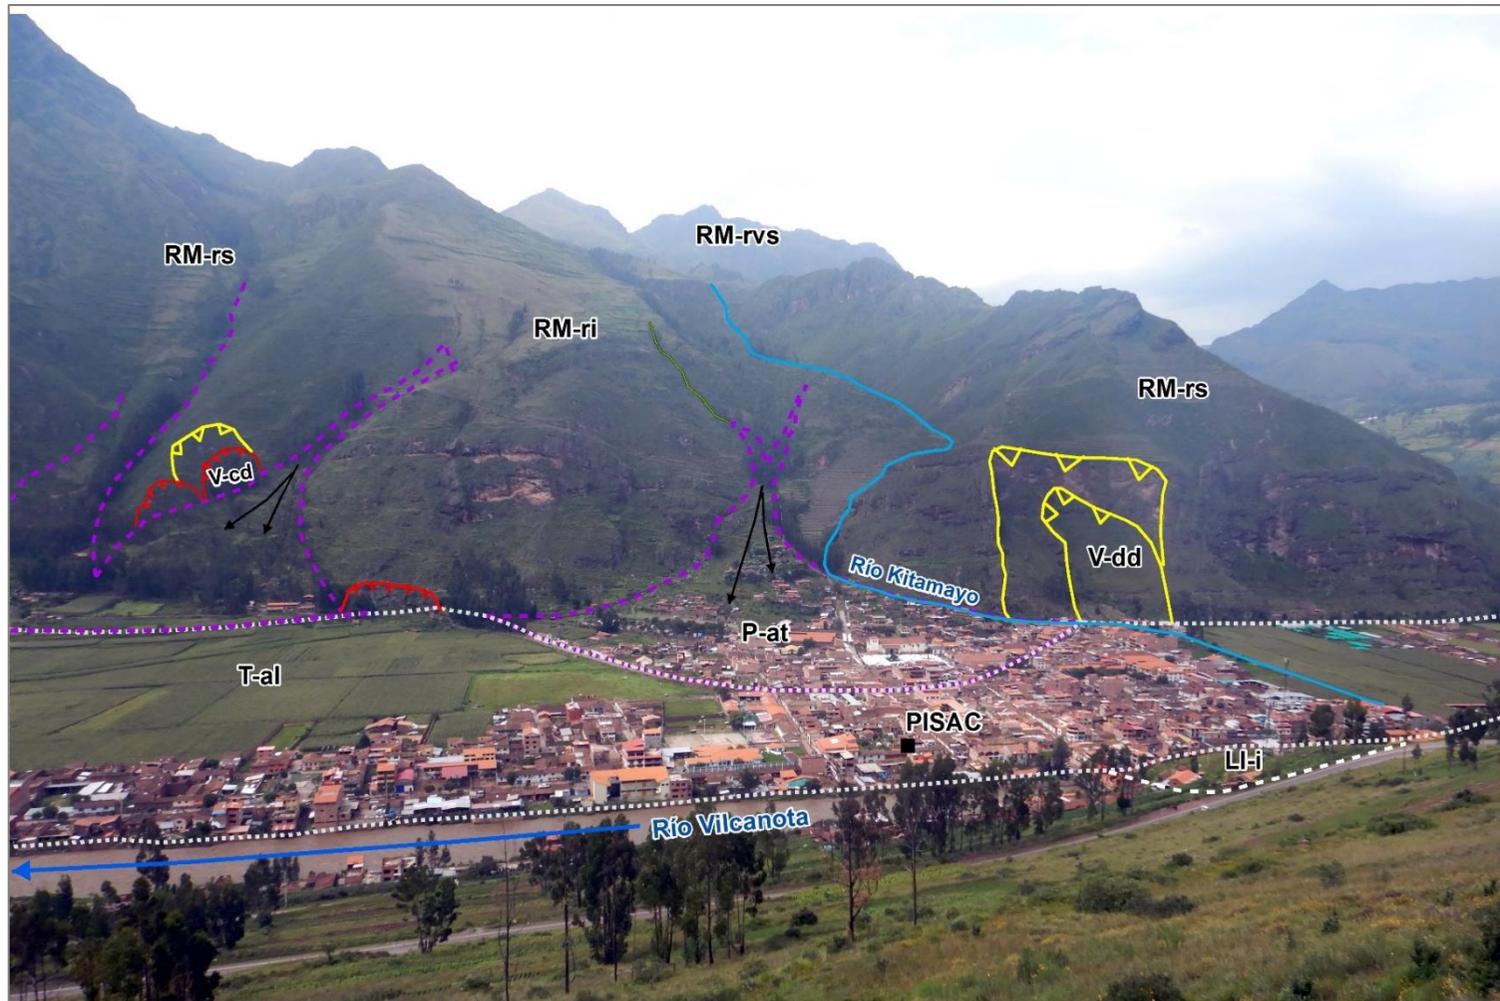
Figura 4. Unidades geomorfológicas del distrito de Pisac. Sub unidad de montaña en roca sedimentaria (RM-rs), sub unidad de montaña en roca volcánica (RM-ri), sub unidad de montaña en roca volcano - sedimentarias (RM-rvs), sub unidad de vertiente con depósito de deslizamiento (V-dd), sub unidad de vertiente coluvio - deluvial (V-cd), sub unidad de vertiente o piedemonte aluvio-torrencial (P-at), sub unidad de llanura o planicie inundable (LI-i) y sub unidad de terrazas aluviales (T-al).

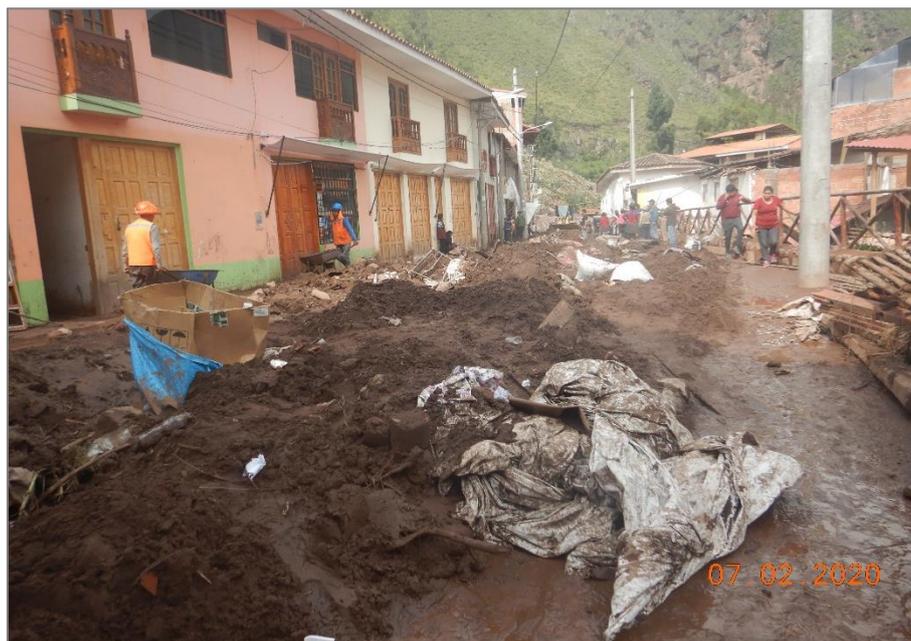
Sin embargo, a partir de la calle Paucartambo (fotografía 1), empezó a discurrir flujo de lodo, con mayor porcentaje de agua sobre la fracción sólida (finos), por las calles Paucartambo, Castilla (figura 10G), Grau, Mariscal y la avenida Federico Zamalloa. Afectó locales públicos, puestos de artesanía y el vehículo del cuerpo de Bomberos.

Fotografía 1. Viviendas de la calle Paucartambo, afectadas por flujo de detritos (huaico).

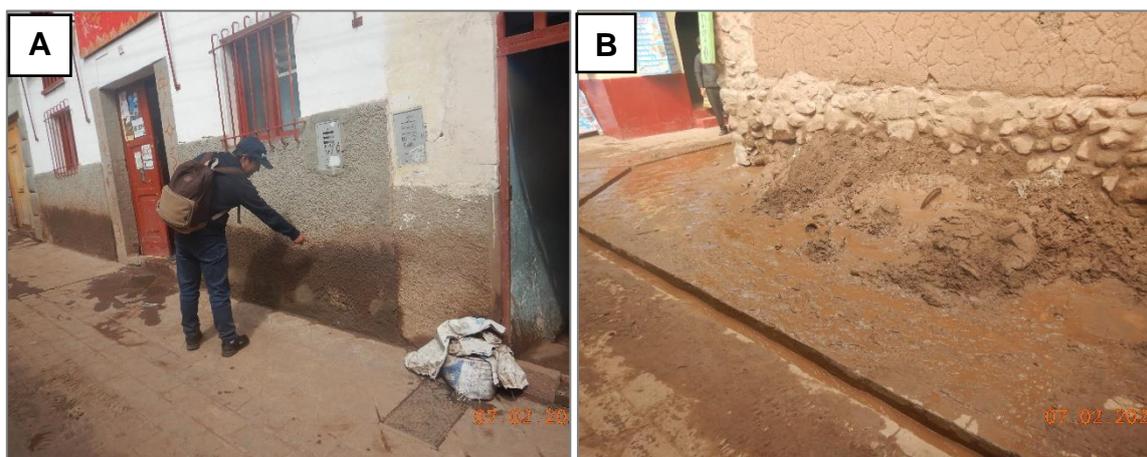
En su recorrido el flujo de lodo se acumuló hasta una altura de 80 cm (figura 8A y B), evidenciándose en las paredes de las viviendas de la calle Grau.

Figura 8. Vista del nivel alcanzado por el flujo de lodo en las paredes de viviendas de la Calle Grau.

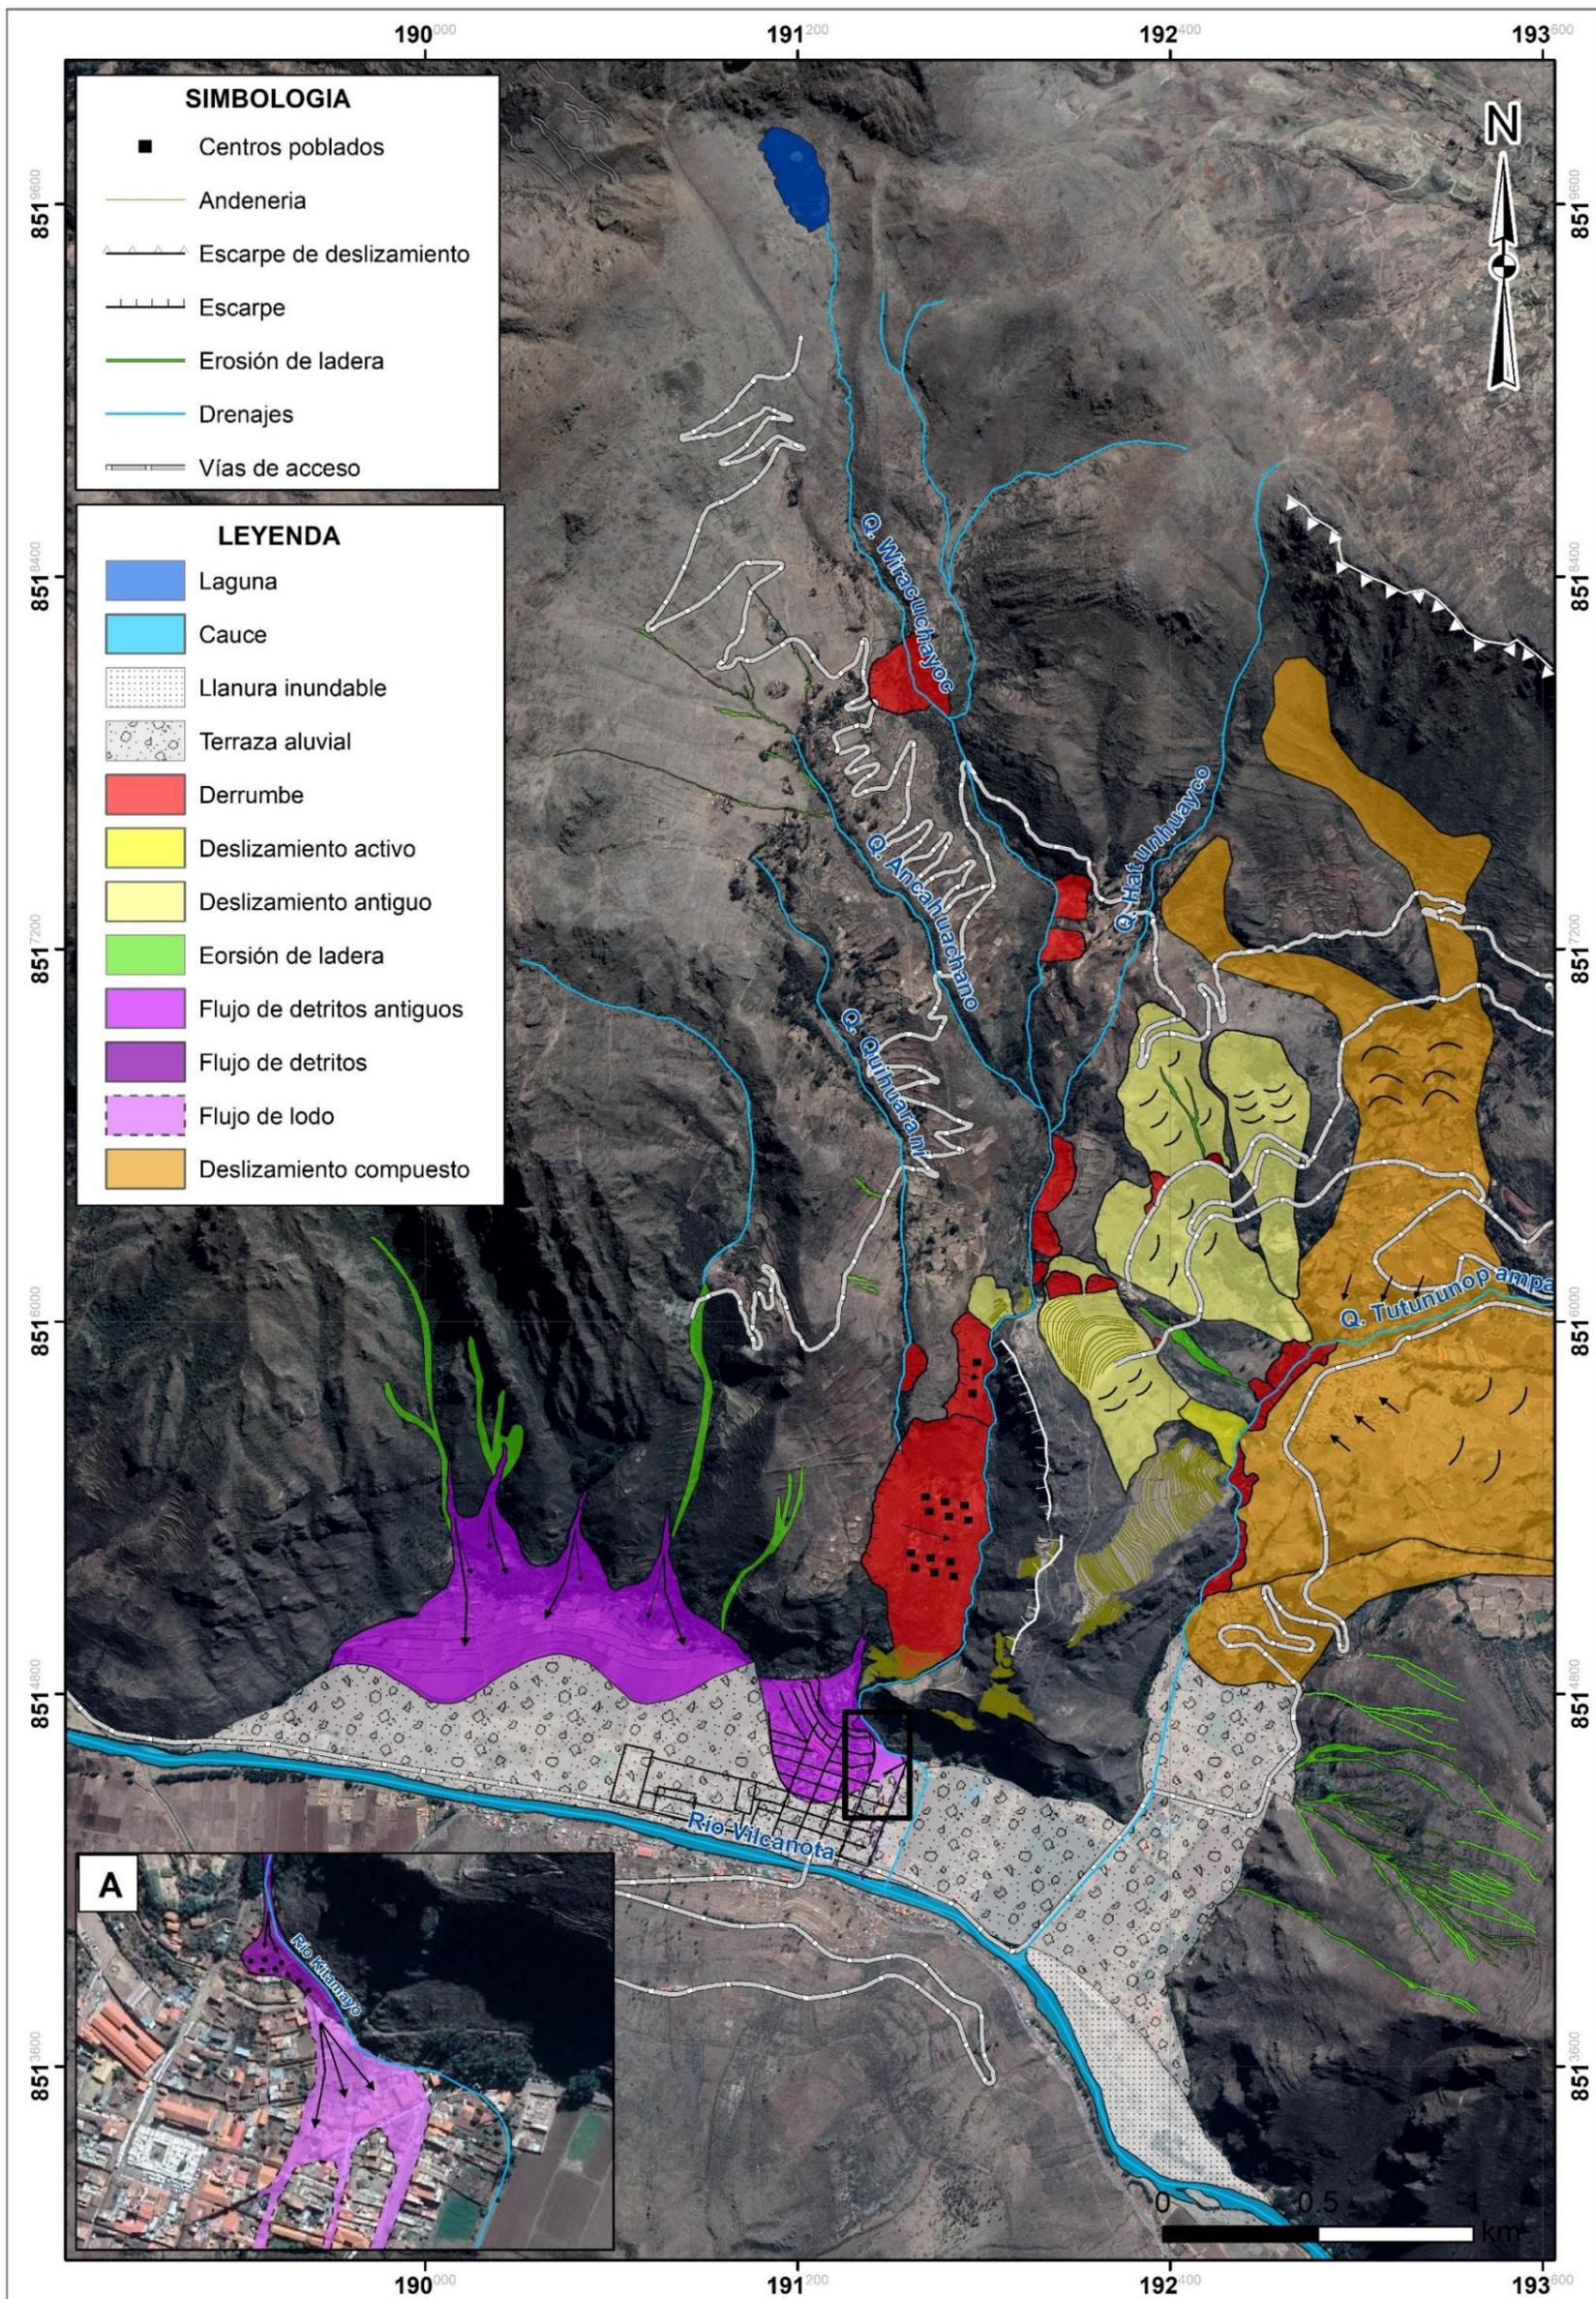
Por otro lado, los trabajos de inspección realizado el 8 de febrero en la parte alta del río Kitamayo, permitió identificar a lo largo de su cauce la presencia de deslizamientos y derrumbes en procesos de reactivación, los cuales podrían generar represamientos en el cauce, cuyo desembalse violento, generaría en consecuencia flujos de detritos (huaicos) de mayor magnitud.

Figura 9. Cartografía de peligros geológicos por movimientos en masa en el distrito de Pisac (Modificado de Vílchez et al 2008-inedito).

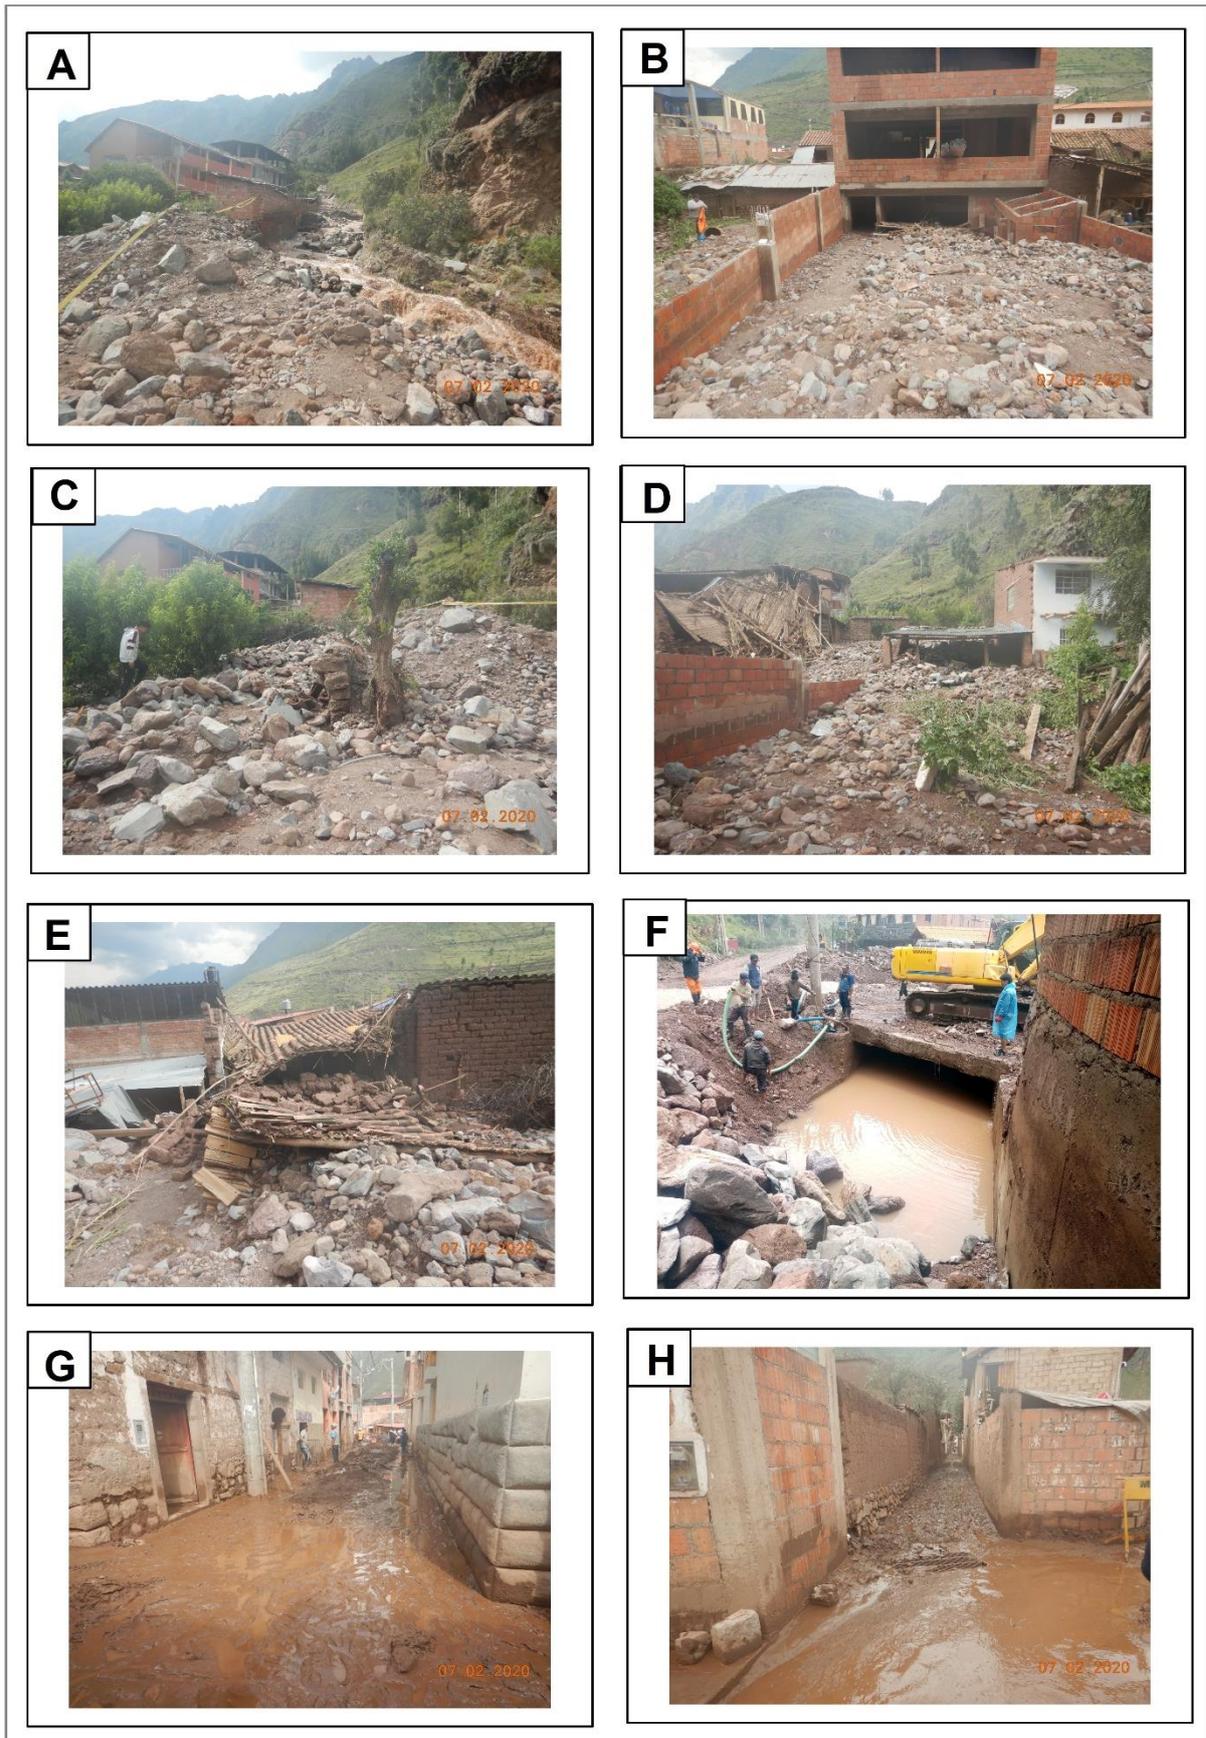
Figura 10. Viviendas y calles afectadas por el desborde del río Kitamayo y posterior flujo de detritos (huaico).

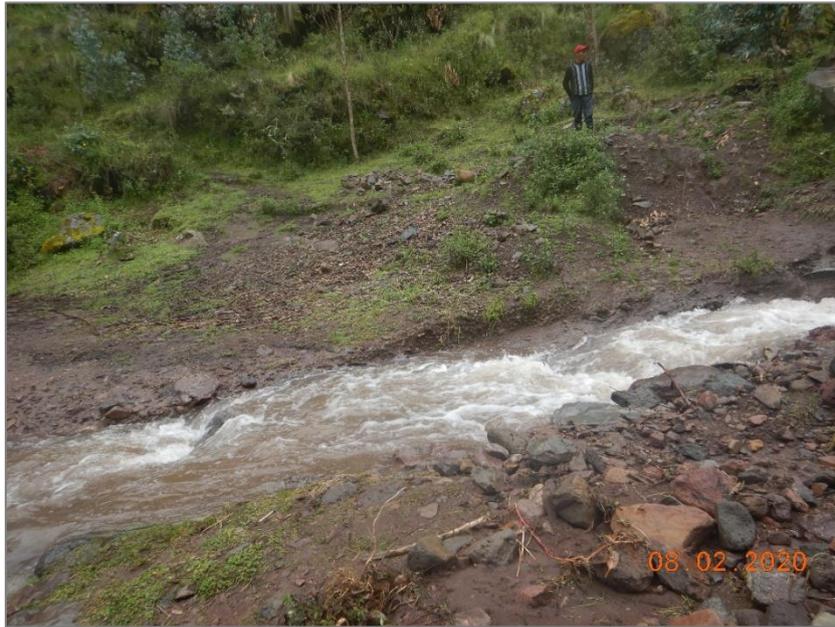
De la misma forma, la quebrada Ancahuachano (fotografía 2) afluente al río Kitamayo, se reactivó en flujo de detritos (huaico), en su trayecto transportó bloques de hasta 1.2 m de diámetro, arenas y limos. En la margen derecha erosionó y ensancho su cauce en 2 m aproximadamente

Fotografía 2. Camino carrozable afectado por el incremento de caudal de la quebrada Ancahuachano.

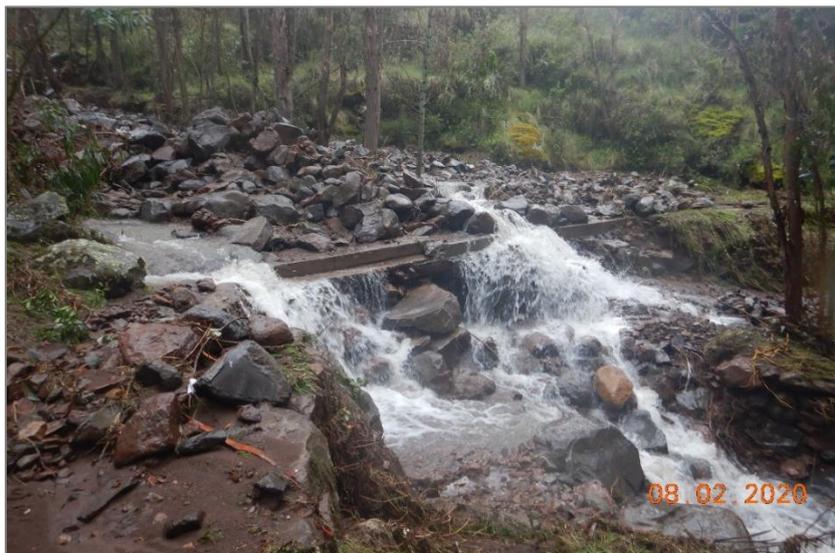
Fotografía 4. Canal de riego de la comunidad de Viacha afectado por el flujo de detritos (huaico).

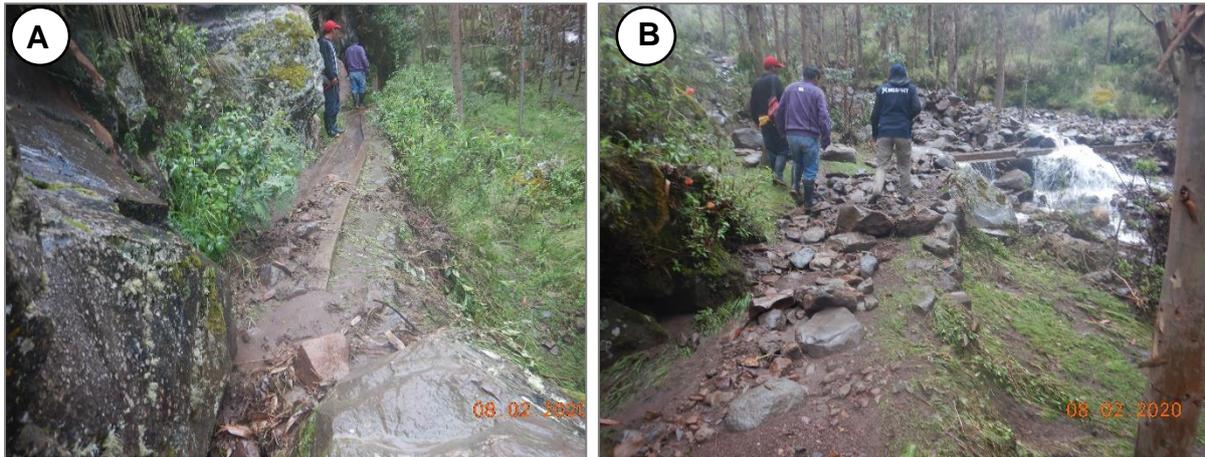
A la altura de comunidad de Viacha, el huaico, alcanzó 1 m de altura, ello afectó 20 m del canal de riego revestido (fotografía 3 y figura 11), construida transversalmente sobre la quebrada Ancahuachano, así mismo destruyó la tubería de agua para consumo humano, dejando a toda la comunidad referida sin el abastecimiento de agua.

Figura 11 A,B. Vista del canal de riego obstruido por el material acarreado por el flujo de detritos (huaico).

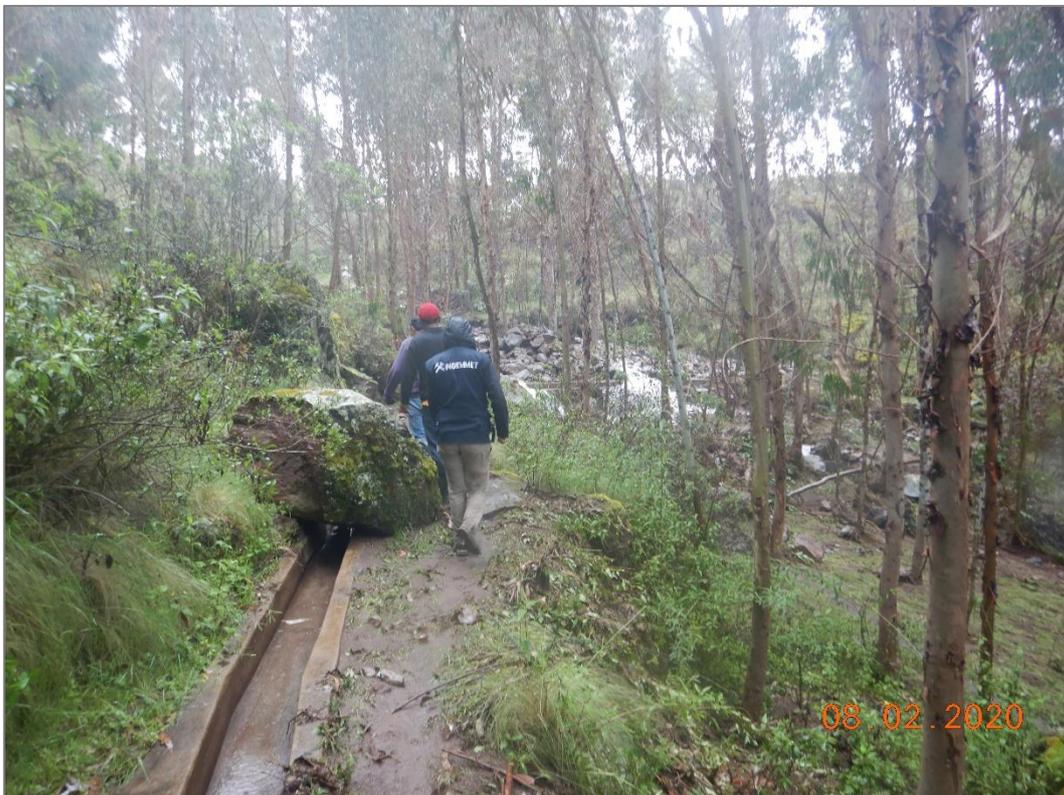
Así también, se observó caída de rocas de hasta 2 m de diámetro, sobre tramos del canal de riego (fotografía 5).

Fotografía 5. Caída de rocas sobre el canal de riego para el sector Viacha.

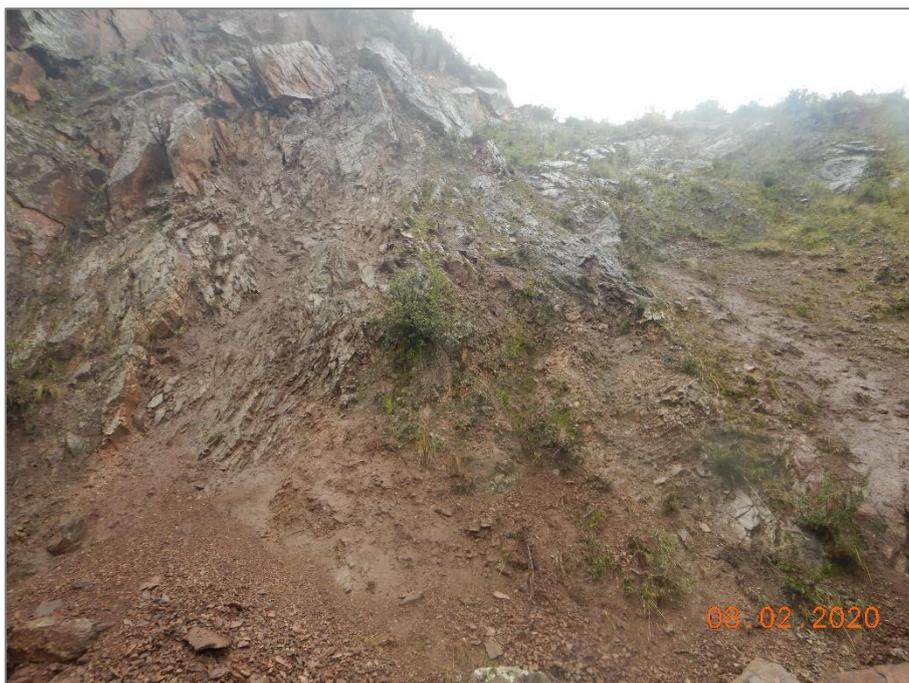
En la margen derecha del camino que conduce al centro arqueológico de Pisac, afloran rocas sedimentarias fuertemente fracturas y con intensa meteorización (fotografía 6), además del talud escarpado e inestable producto del corte realizado para la construcción de la carretera referida, los cuales condicionan la ocurrencia de caída de rocas (fotografía 7), que obstruyen constantemente la vía de acceso al centro arqueológico Intihuatana.

Fotografía 6. Substrato rocoso fuertemente fracturado y con intensa meteorización.

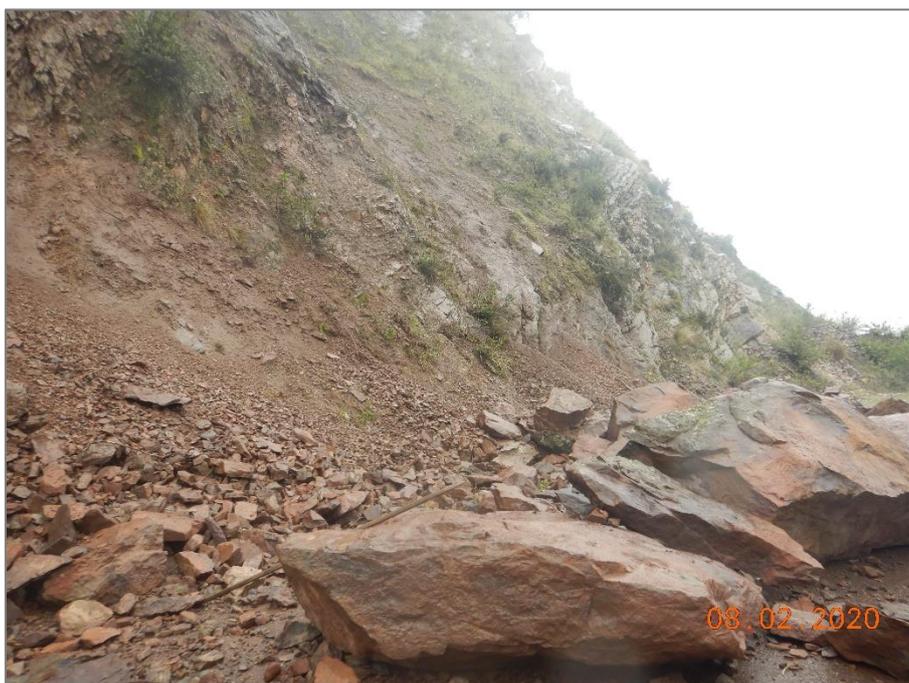
Fotografía 7. Desprendimiento de roca que obstruye la vía de acceso al centro arqueológico de Pisac.

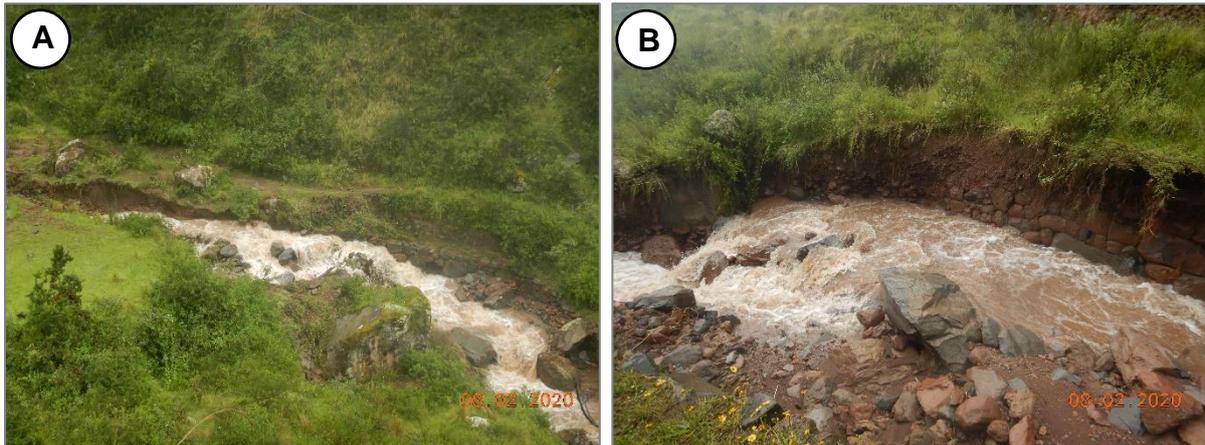
El proceso erosivo causado por el flujo de detritos (huaico) del 6 de febrero, socavó y erosionó las márgenes del río Kitamayo, afectando 30 m de muro de sostenimiento inca (figura 13A) en la margen derecha y 15 m en la margen izquierda (figura 13B).

Figura 13. A) Vista del muro de sostenimiento inca colapsado en la margen izquierda del río Kitamayo por el flujo de detritos. B) Muro de sostenimiento afectado en la margen derecha.

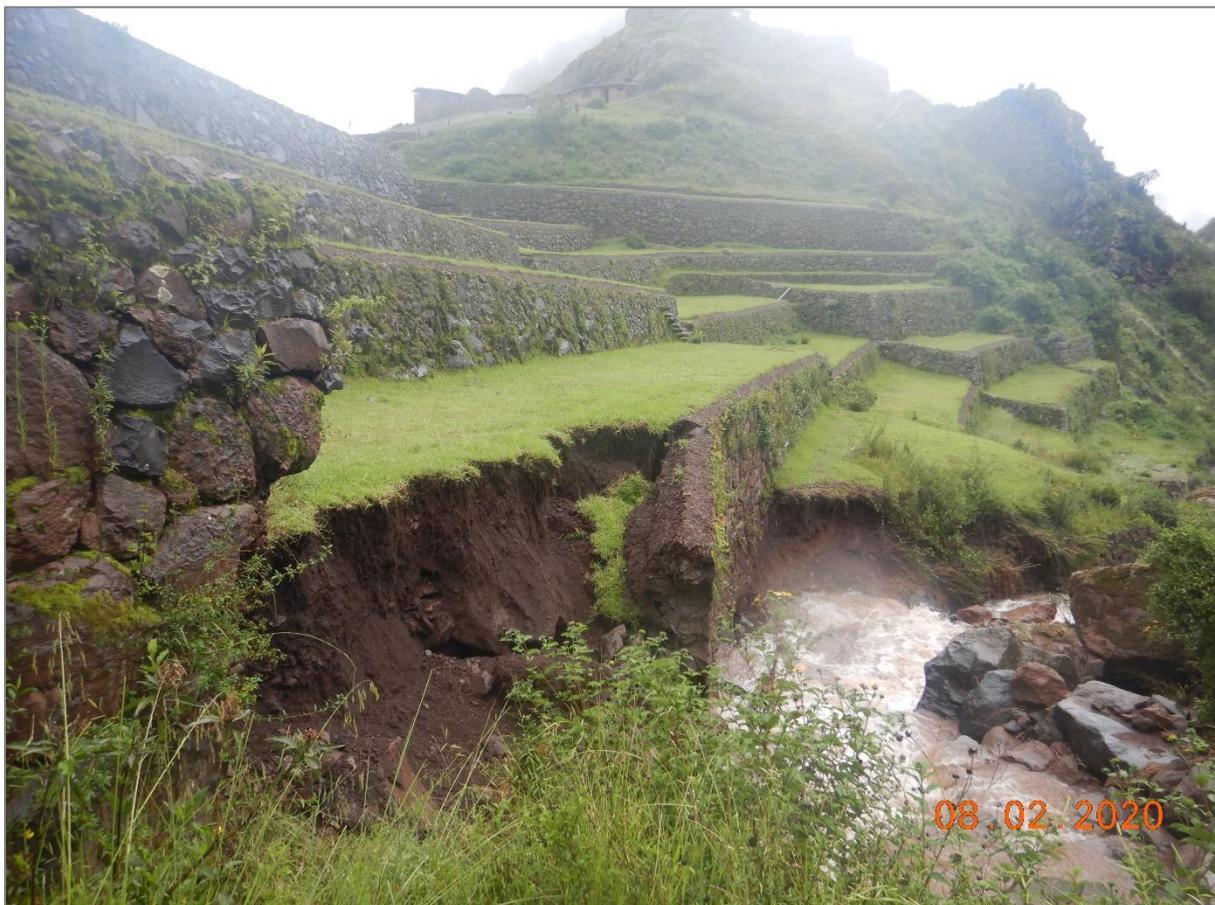
Además, el flujo de detritos afectó la andenería (fotografía 8) del centro arqueológico de Pisac en un recodo del río Kitamayo.

Fotografía 8. Andenería del centro arqueológico Pisac afectado, debido a la erosión que generó el flujo de agua y detritos.
