**Informe Técnico N° A7043**

# **EVALUACIÓN DE PELIGROS GEOLÓGICOS EN EL CERRO TARTAYOC DEL CENTRO POBLADO DE ACOCRA**

Región Huancavelica  
Provincia Tayacaja  
Distrito Pazos

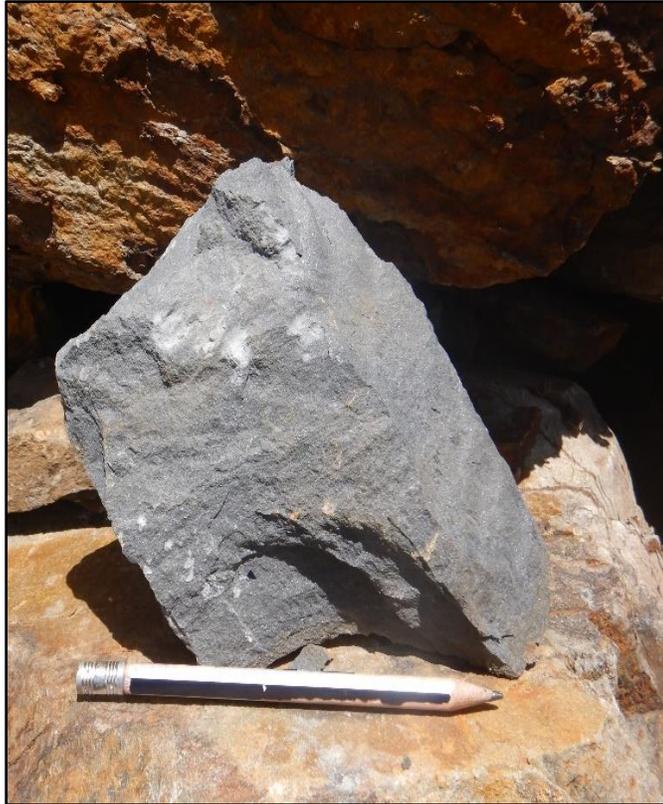
\*En la zona evaluada, presentan sedimentos metamórficas del grupo Cabanillas (fotografía 1). El substrato presenta meteorización moderada, tiene mucha resistencia al golpe del martillo.

**Fotografía 1.** Vista donde se observa afloramiento de pizarras del Grupo Cabanillas

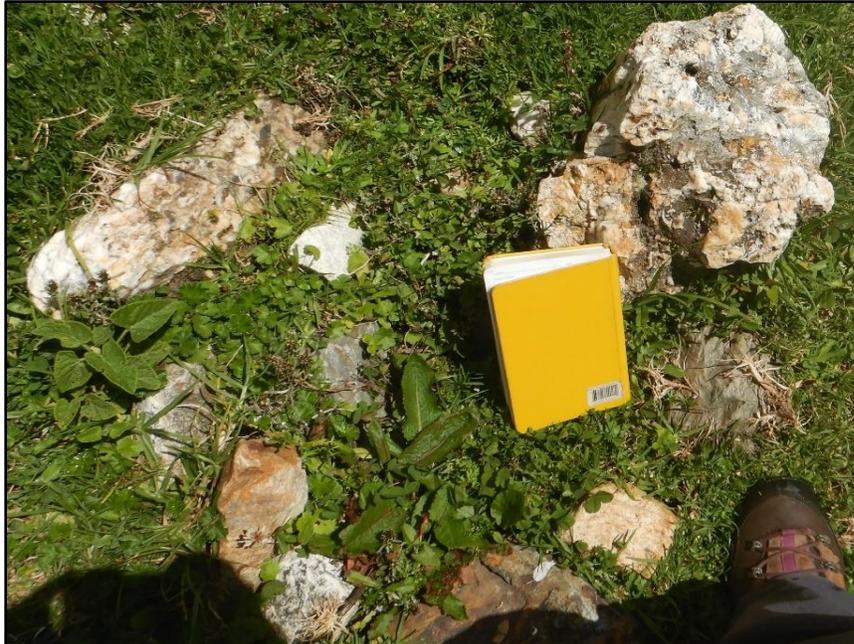
**Fotografía 2.** Se observó fragmentos de dacita, las que fueron transportadas en la quebrada Liriopata, en las siguientes coordenadas UTM N 8654721, E 497942, con una cota de 3445.

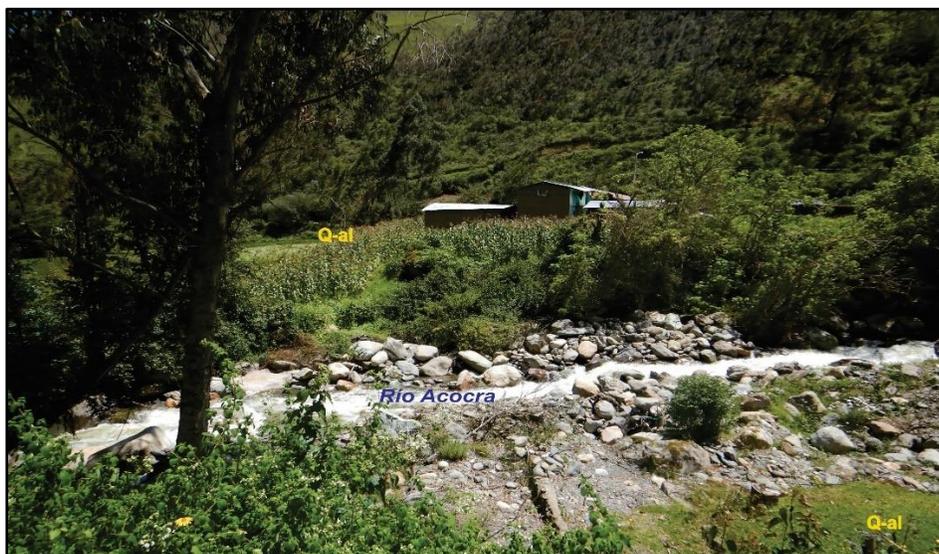
Están formados por fragmentos rocosos heterométricos (bloques, gravas, arenas, entre otros.), transportados por la corriente de los ríos a grandes distancias en el fondo de los valles y depositados en forma de terrazas o playas (figura 4). Se encuentran próximos a las quebradas Tartayoc, Liriopata y otras que se desplazaron hasta el río Acocra.

**Figura 4.** Vista al suroeste, donde se puede observar depósitos aluviales, muchos de estos están ocupados por cultivos.

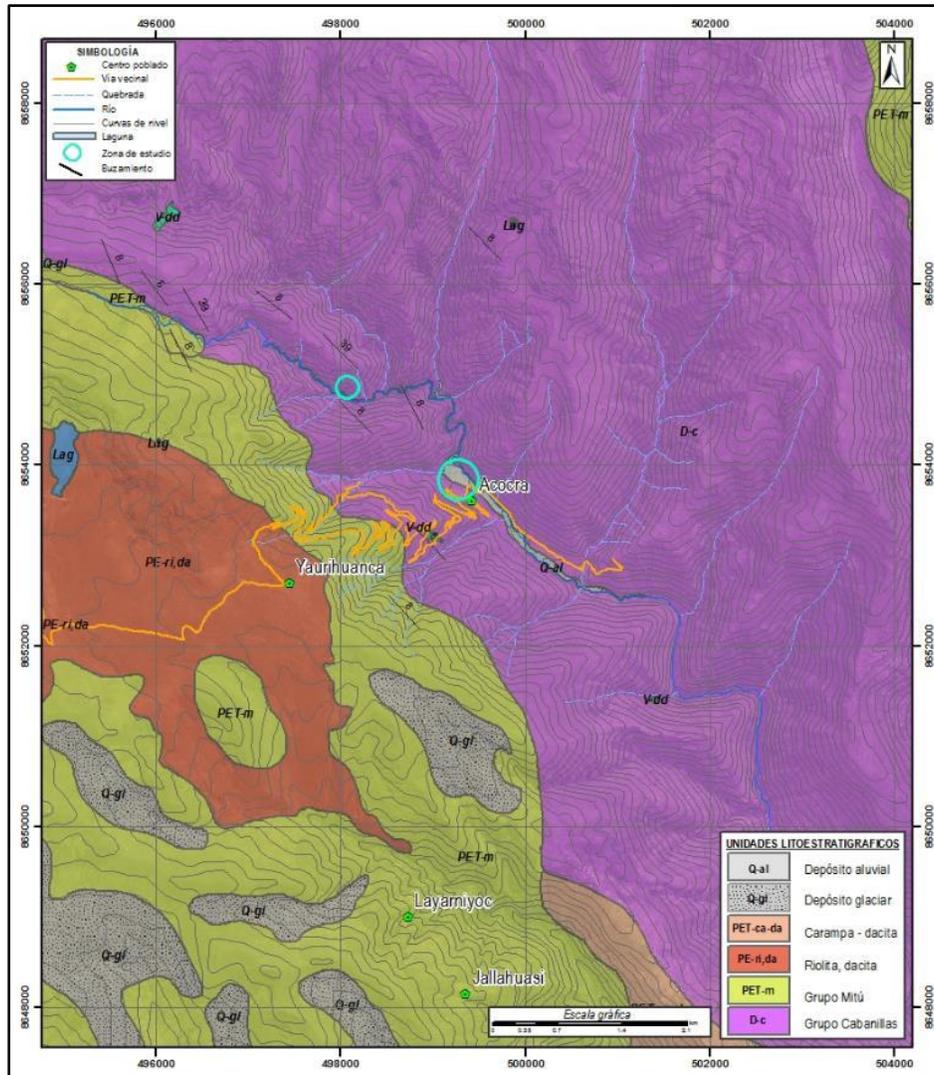
Figura 5. Mapa de unidades litoestratigráficas de la zona de evaluación (Modif. Cerrón, F. & Ticona P. (2003))

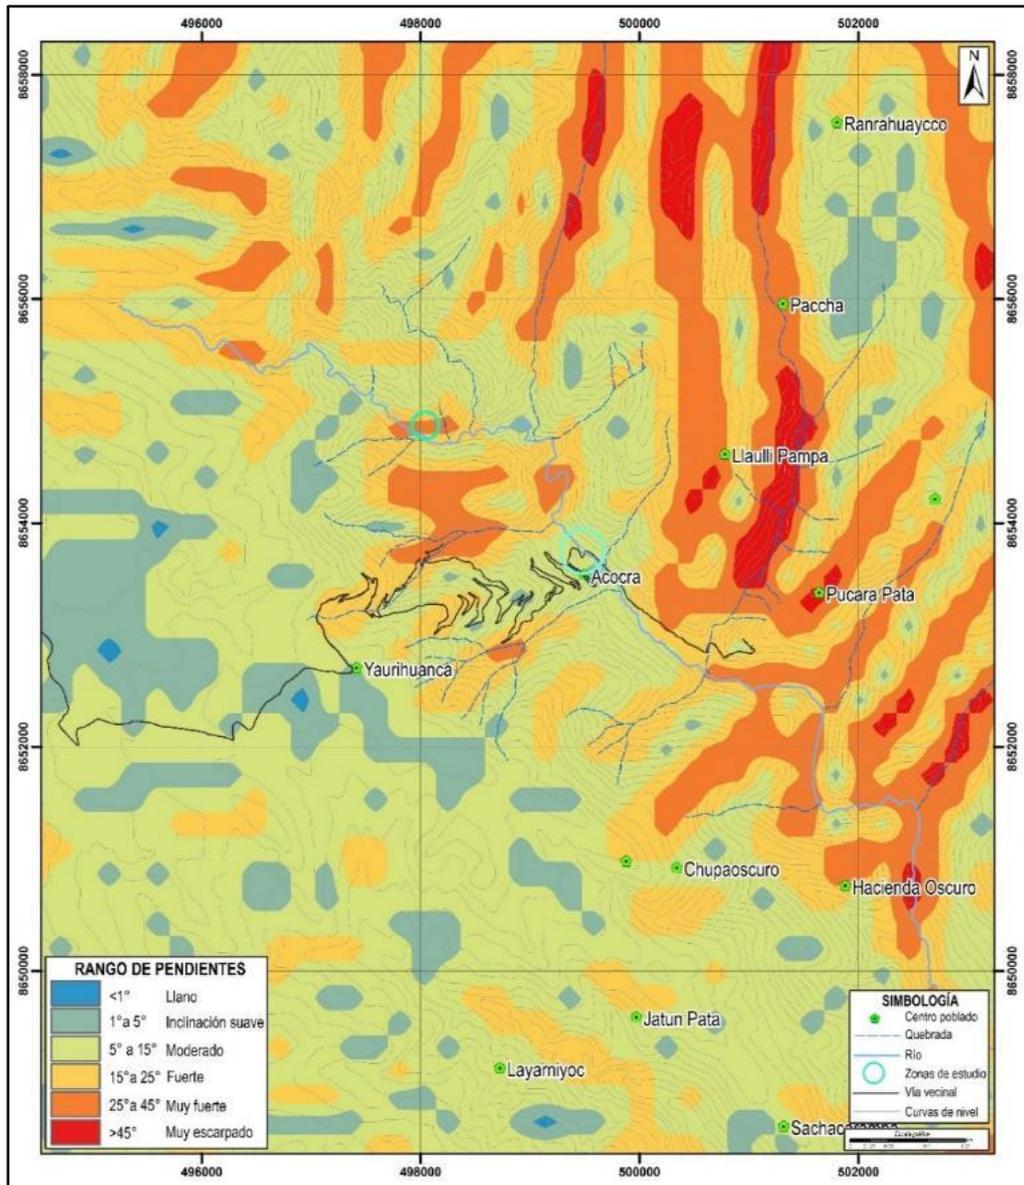
A continuación, se presenta un mapa de pendiente (figura 6) elaborado en base a un Modelo de Elevación Digital (DEM), de 30 m de resolución, tomado del Servicio Geológico de los Estados Unidos (USGS). La pendiente en las laderas que conforman el relieve montañoso en la zona estudiada (derrumbe en el cerro Taratayocc) varía de fuerte (15° - 25°) a muy fuerte (25°- 45°), y el centro poblado de Acocra presenta terrenos, que pasan de inclinados suave (1°-5°) a moderado (5° - 15°).

Figura 6. Mapa de pendientes de la zona de estudio.

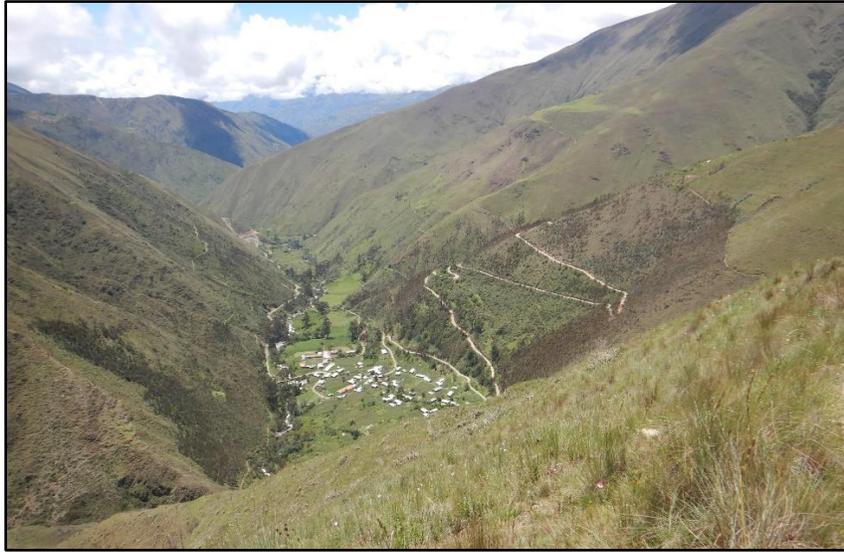
En la zona evaluada corresponde a montañas de rocas sedimentarias del grupo Cabanillas, las rocas son de tipo limoarcillitas y pizarras oscuras de color negro en capas delgadas de hasta de 10 centímetros. Geodinámicamente están asociadas a la ocurrencia de derrumbes, deslizamientos, flujos de detritos y procesos intensos de erosión de laderas (fotografía 3).

**Fotografía 3.** Vista al sur donde se observa montañas del grupo Cabanillas; en ambos lados del poblado de Acocra.

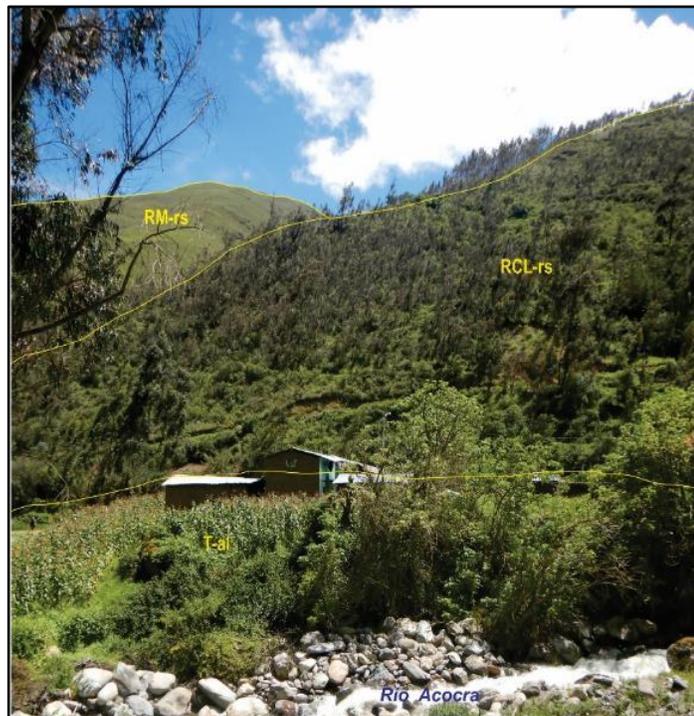
Conformadas por rocas sedimentarias, reducidas por procesos denudativos, conformando elevaciones alargadas (figura 7). Geodinámicamente se asocian a la ocurrencia procesos de derrumbes, erosión de ladera, cuando las secuencias sedimentarias se encuentran muy fracturadas, alteradas o poco consolidadas

**Fotografía 7.** Se observa relieves de colinas y lomadas en roca sedimentaria del Grupo Cabanillas al suroeste del poblado de Acocra.

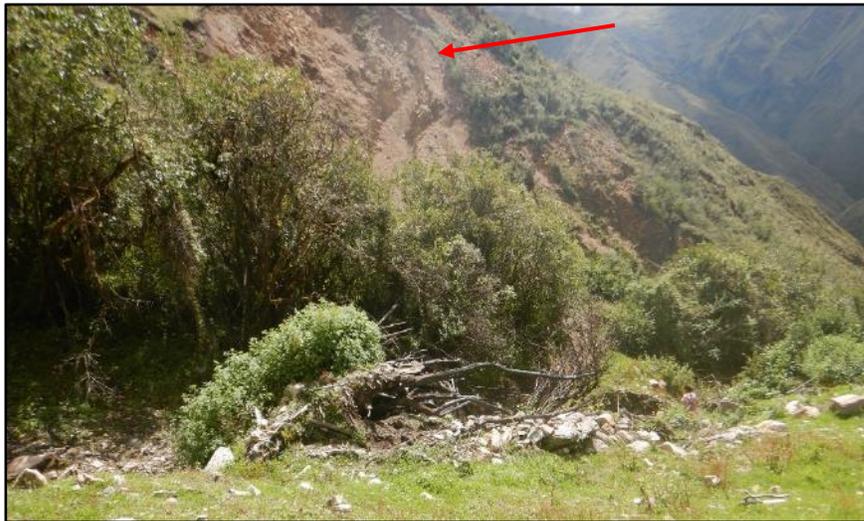
Corresponde a las acumulaciones de laderas originadas por procesos de movimientos en masa (deslizamientos, derrumbes y caída de rocas), así como también, por la acumulación de material fino y detritos, caídos o lavados por escorrentía superficial, los cuales se acumulan sucesivamente al pie de laderas (figura 8). Estas se encuentran a 25 metros del cerro Tartayoc y alrededores.

**Figura 8.** Vista donde se observa piedemonte coluvio deluvial, al pie del cerro Tartayoc y alrededores.

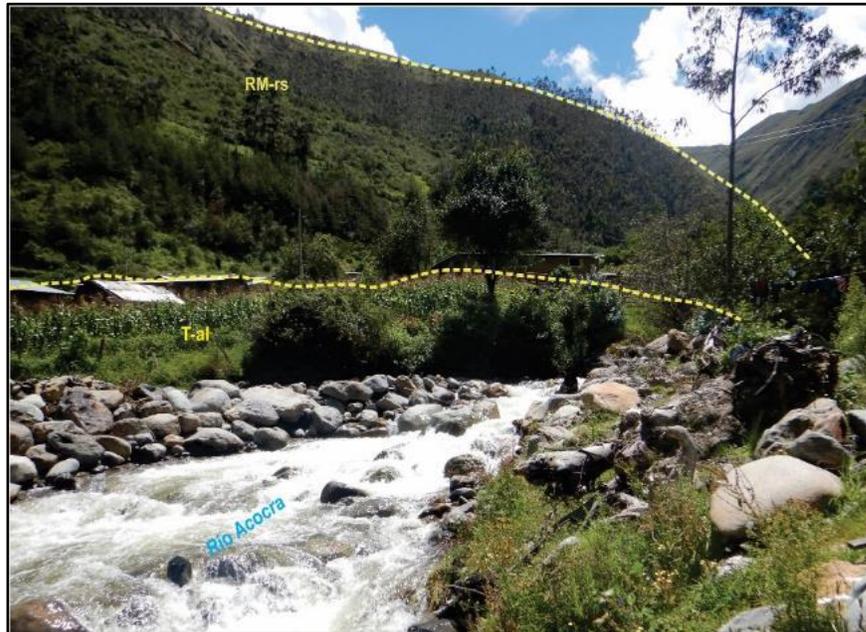
Las extensiones de las terrazas están relacionadas a los niveles antiguos de sedimentación fluvial, donde las terrazas más antiguas están a mayor altura; estas geoformas han sido por las corrientes como consecuencia de la profundización del valle (figura 9). Sobre estos terrenos se desarrollan actividades agrícolas.

Figura 9. Vista en donde se observa cultivos sobre las terrazas antiguas del sector.

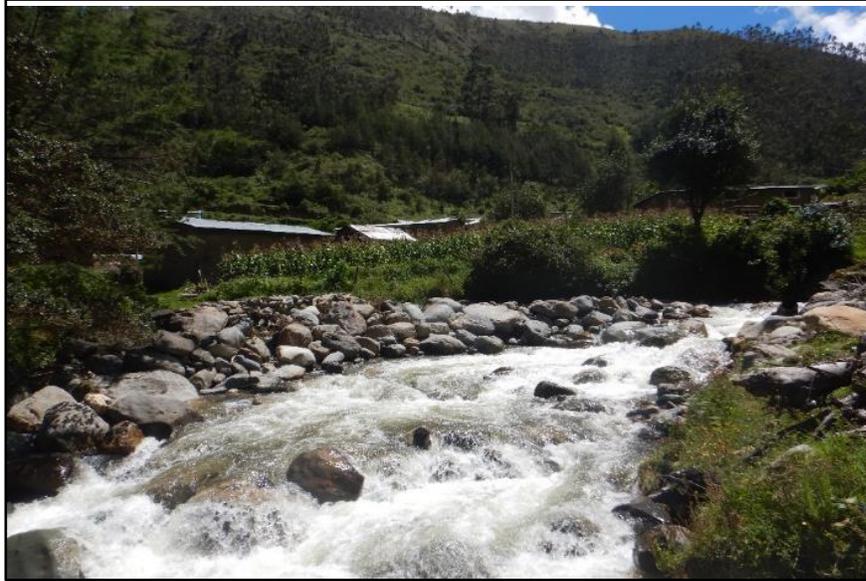
Esta unidad está compuesta por bolos, gravas, arenas, etc. transportadas por las corrientes del río Acocra, al noroeste de la zona de estudio (fotografía 4), tiene un ancho de cauce variable de 12 m y 4 m, en las márgenes del río se depositaron bloques de hasta de 5 m.

**Fotografía 4.** Vista donde observa el cauce del río Acocra, ubicada en la margen derecha del poblado de Acocra.

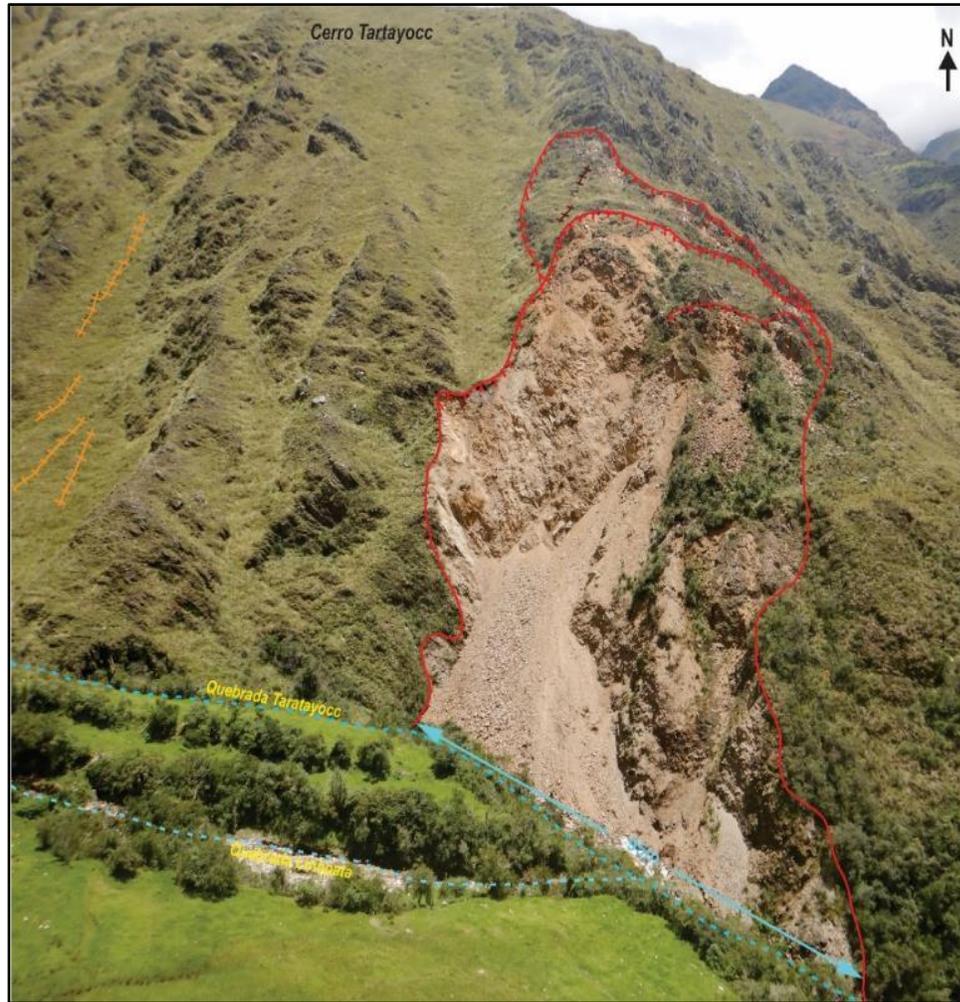
Se identificó un derrumbe reciente; inicia desde la parte alta del cerro Tartayocc, este se ubica en la margen izquierda de la quebrada Tartayocc. Presenta las siguientes características: ancho de 64 m y una altura entre el escarpe y el pie de 105 m, con presencia de grietas longitudinales. Se encuentran en las siguientes coordenadas UTM N8654804, E498015, con una elevación de 3623 m s.n.m. Este fenómeno se generó a 2 km, en línea recta desde Acocra (figura 11).

En el año 2019, el derrumbe del cerro Tartayocc se reactivó durante las lluvias extraordinarias producidas en diciembre, se localiza en el punto de coordenadas UTM N8654810, E 498012, con una cota de 3498 m s.n.m., así mismo, se identificaron grietas longitudinales, en la margen derecha y en la cabecera del derrumbe.

**Figura 11.** Vista del derrumbe (líneas de color rojo) en laderas del cerro Tartayocc, con dimensiones de 64 m de ancho y altura entre el escarpe y el pie de 105 m, y presencia de grietas longitudinales (líneas de color naranjas). Se encuentran en las siguientes coordenadas UTM N8654804, E498015, con una elevación de 3623 m s.n.m.

Por eso, es importante estabilizar el derrumbe del cerro Tartayocc, para evitar un embalse en el río Acocra. También resulta necesario que la población del centro poblado en mención, tome medidas preventivas.

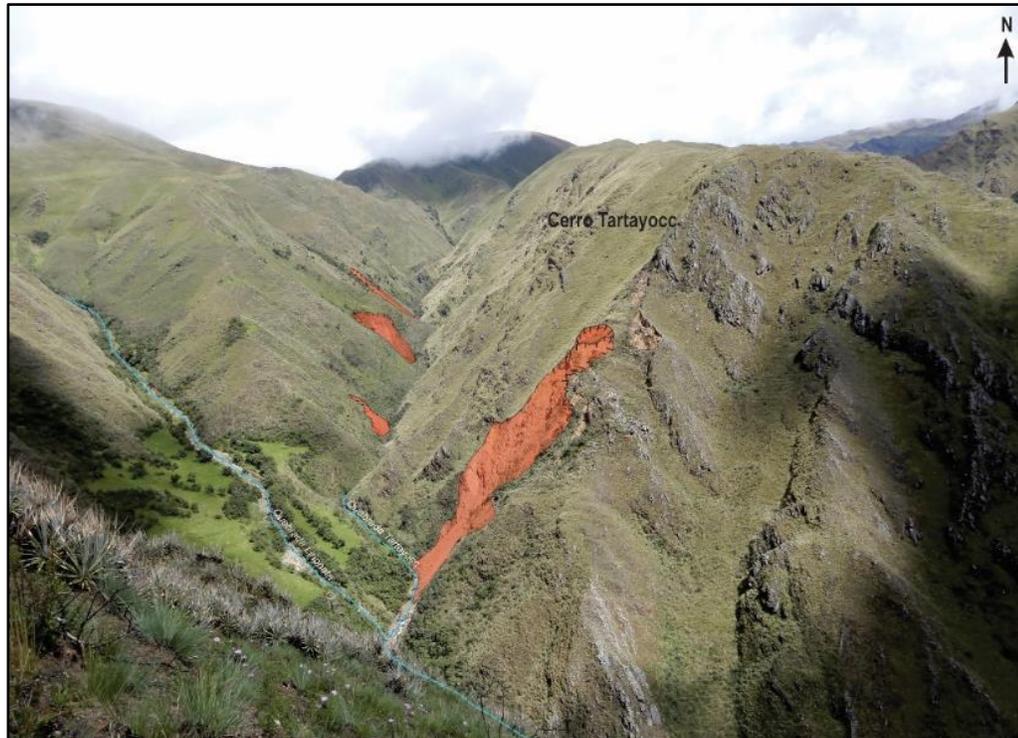
Estos derrumbes se encuentran en la margen derecha de la quebrada Tartayocc, ocasionados por las precipitaciones desde los años 1945, según indican los pobladores. El talud afectado tiene alturas máximas de 90 m a mínimas de 35 m, donde las capas se inclinan en contra del talud de corte (figura 12).

**Figura 12.** Vista donde se aprecian otros derrumbes a 320 m del derrumbe principal, el material caído y parte del material colgado en la parte superior del talud, se depositan en la quebrada Tartayocc, que en temporada de lluvias excepcionales genera flujos de detrito (huaicos) que se transportan hasta el poblado de Acocra.

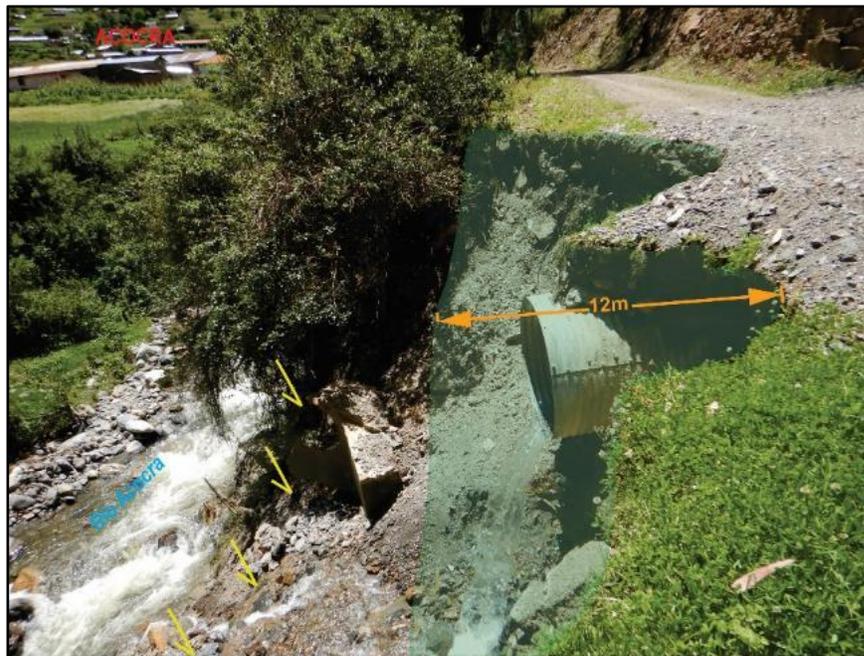
Figura 14. Se muestra alcantarilla de concreto destruido, ubicado en la margen izquierda del río Acocra.

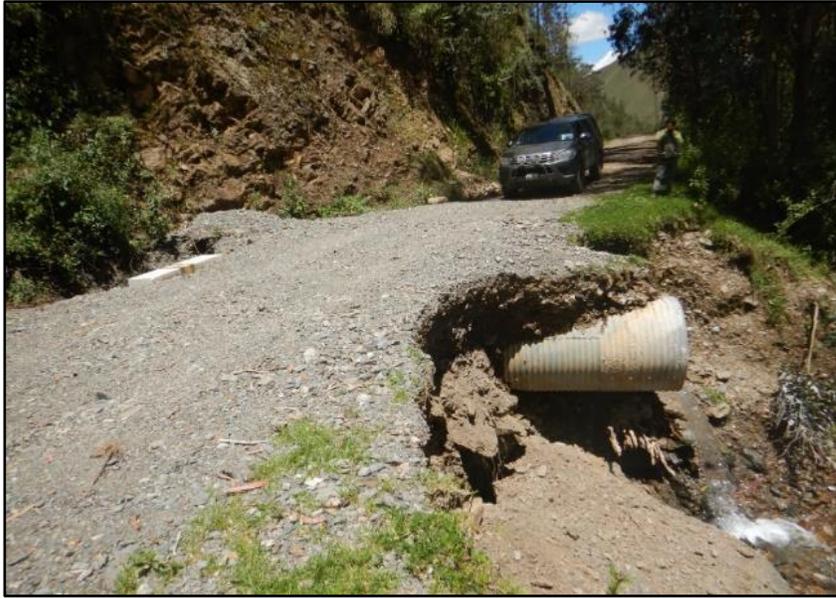
**Fotografía 4.** Vista donde se observa erosión de la plataforma de la trocha carrozable, afectando 12 m longitudinales de la vía entre Acocra – Pucara Pata.

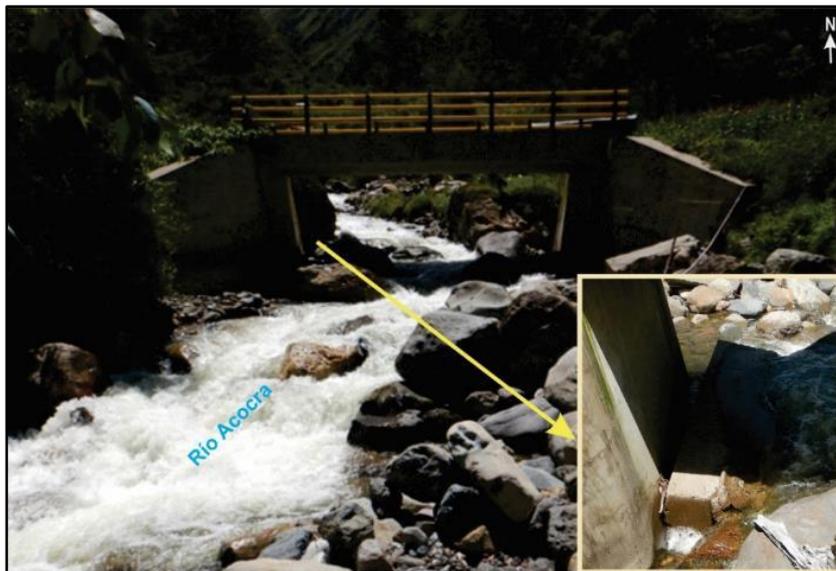
Este proceso de erosión fluvial, también afectó parte de un estribo del puente de concreto, que permite el ingreso al poblado de Acocra (figura 15).

**Figura 15.** Vista donde se observa afectaciones, en donde colapsó parte del estribo izquierdo del puente, que es otro de los accesos al centro poblado de Acocra.

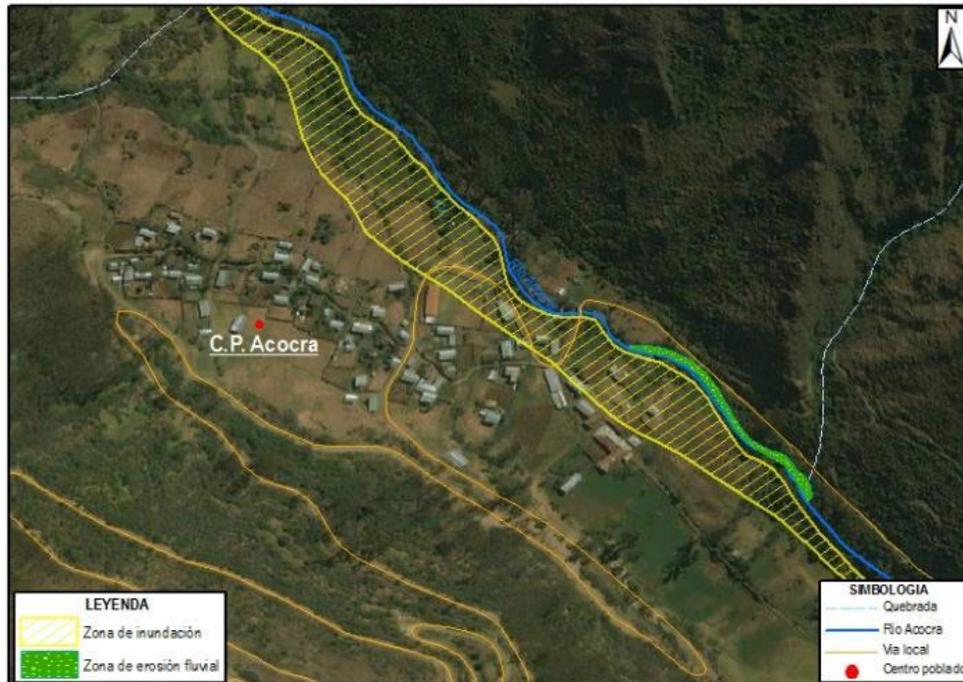
En la figura 16, se muestra las zonas inundadas y erosionadas cartografiadas durante los trabajos de campo en el centro poblado mencionado.

**Figura 16.** Vista donde se observa el área sujeta a inundación del poblado Acocra (líneas amarillas), se observa también erosión fluvial en la margen izquierda del río (líneas verdes).

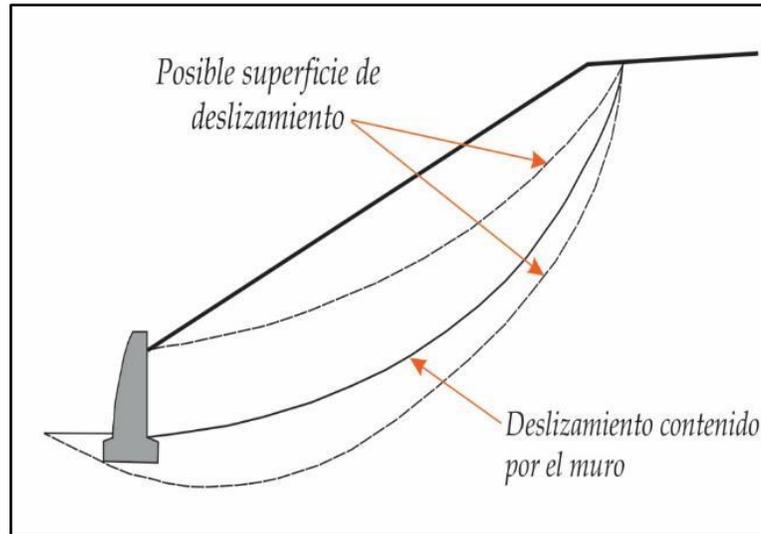
Los muros se emplean frecuentemente como elementos resistentes en taludes (figura 18). En ocasiones se emplean para estabilizar deslizamientos existentes o potenciales al introducir un elemento de contención al pie (figura 18). Esta forma de actuar puede tener varios inconvenientes. En primer lugar, la construcción del muro exige cierta excavación en el pie del talud, lo cual favorece la inestabilidad hasta que el muro esté completamente instalado. Por otra parte, el muro no puede ser capaz de evitar posibles deslizamientos por encima o por debajo del mismo.

**Figura 18.** Contención de un deslizamiento mediante un muro (INGEMMET, 2000)

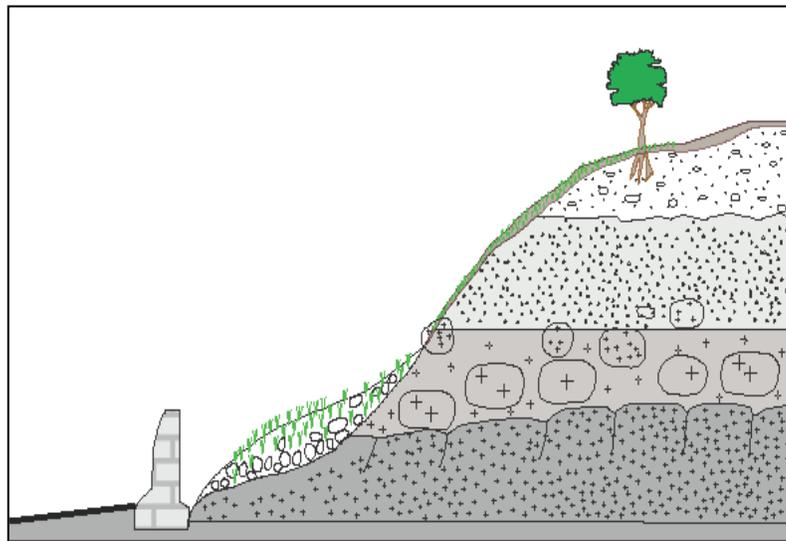
**Figura 19.** Esquema gráfico de relleno estabilizador sostenido por un muro (Elaboración propia).

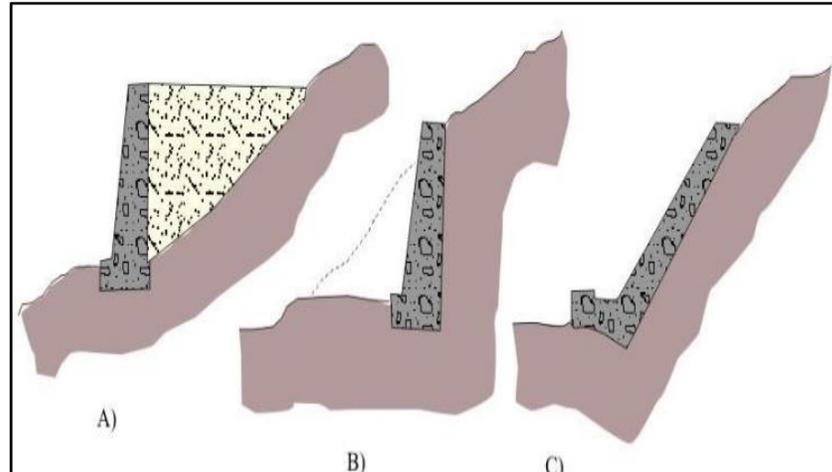
- **Muros de sostenimiento:** Se construyen separados del terreno natural y se rellenan posteriormente.
- **Muros de contención:** Generalmente van excavados y se construyen para contener un terreno que sería probablemente inestable sin la acción del muro.
- **Muros de revestimiento:** Su misión consiste esencialmente en proteger el terreno de la erosión y meteorización además de proporcionar un peso estabilizador. Cuando se proyecta un muro deberán determinarse las cargas a las que va a estar sometido y su distribución, lo que permitirá planificar una estructura capaz de resistirlas.

**Figura 20.** a) Muro de sostenimiento b) Muro de contención c) Muro de revestimiento (INGEMMET, 2000) Las comprobaciones que deben efectuarse en un caso típico son las siguientes:

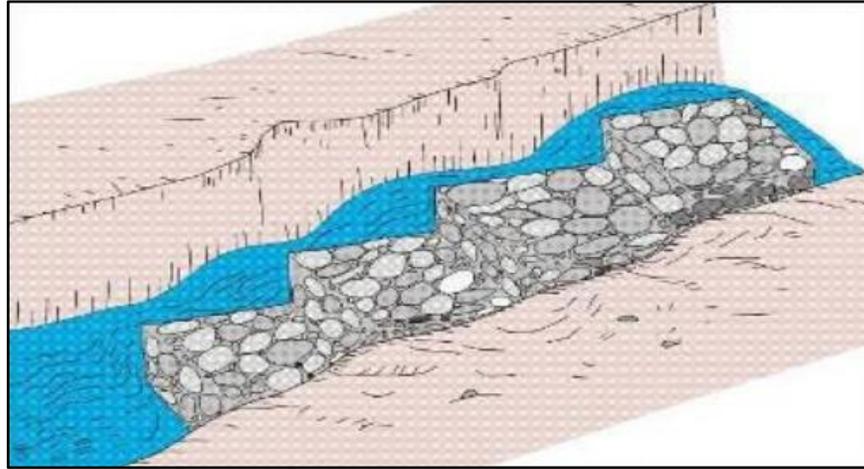
enrocado o gaviones (figura 21), para aumentar la capacidad de tránsito en el cauce de la carga sólida y líquida durante las crecidas y limpiar el cauce.

**Figura 21.** Gaviones para encauzar el lecho del río

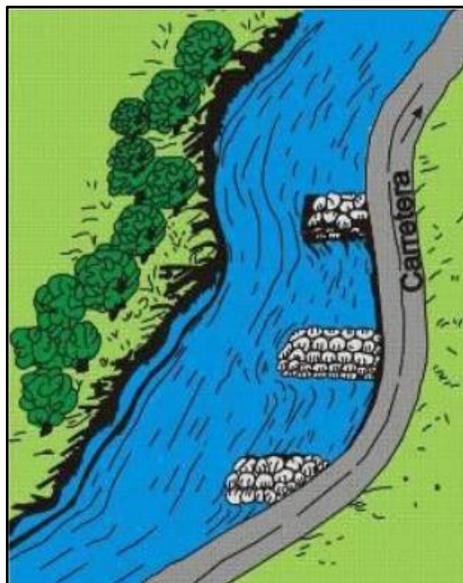
**Figura 22.** Espigones para proteger las terrazas aluviales. Una línea principal de defensa que proteja toda la zona o líneas locales de defensa que protejan diversas partes de la zona, si queda destruida la línea principal.

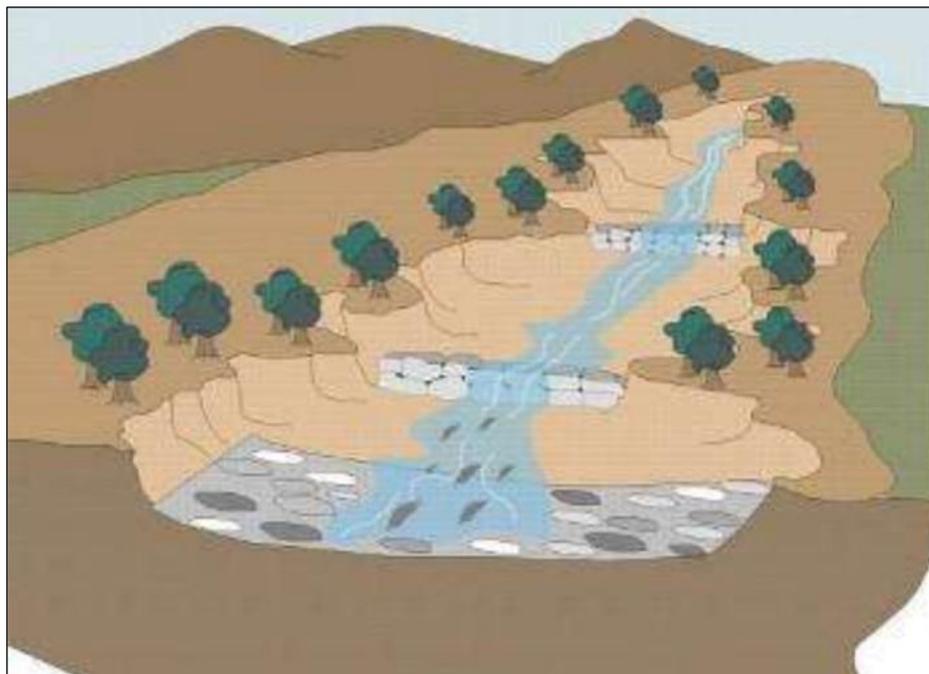
- Muros de encauzamiento de avenidas, muelles y terraplenes construidos para proteger los asentamientos humanos.
  - Carreteras y otras vías de comunicación para el acceso al sistema de defensa, que permita el tránsito de personas y equipos durante las operaciones de defensa o para los trabajos de mantenimiento.
  - Reparación de los terraplenes, el mantenimiento de la capacidad de los cursos de agua mediante el dragado y limpieza, y la conservación de las esclusas compuertas y otros equipos.
- Construir presas transversales de sedimentación escalonada para controlar las fuerzas de arrastre de las corrientes de cursos de quebradas que acarrean grandes cantidades de sedimentos durante periodos de lluvia excepcional. Cuya finalidad es reducir el transporte de sedimentos gruesos. (figura 23).

**Figura 23.** Presas de sedimentación escalonada para controlar la fuerza destructiva de los huaicos (INGEMMET, 2003)
