Informe Técnico N° A7038

EVALUACIÓN DE PELIGROS GEOLÓGICOS EN LA LOCALIDAD DE SAN EMILIO

Región Junín
Provincia Chanchamayo
Distrito Vitoc

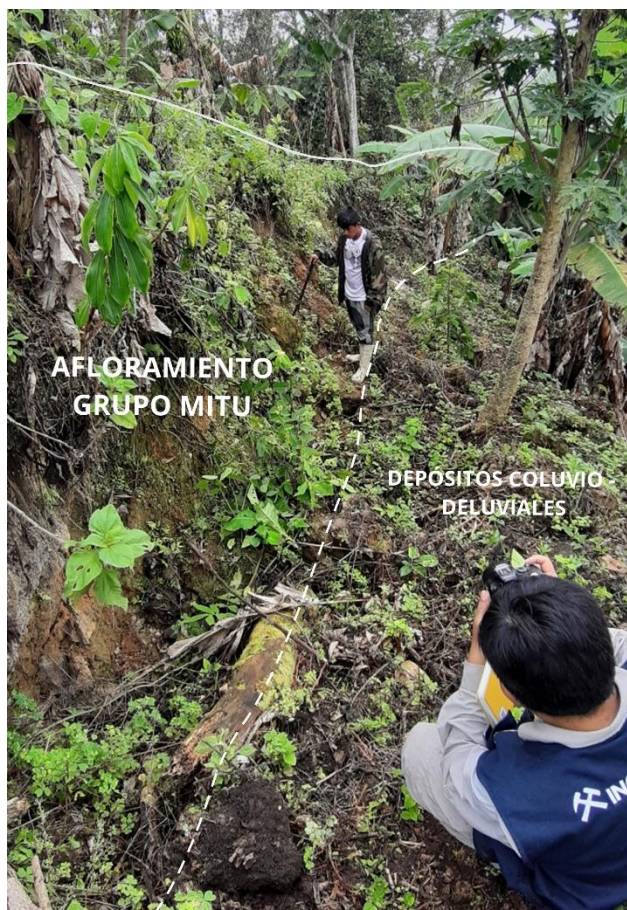
Figura 2. Afloramiento de areniscas del Grupo Mitu, con meteorización intensa, aflorando en esarpe de deslizamiento.

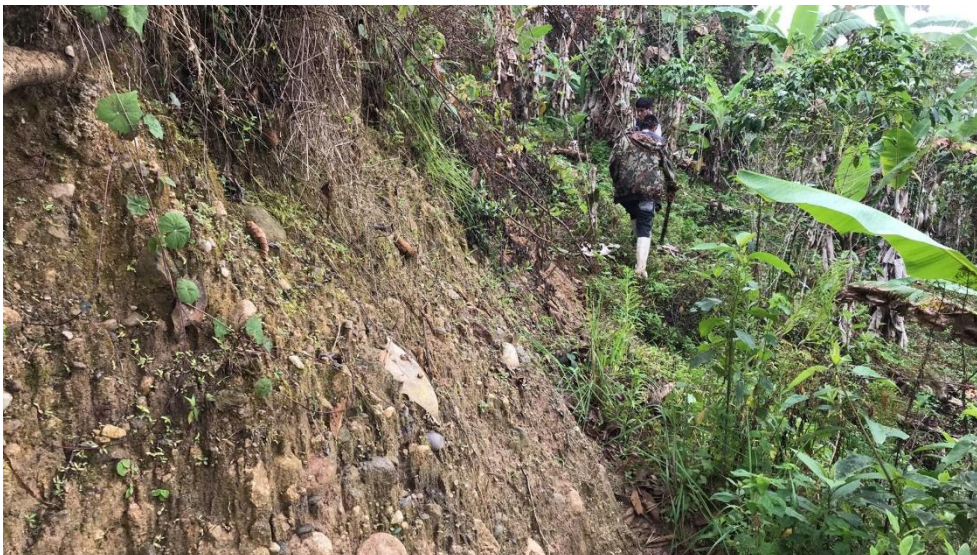
Fotografía 1. Afloramiento de conglomerados del Grupo Mitu, con meteorización intensa en escarpe de deslizamiento.

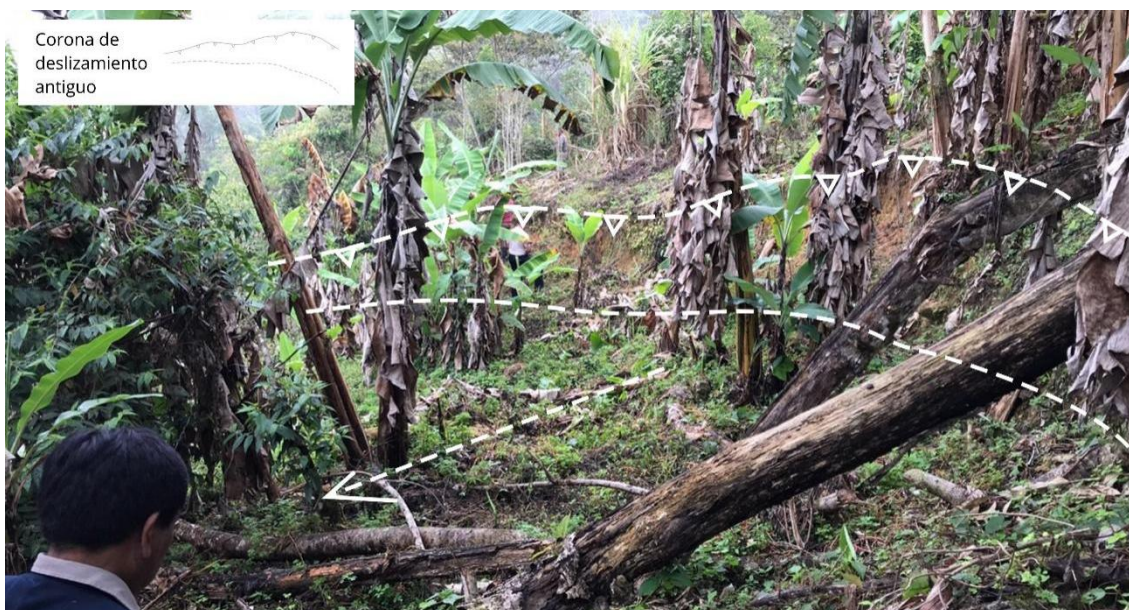
Durante los trabajos de campo se identificaron desplazamientos recientes de hasta 3 m, correspondientes a la corona de la reactivación de un deslizamiento antiguo, que afectan el lado sur de una torre de alta tensión. Se observó separaciones que promedian los 50 cm, entre la masa deslizada y el plano de deslizamiento. Los desplazamientos recientes se prolongan en dirección EO por aproximadamente 200 m, desde el sector con coordenadas 464299 O; 8753825 N, del flanco izquierdo del deslizamiento antiguo. También se identificó desplazamientos paralelos, a 10 m y 20 m al sur de la corona, que se prolongan en la misma dirección.

Figura 6. Corona de deslizamiento que afecta torre de alta tensión en San Emilio. Se observa el escarpe erosionado, evidencia de desplazamientos anteriores.

- a) Reubicar la torre de alta tensión (T-09 N. L2257), que se encuentra en la zona aledaña a San Emilio, porque está siendo afectada su estabilidad por efecto de la reactivación del deslizamiento.

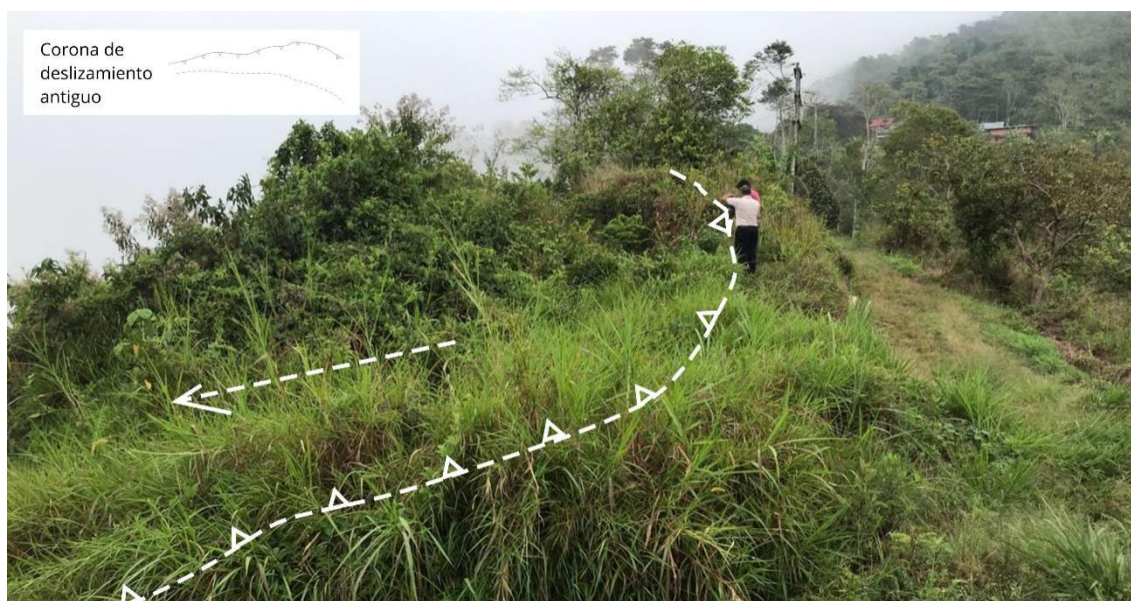
Figura 7. Escarpe principal de deslizamiento que afecta torre de alta tensión en San Emilio, cubierto por vegetación.

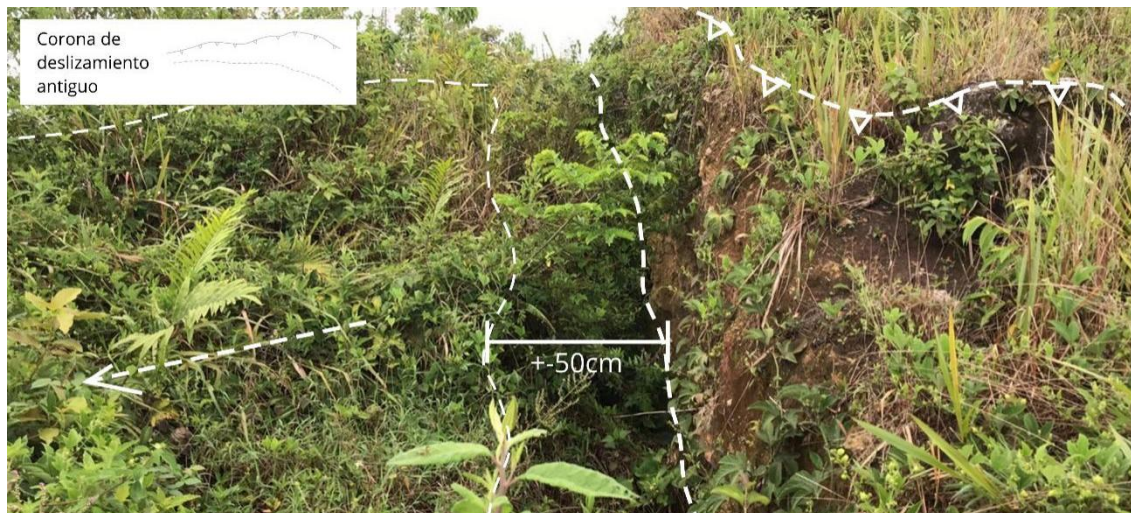
Figura 8. Separación del cuerpo deslizado visible en el escarpe principal de deslizamiento que afecta torre de alta tensión en San Emilio.

- c) Cambiar el uso de la zona donde están presente los deslizamientos antiguos y activos, estos deben ser intangibles.
- d) Sellar las grietas, que se encuentran en el cuerpo del deslizamiento, el material a usar para el sellado, debe ser arcillas.

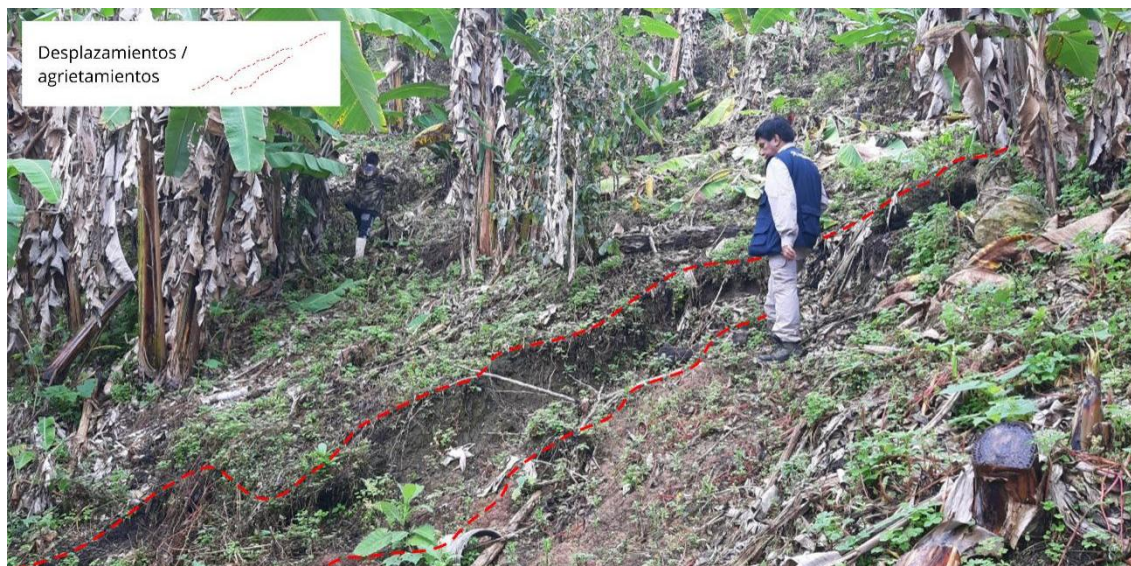
Figura 9. Desplazamientos paralelos la corona de deslizamiento en San Emilio, afectó terrenos de cultivo.

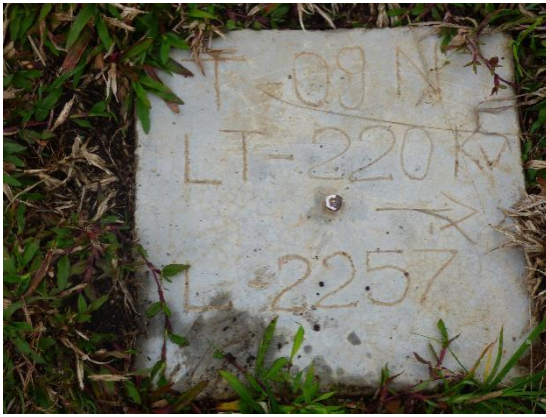
Las bases de la torre de alta tensión (T-09 N. L2257) fotografía 2, lado sur, se observó, que su cimentación está siendo socavada y expuesta a consecuencia de los desplazamientos del deslizamiento (figura 10).

Fotografía 2. Se observa la placa de la torre de alta tensión

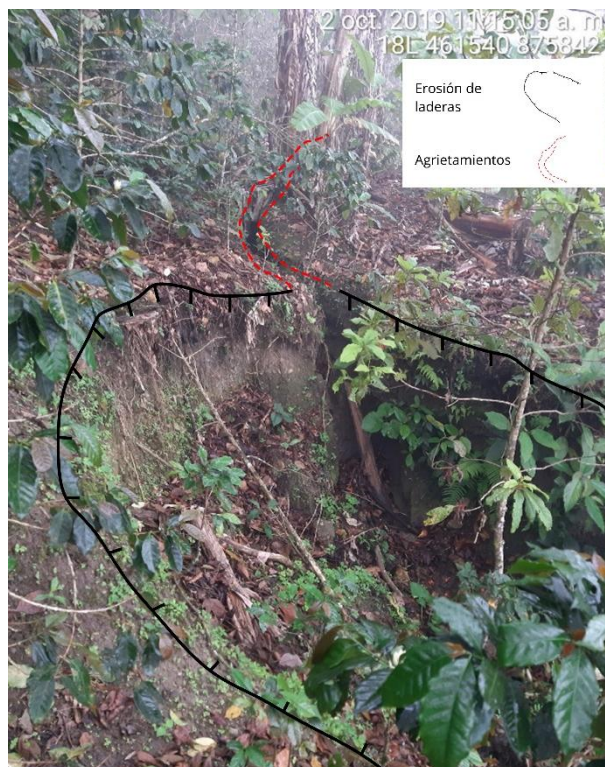
A 50 m al SE de la torre de alta tensión, se aprecian procesos de erosión de laderas (figura 10) en desarrollo, paralelos al drenaje natural presente en la zona de dirección NS. La erosión es más amplia en el sector con coordenadas 464152 E; 8753792 N, donde se observó deslizamientos y derrumbes recientes (figura 11). Dichos procesos estarían relacionados con el drenaje y el deslizamiento antiguo (figura 12).

Figura 11. Erosión de laderas y agrietamientos al SE de la torre de alta tensión, San Emilio.

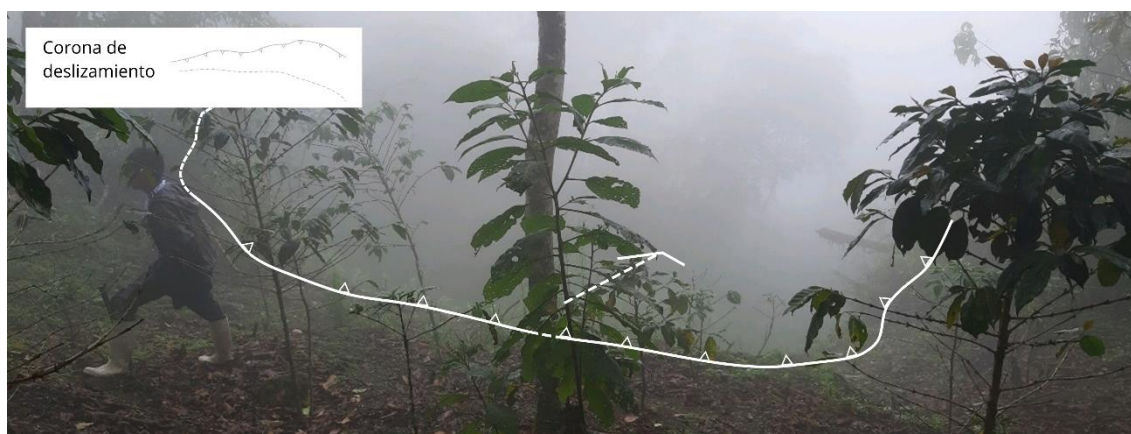
Figura 12. Deslizamientos al SE de la torre de alta tensión, San Emilio.
