**Informe Técnico N° A7049**

# **EVALUACIÓN GEOLÓGICA DE LA INSTITUCIÓN EDUCATIVA N° 115 - UTUTUPAMPA**

Región Áncash  
Provincia Huaraz  
Distrito Olleros

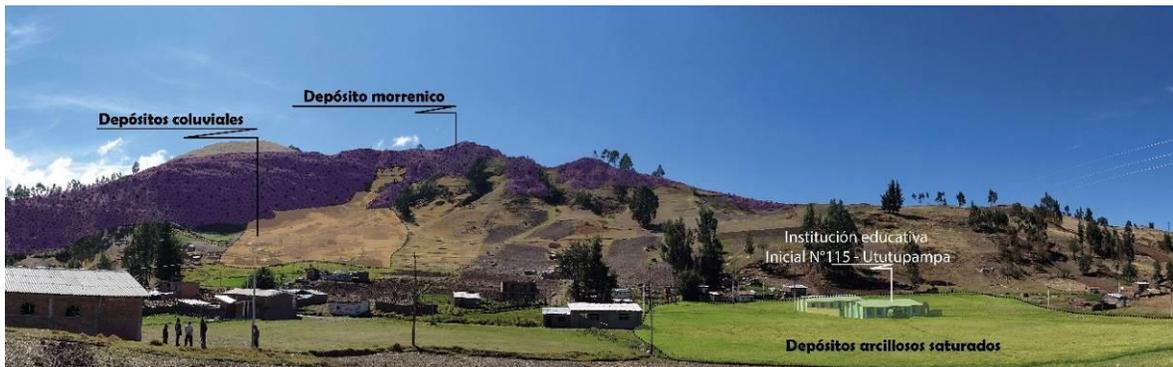
Hacia el norte de la zona de estudio se observan depósitos morrénicos con características óptimas para captar y transmitir agua (similar a un acuífero), cuyas presumbles surgencias estarían saturando los depósitos no consolidados de pendientes moderadas en la zona de estudio (figura 2, 3, y 4).

Hacia el este de la zona de estudio se aprecia un depósito coluvial antiguo con pendiente moderada ( $5^\circ - 15^\circ$ ) a fuerte ( $15^\circ$  a  $25^\circ$ ), producto de un deslizamiento antiguo cuyo escarpe se encuentra a los 5319 m s.n.m, sobre el depósito morrénico.

**Figura 2.** Se observan depósitos morrénicos y coluviales de pendientes moderadas ( $5^\circ - 15^\circ$ ) a fuertes ( $15^\circ$  a  $25^\circ$ ) detrás de la zona de evaluación (Institución Educativa Inicial N°115 – Ututupampa)

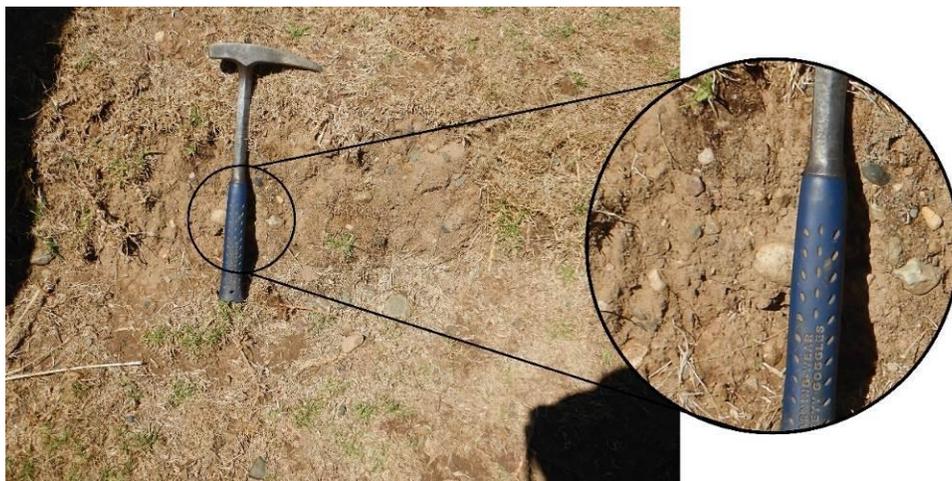
**Figura 3.** Se aprecian gravas subangulosas, en una matriz limoarcillosa, que componen el material detrítico en la base de los depósitos morrénicos.

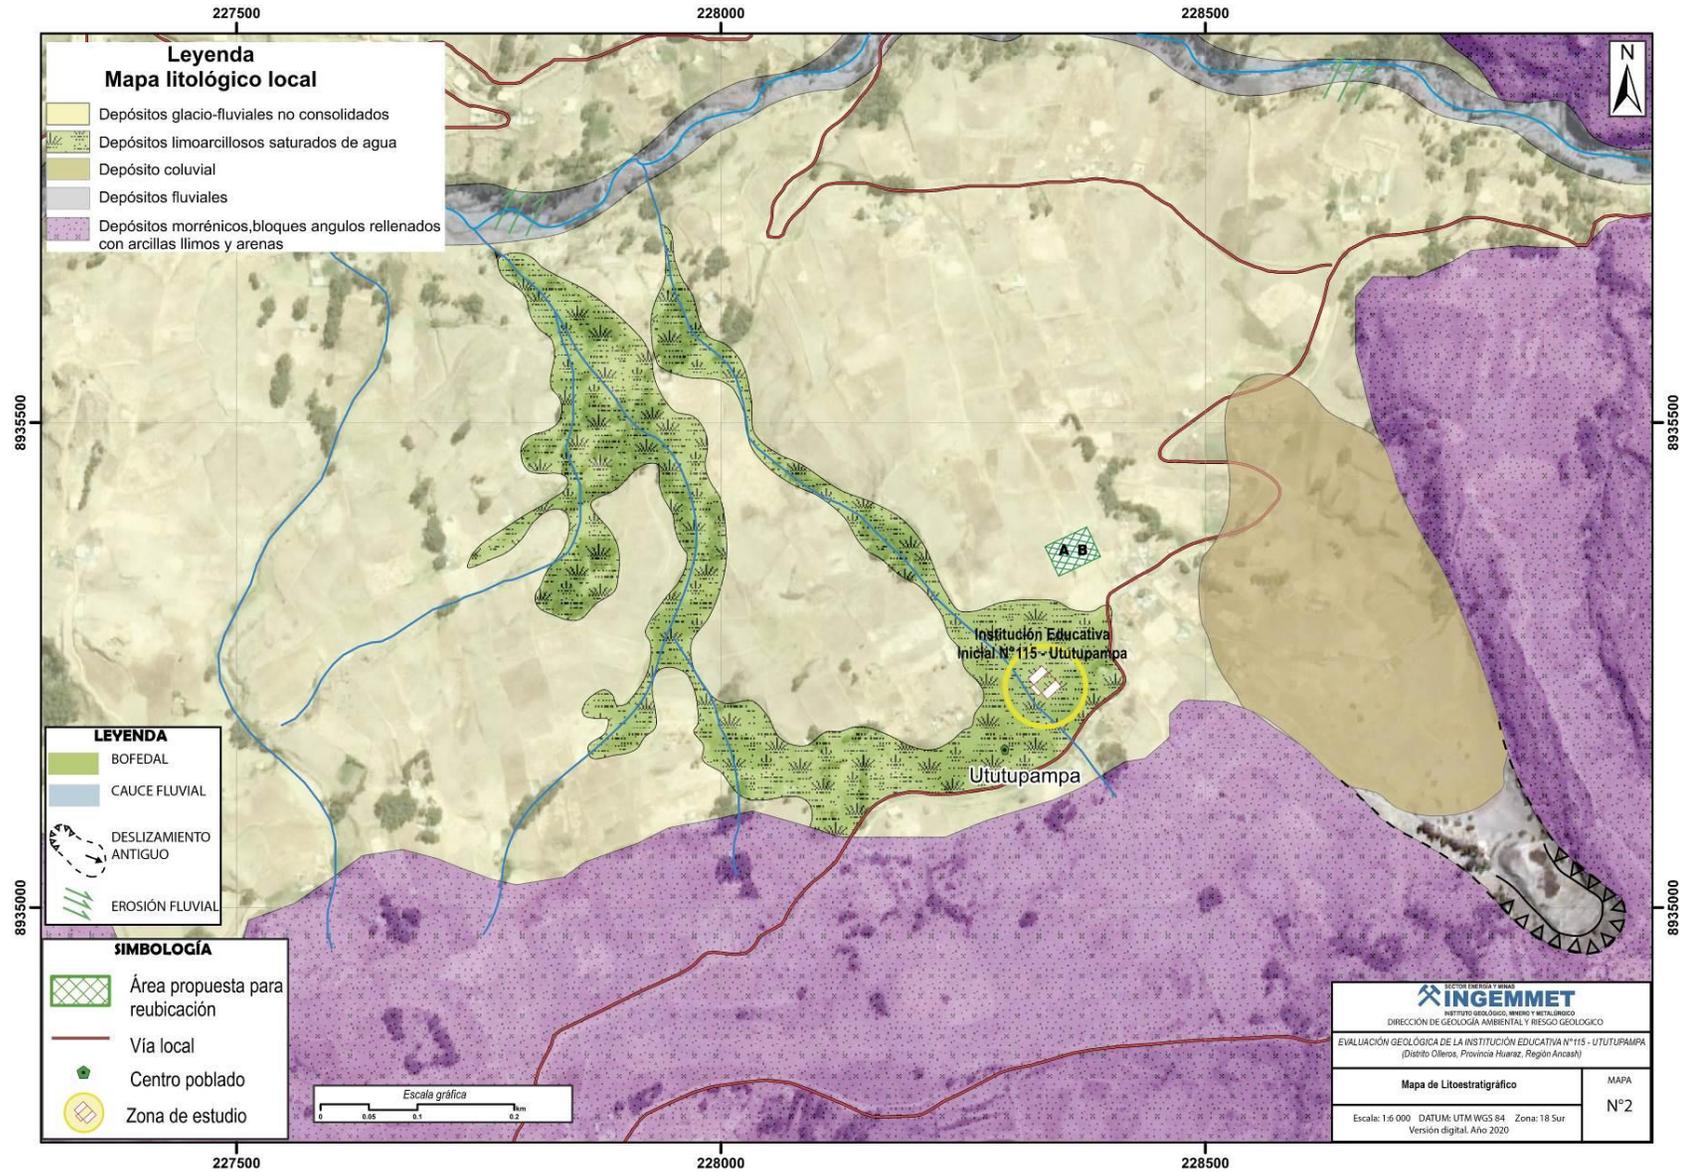
Figura 4. Mapa geológico local alrededor de la Institución Educativa Inicial N°115 – Ututupampa

Geológicamente, la zona de estudio se encuentra sobre la intercalación de depósitos fluvio-glaciares no consolidados (Cobbing y Sánchez, 1996), conformados por bloques angulosos en una matriz limoarcillosa intercalada con arenas, con pendientes moderadas a llanas, es en estas pendientes más bajas donde los flujos de agua (provenientes de surgencias y precipitaciones) se estanca provocando la saturación del material detrítico (limos y arcillas), afectando de esta manera las construcciones edificadas sobre ellas.

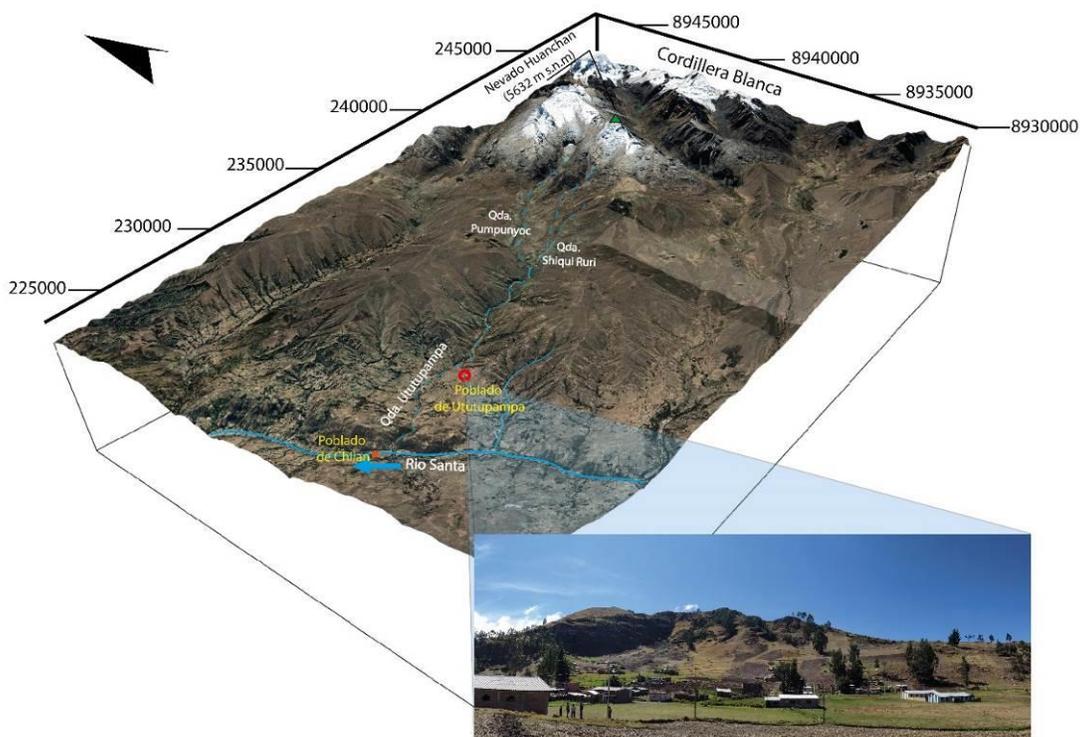
Regionalmente, la institución educativa N°115 Ututupampa, se encuentra en la ladera occidental de la Cordillera Blanca, en la margen izquierda del río de la quebrada Ututupampa (figura 5), sobre lo que se denominaría una vertiente glaciofluvial.

Localmente en la zona de estudio se puede diferenciar 3 unidades; hacia el sur se aprecian lomadas en materiales no consolidados (depósitos morrénicos) con pendientes fuertes ( $15^{\circ}$ - $25^{\circ}$ ) a muy fuertes ( $25^{\circ}$  a  $45^{\circ}$ ), la zona de evaluación se encuentra en una planicie con pendientes llanas ( $<1^{\circ}$ ) a moderadamente inclinadas ( $1^{\circ}$  a  $5^{\circ}$ ) y al norte se aprecia una ladera con pendientes fuertes a moderadas, que baja hasta llegar al río de la quebrada Ututupampa.

**Figura 5.** Vista 3D de la ubicación de la zona de evaluación (Institución educativa inicial N°115 – Ututupampa sobre una vertiente fluvio-glaciar en la quebrada Ututo Pampa del Nevado Huanchan (5632 m s.n.m).

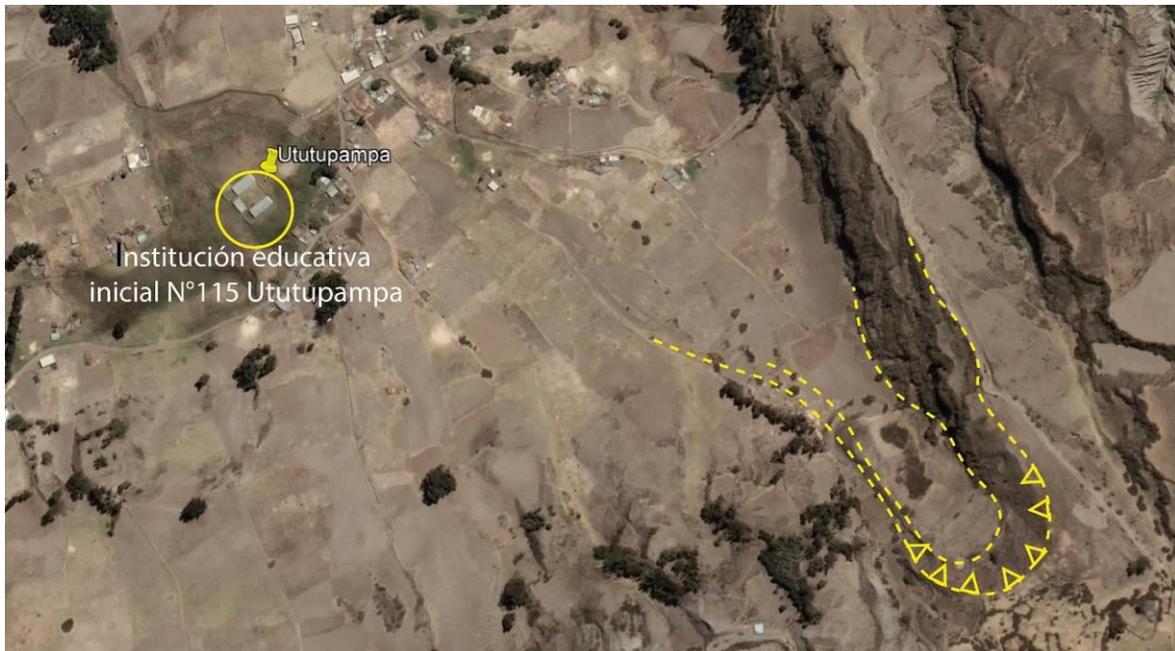
Se ha identificado un deslizamiento antiguo sobre el depósito morrénico, ubicado al sureste del área de evaluación (figura 6), el depósito presenta pendientes moderadas ( $5^{\circ}$ - $15^{\circ}$ ) y parece haber alcanzado un ángulo de reposo ideal, es decir el ángulo máximo con que un montículo de suelo se mantiene estable sin que se produzca una falla por deslizamiento (Rodas y Rousé, 2010). El depósito de este deslizamiento actualmente es poco visible, por haber sufrido procesos de erosión relacionados directamente al colapso del material morrénico.

**Figura 6.** Vista satelital (Google Earth Pro) del deslizamiento antiguo identificado al sureste de la zona evaluada (líneas amarillas entrecortadas).

- De construir una nueva institución educativa se debe tener en cuenta las consideraciones geotécnicas requeridas en base al tipo de suelo\*.
- Se debe implementar un plan de monitoreo, para vigilar la formación de cárcavas en el depósito morrénico ubicado al sur de la zona de evaluación, así como la formación de movimientos en masa en este sector.

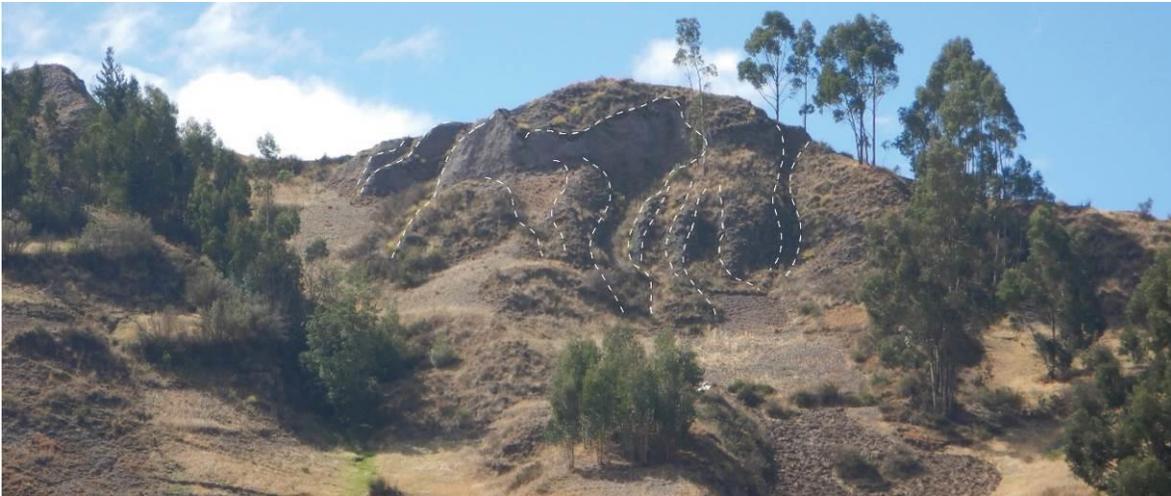
**Figura 7.** Vista donde se observa material morrénico, próximos a la zona de evaluada en donde se aprecia su composición detrítica (bloques angulosos en una matriz limoarcillosa intercalada con arenas), con procesos de carcavamiento (líneas blancas entrecortadas)

Sobre el depósito morrénico también se han identificado zonas de carcavamientos (incisiones erosivas efecto de la escorrentía pluvial) (figura 7), que degrada progresivamente el material detrítico morrénico ubicado al sur del área de evaluación, la erosión de estos materiales y su acumulación en las quebradas y partes bajas, podría en época de lluvias originar flujos que afecten parte del centro poblado Ututupampa.

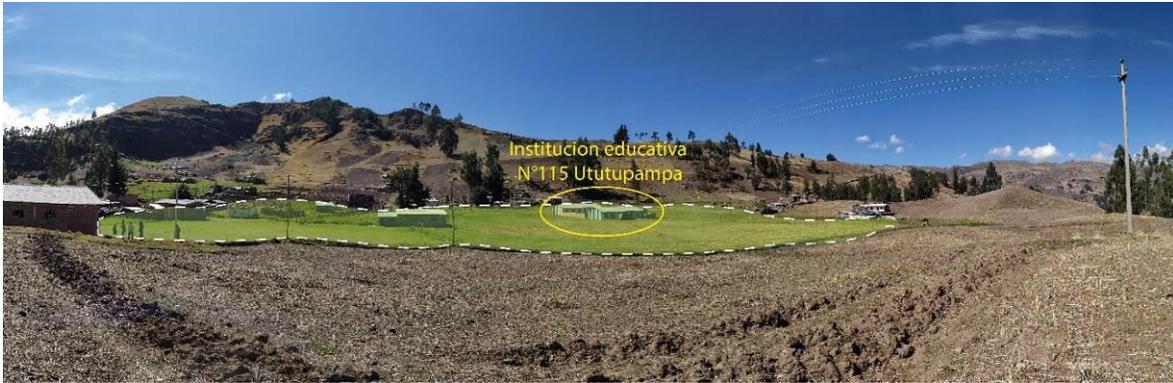
La Institución Educativa N°115 Ututupampa, se encuentra ubicada sobre terrenos llanos (<1°) a inclinados con suaves pendientes (1° a 5°), donde el terreno presenta permanente humedad (bofedal) (figuras 8 y 9), que se incrementa entre los meses de diciembre y marzo, provocando estancamientos de agua que dificulta el ingreso a la institución y daña su infraestructura, estos estancamientos se observan alrededor de la infraestructura (figura 10).

**Figura 8.** Se aprecia a la Institución Educativa N°115-Ututupampa, en medio de un bofedal delimitado por líneas entrecortadas de color blanco (zona de permanente humedad).

Se recomienda la reubicación de la Institución Educativa N°115 – Ututupampa, a una zona más elevada y alejada del terreno saturado (bofedal), para ello se recomiendan dos posibles sectores (figura 12), propuestos por la población del sector. La construcción de la nueva institución debe contar con un estudio de suelo, para evitar similar problemática; Estas acciones se deben realizar bajo la supervisión de especialistas.

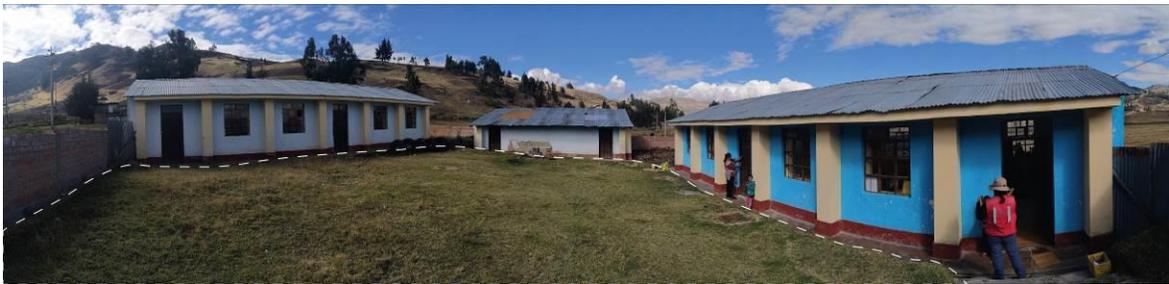
**Figura 9.** Obsérvese el patio interior de la institución Educativa N°115 – Ututupampa, en líneas entrecortadas de color blanco se aprecia el terreno saturado, más alto que la superficie cementada del aula principal, que provoca el flujo de excedente de agua y humedad hacia la infraestructura.

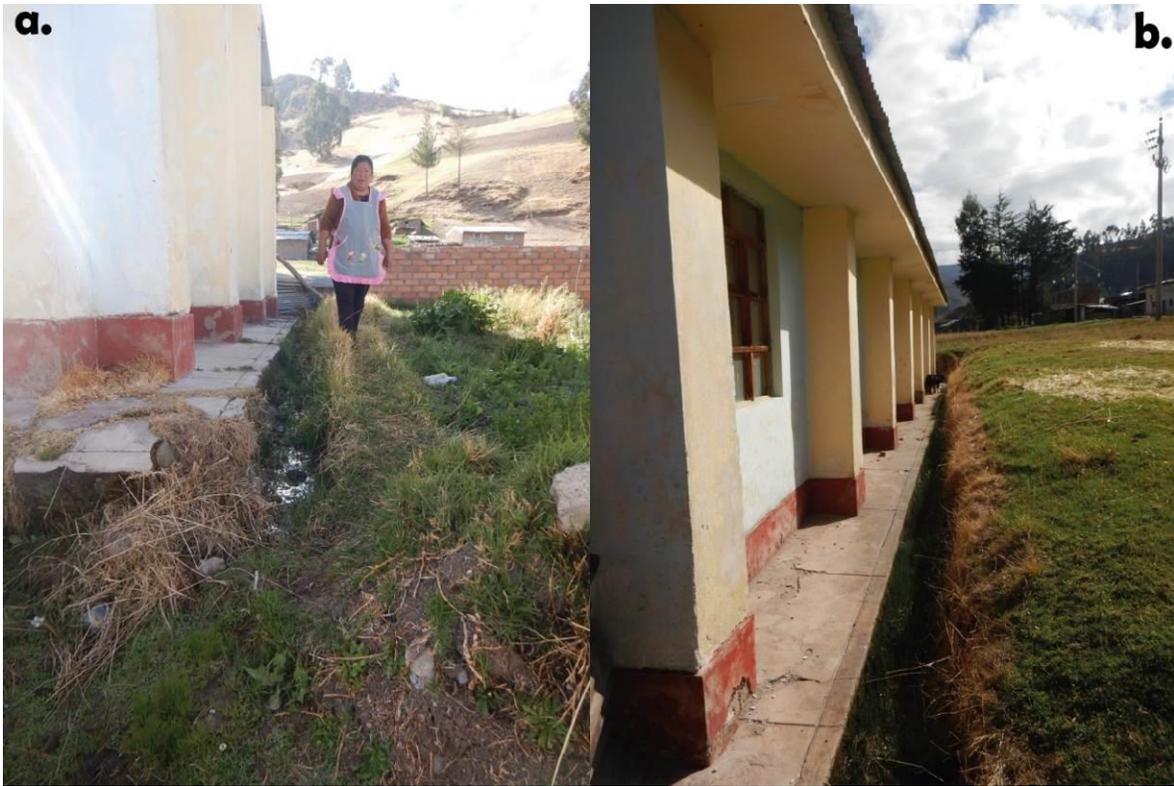
**Figura 10.** Se observan estancamientos de agua, tanto en el interior de los límites de la institución educativa (a), así como en el exterior (b), donde se han realizado zanjas con el objetivo de drenar el agua.

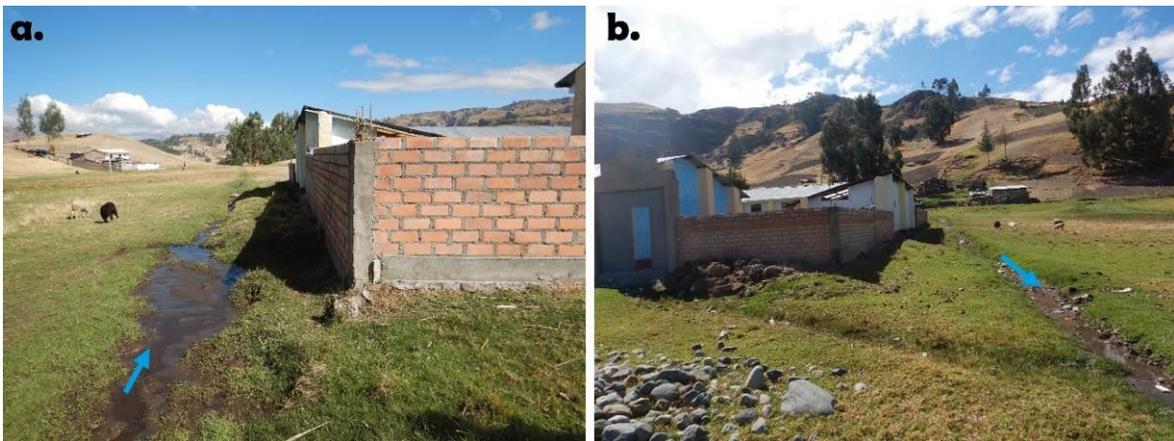
Por otro lado, cabe mencionar que los depósitos morrénicos ubicados al sur de la institución educativa, parecen ser aptos (buena porosidad y permeabilidad), para almacenar y transmitir agua, cuyas posibles surgencias (manantiales), fluirían pendiente abajo formando riachuelos (no canalizados) saturando el terreno (figura 11).

**Figura 11.** Se observan presencia de agua permanente asentada en alrededor de la Institución educativa N°115 Ututupampa, que se incrementa en temporada de lluvia saturando el terreno.

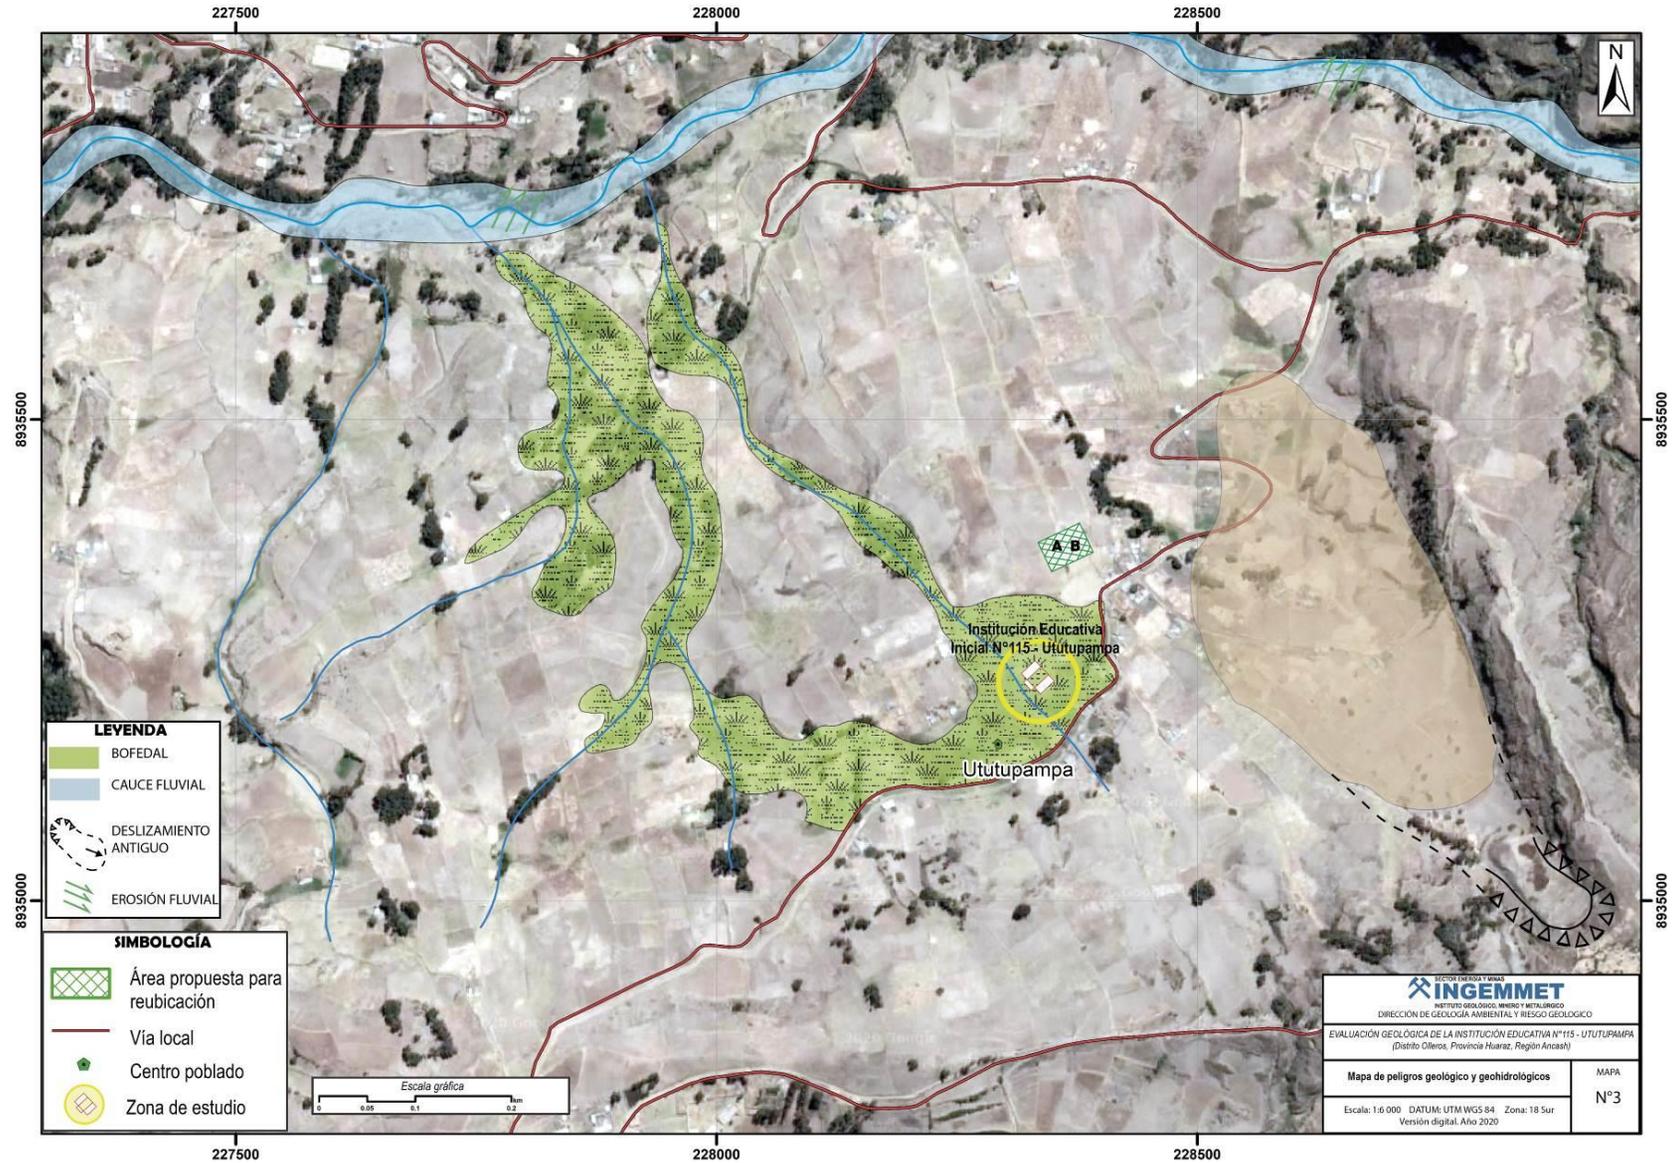
Figura 12. Mapa de peligros alrededor de la institución educativa inicial N°115 – Ututupampa

Se pueden observar fenómenos de erosión fluvial en el cauce del río de la quebrada Ututupampa (figura 12) a 0.5 km de la zona evaluada, la diferencia de elevaciones entre el cauce del río y la ubicación de la institución educativa inicial N°115 Ututupampa es de ~187 m. Por lo cual, la susceptibilidad a fenómenos de erosión e inundación fluvial en esta zona son bajas a nulas.

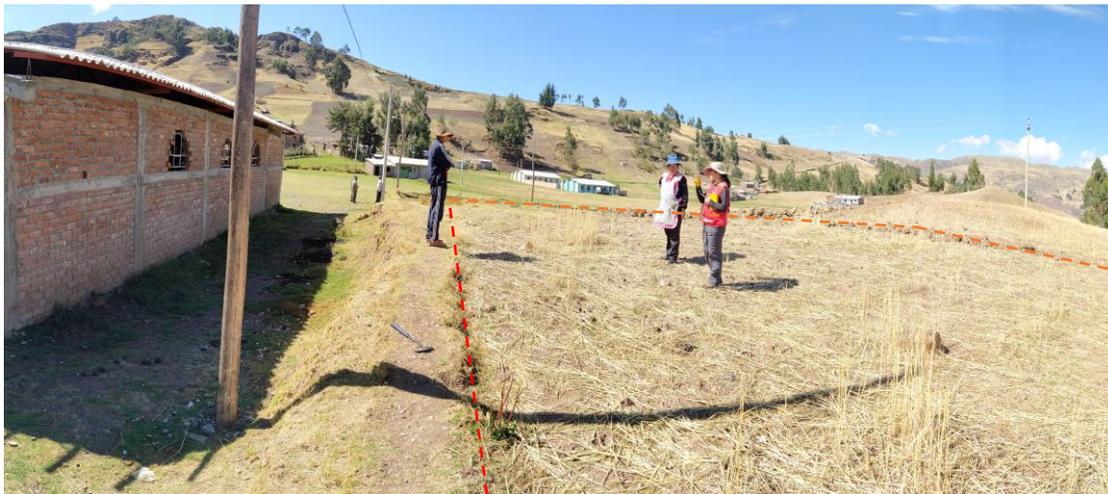
Figura 13. Se muestra una de las zonas (Zona B) propuesta para la reubicación de la institución Educativa.
