**Informe Técnico N° A7048**

# **EVALUACIÓN DE PELIGROS GEOLÓGICOS POR MOVIMIENTOS EN MASA EN EL CASERÍO ANTONIO RAYMONDI LAS VEGAS**

Región Huánuco  
Provincia Leoncio Prado  
Distrito Daniel Alomía Robles

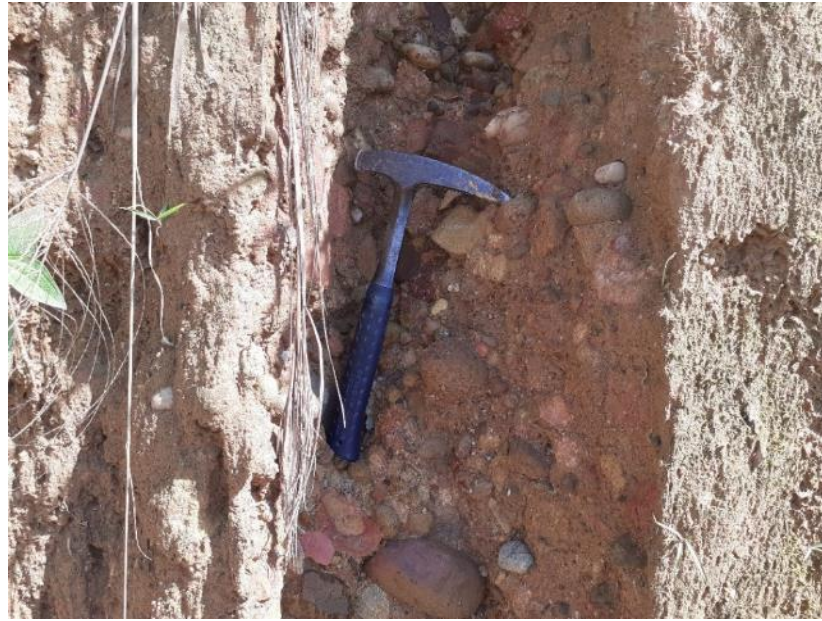
Fotografía 1. Formación Tulumayo constituida por conglomerados con clastos de rocas intrusivas, areniscas cuarzosas rojas y areniscas feldespáticas, envueltas en una matriz limosa. Vista al sur.

Está constituida por conglomerados con clastos de rocas intrusivas, areniscas cuarzosas rojas y areniscas feldespáticas, envueltas en una matriz limosa de color amarillo (fotografía 1), los clastos tienen un tamaño que varía de 0.015 a 0.20 m, hacia la parte superior estos se hacen más angulosos y presenta lentes de limoarcillitas rojas. Se consideran a estas secuencias como rocas de calidad regular a mala y muy meteorizada. La calidad de las rocas se ve reducida por la presencia de filtraciones.

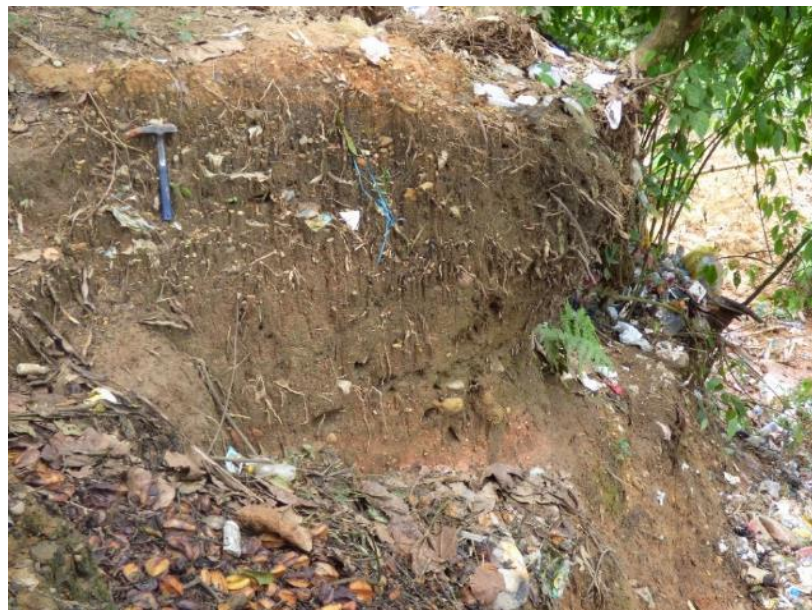
Fotografía 2. Depósitos aluviales constituidos por bolos y gravas con formas redondeadas a subredondeadas poco consolidados, y de tamaño heterogéneo en matriz limo-arcillosa. Vista al suroeste.

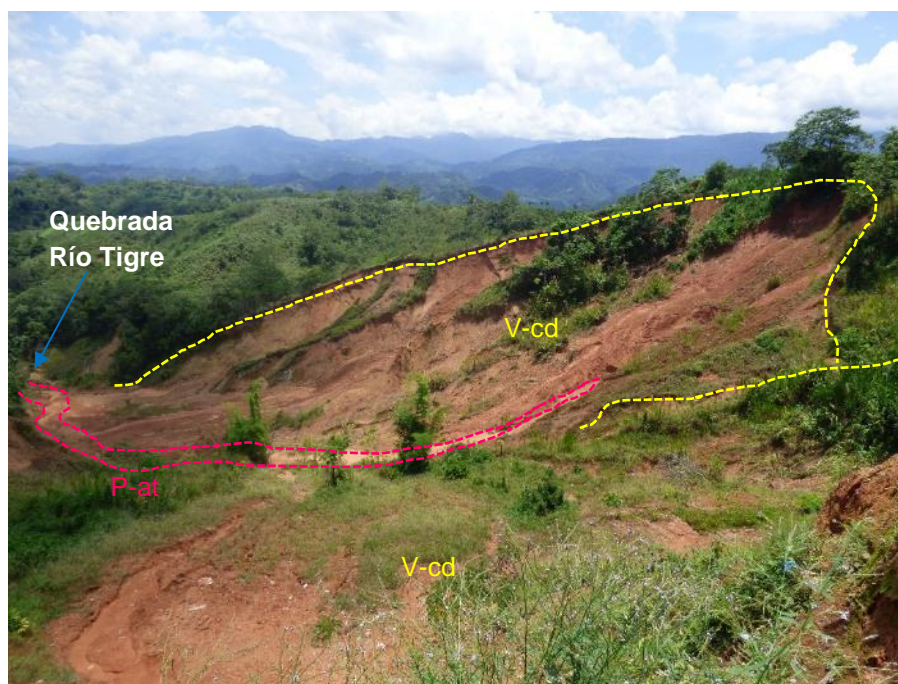
Figura 5. Vista al noreste de la quebrada Río Tigre donde se identificaron piedemontes aluvio-torrenciales (P-at) y coluvio-deluviales (V-cd).

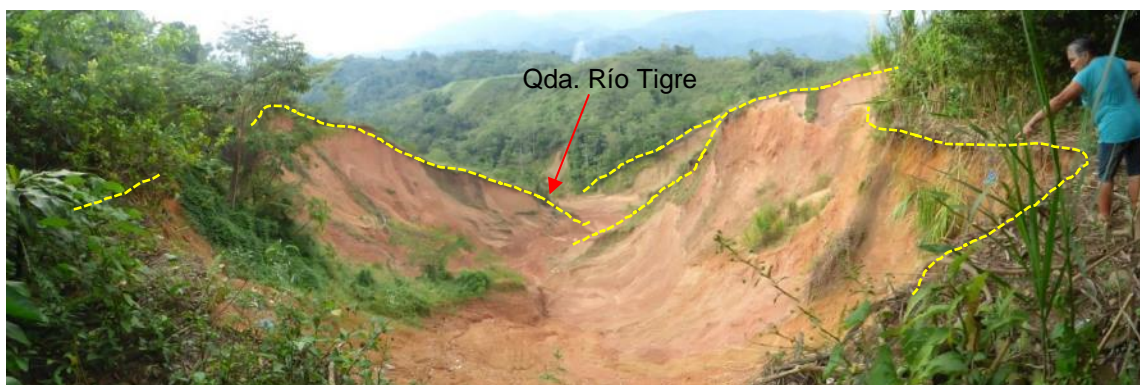
Figura 13. Vista panorámica hacia el noroeste de los procesos de erosión de laderas a manera de cárcavas. Desde el 2005 hasta la actualidad se puede observar el avance retrogresivo de estos procesos, lo cual ha generado deslizamientos (escarpas delimitadas por líneas amarillas discontinuas), derrumbes y flujos de lodo hacia la quebrada Río Tigre. Mientras que en febrero de este año las viviendas del caserío Antonio Raymondi Las Vegas fueron afectadas.

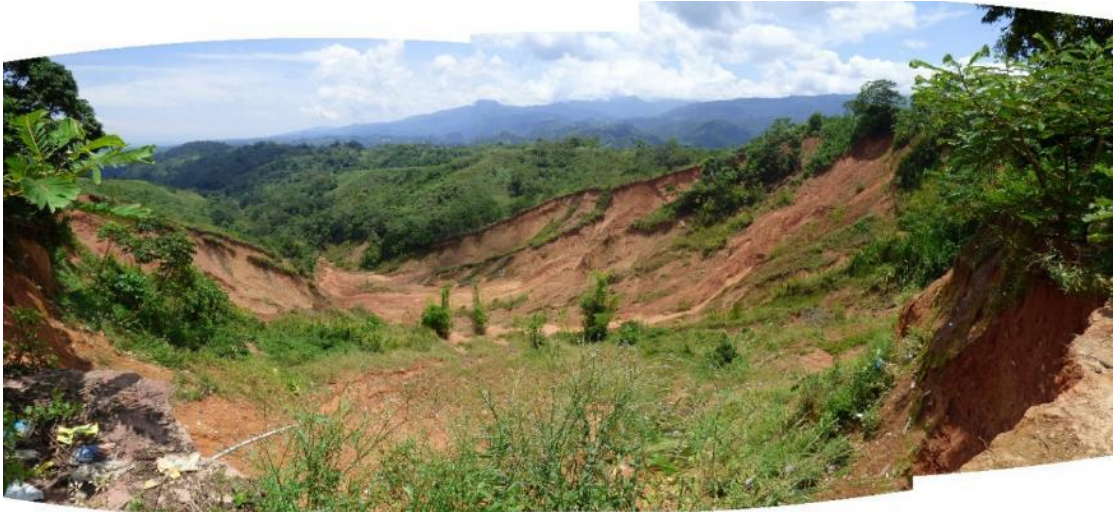
Fotografía 3. Vista panorámica hacia el noreste de las cárcavas cuyo avance retrogresivo ha generado deslizamientos en la cabecera de las cárcavas y derrumbes en ambos lados de éstas. Todos estos procesos tienen dirección hacia la quebrada Río Tigre, incluyendo los flujos de lodo que se han canalizado por dicha quebrada.

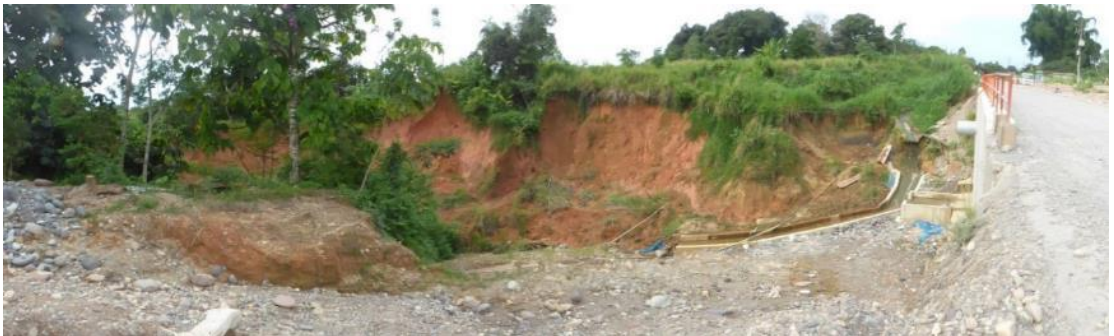
Fotografía 4. Cárcavas identificadas al oeste del caserío Antonio Raymondi Las Vegas, cuya ocurrencia causada por las precipitaciones pluviales de febrero de este año, han afectado la carretera Federico Basadre.

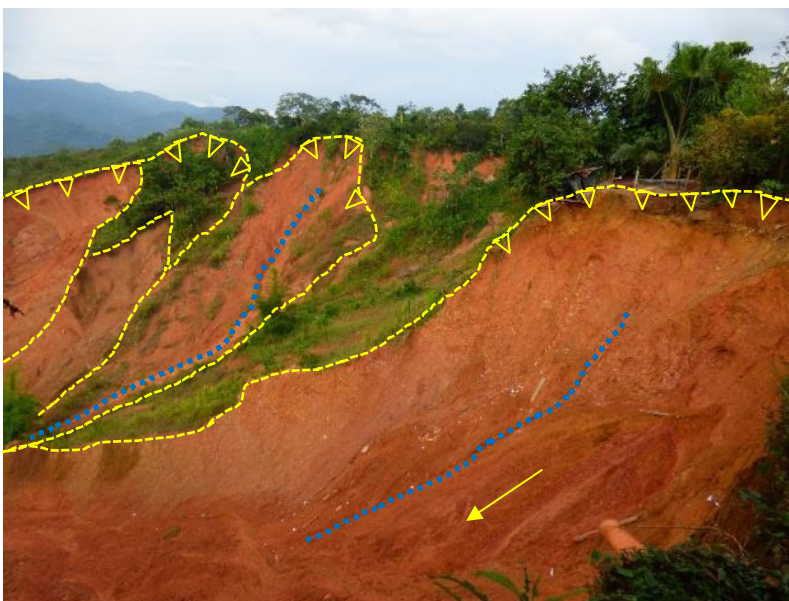
Figura 14. Vista al oeste de la erosión de laderas a manera de cárcavas, en cuyas cabeceras se han producido deslizamientos que han afectado a la población del caserío Antonio Raymondi Las Vegas.

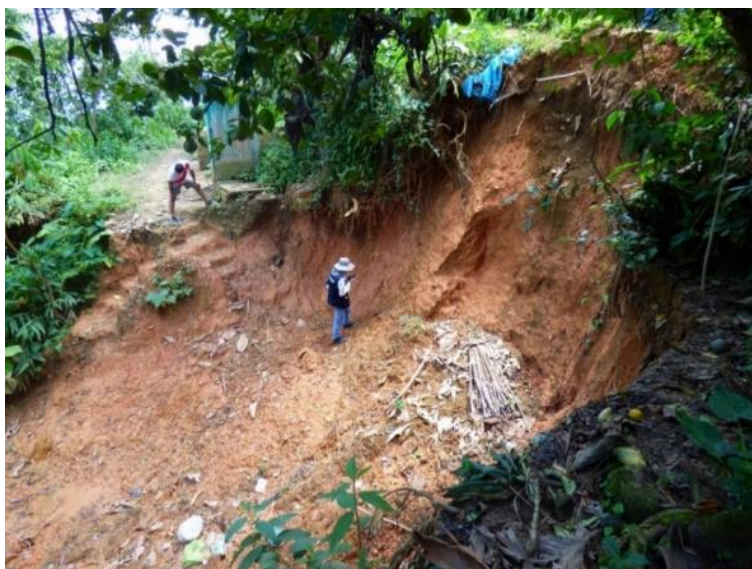
- d) Substrato rocoso de mala calidad con un grado de meteorización moderado a alto.
- e) Presencia de afloramiento rocoso fracturado.
- f) Suelos de tipo limo-arcilloso con presencia de gravas.
- g) Presencia de agua subterránea como manantiales que saturan los suelos (figura 16).
- h) Cobertura vegetal de tipo matorrales dispersos, que ofrecen poca protección al suelo y la roca.
- i) La deforestación sufrida en la zona que dejó a los suelos sin de protección.

Fotografía 5. Los afloramientos de rocas sedimentarias tipo conglomerados (clastos de rocas intrusivas, areniscas cuarzosas rojas y areniscas feldespáticas, envueltas en matriz limosa) que se encuentran muy meteorizadas. Vista al norte.

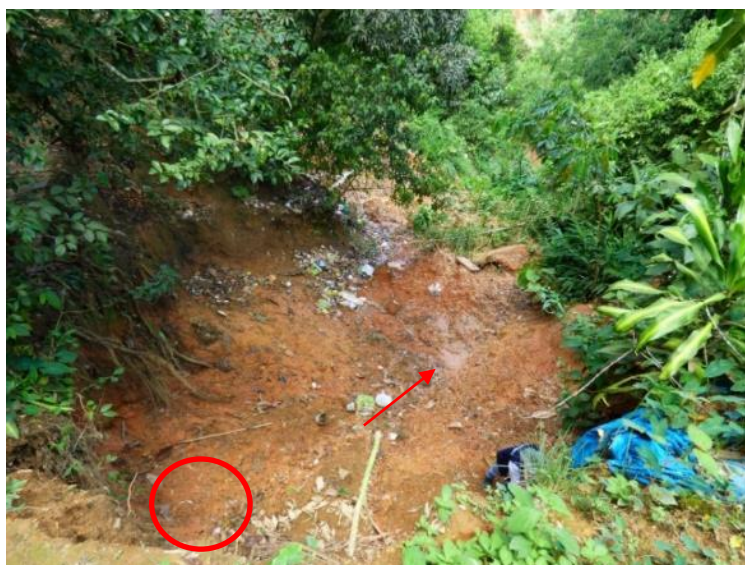
Figura 16. Se identificaron manantiales que saturan los suelos ubicados dentro de las cárcavas. Vista al noroeste.

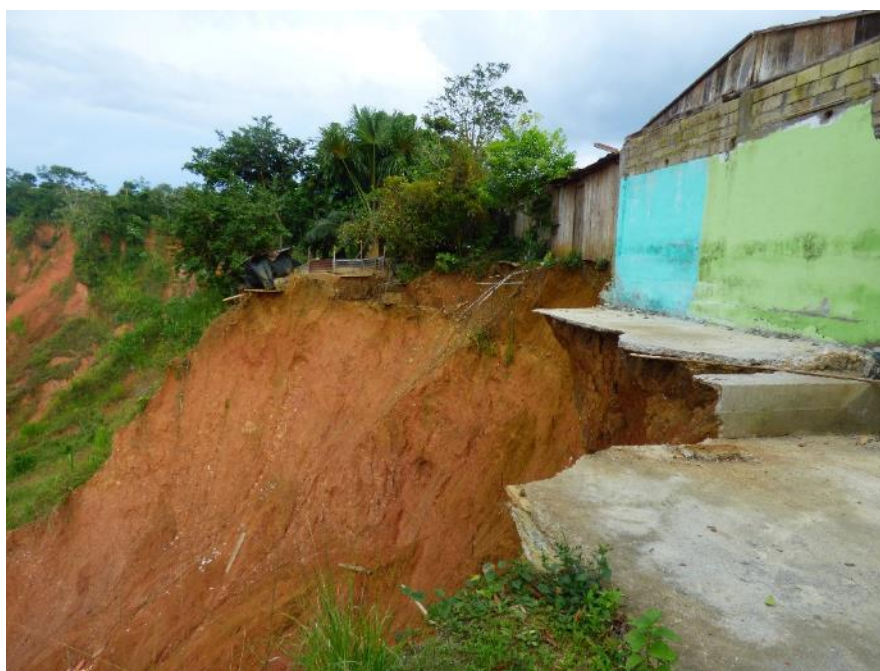
Entre los daños que se ocasionaron y según el SINPAD con código N° 117901, se registraron viviendas colapsadas parcialmente y 19 viviendas expuestas (02 iglesias y 01 comedor popular), así como la carretera principal Federico Basadre que se encuentra expuesta.

Fotografía 6. Viviendas e institución educativa destruidas y afectadas por el avance retrogresivo de las cárcavas. Vista al sureste.

- Reubicar a la población y viviendas que se encuentran próximas a las cárcavas, debido a que se encuentran en un riesgo muy alto ante los peligros geológicos identificados en la zona de estudio.
- Drenar el agua de la laguna para evitar la infiltración al subsuelo y que siga desestabilizando el terreno.
- Manejo agrícola: evitar riegos en exceso, estos deben ser cortos y frecuentes, de modo que limiten la infiltración y la retención en la capa superficial del suelo en contacto con los cultivos. Lo recomendable es evitar todo tipo de cultivo en las laderas.

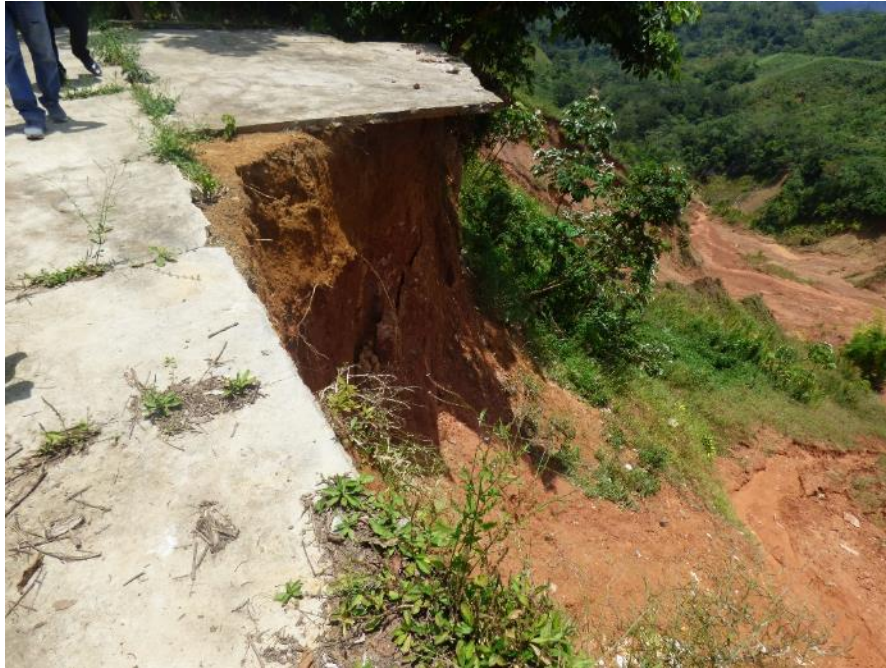
Fotografía 7. Viviendas destruidas e inhabitables ubicadas en la cabecera de las cárcavas. Vista al oeste

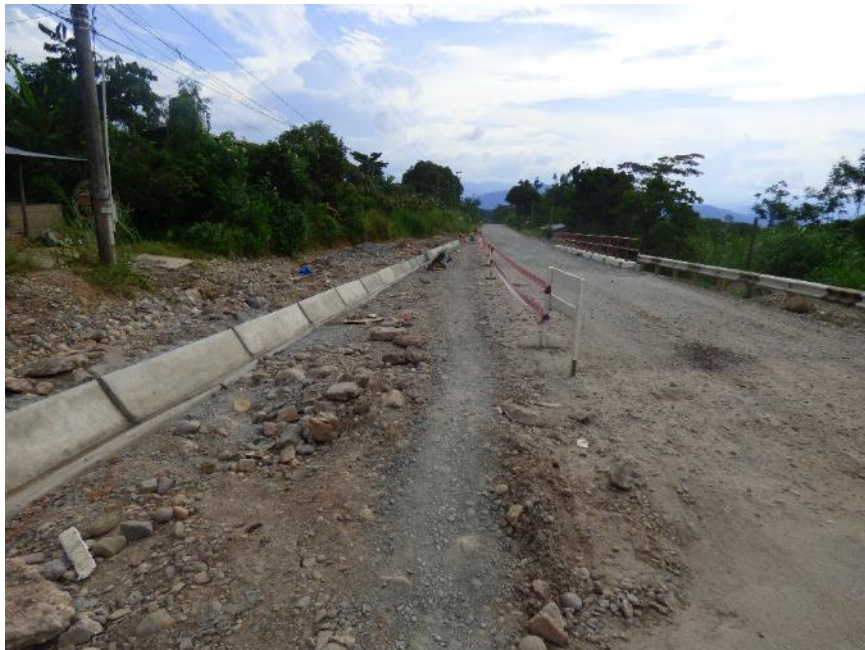
La carretera nacional Federico Basadre también puede ser afectada, esta se encuentra ubicada a 8 metros de las cárcavas. En esta carretera se han identificado agrietamientos producidos por el asentamiento del terreno, ocasionado por las cárcavas que se encuentran muy cerca. Cabe mencionar que en un tramo de esta carretera se produjeron asentamientos, que se encontraban en rehabilitación durante la inspección en campo (fotografía 8).

Fotografía 8. Carretera Federico Basadre, vía nacional que atraviesa el caserío Antonio Raymondi Las Vegas que fue afectada por las cárcavas, cuya rehabilitación se venía realizando durante la inspección en campo. Vista al oeste

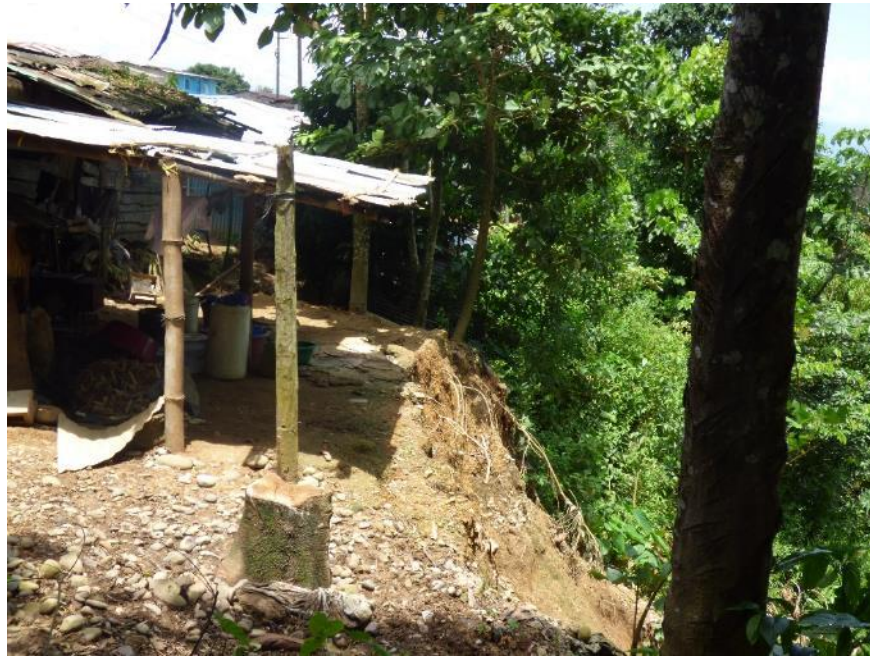
Fotografía 9. Viviendas del caserío Antonio Raymondi Las Vegas ubicadas muy próximas a las cárcavas, se puede observar la inclinación de los árboles que indican la inestabilidad del terreno debido a estos procesos. Vista al oeste

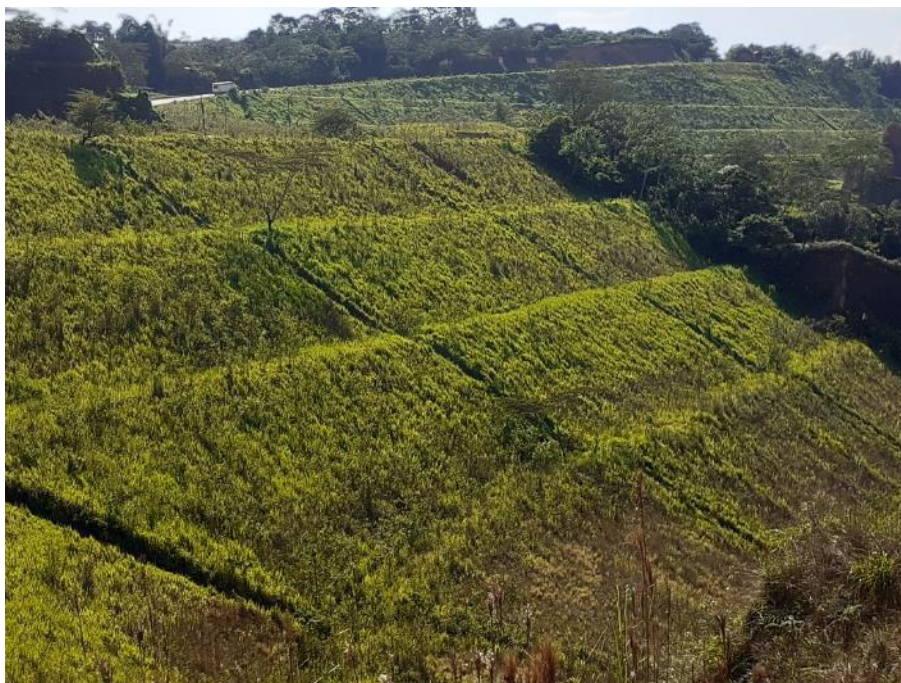
Fotografía 10. Estabilización de las cárcavas ubicadas en el sector Belén. Estos mismos trabajos se deben realizar del caserío Antonio Raymondi Las Vegas. Vista al noroeste

Dentro de las principales medidas de estabilidad, para mitigar los movimientos en masa identificados, se encuentran el control del agua superficial y subterráneo, debido a que las filtraciones de aguas de escorrentía son un factor importante en la inestabilidad del terreno, y la estabilización de las cárcavas para evitar el avance retrogresivo de éstas hacia el caserío en mención. La estabilización de las cárcavas se debe realizar considerando los trabajos realizados en el sector Belén (fotografía 10) ubicado al sureste del caserío Antonio Raymondi Las Vegas.
