DIRECCIÓN DE GEOLOGÍA AMBIENTAL Y RIESGO GEOLÓGICO

Informe Técnico N° A7029

EVALUACIÓN DE PELIGROS GEOLÓGICOS DE LAS QUEBRADAS LLAMAC-TOTORA Y LA SHILLA - LA HUARACLLA

Región Cajamarca
Provincia Cajamarca
Distrito Jesus

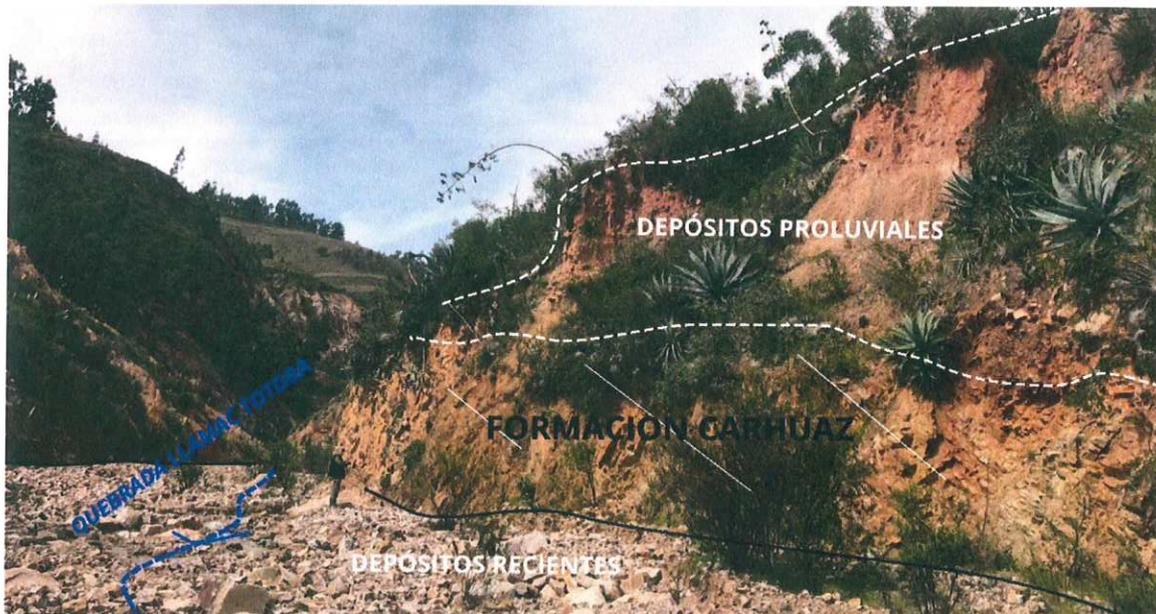
Figura 4. Depósitos proluviales antiguos sobre afloramientos de cuarcitas blancas de la formación Carhuaz. También se observan clastos recientemente transportados por flujos provenientes de la quebrada Llamac Totorá.

Las terrazas de depósitos proluviales de la parte baja (Zavala & Rosado, 2010), están compuestas principalmente por clastos heterométricos, de forma subangulosa a subredondeada, con diámetro máximo promedio de 50 cm, dispuestos dentro de una matriz areno limosa. En el cauce de la quebrada Llamac-Totorá, se observan clastos sub angulosos, principalmente de cuarcitas, de hasta dos 2 m de diámetro, relacionados a materiales transportados por flujos recientes (figura 4).

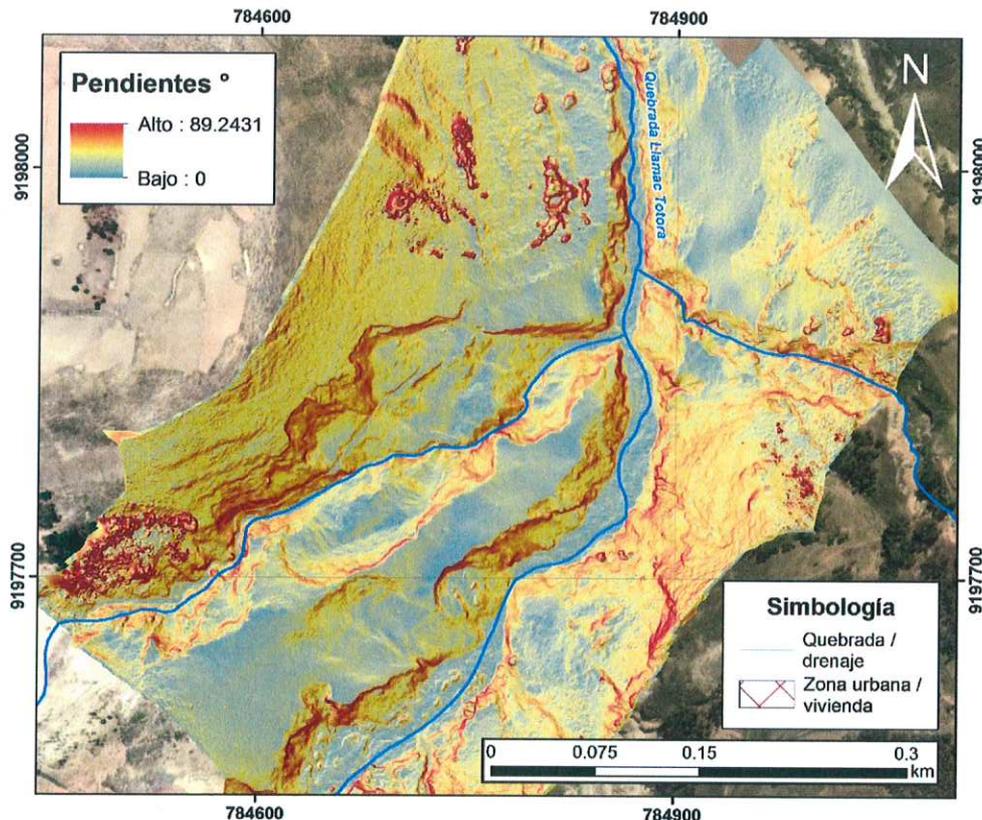
Las montañas del suroeste de la Huaraclla muestran un relieve abrupto y erosionado (figura 3), de orientación principal de laderas hacia el noreste. La dirección preferente SO-NE de las quebradas, está relacionada con características litológicas y a la disposición de los estratos visibles en la cabecera. Las pendientes presentes en la zona montañosa son mayormente superiores a 30° (figura 2).

Figura 2. Mapa de pendientes de zona de confluencia en la quebrada LLamac Torora. Se distingue un relieve abrupto.

La zona de piedemonte de la Huaraclla (figura 3) se caracteriza por su relieve homogéneo, con pendientes que varían entre de 5° a 10° (figura 2).

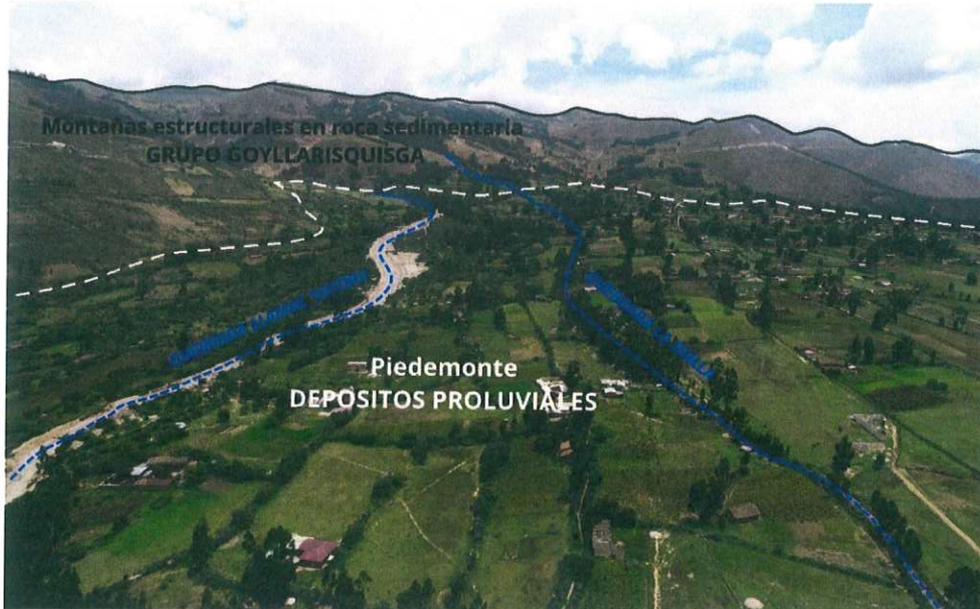
Figura 3. Fotografía aérea del contexto geomorfológico y geológico.

La quebrada Llamac-Totora nace con una dirección preferente EO en su parte más alta, para luego cambiar su dirección de S a N. Al llegar a la zona proluvio-aluvial, su cauce retoma la dirección preferente EO, condicionado por el abanico de piedemonte presente (figura 3).

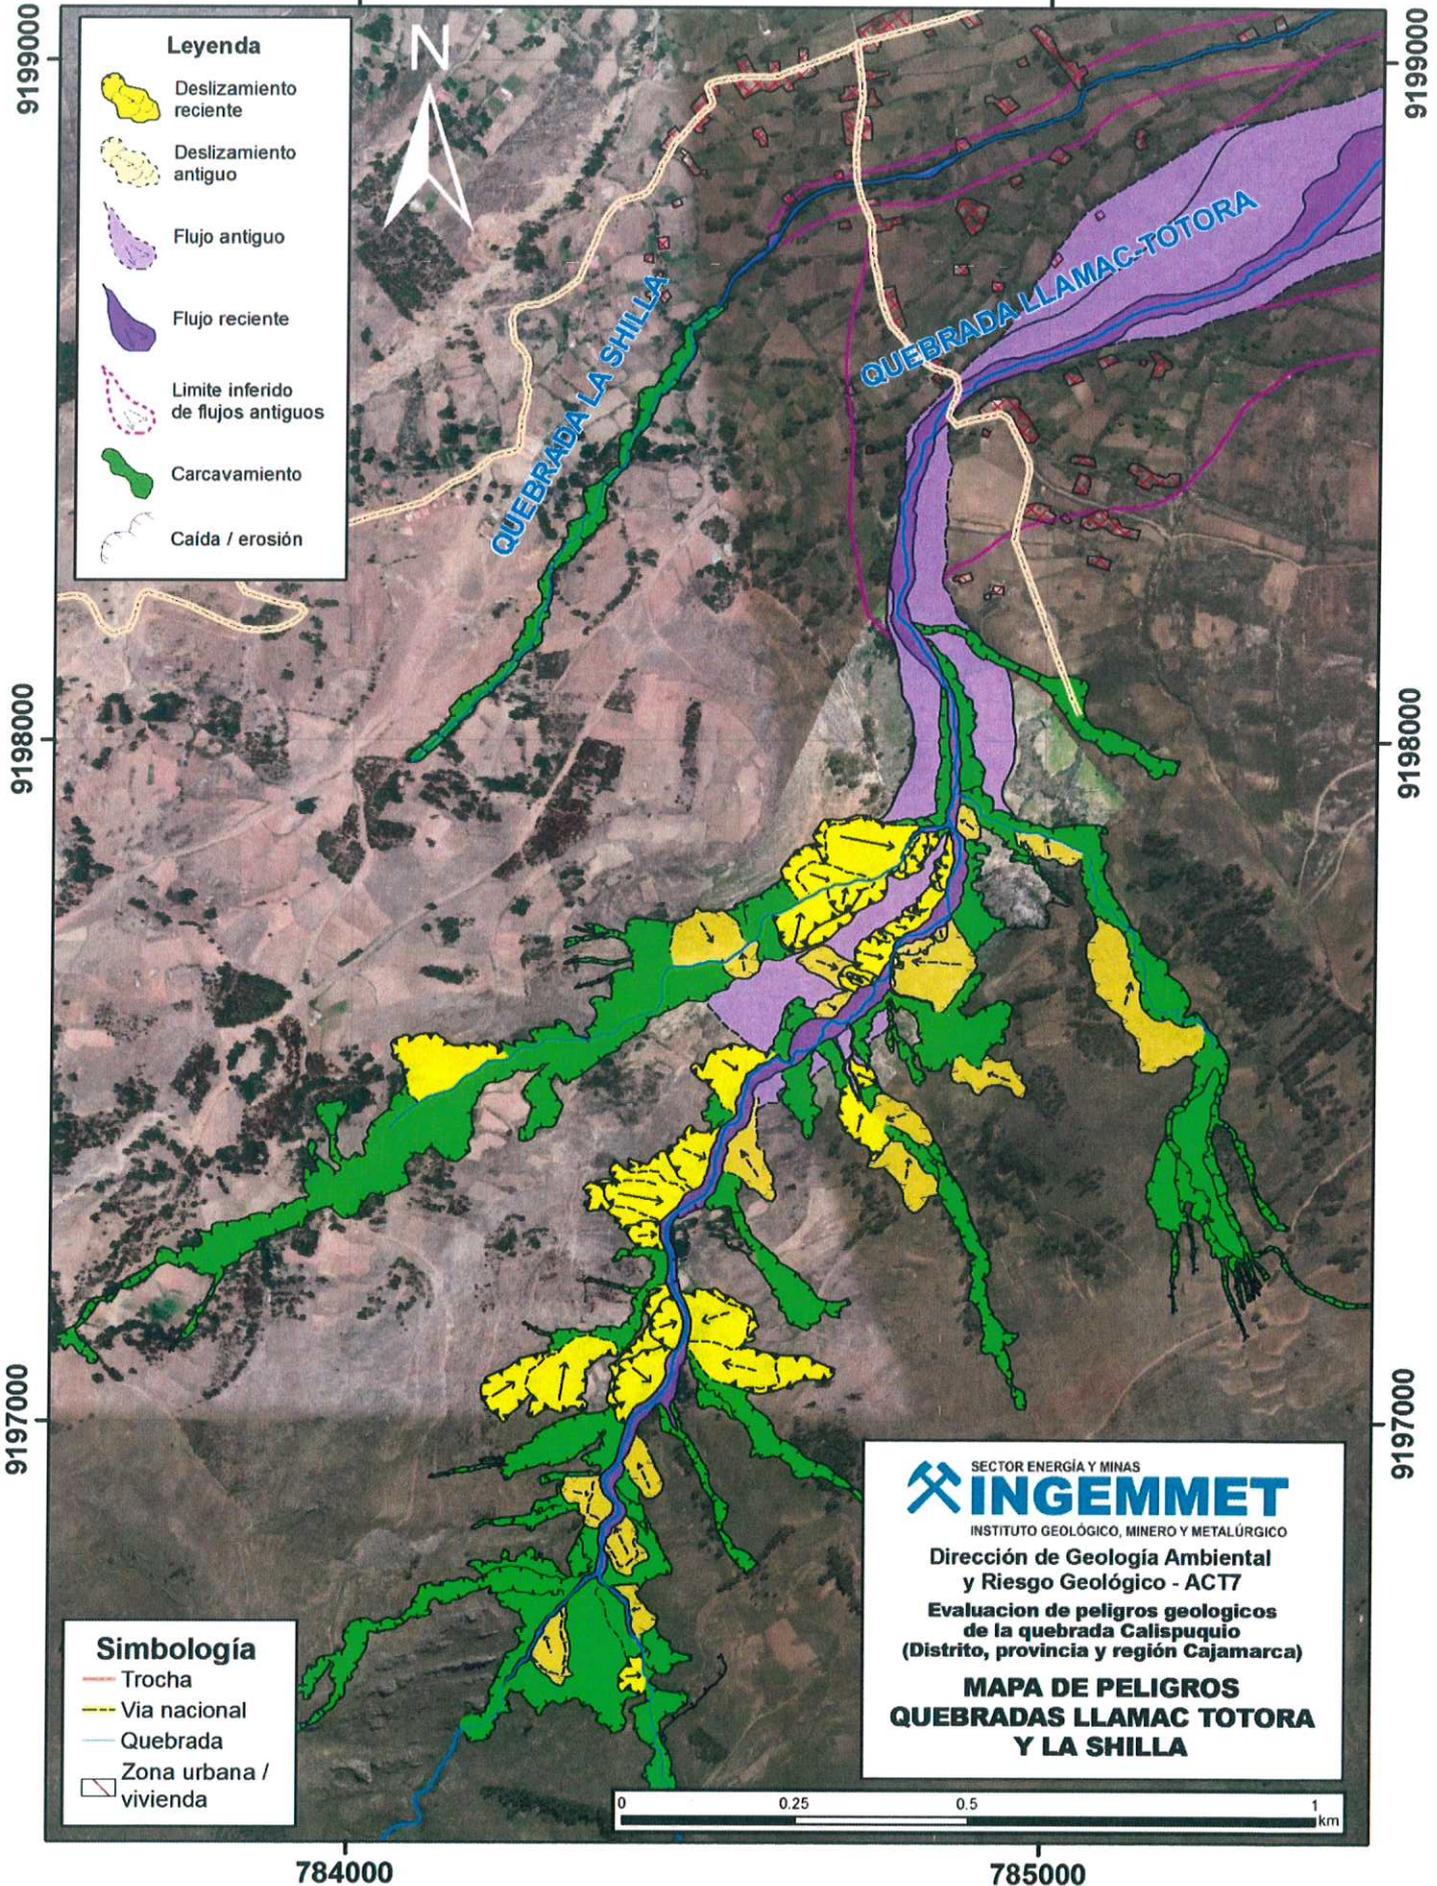
Los trabajos de campo permitieron identificar erosión de laderas, deslizamientos y flujos a lo largo de la quebrada Llamac Totora (figura 8). La quebrada La Shilla es afectada por erosión de laderas en su parte alta y flujos de detritos en la zona de piedemonte (figura 8).

Figura 8. Mapa de peligros geológicos de las quebradas LLamac Totorá y La Shilla.

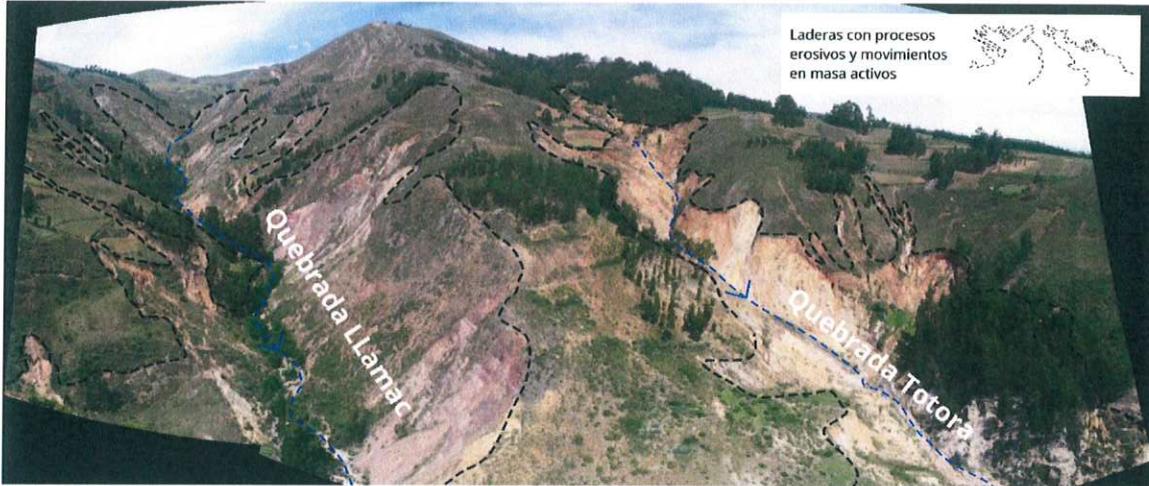
La parte alta de la quebrada Llamac-Totorá, ubicada en la zona montañosa del sur, es afectada por intensa erosión de laderas y movimientos en masa asociados (figura 9). El área total aproximada afectada es de 478300 m². La profundización generada por el cárcavamiento activo promedia los 30 m en algunos sectores.

Figura 9. Mosaico de fotografías aéreas mostrando procesos de erosión y deslizamientos asociados de las quebradas Llamac y Totorá.

A partir del sector con coordenadas 784834 E; 9197864 S, en la afluencia de la quebrada Totorá a la Llamac, se observan grandes deslizamientos activos (figuras 9, 10 y 11).

1. Construcción de zanjas de coronación para los deslizamientos de la confluencia de las quebradas Llamac y Totorá. Implementar sistemas de drenaje a fin de evitar la acumulación de aguas de escorrentía superficial generada por lluvias, agua de riego o manantial; pueden ser tipo espina de pescado u otros planteados por especialistas. Forestar los deslizamientos e inmediaciones con árboles propios de la zona, los cuales deben ser propuestos por especialistas con experiencia en el tema.

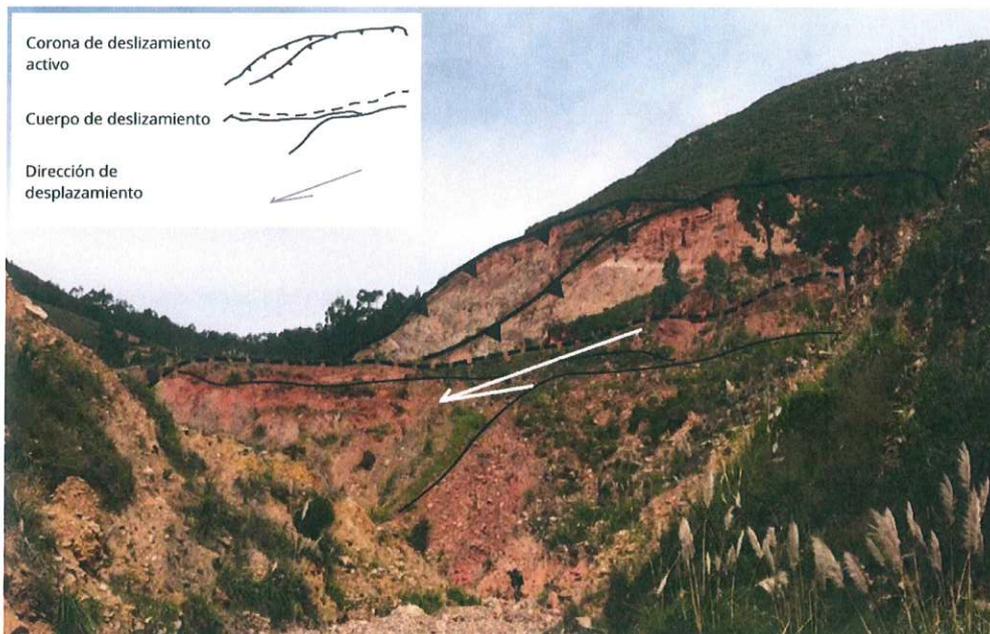
El deslizamiento de mayores dimensiones es de tipo rotacional, ubicado en el sector con coordenadas 784713 E; 9197828 S, en la margen izquierda de la quebrada Totorá (figuras 10 y 11). Presenta 2 coronas paralelas a consecuencia de reactivaciones laterales, con una longitud acumulada aproximada de 220 m. El escarpe del primer evento, de aproximadamente 30 m de altura, presenta erosión en forma de surcos, lo cual indica recurrente presencia de agua de escorrentía e incompetencia litológica. El escarpe del lado sureste, tiene aproximadamente 20 m de salto y también presenta surcos por erosión pero de menor profundidad. Ambas coronas tienen material suspendido en sus lados izquierdos (figura 11). En la zona del pie del deslizamiento, en su lado izquierdo, se observa presencia de humedad y agrietamientos. El estrechamiento de la quebrada y la deformación de la parte frontal, sugieren el continuo avance del cuerpo (figura 10). Cabe mencionar que por la parte media, en la base del escarpe principal, pasa una tubería que abastece de agua a los terrenos de la zona de abanico aluvial. Dicha tubería se encuentra colgada por tramos a consecuencia de derrumbes (figura 11). La vegetación predominante presente en el cuerpo e inmediaciones, consiste en pastizales, matorrales y algunos árboles de eucalipto dispersos.

En el sector con coordenadas 784710 E; 9197760 S, en la margen derecha de la quebrada Totorá, frente al deslizamiento de mayores dimensiones (figuras 8 y 11), se observan otros deslizamientos de tipo rotacional y derrumbes asociados a la erosión, que se prolongan lateralmente por aproximadamente 400 m, quebrada arriba hacia el suroeste. Al igual que el deslizamiento de enfrente, estos eventos movilizan litologías de la Formación Farrat, además de depósitos de eventos proluviales antiguos.

Figura 10. Deslizamiento en la margen derecha de la quebrada Totora. Se observa el cuerpo movilizado estrechando el cauce.

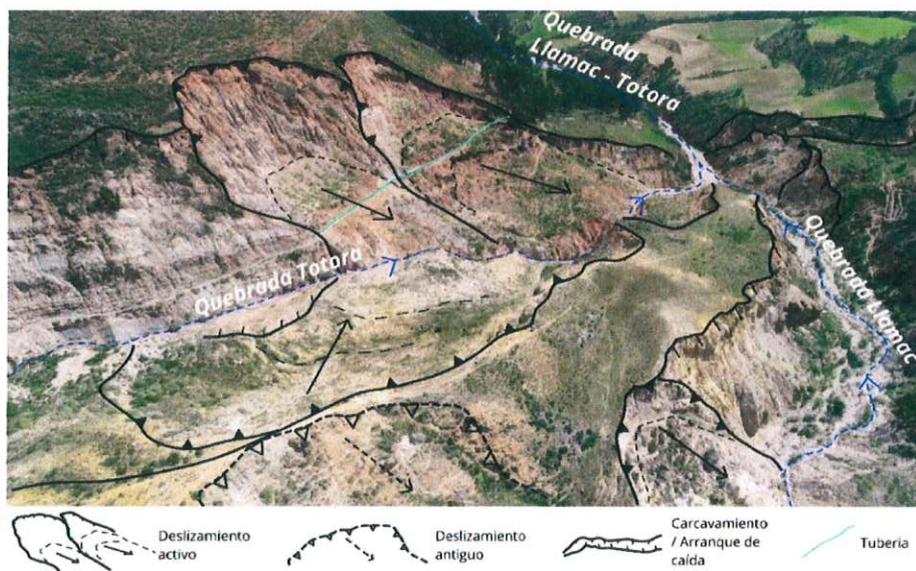
Los procesos erosivos y deslizamientos asociados se pueden encontrar en ambos márgenes, a lo largo de toda la quebrada Llamac, a partir del sector con coordenadas 784862 E; 9197914 S, observándose ramales de carcavamiento más extensos, en su margen derecha (figura 11).

Colindante a la zona de afluencia de la quebrada Totora, en la margen izquierda de la quebrada Llamac (figuras 8 y 11), se observan deslizamientos paralelos con reactivaciones de tipo lateral, que se prolongan hacia el suroeste.

Figura 11. Fotografía aérea mostrando procesos de erosión y deslizamientos asociados en la confluencia de las quebradas Llamac y Totora. Se observan deslizamientos activos de grandes dimensiones estrechando el cauce.

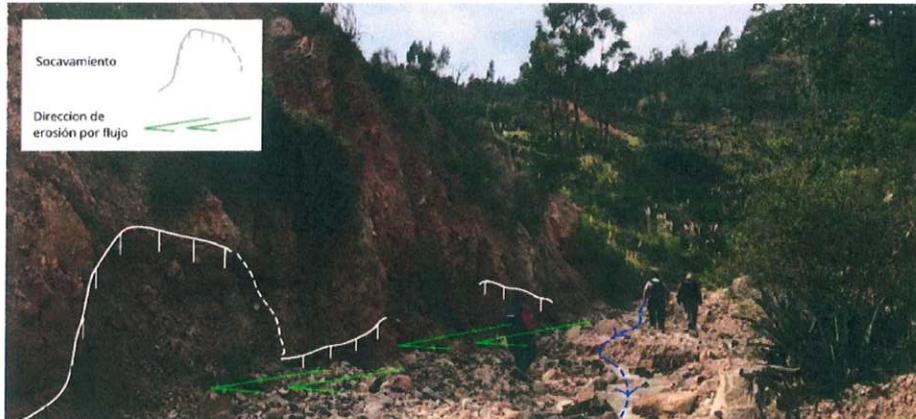
Los materiales inestables producidos por el carcavamiento activo y deslizamientos asociados, son removilizados periódicamente en forma de flujos, que afectan los márgenes del cauce bajo de la quebrada Llamac-Totora. Los depósitos más recientes de estos flujos son visibles colmatando el cauce (figura 12), que se mantiene con muy poco caudal la mayor parte del año. Los clastos o fragmentos de roca, tienen forma subangulosa a subredondeada, con longitudes que promedian los 20 cm, observándose también bloques dispersos de hasta 2 m.

Figura 12. Socavamiento de depósitos de flujos antiguos, en la margen derecha de la quebrada Llamac – Totora, generado por flujos recientes.

A lo largo del cauce canalizado también son visibles sectores con socavamiento en la parte baja de las terrazas proluviales, generados por los flujos (figura 12 y 13).

2. Implementar obras de contención tales como muros de gaviones trapezoidales u otras estructuras de protección que prevengan la ocurrencia de máximas crecidas o flujos en las márgenes del cauce, de acuerdo a los movimientos en masa y peligros geohidrológicos que afectan la zona. La canalización no debe estrangular el cauce y debe realizarse considerando la morfología y alcance de los flujos (huaicos), además de la ocurrencia de crecidas por lluvias extraordinarias con periodos de retorno acorde a la zona (50, 100 o 500 años). Las obras de contención deben ser propuestas, diseñadas y ejecutadas por especialistas con experiencia en el tema.

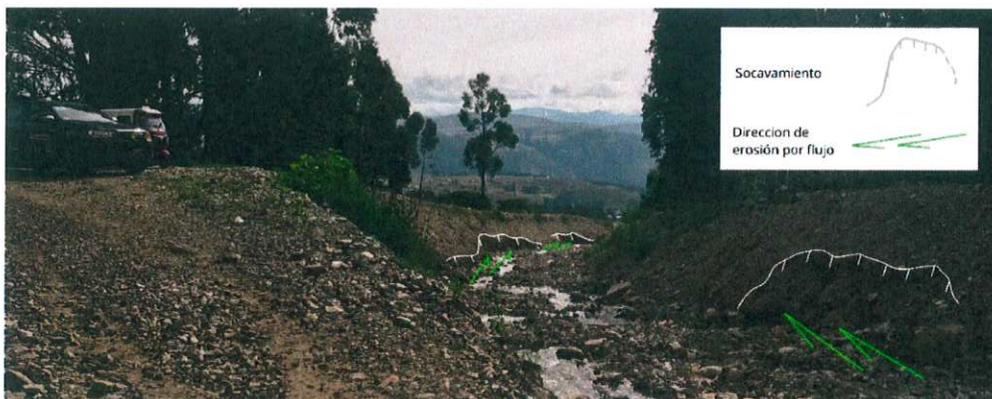
Las obras de encauzamiento se realizaron acarreado material del lecho hacia los lados, para construir defensas ribereñas tipo muro, obteniendo un nuevo cauce restringido de aproximadamente 8 m de ancho en promedio (figura 13). De acuerdo a versiones de pobladores, estas obras concluyeron el año 2017. Los flujos generados durante la temporada lluviosa del 2018, dañaron estas obras, en mayor proporción en los sectores con coordenadas 784813 E, 9198341 S; 784771 E, 9198273 S y 784797 E 9198174 S.

Figura 13. Canalización de la quebrada Llamac – Totora. Se observa un estrechamiento de cauce y socavamiento generado por flujos recientes.

4. Realizar la descolmatación periódica del cauce, previo a la temporada de lluvias.
5. Implementar adecuados sistemas de captación de los manantiales de toda la quebrada y evacuar las aguas captadas con canales impermeables. Dichas obras deben ser diseñadas y ejecutadas por especialistas con experiencia en el tema.

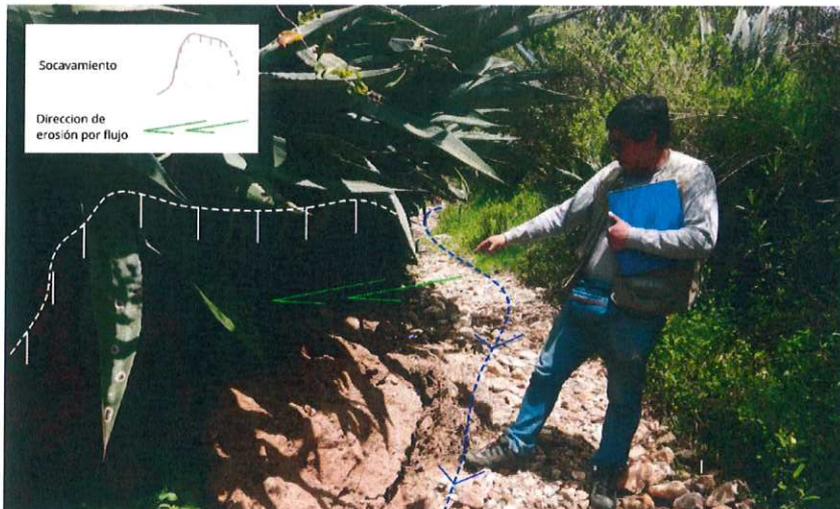
A partir del sector con coordenadas 784531 E; 9198648 S, comienza el cauce canalizado, en la zona de piedemonte de pendientes más bajas. Dicho cauce muestra socavamiento generado por flujos en distintos sectores identificándose los puntos 785521 E; 9199113 S y 785555 E; 9199143 (figura 14). Los clastos de flujos recientes, tienen dimensiones de 10 cm y forma sub angulara a sub redondeada.

Figura 14. Socavamiento generado por la erosión de flujos temporales en la quebrada La Shilla.

1. Reubicar las viviendas ubicadas aledañas o dentro del cauce.
2. Canalizar y ampliar el cauce actual a fin de no generar estrangulamientos. La ampliación debe realizarse considerando la morfología y alcance de los flujos, además de la ocurrencia de crecidas por lluvias extraordinarias con periodos de retorno acorde a la zona (50, 100 o 500 años). Las obras deben estar acompañadas con la arborización integral de las márgenes del cauce y considerando una zona intangible. Las obras deben ser propuestas, diseñadas y ejecutadas por especialistas con experiencia en el tema.

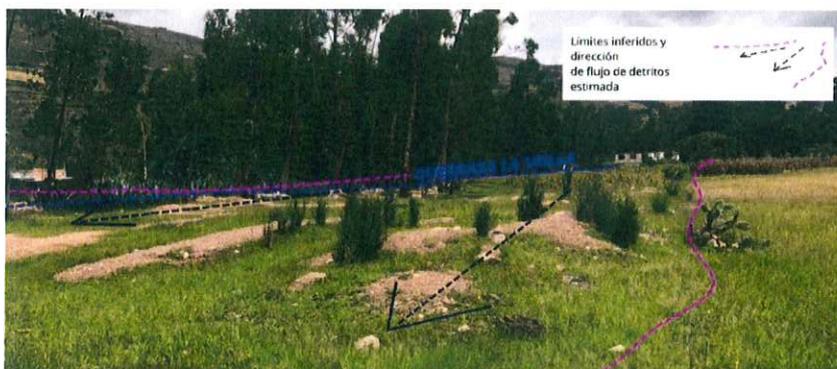
En el sector con coordenadas 785703 E; 9199238 S, en la margen derecha, se observan depósitos de detritos que sobrepasaron la canalización y afectaron terrenos aledaños. 50 metros quebrada abajo. En la margen izquierda también se encuentran depósitos de flujos pasados. Los clastos visibles tienen un diámetro promedio de 10 cm y de forma sub angulara a sub redondeada (figura 15).

Figura 15. Depósitos de flujos antiguos en la margen izquierda de la quebrada La Shilla.

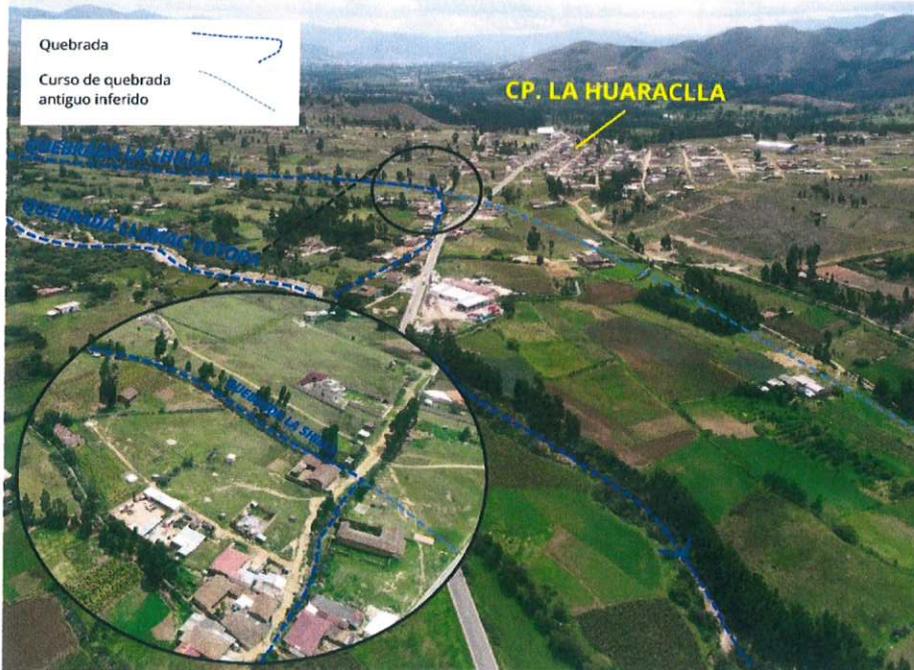
Al final de la canalización, en el sector cercano a la carretera de coordenadas 786000 E; 9199480 S, se observa un cambio brusco de dirección de SONE a NOSE, generado por la adecuación antrópica del sector. A partir de este punto el cauce se encuentra colmatado y sin muros adecuados. La quebrada continua su curso hasta afluir a Llamac-Totora en el sector con coordenadas 786233 E; 9199125 S (figuras 16 y 17).

Figura 16. Fotografía aérea mostrando un cambio de dirección brusca de la quebrada la Shilla, canalizada hacia la quebrada Llamac-Totora.

3. Canalizar y ampliar adecuadamente la quebrada a partir del sector de cambio de dirección con coordenadas 786000 E; 9199480 S.
4. De presentarse grietas o hundimientos en los terrenos de la zona de cauce antiguo antropizado, reubicar las viviendas presentes en la zona.

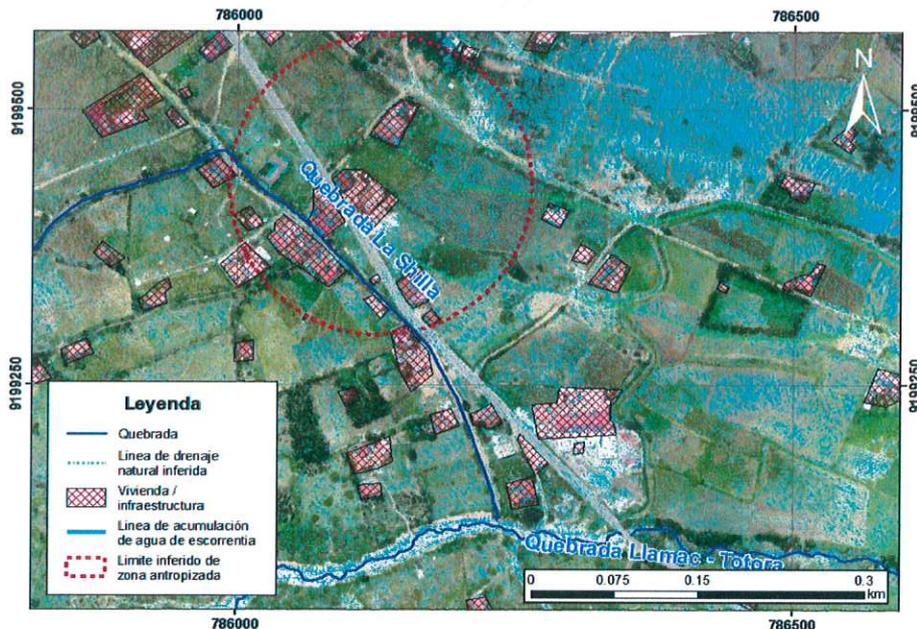
Figura 17. Mapa de acumulación de flujos generado a partir de topografía de detalle, en la desembocadura de la quebrada La Shilla. Se observan drenajes de escorrentía de dirección principal NS, con vergencia hacia cauces antiguos actualmente antropizados.
