DIRECCIÓN DE GEOLOGÍA AMBIENTAL Y RIESGO GEOLÓGICO

Informe Técnico N° A7023

EROSIÓN FLUVIAL E INUNDACIÓN EN EL ÁREA URBANA DE LA LOCALIDAD DE SHUCUSHYACU

Distrito Teniente César López Rojas

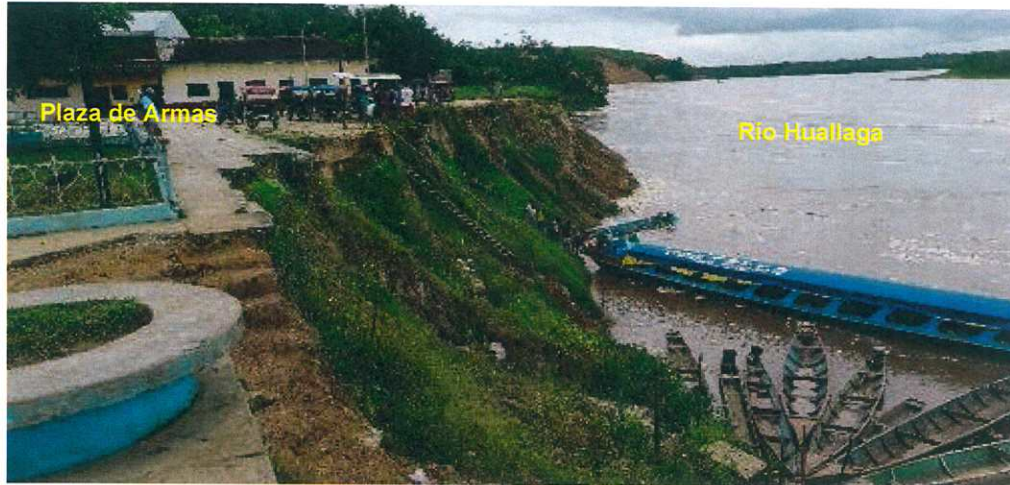
Figura 2: Localidad de Shucushyacu, vista hacia aguas arriba del río Huallaga.

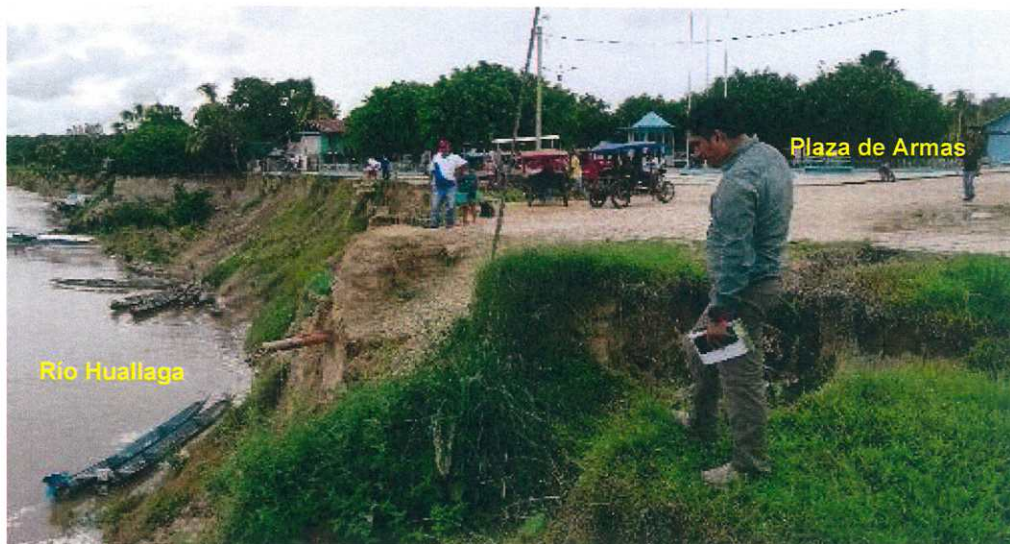
Figura 3: Localidad de Shucushyacu, vista hacia aguas abajo del río Huallaga.

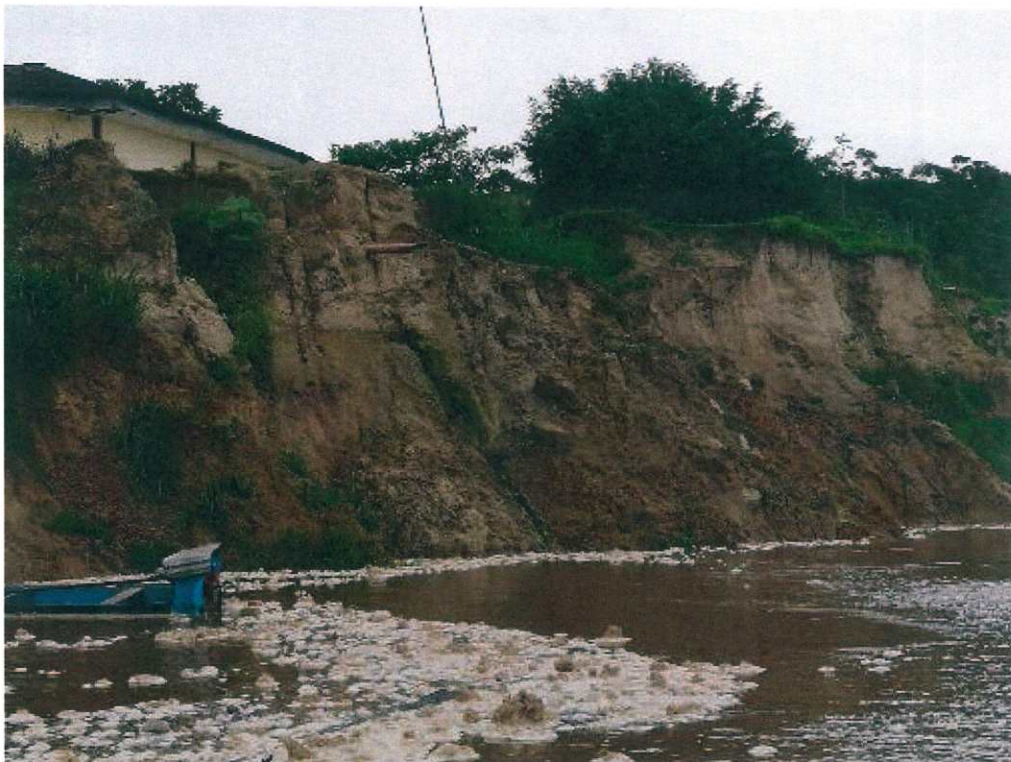
Finalmente, tapizando las zonas bajas aledañas al cauce del río Huallaga se observan depósitos cuaternarios aluviales (Qh-al), que están conformadas por la intercalación de estratos gruesos de arenas de grano medio a fino, con niveles y/o lentes de arcillas de mediana a baja plasticidad (fotografía 1).

Fotografía 1: Depósitos aluviales conformados por la intercalación de arenas, arenas limosas y niveles arcillosos.

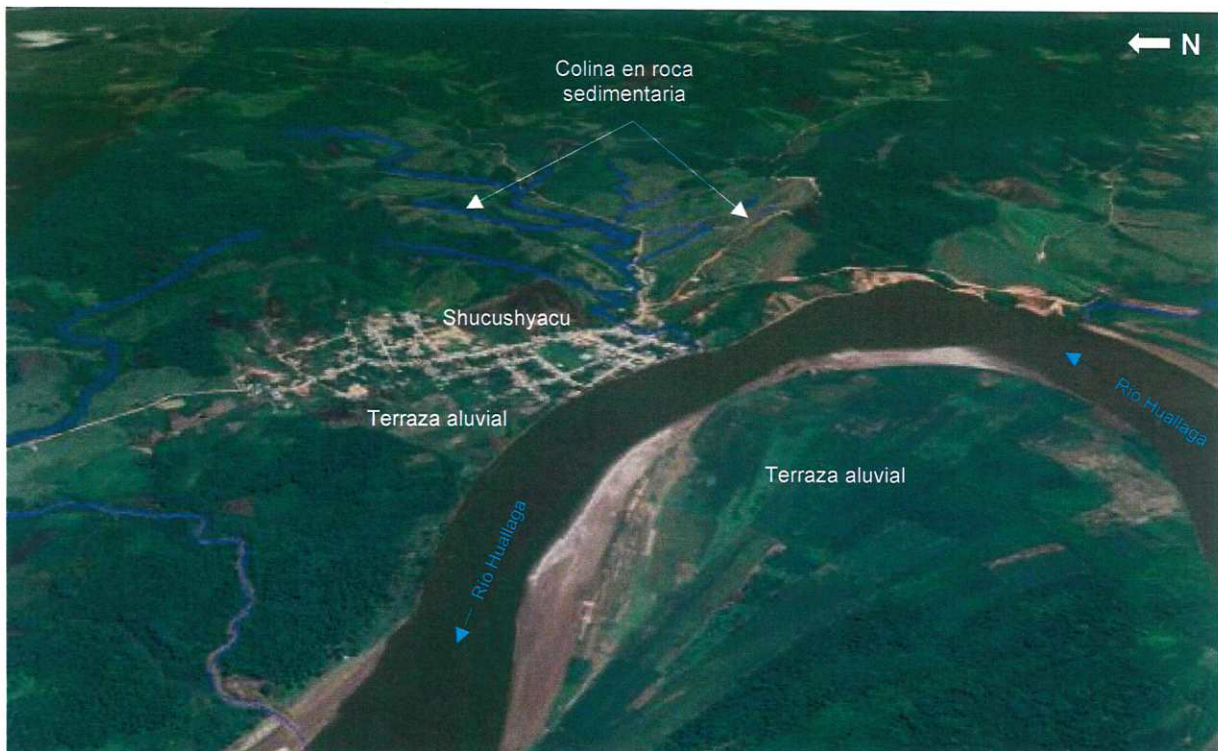
Sub-unidad de Colinas en Roca Sedimentaria (RC-rs), ver figura 7 y fotografía 2.

Sub-unidad de Terraza aluvial (T-al), ver figura 7 y fotografía 3 y 4.

Figura 7: Morfología local, caracterizada por presentar colinas de baja elevación con cimas redondeadas, que sobresalen sobre terrazas aluviales.

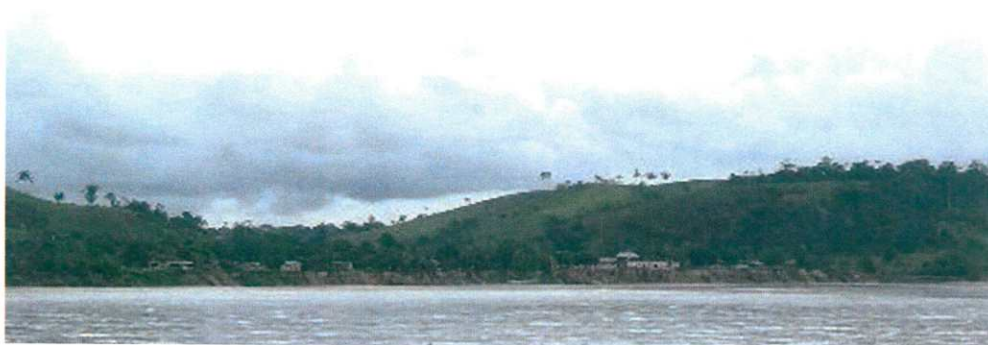
Las colinas son elevaciones con alturas menores a 300 m con respecto al nivel de base local. Presentan cimas onduladas y redondeadas, deforestadas y modeladas por los procesos erosivos, que están asociados a las lluvias sobre materiales inconsolidados de las Formaciones Ipururo y Ucayali, ambos de mediana a baja resistencia.

Fotografía 2: Colinas redondeadas aledañas al área urbana de la localidad de Shucushyacu.

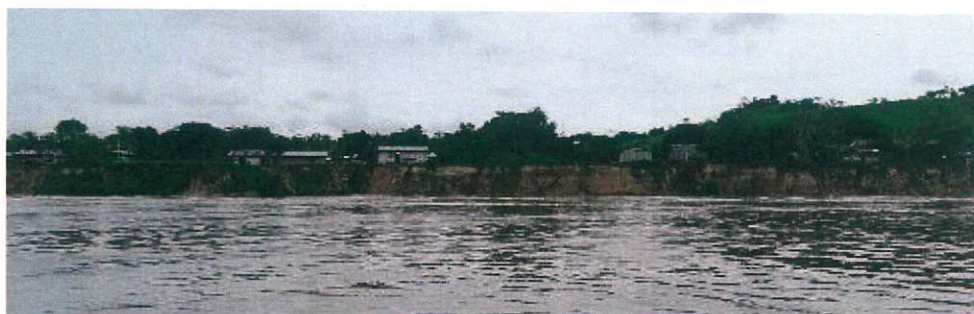
Corresponde a superficies de morfología plana de origen aluvial, con pendientes de 0° a 5° de inclinación, expuesta a inundaciones periódicas en épocas de precipitaciones pluviales. Sobre esta unidad morfológica se asienta el 95% del área urbana de la localidad de Shucushyacu.

Fotografía 3: Vista de la unidad terraza aluvial.

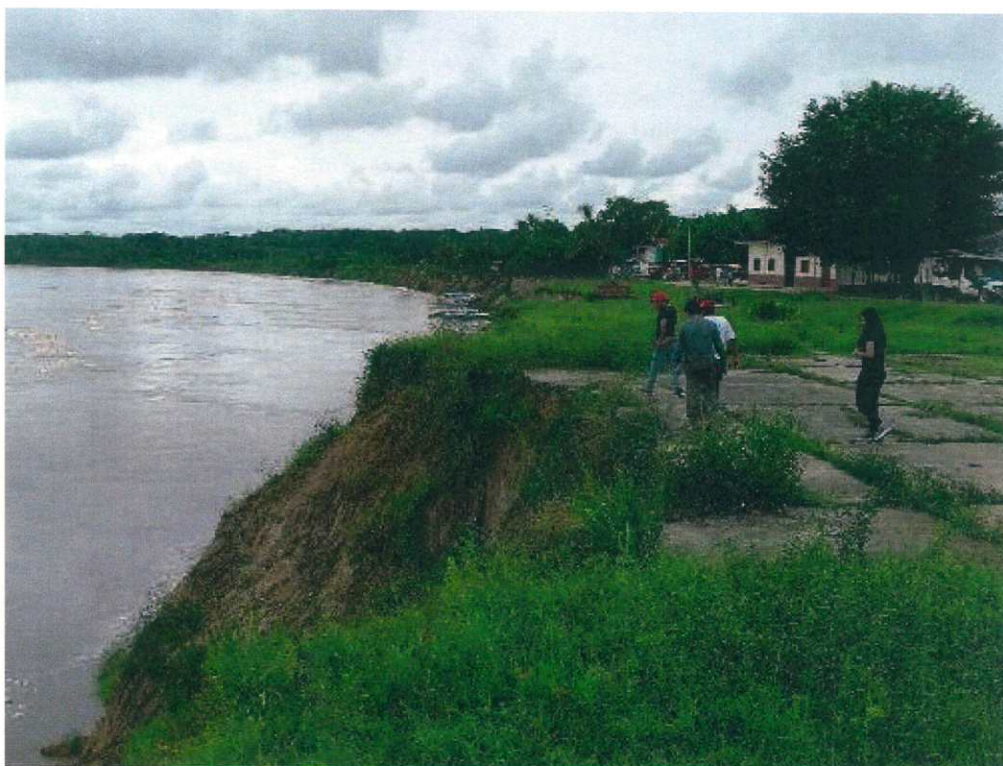
Fotografía 4: Área urbana de la localidad de Shucushyacu, asentada sobre la unidad terraza aluvial.

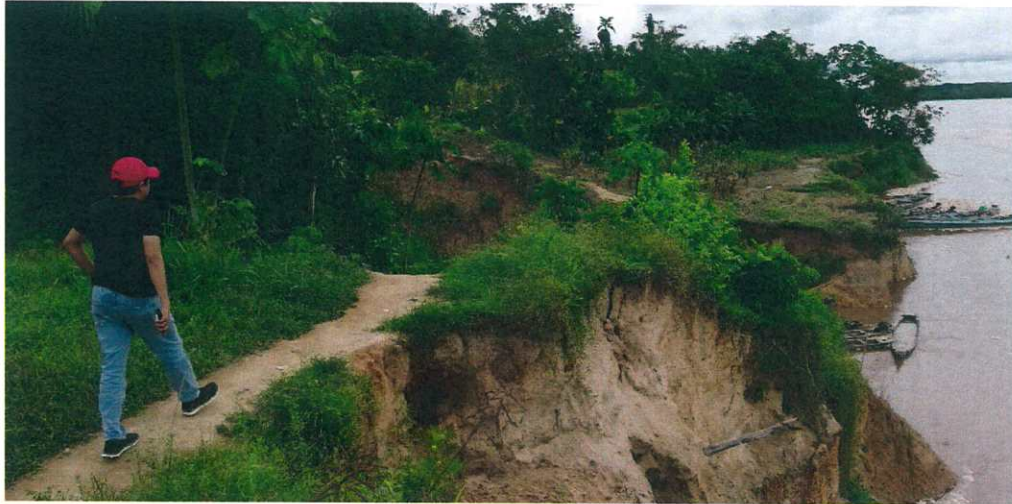
Corresponde al principal evento geodinámico y es generada por el flujo constante de agua del río Huallaga, que socava recurrentemente la base de la ribera donde se asienta el área urbana de la localidad de Shucushyacu, inestabilizando la parte alta de la ribera, produciendo, por efectos de la gravedad, derrumbes y deslizamientos de suelos. (fotografías 5 a 13).

Fotografía 5: Vista del hacia aguas arriba, del extremo sur de la zona urbana de Shucushyacu. Se observa erosión fluvial en suelos arenosos y areno limosos.

Se propone construir una defensa ribereña que controle el proceso erosivo de la ribera derecha, en el tramo urbano de la localidad de Shucushyacu. Esta deberá estar conformada por espigones deflectores, cuya función es reducir la velocidad de la corriente del río y evitar la generación de procesos erosivos fluviales. Otra de las funciones de los espigones es generar la sedimentación entre ellos, recuperando así área ribereña.

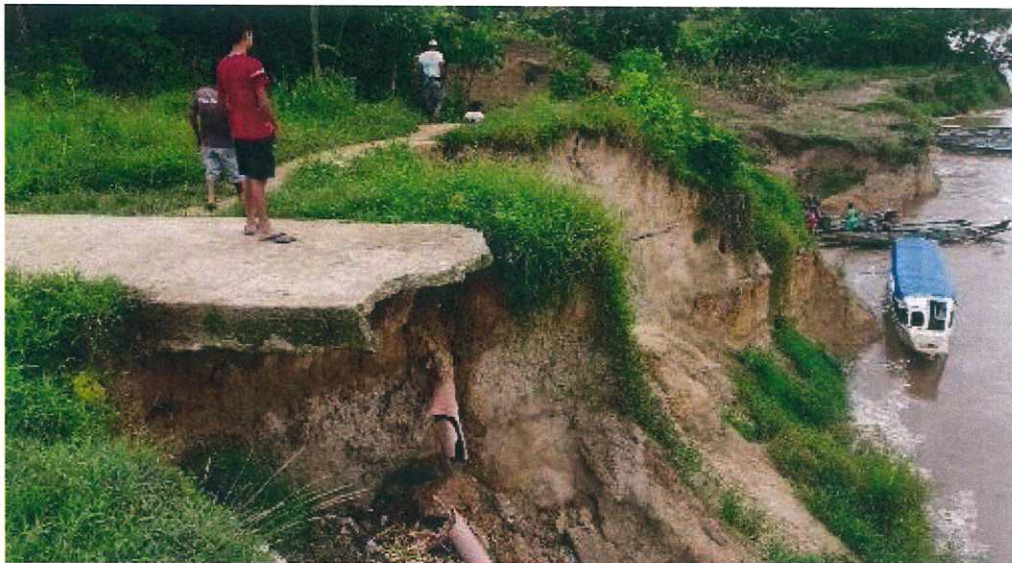
Fotografía 6: Vereda de concreto colapsada producto de la erosión fluvial.

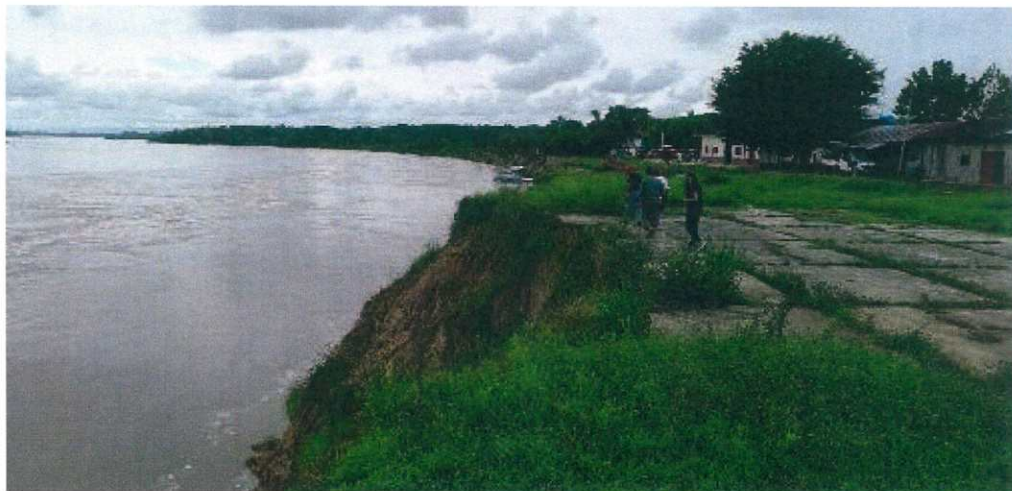
Fotografía 7: Vista hacia aguas abajo. Plataforma de concreto afectada por erosión fluvial.

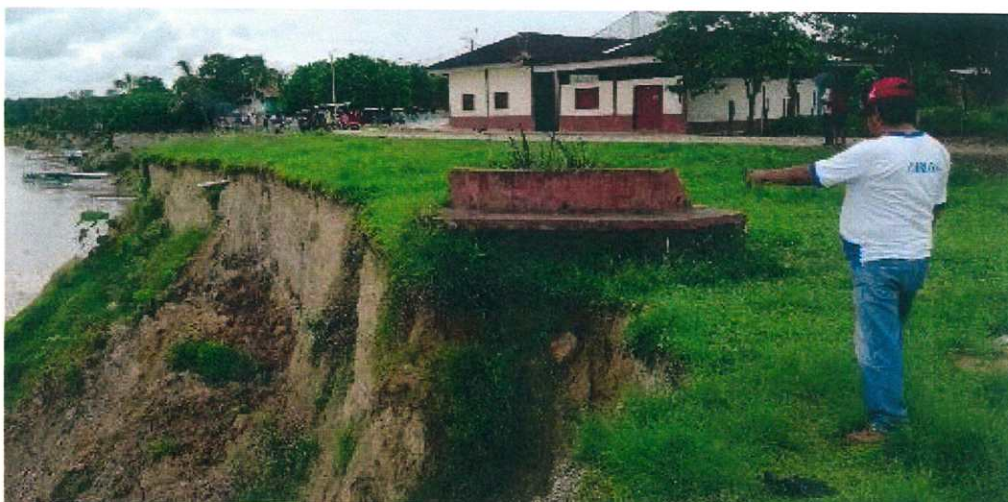
Fotografía 8: Ribera erosionada.

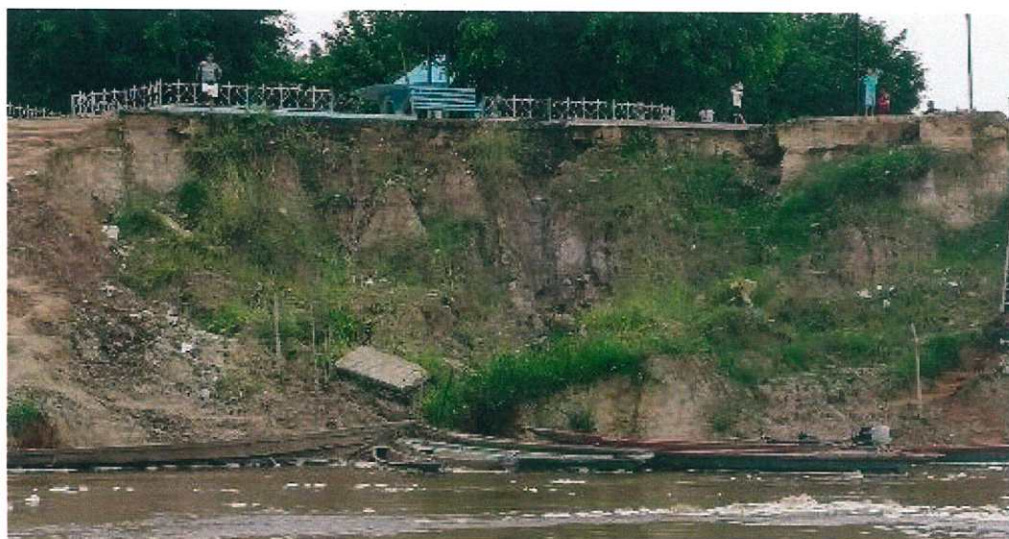
Fotografía 9: Vista frontal de la ribera erosionada, en el sector de la plaza de armas de la localidad de Shucushyacu.

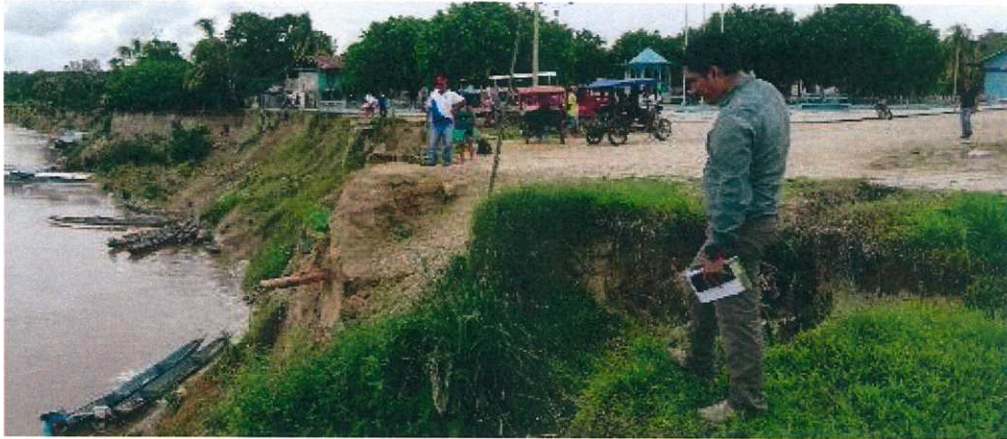
Fotografía 11: Vista hacia aguas abajo. Tuberías destruidas.

Esta medida es complementaria a la defensa ribereña recomendada, puesto que se ha observado que la descarga del drenaje urbano existente se realiza directamente hacia la ribera expuesta a erosión fluvial. La descarga del sistema de drenaje deberá realizarse aguas abajo de la zona urbana, por lo que en el caso se construya la defensa ribereña recomendada, se contemplará una cuneta colectora paralela al dique de relleno granular, la cual reunirá todas las aguas pluviales urbanas y las conducirá hacia aguas abajo del área urbana.

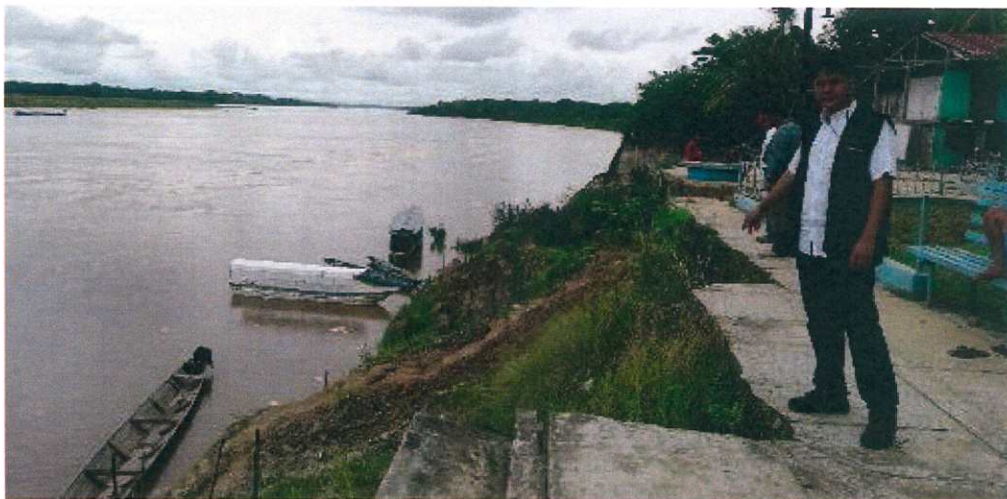
Fotografía 12: Parte de la infraestructura de la plaza de armas ha colapsado.

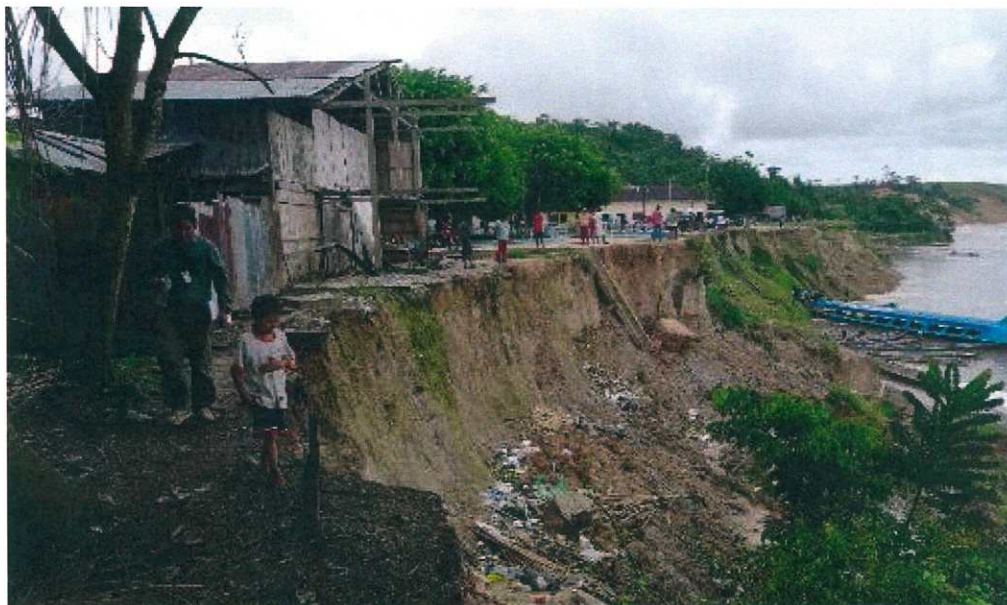
Fotografía 13: Vista hacia aguas arriba. El proceso erosivo afecta severamente la seguridad física de viviendas.

Como una medida alternativa, en caso de que el costo de la defensa ribereña sea elevado y su construcción inviable, se propone reubicar la zona de alto peligro, considerada así el área ubicada entre la ribera actual del río Huallaga y 200 m tierra adentro. Esto comprende la plaza de armas, la sede municipal, jardín N° 40 Shucushyacu, parroquia San Antonio de Padua y aproximadamente más de 100 viviendas.

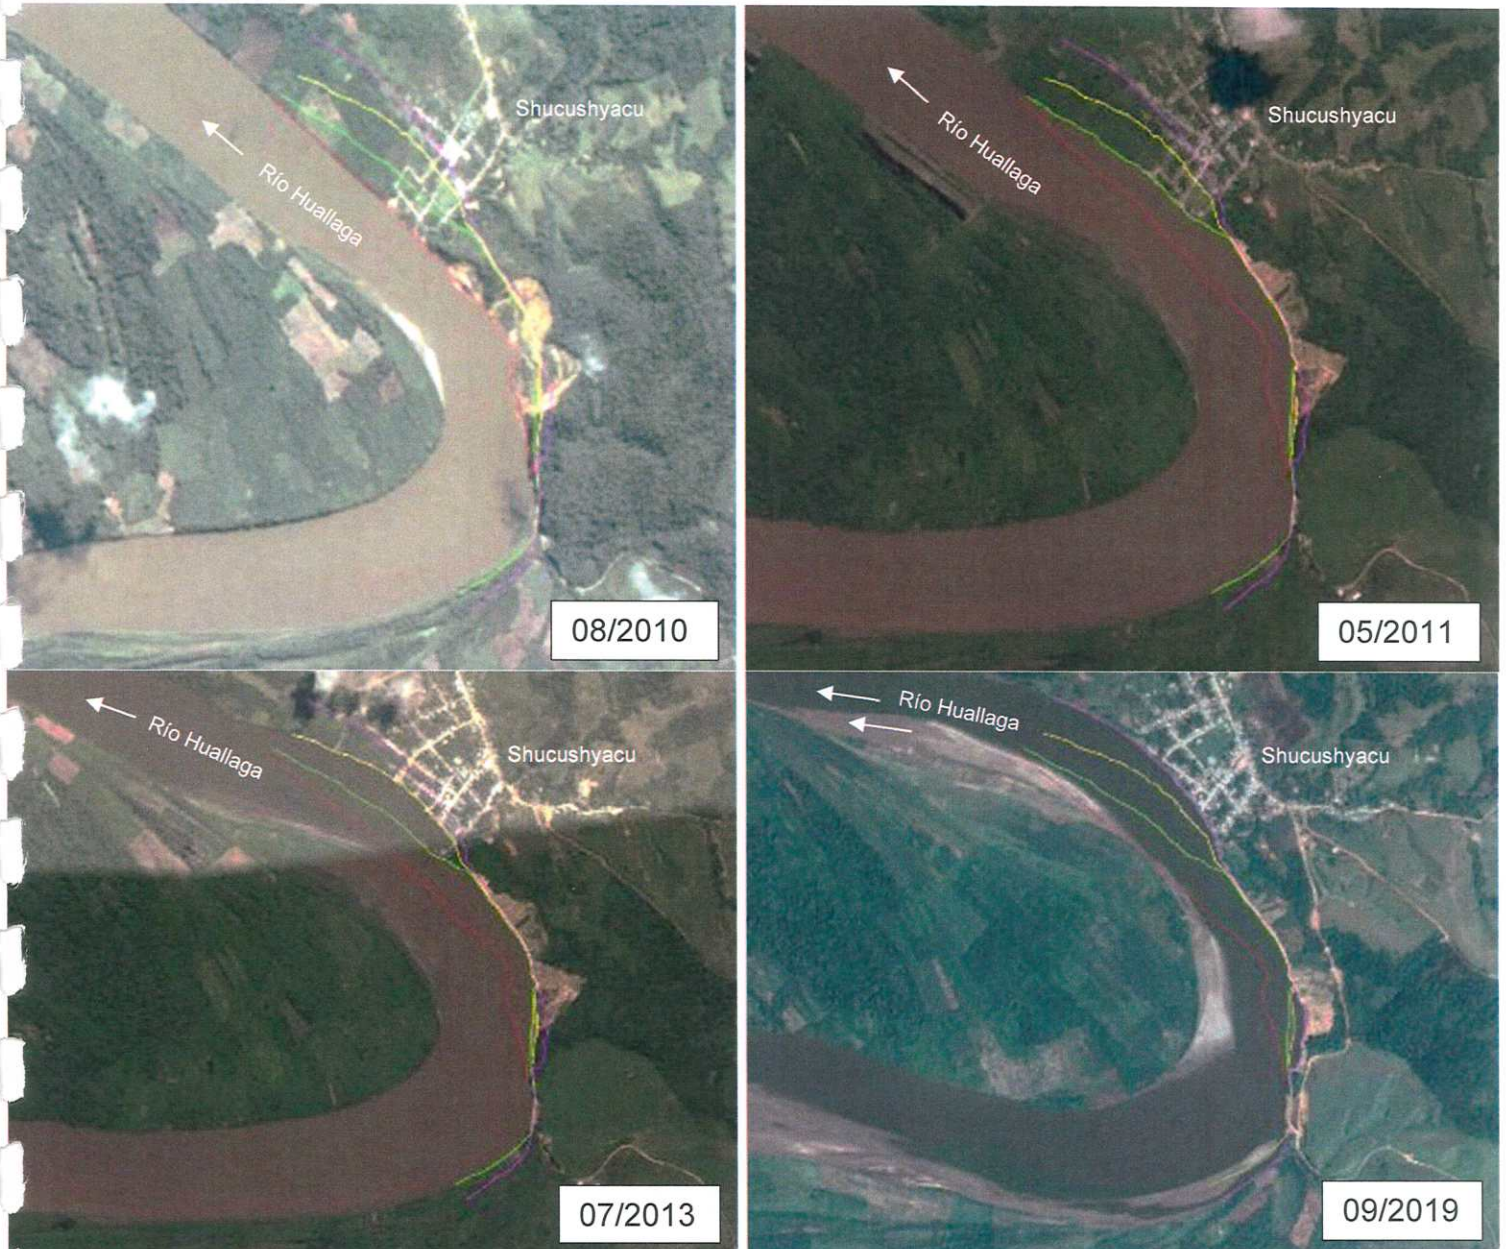
Se ha realizado un análisis multitemporal de la ubicación de la ribera derecha del río Huallaga en una longitud de 2.00 kilómetros, tramo que comprende el área urbana de Shucushyacu, mediante imágenes satelitales históricas disponibles en Google Earth 2019. Dichas imágenes corresponden a las fechas de: 08-2010, 05-2011, 07-2013 y 09-2019, ver figura 8.

Para cada fecha se ha digitalizado la ubicación de la ribera y se ha medido la distancia erosionada en el área urbana de Shucushyacu, la cual está representada por la línea perpendicular a la dirección de flujo del río Huallaga. Asimismo, se ha estimado el área erosionada, en hectáreas, a fin de conocer el rango de erosión mensual y anual, que permita pronosticar la longitud y área de ribera a 5 ó 10 años, en caso no se tomen las medidas de control y/o mitigación a proponer en el presente informe.

Figura 8: Evolución del proceso de erosión fluvial generado por el río Huallaga en la ribera derecha donde se ubica el área urbana de la localidad de Shucushyacu.

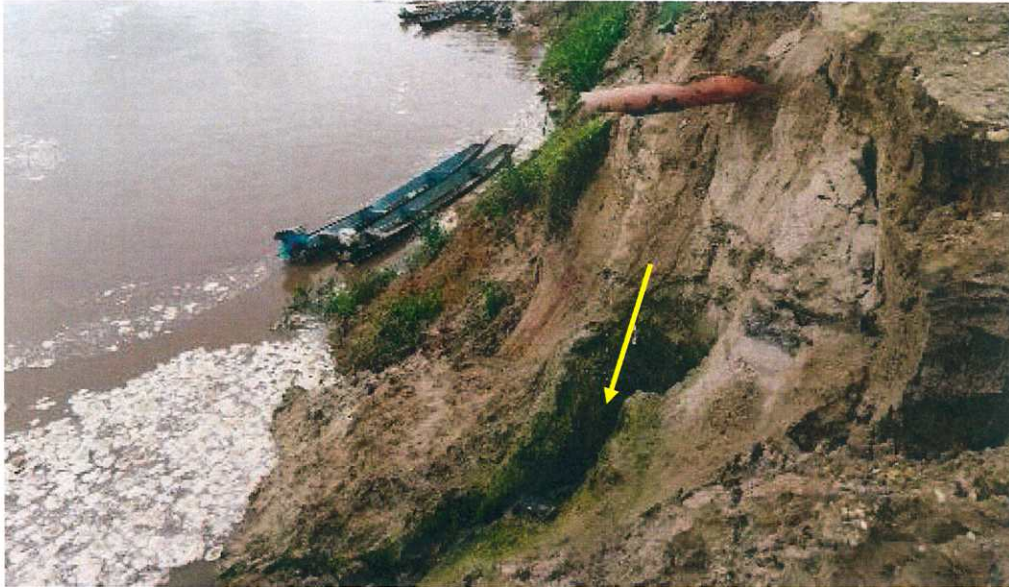
Por otro lado, el proceso de erosión ha afectado tubería de desagüe de aguas superficiales, lo que esta generando surcos y cárcavas en el talud, ver figura 10.

Figura 10: Detalle de tubería destruida. La descarga de aguas superficiales directamente hacia el talud genera surcos y cárcavas de erosión en el terreno arenoso.

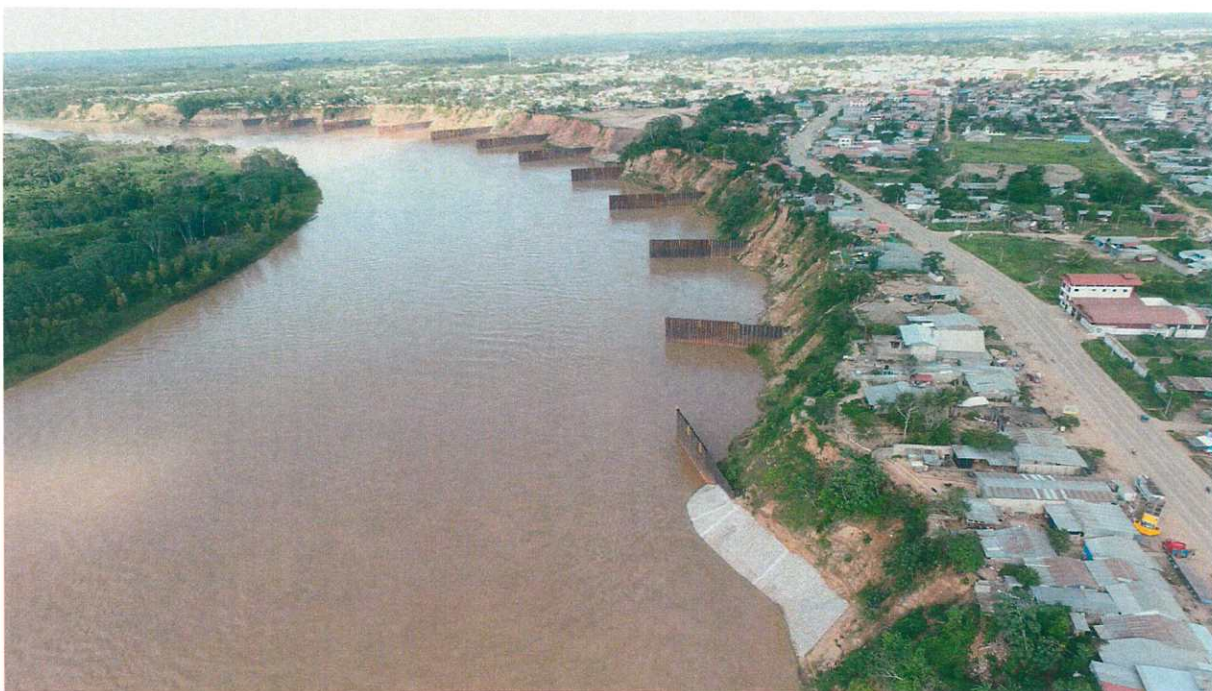
Ante estas condiciones, el diseño de los espigones deberá considerar otro tipo de materiales que cumplan la función de contención de los procesos erosivos fluviales. Es así que se indica como ejemplo la defensa ribereña de La Pastora (fotografía 14), ubicada en el río Madre de Dios en la ciudad de Puerto Maldonado. Esta estructura está conformada por espigones metálicos, cimentados sobre micropilotes hincados en el terreno.

Fotografía 14: Defensa ribereña La Pastora, ubicada en el río Madre de Dios en la ciudad de Puerto Maldonado. Fuente IIRSA SUR, 2016.
