**INGEMMET, Boletín Serie C: Geodinámica e Ingeniería Geológica
N° 74**

Peligro Geológico en la Región Cusco

**Dirección de Geología Ambiental y Riesgo
Geológico**

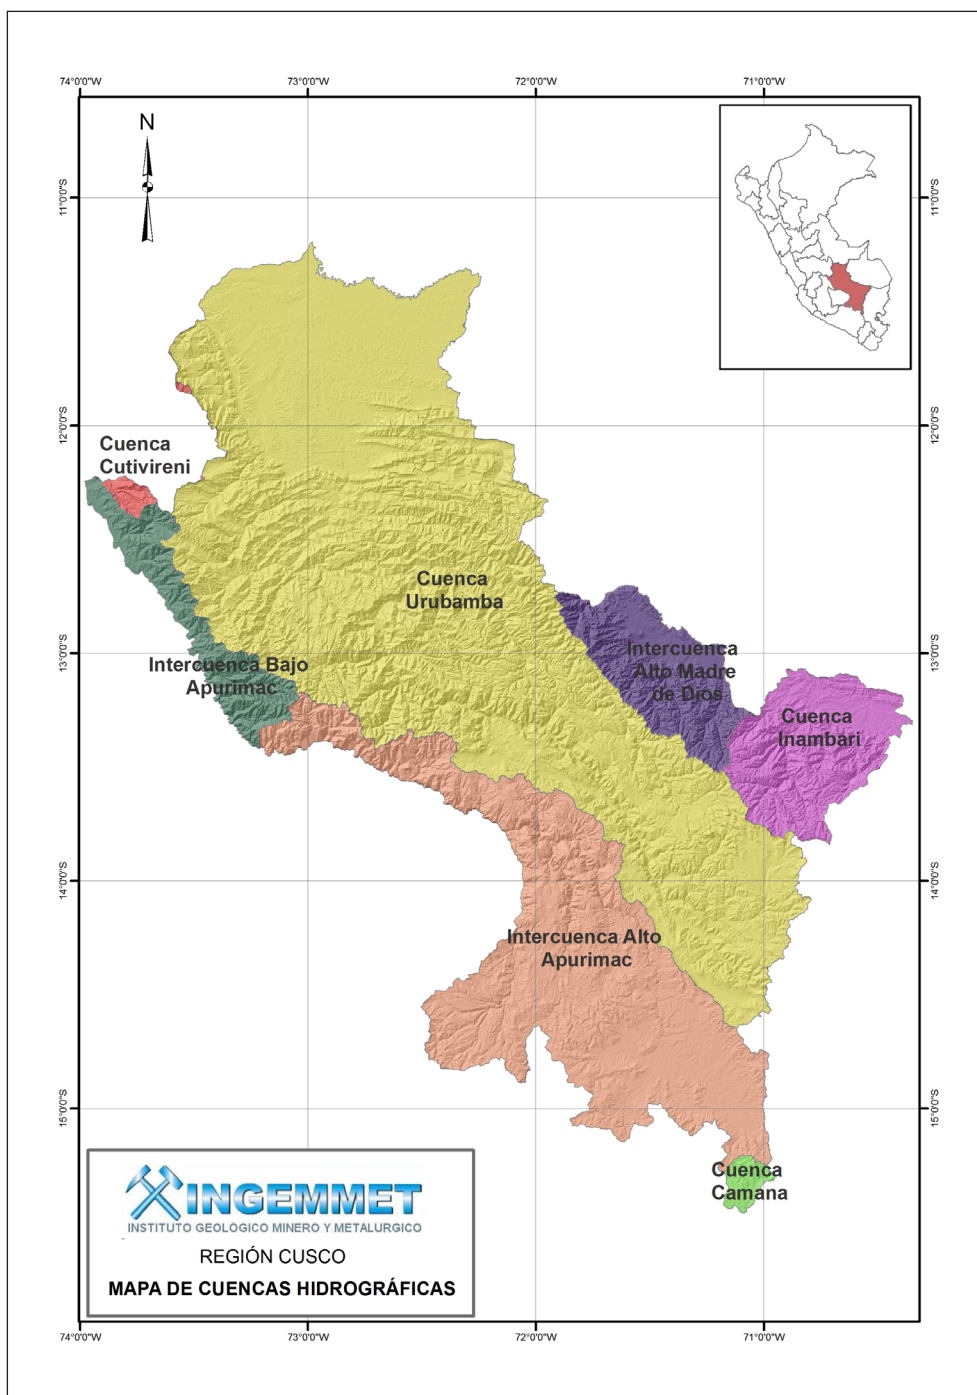
Figura 2.10 Cuencas hidrográficas de la región Cusco. (Fuente: Elaboración propia con información de la Autoridad Nacional del Agua).

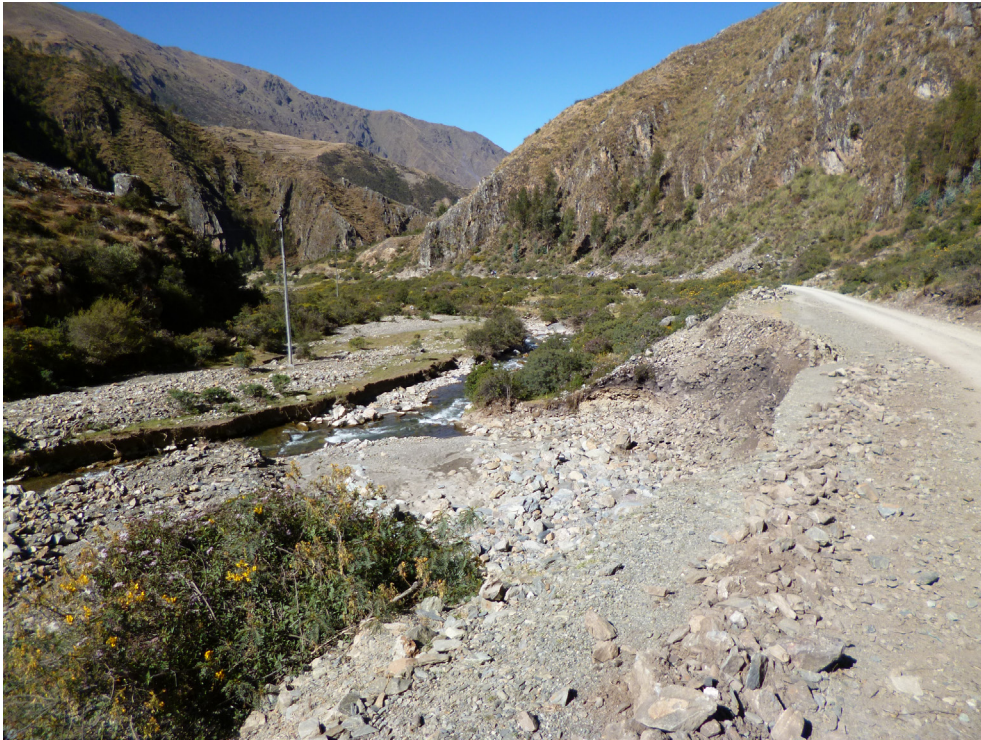
Fotografía 3.1 Vista aguas arriba del río Patacancha en el distrito de Ollantaytambo. Se puede apreciar la terraza aluvial baja en la margen derecha sobre la cual se ha colocado un poste de transmisión eléctrica que puede ser afectado por procesos de erosión fluvial e inundaciones.

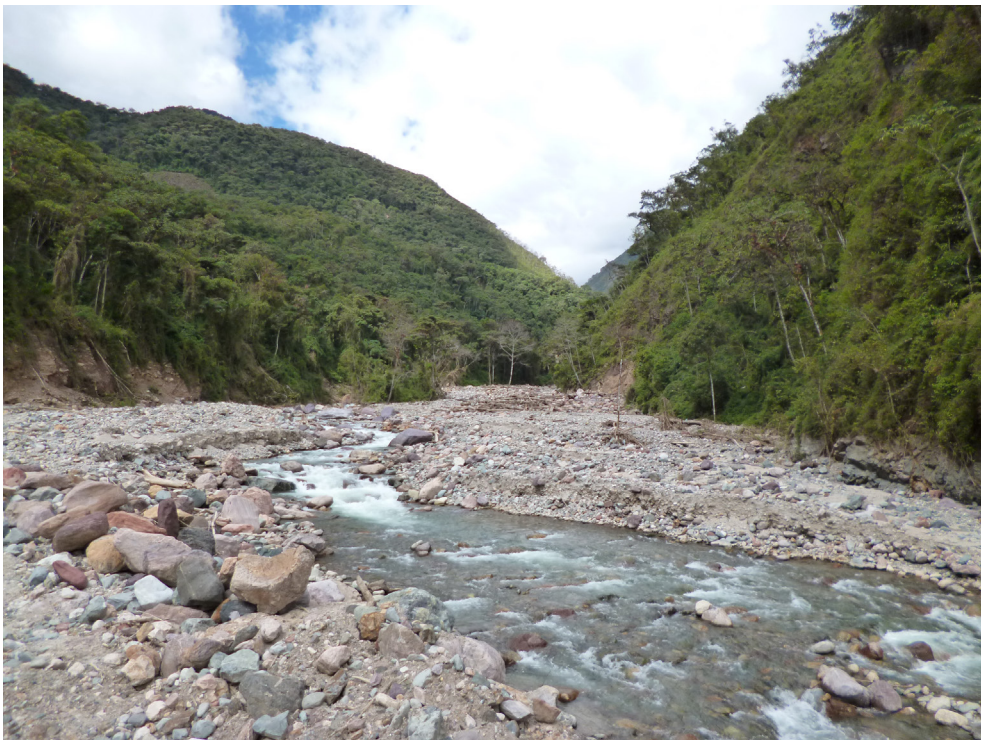
Fotografía 3.2 Depósitos fluviales localizados dentro del valle del río Ocobamba. Estos materiales están sometidos a un transporte constante.

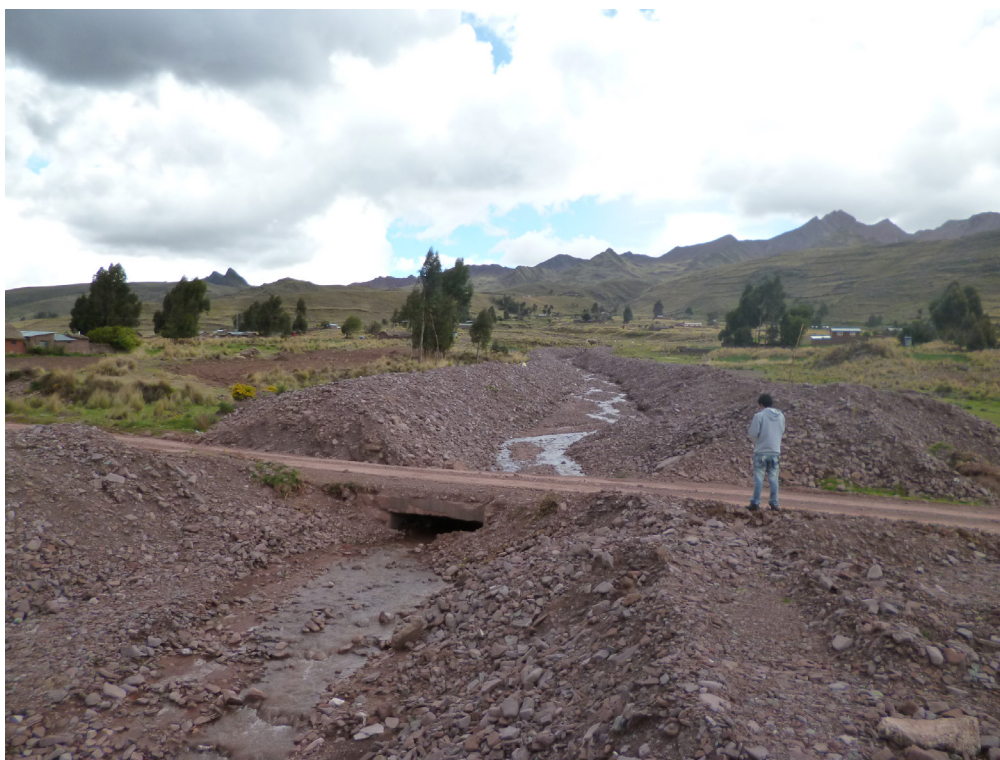
Fotografía 3.3 Material proluvial (hualca) que discurrió por la quebrada Quellocaca y formó albardones (levees). Sector de Caluyo en el distrito Layo, provincia Canas.

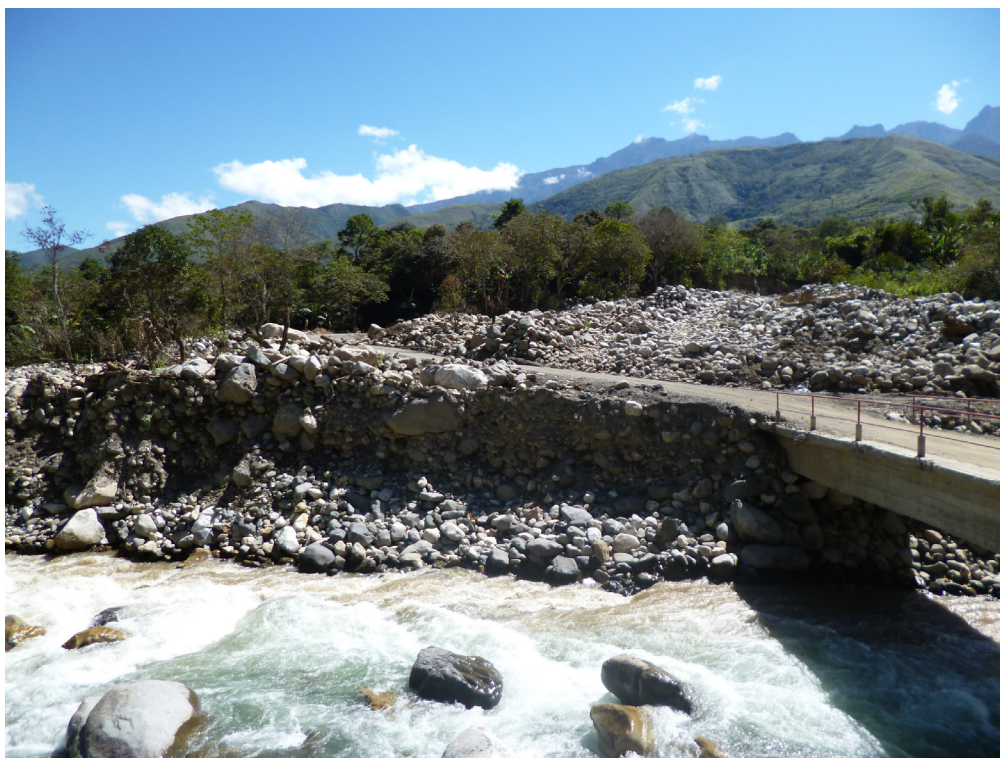
Fotografía 3.4 Material proluvial acarreado por la quebrada Calaquiña, acumulado en su confluencia con el río Lúcumá. Es posible observar la cantidad de grabas y bloques que acarreadó el evento, sector de Huyro, distrito Huayopata, provincia La Convención.

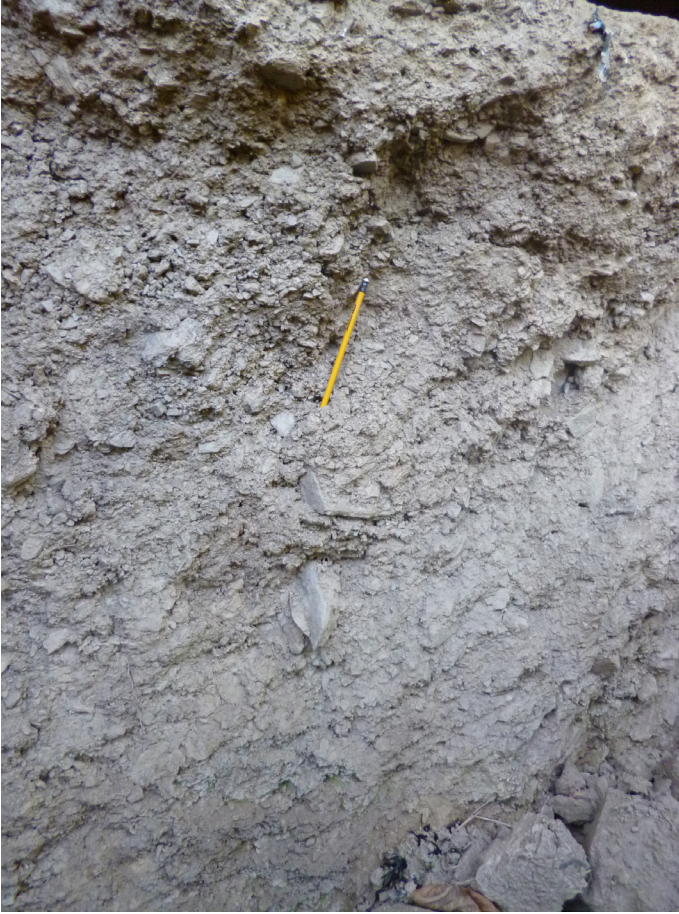
Fotografía 3.5 Depósitos deluviales conformados por material de grava arcillo-limosa, con clastos de esquistos. Sector de Acospata en la margen derecha del río Vilcabamba, distrito Santa Teresa, provincia La Convención.

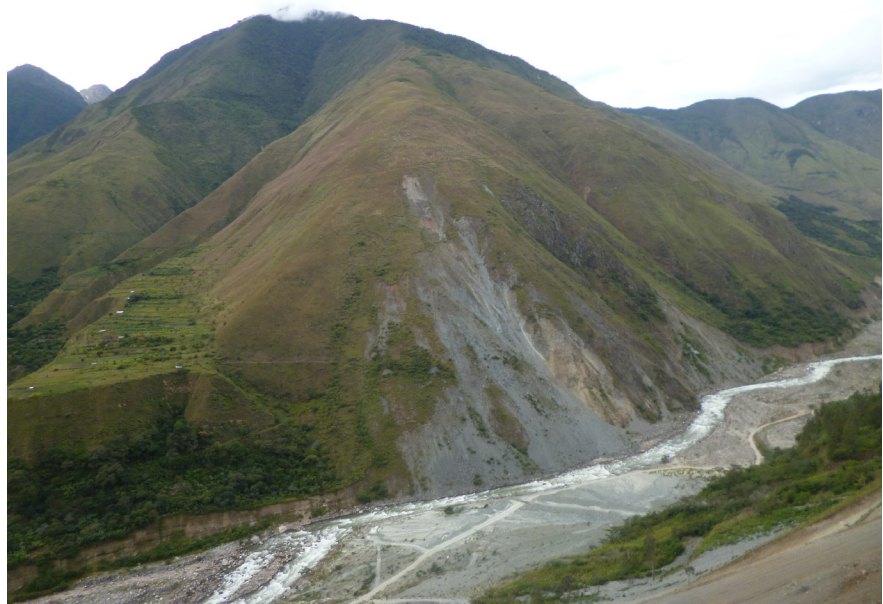
Fotografía 3.6 Derrumbe por erosión en la base de la ladera de la margen derecha del río Vilcanota. Forma un depósito coluvial en el sector de Huillcar, distrito Machu Picchu, provincia Urubamba.

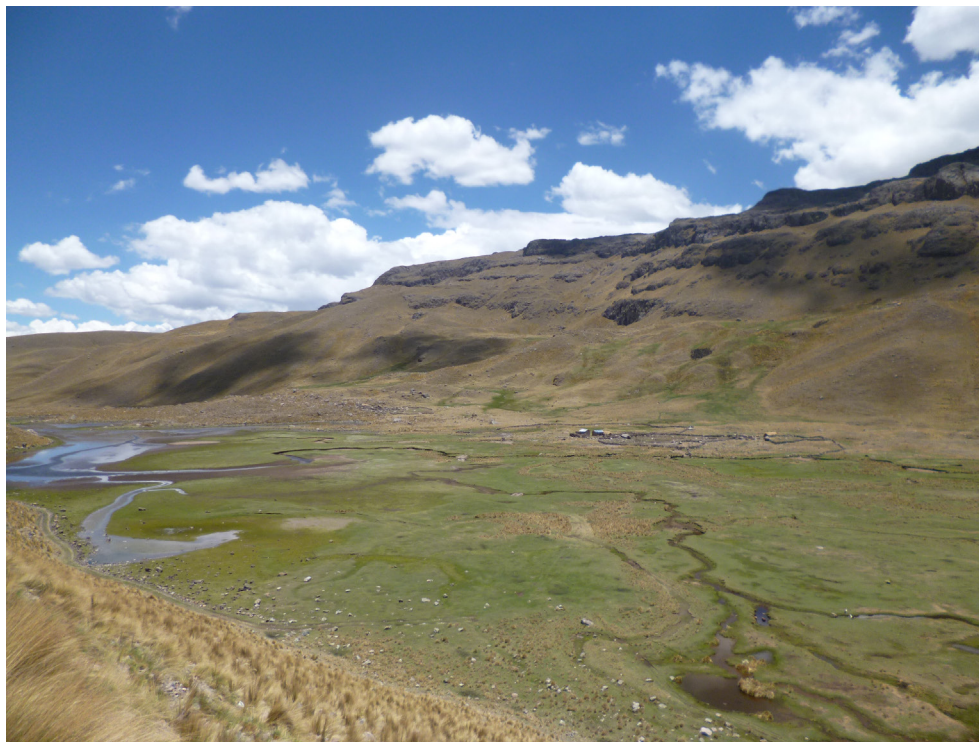
Fotografía 3.7 Depósito de bofedal, formado por el cierre parcial de la quebrada Aroccollo por una avalancha de detritos, en la ruta que une los poblados de Velille con Espinar, distrito Velille.

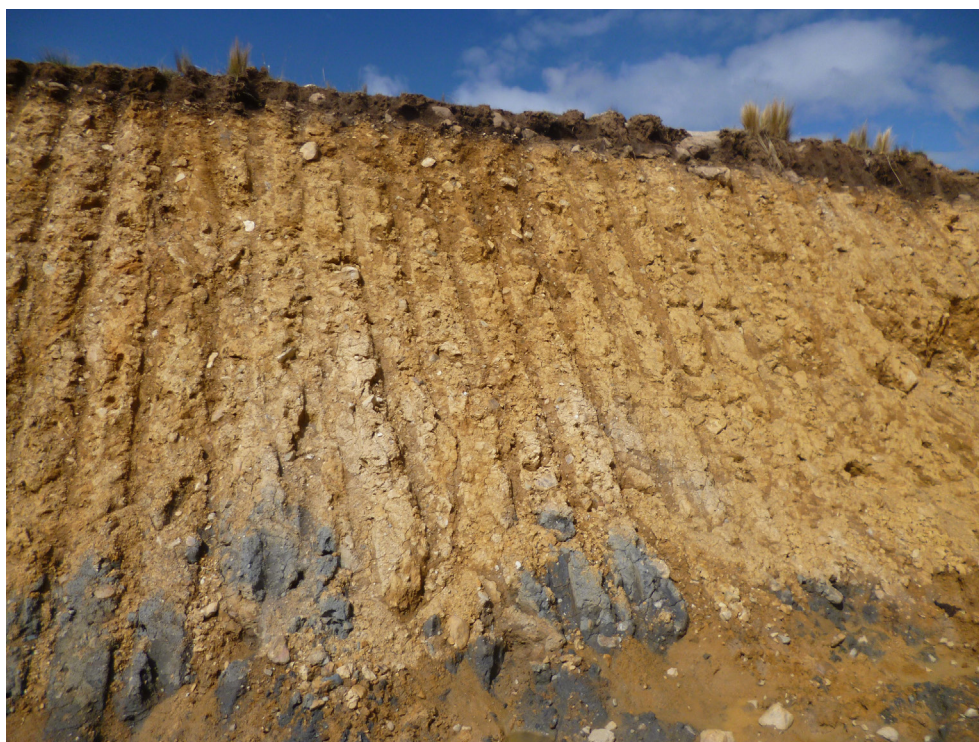
Fotografía 3.8 Depósitos fluvio-glaciares conformados por gravas subredondeadas englobadas en una matriz arcillo-limosa, depositados por encima de unas lutitas negras alteradas del Grupo Cabanillas, sector de Titacancha, distrito Colquepata, provincia Paucartambo.

- Depósitos fluvio-glaciares se distribuyen en los sectores altoandinos y de montaña de las cordilleras Occidental y Oriental del Cusco. Son materiales glaciares (morrenas) que han sufrido removilización por acción fluvial o por gravedad (Fotografía 3.8). Están compuestos por material gravoso subredondeado, heterométrico, matriz areno-arcillosa, de espesor y permeabilidad variables, medianamente compactos. Se ubican, generalmente, a cotas por encima de los 3800 m s. n. m. y ocupan extensas planicies altoandinas o laderas de montañas en zonas de valles glaciales o frentes montañosos de estrato-volcanes, generalmente con pendiente moderada.

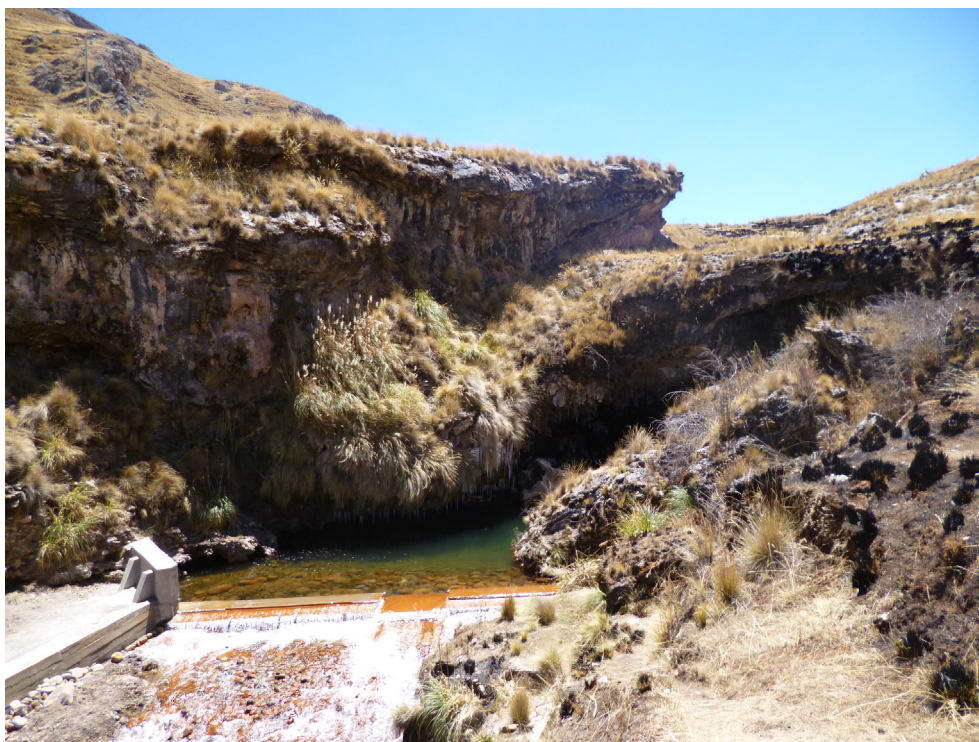
Fotografía 3.9 Travertino que forma un puente natural sobre el río Irubamba; el río discurre cubierto por estos carbonatos por unos 300 m aproximadamente entre las localidades de Machacollo y Anguyo, distrito San Pablo, provincia Canchis.

Depósito químico (I-11). Formado por la acumulación de costras de material de precipitación química (travertinos y sinters) asociados a aguas termales. Se podría decir que los travertinos son un tipo de roca sedimentaria, formada por las precipitaciones de carbonato de calcio (calcita) de aguas altamente saturadas de calcio. Se encuentran consolidadas, por lo tanto, son menos porosas. Cuando las aguas están saturadas de sílice coloidal da lugar a la formación de un sinter silíceo. En la región Cusco se identificó esta subunidad litológica en las proximidades de los poblados de Yanaoca y Uchujullo (Fotografía 3.9).

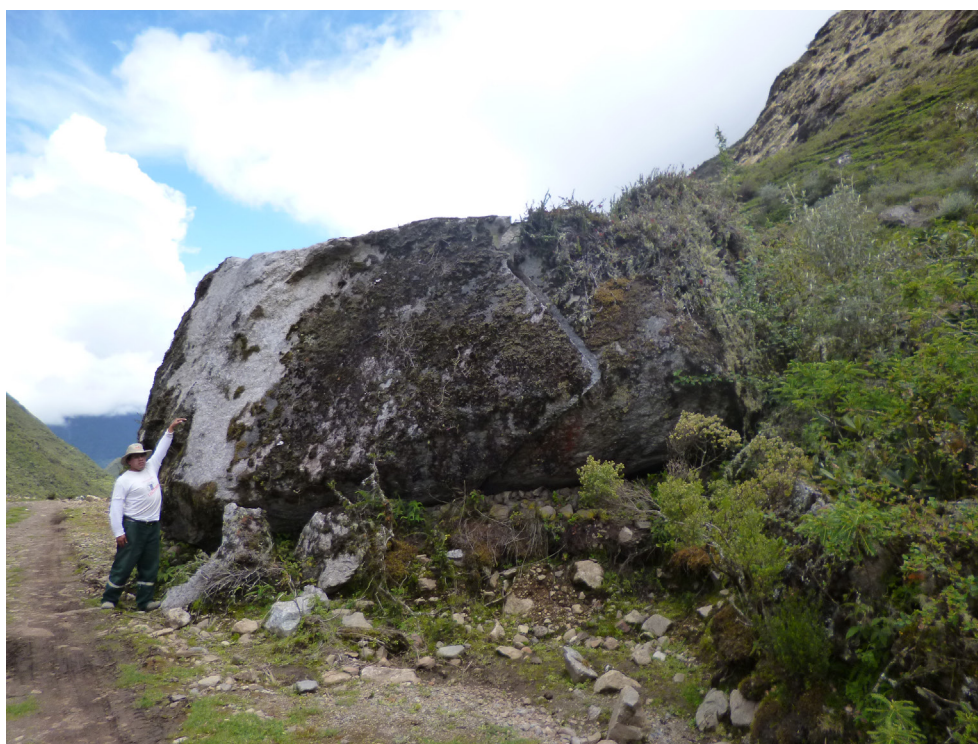
Fotografía 3.10 Bloque de granito proveniente de un derrumbe ocurrido en el cerro Yanaorjo en la margen derecha del río Chumpi, distrito Marcapata, provincia Quispicanchi.

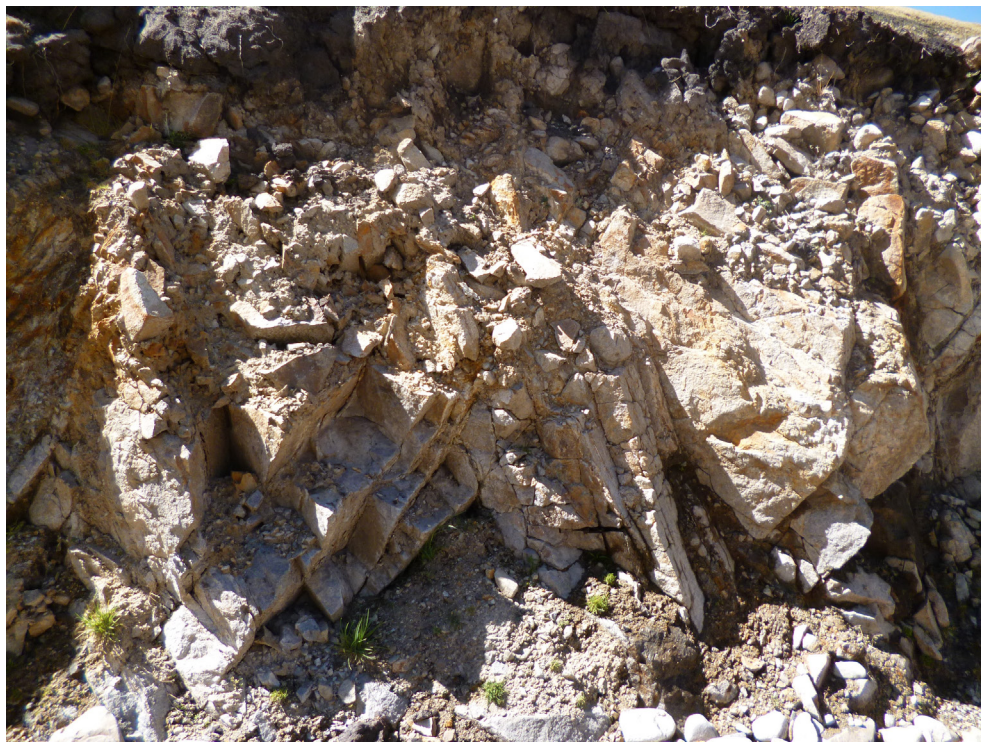
Fotografía 3.11 Tonalitas del Plutón Colquemarca, al sureste de Santo Tomás, en la ruta que la une con Velille. Es posible observar el fracturamiento que presenta la roca en el talud de corte de carretera.

Las rocas intrusivas pertenecientes a este grupo litológico son la Unidad Choquechambe, Unidad Cotabamba, Plutón Aychacata, Plutón Colquemarca (Fotografía 3.11), Plutón Charamuray, intrusivo Huaynapata y el subvolcánico Pampacolas. Los movimientos en masa más frecuentes en estas rocas son las caídas (desprendimiento de rocas y derrumbes), debido al intenso fracturamiento y meteorización que lo reduce a suelos arcillo-arenoso y por la pendiente del macizo rocoso.

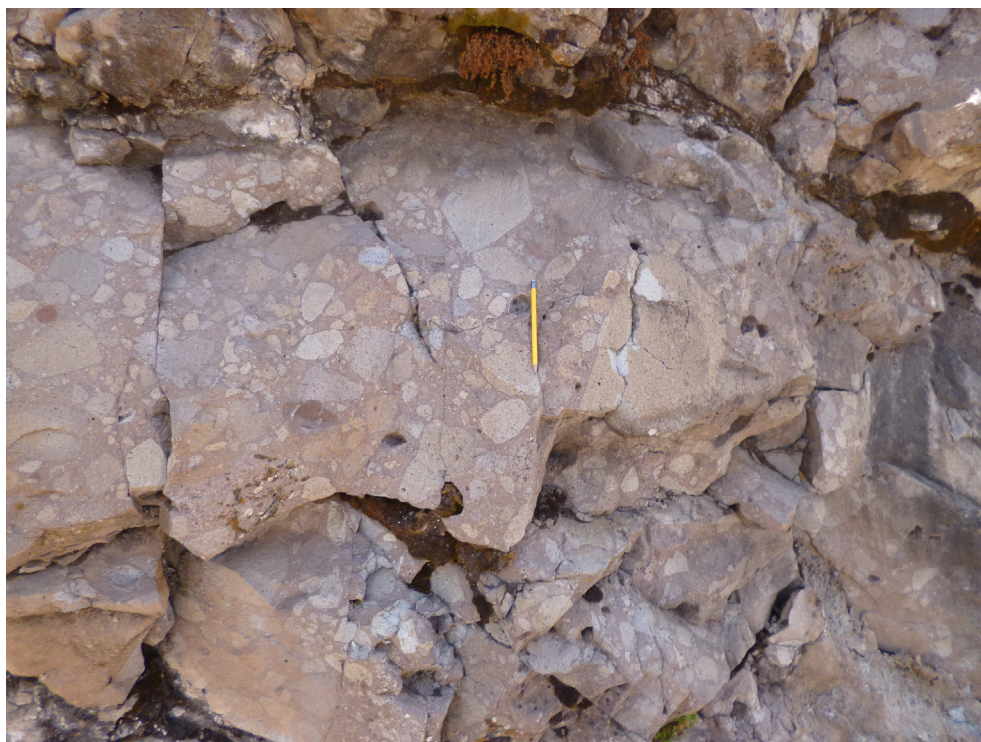
Fotografía 3.12 Ignimbritas con abundantes líticos del Grupo Tacaza, en el sector de Patacce, en la margen izquierda de la quebrada Escalera Mayo, distrito Ocoruro, provincia Espinar.

Dentro de esta subunidad destacan la Formación Ichocollo del Grupo Tacaza (Fotografía 3.12); el Complejo Volcánico Huacallani, la caldera Caylloma y el Complejo Volcánico Vilcarani del Grupo Barroso; el Complejo Volcánico Jeñuma Pirhua; el miembro Sapanuta de la Formación Quenamari, miembro de constitución netamente piroclástica de la Formación Alfabamba; el volcánico Quechua Grande; y el Grupo Sillapaca.

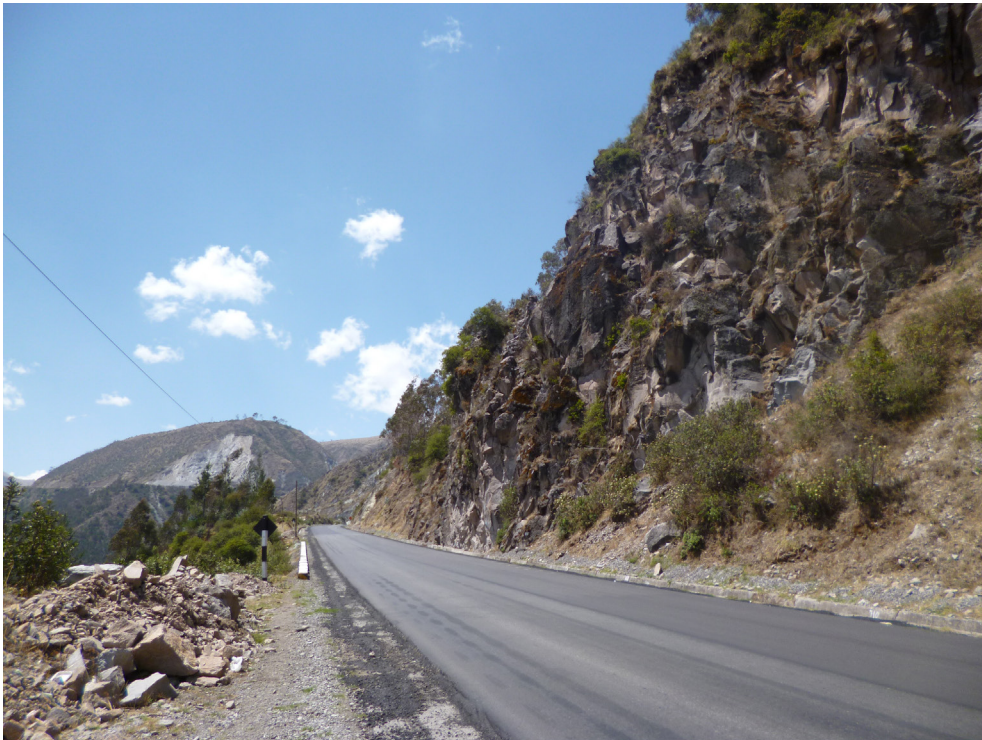
Fotografía 3.13 Shoshonitas en el talud superior de la carretera Cusco-Limatambo, sector de Ayaviri, distrito Limatambo.

Andesita basáltica (III-4). Este subgrupo está representado por la Formación Rumicolca. Estos cuerpos se hallan marcados en zonas de fallas y su litología es muy similar de un afloramiento a otro; sin embargo, por su composición geoquímica han sido clasificados como shoshonitas. Estas rocas se encuentran principalmente localizadas a lo largo del valle interandino del río Vilcanota (provincias de Cusco y Quispicanchi) y algunos afloramientos en la Cordillera Oriental (distrito de Limatambo) (Fotografía 3.13). Ocupan el 0.05 % de la superficie total de la región.

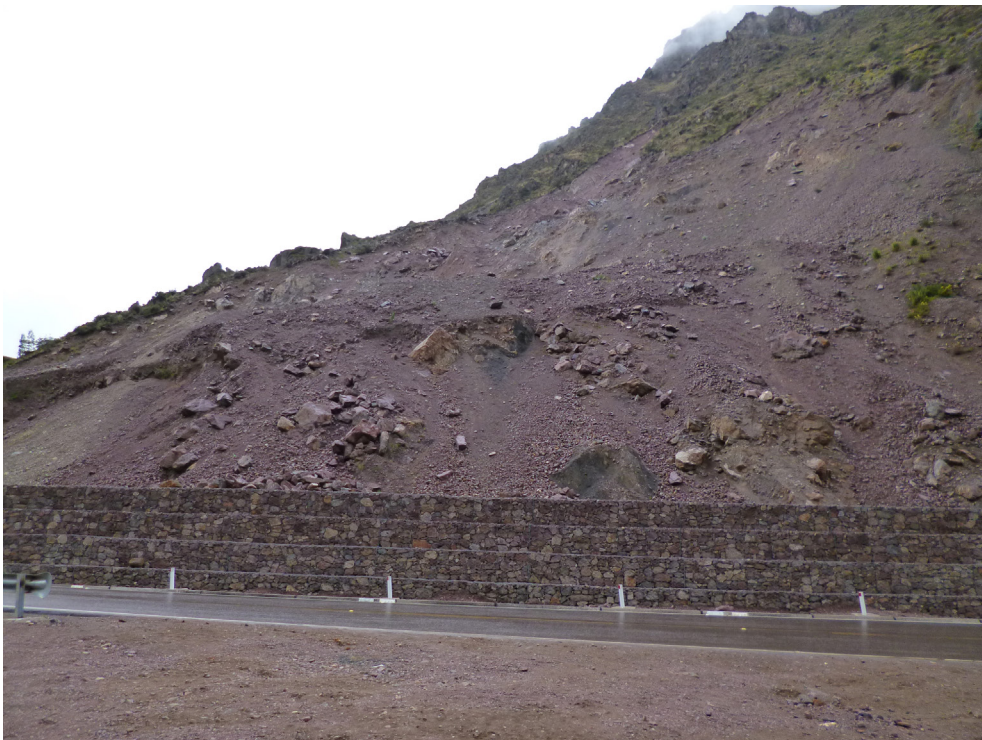
Fotografía 3.14 Corte de carretera en secuencias del Grupo Mitu, que se presenta muy fracturada y meteorizada, sector de Pampallacta, distrito Calca.

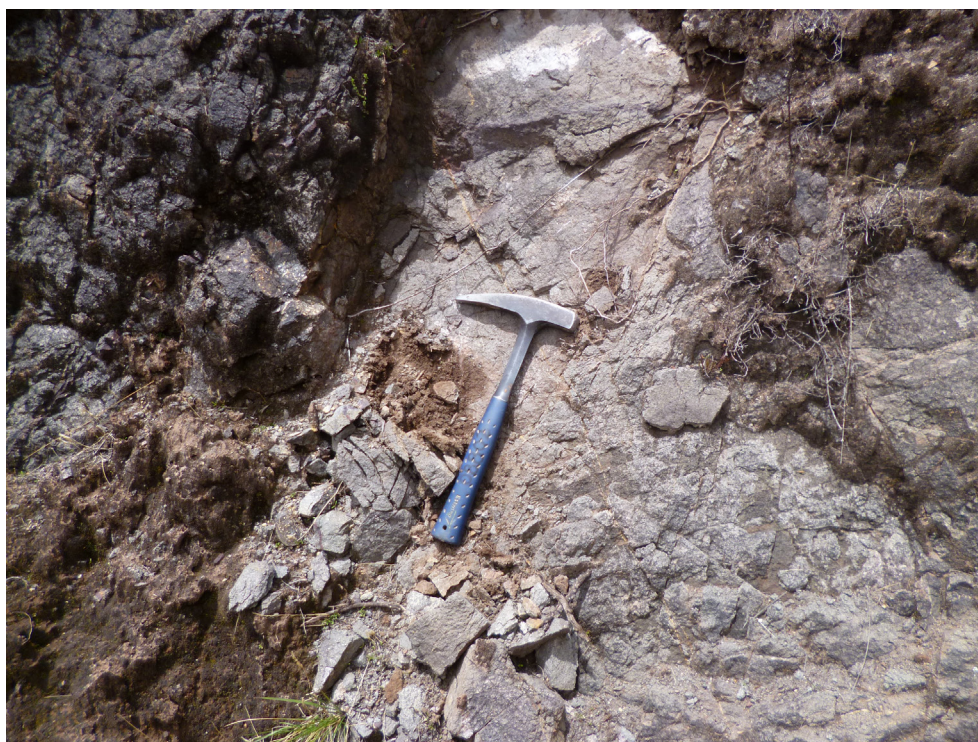
Fotografía 3.15 Secuencia volcánica piroclástica del Grupo Mitu, en el sector de Chiripata, distrito San Salvador, provincia Calca.

Las formaciones representativas que pertenecen a esta subunidad son el Grupo Tacaza y el Grupo Mitu (Fotografías 3.14 y 3.15).

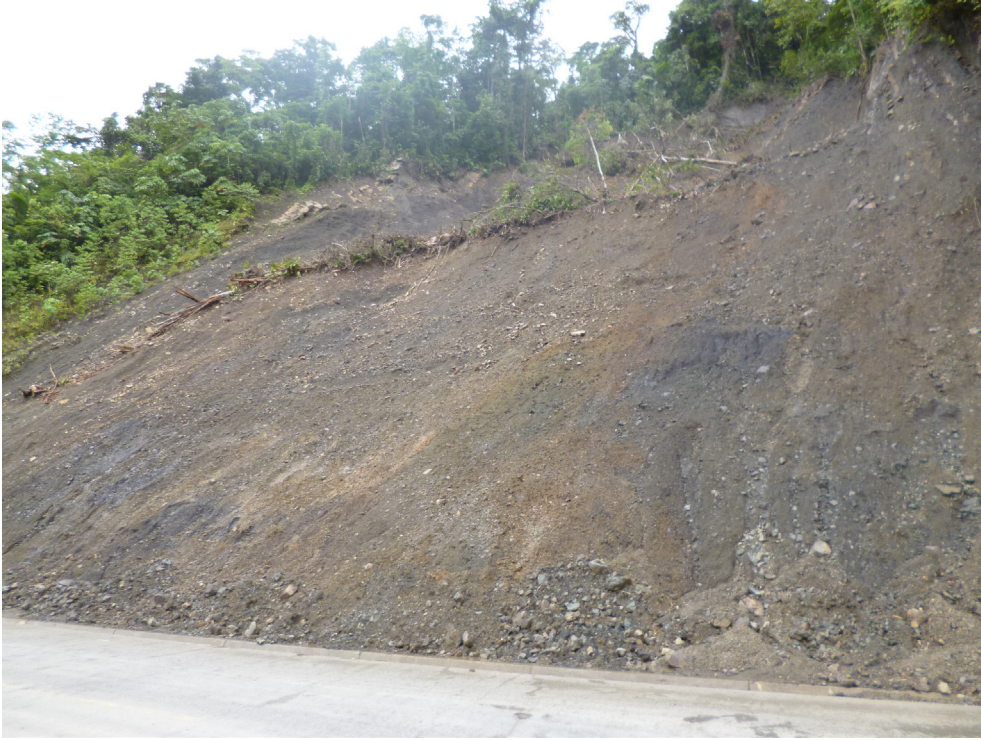
Fotografía 3.16 Interestratificación de lodolitas, limolitas y calizas de la Formación Chonta. También se puede apreciar el grado de fracturamiento y alteración de las rocas. Talud superior de corte de la carretera Interoceánica, sector de Otorongo Chico distrito Camanti, provincia Quispicanchi.

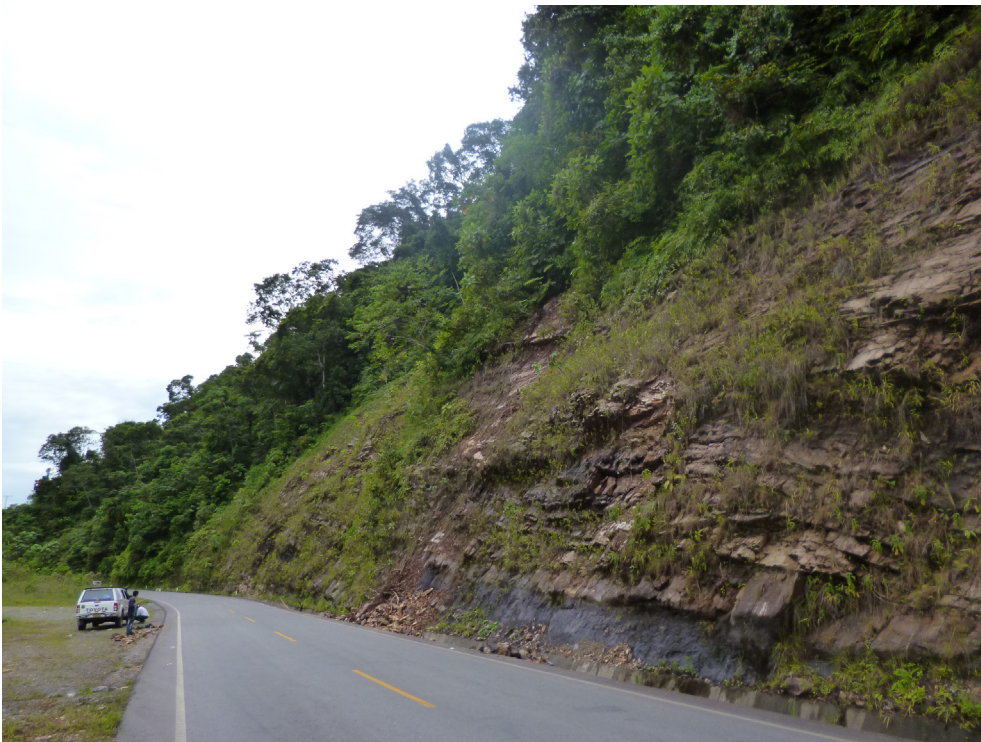
Fotografía 3.17 Rocas de la Formación Chonta con buzamiento en contra de la pendiente del talud de corte. Carretera Interoceánica Km. 243+100, sector San José, distrito Camanti, provincia Quispicanchi.

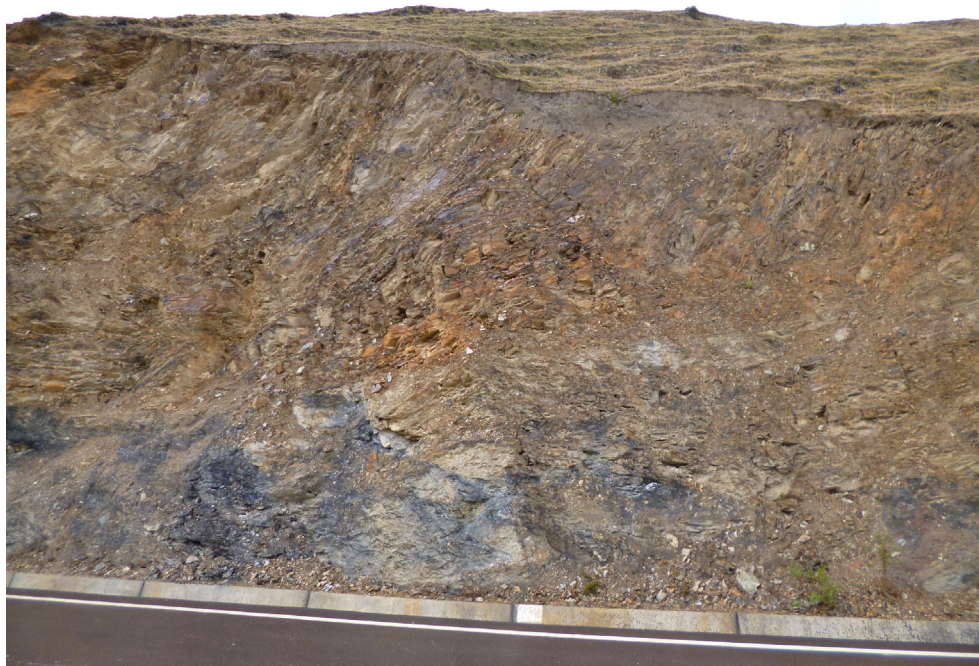
Fotografía 3.18 Formación Ananea en el talud superior de la carretera Calca-Lares, sector de Chaipapampa, distrito Calca.

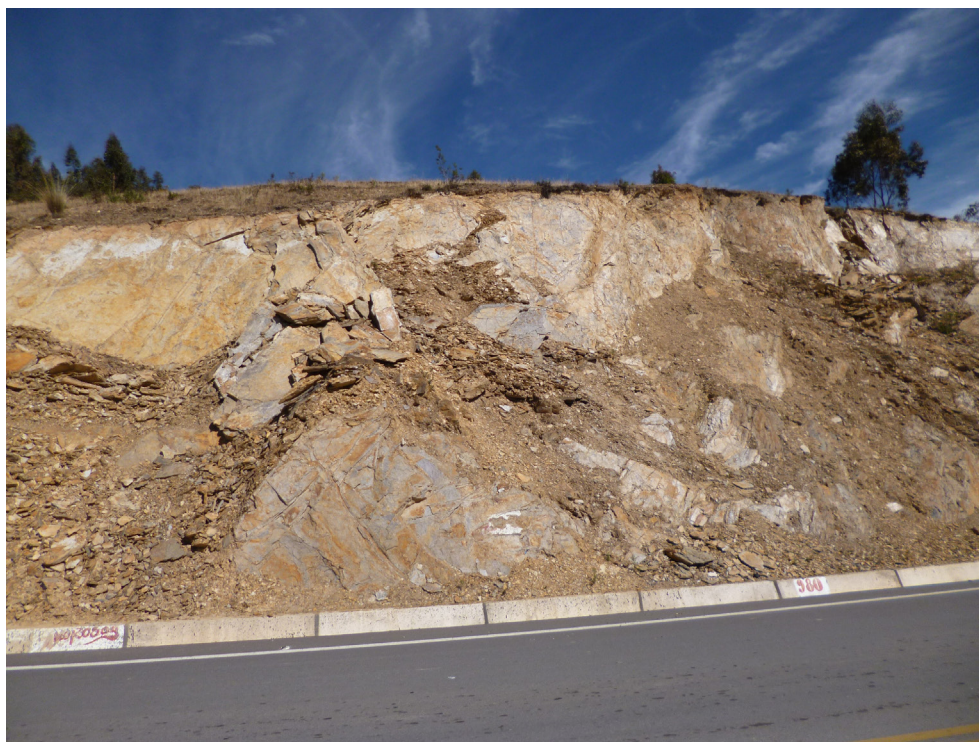
Fotografía 3.19 Lutitas de la Formación Ananea en la carretera Interoceánica, sector de Chacabamba, distrito Huancarani.

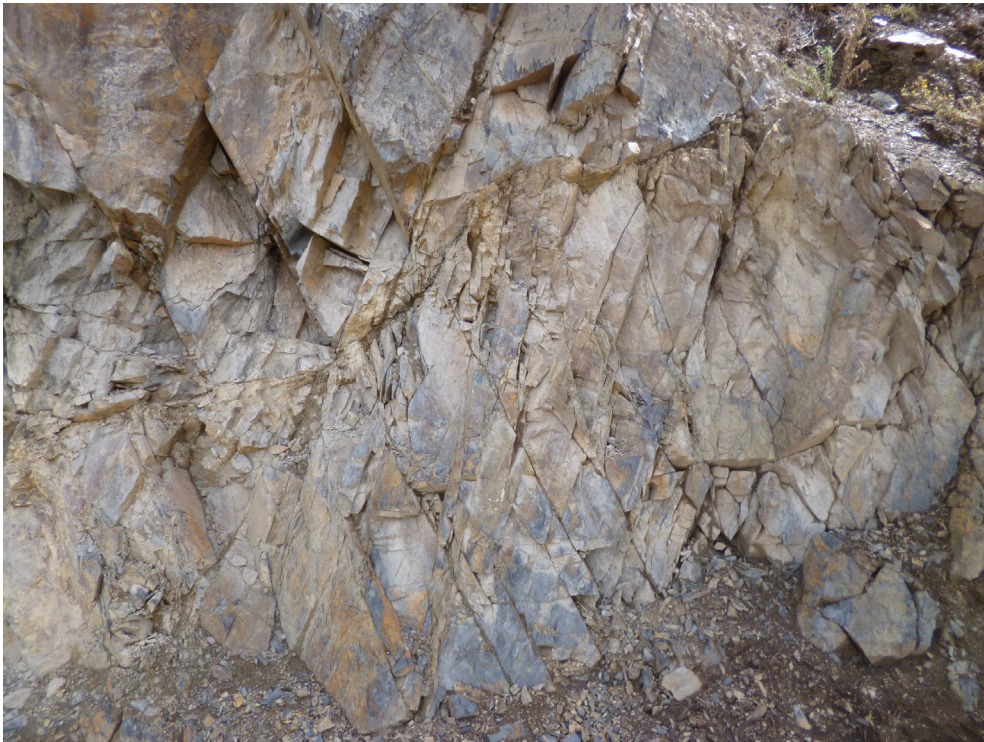
Fotografía 3.20 Lutitas del Grupo Cabanillas, en el talud superior de corte de la carretera Paucartambo-Ccarhuayo-Ocongate, con más de 3 familias de fracturas, sector cerro Ujayoc, distrito Paucartambo.

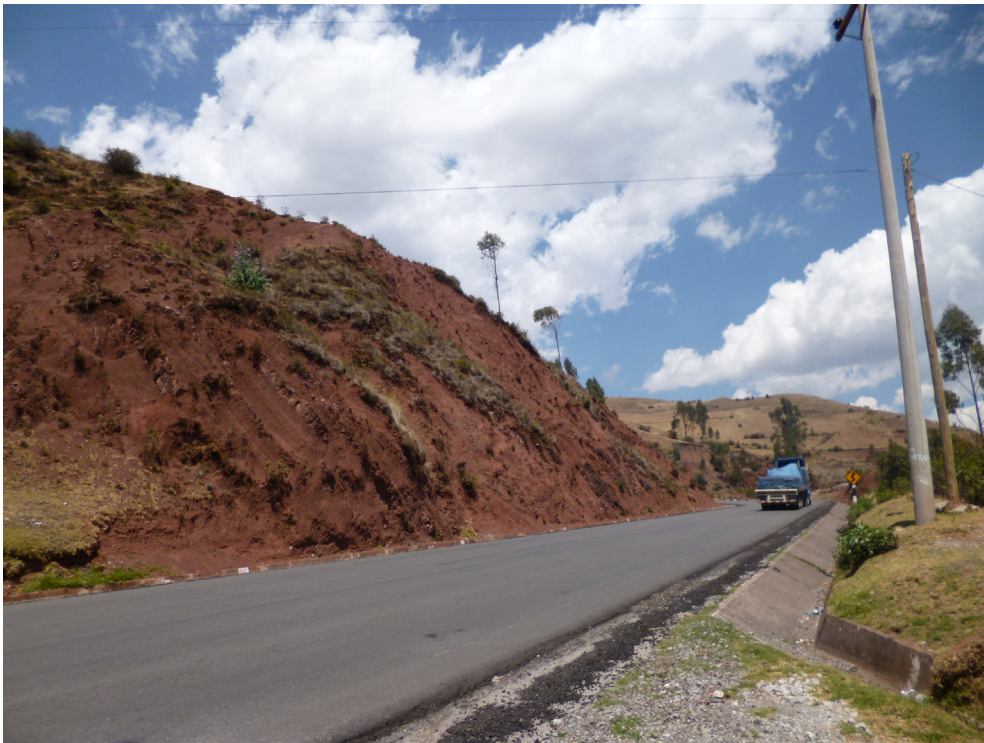
Fotografía 3.21 Estratos de limoareniscas, limoarcillitas y areniscas de la Formación Auzangate, en el talud superior de la carretera Limatambo-Cusco, sector de Chinllawuacho, distrito Limatambo.

Lodolitas, limolitas, limoarcillitas (V-3). Esta subunidad está conformada por limoarcillitas con lodolitas de coloración roja, intercaladas en estratos medianos a gruesos, con laminación paralela. Se considera a estas rocas con una muy baja calidad geotécnica, pues presentan escasa distribución y ocupan tan solo el 0.65 % de la superficie de la región. La subunidad está representada por la Formación Auzangate (Fotografía 3.21).

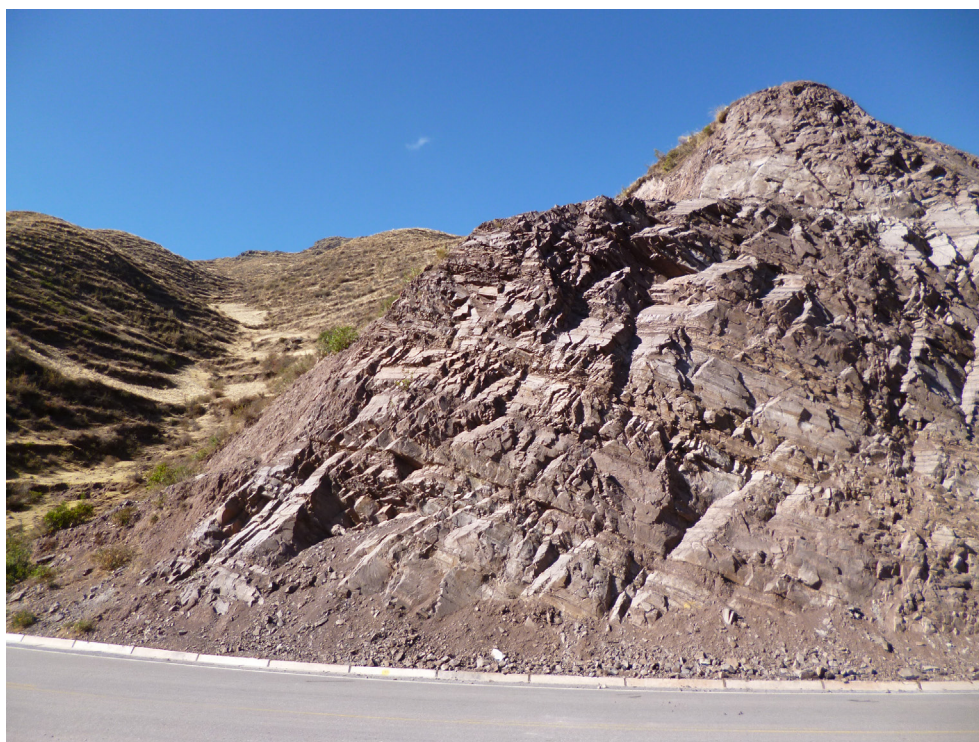
Fotografía 3.22 Secuencias de la Formación Anta, conformada por conglomerados, areniscas y limolitas, sector de Mosollacta, en la carretera Acomayo-Sangarará, distrito Acomayo.

Esta subunidad está conformada por secuencia de conglomerados, areniscas de estratos gruesos, niveles de lutitas con presencia de limoarcillitas rojizas y lodolitas de coloración gris verdosa a beige. Las secuencias sedimentarias representativas que se ubican en esta subunidad corresponden a los grupos Moho (Formación Paucarbamba), Puno y Huyabamba (Formación Pozo); y las formaciones Ucayali, La Merced, Paruro, Huancané, Cancao, Anchiuay, Chincheros, Muni, Verónica, Quilque, Punacancha, Anta (Fotografía 3.22), Casa Blanca, Ocoruro, Viluyo, Río Picha y Madre de Dios.

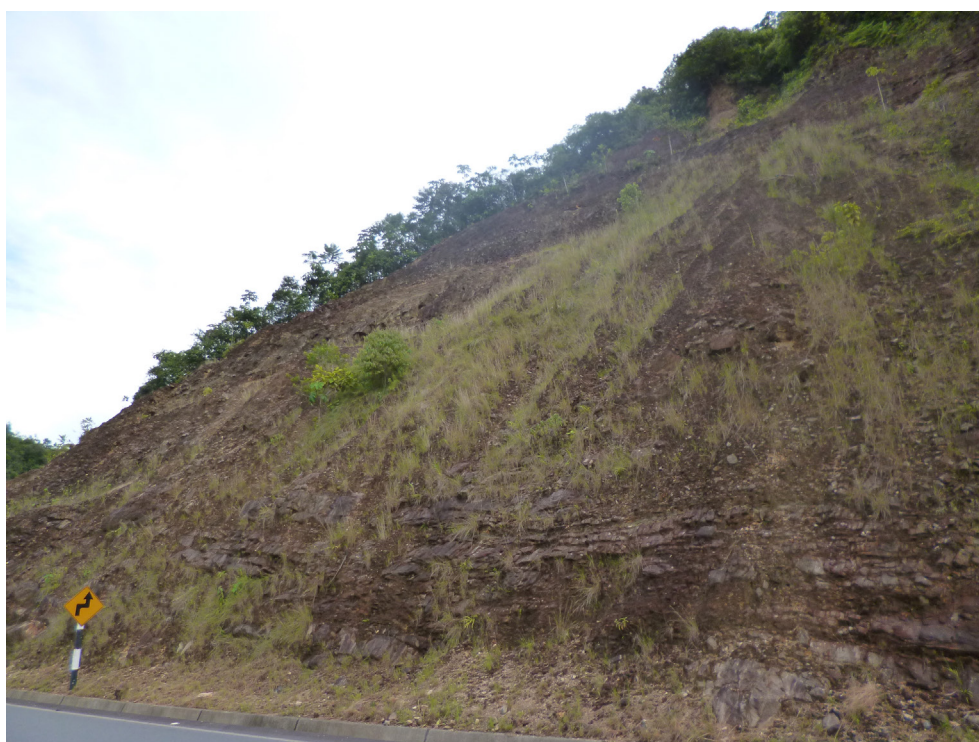
Fotografía 3.23 Areniscas cuarzosas masivas del Grupo Oriente en el talud superior de la carretera Interoceánica Km. 218, distrito de Camanti, provincia de Quispicanchi.

Areniscas cuarzosas (V-6). Subunidad que presenta poca distribución y reducida exposición en la región, tan solo ocupa el 1.14 % de su área total; se puede considerar como una subunidad de rocas competentes, de buena calidad, que se presentan resistentes a la meteorización; en general está conformada por areniscas cuarzosas de coloración blancas a rojizas de grano medio a grueso. Fueron consideradas dentro de este grupo a las formaciones Vivian, Cay Cay, las secuencias de areniscas cuarcíticas de la Formación Málaga, y la unidad de areniscas masivas de Grupo Oriente (Fotografía 3.23).

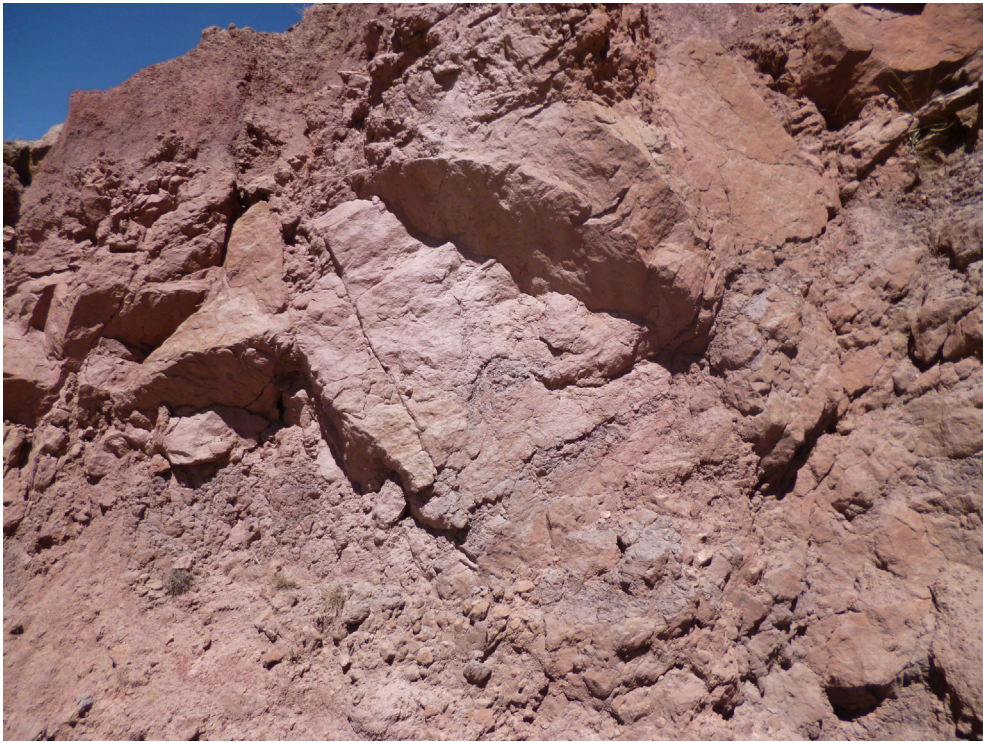
Fotografía 3.24 Areniscas y limolitas de la Formación Vilquechico en el cerro Huancarane, carretera Sicuani-Santa Bárbara, distrito de San Pablo, provincia Quispicanchi.

Areniscas, limoarcillitas y calizas (V-10). Presentan regular distribución en la región, con una extensión que equivale al 2.32 % del área del Cusco. En líneas generales, se puede decir que la subunidad está compuesta por areniscas en estratos gruesos a medios, intercaladas con limoarcillitas, calizas micríticas y bioclásticas replegadas. Además, puede presentarse silicificada y dolomitizada. Han sido consideradas, dentro de esta subunidad, las formaciones Vilquechico (Fotografía 3.24), Ayabacas, Río Tambo y Maras del Grupo Moho (Fotografía 3.25).

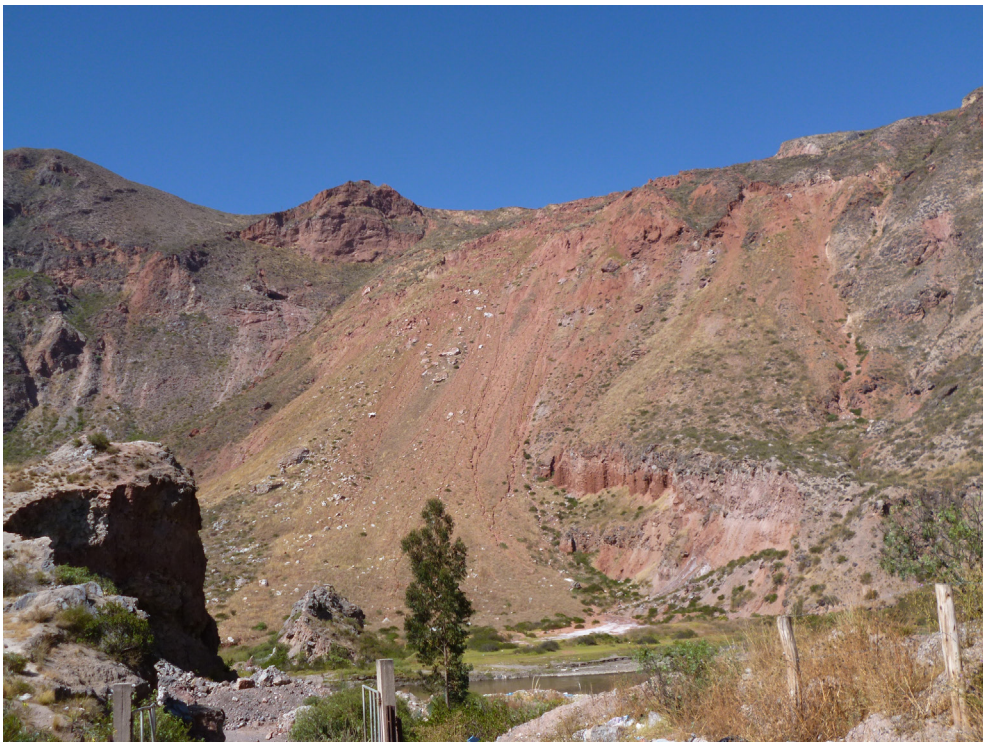
Fotografía 3.25 Afloramiento de la Formación Maras, en la margen izquierda del río Vilcanota, frente a la ciudad de Urubamba.

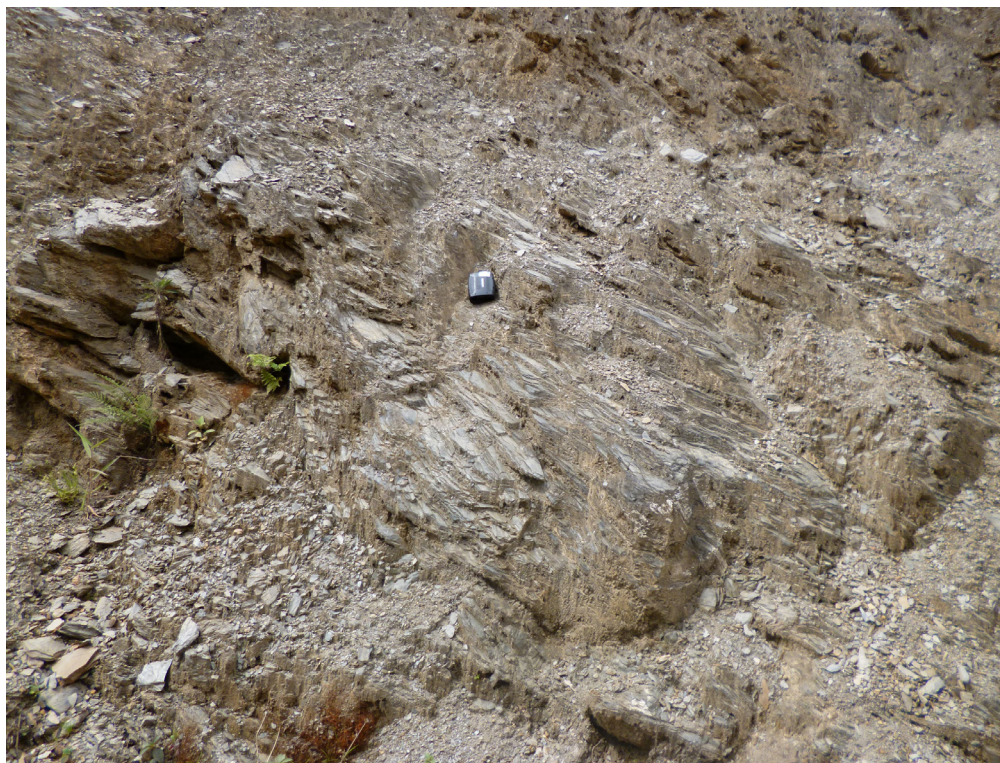
Fotografía 3.26 Esquistos y pizarras de la Formación Malaga en el poblado de Sullucuyoc, distrito de Santa Teresa, provincia de La Convención.

Esquistos y pizarras (VI-1). La resistencia de estos materiales rocosos se considera muy baja con discontinuidades por esquistosidad, estratificación e intenso fracturamiento. Se alteran a suelos arcillosos y representan el 1.47% del área de la región. Dentro de esta subunidad destacan la Formación Málaga (Fotografía 3.26) y la Unidad de esquistos y pizarras del Grupo Ollantaytambo (Fotografía 3.27).
