**INGEMMET, Boletín Serie C: Geodinámica e Ingeniería Geológica
N° 74**

Peligro Geológico en la Región Cusco

**Dirección de Geología Ambiental y Riesgo
Geológico**

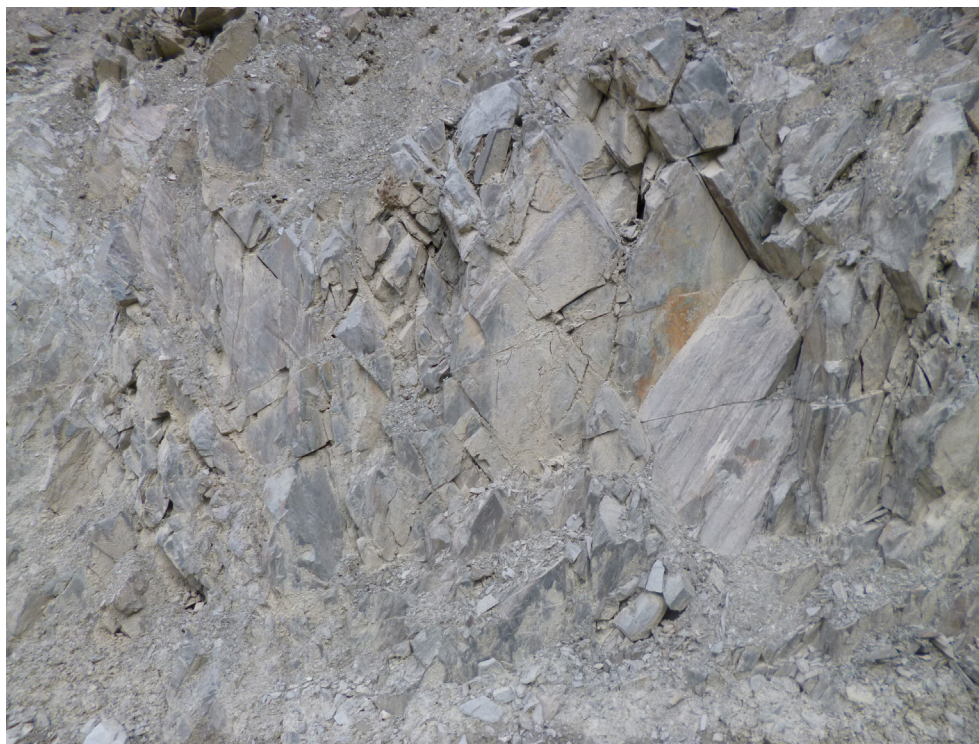
Fotografía 3.27 Pizarras y esquistos de la Formación Ollantaytambo, en el sector de Cocalmayo, distrito de Santa Teresa, provincia de La Convención.

Esquistos y pizarras (VI-1). La resistencia de estos materiales rocosos se considera muy baja con discontinuidades por esquistosidad, estratificación e intenso fracturamiento. Se alteran a suelos arcillosos y representan el 1.47% del área de la región. Dentro de esta subunidad destacan la Formación Málaga (Fotografía 3.26) y la Unidad de esquistos y pizarras del Grupo Ollantaytambo (Fotografía 3.27).

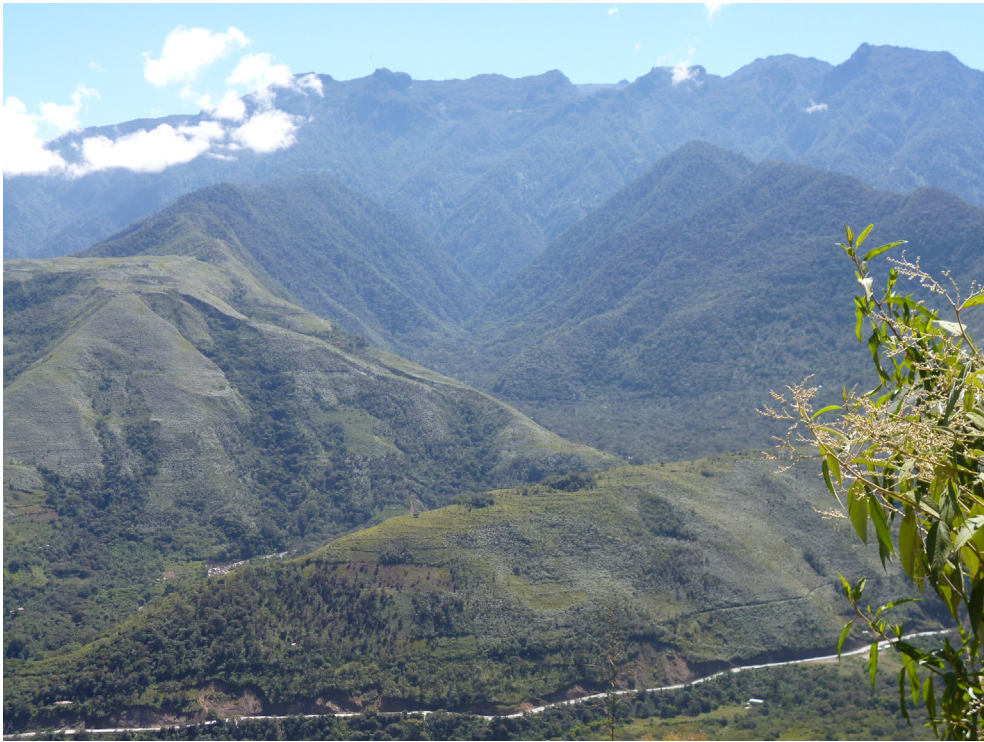
Fotografía 5.1 Montañas modeladas en granitos y granodioritas (cerros Condorsenja y Mesapelada). Vista hacia el norte por encima del poblado de Huyro, en el distrito de Huayopata.

Esta subunidad está conformada por montañas con laderas y crestas de topografía abrupta, en las Cordilleras Occidental y Oriental de los Andes, con elevaciones que alcanzan los 6100 m s. n. m. en la Cordillera Oriental (Nevado Alcamarinayoc) y los 4600 m s. n. m. en la Cordillera Occidental (Fotografía 5.1). Los cuerpos ígneos intrusivos que afloran en la región Cusco se disponen como stocks y batolitos, de formas irregulares, alargadas a subredondeadas, que siguen una dirección sureste-noroeste en la Cordillera Oriental, dirección que es cambiada hacia el oeste en la deflexión Abancay. En el extremo sur de la región (Cordillera Occidental), los cuerpos ígneos presentan formas irregulares y tienen una dirección preferente norte-sur. Se encuentran constituidos por rocas intrusivas de composición intermedia a ácida tipo granitos, monzogranitos, granodiorita, tonalitas y dioritas. Estos se meteorizan y forman suelos arenosos y arcillosos.

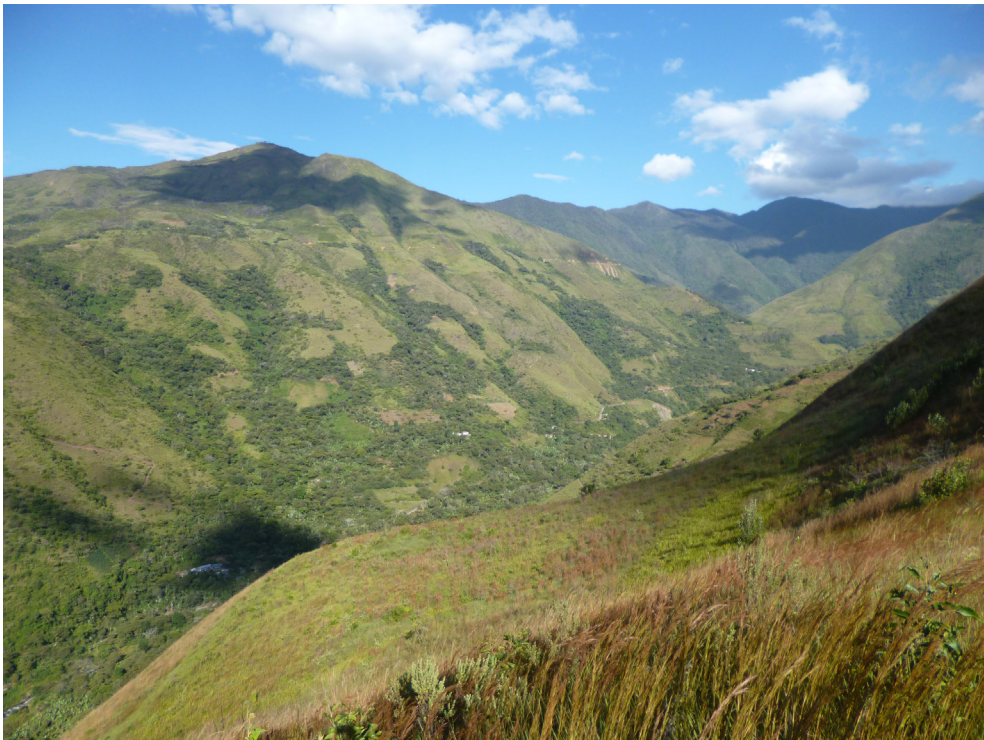
Fotografía 5.2 Laderas de montañas modeladas en pizarras, esquistos y cuarcitas del Grupo San José. Vista aguas arriba de la cuenca de la quebrada Garabito.

Montañas en rocas metamórficas (RM-rm). Corresponde a las cadenas montañosas en donde procesos denudativos (fluvio-erosionales, glaciar y glacio-fluvial) afectaron rocas metamórficas, estas montañas son antiguas y se hallan expuestas en el lado central de la región Cusco (provincias de La Convención, Anta, Urubamba, Calca, Paucartambo y Quispicanchi), abarcando el 21.24% de su superficie total, con altitudes que pueden alcanzar los 4 950 m s. n. m. (Cerro Padre Orjo, en el distrito de Marcapata). Litológicamente corresponden a rocas metamórficas del Complejo Iscaybamba, los grupos Sandia y San José (Fotografía 5.2).

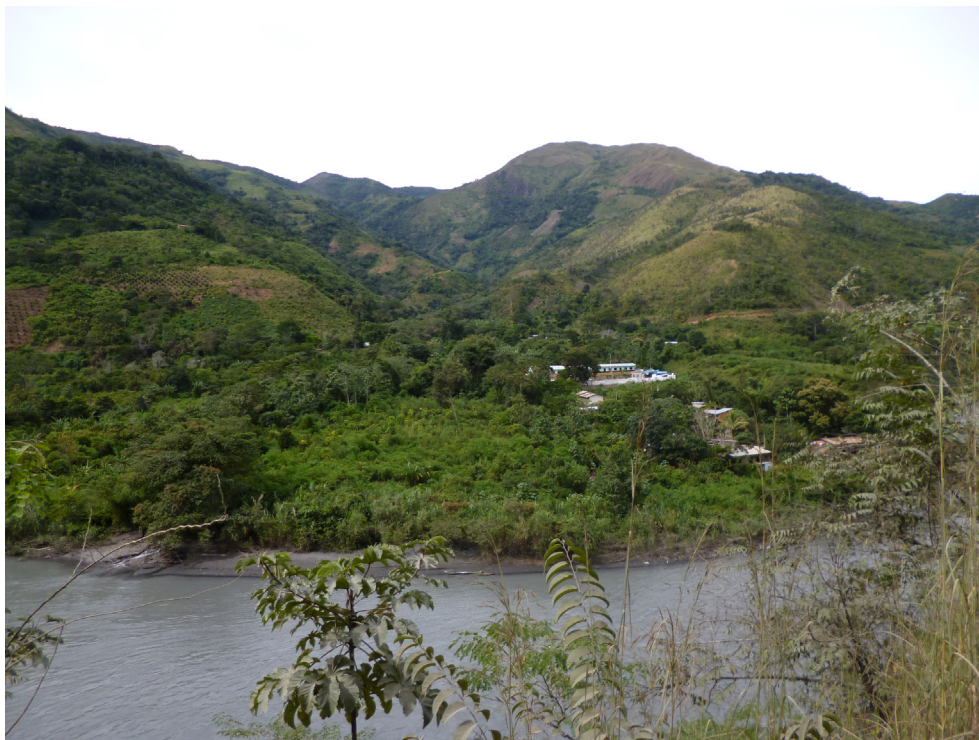
Fotografía 5.3 Montañas modeladas en rocas sedimentarias (Grupo Cabanillas), denominado cerro Conchayoc, ubicado frente al poblado de Palmareal, margen izquierda del río Urubamba.

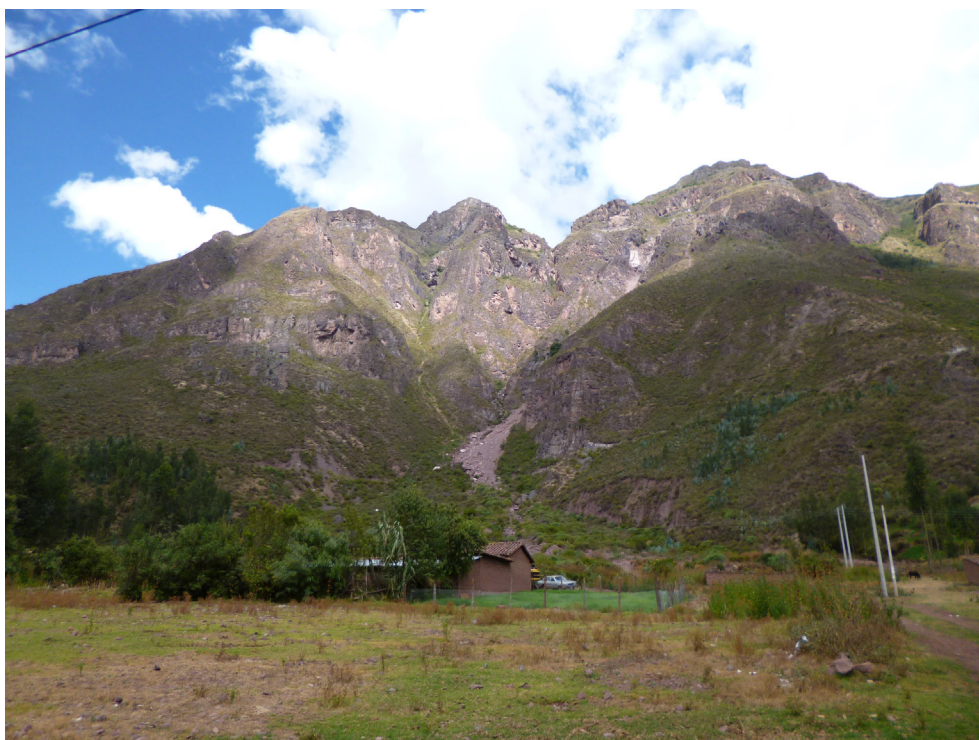
Fotografía 5.4 Montañas modeladas en rocas del Grupo Mitu, sector quebrada Pucamarca, frente al poblado de Lamay.

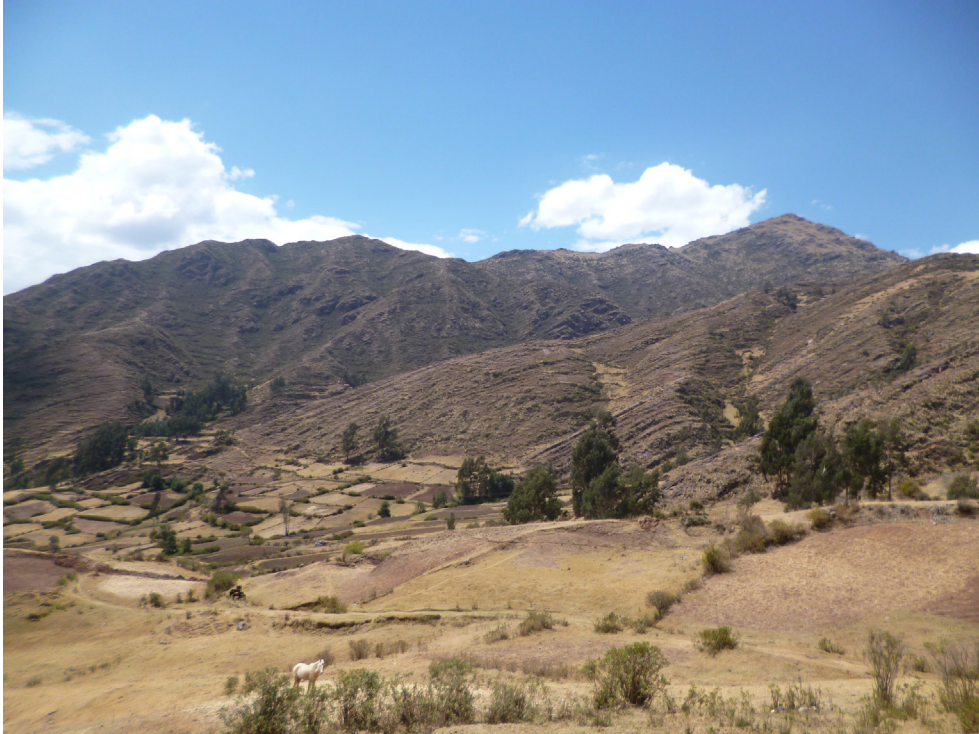
Fotografía 5.5 Montañas estructurales sedimentarias ubicadas al este de Yaurisque (cerro Mashca). Es posible observar los alineamientos que forman los estratos en la ladera.

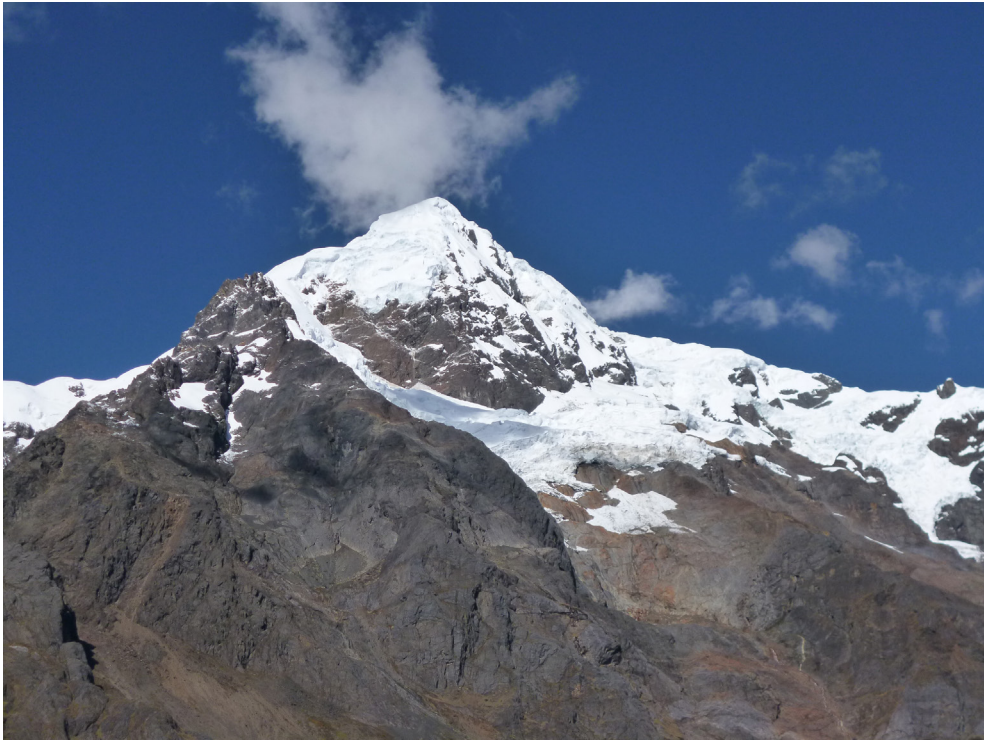
Fotografía 5.6 Nevado Verónica mostrando su cobertura glaciar. Vista hacia el suroeste desde el Abra Málaga.

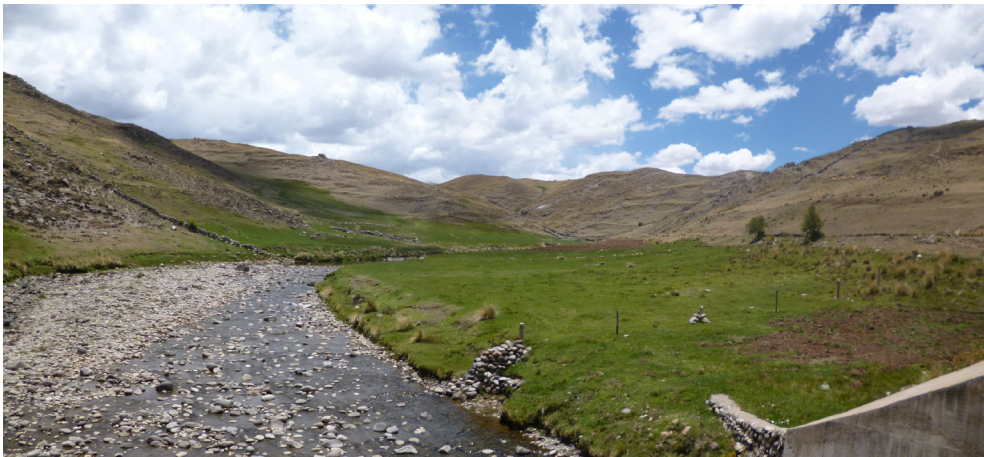
Fotografía 5.7 Colinas intrusivas (Plutón Colquamarca) hacia ambas márgenes del río Chillorolla, entre los distritos de Chamaca y Velille, provincia Chumbivilcas.

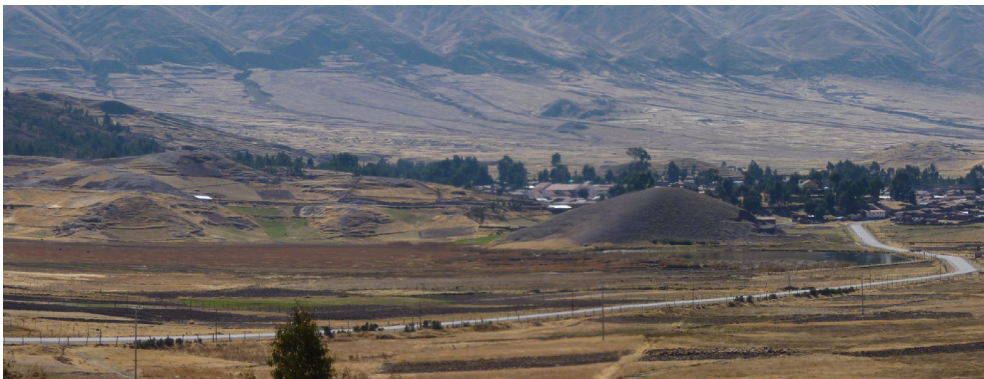
Fotografía 5.8 Colinas sedimentarias de baja altura en los alrededores de Sangarará.

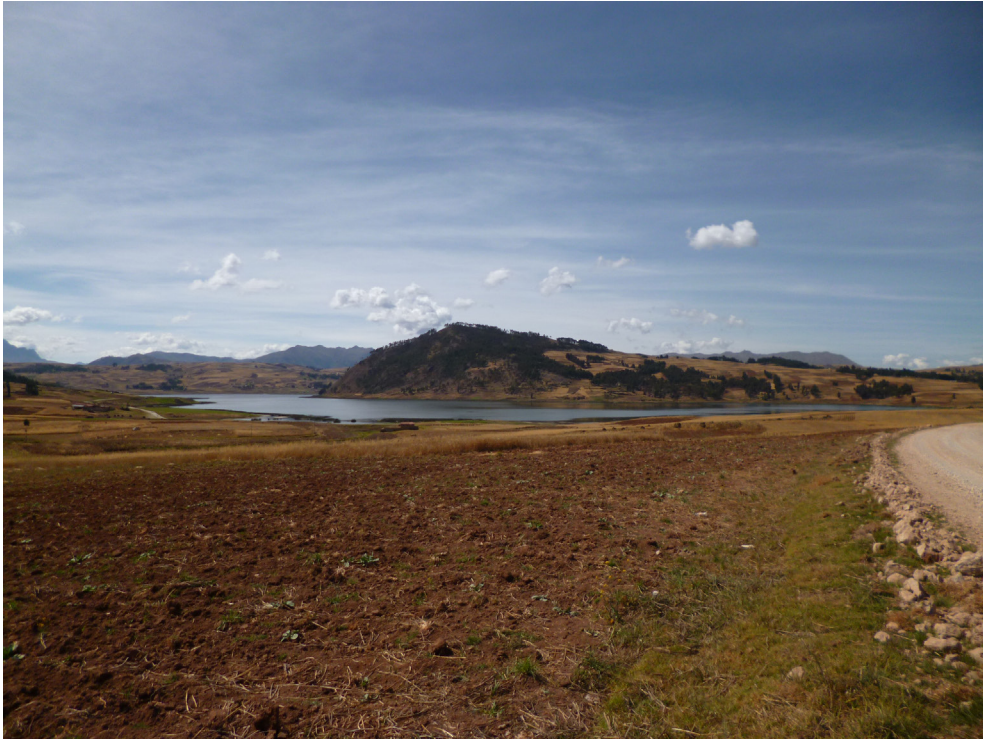
Fotografía 5.9 Colinas y lomadas (cerro Huanacaure), modeladas en roca sedimentarias de las formaciones Maras y Auzangate, que se levanta unos 300 m por encima de la planicie. Sector de Laguna Huaypo en el distrito de Anta.

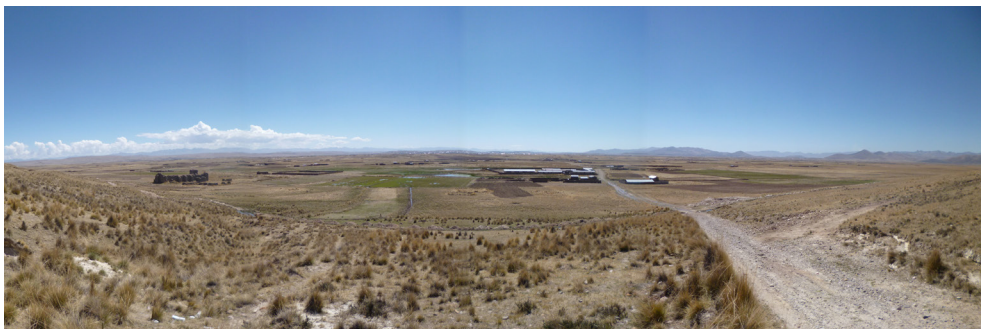
Fotografía 5.10 Vista hacia el este donde se puede apreciar la planicie sedimentaria. Allí se encuentra asentada la ciudad de Espinar.

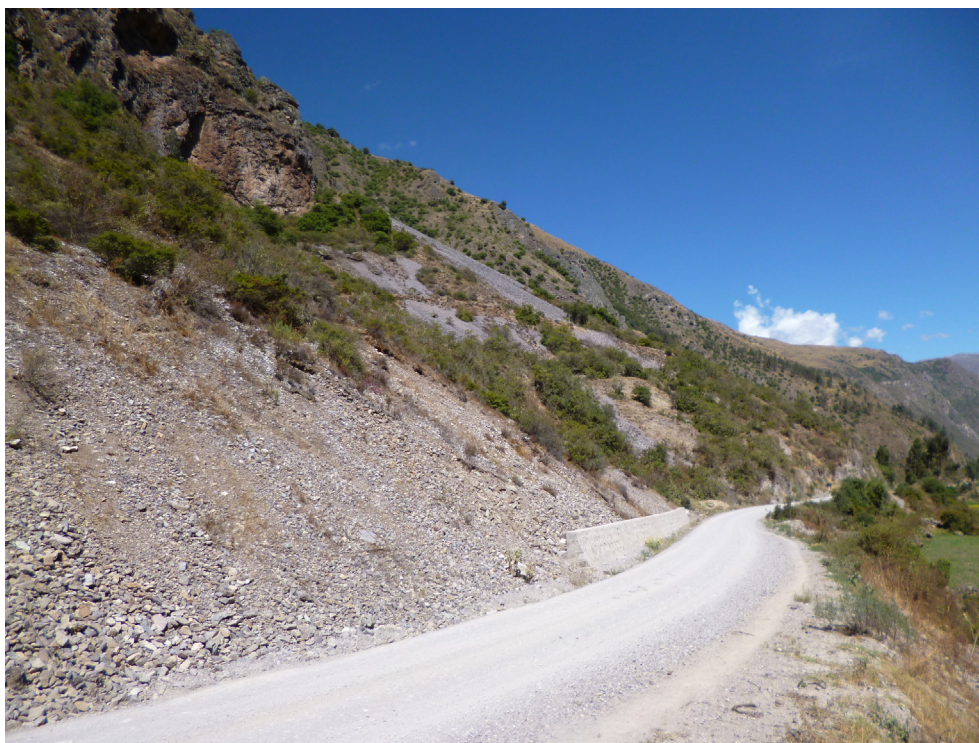
Fotografía 5.12 Talud de detritos en el talud superior de la carretera Ollantaytambo-Ocobamba, a la altura del Km. 7+800.

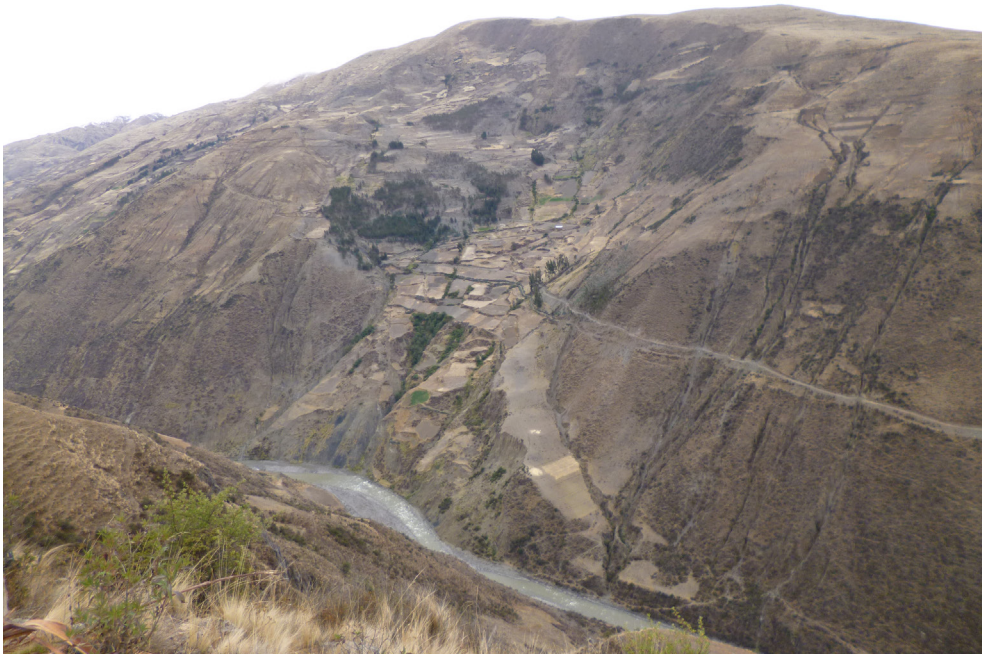
Fotografía 5.13 Vertiente con depósitos de deslizamiento del cerro Chinchana, que afectó lutitas, limolitas y areniscas del Grupo Ananea. El poblado de Huallje se asienta sobre el cuerpo del deslizamiento Margen izquierda del río Mapacho, distrito Colquepata, provincia Paucartambo.

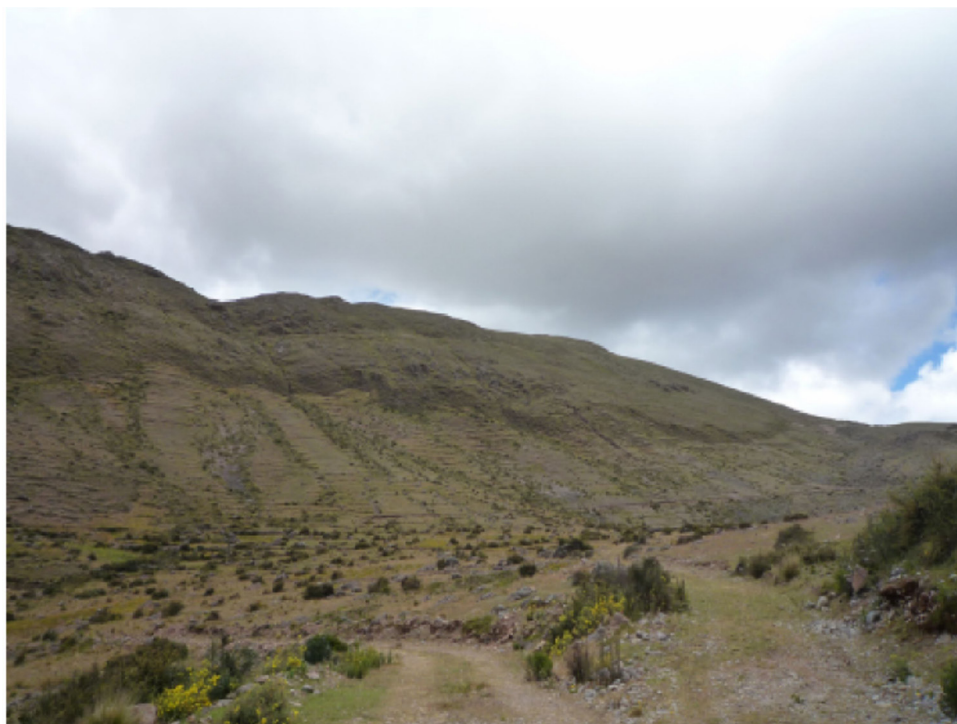
Fotografía 6.1 Escarpe de la falla de Tamboray (Benavente, 2013).

- Falla Tamboray. Esta falla de rumbo norte-sur y buzamiento al oeste consta de un segmento de 3.5 km de longitud. Los escarpes presentan una altura de 2 m y en el nivel local llegan hasta los 4 m (Fotografía 6.1). Estas fallas cortan rocas del grupo de Capas Rojas y, muy rara vez, abanicos aluviales del Cuaternario superior. Así desplazan arroyos con un movimiento normal.

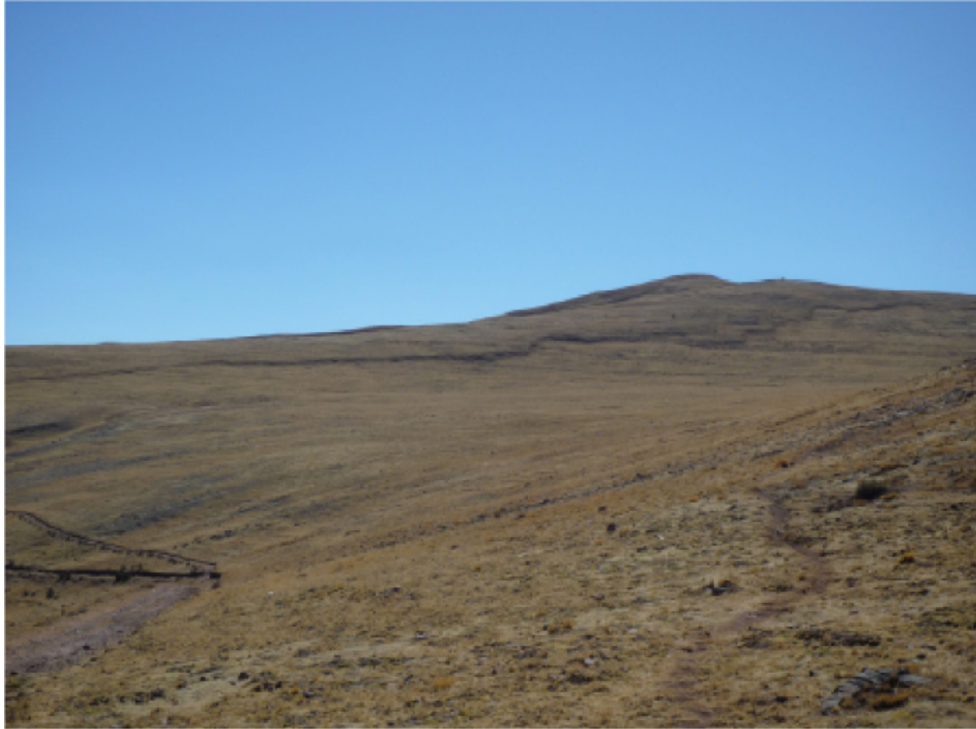
Fotografía 6.2 Ruptura de la superficie producto de la reactivación de la Falla Qoricocha en 1986 (Benavente, 2013).

Durante el sismo del 5 de abril de 1986, las fallas Qoricocha y Chincheros se reactivaron originando escarpes comprendidos entre 10 y 40 cm (Fotografía 6.2). Ese sismo tuvo una magnitud de 6.5 Mw y 5.3 de intensidad, y afectó a la ciudad del Cusco (Carlotto, 1987; Huamán, 1987).

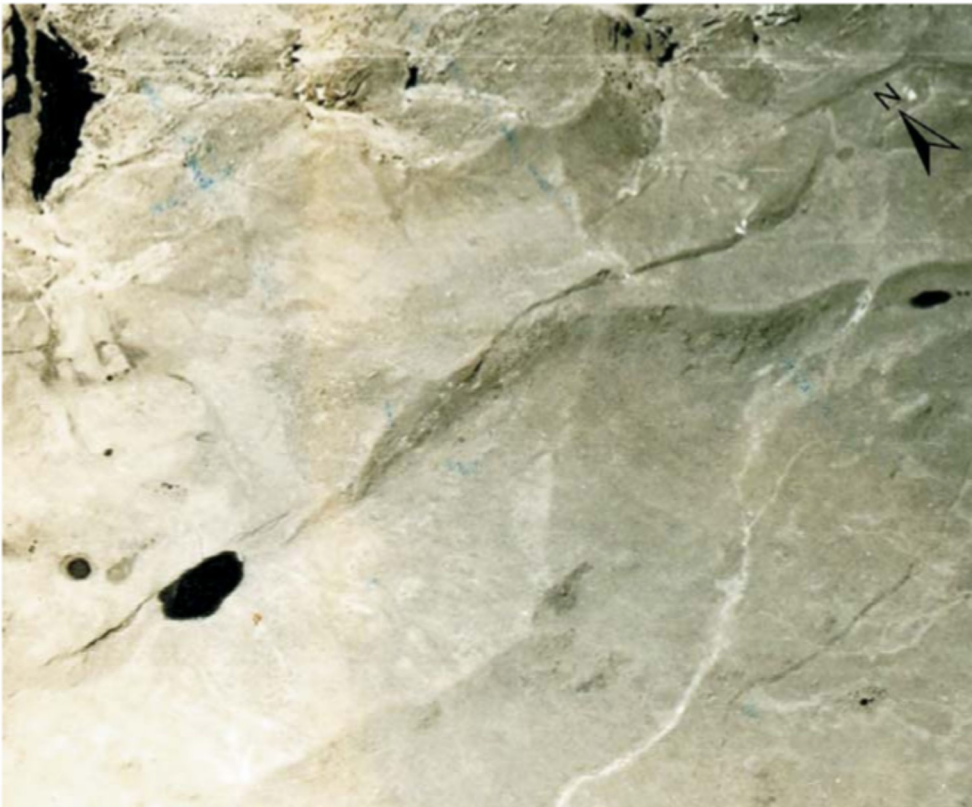
Figura 6.31 Foto aérea muestra la falla de Pachatusan (Servicio Aerofotográfico Nacional del Perú).

- Falla Pachatusan. Esta falla se emplaza a lo largo de 10 km de longitud, lo que afecta depósitos del Cuaternario superior, con un azimut de 135° y un buzamiento comprendido entre 50 y 70° al suroeste (Figura 6.31). Los escarpes cruzan valles glaciales mostrando un movimiento normal.

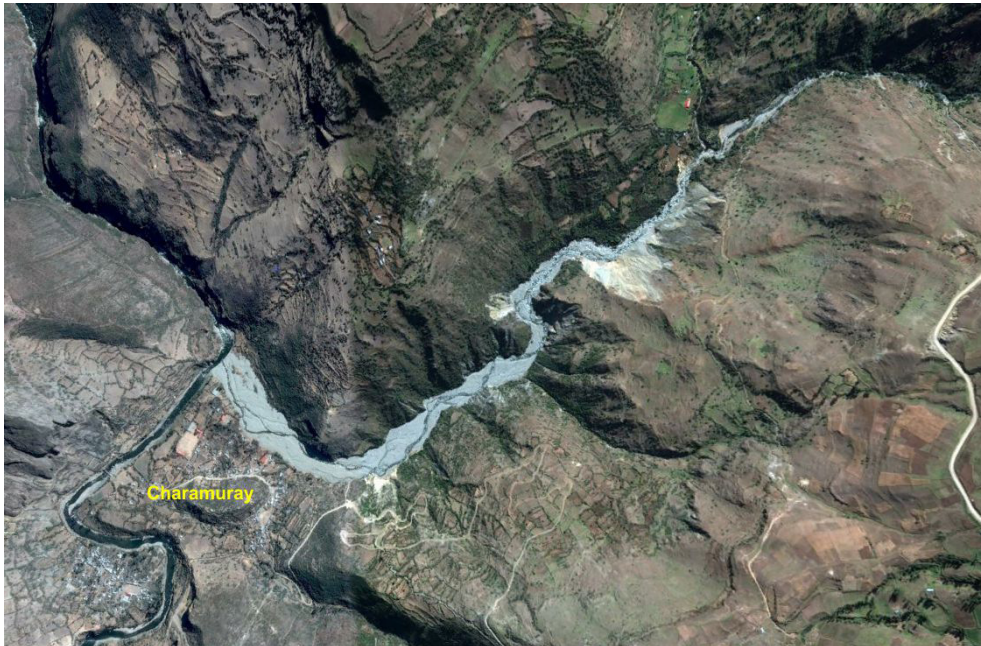
Figura 8.2 Poblado de Churamuray asentado en la confluencia del río Chullamayo en el río Santo Tomás. Por el río Chullamayo discurren huaicos.

N°	Sector (distrito) Provincia	Peligro Geológico	Latitud	Longitud	Comentario Geodinámico	Vulnerabilidad Daños Ocasionados	Recomendaciones
1	Charamuray (Colquemarca) Chumbivilcas	Flujo de detritos	8427064	815752	Huaco que bajó por el cauce del río Chullamayo, acarreo gran cantidad de material proluvial hasta el río Santo Tomás. El flujo tuvo su origen en unos deslizamientos ocurridos en su margen izquierda que alcanzaron 450 m de ancho de escarpa. (Figura 8.2)	En la desembocadura del río Chullamayo se asienta el poblado de Charamuray que puede ser afectado por nuevos huaticos.	Colocar defensas ribereñas por medio de gaviones dispuestos como muros de encausamiento y espigones.
2	Condorcocha-Veilile (río Veilile) (Veilile) Chumbivilcas	Erosión Fluvial, inundaciones	8393493	188701	Erosión a lo largo de unos 2.2 km del río Veilile, en ambas márgenes, puede afectar el poblado de Veilile. Por la quebrada Fauce también se pueden producir procesos de erosión e inundación fluvial y flujos de detritos que pueden afectar el poblado de Veilile. (Fotografía 8.1)	Pueden ser afectadas las viviendas que se encuentran asentadas muy cerca del cauce del río Veilile y la quebrada Fauce.	Limpieza del cauce. Realizar trabajos de encausamiento por medio de gaviones o muros de concreto.

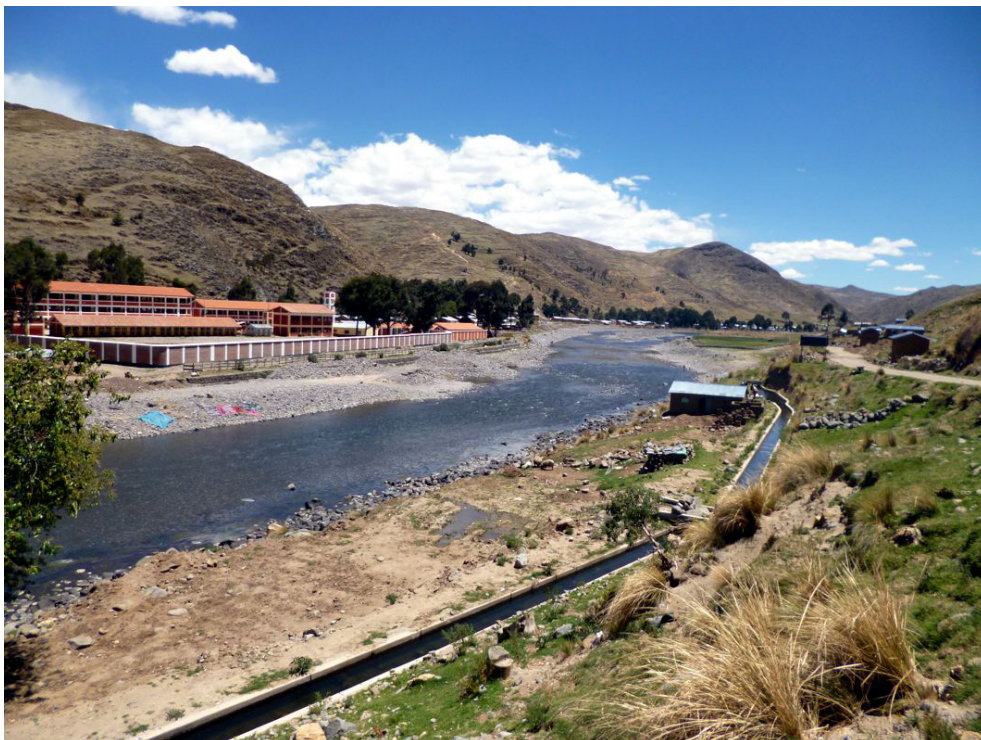
Fotografía 8.1 Río Velille produce erosión en ambas márgenes, también inundaciones con subidas del Caudal.

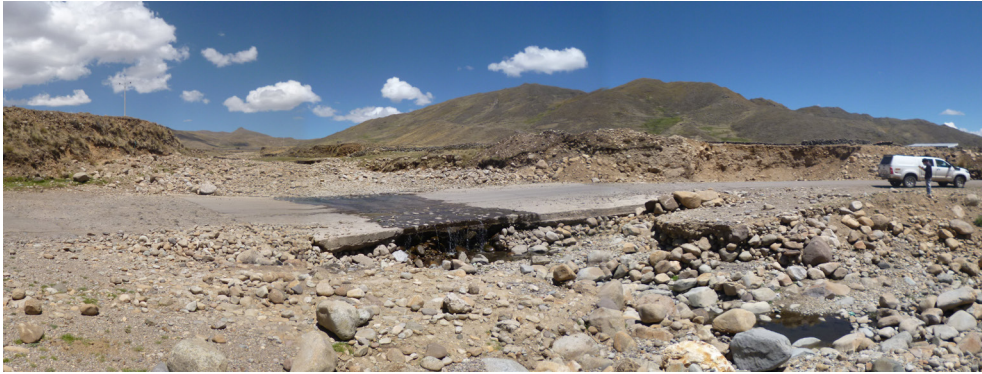
Fotografía 8.2 Quebrada Ccanco Ccala corta la carretera a Velille. En la foto se puede observar la socavación que se produce actualmente en el badén.

3	Carretera Santo Tomás-Veilile, tramo Chillaclo, La Esquina, Pillune (Santo Tomás y Veilile) Chumbivilcas	Flujo de detritos Erosión fluvial Inundación fluvial	8382709	179106	Tramo de 23.4 km de carretera cortado por flujos de detritos que cortan varios desarrollos de carretera. Entre los cursos que cortan la carretera se tiene al río Chullamayo, las quebradas Huancashiya, Ccauco Ccala, Yanacaca, entre otras sin denominación. En este tramo carretero también se produce erosión fluvial e inundación de terrenos en las márgenes del río Veilile y Chullamayo. (Fotografía 8.2)	Los flujos cortan la carretera hacia Veilile en varios tramos. Las inundaciones y erosión fluvial, pueden afectar tramos carreteros y terrenos de cultivo. Viviendas de los sectores de La Esquina, pueden ser afectadas por el río Chullamayo.	Limpieza y encausamiento de quebradas. Limpieza de alcantarillas y badenes.

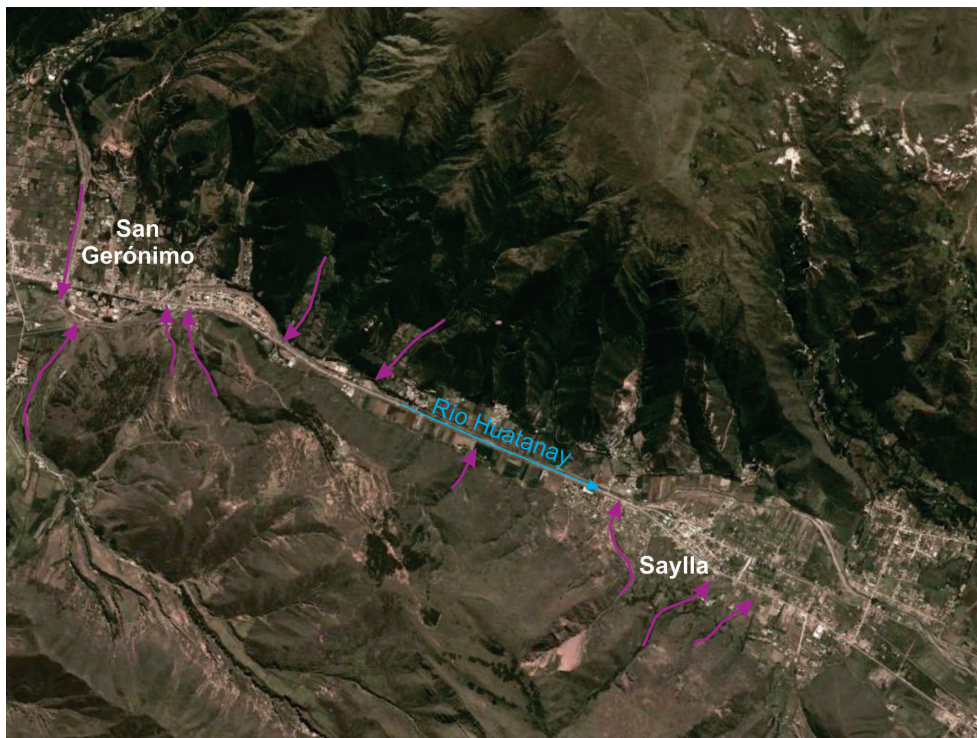
Figura 8.4 Cauce del río Huatanay entre los poblados de San Gerónimo y Saylla, donde se producen erosión fluvial e inundación. Se señalan con flechas color lila las quebradas por donde discurren flujos de detritos.

N°	Sector (Distrito) Provincia	Peligro Geológico	Latitud	Longitud	Comentario Geodinámico	Vulnerabilidad Daños Ocasionados	Recomendaciones
5	Saylla, San Jerónimo (San Jerónimo, Saylla) Cusco	Inundación, erosión fluvial, flujo de detritos	8498302	193782	Tramo de unos 7 km del cauce del río Huatanay comprendido entre los poblados de San Gerónimo y Saylla, con un ancho máximo de la llanura de inundación de hasta 500 m, produce desbordos y erosión en ambas márgenes. Discurren flujos de detritos por las quebradas Huacolomayo, Llampahuayjo, Joclapuquio, Pampahuachay, Caillacancha, entre otras sin denominación y de corto recorrido.	Pueden ser afectadas las terrazas bajas y llanuras de inundación donde se encuentra la carretera y terrenos de cultivo. Poblados de Pata Pata, Collana, Quinta Carmen, Condorpata, Angostura, Condebamba, Chico, Chingo Grande, Saylla, Ccanopata y demás sectores que han sido urbanizados y se localizan cerca al cauce de las quebradas que pueden ser afectadas por huaticos. (Figura 8.4)	Encauzamiento del río Huatanay con muros de gaviones. Limpieza y encausamiento de torrenteras y quebradas por donde discurren huaticos. Reubicar viviendas que se encuentran asentadas en el cauce de quebradas o muy cerca de estas.

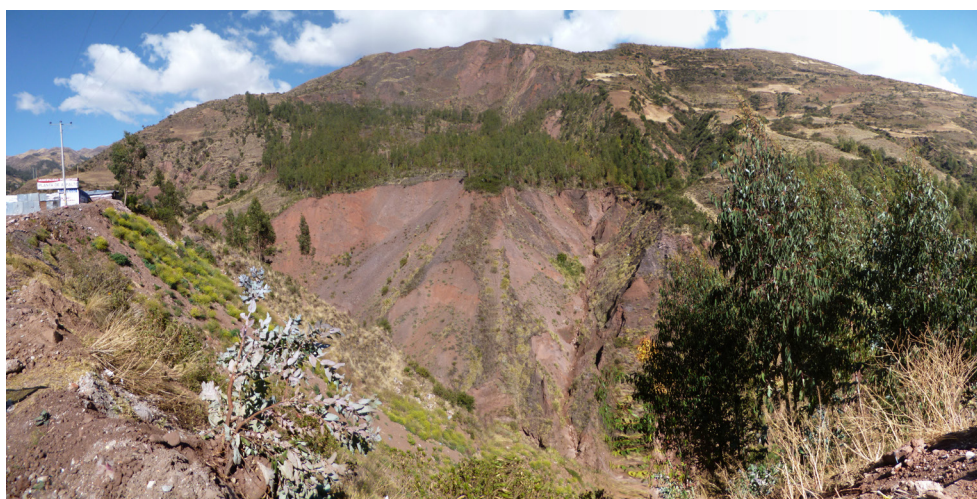
Fotografía 8.3 Vista panorámica del deslizamiento de Huamancharpa en la margen izquierda del río Cachona-Huancaro, distrito de Santiago-Cusco.

N°	Sector (Distrito) Provincia	Peligro Geológico	Latitud	Longitud	Comentario Geodinámico	Vulnerabilidad Daños Ocasionados	Recomendaciones
6	Cerro Huamancharpa (Santiago) Cusco	Deslizamiento traslacional	8498267	175482	<p>Localizado a 2 km al sur de la ciudad de Cusco, y unos 7 km de la carretera Cusco-Paruro. Reactivación de un evento antiguo que se produjo el 22 de enero de 1982 a las 6:00 a. m. Localizado en la margen izquierda del río Cachona (Huancaro); geodinámicamente muy activa. Tiene una escarpa semi circular, con un ancho de 400 m, un desnivel de la corona a la punta de 290 m, una pendiente promedio de 45 %, compromete secuencias de areniscas y lutitas que se inclinan a favor de la ladera. El evento del 22 de febrero de 1982 represó el río Huancaro, el cual se embalsó y naturalmente se rompió el dique sin generar un flujo de detritos violento que afectara a la población cusqueña. En la corona se encuentran agrietamientos en las lutitas por lo que el evento se considera activo. Las rocas de la zona se encuentran muy alteradas y fracturadas. El detonante del evento fueron las precipitaciones pluviales que saturaron los terrenos. El río Huancaro produce erosión y socavamiento en el pie del deslizamiento, aquí se producen derrumbes y deslizamientos pequeños que desestabilizan al cuerpo principal del deslizamiento. Estos deslizamientos represaron nuevamente el valle en el año 2003. En la actualidad se considera que el deslizamiento de Huamancharpa continúa activo (Fotografía 8.3).</p>	<p>Produjo el represamiento del río Huamancharpa.</p> <p>Afecta terrenos de cultivo y el bosque reforestado localizado en el cuerpo del deslizamiento.</p> <p>Los materiales sueltos que caen de los derrumbes producidos en el pie del deslizamiento pueden originar un flujo de detritos que puede afectar las viviendas y población localizado aguas abajo.</p> <p>Un nuevo embalse y posterior desembalse violento puede afectar seriamente a las viviendas localizadas aguas abajo del río, en la ciudad de Cusco.</p>	<p>Monitorear el deslizamiento constantemente.</p> <p>Encauzamiento del cauce del río Mantaro, con muros de concreto y gaviones.</p> <p>Realizar trabajos de mantenimiento de obras de encauzamiento.</p> <p>Limpieza constante del cauce del río, de esta manera se podrá prevenir la formación de embalses que puedan generar desbordes.</p> <p>Realizar el estudio costo-beneficio de la construcción de una galería de desagüe, para evacuar agua y evitar la formación de embalses, de producirse un represamiento por el material desplazado del deslizamiento de Huamancharpa, esta galería debe ser construida en la ladera del frente del deslizamiento (margen derecha), cuya entrada debe localizarse aguas arriba del deslizamiento y la salida aguas abajo, a buena distancia del deslizamiento.</p> <p>Implementar sistemas de alerta temprana, que le permita a la población estar informada de la actividad del deslizamiento.</p> <p>Implementar planes de emergencia y rutas de evacuación hacia zonas seguras.</p> <p>La población debe involucrarse con las tareas de prevención de desastres.</p>

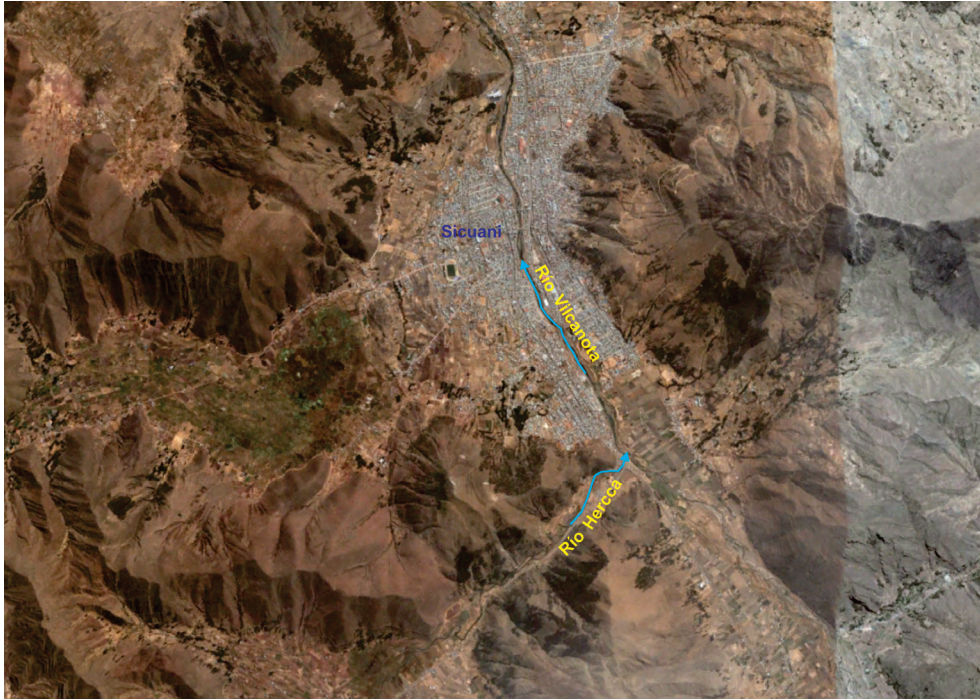
Figura 8.5 Valles amplios de los ríos Hercca y Vilcanota donde se produce inundaciones y procesos de erosión fluvial.

N°	Sector (Distrito) Provincia	Peligro Geológico	Latitud	Longitud	Comentario Geodinámico	Vulnerabilidad Daños Ocasionados	Recomendaciones
7	Hercca y Sicuani (Sicuani) Canchis	Erosión fluvial, inundación fluvial	8418924	260533	Los valles de los ríos Hercca y Vilcanota presentan valles amplios con terrazas bajas y llanuras de inundación ocupadas por terrenos de cultivo, viviendas, y carretera.	Pueden ser afectados tramos de la carretera Sicuani-Hercca. Viviendas de Sicuani localizadas cerca del valle del río Vilcanota pueden resultar afectadas por inundaciones. (Figura 8.5)	Limpieza de cauces de los ríos Hercca y Vilcanota. Realizar trabajos de mantenimiento de obras de encauzamiento. Realizar obras de encauzamiento por medio de gaviones en sectores que carecen de protección.
8	Valle del río Vilcanota entre Combapata, Checacupe y Ocobamba (Combapata Checacupe)	Erosión fluvial	8451348	233913	Tramo de unos 17 km del río Vilcanota entre los poblados de Ocobamba y Combapata. El valle del río se encuentra relleno por abanicos proluviales depositados por sus tributarios, el curso del río presenta muchos cambios de dirección dentro del valle por efectos del empuje de estos abanicos (Fotografías 8.4 y 8.5).	La erosión fluvial produce la pérdida de terrenos de cultivo, puede afectar viviendas en los sectores de Lucllora, Pauchi Pampa, Tactabamba y Chilcane. Puede afectar carretera y vía férrea. Destruyó el puente carrozable que permite el acceso a Acomayo.	Encauzamiento y protección de márgenes con entrocados y gaviones.

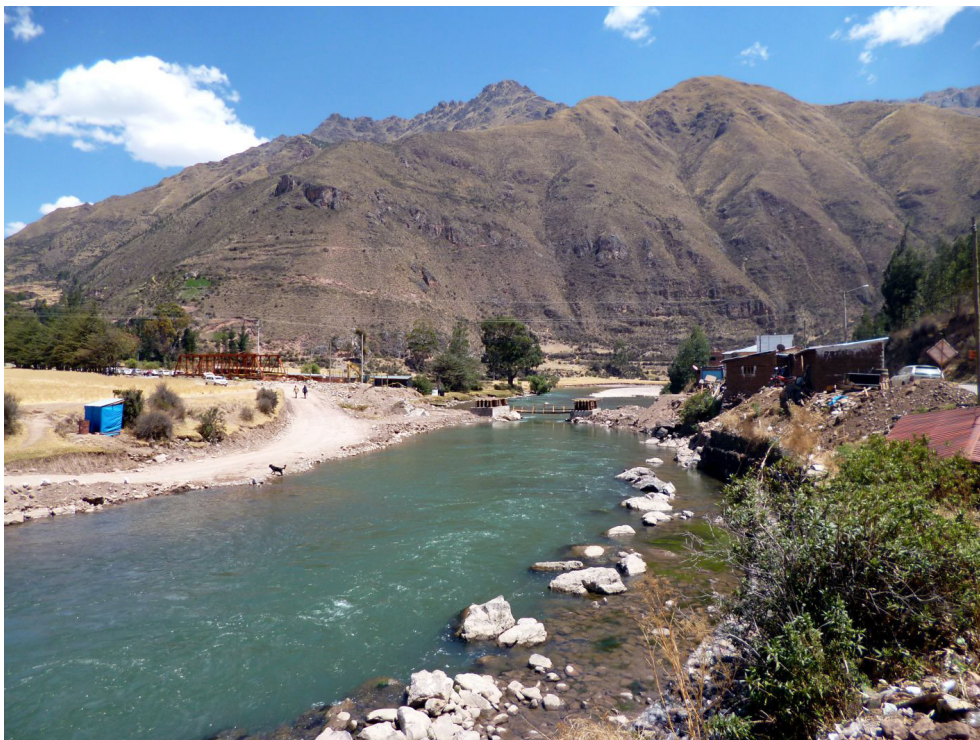
Fotografía 8.4 Sector de Chuquichuana, puente sobre el río Vilcanota, que permite el paso de vehículos hacia Acomayo, destruido por efectos de la erosión fluvial.

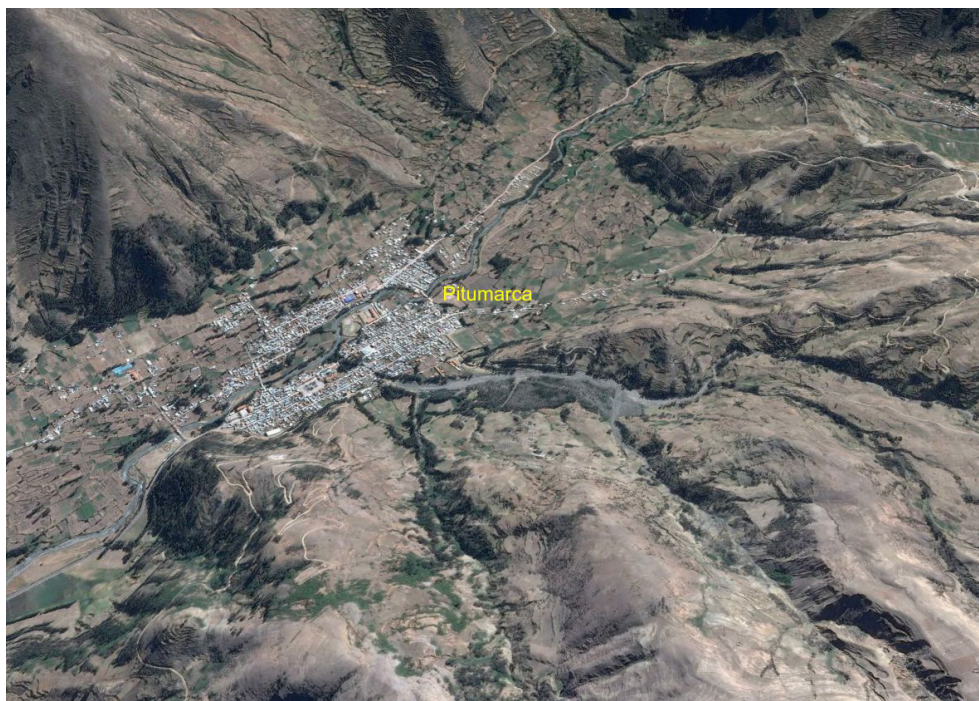
Figura 8.6 Imagen de Google Earth, donde se observa al poblado de Pitumarca y la quebrada que cruza por la zona media de la comunidad.

N°	Sector (Distrito) Provincia	Peligro Geológico	Latitud	Longitud	Comentario Geodinámico	Vulnerabilidad Daños Ocasionados	Recomendaciones
9	Pitumarca (Pitumarca) Canchis	Flujo de detritos	8453106	239121	Quebrada que cruza por la mitad del poblado de Pitumarca, presenta un ancho de cauce de aproximadamente 30 m, el cual se ve reducido a pocos metros al ingresar al poblado. Se observa gran cantidad de material proluvial suelto en el cauce de la quebrada. El material suelto que es arrastrado por el flujo proviene de la intensa erosión de laderas de tipo cárcavas que se presenta en la cuenca superior de la quebrada, conformada por los cerros Pocotoni, Moroni y Tamponi. El substrato rocoso está conformado por lutitas, limolitas intercaladas con areniscas y pizarras de la Formación Ananéa; y la intercalación de areniscas y lutitas del Grupo Cabanillas.	El proceso de erosión de laderas produce la pérdida de terrenos de cultivo. Un flujo de detritos de gran magnitud puede afectar al poblado de Pitumarca (Figura 8.6).	<p>Construcción de diques transversales al curso de la quebrada que reduzcan la velocidad de los flujos y favorezcan la acumulación de su carga sólida.</p> <p>Implementar un sistema de alerta temprana para flujos de detritos.</p> <p>La población debe mantenerse alerta ante la actividad de la quebrada de presentarse lluvias excepcionales.</p>

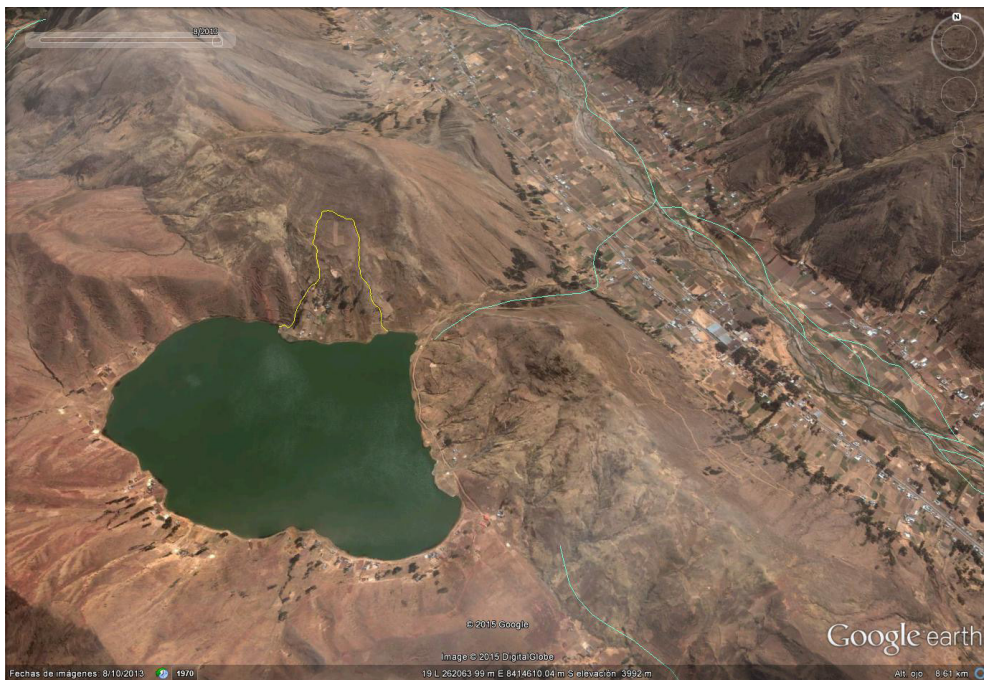
Figura 8.7 Con línea amarilla se marcan los límites del deslizamiento en la laguna de Coñocota, sector de Laripucho.

10	Laripucho-Laguna de Coñocota (Marangani) Canchis	Deslizamiento Rotacional	8414966	261395	Deslizamiento rotacional activo, cuyo material se desplaza hacia el vaso de la laguna Coñocota. El evento tiene una escarpa de forma circular de 180 m de ancho, una longitud de la corona a la punta de 500 m y una diferencia de altura de 150 m aproximadamente. El evento produjo el asentamiento de secuencias de areniscas Cabanillas (intercalaciones de areniscas y lutitas) hacia la laguna. (Figura 8.7)	El colapso violento del cuerpo del deslizamiento puede generar una ola de agua que se encausaría por la quebrada que le sirve de desagüe hacia el río Vilcanota, generando un flujo de detritos que afectaría todo lo que se encuentra aguas abajo (viviendas, terrenos de cultivo y la carretera a Puno).	<p>Realizar el monitoreo constante del proceso. Elaborar planes y rutas de evacuación hacia zonas seguras.</p> <p>Reubicar viviendas localizadas aguas abajo de la laguna de Coñocota y las que se encuentran cerca del cauce de la quebrada de desagüe.</p>

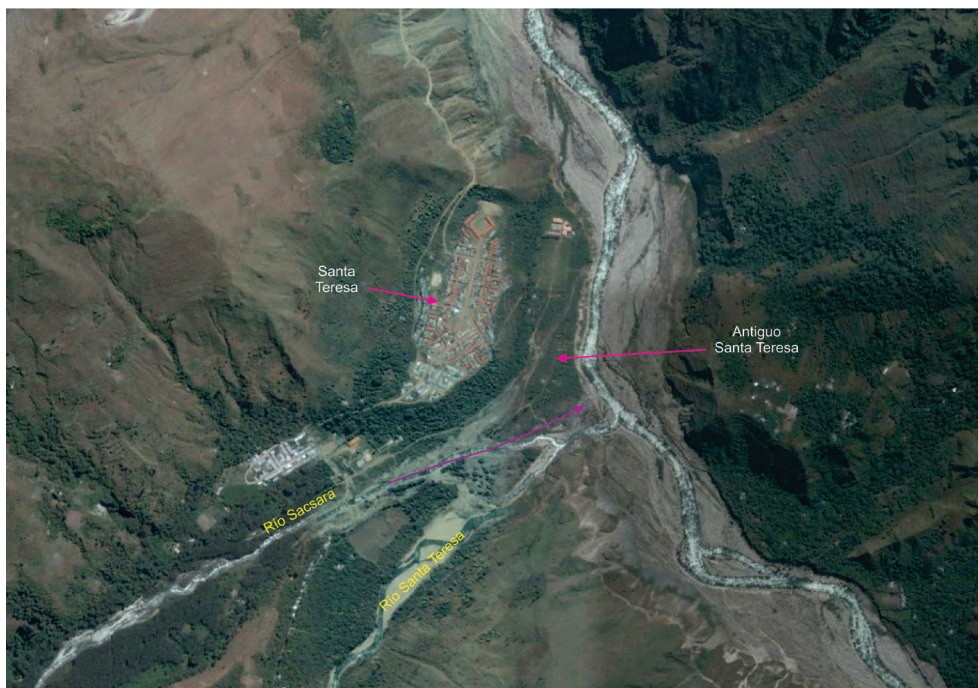
Figura 8.9 Vista del río Sacsara y del poblado de Santa Teresa arrasado por un huaco en 1998.

12	Poblado de Santa Teresa (Santa Teresa) La Convención	Flujo de detritos, erosión fluvial	8547037	761098	13 de enero de 1998, a las 22:40 horas, se produce un aluvión que bajó por el río Sacsara, que arrasó el poblado de Santa Teresa (Figura 8.9).	Fueron destruidos puentes carrozables y peatonales, 1850 m de la vía férrea. Puesto de salud destruido.	Realizar trabajos de limpieza y encausamiento de quebradas. No construir viviendas en las terrazas y llanura de inundación.
