**INGEMMET, Boletín Serie C: Geodinámica e Ingeniería Geológica
N° 74**

Peligro Geológico en la Región Cusco

**Dirección de Geología Ambiental y Riesgo
Geológico**

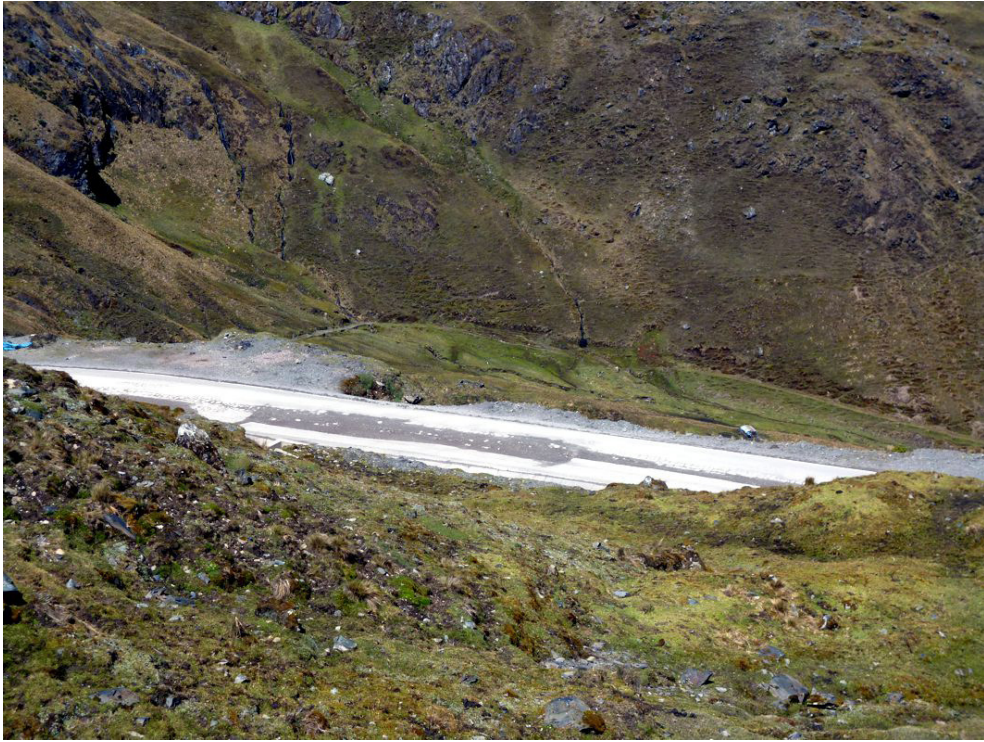
Fotografía 8.6 Asentamiento en la plataforma de la carretera, cerca del abra Málaga.

N°	Sector (Distrito) Provincia	Peligro Geológico	Latitud	Longitud	Comentario Geodinámico	Vulnerabilidad Daños Ocasionados	Recomendaciones
13	Carretera abra Málaga- Incatambo- Umasbamba (Huayopata) La Convención	Flujos de detritos, deslizamientos, derrumbes	8547878	789908	Deslizamiento rotacional activo discontinuo que compromete material de relleno de la plataforma de la carretera, asentamientos y agrietamientos en el asfalto. Flujo de detritos que baja por la quebrada Canchayoc, material gravo-arenoso en el cauce. Tramo de unos 63 km (Km. 570-507) de carretera, donde se presentan derrumbes en el talud superior de la carretera, también puede ser cortado por el curso del río Huamanmarca, las quebradas Sirinayoc, Incatambo, Chaquimayo, Alpamayo, Jollotachayoc, Inispata por las cuales discurren huacos. En enero de 1998, se produjo un deslizamiento en el cerro Incatambo que afectó al poblado de Huyro (Fotografía 8.6).	Los flujos de detritos cortan la carretera a Quillabamba en varios tramos. Asentamientos en la plataforma de carretera. Deslizamiento del cerro Incatambo produjo la muerte de 3 personas y afectó 1 km de carretera.	Limpieza y encausamiento de cauces de quebradas. Banqueteado o perfilado de taludes superiores de la carretera.

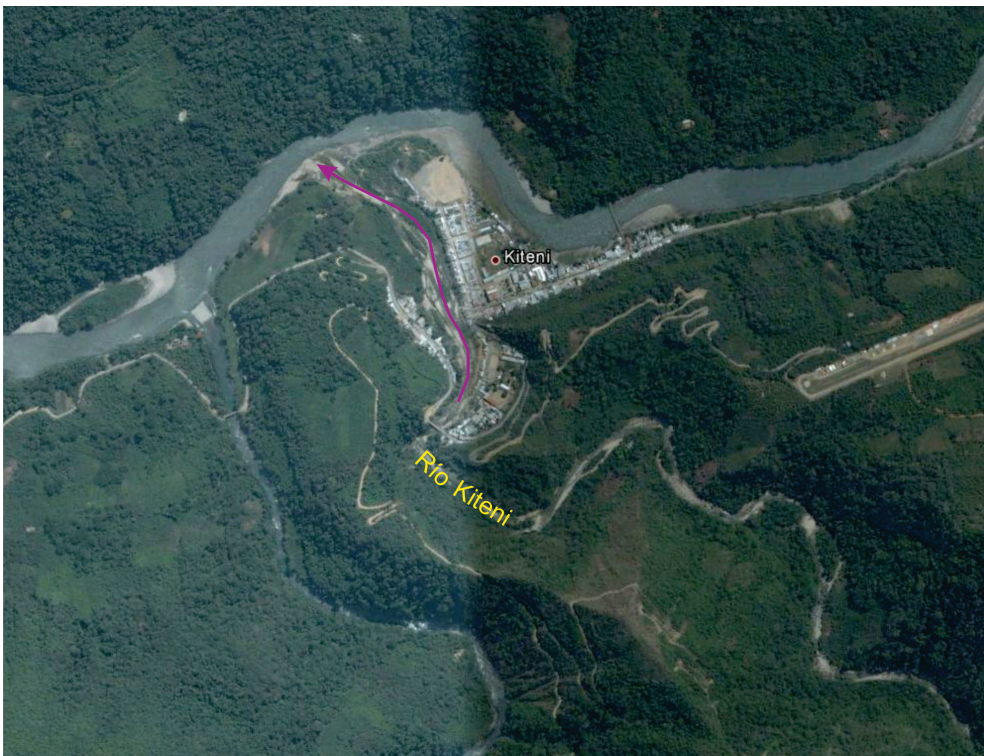
Figura 8.10 Vista del poblado de Kiteni asentado en la margen derecha del río Kiteni, afectado por un huaico el año 1998.

14	Centro poblado de Kiteni (Echarate) La Convención	Flujo de detritos	8600817	711870	Flujo de detritos que bajó por el río Kiteni el 7 de febrero de 1998, afectó al caserío de Kiteni (Figura 8.10).	7 viviendas destruidas. 35 damnificados.	Protección de la margen derecha del río Kiteni por medio de gaviones. No construir viviendas cerca del cauce del río.

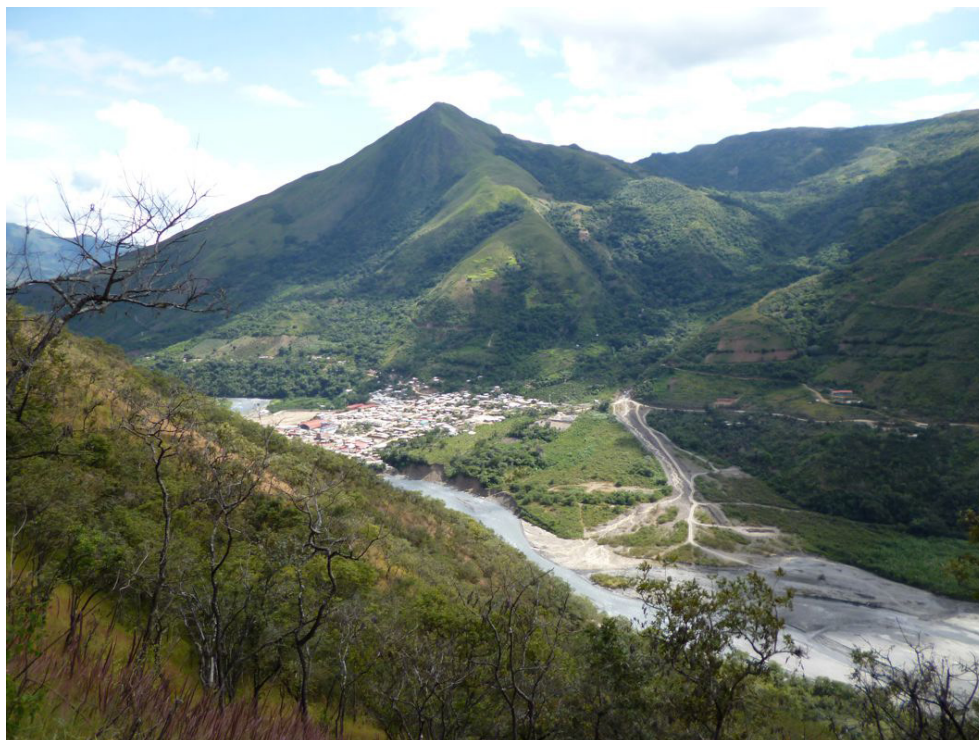
Fotografía 8.7 Huaico de la quebrada Quellomayoc. Puede afectar el poblado de Quellouno, asentado en el abanico proluvial.

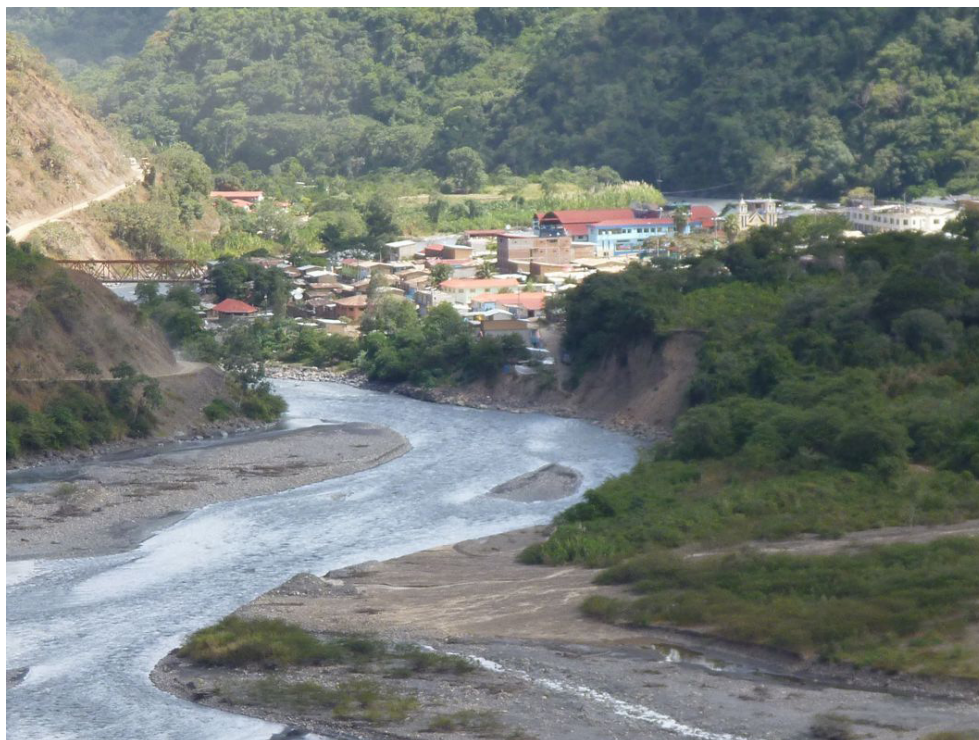
Fotografía 8.8 Erosión fluvial en la margen izquierda del río Yanatile. Puede afectar viviendas asentadas cerca de su cauce.

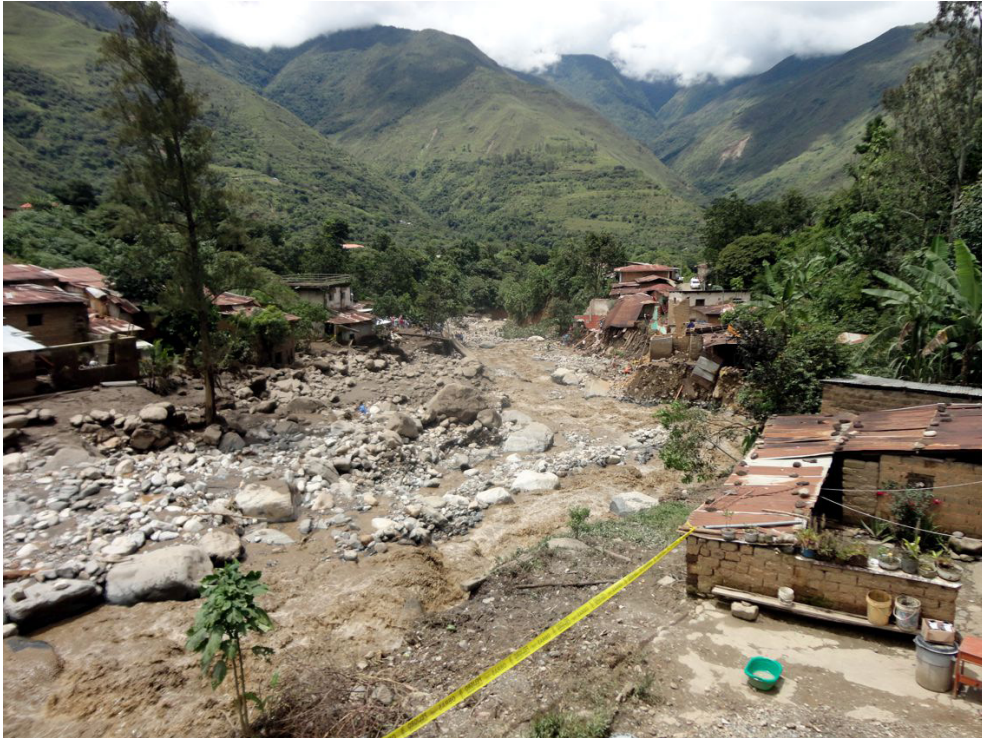
Fotografía 8.9 Destrucción de viviendas asentadas cerca del cauce de la quebrada Calquiña en Huyro.

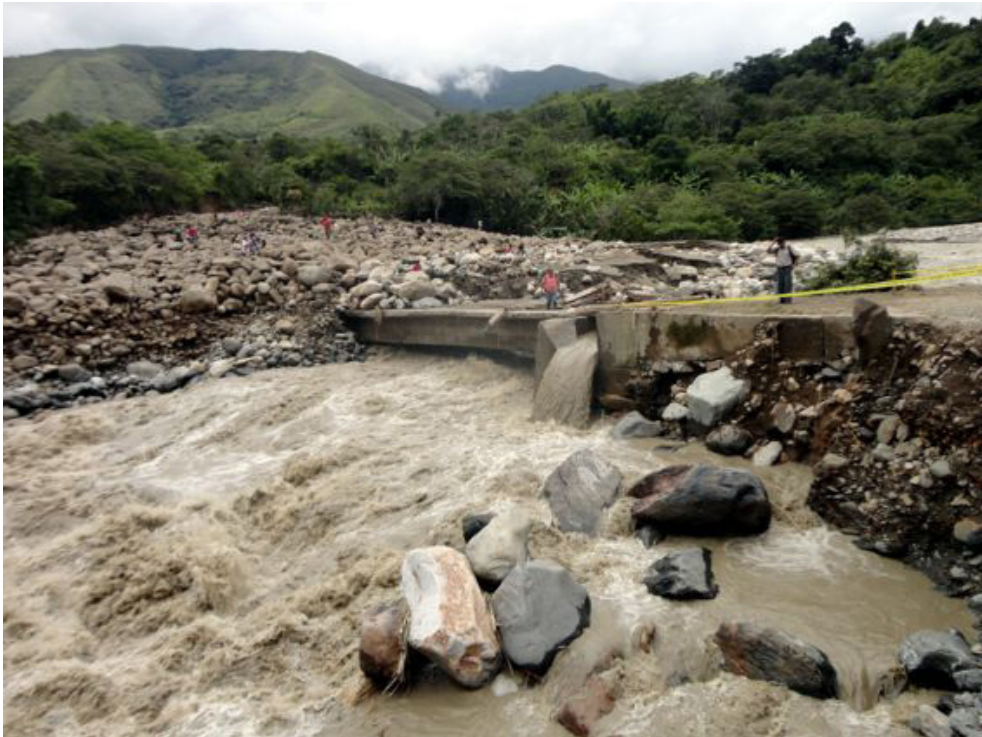
Fotografía 8.10 Puente que cruza el río Lúcumá, cubierto por el flujo de detritos de la quebrada Calquiña en Huyro.

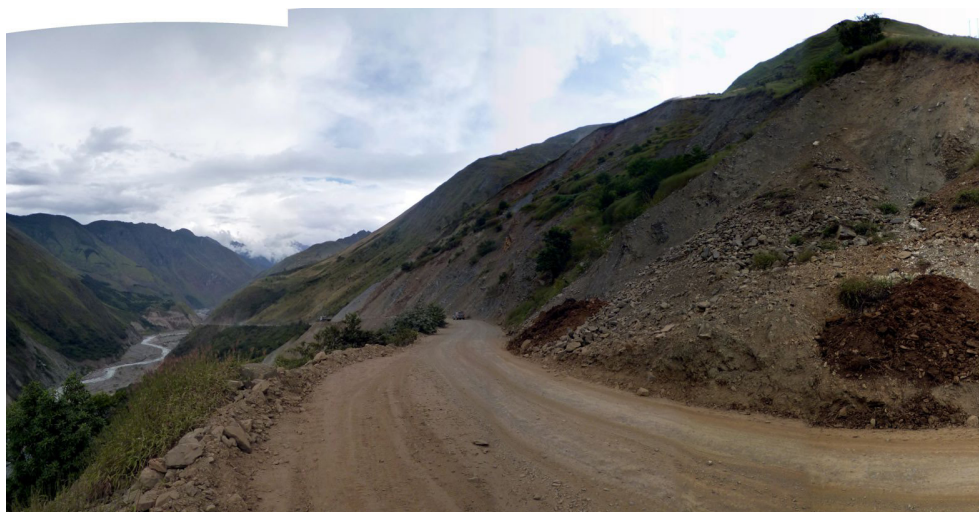
Fotografía 8.11 Derrumbe activo de Cocalmayo produce la obstrucción de la carretera; también hay asentamientos en la plataforma de carretera.

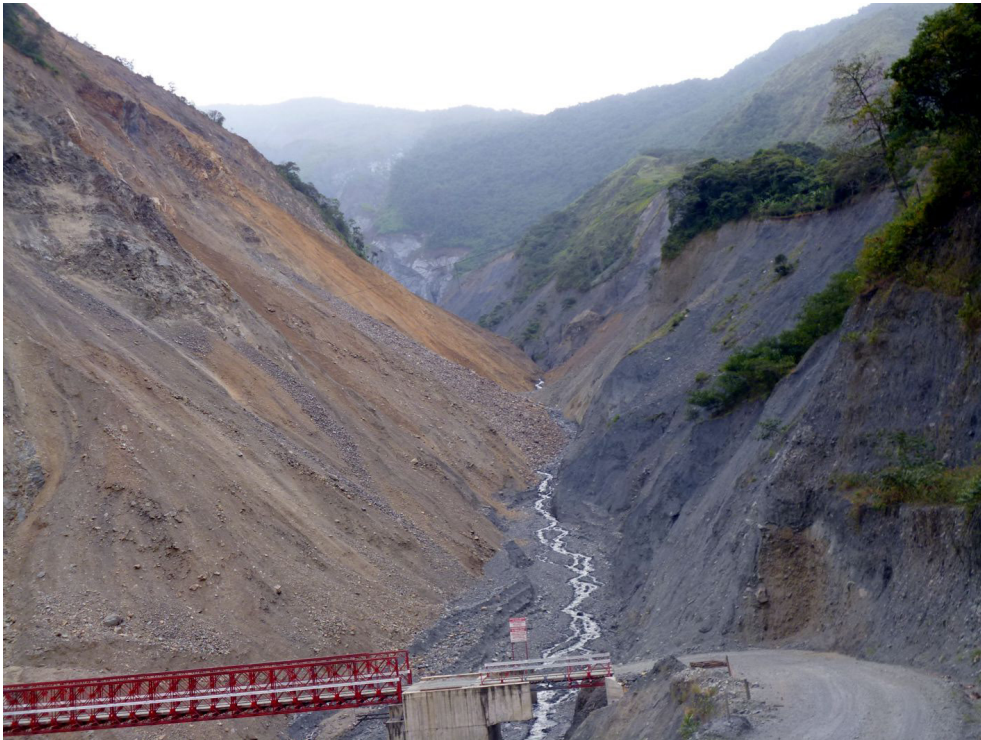
Fotografía 8.12 Flujo de detritos en la quebrada de Puentemayo, sector de Mesacancha

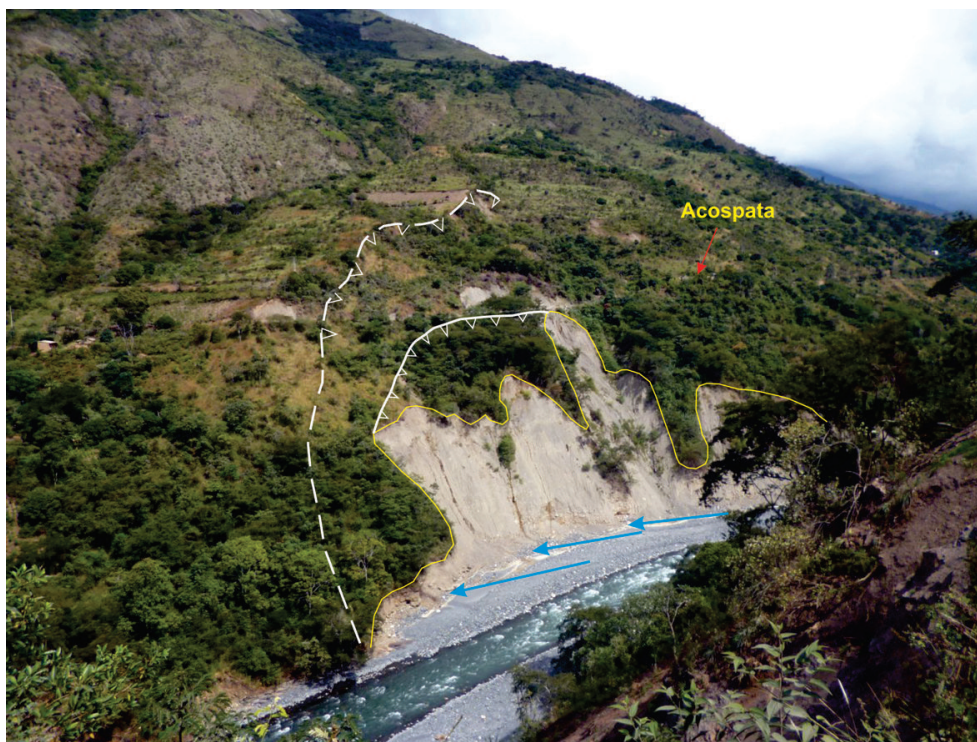
Figura 8.13 Erosión en el pie del deslizamiento de Acospata.

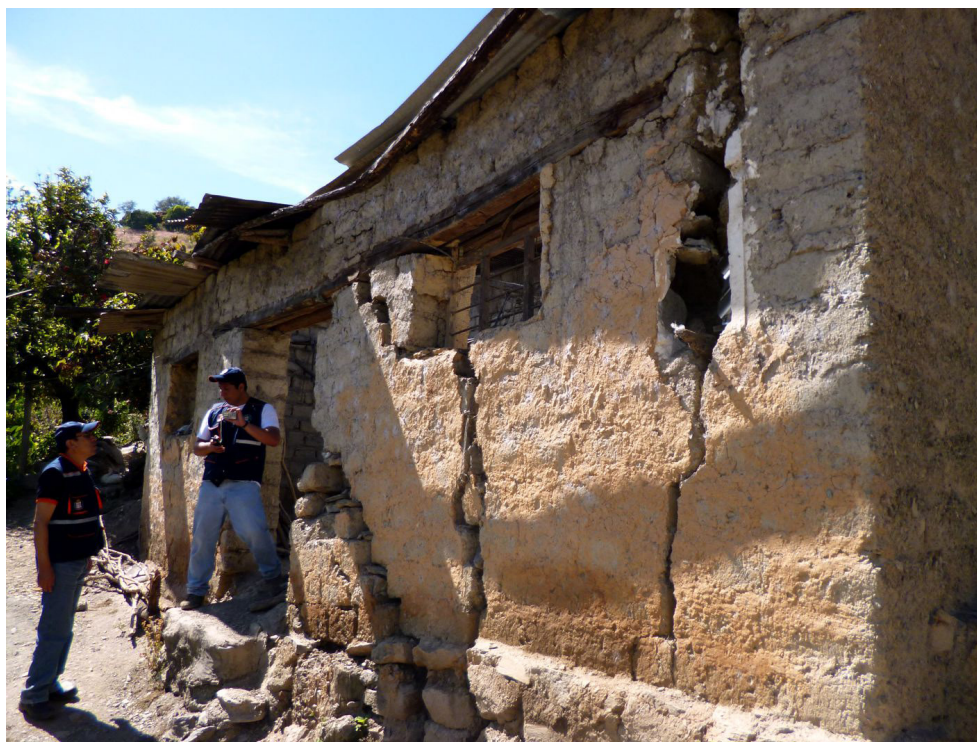
Fotografía 8.13 Vivienda agrietada en el sector de Sullucuyoc.

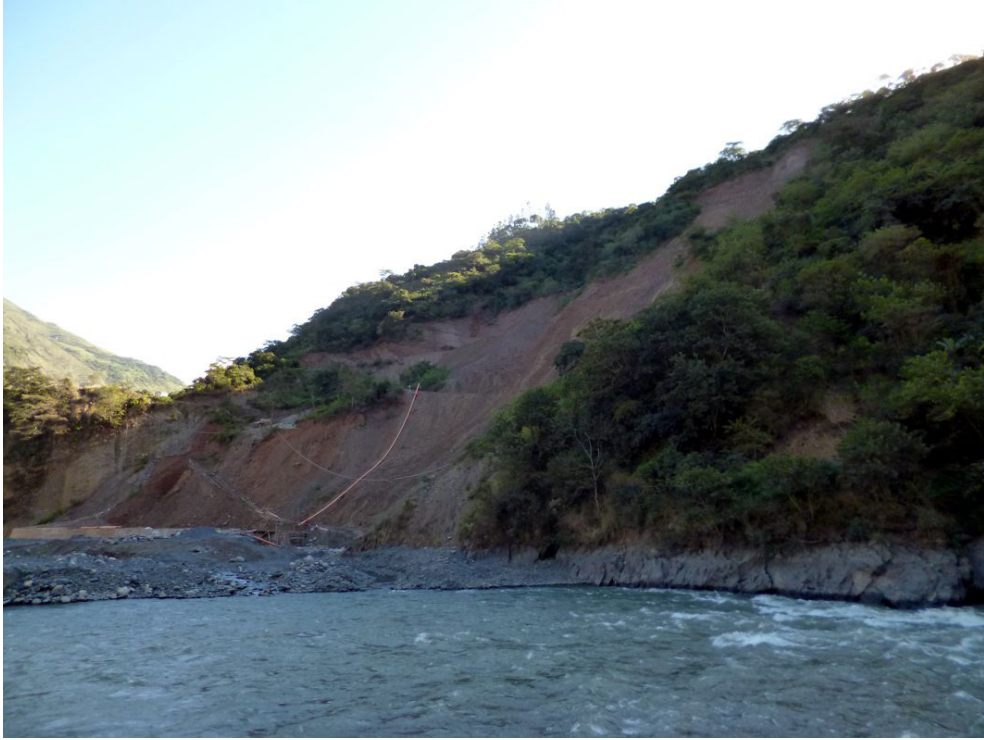
Fotografía 8.14 Deslizamiento en el sector de Naranjal, produce asentamientos en la plataforma de la carretera que conduce a Vilcabamba y al poblado de Socospata; el río Vilcabamba produce erosión en el pie del deslizamiento. Se construye muro de concreto para controlar la erosión.

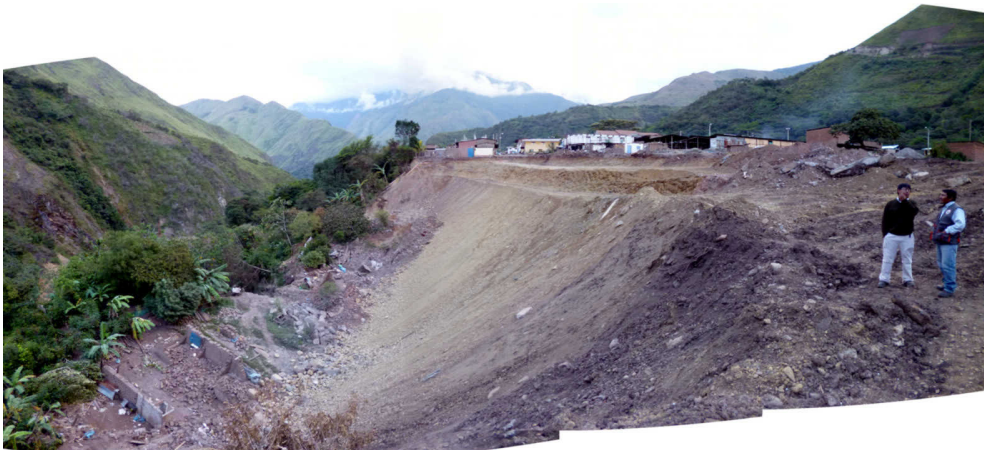
Fotografía 8.15 Superficie de ruptura cóncava del deslizamiento de Ocobamba, que produjo la destrucción de 30 viviendas en el poblado de Ocobamba.

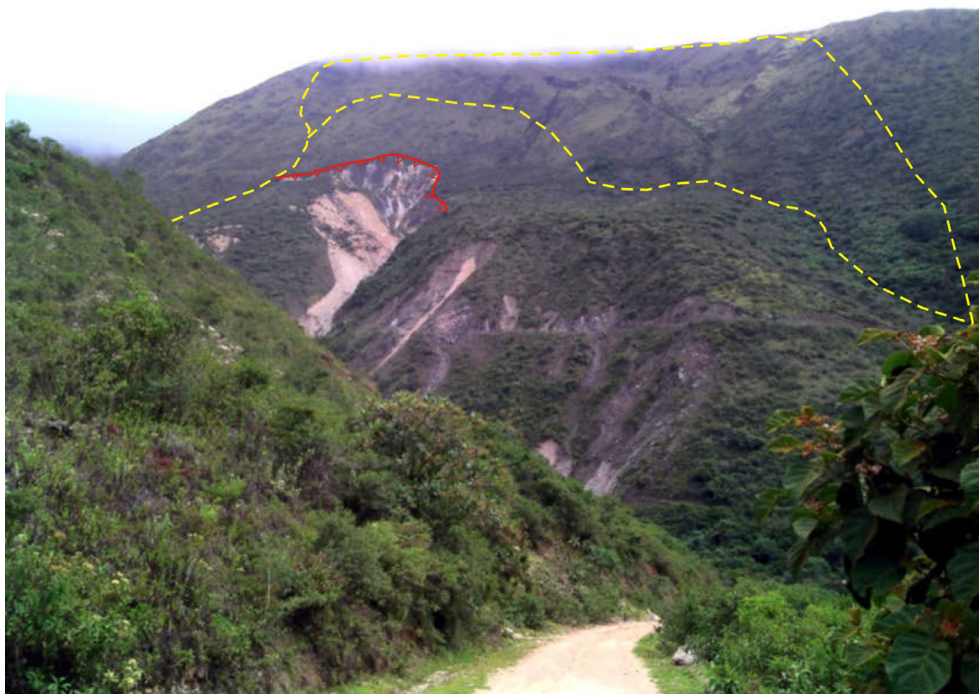
Figura 8.14 Vista del deslizamiento de Toccopuquio en la margen izquierda de la quebrada Yanamayo, actualmente viene siendo monitoreado.

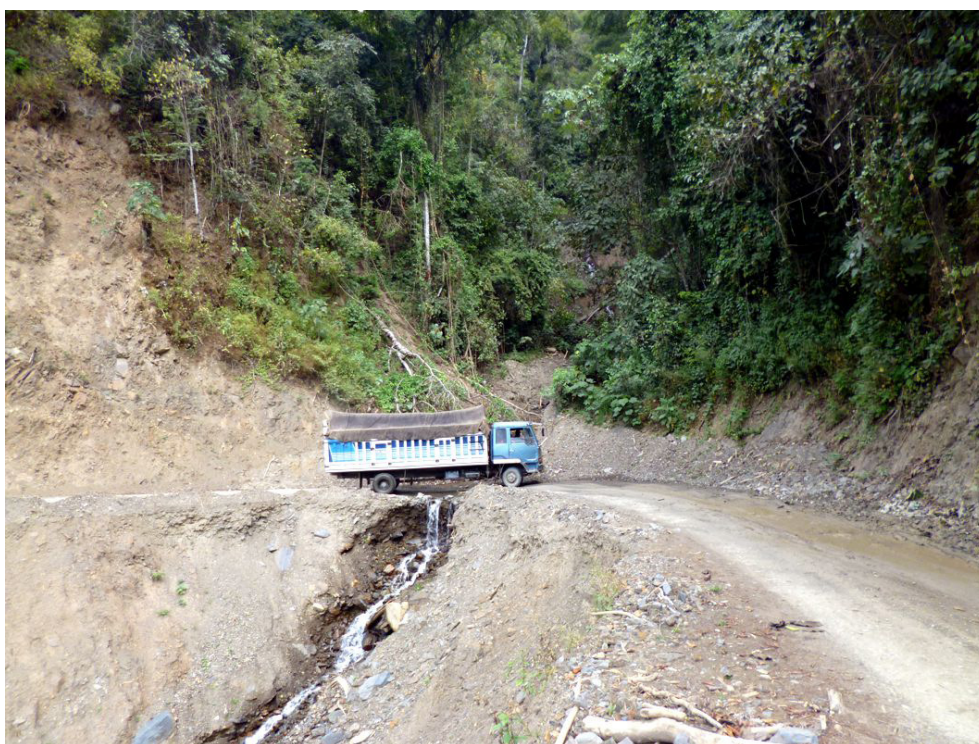
Fotografía 8.16 Flujo de detritos que corta la carretera a Ocobamba, cerca de Chinganilla.

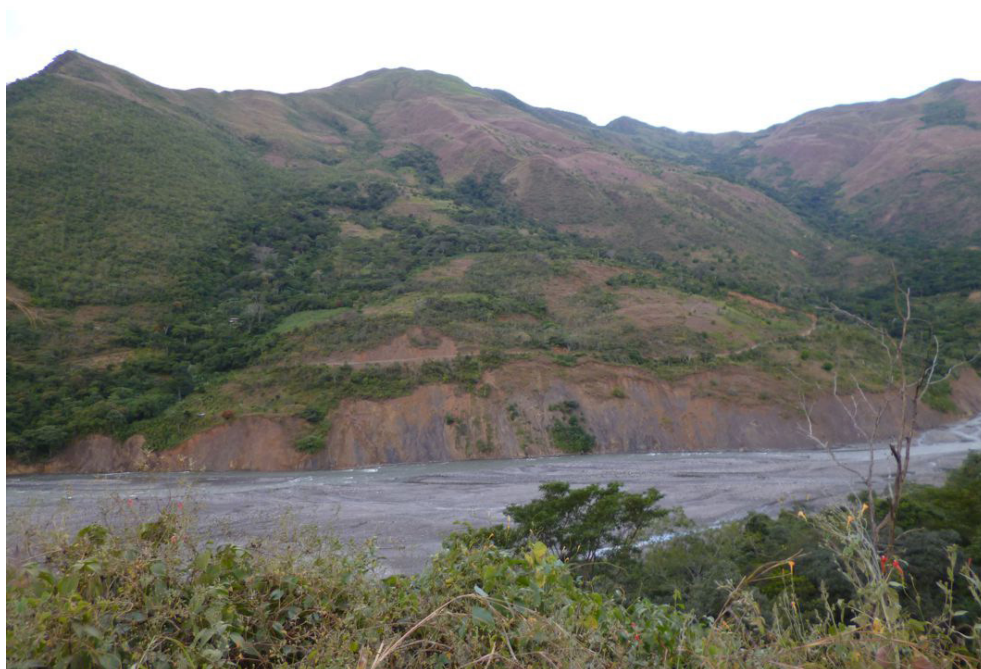
Fotografía 8.17 Deslizamientos y erosión fluvial en la base de la ladera en el sector de San Lorenzo, compromete el poblado y carretera.

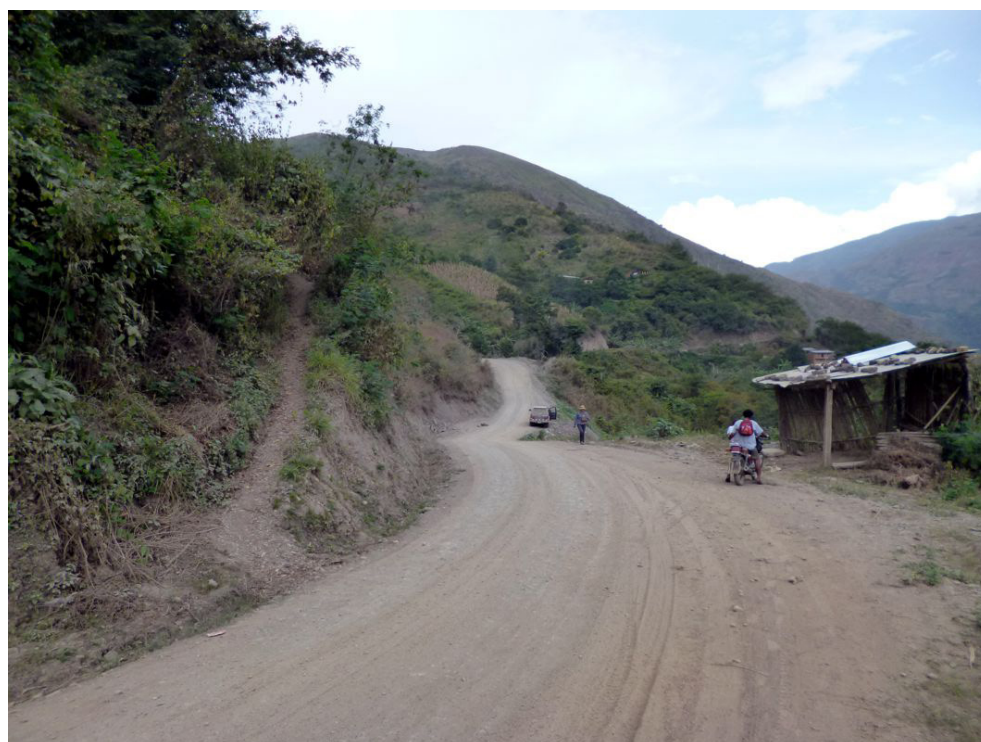
Fotografía 8.18 Asentamiento de casi un metro en la plataforma de la carretera que lleva a Yanatile.

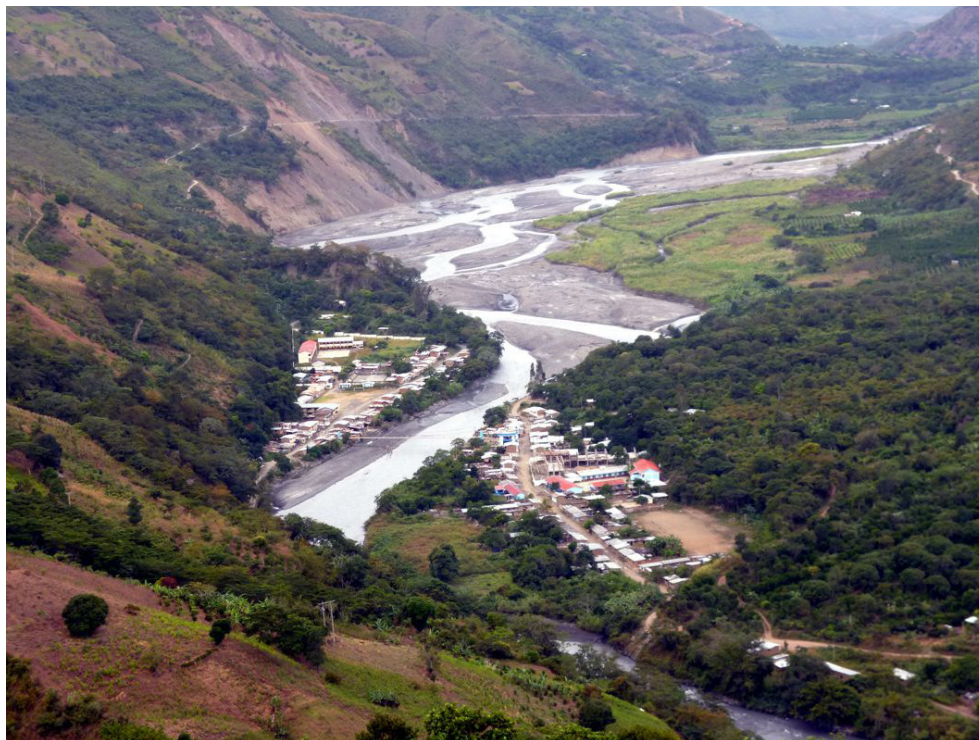
Fotografía 8.19 Erosión fluvial e inundación producida por el río Yanatile. Puede afectar los poblados de Santiago y Campanayoc.

N°	Sector (Distrito) Provincia	Peligro Geológico	Latitud	Longitud	Comentario Geodinámico	Vulnerabilidad Daños Ocasionados	Recomendaciones
22	Carretera Quellouno-Yanatile Tramo Remolino-Chancamayo (Quellouno) La Convención	Flujos de detritos, deslizamientos, derrumbes, erosión fluvial	8603480	774181	Tramo carretero de aproximadamente 21 km donde se tienen los siguientes eventos: Flujos de detritos que bajan por las quebradas Remolino, Lindero, Cosibideo, Campanayoc, Quesquento, entre otras torrenteras sin nombre. Deslizamientos activos que producen asentamientos en la plataforma de la carretera en el tramo que cruza el cerro Ipayoc, Chirumpa y Quesquento, que alcanzan hasta los 60 m de ancho de escarpa. Proceso de erosión fluvial en ambas márgenes del río Yanatile, afecta los poblados de Santiago y Campanayoc. El poblado de Santiago puede ser afectado por flujos de detritos que bajen por la quebrada Santa Rosa. (Fotografías 8.18 y 8.19)	Asentamientos en la plataforma de carretera. Flujos de detritos cortan el tránsito de vehículos.	Limpieza y encausamiento de quebradas. Construcción de badenes. Colocar muros transversales a los cauces de quebradas para reducir la velocidad de los flujos de detritos. Protección de márgenes del río Yanatile en el sector de Campanayoc y Santiago, con muros de gaviones.

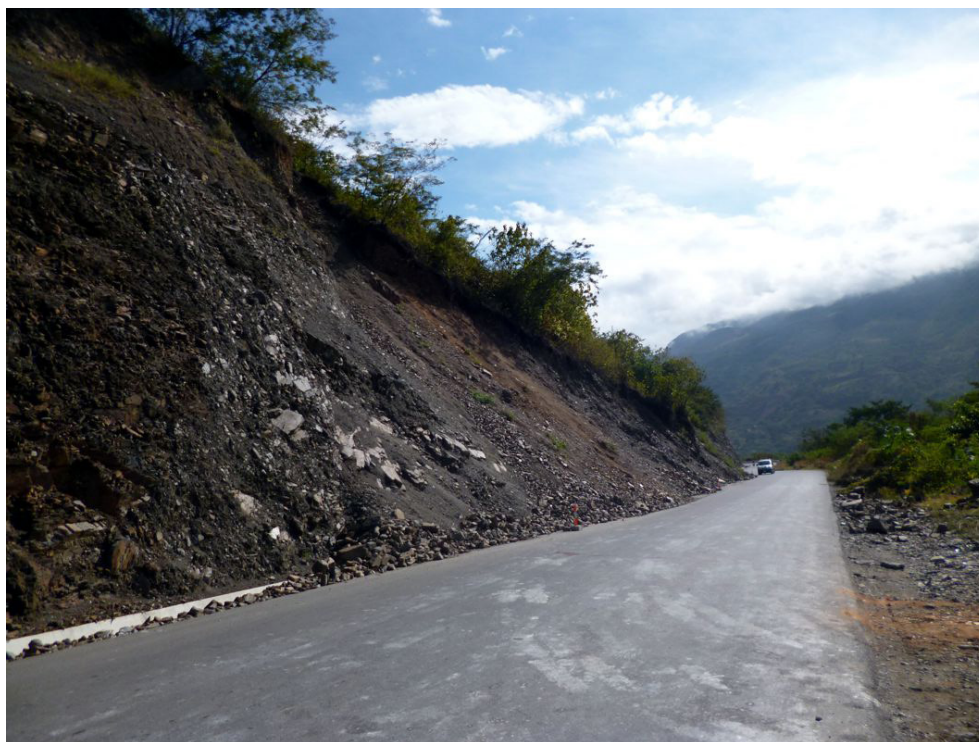
Fotografía 8.20 Derrumbes en el talud superior de la carretera, Km. 136+900, material caído obstruye la cuneta.

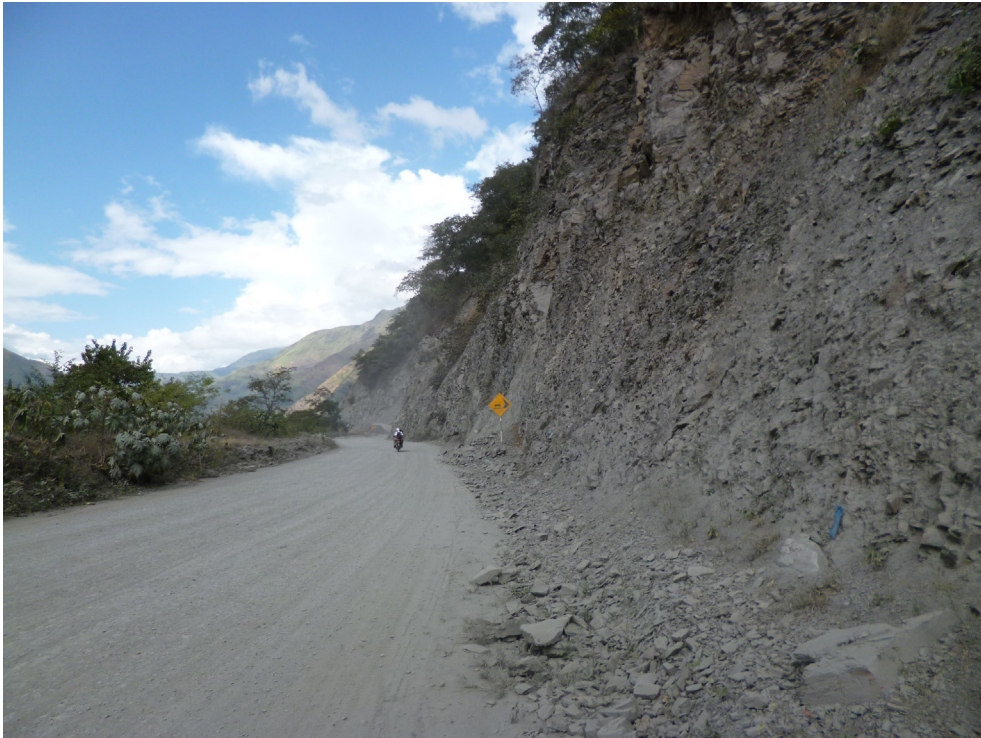
Fotografía 8.21 Km. 130+900 de la carretera a Santa Ana-Quillabamba, tramo sin asfaltar, material caído del talud superior se acumula al pie y obstruye la carretera.

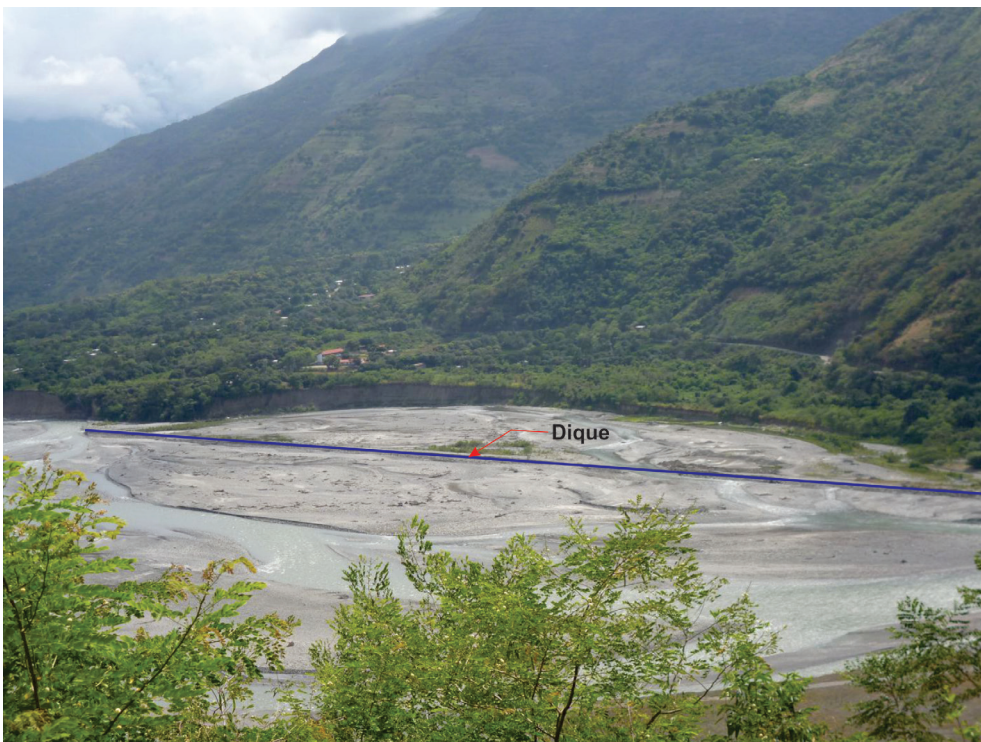
Fotografía 8.22 Sector de Mandor, afectado por erosión fluvial.

N°	Sector (Distrito) Provincia	Peligro Geológico	Latitud	Longitud	Comentario Geodinámico	Vulnerabilidad Daños Ocasionados	Recomendaciones
24	Platanal, Maranura, Mandor, Pawayoc (Maranura) La Convención	Erosión fluvial, flujo de detritos	8569629	753582	<p>13 km de cauce del río Vilcanota presenta problemas de erosión fluvial en ambas márgenes, afecta a los sectores de Platanal, Maranura, Beatriz, Collpani y Mandor.</p> <p>Fujos de detritos que discurren por las quebradas Chinche, Yuracmayo, Beatriz, Collpani y Mandor, puede afectar a los poblados que se asientan en sus conos de deyección.</p> <p>Último flujo de detritos bajo por la quebrada Yuracmayo, este se produjo el 14 de febrero del 2013, no afectó al poblado de Maranura, pero sí la carretera y terrenos de cultivo localizados en su cuenca media. (Fotografías 8.22 y 8.23)</p>	<p>Afectó terrenos de cultivo en los sectores de Platanal, Collpani, Mandor y Beatriz Bajo.</p> <p>Muro de encausamiento de Gaviones actualmente se encuentra dentro del cauce del río Vilcanota.</p> <p>Huaco de la quebrada Yuracmayo destruyó terrenos de cultivo y pozo séptico.</p>	<p>Mejorar defensas ribereñas, en las zonas afectadas por procesos erosivos.</p> <p>No construir viviendas en llanuras de inundación y terrazas bajas del río Vilcanota.</p> <p>Prohibir la construcción de viviendas y reubicar las que están asentadas cerca o en el cauce mismo de quebradas que acarrear flujos de detritos o que han formado conos de deyección antiguos.</p>

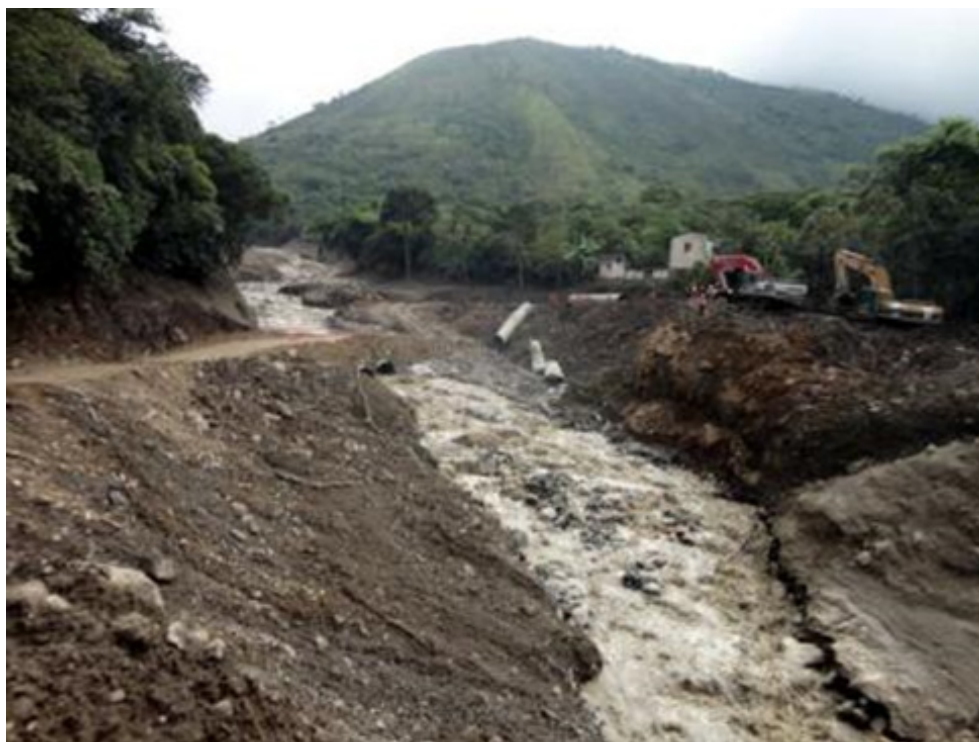
Fotografía 8.23 Quebrada Yuracmayo, vista tomada el 14 de febrero, se observa la magnitud del evento, socavó y erosionó su cauce.

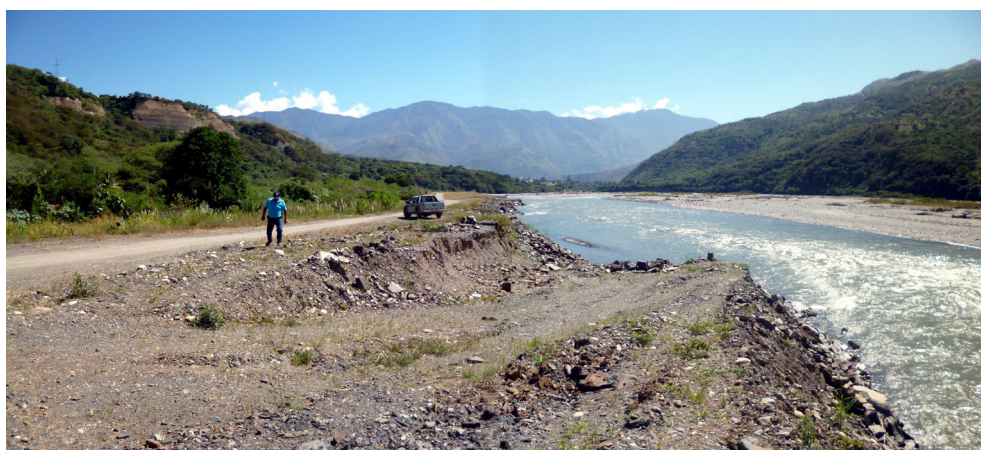
Fotografía 8.24 Sector de La Balsa, espigones rehabilitados después del último evento del periodo lluvioso 2008.

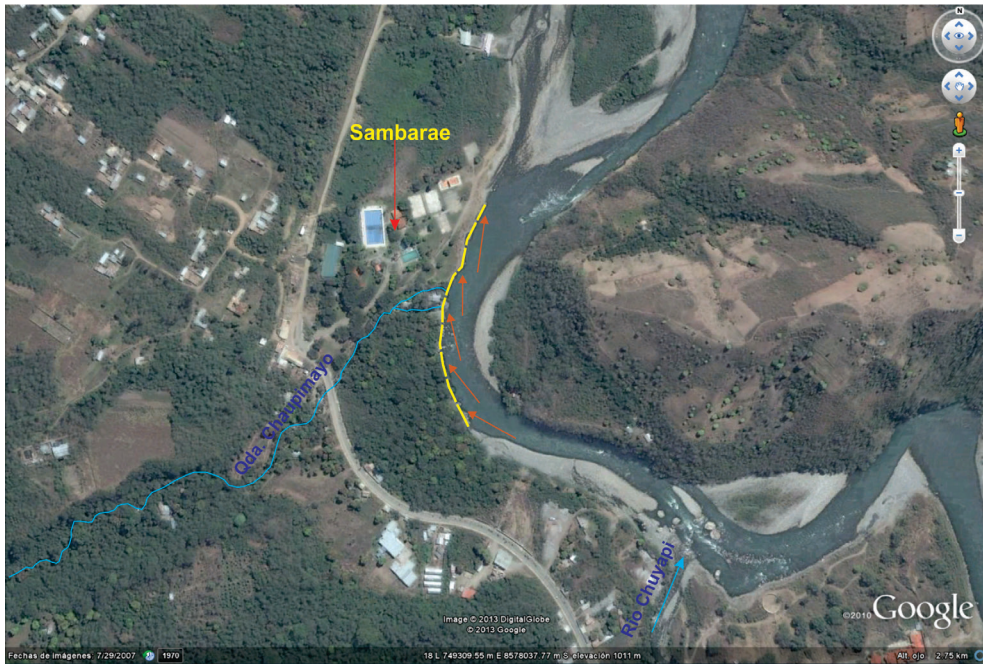
Figura 8.15 Imagen de Google Earth del balneario de Sanbarae. Se ha indicado la zona de erosión, la quebrada Chaupimayo (Quebrada Sambarae) y la ubicación de los enrocados (líneas amarillas entrecortadas).

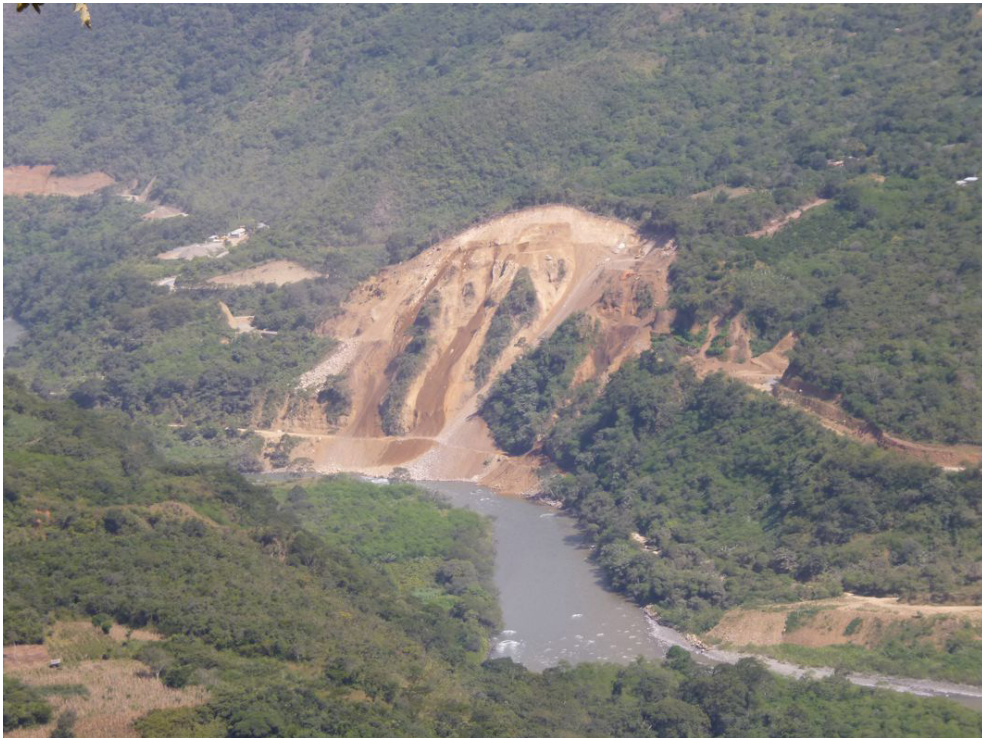
Fotografía 8.25 Derrumbe en talud superior de carretera, cortó el tránsito hacia Echarati. Se vienen realizando trabajos de banqueteo en el talud de corte.

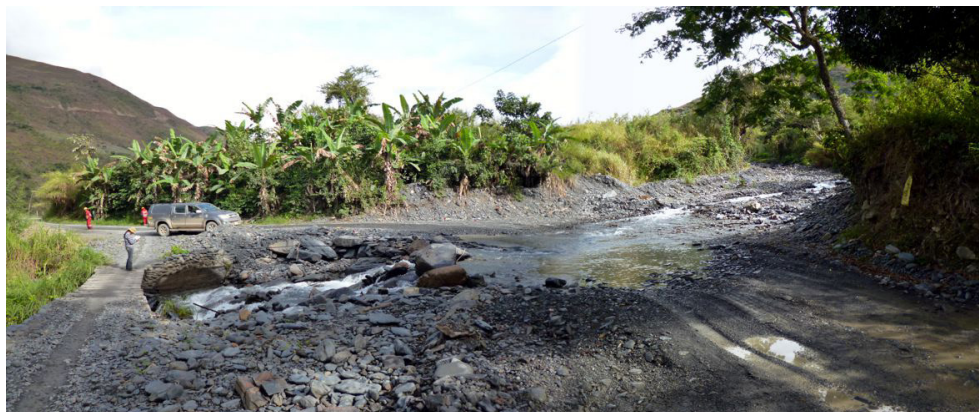
Fotografía 8.26 Flujo de detritos de la quebrada Altarmayo corta la carretera.

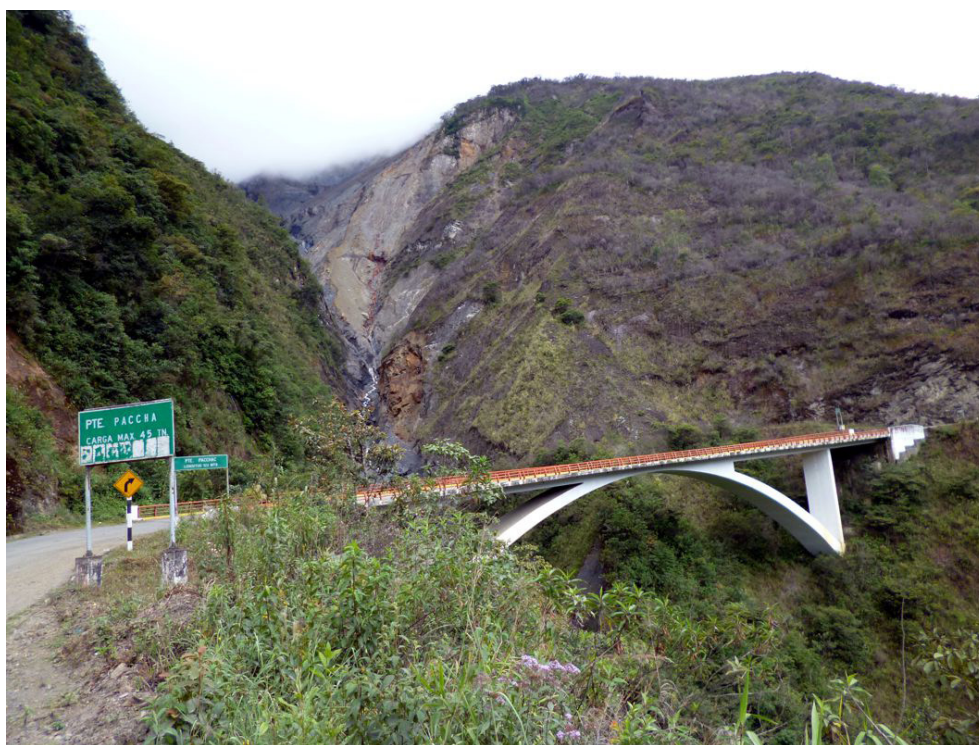
Fotografía 8.27 Quebrada con derrumbe activo en la cabecera de cuenca. El material caído es acarreado como huaico en el sector de Puente Paccha.

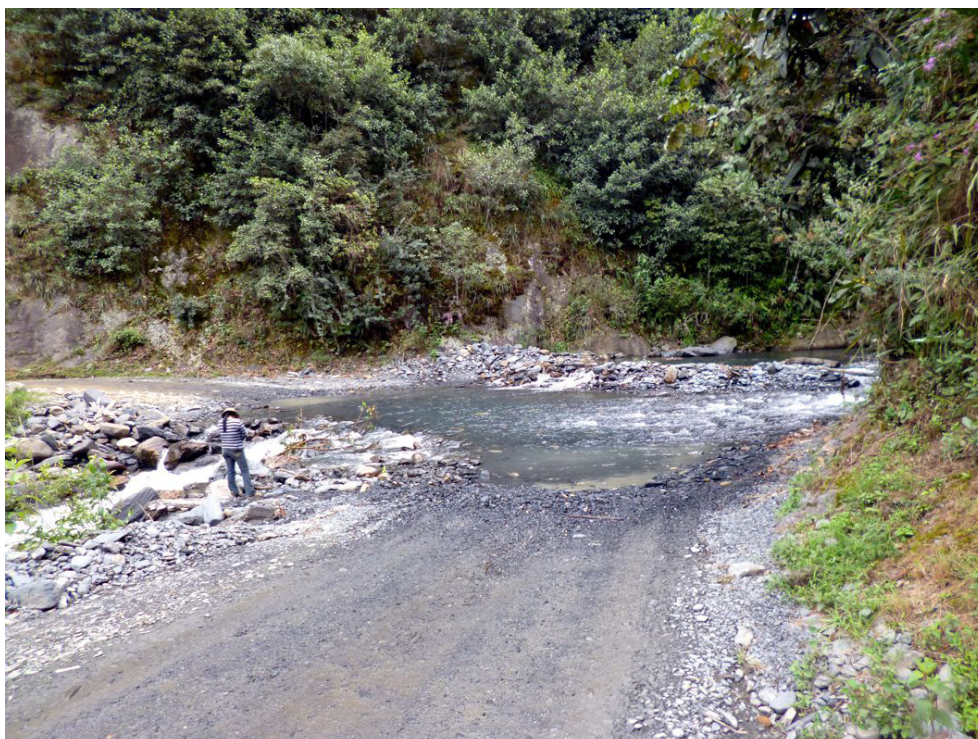
Fotografía 8.28 Quebrada Huachibamba corta el tránsito hacia Lares. Es necesario construir un badén.

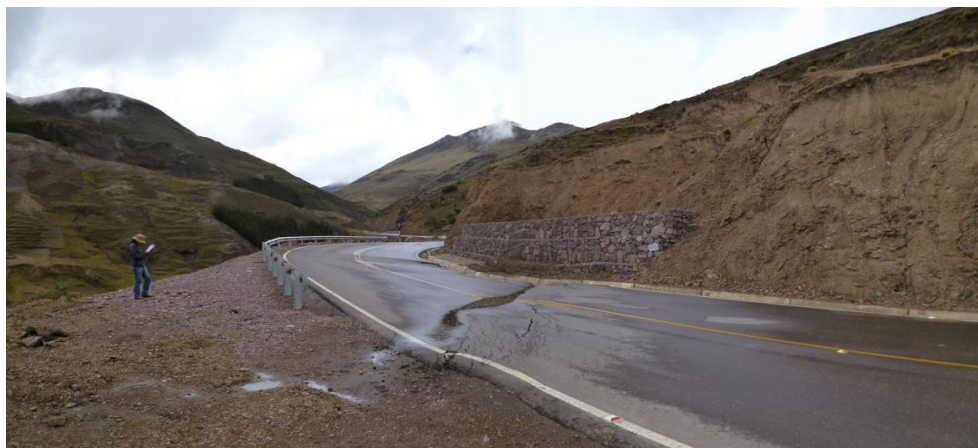
Fotografía 8.30 Asentamiento en plataforma de la carretera en el Km. 14+560 de la carretera Calca-Yanatile, substrato de filitas y pizarras.

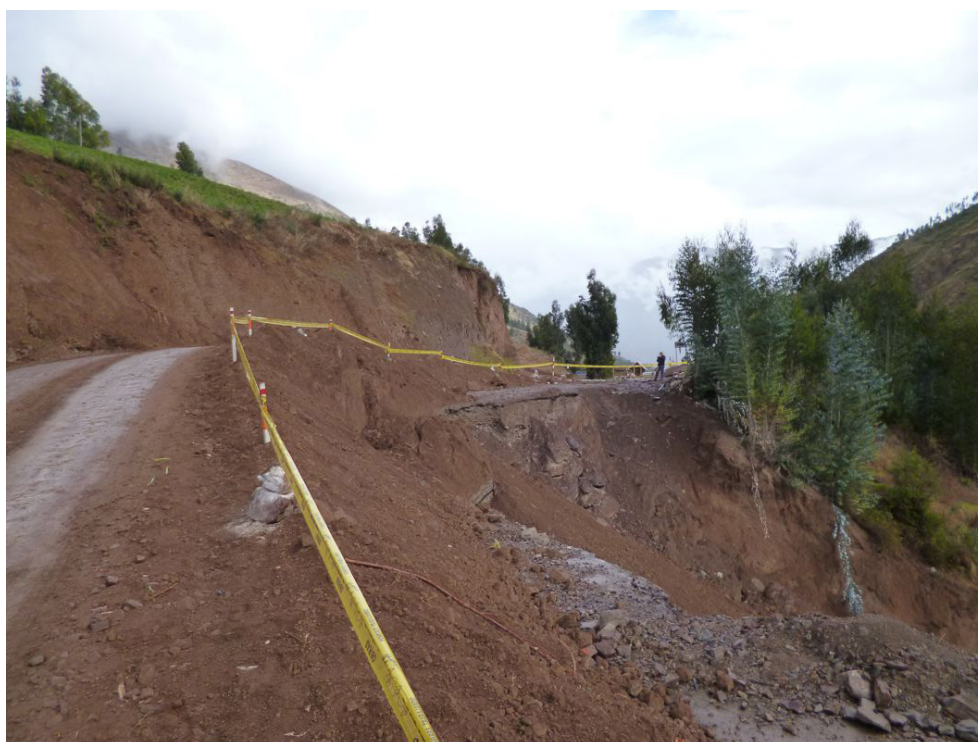
Fotografía 8.31 Deslizamiento que cortó toda la plataforma de la carretera en el Km. 3+630 de la carretera Calca-Yanatile, substrato de areniscas, limolita roja e ignimbritas.

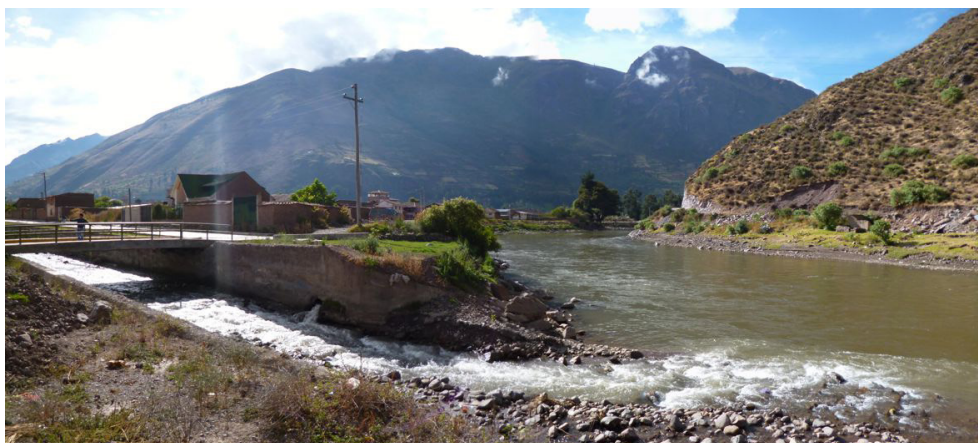
Fotografía 8.32 Confluencia del río Ccochoc en el río Vilcanota. Se observa la ausencia de protección en la margen derecha del río Vilcanota.
