**INGEMMET, Boletín Serie C: Geodinámica e Ingeniería Geológica
N° 74**

Peligro Geológico en la Región Cusco

**Dirección de Geología Ambiental y Riesgo
Geológico**

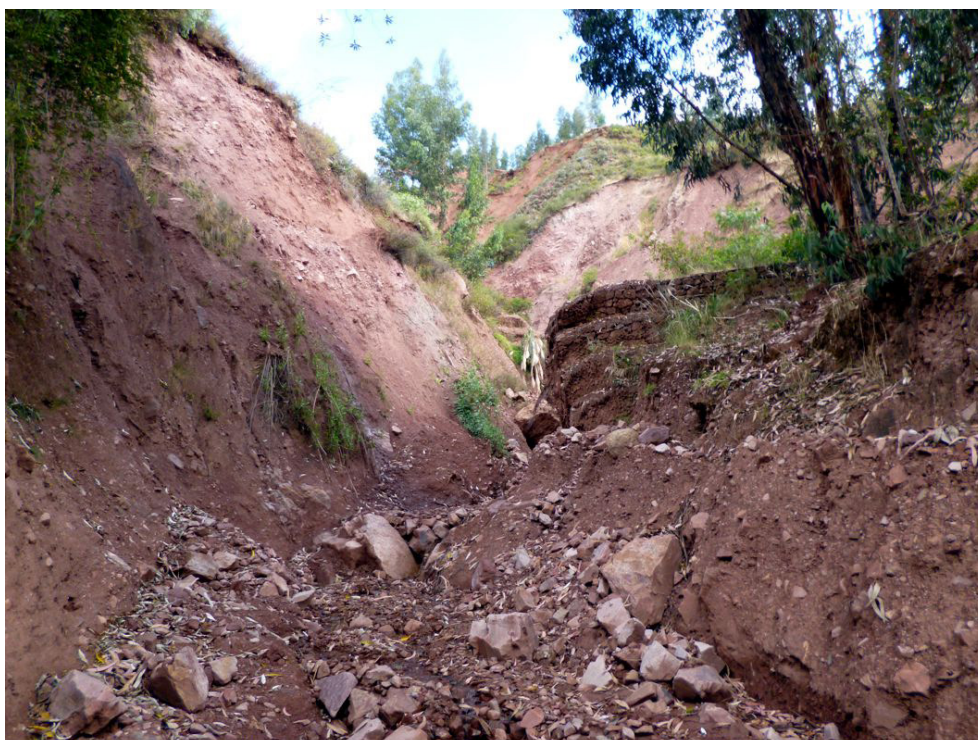
Fotografía 8.33 Sector de Coya, ladera del cerro Bandera cortada por quebrada con derrumbes activos en su cabecera, materiales sueltos son acarreados en forma de huaicos. Se pueden observar los muros de gaviones destruidos.

N°	Sector (Distrito) Provincia	Peligro Geológico	Latitud	Longitud	Comentario Geodinámico	Vulnerabilidad Daños Ocasionados	Recomendaciones
29	Coya (Coya) Calca	Derrumbe, flujo de detritos	8518308	187277	<p>Profundización de cárcava y derrumbes en la ladera del cerro Bandera a la margen izquierda de la quebrada Huaynapata, en cuyo cono deyeectivo se asienta el poblado de Coya.</p> <p>Substrato rocoso conformado por areniscas y conglomerados.</p> <p>Los materiales sueltos producidos por la profundización de la torrentera son acarreados en periodos de lluvia como flujos de detritos que discurren por las calles. (Fotografía 8.33 y 8.34)</p>	<p>Afectó viviendas y trocha carrozable en el sector de Huaynapata-Coya.</p>	<p>Definir un cauce de desfogue de la quebrada activa hacia el curso del río Huaynapata.</p> <p>Reconstruir los muros de gaviones transversales en el cauce de la quebrada, para reducir la velocidad y fuerza de nuevos flujos.</p>

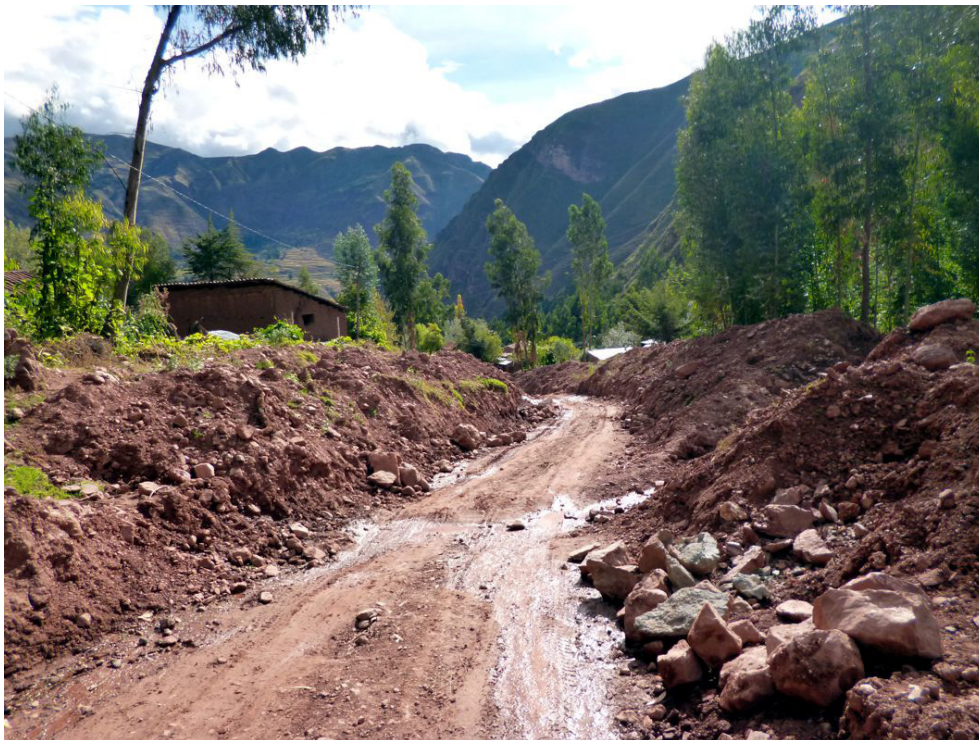
Fotografía 8.34 Flujo de detritos que discurre por la calle en el sector de Huaynapata en Coya.

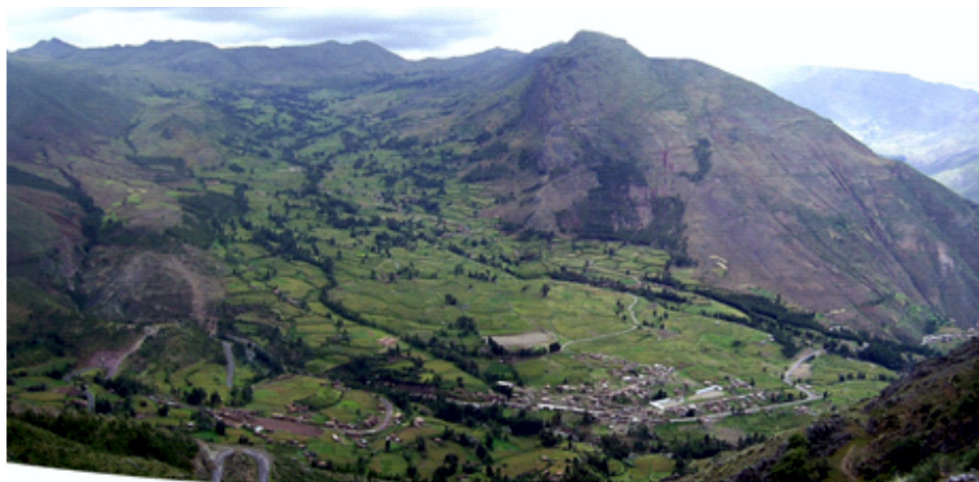
Fotografía 8.35 Deslizamiento-flujo de tierra de Cuyo Chico.

30	Cuyo Chico -Ampay (Pisac) Calca	Movimiento complejo	8515677	193010	<p>Deslizamiento-flujo de tierra. Se localiza en la margen izquierda de la quebrada Chongo (también quebrada Chauhuayco), la escarpa alcanza los 4 km de ancho, los materiales se movilizaron unos 4.5 km ladera abajo, presenta una forma alargada y algo lobulado en el extremo distal.</p> <p>El evento es muy lento y progresivo, desvió hacia su margen izquierdo el curso de la quebrada Chongo, así como también produjo el cierre parcial del cauce de la quebrada. Substrato de areniscas, cuarcitas, limolitas, pizarras y lutitas de la Formación Ccatca.</p> <p>Deslizamiento-flujo presenta muchas reactivaciones, las cuales comprometen la seguridad física de terrenos de cultivos, poblados, carreteras, etc. (Fotografías 8.35, 8.36 y 8.37)</p>	<p>Cerró el valle de la quebrada Chongo.</p> <p>Asentamiento de terrenos de cultivo.</p> <p>Empuje del terreno produce asentamientos y pérdida de la plataforma en la carretera asfaltada de acceso a Pisac y Paucartambo entre los Km. 3+080 al 3+600, Km. 4+100 al 4+950 y Km. 5+200 al 5+550.</p> <p>Agrietamientos en viviendas de Cuyo Chico.</p>	<p>Colocar drenes horizontales, que intercepten el agua infiltrada en el talud o cuerpo del deslizamiento, logrando de esta forma el abatimiento del nivel freático dentro de la masa tallada y, por lo tanto, se incrementa su resistencia al corte. La salida de los drenes debe ser hacia una canaleta revestida con concreto simple y conducida hacia un canal de drenaje principal (quebrada, río), para evitar procesos de erosión de suelos.</p>

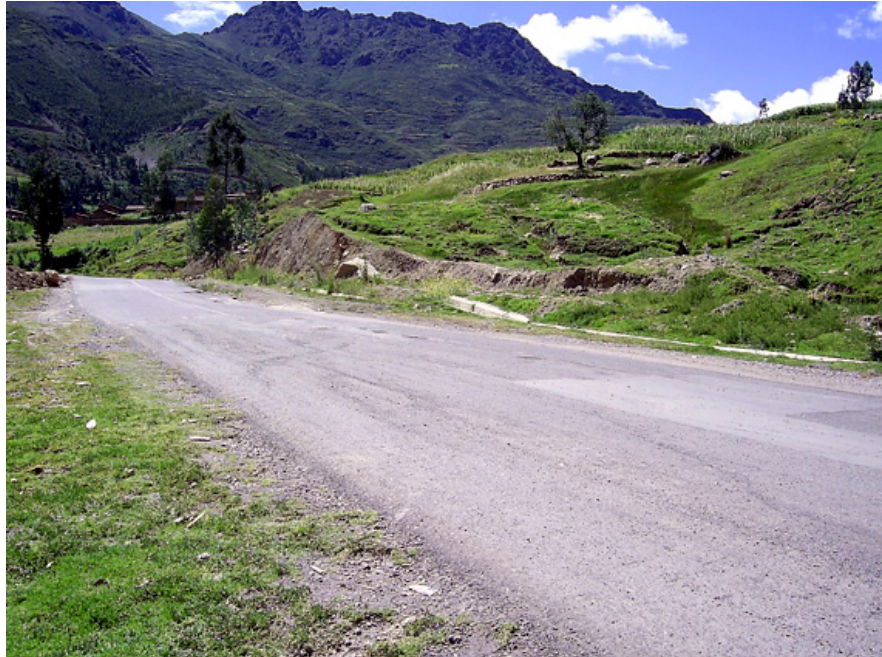
Fotografía 8.36 Asentamientos y pérdida de la plataforma entre el Km. 4+100 al km 4+900 de carretera de acceso a Pisac y Paucartambo.

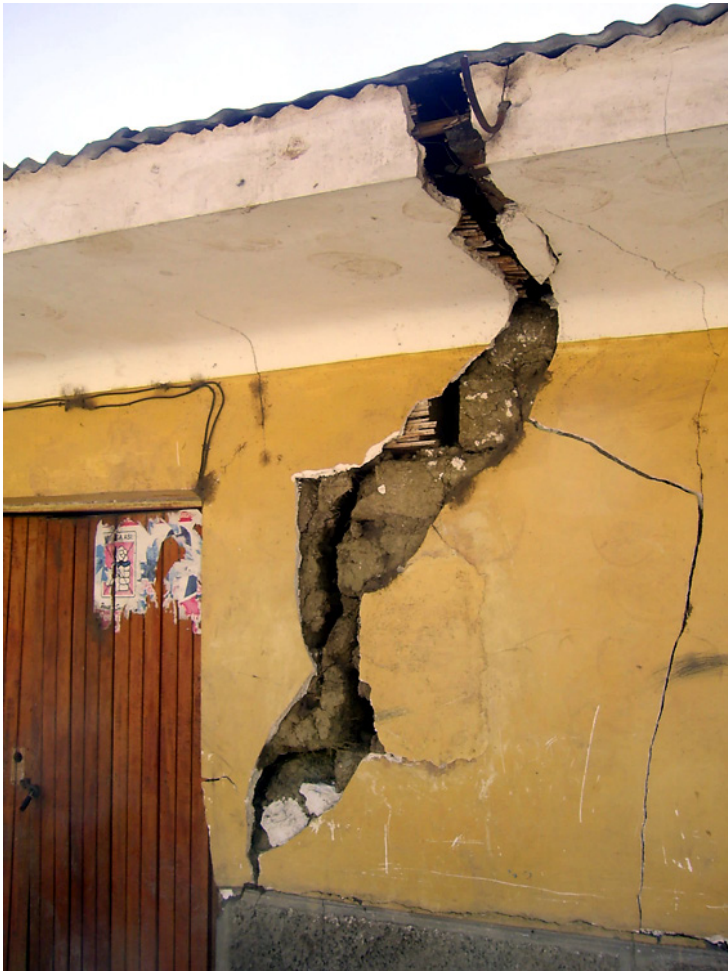
Fotografía 8.37 Agrietamientos en paredes de las Viviendas en la comunidad de Cuyo Chico.

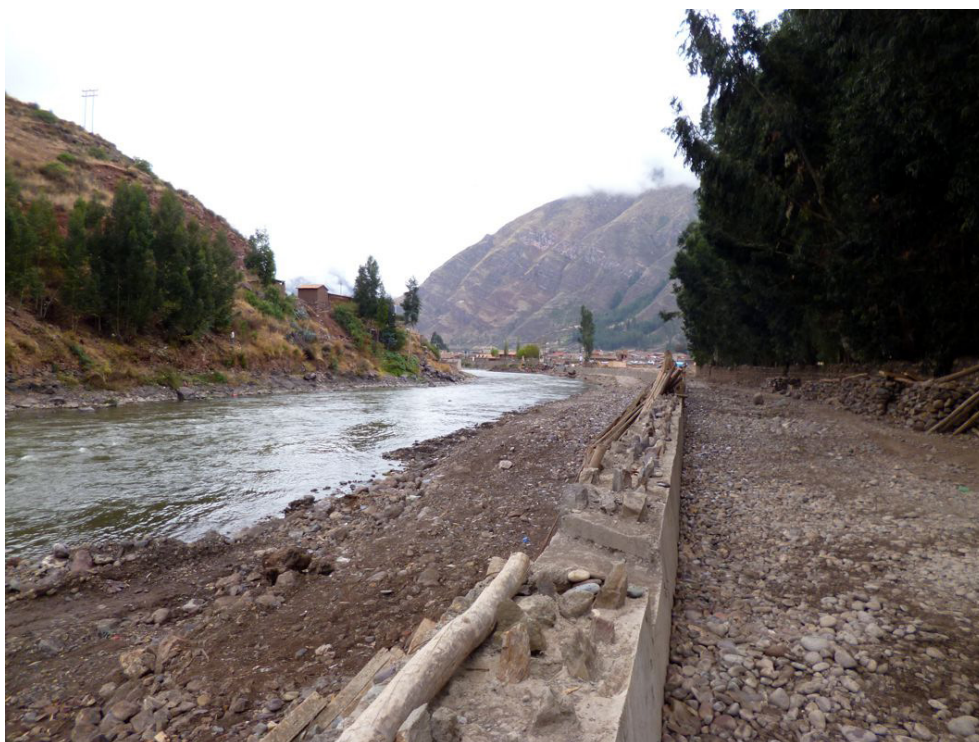
Fotografía 8.38 Trabajos de encauzamiento del río Vilcanota con muros de concreto aguas abajo del poblado de Pisac.

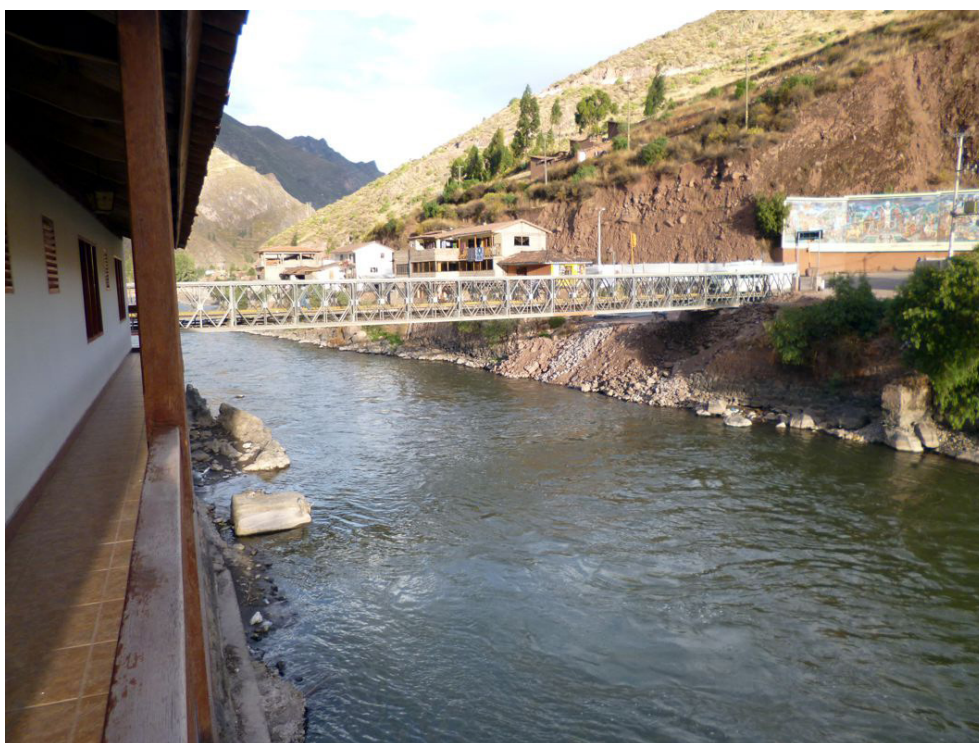
Fotografía 8.39 Puente tipo bailey colocado sobre el río Vilcanota para dar pase a la localidad de Pisac; el puente antiguo fue destruido por el caudal del río.

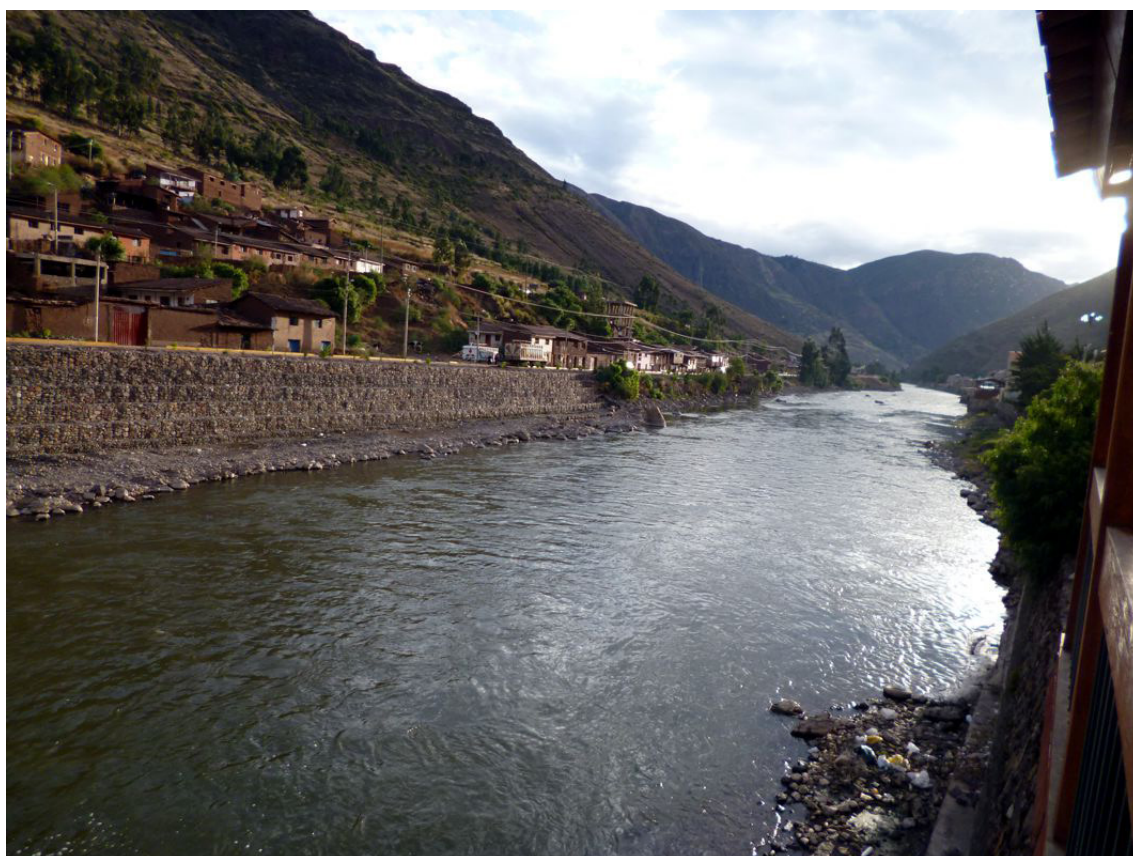
Fotografía 8.40 Tramo encauzado del río Vilcanota con gaviones.

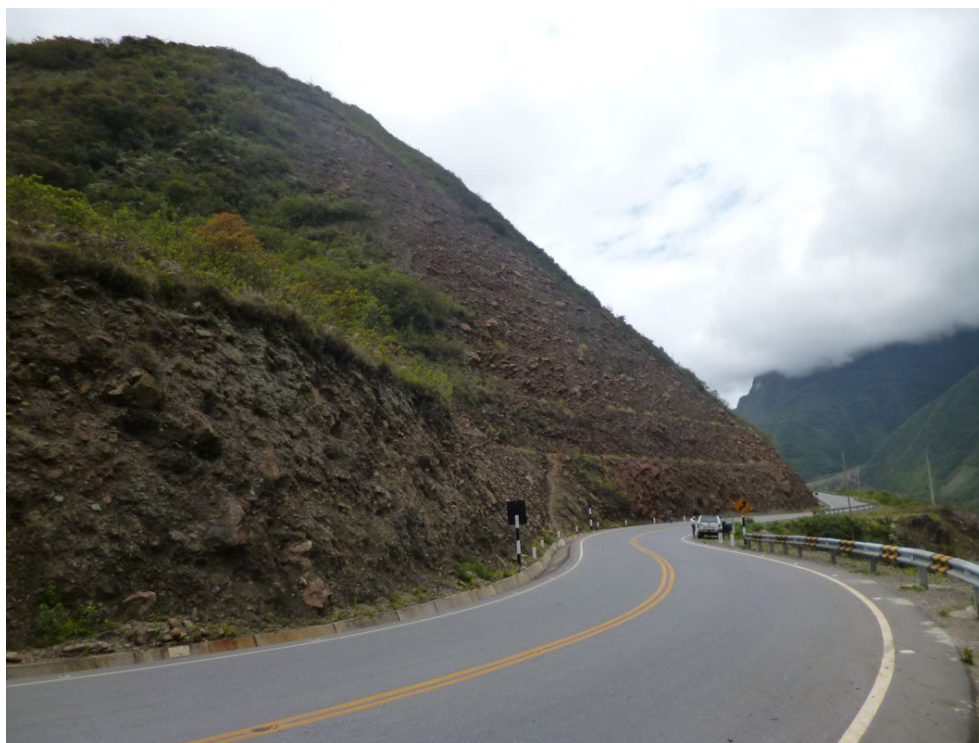
Fotografía 8.41 Km. 143+500 de la carretera Interoceánica, altura del talud de corte de hasta 250 m, se han cortado varias banquetas para estabilizar la zona; hay caída de cantos de roca.

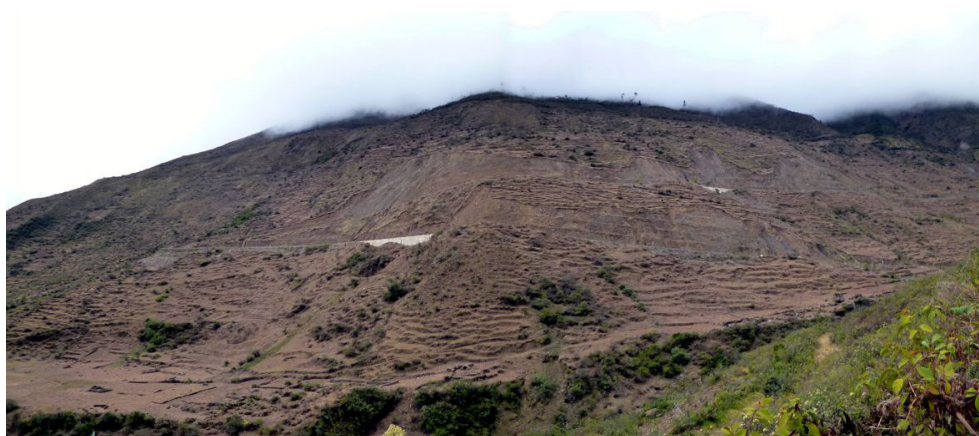
Fotografía 8.42 Dos desarrollos de la carretera Interoceánica cerca de la localidad de Marcapata, se presentan taludes inestables por trabajos de ampliación de la carretera.

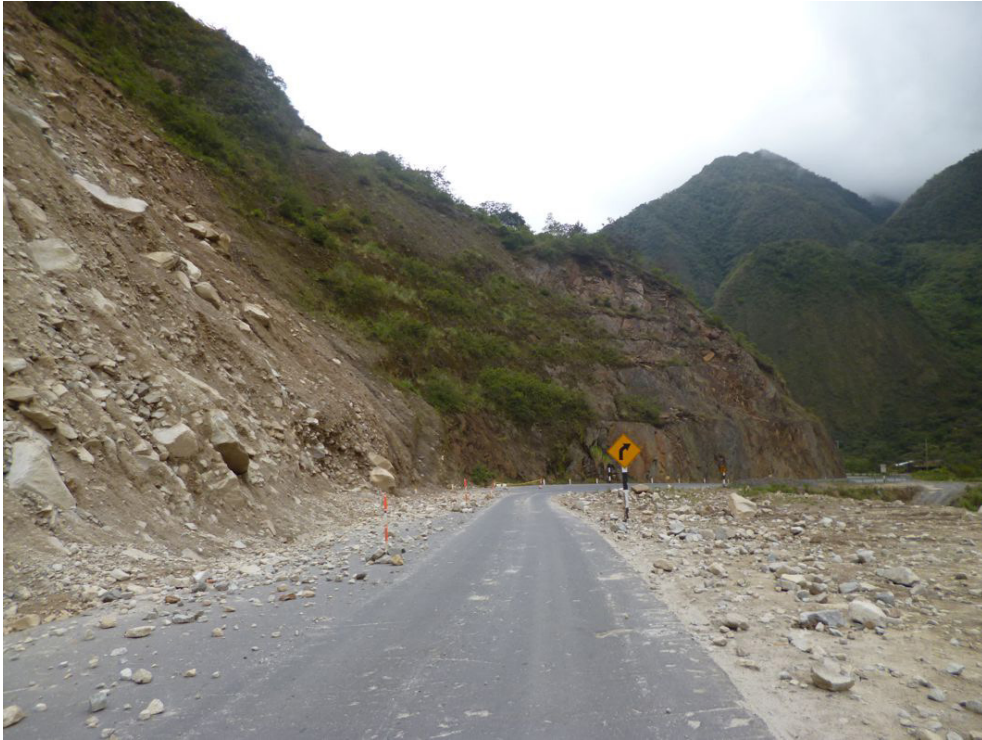
Fotografía 8.43 Detritos caídos obstaculizan el tránsito por la carretera Interoceánica en el Km. 148+500.

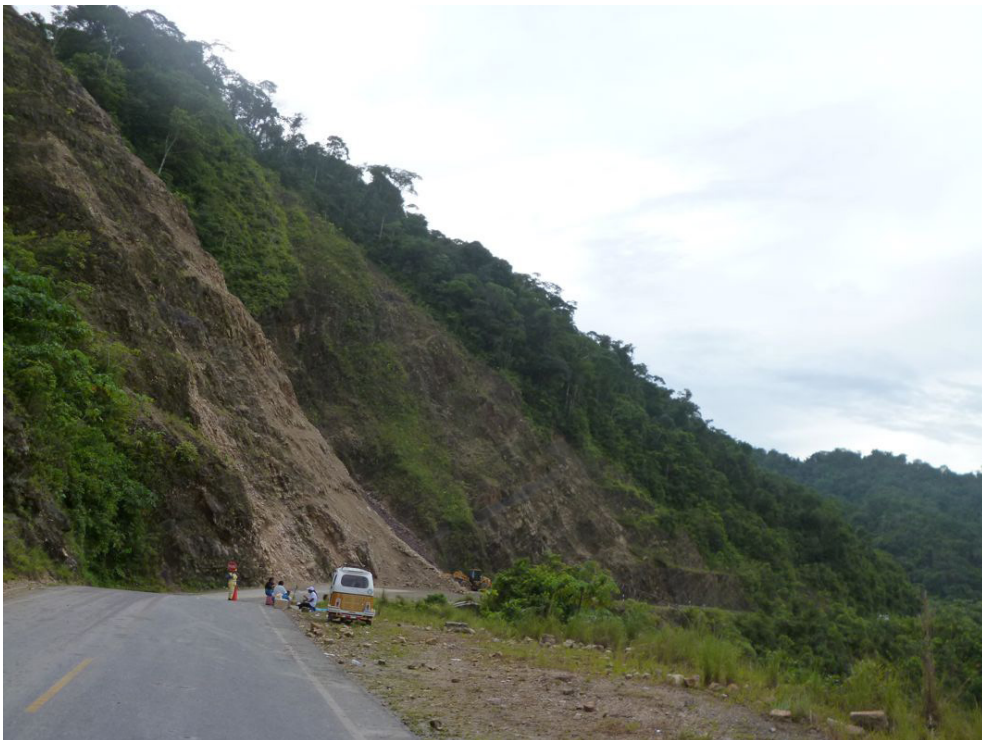
Fotografía 8.44 Derrumbe en talud superior de la carretera cerca del sector de Villanuvia, material caído bloquea el paso por varios días.

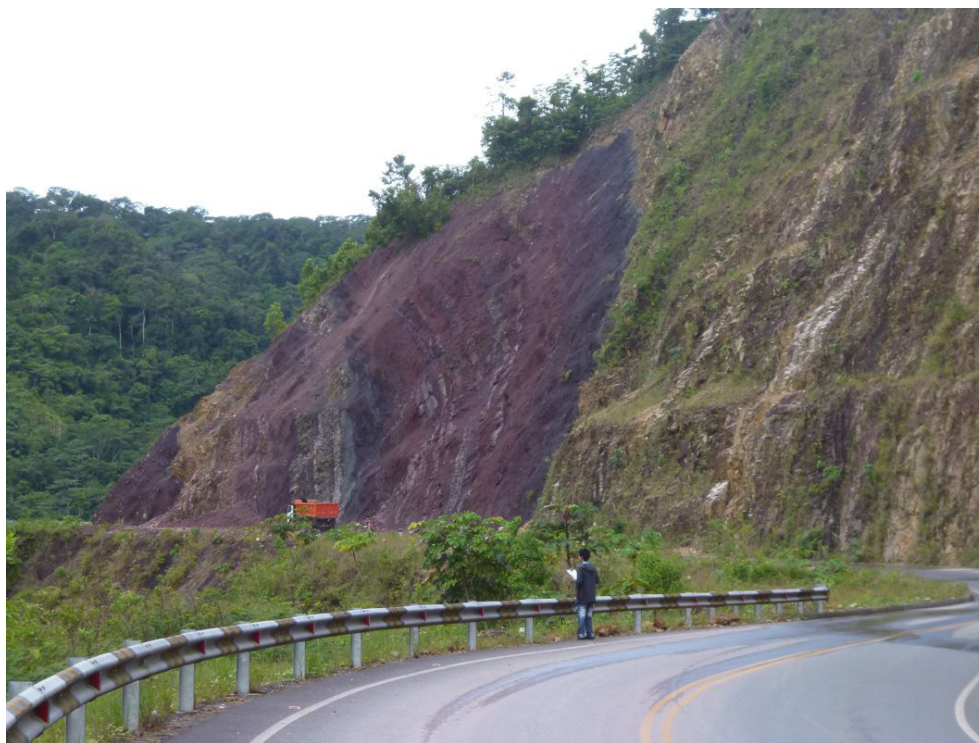
Fotografía 8.45 Derrumbe en talud superior de la carretera compromete secuencia de areniscas y conglomerados, sector del puente Media Luna.

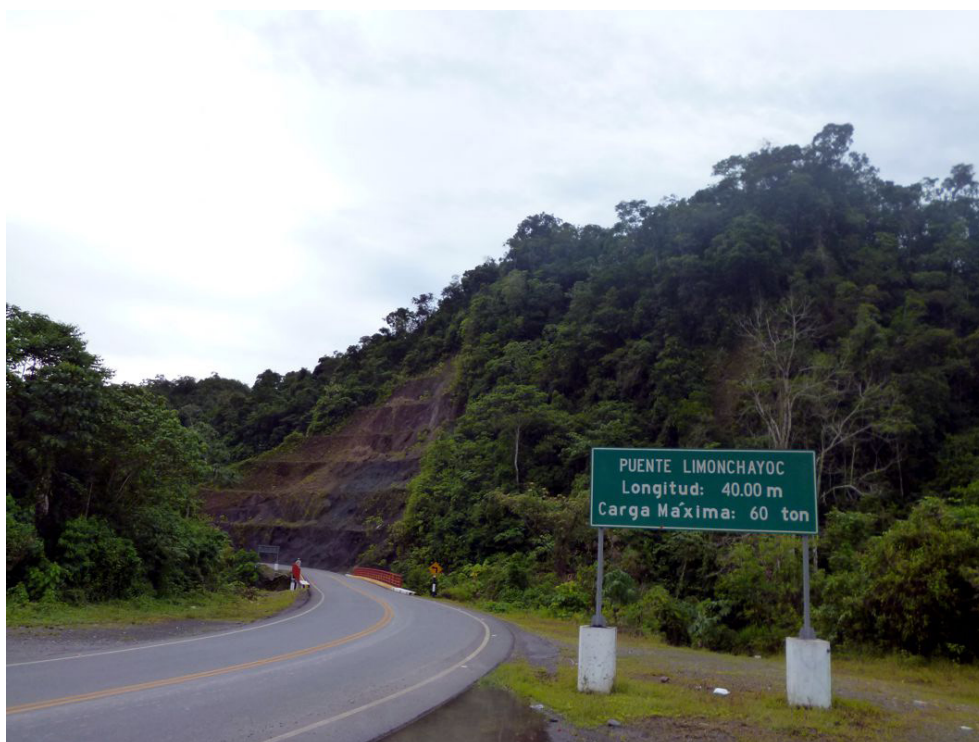
Fotografía 8.46 Derrumbes en talud superior de la carretera, sector del puente Limonchayoc. Se han construido banquetas en el talud para estabilizarlo.

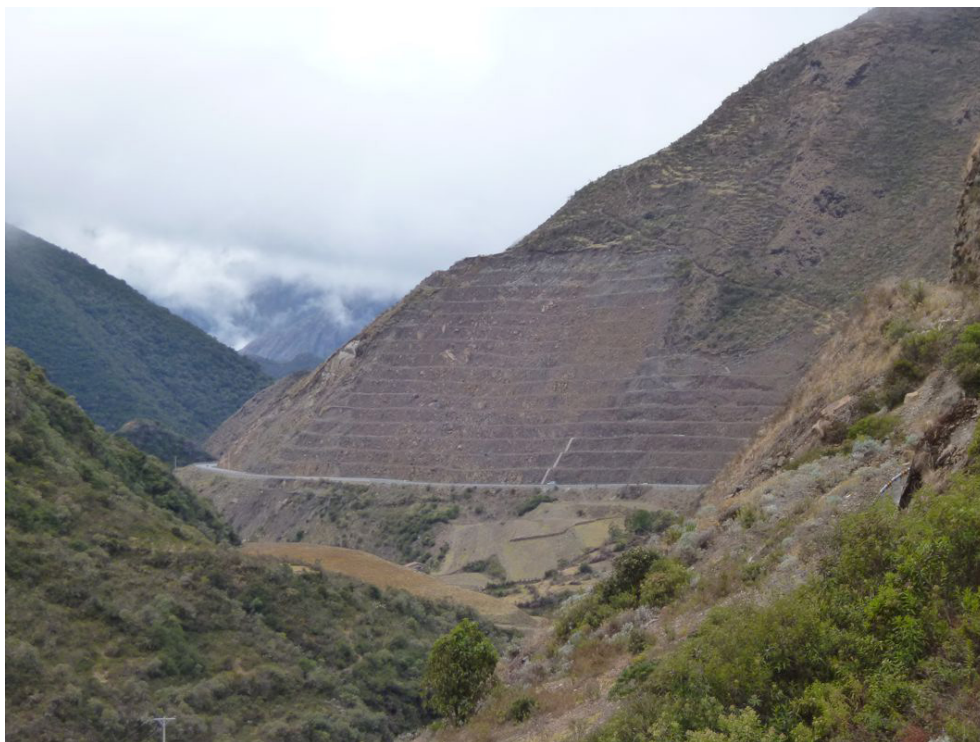
Fotografía 8.47 Derrumbe en el talud superior de la carretera en el Km. 115+950 de la carretera Interoceánica, se ha tenido que hacer banquetas en el talud para estabilizar la zona.

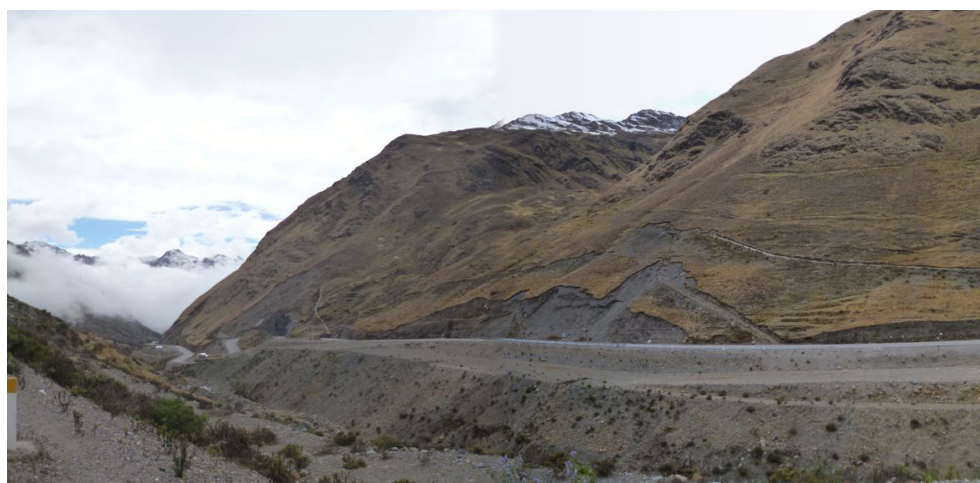
Fotografía 8.48 Talud superior inestable por trabajos de ampliación de la carretera Interoceánica, compromete sustrato de pizarras, filitas y depósitos coluviales, a la altura del Km. 109+900.

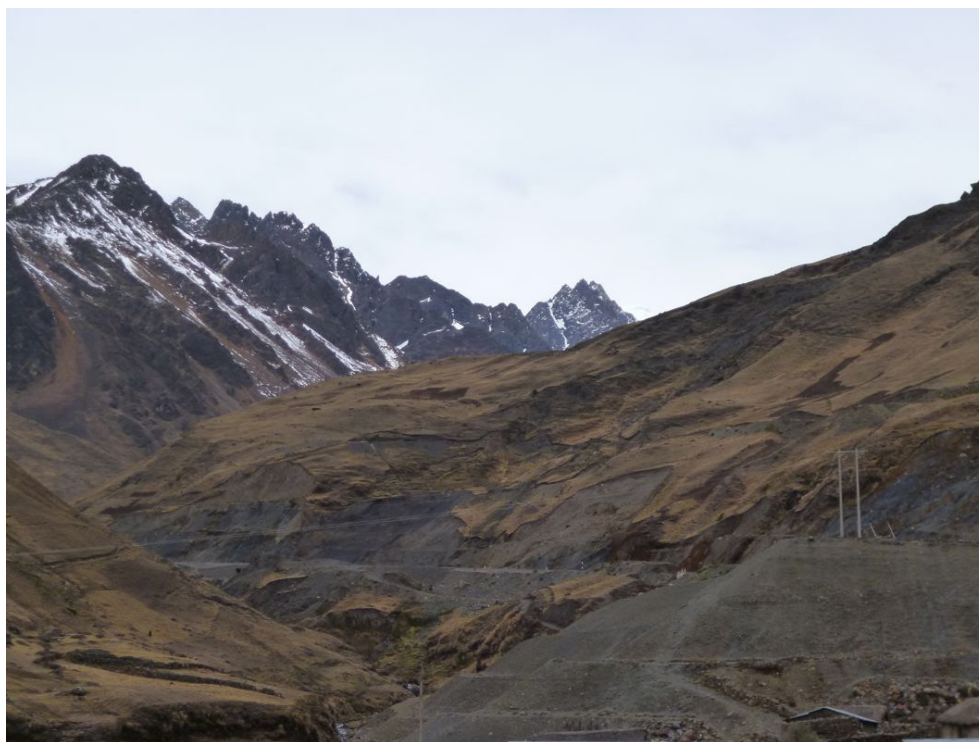
Fotografía 8.49 Derrumbes y deslizamientos en el talud superior e inferior de la carretera, compromete secuencia de pizarras negras, produce pérdida de plataforma de la carretera, Km. 104+900 de la Interoceánica.

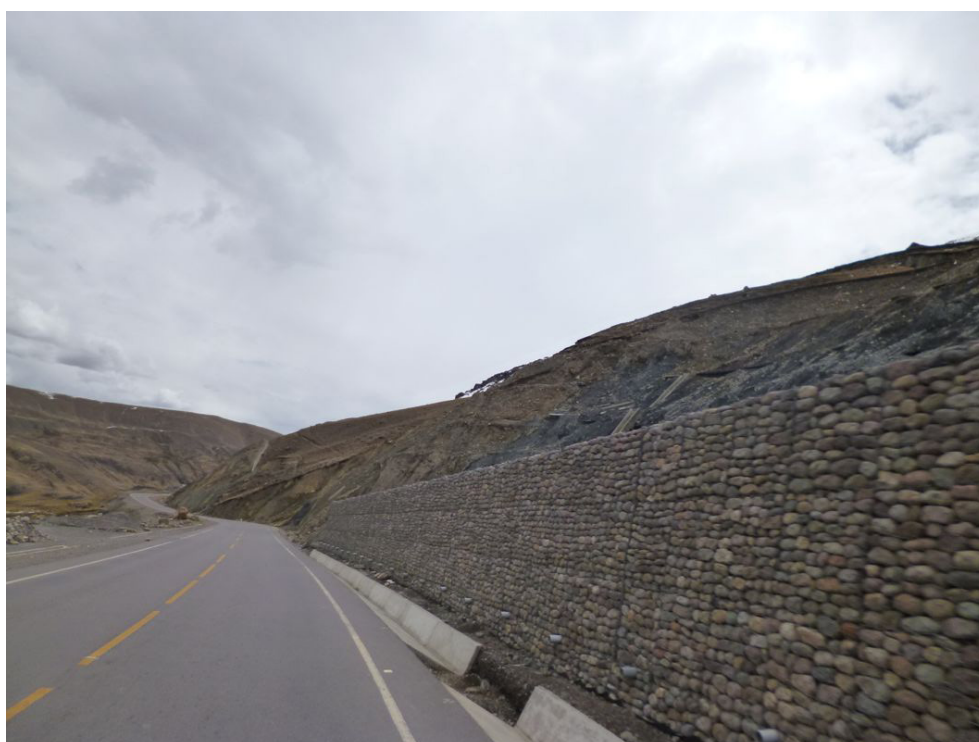
Fotografía 8.50 Talud superior de carretera sostenido con muro de gaviones en el cerro Pucaloma; el substrato comprometido es de pizarras y lutitas.

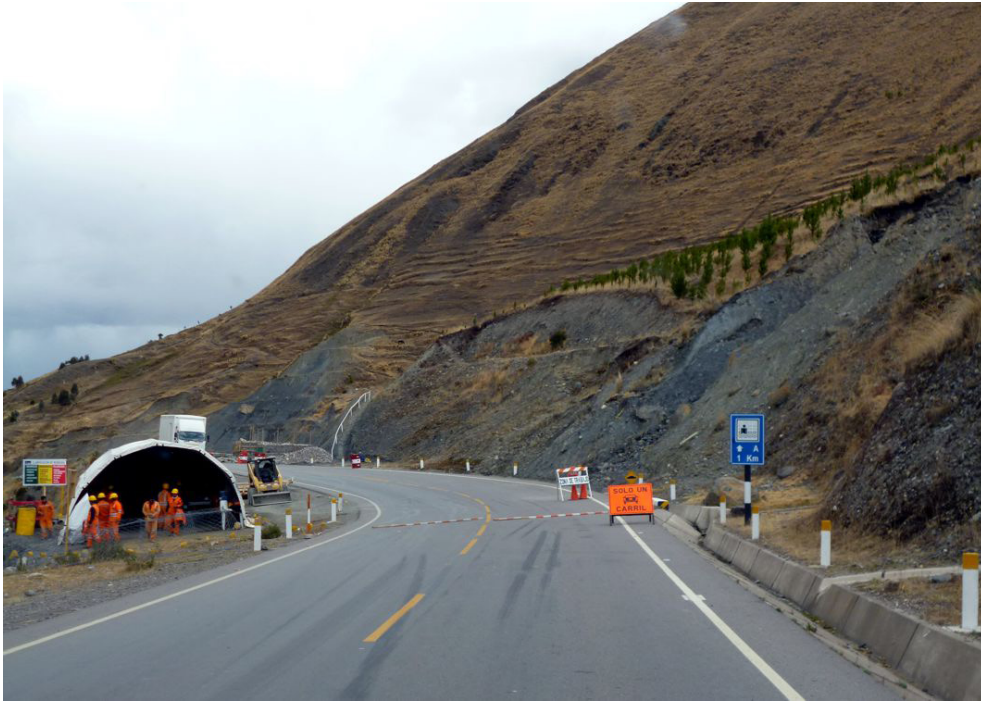
Fotografía 8.51 Trabajos de estabilización en zona de derrumbes de la carretera Interoceánica, sector de Cerro Morallaqui.

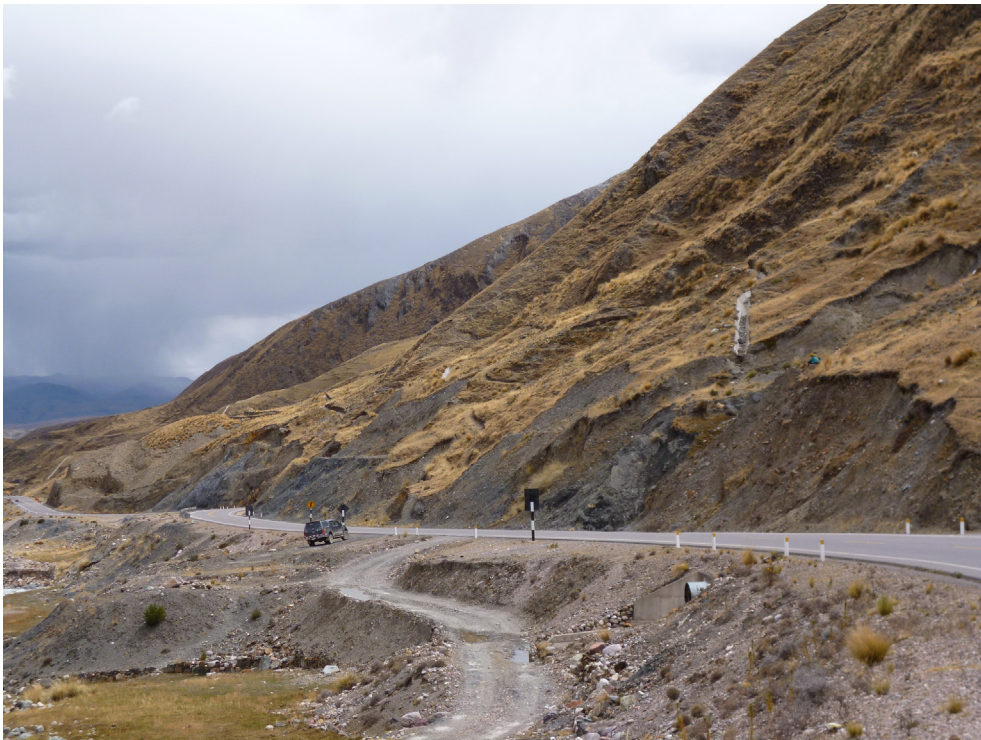
Fotografía 8.52 Taludes superiores inestables de la carretera Interoceánica. en el sector de Cotaña, se han colocado cunetas de coronación en la zona.

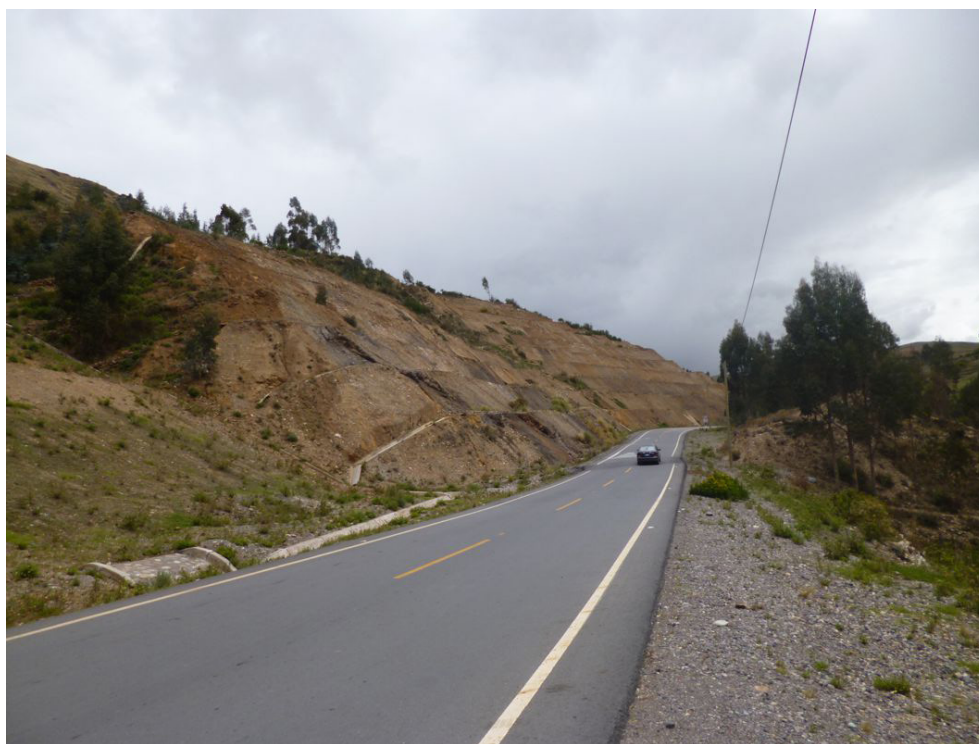
Fotografía 8.53 Talud de corte con baquetas que buscan estabilizar la zona afectada por el deslizamiento de Huayllopampa.

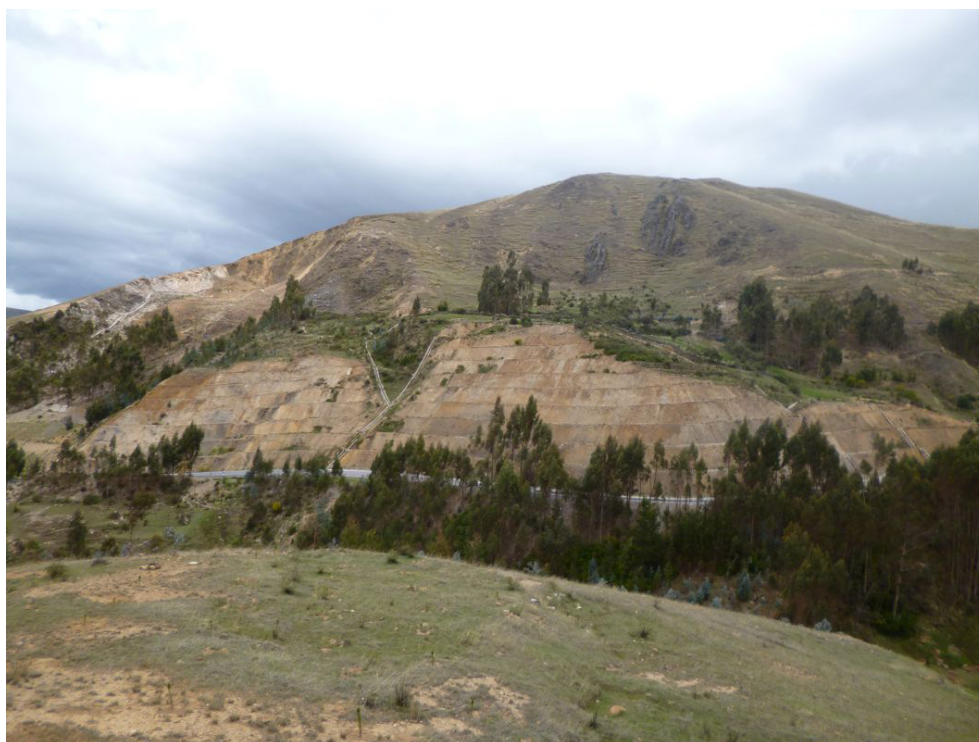
Fotografía 8.54 Vista panorámica del deslizamiento de Huayllopampa a la altura del Km. 50 de la carretera Interoceánica.

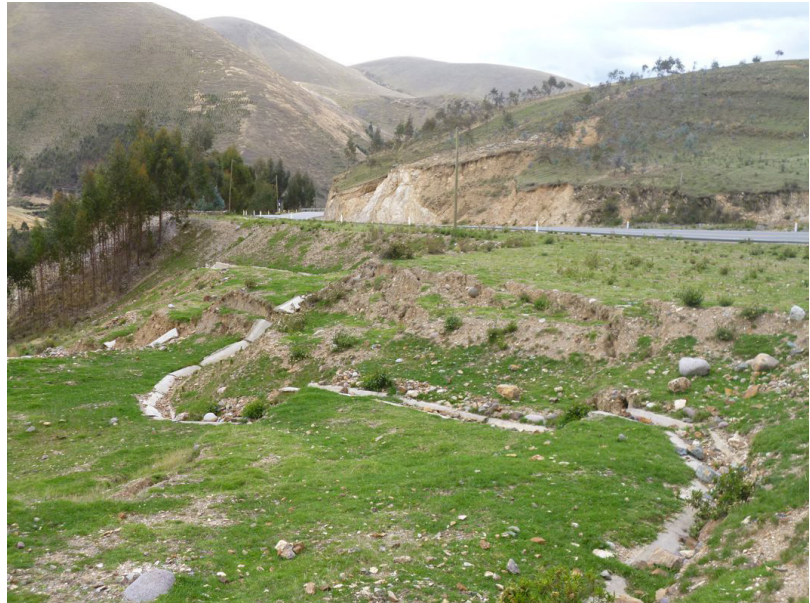
Fotografía 8.55 Deslizamiento en talud inferior de la carretera Interoceánica, sector de Jillicunca, cuneta se encuentra rota y desplazada.

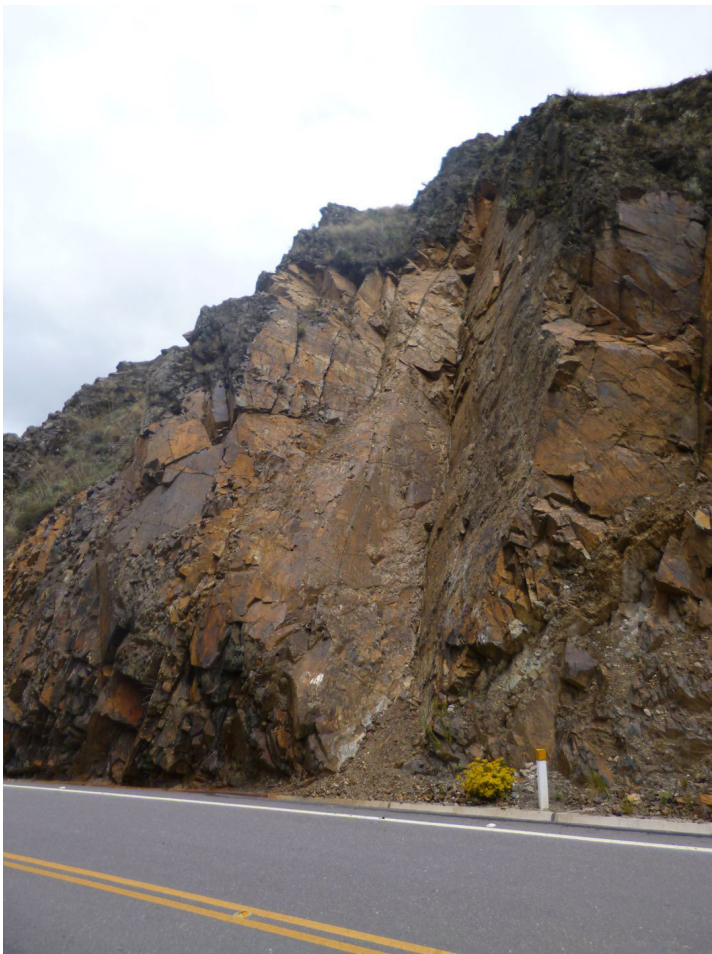
Fotografía 8.56 Caída de bloque de roca por mecanismo de falla en cuña, Km. 52+400 de la carretera Interoceánica.

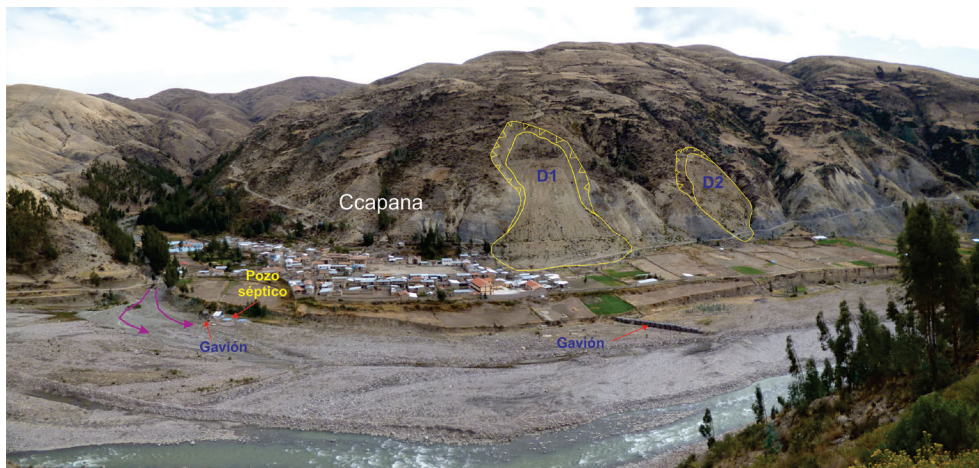
Figura 8.16 Poblado de Ccapana, se ha señalado los deslizamientos, se tienen también erosión fluvial en la margen izquierda del río Mapocho.

N°	Sector (Distrito) Provincia	Peligro Geológico	Latitud	Longitud	Comentario Geodinámico	Vulnerabilidad Daños Ocasionados	Recomendaciones
39	Ccapana y Markopata (Catcca) Quispicanchi	Flujos de detritos, deslizamientos, erosión de laderas, flujos de detritos.	8500179	234761	Configuración geomorfológica del río Mapocho con un valle amplio que se estrecha en varios sectores, donde se acumula el material fluvial y favorece los procesos erosivos en ambas márgenes del río. Laderas de pendiente media a fuerte disectada por cárcavas y quebradas por donde discurren flujos de detritos. En la ladera superior del poblado de Ccapana se tiene un deslizamiento activo que puede afectar viviendas y la población. Flujos de detritos que discurren por el río Catca y la quebrada Marcohuayjo pueden afectar los poblados de Markopata y Ccapana respectivamente. (Figuras 8.16 y 8.17)	Pérdida de terrenos de cultivo y puente peatonal por procesos de erosión fluvial. Trocha carrozable que comunica Ccapana con otros anexos cortada en varios tramos por las cárcavas y flujos de detritos. Deslizamiento en Ccapana puede afectar viviendas.	Realizar trabajos de encauzamiento del río Mapocho (principalmente en la margen izquierda), en los poblados de Markopata y Ccapana, mediante la utilización de diques de gaviones o de arriado de material del río. Realizar el descolmatao del cauce del río Mapocho. Evitar o prohibir la construcción de nuevas viviendas en las zonas susceptibles a inundaciones, procesos de erosión fluvial, como son la llanura de inundación y las terrazas bajas. Para controlar los efectos de posibles flujos de detritos (huaicos), se puede construir diques de gaviones, concreto o de mampostería, transversales al curso de la quebrada.

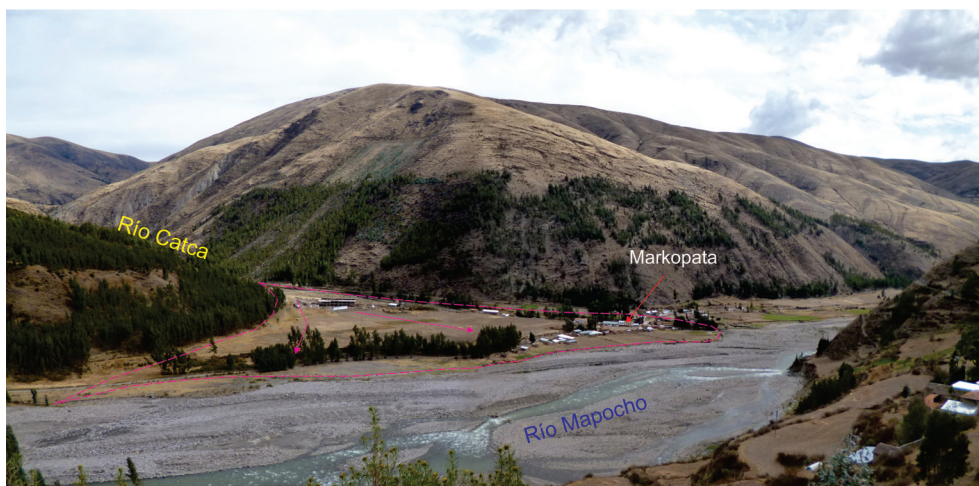
Figura 8.17 Erosión fluvial en la margen izquierda del río Mapocho a la altura del poblado de Markopata.

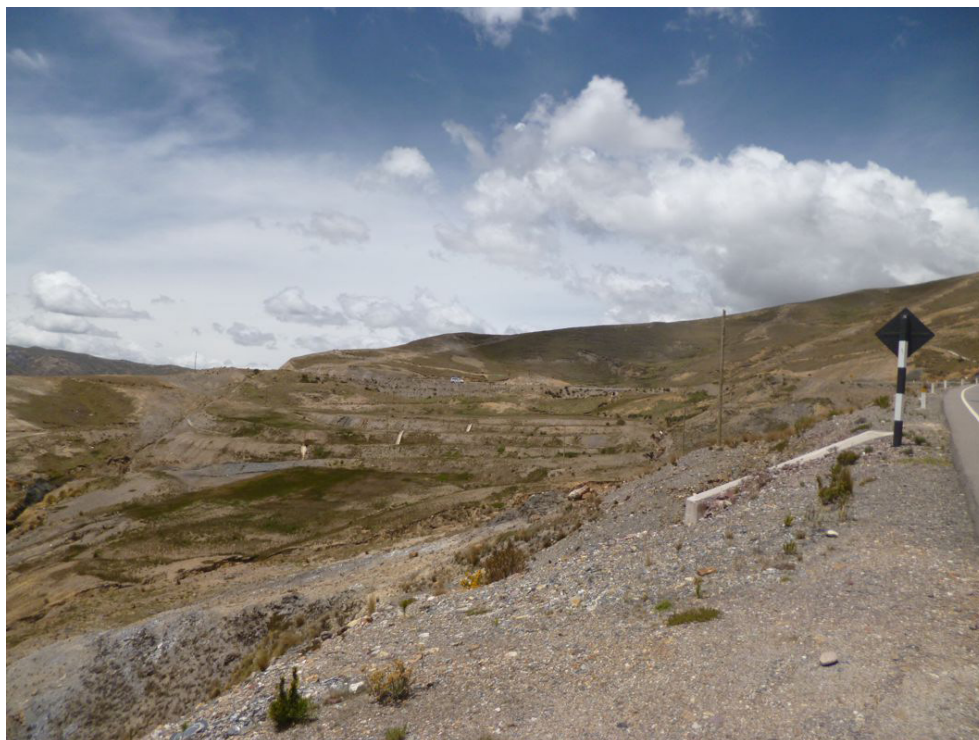
Fotografía 8.57 Deslizamiento que produce asentamientos en la plataforma de la carretera Interoceánica en el cerro Josjhuarina.

40	Carretera Interoceánica tramo Cuyune-Urcos (Urcos) Quispicanchi	Deslizamientos, derrumbes, movimientos complejos	8488067	219021	Carretera Interoceánica entre el Km. 0 al 19, se tienen derrumbes, deslizamientos, que producen asentamientos y pérdida de la plataforma de la carretera asfaltada en varios tramos. (Fotografía 8.57, 8.58 y 8.59)	Obstrucción de la carretera Interoceánica en varios tramos. Pérdida de la plataforma de carretera.	Perfilado de taludes. Remoción de bloques inestables. Sellado de grietas abiertas con arcillas. Drenaje de zonas con afloramiento de agua subterránea. Limpieza de cunetas.

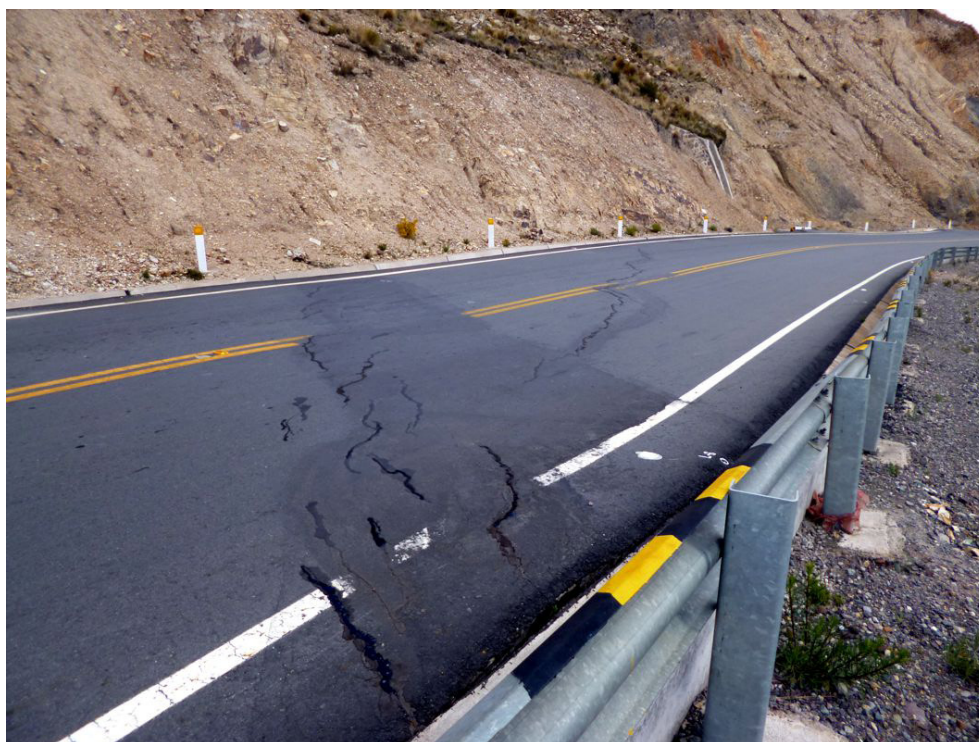
Fotografía 8.58 Plataforma de la carretera asfaltada, agrietada y con asentamientos en el sector de Chapiri, margen derecha de la quebrada Collpamayo.

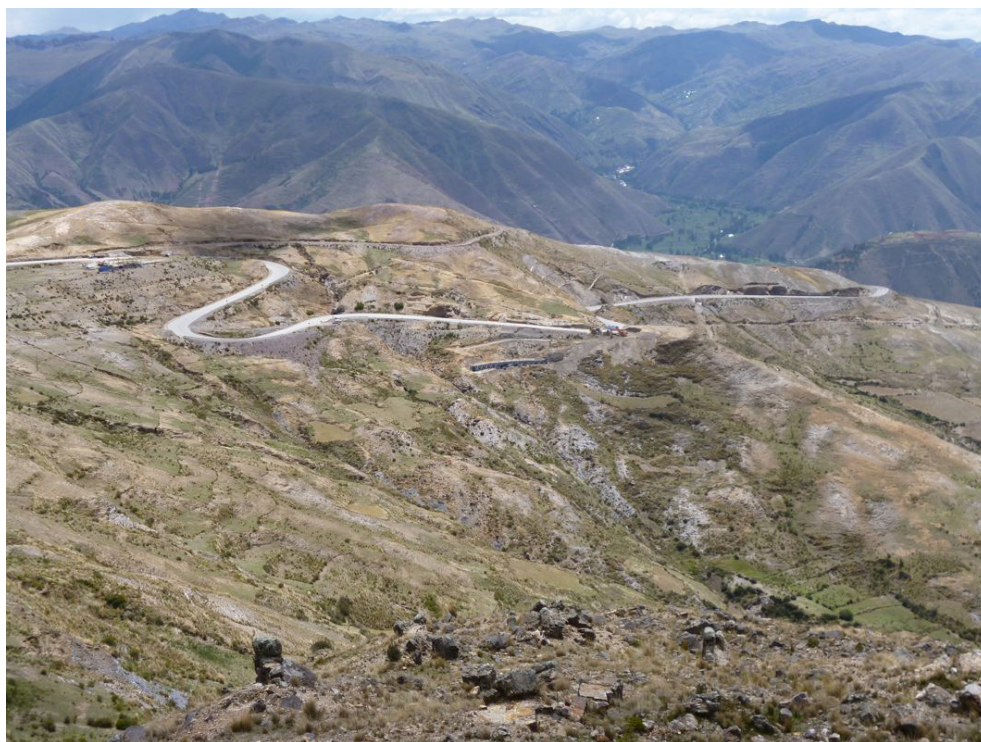
Fotografía 8.59 Asentamiento de la plataforma de la carretera Interoceánica en el km 10+380, se están realizando trabajos de estabilización.

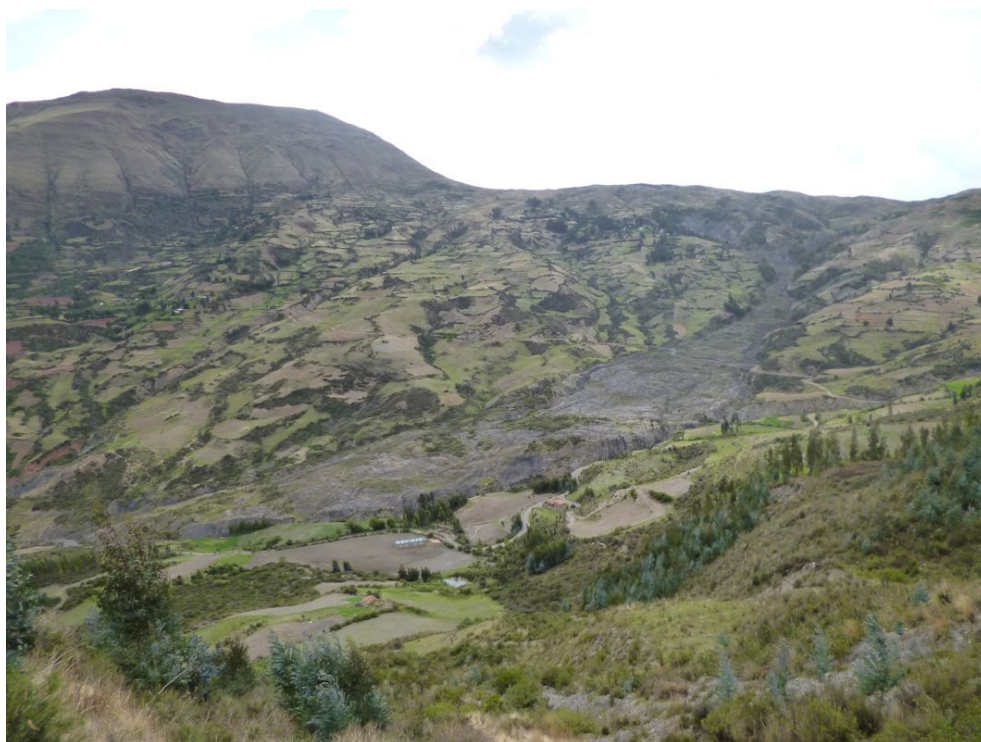
Fotografía 8.60 Deslizamiento-flujo de detritos en el sector de Chapiri, margen derecha de la quebrada Collpamayo.

N°	Sector (Distrito) Provincia	Peligro Geológico	Latitud	Longitud	Comentario Geodinámico	Vulnerabilidad Daños Ocasionados	Recomendaciones
41	Chapiri-Chilcane (Urcos) Quispicanchi	Deslizamiento rotacional, movimientos complejos.	8491288	214590	<p>Cuenca de la quebrada Collpamayo que diseña secuencias de lutitas, pizarras y limolitas de la Formación Ananea, rocas de mala calidad.</p> <p>Vertientes de quebrada con problemas geodinámicos, se tiene deslizamientos en los sectores de Ccoñamuro y Chilcane; Deslizamiento-flujo de detritos en el sector de Chapiri, material removido se desplazó 2 km ladera abajo.</p> <p>Los materiales removidos pueden represar la quebrada Collpamayo y pueden alcanzar el cauce del río Vilcanota. (Fotografía 8.60)</p>	<p>Asentamientos en la plataforma de la trocha entre Chapiri y Chilcane.</p> <p>Perdida de terrenos de cultivo.</p>	<p>Implementar sistemas de riego tecnificado de tipo aspersión en las laderas de la quebrada.</p> <p>Sellado de grietas abiertas en la plataforma de la carretera y la ladera.</p> <p>Monitorear los deslizamientos.</p>
