**INGEMMET, Boletín Serie C: Geodinámica e Ingeniería Geológica
N° 74**

Peligro Geológico en la Región Cusco

**Dirección de Geología Ambiental y Riesgo
Geológico**

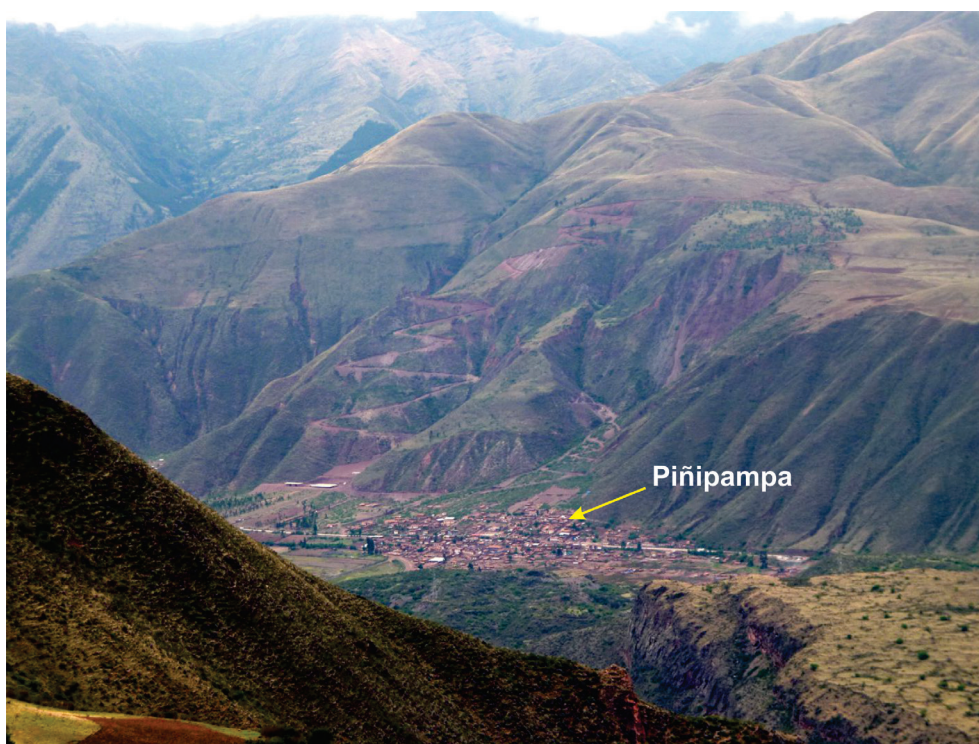
Figura 8.18 Poblado de Piñipampa asentado en el cono de deyección de quebrada de corto recorrido, nuevos flujos pueden afectar al poblado.

42	Piñipampa, Quechashiyoc y Quinsapuquio -Andahuayillas (Andahuayilla) Quispicanchi	Flujo de detritos, erosión fluvial	8488767	209658	<p>Valle del río Vilcanota alcanza un ancho máximo de 1.36 km entre los poblados de Andahuayillas y Pucara, el cauce hace una curva en este sector, las llanuras de inundación y las terrazas bajas son afectadas por procesos de erosión fluvial e inundación.</p> <p>Cerros Ipullay y Cusco Jahuarina cortadas por quebradas de corto recorrido presentan derrumbes activos en sus cabeceras, estos materiales son acarreados en periodos de lluvia y forman conos deyectivos; sobre estos conos se encuentra asentado el poblado de Piñipampa, Quechashiyoc y Quinsapuquio (Pucará) y sus zonas de expansión urbana. (Figura 8.18)</p>	<p>Las inundaciones afectan terrenos de cultivo que se encuentran en las terrazas bajas y en la llanura de inundación.</p> <p>Las inundaciones y procesos erosivos pueden afectar vía del tren Cusco-Puno y la carretera.</p> <p>Poblados de Piñipampa, Quechashiyoc y Quinsapuquio (Pucará) pueden ser afectados por flujos de detritos.</p>	<p>Protección de márgenes del río Vilcanota con muro de gaviones o entrocados.</p> <p>Profundizar y encausar quebradas de corto recorrido del sector de Pucara, definir un desfogue hacia el río Vilcanota.</p> <p>Construcción de muros transversales a los cauces de las quebradas.</p> <p>Reubicar viviendas que se encuentran asentadas sobre conos deyectivos.</p> <p>Definir zonas seguras y rutas de evacuación en Piñipampa, Quechashiyoc y Quinsapuquio (Pucará).</p>

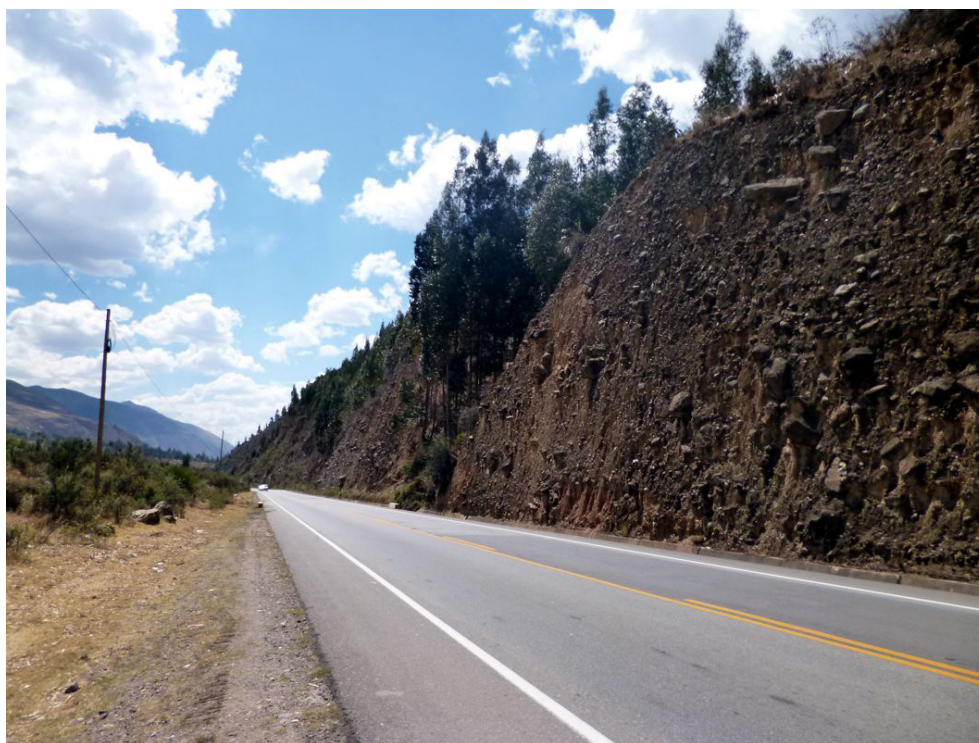
Fotografía 8.61 Talud superior subvertical de la carretera, entre el Km. 1048+800 al Km. 1049+100, se producen derrumbes y caídas de clastos.

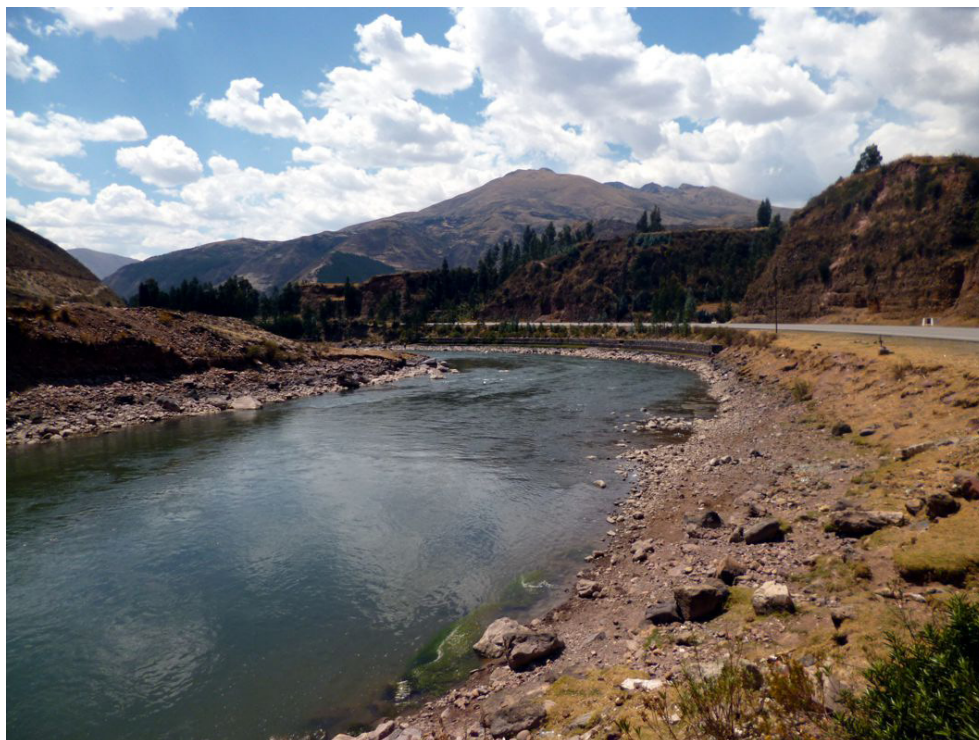
Fotografía 8.62 Erosión fluvial en el sector de Cusipata, afecta la carretera.

N°	Sector (Distrito) Provincia	Peligro Geológico	Latitud	Longitud	Comentario Geodinámico	Vulnerabilidad Daños Ocasionados	Recomendaciones
43	Yaucat-Cusipata-Ccollcca (Cusipata) Quispicanchi	Derrumbe, erosión fluvial, inundación fluvial, flujo de detritos	8461609	229348	Tramo del río Vilcanota de unos 13 km de longitud, el cauce se presenta angosto y cerrado por numerosos conos deyectivos provenientes de las quebradas Callejón, Moccorayse, Usi, Ceucemayo, Mojonhuayaco y el río Tigre. El curso del río es sinuoso, en sus márgenes se vienen dando procesos de erosión fluvial. Derrumbes en el talud superior de la carretera con ángulos subverticales. Huaico de gran magnitud que discurre por el río Tigre, puede afectar el poblado de Cusipata; también el poblado de Collica puede ser afectado por Huaico ya que se asienta en el cono deyeectivo de quebrada. (Fotografías 8.61 a la 8.63)	Erosión fluvial afecta el talud inferior de la carretera y terrenos de cultivo. Flujos de detritos pueden afectar poblados de Collica y Cusipata.	Perfilado de talud superior de la carretera. Construcción de terrazas o banquetas en el talud. Protección de las márgenes del río Vilcanota con muros de gaviones.

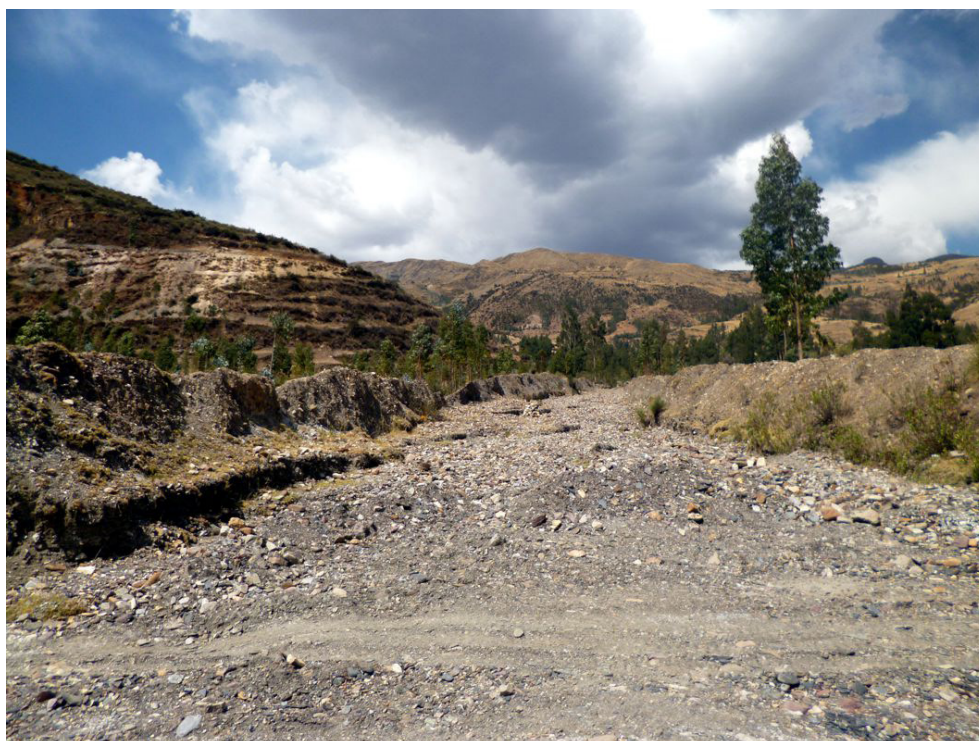
Fotografía 8.63 Flujo de detritos que baja por quebrada activa, el cauce se presenta colmatado, el poblado de Ccolcca se asienta en el cono deyeectivo de la quebrada, la carretera hacia Sicuani cruza este depósito también.

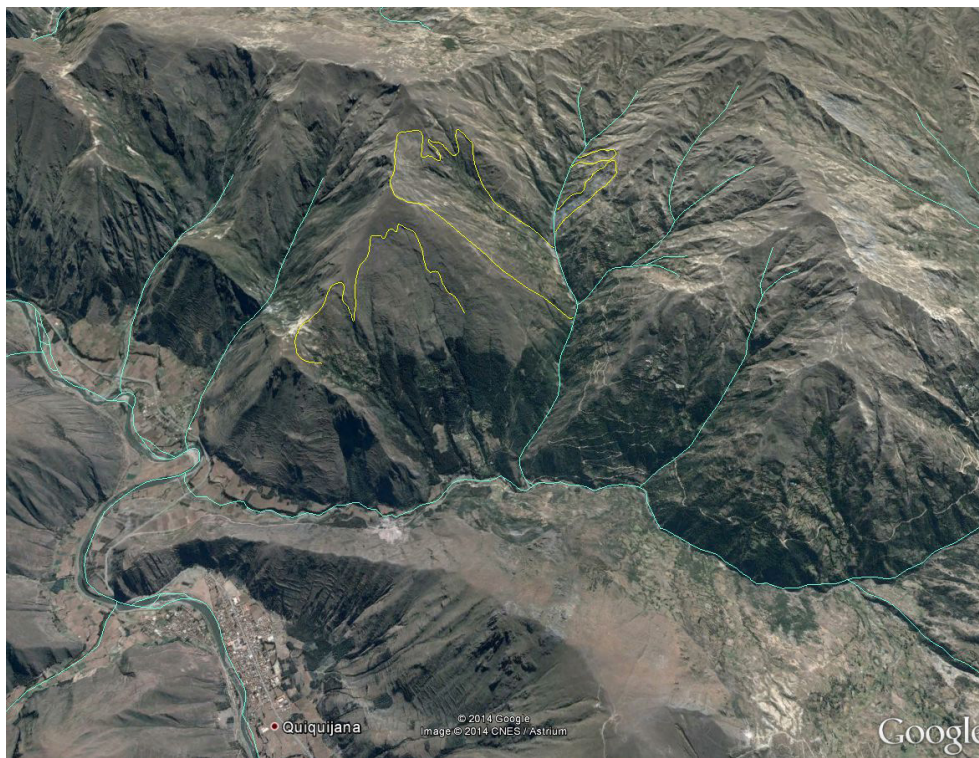
Figura 8.21 Quebrada Chullo, se han señalado con líneas de color Amarillo las zonas de arranque de eventos activos en la quebrada.

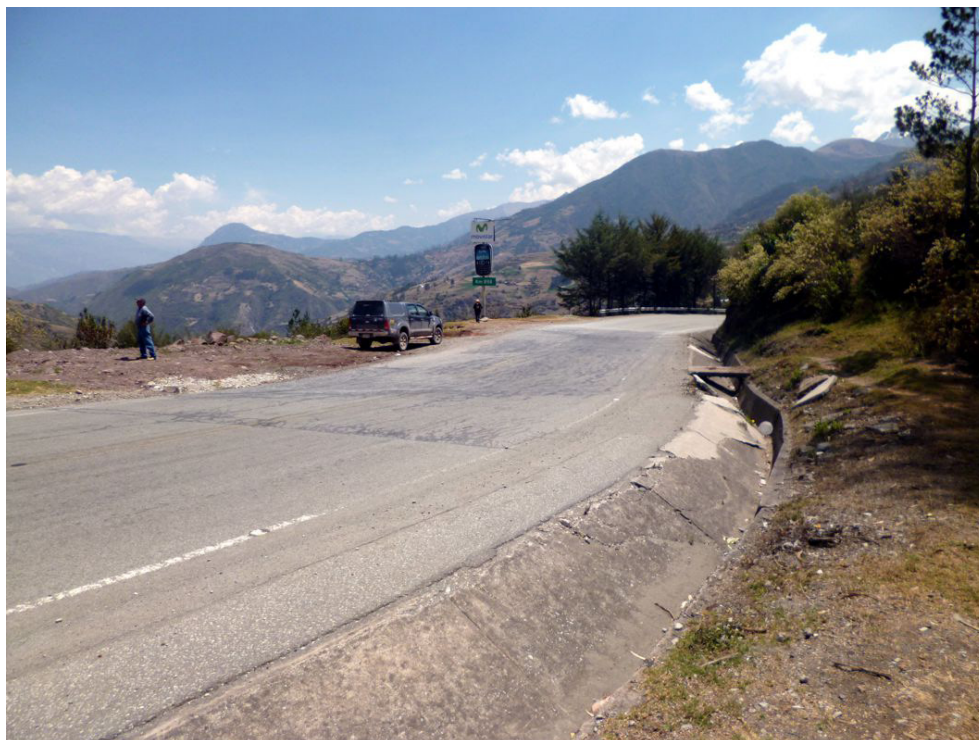
Fotografía 8.64 Asentamiento de plataforma y pérdida de asfalto en el Km. 898 de la vía Abancay-Cusco.

N°	Sector (Distrito) Provincia	Peligro Geológico	Latitud	Longitud	Comentario Geodinámico	Vulnerabilidad Daños Ocasionados	Recomendaciones
49	Carretera asfaltada Cusco-Abancay, tramo-Abrahuilique-Limatambo-Herrería (Limatambo) Anta	Erosión fluvial, inundación, deslizamiento, derrumbes	8508788	777169	Derrumbes desde el talud superior de la carretera y asentamientos en la plataforma de la carretera, agrietamientos y pérdida de asfalto por efectos de deslizamientos activos en varios tramos de la vía Limatambo-Cusco, puntualmente entre los poblados de Countri y Abrahuilique. Represamiento y posterior desborde de la quebrada Chaquil con formación de un gran flujo de detritos, produjo erosión aguas abajo en ambas márgenes del valle del río Colorado. La carretera localizada en la terraza aluvial fue erosionada en varios tramos entre Limatambo y el sector de Herrería. Poblado de Limatambo asentado en la margen izquierda del río Colorado, puede ser afectado por flujos de detritos que bajan por varias torrenteras de corto recorrido localizadas en las laderas contiguas al poblado (Quebradas Lambrahuayo y Qeshuahuayo), así como también flujos que bajen por la quebrada Parco pueden afectar a Limatambo. (Fotografía 8.64, 8.65 y 8.66)	Perdida de plataforma de carretera por efectos de erosión fluvial e inundaciones. Asentamientos y pérdida de plataforma de carretera por deslizamientos activos. Material caído desde talud superior de carretera obstruyen el tránsito y pueden causar accidentes. Poblado de Limatambo puede ser afectado por flujos de detritos, también la zona arqueológica de Tarawasi.	Encausamiento del valle del río Colorado con gaviones para darle protección a la ladera. Limpieza y encausamiento de quebradas por donde discurren flujos de detritos.

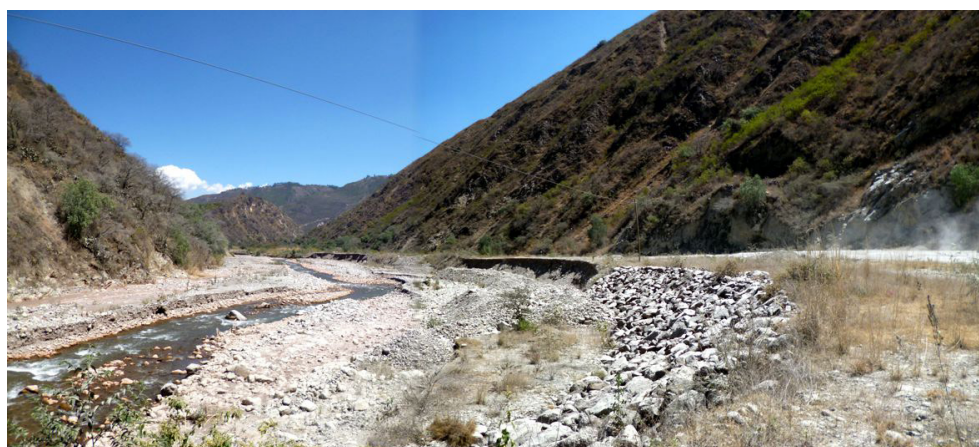
Fotografía 8.65 Erosión fluvial en la margen derecha del río Colorado, afectó la carretera Abancay-Cusco.

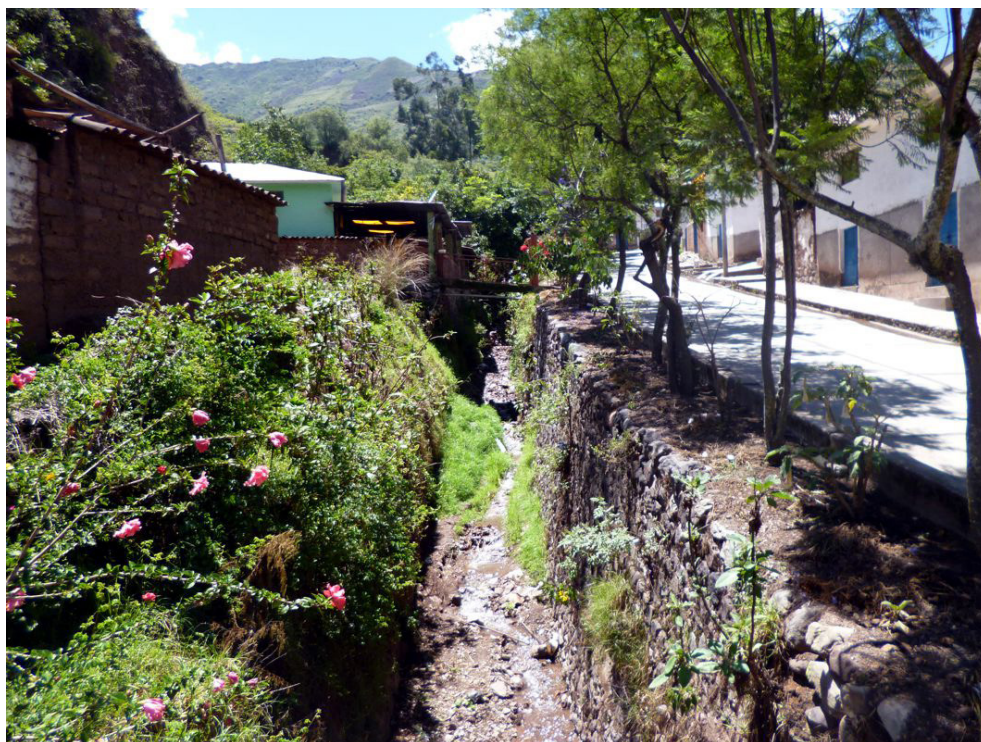
Fotografía 8.66 Torrentera sin nombre que pasa por el poblado de Limatambo, encausada con muros de roca.

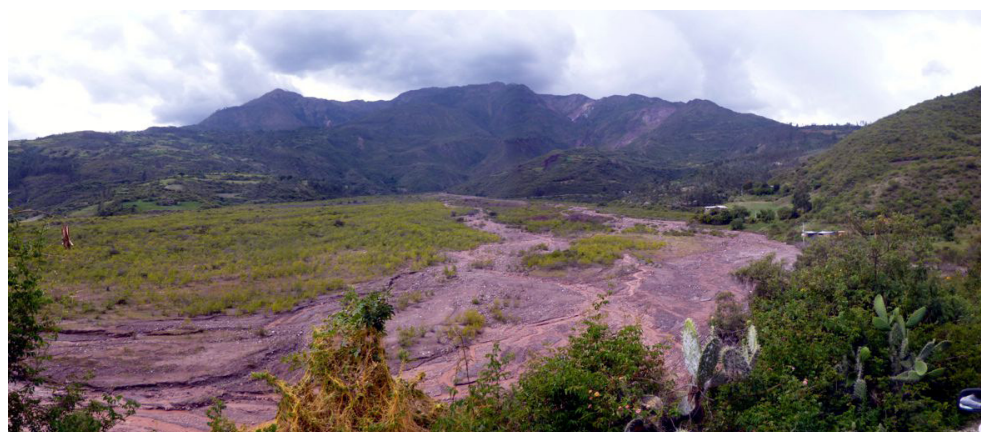
Fotografía 8.67 Derrumbes y flujo de detritos en el valle del río Ancayfania produjo el relleno del valle y erosión aguas abajo.

50	Sector de Collpajata-Moyoc-Puente Cunyac (ríos Ancayfanua, Berbejo y Apurímac) (Limatambo, Moilepata) Anta	Flujo de detritos, erosión fluvial	8501151	766550	Erosión fluvial en ambas márgenes de los ríos Apurímac y Berbejo producen la pérdida del talud inferior de la carretera entre el puente Cunyac y el puente sobre el río Ancayfanua. Derrumbe en el cerro Macachihua donde se encuentra la cabecera del río Ancayfanua y la posterior formación de un gran flujo de detritos incrementaron el proceso erosivo de los ríos mencionados. (Fotografías 8.67 y 8.68)	Perdida de Plataforma de carretera y terrenos de cultivo. Relleno del valle del río Ancayfanua.	Limpieza y encausamiento de ríos con muros de gaviones, enrocados o arrimado de material de río.

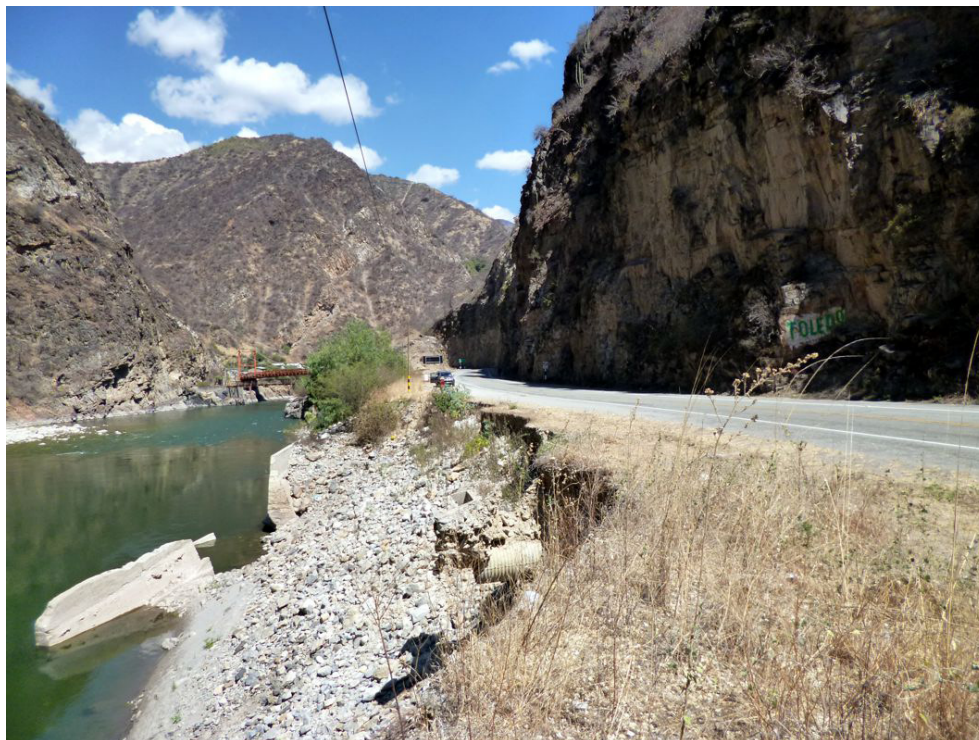
Fotografía 8.68 Erosión fluvial en el talud inferior de carretera, margen derecha del río Apurímac, cerca al puente Cunyac.

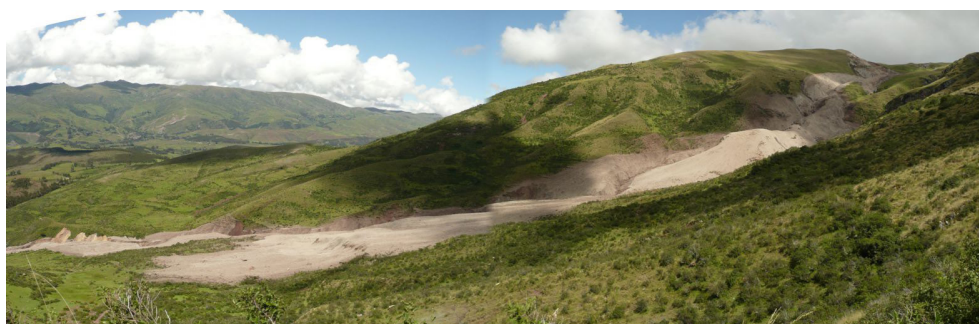
Fotografía 8.69 Cabecera de la quebrada Qenqo donde se originó el deslizamiento flujo de detritos que afectó el poblado de Zurite.

N°	Sector (Distrito) Provincia	Peligro Geológico	Latitud	Longitud	Comentario Geodinámico	Vulnerabilidad Daños Ocasionados	Recomendaciones
51	Zurite (Zurite)	Movimiento complejo: Deslizamiento- Flujos de detritos	8511071	796880	<p>Deslizamiento ocurrido el 28 de enero del 2010, originado en la parte alta de la cuenca de la quebrada Qenqo, en el cerro Llamacancha, este evento comprometió el substrato conformado por rocas intrusivas muy fracturadas y alteradas, también depósitos coluviales. En la zona se tienen manantiales de agua que saturan el suelo. El material que se desizó al estar saturado se encausó por la quebrada formando un flujo de detritos. Posteriormente los días 6 y 13 de febrero se produjeron nuevos flujos de detritos, de los cuales el primero tuvo repercusiones más destructoras en Zurite.</p> <p>Detrás de la corona del deslizamiento se tienen grietas abiertas que manifiestan que el estado activo del deslizamiento continúa. (Carlotto, <i>et al.</i>, 2010) (Fotografía 8.69 y 8.70)</p>	<p>Afectó viviendas y calles de la localidad de Zurite, terrenos de cultivo, caminos.</p>	<p>Reforestar las laderas con vegetación nativa de la zona.</p> <p>Captación de manantiales de la parte alta del cerro Llamacancha.</p> <p>Construir un sistema de drenaje para sacar el agua de la masa deslizada.</p> <p>Construir un sistema de diques transversales en la quebrada Qenqo.</p> <p>El encauzamiento de la quebrada Qenqo en la avenida Kennedy no debe ser cubierto, para evitar obstrucción y colmatación.</p> <p>Implementar un sistema de alerta temprana y preparación de la población en temas de peligros geológicos.</p> <p>Ideñtificación de rutas de escape y zonas de refugio en caso se produzcan nuevos flujos.</p>

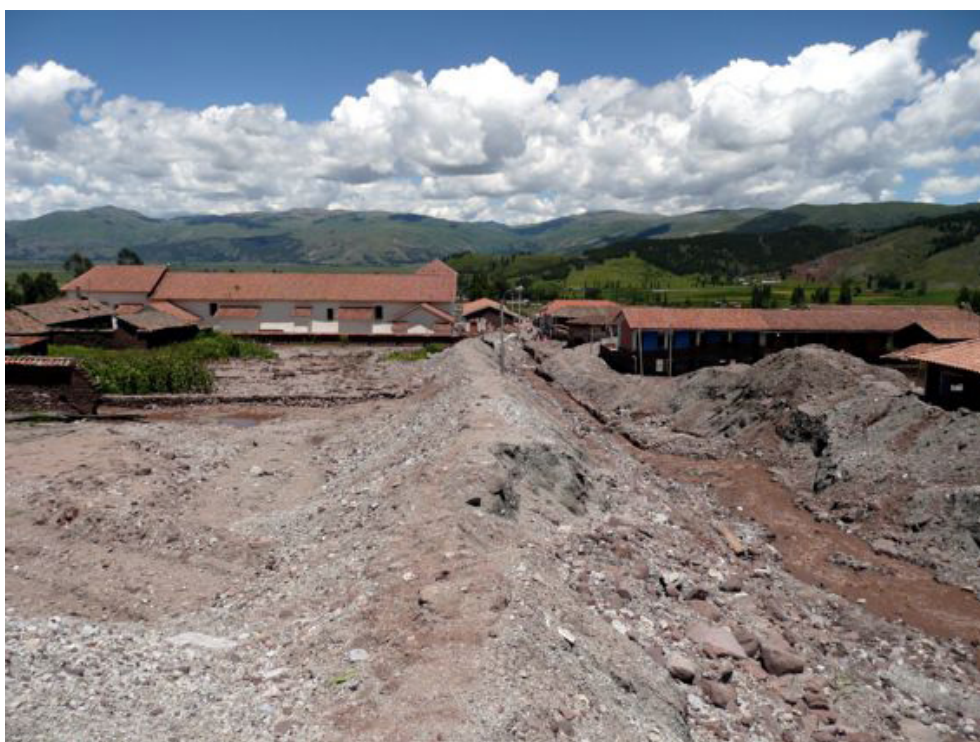
Fotografía 8.70 Cauce colmatado de la quebrada Qenqo, el material transportado superó la capacidad de carga del canal produciéndose desbordes y la formación de albardones. El flujo de detritos afectó viviendas y calles de Zurite.

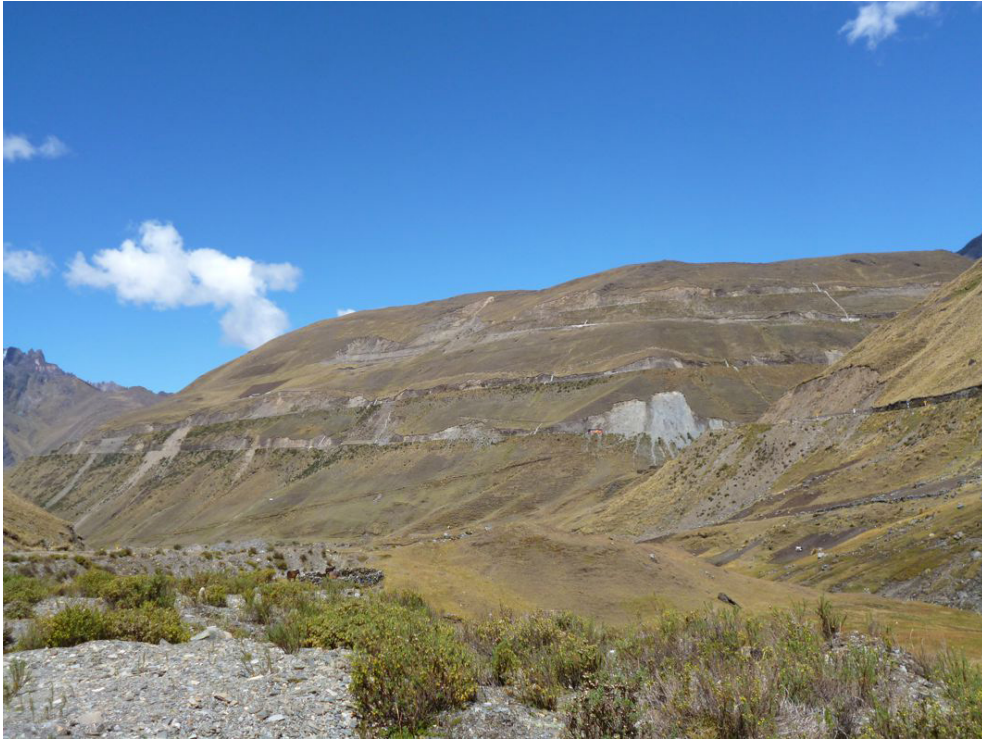
Fotografía 8.71 Desarrollo hacia el Abra Málaga, presenta problemas de derrumbes y deslizamientos en sus taludes superiores por obras de ampliación de la plataforma.

N°	Sector (Distrito) Provincia	Peligro Geológico	Latitud	Longitud	Comentario Geodinámico	Vulnerabilidad Daños Ocasionados	Recomendaciones
54	Phiri-Abra Malaga (Ollantaytambo) Urubamba	Derrumbes, deslizamientos, flujos de detritos, erosión fluvial, reptación de suelos	8540368	793675	Tramo de la vía Cusco-Quillabamba (del Km. 95 al 129), entre Phiri y el Abra Malaga. Se tienen derrumbes que producen caída de suelo, bloques y clastos a la carretera. Deslizamientos producen asentamientos de la plataforma de carretera. Flujos de detritos que discurre por el río Tanjac y sus tributarios, afectan puentes, producen erosión de las márgenes. Deslizamientos activos en la margen izquierda del río Tanjac, se encuentran colgados y pueden represar el río. El último huaico que bajó por el río Tanjac el 9 de febrero del 2013 acarreó gran cantidad de material detrítico. (Fotografía 8.71 al 8.76)	Erosión y pérdida de la plataforma de carretera en los tramos que se encuentran dentro del valle de la quebrada Tanjac. Destrucción de 20 viviendas en el sector de Phiri y Tanjac. Destrucción de terrenos de cultivo. Deslizamiento formado en la margen izquierda de la quebrada Tanjac, cuyo cuerpo se encuentra colgado puede represar la quebrada. Destrucción de carretera y Puente que conduce al Km. 82 de la vía férrea Cusco-Aguas Calientes.	Protección y encausamiento de márgenes con gaviones. Limpieza de cauce de la quebrada Tanjac y sus tributarios. Monitoreo del deslizamiento activo que se encuentra colgado. Reubicación de viviendas que se encuentran asentadas en el cono deyectivo de la quebrada Tanjac.

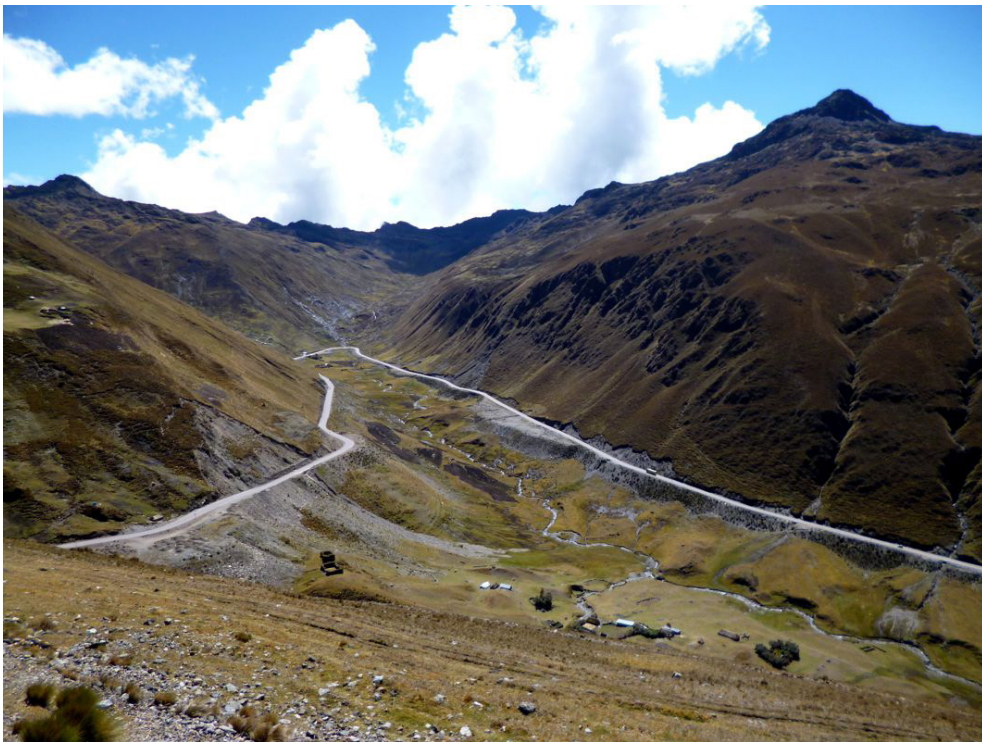
Fotografía 8.72 Derrumbes en el talud superior de carretera entre los Km. 119+500 al 121+500; vista de la quebrada Pillanicancha, tributaria de la quebrada Tanjac.

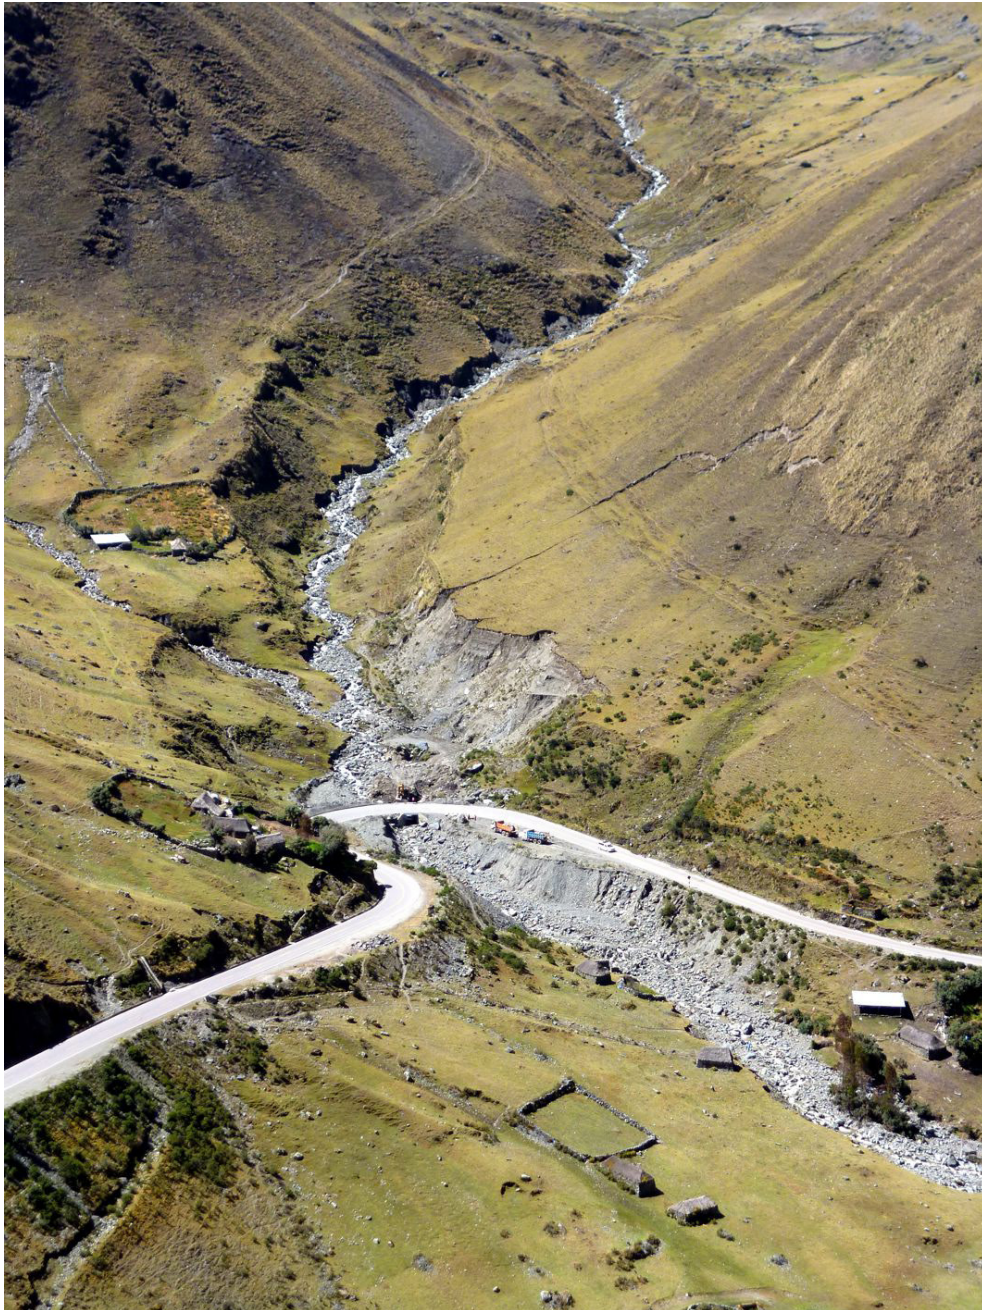
Fotografía 8.73 Tributario de la quebrada Tanjac, donde se inició el evento del 9 de febrero del 2013.

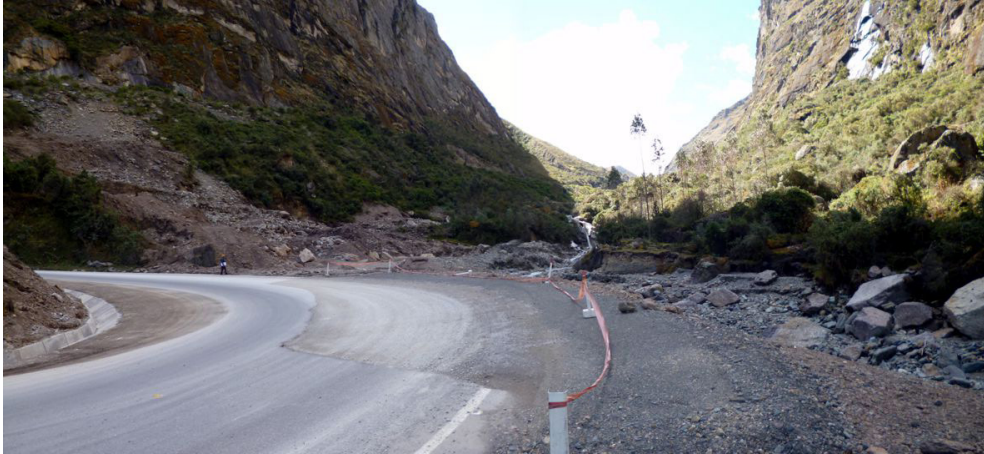
Fotografía 8.74 Efectos del huaico de la quebrada Tanjac, erosionó varios tramos de la carretera que conduce a Quillabamba.

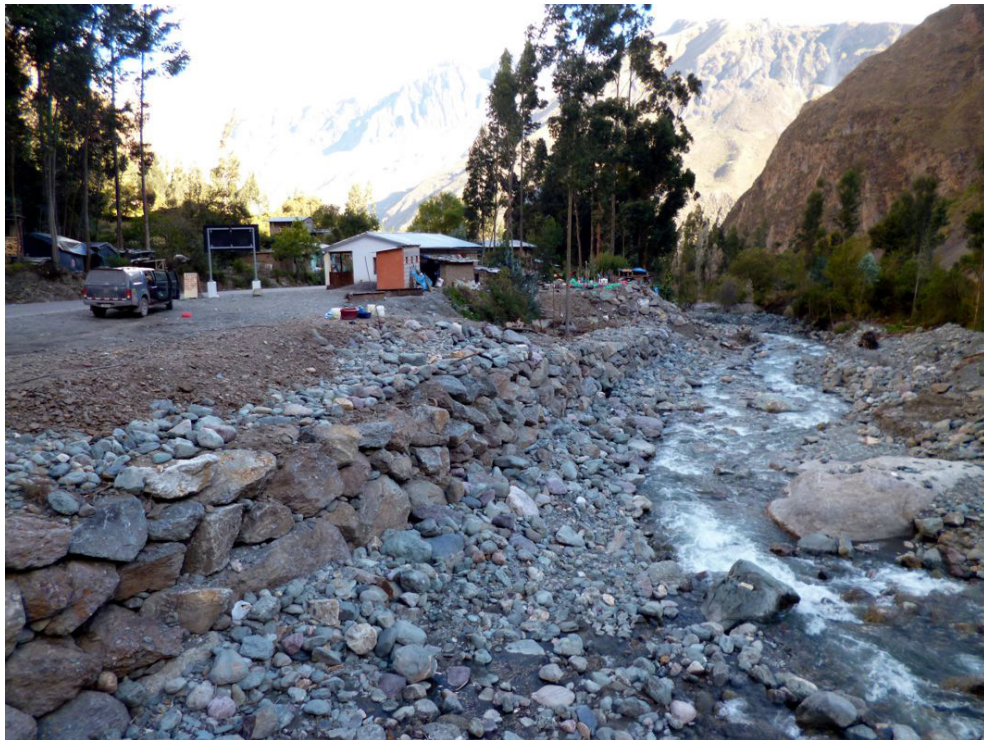
Fotografía 8.75 Erosión de las márgenes de la quebrada Tanjac en el sector de Phiri pudo afectar viviendas y tramo de carretera.

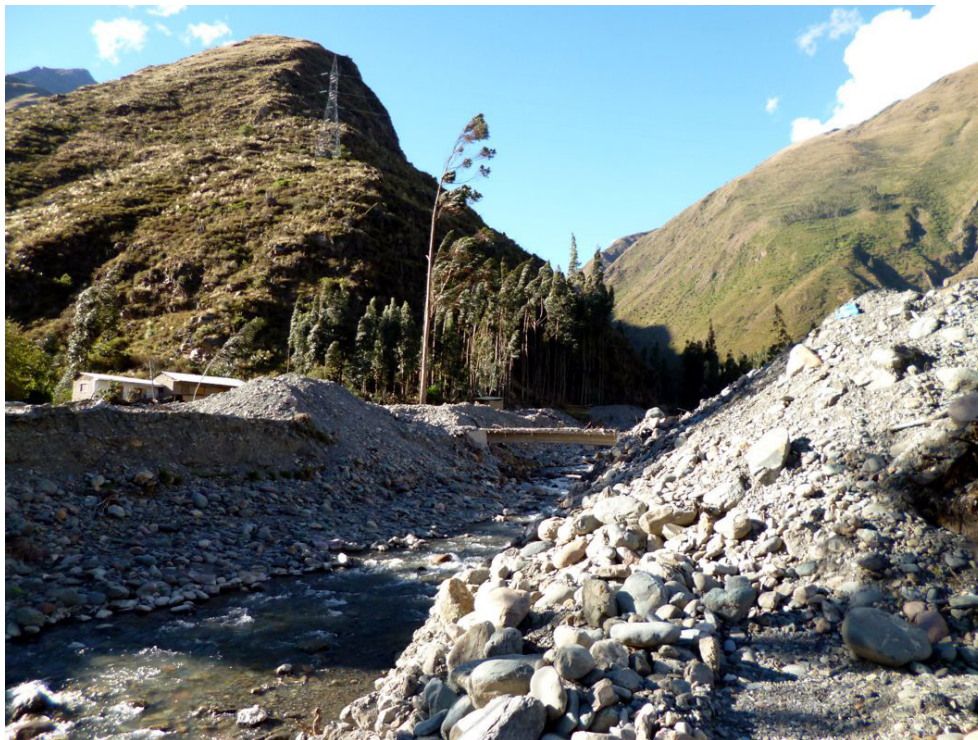
Fotografía 8.76 Quebrada Tanjac, material que acarreó el huaico del 9 de febrero del 2013, sobrepasó la capacidad de carga del cauce, produciendo reboses que formaron albardones, vivienda del Phiri y Tanjac fueron destruidas con este huaico.

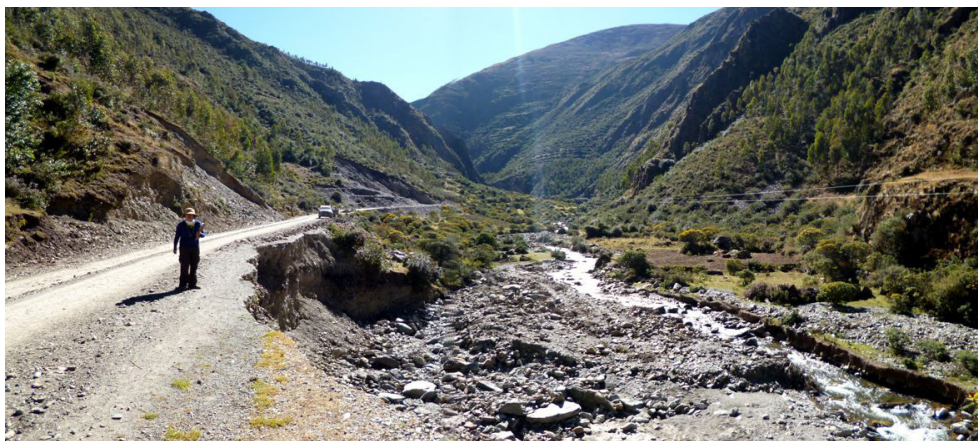
Fotografía 8.77 Erosión fluvial en la margen derecha del río Patacancha afecta el talud inferior de carretera.

55	Ollantaytambo- Panticalla, río Patacancha (Ollantaytambo) Urubamba	Flujo de detritos, derrumbes, deslizamientos, erosión fluvial, movimientos complejos	8538122	803263	Movimientos complejos antiguos que represaron la quebrada Ocoruyoc y Patacancha. Derrumbes activos en talud superior de carretera que compromete substrato rocoso y conos de talus. Derrumbe en el valle del río Patacancha origino un flujo de detritos que se acumuló en el valle de represamiento. Erosión fluvial en el río Patacancha afecta ambas márgenes. Movimiento complejo antiguo-reactivado en el sector de Huiloc, produce asentamientos en la carretera. Deslizamientos activos afectan carretera. (Fotografías 8.77-8.81)	Huaico afectó terrenos de cultivo, pastizales y campo deportivo. Erosión fluvial afectó la carretera y puede afectar la línea de transmisión eléctrica que pasa por el valle del río Patacancha. Derrumbes obstruyen la carretera. Flujos de detritos destruyeron viviendas y terrenos de cultivo en los sectores de Huiloc y Cooicaracay; pudo afectar restos arqueológicos de Marcacocha.	Perfilado de talud superior de carretera. Banqueteado de taludes. Drenar aguas subterráneas que afloran como manantiales. Colocar muros de mampostería o gaviones para estabilizar taludes. Colocar diques de gaviones en zonas afectadas por erosión fluvial. Limpieza y descolmatao del río Patacancha.

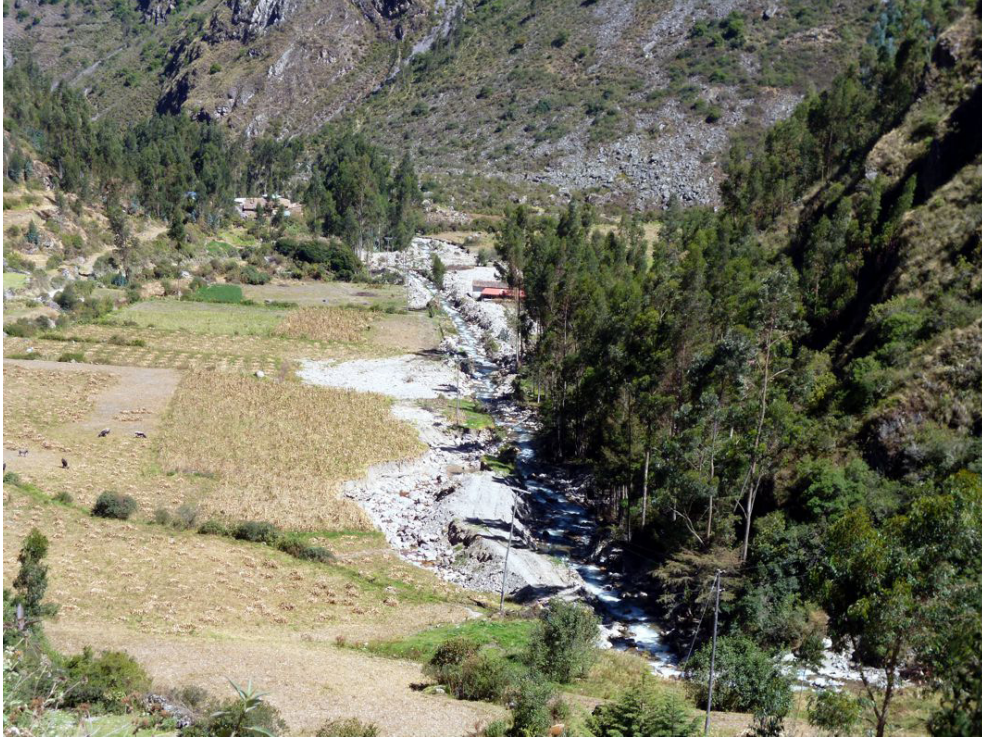
Fotografía 8.78 Huaico en el río Patacancha se desbordó y afectó terrenos de cultivo y viviendas en el sector de Huilloc.

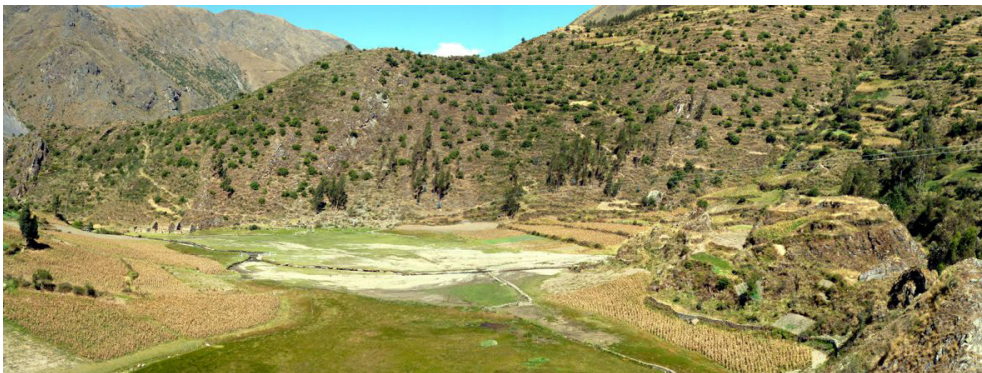
Fotografía 8.79 Materiales del flujo de detritos del río Patacancha se depositaron en un valle de represamiento, de esta forma no llegó hasta la localidad de Ollantaytambo.

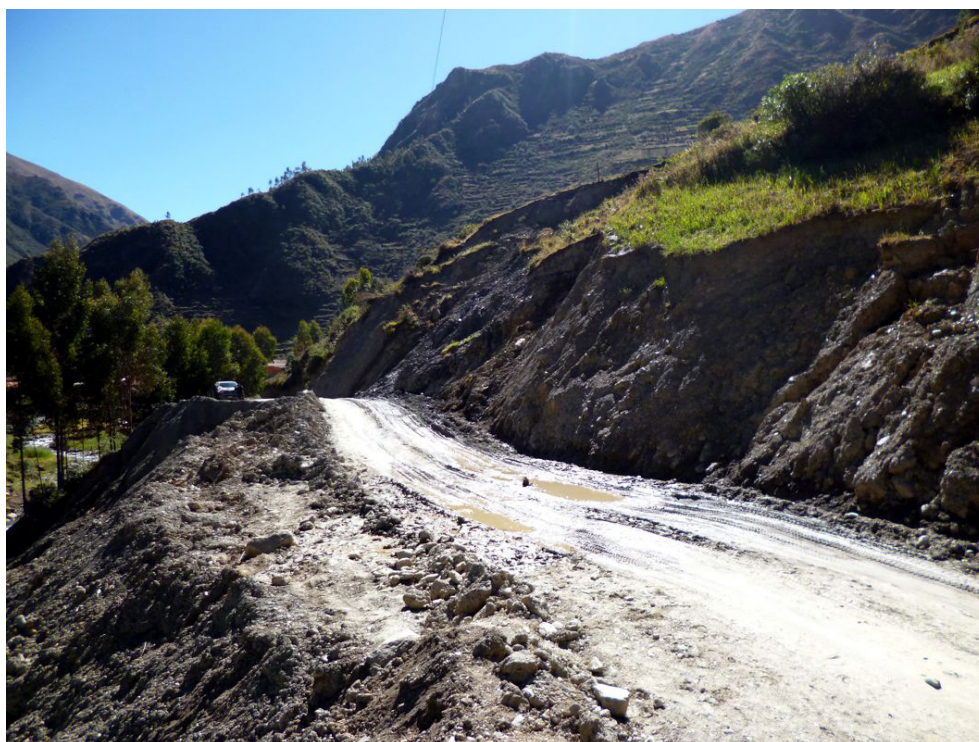
Fotografía 8.80 Asentamientos en la carretera producidos por reactivación de deslizamiento flujo en el sector de Huyloc.

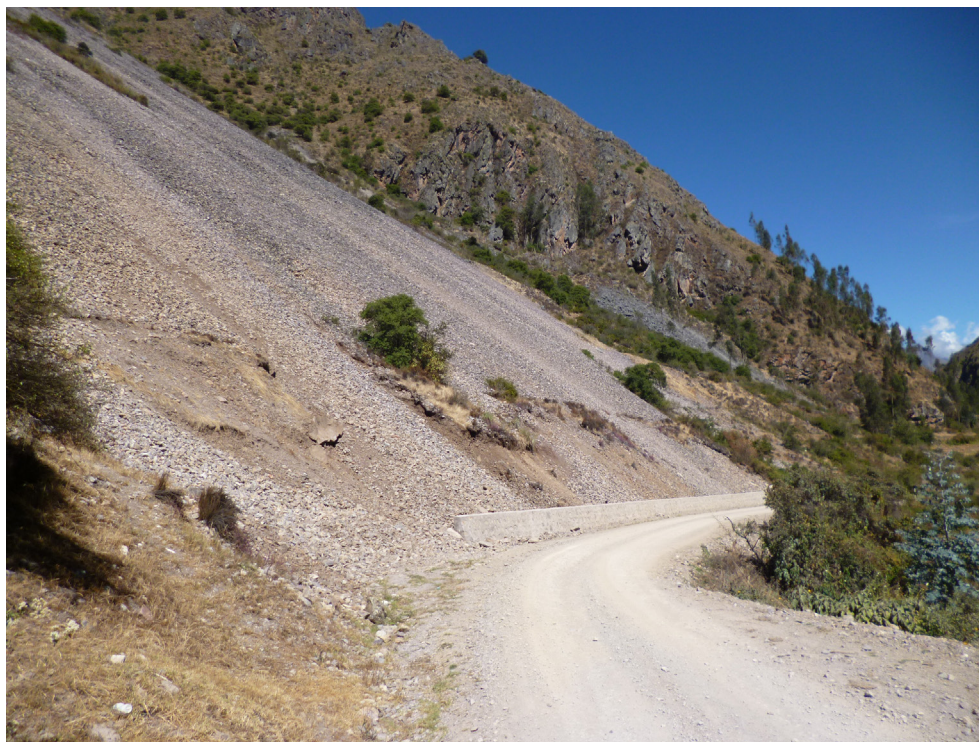
Fotografía 8.81 Derrumbes en el talud superior de la carretera Ollantaytambo-Ocobamba, compromete conos de talus.

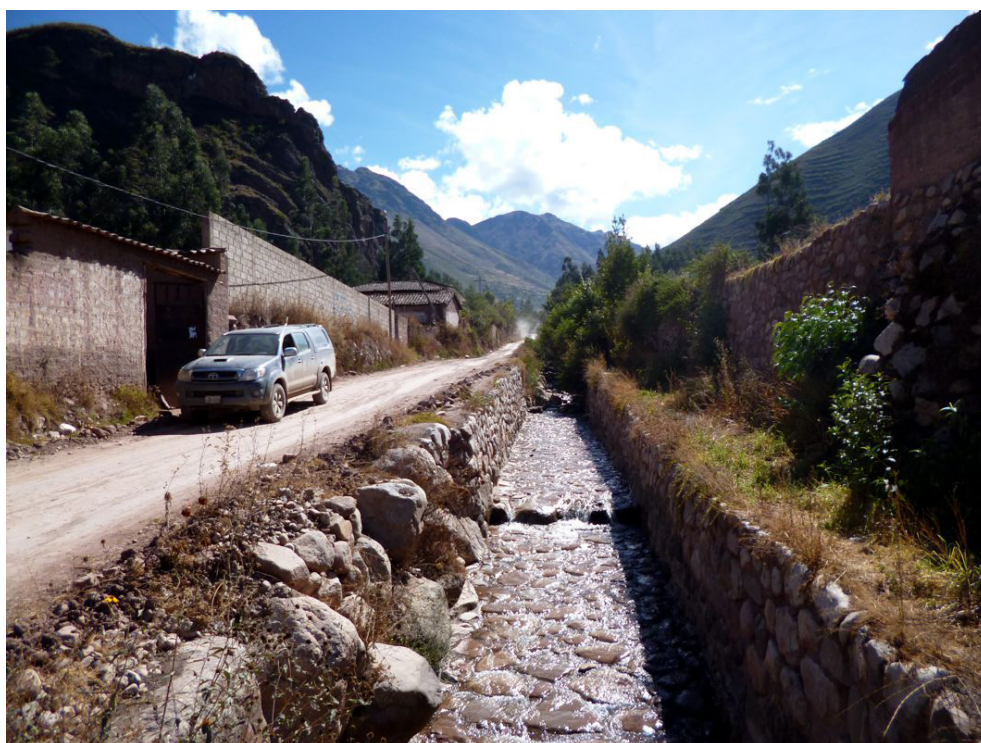
Fotografía 8.83 Tramo encausado de la quebrada Chicón en la localidad de Urubamba.

N°	Sector (Distrito) Provincia	Peligro Geológico	Latitud	Longitud	Comentario Geodinámico	Vulnerabilidad Daños Ocasionados	Recomendaciones
56	Urubamba, Quebrada Chicón (Urubamba)	Flujo de detritos, aluviones	8527846	812821	Flujo de detritos excepcional que discurre por la quebrada Chicón, Puede afectar a la localidad de Urubamba. Ancho de cauce actual de 2 m, encausado con muros de piedra en el último tramo que cruza la localidad de Urubamba. Último evento se produjo el 18 de octubre del 2010. (Fotografías 8.82 y 8.83)	Calles de Urubamba se cubrieron con lodo y rocas. Erosión en las márgenes de la quebrada Chicón aguas arriba. Un evento de gran magnitud puede comprometer la seguridad física de la localidad de Urubamba.	Limpieza y descolmatado de cauce. Colocar muros transversales al cauce de la quebrada Chicón. Implementar un sistema de alerta de desastres en toda la cuenca de la quebrada, la cual debe constar de estaciones pluviométricas, sensores de alarma colocados en el cauce, etc.

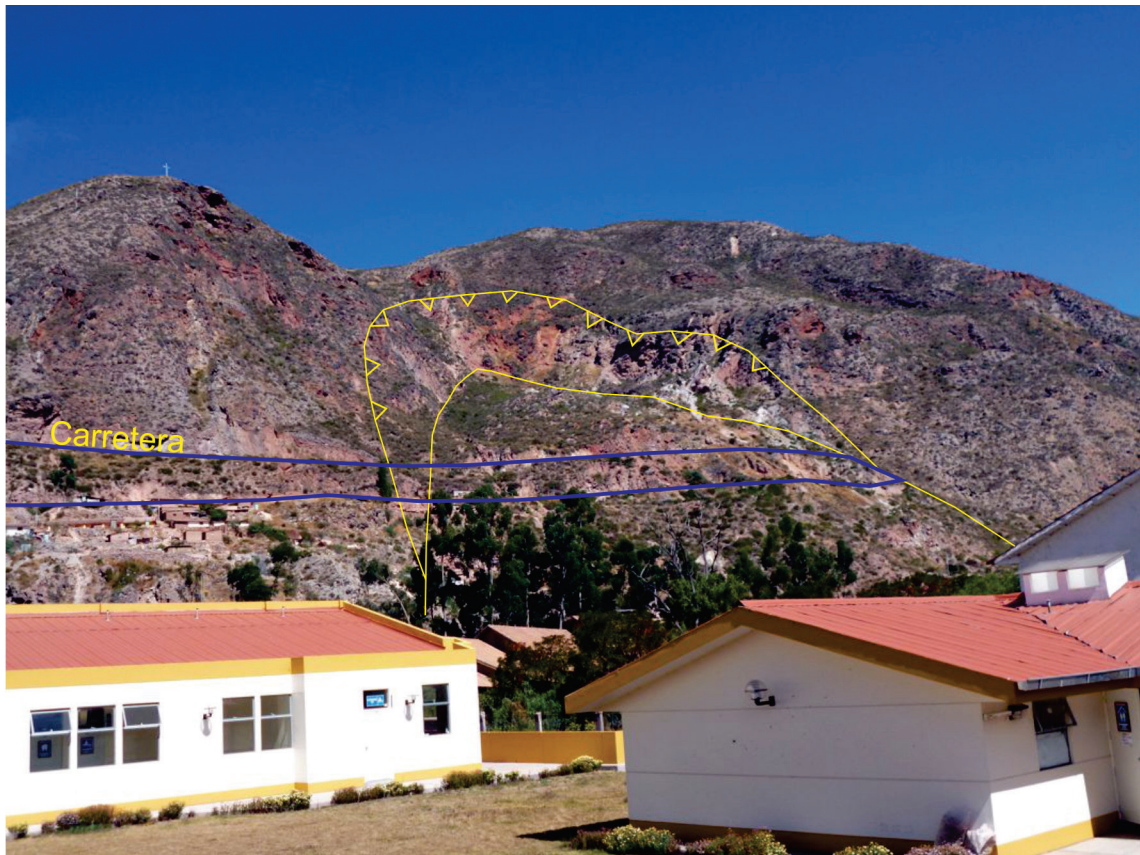
Figura 8.24 Deslizamiento que produce el asentamiento de la carretera que permite el acceso a Urubamba.

57	Carretera Tambillopata-Urubamba (Maras) Urubamba	Derrumbes, deslizamiento rotacional, erosión en cárcavas	8526273	812438	Tramo de carretera que permite el acceso a Urubamba, se tienen 5 desarrollos con derrumbes en talud superior de la carretera; asentamientos en acantilado que afecta la carretera en varios tramos. Substrato comprometido de capas rojas. (Figura 8.24)	Asentamiento de plataforma de carretera. Deslizamiento puede represar el río Urubamba frente a la localidad de Urubamba. Material caído obstruye la carretera. Poblados de Jahuacollay, Culebrachay y Tarapata, asentados en esta ladera inestable pueden resultar afectados por nuevos movimientos del terreno.	Monitoreo del deslizamiento. Limpieza del material caído de la carretera y cunetas. Remoción de bloques inestables del talud superior de la carretera.

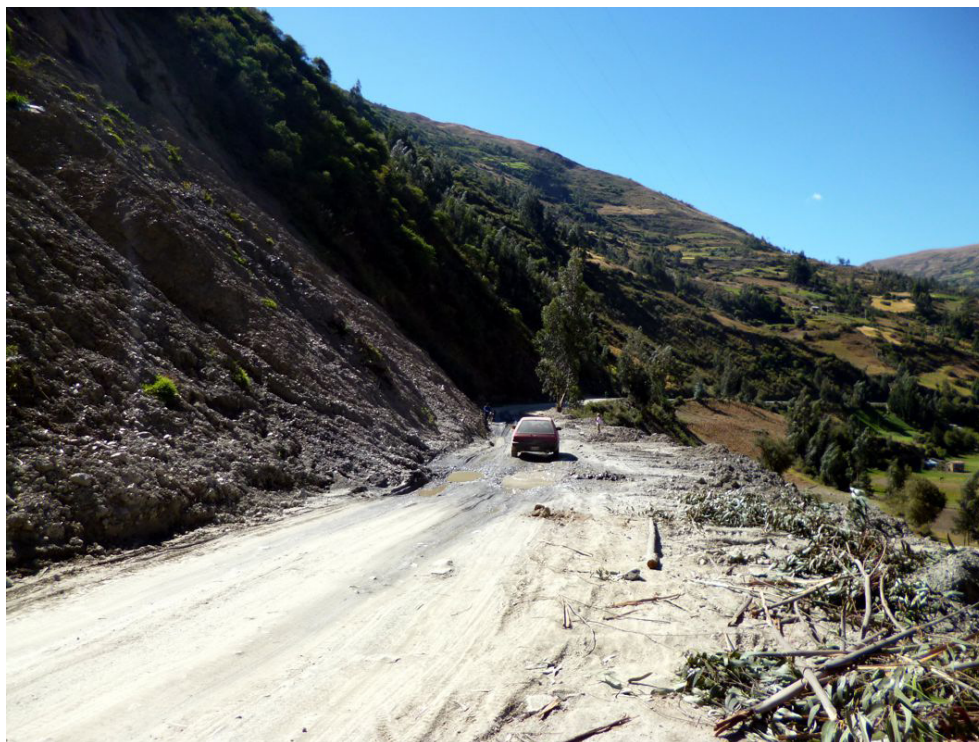
Fotografía 8.84 Derrumbe-flujo de detritos en el talud superior de la carretera que conduce de Paucartambo a Challabamba.

N°	Sector (Distrito) Provincia	Peligro Geológico	Latitud	Longitud	Comentario Geodinámico	Vulnerabilidad Daños Ocasionados	Recomendaciones
58	Carretera Paucartambo-Challabamba-Pantamarca (Paucartambo, Challabamba) Paucartambo	Flujos de detritos, erosión fluvial, inundación fluvial, derrumbes, deslizamientos.	8537218	212769	<p>Valle del río Paucartambo comprendido entre las localidades de Paucartambo y Pantamarca, se tiene gran cantidad de problemas por peligros geológicos.</p> <p>Erosión y erosión fluvial entre Paucartambo y Challabamba, el valle amplio del río Paucartambo es ocupado por poblaciones y obras de infraestructura diversa.</p> <p>Derrumbes y deslizamientos activos en ambas márgenes del río Paucartambo.</p> <p>Flujos de detritos acarrear y depositan material proluvial en el río Paucartambo. (Fotografías 8.84, 8.85 y 8.86)</p>	<p>La erosión fluvial destruye terrenos de cultivo, puede afectar puentes, viviendas de las localidades de la hacienda Llaychu, Sunchubamba y viviendas localizadas frente a Challabamba en la margen izquierda del río Paucartambo, también afecta tramos de carretera.</p> <p>Derrumbes y deslizamientos comprometen terrenos de cultivo, producen asentamientos y pérdida de la plataforma de carretera, pueden afectar línea de transmisión eléctrica.</p> <p>Los huacicos pueden afectar los poblados de El Molino, Illichua, Manzanares, Cutipata, Sunchubamba, Tocoahuaylla, Inquipata, Challabamba, Mecclaypata, Pillco, Tatora, Piñupucara, Acobamba.</p>	<p>Realizar trabajos de encauzamiento del río Paucartambo por medio de gaviones.</p> <p>Limpeza del cauce, el material de río puede ser arimado para formar diques de encauzamiento.</p> <p>Prohibir el desarrollo urbano en terrazas bajas y llanuras de inundación del río Paucartambo, porque en un mediano y largo plazo serán afectados por procesos erosivos y de inundación.</p> <p>Limpeza de materiales caídos a la carretera desde el talud superior.</p> <p>Colocar drenajes en zonas con deslizamientos activos donde se tengan afloramientos de agua subterránea.</p> <p>Limpeza y reconstrucción de badenes dañados.</p>
