**INGEMMET, Boletín Serie C: Geodinámica e Ingeniería Geológica
N° 74**

Peligro Geológico en la Región Cusco

**Dirección de Geología Ambiental y Riesgo
Geológico**

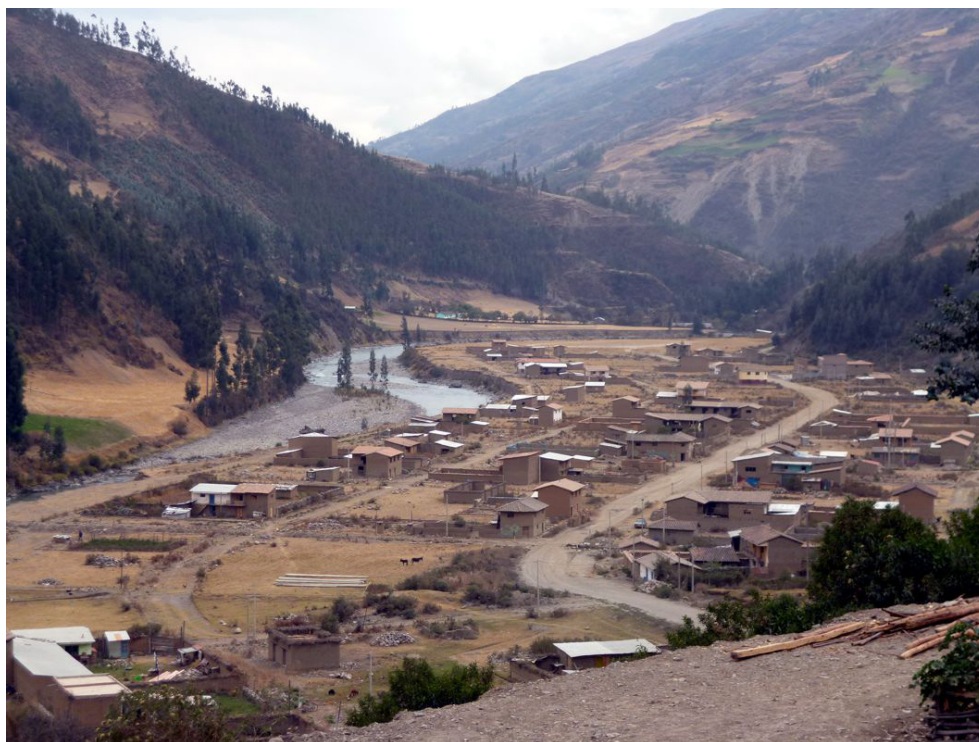
Fotografía 8.85 Población que ocupa terrenos de la hacienda Llaychu, asentada sobre una terraza baja en la margen derecha del río Paucartambo, puede ser afectada por procesos de erosión e inundación fluvial.

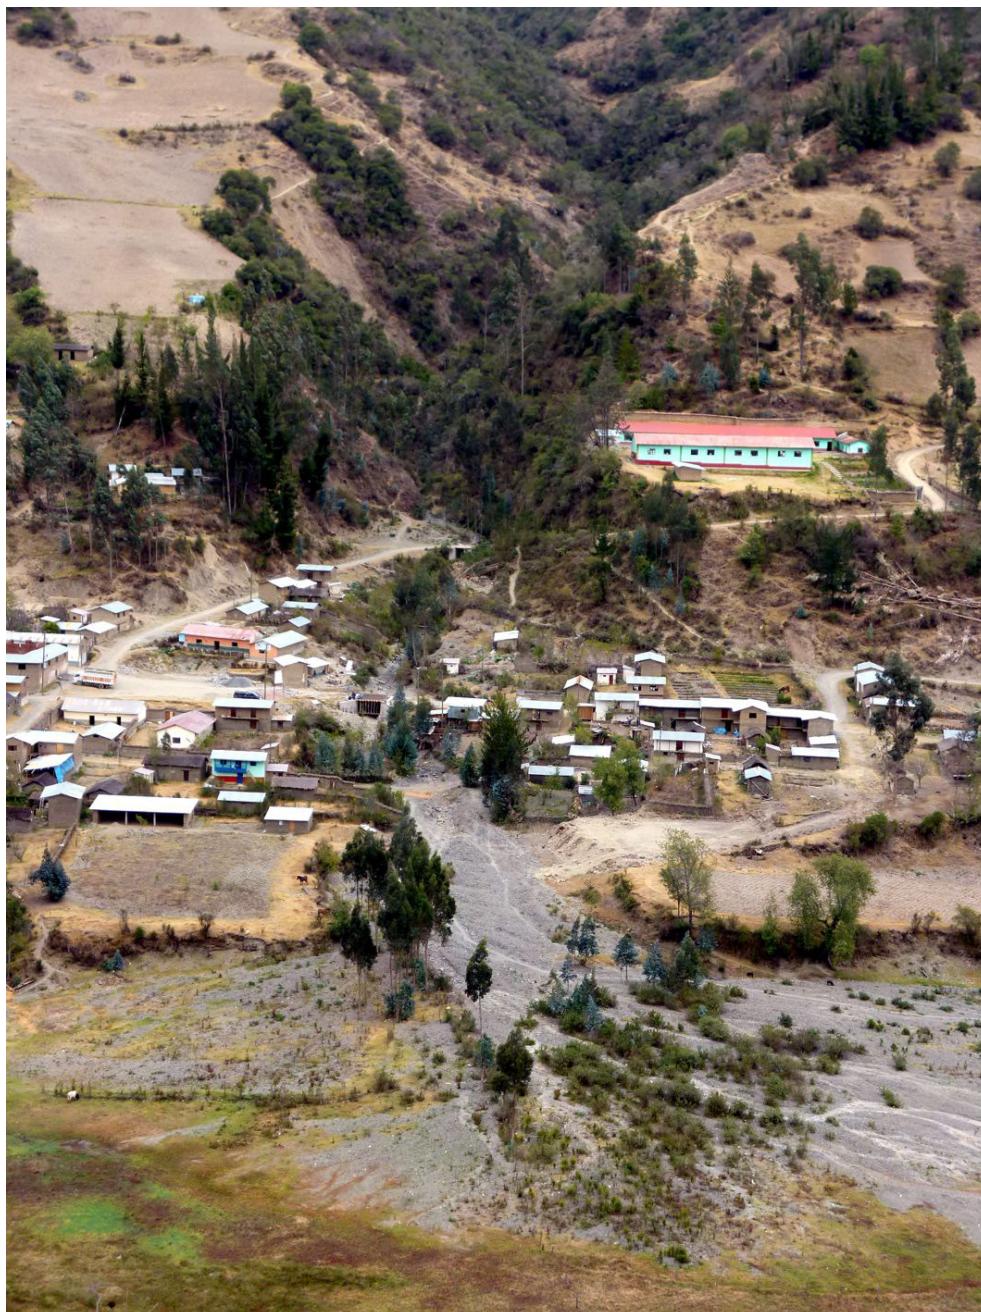
Fotografía 8.86 Flujo de detritos que baja por la quebrada Meclaypata en la margen izquierda del río Paucartambo, puede afectar viviendas del poblado de Meclaypata.

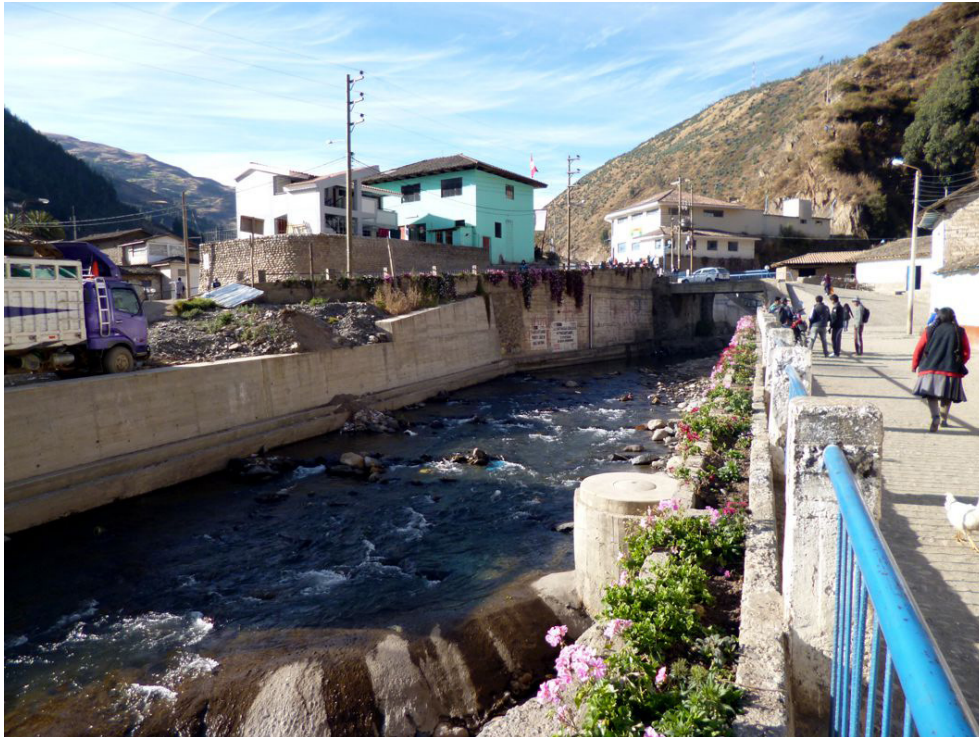
Fotografía 8.87 Vista aguas arriba de la quebrada Quencomayo, tramo encauzado con muros de concreto en la localidad de Paucartambo.

N°	Sector (Distrito) Provincia	Peligro Geológico	Latitud	Longitud	Comentario Geodinámico	Vulnerabilidad Daños Ocasionados	Recomendaciones
59	Paucartambo, ríos Mapocho y Quencomayo (Paucartambo) Paucartambo	Erosión fluvial, e inundación fluvial.	8526207	218578	<p>Poblado de Paucartambo asentado en la confluencia de los ríos Paucartambo y Quencomayo, con lluvias excepcionales en la zona se producen desbordamientos que afectan al poblado.</p> <p>Se presentan varios deslizamientos en ambas márgenes en su cuenca media y alta, estos eventos pueden represar la quebrada y formar flujos de detritos.</p> <p>El último evento producido en febrero del 2014, causó inundación de 28 viviendas en el barrio de Molinopampa y 50 en la avenida principal de la ciudad de Paucartambo. (Fotografía 8.87)</p>	<p>Fujos de detritos de gran magnitud pueden comprometer la seguridad física de personas y viviendas de Paucartambo.</p> <p>Los deslizamientos y derrumbes localizados en la cuenca alta y media de la quebrada Colquemayo producen asentamientos y pérdida de plataforma de carretera.</p>	<p>Mejorar defensas riverieñas con la colocación de muros de gaviones.</p> <p>Limpieza de cauces.</p> <p>Implementar sistemas de alerta temprana en la cuenca del río Paucartambo y la quebrada Quencomayo, donde se deberá tener bien monitoreado los deslizamientos que se encuentran en la cuenca media y alta.</p>

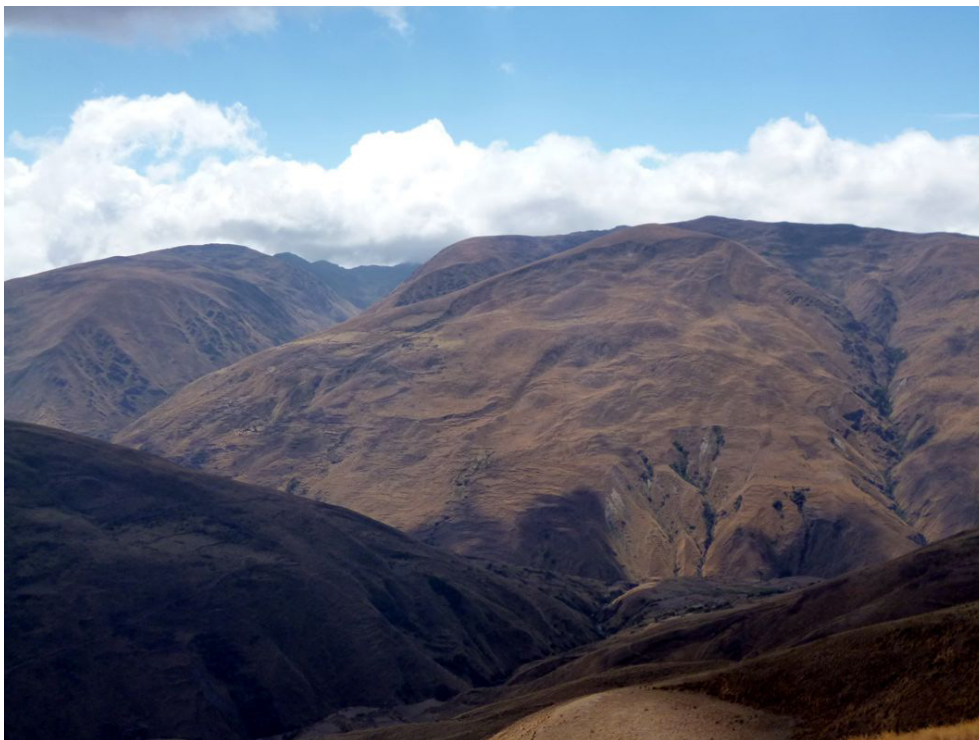
Fotografía 8.88 Deslizamiento en ladera del cerro Llama, margen izquierda del río Huilluca.

60	Carretera Tablachaca-Challabamba, río Huilluca (Challabamba) Paucartambo	Deslizamientos, flujos de detritos	8535174	205545	<p>Valle del río Huilluca que corta secuencias de cuarcitas, limolitas, areniscas y pizarras negras de la Formación Ananea, areniscas y lutitas del Grupo Cabanillas, y cuarcitas, lutitas y pizarras de la Formación Sandía. Las vertientes tienen pendientes de más de 30°.</p> <p>Mega deslizamientos antiguos y reactivados, muchos de ellos con control estructural, los cuales han producido asentamientos en la ladera. Pueden represar el río Huilluca.</p> <p>Fujos de detritos discurren por las quebradas tributarias y por el cauce del mismo río Huilluca. (Fotografía 8.88 y 8.89)</p>	<p>Deslizamientos activos producen asentamientos en la plataforma de la carretera que conduce a Challabamba.</p> <p>Flujo de detritos cortaron la carretera hacia Challabamba.</p> <p>Flujo de detritos de grandes proporciones afectan al poblado de Challabamba y de todo lo que se encuentra aguas abajo del río Paucartambo a partir de este punto.</p>	<p>Implementar un sistema de monitoreo en el valle del río Huilluca, donde se tenga bien monitoreado a los deslizamientos que se encuentran en sus vertientes.</p> <p>Trabajar con la comunidad de Challabamba y otras poblaciones que resultasen afectadas por la generación de flujos de detritos en el cauce del río Huilluca.</p>

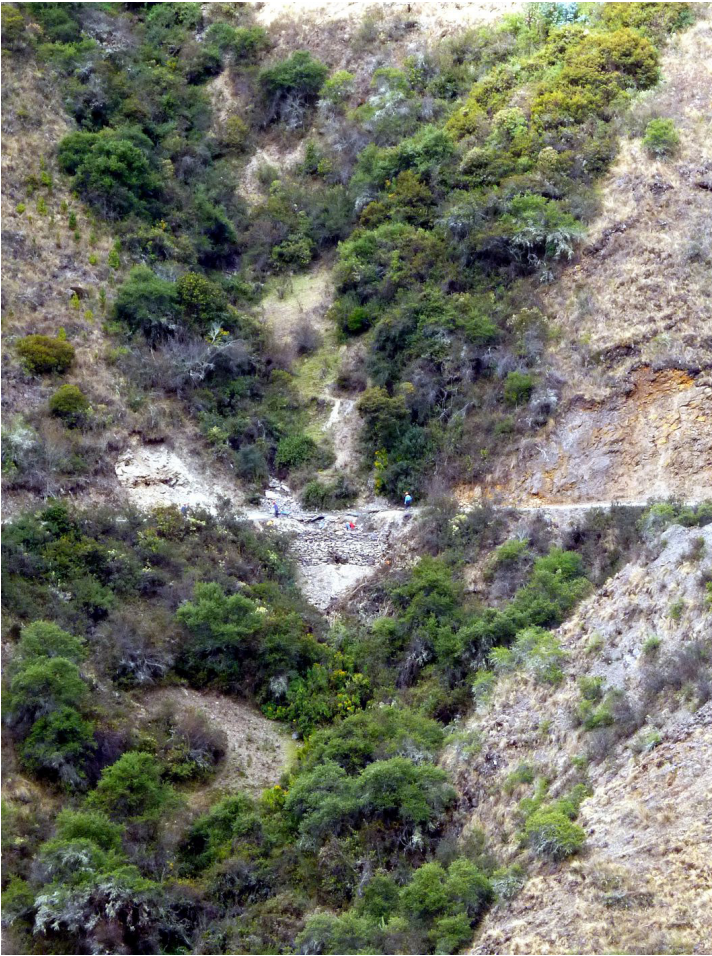
Fotografía 8.89 Carretera a Challabamba cortada por flujo de detritos que baja por la quebrada Cumurumiyoc.

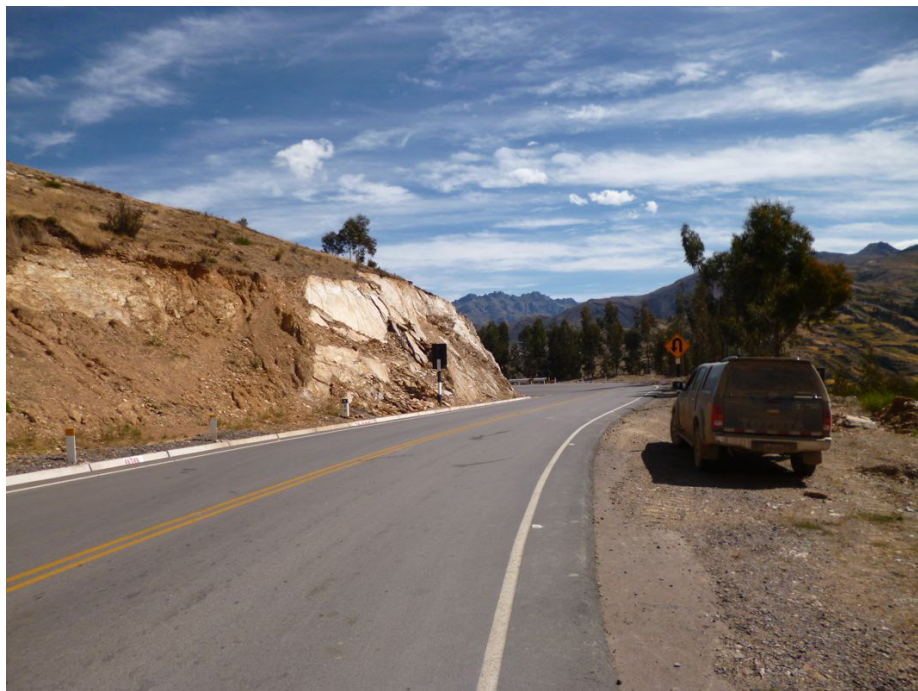
Fotografía 8.90 Talud superior de la carretera conformado de filitas y pizarras, bloques caen por falla planar.

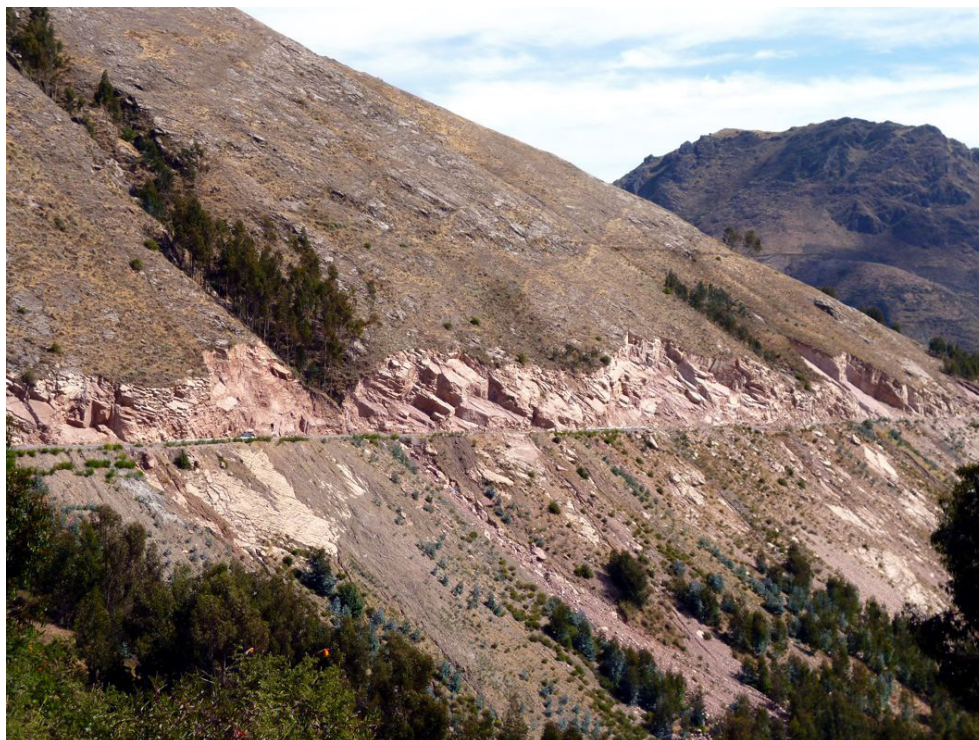
Fotografía 8.91 Secuencia de la Formación Huancané que se inclina a favor de la pendiente de la ladera, caída de bloques por falla planar entre el Km. 12+100 al 16+100 de la carretera a Huancarane.

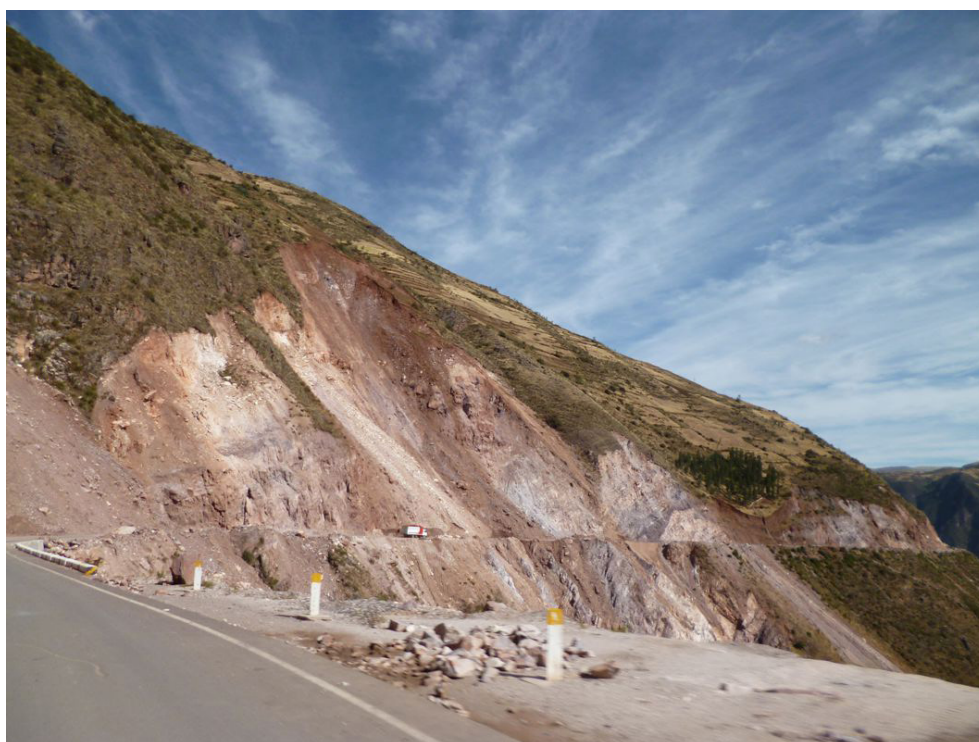
Fotografía 8.92 Taludes de más de 40 m de altura en la vía a Huancarani, material caído obstruye la vía.

N°	Sector (Distrito) Provincia	Peligro Geológico	Latitud	Longitud	Comentario Geodinámico	Vulnerabilidad Daños Ocasionados	Recomendaciones
61	Carretera Huancarani-Sierra Bella-Huambutío (Caycai, Huancarani) Paucartambo	Derrumbes	8500523	207470	Trabajos de ampliación y asfaltado de la carretera a Huancarani dejaron los taludes superiores de la carretera en estado muy inestable, desde donde se producen grandes caídas de material y bloques de roca que obstruyen hasta un carril de la carretera. Substrato comprometido de fillitas, pizarras y capas rojas. Mecanismo de ruptura falla planar. (Fotografías 8.90, 8.91 y 8.92)	Bloques y suelo caídos obstruyen la plataforma de carretera y cunetas. Pueden comprometer la seguridad física de vehículos y personas que transitan por la zona.	Limpieza de carretera y cunetas. Perfilado de taludes. Construcción de banquetas. Remoción de bloques sueltos e inestables.

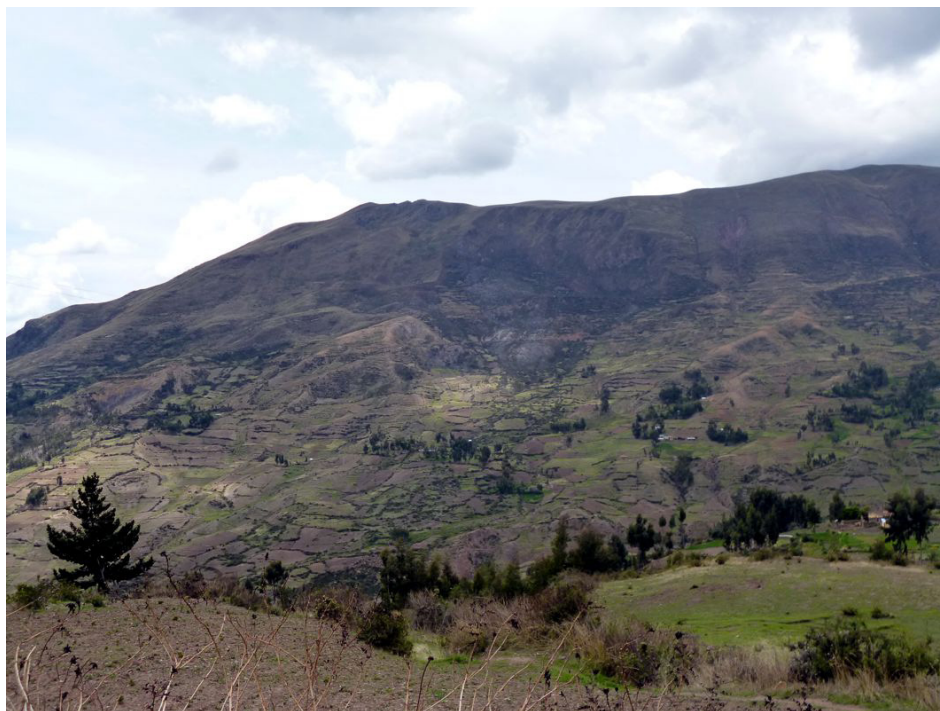
Fotografía 8.93 Deslizamiento rotacional antiguo reactivado en el cerro Jachi, produce asentamientos en la plataforma de la carretera.

62	Tamo de carretera Caycai-Champahuichirani-pata-Cullipata-Jaquira (Caycai) Paucartambo	Deslizamientos, movimientos complejos, reptación de suelos	8494223	212983	Valle de la quebrada Llojeta que corta secuencias de lutitas y limolitas grises, intercaladas con areniscas, también pizarras negras. Las laderas están siendo afectadas por deslizamientos y movimientos complejos, flujos de detritos llegan hasta el cauce de la quebrada Llojeta. La reptación de suelos deja las laderas inestables y removidas. (Fotografías 8.93 y 8.94)	Asentamientos y pérdida de terrenos de cultivo. Asentamiento de plataforma de carretera. Viviendas ubicadas dentro del cuerpo de deslizamientos activos, pueden ser afectadas con los movimientos del terreno.	Monitoreo de deslizamiento. Implementar sistema de alerta temprana.

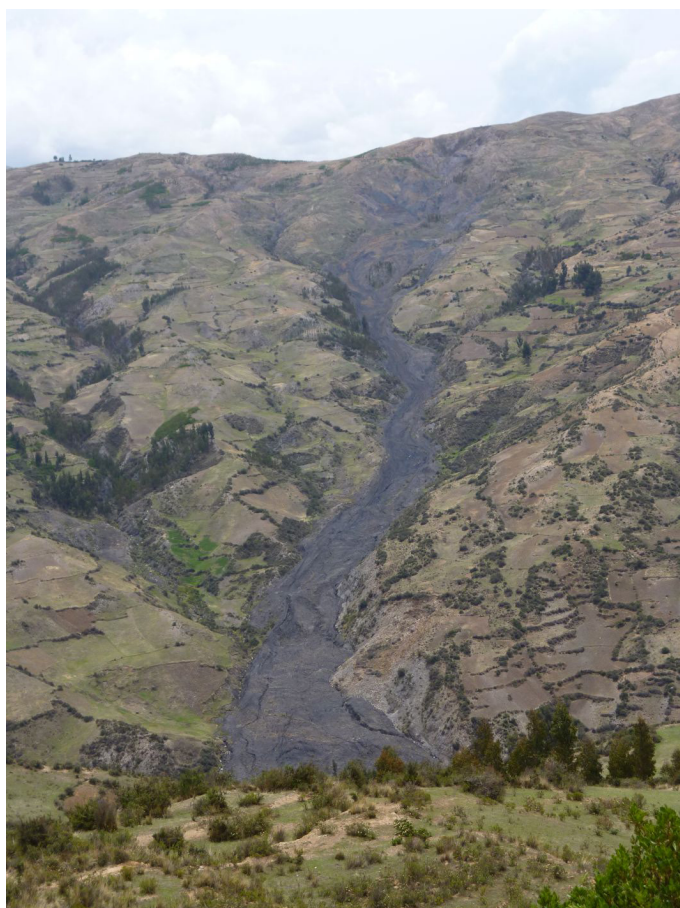
Fotografía 8.94 Derrumbe-flujo de detritos cerca al poblado de Jaquira, zona de arranque inicia en el talud inferior de la carretera.

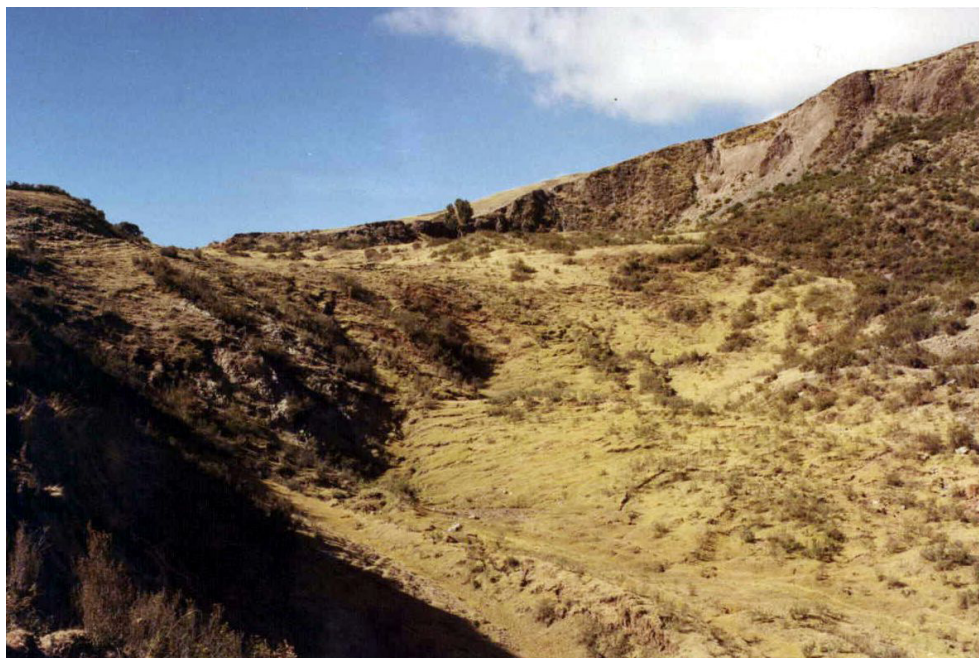
Fotografía 8.95 Escarpa del deslizamiento-flujo de tierra de Ranraccasa

N°	Sector (Distrito) Provincia	Peligro Geológico	Latitud	Longitud	Comentario Geodinámico	Vulnerabilidad Daños Ocasionados	Recomendaciones
63	Yaurisque, Ranraccasa (Yaurisque) Paruro	Movimiento complejo (Deslizamiento Rotacional-flujo de tierra)	8486388	184773	Deslizamiento rotacional-flujo de tierra con un ancho de escarpa promedio de 450 m, el material removido se ha desplazado 3.5 km ladera abajo. Desplazamientos en temporada de lluvias está entre los 15 y 20 cm; terreno se presenta ondulado, removido e inestable, con formación de grietas transversales y terracetos cerca de la escarpa principal del deslizamiento (comunidad de Ranraccasa). Presencia de hasta 3 juegos de grietas paralelas detrás de la escarpa principal. (Fotografía 8.95 y Figura 8.25)	Poblados de Huancarqui, Labranniyoc, Coochapata, Cchaccar, Sucsuhuyoco, Minasmocco, Chilcachillcayoc, Curuchura, Rajchemocco, Ranraccasa Toccoorumi y Azullococha, asentados en el cuerpo del deslizamiento pueden ser afectados por desplazamientos violentos del terreno. Afecta 1.7 km de la carretera Yaurisque-Paruro. Afecta terrenos de cultivo. Un desplazamiento violento de terreno puede afectar el poblado de Yaurisque, así como represar el río Yaurisque.	Implementar sistema de riego tecnificado de tipo aspersión. Drenaje de aguas subterráneas que aparecen en el cuerpo del deslizamiento, sacarlas fuera de la zona inestable. Implementar un sistema de alerta temprana en la comunidad de Yaurisque y sus anexos. Realizar el monitoreo del deslizamiento.

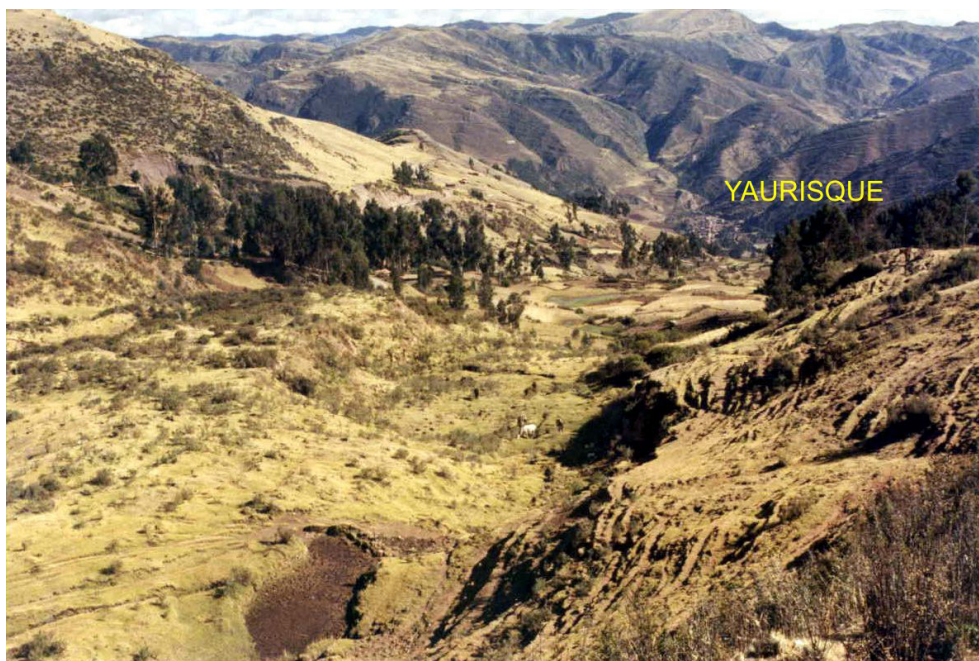
Figura 8.25 Vista del cuerpo del deslizamiento-flujo de tierra, en el fondo el poblado de Yaurisque.

- Figura 8.24** Deslizamiento que produce el asentamiento de la carretera que permite el acceso a Urubamba.
- Figura 8.25** Vista del cuerpo del deslizamiento-flujo de tierra, en el fondo el poblado de Yaurisque.

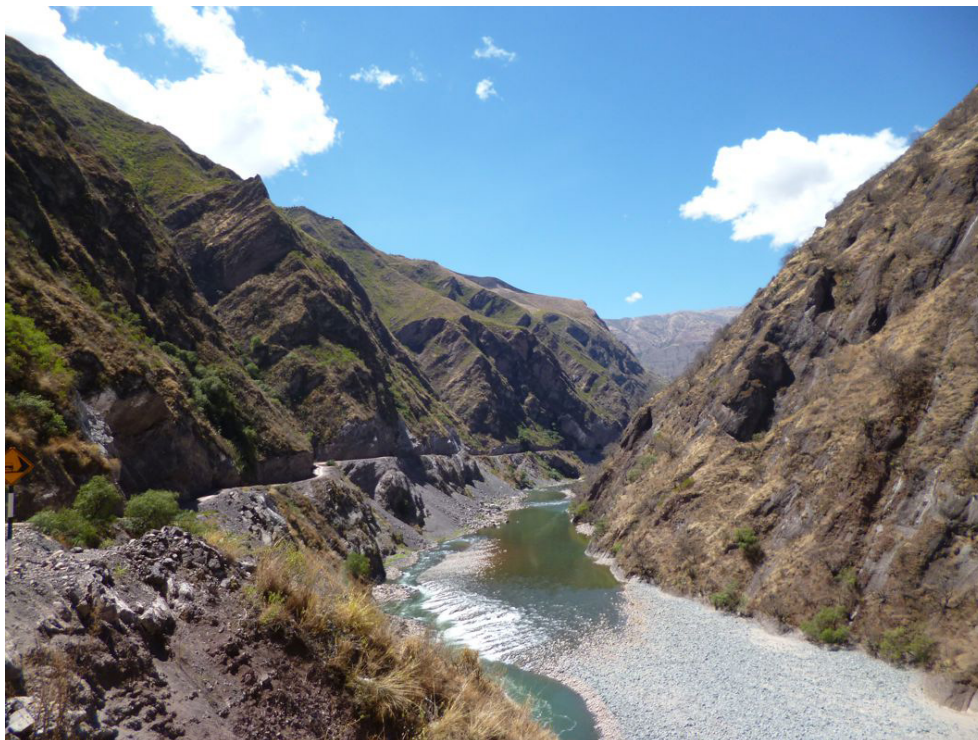
Fotografía 8.96 Carretera Cusibamba Bajo-Huaro Bamba trazada en la margen izquierda del valle del río Apurímac, en una ladera que supera los 40° de inclinación.

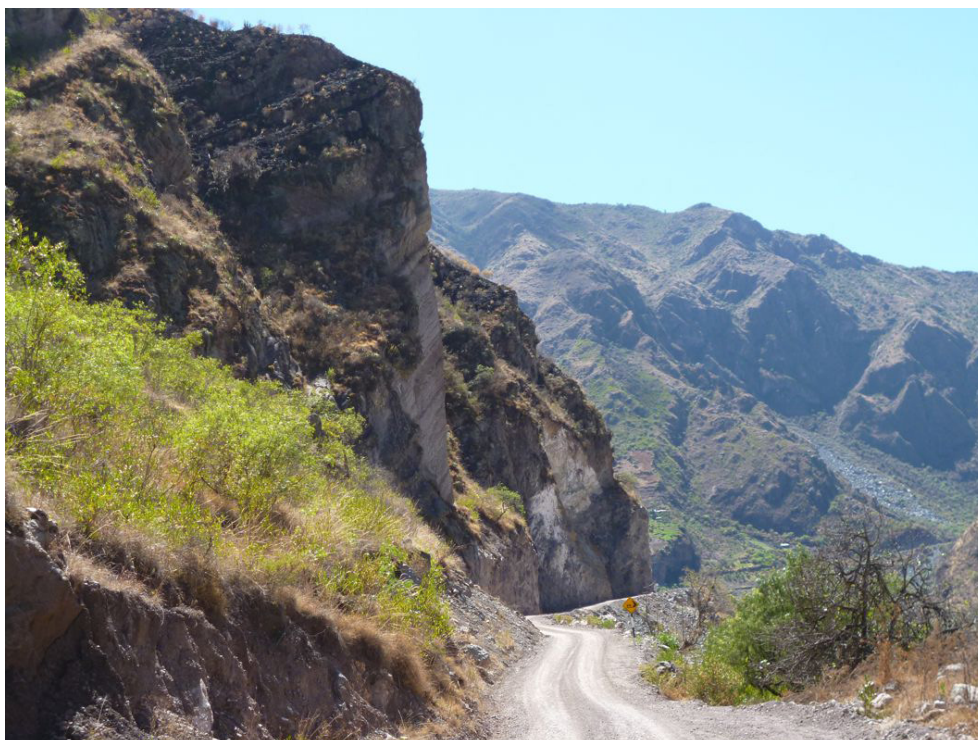
Fotografía 8.97 Talud de corte vertical de casi 40 m de altura, muy inestable, desde donde se produce la caída de bloques de roca y suelo.

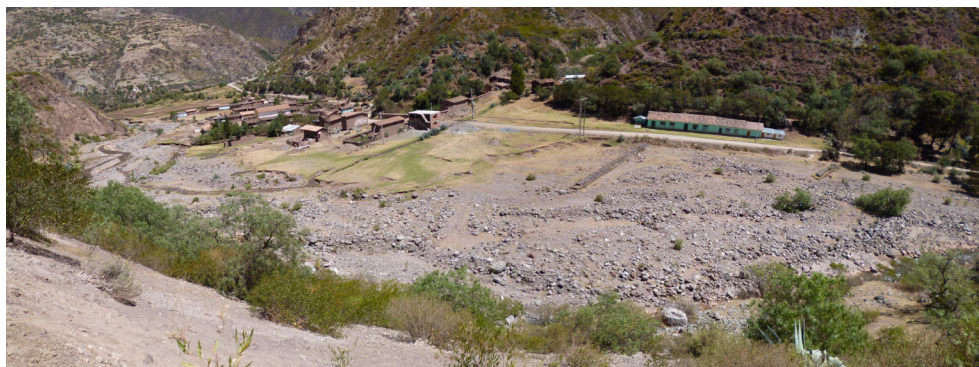
Fotografía 8.98 Valle del río Paruro y del poblado de Cusibamba bajo asentado en su margen izquierda cerca a la desembocadura en el río Apurímac, afectado por procesos de erosión fluvial y huaicos, se han colocado espigones con gaviones para evitar que el poblado sea afectado.

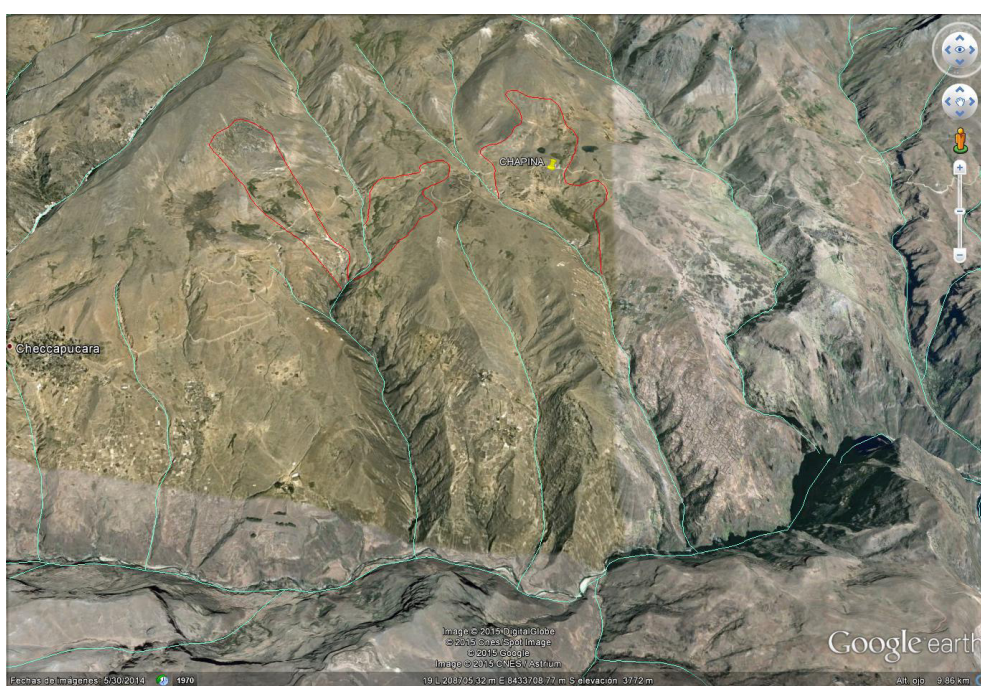
Figura 8.27 Límites aproximados de los deslizamientos activos en los sectores de Chapina e Irobamba, delineados con líneas rojas; distrito Omacha.

66	Parcco y Chapina (Omachá) Paruro ZC 6	Deslizamiento Rotacional	8433911	206593	Deslizamiento rotacional activo, ancho máximo de 900 m y longitud de la corona a la punta de 1.8 km, escarpa irregular. Asentamiento y desplazamiento del terreno hacia la quebrada Parcco. Terreno irregular y removido, presencia de manantiales de agua que forman bofedales y lagunas. El substrato afectado corresponde al Grupo Puno (areniscas, conglomerados, tobas y brechas) y de la Formación Murco (areniscas, limolitas, lodolitas y limoarcillitas). Se observa otros 2 deslizamientos activos en el sector de Irobamba, hacia ambas márgenes de la quebrada Liancamayo, en los cerros Tiuno y Ccoñamoro. (Figura 8.27)	Pueden ser afectadas viviendas y terrenos de cultivo de las comunidades de Parcco y Chapina, así como un tramo de la carretera que comunica Antapallpa con Checcapucara. Deslizamientos del sector de Irobamba afecta la carretera hacia Checcapucara y produce asentamientos del terreno. (Interpretado a partir de imágenes satelitales)	Realizar el monitoreo constante del proceso. Elaborar planes y rutas de evacuación hacia zonas seguras.

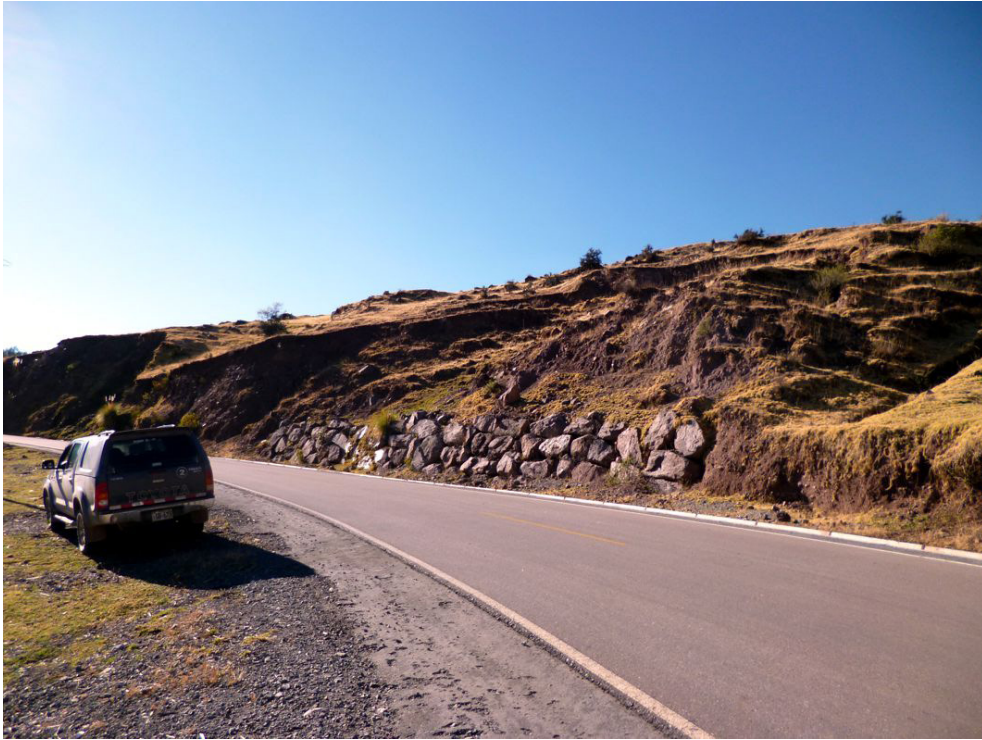
Fotografía 8.99 Carretera Acomayo-Pitumarca, zona donde se presenta asentamiento en el talud superior de la carretera por efectos de un deslizamiento activo.

N°	Sector (distrito) Provincia	Peligro Geológico	Latitud	Longitud	Comentario Geodinámico	Vulnerabilidad Daños Ocasionados	Recomendaciones
67	Acomayo-carretera Acomayo-San Pedro-Pitumarca (Acomayo) Acomayo	Flujo de detritos erosión fluvial, derrumbes, deslizamientos	8457662	212229	Poblado de Acomayo asentado entre el río Acomayo y la quebrada Culcumachay puede ser afectado por procesos erosivos y huacos que discurren por estos valles que se observan muy activos con bastante material gravoso. Derrumbes en talud superior de carretera en varios tramos de la carretera; mecanismo de caída por falla planar y vuelcos. Deslizamiento produce el sentamiento del talud superior de la carretera; compromete substrato de capas rojas y litología volcánica sedimentaria. (Fotografías 8.99 y 8.100)	Huacos y erosión fluvial pueden afectar poblado de Acomayo. Asentamiento de plataforma de carretera. Material caído obstruye la carretera y cunetas.	Limpieza y descolmatado de cursos de ríos y quebradas. Reforzamiento de defensas ribereñas con muros de gaviones. Perfilado de taludes, construcción de terraza o banquetas.

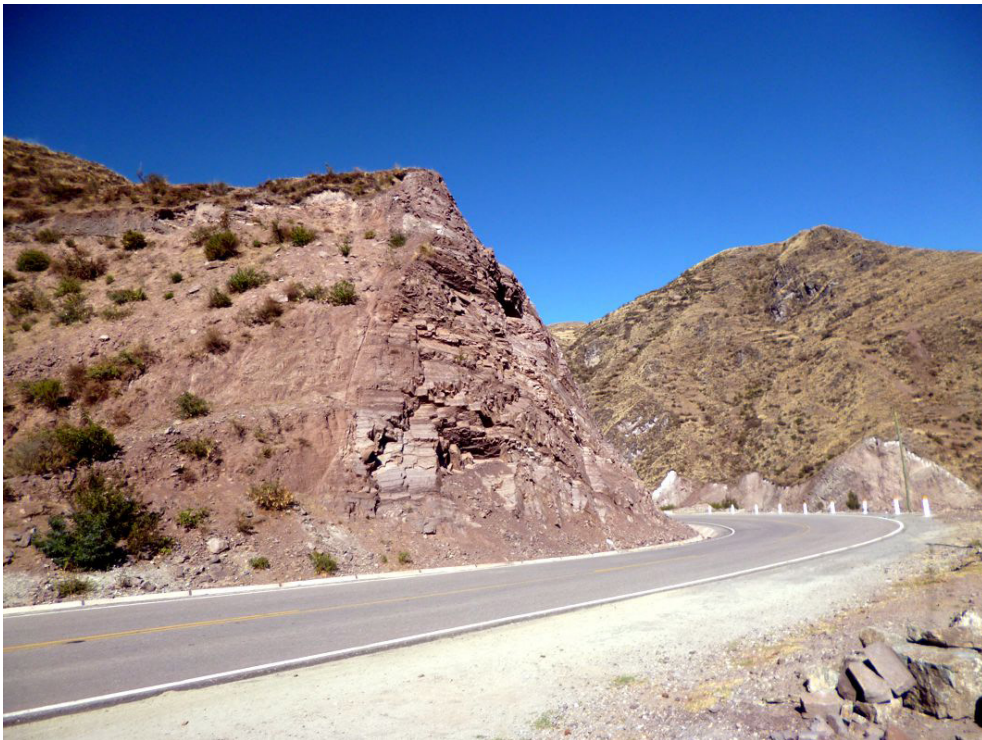
Fotografía 8.100 Km. 24 de la carretera Acomayo-Pitumarca, con taludes de corte subverticales en capas rojas. Las caídas de material están controladas por la estratificación de las capas de roca, la familia de fracturas y la dirección del trazo de la carretera.

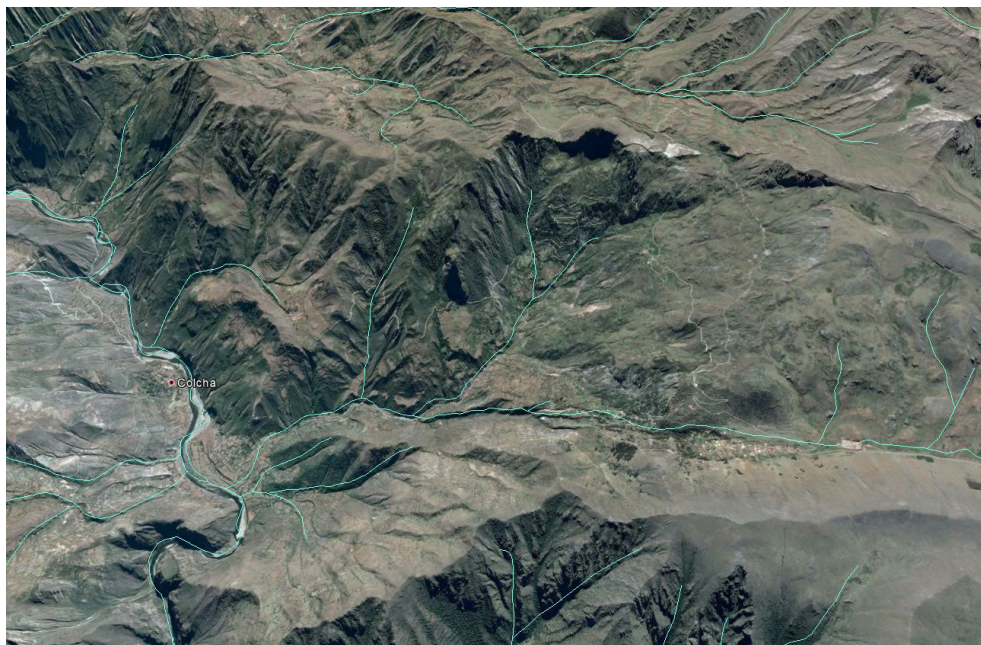
Figura 8.28 Quebrada Saramayo donde se presentan derrumbes y deslizamientos reactivados que producen el asentamiento de la carretera hacia la localidad de Colcha; distrito Acos.

68	Poblados de Acopampa, Ccollpa, Lloclla, Ccoyropata, Ccopa, Huaynapata, Calzada y Hitiuin (Acos) Acomayo	Derrumbes, deslizamientos	8465651	201237	Cabeceras de la quebrada Saramayo y sus 2 tributarios (qdas. Allojllamayo y Hitiuin) afectada por procesos de derrumbes y deslizamientos antiguos y reactivados en el cuerpo de la masa asentada; por efectos del desarrollo de la quebrada. Zona de arranque promedio de 3.5 km; terreno se presenta asentado y removido. Presencia de fallas activas en la cabecera de la quebrada (Cerros Jatún Orjo, Mallao y Ahuajipata) (Figura 8.28)	Reactivación del deslizamiento afecta tramo de 230 m de carretera. Pérdida de terrenos de cultivo. Puede afectar 13 desarrollos de la carretera que conecta las localidades de Rondocán con Acomayo y Colcha.	Monitoreo constante de las zonas afectadas por el asentamiento de terrenos. Creación e implementación de un sistema de alerta temprana, que servirá para mantener comunicada a las localidades de Colcha y demás, de la ocurrencia de grandes eventos que puedan comprometer su seguridad física.

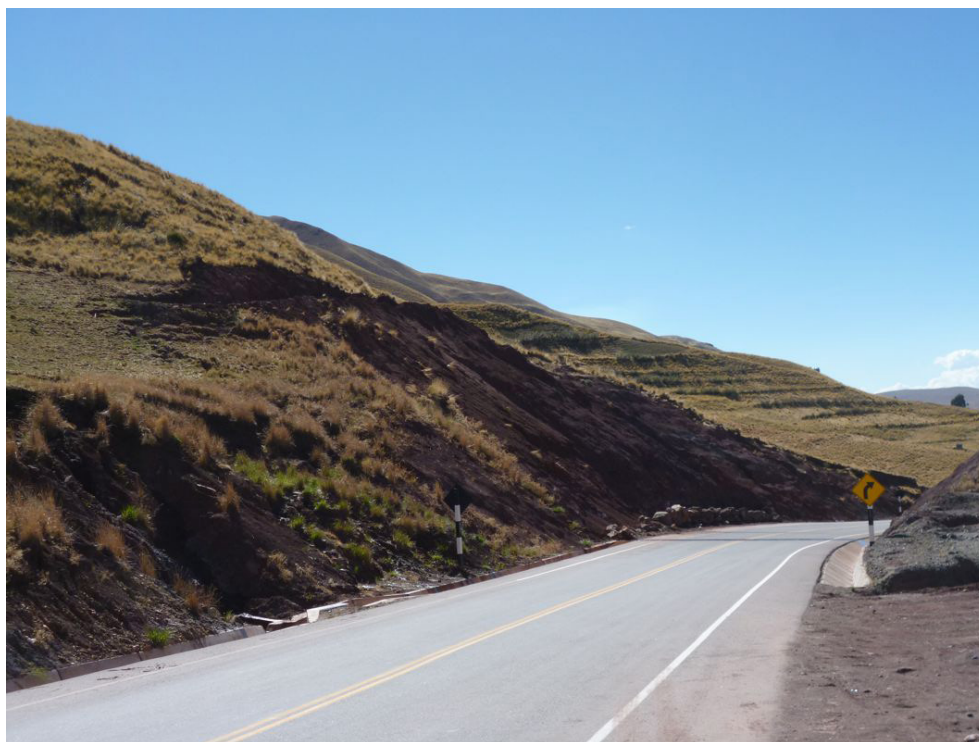
Fotografía 8.101 Derrumbe en el talud superior entre el Km. 14+300 y el 15+900 de la carretera Sicuani-El Descanso-Espinar.

N°	Sector (distrito) Provincia	Peligro Geológico	Latitud	Longitud	Comentario Geodinámico	Vulnerabilidad Daños Ocasionados	Recomendaciones
69	Carretera Sicuani- El Descanso, tramo Villa María- Chacaroni (Langui) Canas	Derrumbes Flujo de detritos	8402770	252295	Tramo carretero (Km. 14 al Km. 22) entre la comunidad de Villa María y Pilcurani trazado en la ladera de los cerros Lloco y Liallahui, estos cerros están cortados por varias quebradas activas por donde discurren huaiicos. Derrumbes en talud superior de carretera trazado en el cerro Liallahui. (Fotografías 8.101, 8.102 y 8.103)	Flujo de detritos pueden afectar viviendas y terrenos de cultivo de las comunidades de Antimarca y Pilcurani; también pueden destruir puentes y cortar la carretera. Material caído obstruye la carretera, asentamientos de la plataforma de la carretera.	Limpeza de cunetas y carretera. Perfilado de talud. Construcción de banquetas o terrazas. Remoción de bloques colgados inestables en la ladera. Limpeza y descolmatado de quebradas que acarrean flujos.

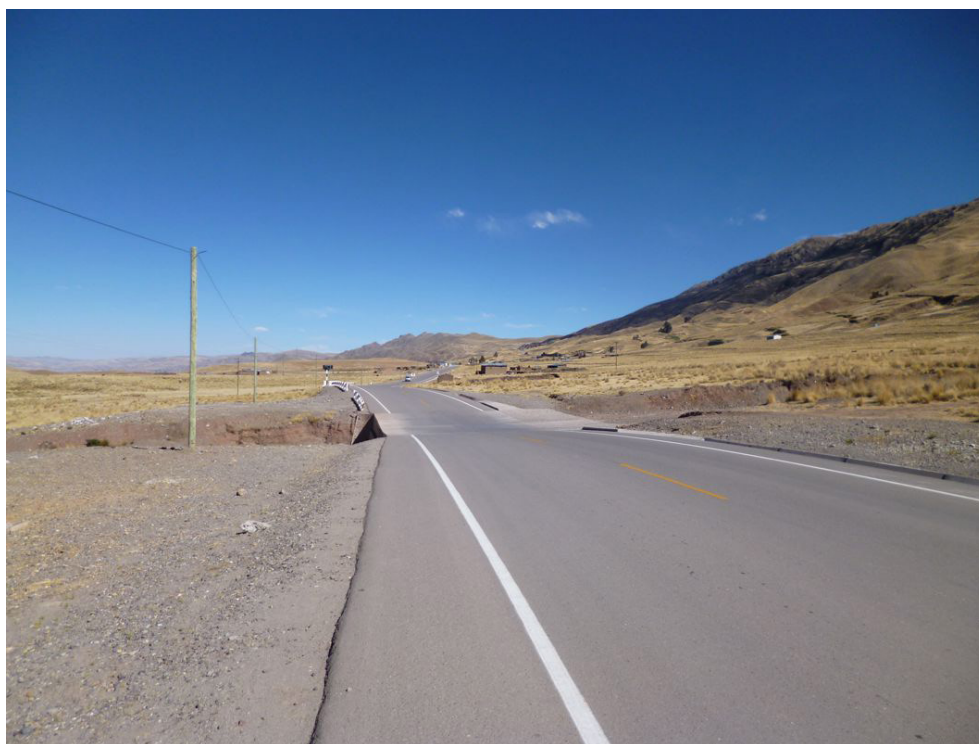
Fotografía 8.102 Huaico que corta la cruza la carretera por medio de badén, sector de Antaimarca.

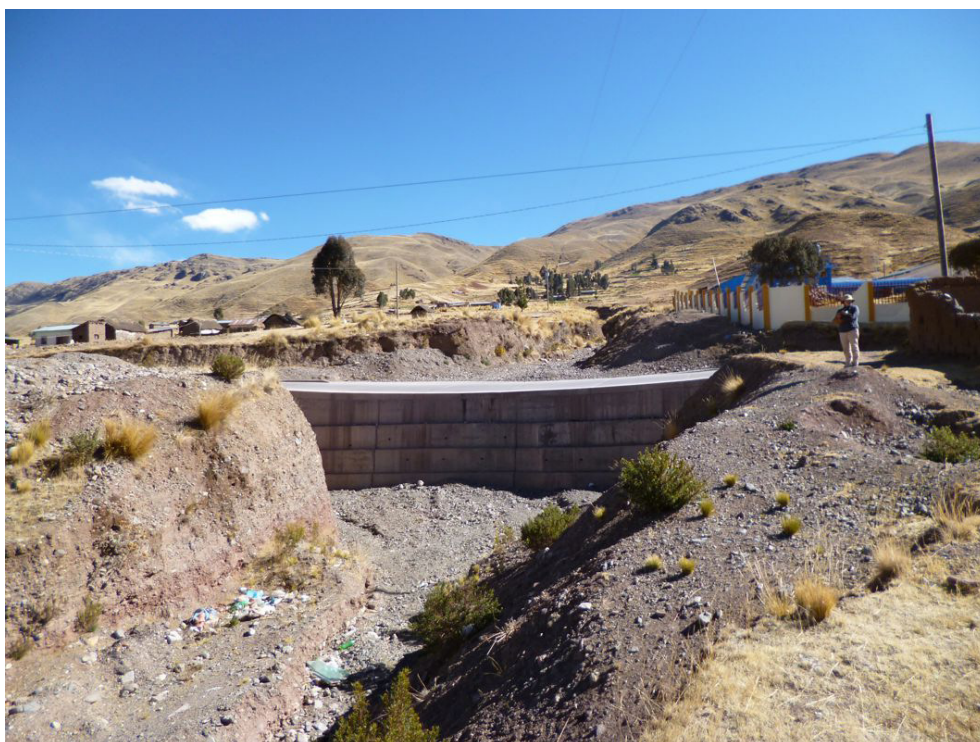
Fotografía 8.103 Flujo de detritos en el sector de Porvenir, Km. 19 de la carretera Sicuani-Espinar.

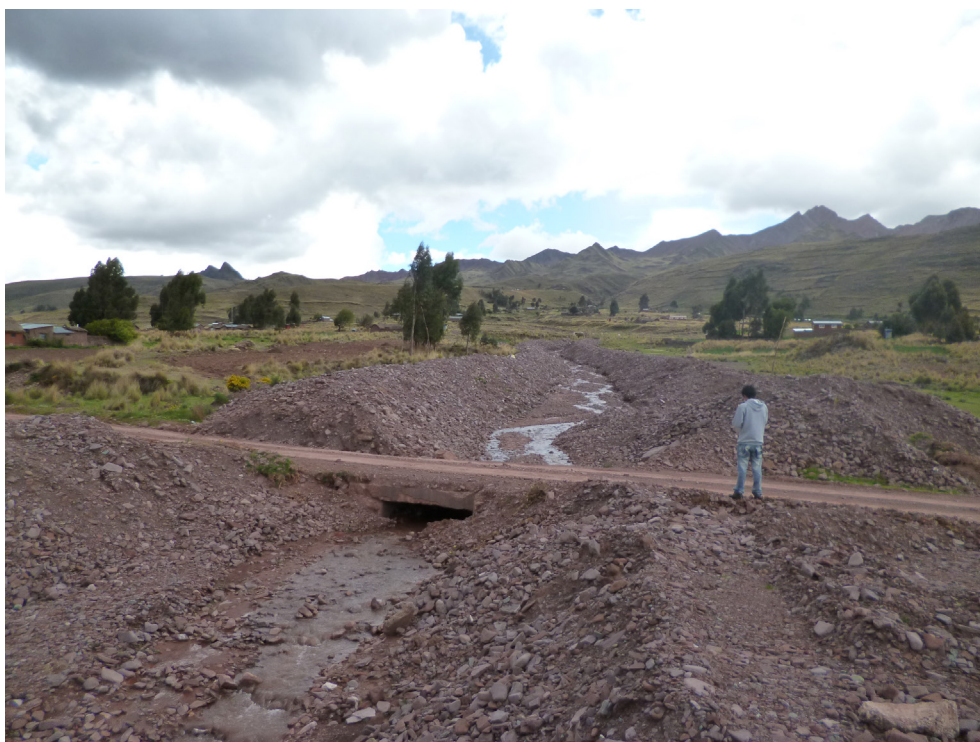
Fotografía 8.104 Flujo de detritos en el sector de Caluyo fomo albardones, carretera Langui-Layo.

70	Carretera Langui-Layo (Langui, Layo) Canas	Flujo de detritos	8398275	264192	En el lado derecho de la laguna Langui Layo se tienen varios conos deyección depositados por las quebradas por donde discurren flujos de detritos de forma ocasional a excepcional. En las cabeceras de las quebradas se tienen lagunas de origen glaciar. El último evento bajo por la quebrada Quellocaca; esta presenta derrumbes activos en su cabecera, el flujo que bajó desbordó su canal y formo albardones. (Fotografía 8.104)	Ultimo flujo de detritos destruyo terrenos de cultivo y cortó el paso a Layo, en el sector de Caluyo.	Limpeza, profundización y encauzamiento de quebradas.

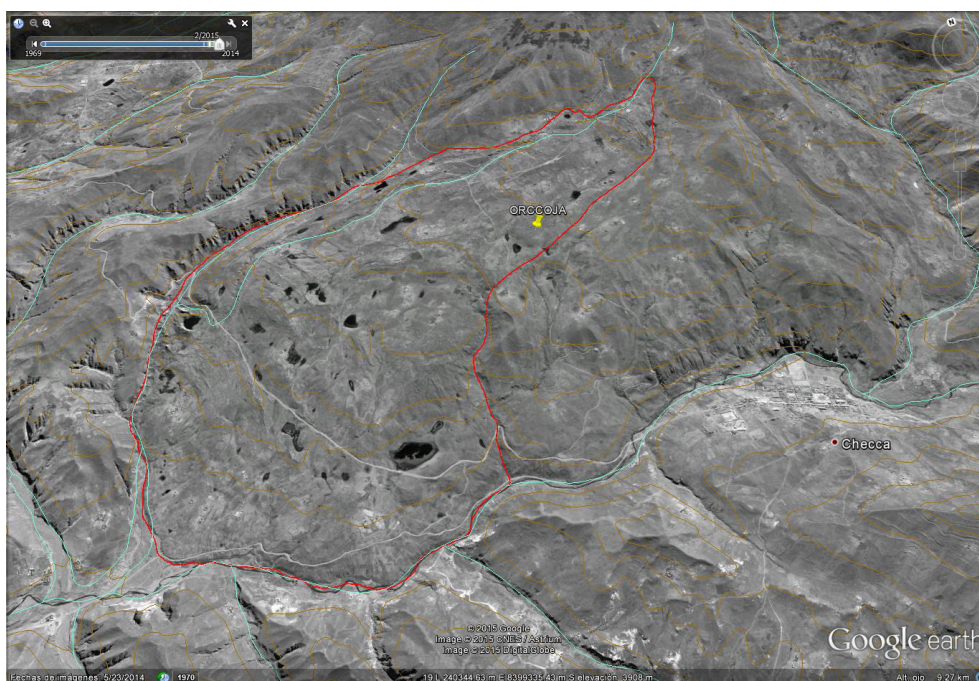
Figura 8.30 Vista del deslizamiento activo de Orcoja y Caracota, localizado muy cerca de la localidad de Checca.

72	Orocoja y Caracota (Checca) Canas	Deslizamiento rotacional	8400306	240523	Mega deslizamiento rotacional activo, con escarpa semicircular de unos 760 m de ancho, longitud de la corona a la punta de 4.0 km; se presenta empuje de terreno hacia el valle del río Checca; el cuerpo del deslizamiento se presenta removido e inestable, formando concavidades donde se acumula agua y forma lagunas, presenta un avance progresivo y retrogresivo a la vez, ya que es posible encontrar una escarpa nueva de 100 m de longitud por encima de la corona principal a una distancia de 400 m. Se observa una escarpa principal y hasta 3 secundarias. El material removido empuja el cauce del río Checca hacia su margen izquierda. Afecta limoarcillitas y dolomitas del Grupo Maure.	Afecta terrenos de cultivo; 2 tramos de carretera, uno de 2.5 km que conecta la localidad de Checca con Quehua y otro de 1.9 km. Pueden resultar afectadas las viviendas de las comunidades de Laramani, Ccarahuito, Orocoja, Wuankuyuta, Caracota y Ventilla que están asentadas en cuerpo del deslizamiento, así como sus habitantes, por otro lado, puede ocasionar un cierre del valle del río Checca. (Figura 8.30) (Interpretado a partir de imágenes satelitales)	En el cuerpo del deslizamiento efectuar: Monitorear la tasa de movimiento. Evitar la formación de lagunas. Reubicar viviendas asentadas en el cuerpo del deslizamiento. Elaborar planes y rutas de evacuación hacia zonas seguras.

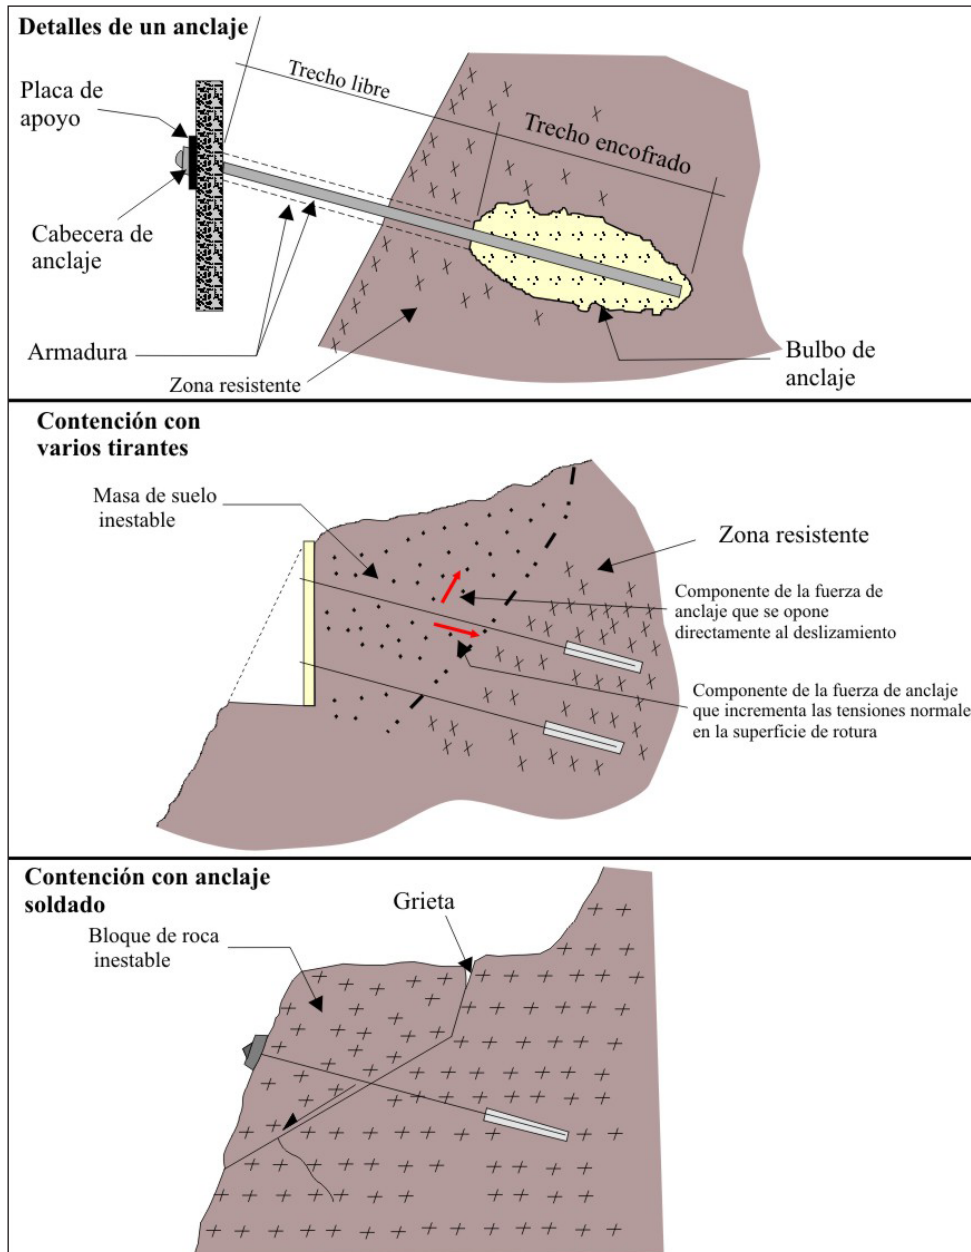
Figura 9.12 Detalles de un anclaje y ejemplos de aplicación (Instituto Geológico Minero y Metalúrgico, 2000)
