Informe Técnico N° A7031

EVALUACIÓN DE PELIGROS GEOLOGICOS EN EL SECTOR DE COIROCSHO

Región Ancash
Provincia Huaylas
Distrito Pueblo libre

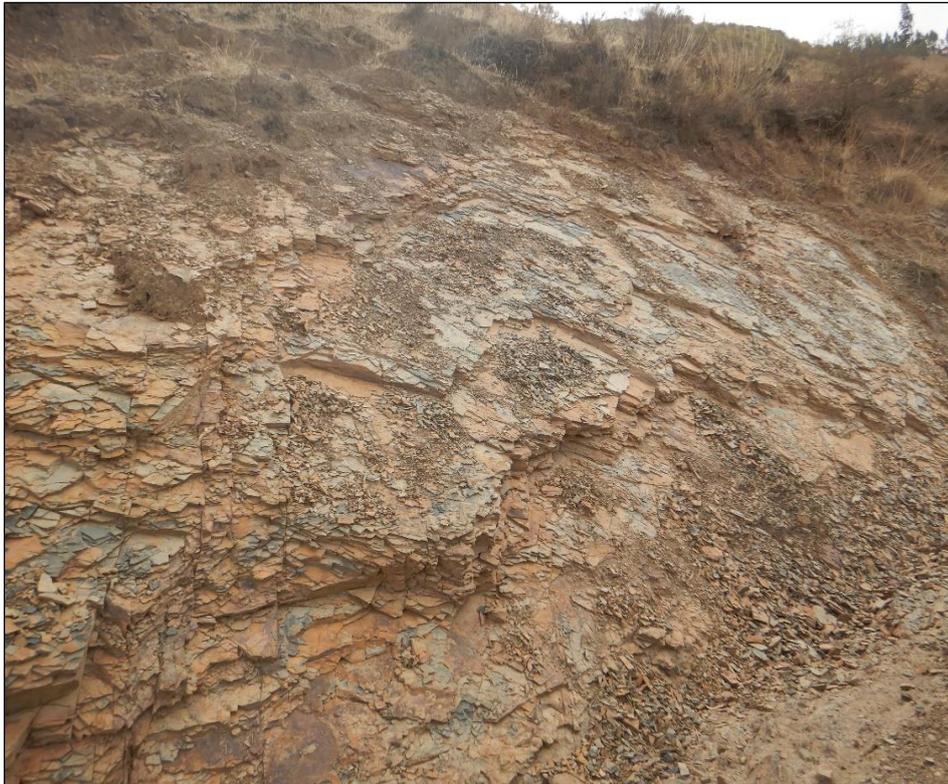
Conformadas de areniscas gris a gris oscuras, carbonosas, de grano fino a medio, intercaladas con limoarcillitas y limolitas gris oscuras. En su parte inferior presenta estratificación delgada. Sobre esta unidad litología se asienta el centro poblado de Coirocsho, en los afloramientos se observa niveles de limolitas grises, se encuentran medianamente fracturadas y moderadamente meteorizada. (Fotografía 1).

Fotografía 1. Se observa capas de limolitas con limoacillitas de la Formación Oyón.

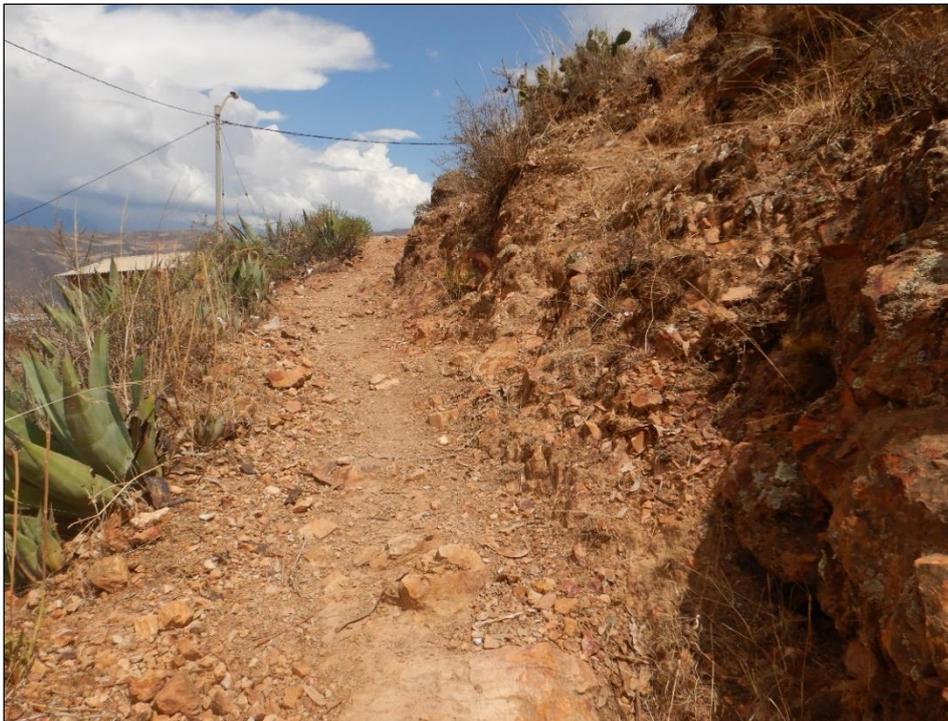
Además, se identificó areniscas con meteorización débil, de coloración rojiza, ubicadas al noroeste de la capilla del poblado, cubierta por arbustos y pastos. (Fotografías 2 y 3).

Fotografía 2. En la vista se observa areniscas de coloración rojizas. Coordenadas UTM N8990641, E188365, cota de 3108 m s.n.m.

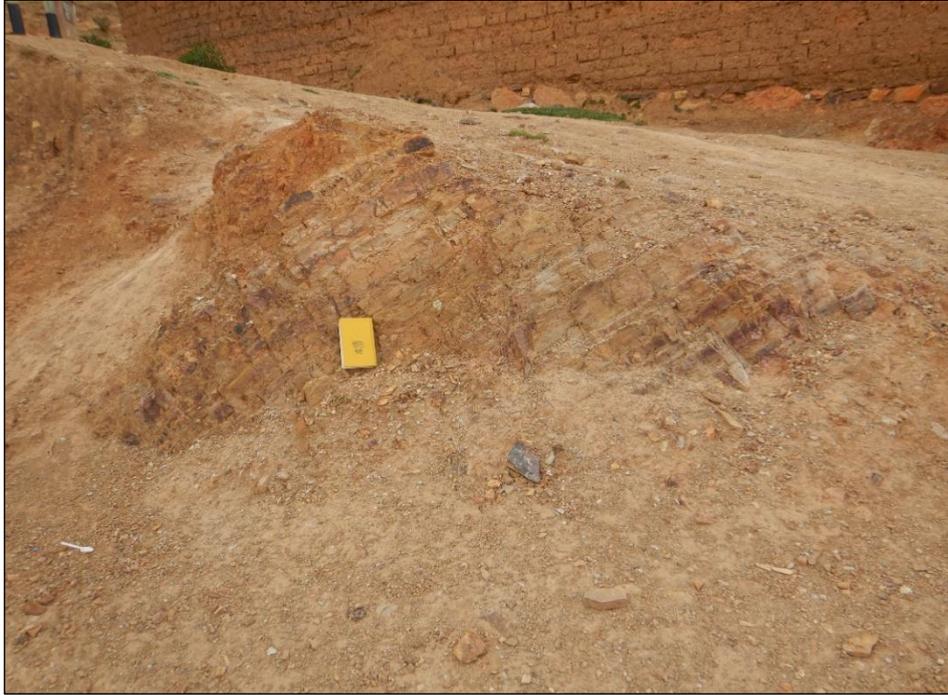
Fotografía 3. Estratos rocosos bz 25° suroeste, presentan una meteorización moderada, en donde se asentaron algunas viviendas.

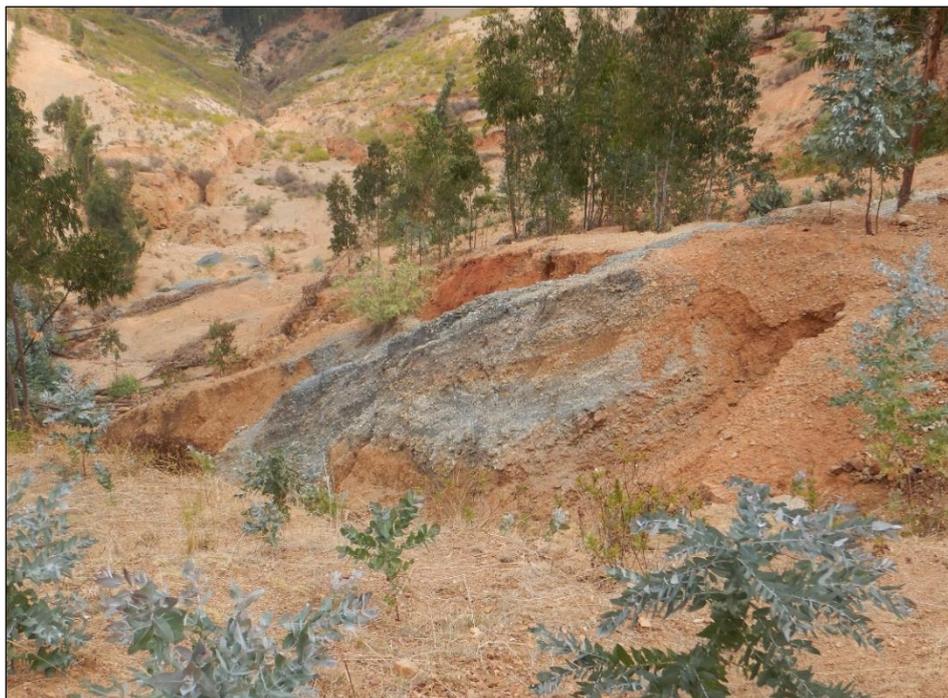
Conformada por cuarcitas, areniscas y arcillitas con mantos de carbón (antracita), sobrayaciendo a la Formación Oyón, (fotografía 4). Esta unidad se encuentra en alrededores del centro poblado de Huanayó.

Fotografía 4. Se observa capas de carbón (flecha de color rojo)

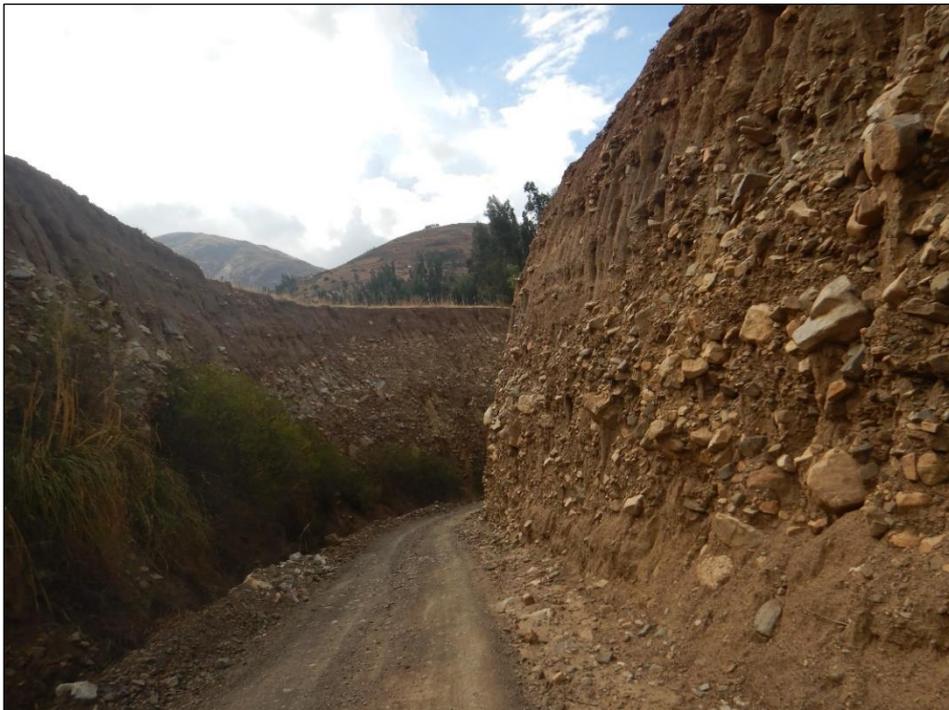
Fotografía 5. Se observa depósitos aluviales, tramo de trocha carrozable de ingreso a Coirocsho, exactamente a 200 m.

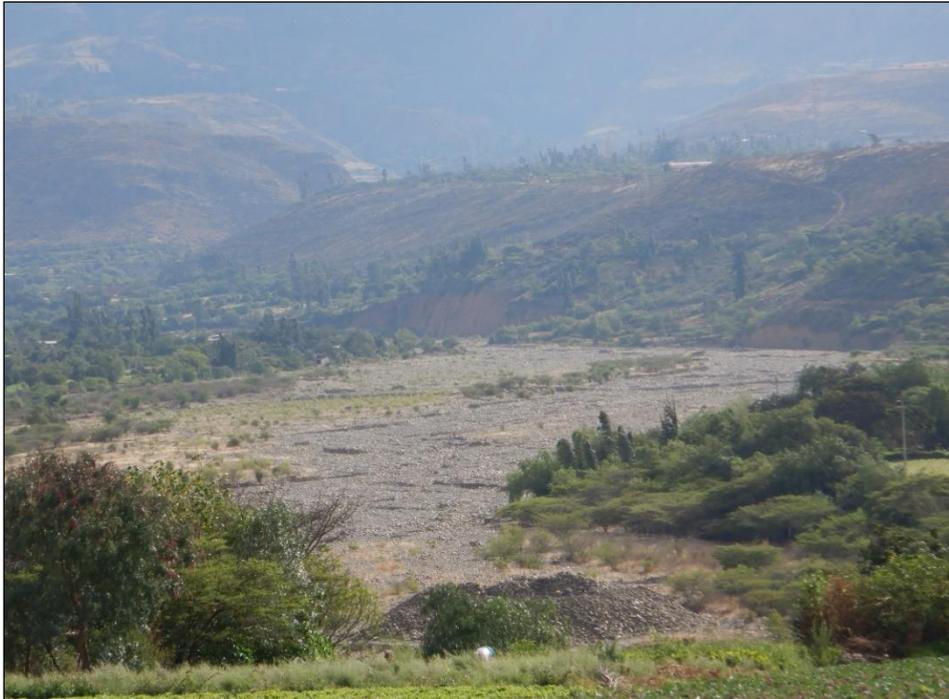
Están constituidos por gravas, arenas y arcillas, se encuentran en los cauces de los ríos. Esta unidad se identificó en la quebrada Quichuan. (Fotografía 6)

Fotografía 6. Vista al noreste, donde se observa depósitos fluviales compuestos por arenas, gravas y bloques.

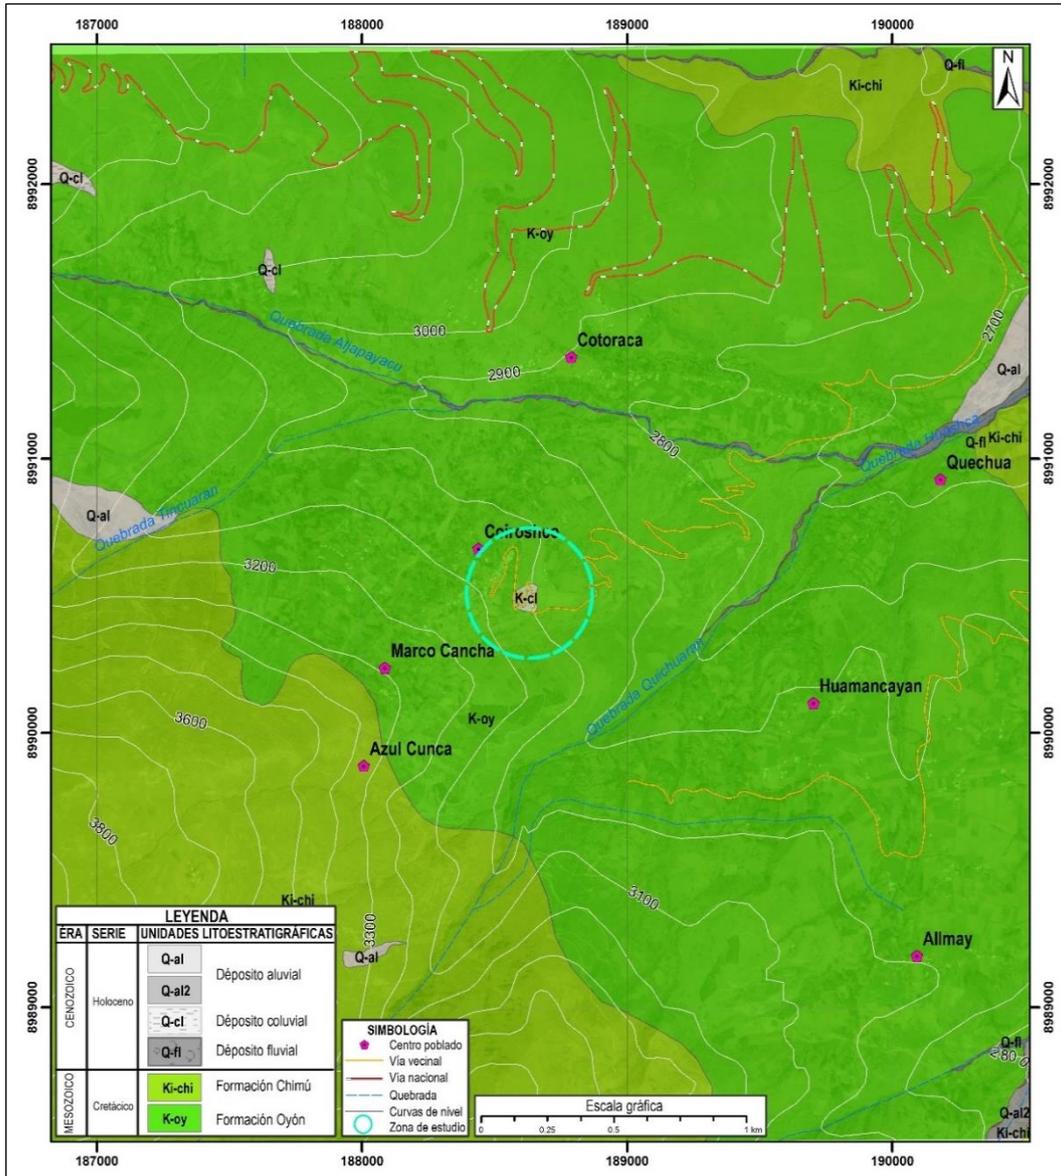
Figura 2. Mapa geológico de la zona de estudio, modificado de Wilson J. et al., (1995).

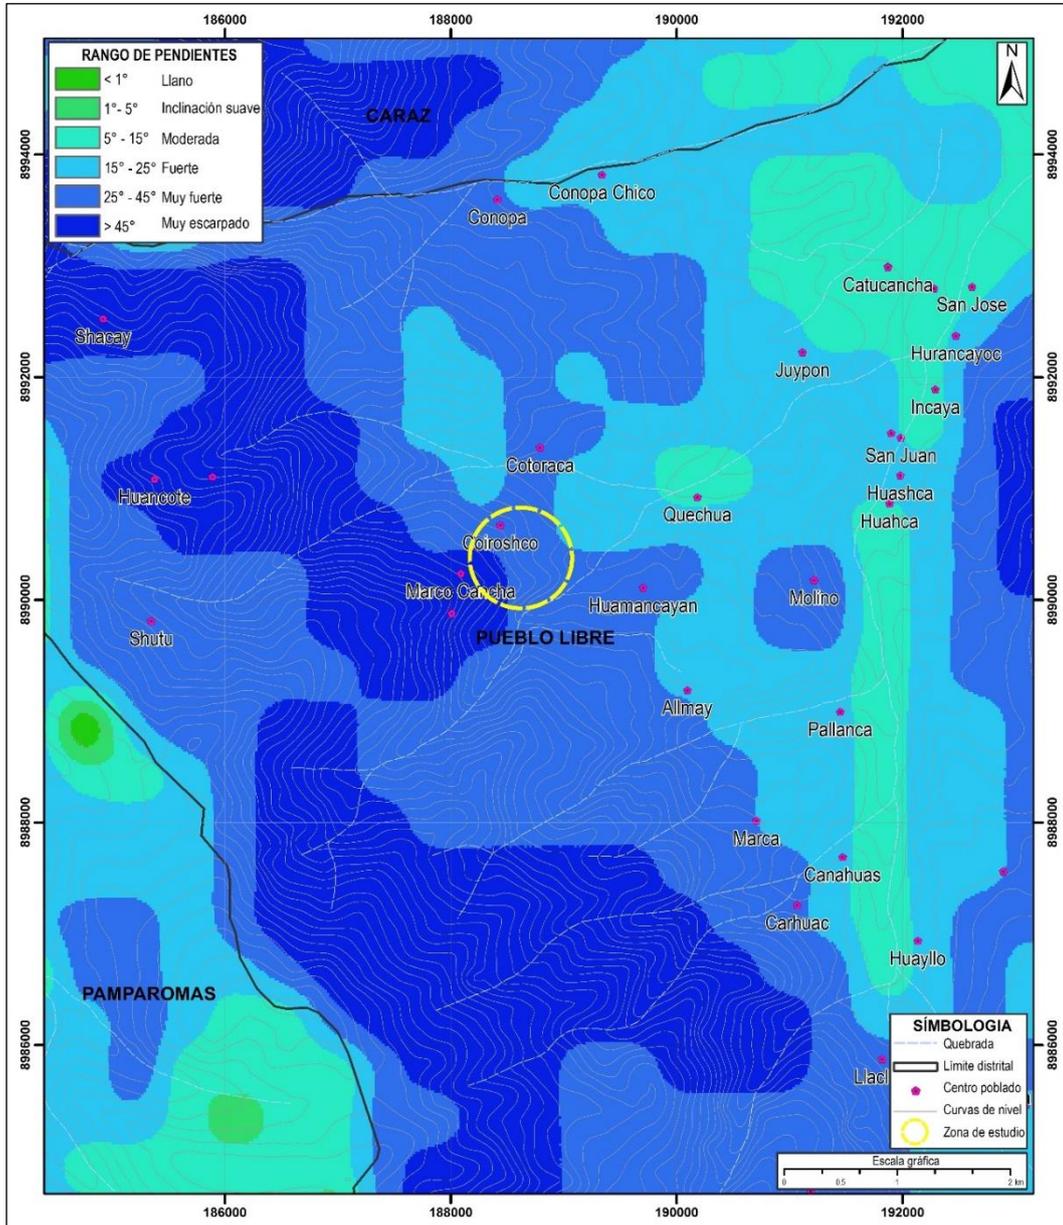
A continuación, se presenta un mapa de pendiente, (Figura 3) elaborado en base a un Modelo de Elevación Digital (DEM), de 30 m de resolución, tomado del Servicio Geológico de los Estados Unidos (**USGS**). La pendiente en las laderas que conforman el relieve montañoso en la zona estudiada varía de fuerte (15° - 25°) a muy fuerte (25° - 45°).

Figura 3. Mapa de pendientes de la zona de estudio.

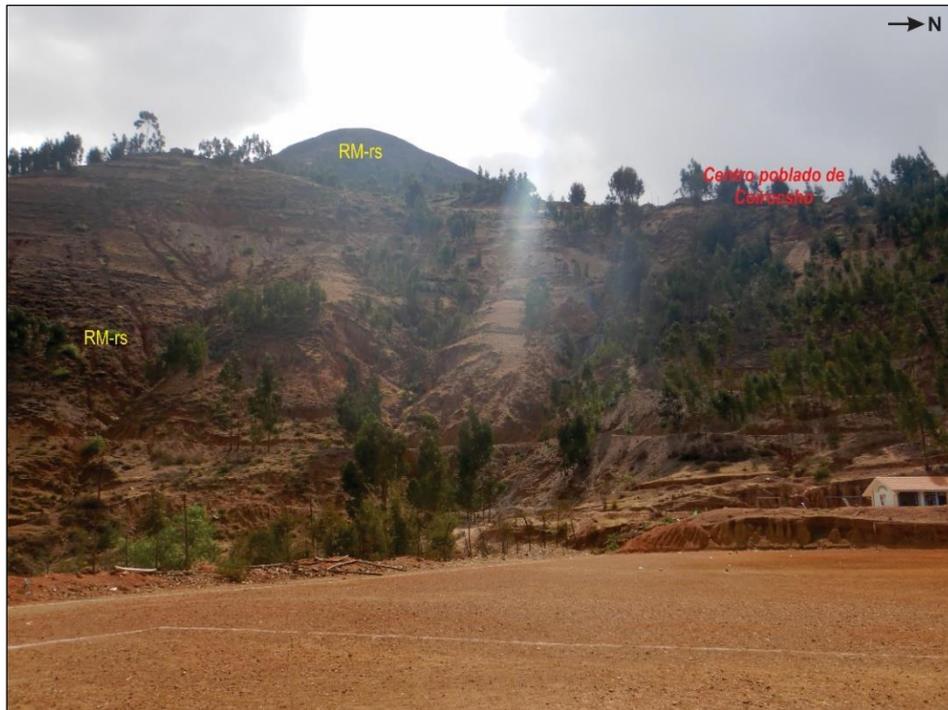
Estas Geoformas están formadas por areniscas, limoarcillitas y limolitas gris oscuras (Figura 4). El poblado de Coirocsho está asentado sobre esta unidad, se encuentra en la margen derecha de la quebrada Aljapayacu.

Figura 4. Vista al oeste del sector de Coirocsho, se observa afloramientos de la Formación Oyón.

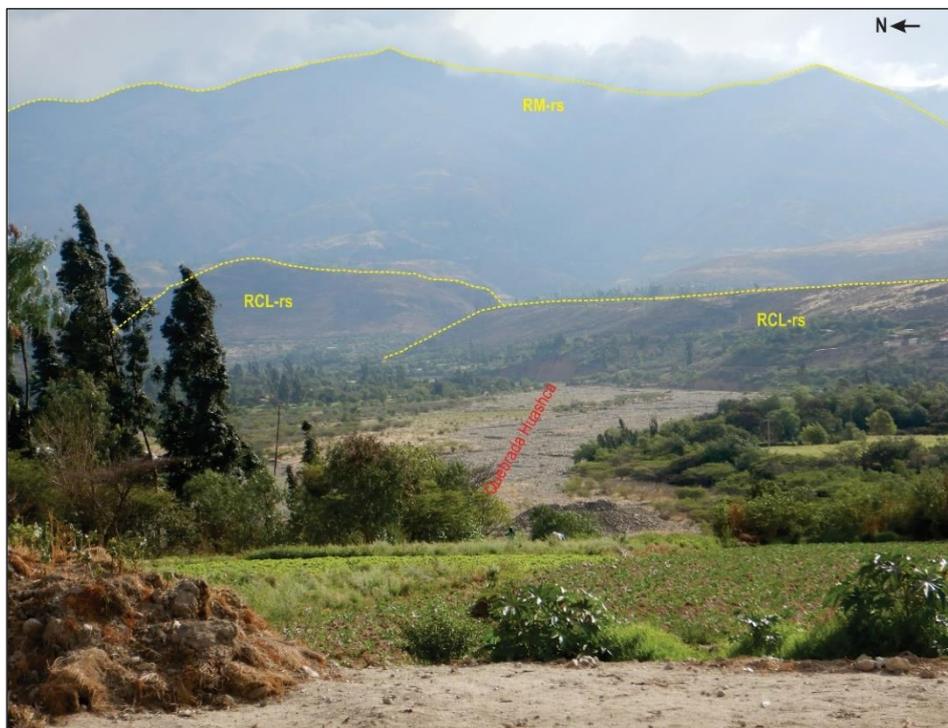
Conformadas por rocas sedimentarias: areniscas o limolitas, reducidas por procesos denudativos, conformado elevaciones alargadas. (Figura 5), geodinámicamente se

Figura 5. Vista al noreste del sector de Coirocsho, se observan relieves colinados de rocas sedimentarias.

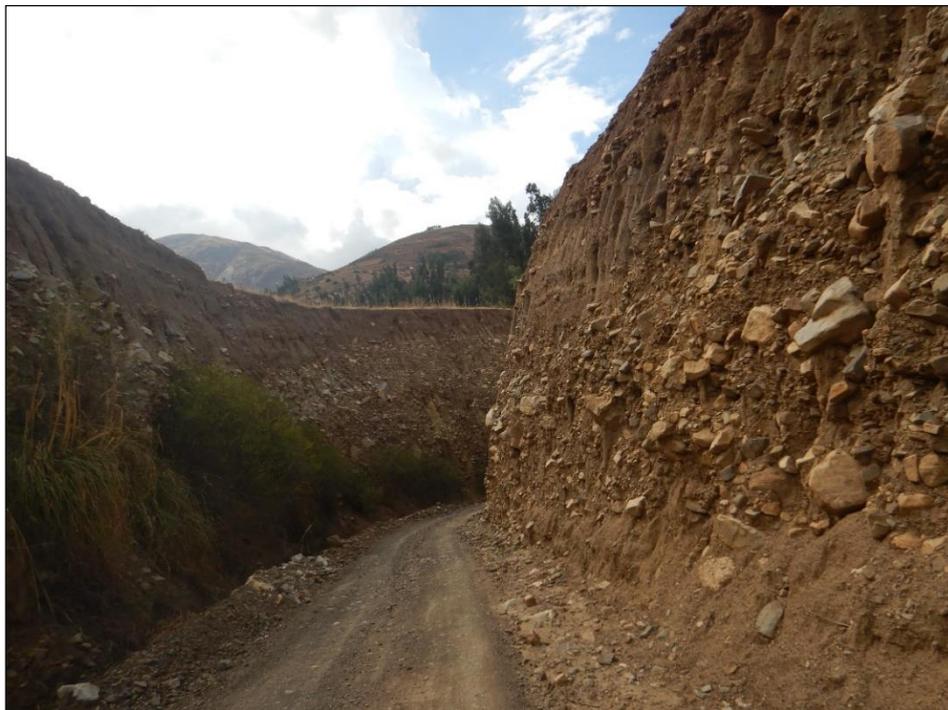
Corresponde a las acumulaciones de laderas originadas por procesos de movimientos en masa (deslizamientos, derrumbes y caída de rocas), así como también por la acumulación de material fino y detritos, caídos o lavados por escorrentía superficial, los cuales se acumulan sucesivamente al pie de laderas, (Fotografía 7). Estas se encuentran a metros del poblado de Coirocsho.

Fotografía 7. Vista donde se observa depósitos coluvio deluviales. Trocha de acceso al poblado de Coiroccho.

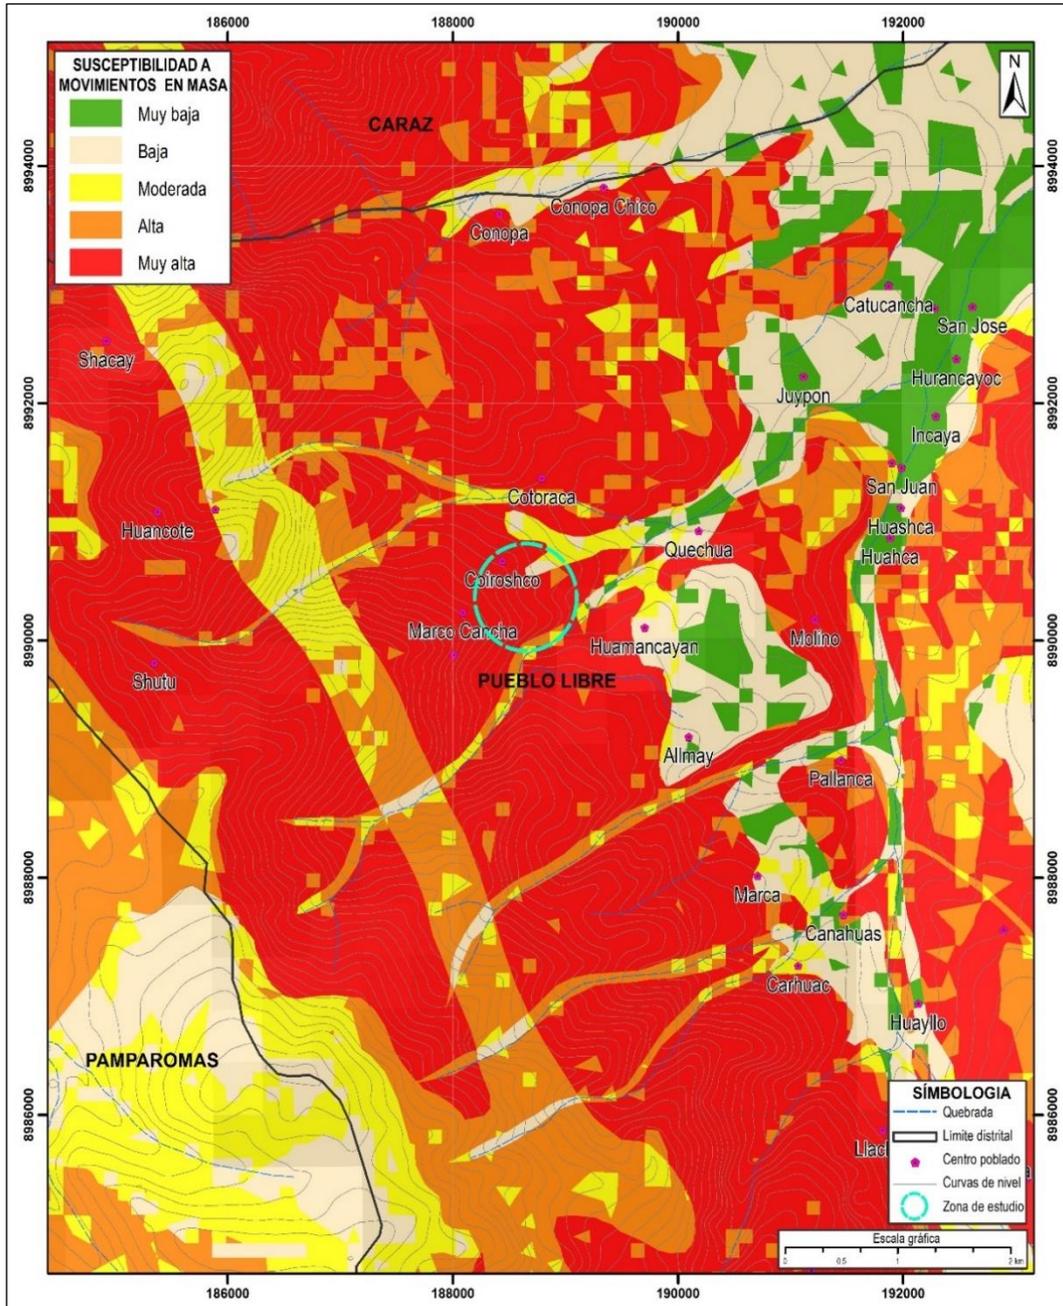
En el mapa de susceptibilidad a movimientos en masa a escala 1:250 000 (escala regional), elaborado por INGEMMET, 2009, el sector de Coirocscho, distrito de Pueblo Libre, se encuentra en una zona de grado de susceptibilidad moderado a muy alto a procesos por movimientos en masa (Figura 6). Entendiéndose susceptibilidad a movimientos en masa como la propensión que tiene determinada zona a ser afectada por un determinado proceso geológico (movimiento en masa), expresado en grados cualitativos y relativos. Los factores que controlan o condicionan la ocurrencia de los procesos geodinámicas son intrínsecos (la geometría del terreno, la resistencia de los materiales, los estados de esfuerzo, el drenaje superficial y subterráneo, y el tipo de cobertura del terreno); los desencadenantes de estos eventos son la precipitación pluvial y la actividad sísmica.

Figura 6. Mapa de susceptibilidad a movimientos en masa para la región Ancash, donde se puede encontrar los grados de susceptibilidad que el sector de Coirocsho.

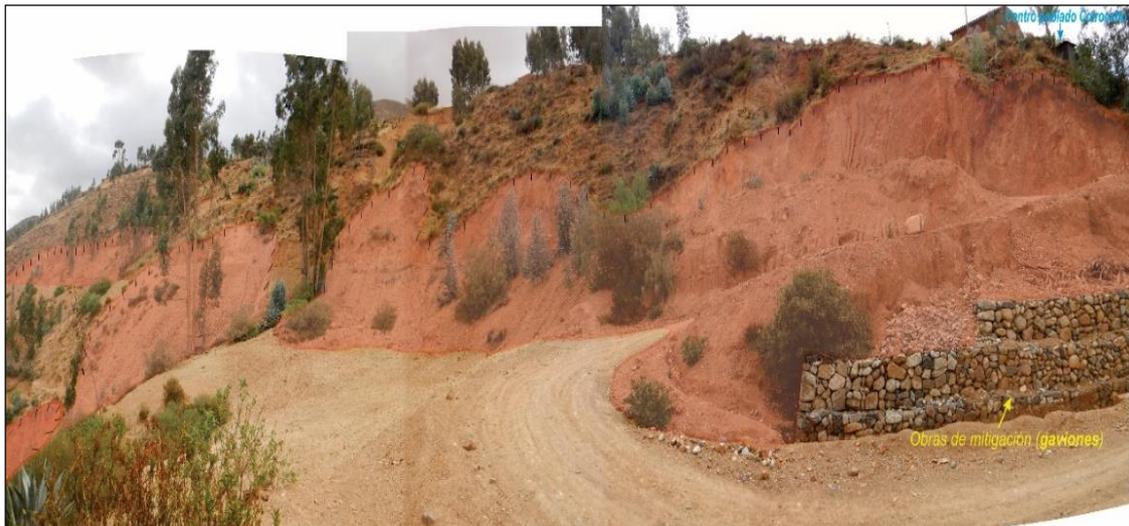
En la zona de estudio este fenómeno se da a lo largo de 450m, afectando cuatro desarrollos de la carretera de la trocha carrozable, (Figura 7). Cabe mencionar que se instalaron gaviones como medida de mitigación. Se observó que la cuneta de concreto, se encuentra en mal estado. (Fotografía 8).

Figura 7. Vista al NE, en el tramo de la trocha carrozable de ingreso al centro poblado de Coirocsho, se observa gaviones como obras de mitigación para los derrumbes.

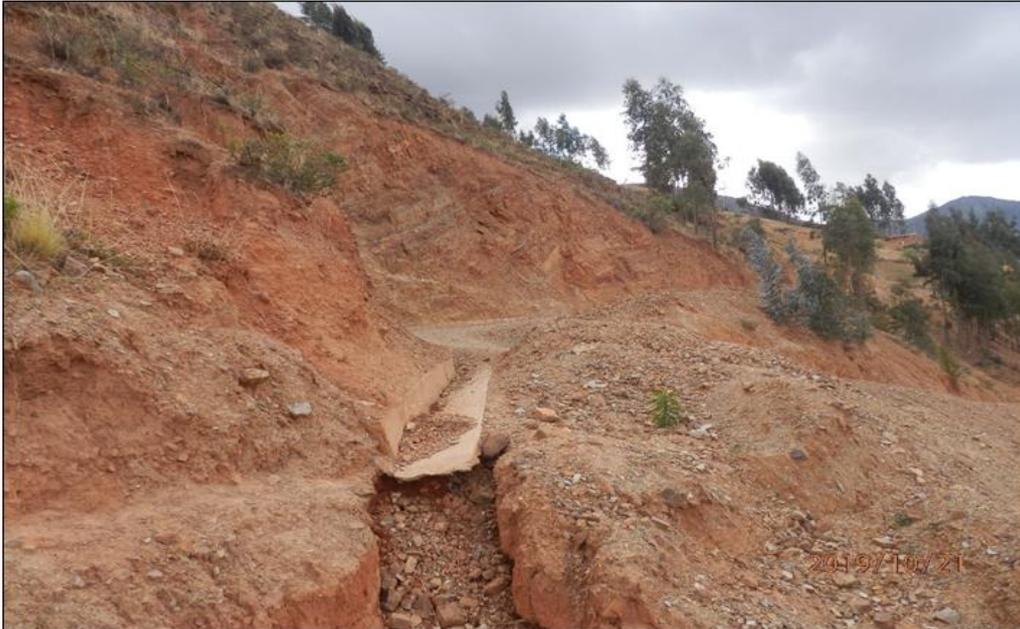
Fotografía 8. Se observa derrumbe, generado por corte de carretera, el evento está afectando la cuneta de concreto.

- b) Control y manejo de cárcavas sobre la base de diques o trinchos transversales, deben ser construidas con troncos, tramas, etc.
- c) Implementar cunetas y direccionar hacia las quebradas principales, y reconstruir las que se encuentran deterioradas.

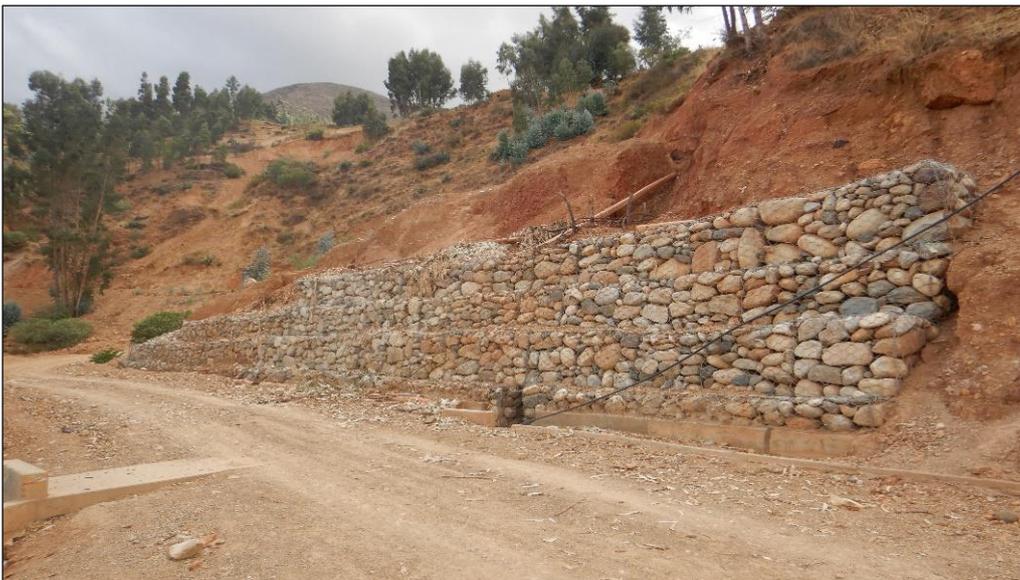
Fotografía 9. Gavión de 30m de longitud con altura de 3.5m, presenta canal de concreto, que vierte por la alcantarilla, aguas abajo.

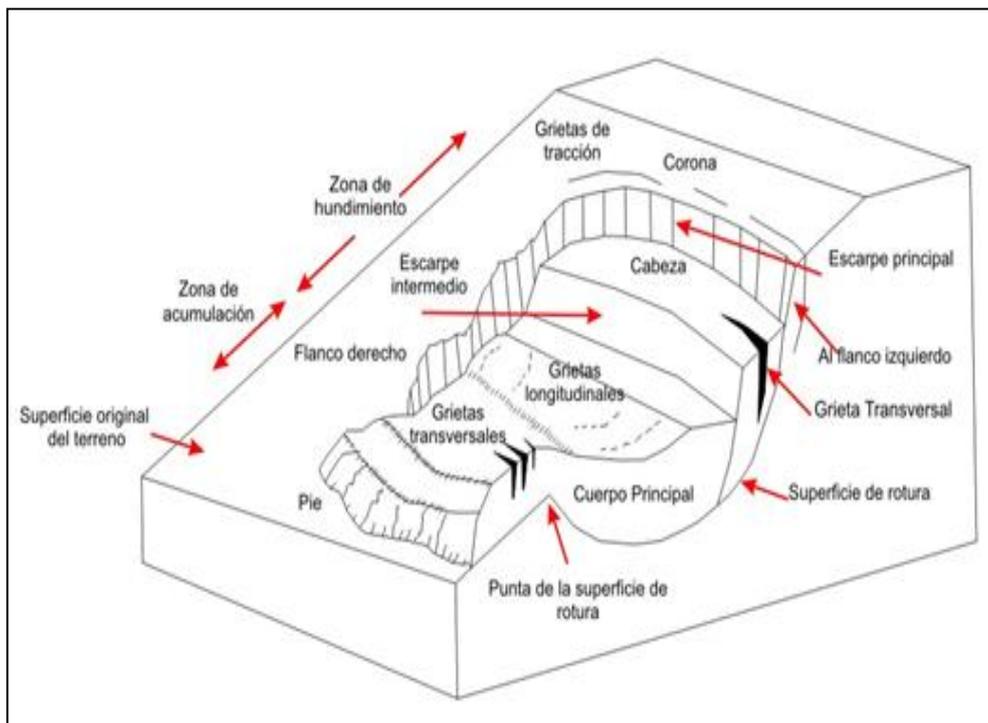
Es un tipo de deslizamiento en el cual la masa se mueve a lo largo de una superficie de falla curva y cóncava (Figura 8). Los movimientos en masa rotacionales muestran una morfología distinta caracterizada por un escarpe principal pronunciado y una contrapendiente en la superficie de la cabeza del deslizamiento hacia el escarpe principal. La deformación interna de la masa desplazada es usualmente muy poca debido a que el mecanismo rotacional es auto-estabilizante y este ocurre en rocas poco competentes, la tasa de movimientos es con frecuencia baja, excepto en presencia de materiales altamente frágiles como las arcillas sensitivas.

Figura 8. Esquema de un deslizamiento de tipo rotacional.

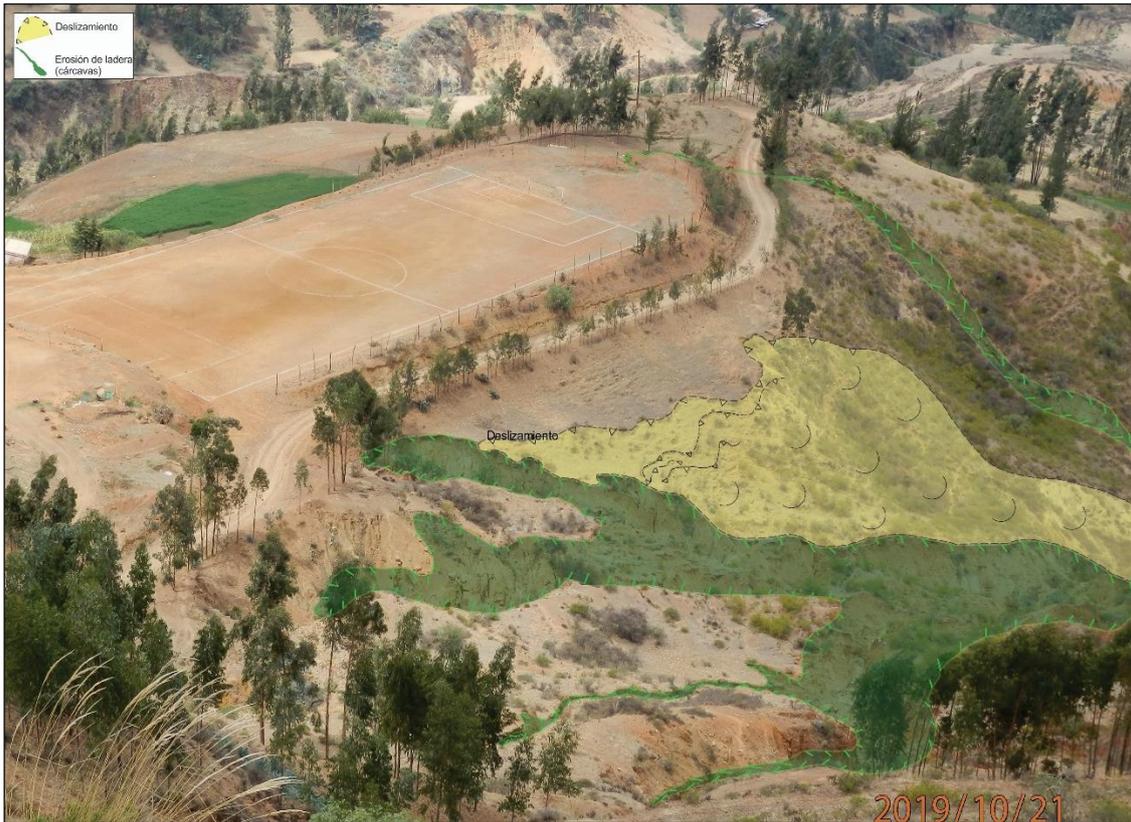
Durante los trabajos de caracterización del sector de Coiroccho, se identificaron deslizamientos recientes. El más representativo se encuentra a 12m de la trocha carrozable de acceso al poblado de Coiroccho y próximo a la cancha deportiva; presenta una escarpa de 53m, escarpas continuas de forma elongada; de seguir el proceso afectaría dicha vía. (Figura 9). Este evento se encuentra en las siguientes coordenadas UTM 8990449 N, 188740 E, con una cota de 3000 m s.n.m.

Figura 9. Vista al norte, donde se puede visualizar deslizamiento de tipo rotacional, con escarpas continuas, tiene un desplazamiento entre la escarpa al pie de la misma de 36m, cubierta por pastos y próximo a la trocha. Erosión de laderas en ambos márgenes del deslizamiento.

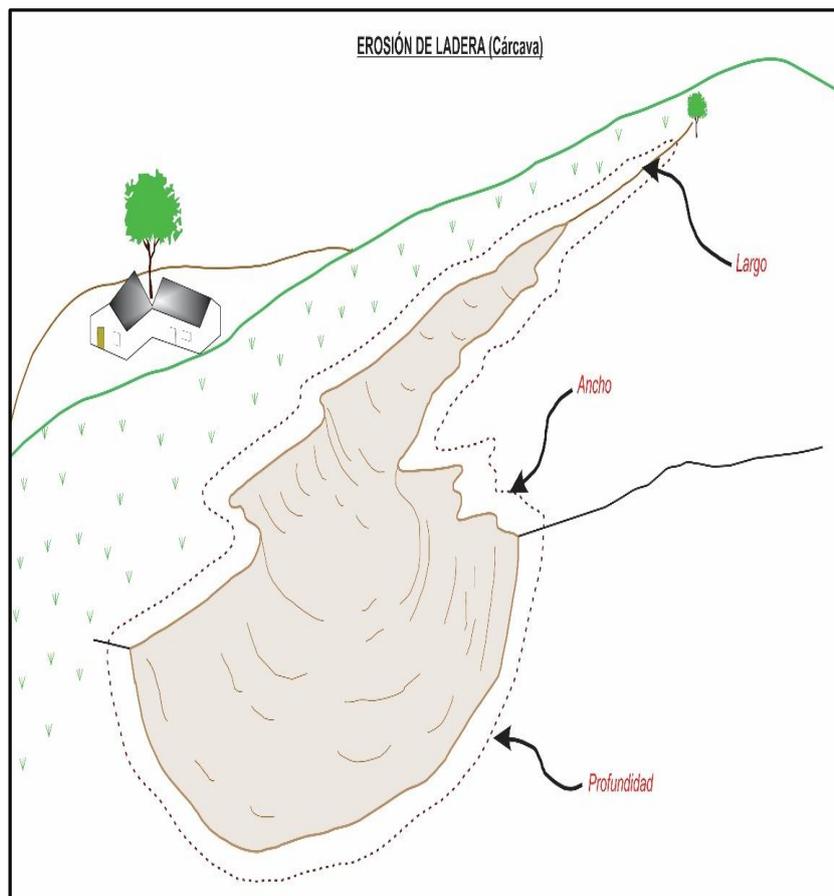
Se presenta cuando existe una excesiva concentración de escorrentía en determinadas zonas del terreno y que posteriormente permite la ampliación progresiva de la zanja. Este tipo de erosión es la fuente más importante de sólidos en suspensión en los ríos,

Figura 10. Representación gráfica de erosión de ladera de tipo cárcava. (Elaboración propia).

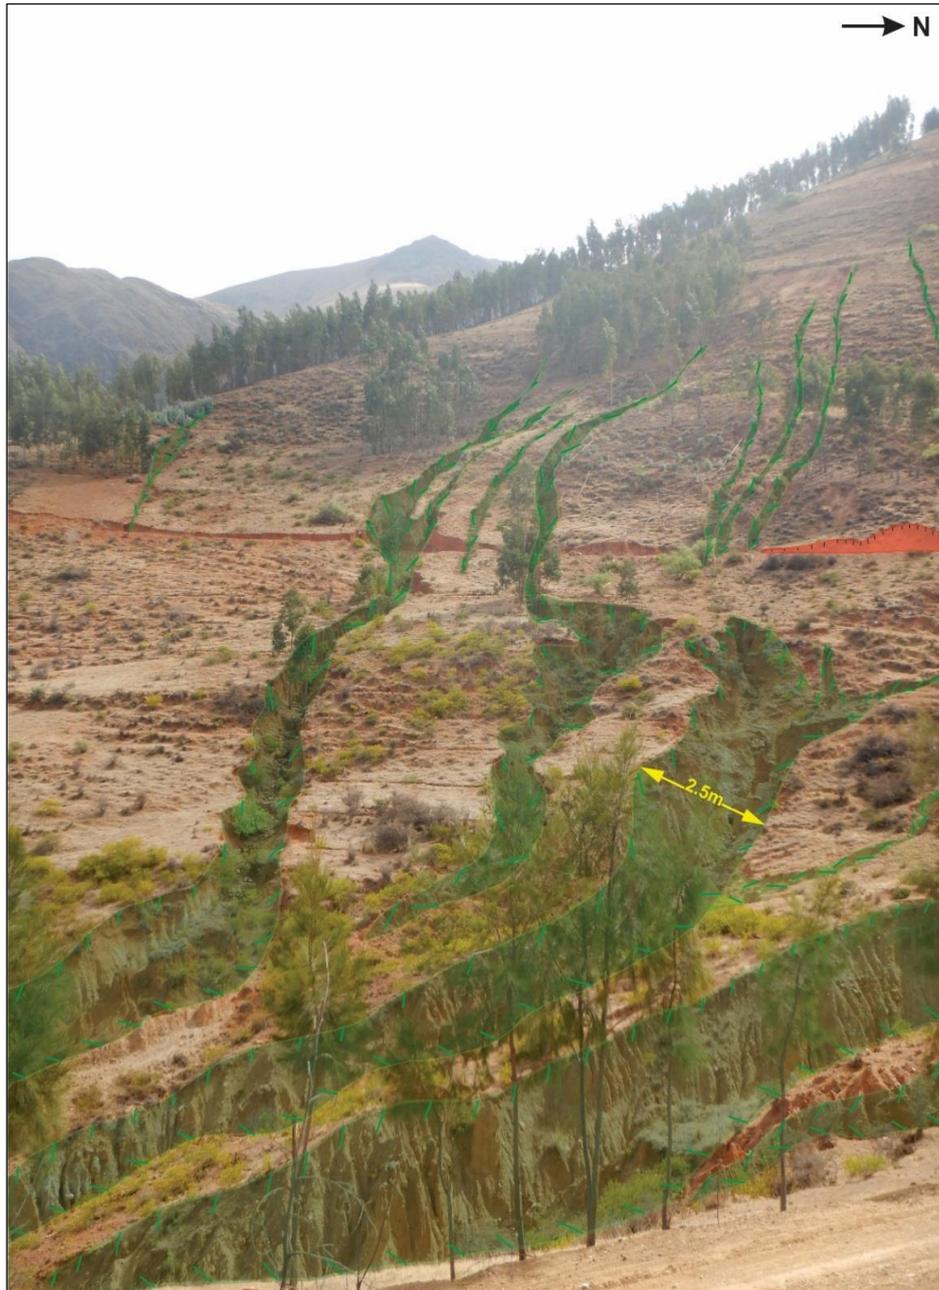
Las cárcavas ubicadas en los alrededores del sector de Coirocsho, tienen un área 12km² aproximadamente, con profundidades de hasta 2.5m y longitudes de hasta 220 m. (Figura 11), Según la clasificación de Alves (1978), a este proceso se le puede considerar como cárcavas pequeñas y severas porque se encuentran distribuidas a lo largo del terreno en forma densa y afecta trocha carrozable que permite el ingreso al poblado de Coirocsho, así como un campo deportivo de la institución educativa secundaria, ubicado a 140m en línea de la capilla de Coirocsho.

Figura 11. Vista al noroeste, en donde se observa cárcavas continuas, estas presentan ancho entre 0.15 m a 2.5 m.

Instalar obras hidráulicas transversales para el control de la erosión en cárcavas (Instituto Nacional de Vías-Ministerio de Transporte Republica de Colombia, 1998), (Figura 14)).

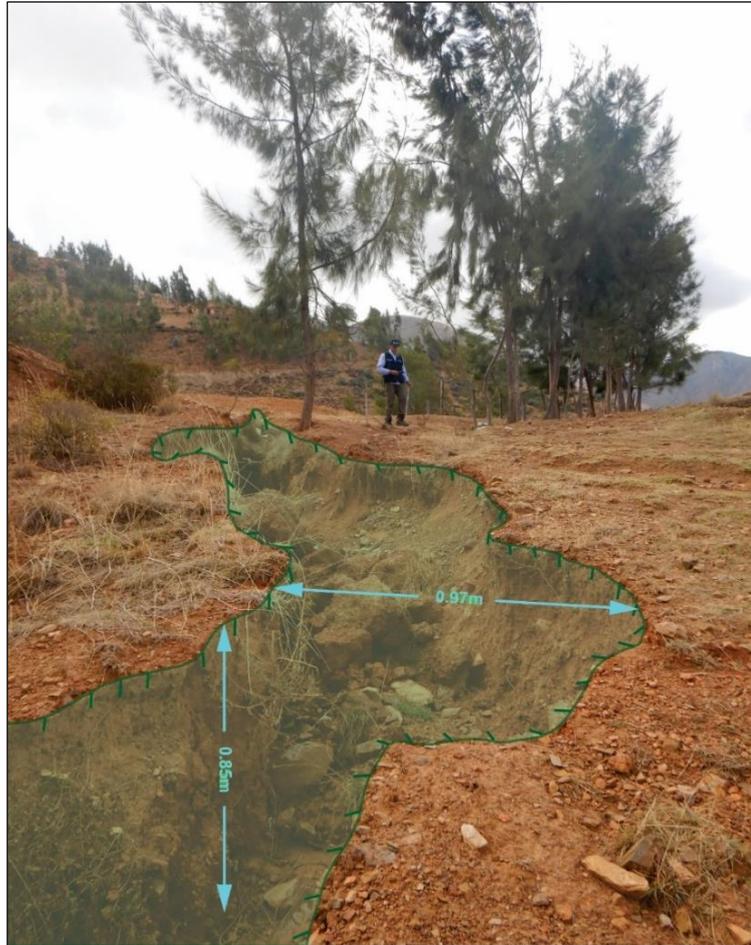
Se identificaron cárcavas a la margen derecha de la cancha deportiva que se encuentra al sureste del poblado de Coirocsho; a 200 metros en línea recta y que atraviesan la trocha carrozable de acceso al poblado de Coirocsho. Estas tienen 0.97m de ancho, con 0.85m de profundidad, una dirección al arco de dicha cancha (10m), cabe mencionar que este evento atraviesa la trocha carrozable de acceso al poblado de Coirocsho. (Figura 12).

Figura 12. Vista al sureste en donde se aprecia cárcavas reactivadas.

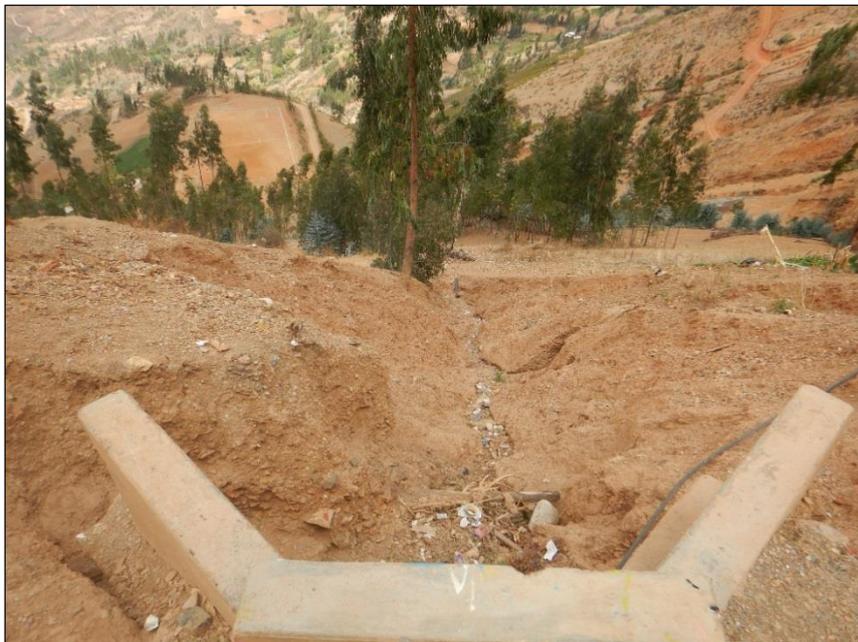
Fotografía 10. Se observa que la margen izquierda de la alcantarilla de concreto, está siendo erosionada, esta se encuentra en las siguientes coordenadas UTM 8990499 N, 188460E, a 3115 m s.n.m.

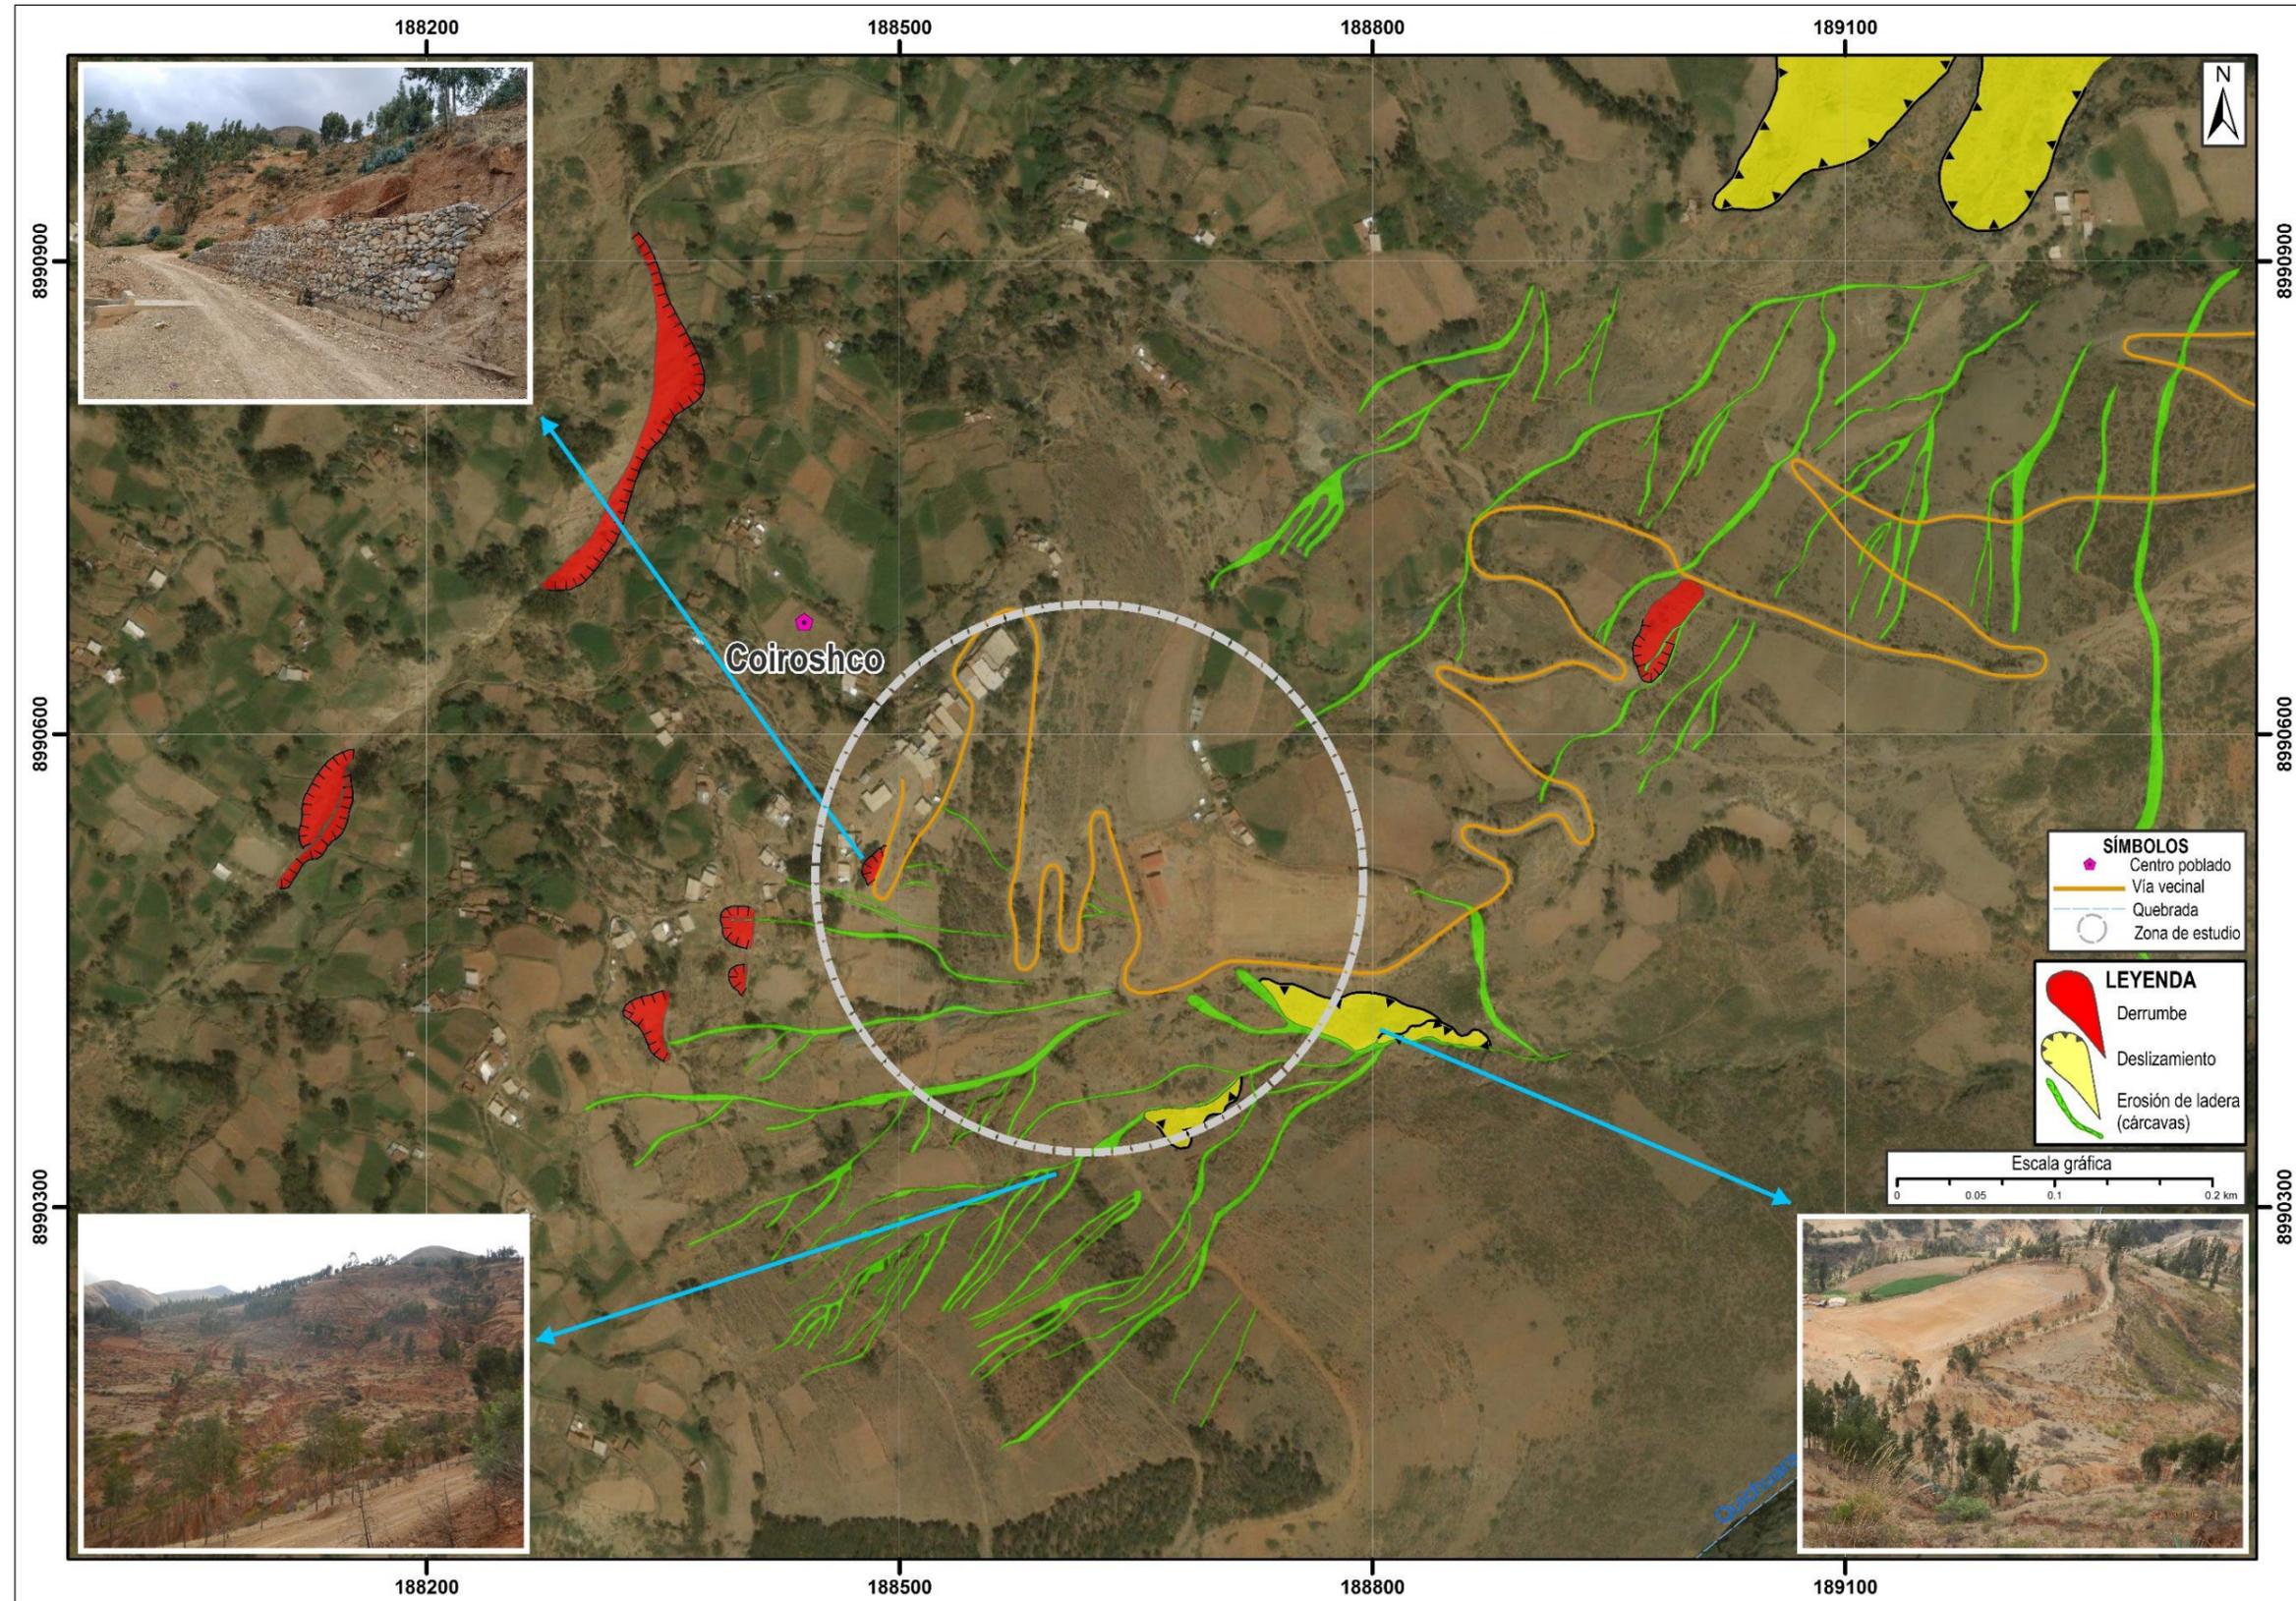
terrenos y movilizaron cantidades variables de materiales desde las laderas hacia las quebradas. (figura 13)

Figura 13. Mapa de peligros geológicos del centro poblado de Coiroshco
