Informe Técnico N° A7031

EVALUACIÓN DE PELIGROS GEOLOGICOS EN EL SECTOR DE COIROCSHO

Región Ancash
Provincia Huaylas
Distrito Pueblo libre

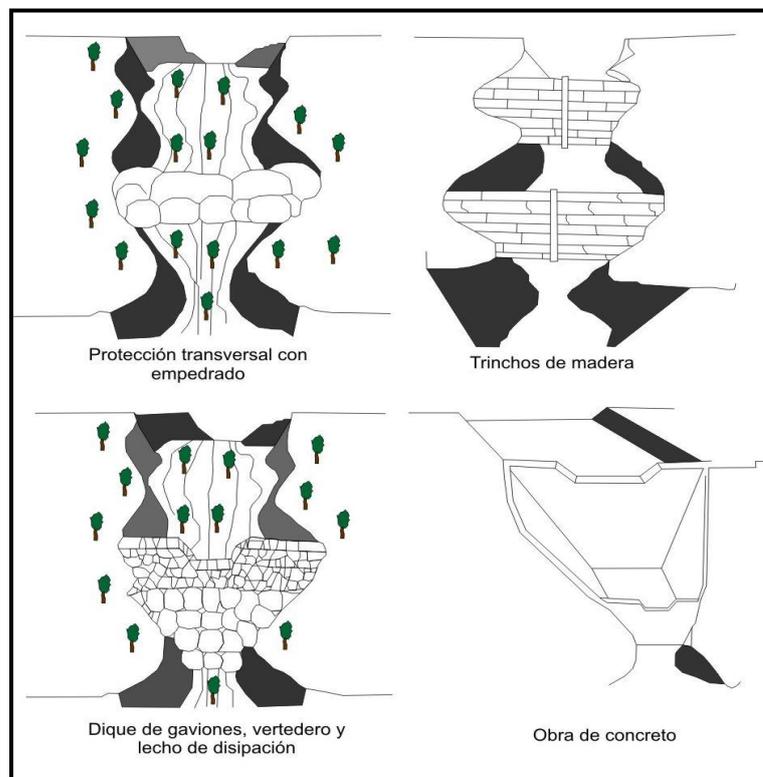
Figura 14. Obras hidráulicas transversales para el control de la erosión en cárcavas. (Instituto Nacional de Vías-Ministerio de Transporte Republica de Colombia, 1998)

Instalar obras hidráulicas transversales para el control de la erosión en cárcavas (Instituto Nacional de Vías-Ministerio de Transporte Republica de Colombia, 1998), (Figura 14)).

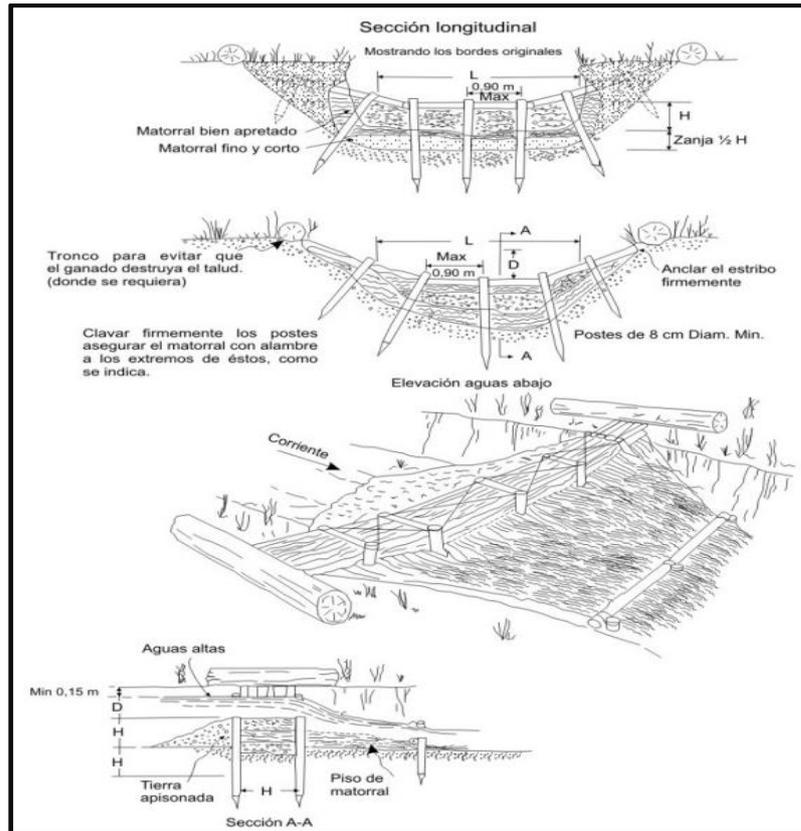
Figura 15. Trincho de madera tipo doble hilera. (adaptado de Valderrama *et al.*, 1964).

- **Trinchos de madera, matorral, tipo una hilera de postes, y de trinchos de piedra:** son barreras transversales construidas en cárcavas, con el propósito de detener el flujo de material y estabilizar taludes expuestos a la acción erosiva del agua y el viento, a fin de procurar la recuperación de la cobertura vegetal. (adaptado de Valderrama et al., 1964 (Figura 15, 16 y 17)

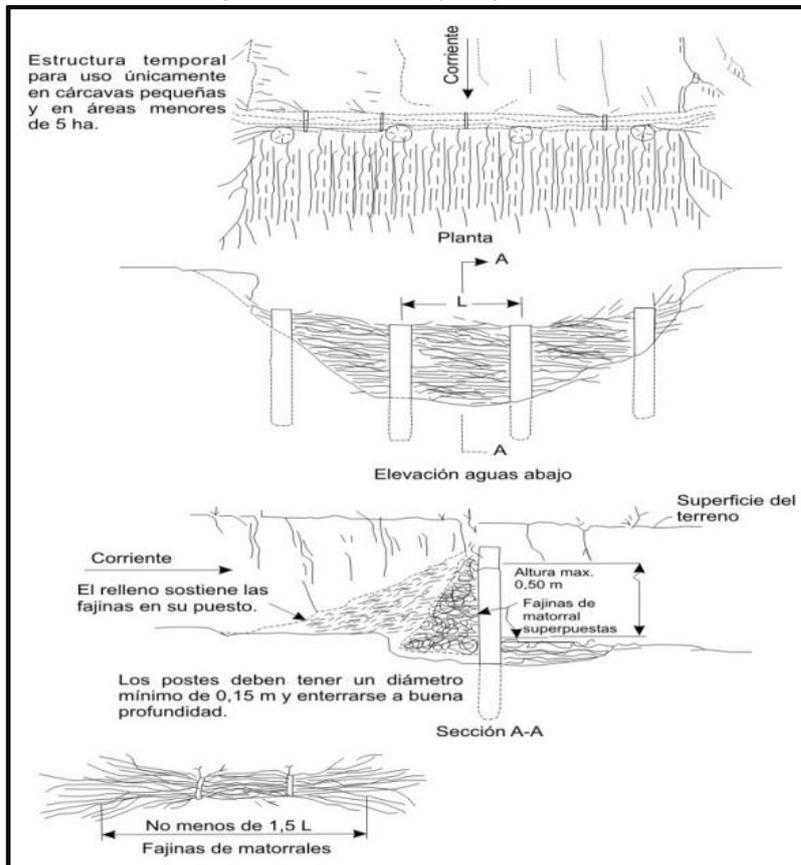
Figura 16. Trincho de matorral de tipo hilera de postes. (adaptado de Valderrama *et al.*, 1964)

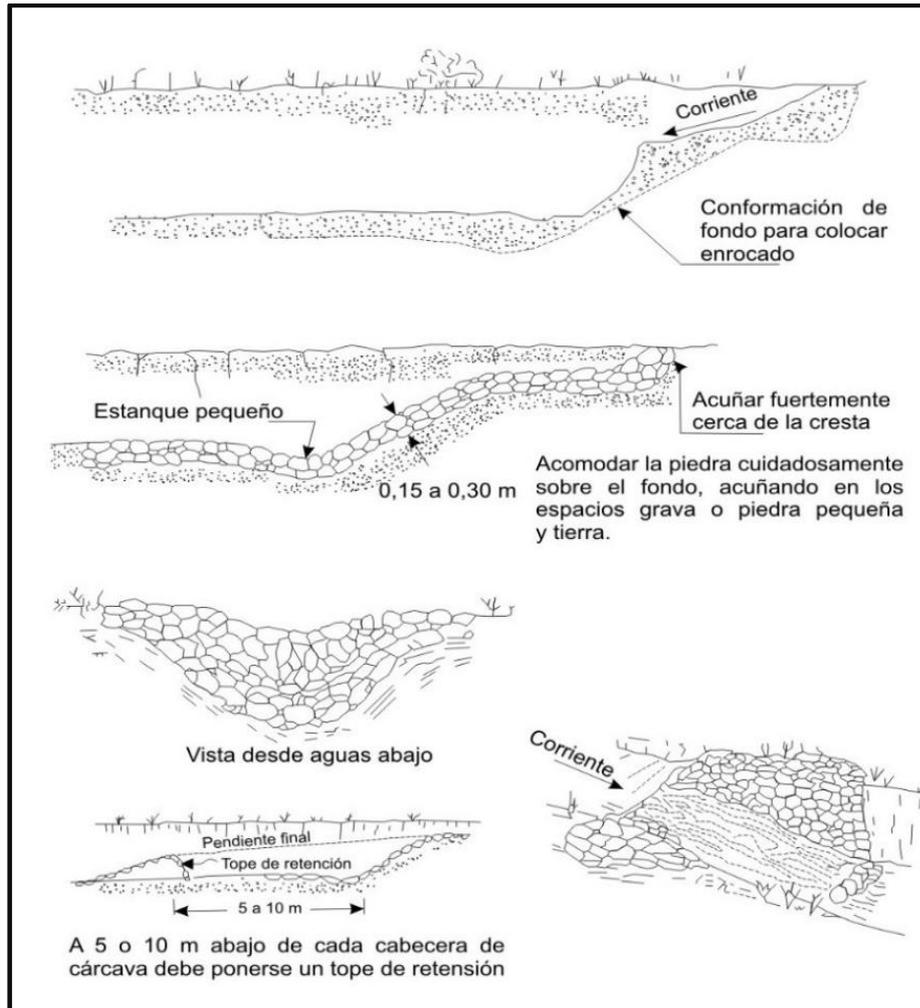
Figura 17. Trincho de piedra para cabecera de cárcavas en zona de erosión. (adaptado de Valderrama et al., 1964)

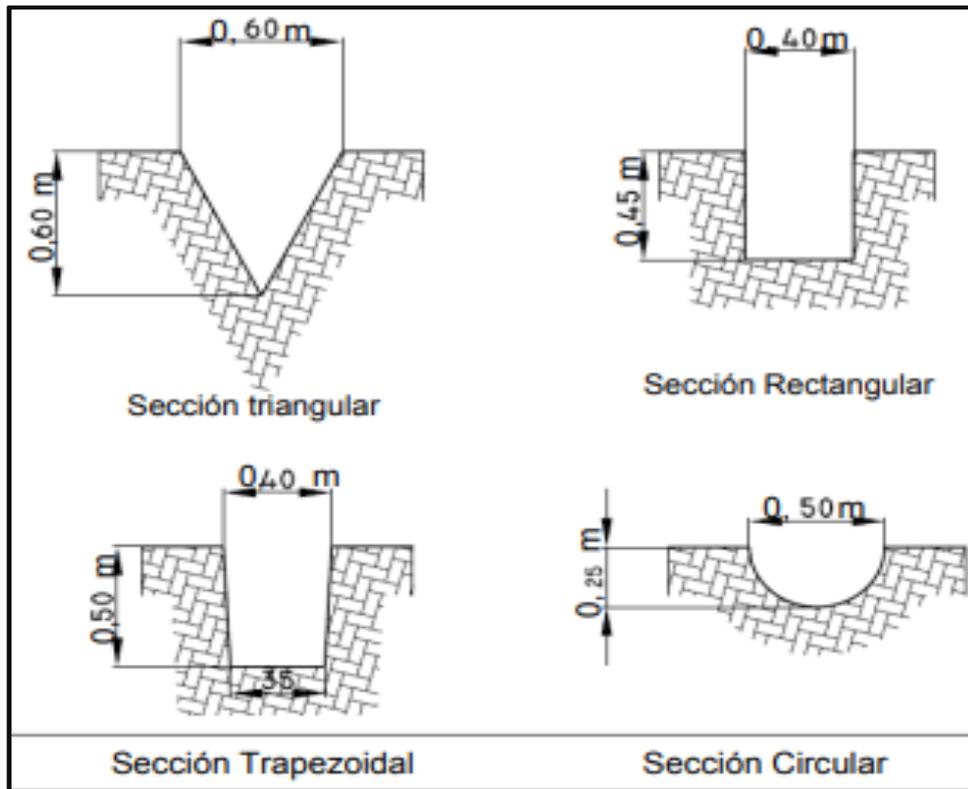
Figura 18. Secciones típicas de cunetas.

- **CUNETAS:** son canales abiertos construidos en los costados de las carreteras, el objetivo principal es: recoger las aguas de escorrentía procedentes de la calzada, evitando así encharcamiento en la vía. Recoge las aguas de escorrentía procedentes de los taludes de cortes y laderas adyacentes. Su sección transversal es variable según lo determine el diseño, (Figura 18), siendo común la de la forma triangular, porque facilita su limpieza por medios mecánicos, aunque también se pueden construir de forma trapezoidal y cuadrada.

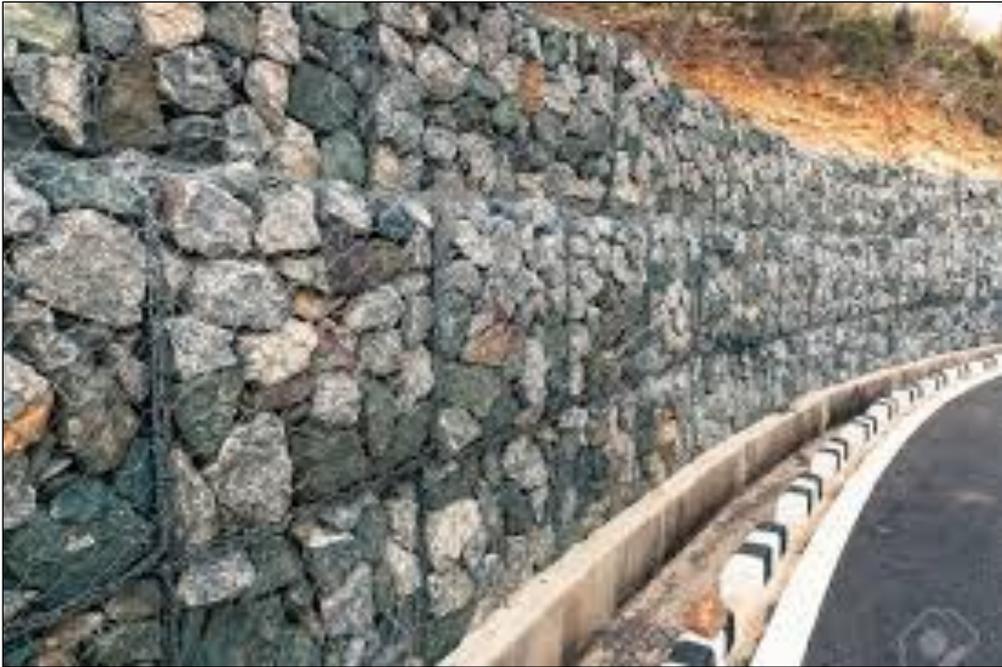
Figura 19. Diseño de un gabi6n, instalado a una margen de la carretera y manejo del riego.

Instalaciones de gaviones; están formadas por la superposición de cajas de forma prismática, fabricadas generalmente de enrejado de alambre galvanizado, rellenas de rocas de pequeño tamaño, (figura 19). Con ventajas principales:

- Adaptación de terreno
- No presenta cimentación
- Fácil diseño y rápida construcción
- Mano de obra no especializada
- Trabajan fundamentalmente por gravedad
- Son flexibles y son capaces de soportar ciertos asentamientos sin fracturarse.
- Presentan condiciones de drenaje y durabilidad excelentes
- Utilización de materiales de la zona
- Bajo costo

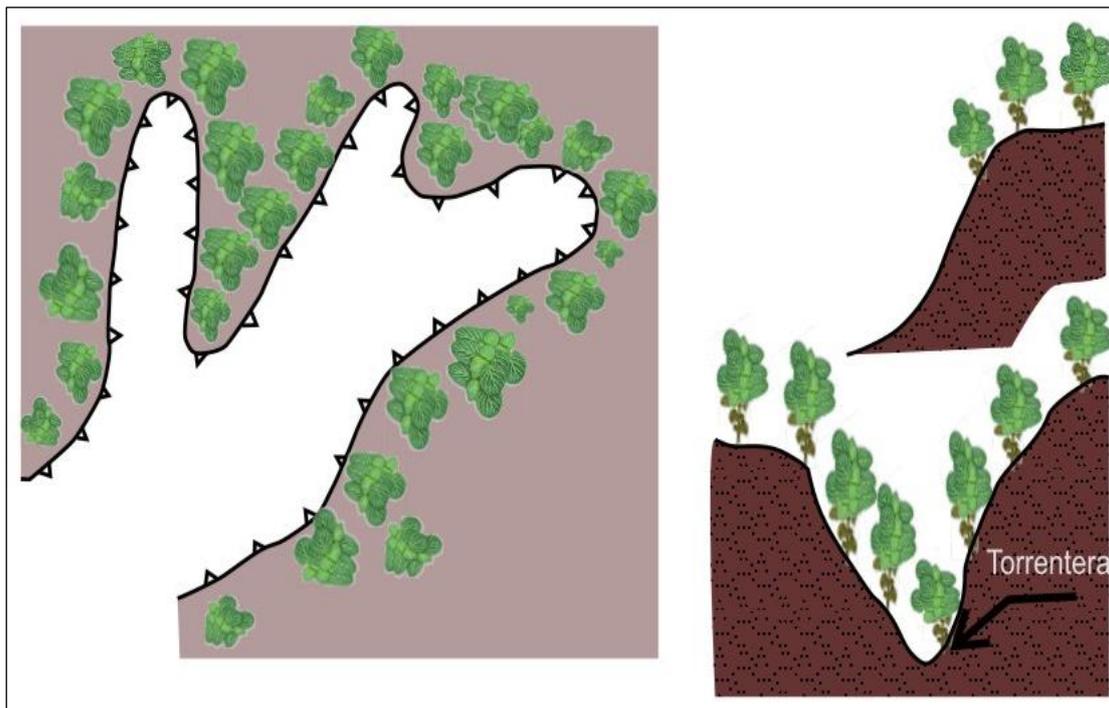
Figura 20. Vista de planta y en perfil de los procesos de forestaci6n en cabeceras y m6rgenes de las 6reas inestables. (Tomado del Informe t6cnico N°A6795)
