**Informe Técnico N° A7060**

# INSPECCIÓN DE PELIGROS GEOLÓGICOS EN EL TERRENO PARA LA CONSTRUCCIÓN DEL CENTRO DE SALUD DE ANDARAPA

Región Apurímac  
Provincia Andahuaylas  
Distrito Andarapa

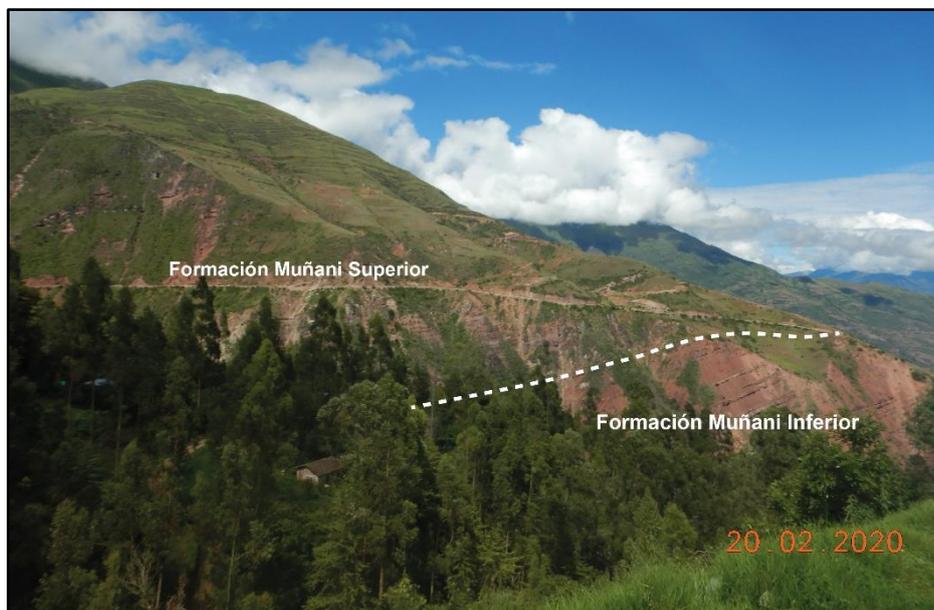
**Figura 2.** Vista al suroeste del afloramiento de la Formación Muñani inferior y superior.

Conformado predominantemente por areniscas pardo rojizas, se alternan con arcillitas y limoarcillitas rojas (figura 2) Lipa et al., (2003).

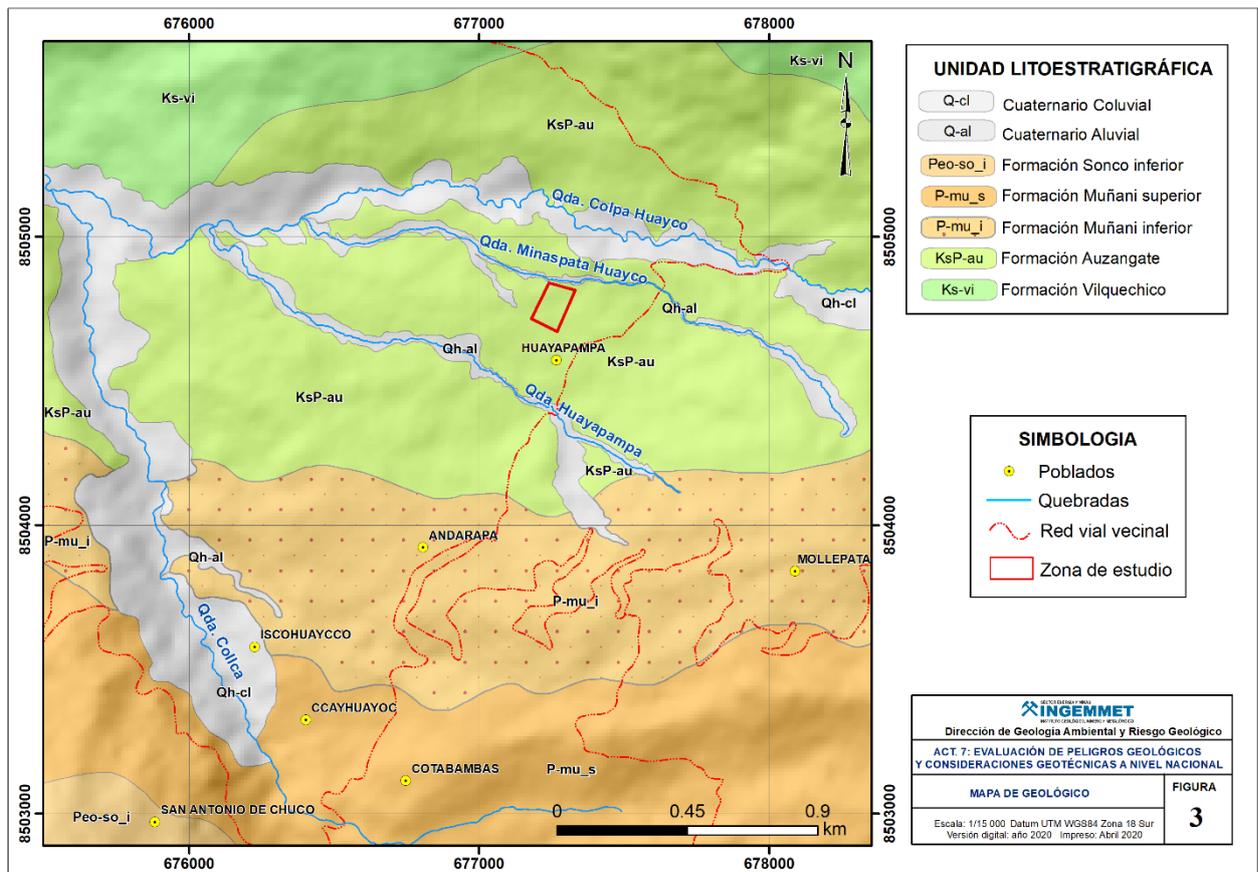
Figura 3. Mapa geológico de la zona de estudio tomado de (Lipa et al., 2003).

El área de estudio está conformada por rocas sedimentarias (figura 3) del Cretáceo superior al Paleógeno y depósitos Cuaternarios (Lipa et al., 2003).

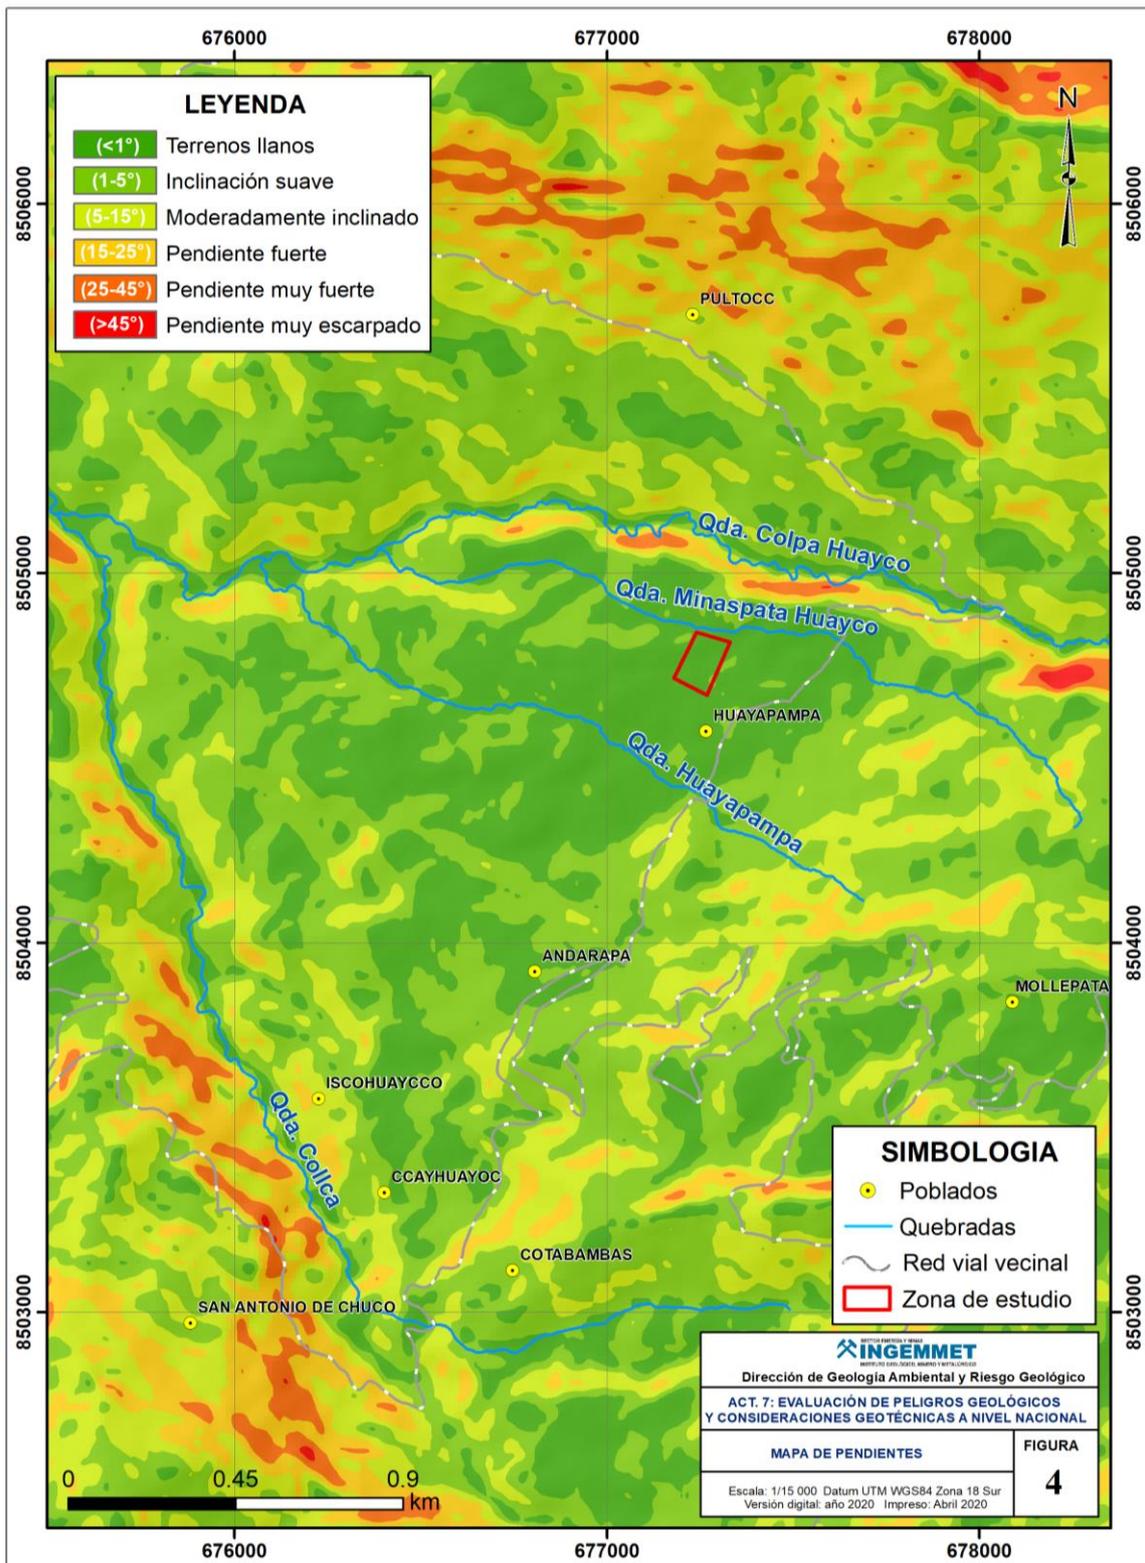
Figura 4. Mapa de pendientes de la zona de estudio.

En la figura 4, se presenta el mapa de pendientes, elaborado en base a información del modelo de elevación digital de 12.5 m de resolución, tomado de la USGS. Las laderas de las quebradas Colca y Colpa Huayco presentan pendientes comprendidas entre 20° a 80°, consideradas de pendiente fuerte a escarpadas, lo que facilita el escurrimiento superficial del material suelto disponible.

Por otro lado, se evidencian pendientes menores a 5° consideradas de terrenos llanos a ligeramente inclinadas, zona donde se ubica el terreno para la construcción del centro de salud Andarapa categoría I-4 del distrito de Andarapa.

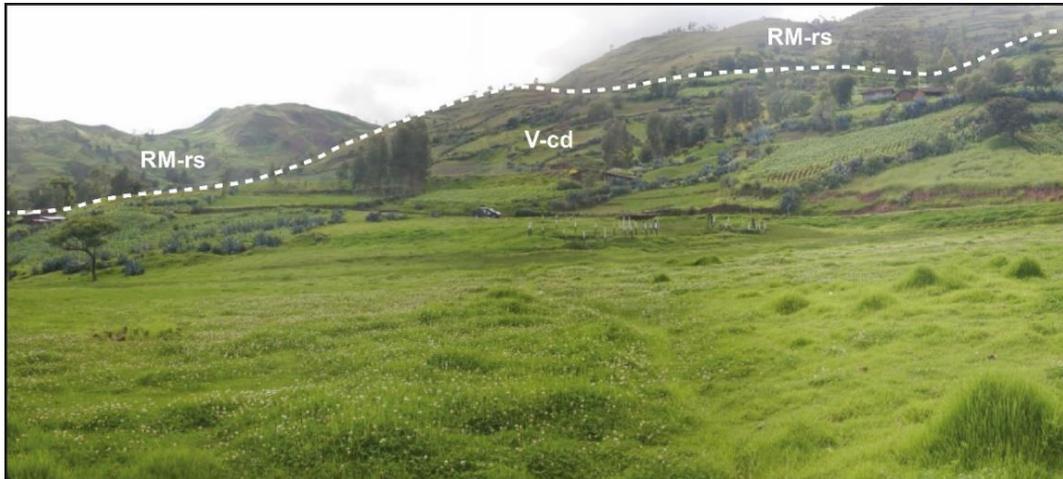
**Figura 5.** Vista al noreste, montañas en rocas sedimentarias (RM-rs) y piedemonte coluvio - deluvial (V-cd).

**Sub unidad de montaña en roca sedimentaria (RM-rs):** La zona de estudio, se encuentra constituido por montañas de rocas sedimentarias de las formaciones Vilquechico, Auzangate, Muñani y Sonco, disectadas por las quebradas Colpa Huayco, Minaspata Huayco, Huayapampa y Collca.

**Sub unidad de vertiente coluvio - deluvial (v-cd):** Localizados al pie de las laderas, resultado de la acumulación de material caído de las partes altas, por acción de la gravedad y flujos no canalizados. Este tipo de geoformas se pueden observar en ambas márgenes de la quebrada Colpa Huayco, presentan un relieve rugoso e irregular, con lóbulos frontales escarpados.

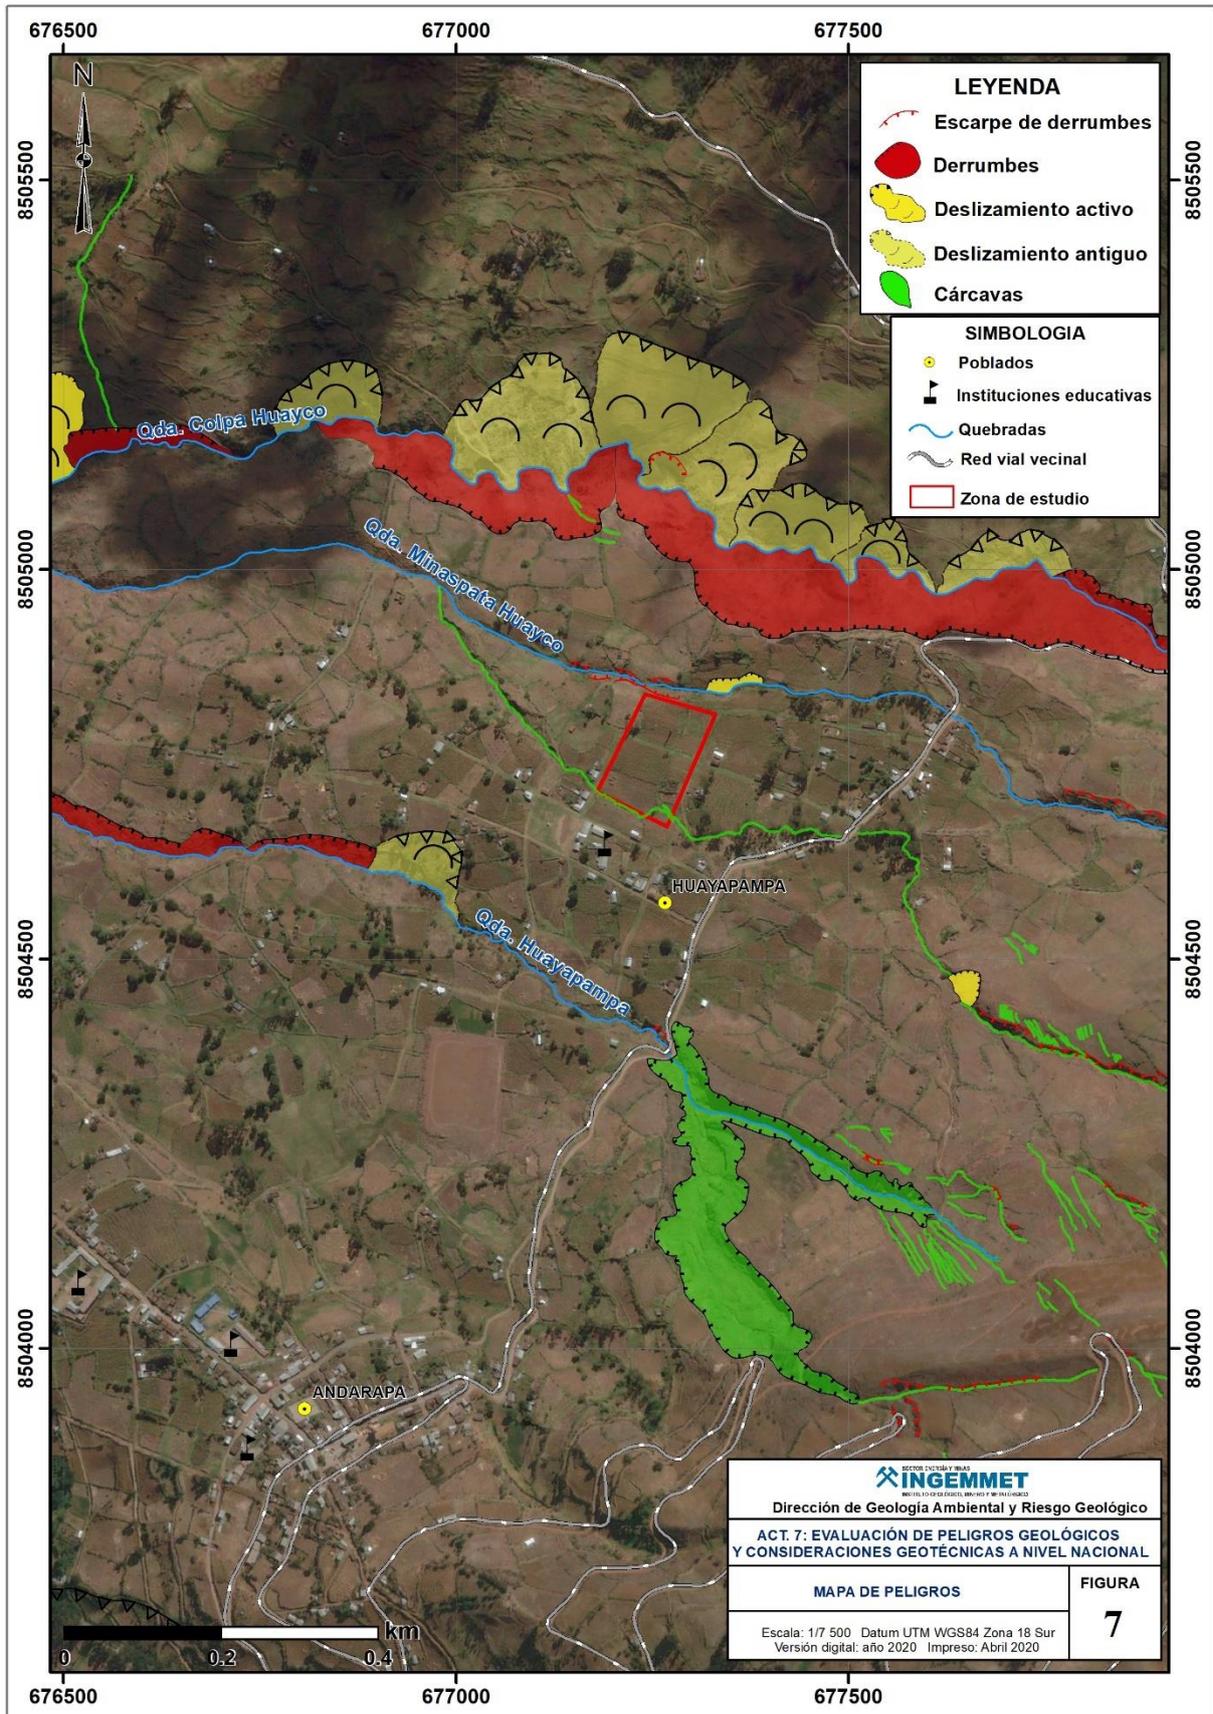
Figura 6. Mapa de peligros del sector Huayapampa.

Los peligros geológicos por movimientos en masa identificados en el sector Huayapampa, (zona propuesta para la construcción del centro de salud de Andarapa) y alrededores, son deslizamientos antiguos y en proceso de reactivación; además, se tienen derrumbes y erosión de laderas (surcos y cárcavas) (figura 6).

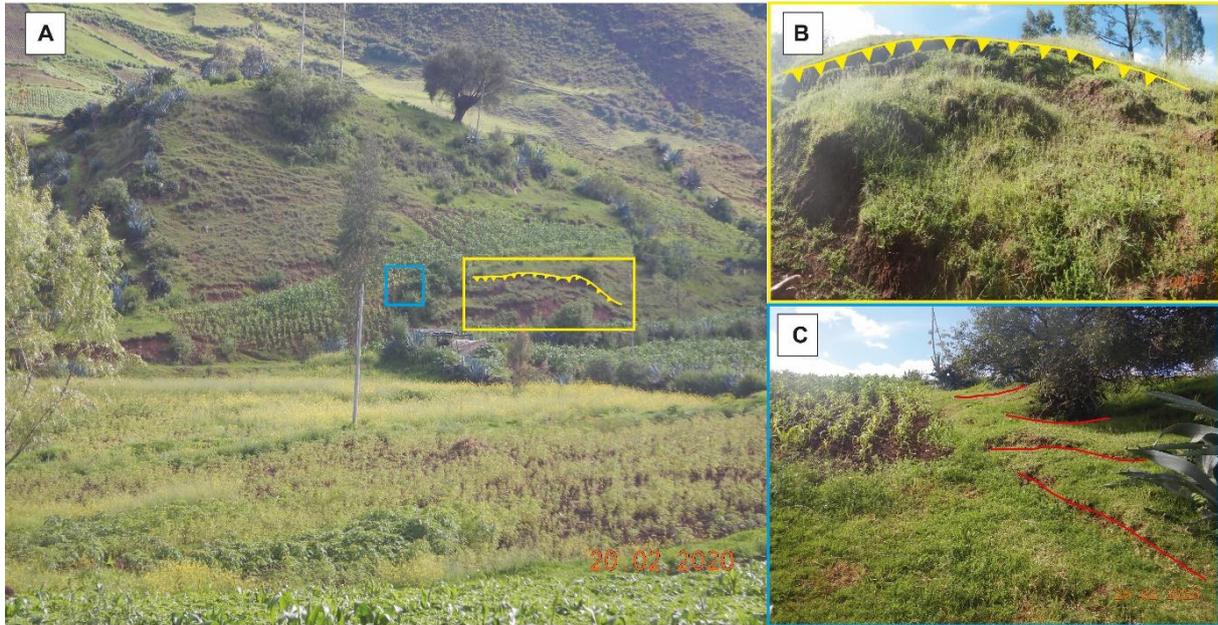
**Figura 10. A y B)** Escarpe del deslizamiento en la margen derecha de la quebrada Minaspatá Huayco (línea curva amarilla), C) Vista de agrietamiento del terreno, delimitadas en líneas rojas.

**Deslizamiento activo de tipo rotacional**, se encuentra ubicado en la margen derecha de la quebrada Minaspatá Huayco, sector Huayapampa, al norte del terreno para la construcción del centro de Salud de Andarapa, presenta avance retrogresivo. Afectó áreas de terrenos de cultivo.

- La distancia de la corona al pie del deslizamiento es 15 m aproximadamente (figura 10A).
- Escarpe con longitud de 30 m (figura 10B).
- Salto vertical varía entre 0.8 a 1.5 m.
- La inspección de campo, realizado el 21 de febrero, permitió identificar asentamiento en el terreno (figura 10C), ubicado en el flanco derecho del deslizamiento.
- Cuerpo del deslizamiento está constituido de arcillitas pardo rojizas.

- El sector se ubica sobre ladera sedimentaria de pendiente fuerte (15 - 25°), consideradas como inestables, susceptible a la ocurrencia de deslizamientos y derrumbes.
- Substrato rocoso moderadamente meteorizado y fracturado.
- Litológicamente constituida por areniscas y arcillitas pardo rojizas de fácil erosión y remoción, cubierto por suelos residuales y material orgánico.
- Ocupación inadecuada del terreno en zonas susceptibles (fotografía 1)
- Cobertura vegetal irregular, con sectores deforestados debido al pastoreo.

- El factor desencadenante son las lluvias intensas que se presentan entre diciembre a marzo.

- ✓ Realizar el sellado de grietas abiertas formados en los flancos del deslizamiento, con arcilla; con el objetivo de reducir el ingreso del agua hacia el subsuelo y que se desestabilice más el terreno.

2. Construir obras flexibles que se amolden a la deformación de los deslizamientos activos, estos pueden ser muros de gravedad.
3. Realizar el sellado de grietas abiertas formados en los flancos del deslizamiento; con el objetivo de evitar mayor infiltración de agua al subsuelo.

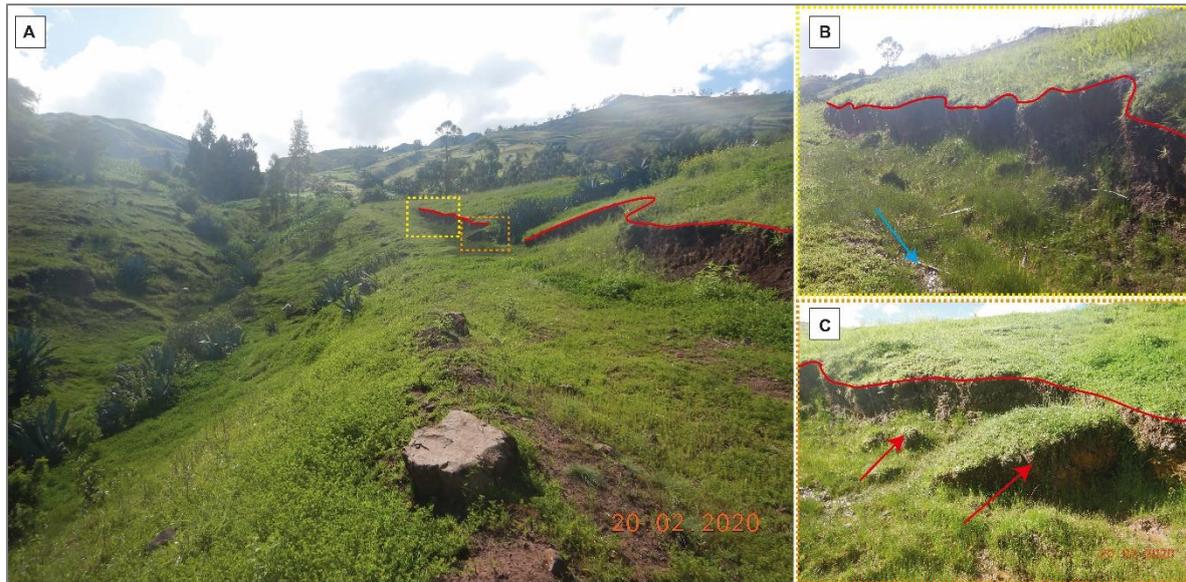
**Figura 11. A)** Vista de derrumbes en ambas márgenes de la quebrada Minaspata Huaico. **B,** **C)** Asentamiento del terreno demarcado con líneas rojas.

En ambas márgenes de la quebrada Minaspatá Huayco, se observó procesos de derrumbes locales (figura 11A).

- El sector se ubica sobre piedemonte coluvio – deluvial, cuyas laderas de pendiente fuerte (15-25°) son inestables y susceptible a la ocurrencia de deslizamientos y derrumbes.
- Substrato rocoso fracturado y con intensa meteorización.
- Litológicamente constituido por areniscas y arcillitas pardo rojizas de fácil erosión y remoción, cubierto por suelos residuales y material orgánico.
- Corte del talud superior a 45°, para la construcción de caminos rurales.

- El factor desencadenante fueron las lluvias intensas que se presentan entre los meses de diciembre a marzo.

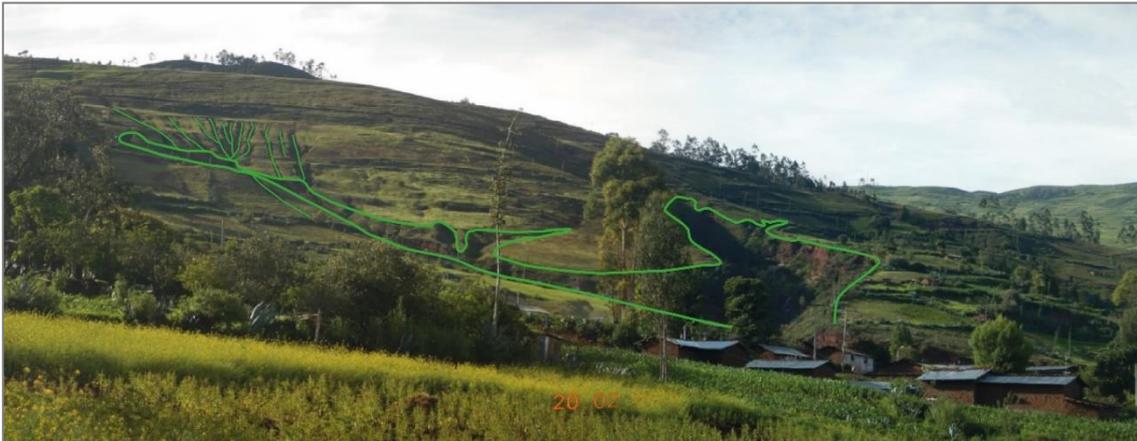
**Figura 12.** Proceso de erosión de ladera en cárcavas, de activarse se generarían flujo de detritos que afectaría las viviendas ubicadas en la parte baja de la ladera del Sector Huayapampa.

- El sector se ubica en ladera de pendiente fuerte (15 - 25°) consideradas como laderas inestables y susceptibles a la ocurrencia de deslizamientos y derrumbes.
- Substrato rocoso meteorizado y fracturado.
- Litológicamente constituida por areniscas y arcillitas pardo rojizas de fácil erosión y remoción, cubierto por suelos residuales con material orgánico. Esta intercalación permite que el agua de lluvia se filtre por las areniscas y se retengan en las arcillitas, lo que origina la saturación del terreno, por lo tanto, disminuye su presión de poros.
- Ocupación de viviendas en zonas susceptibles (figura 14)
- Cobertura vegetal irregular, con sectores deforestados debido al pastoreo

- El factor desencadenante fueron las lluvias intensas registradas entre los meses de diciembre a marzo. Ello podría generar flujos de detritos, afectando viviendas del sector Huayapampa, ubicadas al pie de la ladera (figura 12).

Para la zona de deslizamientos, derrumbes y cárcavas, es necesario, la construcción de sistemas de drenaje, para captar las surgencias de agua o manantiales y aguas proveniente de lluvia. Además, en la cárcava de Huayapampa implementar diques transversales, que eviten el avance retrogresivo

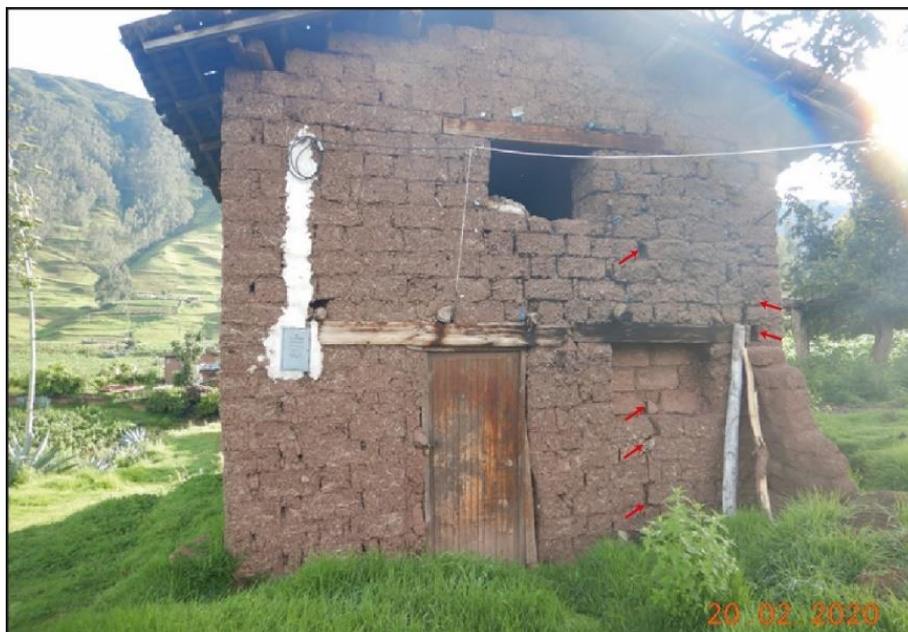
**Figura 13.** Agrietamientos en las paredes de vivienda ubicada en la margen izquierda de la quebrada Minaspatha Huayco, producto del asentamiento del terreno.

Aguas debajo del terreno para la construcción del centro de salud de Andarapa, a 50 m aproximadamente, se ubica una vivienda construida hace 50 años, cuyas paredes muestran agrietamientos producto del asentamiento del terreno (figura 13).

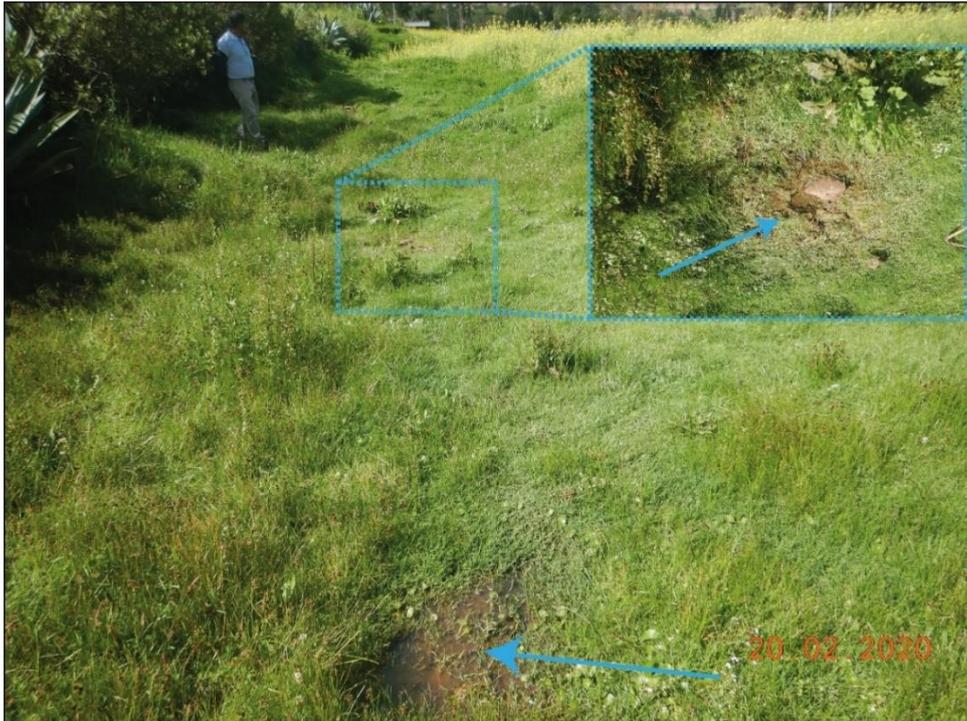
**Figura 14.** Surgencias de agua al límite del terreno de construcción del centro de salud, margen izquierda de la quebrada Minas pata Huayco.

Es importante mencionar que, al noreste del terreno para la construcción del centro de salud, (figura 14) se aprecia surgencias de agua, según las consideraciones geotécnicas de ECOSYP S.A.C., (2019), estos suelos se encuentran saturados, cuyo contenido de humedad sobrepasa el 33%. La presencia del nivel freático hace que este tipo de sedimentos se sobresaturen.

En el terreno propuesto para la edificación del centro de salud, se recomienda implementar sistemas de drenaje para evacuar las aguas de lluvia.

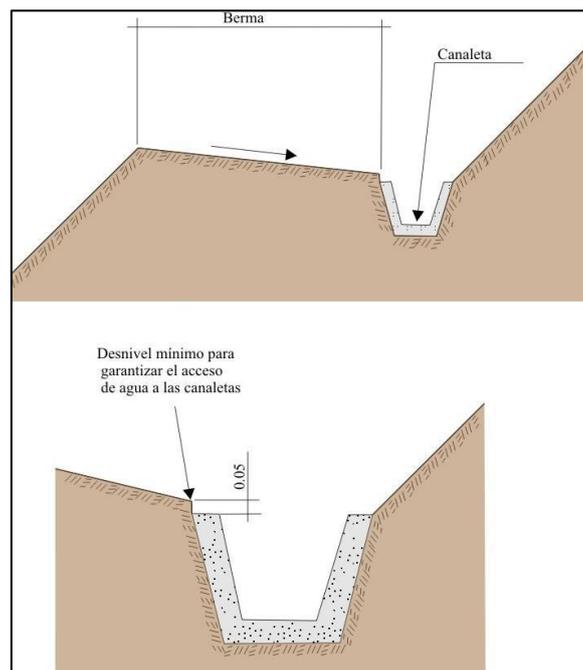
Figura 15. Detalle de una canaleta de drenaje superficial.

**Drenaje superficial:** Su fin es recoger las aguas superficiales o aquellas recogidas por los drenajes profundos y evacuarlos lejos del talud, evitándose su infiltración (figuras 15, 16 y 17).

Las aguas de escorrentía se evacuan por medio de zanjas de drenaje, impermeabilizadas o no y aproximadamente paralelas al talud. Estas deben situarse a poca distancia de la cresta del talud y detrás de la misma, de manera que eviten la llegada del agua a las grietas de tensión que podrían existir o no. Se debe tener en cuenta el mantenimiento periódico que debe efectuarse en las zanjas de drenaje, a fin de evitar problemas que pueden incidir en la estabilidad del talud. El cálculo de la sección debe llegar con los métodos hidrológicos las características hidrogeológicas del terreno.

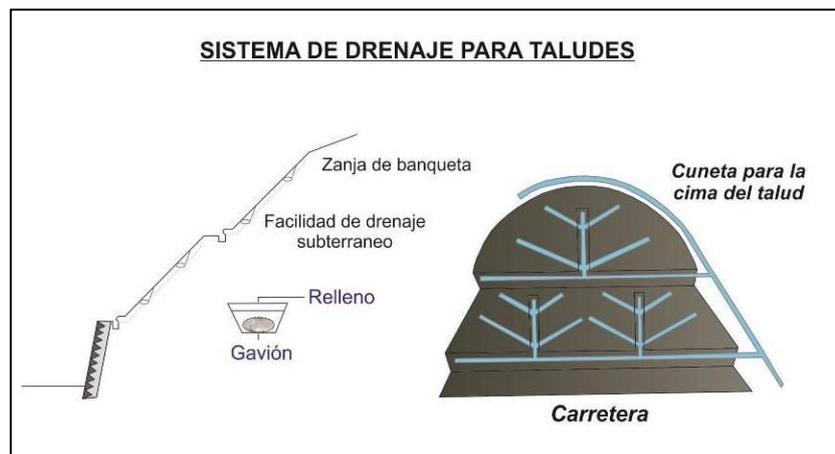
**Figura 17.** Sistema de drenaje tipo espina de pez.

Para disminuir la infiltración de agua en las áreas arriba del talud, se construyen canales colectores en Espina de Pescado, los cuales conducen las aguas colectadas fuera de las áreas vulnerables del talud, entregándolas generalmente a los canales en gradería o torrenteras. Estos canales deben impermeabilizarse adecuadamente para evitar la infiltración del agua.

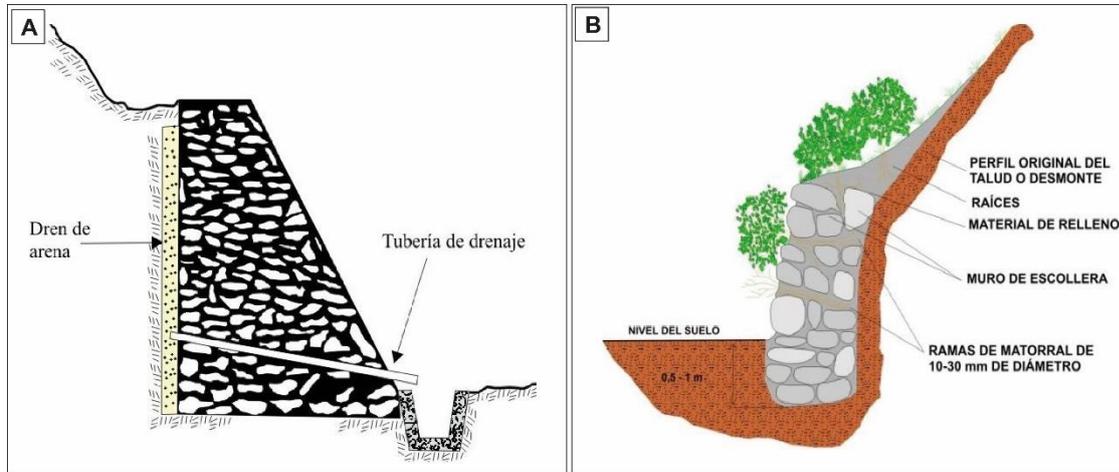
Figura 18. a). Muro de gravedad de piedra seca. b) Muros de gravedad de piedra argamasada

**Muros de gravedad:** Son los muros más antiguos, elementos pasivos en los que el peso propio es la acción estabilizadora fundamental (figura 18). Se construyen de hormigón en masa, pero también existen de ladrillo o mampostería y se emplean para prevenir o detener

deslizamientos de pequeño tamaño. Sus grandes ventajas son su facilidad constructiva y el bajo costo.

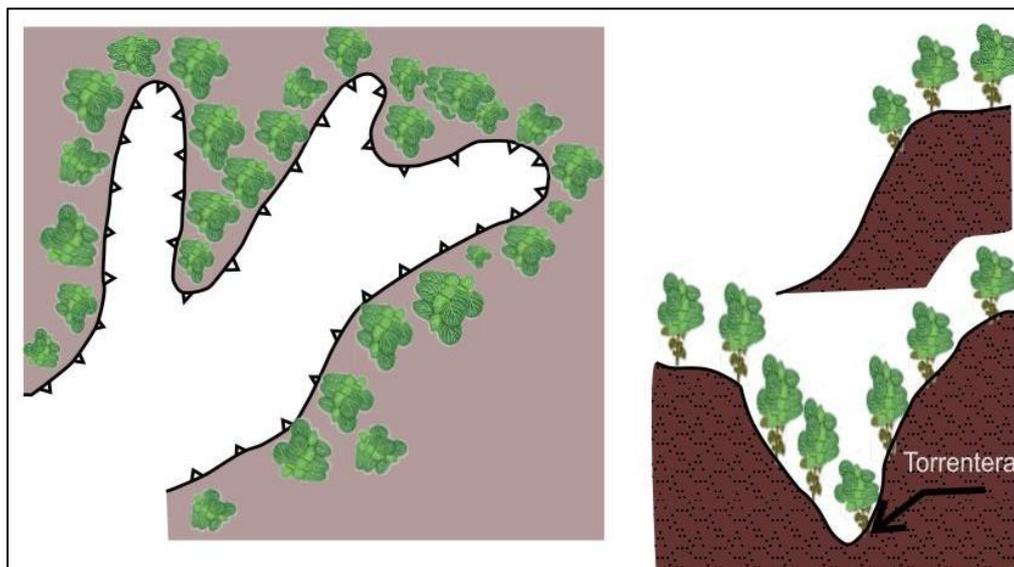
Figura 20. Vista en planta y en perfil de los procesos de forestación en cabeceras y márgenes de las áreas inestables.

- ✓ Zanjas de infiltración articuladas de acuerdo a las condiciones climáticas de la región.
- ✓ Permitir el crecimiento de la cobertura vegetal nativa a lo largo de la cárcava y en las zonas circundantes a ella (figura 20), y de esta manera asegurar su estabilidad, así como la disipación de la energía de las corrientes concentradas en los lechos de las cárcavas.
