**INFORME DE EVALUACIÓN DE RIESGO DE DESASTRES POR SISMO
EN EL A.A.H.H. SAN PABLO, SECTOR PACHACÚTEC, DISTRITO DE
VENTANILLA, PROVINCIA CONSTITUCIONAL DEL CALLAO, REGIÓN
CALLAO.**

Elaboración del informe técnico

GOBIERNO REGIONAL DEL CALLAO

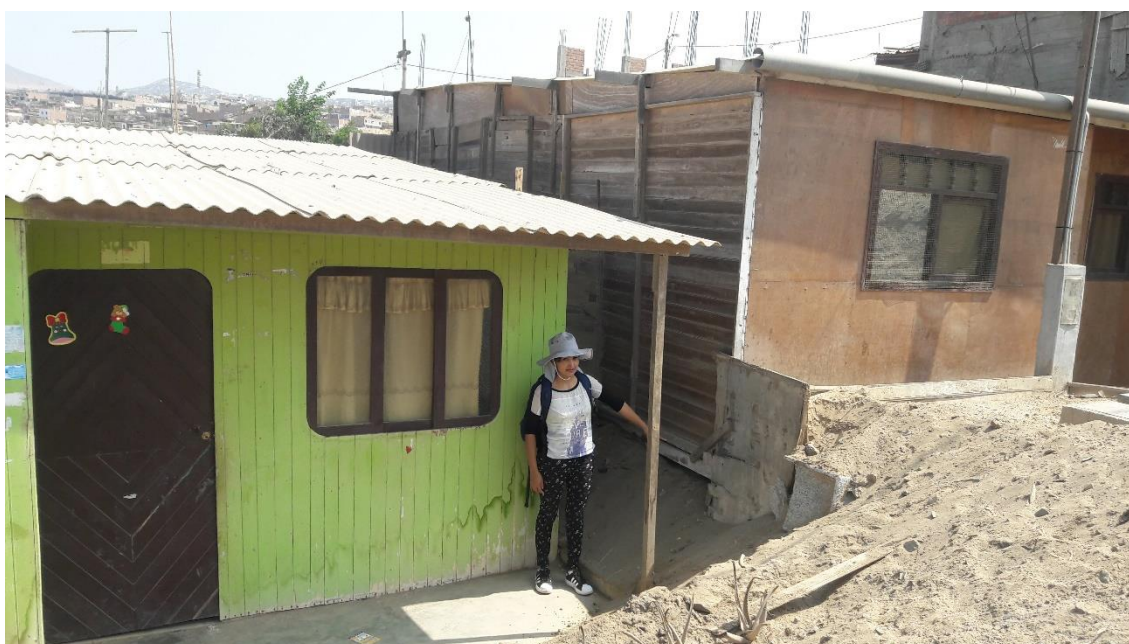
Viviendas de material precario, no tienen cimentación

- ✓ Se recomienda que las futuras construcciones, se realicen de acuerdo a los parámetros urbanísticos del distrito de su jurisdicción.
- ✓ Se recomienda que la construcción de las viviendas en el AA.HH San Pablo se realice con material liviano sobre una base de concreto o material resistente a las filtraciones de humedad, existen varias opciones técnicas entre ellas las casas modulares, de materiales resistentes al intemperismo y que ante un sismo de gran magnitud no ocasione grandes pérdidas económicas y sobre todo daño a la integridad física de las personas.

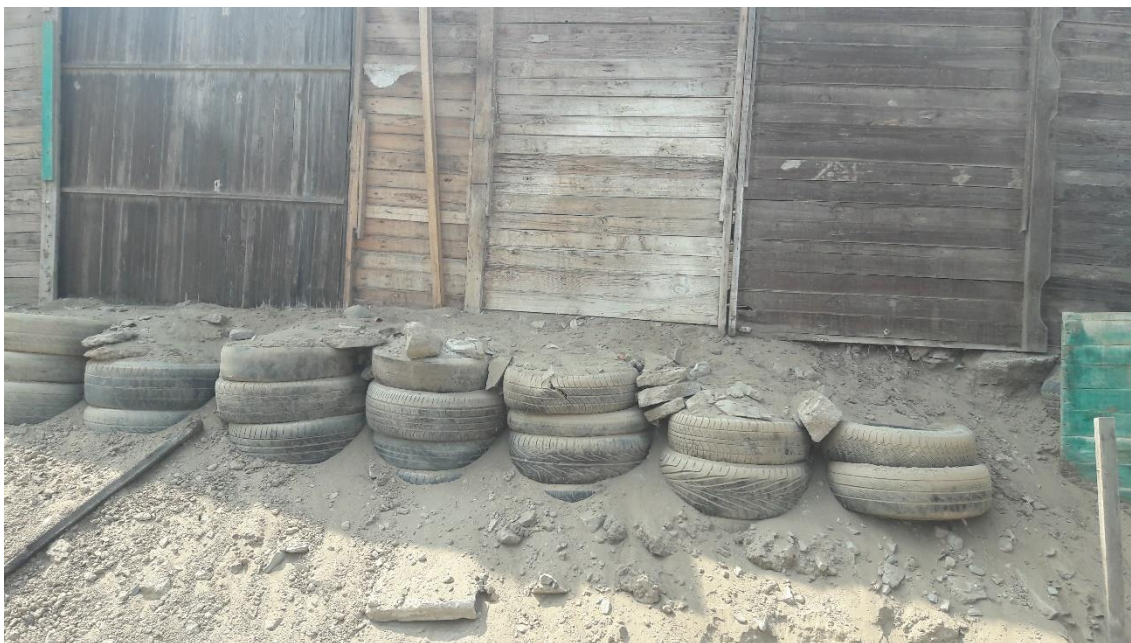
Viviendas de material precario, no tienen cimentación

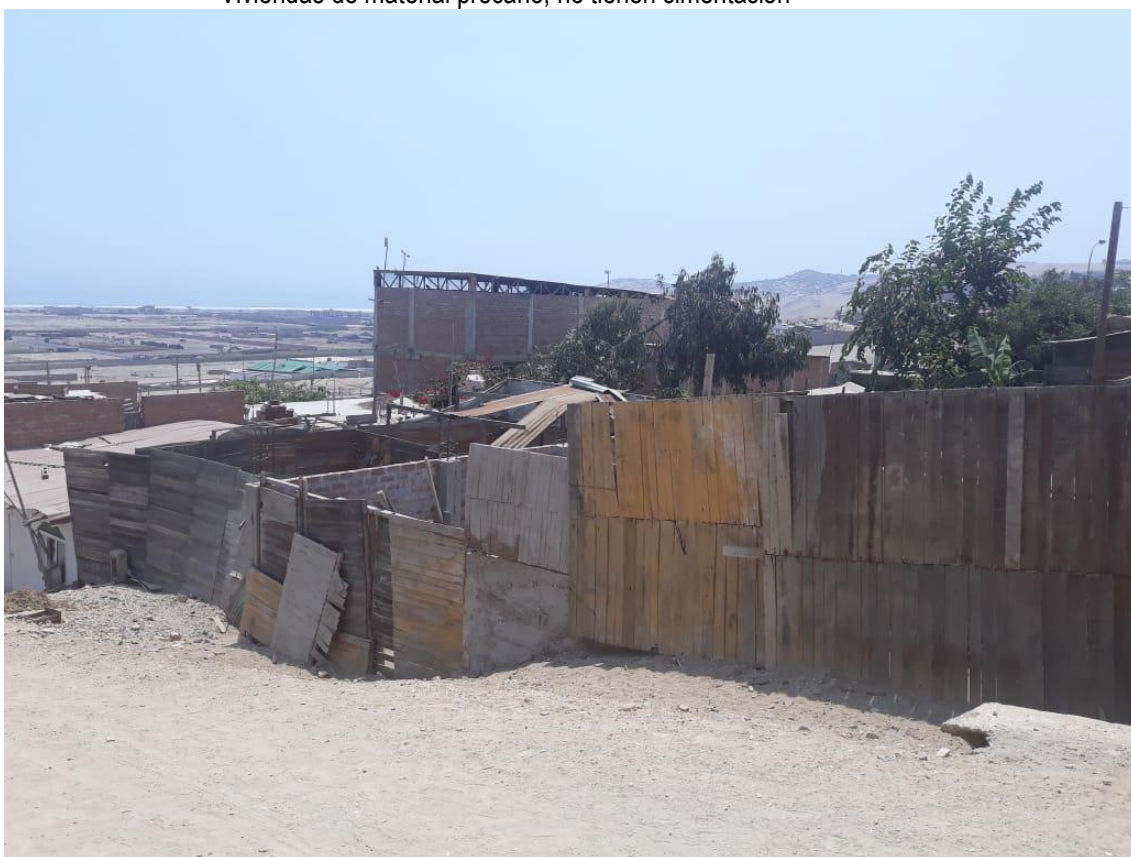
Viviendas construidas sin control técnico, al fondo se observa una construcción de material noble que no tiene continuidad de sus elementos estructurales verticales (columnas), éste que frente a un sismo de gran magnitud colapsaría.

- ✓ En su defecto de ser las construcciones de material noble o albañilería se recomienda asesorarse técnicamente para la elaboración de los planos dentro de los Marcos Normativos vigentes para la construcción, el cuál definirá si las construcciones son mayores a un piso respetando los parámetros urbanísticos de la jurisdicción.
