Informe técnico: N°02-2020/GRC-ODN-GRD

EVALUACIÓN GEOLÓGICA Y GEOTÉCNICA DEL DESLIZAMIENTO DE TUAL 2020

PROVINCIA DE CAJAMARCA
DISTRITO DE CAJAMARCA
CASERÍO DE TUAL

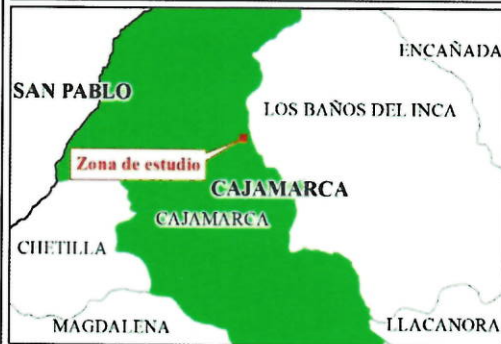
Mapa: Imagen satelital y ortomosaico	Escala: 1/2,000	M-02
Fuente: Google 2019 - Levantamiento fotogramétrico 02/01/2020		
Elaboración: Equipo Técnico – ODN Gobierno Regional de Cajamarca	Proyección: UTM-WGS84-17S	Fecha: Enero del 2020

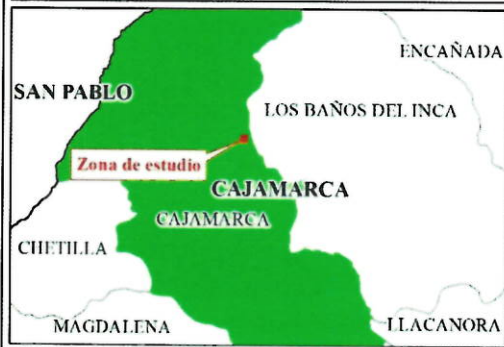
Mapa 3. Topografía y altitudes de la zona del deslizamiento.

EVALUACIÓN GEOLÓGICA Y GEOTÉCNICA DEL DESLIZAMIENTO TUAL 2020 DISTRITO Y PROVINCIA DE CAJAMARCA	
Mapa: Topografía y altitudes	Escala: 1/2,000	M-03	
Fuente: Geoprocesamiento			
Elaboración: Equipo Técnico – ODN Gobierno Regional de Cajamarca	Proyección: UTM-WGS84-17S	Fecha: Enero del 2020

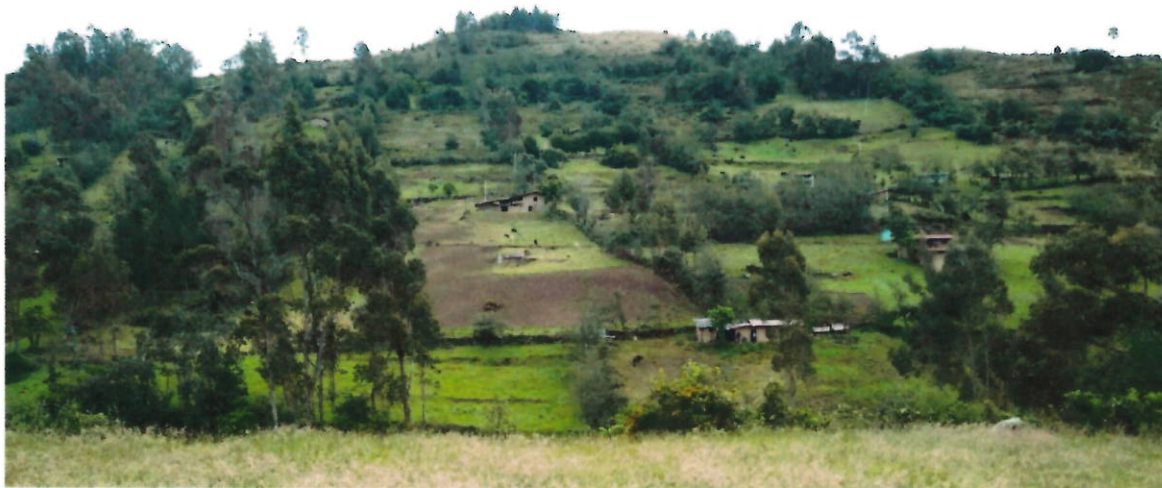
Fotografía 2. Vista del relieve de la zona del deslizamiento.

La zona presenta una geoforma de montaña fluvio-erosional en rocas volcánicas, dicha geoforma es característica de estos terrenos conformados por toba de edad del Mioceno superior, presentándose mucha vegetación natural y para pastos durante todo el año, debido a la alta permeabilidad de los macizos rocosos, que funcionan como buenos acuíferos.

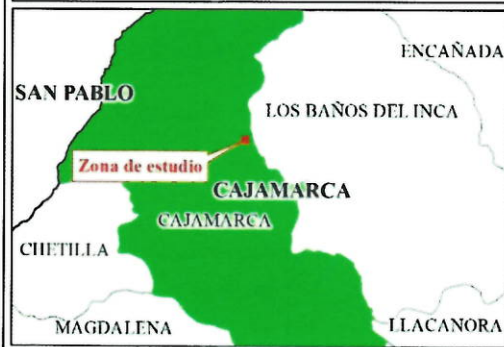
Mapa 5. Geología de la zona del deslizamiento.

Se encuentra en la parte alta de la zona, y lo conforman gruesas capas de lavas andesíticas gris verdosas porfíricas, que se plantea surgieron de la parte oeste del complejo volcánico de Yanacocha³.

Mapa:	Unidades Geológicas	Escala:	1/2,000	M-05
Fuente:	INGEMMET			
Elaboración:	Equipo Técnico – ODN Gobierno Regional de Cajamarca		Proyección:	UTM-WGS84-17S
			Fecha:	Encro del 2020

Según los planos 1:100,000² y 1:50,000³ del INGEMMET, no se ha identificado la presencia de grandes pliegues o fallas tectónicas en los alrededores de la zona, esto se debe a la reciente formación de estas unidades, que se produjo luego de los eventos tectónicos más importantes del norte peruano.

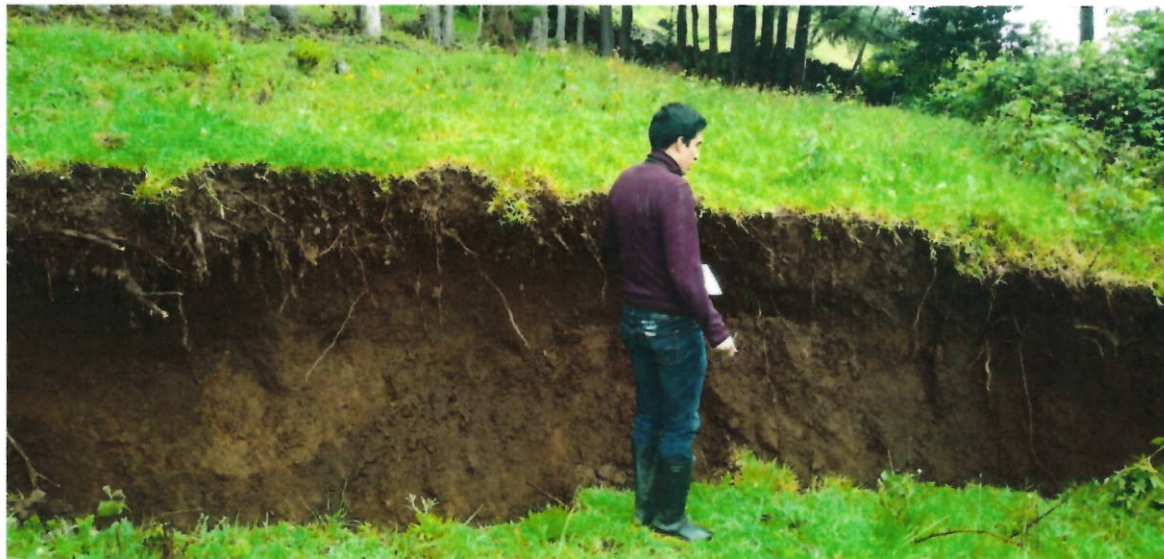
Fotografía 3. Perfil superficial del terreno.

En la Fotografía 3 se muestra el perfil superficial del terreno, en la zona del escarpe principal del deslizamiento, donde se muestra una capa de suelos orgánicos superficiales arcillosos, que cubren a las rocas volcánicas, dichas rocas son fácilmente meteorizadas por contener minerales muy susceptibles a alteración, como son las plagioclasas.

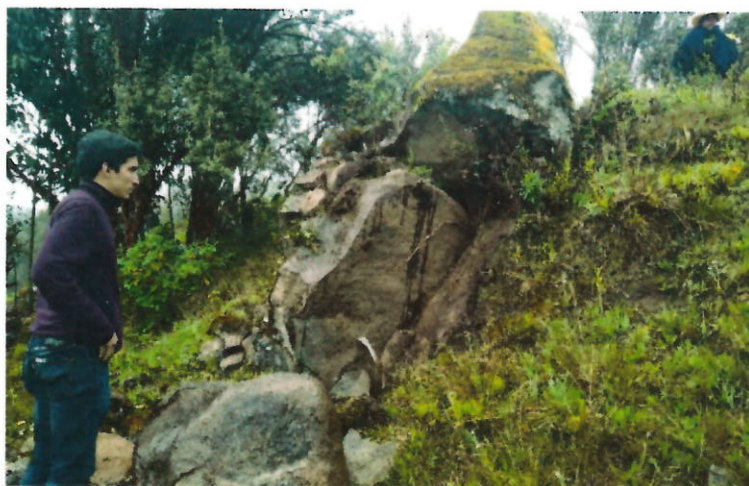
Fotografía 4. Bloques de rocas andesíticas en la zona del deslizamiento.

Adicionalmente, también se encuentran grandes bloques de rocas andesíticas en toda la zona del deslizamiento (Fotografía 4), las mismas que son acumuladas constantemente por los pobladores como linderos de sus terrenos.

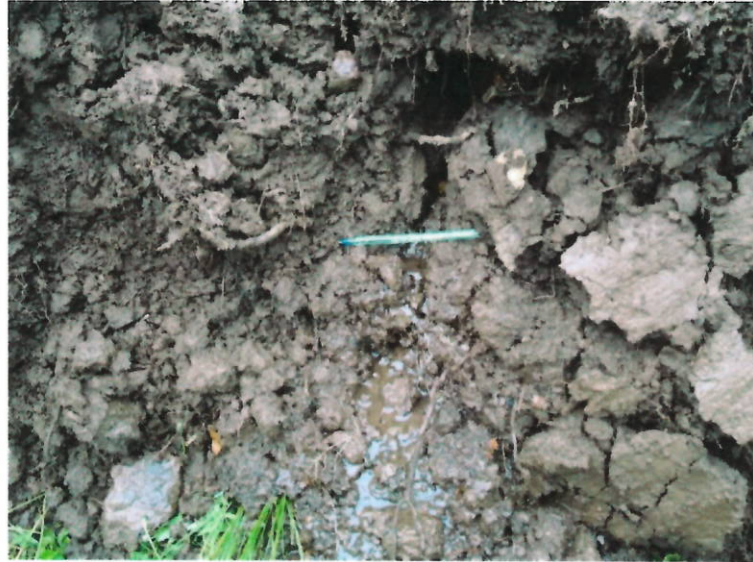
Fotografía 5. Agrietamiento por el que surge agua en forma de manantial.

Las unidades geológicas identificadas muestran ser grandes acuíferos porosos (permeabilidad primaria), y que son considerados como colchones de agua que abastecen a los ríos en las épocas de estiaje. En la Fotografía 5, se muestra un agrietamiento por el que surge agua subterránea, a modo de manantial, lo que indica la fuerte presencia de agua dentro de los macizos de la zona.

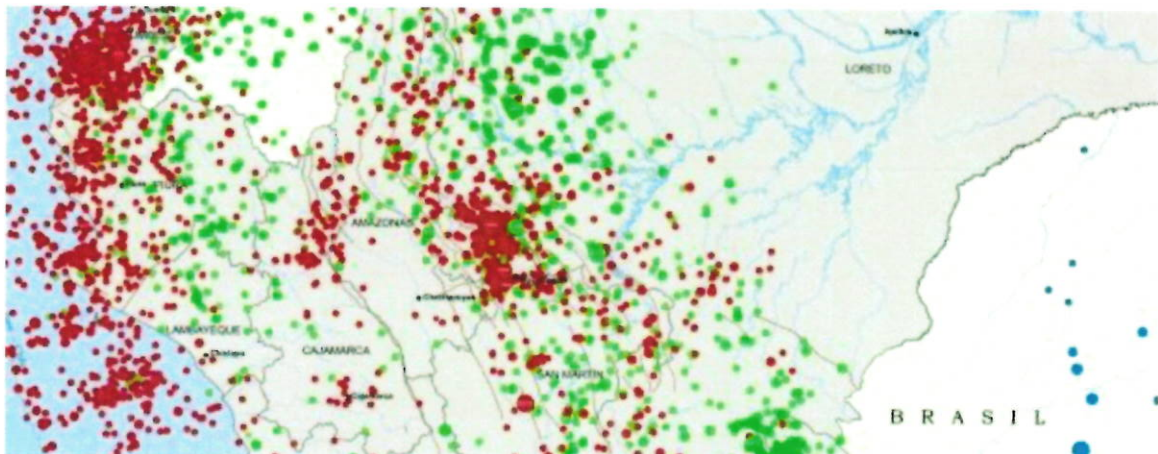
El Perú, al encontrarse en el famoso “cinturón de fuego del Pacífico”, es un país sísmicamente activo, esto queda evidenciado en el registro de sismos desde 1960 hasta 2016 (Figura 2) por parte del IGN⁴; donde se puede apreciar la gran densidad de sismos superficiales en las cercanías de la costa peruana (círculos rojos), sismos intermedios en las zonas de la selva (círculos verdes) e incluso sismos profundos (círculos azules) en las partes más alejadas del territorio. Además, el terremoto de Loreto de mayo del 2019⁵, refleja la gran actividad sísmica del territorio peruano, cuyos efectos puede causar movimientos en masa incluso a kilómetros de su origen^{6,7}.

Figura 2. Mapa sísmico del Perú IGP-2017⁴.

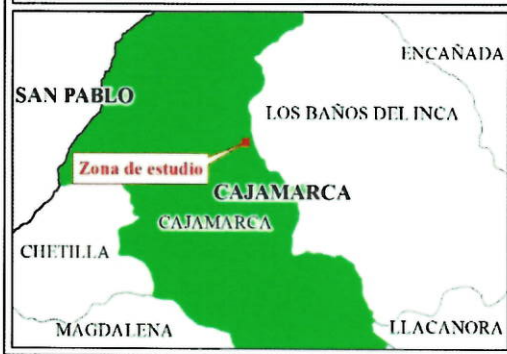
Mapa 6. Geodinámica externa de la zona deslizamiento.

EVALUACIÓN GEOLÓGICA Y GEOTÉCNICA DEL DESLIZAMIENTO TUAL 2020 DISTRITO Y PROVINCIA DE CAJAMARCA	
Mapa: Geodinámico	Escala: 1/1,000	<h1>M-06</h1>	
Fuente: Cartografiado en campo, geoprocésamiento			
Elaboración: Equipo Técnico – ODN Gobierno Regional de Cajamarca		Proyección: UTM-WGS84-17S	Fecha: Enero del 2020

A. Parte alta: zona de hundimiento, donde se puede apreciar el escarpe principal, escarpes secundarios, y grietas transversales.

C. Parte baja: zona de acumulación, donde el material se va llegando constantemente, provocando alzamientos y agrietamientos radiales y transversales del terreno acá se encuentra la parte final o punta del deslizamiento.

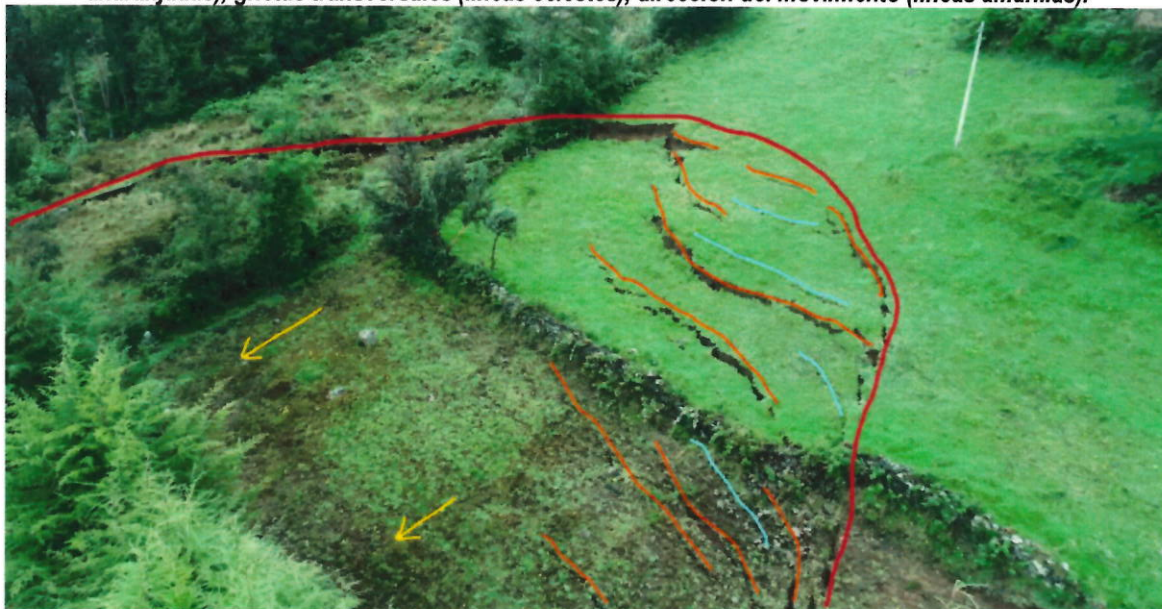
Fotografía 6. Parte alta del deslizamiento. Escarpe principal (línea roja), escarpes secundarios (líneas anaranjadas), grietas transversales (líneas celestes), dirección del movimiento (líneas amarillas).

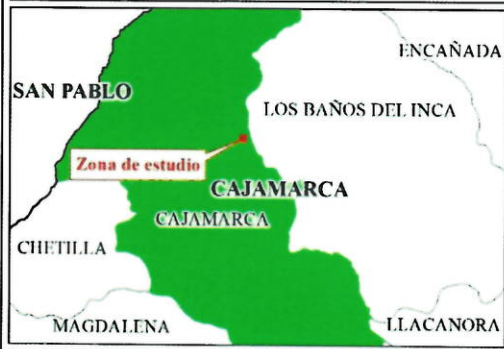
Mapa 7. Medidas de mitigación propuestas en la zona del deslizamiento.

EVALUACIÓN GEOLÓGICA Y GEOTÉCNICA DEL DESLIZAMIENTO TUAL 2020 DISTRITO Y PROVINCIA DE CAJAMARCA	
Mapa: Medidas de mitigación propuestas	Escala: 1/2,000	<h1>M-07</h1>	
Fuente: Cartografiado en campo, geoprocesamiento			
Elaboración: Equipo Técnico – ODN Gobierno Regional de Cajamarca	Proyección: UTM-WGS84-17S	Fecha: Enero del 2020

Además, se necesita realizar la implementación de canales de coronación y perimetrales de redirijan las escorrentías superficiales fuera del cuerpo del deslizamiento.

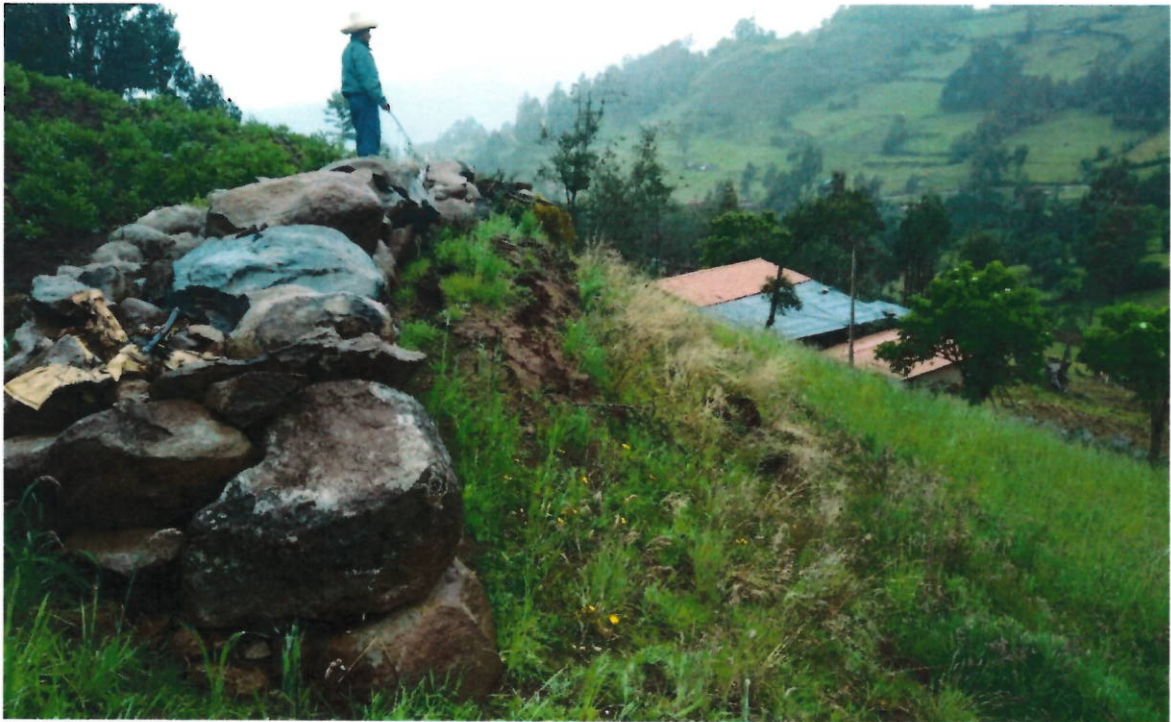
Fotografía 8. Grupo de rocas acumuladas dentro del cuerpo del deslizamiento, que necesitan ser removidas.

A corto plazo se propone el retiro inmediato de las rocas expuestas dentro del cuerpo del deslizamiento, ya que están muy propensas a rodar cuesta abajo debido al movimiento continuo del deslizamiento, poniendo en peligro a la población y sus medios de vida.

- ✓ Realizar a corto plazo, la remoción de las rocas ubicadas dentro del cuerpo del deslizamiento, ya que pueden rodar y afectar a los habitantes de la zona; además de realizar un sistema de canales de coronación y perimetrales, para evitar la sobresaturación del material del deslizamiento.

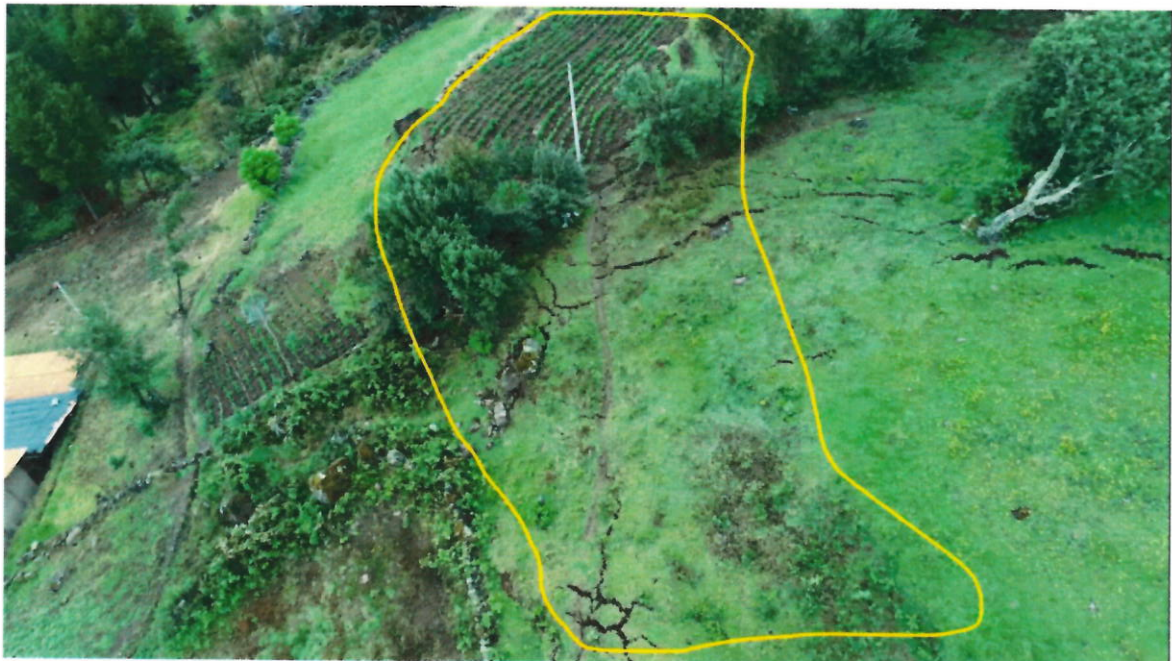
Fotografía 9. Zona inferior del deslizamiento, donde se está acumulando material y necesita ser removida.

A mediano plazo, se requerirá realizar movimientos de tierra de la maza acumulada en la parte baja del deslizamiento, para evitar que continúe su movimiento ladero abajo, en dirección a viviendas vulnerables.

- ✓ A mediano plazo, con ayuda de maquinaria, nivelar la parte baja del deslizamiento, donde se está acumulando el material constantemente, incrementando el nivel de peligro para las infraestructuras ladera abajo.

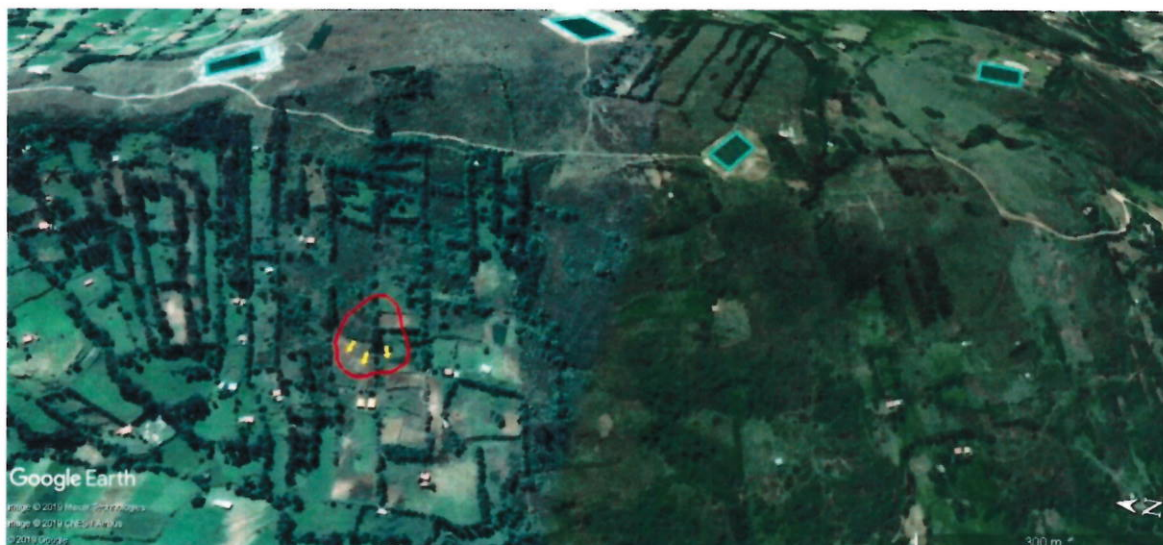
Figura 7. Ubicación de reservorios (enmarcados en color celeste) en la parte alta del cerro que podrían tener infiltraciones.

Como medida adicional, se plantea realizar una campaña de inspecciones de los reservorios ubicados en la parte alta del cerro, para descartar posibles fallas en sus estructuras; ya que el deslizamiento de Lushcapampa del 2016 se produjo por la rotura de la base de un reservorio de similares características.

- ✓ Realizar una inspección a los reservorios ubicados en la parte alta del cerro, para descartar posibles fallas en su infraestructura que podrían ser causas de este deslizamiento y posibles otros deslizamientos.
