INFORME TÉCNICO  
GEOLOGÍA AMBIENTAL

**PELIGRO GEOLÓGICO  
EN EL CASERÍO DE ALTO PACAE**

(DISTRITO CRESPO Y CASTILLO PROVINCIA TINGO MARÍA Y DEPARTAMENTO HUÁNUCO)

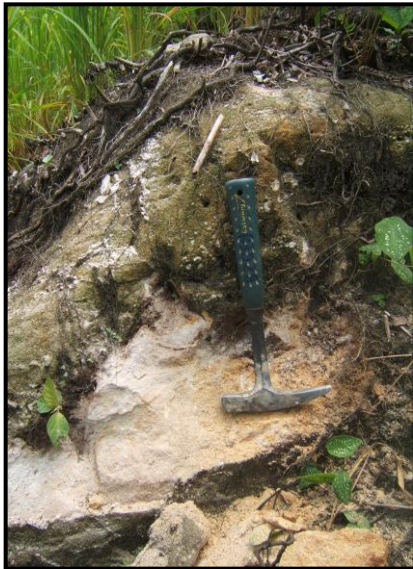
*Formación Chonta:* Conformada por limolitas, limo arcillitas de color gris verdosa, y lutitas bituminosas (presenta olor fétido a petróleo), poco compacta. Cerca de la zona se presentan algunos niveles de areniscas color blanquecino, poco compacta, de grano medio a fino.

Foto 1.- Afloramiento de areniscas de color blanquecinas.

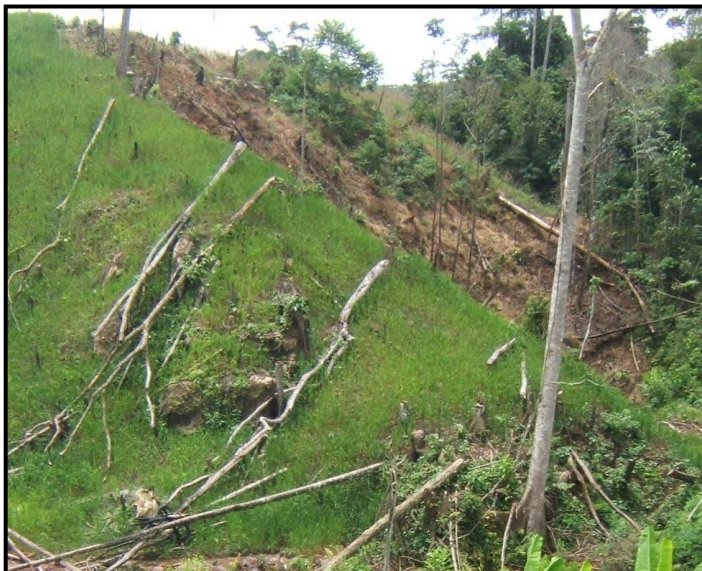
En el área de estudio se entran afloramientos rocosos de las Formaciones Chonta (Foto 1 y 2) Y Tulumayo (Martínez W., et al 1998).

Foto 2.- afloramiento rocoso y la intensa deforestación del área.

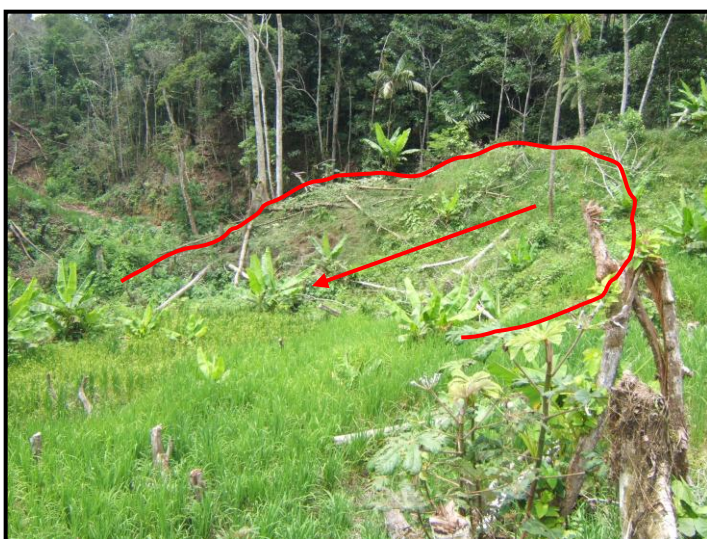
En el área se ha registrado un deslizamiento de tipo rotacional (Foto 3, 4 Y 5, Y figuras 2, 3) la cual presenta un escarpe con una longitud de 20 m.

La distancia inclinada entre la escarpa y el pie de deslizamiento es de aproximadamente 15 m. El desnivel entre el pie del deslizamiento y la escarpa es de 30 m. Este deslizamiento se ha producido recientemente. En la escarpa del deslizamiento se presentan las emanaciones de humo.

Foto 3.- Cuerpo del deslizamiento

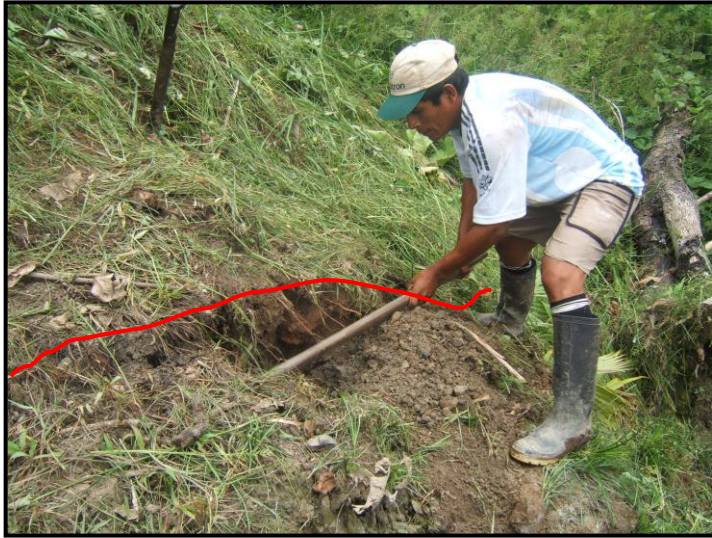
Las emanaciones de humo se han dispuesto en dirección de la línea de la escarpa principal del deslizamiento

- a) La roca aflorante en este sector es una lutita bituminosa, la cual tiene un contenido hidrocarburo natural, que está funcionando como combustible.
- b) Las emanaciones de humo se ubican en la corona del deslizamiento, y siguen el sentido de la fractura.

Foto 4.- Grieta del deslizamiento por donde salen las emanaciones de olores fétidos

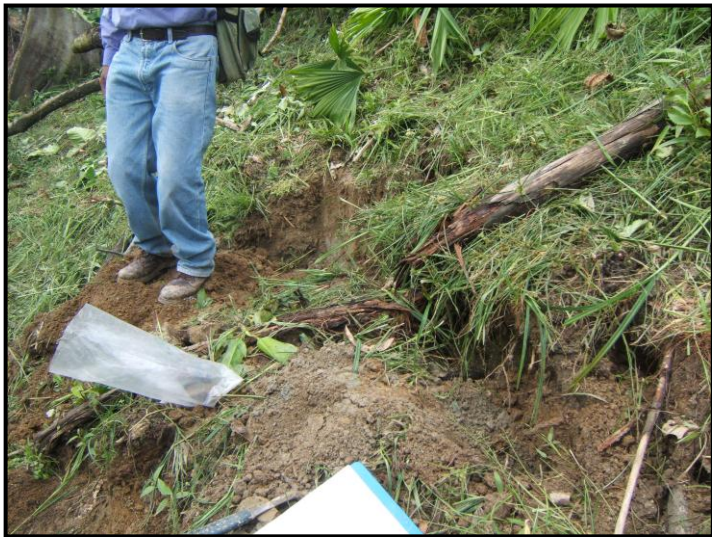
En la cresta del deslizamiento se hizo una calicata de 60 cm de profundidad, conforme se cavaba se sentía un olor muy fétido, se sentía que la temperatura se incrementaba, y salía un humo muy tenue, casi imperceptible.

Foto 5.- Grieta por donde salen las emanaciones de olores fétidos

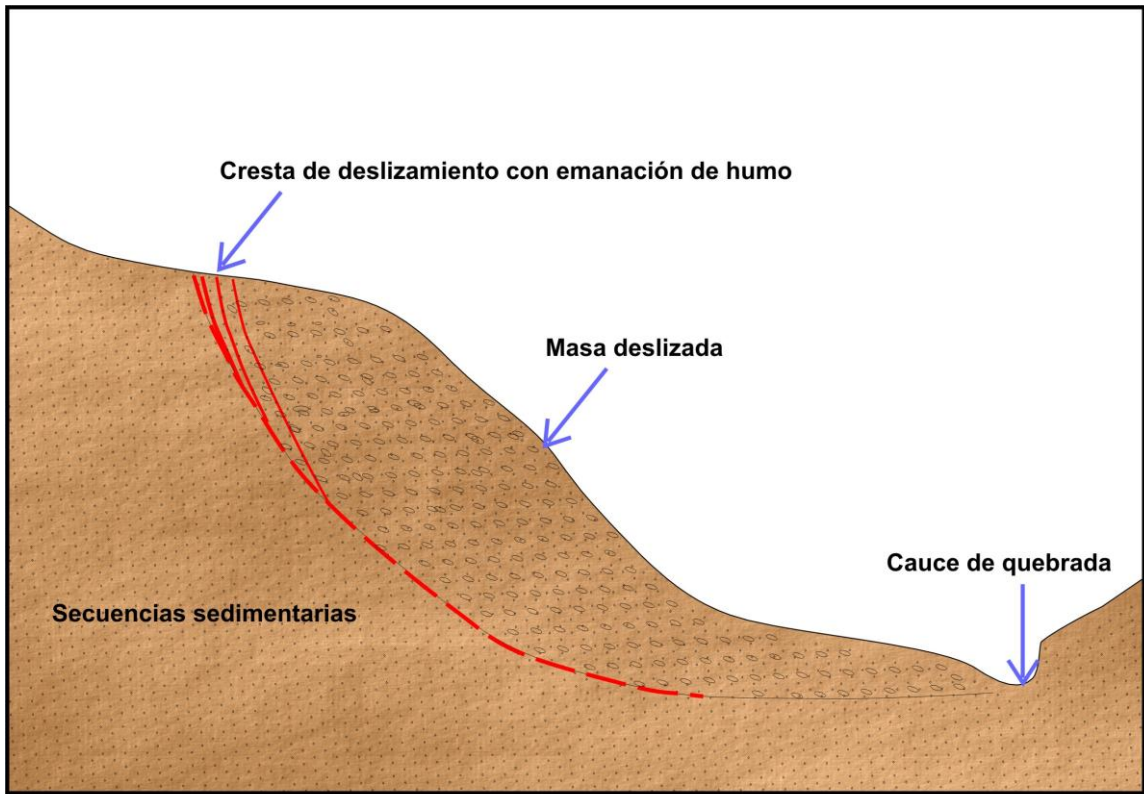
Figura 3.

VISTA DE PERFIL DEL ÁREA AFECTADA POR DESLIZAMIENTO Y EMANACIONES DE HUMO
