Informe técnico: N°07-2020/GRC-OSDN-GRD

**EVALUACIÓN GEOLÓGICA DE LOS POBLADOS AFECTADOS POR EL  
SISMO DEL 3 DE AGOSTO DEL 2020 DISTRITOS DE JOSÉ SABOGAL E  
ICHOCÁN PROVINCIA DE SAN MARCOS  
DEPARTAMENTO DE CAJAMARCA**

**Cajamarca – Perú  
SEPTIEMBRE DEL 2020**

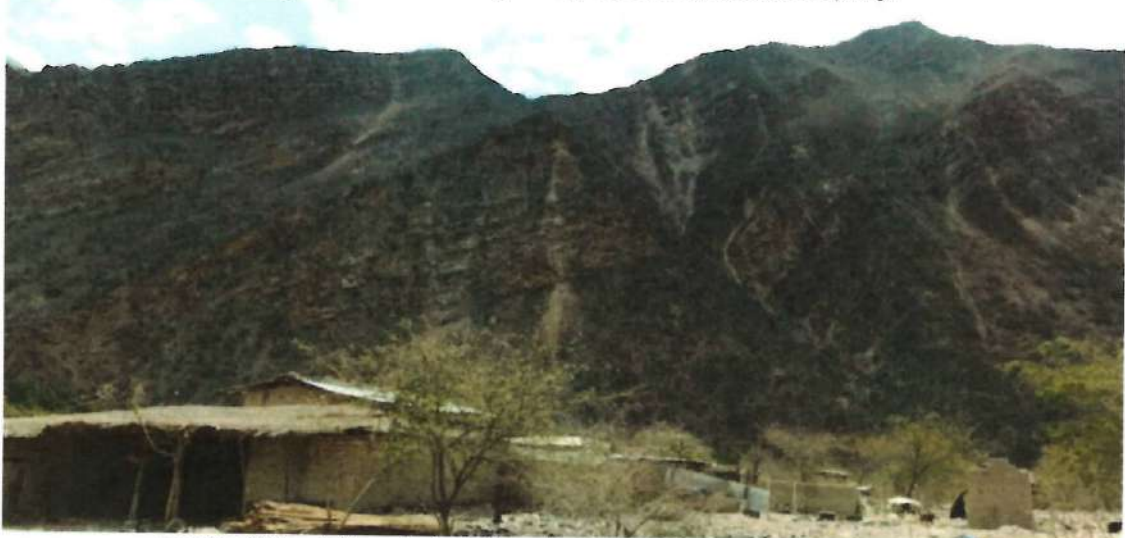
En el distrito de José Sabogal se presentan altitudes desde los 1200 m s. n. m. hasta los 4000 m s. n. m. (Mapa-06), resaltando una marcada zona de montañas de pendientes muy escarpadas ( $>45^\circ$ ) con la zona de bajas pendientes ( $<5^\circ$ ) del valle Crisnejas (Mapa-08); en las zonas de pendientes escarpadas es donde están ubicados los movimientos en masa identificados.

**Fotografía 3. Montañas muy escarpadas en el poblado de Pay Pay.**

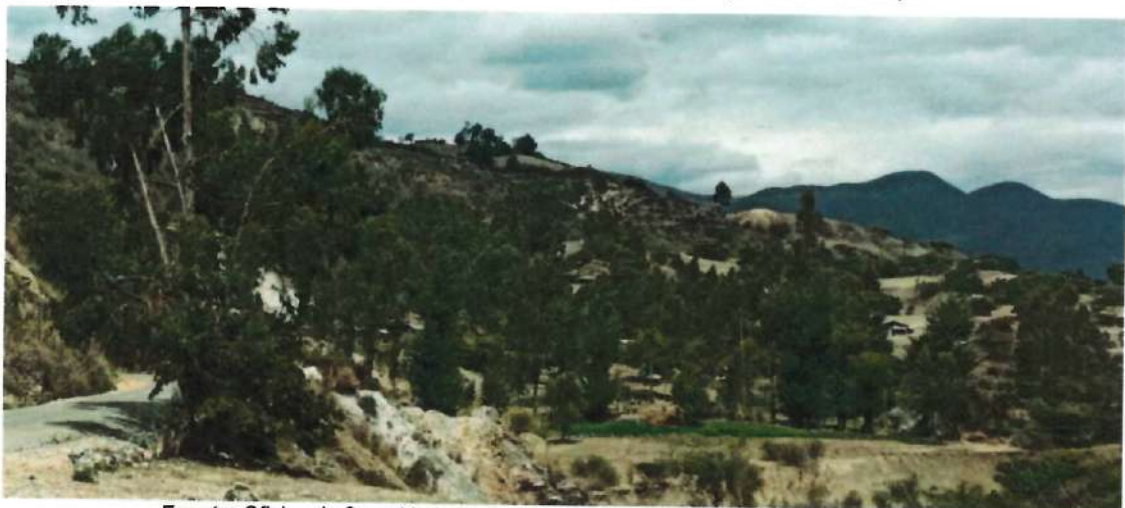
En el distrito de Ichocán se presentan altitudes desde los 2400 m s. n. m. hasta los 3400 m s. n. m. (Mapa-07), en este caso resaltan las pendientes moderadas ( $5^\circ - 15^\circ$ ), limitándose los terrenos con pendientes fuertes ( $15^\circ - 25^\circ$ ) a escarpadas ( $25^\circ - 45^\circ$ ), estando en las primeras los poblados afectados por el evento sísmico.

**Fotografía 4. Colinas con pendiente moderada en el poblado de la Colpa.**

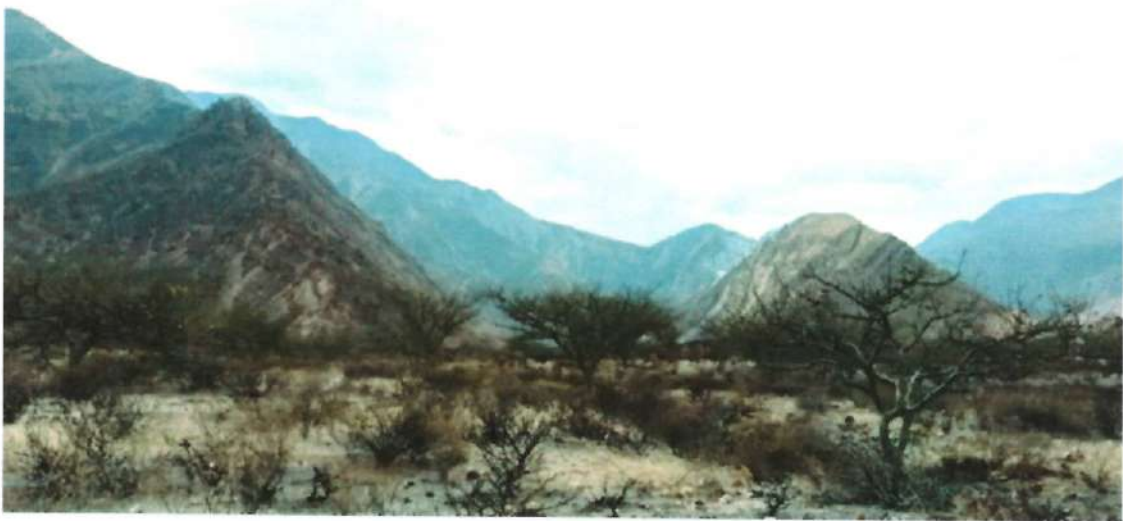
Geomorfológicamente, los poblados afectados del distrito de José Sabogal están rodeados por grandes montañas estructurales en rocas sedimentarias, con poca vegetación superficial, por lo que se pueden observar claramente los estratos rocosos (Fotografía 5); sin embargo, los poblados de Huacoto y Pay Pay están ubicados en un abanico aluvial antiguo ahora cortado por cárcavas profundas de quebradas (Fotografía 6).

*Fotografía 5. Cadena de montañas estructurales en el distrito de José Sabogal.*

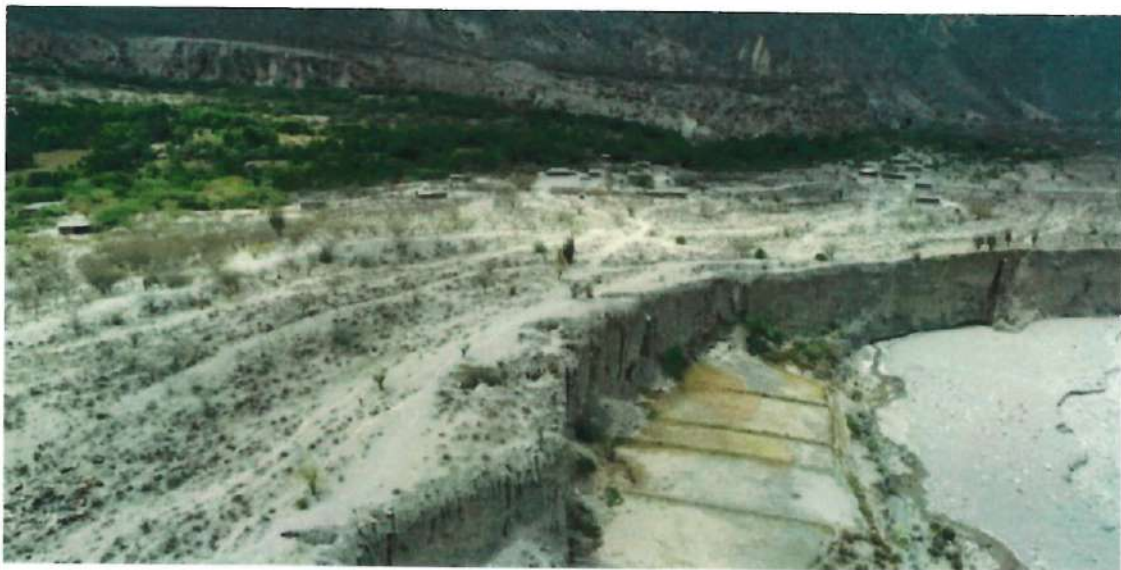
*Fotografía 6. Antiguo abanico aluvial donde se ubican los poblados de Huacoto y Pay Pay.*

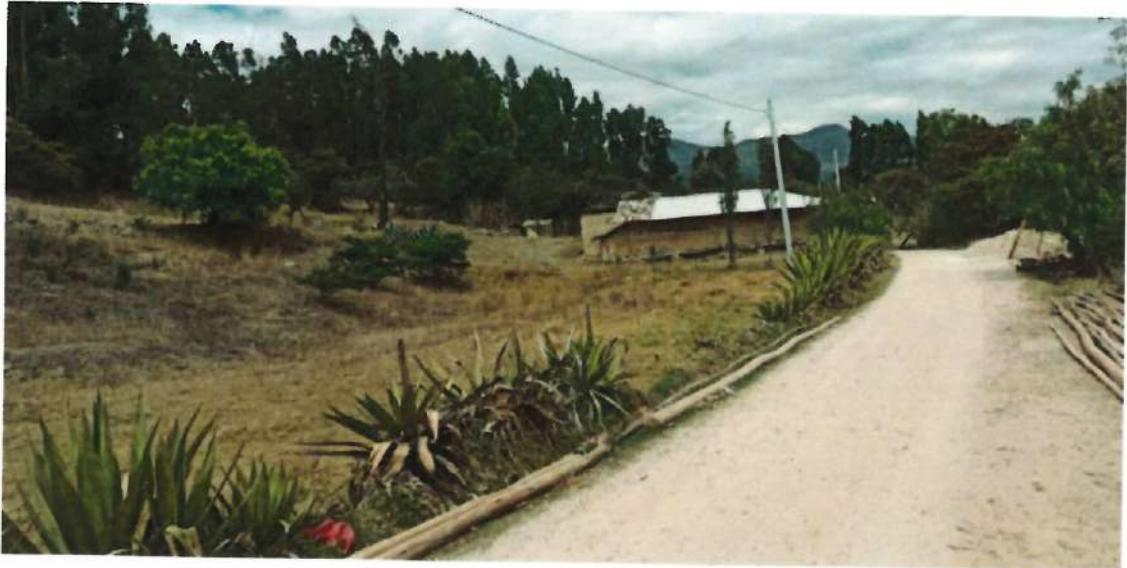
Los poblados afectados de Ichocán, en cambio, están ubicados en laderas de montañas fluvio-erosionales en rocas sedimentarias, donde no se pueden distinguir afloramientos rocosos debido a la baja resistencia geológica de las formaciones que conforman el basamento rocoso de dichos lugares, fácilmente erosionables.

**Fotografía 7. Laderas de montaña fluvio-erosionales en rocas sedimentarias en el poblado de La Colpa.**

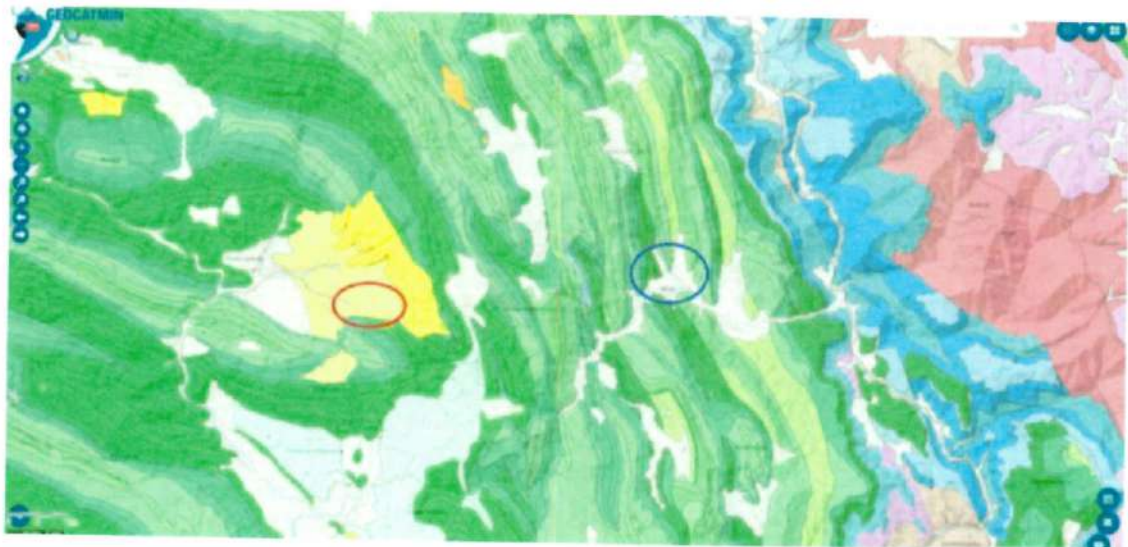
Regionalmente (Figura 11), las zonas de José Sabogal e Ichocán están conformadas por unidades sedimentarias cretácicas (en tonalidades verdes) y neógenas (tonalidades amarillas), adicionalmente se presentan depósitos cuaternarios (en tonalidades grises), más al este se presentan unidades sedimentarias y cuerpos intrusivos del triásico-jurásico (tonalidades celestes, azules, rojas, y rosadas). Las unidades cretácicas están fuertemente falladas y plegadas.

**Figura 11. Hojas 15-G y 15-H, donde se ubican los poblados de Huacoto y Pay Pay (óvalo azul) y de La Colpa (óvalo rojo).**

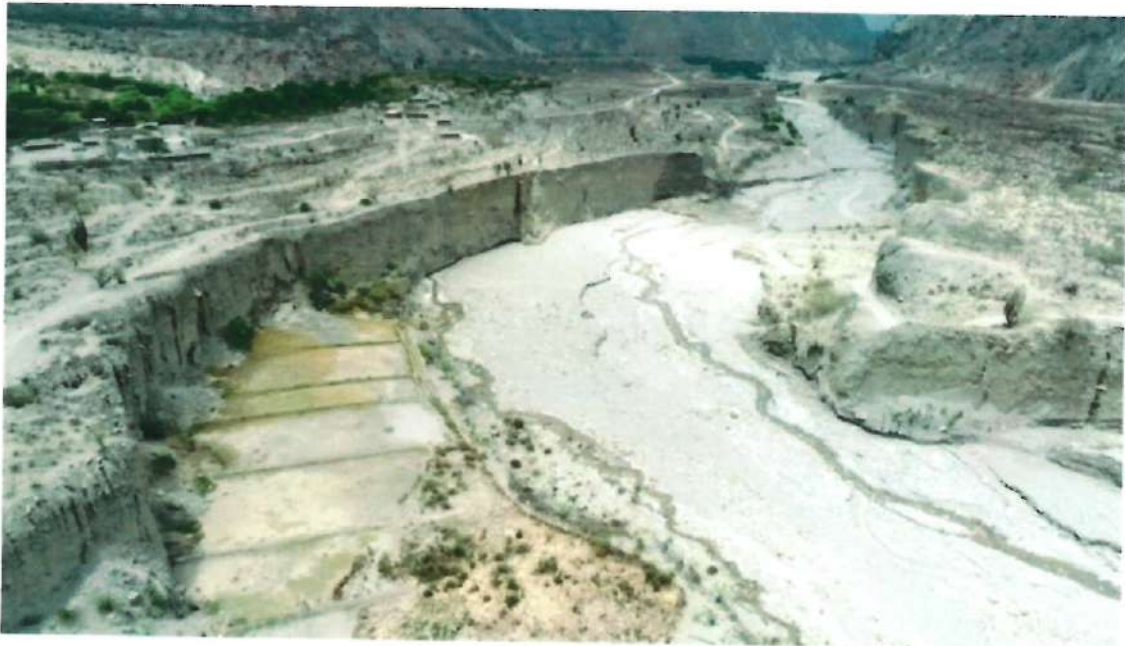
Los poblados de Huacoto y Pay Pay (distrito de Ichocán) se ubican en un antiguo abanico aluvial (Fotografía 8), cartografiado en la carta 1/100,000 del INGEMMET (Figura 12) como depósito aluvial, y más recientemente como depósito coluvial en la carta 1/50,000 (Figura 13); este depósito está conformado por gravas y arenas bien gradadas (Fotografía 9), con baja presencia de finos, lo que los hace resistentes a movimientos sísmicos, gracias a lo cual la mayoría de las viviendas solo sufrieron leves impactos por el sismo del 3 de agosto, a pesar de encontrarse a pocos kilómetros del epicentro.

*Fotografía 8. Vista desde un dron del antiguo abanico aluvial donde se ubican Huacoto y Pay Pay.*

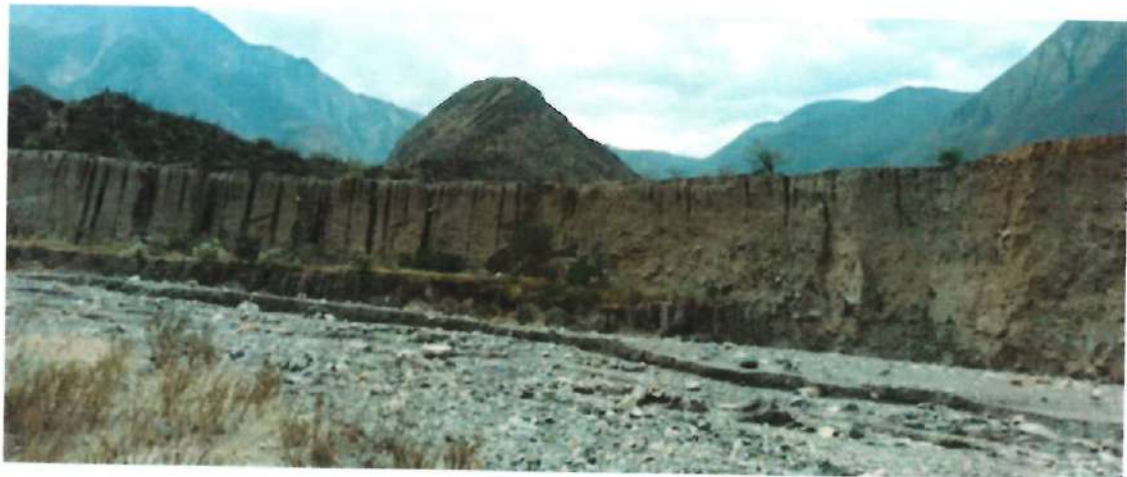
*Fotografía 9. Corte del abanico aluvial en la zona de quebrada.*

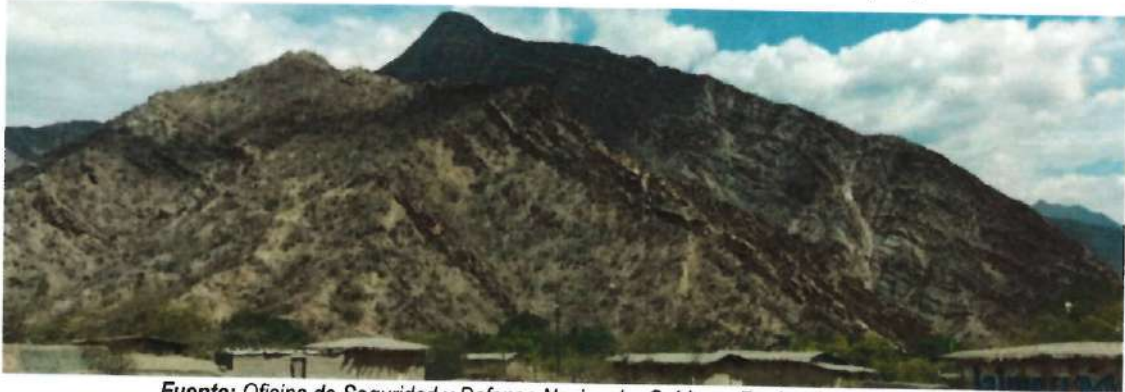
Sin embargo, las montañas que rodean a los poblados de Huacoto y Pay Pay están conformadas por formaciones del cretácico tanto de origen continental (Fotografía 10) como de origen marino carbonatado (Fotografía 11), son estas montañas con poca vegetación las que generaron las caídas y avalanchas de detritos evidenciados el día del sismo, generando grandes afectaciones a los medios de vida de las poblaciones (canales de regadío, reservorios) y algunas viviendas.

**Fotografía 10. Formación Farrat en las cercanías del poblado de Pay Pay.**

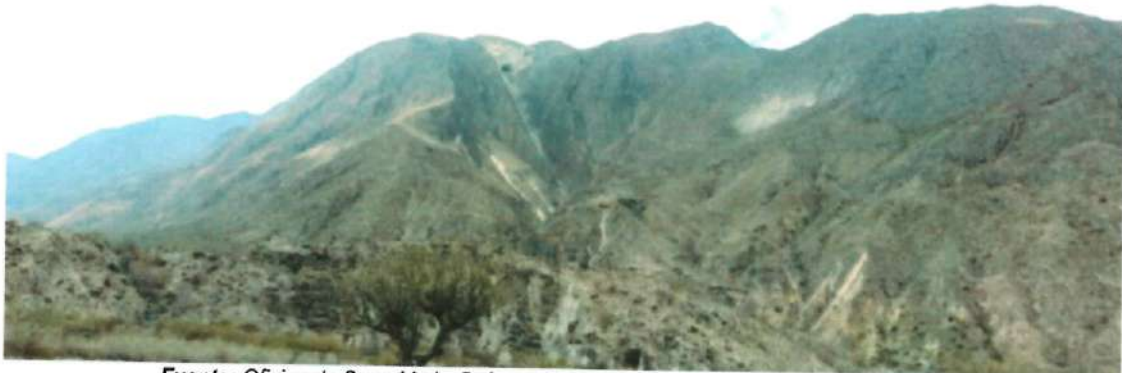
**Fotografía 11. Grupo Pullucana en las cercanías del poblado de Huacoto.**

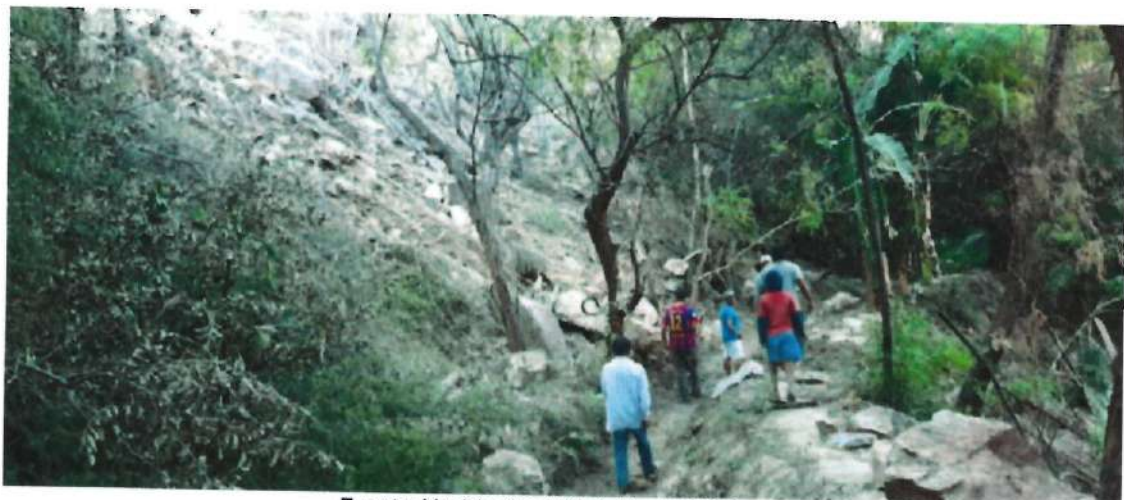
**Fotografía 12. Canal de regadío afectado en varios tramos el día del sismo debido a caídas de rocas.**

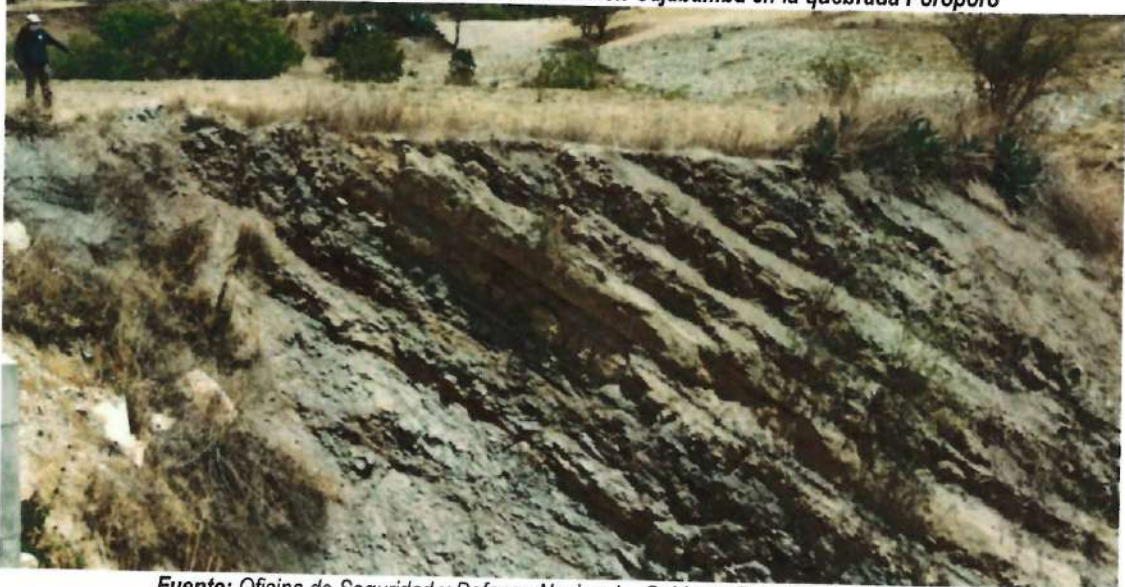
En Ichocán el poblado más afectado fue La Colpa, que está asentado en la formación Cajabamba, formación cartografiada tanto a escala 1/100,000 (Figura 14) y mucho mejor a escala 1/50,000 (Figura 15); esta unidad geológica es de origen lagunar (Reyes, 1980) conformado por intercalaciones de finos estratos de areniscas, limolitas y lutitas (Fotografía 13), de muy baja resistencia geológica (Fotografía 14), por lo que solo se puede evidenciar estos estratos en cortes de carretera y quebradas.

**Fotografía 13. Estratos inclinados de la formación Cajabamba en la quebrada Poroporo**

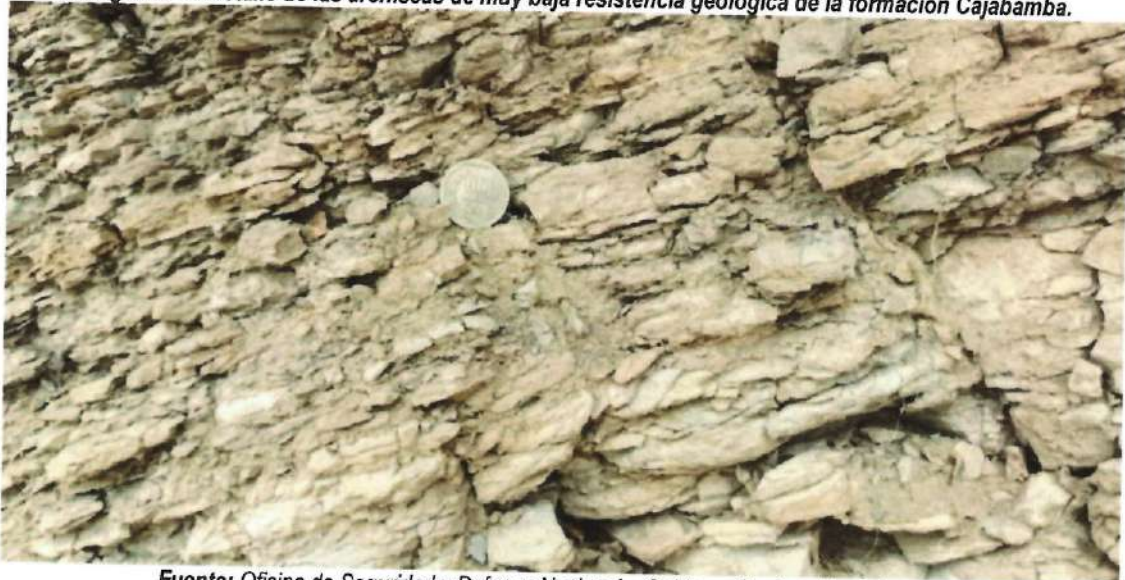
**Fotografía 14. Detalle de las areniscas de muy baja resistencia geológica de la formación Cajabamba.**

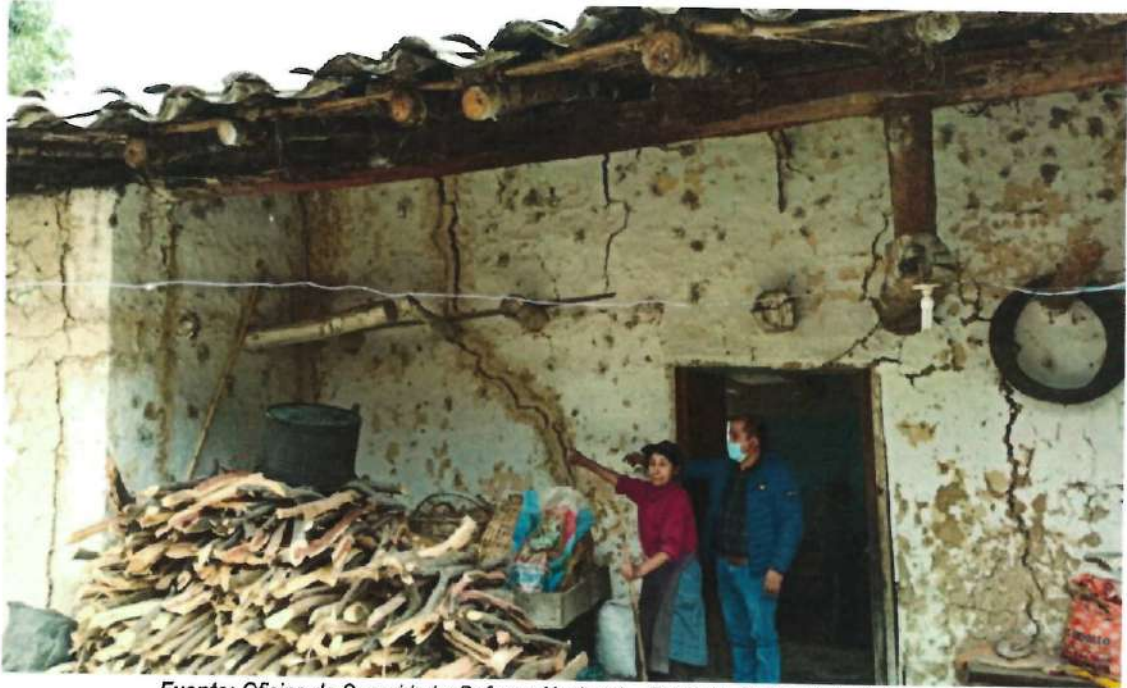
Adicionalmente a la baja resistencia del basamento del poblado de La Colpa, las mismas viviendas tienen alta fragilidad frente a eventos sísmicos (Fotografía 15) debido a que están formadas por adobe o tapial del suelo de la zona, el cual es muy arcilloso (Fotografía 16) debido al propio origen lagunar de la formación Cajabamba.

**Fotografía 15. Vivienda afectada por el sismo del 3 de agosto en el poblado de la Colpa.**

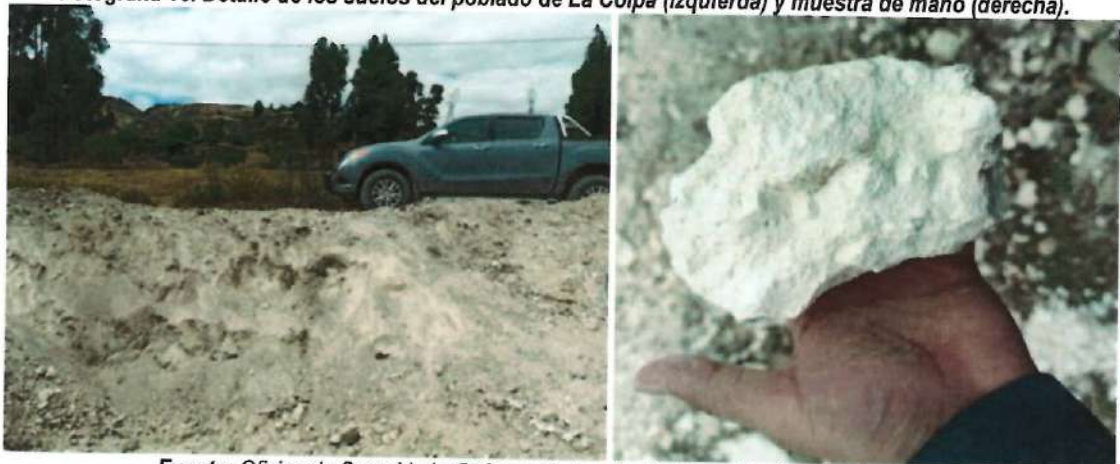
**Fotografía 16. Detalle de los suelos del poblado de La Colpa (izquierda) y muestra de mano (derecha).**

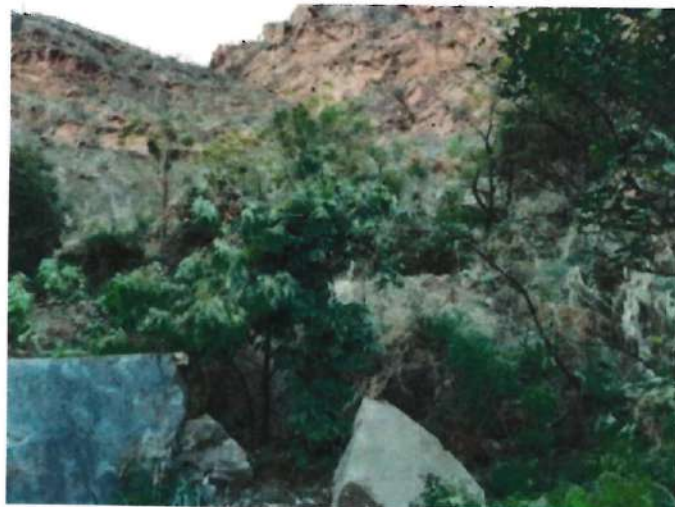
Se ubican en todas las laderas de pendiente muy escarpada del distrito de José Sabogal, se tienen registros de bloques desprendidos de varias decenas de centímetros de diámetro (Fotografía 17), por lo que urge la delimitación técnica de zonas de alto riesgo no mitigable frente a estos movimientos en masa para evitar que se asienten pobladores en estas áreas.

*Fotografía 17. Zona de caída de rocas en el distrito de Pay Pay producto del sismo del 3 de agosto del 2020.*

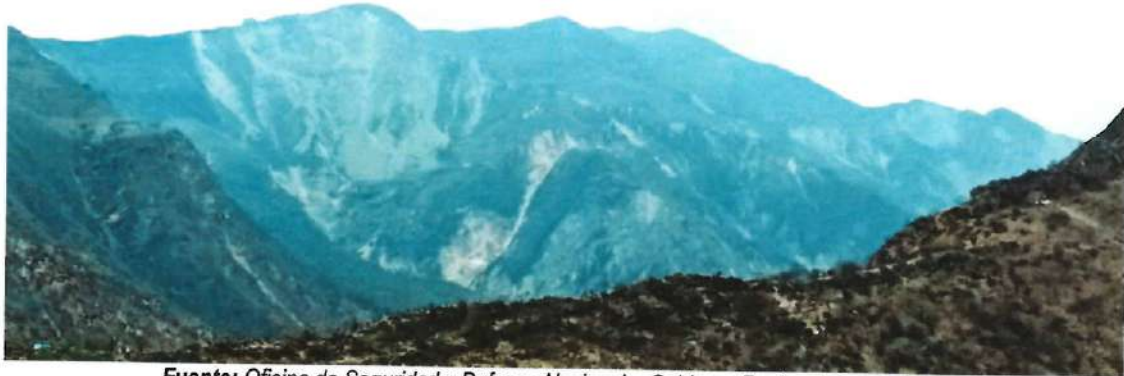
Estos movimientos en masa se presentan en toda la cuenca de la quebrada Mamachepa (Mapas 02-04), debido a la pendiente muy escarpada, ausencia de vegetación, y características geológicas de las montañas (Fotografía 18); según las imágenes analizadas (SPOT6 y PerúSAT-01), los reportes de la municipalidad distrital de José Sabogal (Montoya, 2020) y la visita a campo, todas estas zonas se activaron el día del sismo del 3 de agosto del 2020, generando una gran nieve de polvo visible desde varios kilómetros de la zona (DbateCajamarca, 2020).

*Fotografía 18. Zona de avalanchas de detritos en la parte alta de los poblados de Huacoto y Pay Pay.*

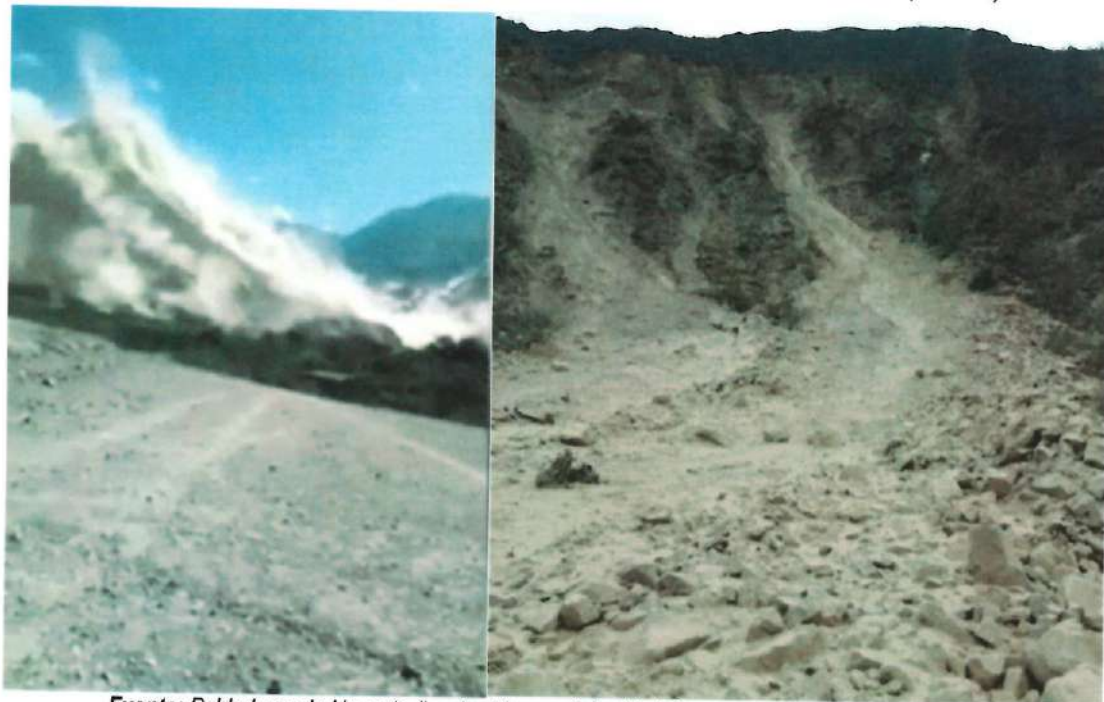
*Fotografía 19. Nieve de polvo levantado el día del sismo visto desde el poblado de Pay Pay (izquierda), zona de las avalanchas de detritos durante la inspección por parte de la autoridad local (derecha).*

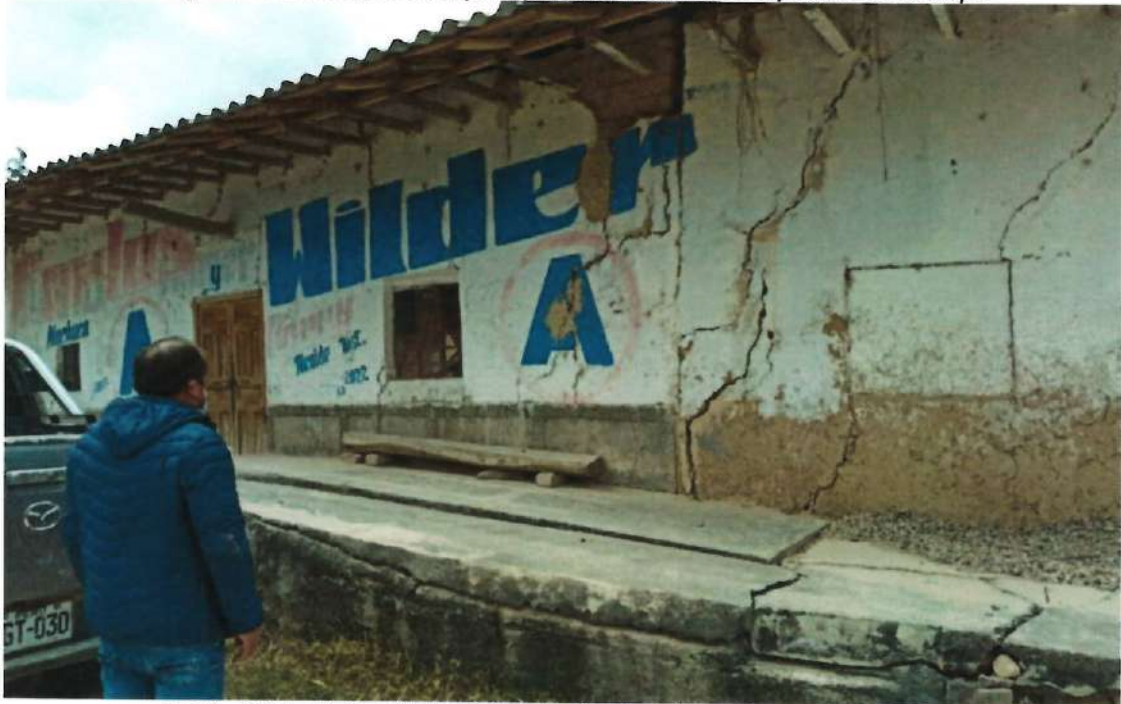
Este tipo de movimientos en masa se encuentran en el distrito de Ichocán, donde el terreno se está moviendo lentamente debido a la naturaleza arcillosa de sus suelos, la baja resistencia geológica de su basamento (formación Cajabamba) y eventos sísmicos (Sección 7). Existen varias viviendas (Fotografía 20), infraestructura hidráulica y otras construcciones (Fotografía 21) que sufren constantemente por la reptación de terrenos, siendo necesario un estudio dinámico detallado del comportamiento de estos suelos y la misma formación Cajabamba frente a eventos sísmicos, y delimitar las zonas con riesgo muy alto no mitigable donde no sea permitido nuevas construcciones.

*Fotografía 20. Vivienda afectada por reptación de terrenos en el poblado de La Colpa.*

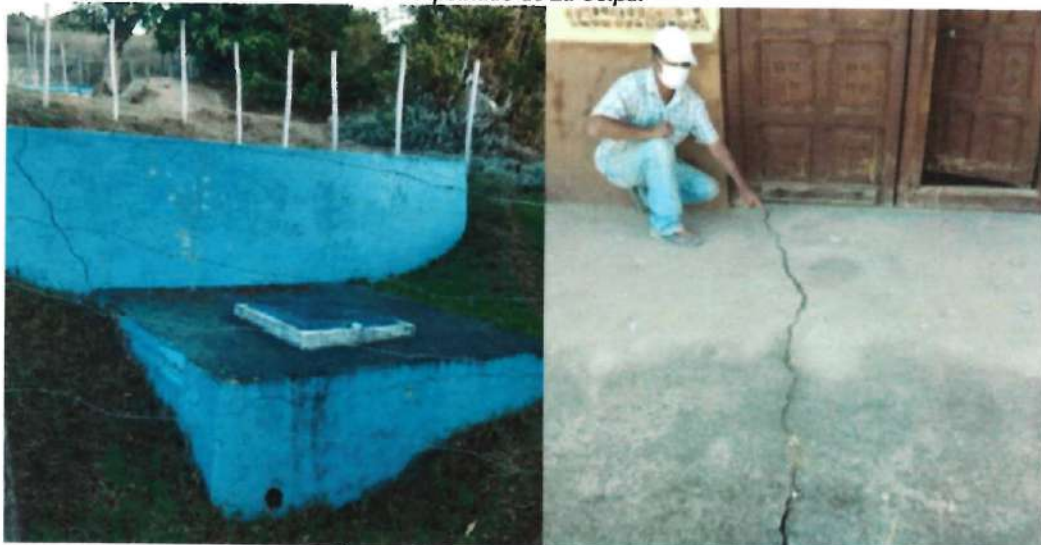
*Fotografía 21. Reservorio de agua potable (izquierda) e iglesia (derecha) afectados por reptación de terrenos en el poblado de La Colpa.*
