**INFORME TÉCNICO  
GEOLOGÍA AMBIENTAL**

**PELIGRO GEOLÓGICO EN EL CERRO LUNAR DE ORO  
(SECTOR DE RITIPATA)**  
**(DISTRITO ANANEA, PROVINCIA SAN ANTONIO DE PUTINA Y DEPARTAMENTO PUNO)**

LIMA - PERÚ  
OCTUBRE - 2006

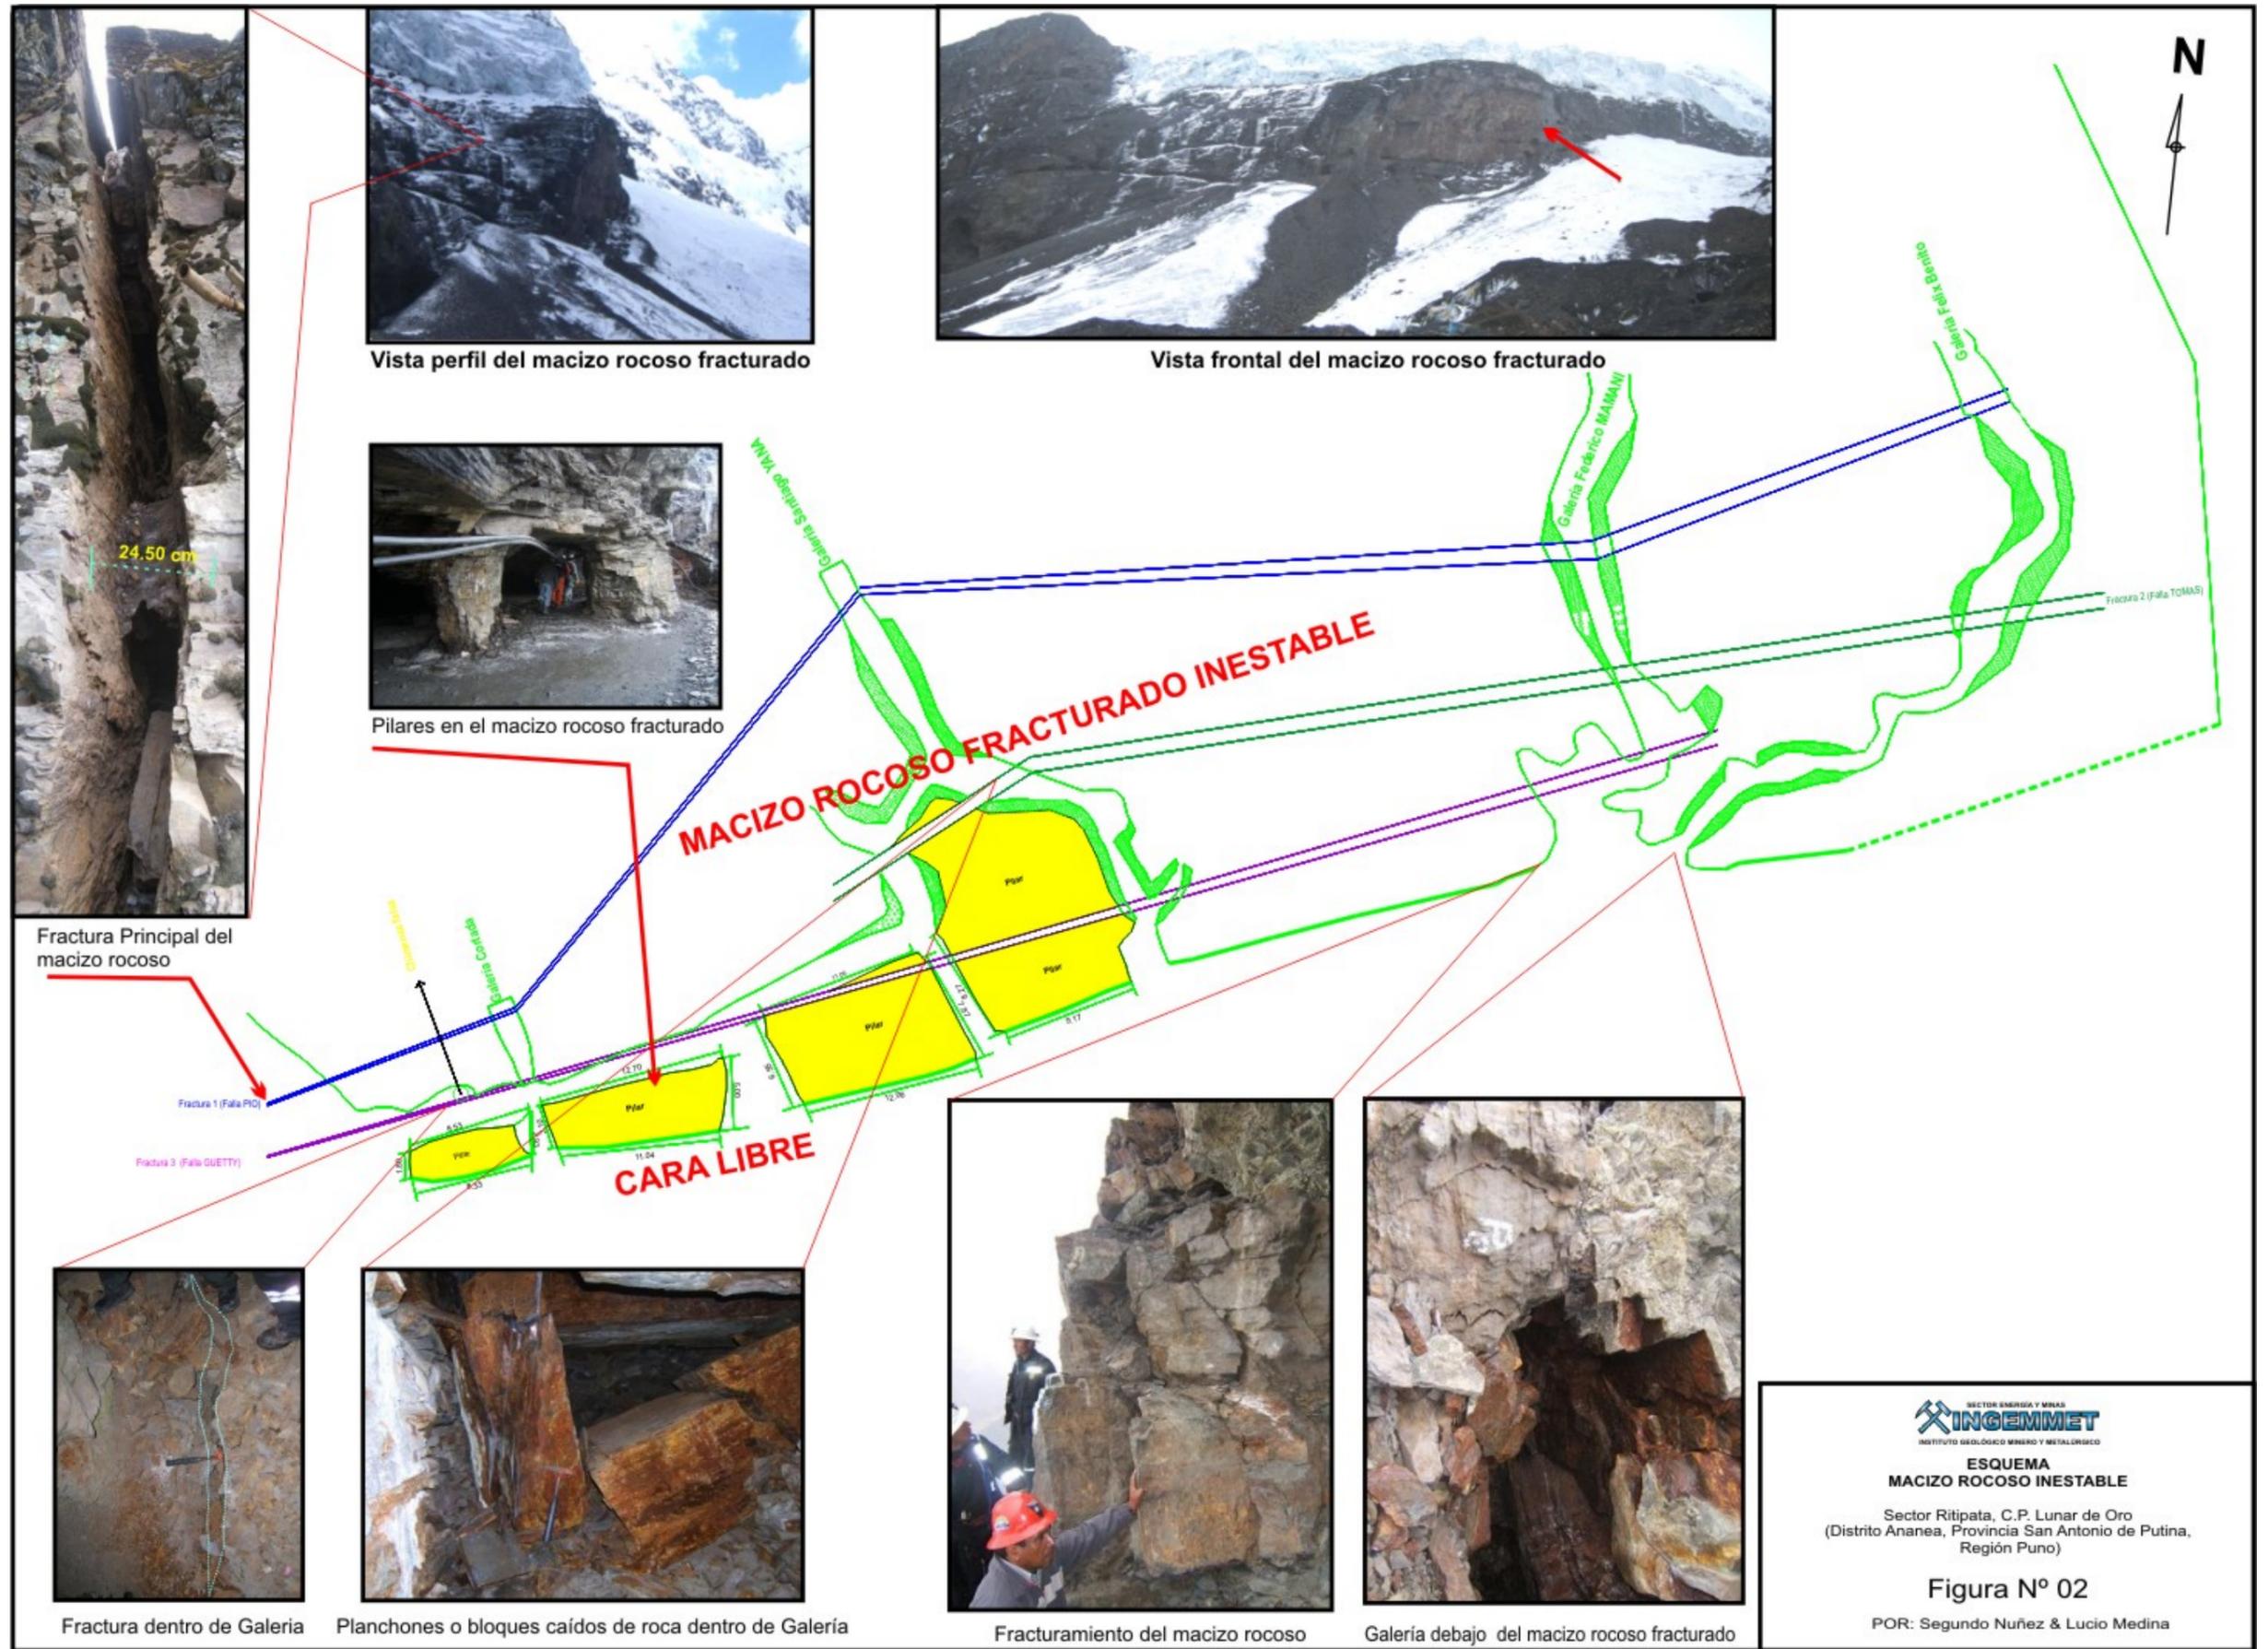
**ESQUEMA**  
**MACIZO ROCOSO INESTABLE**  
 Sector Ritipata, C.P. Lunar de Oro  
 (Distrito Ananea, Provincia San Antonio de Putina,  
 Región Puno)  
**Figura N° 02**  
 POR: Segundo Nuñez & Lucio Medina

La zona inestable, tenía una altura de 60 m., ancho de 130 m., y un espesor de 35 m., (Figura 2 y 3), lo que hace un volumen de 273,000 m<sup>3</sup>. Las fracturas principales tienen una dirección de N60°E, y un buzamiento de 80° SO.

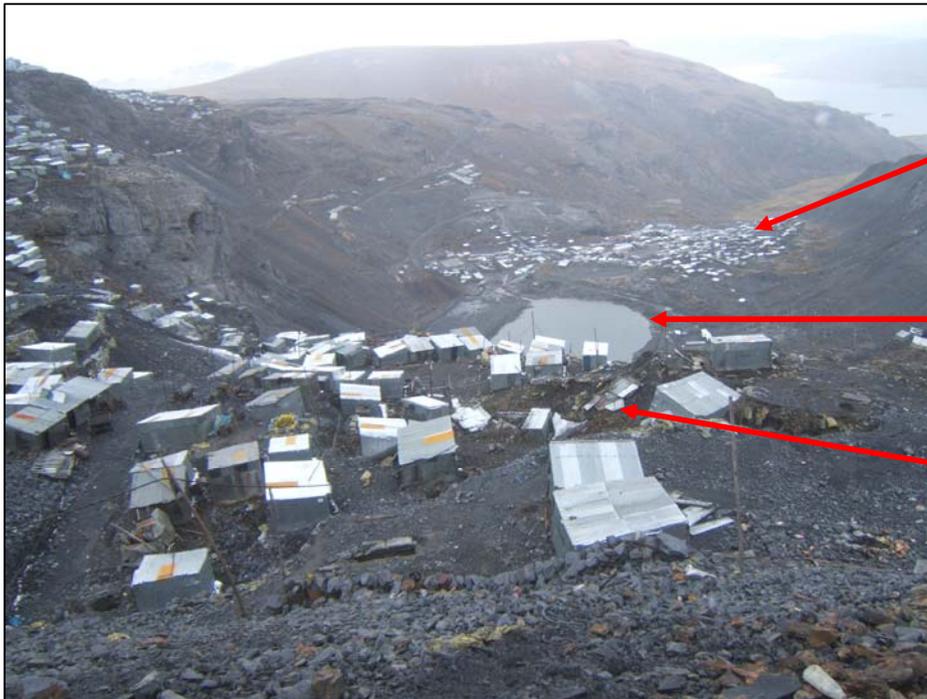
Foto 01.- Vista panorámica del Sector Ritipata, laguna Lunar de Oro y el centro poblado Lunar de Oro

La zona de Ritipata (Foto 01), cuenta con una población aproximada de 2,500 habitantes y la del Lunar de Oro con 10,000 habitantes, gran parte de ella se dedica a la extracción de oro en forma artesanal.

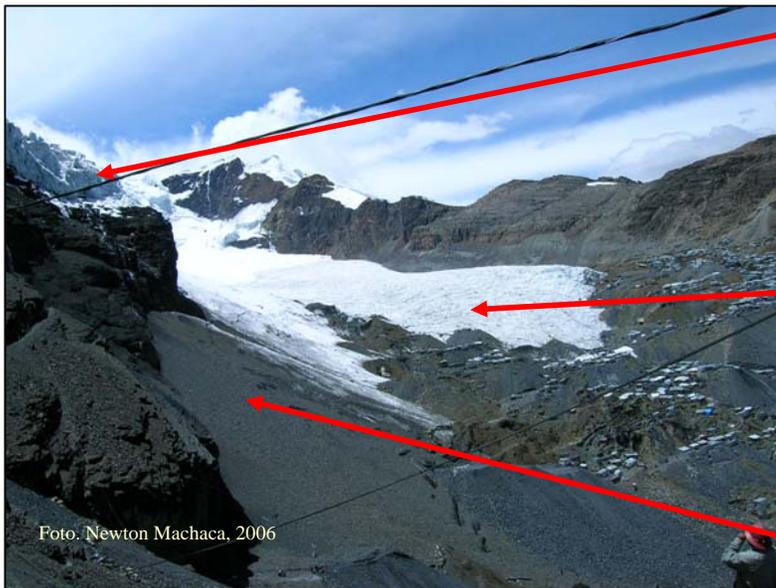
Montaña con  
cobertura glaciar

Lengua  
glaciar

Foto 02.- Sector de Ritipata, muestra una fuerte pendiente, y las diferentes tipos de unidades geomorfológicas.

Montaña de pendiente fuerte.- Estas tienen pendientes que están entre 30° a 40°, esta compuesta por pizarras intercalados de cuarcitas, las cuales muestran un fuerte fracturamiento. Esta unidad (Foto 02) es propensa a la generación de fenómenos de movimientos en masa, como deslizamientos, derrumbes y caídas de rocas.

Montaña con cobertura glaciar.- Zona de muy fuerte pendiente (mayor de 35°). El glaciar en el sector de Ritipata se encuentra fracturado. Las grietas principales tienen una dirección noreste (paralelas al frente glaciar y al farallón) y las secundarias sureste, las cuales forman bloques de hielo (Foto 02). En esta zona se presentan constantemente avalanchas de hielo.

Lengua glaciar.- Esta unidad se caracteriza por presentar una topografía de pendiente media (20°-25°). El hielo está muy fracturado. En ella no hay indicios de formación de movimientos en masa. (Foto 02).

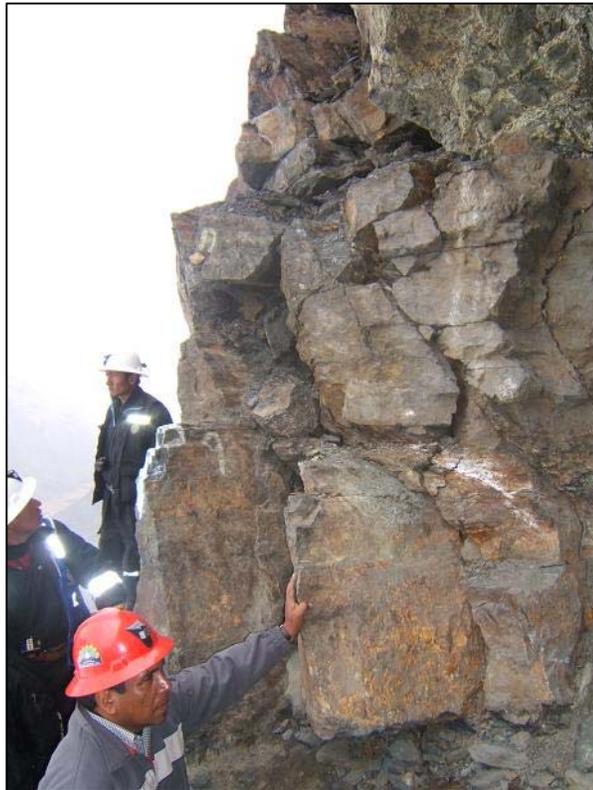
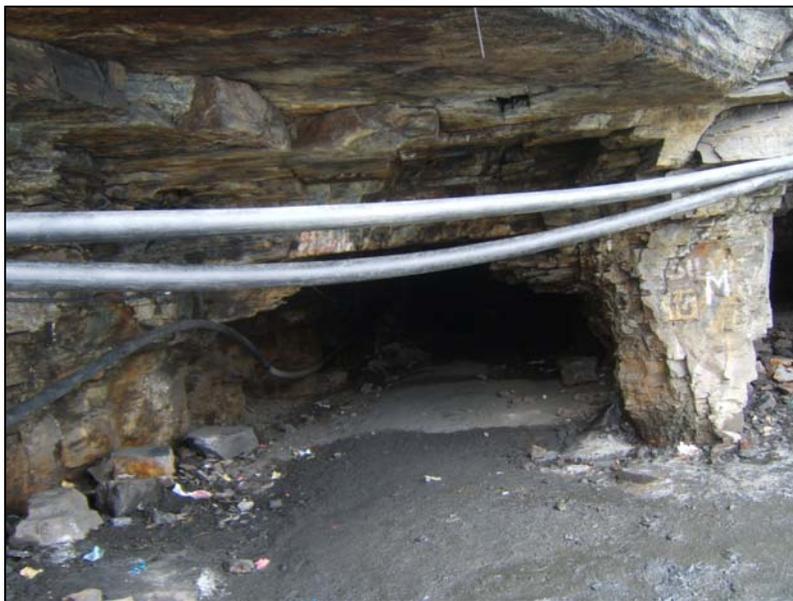
*Foto 03.-* Afloramiento de cuarcitas y pizarras, la vista superior la roca muy fracturada, y la vista inferior se observa el buzamiento casi horizontal.

Las rocas aflorantes son metamórficas del tipo pizarras negras intercaladas con cuarcitas gris claras, compactas, las cuales tienen un buzamiento casi horizontal (Chávez, A. et al, 1996). Estas rocas se encuentran fuertemente fracturadas (Foto 03).

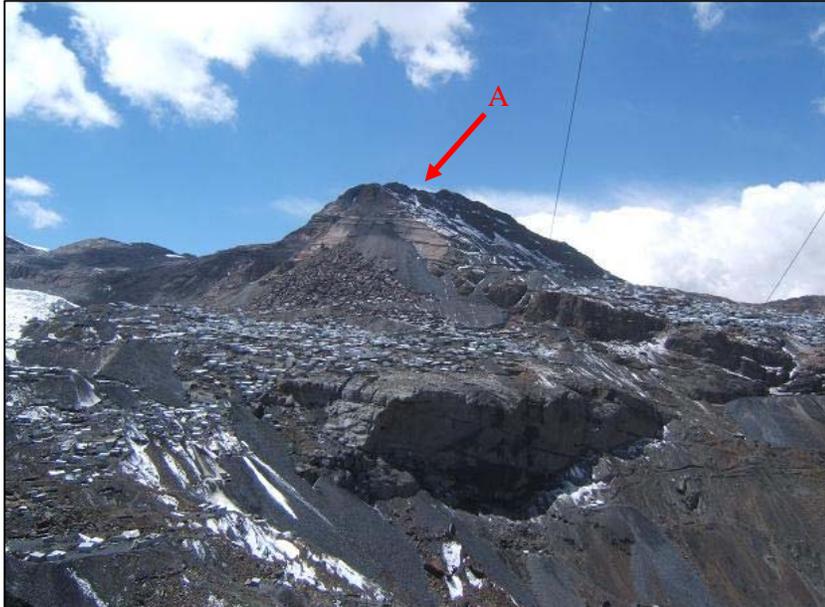
*Foto N° 04.-* Vista de los depósitos coluviales en el Sector Riticucho (A).

Depósitos coluviales: el mejor ejemplo lo ubicamos en el sector de Riticucho (La Rinconada), se observan bloques de rocas hasta de 5 m. de diámetro, de forma angulosa, están dispuestos en forma desordenada, este depósito tiene la forma de un cono (Foto 04).

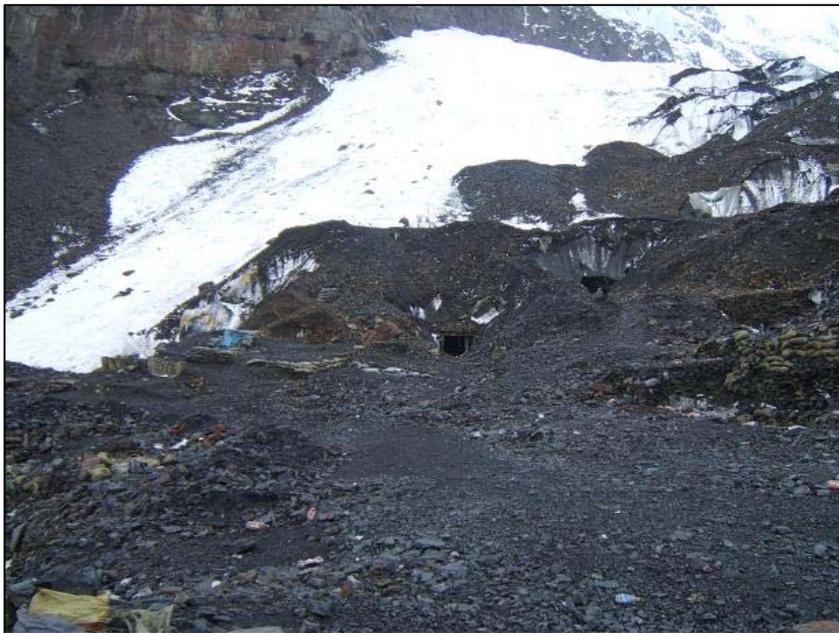
*Foto 05.-* Sector Ritipata, se observa depósitos antrópicos generados por la actividad minera informal.

*Depósitos artificiales ó antrópicos*, se encuentran en forma esparcida entre la zona de La Laguna Lunar de Oro y Ritipata (Foto 05), los cuales consisten en desmonte de mina, conformado por fragmentos de rocas, sus tamaños muy variables (promedio 0.5 a 20 cm.), son de formas angulosas. Muchos de estos depósitos están siendo retrabajados con el fin de seguir extrayendo oro.

La topografía en esta zona esta siendo modificada permanentemente. Su disposición se esta dando en forma muy desordenada, no cuentan con un lugar apropiado para estos depósitos, en ellos se pueden generar derrumbes, asimismo sobre ellos se han asentado algunas viviendas, especialmente en la zona de Ritipata.

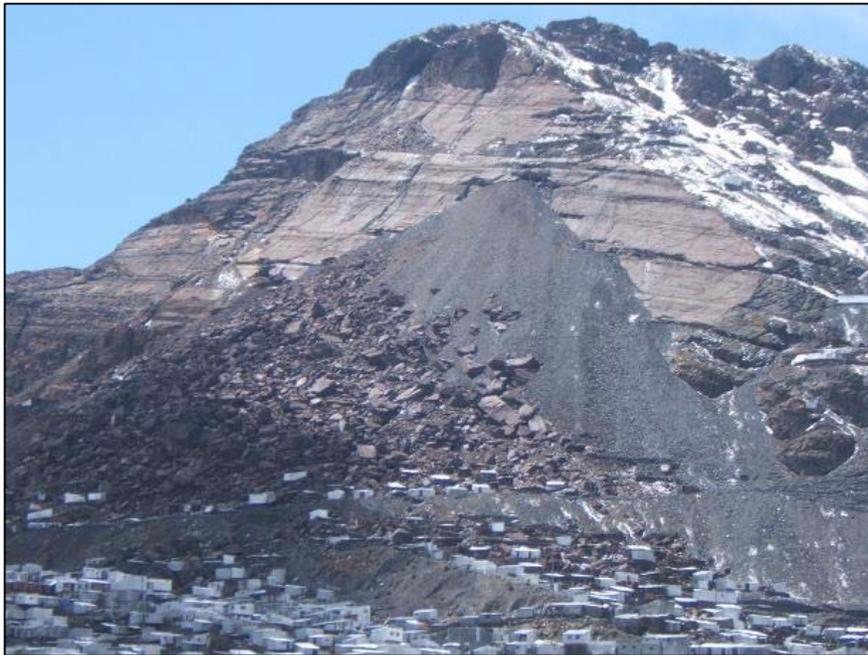
*Foto 06.-* Sector Riticucho, derrumbe ocurrido en 1998.

Este fenómeno se origino en el año 1998, se ubica en la margen izquierda de la quebrada Lunar de Oro (Foto 06).

Su escarpa es de forma irregular y continua, la altura desde la base a la corona ó zona de arranque es de 100 m., cuando se origino este fenómeno tuvo que ser muy rápido. En el cuerpo del derrumbe existen bloques sueltos que llegan a medir hasta 3 m. de diámetro. Las rocas involucradas son cuarcitas y pizarras. Por las condiciones observadas se le considera al fenómeno estabilizado.

En el caso de modificarse su talud de reposo se podrían generar caídas de rocas o derrumbes.

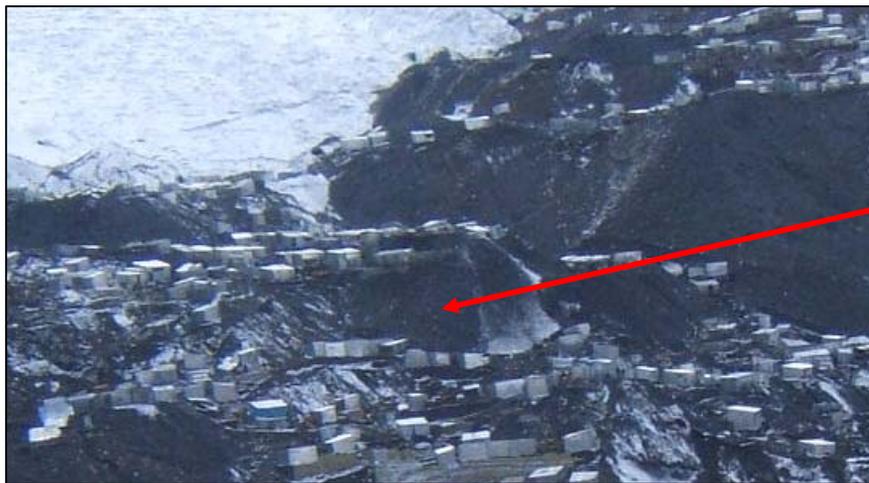
Desmonte de  
mina.

*Foto 07.-* Sector de Ritipata, obsérvese viviendas asentadas sobre desmonte de mina.

En las poblaciones de Ritipata, Lunar de Oro, se observa algunas viviendas asentadas sobre material de relleno (desmonte de mina). En estos suelos hay muchas filtraciones de agua que provienen de las precipitaciones pluviales, del deshielo, como también por acción del hombre (aguas servidas y del uso de lavado de mineral), lo que origina una saturación del terreno, lo que con el tiempo es posible que se generen deslizamientos o derrumbes perjudicando a los pobladores. (Foto 07).

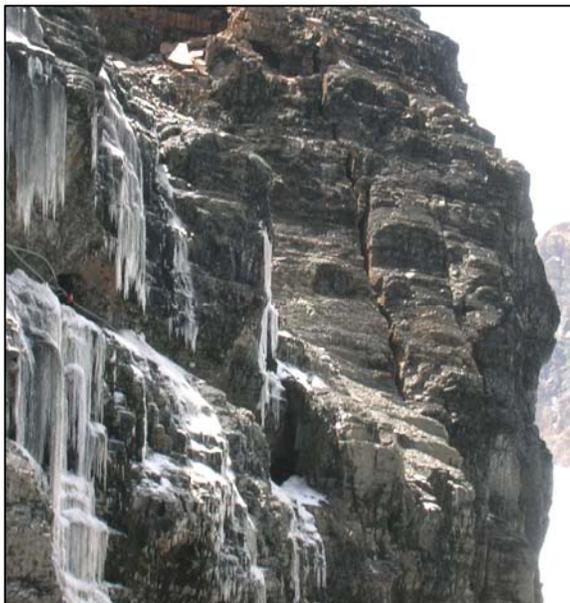
*Foto 8.- Rocas metamórficas, conformadas por cuarcitas y pizarras.*

Las rocas son de tipo metamórficas como pizarras y cuarcitas (Foto 08), las cuales muestran una intensidad de fracturamiento F3 (roca moderadamente fracturada), y su grado de alteración como A3 (roca moderadamente alterada), algo foliadas.

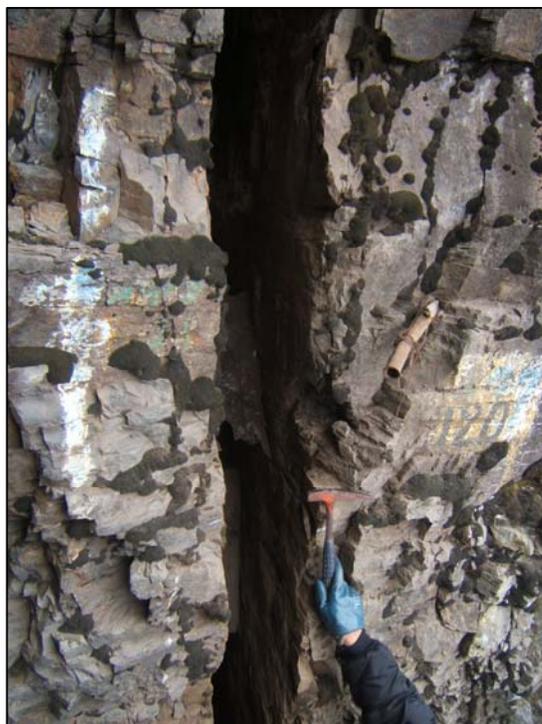
*Foto 9.- Vista del fracturamiento y grieta en el macizo rocoso.*

24.5 cm.

En la zona del farallón, la fractura principal, el día de la visita, 06 de octubre del 2006, mostraba una abertura de 24,5 cm. (Foto 09), según versiones de los trabajadores del lugar, esta misma el 27 de septiembre del 2006 tenía 21,5 cm. y el 21 de septiembre del 2006 presento 18,5 cm., lo que quiere decir que la abertura de la fractura estaba aumentando en forma progresiva.

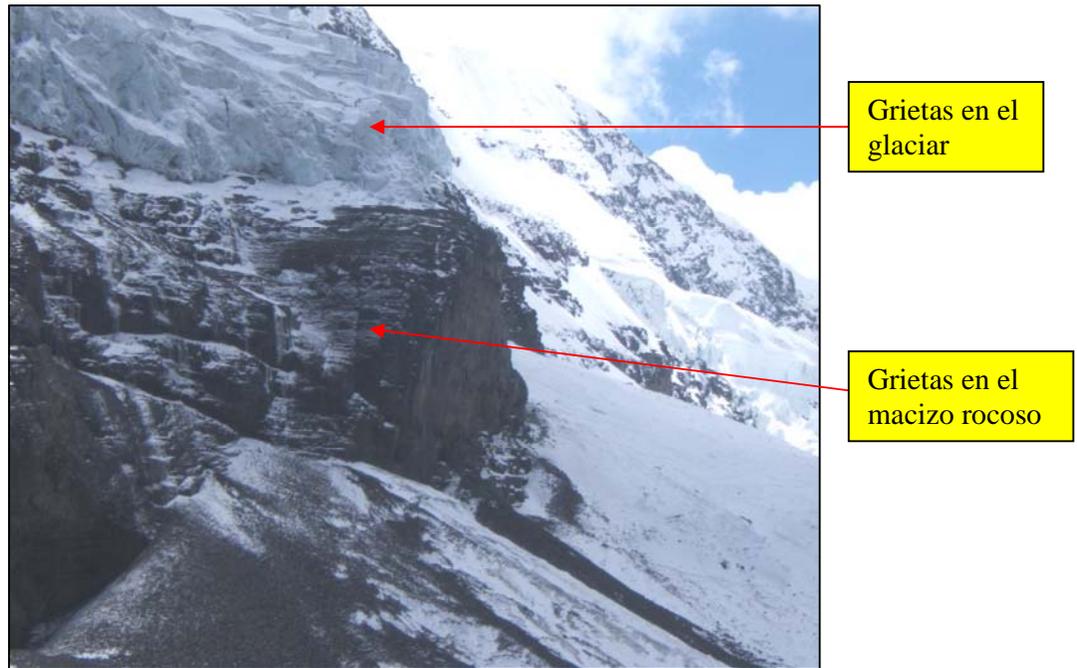
Foto 10.- Macizo rocoso inestable.

Cerca del macizo rocoso inestable se encuentra una masa de hielo (glaciar) fisurado (Fotos 10 y 11).

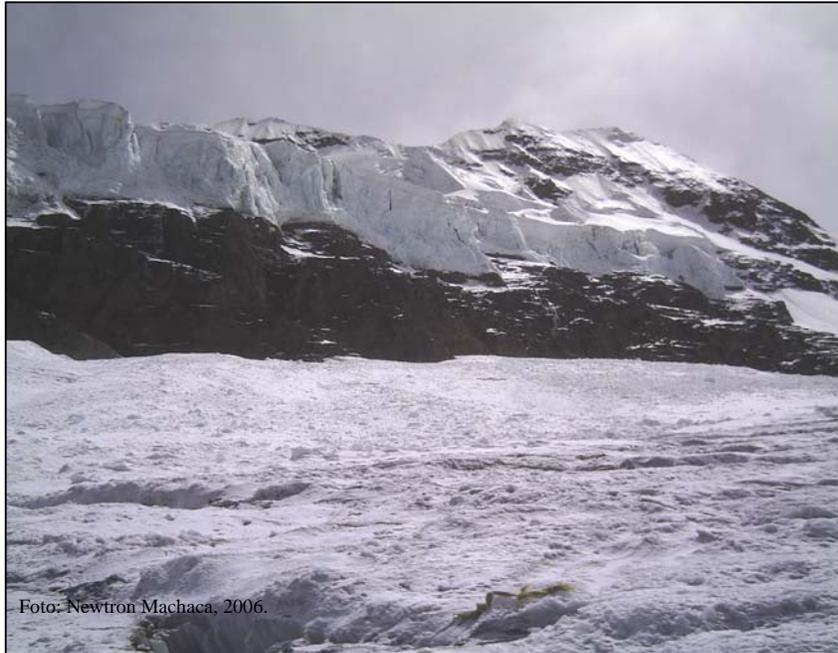
Foto 12.- Parte del glaciar, se aprecia el fracturamiento del hielo.

En el glaciar del Nevado Ananea Chico (sector del farallón) se observaron grietas, las principales tienen un rumbo NE y las secundarias SE, formando bloques de hielo, los cuales tienen diferentes dimensiones que pueden llegar hasta los 30 m. de largo, y con alturas de más de 10 m. aproximadamente.

Estos bloques de hielo son muy inestables (Foto 12), los cuales pueden caer en cualquier momento, el cual se comprobó el día que se realizó la visita a la zona (06 de octubre del 2006), cuando en horas de la tarde se desprendió una masa de hielo de 1.5 m. x 2 m. x 3 m. aproximadamente, generando una avalancha de hielo no trayendo mayores consecuencias.

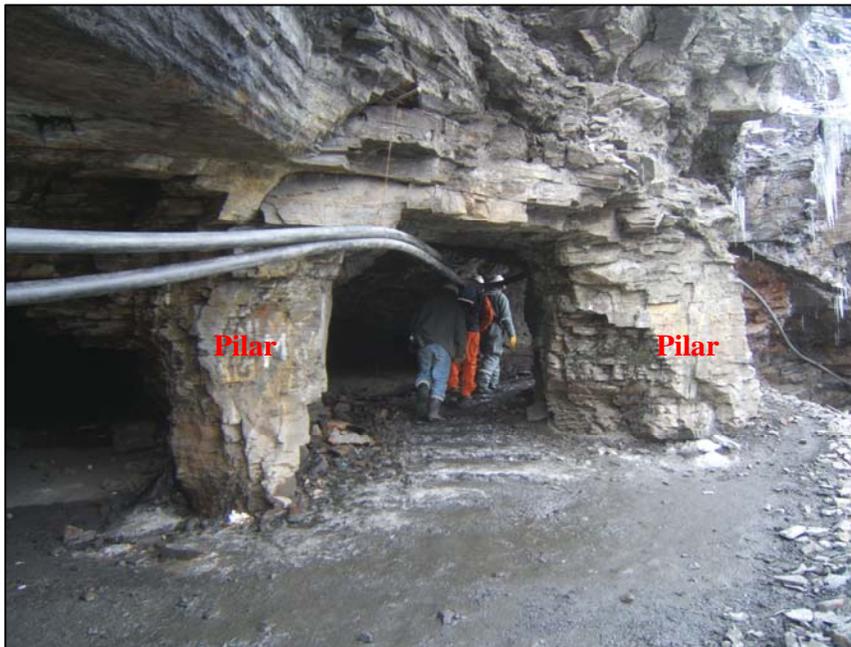
Foto 13.- Pilares que sirven para el sostenimiento de la labor subterránea.

- *Malos manejos en los sistemas de sostenimiento subterráneas (Pilares).*- Por haber mucha informalidad en la zona, los pilares (Fotos 13 y 14) que se dejan en las labores subterráneas como sostenimiento; al cabo de cierto tiempo personas informales explotan estas estructuras (extracción del oro) dejando sin sostenimiento la obra subterránea, trayendo consigo que la obra subterránea se desestabilice y la masa rocosa ceda, formando derrumbes o caídas de rocas dentro de la labor subterránea, que pueden repercutir en superficie.

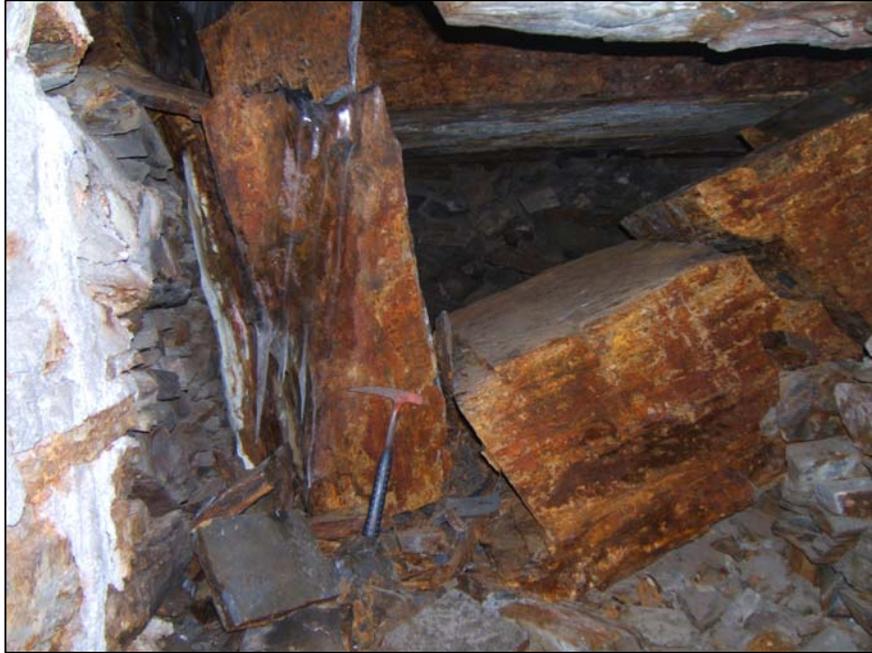
*Foto 14.*- Colapso del bloque rocoso en labor subterránea, por la ausencia del pilar.
