DIRECCIÓN DE GEOLOGÍA AMBIENTAL Y RIESGO GEOLÓGICO

**Informe Técnico N° A7081**

# EVALUACIÓN DE PELIGROS GEOLÓGICOS EN EL SECTOR SANTIAGO

Región Ayacucho  
Provincia Lucanas  
Distrito Leoncio Prado

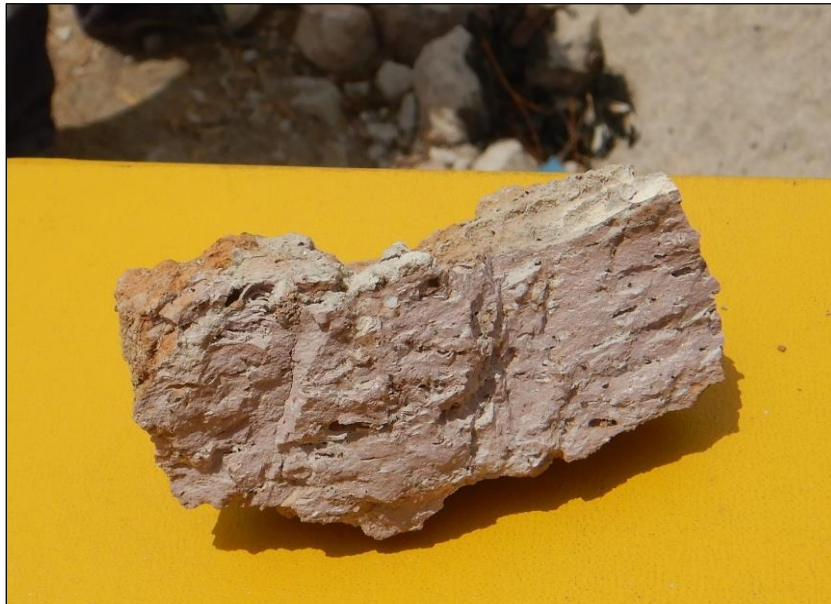
Litológicamente conformada por tobas que presentan un rango composición que varía desde riolitas con alto contenido de sílice, abundantes cristales de sanadina y cuarzo; riodacitas o dacitas, conteniendo relativamente fenocristales de plagioclasa, clinopiroxenos y ortopiroxenos; algunas de estos niveles contienen abundantes fragmentos líticos y pómez. (fotografías 1, 2 y 3).

**Fotografía 1.** Vista de muestra de mano, se puede observar una toba volcánica del Grupo Nasca.

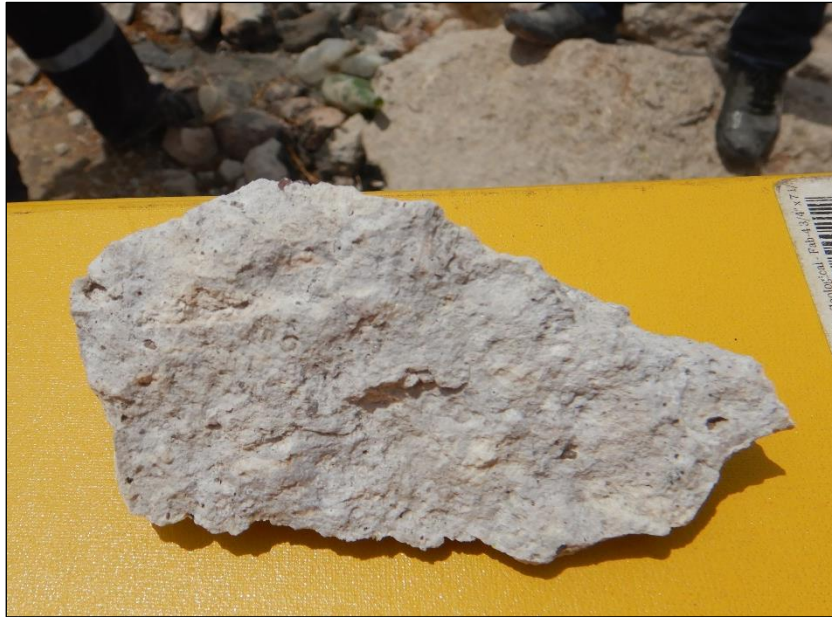
**Fotografía 2.** Vista donde se observa muestra de mano de una toba con presencia de cristales de plagioclasas y biotita.

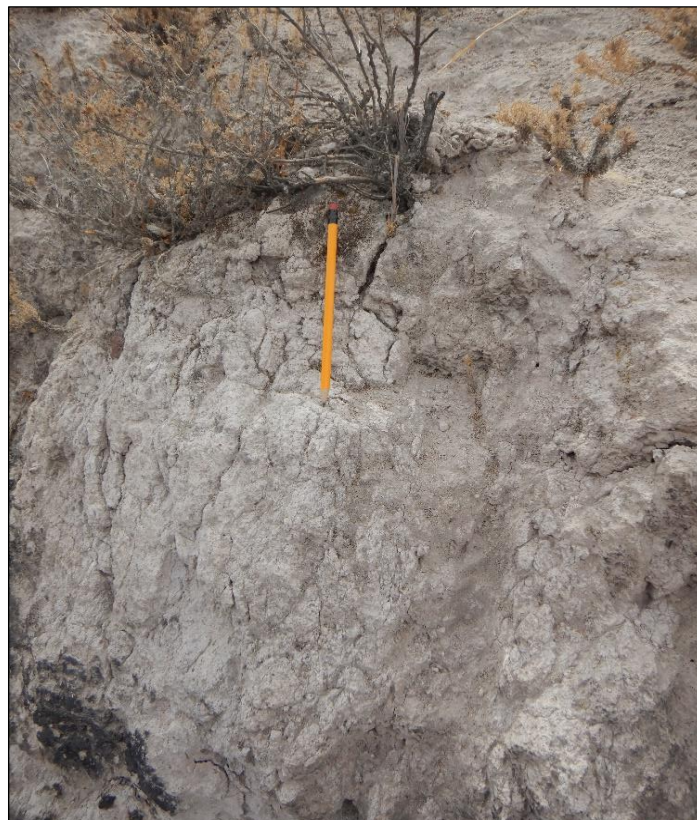
**Fotografía 3.** Vista donde se observa secuencia volcánica de toba lítica, ubicadas en las coordenadas UTM 8362355 N, 538382 E, con altitud 2689 m s.n.m

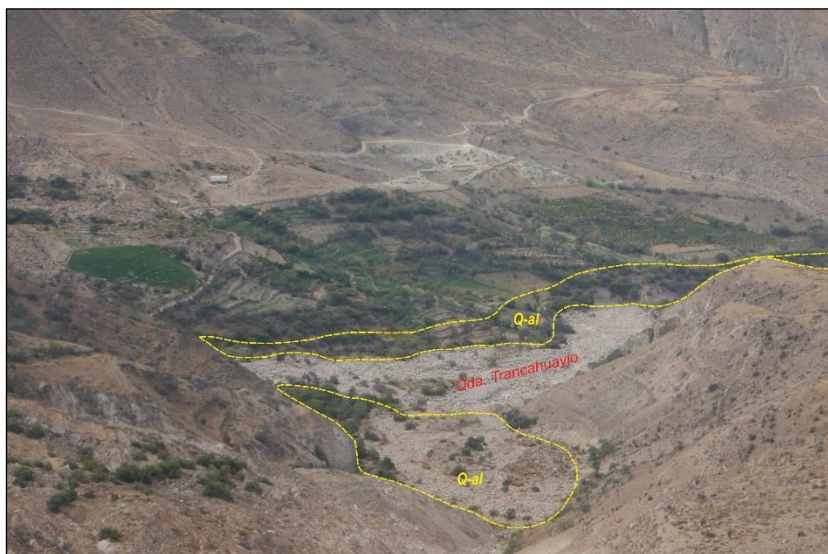
**Deposito Aluvial (Q-al):** Están formados por fragmentos rocosos heterométricos (bloques, gravas, arenas, entre otros.), transportados por la corriente de los ríos a grandes distancias en el fondo de los valles y depositados en forma de terrazas o playas. El poblado Santiago

se asienta en un depósito aluvial antiguo. así como en las quebradas Chuquimaran y Trancahuayjo. (figura 3).

**Figura 3.** Vista donde se observa depósito aluvial a la margen izquierda de la quebrada Trancahuayjo.

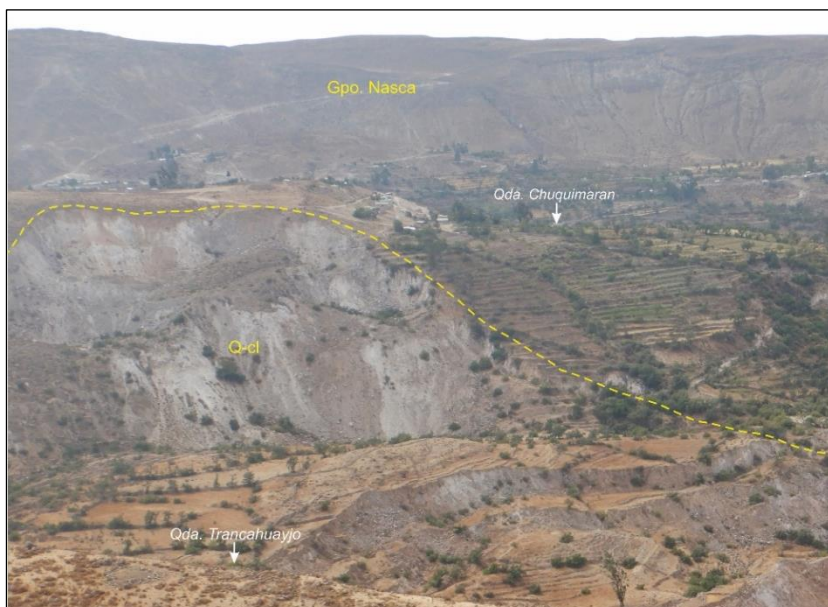
Esta unidad se observa en gran parte en el área donde se reactivan los eventos de tipo derrumbe y deslizamientos, como se indica en la figura 4.

**Figura 4.** Vista con dirección al noroeste del poblado Santiago, donde se indica depósito coluvial (Q-cl) delimitado con línea amarilla.

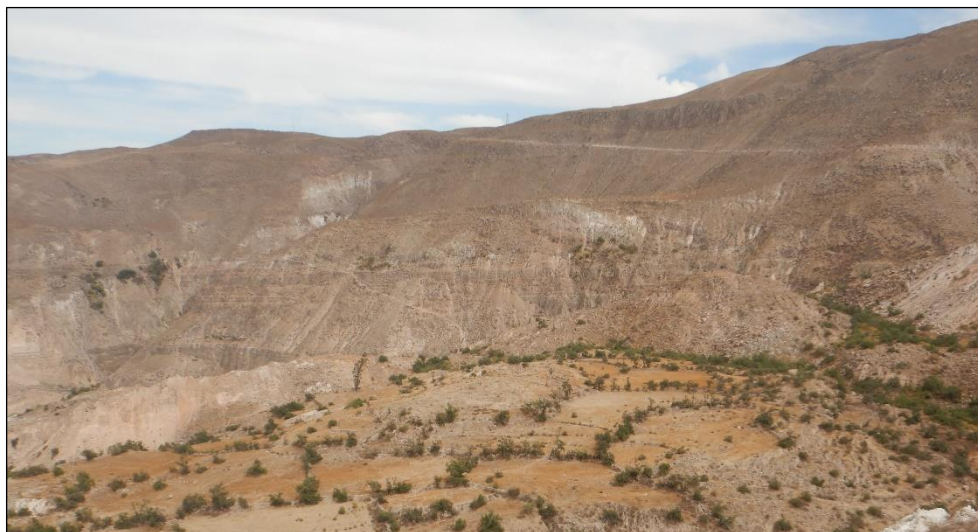
Dentro de esta subunidad se consideran afloramientos de asociaciones de rocas volcánico-sedimentarias, de tipo tobas, tobas cristalolítica, cuarcitas, areniscas volcánicas, conglomerados basal y matriz tobácea. (fotografía 4).

**Fotografía 4.** Vista con dirección al noroeste del poblado de Santiago, donde se observa rocas de tipo tobas del Grupo Nasca.

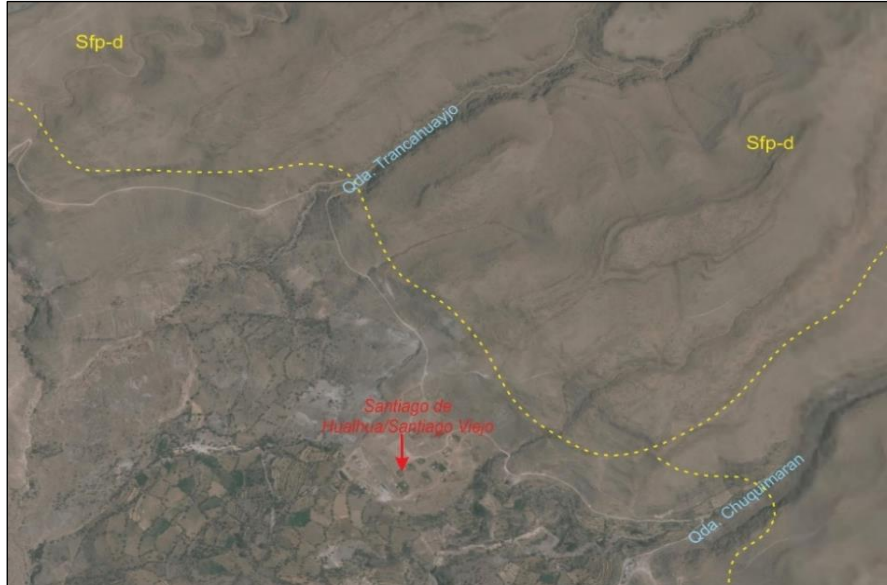
**Figura 8.** En la Imagen google earth, se observa al norte del poblado de Santiago, superficie de flujo piroclástico disectado (líneas discontinuas de color amarillo).

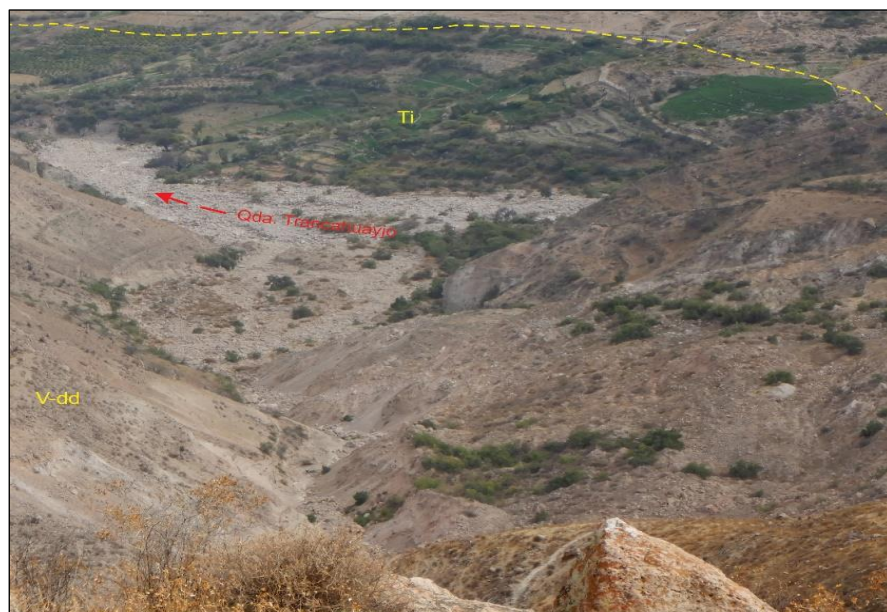
Valles de ríos que discurren cortando la cordillera de los Andes donde no ha sido posible cartografiar de forma diferenciada el fondo de valle, las terrazas y llanura de inundación; está subunidad se encuentra en ambas márgenes de la quebrada Chuquimaran y Tranchahuayjo. (figura 9)

**Figura 9.** Se observa la subunidad de terrazas indiferenciada en la quebrada Tranchahuayjo.

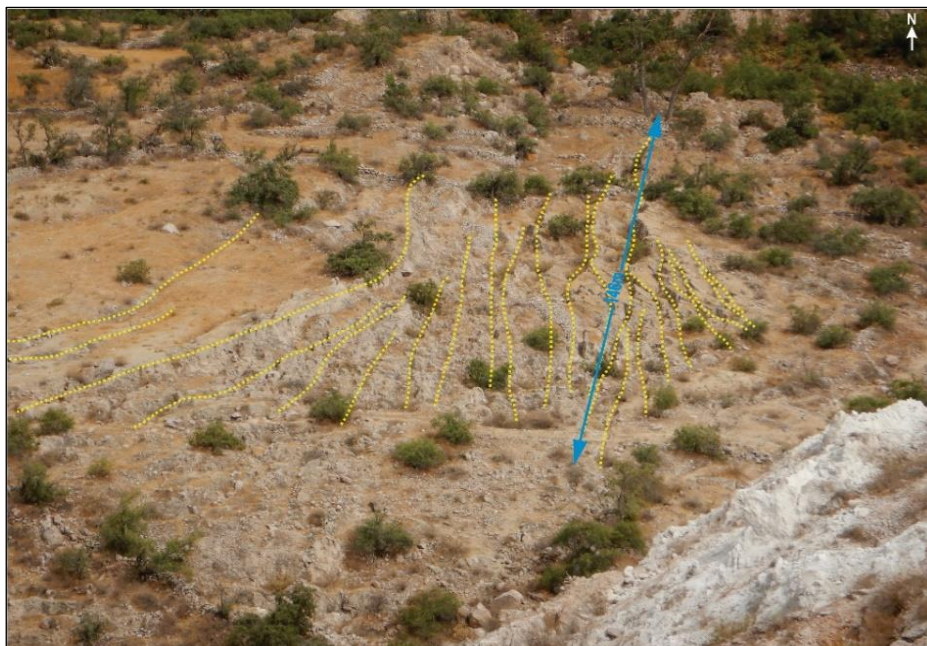
En la figura 14, 15, 16 y 17 se puede observar algunas características que presenta el deslizamiento (sistema de grietas, salto vertical); también en la figura 18 observamos otros peligros que se generan en la margen derecha de la quebrada Chuquimaran.

**Figura 15.** Vista donde se observa grietas continuas con aberturas entre 2cm a 40cm; de hasta 148m de longitud, ubicadas en las coordenadas UTM 8362410 N, 538149 E, con altitud 2574 m s.n.m

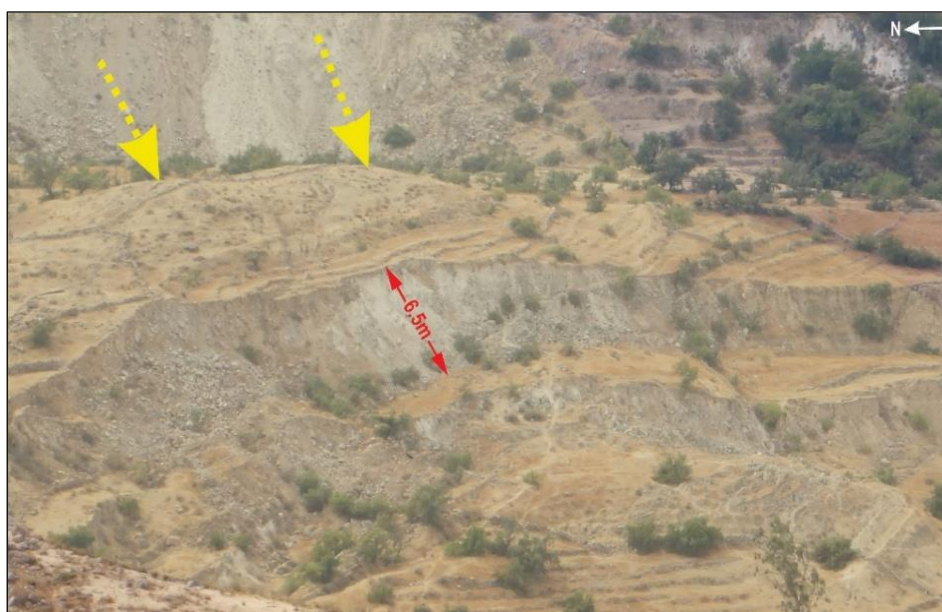
**Figura 16.** Vista del deslizamiento donde se puede observar saltos de hasta 6.5m, ubicadas en las siguientes coordenadas UTM 8362505 N, 537833 E con una altitud de 2555 m s.n.m

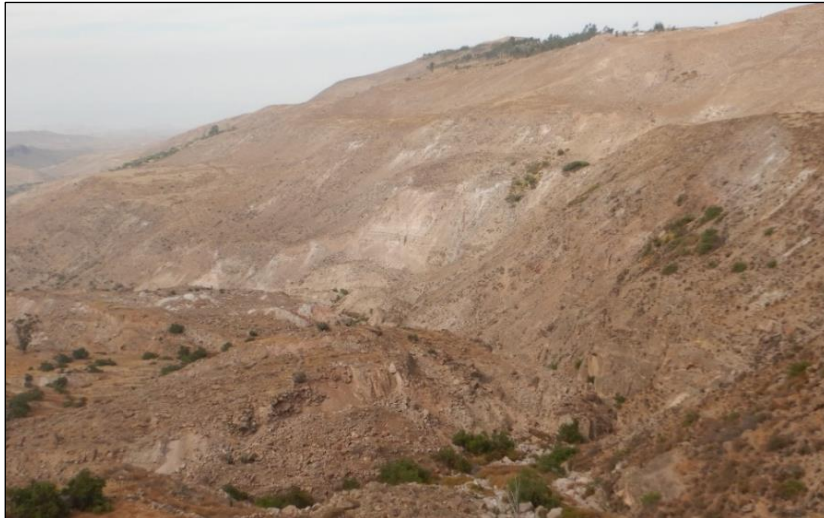
En los alrededores del área evaluada también se ha identificado derrumbes, estos eventos se pueden observar con claridad en ambas márgenes de las quebradas Trancahuayjo, Chuquimaran y Santiago; los derrumbes se generan por sectores está relacionado al proceso de erosión de la superficie del terreno; los materiales que se desprende se acumulan en el fondo de los valles, este material suelto con la presencia de lluvias intensas son arrastrados pendiente abajo y pueden formar huaicos, que pueden afectar los poblados que se encuentran situados cerca al cauce principal de quebrada Santiago. (fotografía 5 y figura 20).

**Fotografía 5.** Vista con dirección al noroeste donde se observa derrumbes, próximo al poblado Santiago Nuevo.

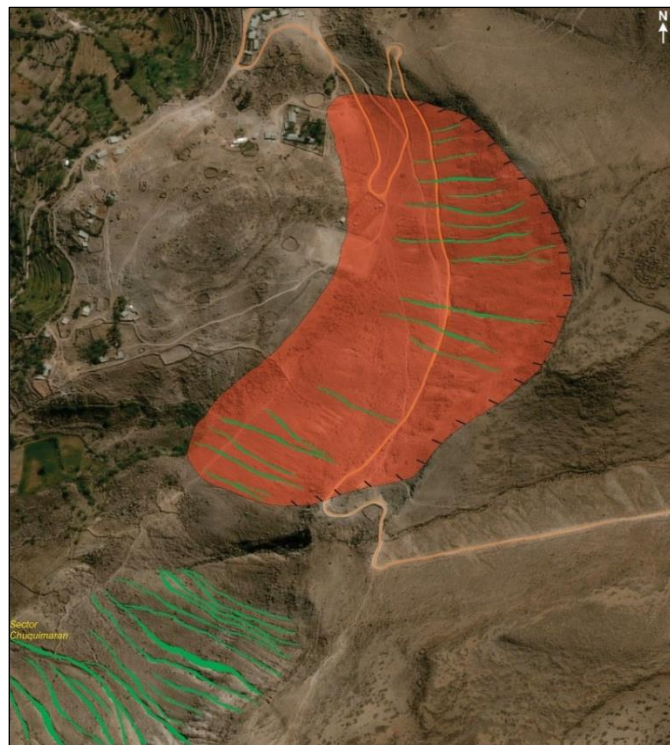
**Figura 21.** En la imagen se observa derrumbe en la margen izquierda de la quebrada Chuquimaran, en donde también se pudo identificar erosión de ladera (cárcavas).

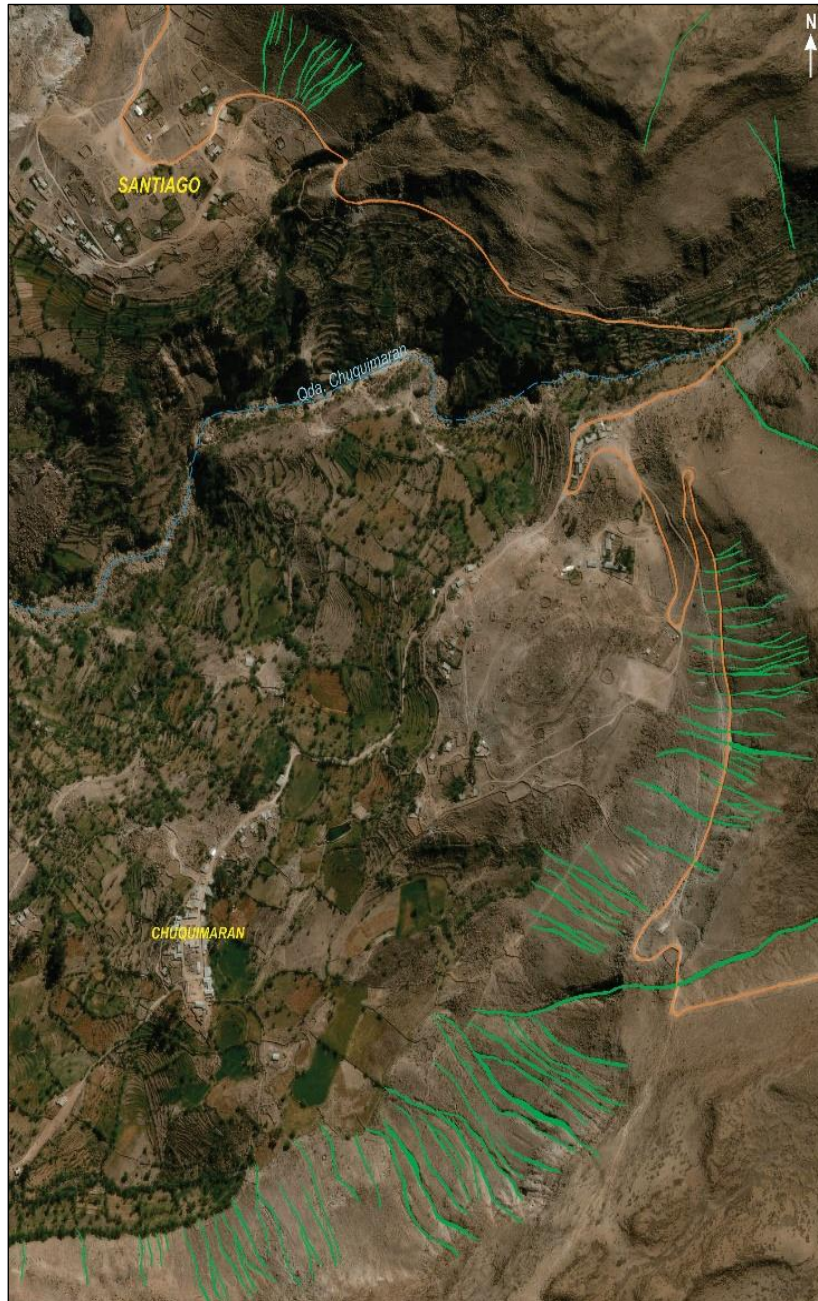
Se identificaron cárcavas en ambas márgenes de las quebradas de Trancahuayjo y Chuquimaran; así como en la cabecera del deslizamiento del poblado Santiago (figura 22 y 23), este evento afecta parte de la carretera afirmada que permite el ingreso al poblado anteriormente mencionado.

**Figura 23.** Vista al noreste, cárcavas continuas en la margen izquierda de la quebrada Chuquimaran.
