MUNICIPALIDAD DISTRICTAL DE KIMBIRI

“EVALUACION DEL RIESGO POR DESLIZAMIENTO EN EL TERRENO
DE ACOGIDA PROPUESTO PARA LA REUBICACION DE LA
COMUNIDAD NUEVA BETANIA DISTRITO DE KIMBIRÍ, PROVINCIA DE
LA CONVENCIÓN – REGIÓN CUSCO”

01 de Octubre del 2010

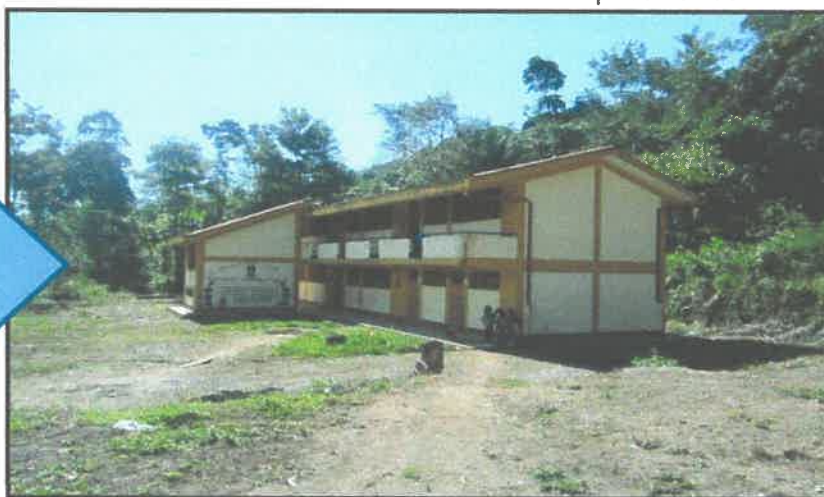
Imagen N° 2.4 : Infraestructura de la I.E. N° 38615 del Centro Poblado de palestina Alta

La imagen muestra la Institución Educativa de Nivel Secundario (aulas pedagógicas) como se puede apreciar las aulas están construidas con material noble y techo dos aguas con teja.

En el nivel primario actualmente viene prestando servicios educativos en una infraestructura precaria, que fue construido en diferentes tiempos: **El pabellón 01** fue construido hace 10 años aproximadamente en el tiempo que fue alcalde de Kimbiri el señor Moisés Huayllacahua. **El pabellón 02**, fue construido por la comunidad de palestina alta hace 15 años aproximadamente y hace 04 años refaccionaron dicho pabellón que venía deteriorándose por el tiempo, realizado por los mismos padres de familia dicho presupuesto fue realizado por el Ministerio de Educación. Actualmente el nivel primario, viene funcionando tres aulas en un solo turno (mañana), que atiende a un total de 52 estudiantes.

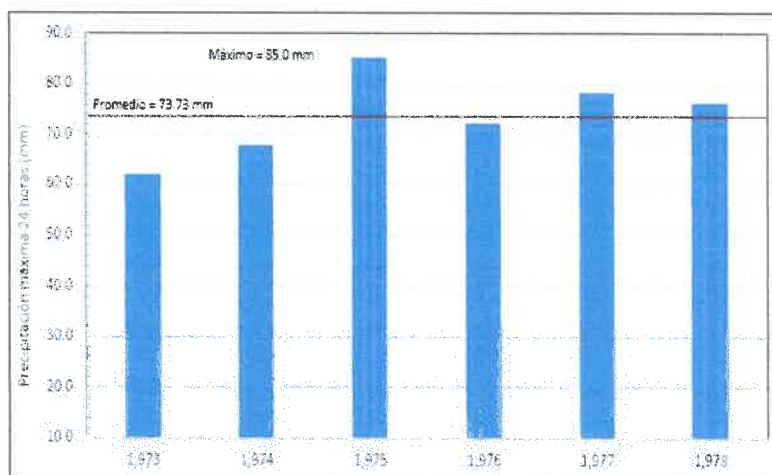
Gráfica N° 2.8. Registro precipitación máxima en 24 horas – Estación Cirialo

En la Figura N° 07, se observa la variación de precipitación máxima en 24 horas (P24) para la estación pluviométrica Cirialo. Presenta un valor promedio de 73.73 mm y un valor máximo de 85.0 mm. Se observa que el evento del 2017 (Niño Costero), se encuentra por debajo del valor registrado en el año 2006.

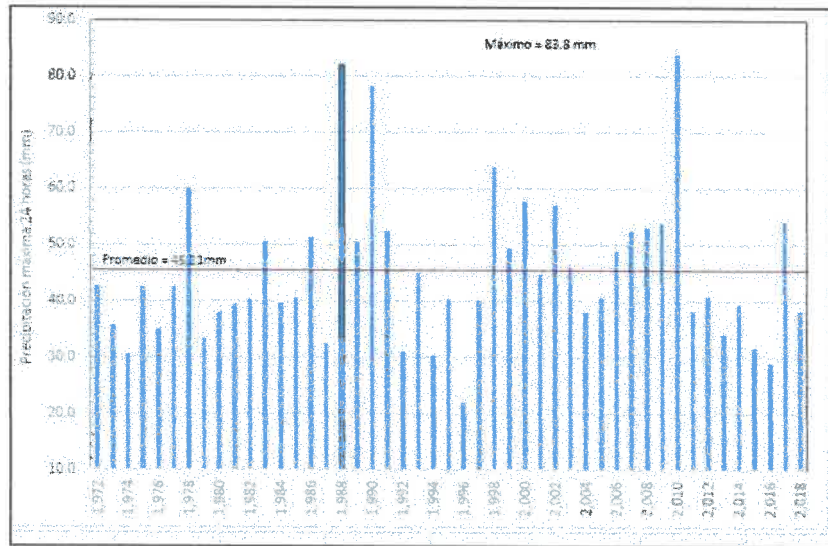
Grafica N° 2.9. Registro precipitación máxima en 24 horas – Estación Quillabamba

En la Figura N° 08, se observa la variación de precipitación máxima en 24 horas (P24) para la estación pluviométrica Quillabamba. Presenta un valor promedio de 45.21 mm y un valor máximo de 83.8 mm. Se observa que el evento del 2017 (Niño Costero), se encuentra por debajo del valor registrado en el año 2010.
