**Informe Técnico N° A7057**

# **EVALUACIÓN DE PELIGROS GEOLÓGICOS EN LOS SECTORES ATOJPAMPA, HUAYLLAN Y DOS DE MAYO**

Región Ancash  
Provincia Pomabamba  
Distrito Huayllan

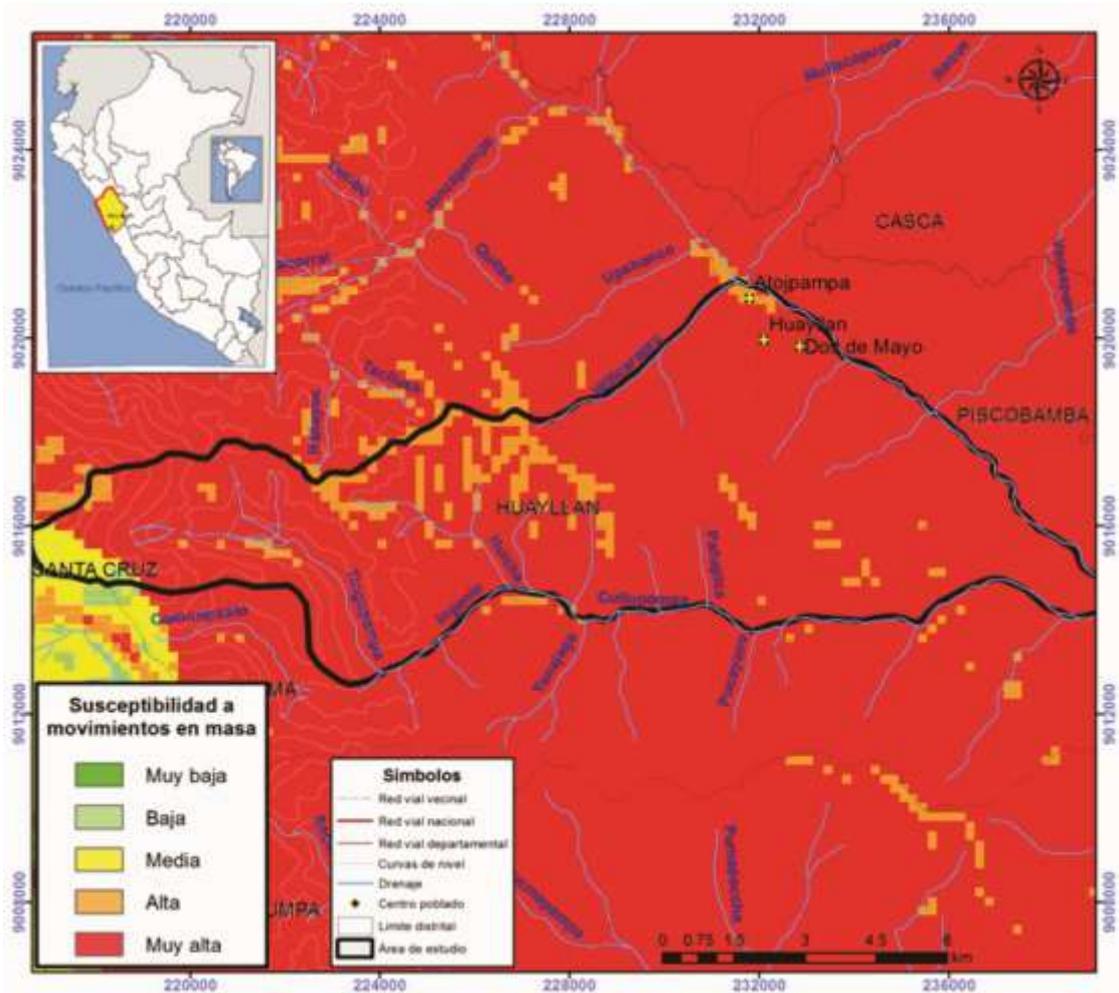
**Figura 1.** Mapa de susceptibilidad a procesos por movimientos en masa de la región Ancash, se observa que en los poblados Atojpampa, Dos de Mayo, Huayllan y alrededores, se asientan en una zona de Muy Alto grado de susceptibilidad a movimientos en masa de tipo: deslizamiento, derrumbes, flujo de detritos y erosión de ladera. (Ingemmet, 2010).

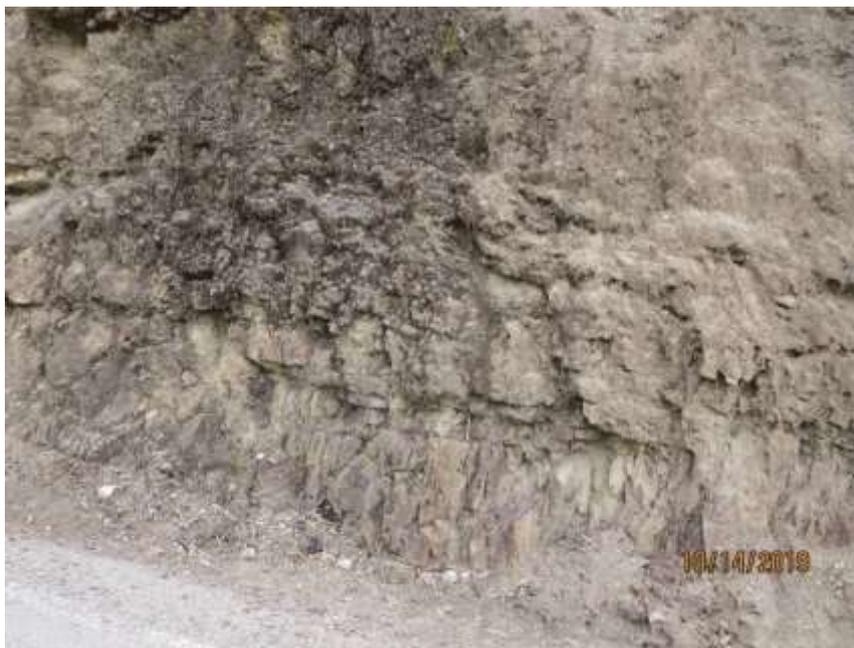
**Fotografía 1.** Se observa en la coordenada UTM 206598 E – 9048897 S, el afloramiento de roca sedimentaria formado por limoarcillitas de la Formación Chicama

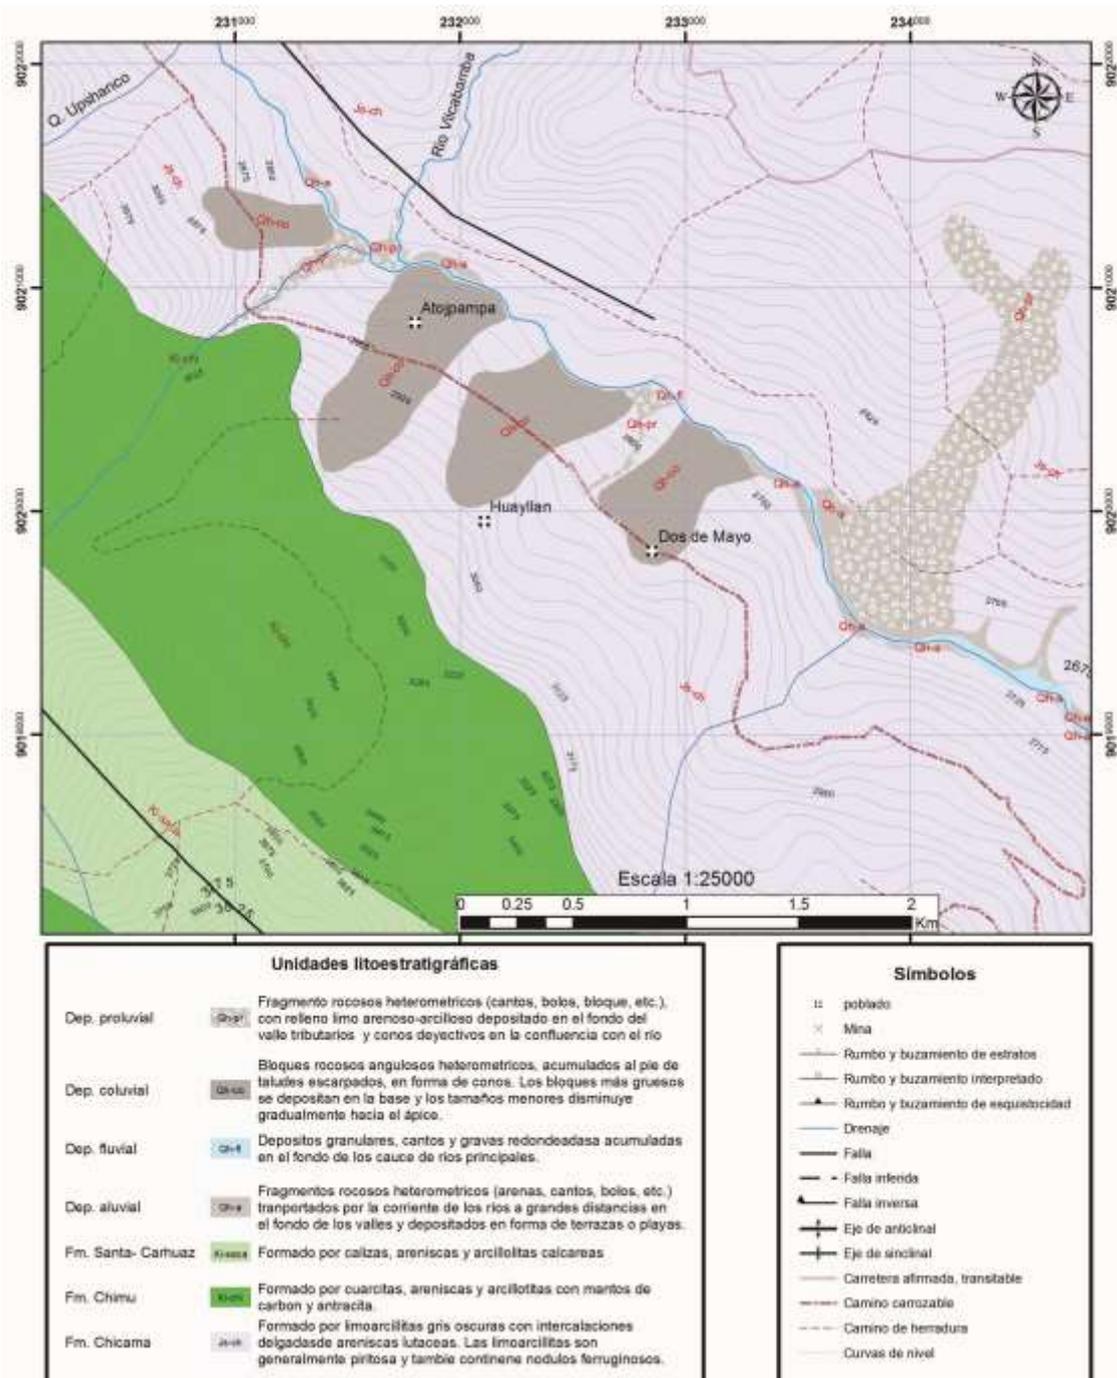
Figura 3. Mapa de unidades litoestratigráficas del área de estudio (tomado de Ingemmet, 1995)

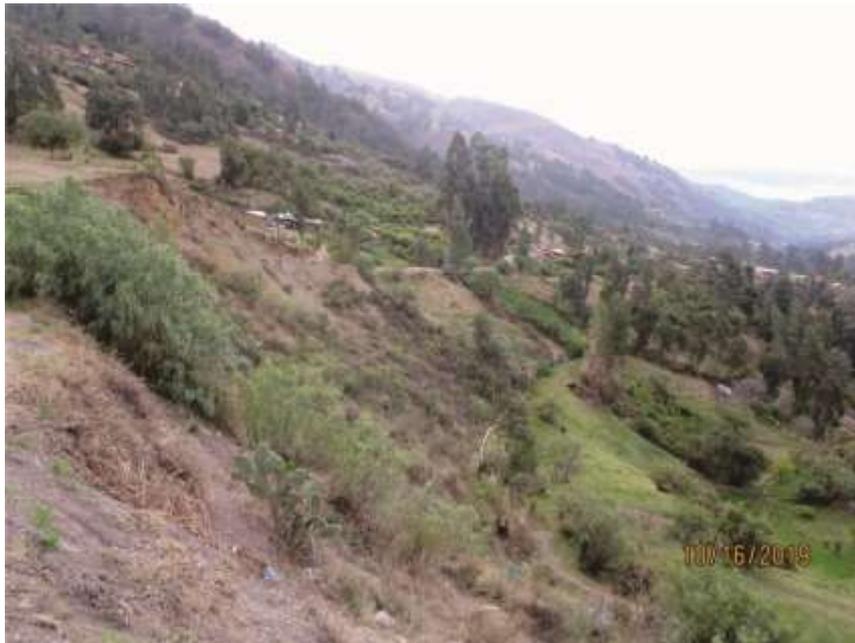
**Fotografía 2.** Vista tomada con dirección noroeste, se observa ladera de montaña que se caracteriza por tener una superficie ondulada, producto de movimientos en masa.

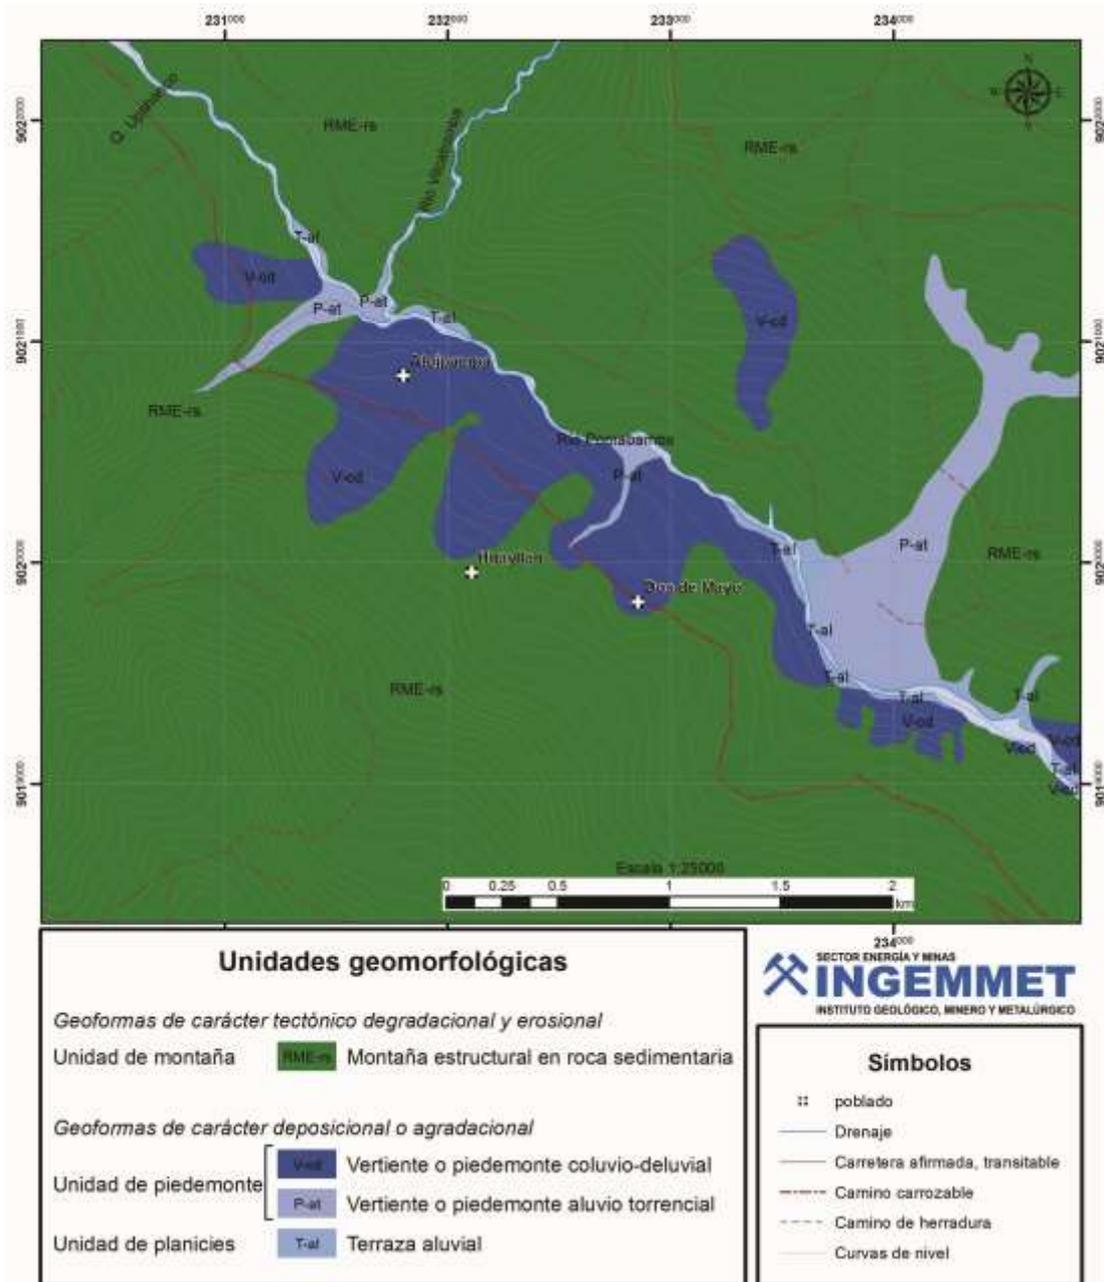
**Figura 4.** Cartografía de unidades geomorfológicas de los sectores Atojpampa, Huayllán, Dos de Mayo y sus alrededores

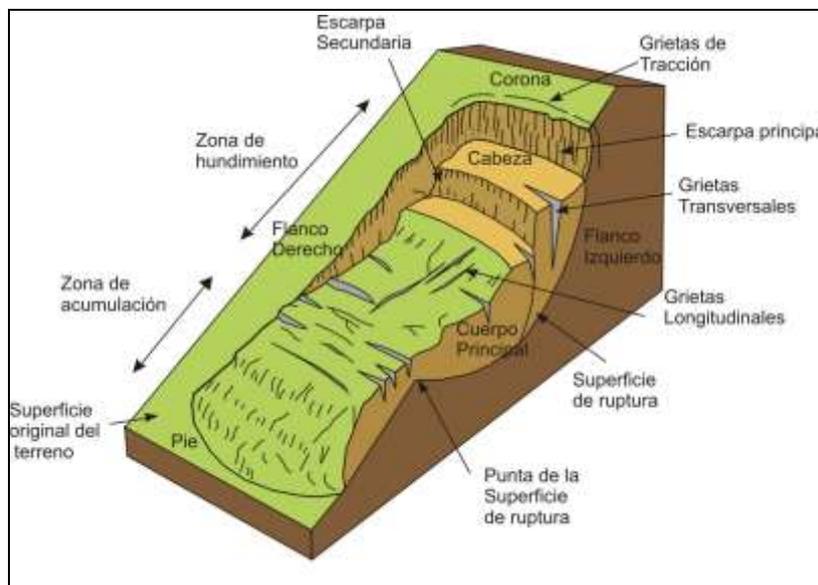
En el sistema de Varnes (1978), clasifica los deslizamientos, según la forma de la superficie de falla por la cual se desplaza el material, en traslacionales y rotacionales. Los deslizamientos traslacionales a su vez pueden ser planares y o en cuña. Sin embargo, las superficie de rotura de movimientos en masa son generalmente más complejas que la de los dos tipos anteriores, pues pueden consistir de varios segmentos planares y curvos, caso en el cual se hablara de deslizamiento compuesto (Hutchinson, 1988). (Figura 5)

Figura 5. Esquema de Deslizamiento rotacional (PMA: GCA, 2007).

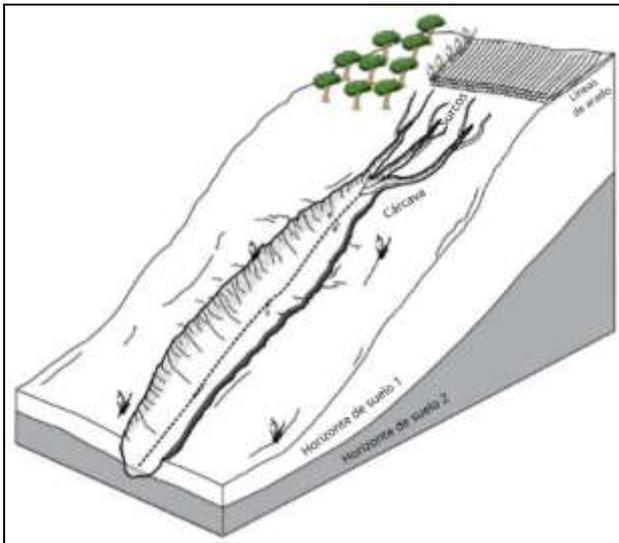
Las cárcavas (Figura 6) son pequeños valles de paredes verticales y cabeceras verticalizadas y perfiles longitudinales de pendiente elevada, que transmiten flujos efímeros y están sujetos a una intensa erosión hídrica (Lucía et al., 2008), además de la ocurrencia de movimientos en masa como flujos, derrumbes y deslizamientos.

**Figura 6.** Esquema de cárcavas formadas por profundización en surcos. Tomado y modificado de (Shruthi *et al.*, 2011)

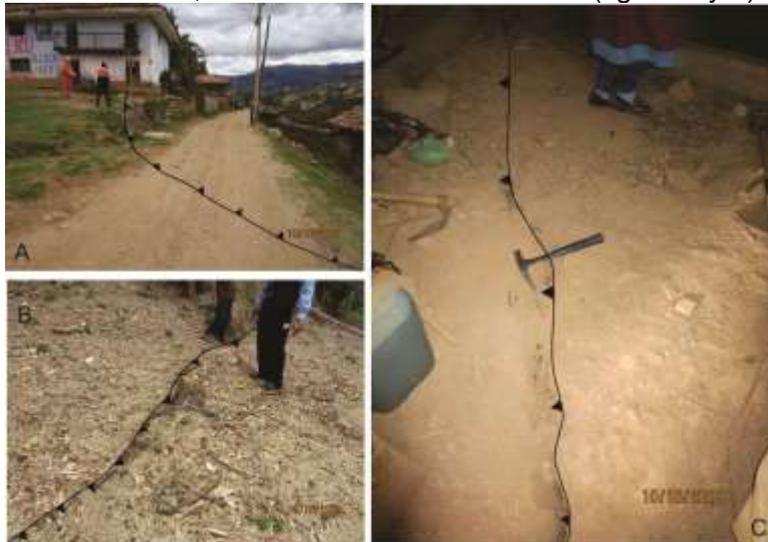
La reactivación del deslizamiento en el **sector Huayllan**, presenta un escarpe principal de 570 m, con salto vertical que varía 0.10 a 0.50, apertura de hasta 0.20m, el movimiento es muy lento con una dirección norte 36°, en el cuerpo desplazado se observa grietas transversales con longitudes que varían de 1 m hasta 5m, apertura de 5cm hasta de 20cm. Además en el cuerpo desplazado se identificó surgencias de agua que llegan a formar lagunas en las coordenadas UTM: 9020276 E – 232037 N;

**Figura 7.** En las imágenes (a, b y c) se observa el escarpe principal que llega alcanzar una longitud de 570m de forma alargada discontinua

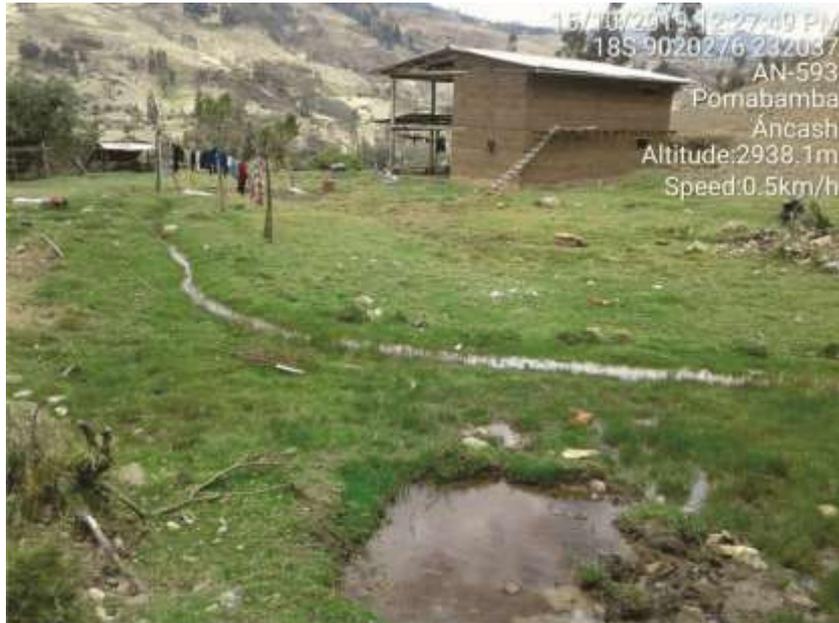
**Fotografía 3.** En las coordenadas UTM. 9020276 N - 232037 E, se observa surgencia de agua producto de la filtración de aguas subterránea

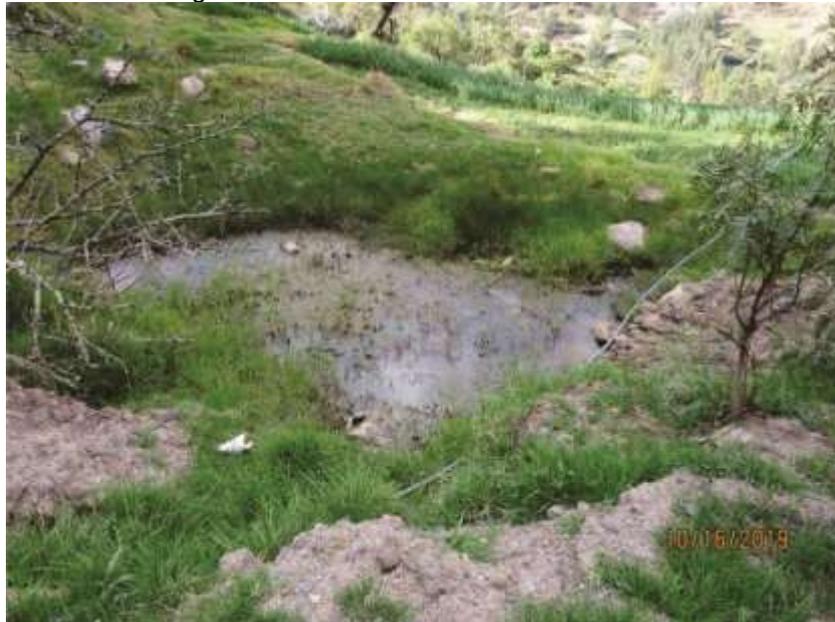
**Fotografía 4.** En las coordenadas UTM. 232117 E – 9020616 N, se observa surgencia de agua producto de la filtración de aguas subterránea

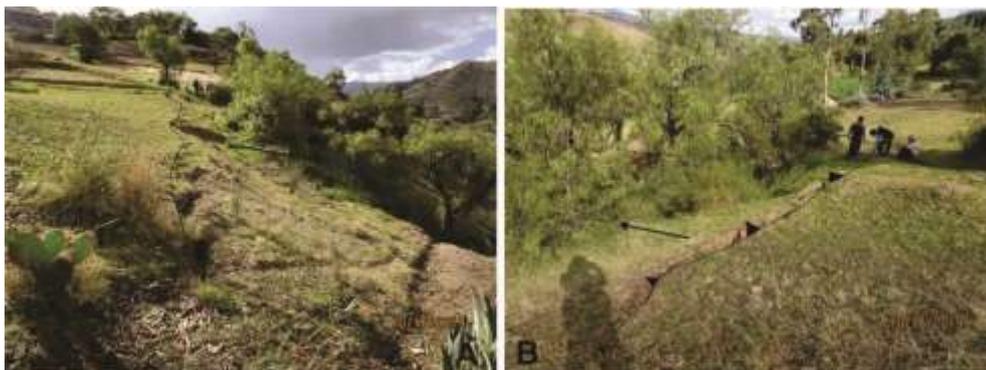
La reactivación de los eventos antiguos que se presenta a manera de grietas en la superficie, afectan viviendas, tramo de carretera afirmada. (figura 7 y 8)

**Figura 8.** En las imágenes se observa grietas en la superficie con una longitud que varía de 10 m a 20 m

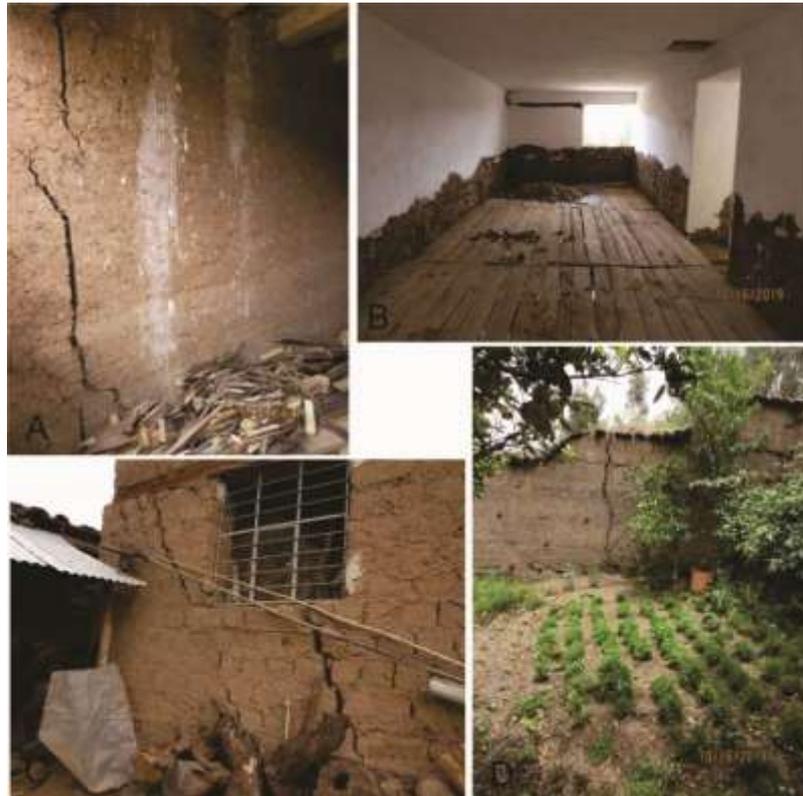
**Figura 9.** En las imágenes (A, B, C y D) se observa grietas en las paredes, cerco y piso en la vivienda ubicada en la corona del deslizamiento

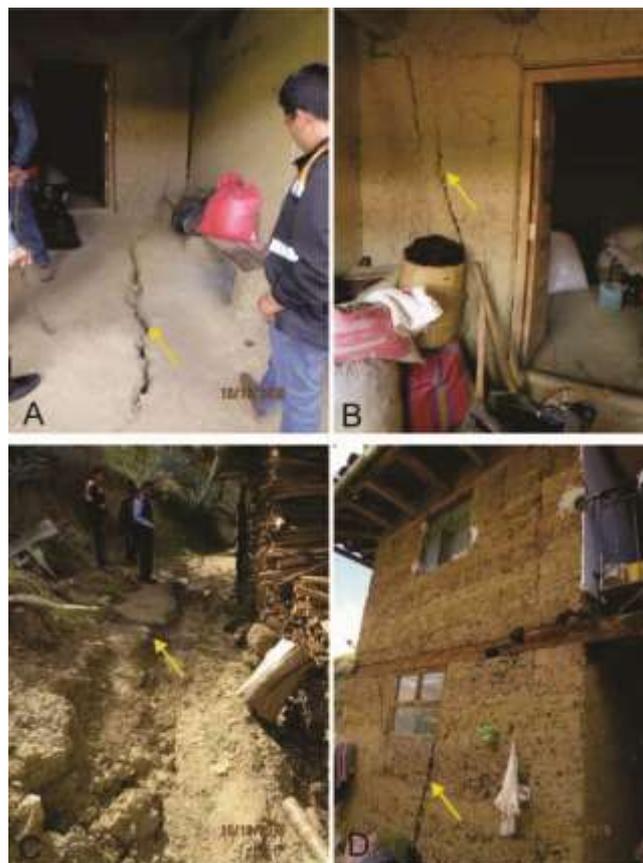
**Figura 10.** Vivienda ubicada en la coordenada UTM: 232606 E - 9020296 N presenta grietas en las paredes y piso (A, B y D), también se observa grieta en el talud superior donde se ubica la vivienda (C).

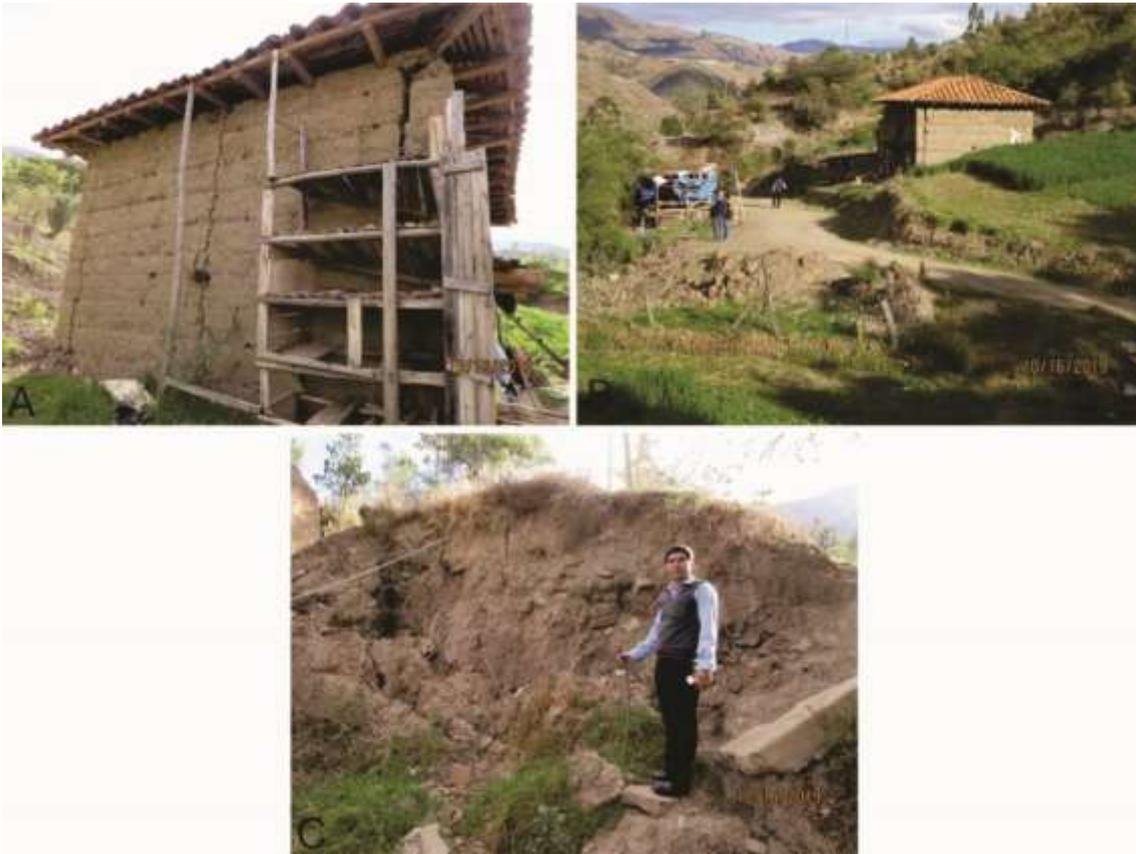
**Figura 11.** La vivienda ubicada en la parte inferior del deslizamiento del sector Dos de Mayo, presenta grietas en las pared (A y B), también se observar grietas con salto vertical de 2m aproximadamente (C)

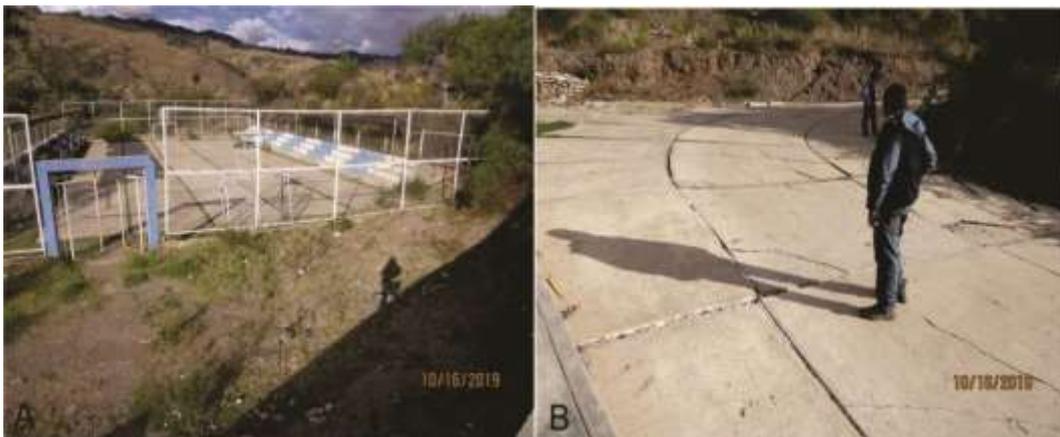
**Figura 12.** Las imágenes A y B, se observa como es afectado el campo deportivo, así como la vía de acceso al poblado de Dos de Mayo.

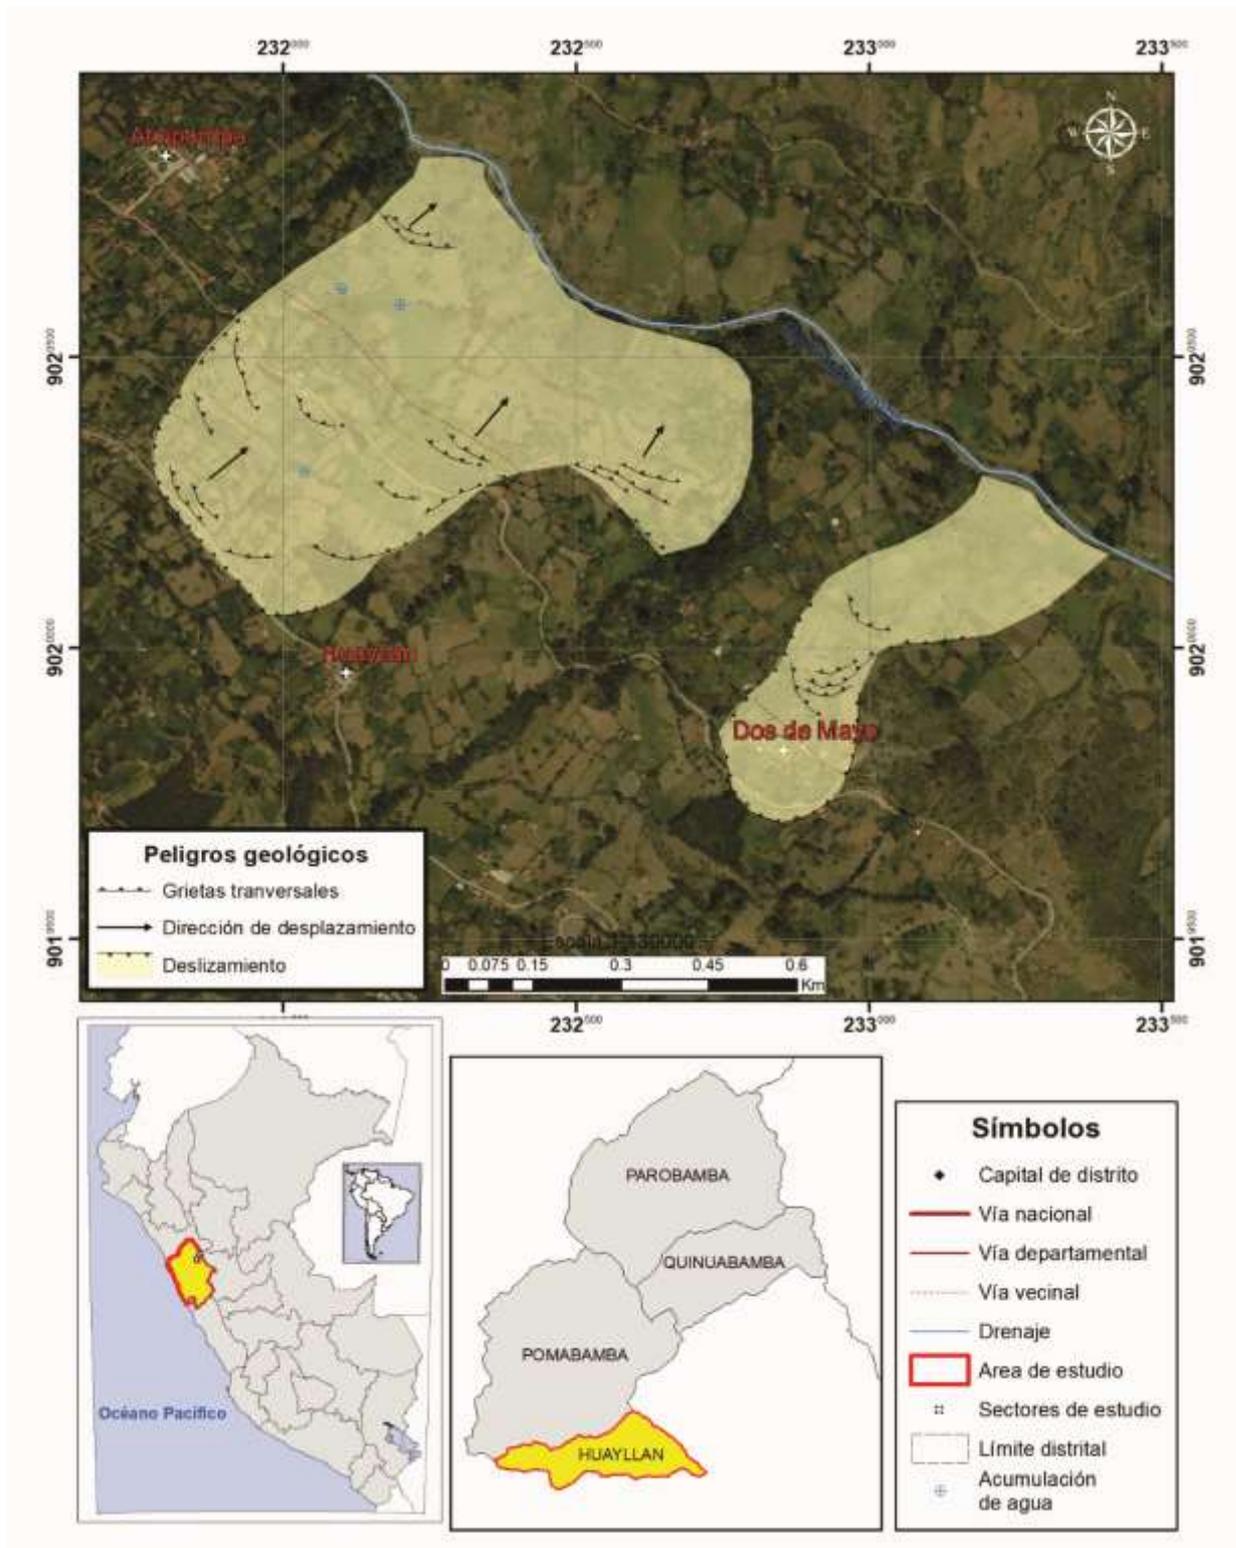
Según la interpretación utilizando imágenes Google Earth pro, se ha logrado identificar y realizar la cartografía de eventos antiguos y recientes, ocasionados por los últimos movimientos sísmicos, como se muestra en la figura 13.

**Figura 13.** Se observa la cartografía de peligros geológicos en los sectores de Atojpampa, Huayllán y Dos de Mayo

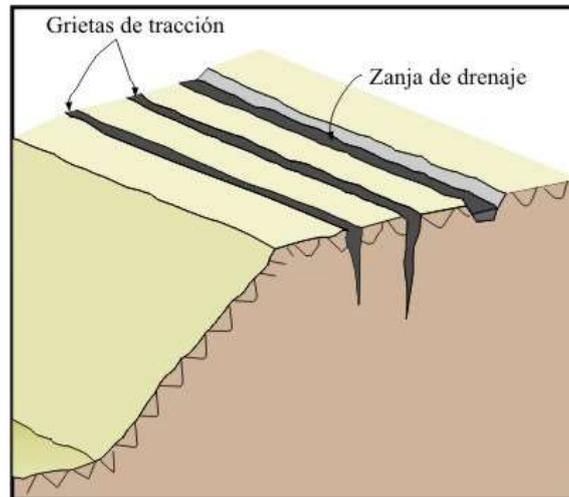
Figura 14. Canales de coronación.(tomado de INGEMMET, 2000)

Las zanjas en la corona o en la parte alta de un talud, son utilizadas para interceptar y conducir adecuadamente las aguas de lluvias y evitar su paso por el talud. La zanja de la corona no debe construirse muy cerca del borde superior del talud para evitar que se convierta en activadora de un deslizamiento en cortes recientes; o en una nueva superficie de falla (movimiento regresivo) en deslizamientos activos; o se produzca la falla de la corona del talud o escarpe (figura 14).

Se debe tener en cuenta el mantenimiento periódico que debe efectuarse en las zanjas de coronación, a fin de evitar problemas que pueden incidir en la estabilidad del talud.

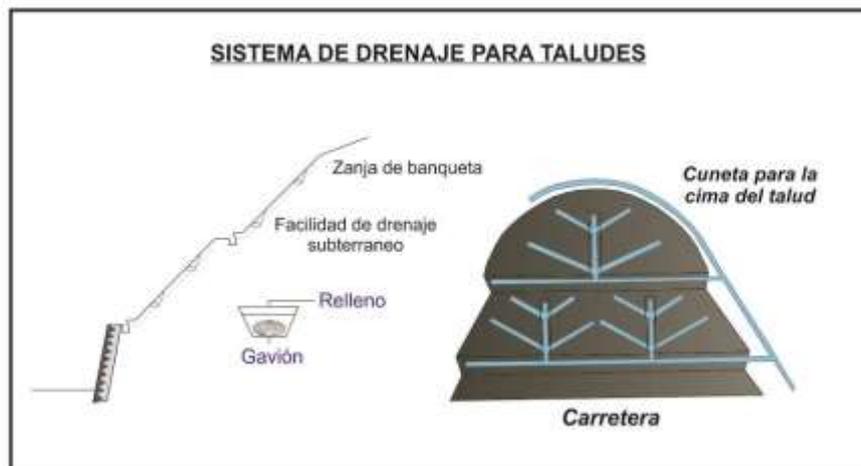
Figura 15. Sistema de drenaje tipo espina de pez.

Para disminuir la infiltración de agua en las áreas arriba del talud, se construyen canales colectores en Espina de Pescado, los cuales conducen las aguas colectadas fuera de las áreas vulnerables del talud, entregándolas generalmente a los canales en gradería o torrenteras (figura 15). Estos canales deben impermeabilizarse adecuadamente para evitar la infiltración del agua
