Municipalidad de  
Miraflores

# PLAN DE PREVENCIÓN Y REDUCCIÓN DEL RIESGO DE DESASTRES EN EL DISTRITO DE MIRAFLORES, AREQUIPA

**2021**

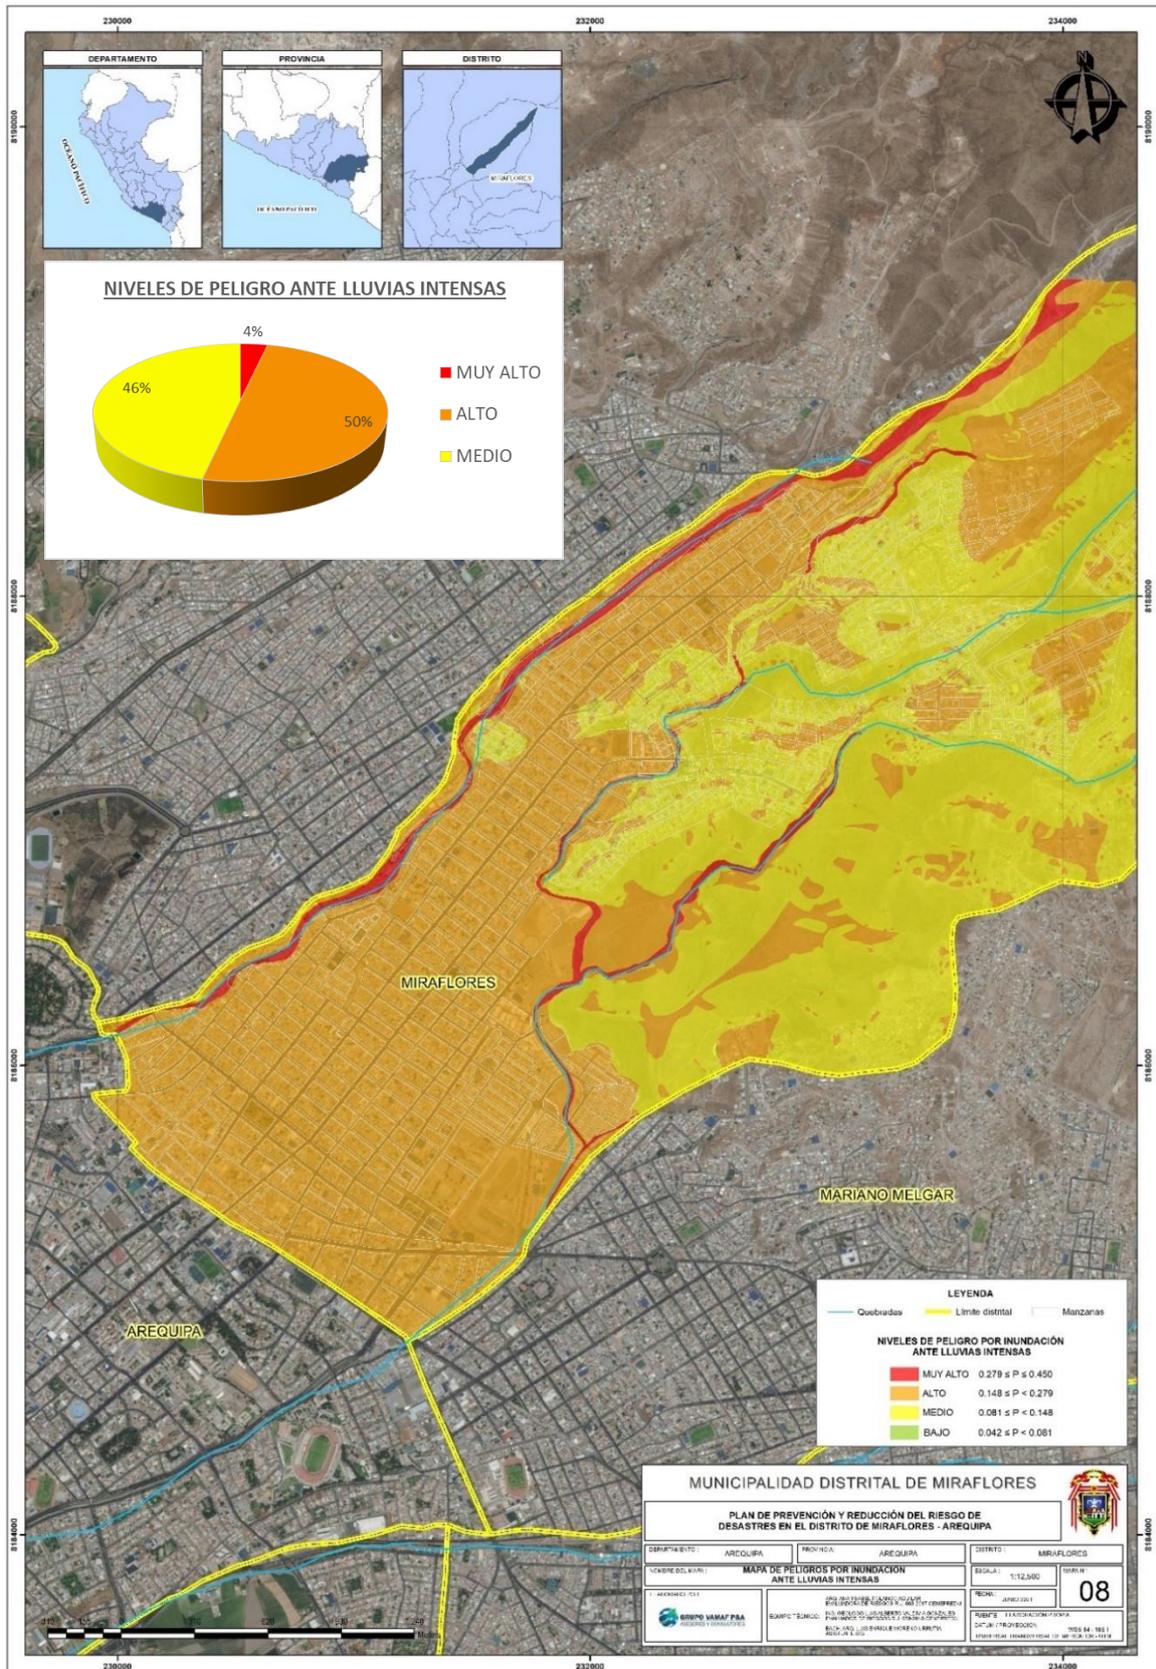
Mapa 8: Mapa de peligro por Lluvias Intensas

“Con una Precipitación mayor a 25.5 mm en un ámbito con tipo de geología de Depósitos de Lahar y Depósitos Aluviales, con pendientes menores a 5°, situados en formaciones de Quebradas, con eventos similares en una frecuencia de 1 a 3 veces por año o 1 vez por año, se produciría daños en los elementos expuestos en sus dimensiones social y económica ante Lluvias Intensas en el distrito de Miraflores, provincia y departamento de Arequipa”.

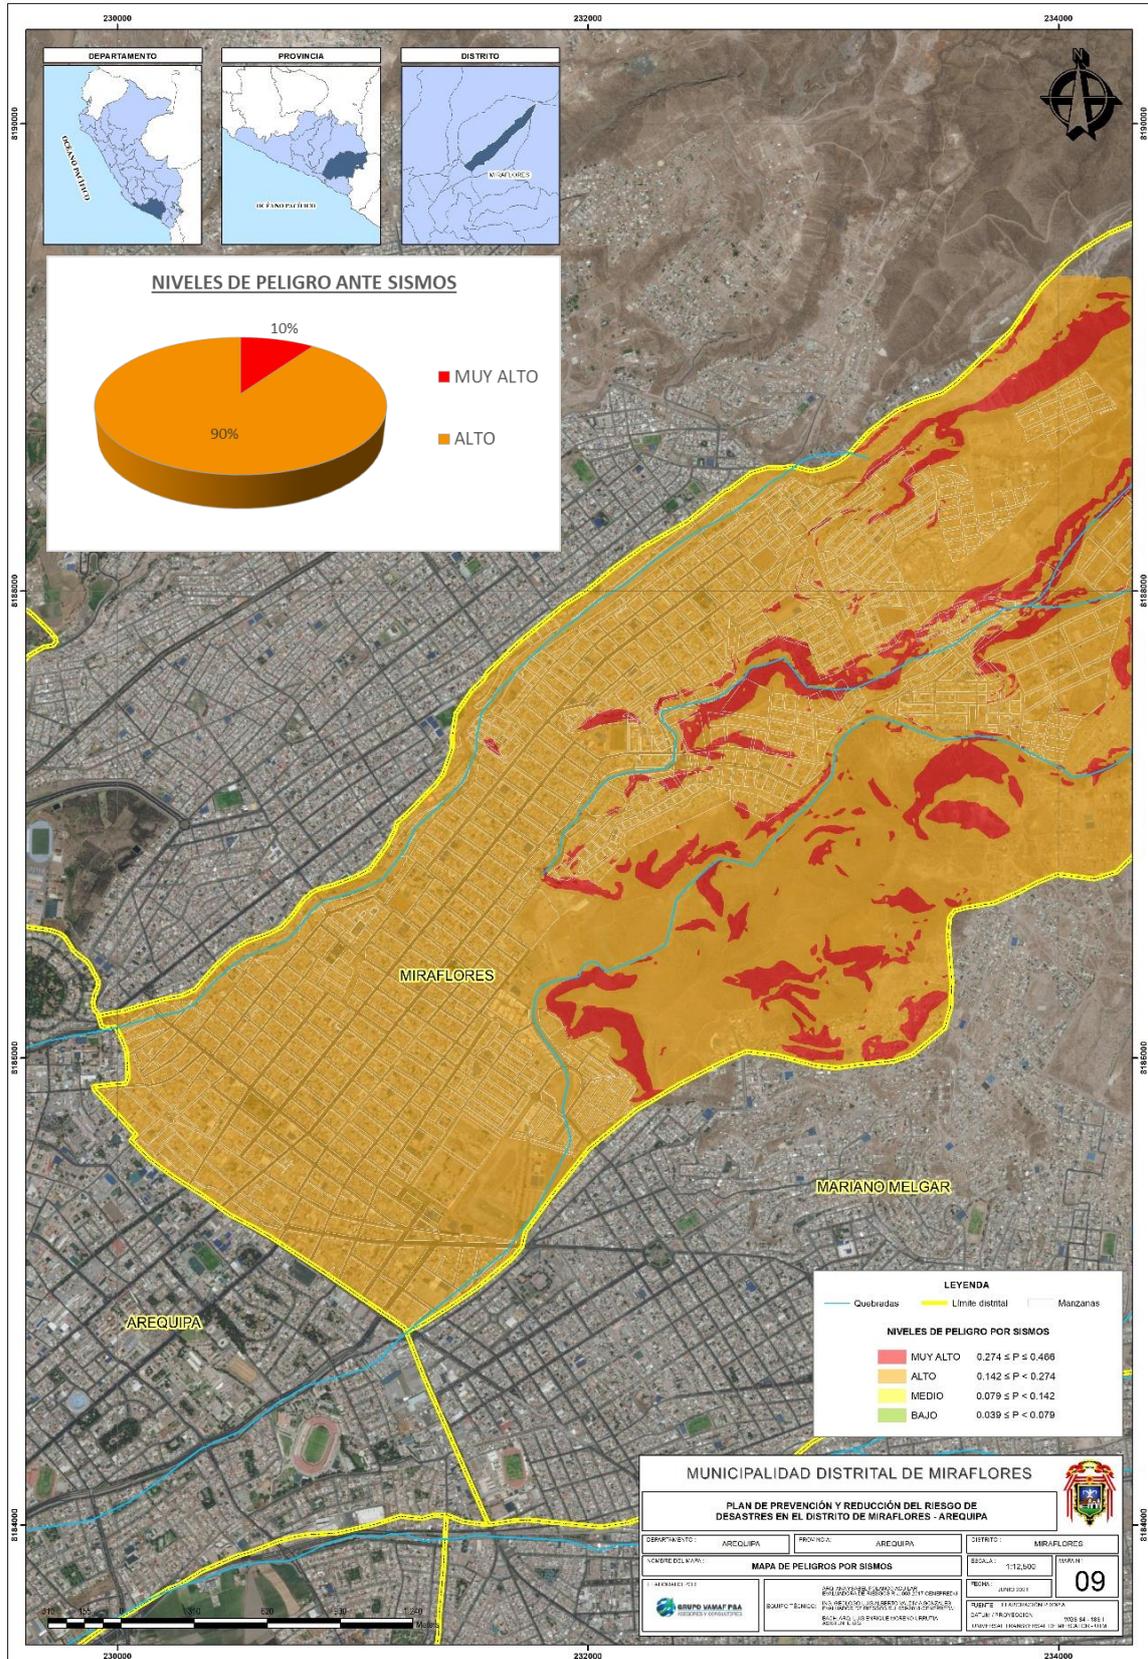
Mapa 9: Mapa de peligro por Sismos

“Con un Sismo de Magnitud mayor a 8.1 en un ámbito geográfico con tipo de geología de Depósitos de avalancha del volcán Misti (DA-m), con pendientes mayores a 25°, situados en formaciones de colinas altas, con una Profundidad hipocentral menor a 30 Km, con una distancia del Epicentro menor a 130 Km y con una Intensidad Sísmica mayor a IX, se produciría daños en los elementos expuestos en sus dimensiones social, económica y ambiental en distrito de Miraflores, Provincia y Departamento de Arequipa”.

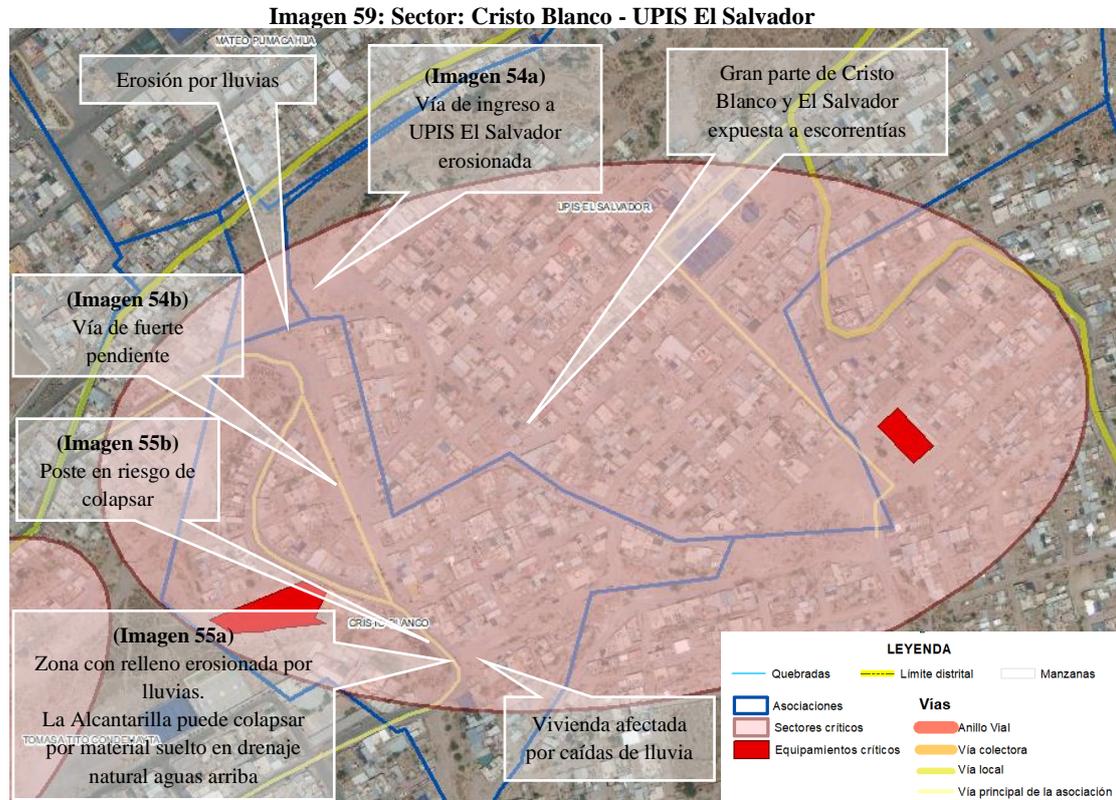
Situación: Desborde de torrentera que afecta a las viviendas situadas en ambas márgenes.

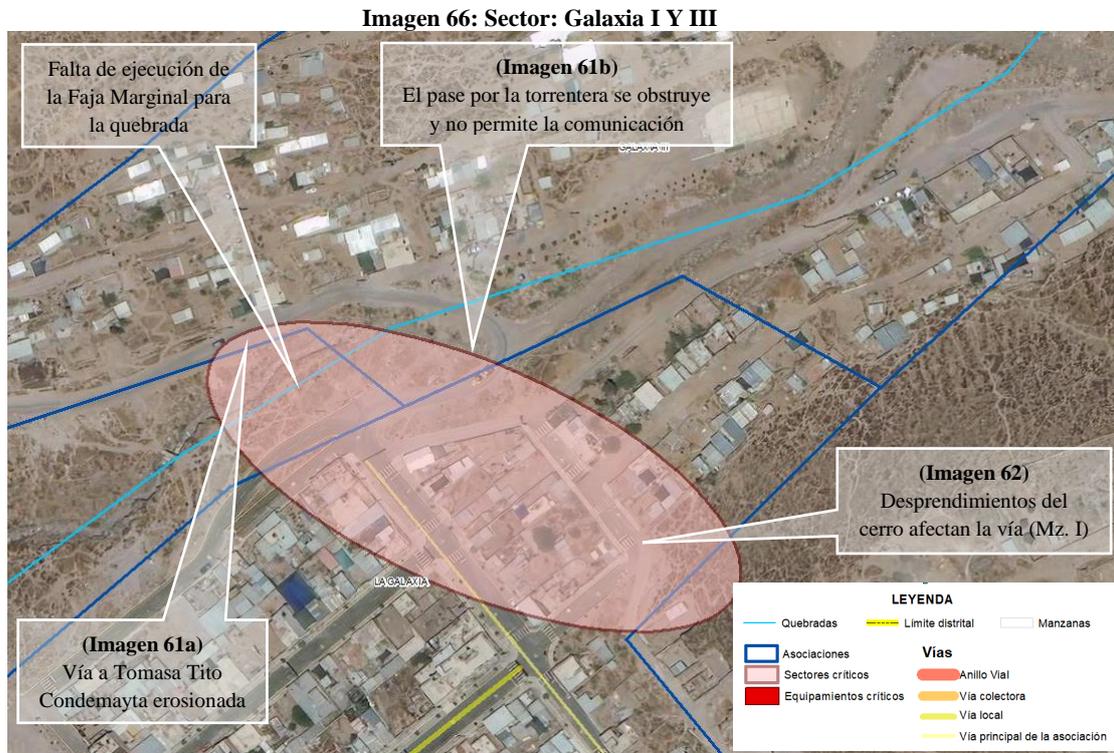
Situación: Desmorte acumulado en las torrenteras con posible riesgo de embalsamiento de las aguas de origen pluvial. El pase de lado a lado de la torrentera es un badén inundable.

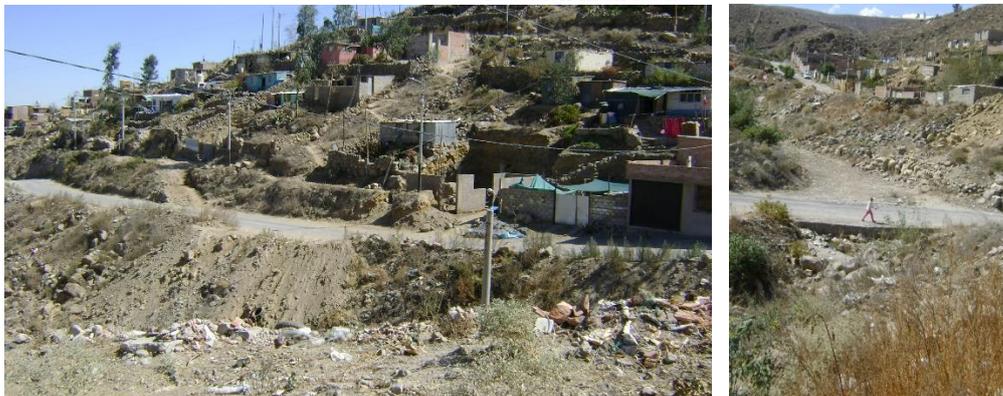
**Imagen 67: Torrentera que recibe desmorte proveniente de la constante actividad constructora de los vecinos. Vía badén inundable**

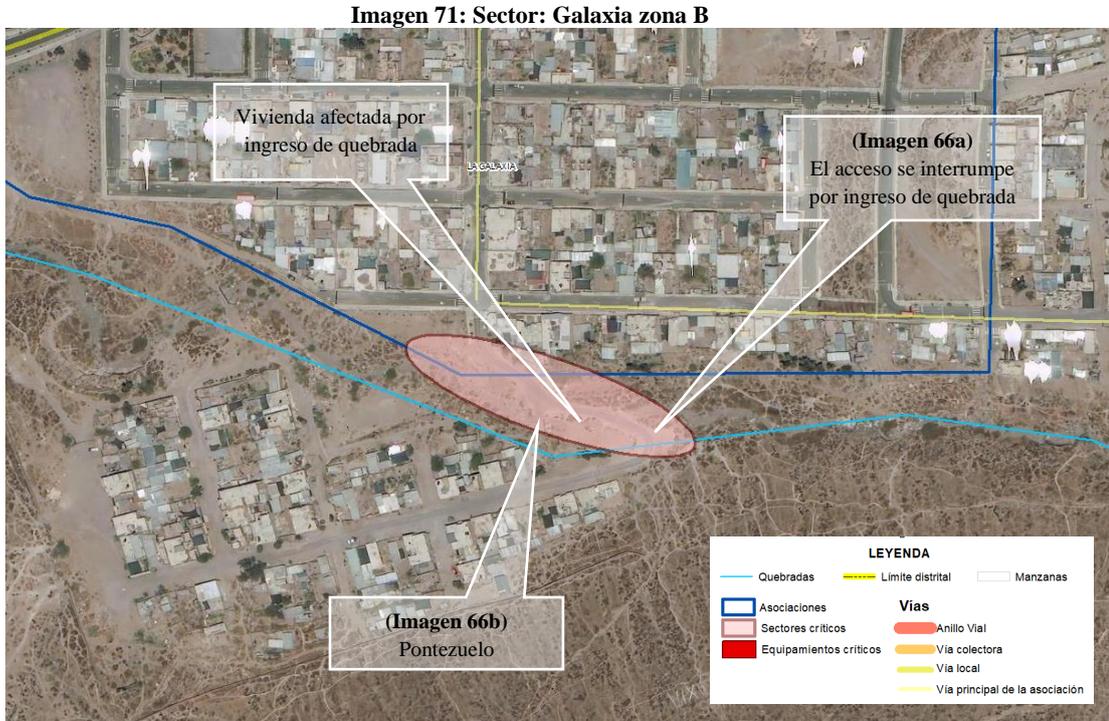
En los meses de lluvias el ingreso a la urbanización se ve interrumpido por efecto del ingreso de la torrencera.

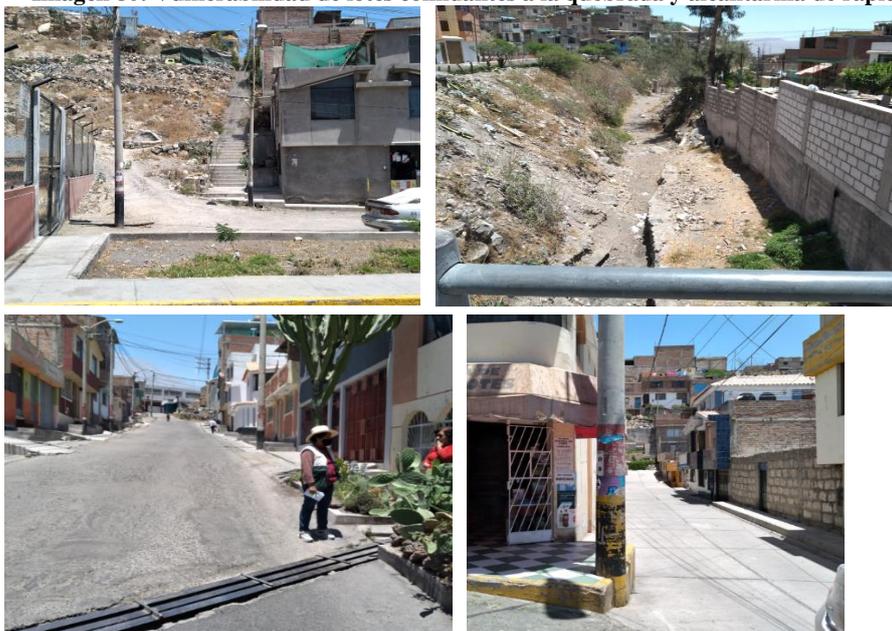
**Imagen 80: Vulnerabilidad de lotes colindantes a la quebrada y alcantarilla de rápida colmatación**

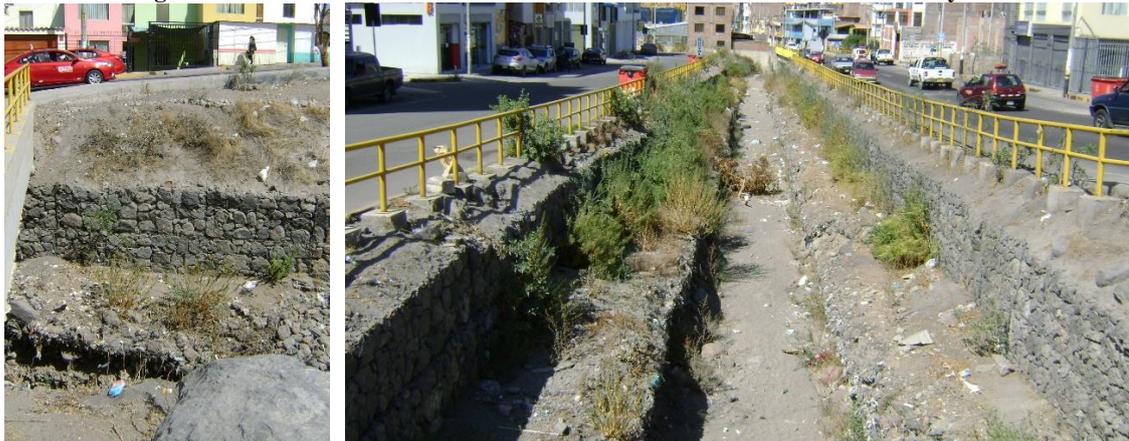
Imagen 82: Estado de los bordes de la torrentera a la altura de Alameda Salaverry

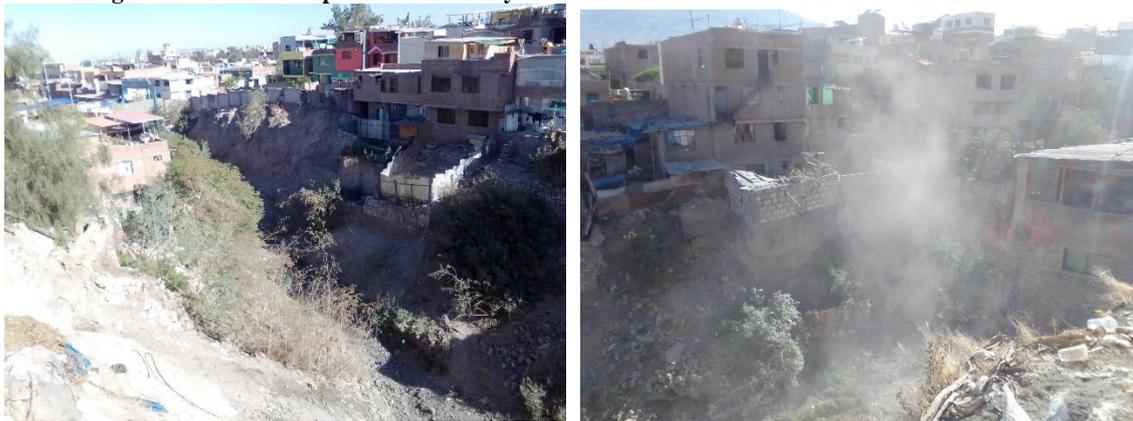
Imagen 86: Viviendas expuestas a erosión y derrumbe en caso de desborde de la torrentera

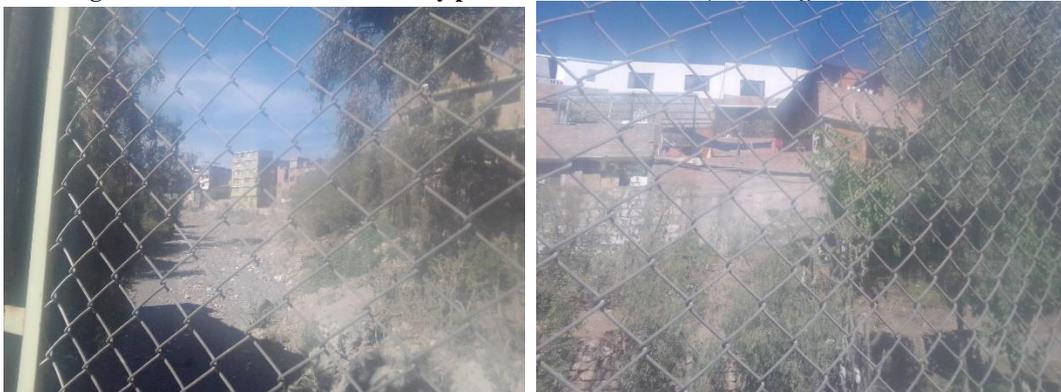
**Imagen 89: Viviendas construidas muy próximas a la torrentera, con riesgo de derrumbe**

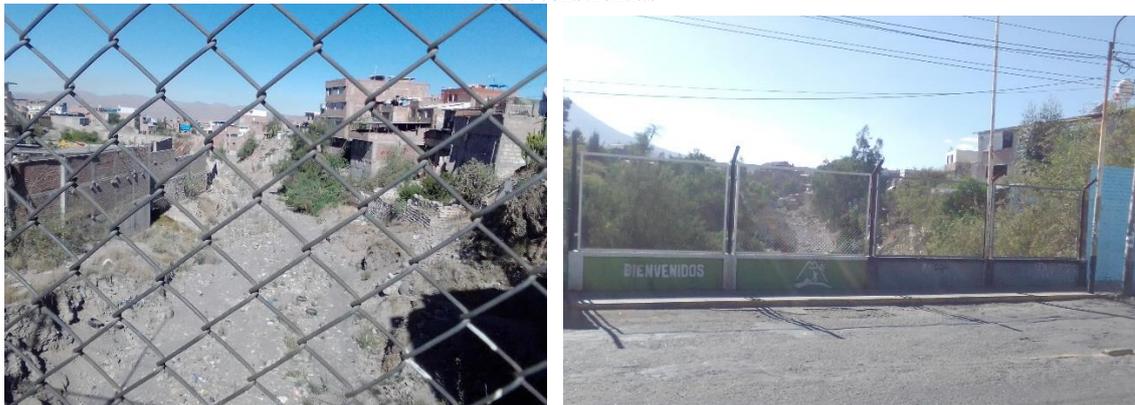
Imagen 91: Estado del cauce de la torrentera a la altura del puente de la Amistad, con invasión de viviendas autoconstruidas

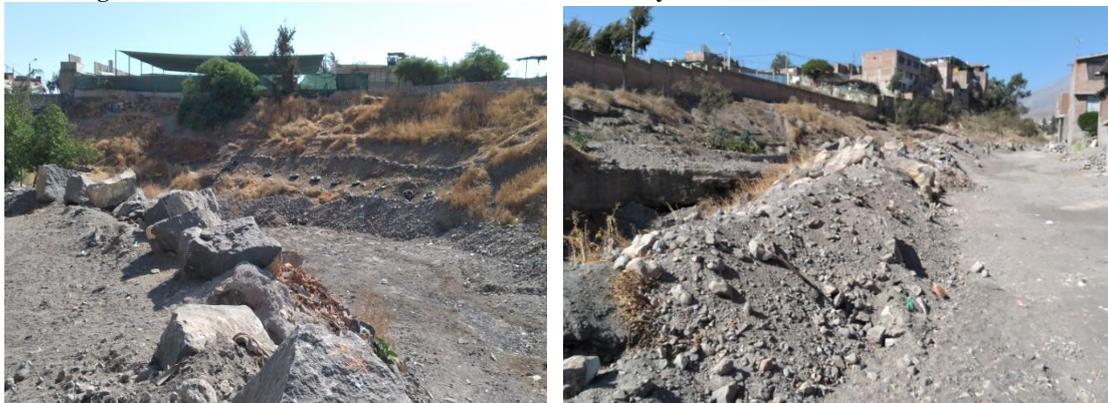
Imagen 95: Acumulación de elementos sueltos como rocas y tierra en el cauce de la torrentera
