EVALUACIÓN DE RIESGOS ORIGINADOS POR EL PELIGRO DE DESLIZAMIENTO EN EL CASERÍO DE URANYACU Y EN LA MARGEN DERECHA DEL CENTRO POBLADO MENOR DE RACRACHACA, DEL DISTRITO DE AQUIA, PROVINCIA BOLOGNESI Y DEPARTAMENTO DE ANCASH

COMUNIDAD CAMPESINA DE AQUIA

Diciembre, 2023

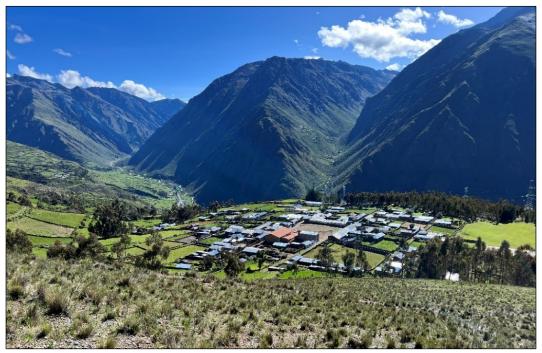
Foto 4. Vista del Caserío Uranyacu emplazado en pendiente llana

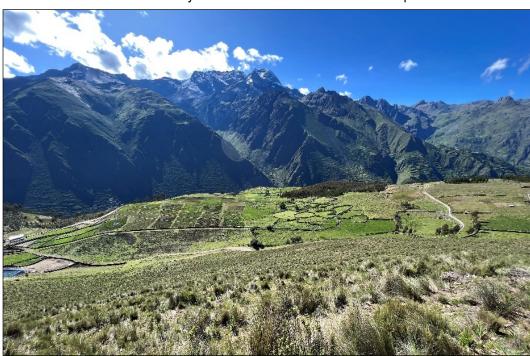
Foto 5. Vista al sur del caserío Uranyacu donde se observa terrenos con pendiente moderada

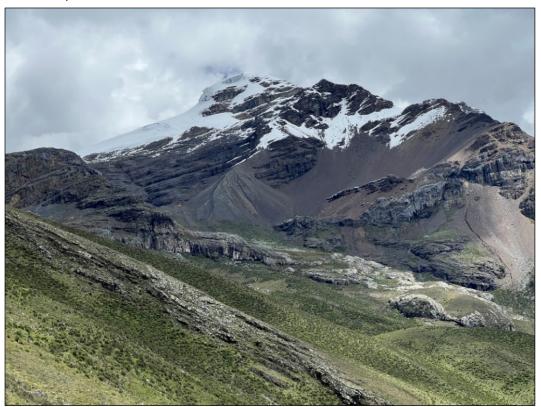
Foto 8. Vista al extremo noroeste del caserío Uranyacu en pendiente muy escarpado (263997 E, 8890672 N)

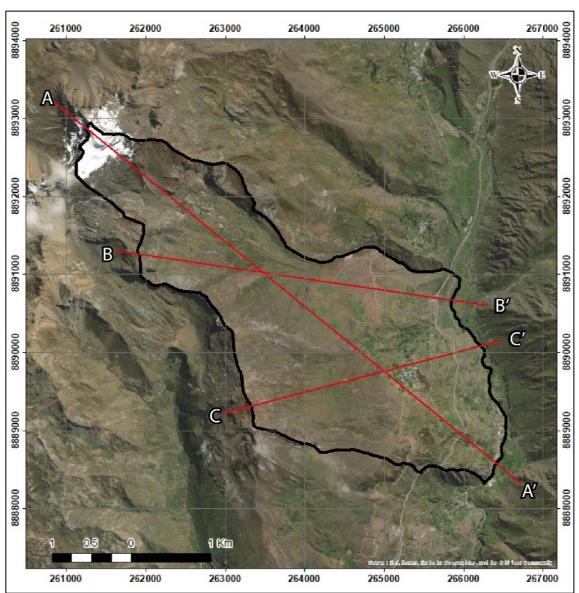
Figura 9 Perfiles topográficos en el área de estudio para ver las pendientes promedio

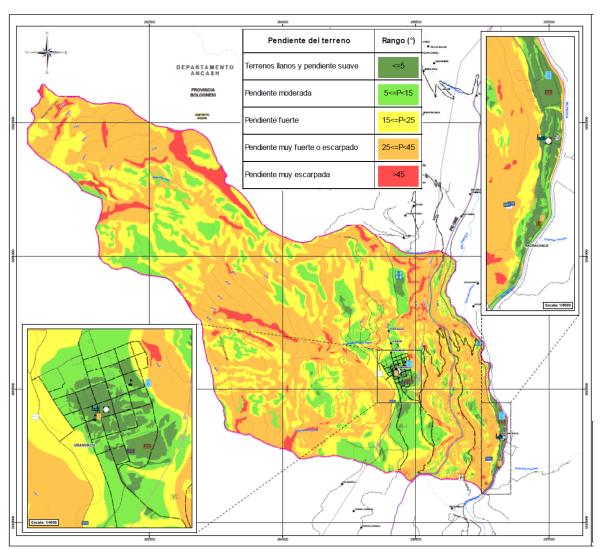
Figura 13 Mapa de pendientes del terreno en el área de estudio

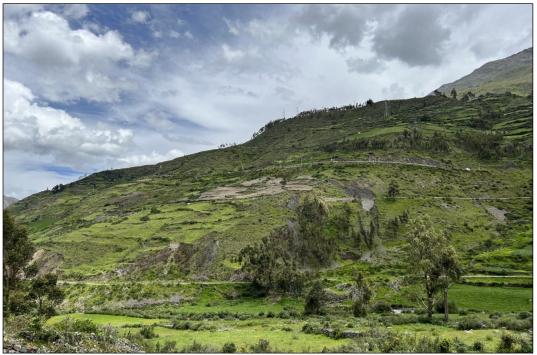
Foto 9. Vista de la ladera coluvio-deluvial ubicado a la altura del Km 28 de la vía PE-3EN, al noroeste del caserío Uranyacu. Presenta pendiente de rango muy escarpado (266071 E, 8890722 N)

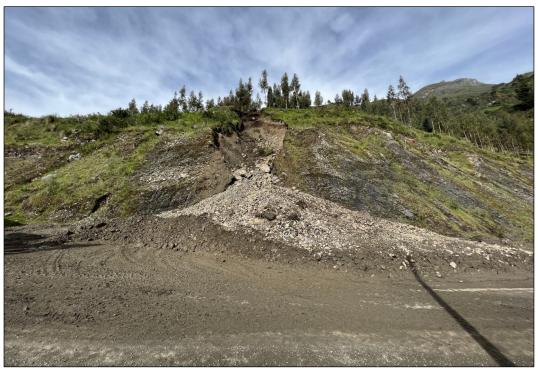
Foto 10. Vista de un pequeño abanico aluvial que se observa a la altura del Km 28 de la vía Conococha-Antamina (ruta PE-3EN) (265859 E, 8890183 N)

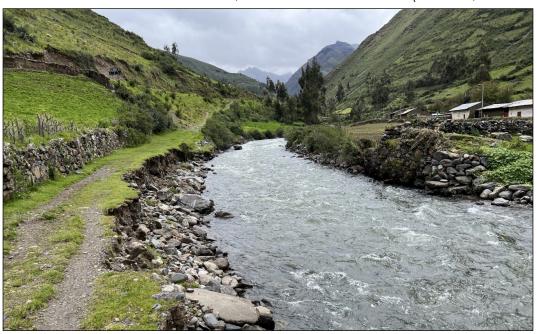
Foto 11. Vista de la llanura inundable, cauce actual del rio Pativilca (266334 E, 8889468 N)

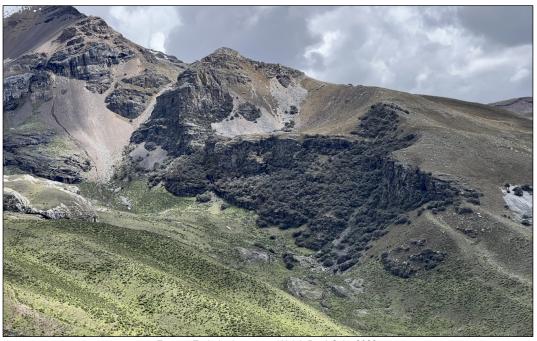
Foto 13. Montaña estructural en roca volcánica (263875 E, 8890799 N)

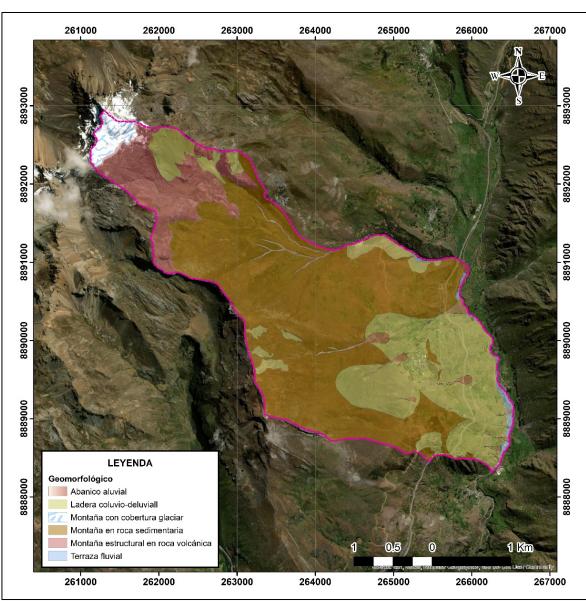
Figura 14 Mapa de unidades geomorfológicas en el área de estudio

Esta unidad geomorfológica se registra al noroeste del área de estudio con pendientes superiores a 45%. Se emplazan sobre rocas tipo volcánicos que fueron plegados y fracturados por la interacción de las fallas locales y regionales, que generalmente sus superficies son muy abruptas, ya que por actividad de la tectónica se desestabilizo y originó eventos de geodinámica externa.

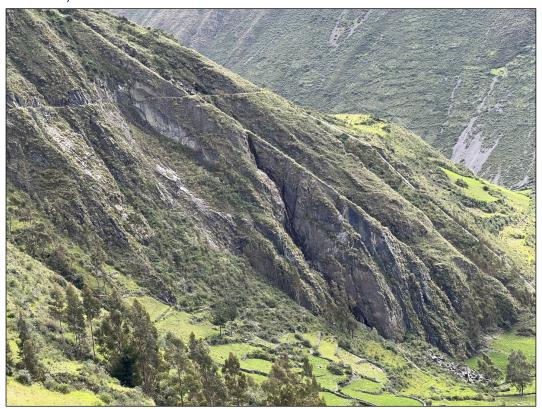
Foto 15. Vista de areniscas de la formación Chimú en la zona de Pacarenca (265527 E, 8887937 N)

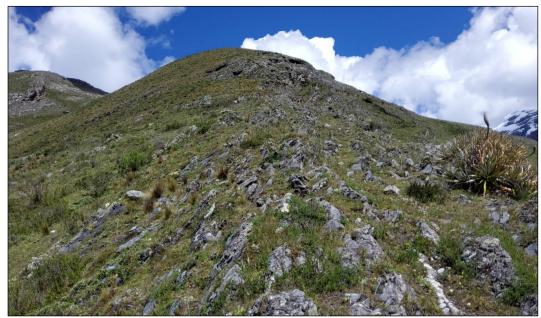
Foto 16. Afloramientos de calizas de la formación Santa (264396 E, 8889964 N)

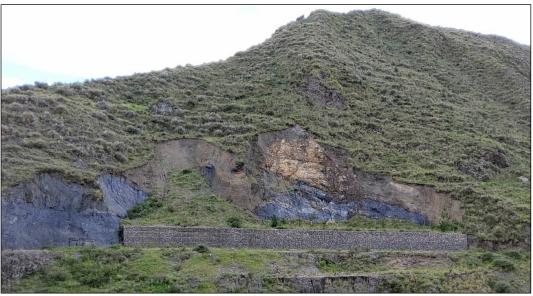
Foto 17. Afloramientos de calizas azulinas de la formación Carhuaz, ubicado al borde derecho de la quebrada Vado (265568 E, 8890985 N)

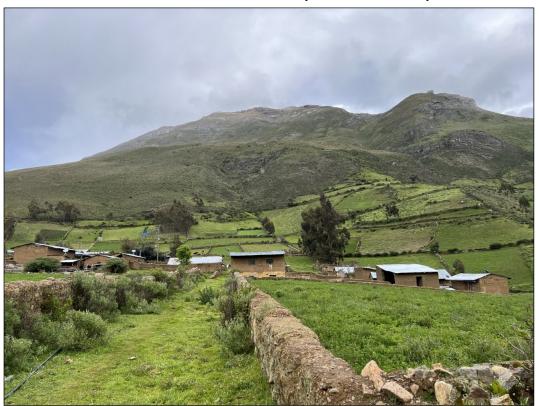
El Centro Volcánico Palta Cayán - Evento 1c aflora noroeste del área de estudio, específicamente en las Montañas estructurales en roca volcánica de Uranyacu. Litológicamente está conformado por toba vítrea, gris blanquecinas a verdosas, pómez masivas y pofiríticas, ceniza, con cristales de plagioclasa y cuarzo.

Foto 19. Afloramiento de roca volcánica Palta Cayan al oeste de Uranyacu

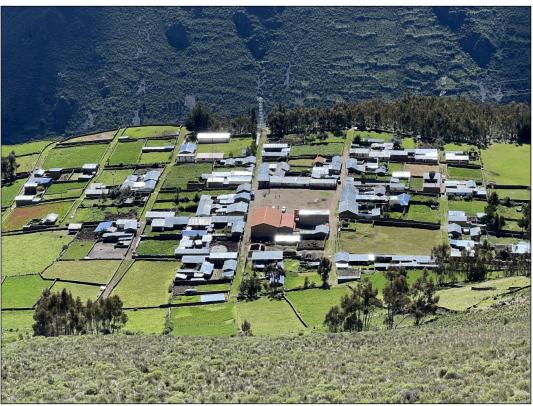
Foto 20. Suelos coluviales 1, cubriendo el área de la población Uranyacu (264959 E, 8889622 N)

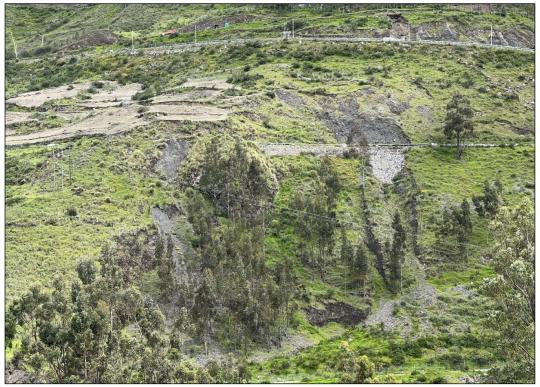
Foto 21. Depósitos coluviales 2, ubicados en la parte baja del Km 28 de la vía Conococha-Antamina (ruta PE-3EN) foto tomada con vista hacia el oeste (266092 E, 8890607 N)

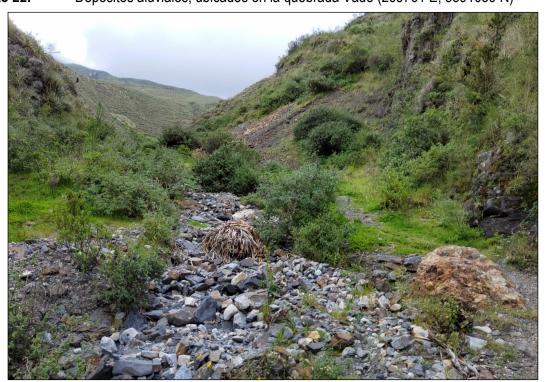
Foto 22. Depósitos aluviales, ubicados en la quebrada Vado (265761 E, 8891059 N)

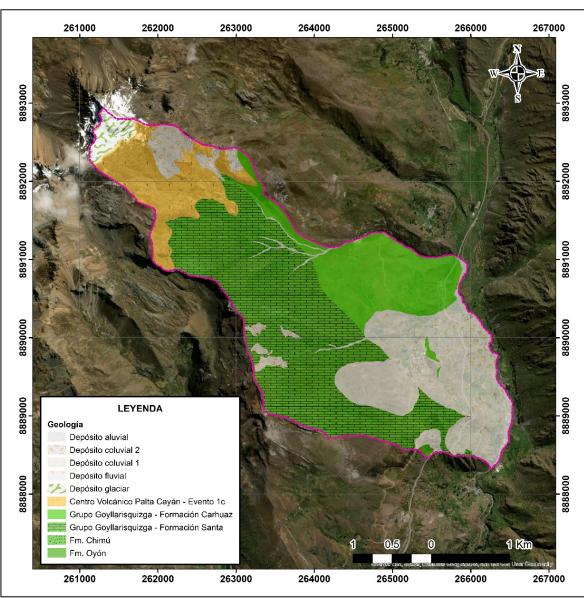
Figura 15 Mapa de subunidades geológicas en el área de estudio

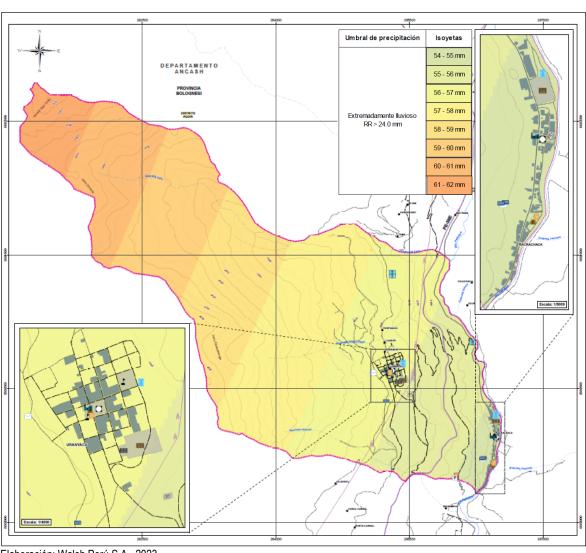
Figura 20 Mapa de precipitación con periodo de retorno de 100 años

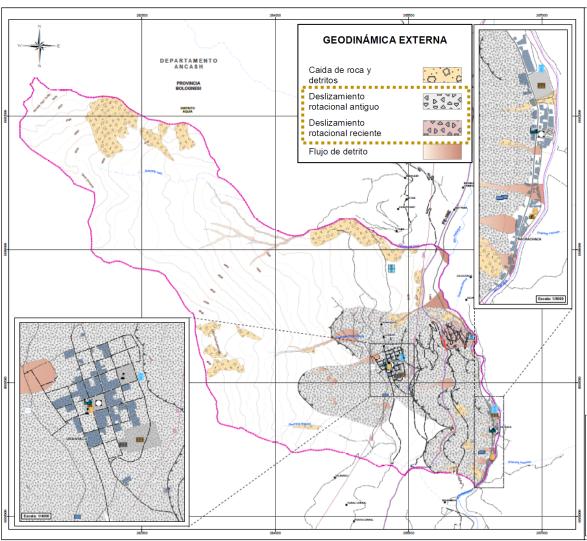
Figura 22 Mapa de geodinámica externa

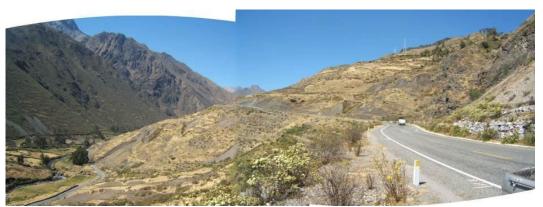
Foto 24. Deslizamiento, zona crítica por deslizamiento en talud inferior. Descrito por (Zavala Carrión, 2007)

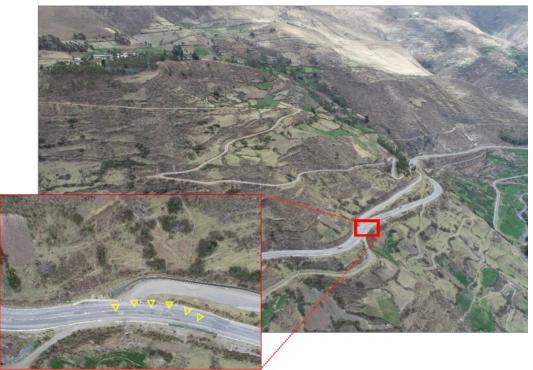
Foto 25. Vista del asentamiento de la plataforma en el km 27+760 al 28+000 de la carretera Conococha-Aquia, en dirección noreste, con escarpe en formación de 30 m de longitud y un desnivel de 0.30 m en la parte central.

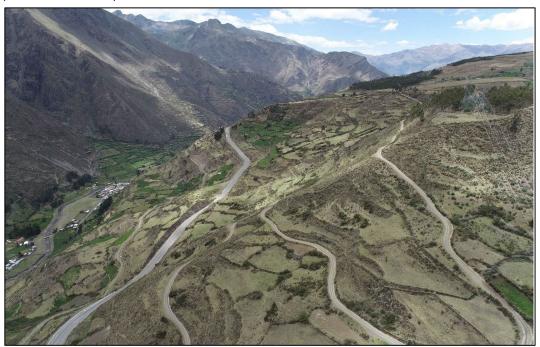
Foto 26. Entre el Km 26+840 al km 27+740 se evidenció un deslizamiento antiguo reactivado, con escarpa de forma semicircular y superficie ondulada debido a las reactivaciones. Descrito por (INGEMMET, 2021).

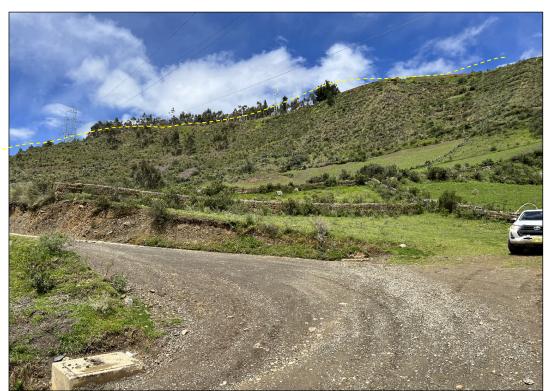
Foto 27. Deslizamiento parte alta del Km 28 de la vía PE-3EN y talud inferior del caserío Uranyacu. (265743 E, 8890146 N)

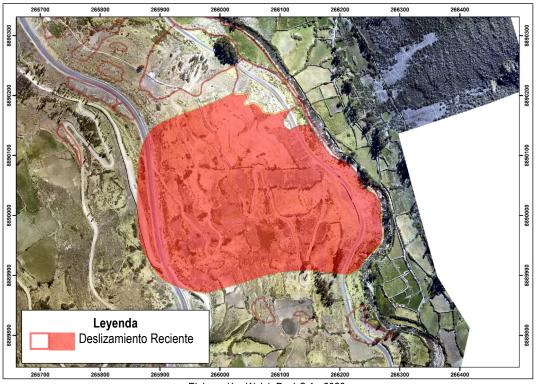
Figura 26 Deslizamiento rotacional en la zona Km 28 de la vía Conococha-Antamina (ruta PE-3EN)

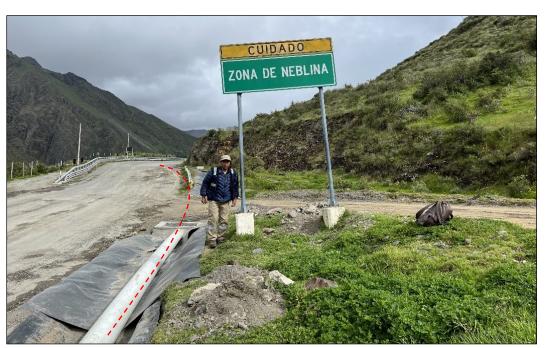
Foto 28. Zona de agrietamiento en el sector del Km 28 de la vía Conococha-Antamina (ruta PE-3EN), (265902 E, 8889926 N)

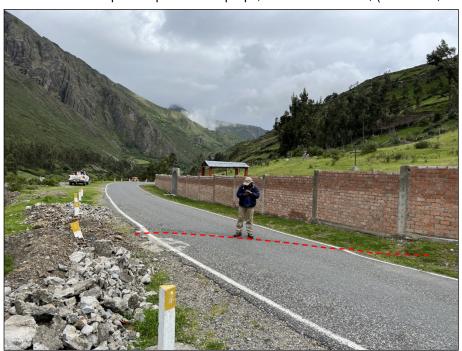
Foto 30. Grietas en la pista Aquia - Pachapaqui, sector cementerio, (266211 E, 8890069 N)

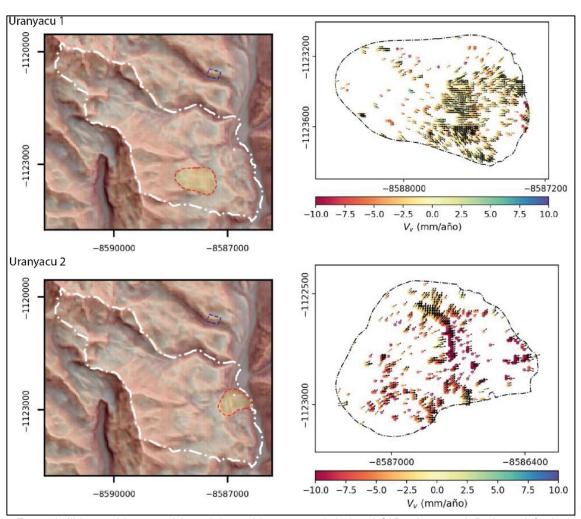
Figura 38 Análisis de desplazamientos del sector Uranyacu 1 y 2

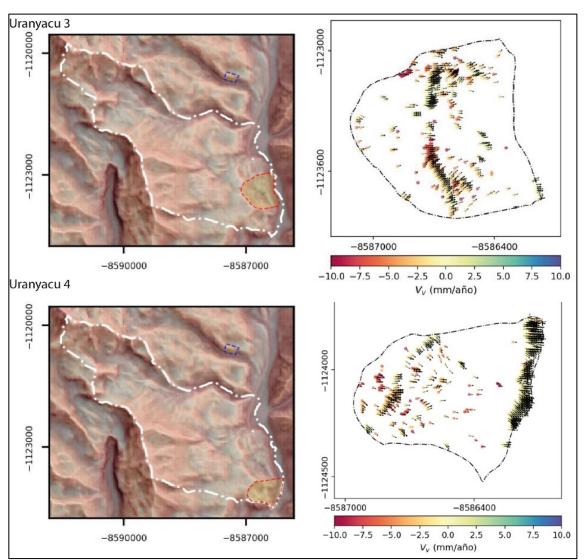
Figura 39 Análisis de desplazamientos del sector Uranyacu 3 y 4

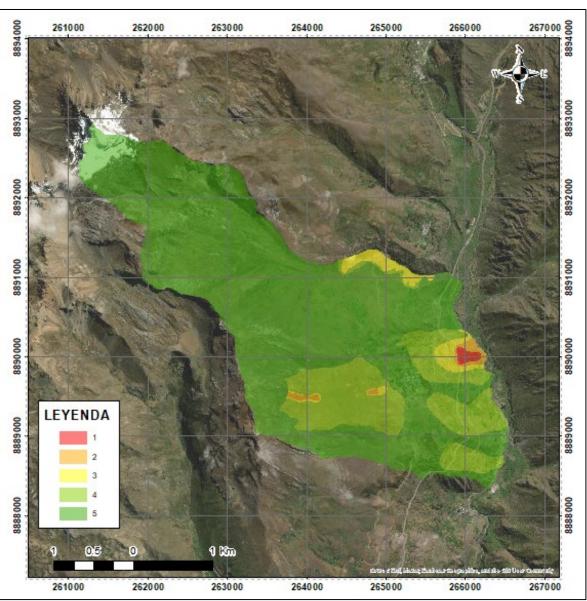
Figura 40 Representación de ponderación de parámetro de evaluación considerando análisis INSAR

Donde: los valores 1, 2 y 3 representa cambios considerables (en base a un nivel estable sin movimiento aparente) y los valores 4 y 5 representan áreas estables.

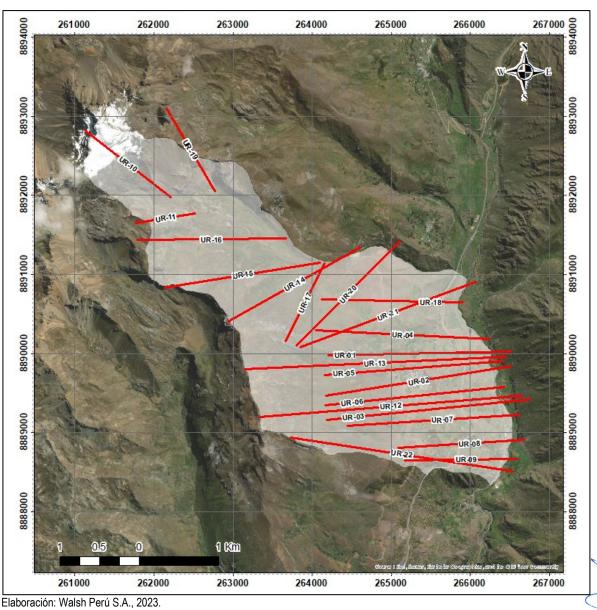
Perfiles para análisis de FS en el área de estudio Figura 41

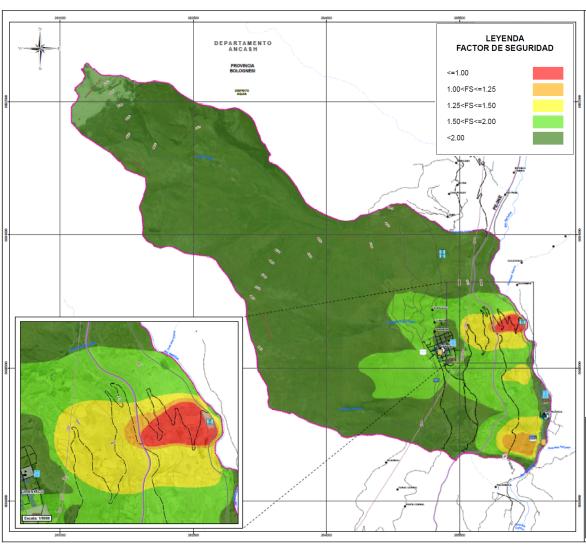
Figura 46 Mapa del parámetro de evaluación en base al análisis del FS, con correcciones de datos multitemporales e INSAR

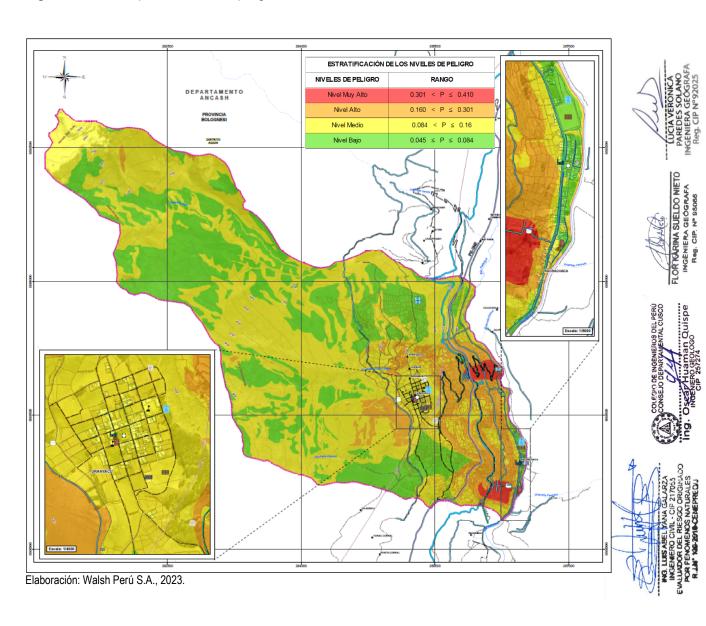
Figura 48 Mapa de niveles de peligro

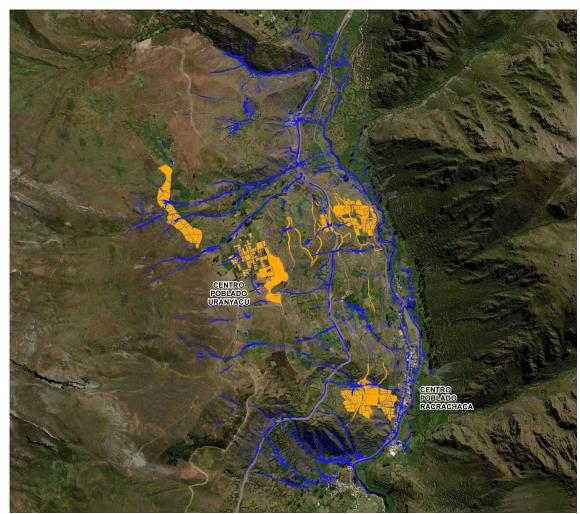
Figura 55 Mapa de dirección de escurrimiento

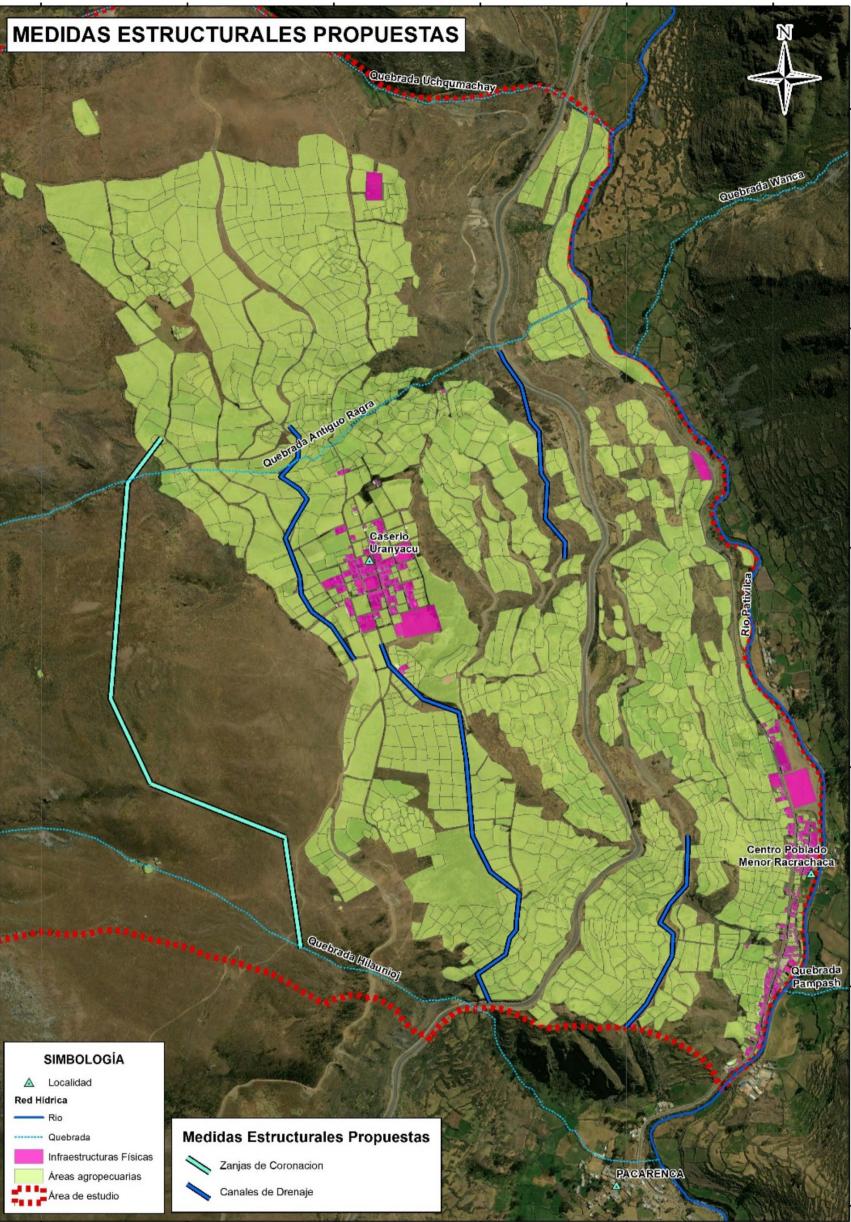
Figura 60 Propuesta de medidas estructurales

Del escenario de riesgo obtenido en el presente estudio y del análisis de la información, se plantean las medidas estructurales ante el riesgo futuro, que están relacionadas a estabilizar el terreno del cuerpo de deslizamiento, reduciendo el impacto en los factores que aceleran su movimiento.

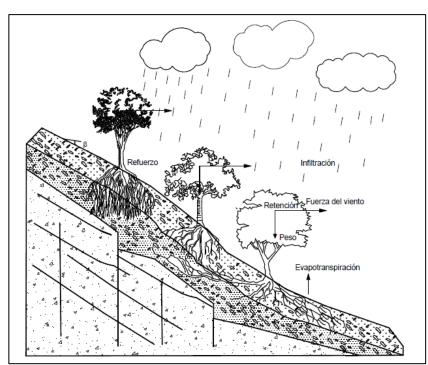
Figura 64 Estabilización de taludes utilizando vegetación

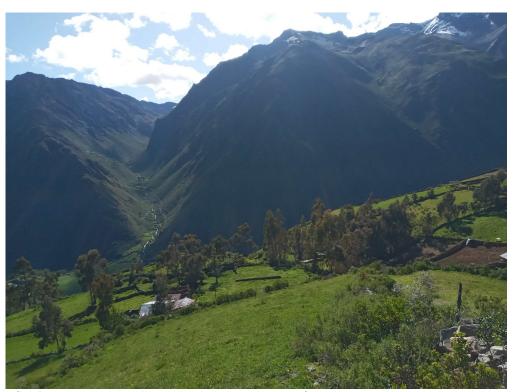
1.2. Depósitos aluviales

Fotografia2. Depósitos aluviales, de granulometría decreciente con fragmentos angulosos en la zona de Uranyacu.

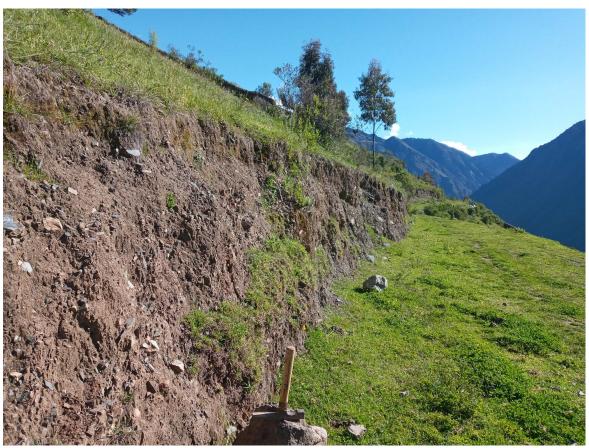
1.3. Depósitos Coluviales

Fotografia3. Afloramientos de Depósitos Coluviales antiguos, donde se observan los fragmentos angulosos en la zona de Uranyacu.

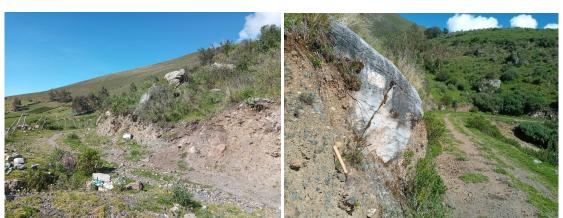
1.4. Depósitos Coluviales Caliza

Fotografia4. Depósitos coluviales con fragmentos angulosos y bloques de calizas de la Formación Santa en la zona de Uranyacu.

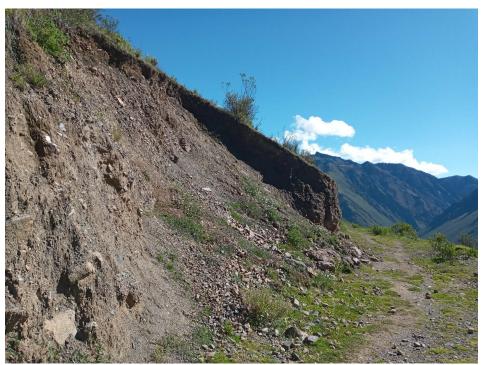
1.5. Caídas de suelo

Fotografia5. Pequeños derrumbes en el corte de la carretera en la zona de Uranyacu.

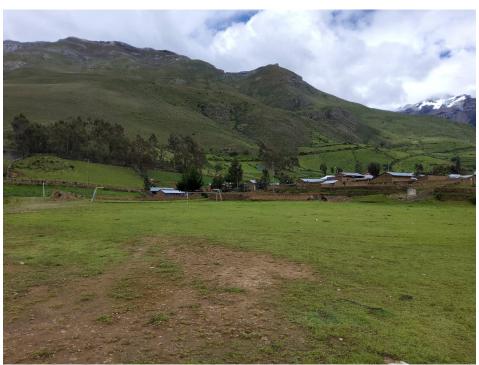
1.6. Deslizamiento

Fotografia6. Relictos del escarpe de deslizamiento rotacional parte superior del poblado Uranyacu.

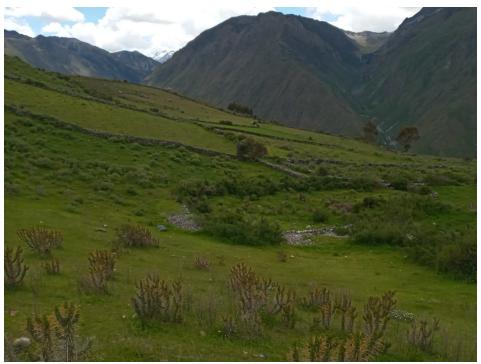
Fotografia7. Zona de deslizamiento antiguo en caserío de Uranyacu.

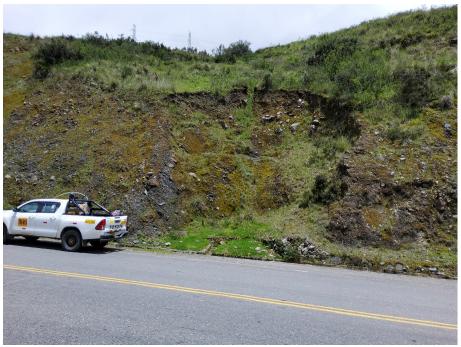
1.7. Formación de flujo de detritos

Fotografia8. Formación de flujo de detritos por filtración de agua en la zona de Uranyacu.

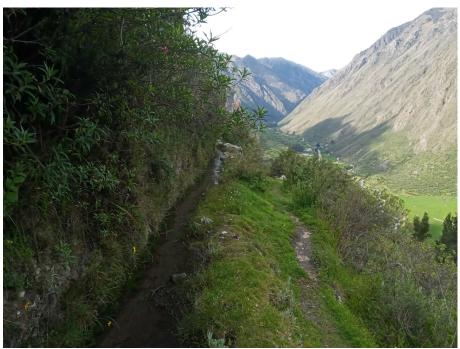
1.10. Estructuras

Fotografia11. Canal de riego transversal a la zona de Uranyacu.

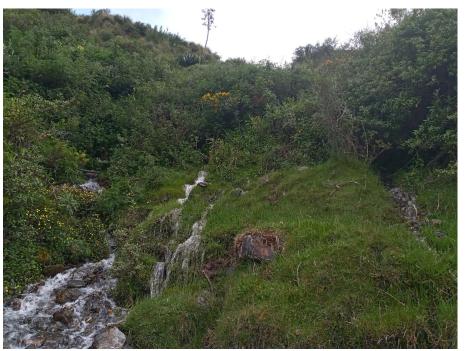
1.12. Manante

Fotografia15. Manante con caudal de 7 l/s aproximadamente en la zona de Uranyacu.

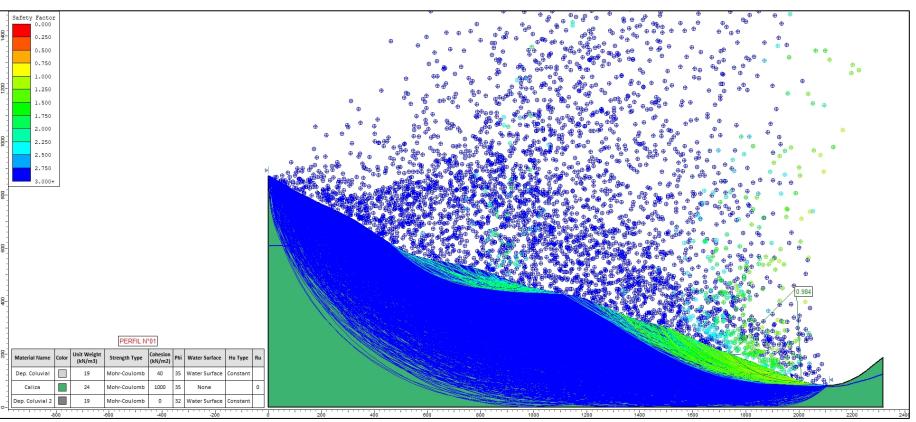
Figura Nº 1. Perfil geotécnico UR-01 del sector de Uranyacu, analizado en SLIDE mediante el método Slope Search con una superficie circular. La evaluación se centra en la estabilidad del terreno, con un factor de seguridad calculado de 0.984, proporcionando una comprensión técnica precisa de las condiciones del talud.

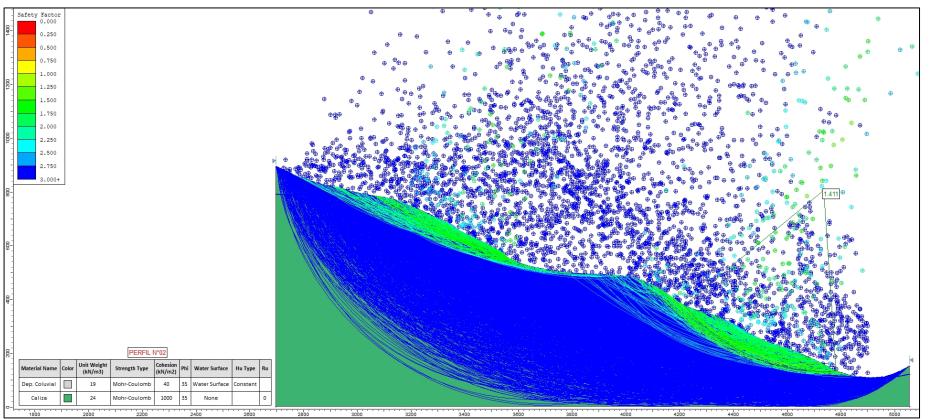
Figura N° 2. Perfil geotécnico UR-02 del sector de Uranyacu, analizado en SLIDE mediante el método Slope Search con una superficie circular. La evaluación se centra en la estabilidad del terreno, con un factor de seguridad calculado de 1.268, proporcionando una comprensión técnica precisa de las condiciones del talud.

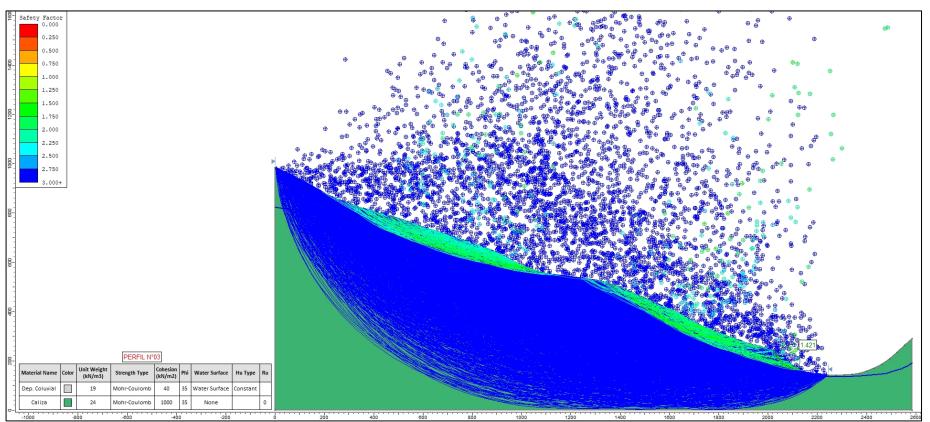
Figura N° 3. Perfil geotécnico UR-03 del sector de Uranyacu, analizado en SLIDE mediante el método Slope Search con una superficie circular. La evaluación se centra en la estabilidad del terreno, con un factor de seguridad calculado de 1.421, proporcionando una comprensión técnica precisa de las condiciones del talud.

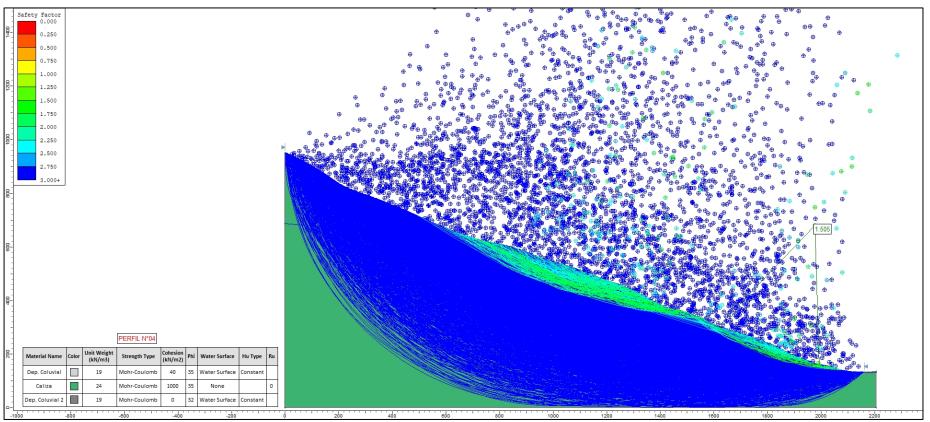
Figura N° 4. Perfil geotécnico UR-04 del sector de Uranyacu, analizado en SLIDE mediante el método Slope Search con una superficie circular. La evaluación se centra en la estabilidad del terreno, con un factor de seguridad calculado de 1.505, proporcionando una comprensión técnica precisa de las condiciones del talud.

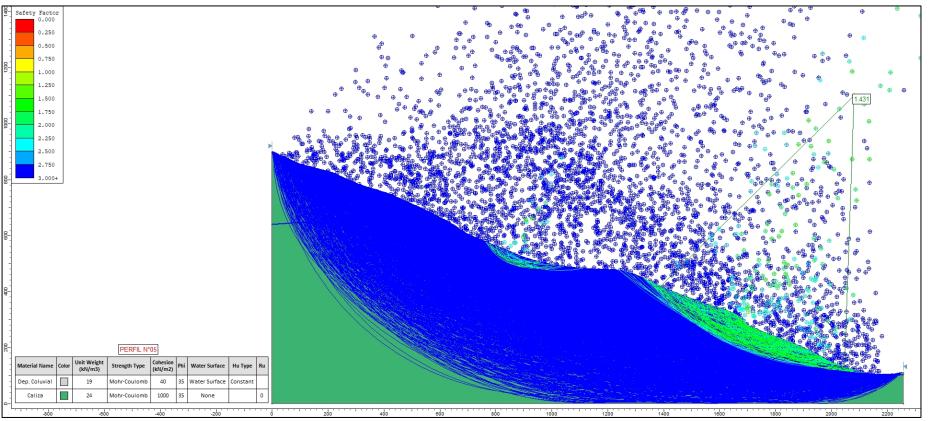
Figura N° 5. Perfil geotécnico UR-05 del sector de Uranyacu, analizado en SLIDE mediante el método Slope Search con una superficie circular. La evaluación se centra en la estabilidad del terreno, con un factor de seguridad calculado de 1.437, proporcionando una comprensión técnica precisa de las condiciones del talud.

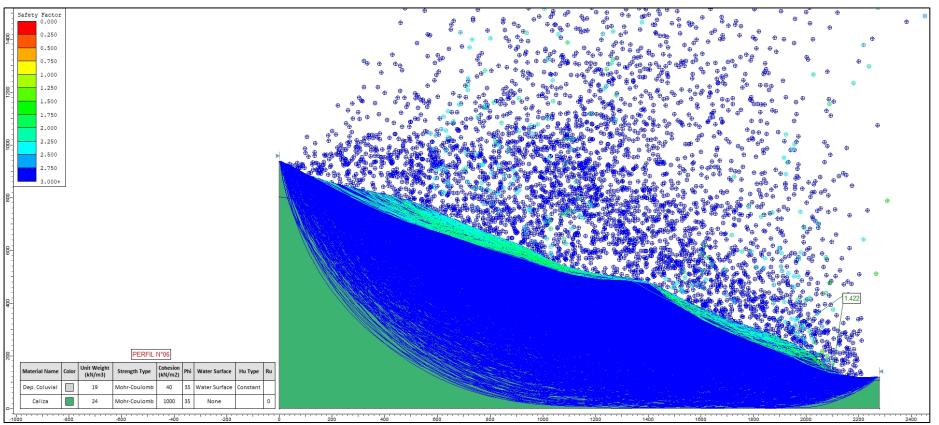
Figura Nº 6. Perfil geotécnico UR-06 del sector de Uranyacu, analizado en SLIDE mediante el método Slope Search con una superficie circular. La evaluación se centra en la estabilidad del terreno, con un factor de seguridad calculado de 1.422, proporcionando una comprensión técnica precisa de las condiciones del talud.

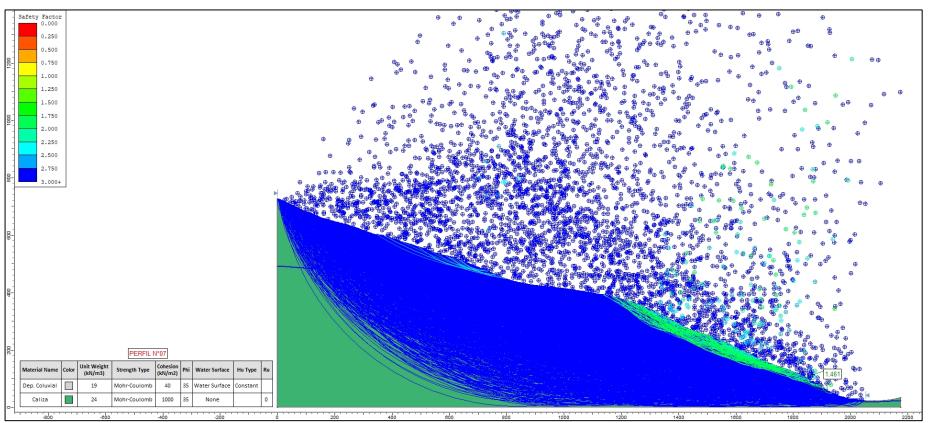
Figura N° 7. Perfil geotécnico UR-07 del sector de Uranyacu, analizado en SLIDE mediante el método Slope Search con una superficie circular. La evaluación se centra en la estabilidad del terreno, con un factor de seguridad calculado de 1.461, proporcionando una comprensión técnica precisa de las condiciones del talud.

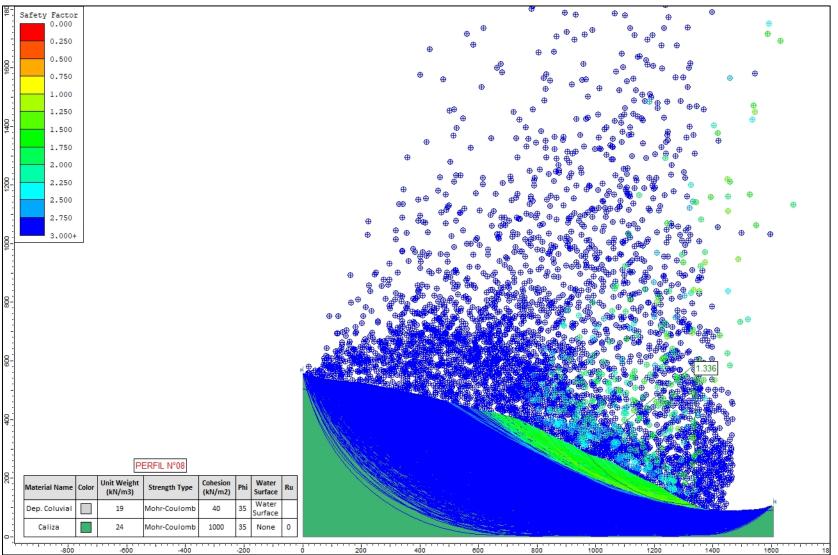
Figura Nº 8. Perfil geotécnico UR-08 del sector de Uranyacu, analizado en SLIDE mediante el método Slope Search con una superficie circular. La evaluación se centra en la estabilidad del terreno, con un factor de seguridad calculado de 1.336, proporcionando una comprensión técnica precisa de las condiciones del talud.

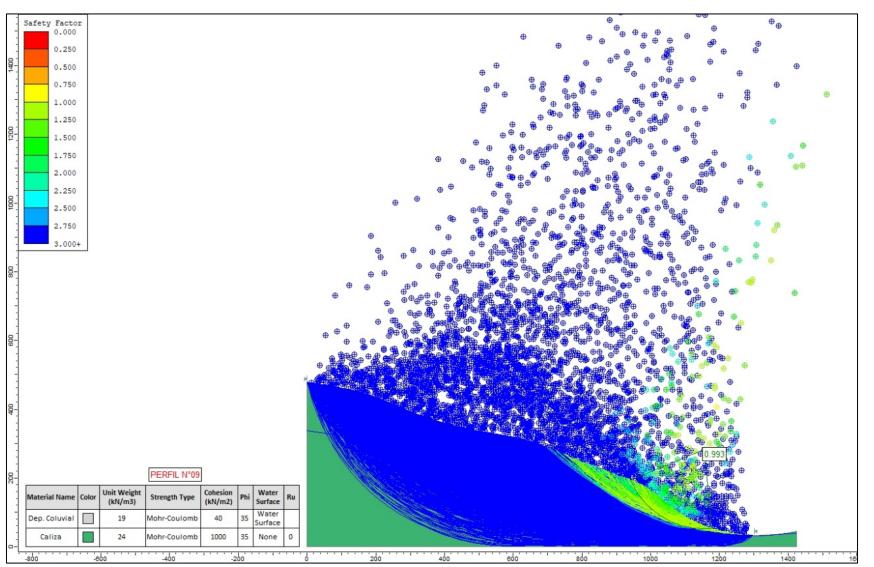
Figura Nº 9. Perfil geotécnico UR-09 del sector de Uranyacu, analizado en SLIDE mediante el método Slope Search con una superficie circular. La evaluación se centra en la estabilidad del terreno, con un factor de seguridad calculado de 0.993, proporcionando una comprensión técnica precisa de las condiciones del talud.

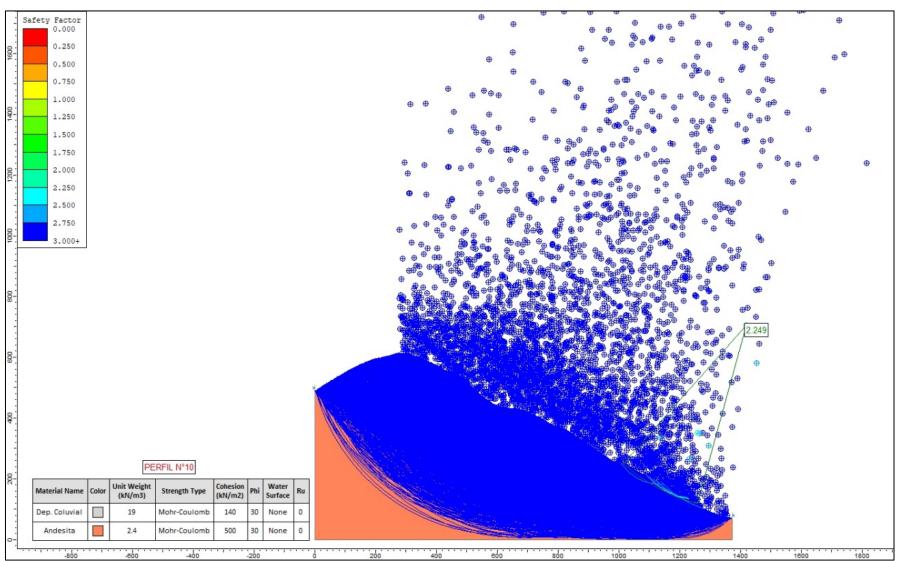
Figura Nº 10. Perfil geotécnico UR-10 del sector de Uranyacu, analizado en SLIDE mediante el método Slope Search con una superficie circular. La evaluación se centra en la estabilidad del terreno, con un factor de seguridad calculado de 2.249, proporcionando una comprensión técnica precisa de las condiciones del talud.

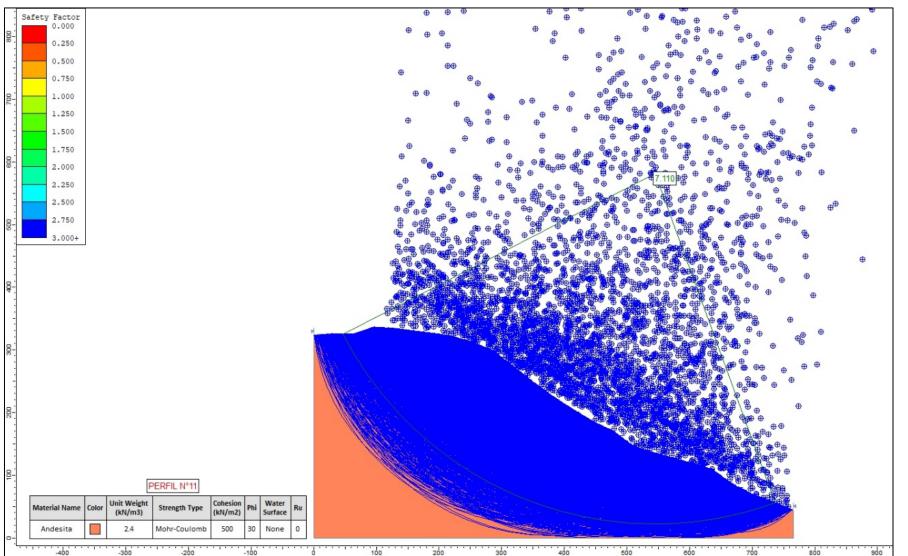
Figura N° 11. Perfil geotécnico UR-11 del sector de Uranyacu, analizado en SLIDE mediante el método Slope Search con una superficie circular. La evaluación se centra en la estabilidad del terreno, con un factor de seguridad calculado de 7.110, proporcionando una comprensión técnica precisa de las condiciones del talud.

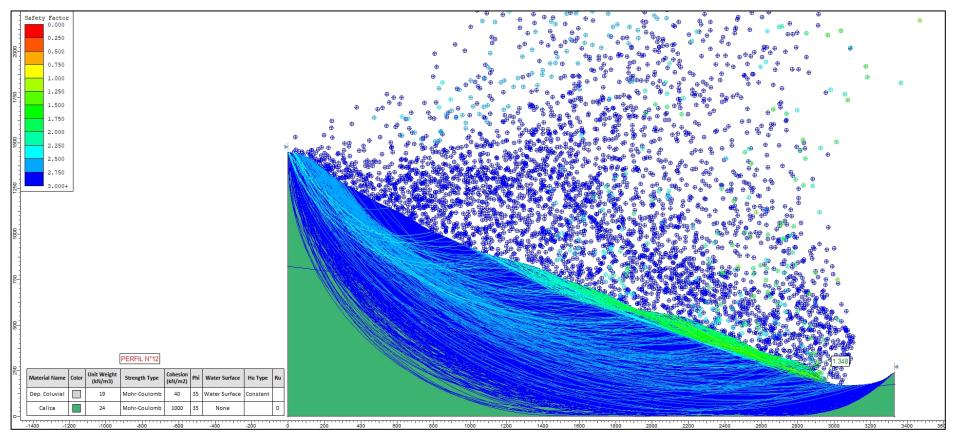
Figura N° 12. Perfil geotécnico UR-12 del sector de Uranyacu, analizado en SLIDE mediante el método Slope Search con una superficie circular. La evaluación se centra en la estabilidad del terreno, con un factor de seguridad calculado de 1.348, proporcionando una comprensión técnica precisa de las condiciones del talud.

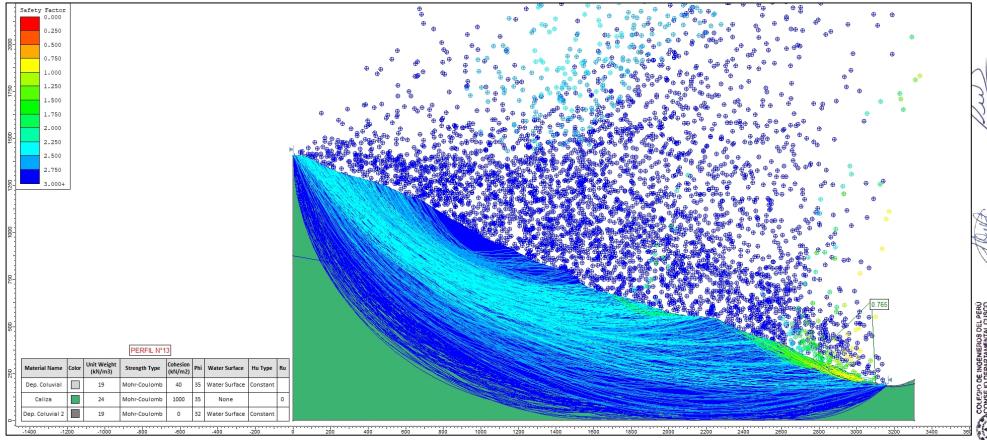
Figura N° 13. Perfil geotécnico UR-13 del sector de Uranyacu, analizado en SLIDE mediante el método Slope Search con una superficie circular. La evaluación se centra en la estabilidad del terreno, con un factor de seguridad calculado de 0.765, proporcionando una comprensión técnica precisa de las condiciones del talud.

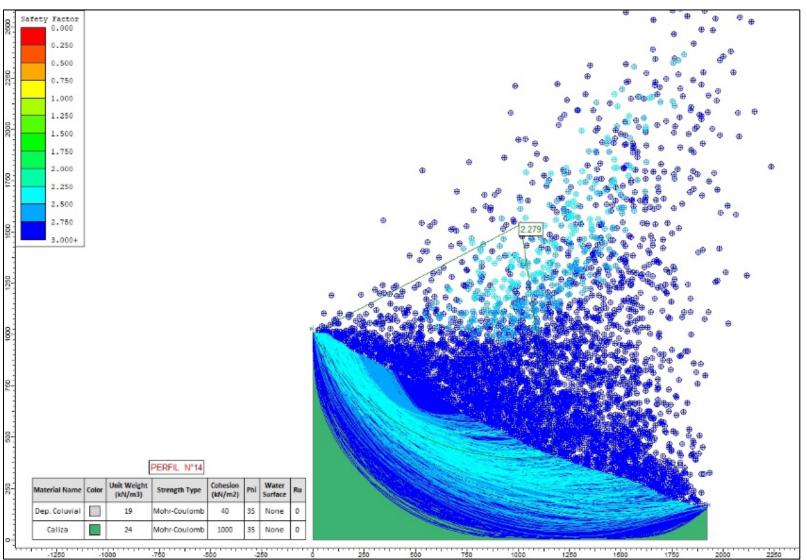
Figura Nº 14.Perfil geotécnico UR-14 del sector de Uranyacu, analizado en SLIDE mediante el método Slope Search con una superficie circular. La evaluación se centra en la estabilidad del terreno, con un factor de seguridad calculado de 2.279, proporcionando una comprensión técnica precisa de las condiciones del talud.

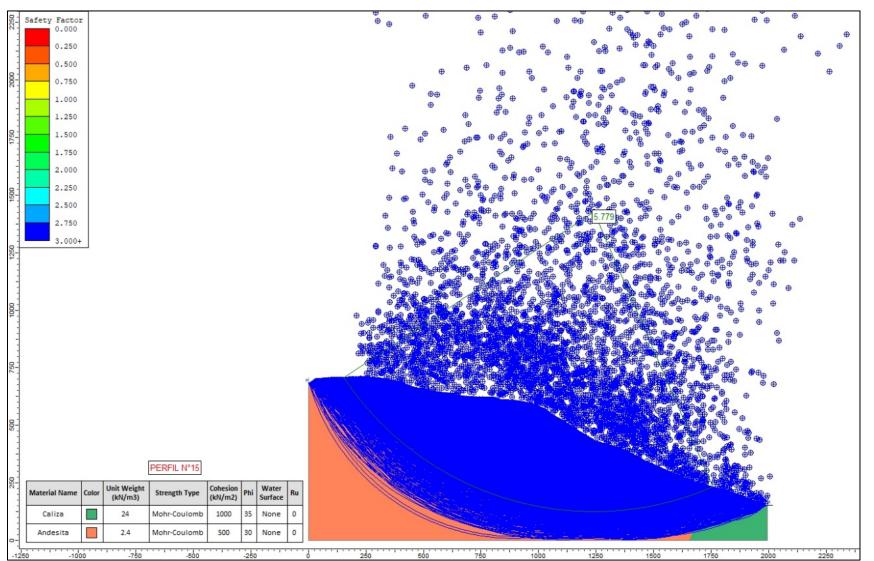
Figura N° 15. Perfil geotécnico UR-15 del sector de Uranyacu, analizado en SLIDE mediante el método Slope Search con una superficie circular. La evaluación se centra en la estabilidad del terreno, con un factor de seguridad calculado de 5.779, proporcionando una comprensión técnica precisa de las condiciones del talud.

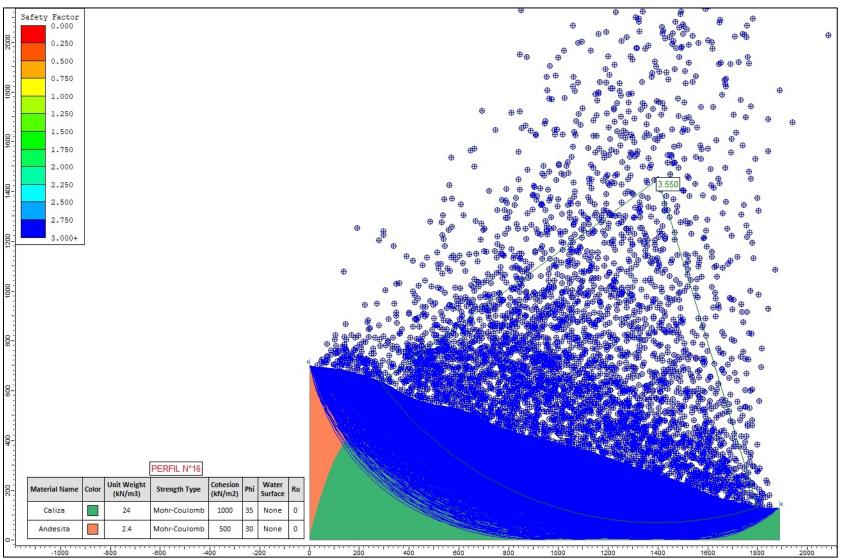
Figura N° 16. Perfil geotécnico UR-16 del sector de Uranyacu, analizado en SLIDE mediante el método Slope Search con una superficie circular. La evaluación se centra en la estabilidad del terreno, con un factor de seguridad calculado de 3.550, proporcionando una comprensión técnica precisa de las condiciones del talud.

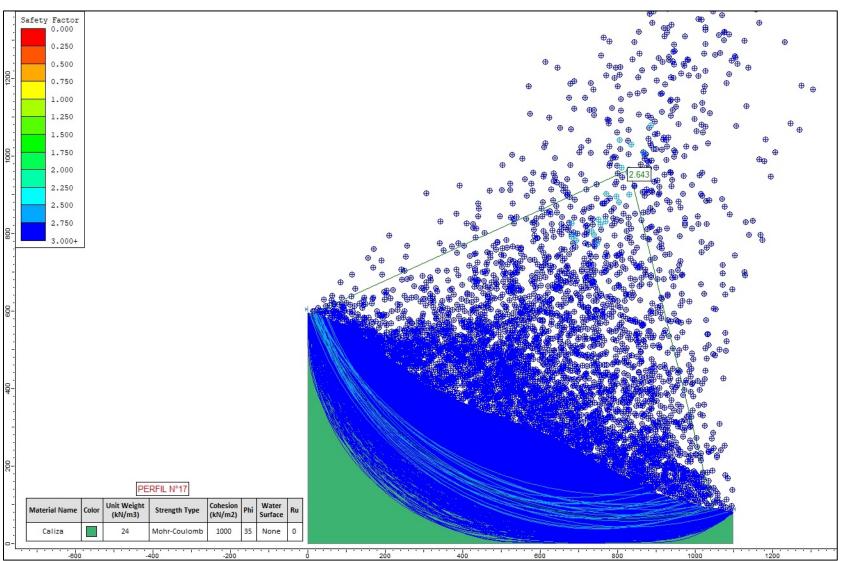
Figura N° 17. Perfil geotécnico UR-17 del sector de Uranyacu, analizado en SLIDE mediante el método Slope Search con una superficie circular. La evaluación se centra en la estabilidad del terreno, con un factor de seguridad calculado de 2.643, proporcionando una comprensión técnica precisa de las condiciones del talud.

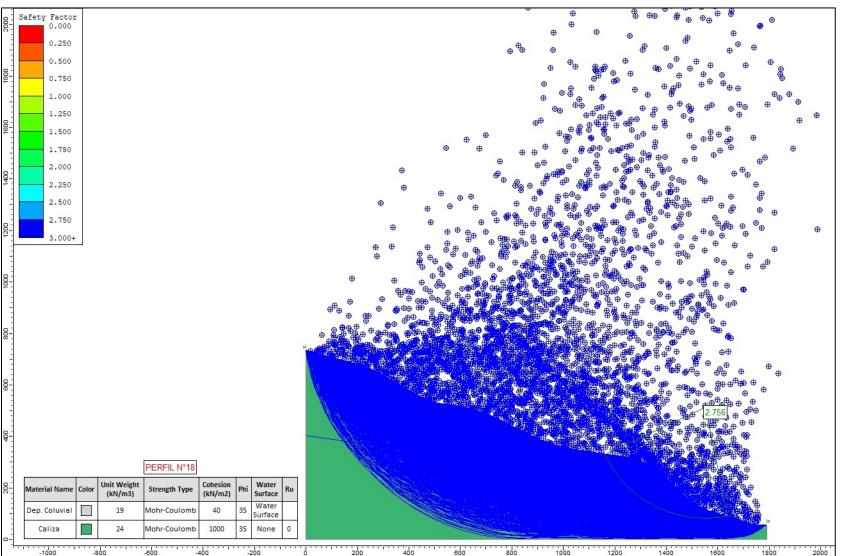
Figura N° 18. Perfil geotécnico UR-18 del sector de Uranyacu, analizado en SLIDE mediante el método Slope Search con una superficie circular. La evaluación se centra en la estabilidad del terreno, con un factor de seguridad calculado de 2.756, proporcionando una comprensión técnica precisa de las condiciones del talud.

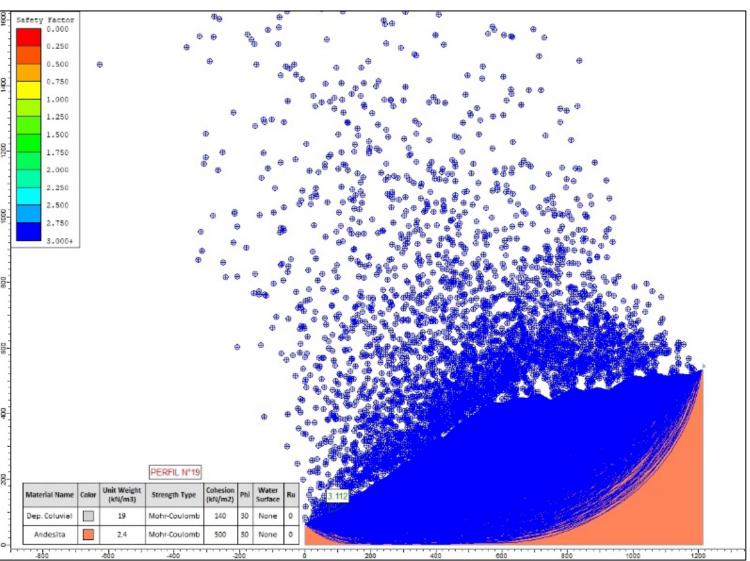
Figura N° 19. Perfil geotécnico UR-19 del sector de Uranyacu, analizado en SLIDE mediante el método Slope Search con una superficie circular. La evaluación se centra en la estabilidad del terreno, con un factor de seguridad calculado de 3.112, proporcionando una comprensión técnica precisa de las condiciones del talud.
