EVALUACIÓN DE RIESGOS ORIGINADOS POR EL PELIGRO DE DESLIZAMIENTO EN EL CASERÍO DE URANYACU Y EN LA MARGEN DERECHA DEL CENTRO POBLADO MENOR DE RACRACHACA, DEL DISTRITO DE AQUIA, PROVINCIA BOLOGNESI Y DEPARTAMENTO DE ANCASH

COMUNIDAD CAMPESINA DE AQUIA

Diciembre, 2023

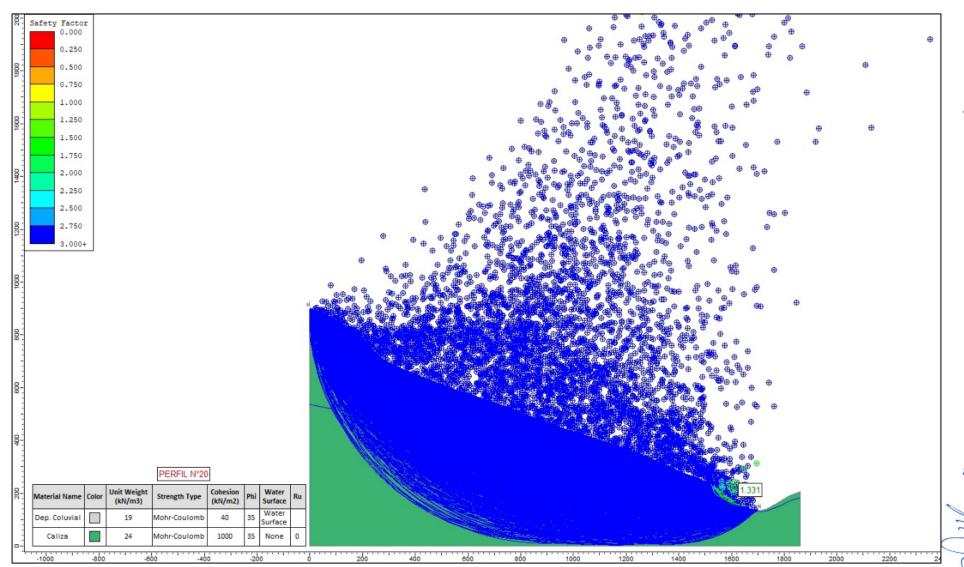
Figura N° 20. Perfil geotécnico UR-20 del sector de Uranyacu, analizado en SLIDE mediante el método Slope Search con una superficie circular. La evaluación se centra en la estabilidad del terreno, con un factor de seguridad calculado de 1.331, proporcionando una comprensión técnica precisa de las condiciones del talud.

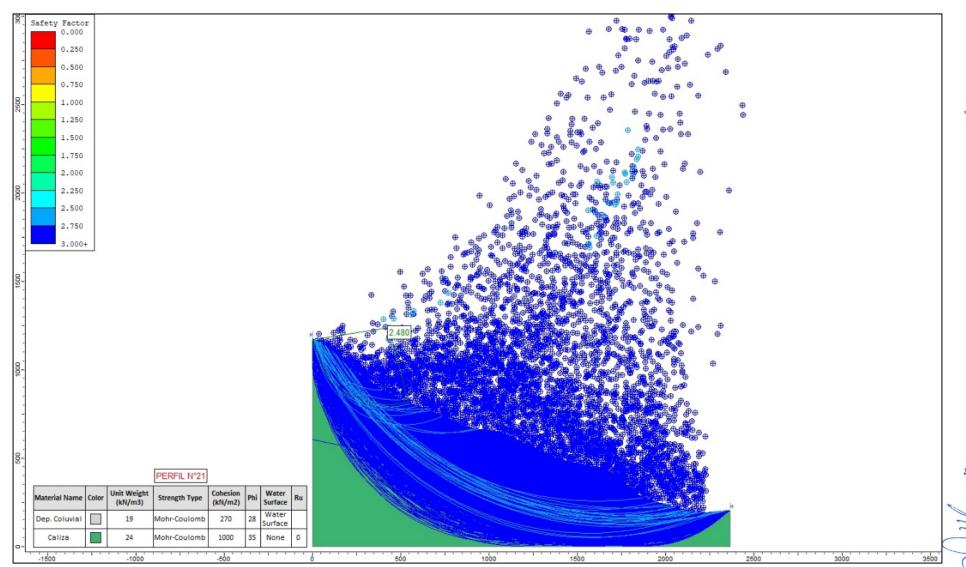
Figura N° 21. Perfil geotécnico UR-21 del sector de Uranyacu, analizado en SLIDE mediante el método Slope Search con una superficie circular. La evaluación se centra en la estabilidad del terreno, con un factor de seguridad calculado de 2.480, proporcionando una comprensión técnica precisa de las condiciones del talud.

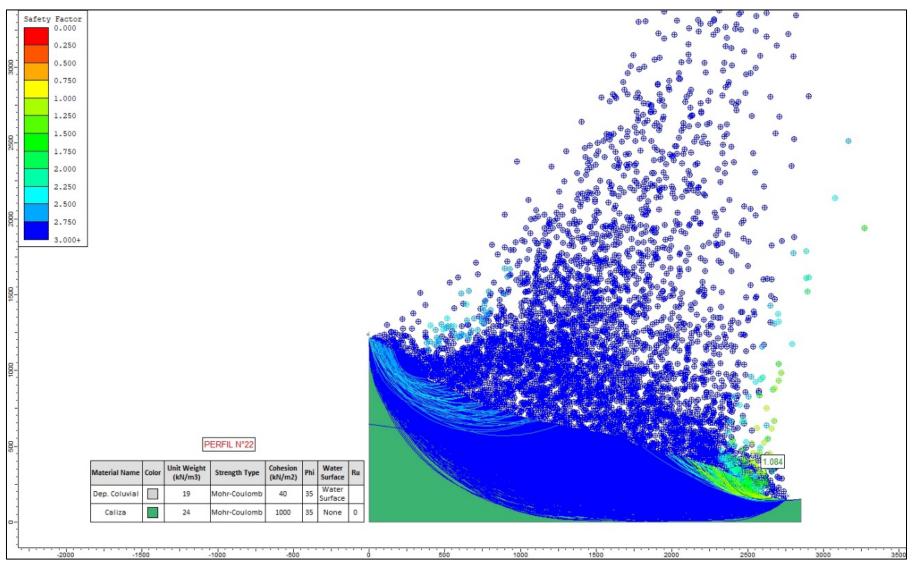
Figura N° 22. Perfil geotécnico UR-22 del sector de Uranyacu, analizado en SLIDE mediante el método Slope Search con una superficie circular. La evaluación se centra en la estabilidad del terreno, con un factor de seguridad calculado de 1.084, proporcionando una comprensión técnica precisa de las condiciones del talud.

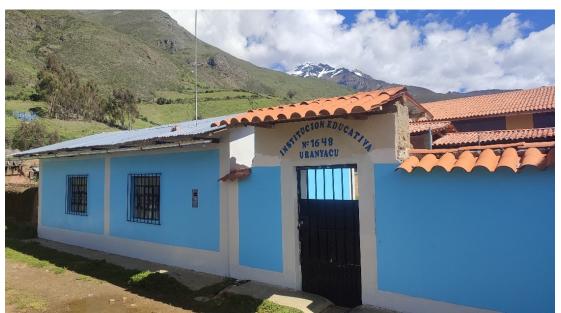
Fotografia4. Vista frontal de la Institución Educativa Inicial N° 1648, se ubica a 20m W aprox. de la plaza del caserío Uranyacu. Se observa una construcción de una planta con paredes de tapial y techo de calamina.

18. Tipo de	I.E. 1648
edificación	1.E. 1040
19. N° de personas	13
por edificación	15
.% de infraestructura deteriorada	30%
21. Amenaza identificada	Deficiencia en el sistema de drenaje pluvial y fisuras en las paredes de tapial

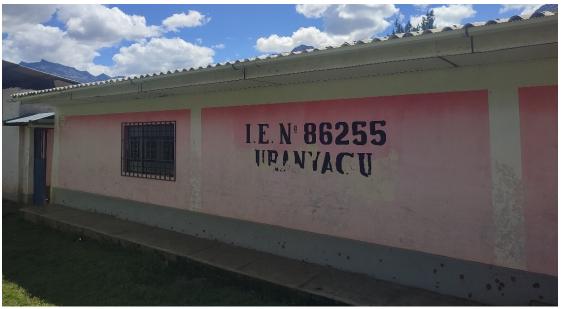
Fotografia5.Vista frontal de la Institución Educativa Primaria N° 86255, se ubica a 85 m NE aprox. de la plaza del caserío. Se observa una construcción de una planta con paredes de tapial y techo de calamina.

18. Tipo de edificación	I.E.N . 86255
19. N° de personas por edificación	14
.% de infraestructura deteriorada	60%
21. Amenaza identificada	Deficiencia en el sistema de drenaje pluvial y material de la infraestructura inadecuado

22. Fecha 23. Descripción del evento / Otra característica En la fachada (lado izquierdo)presenta pérdida del revestimiento de yeso por efectos de la humedad capilar y de severo deterioro por la antigüedad de la construcción. El colegio posee ambientes de material de tapial y concreto. El area destinado al aula de computo es de paredes de concreto con techo cielo razo, en este ambiente se registró problemas de goteras que han afectado a una de las paredes y parte del techo de calaminon. Las aulas de clases tiene paredes de tapial y techo de calaminon en un estado 04/04/23 de conservacion regular. Se identificó también un ambiente que la mayor parte del año se encuentra cerrado debido al deterioro de su infraestructura y las fisuras y grietas que posee en casi un 90%. En cuanto al cerco perimetrico, es de material de tapial y presenta deterioro por la erosión de las precipitaciones y humedad en la zona.Le falta mantenimiento en las canaletas de agua Construcción de las áreas de tapial del año1970. Construccion de concreto del año 2010

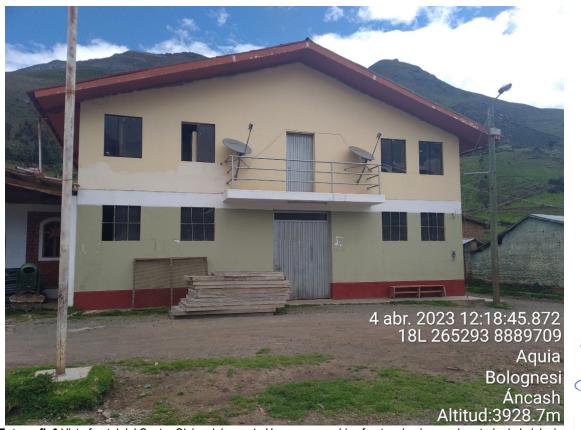
Fotografia6.Vista frontal del Centro Cívico del caserío Uranyacu, se ubica frente a la plaza y al costado de la iglesia, actualmente cuenta con dos plantas construidas de material noble.

18. Tipo de edificación	Concejo Municipal
19. N° de personas por edificación	
.% de infraestructura deteriorada	20%
21. Amenaza identificada	Deficiencia en el sistema de drenaje pluvial

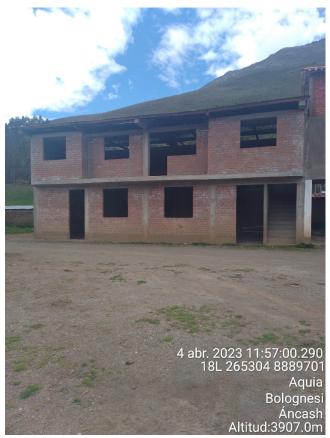
Fotografia7.Vista frontal del Local comunal del caserío Uranyacu, actualmente es una construcción inconclusa que se ubica al costado de la iglesia y frente a la plaza. Es de material noble y techo de calamina.

18. Tipo de edificación	Local comunal
19. N° de personas por edificación	
% de infraestructura deteriorada	
21. Amenaza identificada	Deficiencia en el sistema de drenaje pluvial

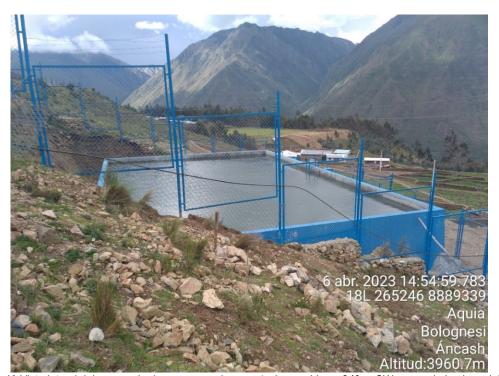
Fotografia 10. Vista lateral del reservorio de agua para riego agrícola, se ubica a 340 m SW aprox. de la plaza del caserío de Uranyacu y cuenta con un cerco perimétrico con enmallado metálico.

18. Tipo de edificación	Reservorio de agua
20. % de infraestructura deteriorada	10%
21. Amenaza identificada	Lluvias

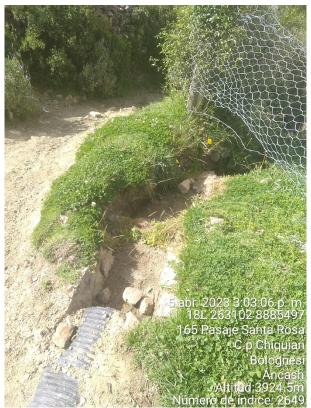
Fotografia11. Canal de regadío, zanja de tierra que no cuenta con algún tipo de revestimiento.

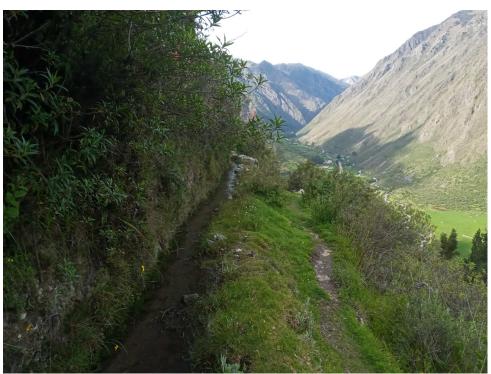
Fotografia12. Canal de regadío, zanja de tierra que no cuenta con algún tipo de revestimiento.

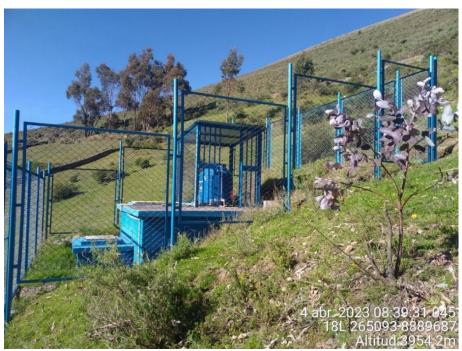
Fotografia13. Vista lateral del reservorio de agua para consumo de la población del caserío Uranyacu, se ubica a 200m W aprox. de la plaza, cuenta con un cerco perimétrico con enmallado metálico.

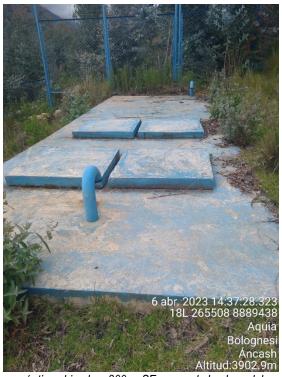
Fotografia14.Vista frontal del pozo séptico ubicado a 300 m SE aprox. de la plaza del caserío Uranyacu, cuenta con un cerco perimétrico con enmallado metálico.

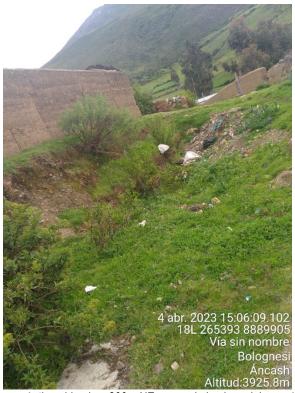
Fotografia15. Vista frontal del pozo séptico ubicado a 200m NE aprox. de la plaza del caserío Uranyacu, como se observa en la fotografía no cuenta con ningún tipo de infraestructura para su protección.

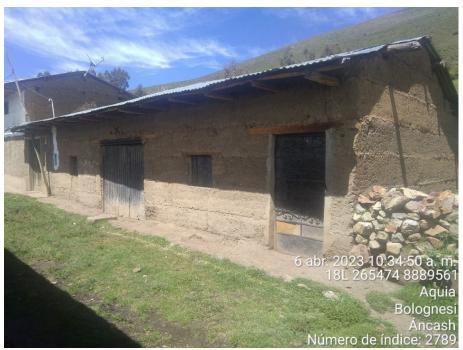
Fotografia16. Vista frontal de viviendas ubicadas dentro del caserío Uranyacu, paredes de tapial y techo de calamina.

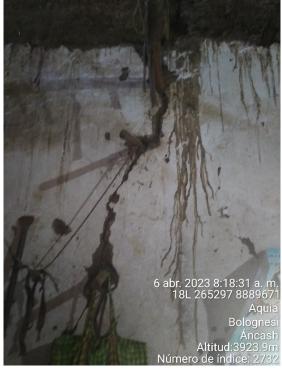
Fotografia17. Vista de viviendas que poseen paredes con grietas.

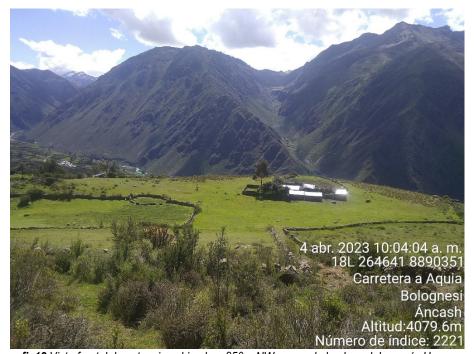
Fotografia18. Vista frontal de estancias ubicada a 850m NW aprox. de la plaza del caserío Uranyacu, la infraestructura/vivienda tiene paredes de tapial y techo de calamina, posee corral con cerco de tapial y pircas de piedra.

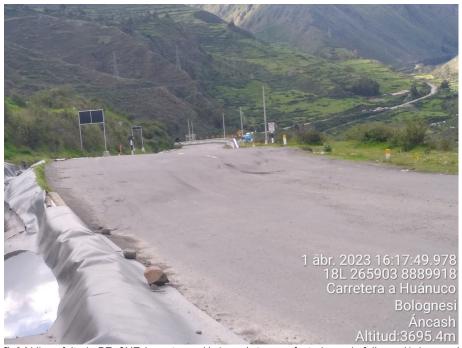
Fotografia24. Vía asfaltada PE- 3NE (carretera a Huánuco), tramo afectado por la falla geológica en el km28.

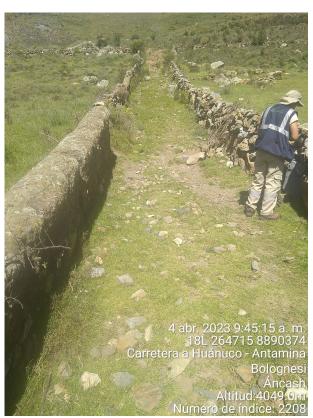
Fotografia 26. Camino de herradura, se observa una vía con un ancho de 2m aprox.

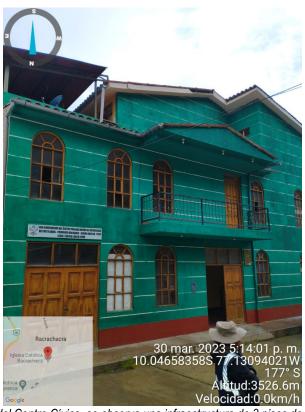
Fotografia28.Vista frontal del Centro Cívico, se observa una infraestructura de 3 pisos de material noble y techo de calamina en la tercera planta, se ubica al costado de la Iglesia católica y a 285 m S aprox. de la plaza del Centro poblado.

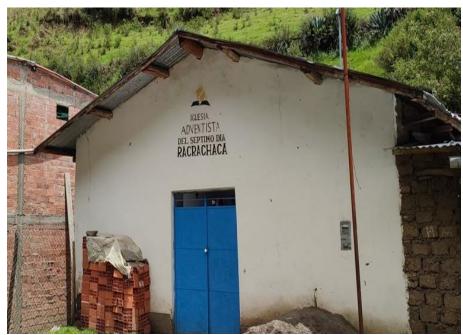
Fotografia 30. Vista frontal de la Iglesia Adventista, se observa una infraestructura de un piso paredes de tapial y techo de calamina.

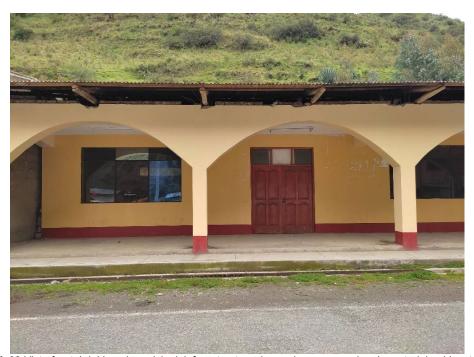
Fotografia32.Vista frontal del Local municipal, infraestructura de un piso con paredes de material noble y techo de calamina, se ubica frente a la plaza del Centro Poblado.

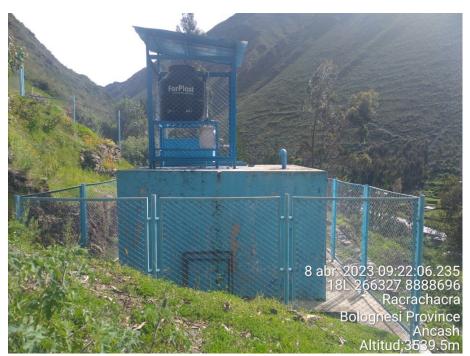
Fotografia35. Vista lateral del reservorio de agua para consumo Centro Poblado Menor Racrachaca.

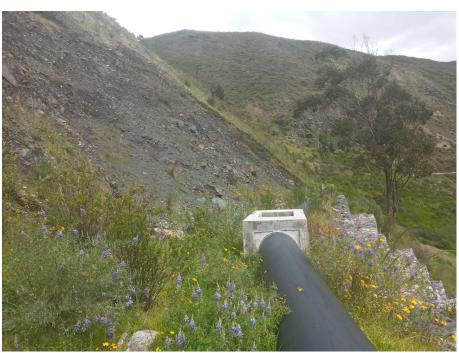
Fotografia36. Vista de tubería de regadío de material PVC.

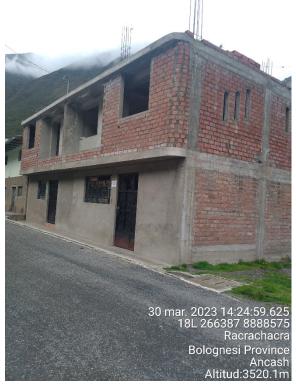
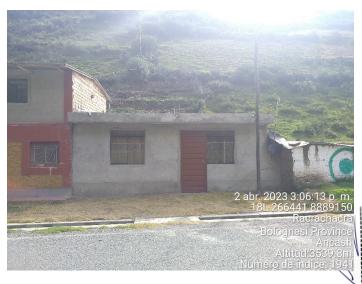
Fotografia 39. Viviendas ubicadas frente a la carretera principal del centro poblado ruta Pachapaqui-Aquia, paredes de material noble y techo de concreto.
