PLAN DE PREVENCIÓN Y REDUCCIÓN DEL RIESGO DE DESASTRES DEL DISTRITO DE COCHABAMBA 2024 – 2030

(Movimientos en Masa: Flujos lodos,
detritos y deslizamientos)

MUNICIPALIDAD DISTRICTAL DE COCHABAMBA – HUARAZ, ANCASH

Unidad de Defensa Civil y Gestión de
Riesgos de Desastres

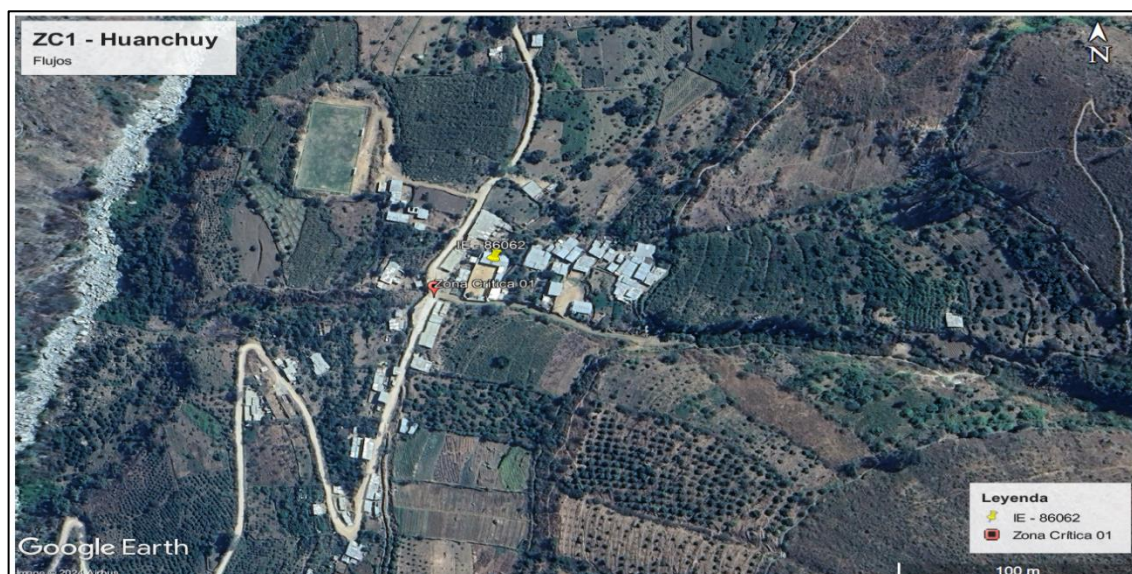
Figura 32. Ubicación de la zona crítica – Huanchuy

En el centro poblado de Huanchuy se ha originado flujos de lodos por activación de quebradas por lluvias intensas donde se han reportado daños a la institución educativa 86062, 05 viviendas de adobe han sido afectadas. 40 metros de la carretera Emp PE14 Valdivia – Calpoc y canales de regadío han colapsado.

2. DE LA SITUACIÓN		
2.1 Descripción	2.2 Foto	
<p>En el centro poblado de Huanchuy se ha originado flujos de lodos por activación de quebradas por lluvias intensas donde se han reportado daños a la institución educativa 86062, 05 viviendas de adobe han sido afectadas. 40 metros de la carretera Emp PE14 Valdivia – Calpoc y canales de riego han colapsado.</p> <p>La quebrada que se activa en temporadas de lluvias intensas presenta una pendiente aproximada de 10° a 15° y está conformada por depósitos coluviales de diferentes tamaños y composición heterogénea que son susceptibles a formar flujos de lodos y detritos.</p>

3. DE LA INTERVENCIÓN		
3.1 Descripción	3.2 Objetivos	
<p>Descolmatación y encauzamiento de la quebrada en una logintud de aproximadamente 200 m, con una profundidad de 2 m y un ancho de cauce de 5 m. Inicio: 180363E, 8952635N. Final: 180151E, 8952671N.</p>	<p>Mejorar las condiciones de ocupación y uso considerando el riesgo de desastres en el distrito de Cochabamba. Programar, formular y ejecutar proyectos de inversión para la reducción del riesgo en zonas críticas identificadas en el distrito de Cochabamba</p>

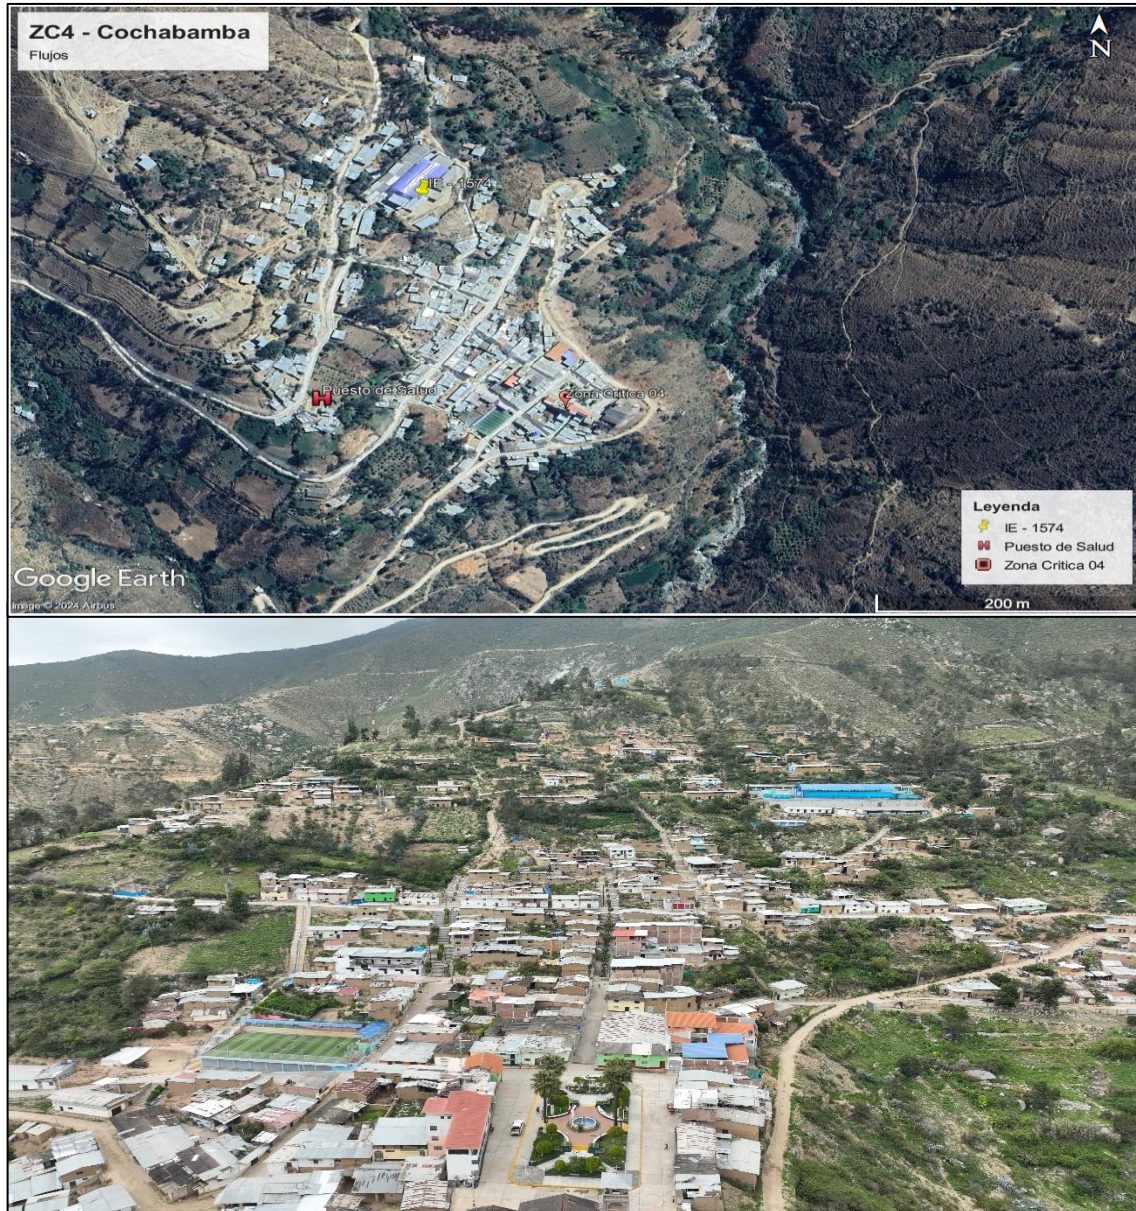
El casco urbano del distrito de Cochabamba ha presentado afectaciones a viviendas, puesto de salud, instituciones educativas y accesos este último 20 de febrero del presente año por flujos de lodos originados por las lluvias intensas, como indica el reporte de emergencia de COER Ancash (N° 1863). Las principales infraestructuras afectadas son: el puesto de Salud de Cochabamba presenta severos daños en el techo y su base por infiltraciones y actualmente se encuentra inoperativa e inhabitable (el servicio de salud se esta

realizando en el hotel municipal); IE 86061 presenta daños en su base por infiltraciones, y finalmente el sistema de drenaje se encuentra sin mantenimiento.

Figura 40. Ubicación de la zona crítica – Cochabamba

2. DE LA SITUACIÓN		
2.1 Descripción	2.2 Foto	
<p>El casco urbano del distrito de Cochabamba ha presentado afectaciones a viviendas, puesto de salud, instituciones educativas y accesos este último 20 de febrero del presente año por flujos de lodos originados por las lluvias intensas, como indica el reporte de emergencia de COER Ancash (N° 1863). Las principales infraestructuras afectadas son: el puesto de Salud de Cochabamba presenta severos daños en el techo y su base por infiltraciones y actualmente se encuentra inoperativa e inhabitable (el servicio de salud se esta realizando en el hotel municipal); IE 86061 presenta daños en su base por infiltraciones, y finalmente el sistema de drenaje se encuentra sin mantenimiento.</p>

3. DE LA INTERVENCIÓN		
3.1 Descripción	3.2 Objetivos	
<p>Mejoramiento y ampliación del sistema de drenaje para mejorar el flujo de escorrentia pluvial en la parte alta del casco urbano de Cochabamba. Determinar los niveles de riesgo e identificar las medidas estructurales y no estructurales (proyectos) a través de un estudio de evaluación de riesgo (EVAR) por flujos de lodos para el casco urbano, puesto de salud y la IE 86061. Así mismo se recomienda estabilizar y/o retirar las rocas colgadas presentes en la parte superior del casco urbano.</p>	<p>Mejorar las condiciones de ocupación y uso considerando el riesgo de desastres en el distrito de Cochabamba. Programar, formular y ejecutar proyectos de inversión para la reducción del riesgo en zonas críticas identificadas en el distrito de Cochabamba</p>

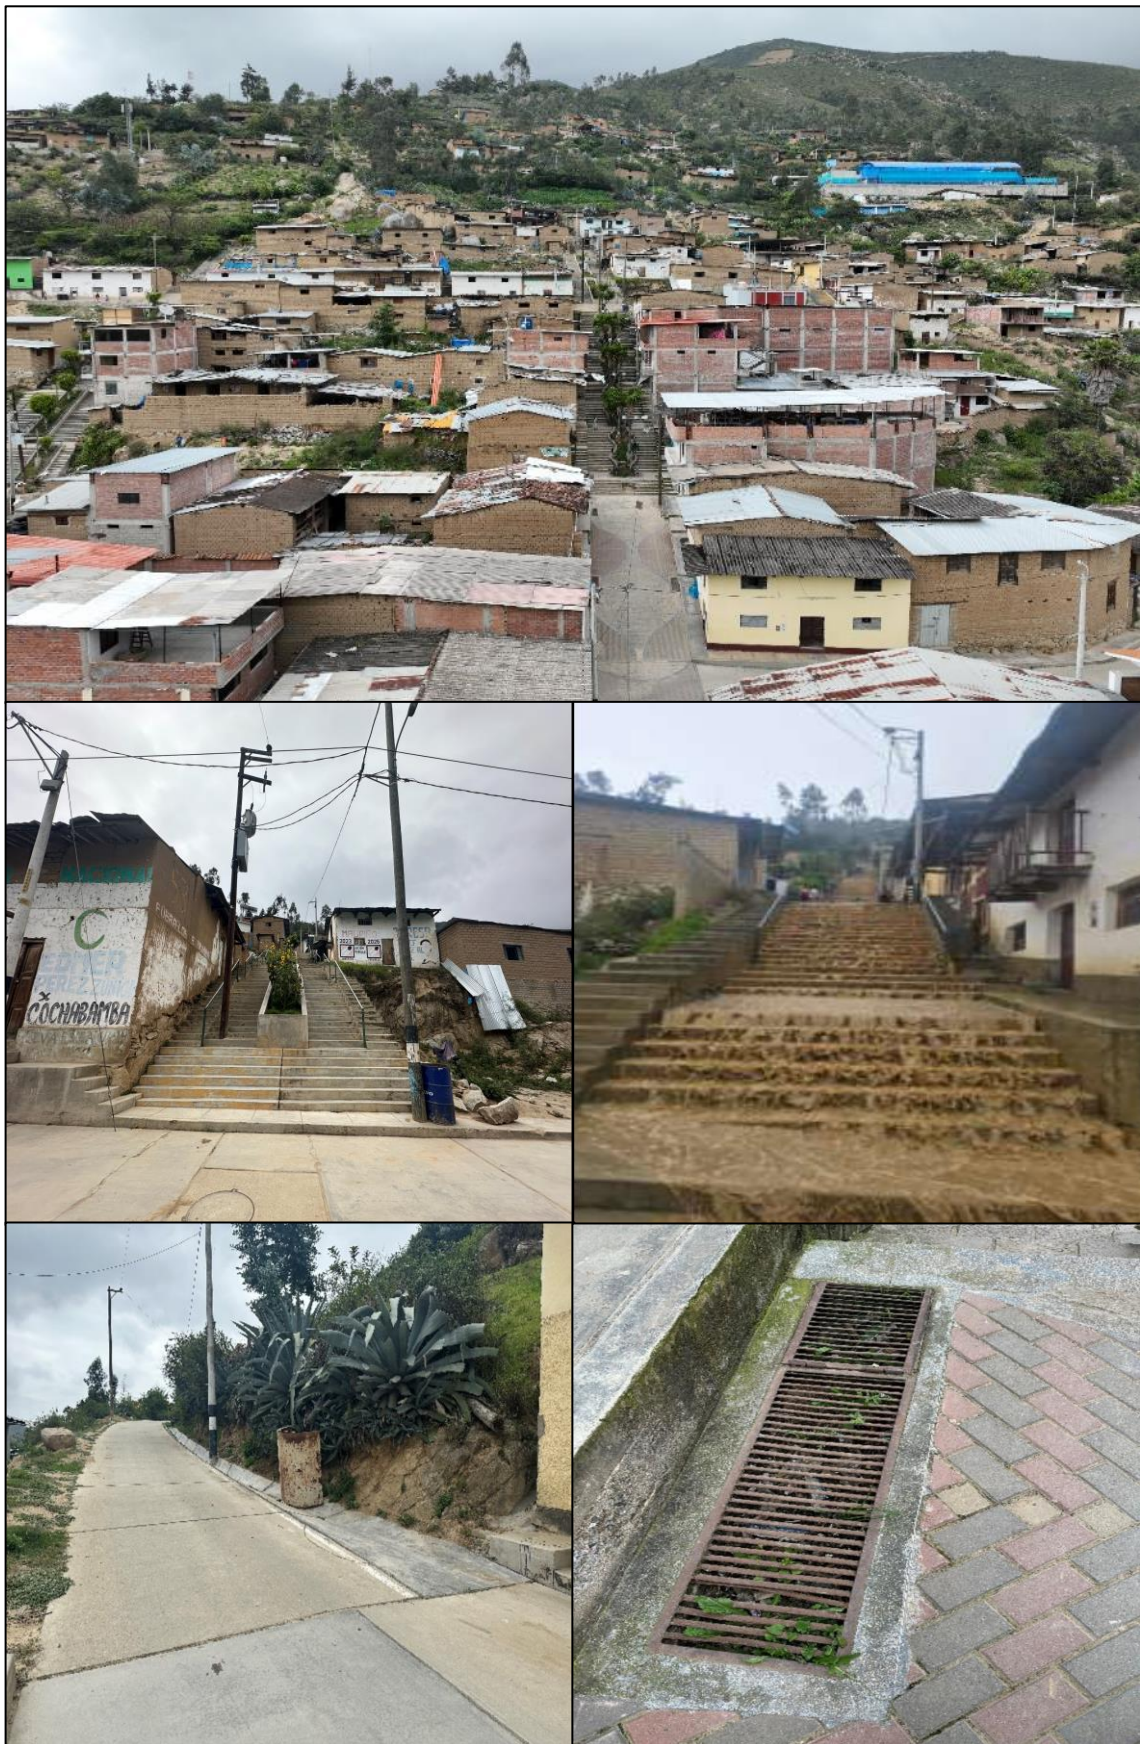
Figura 41. Vista panorámica de la zona de crítica - sistema de drenajes colapsado y falta de mantenimiento

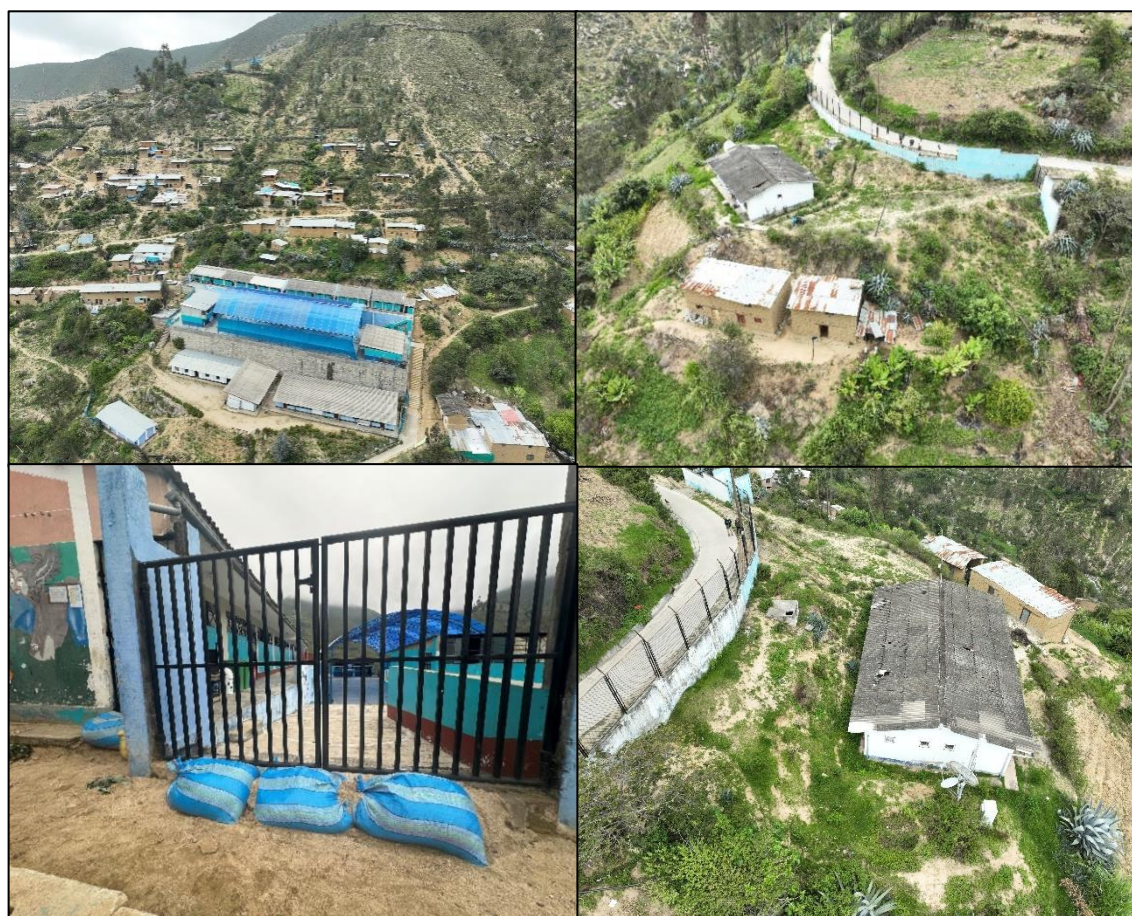
Figura 42. Afectaciones del último evento de flujos – Institución Educativa - Puesto de Salud

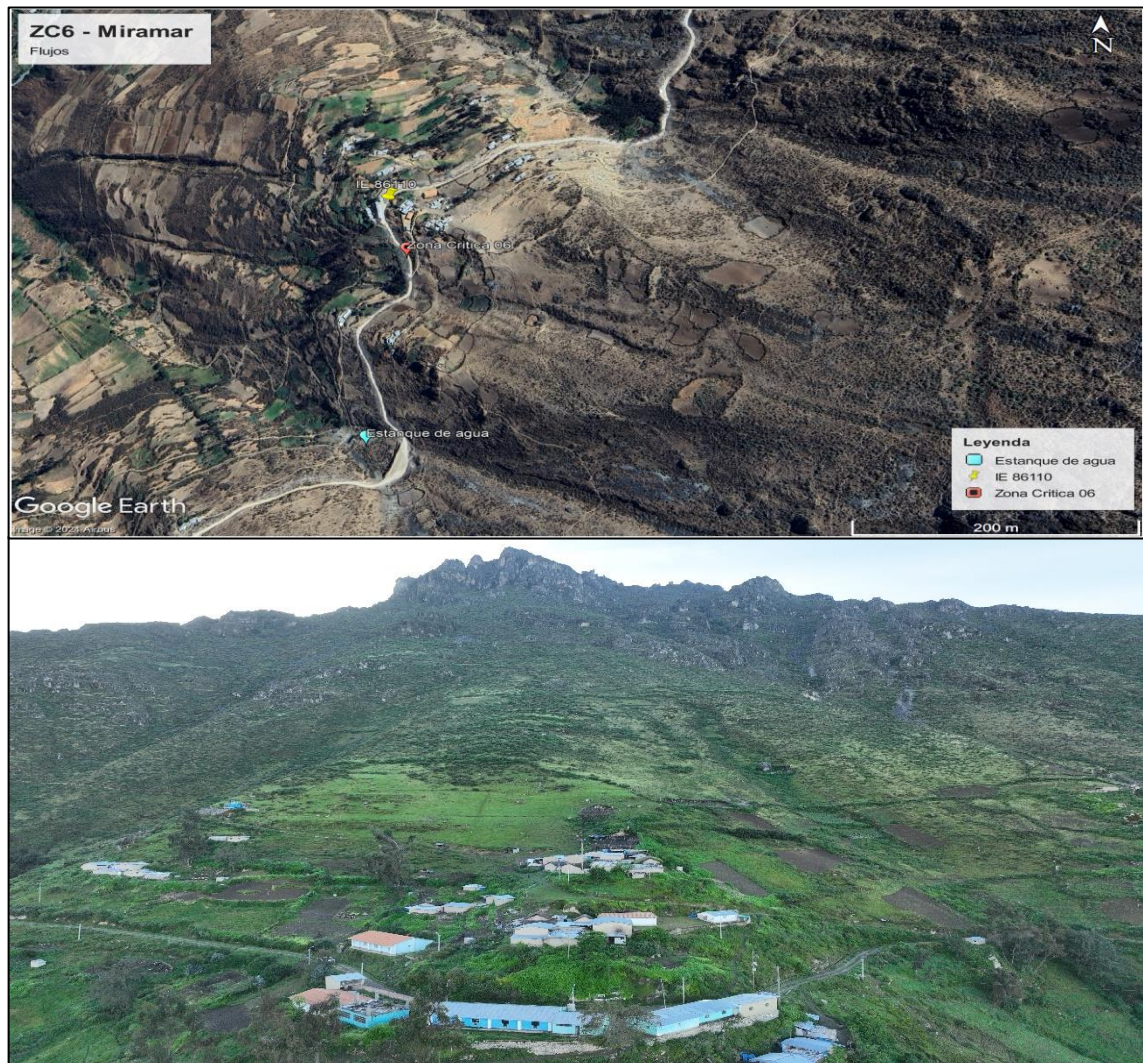
En el centro poblado de Miramar se ha originado flujos de lodos por activación de quebradas por lluvias intensas donde el COER Ancash ha reportado daños al canal de regadío, 7 viviendas de adobe afectando a 50 pobladores, afectó a la institución educativa 86110 en su estructura y bloqueo de vías.

Figura 45. Ubicación de la zona crítica - Miramar

2.1 Descripción	2.2 Foto
<p>En el centro poblado de Miramar se ha originado flujos de lodos por activación de quebradas por lluvias intensas donde el COER Ancash ha reportado daños al canal de regadío, 7 viviendas de adobe afectando a 50 pobladores, afectó a la institución educativa 86110 en su estructura y bloqueo de vías. El centro poblado de Miramar se encuentra asentada en un terreno de 15 a 20° de pendiente entre dos quebradas que continuamente se activan con las lluvias intensas, bloqueando el único acceso que cuenta (Vía AN-1077). El tipo de suelo es de composición volcánica compuesta de tobas andesíticas y depositos lahares que son susceptibles a formar flujos al tener una rápida saturación.</p>

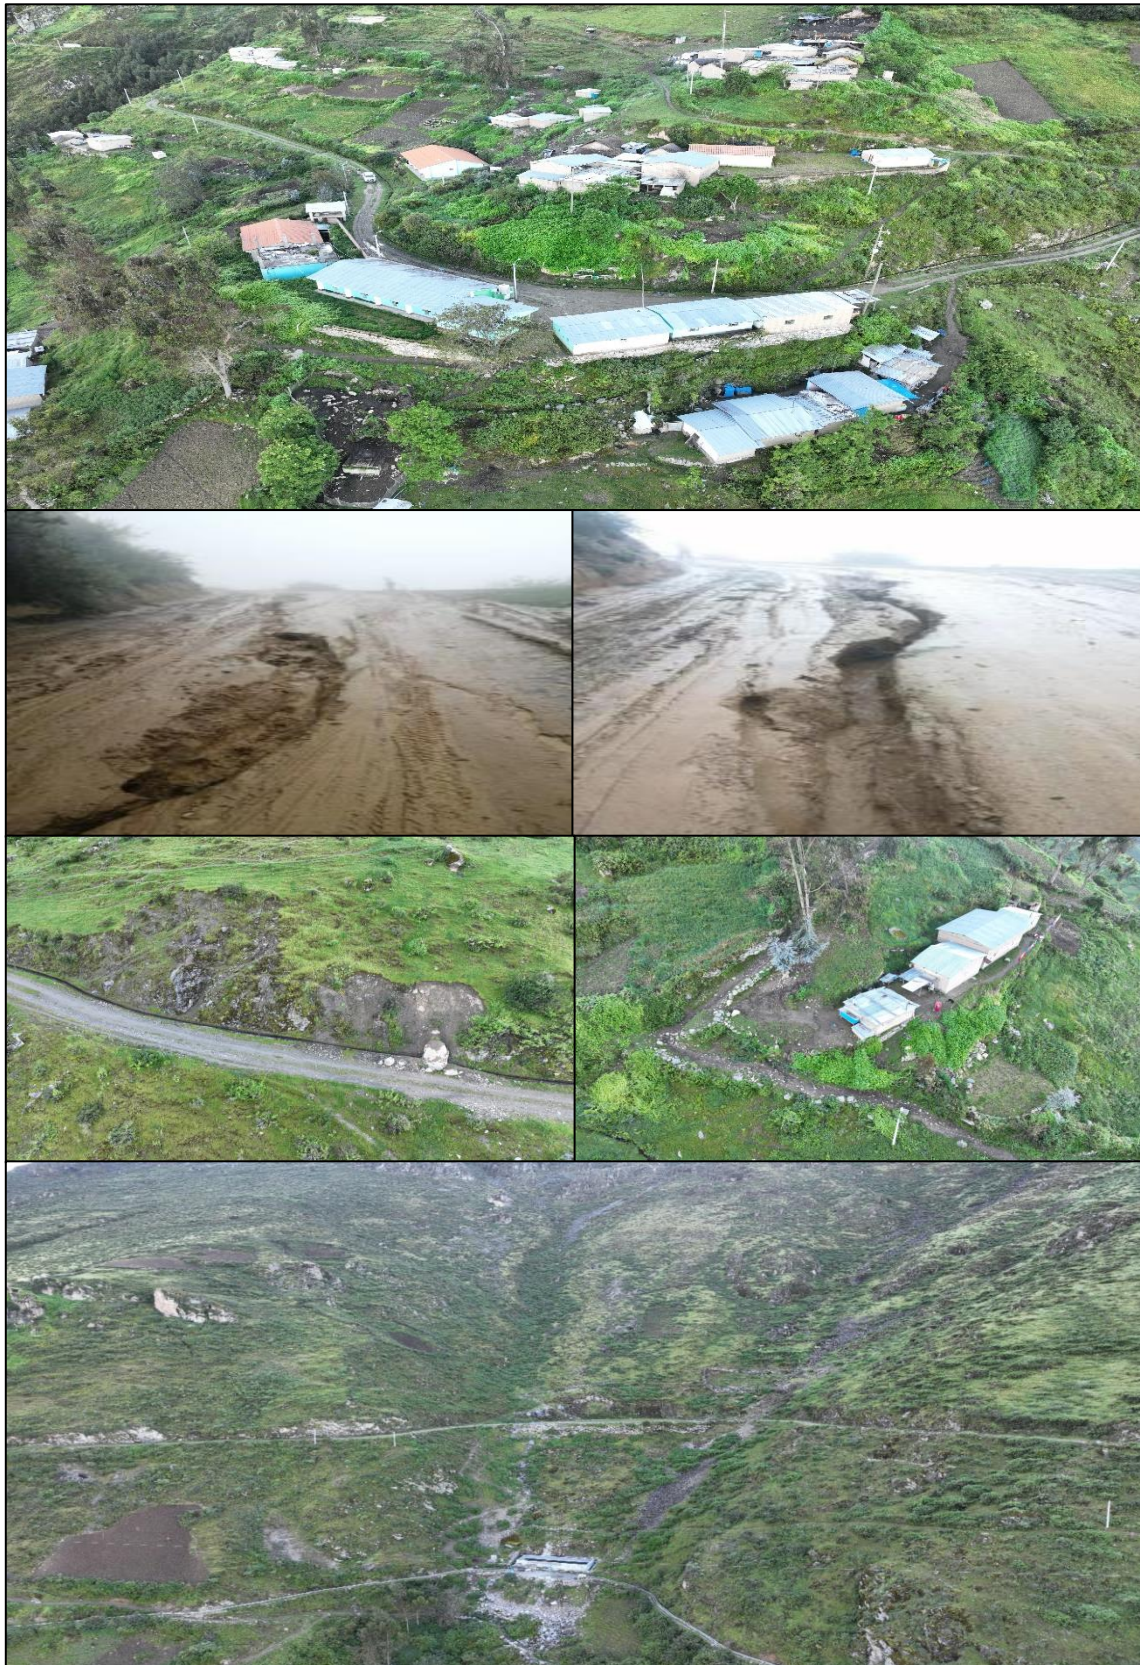
Figura 46. Afectaciones de lluvias intensas y flujos – deslizamiento – Elementos expuestos

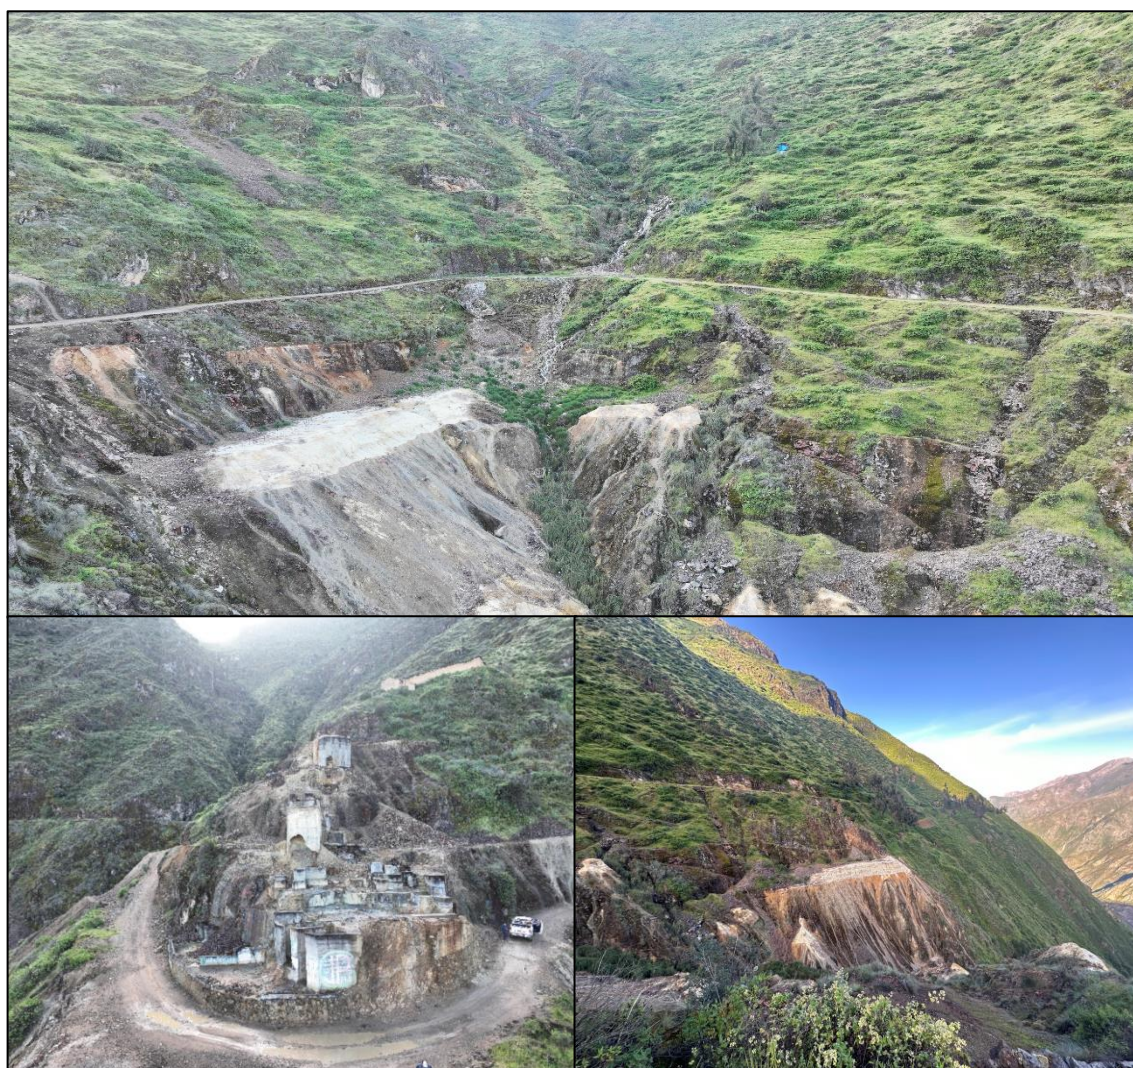
Figura 48. Vista panorámica de la zona crítica – pasivos ambientales de la mina esperanza

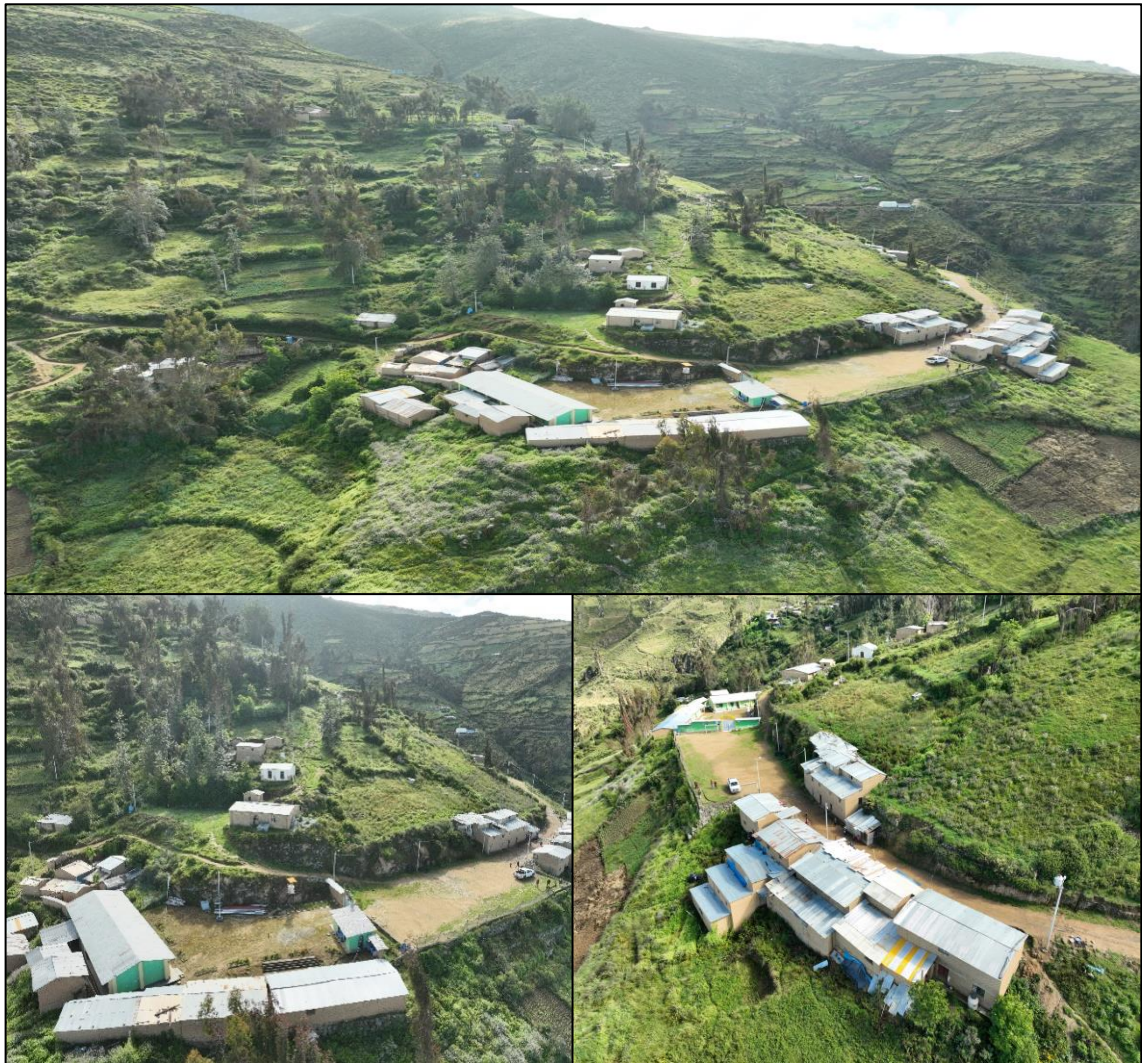
En el centro poblado de Cunco se ha originado flujos de lodos por lluvias intensas donde se ha reportado daños a las instituciones educativas 114 y 86110 de inicial y primaria respectivamente, así como también 10 viviendas siendo afectadas un promedio de 40 personas y bloqueo de vías.

Figura 52. Vista panorámica de la zona crítica – Cunco – Elementos expuestos

2. DE LA SITUACIÓN		
2.1 Descripción	2.2 Foto	
<p>En el centro poblado de Cunco se ha originado flujos de lodos por lluvias intensas donde se ha reportado daños a las instituciones educativas 114 y 86110 de inicial y primaria respectivamente, así como también 10 viviendas siendo afectadas un promedio de 40 personas y bloqueo de vías.</p> <p>El centro poblado de Cunco se encuentra asentada en un terreno de 5 a 15° de pendiente entre dos quebradas que continuamente se activan con las lluvias intensas, bloqueando el único acceso que cuenta (Vía AN-1079). El tipo de suelo es de composición volcánica compuesta de tobas andesíticas y depositos lahares que son susceptibles a formar flujos al tener una rápida saturación.</p>

3. DE LA INTERVENCIÓN		
3.1 Descripción	3.2 Objetivos	
<p>Construcción de un sistema de drenaje para mejorar el flujo de escorrentia pluvial en la parte alta del centro poblado de Cunco</p>	<p>Mejorar las condiciones de ocupación y uso considerando el riesgo de desastres en el distrito de Cochabamba. Programar, formular y ejecutar proyectos de inversión para la reducción del riesgo en zonas críticas identificadas en el distrito de Cochabamba</p>

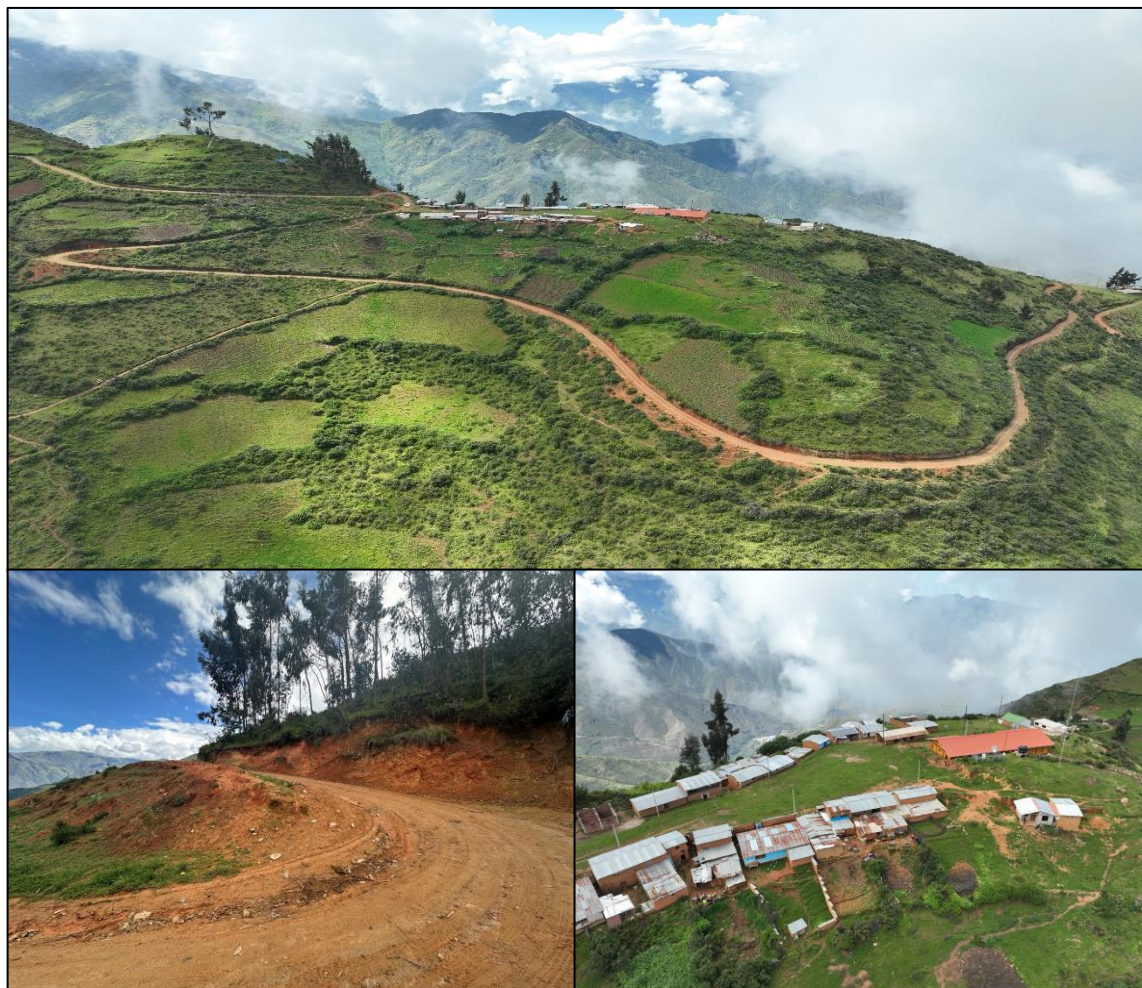
En el centro poblado de Ataquero se ha originado flujos de lodos por lluvias intensas donde el COER Ancash ha reportado (N° 11120) daños a las vías como AN-1079 dificultando y evitando el tránsito, así como también daños a viviendas, local comunal y la institución educativa 121.

Figura 54. Vista panorámica de la zona crítica – sueño arcilloso – elementos expuestos

2. DE LA SITUACIÓN		
2.1 Descripción	2.2 Foto	
<p>En el centro poblado de Ataquero se ha originado flujos de lodos por lluvias intensas donde el COER Ancash ha reportado (N° 11120) daños a las vías como AN-1079 dificultando y evitando el tránsito, así como también daños a viviendas, local comunal y la institución educativa 121.</p> <p>El centro poblado de Ataquero se encuentra asentada en un terreno de 5 a 10° de pendiente. El tipo de suelo este compuesto de rocas intrusivas fuertemente alteradas con alto contenido de óxidos y arcillas que hacen susceptible a erosionarse y formar flujos afectando las vías principales y dificultando el tránsito</p>

3. DE LA INTERVENCIÓN		
3.1 Descripción	3.2 Objetivos	
Construcción de un sistema de drenaje para mejorar el flujo de escorrentia pluvial en la parte alta del centro poblado de Ataquero	Mejorar las condiciones de ocupación y uso considerando el riesgo de desastres en el distrito de Cochabamba. Programar, formular y ejecutar proyectos de inversión para la reducción del riesgo en zonas críticas identificadas en el distrito de Cochabamba

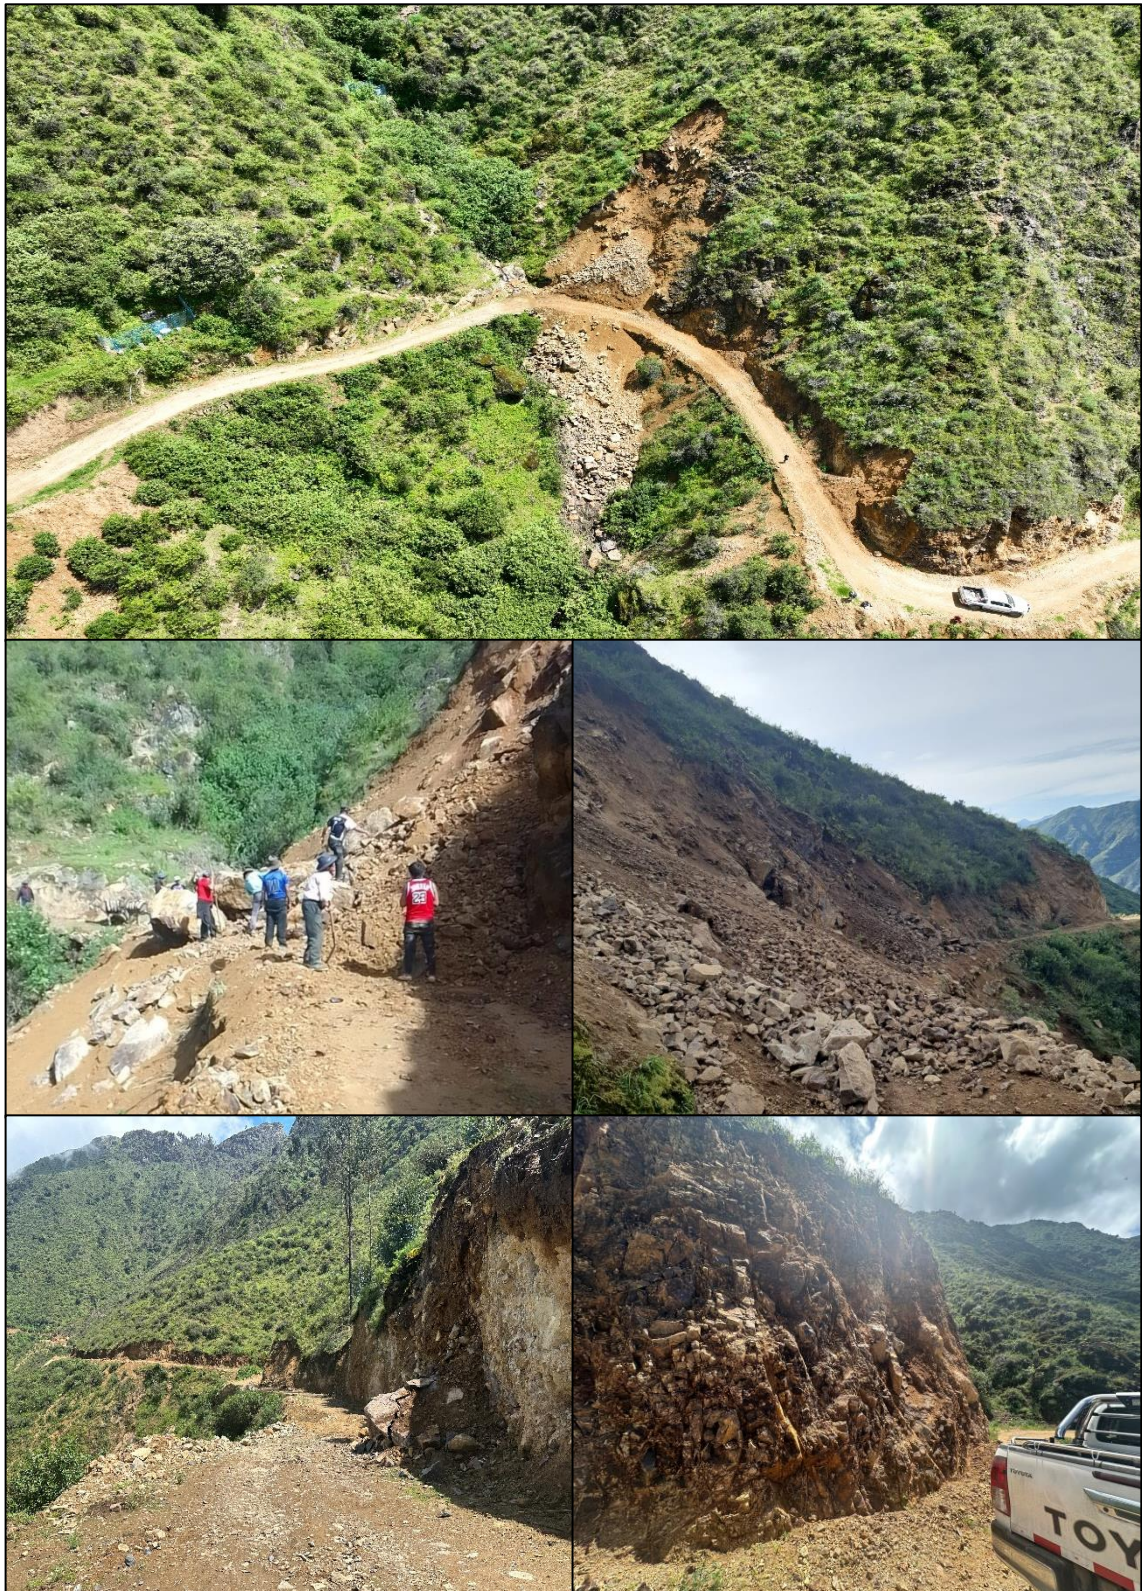
El sector de Huerta geológicamente está compuesto por rocas intrusivas de composición pórfido dacíticas moderadamente a altamente alteradas e intenso grado de fracturamiento, presenta un alto contenido de óxidos y arcillas que hace que el grado de susceptibilidad a deslizarse o caerse sea alto a muy alto. Los tramos más susceptibles presentan una pendiente mayor a 35° que al saturarse por las fuertes precipitaciones estas colapsen.

Figura 56. Talud más crítico y afectación de accesos – taludes intensamente alterados y fracturados

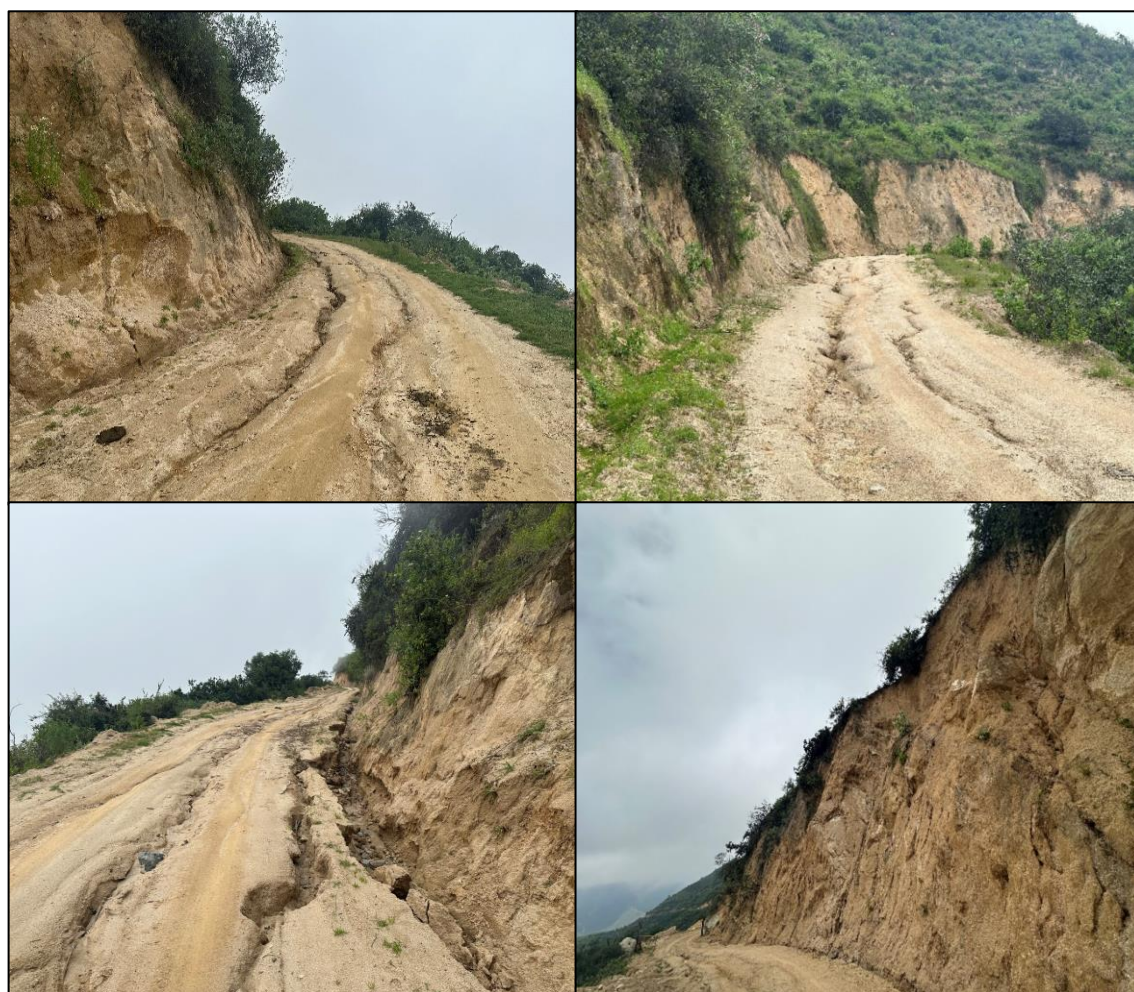
Figura 64. Afectaciones en la Carretera AN-1077 Tramo 1

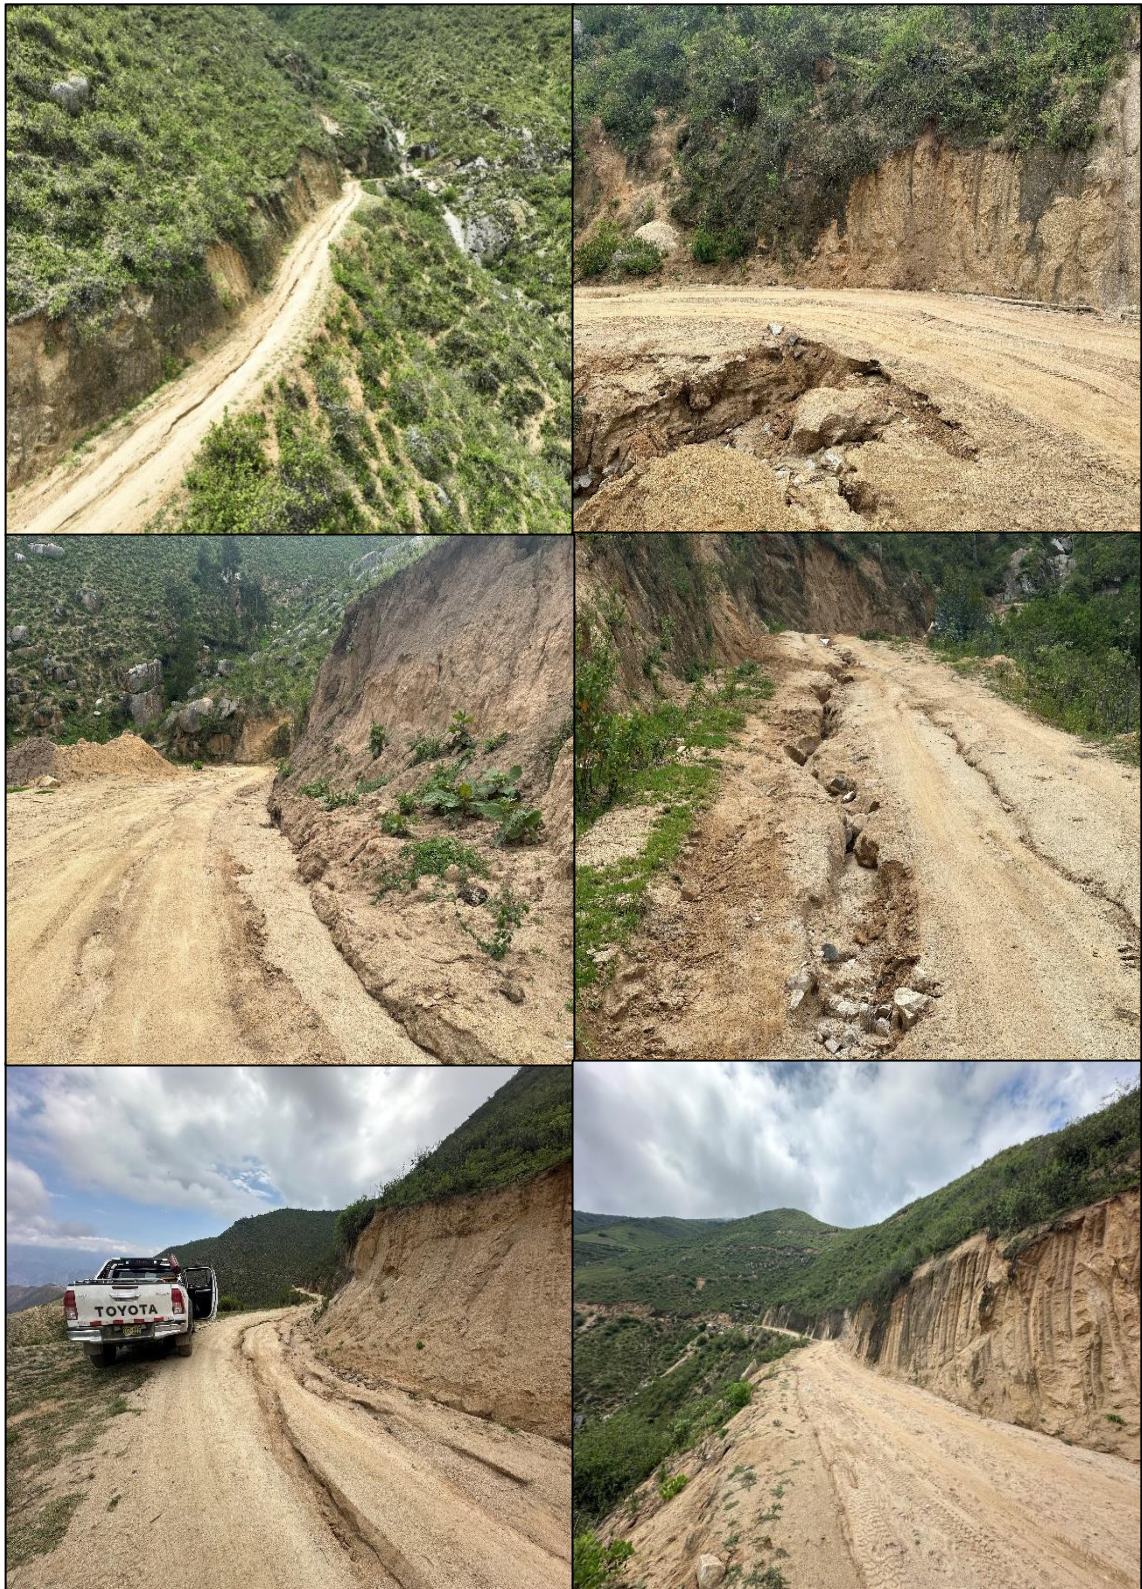
Figura 68. Afectaciones en la Carretera AN-1077 Tramo 3

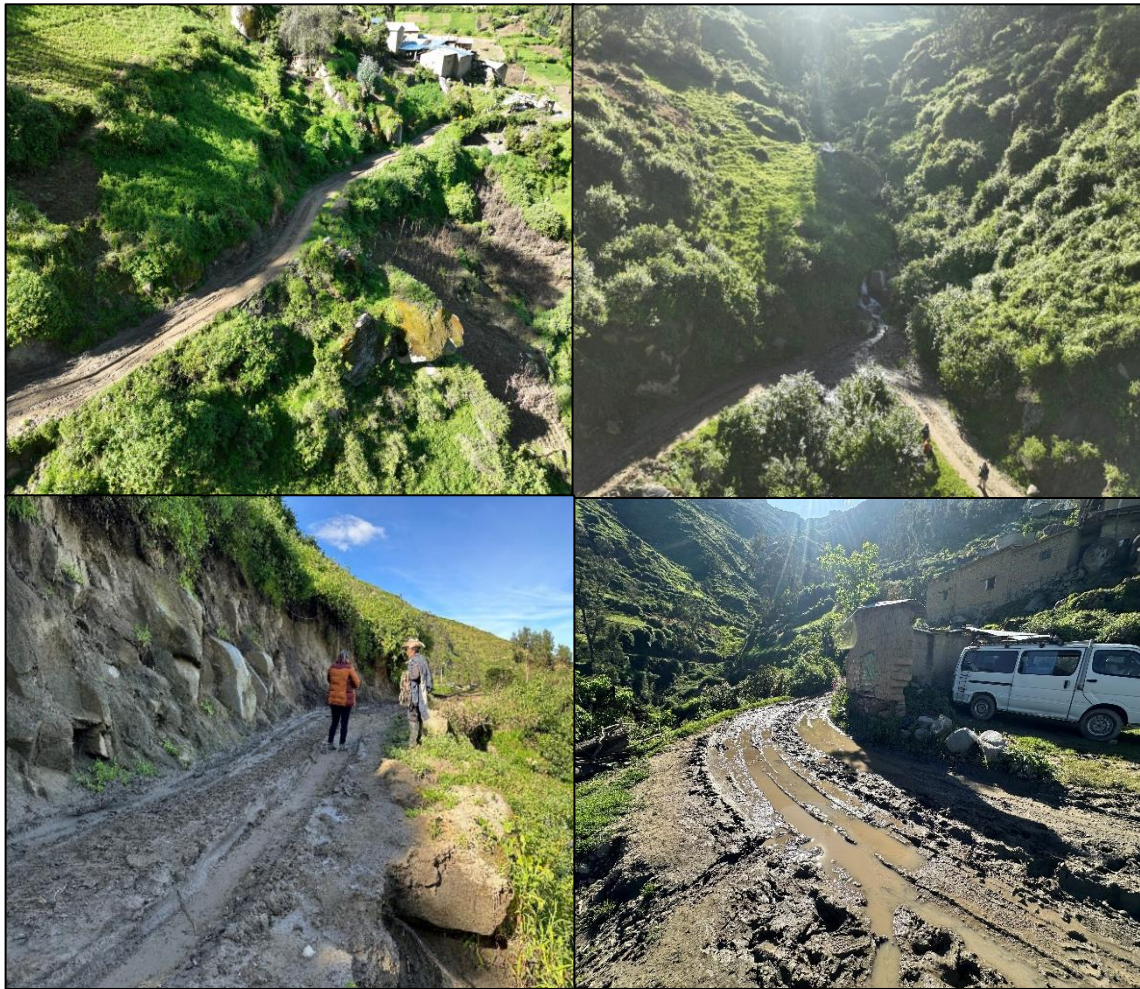
Figura 70. Afectaciones en la vía AN-1135

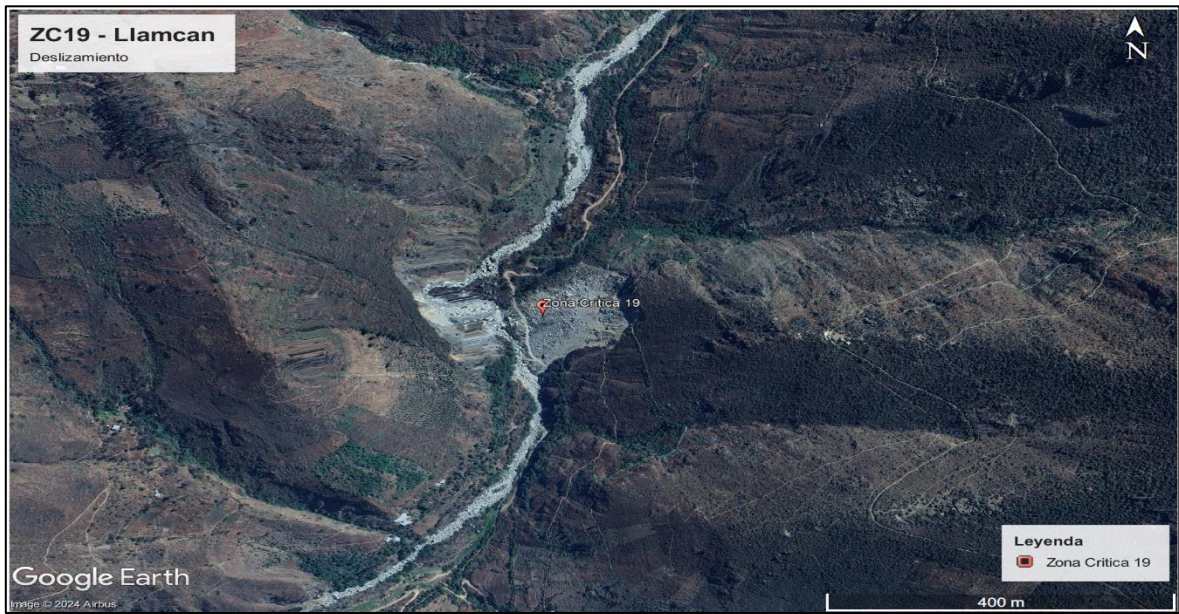
El sector de Llamcan está asentada en un terreno de pendiente mayor de 15° sobre depósitos aluvionales en contacto con rocas intrusivas de composición tonalítica que lo hacen susceptible a erosionarse y deslizarse. La vía afectada es el único medio de transporte a los sectores o centros poblados aledaños.

Figura 71. Ubicación de la zona crítica – Llamcan

2. DE LA SITUACIÓN		
2.1 Descripción	2.2 Foto	
<p>El sector de Llamcan ha sido considerado como zona crítica por la municipalidad de Cochabamba ya que es susceptible a deslizamientos. Se ha reportado afectaciones en el canal de regadío, y la vía AN-1068.</p> <p>El sector de Llamcan está asentada en un terreno de pendiente mayor de 15° sobre depositos aluvionales en contacto con rocas intrusivas de composición tonalítica que lo hacen susceptible a erosionarse y deslizarse. La vía afectada es el único medio de transporte a los sectores o centros poblados aledaños.</p>

3. DE LA INTERVENCIÓN		
3.1 Descripción	3.2 Objetivos	
Desquinchado, banqueteo de talud e instalación de geomallas para estabilizar talud expuestos.	Mejorar las condiciones de ocupación y uso considerando el riesgo de desastres en el distrito de Cochabamba. Programar, formular y ejecutar proyectos de inversión para la reducción del riesgo en zonas críticas identificadas en el distrito de Cochabamba
