Quillcay - ciudad de Huaraz

Diciembre 2020

Evaluación del riesgo por aluvión en la ciudad de Huaraz,
distritos de Huaraz e Independencia,
provincia de Huaraz, departamento de Áncash

DIRECCIÓN DE INVESTIGACIÓN EN GLACIARES
SUBDIRECCIÓN DE RIESGOS ASOCIADOS A GLACIARES

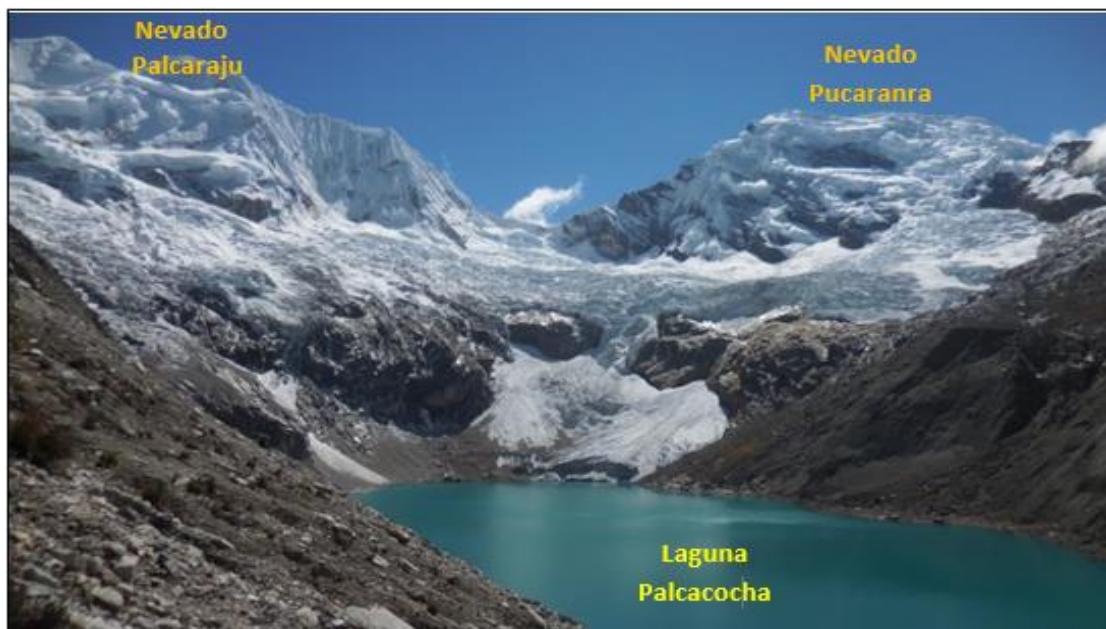
Figura 2

Nevados Palcaraju y Pucaranra, se observa la lengua glaciar en contacto con la laguna Palcacocha.

La laguna Palcacocha (Figura 2 y 4) se encuentra ubicada a 9°23' 43.36" S, 77°22' 43.53" W, a una altitud de 4,562 m s.n.m., en la Región Ancash de Perú, y es parte de la subcuenca del río Quillcay en la Cordillera Blanca, la desembocadura de la laguna ingresa a la quebrada Cojup, está al río Paria, un tributario del río Quillcay, que cruza la ciudad de Huaraz hacia el río Santa, el principal río de la región. (Mapa 1).

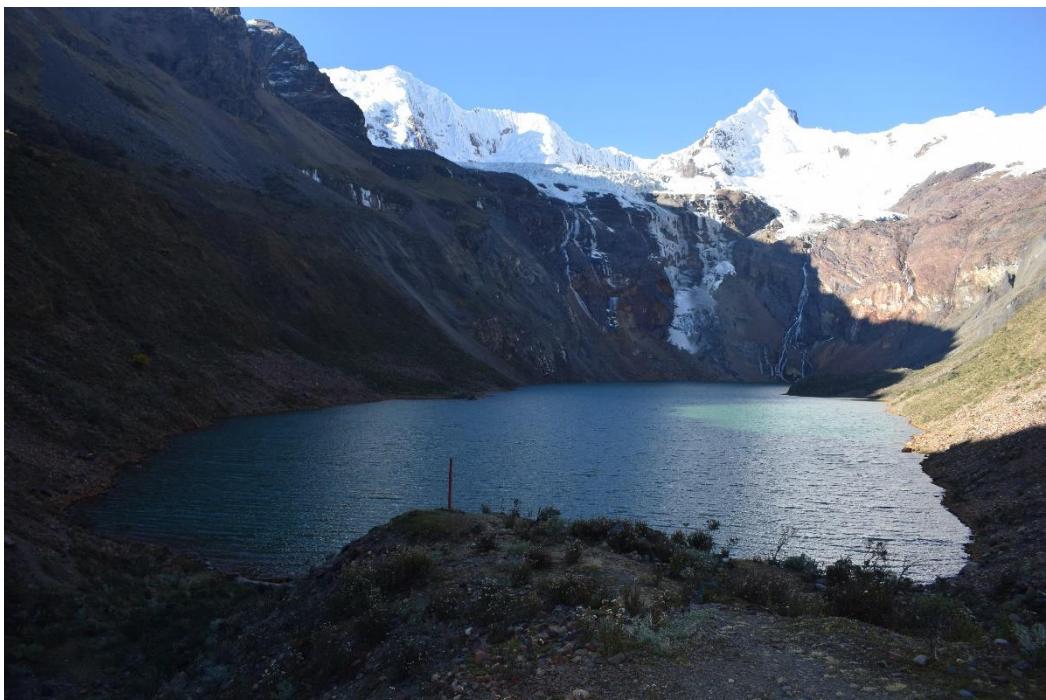
Figura 3

Nevado Chinchey y nevado Tullparaju, forman a la laguna Tullpachocha.

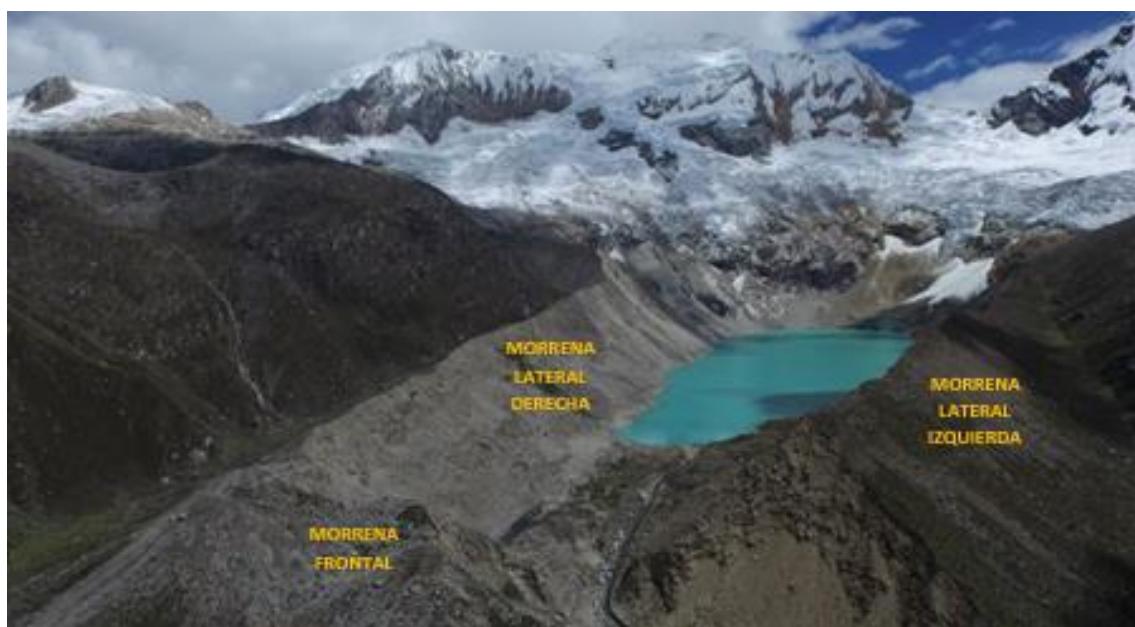
Figura 4

Morrenas laterales y morrena frontal de fondo de valle glaciar, que conforman la laguna Palcacocha

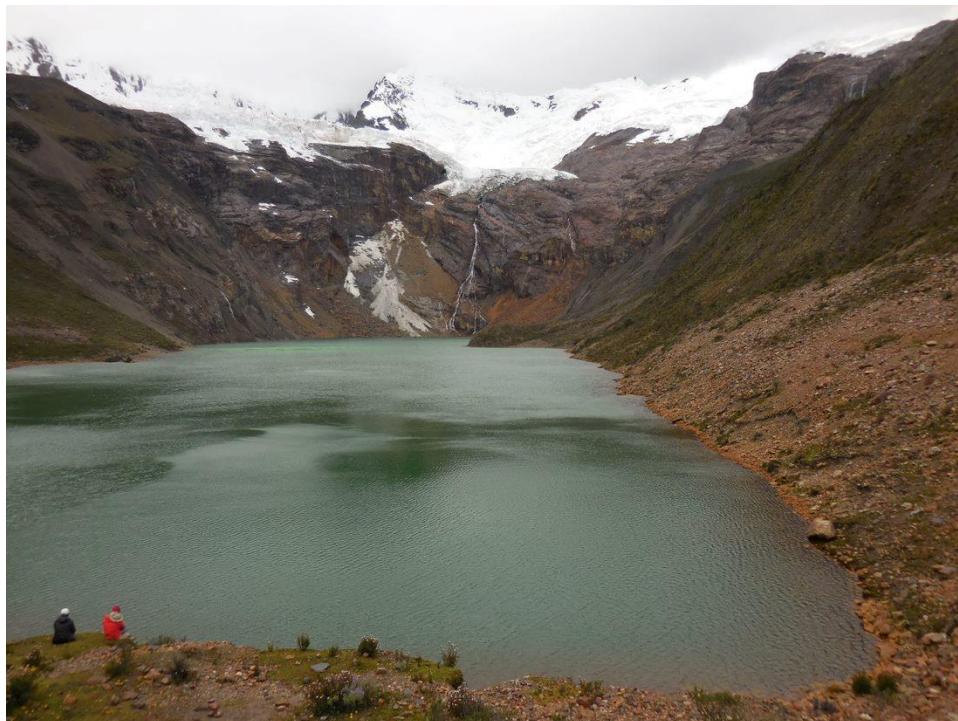
Figura 5

Laguna Tullpachocha de origen glaciar.

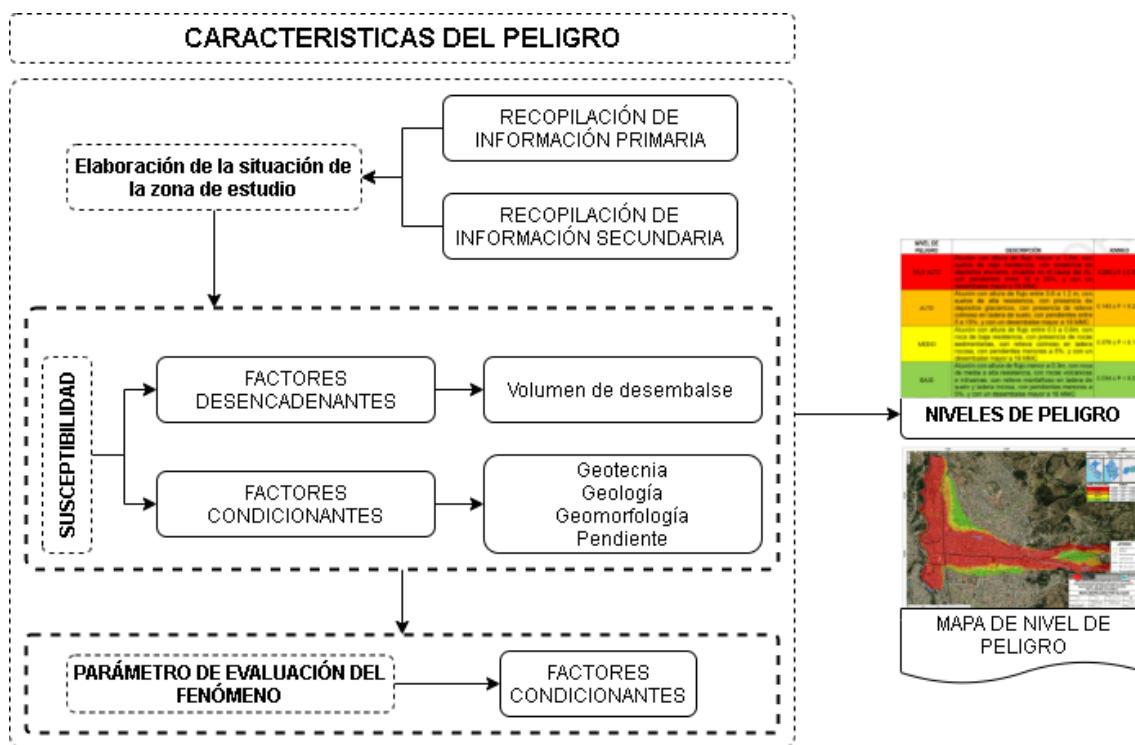
Figura 6

Metodología para determinar los niveles de peligrosidad

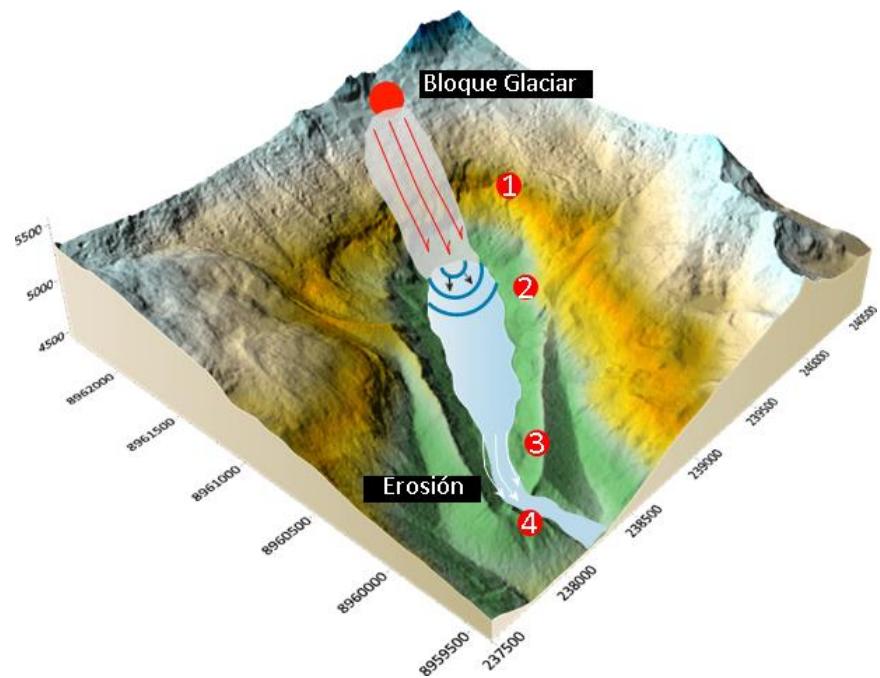
Figura 7

Cadena de procesos en el ambiente glaciar de la laguna Palcacocha.

Para el modelamiento de avalanchas los volúmenes de masas glaciares desprendidos en un escenario crítico fueron consideradas de 1.8 Mm^3 para la laguna Palcacocha y 2.1 Mm^3 para la laguna Tullpacocha, cuyo impacto genera olas que rebasan y erosionan los diques naturales librando volúmenes de $12\,000\,000 \text{ m}^3$ para el caso de la laguna Palcacocha y $12\,470\,000 \text{ m}^3$ para la laguna Tullpacocha, finalizando con el flujo de detritos que fluyen valle abajo, confluendo en la intersección de los ríos Paria y Auqui y distribuyéndose en el abanico aluvional de la ciudad Huaraz. El resultado es una extensa área de inundación en las poblaciones aledañas aguas debajo, siendo el caso de las capitales de los distritos de Huaraz e Independencia.

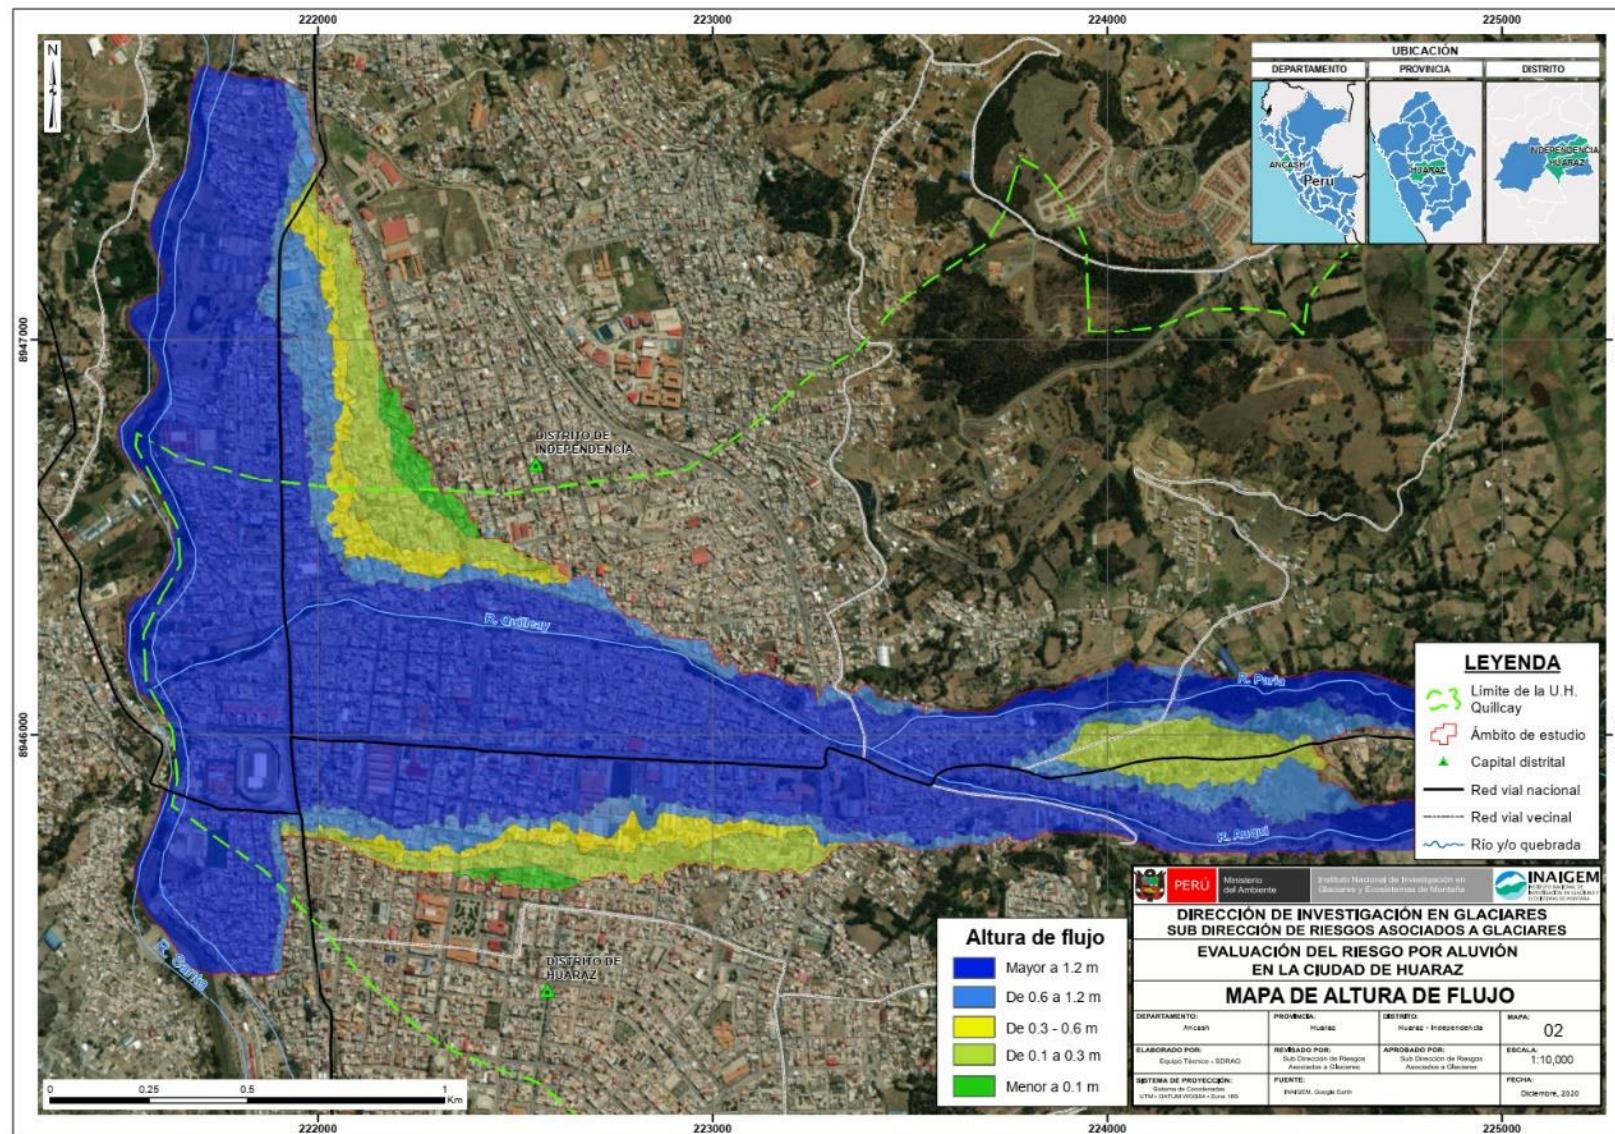
Figura 8. Mapa de Altura de Flujos del área de estudio

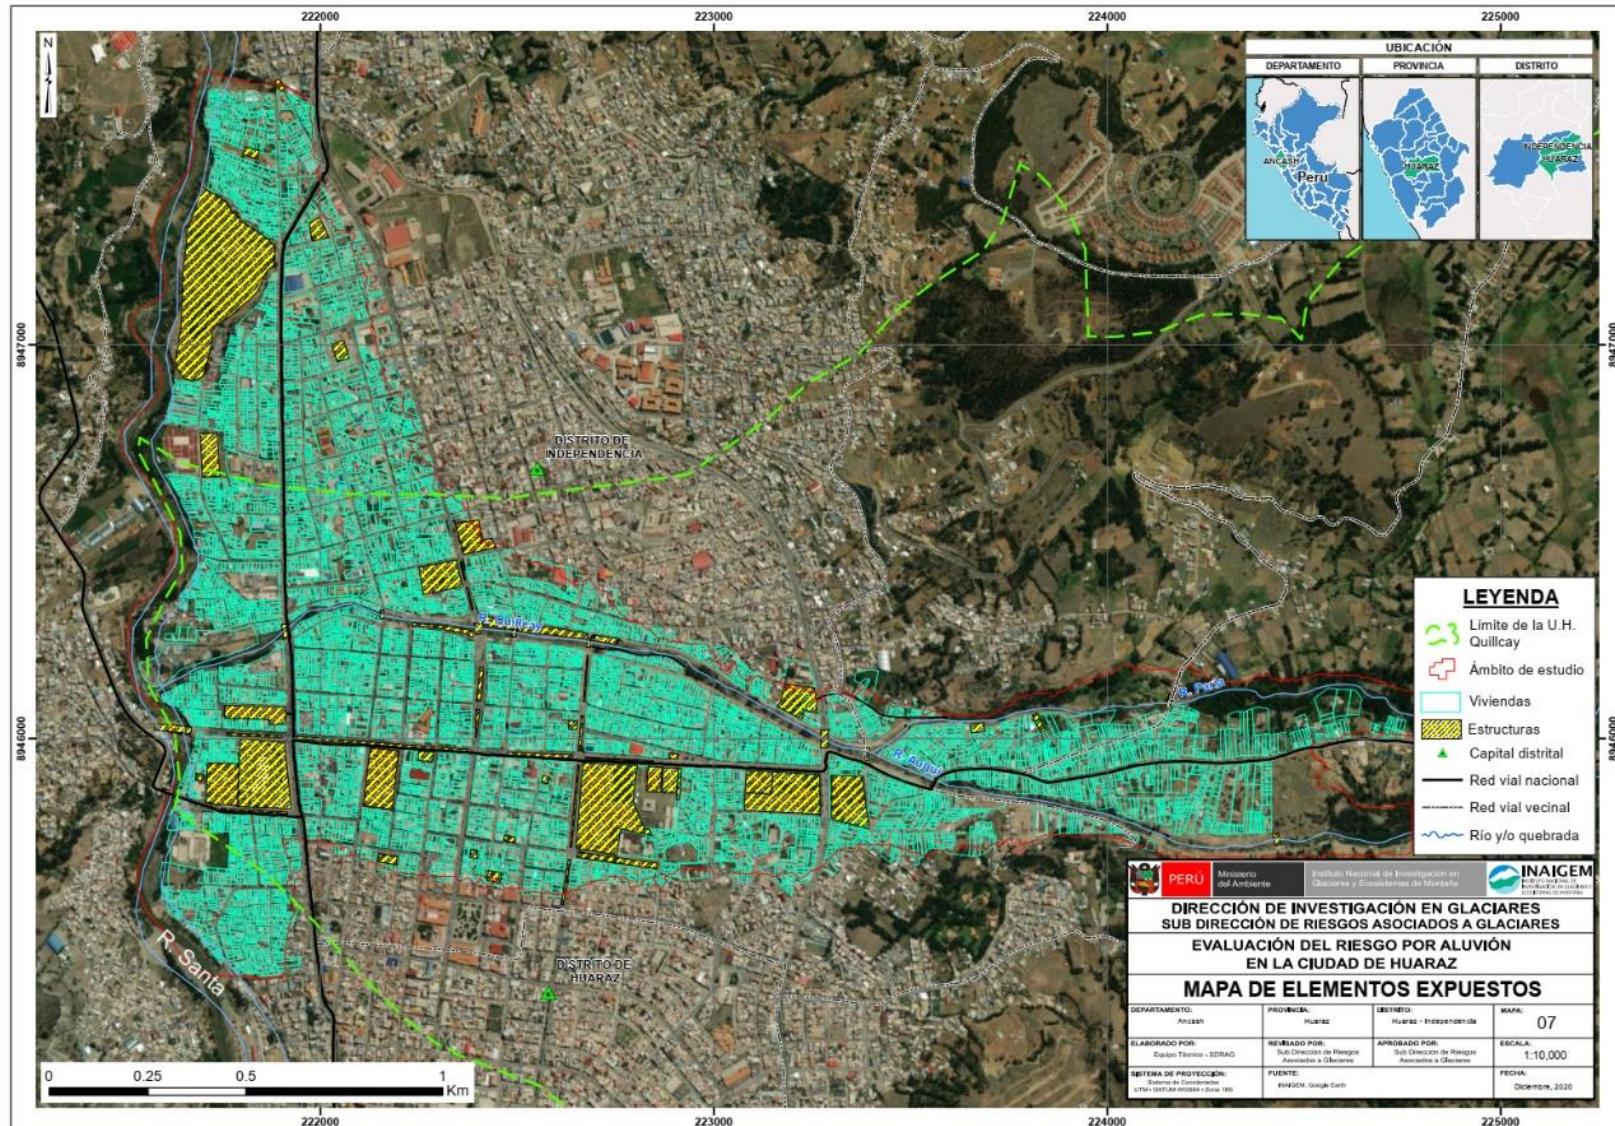
Figura 9 Mapa de elementos expuestos

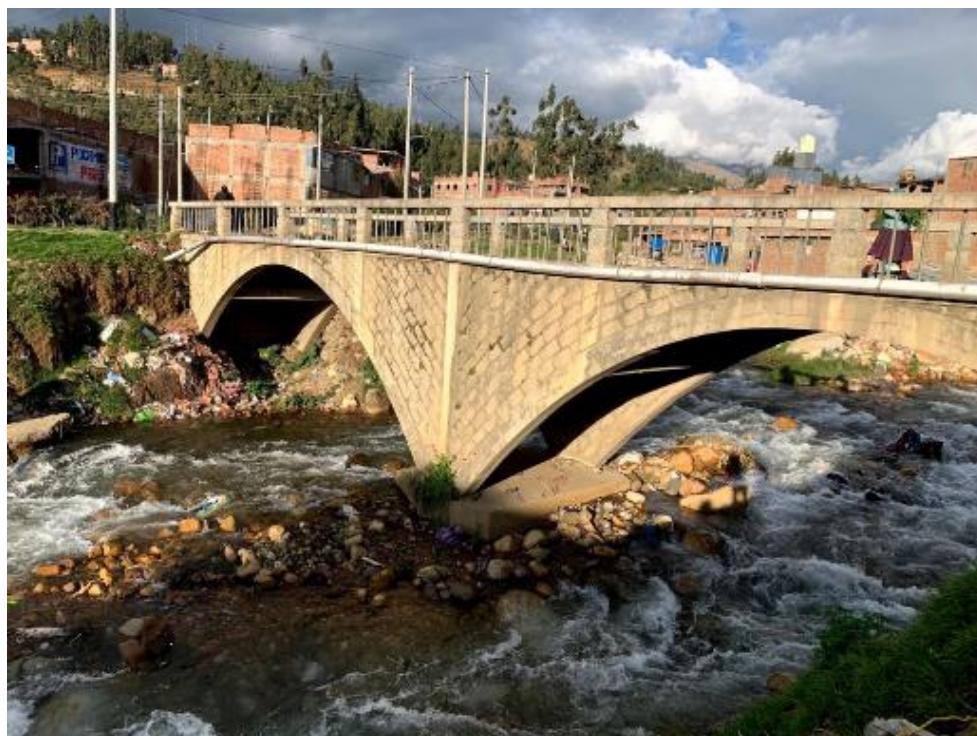
Figura 10

Suelos de resistencia baja, margen del río Quillcay,

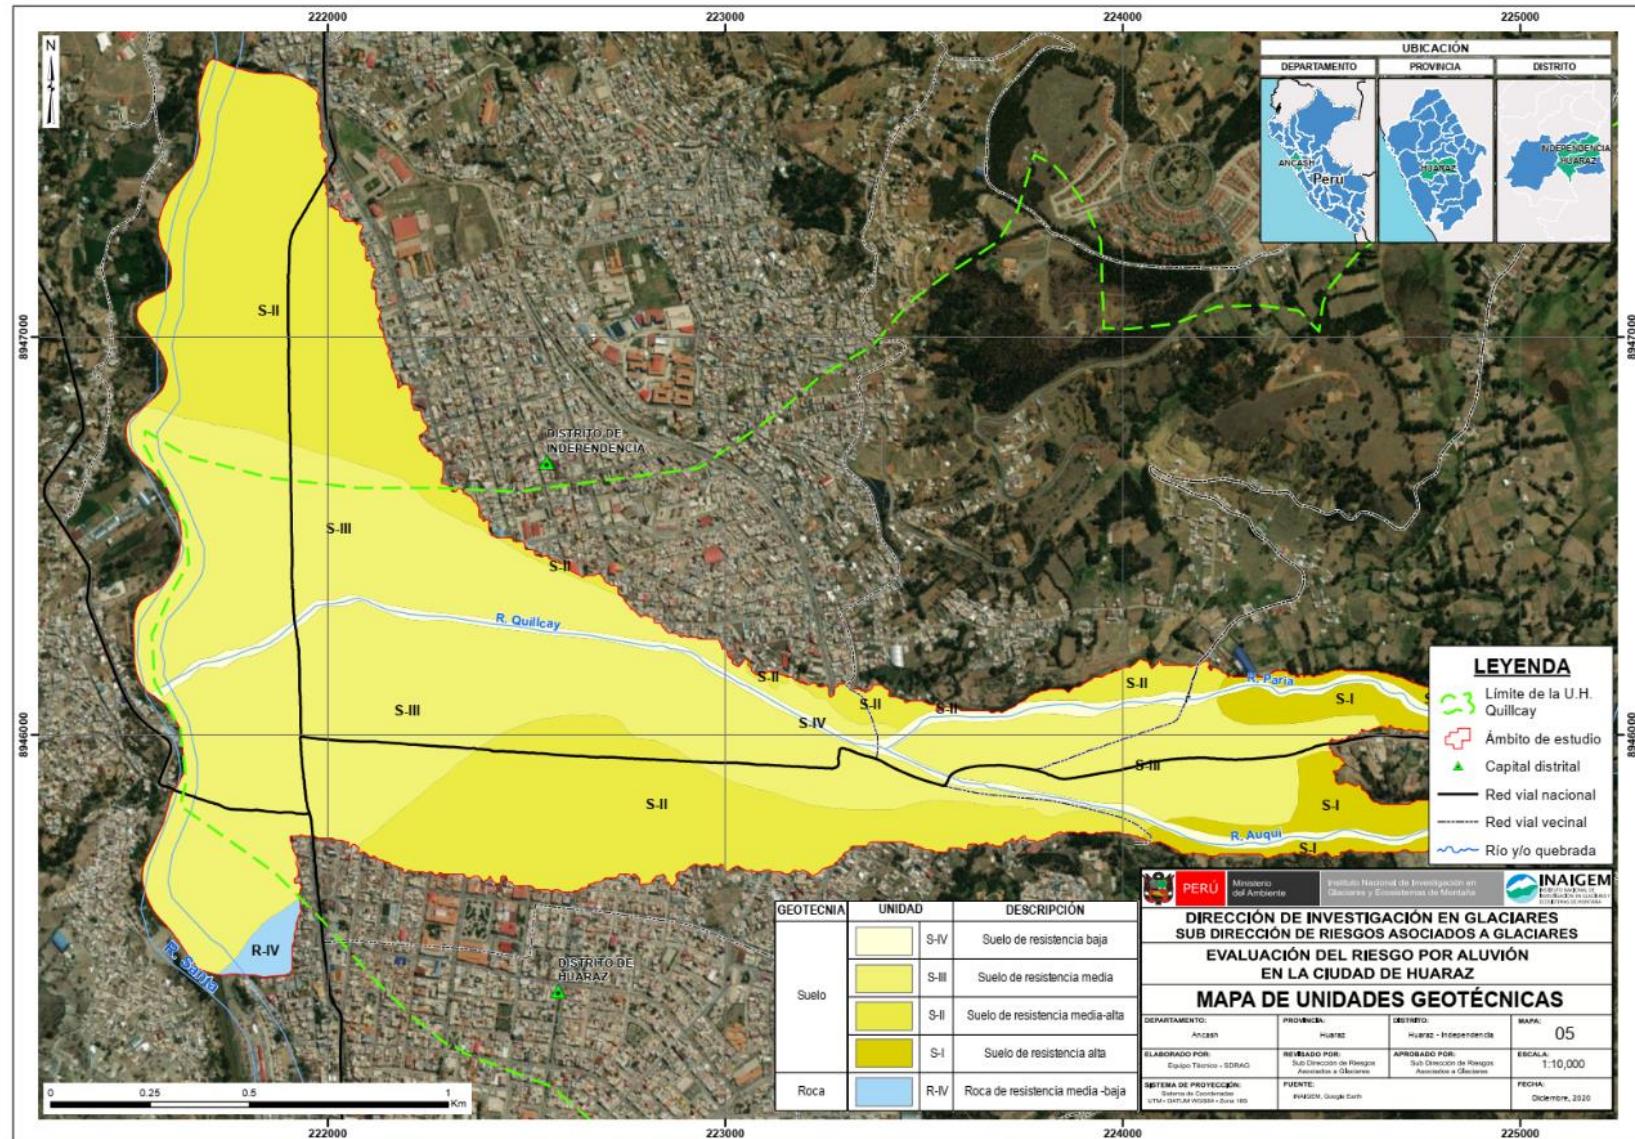
Figura 11. Mapa de unidades geotécnicas del área de estudio

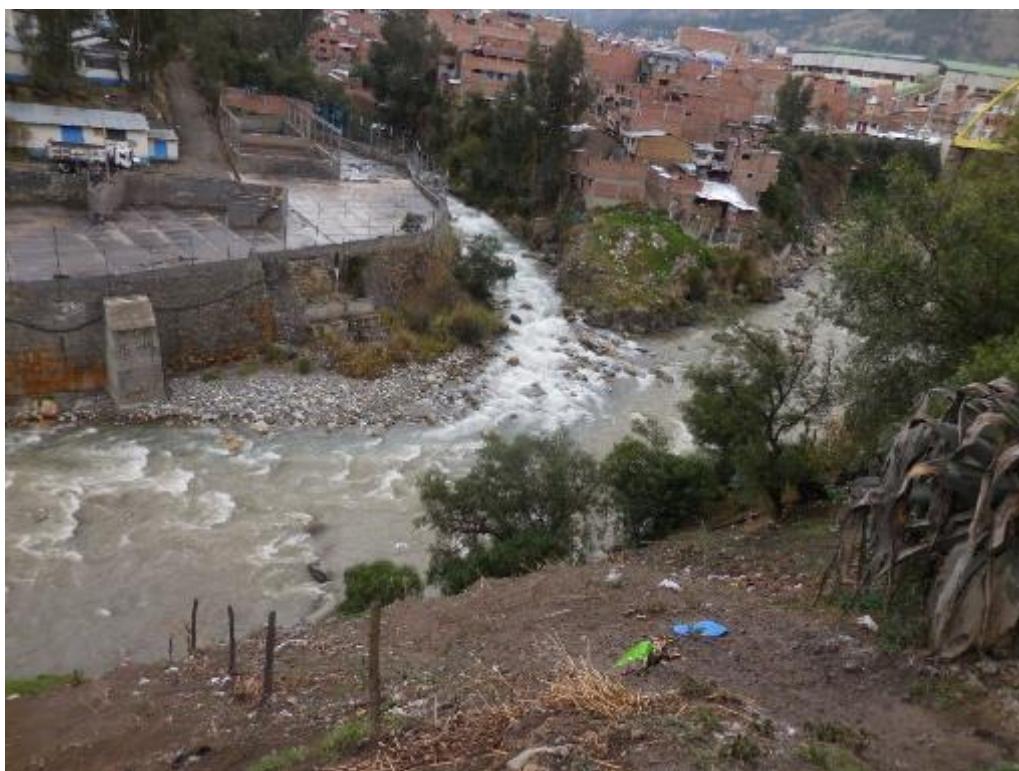
Figura 12

Vista de Depósitos Fluviales, con bloques redondeados a subredondeados.

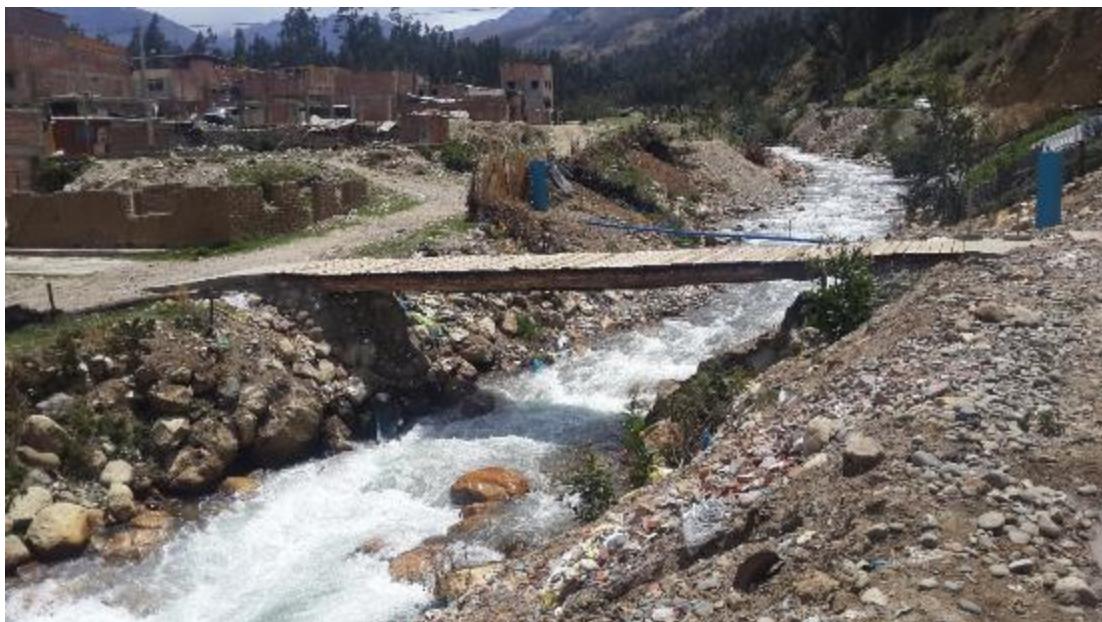
Figura 13.

Vista de depósitos aluvionales, donde se ha construido sobre estos depósitos viviendas de material noble.

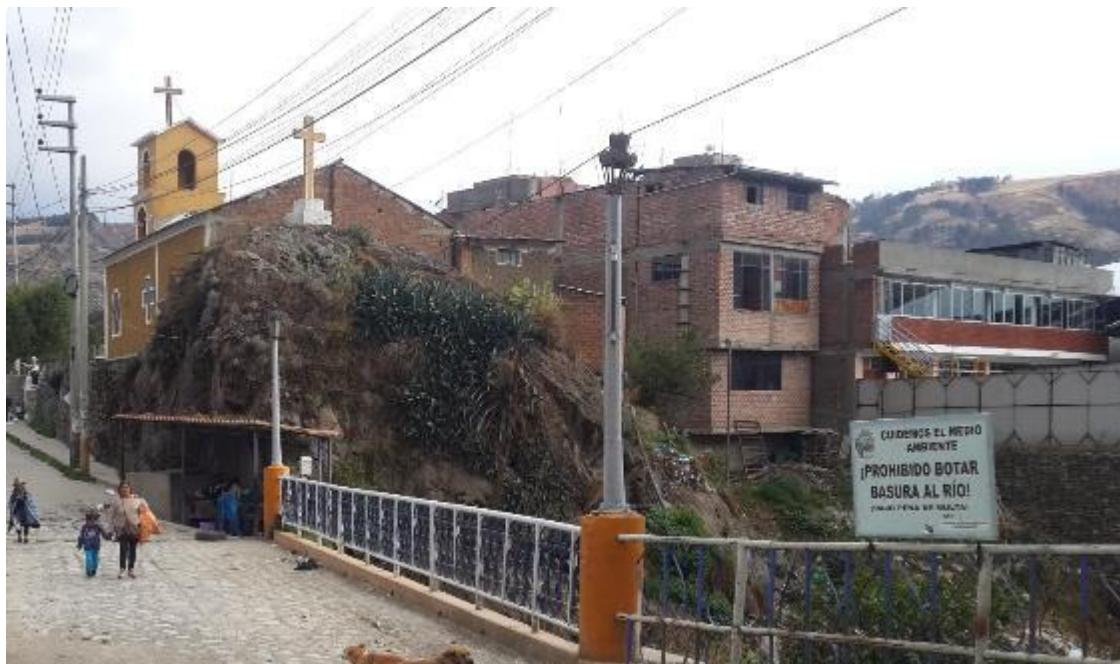
Figura 14

Vista de un afloramiento de roca volcánica.

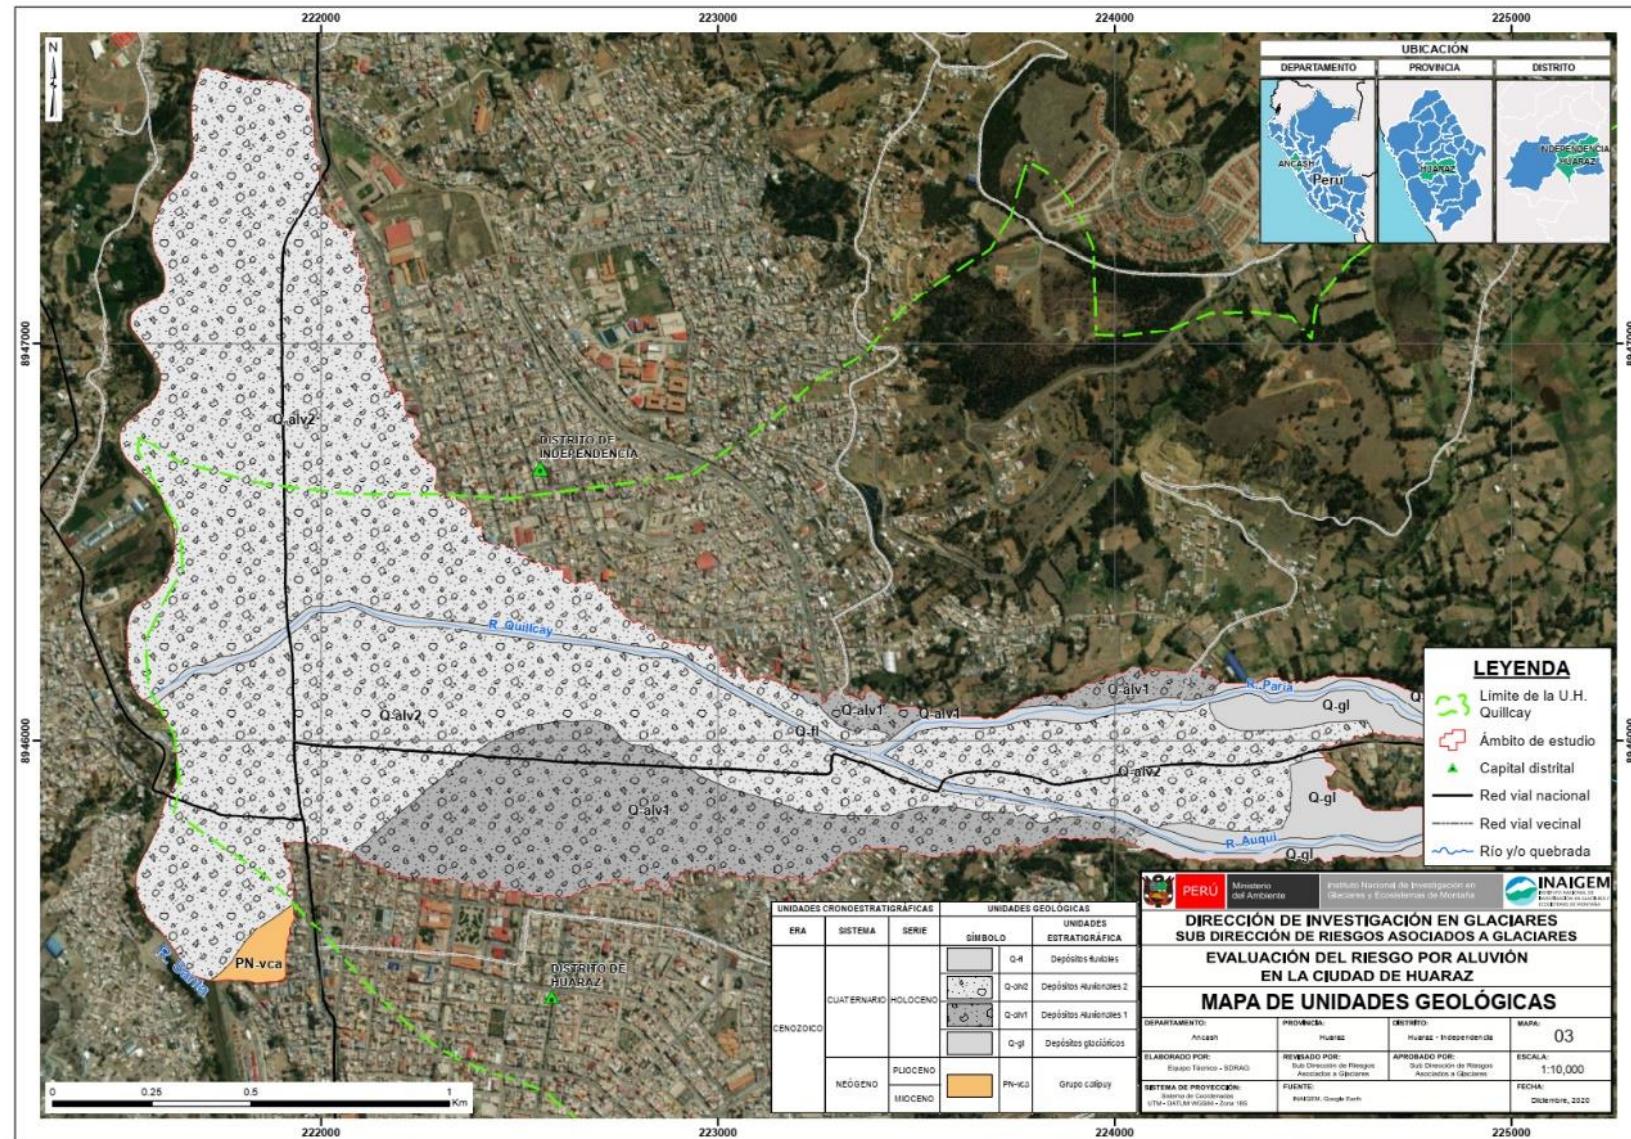
Figura 15. Mapa de unidades geológicas del área de estudio

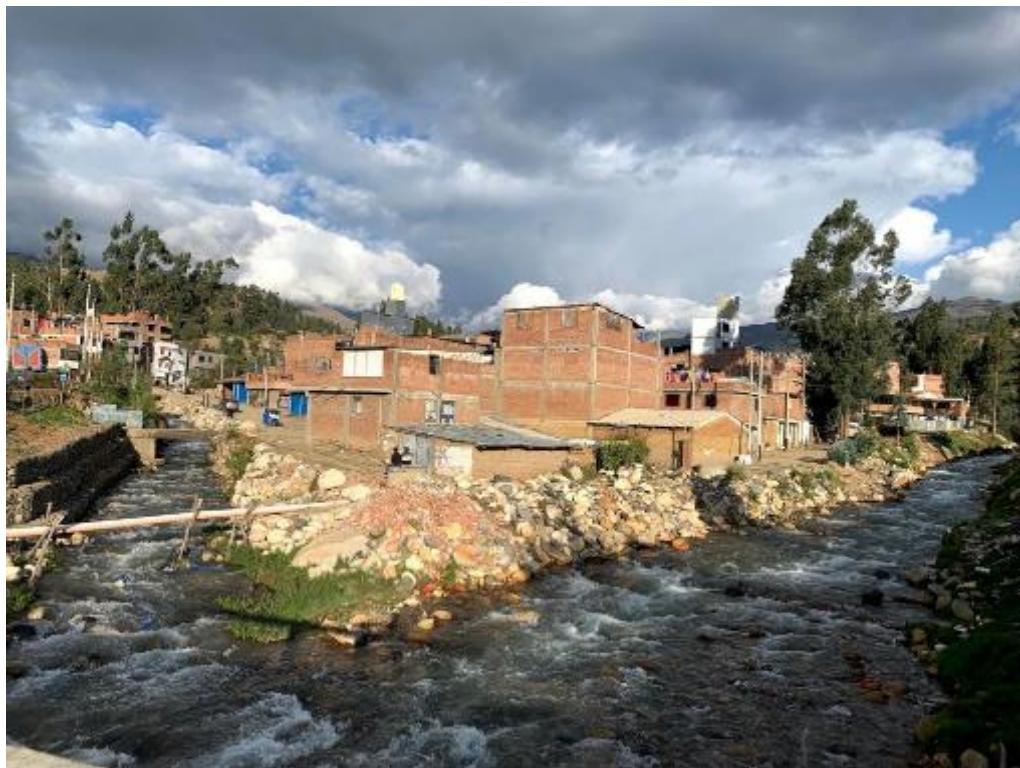
Figura 16

Geoforma de Cauce en la confluencia de los ríos Auqui y Paria, dando formación al río Quillcay.

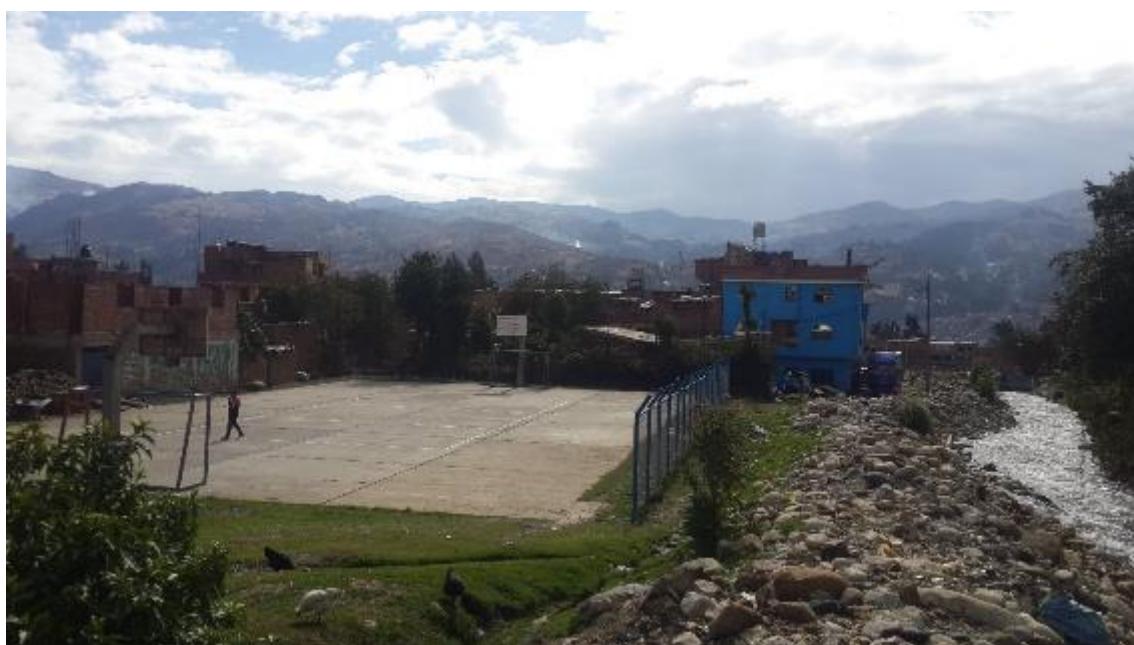
Figura 17

Geoforma de Terraza Aluvional en la Unidad Hidrográfica del río Quillcay.

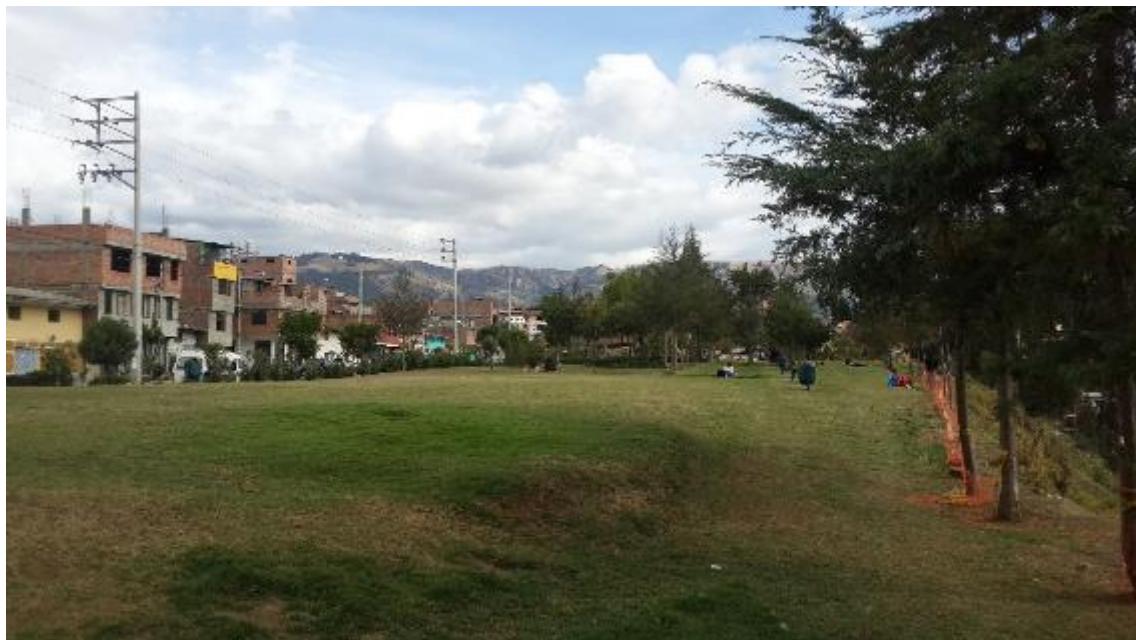
Figura 18

Relieve colinoso en ladera de suelo, subcuenca del río Quillcay.

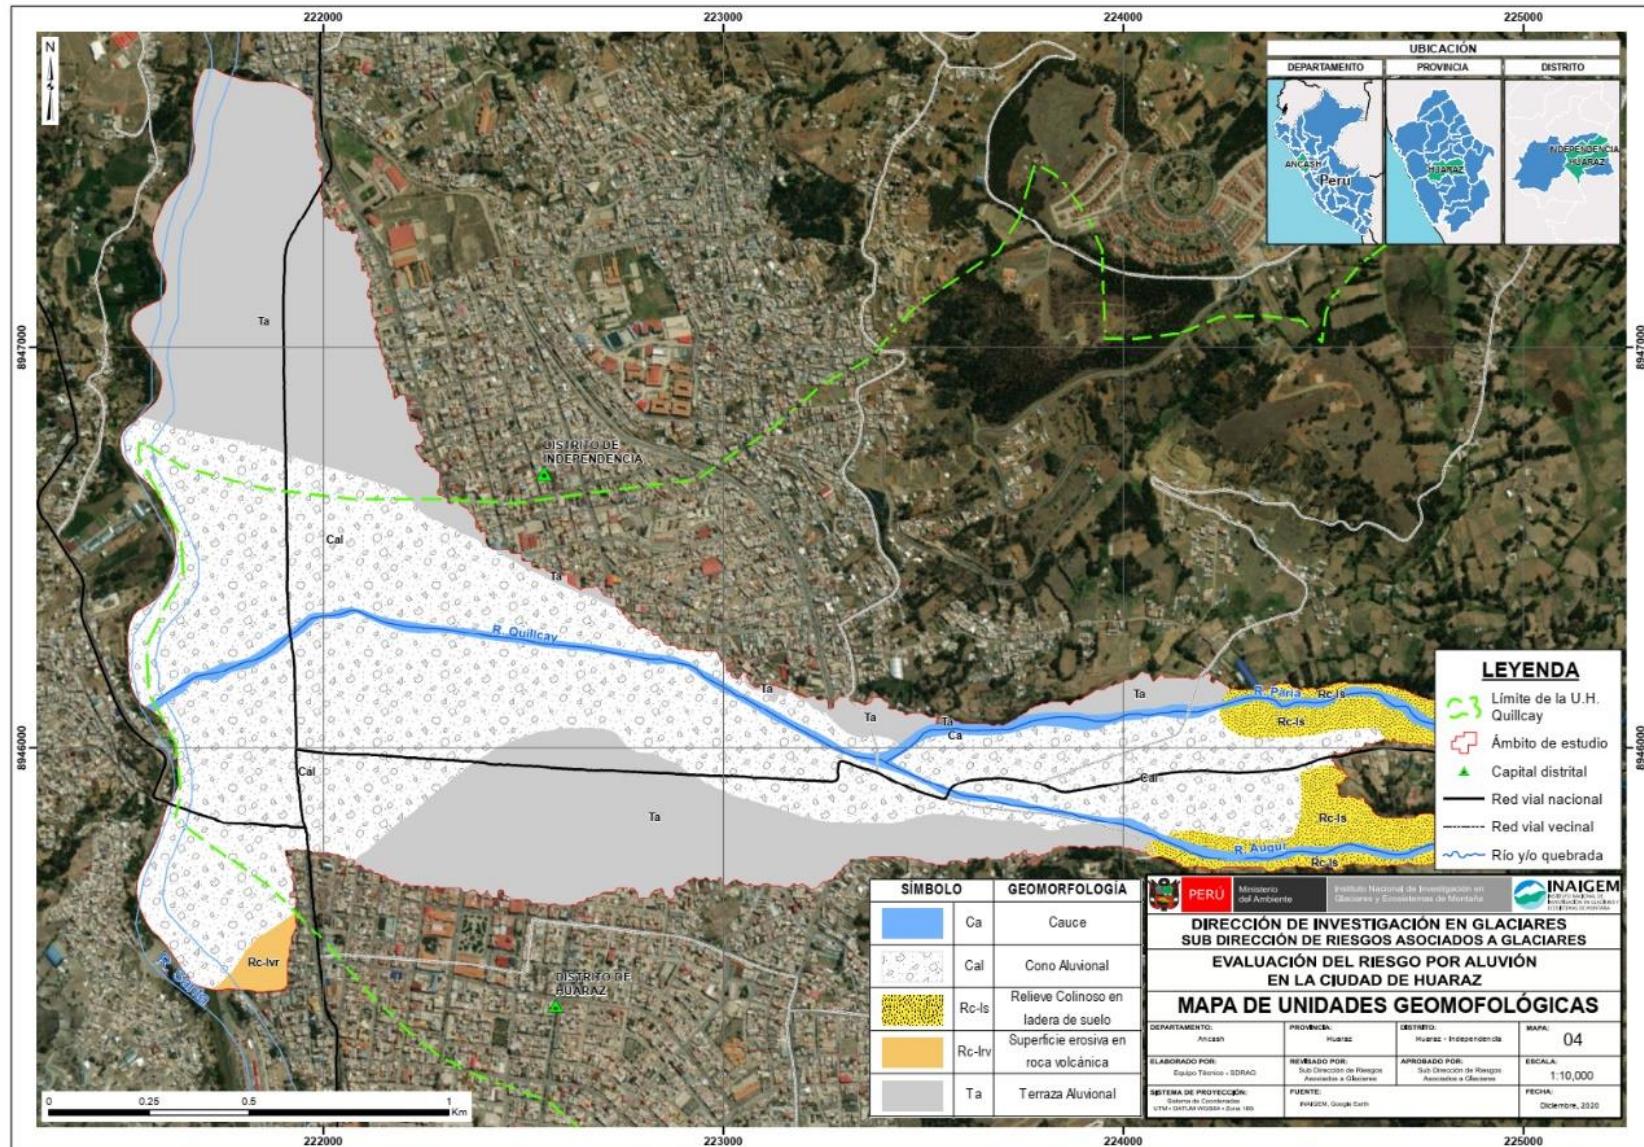
Figura 19. Mapa de Unidades Geomorfológicas del Área de Estudio

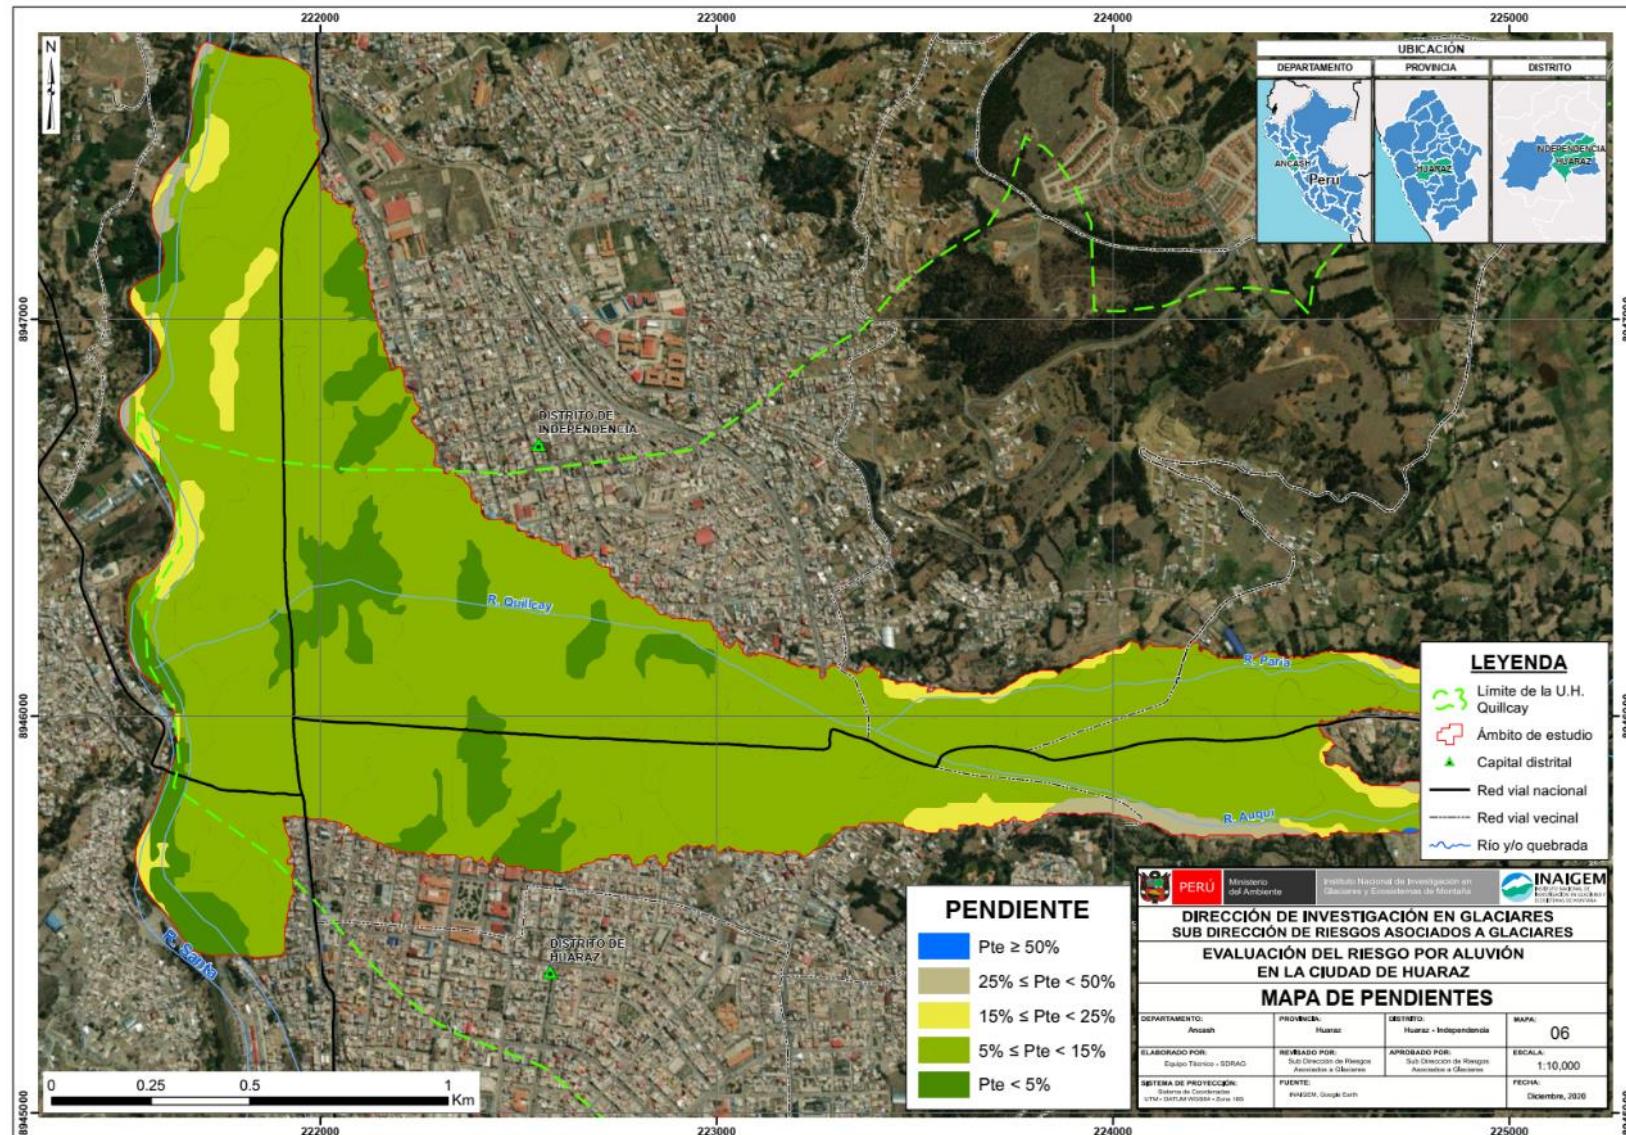
Figura 20. Mapa de Pendientes del área de estudio

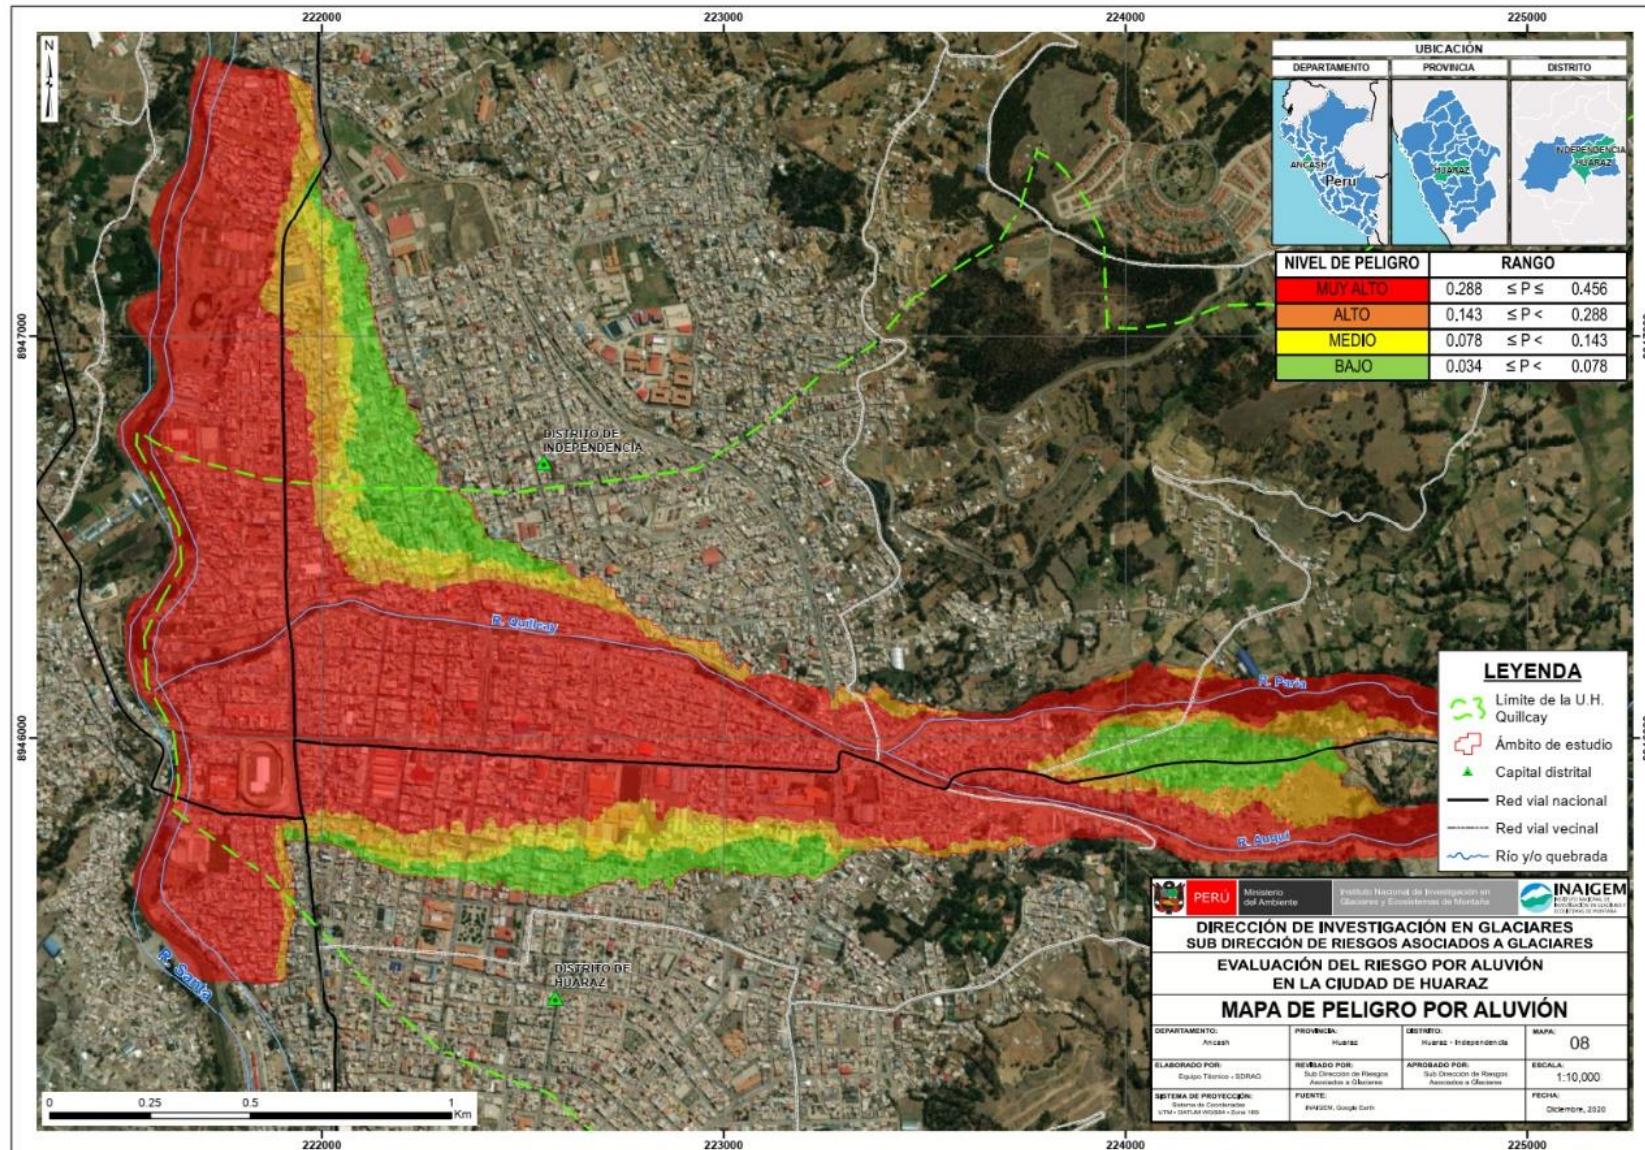
Figura 21 Mapa de niveles de peligrosidad
