Quillcay - ciudad de Huaraz

Diciembre 2020

Evaluación del riesgo por aluvión en la ciudad de Huaraz,
distritos de Huaraz e Independencia,
provincia de Huaraz, departamento de Áncash

DIRECCIÓN DE INVESTIGACIÓN EN GLACIARES
SUBDIRECCIÓN DE RIESGOS ASOCIADOS A GLACIARES

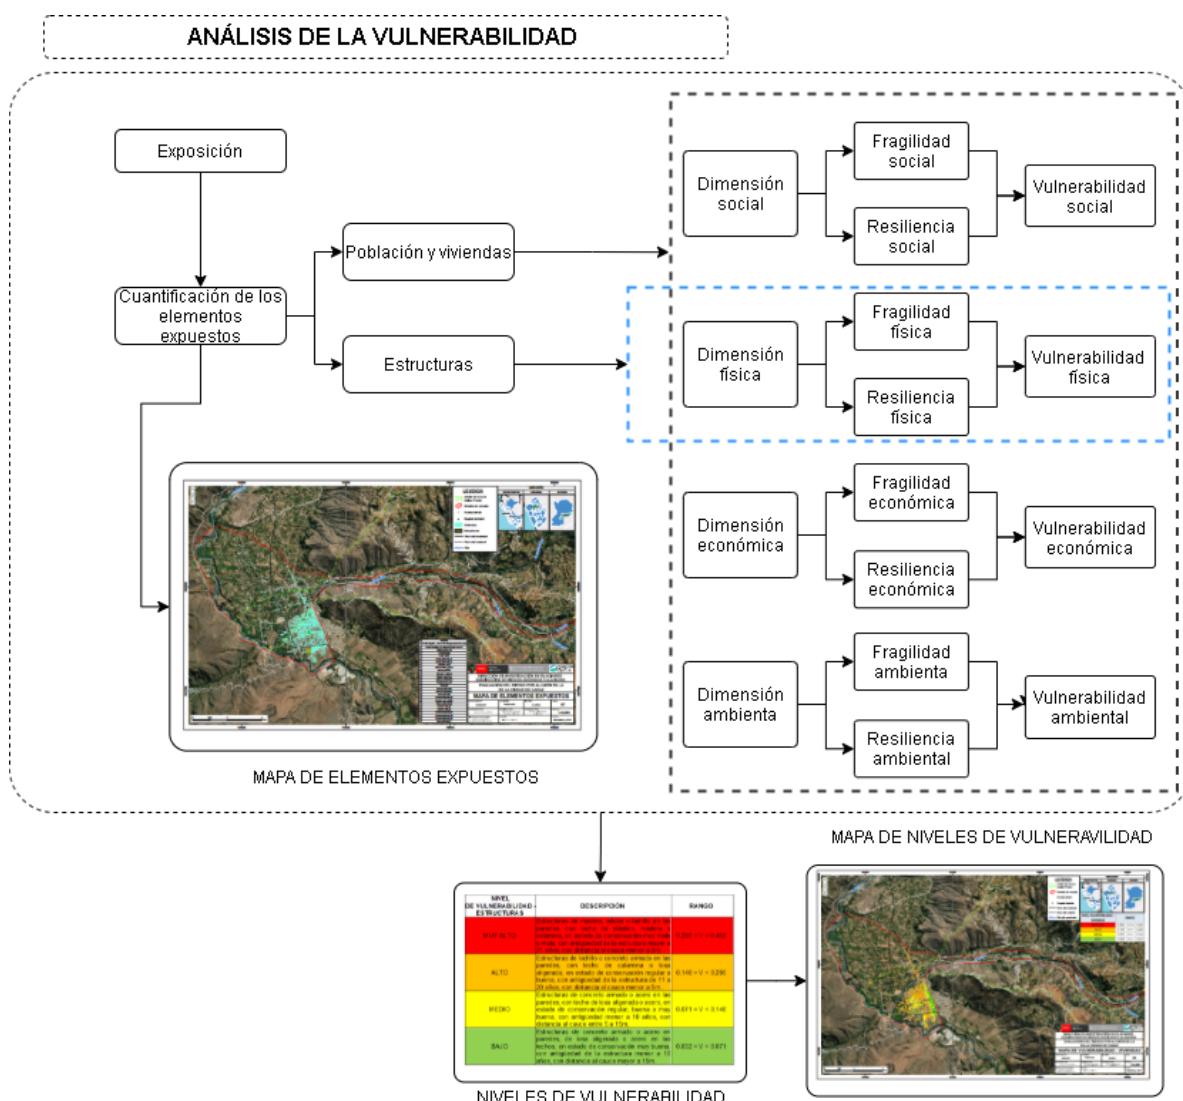
Figura 22

Metodología del análisis de la vulnerabilidad

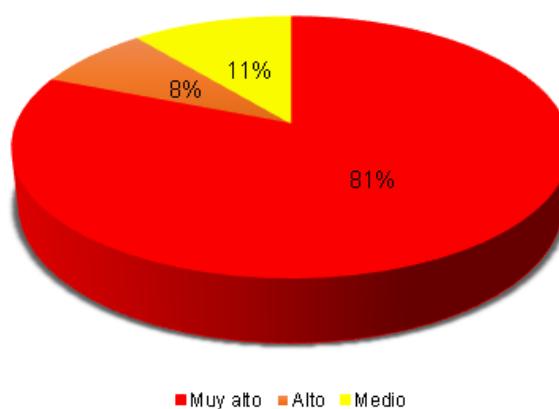
Figura 23.

Distribución porcentual de los niveles de vulnerabilidad de viviendas.

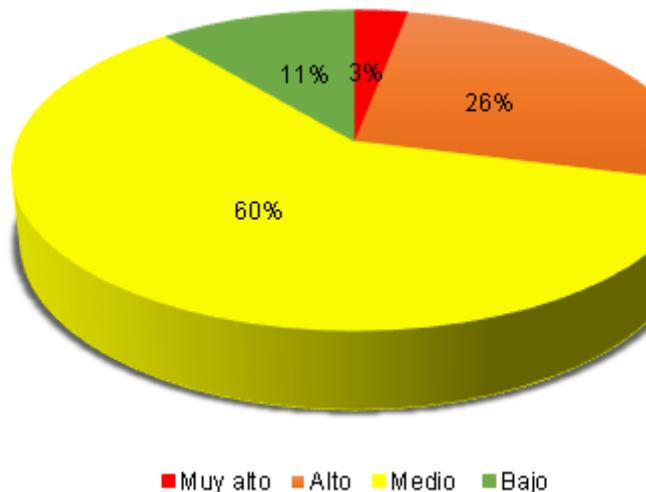
Figura 24

Distribución porcentual de los niveles de vulnerabilidad de estructuras.

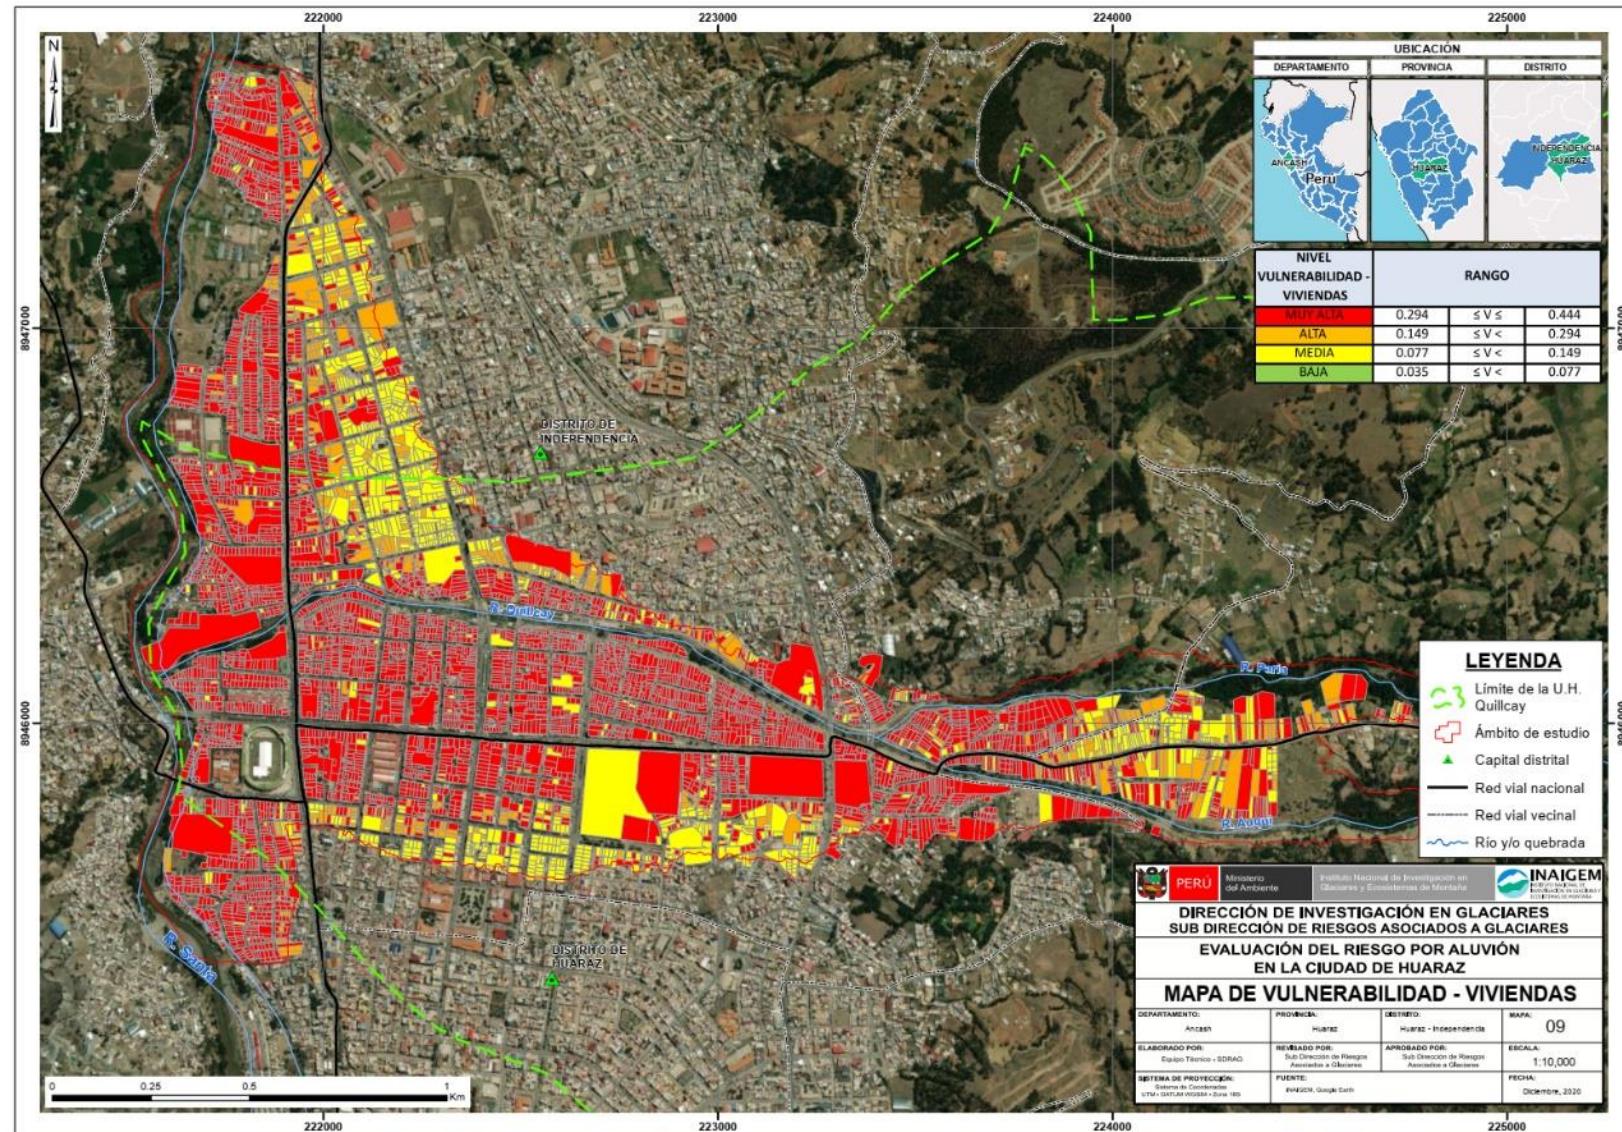
Figura 25. Mapa de vulnerabilidad a nivel de viviendas.

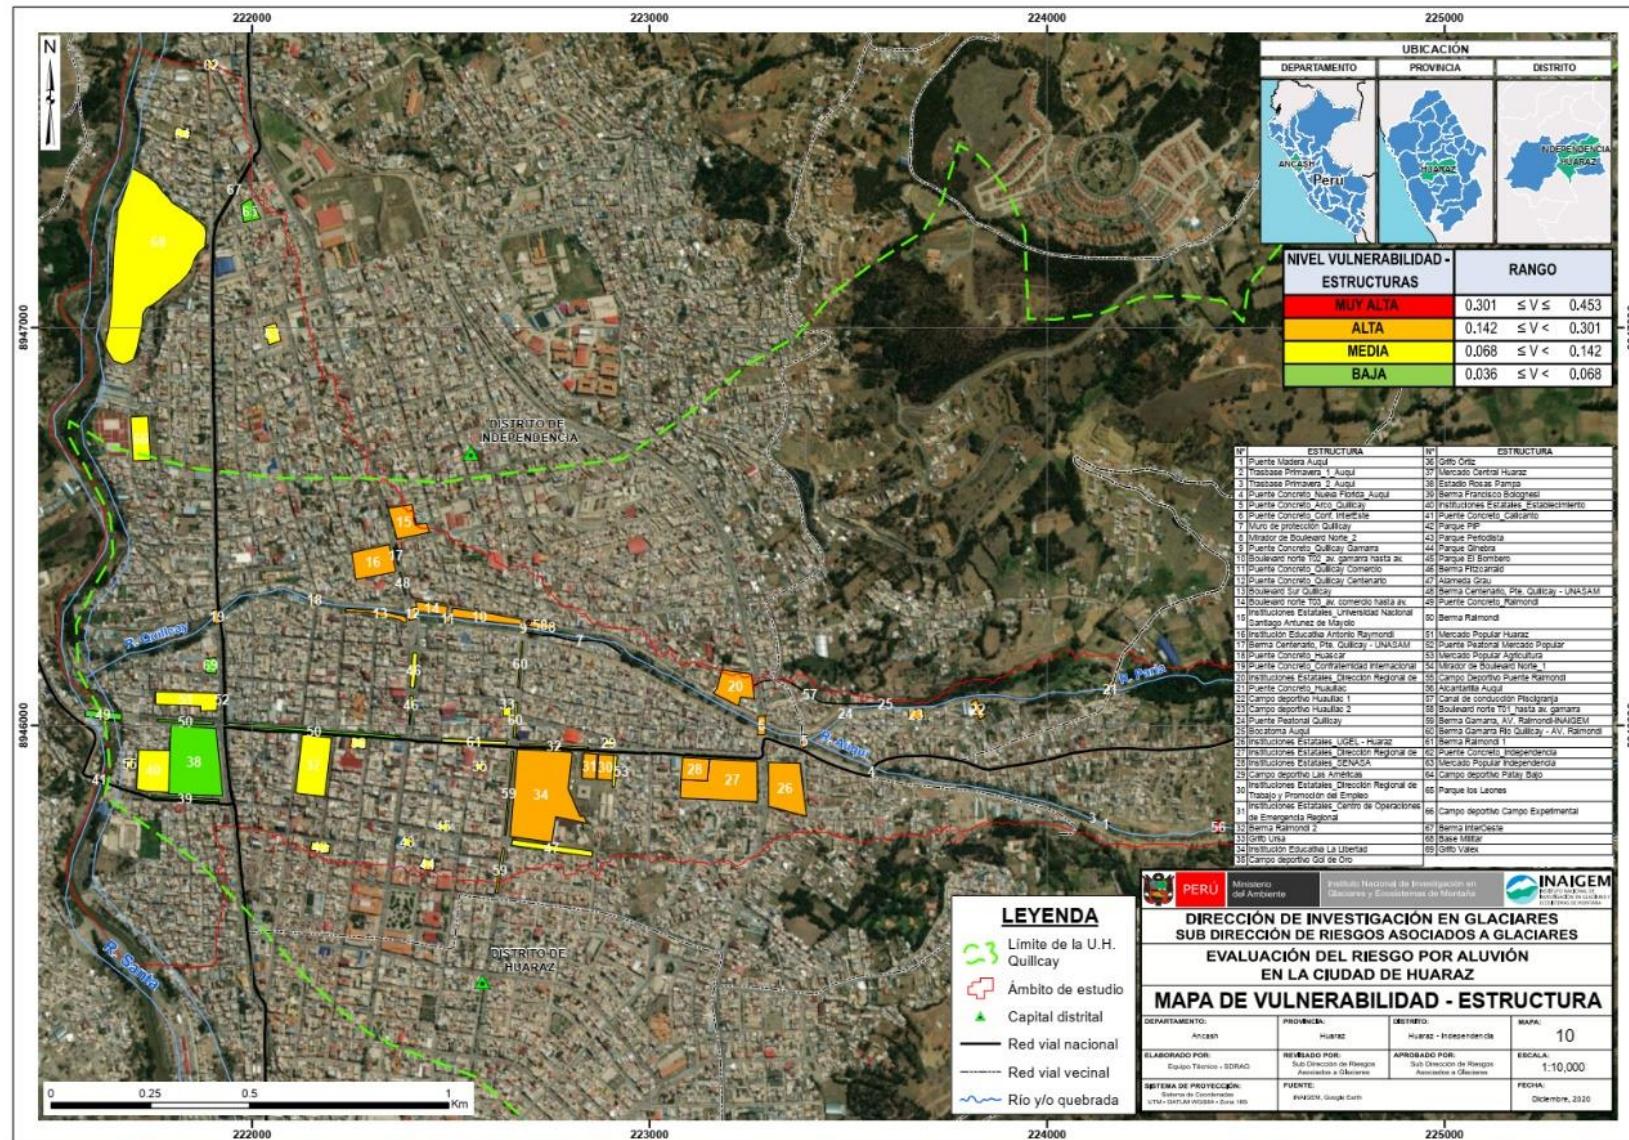
Figura 26. Mapa de vulnerabilidad de estructuras.

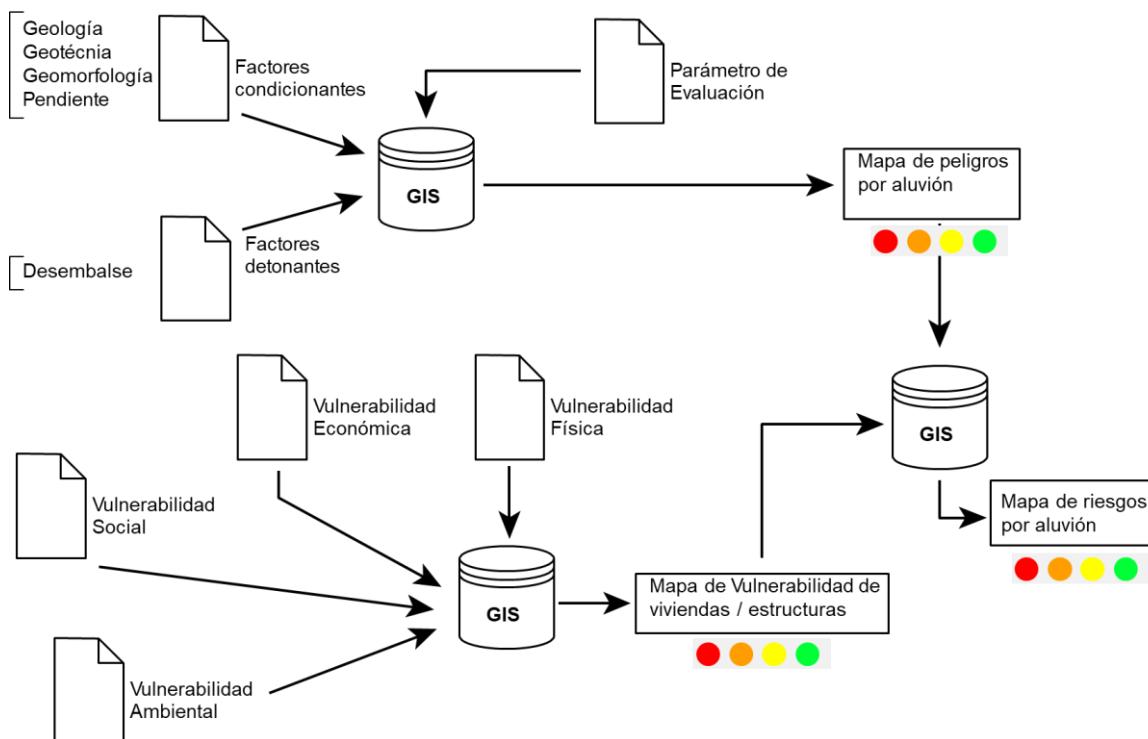
Figura 27

Metodología para el cálculo del riesgo por aluvión.

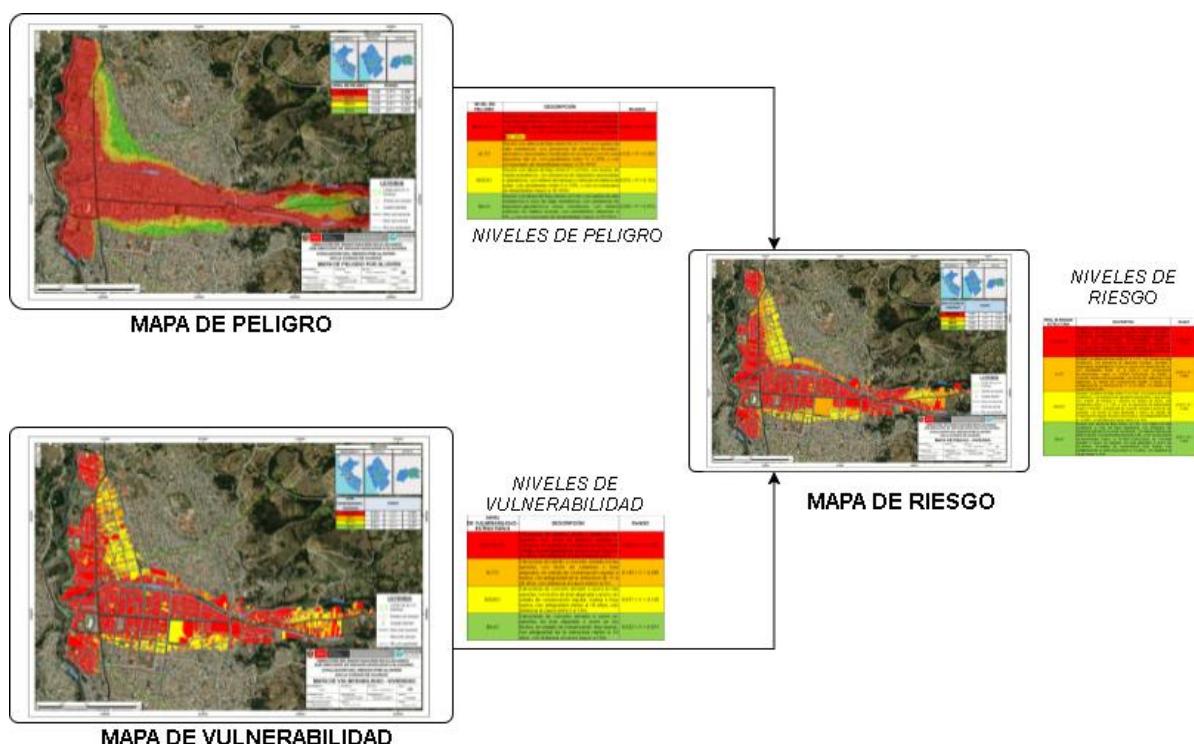
Figura 26

Flujograma para estimación de los niveles de riesgo

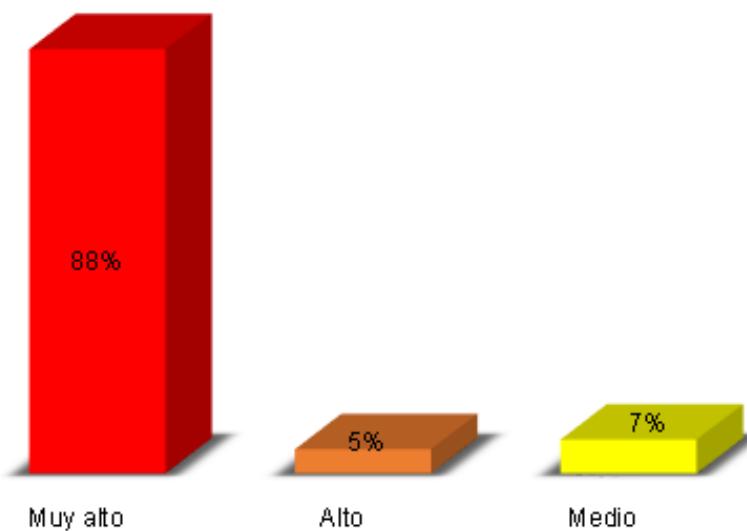
Figura 26

Distribución porcentual del nivel de riesgo de viviendas.

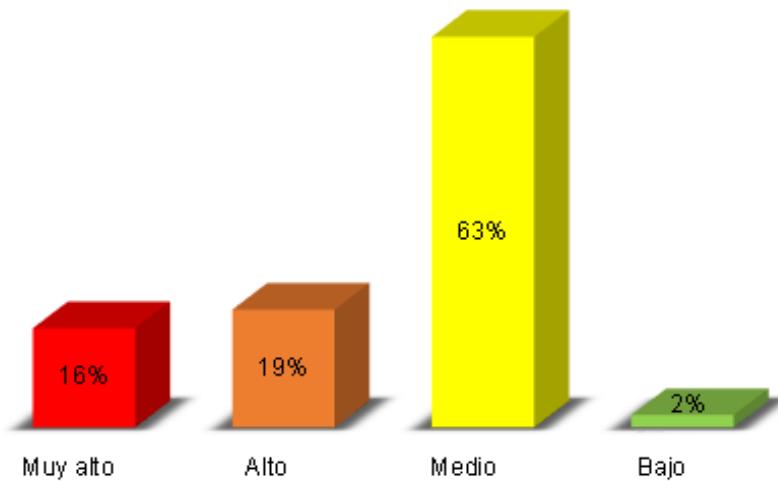
Figura 26.

Distribución porcentual del nivel de riesgo de estructuras.

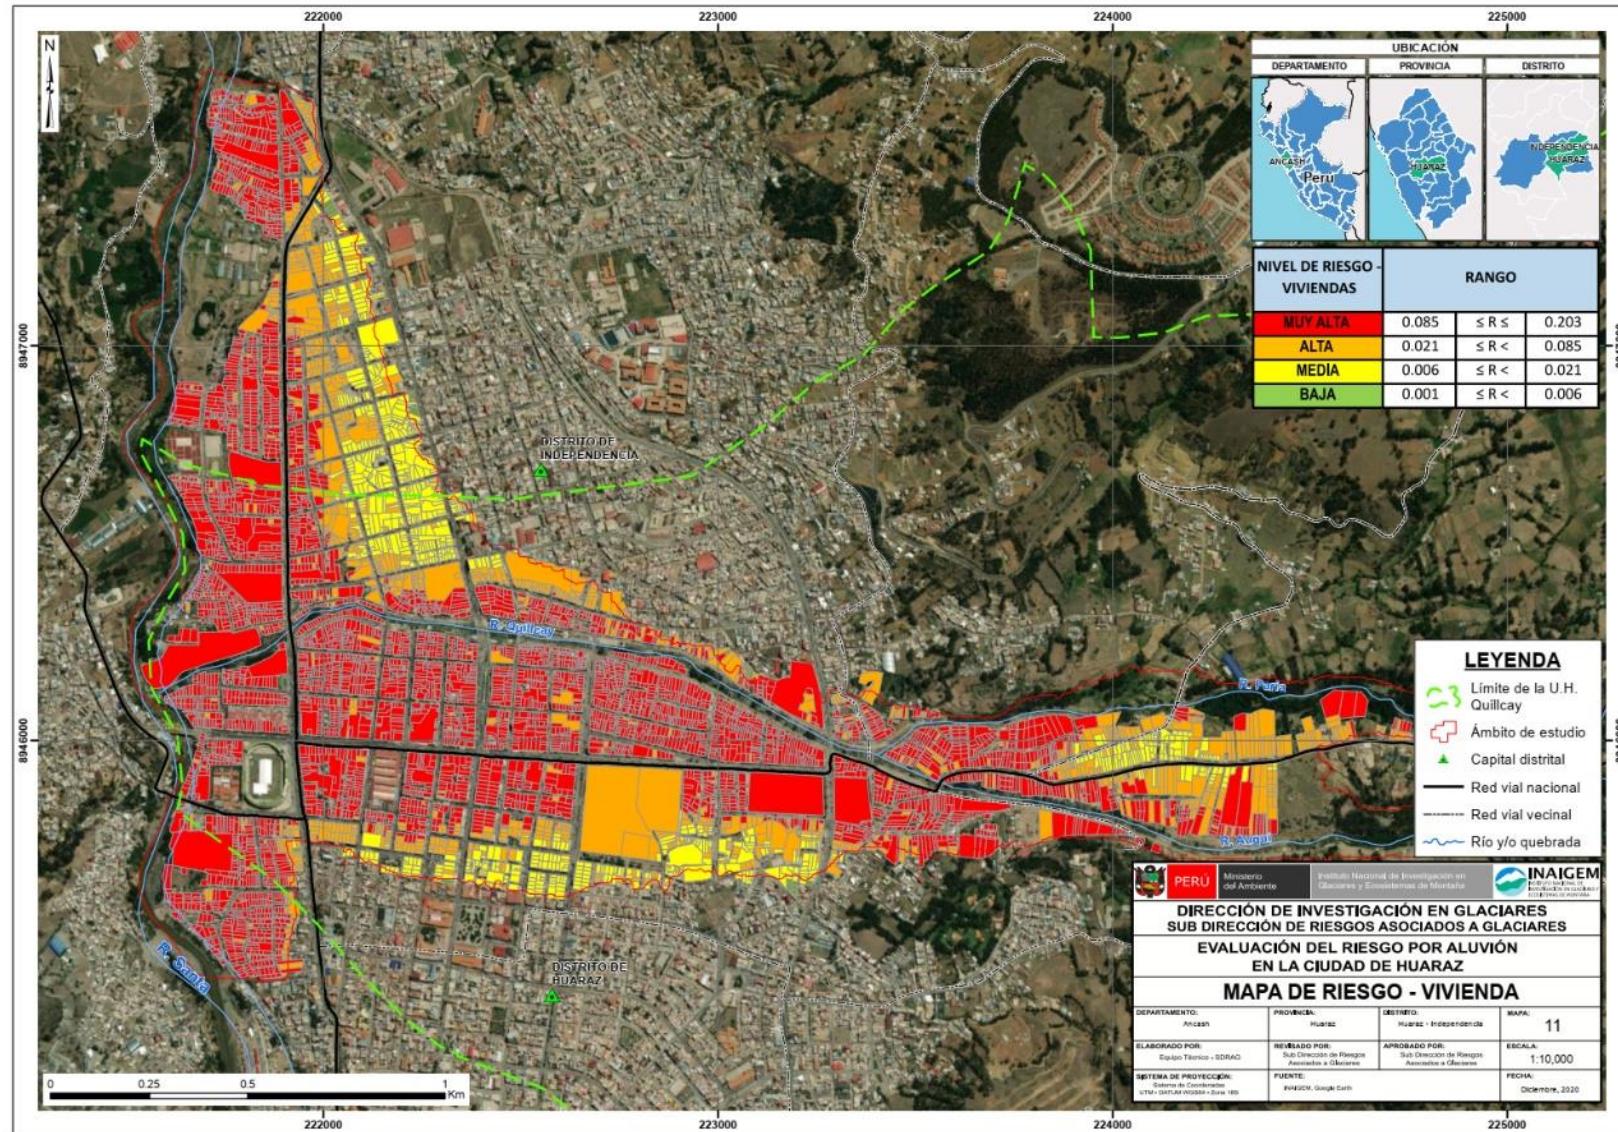
Figura 28. Mapa de riesgo de viviendas.

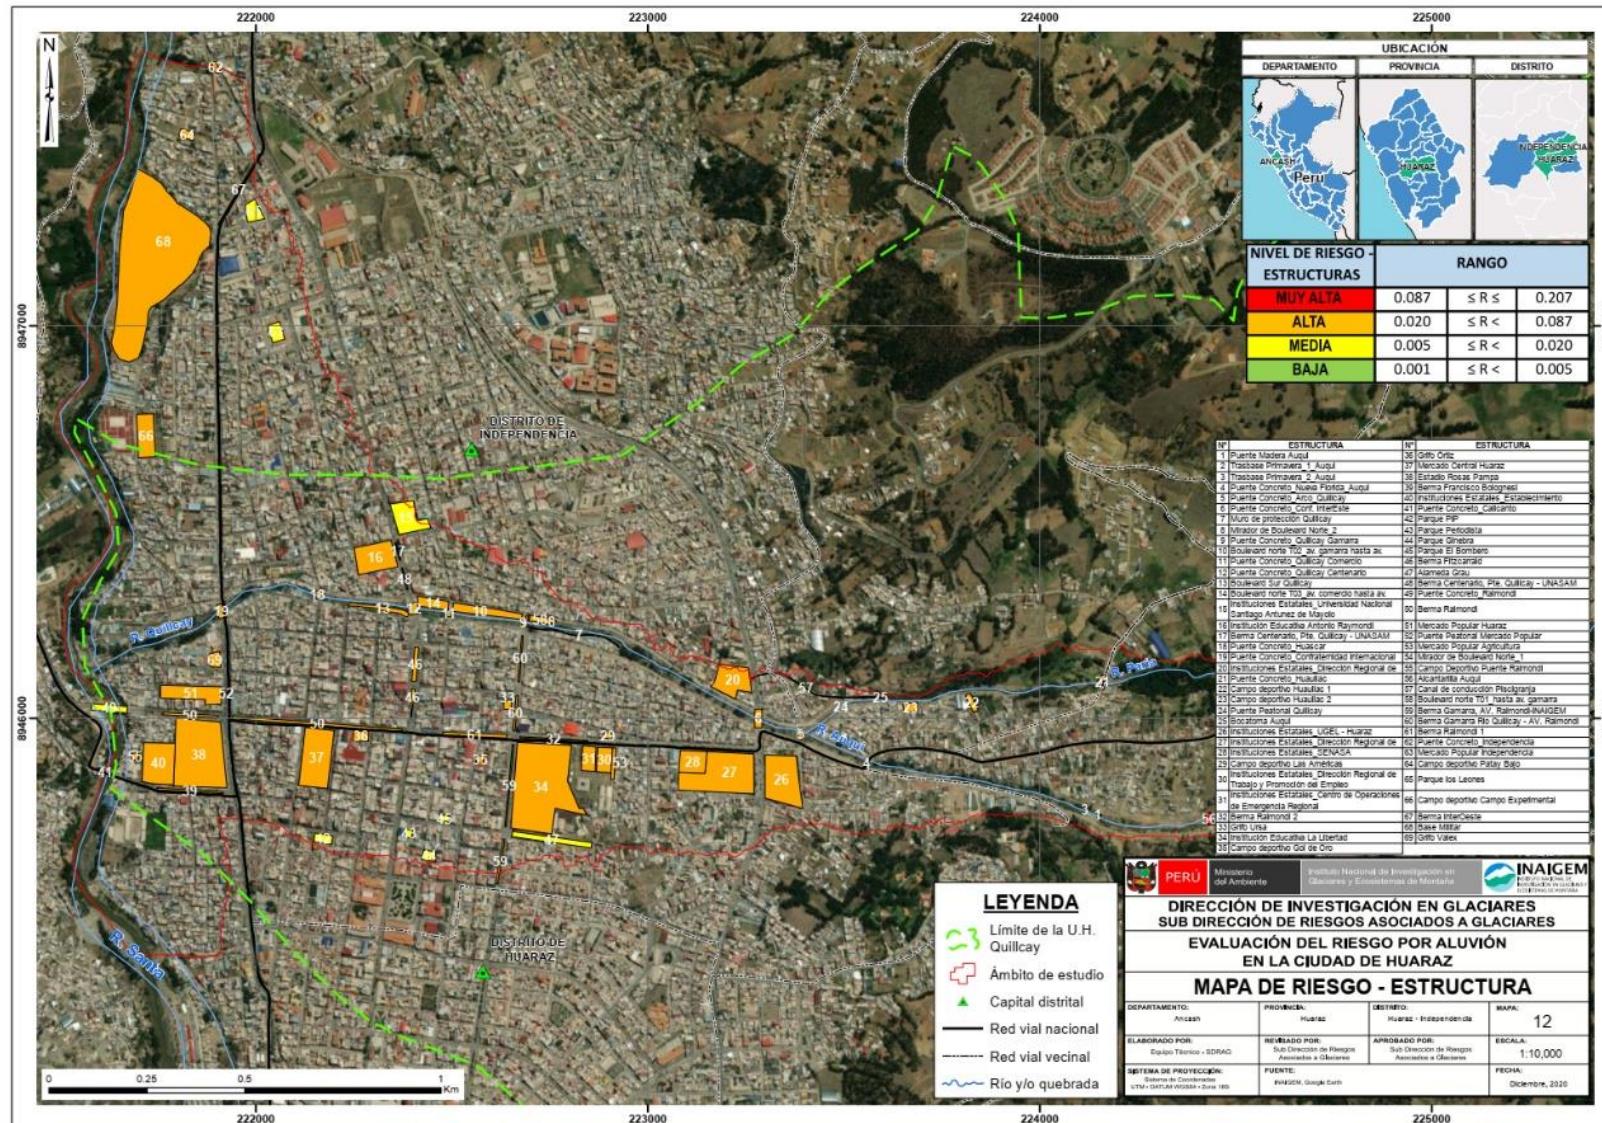
Figura 29. Mapa de riesgo por aluvión en estructuras

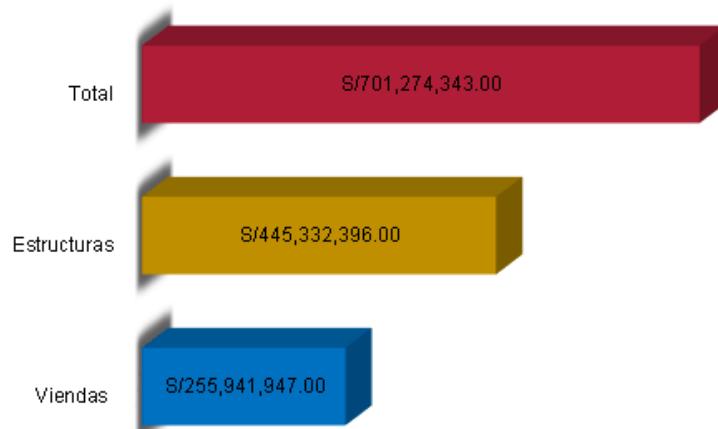
Figura 26.

Costos de los efectos probables ante un posible aluvión.

Los daños probables en viviendas ascienden a S/ 255 941 947,25 soles, los daños probables en las estructuras es de 445, 332,395.94 soles, haciendo un total de 701 274 343,19 soles.
