**Informe Técnico N° A7293**

# EVALUACIÓN DE PELIGROS GEOLÓGICOS POR MOVIMIENTOS EN MASA EN LA CUENCA DEL RÍO DELICIAS - HUACAYOC - TEREVINTO

Departamento Cusco  
Provincia La Convención  
Distrito Echarati

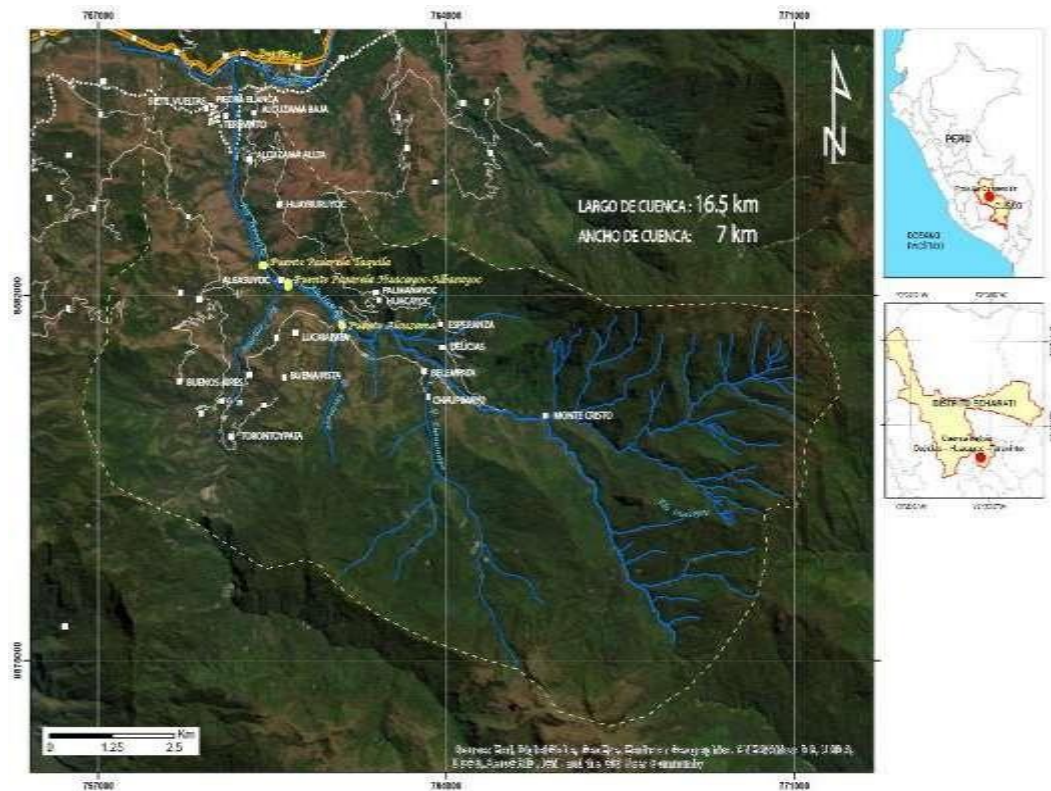
Figura 2. Ubicación del área de estudio.

La cuenca tiene 16.5 km de longitud y 0.7 km de ancho y está representado por un río principal con 3 denominaciones distintas por tramos (río Delicias, Huacayoc y Terevinto), a lo largo de un cauce de 12 km de extensión, desde la falda del cerro Aputinya hasta desembocar en el río Vilcanota o Urubamba.

El ancho de su cauce varía de 5 m a 62 m y su lecho se ubica 20 m más profundo que sus flancos, sobre los que se asientan más de 15 centros poblados (figura 2).

Según cifras oficiales del IX Censo Nacional de Población y VI de Vivienda (INEI 2007), la población del distrito de Echarati es de 42,676 habitantes. Pero de las proyecciones realizadas al 2012, la población superaría los 50 mil habitantes aproximadamente. El distrito de Echarati esta conformado por 12 comunidades Nativas, 04 anexos, 72 grupos de colonos, 04 unidades agropecuarias y 88 caserios, de los cuales 16 son caserios y anexos ubicados a ambos flancos del río Delicias – Huacayoc – Terevinto (Lucmapata, Alcuzama Alta, Albasuyoc, Chaupimayo, Blempata, Huacayoc, Delicias, Esperanza, Balcompata, Monte Cristo, Piedra Blanca, Terevinto, Palmanayoc, Alcusama Baja, Huayruruyoc, Siete vueltas) (figura 2).

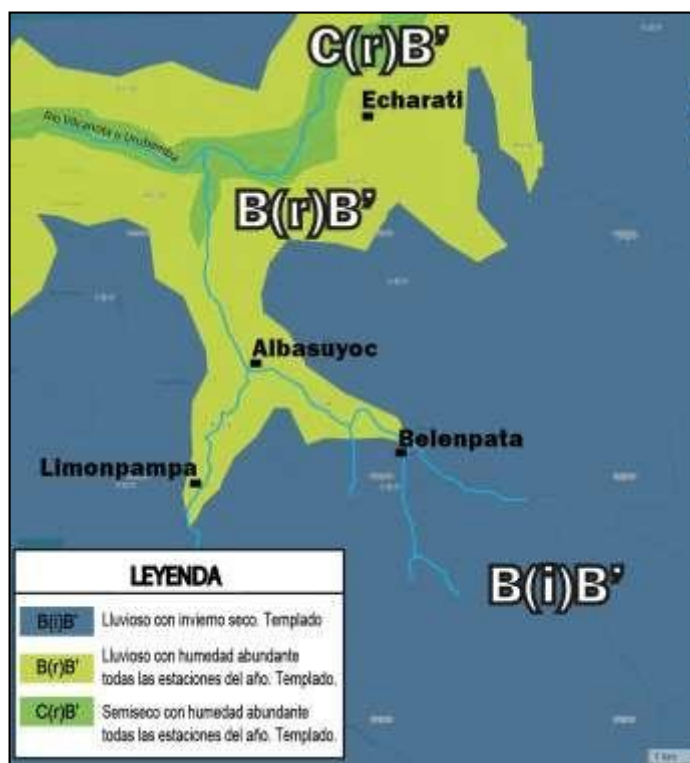
Según el Mapa climático Nacional del SENAMHI (2020), En el área de estudio, se registran precipitaciones anuales entre 1200 mm a 3000 mm, dividido en 3 tipos de clima: Lluvioso con invierno seco en la parte alta o nacientes de la cuenca del río Delicias - Huacayoc – Terevinto; lluvioso con humedad abundante todas las estaciones del año en la parte media – baja de la cuenca, en un tramo del recorrido del río Delicias hasta empalmar a los ríos Huacayoc y un tramo de Terevinto: Un clima semiseco con abundante humedad todas las estaciones del año en parte baja de la cuenca, en un tramo final del río Terevinto hasta su desembocadura en el río Vilcanota o Urubamba (figura 3).

Esta región presenta durante el año, en promedio, temperaturas máximas de 17°C a 29°C de y temperaturas mínimas de 7°C a 17°C. Los acumulados anuales de lluvias en esta zona puede variar desde los 1200 mm hasta los 3000 mm aproximadamente (SENAMHI, 2022).

**Figura 3.** Distribución climática en la cuenca del río Delicias - Huacayoc – Terevinto . Fuente. Modificado de SENAMHI. 2022

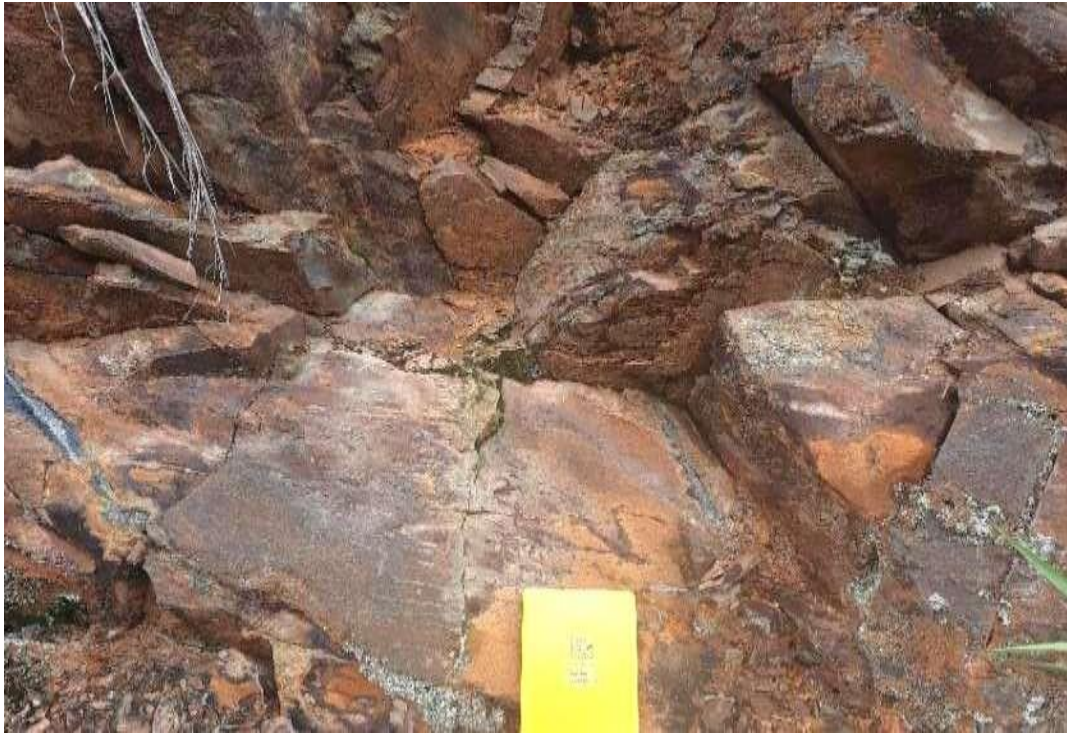
**Fotografía 1.** Pizarras en el flanco izquierdo del río Delicias, ubicado en la parte alta de la cuenta del río Delicias – Huacayoc - Terevinto, en las coordenadas UTM X: 764136; Y: 8580131

Esta formación esta compuesta por limolitas pizarrosas terrosas grises y gris verdosas, pizarras negras ligeramente meteorizadas con decoloraciones en la roca y muy fracturadas, intercaladas con niveles finos de metareniscas pardas de grano fino (Ramos W. & Minaya I. 2021) (fotografía 1 y 2). Además una de las quebradas que confluye con el Río Delicias desde su flanco izquierdo, en la parte alta – media de la cuenca Delicias- Huacayoc – Terevinto, muestra el posible contacto de los afloramientos del Grupo SanJosé con intrusivos del Pluton Quilloc Mesapelada (fotografía 3).

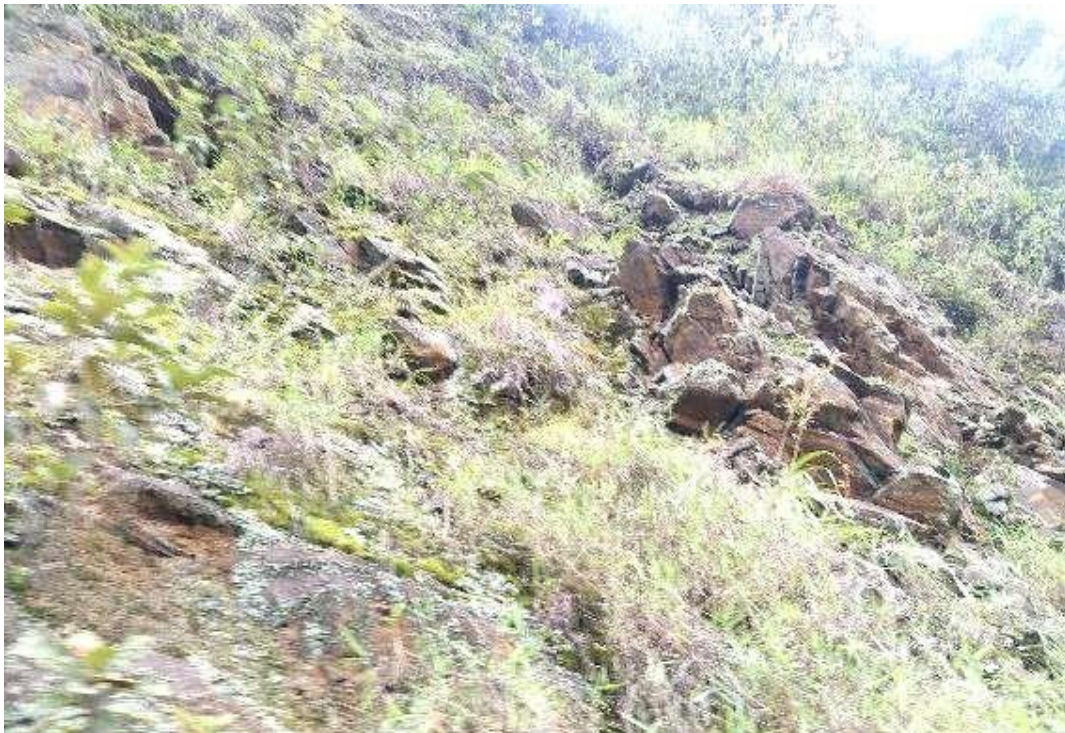
**Fotografía 2.** Vista de depósitos de arenisca en el grupo Jan Jose . En las coordenadas UTM: X: 764044; Y: 8580228.

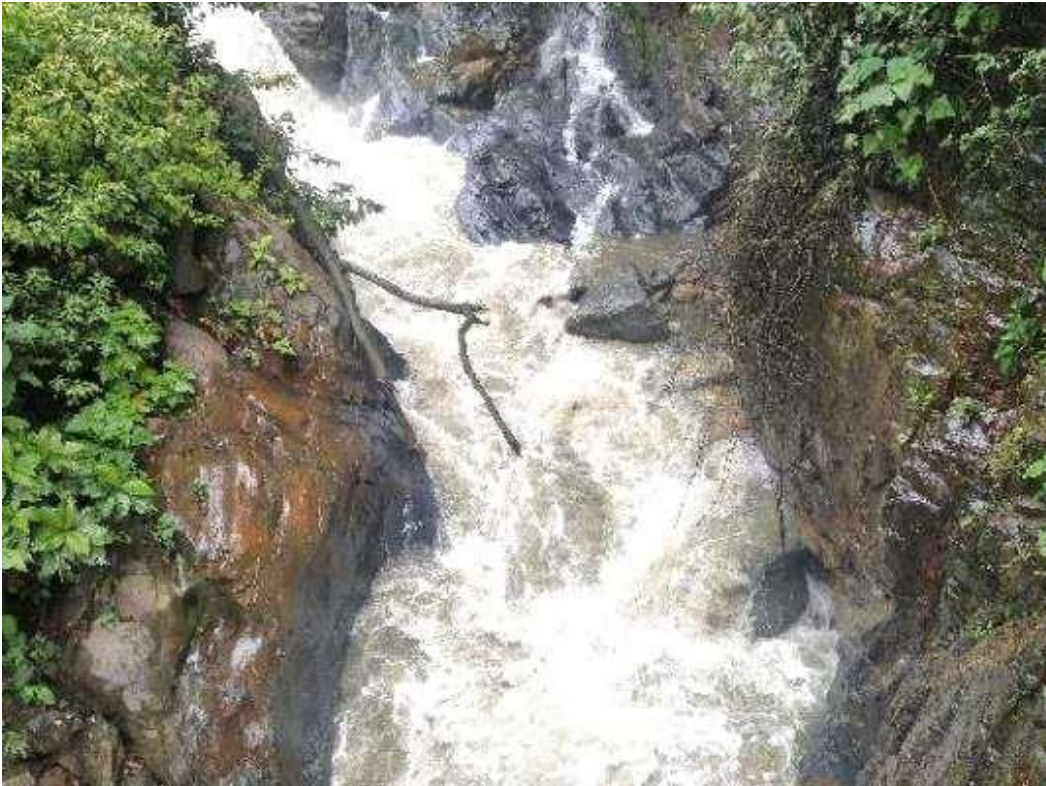
**Fotografía 3.** Contacto de los afloramientos del Grupo San José con intrusivos del Pluton Quilloc Mesapelada, en las coordenadas UTM: X: 764689XY:8579828.

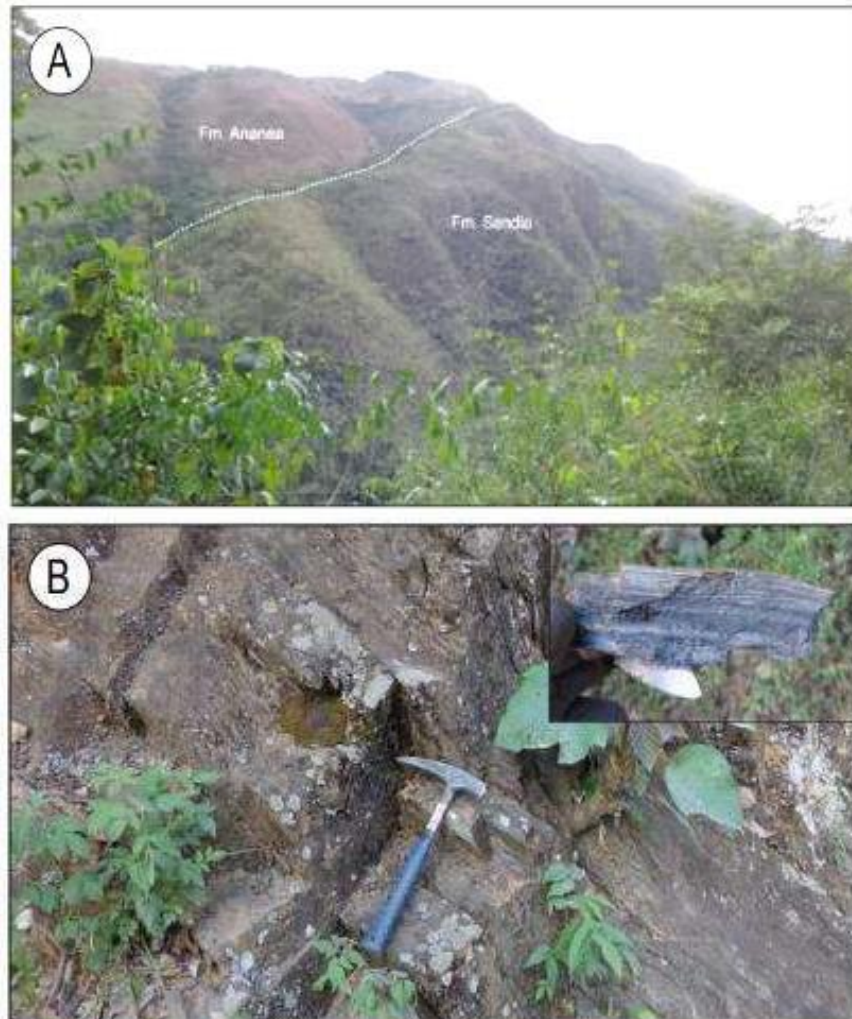
**Figura 4.** Vista de las secuencias detríticas de la Formación Sandia. A. Vista panorámica del contacto de la formación Ananea y Sandia. B. Afloramientos de la formación Sandia en la localidad de Alczama. Fuente; Ramos W. & Minaya I. 2021.

La Formación Sandia sobreyace concordante al Grupo San José y en la zona de estudio infrayace a la Formación Ananea (figura 4A). Se le asigna una edad Ordovícico superior (Ramos W. & Minaya I. 2021). En la parte alta, cerro Socorroyc, la formación Sandia se encuentra en contacto directo y entre el Plutón Quilloc Mesapelada y la formación San José. Mientras que en la parte baja se hace visible en el la localidad de Alcuzama (ver anexo – Mapa 1).

Litologicamente esta copuesto por pizarras grises intercaladas con niveles de grauvacas metamórficas de color pardo a gris y niveles delgados de metareniscas pardo amarillentas de grano medio (figura 4B). Anteriormente se consideraba a estos niveles como parte de la Formación San Gabán; pero por la falta de continuidad en la zona y espesor reducido se la considera como parte de la Formación Sandia (Ramos W. & Minaya I. 2021).

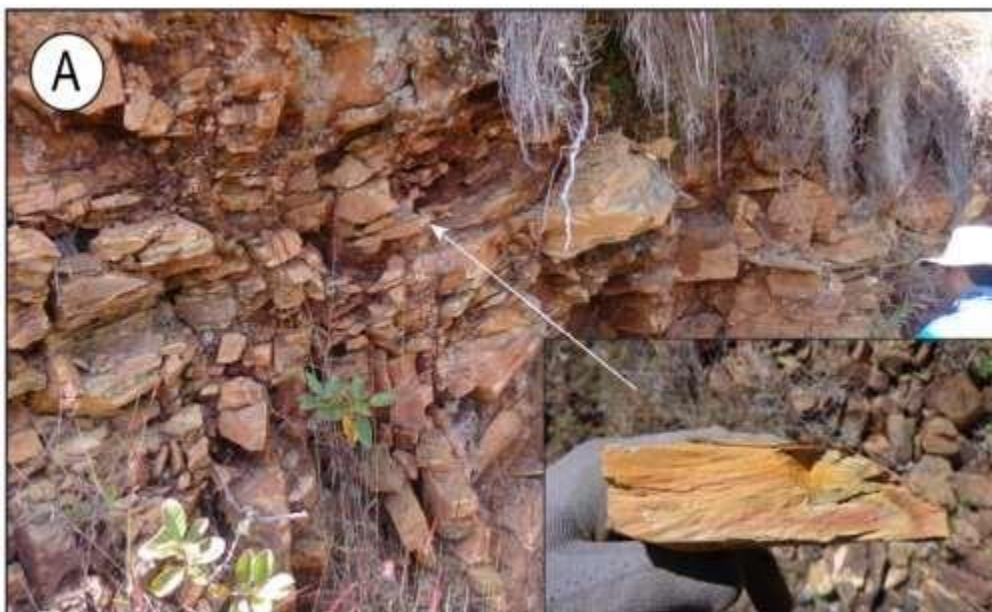
**Figura 4.** Afloramientos de la Formación Ananea en los alrededores del cerro Lactajasa.. Fuente; Ramos W. & Minaya I. 2021.

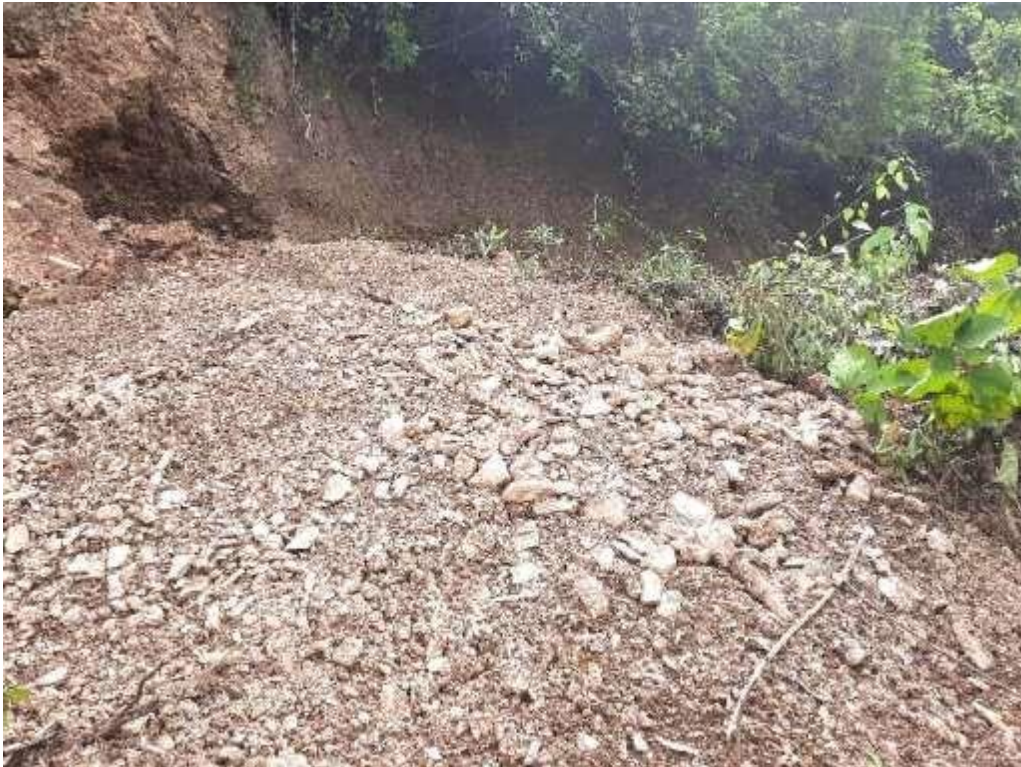
**Fotografía 4:** Vista de depósitos coluvio-deluviales en el sector de Terevinto, ladera ubicada en flanco izquierdo de la cuenca del río Delicias – Huacayoc y Terevinto

Los depósitos coluvio-deluviales de movimientos en masa recientes se encuentran sueltos, sin cohesión y superpuestos sobre otros depósitos coluvio-deluviales poco consolidados de reactivaciones antiguas (fotografía 4 y 5).

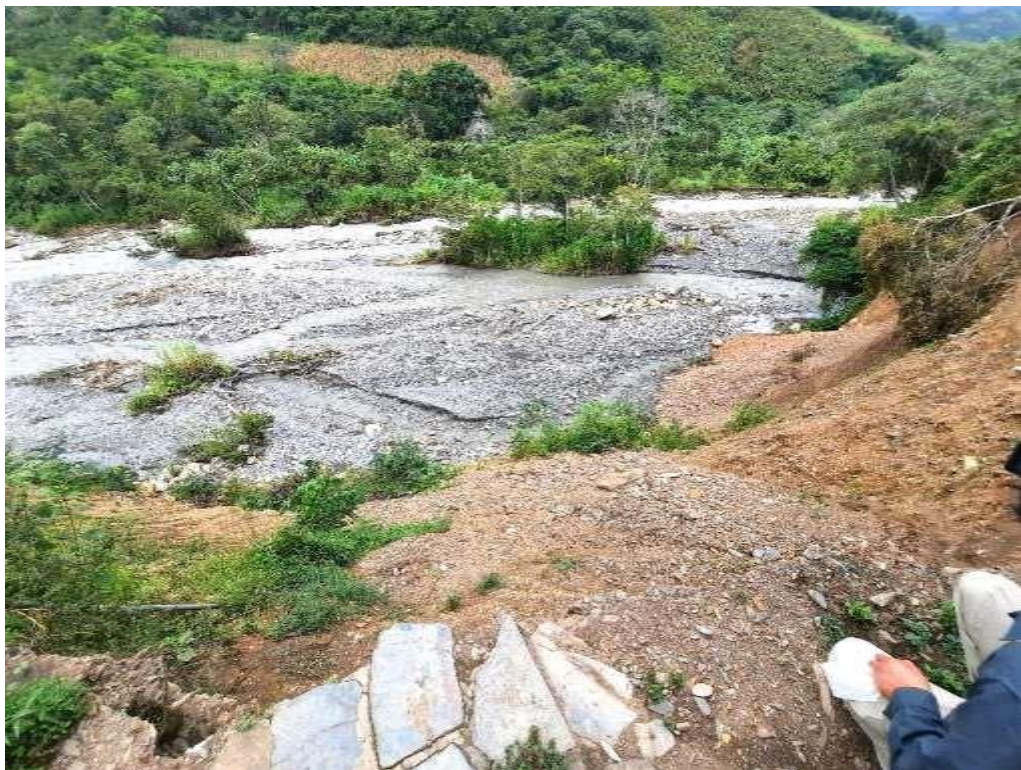
**Fotografía 4:** Vista de depósitos coluvio-deluviales en el sector de Terevinto, talud ubicado en flanco izquierdo del río Terevinto.

En la zona de estudio los depósitos coluvio – deluviales están cubiertos por vegetación densa. Sin embargo la dinámica activa de movimientos en masa expone constantemente el talud de ambos flancos del río Delicias –Huacayoc – Terevinto (fotografía 5)..

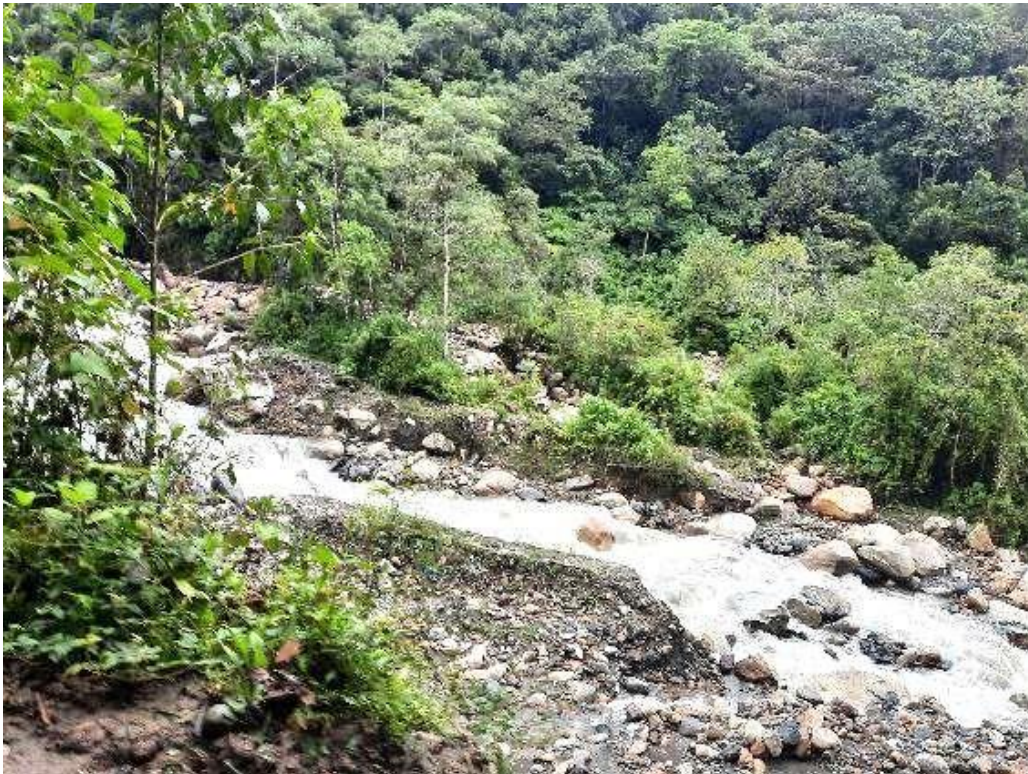
**Fotografía 6.** Depósitos aluviales en el cauce del río Delicias – Huacayoc – Terevinto, arrastrados por el flujo de detritos de febrero de 2021.

Dentro de esta unidad también se incluyen los depósitos fluviales visibles en ambas márgenes y cauce del río Delicias – Huacayoc – Terevinto (fotografía 6).. Son depósitos inconsolidados o sin cohesión, fácilmente removibles, con permeabilidad es alta.

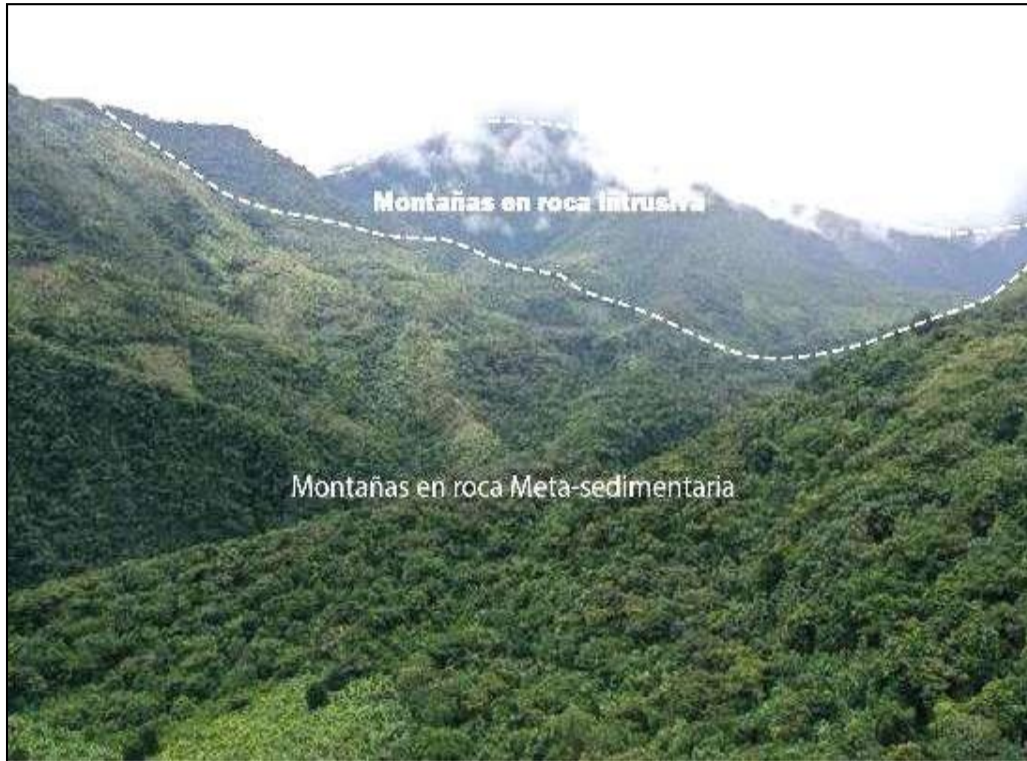
**Fotografía 6.** Vista aérea de montañas en roca intrusiva y meta -sedimentaria en la parte alta y media de la cuenca del río Delicias – Huacayoc – Terevinto.

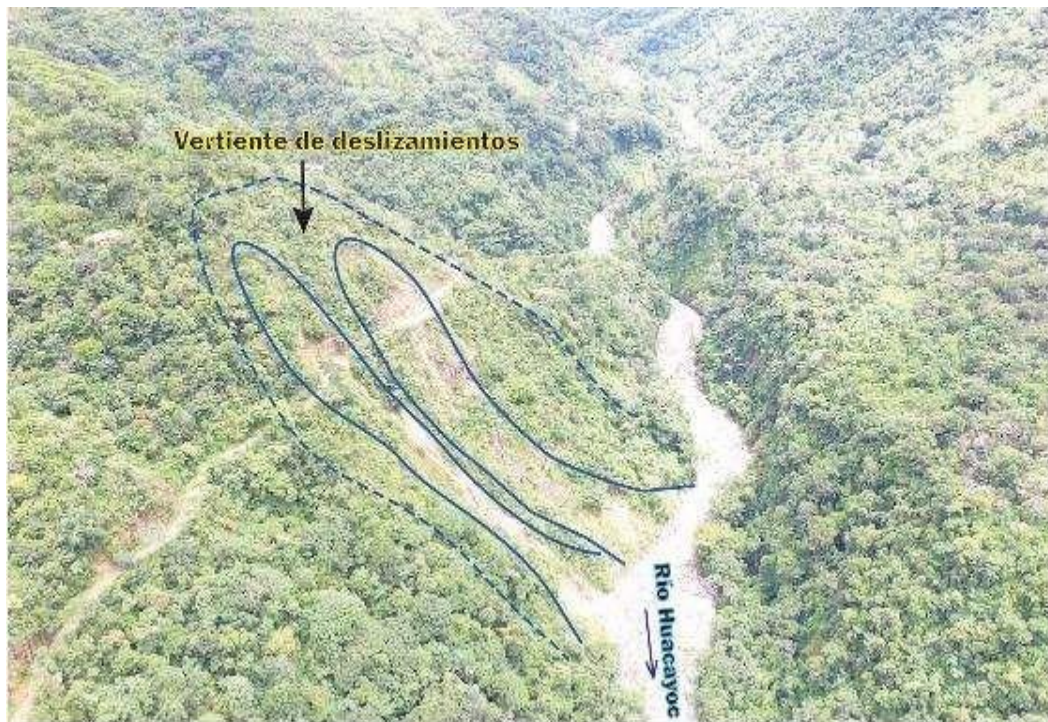
**Fotografía 8.**: Vista aérea de vertientes de depósito de deslizamiento en el flanco derecho del río Huacayoc.

Son producto del proceso erosivo de montañas en rocas intrusivas y meta-sedimentaria, en esta última se observa la disposición de fragmentos pizarrosos subangulosos envueltos en una matriz limo-arcillosa en taludes de fuerte inclinación (fotografía 8).

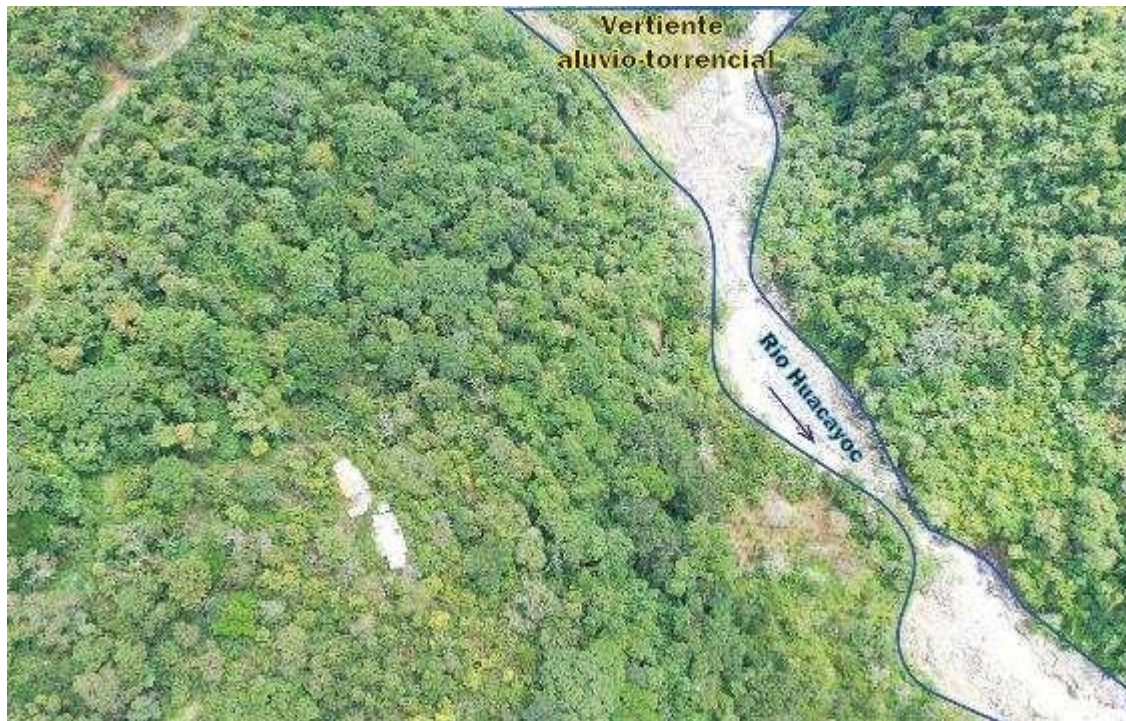
**Fotografía 9.** Sedimentos de flujo de detritos y erosión fluvial dispuestos sobre la vertiente aluvio-torrenciales del río Huacayoc.

Los sedimentos dispuestos sobre el cauce de los ríos son acarreados después de procesos de erosión fluvial y activación de flujos de detrito que modifican la geoforma del cauce (fotografía 9).

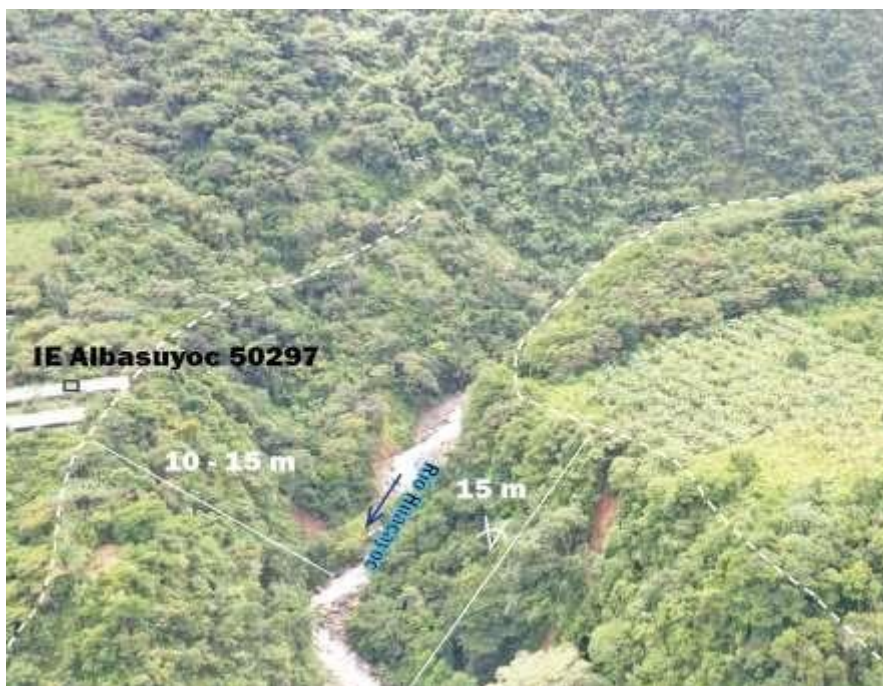
**Fotografía 10.** Vista de laderas empinadas a ambos flancos del río Huacayoc. Después del flujo de detritos de 2021, La I.E. Albasuyoc 50297 se encuentra a pocos metros del flanco derecho del río

El valle de los ríos Delicias – Huacayoc – Terevinto se encuentra disectado por quebradas principales y secundarias de largas extensiones, En casi todo el trayecto, el cauce del río principal se ubica de 10 m a 15 m más profundo, que las terrazas a ambos flancos del río, cuyas laderas presentan una inclinación de 70° a 90° de inclinación (fotografía 10). Estas características geomorfológicas sumadas a la erosión, socavamiento del río en temporadas de lluvia y ocurrencia de huaycos que arrastran bruscamente material arcilloso y detrítico, conllevan a la activación de derrumbes y huaycos que amenazan con destruir infraestructura ubicadas en la parte alta (IE Albasuyoc 50297, Viviendas y terrenos de cultivo) (fotografía 10)

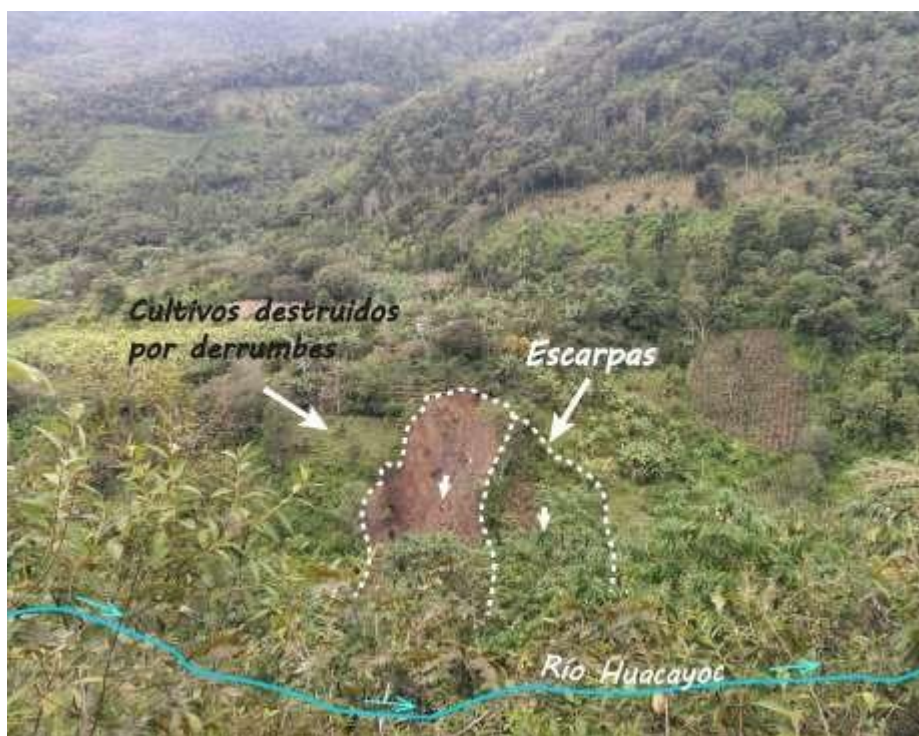
**Fotografía 11.** Derrumbes en el flanco izquierdo del río Huacayoc, destruyeron terrenos de cultivos.

En la parte media de la cuenca, los rios y quebradas secundarias de la cuenca alta confluyen formando el río Delicias, quien a lo largo de su cauce muestra bolones de rocas metamórficas y sedimentarias subredondeadas a subangulosas en una matriz arenosa. Además de la activación de deslizamiento y derrumbes a ambos flancos, después del evento de febrero de 2021 (fotografía 11) (ver anexo – mapa 4 y figura 5)..

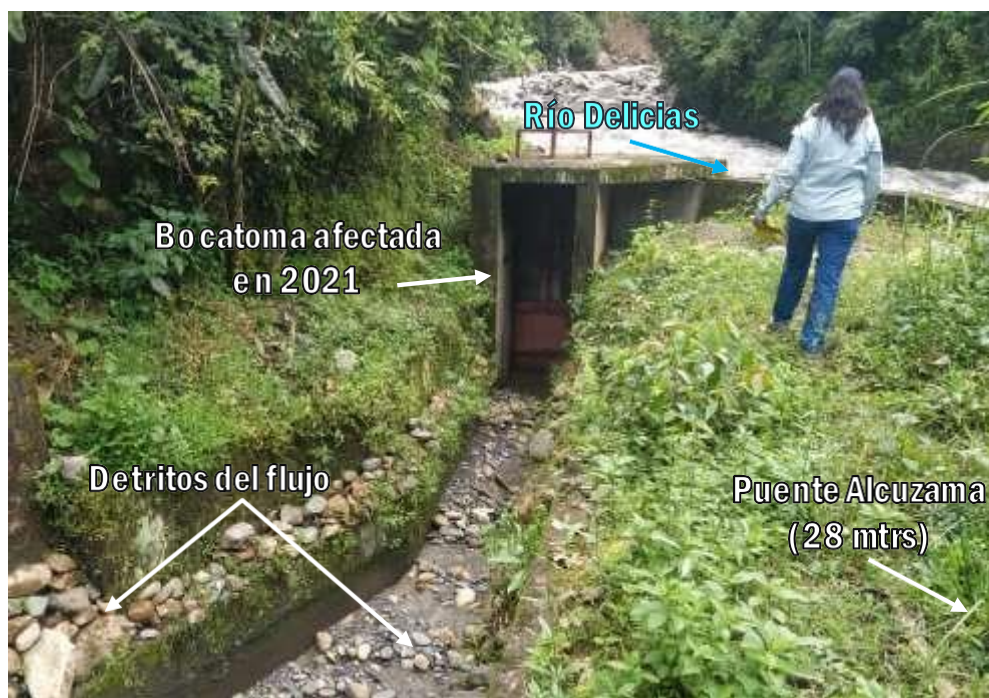
**Fotografía 11.** Bocatoma Afectada a pocos metros del lado derecho del puente Alcuzama (puente donde el río Delicias se convierte en el río Huacayoc)

Aguas abajo, a la altura del puente Alcuzama, el cauce del río Delicias se convierte en el río Huacayoc, el flujo de detritos de febrero de 2021 afectó la bocatoma ubicada a unos metros del puente (fotografía 12), la misma que abastecía de agua potable a 15 personas de comunidades aledañas. El flujo llegó a alcanzar una altura de 7 a 8 m, afectando ligeramente los estribos del puente, más no alcanzando la plataforma del mismo. A finales de marzo del 2022 los pobladores se encontraban entubando, el sector afectado.
