INGEMMET, Boletín Serie C: Geodinámica e Ingeniería Geológica
N° 63

Peligros Geológicos por Procesos Glaciales, Cordillera Blanca - Río Santa

**Dirección de Geología Ambiental
y Riesgo Geológico**

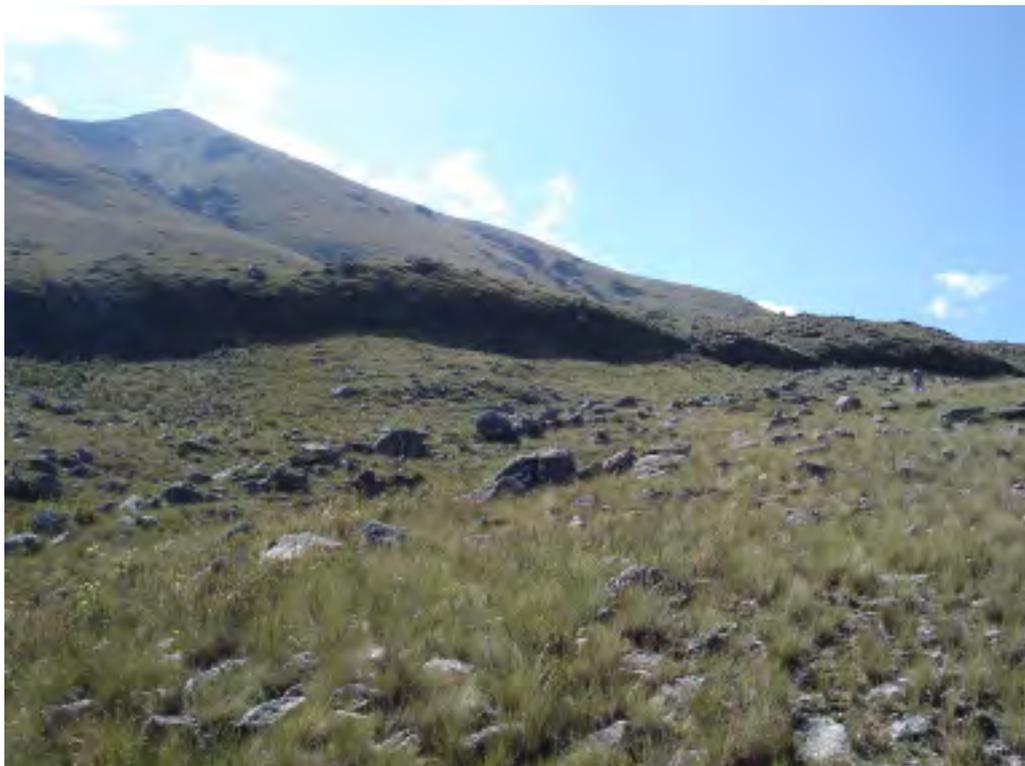
Fotografía 1A Salto de la falla de la Cordillera Blanca de más de 30 metros en la zona de Cojup – Huaraz

El borde oeste del batolito está limitado por la falla de la Cordillera Blanca, la cual tiene una dirección entre N140 - N150, con buzamientos entre 55° y 75° hacia el suroeste. Presenta movimientos principalmente normales a ligeramente sinestrales. El sistema de fallas tiene una longitud de 190 km y cada una de las fallas que lo conforman no tiene más de 8 km y se puede apreciar saltos verticales de 1 hasta 50 m (fotografía 1).

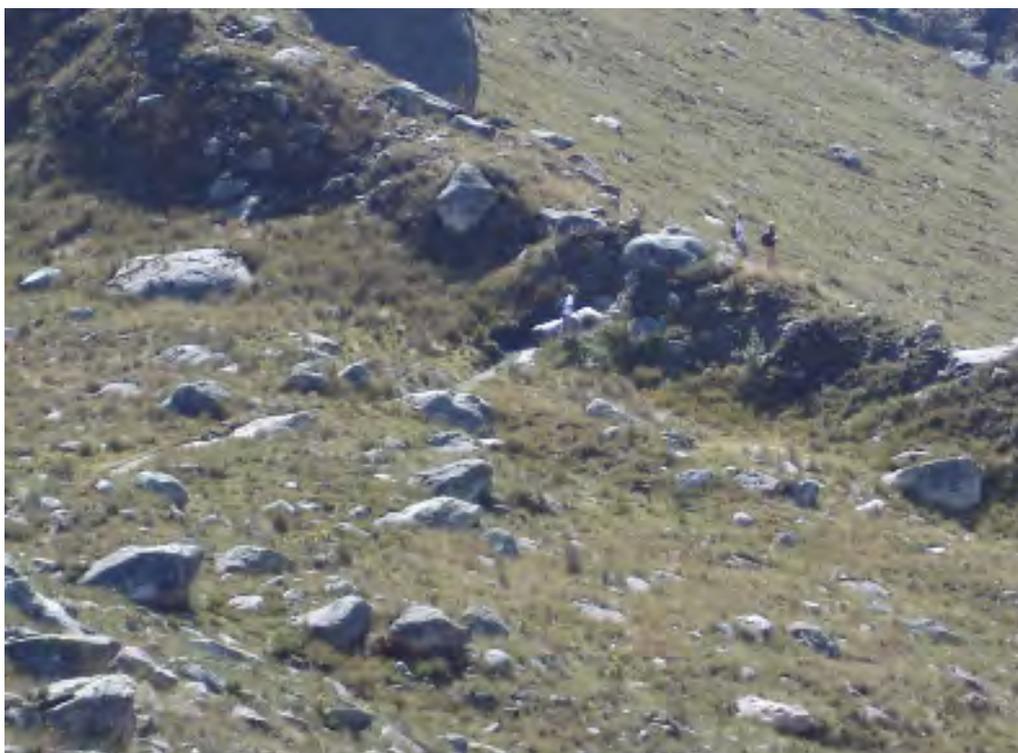
Fotografía 1B Turistas rumbo a la laguna de Shurup - Huaraz. El camino corta el salto de la falla de la Cordillera Blanca que en esa zona tiene 4 metros de altura.

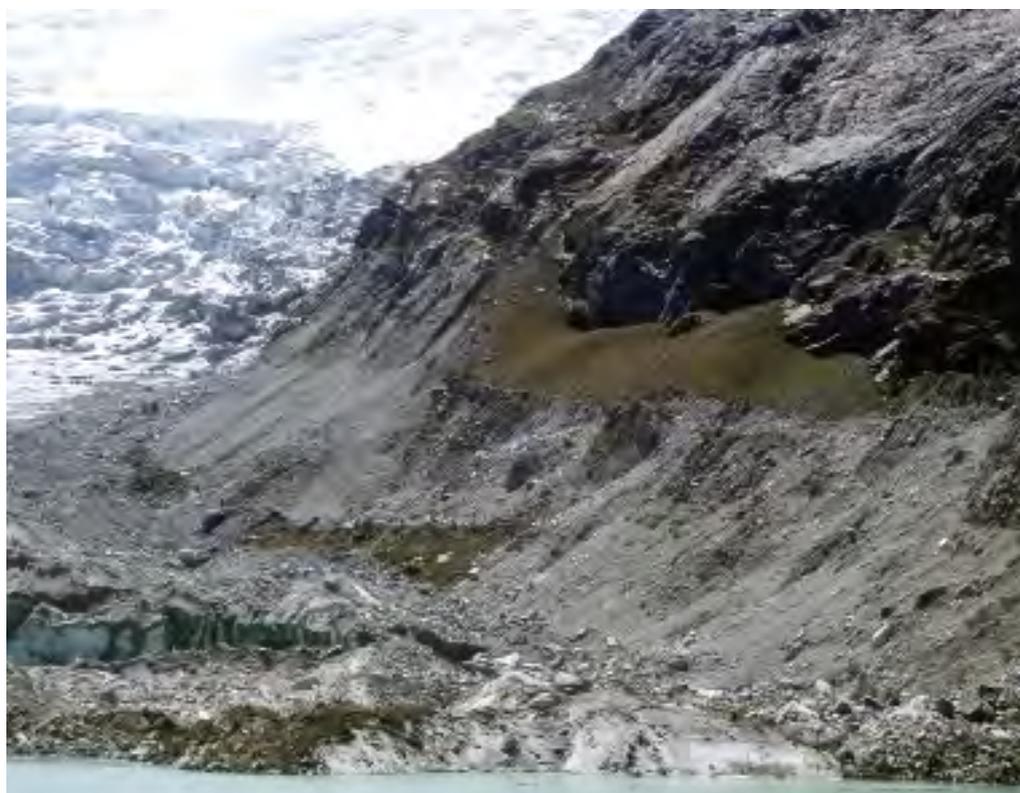
Fotografía 2 Caída de detritos originados por gravedad en depósitos morrénicos, laguna Llaca (Huaraz)

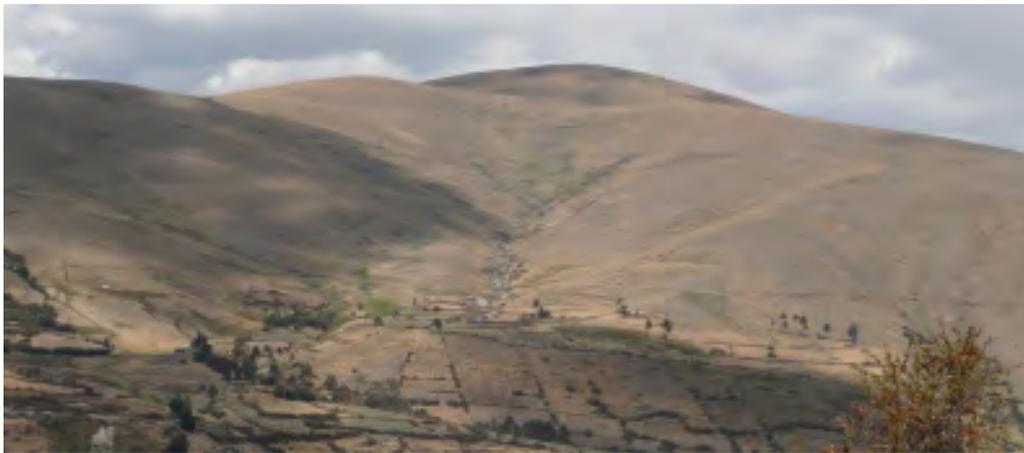
Fotografía 3 Clásica forma en V de una quebrada en material fluvioglacial, parte alta sector Olleros.

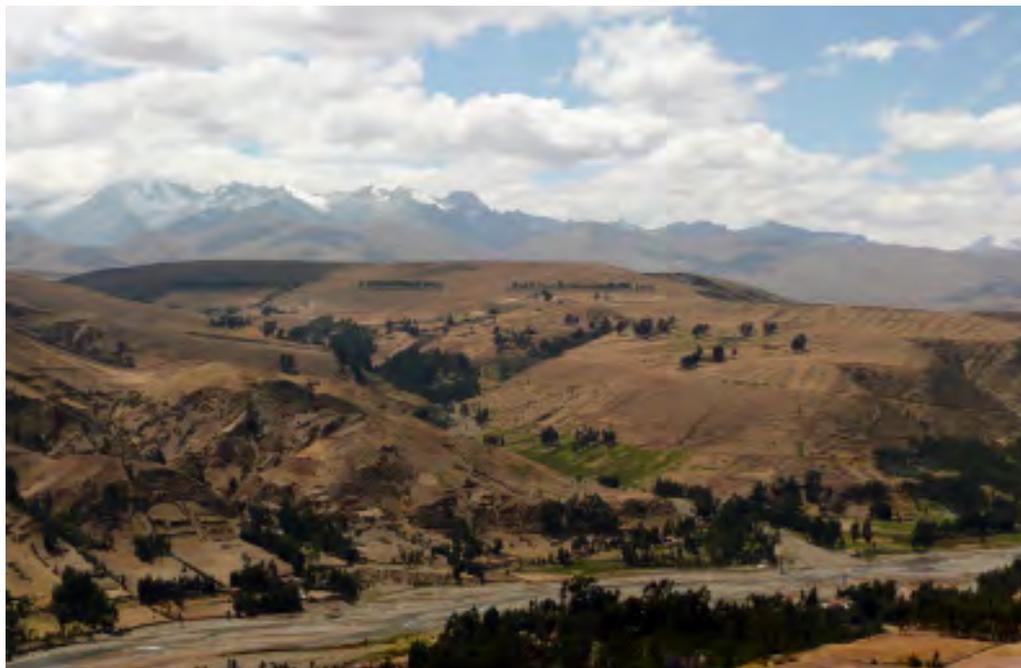
Fotografía 4 Quebrada en material fluvioglacial que transporta pequeños flujos de detritos estacionales, norte de Recuay.

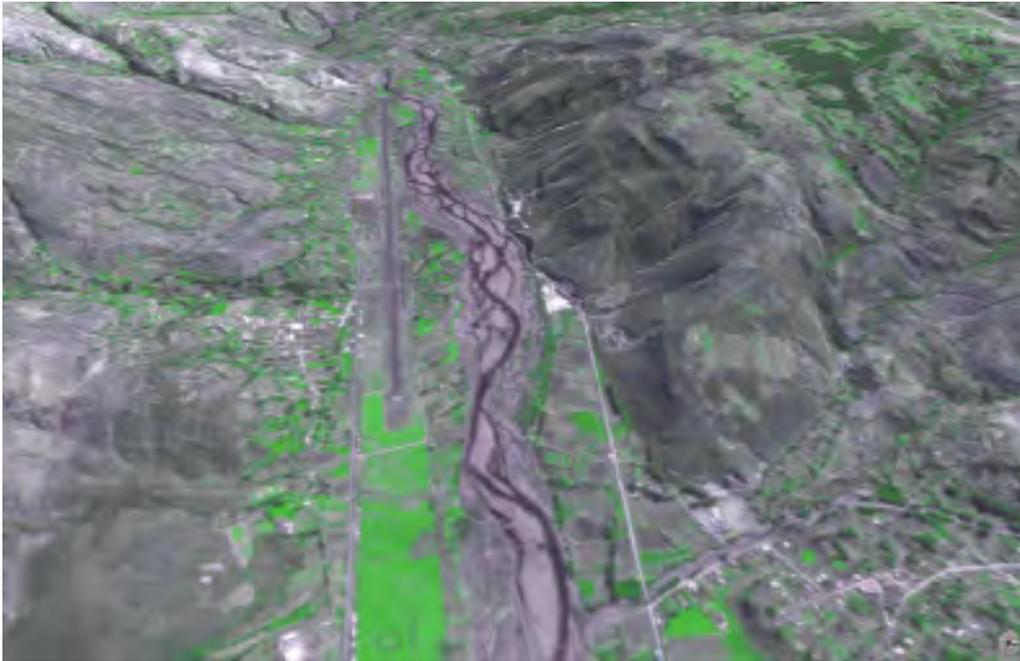
Imagen 2 Vista satelital Spot 3D del sector de Anta, nótese las llanuras de inundación y las terrazas fluviales dejadas por el río Santa. En una de ellas se ubica el Aeropuerto de Anta, único aeropuerto en el Callejón de Huaylas.

Esta unidad se encuentra principalmente en las orillas del río Santa (imagen 2) y los grandes ríos que descienden de la Cordillera Blanca (Quilcay - Huaraz, Ranrahirca, Buin – Shilla, Chucchu - Carhuaz).

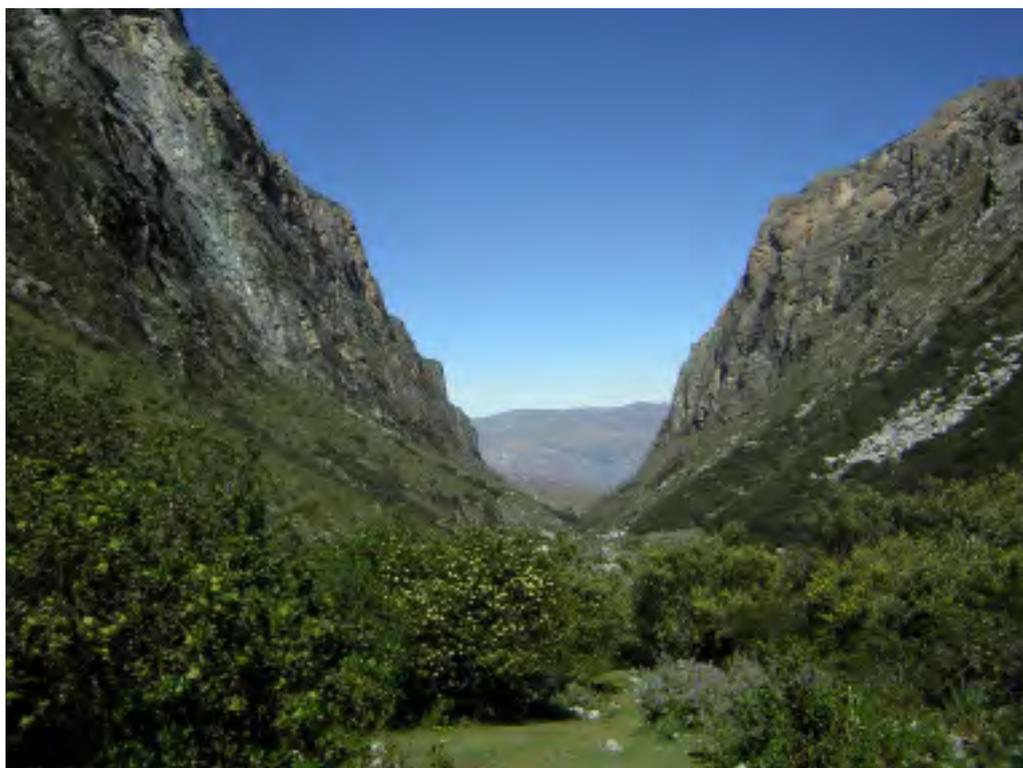
Fotografía 5 Vista desde el interior del valle glacial Cojup (Huaraz), se muestra la forma característica en "U" por la erosión de los glaciares.

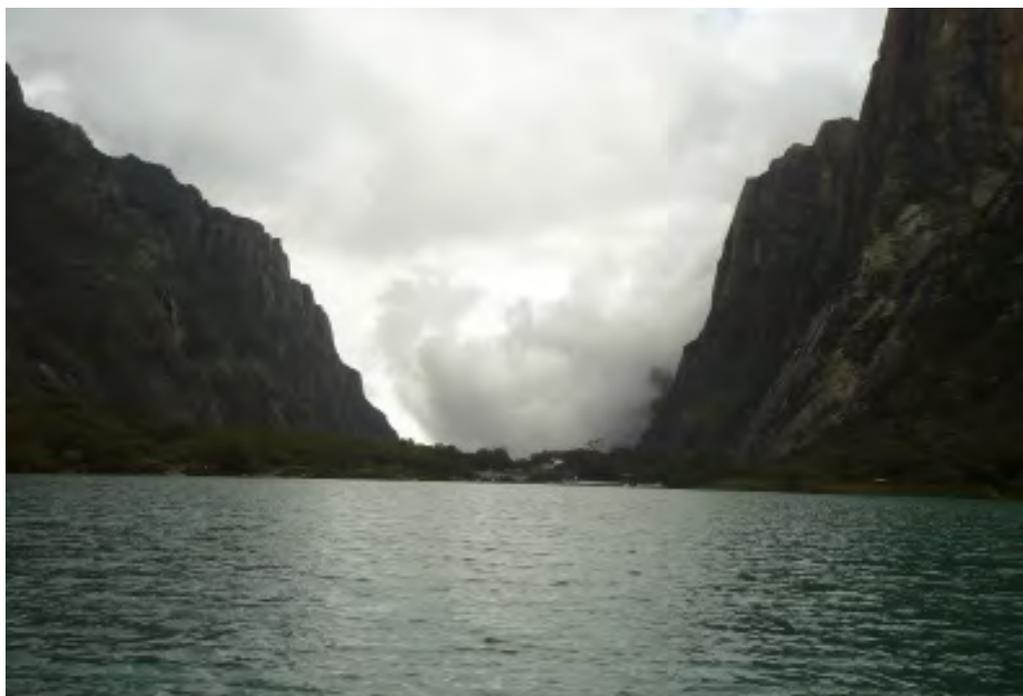
Fotografía 6 Paredes verticales del valle glacial con más de mil metros de altura, valle glacial de Llanganuco, Yungay.

Al sur de la Cordillera Blanca se tiene la predominancia de rocas sedimentarias (Grupo Goyllarisquiza) y rocas volcánicas (Grupo Calipuy) los cuales no ofrecen mucha resistencia a la erosión, motivo por el cual los valles glaciares son de laderas mas suaves; mientras que en el centro y norte de la Cordillera Blanca predomina el batolito de la Cordillera Blanca (granito-granodiorita) que ofrece alta resistencia a la erosión, motivo por el cual se tiene grandes “paredes verticales” con alturas de hasta mil metros (fotografía 6).

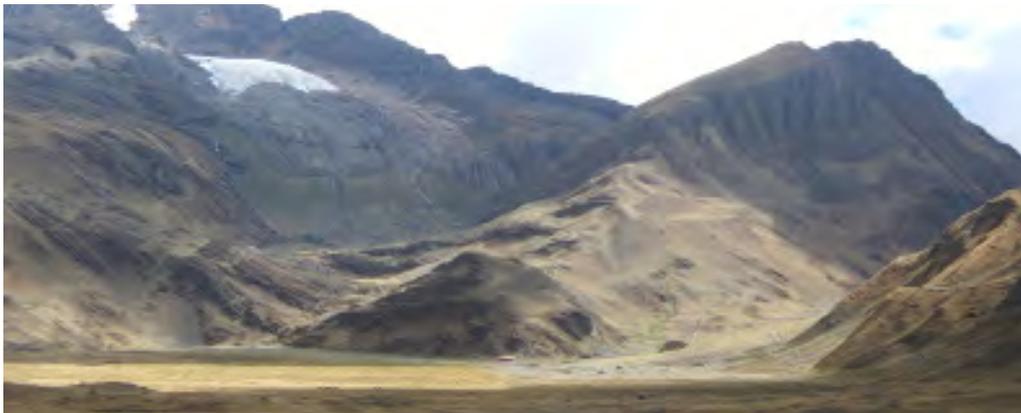
Fotografía 7 Valle glacial colgado (lado izquierdo), en la zona sur de la Cordillera Blanca.

Los valles glaciares colgados (fotografía 7), se originan por la acción del desarrollo de dos lenguas glaciales al mismo tiempo, en la que una genera un grado de erosión en el suelo (excavación) menor a la principal, por lo que una vez retirado el hielo, ésta queda topográficamente por encima de la otra debido a una menor erosión.

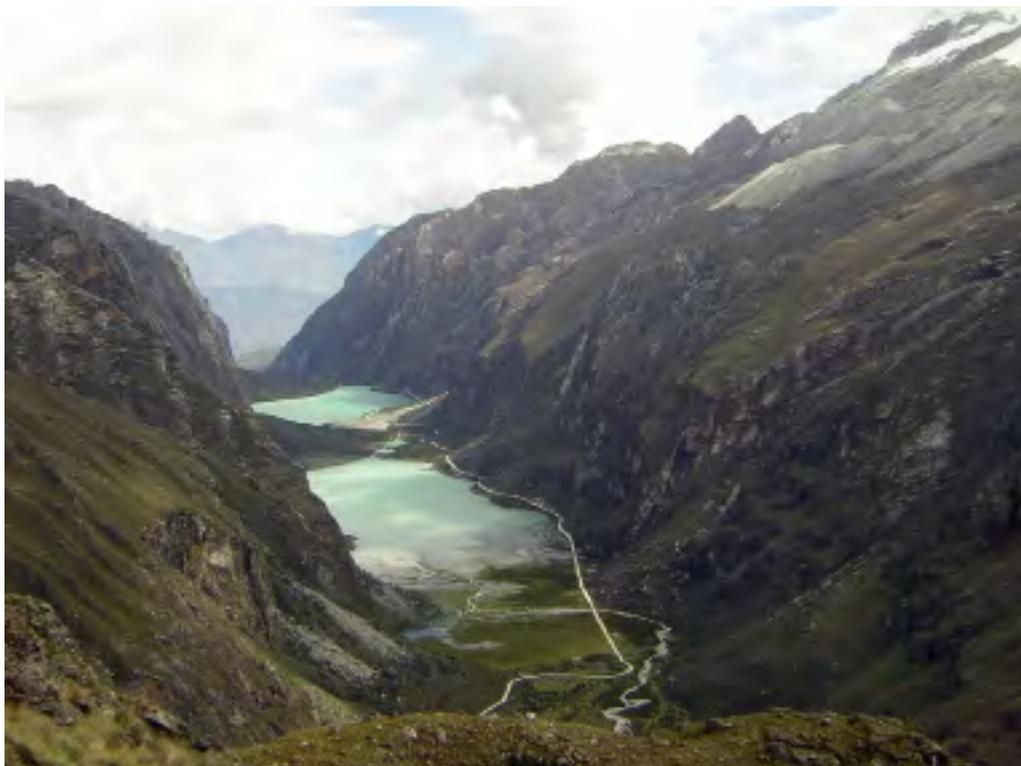
Fotografía 8 Vista panorámica de las lagunas Llanganuco (Yungay), se observa dos abanicos proluviales situados en medio de las lagunas.

Las lagunas en la cuenca del río Quilcay, por ejemplo, sirven para proporcionar agua potable a los casi cien mil habitantes de la ciudad de Huaraz, las lagunas de Llanganuco (Chinancocha y Orgoncocha) (fotografía 8) y la laguna de Querococha en Catac (fotografía 9) son uno de los principales atractivos turísticos de Yungay, mientras que la laguna de Parón (Caraz) sirve como fuente hídrica para las turbinas de generación eléctrica de la central hidroeléctrica del Cañón del Pato.

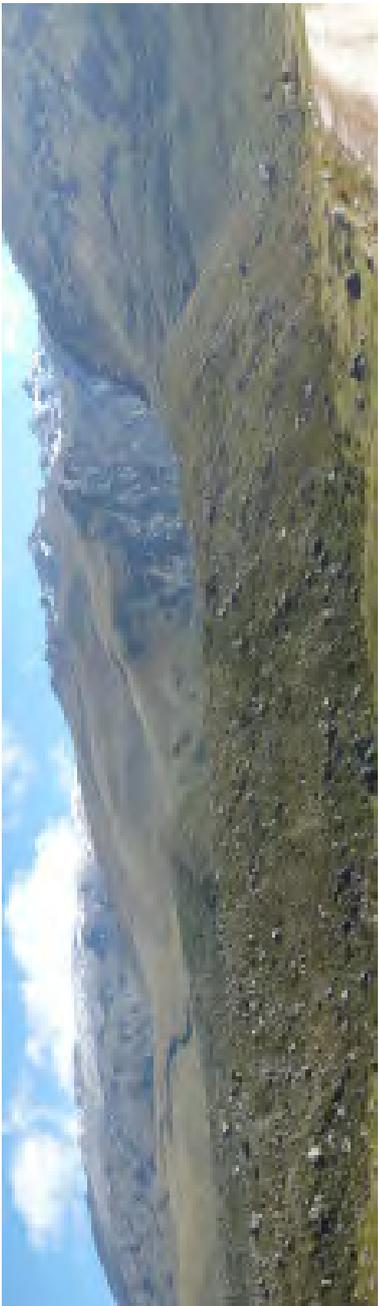
Fotografía 10 Morrena de fondo de valle a la entrada del valle glaciar Cojup (Huaraz), del otro extremo se muestra la falla de la Cordillera Blanca.

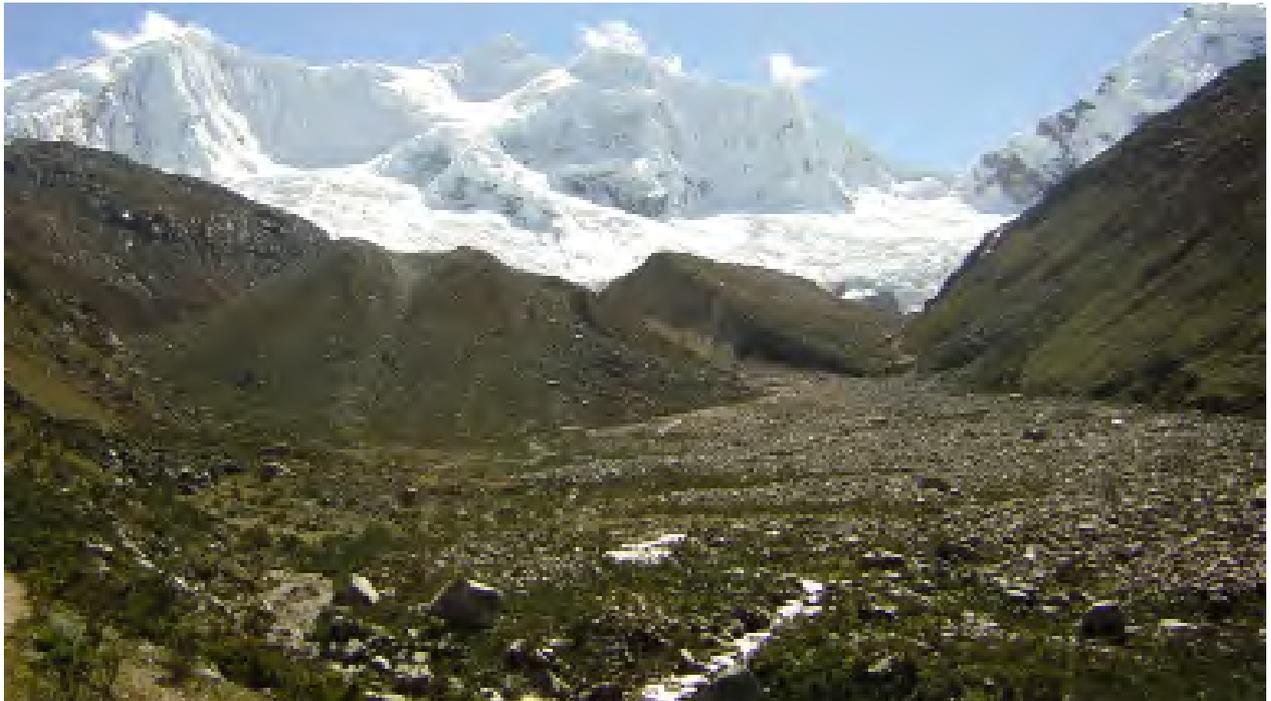
Fotografía 11 Morrena frontal de la laguna Palcacocha, en el valle glaciar Cojup (Huaraz).

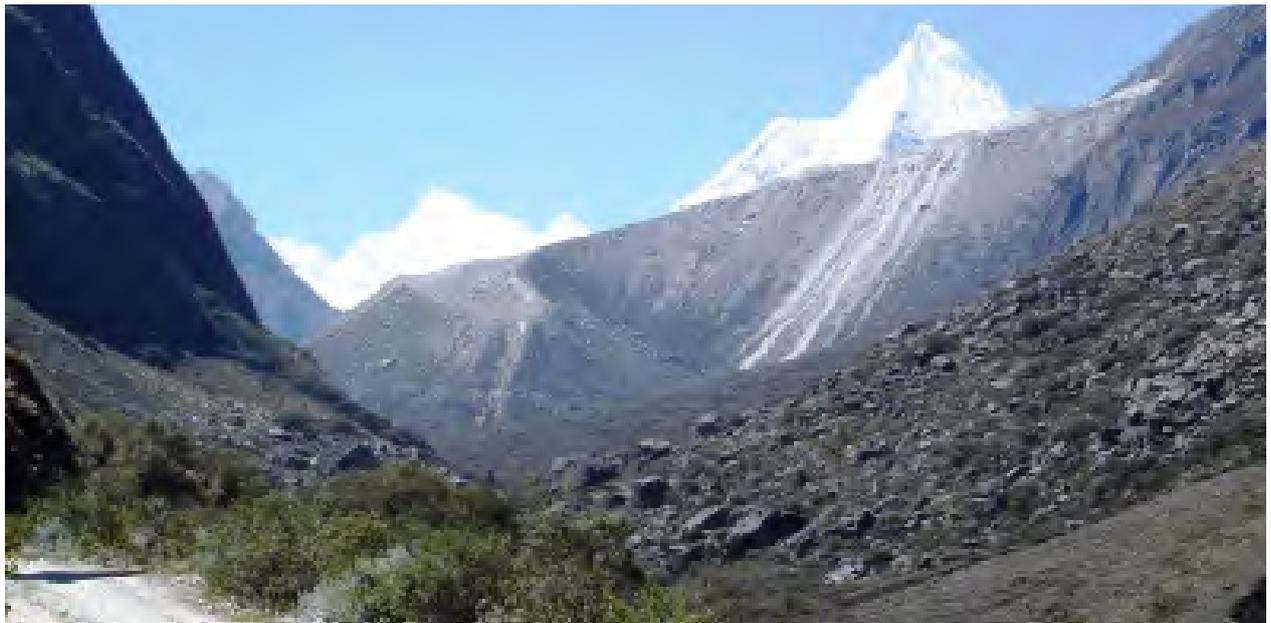
Fotografía 12 Morrena de fondo de valle glaciar de gran altura que represa a la laguna de Parón (Caraz), al fondo se observa al nevado Pisco.

Con varios cientos de metros de altura (fotografías 12 y 13), estas morrenas fueron las principales causas del desborde

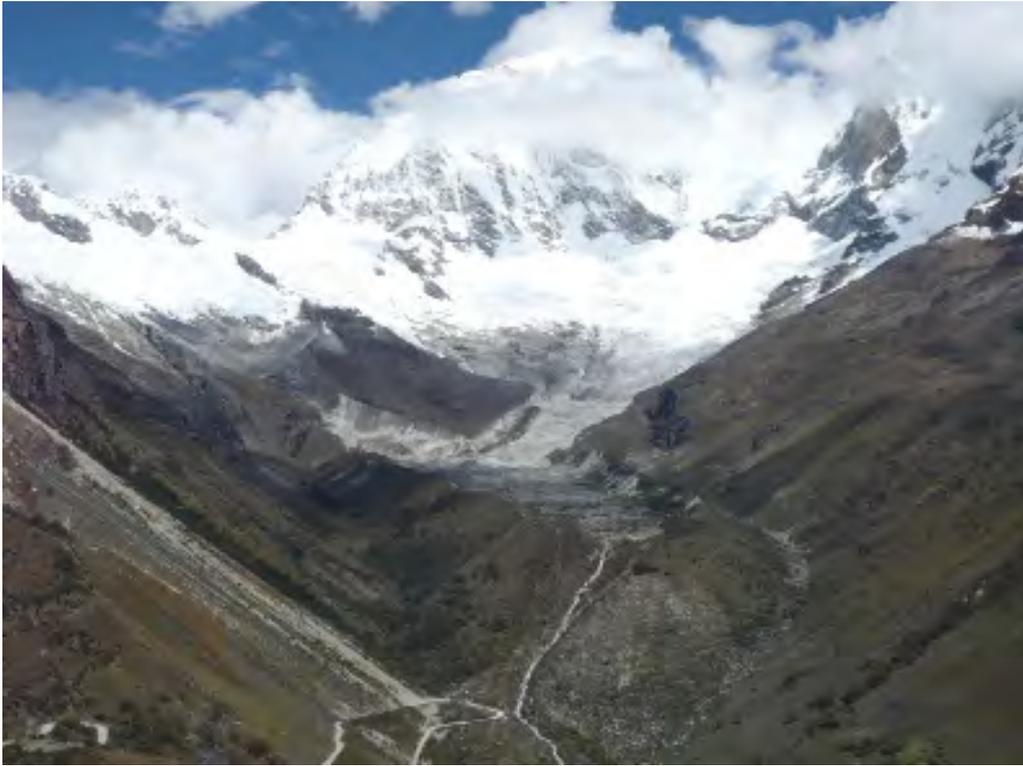
Fotografía 13 Morrenas de fondo de valle glaciar, a espaldas del nevado Huascarán (Yungay), producto de la confluencia de dos lenguas glaciares.

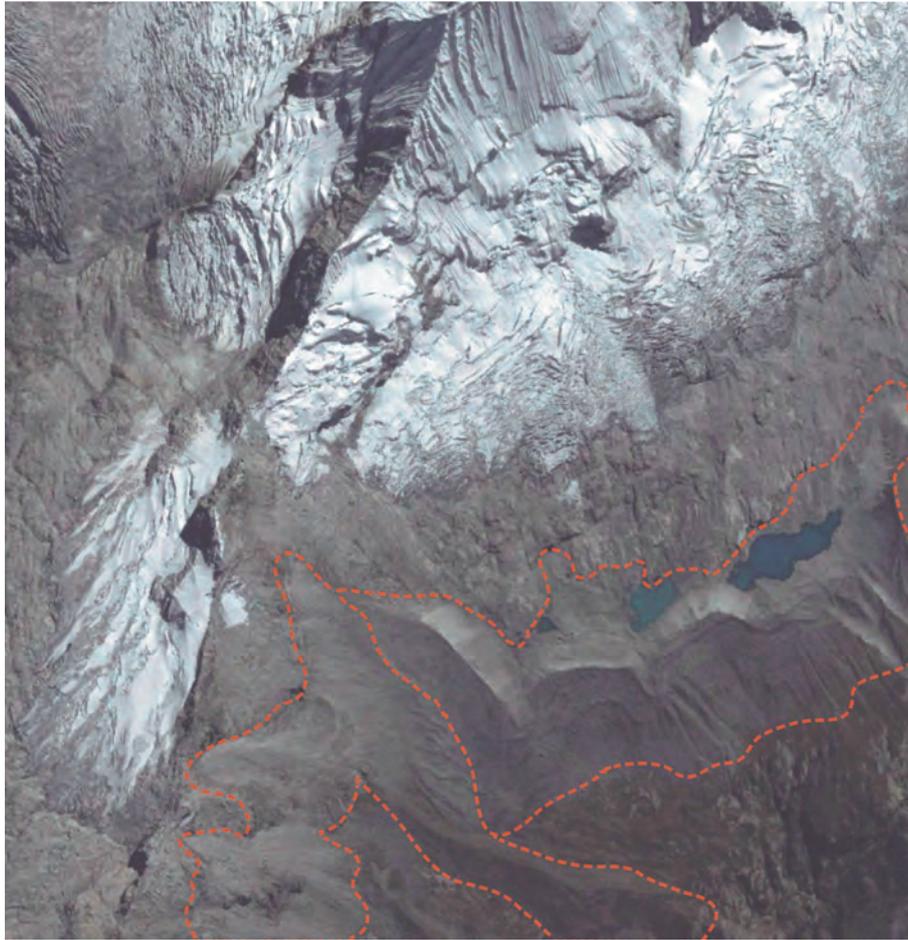
Imagen 5 Morrenas colgadas en la cuenca Cojup (Huaraz). Se observa la formación de lagunas tomando como diques naturales a estas morrenas (Google Earth, 2016).

generalmente se agrupan en sistemas de depósitos morrénicos colgados. Algunas de estas morrenas son receptáculos de neolagunas (imagen 5) que se forman por los deshielos de los nevados y son las más propensas a desencadenar desembalses que podrían ocasionar daño a los poblados que se encuentran en las desembocaduras de los valles glaciares.

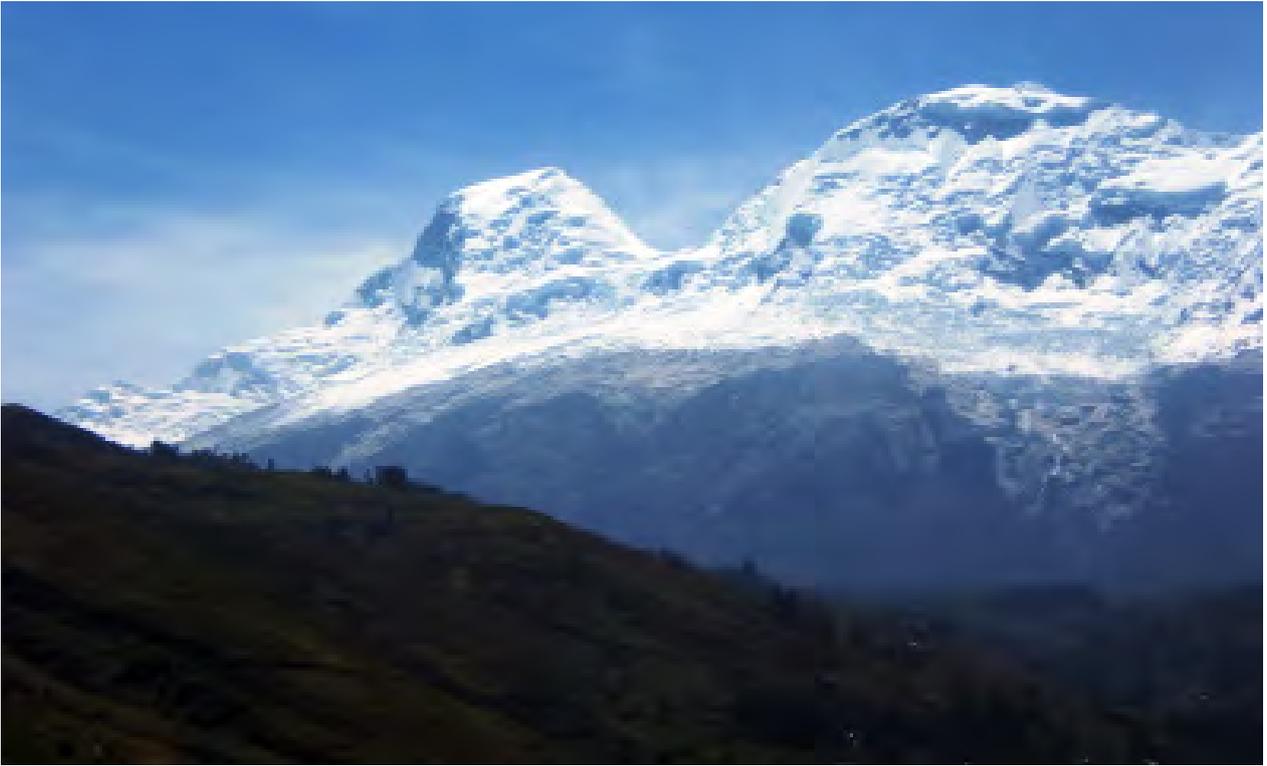
Fotografía 15 Vista de los glaciares del nevado Huascarán (Yungay).

Los glaciares quedan ubicados por encima de los 4500 msnm; están comprendidos por numerosos nevados, el más alto es el nevado Huascarán (6768 msnm en su pico sur) (fotografía 15). En la Cordillera Blanca, los glaciares están distribuidos a lo largo de 180 kilómetros de longitud, desde el nevado Tuco en el sur, hasta el nevado Champara al norte. Los ríos originados en los valles del flanco oeste de la Cordillera Blanca drenan hacia la cuenca del río Santa.

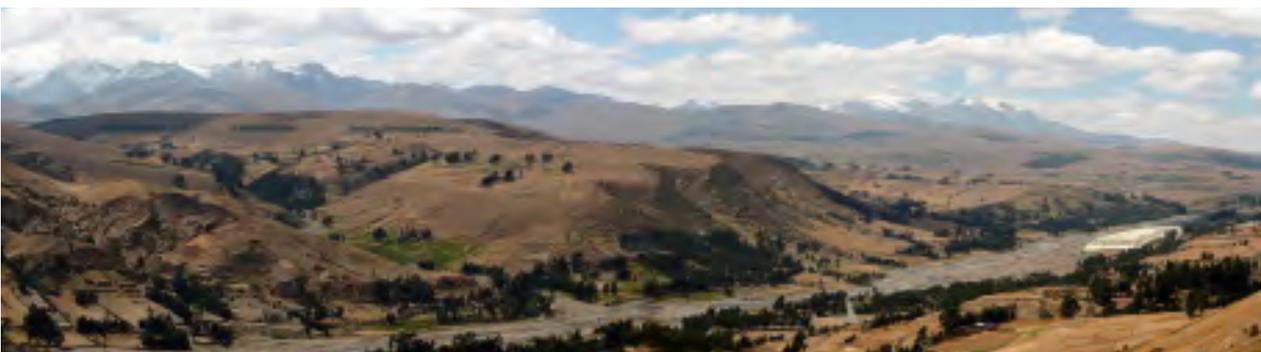
Fotografía 16 Depósitos fluvioglaciares en el sector de Ticapampa al norte de Recuay

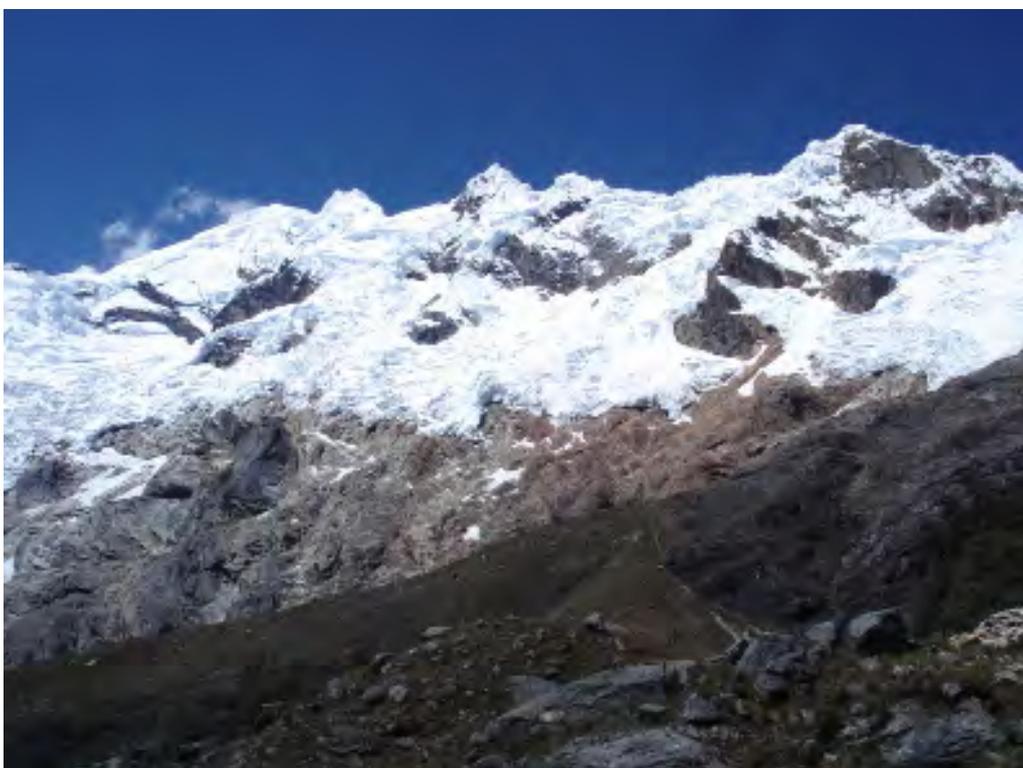
Fotografía 17 Vista de campo de la unidad de montañas con pendiente abrupta de rocas intrusivas.

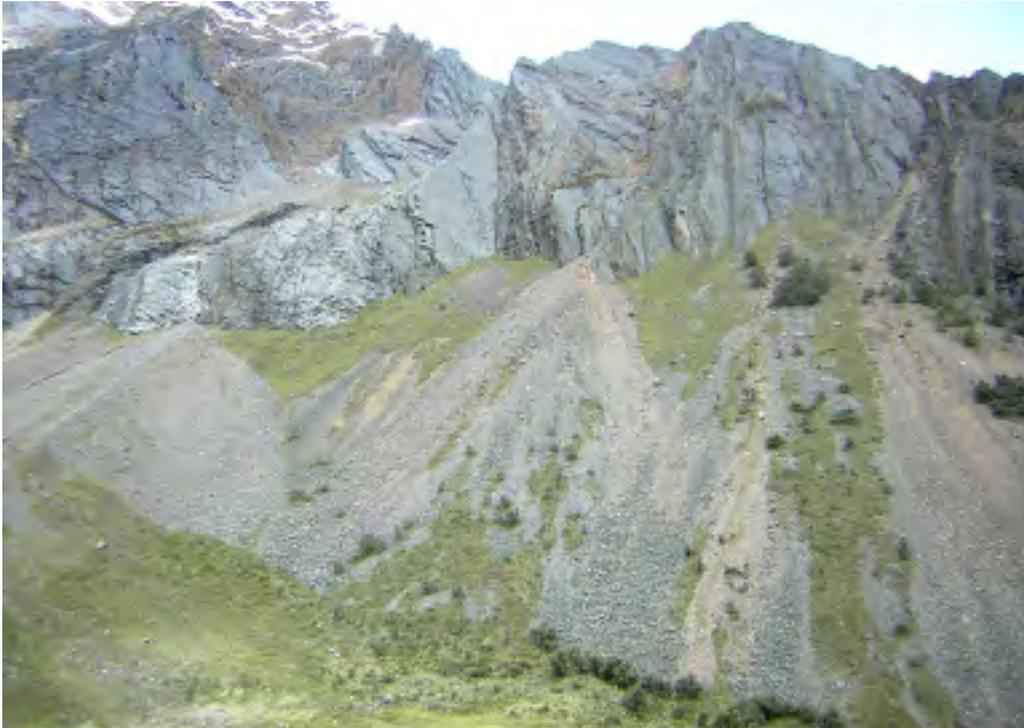
Fotografía 19 Caída de detritos en la quebrada Uruashraju, al sur de la Cordillera Blanca, en el distrito de Olleros.

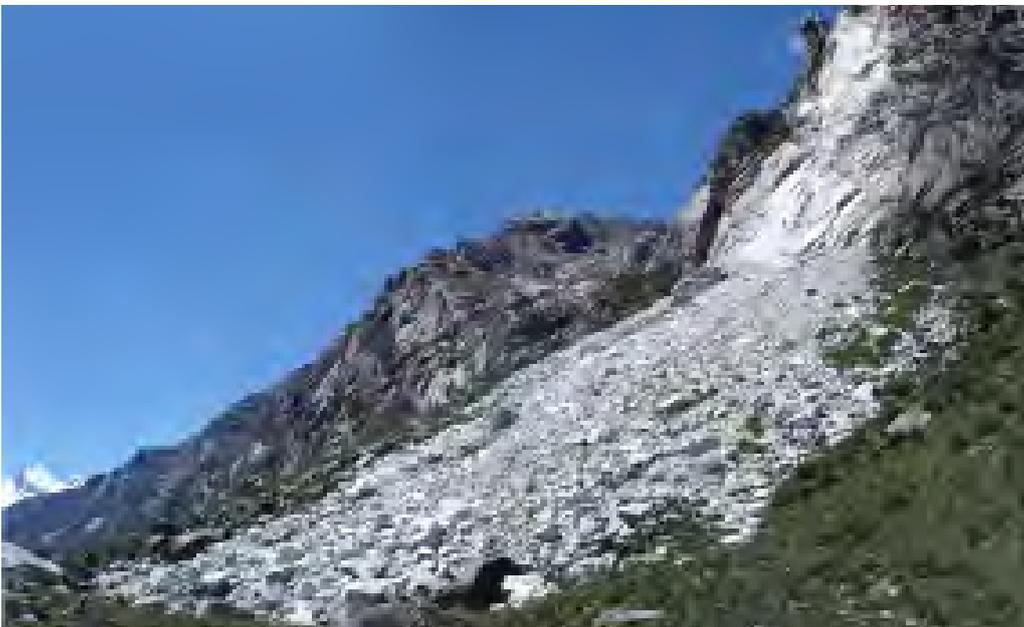
Fotografía 20 Avalancha de rocas y detritos en el valle glaciar Shallap – Huaraz

Las avalanchas de rocas son flujos de gran longitud extremadamente rápidos, de roca fracturada, proveniente de un gran deslizamiento o caída de roca (fotografía 20). Sus depósitos están usualmente cubiertos por bloques grandes, aun cuando se pueden encontrar bajo la superficie del depósito material fino derivado parcialmente de roca fragmentada e incorporada en la trayectoria.

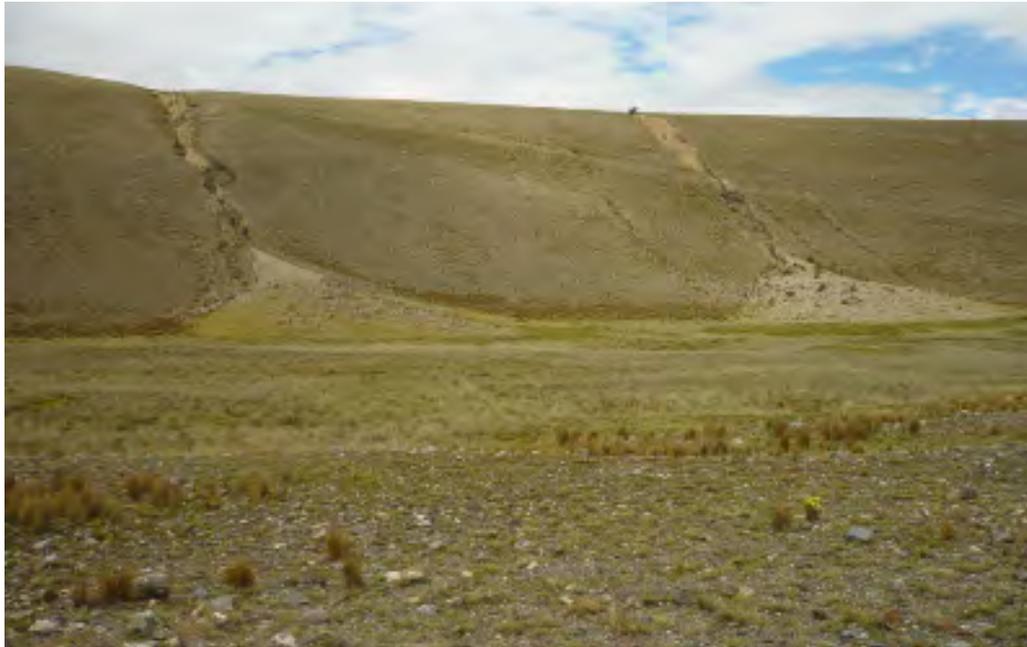
Fotografía 21 Morrena afectada por flujo de detritos, al NE de la ciudad de Recuay.

con pendiente pronunciada (fotografías 21 y 22). Los flujos de detritos incorporan gran cantidad de material saturado en su trayectoria al descender en el canal y finalmente los depositan en abanicos de detritos.

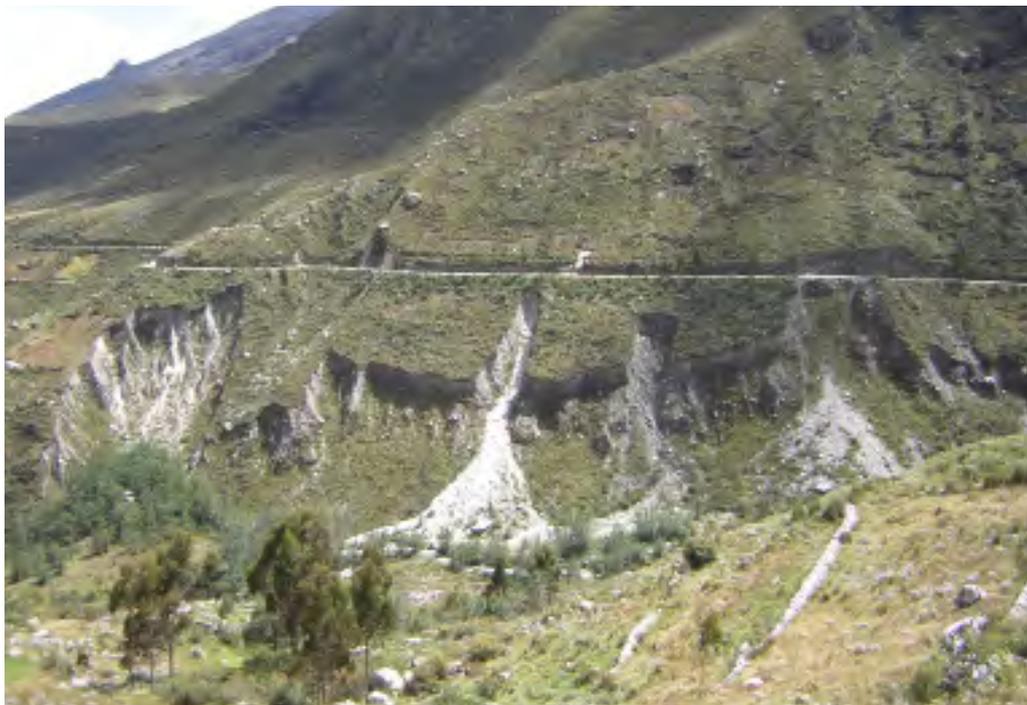
Fotografía 22 Flujo de detritos ubicado a la entrada del valle glaciar Cojup, al este de la ciudad de Huaraz

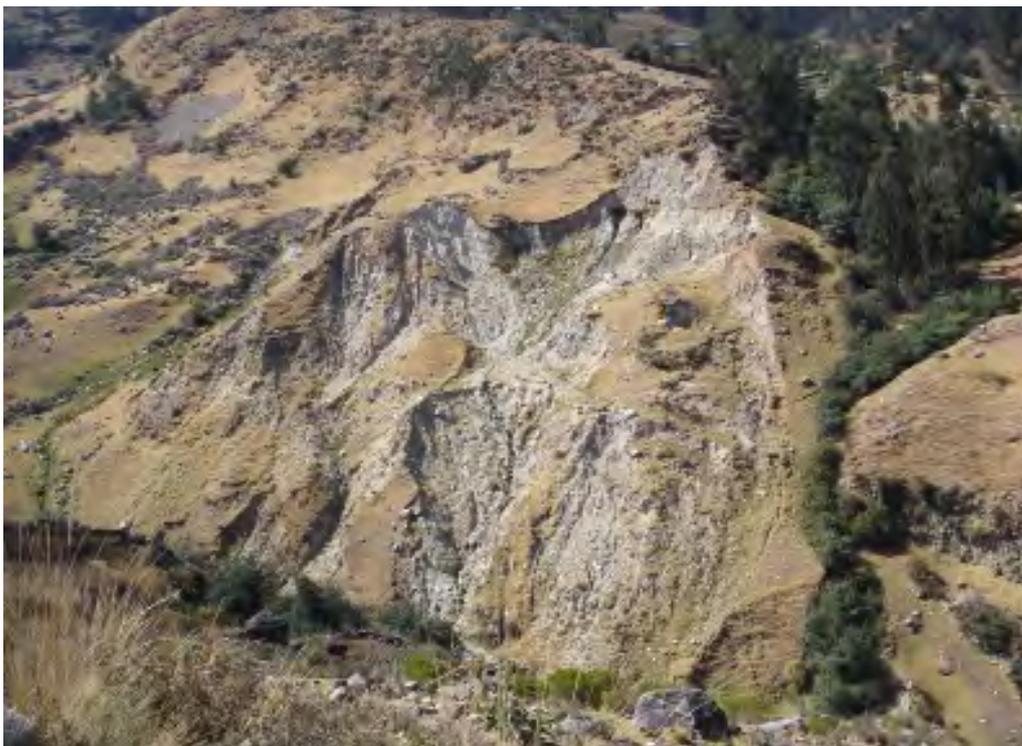
Fotografía 23 Deslizamiento rotacional en la parte alta de Marcará, cerca del ingreso a la zona de Quebrada Honda.

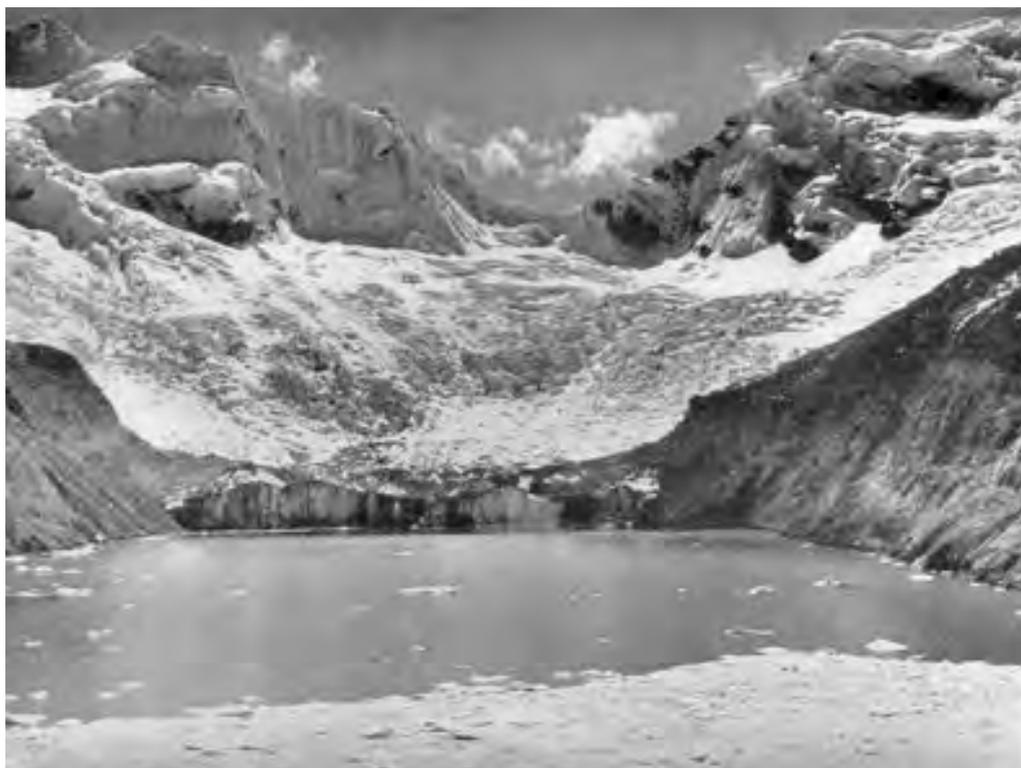
Fotografía 24 Vista tomada en 1939 (H. Kinzl, 1939) de la laguna Palcacocha. Nótese la gran masa glaciara sobre y en contacto con la laguna y la fuerte erosión de las morrenas laterales.

Coral Miranda en 1962 en el cual relata: "... A las 5:58 a.m. de la mañana un bloque de dimensiones desconocidas cayó del Nevado Cojup hacia la laguna Palcacocha (Pacoshacocha, en esos tiempos), el cual produjo la rotura de la morrena frontal que formaba un dique natural, liberando aproximadamente 4 millones de m³ de agua, lodo y rocas, el cual se precipitó violentamente por la quebrada Cojup...". La fotografías 24 y 25

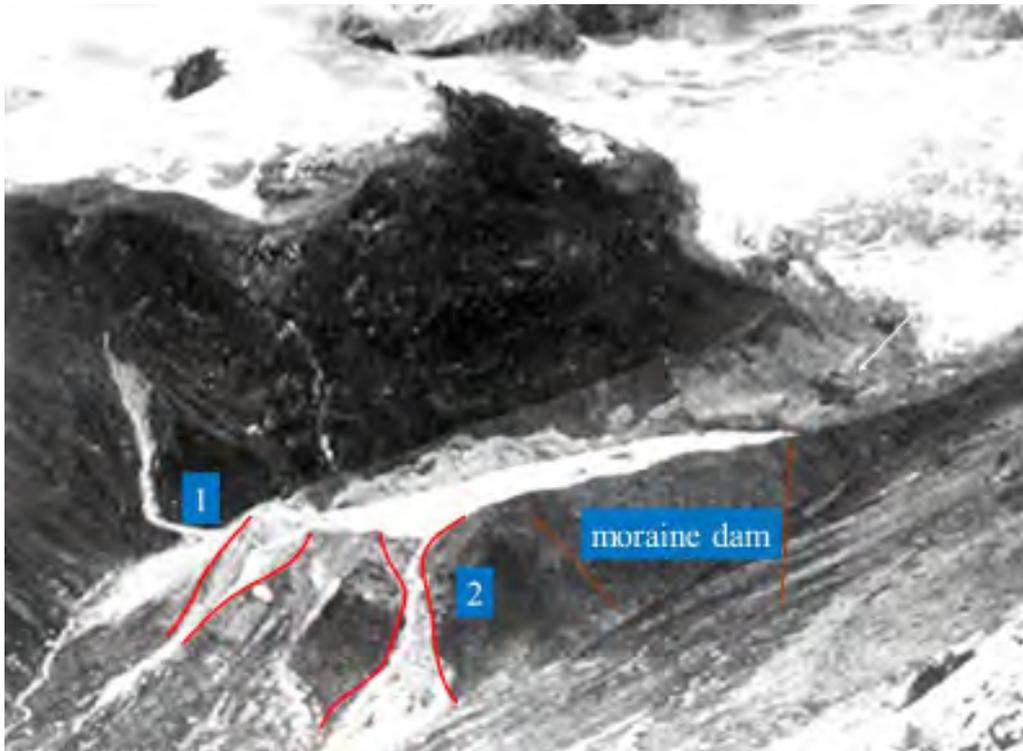
Fotografía 25 Vista de las morrenas que represaban la laguna Palcacocha (1939) antes de la ruptura de 1941. Nótese las zonas marcadas con números (1 y 2) son zonas que muestran fuerte erosión por rebalses de la laguna. El sector 2, finalmente fue el que cedió y liberó toda el agua de la laguna provocando el aluvión. (Fotografía tomada de Zapata et al 2002).

Haciendo una comparación mediante imágenes de satélite y un modelo de elevación digital con la fotografía 25 tomada por Kinzl en 1939, se aprecia como la rotura del dique morrénico desaguó casi la totalidad de la laguna (imagen 13).

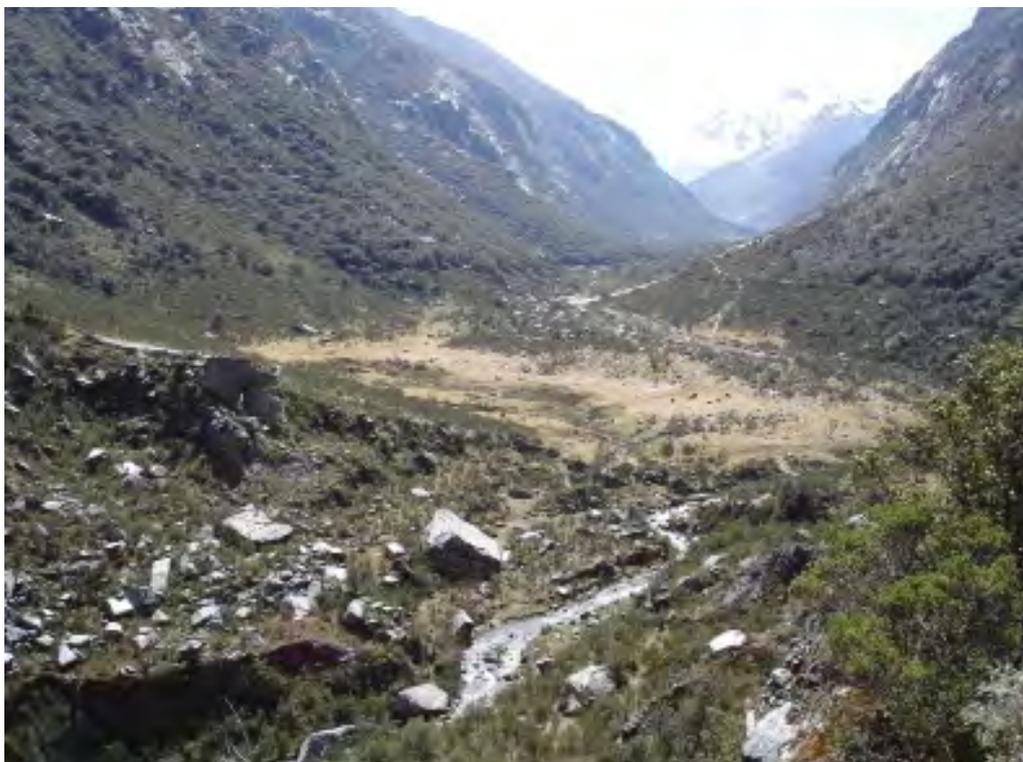
Fotografía 26 Depósitos lacustres correspondientes a la antigua laguna Jircaycocha, en la zona inferior derecha se aprecia parte del dique natural roto por el aluvión de 1941.

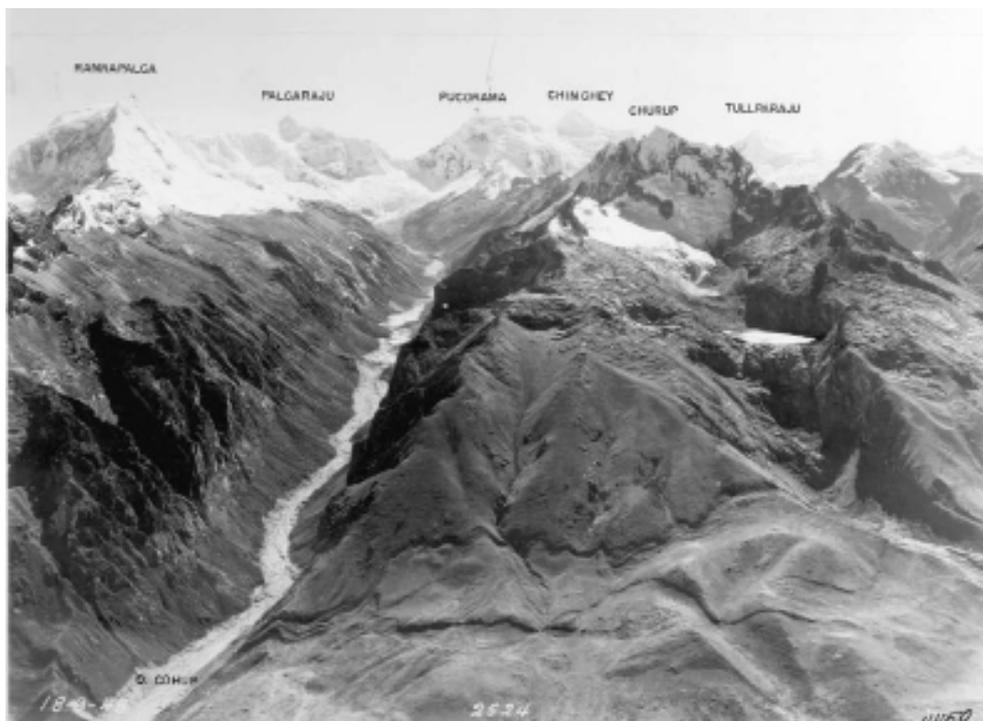
Fotografía 27 Fotografía aérea (SAN) de toma oblicua, tomada en 1948 que muestra los rastros del aluvión de 1941 a lo largo de la quebrada Cojup.

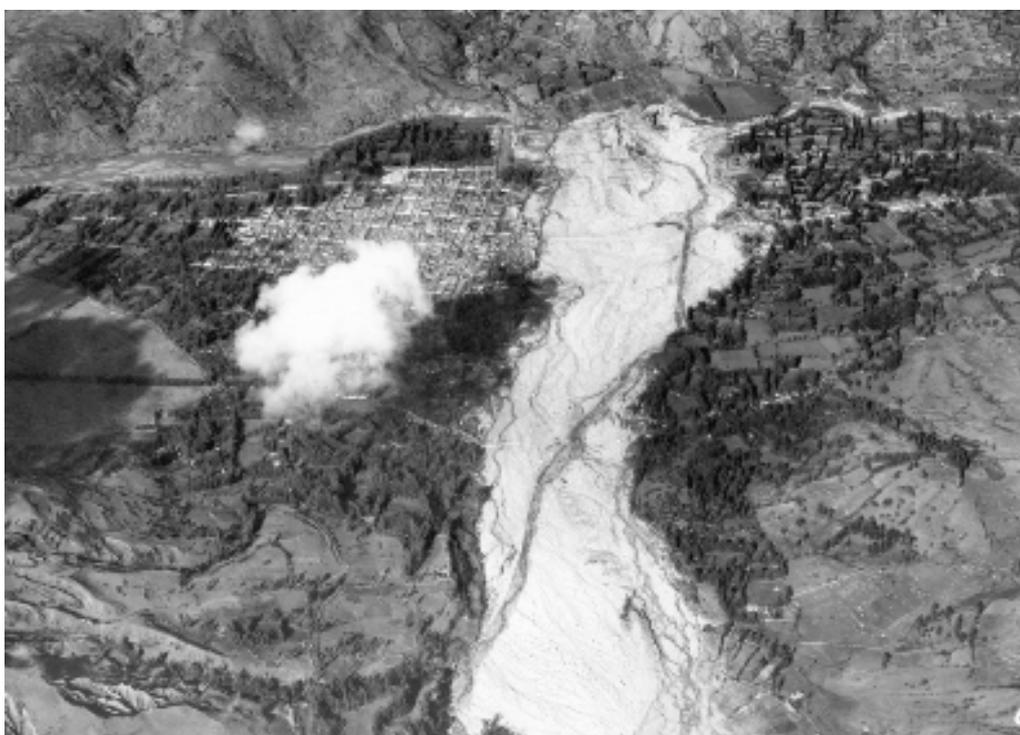
Fotografía 28 Fotografía Aérea (SAN) de toma oblicua, que muestra la zona afectada por el aluvión de 1941. Según referencias de la época, el 45 % de la ciudad fue completamente destruida.

Imagen 14 Vista de la ciudad de Huaraz con una imagen SPOT 5 3D, con la misma inclinación que la fotografía 28, se puede ver el gran crecimiento urbano y como afectaría un aluvión a la actual ciudad de Huaraz.
