INGEMMET, Boletín Serie C: Geodinámica e Ingeniería Geológica
N° 63

Peligros Geológicos por Procesos Glaciales, Cordillera Blanca - Río Santa

**Dirección de Geología Ambiental
y Riesgo Geológico**

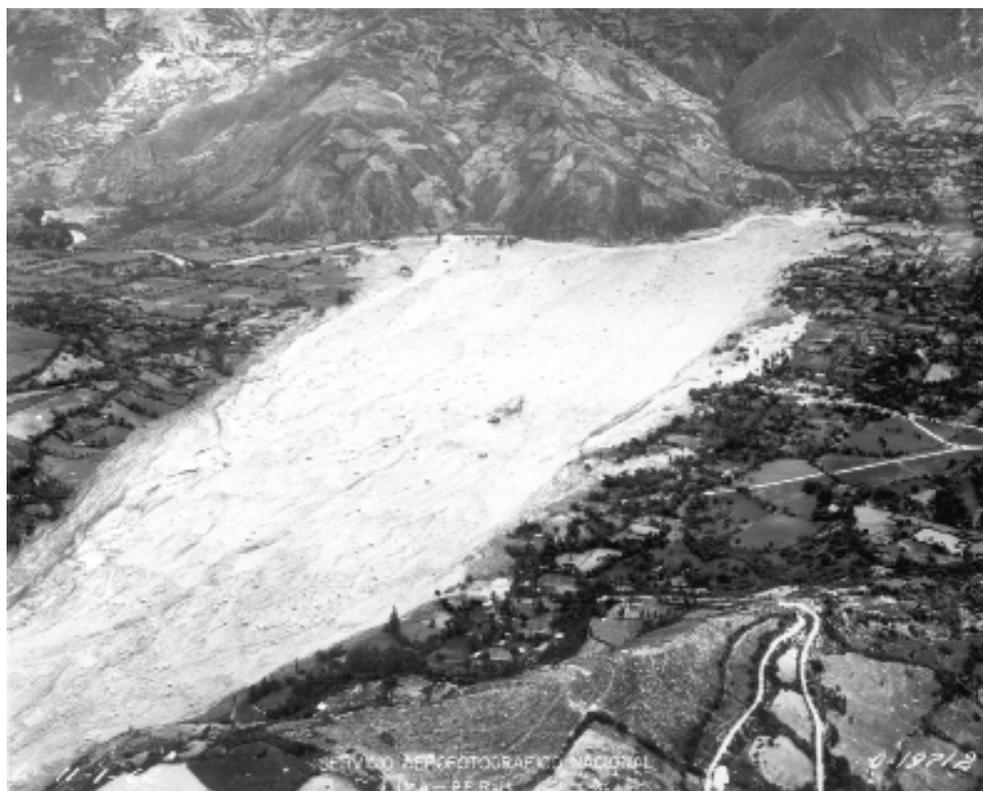
Fotografía 29 Vista aérea de la confluencia de los ríos Ranrahirca y Santa y el depósito dejado por el aluvión de 1962. En ese sector se ubicaba el poblado de Ranrahirca el cual fue arrasado completamente. (Fotografía: Servicio Aerofotográfico Nacional, Perú)

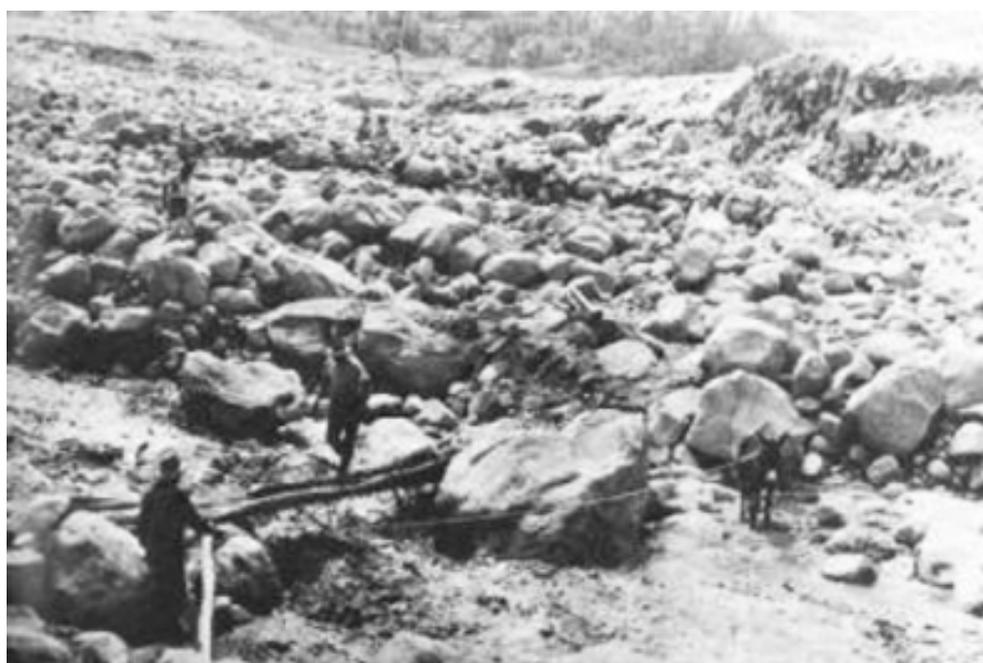
Fotografía 30 Así quedó el poblado de Ranrahirca después del aluvión de 1962

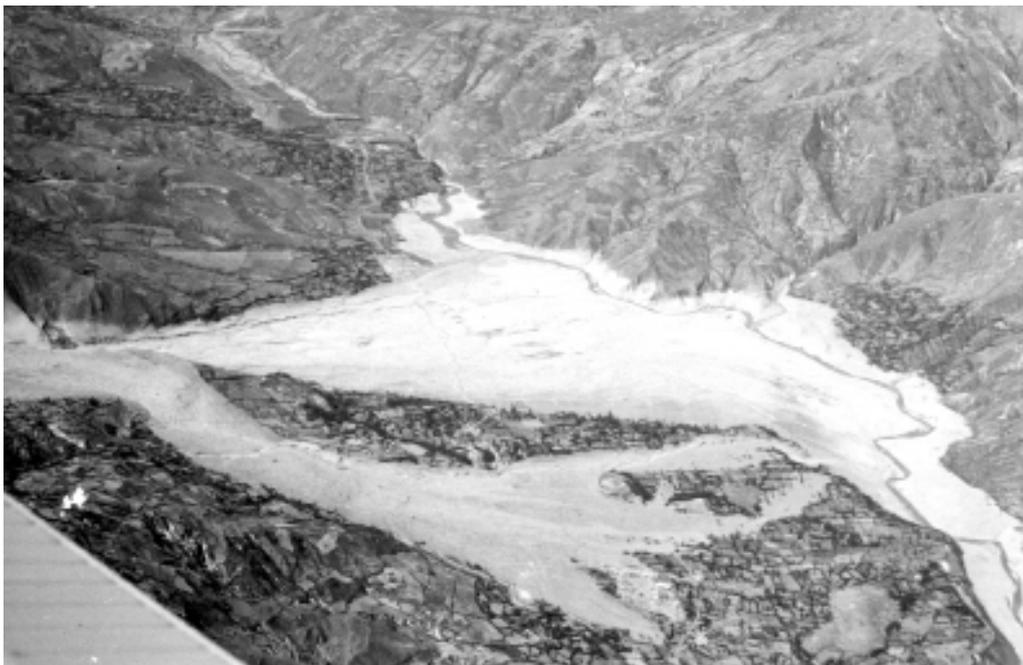
Fotografía 32 Fotografía aérea del depósito del aluvión de 1970 que destruyó los pueblos de Yungay y Ranrahirca. Se puede apreciar el Run-Up en la otra orilla del río Santa. (Fotografía: Servicio Aerofotográfico Nacional, Perú).

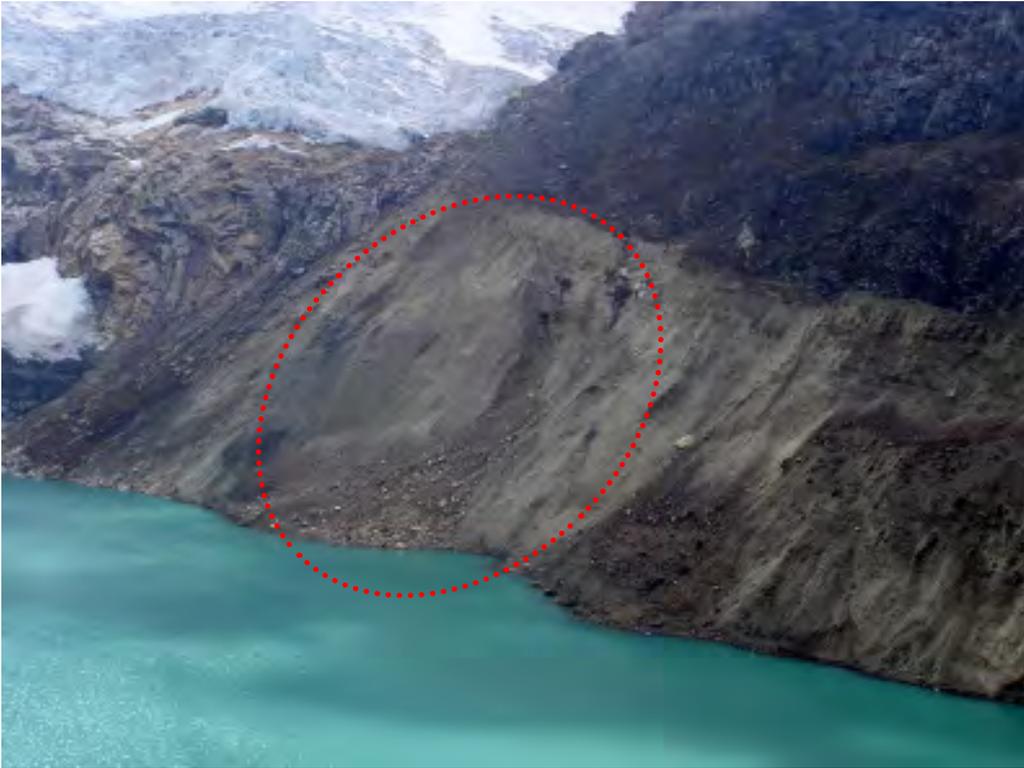
Fotografía 33 Zona de arranque del deslizamiento – avalancha del 2003, nótese la infiltración de aguas en la parte superior de la escarpa, posiblemente este fue el origen del fenómeno.

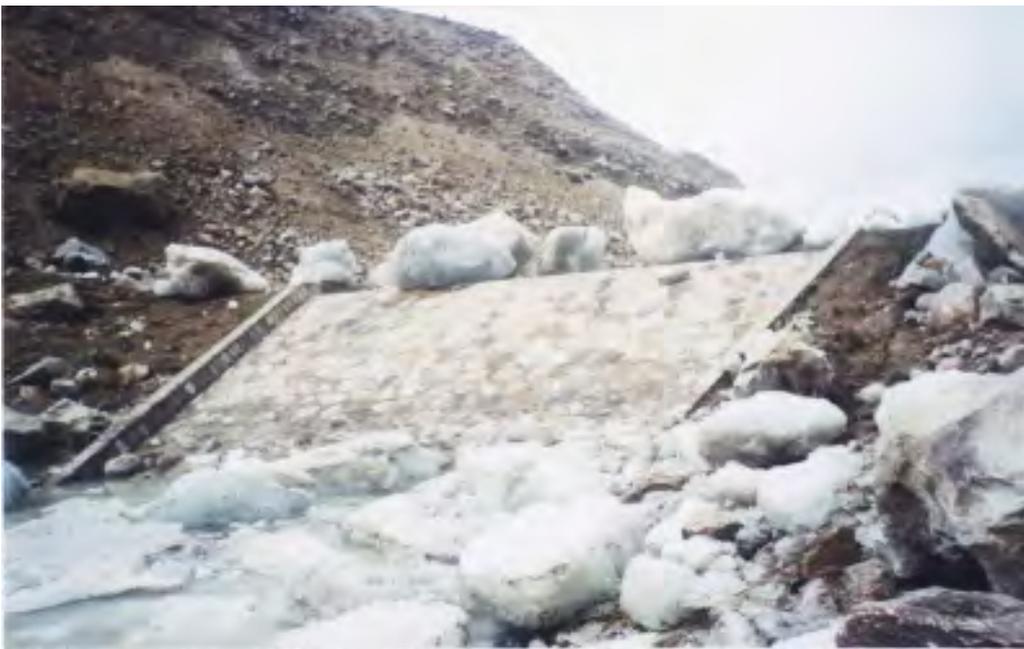
Fotografía 34 Estado de los diques artificiales de regulación de caudal después del evento del 2003, los bloques de hielo fueron traídos por las olas de tsunami en el lago. (Fotografía INRENA, 2003).

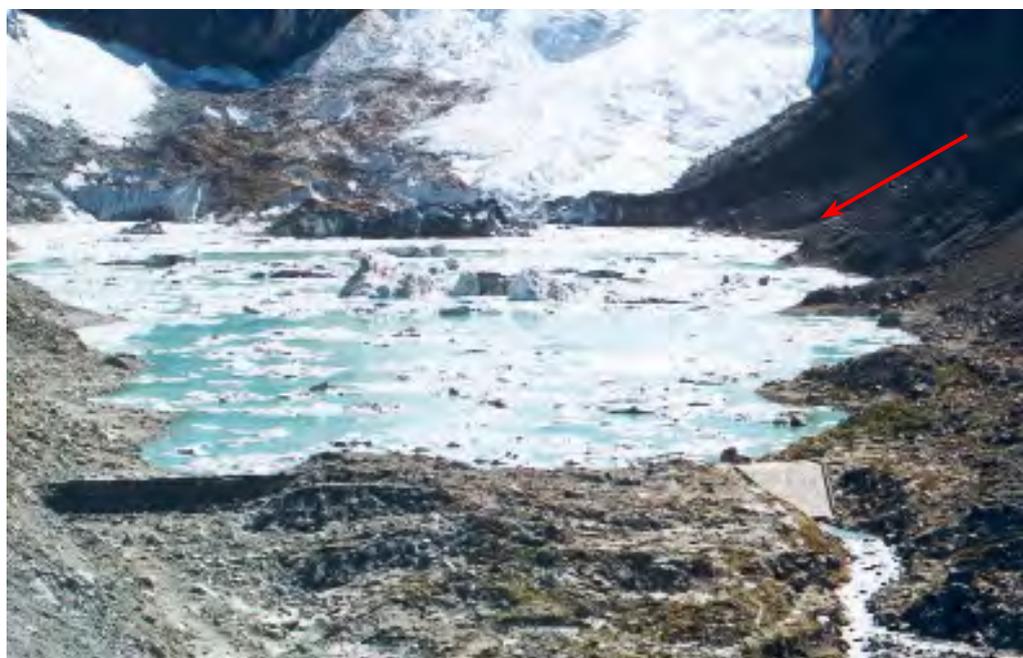
Fotografía 35 Vista panorámica hacia el este de la laguna de Palcacocha al día siguiente del aluvión del 2003. Nótese los grandes bloques de hielo que flotan en la laguna, que fueron arrancadas por la avalancha ocurrida por encima de la lengua glaciar. (Fotografía: INRENA, 2003).

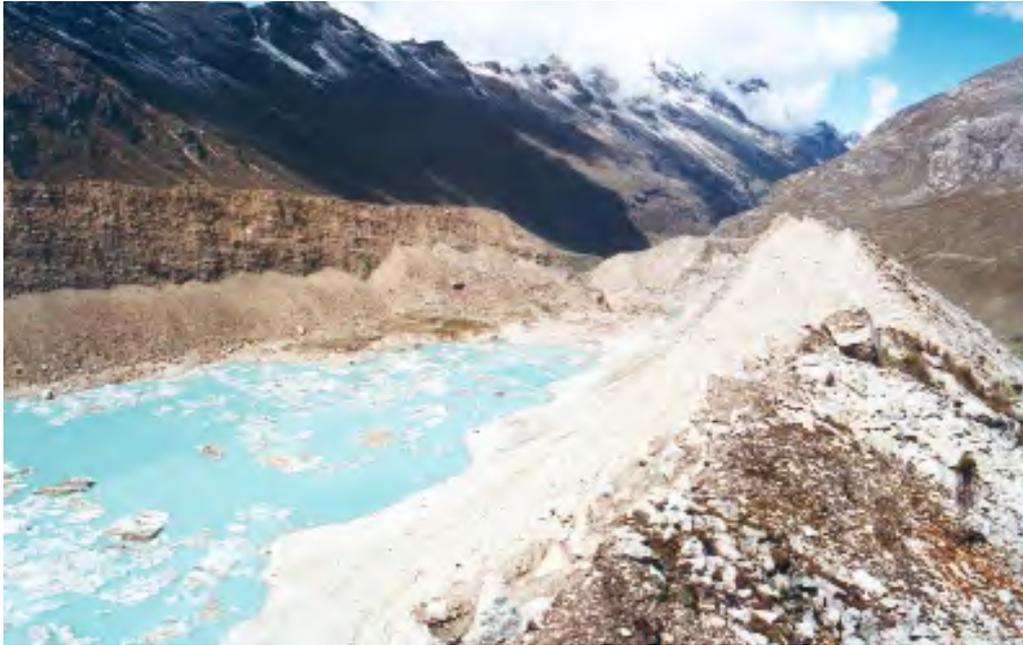
Fotografía 36 Vista panorámica de la laguna de Palcacocha desde su morrena lateral derecha. Al igual que en la fotografía anterior, se aprecia bloques de hielo flotando producto de la avalancha. (Fotografía: INRENA, 2003).

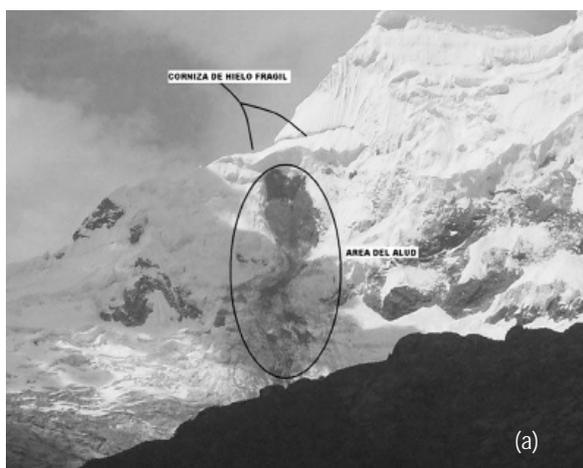
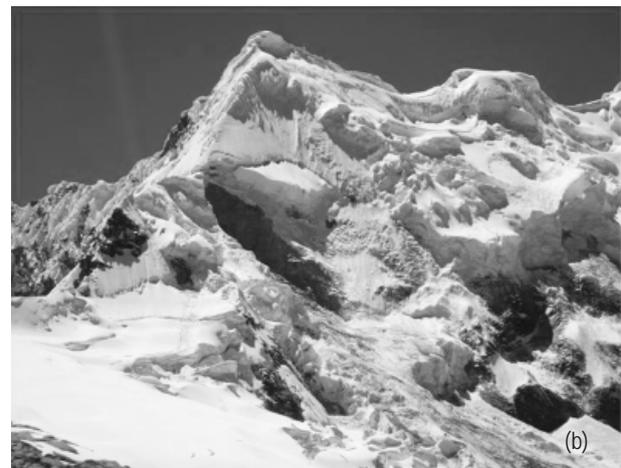
Fotografía 37 (a) Fotografía tomada por el Equipo de Rescate de Carhuaz horas después de la primera caída. Nótese la gran masa de hielo que queda suspendida en la parte superior a la escarpa de rotura. (b) Fotografía al día siguiente del evento durante la inspección de campo, se aprecia que la mitad de la masa de hielo de la fotografía (a) ha caído.

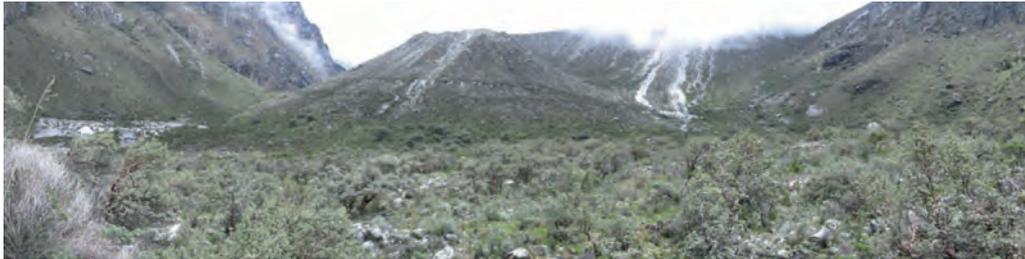
Fotografía 38 Vista desde el suelo del depósito morrénico

metros en su punto más ancho, con un volumen aproximado de 200 millones de m³. La laguna Parón está represada por un inmenso depósito morrénico proveniente del nevado Hualcán, que tiene más de 500 metros de alto (imagen 19 y fotografía 38).

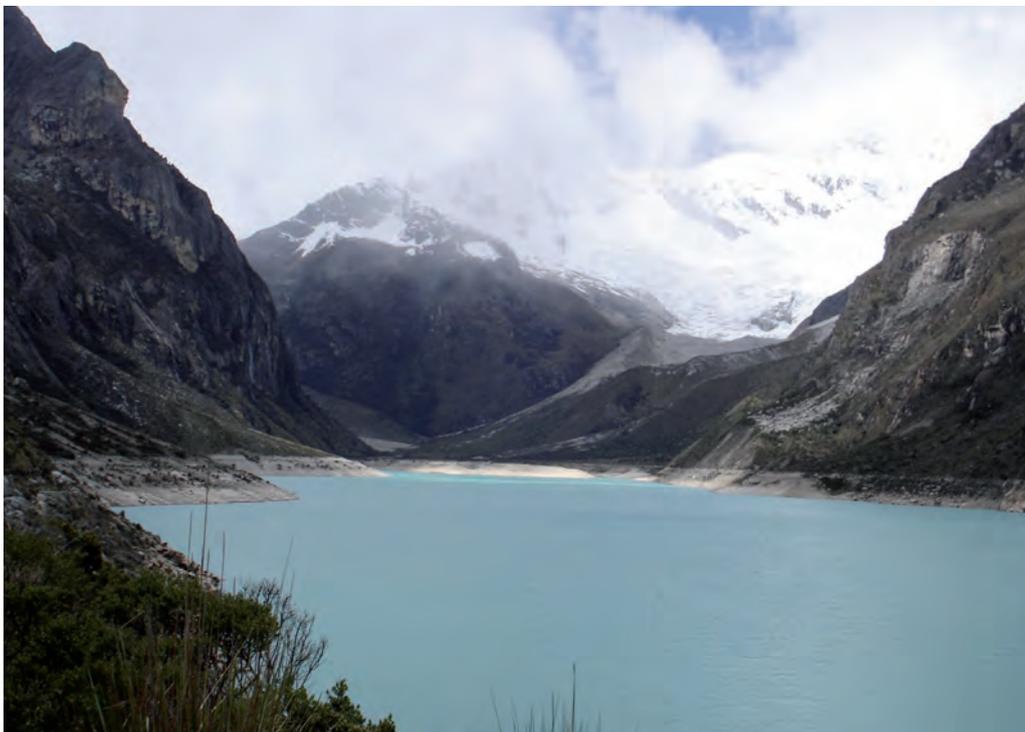
Fotografía 39 Depósitos morrénicos en la parte periglacial de la quebrada Parón

En el circo glaciar de la quebrada Parón, se tiene grandes depósitos morrénicos (fotografía 39) que represan algunas lagunas secundarias (laguna Artesoncocha) y varias en proceso de formación (imagen 20). En los flancos de la quebrada Parón

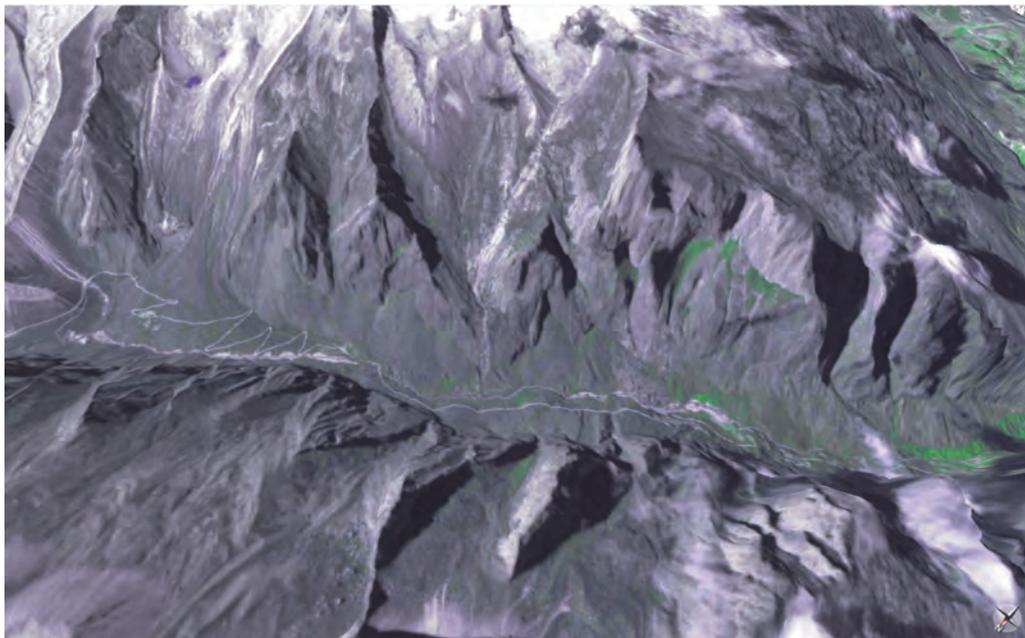
Imagen 21 Vista panorámica del valle glaciar de Parón, donde se aprecian los depósitos de movimientos en masa que cambian la pendiente de la quebrada.

A lo largo del valle glaciar de Parón, se presentan depósitos de avalanchas de rocas, caída de rocas, caída de detritos y flujos de detritos, los cuales cambian la pendiente de la quebrada (imagen 21). En las quebradas fluvio-glaciares de los ríos Parón y Liullán, se tiene la predominancia de cárcavas, algunos depósitos de flujos de detritos antiguos y deslizamientos antiguos, actualmente ya estabilizados, pero susceptibles a reactivaciones locales.

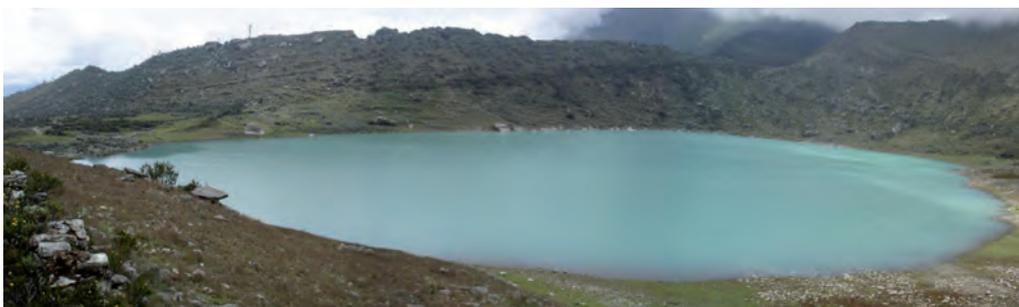
Fotografía 41 Pequeña laguna estacional repesada por los grandes depósitos morrénicos de fondo de valle al inicio de la quebrada Rajururi.

Al inicio de la quebrada Rajururi, en el contacto con el intrusivo de la Cordillera Blanca, se tienen los primeros depósitos morrénicos de fondo de valle (ver Capítulo III – Geomorfología) (fotografía 41 e imagen 23) los cuales se hacen más comunes hacia el sur. Además, se presentan algunos depósitos de flujos de detritos originados en los planos de la falla de la Cordillera Blanca.

Imagen 23 Imagen satelital 3D que muestra la misma zona que la fotografía 41; se aprecia la laguna y los largos depósitos morrénicos resaltados con líneas rojas.

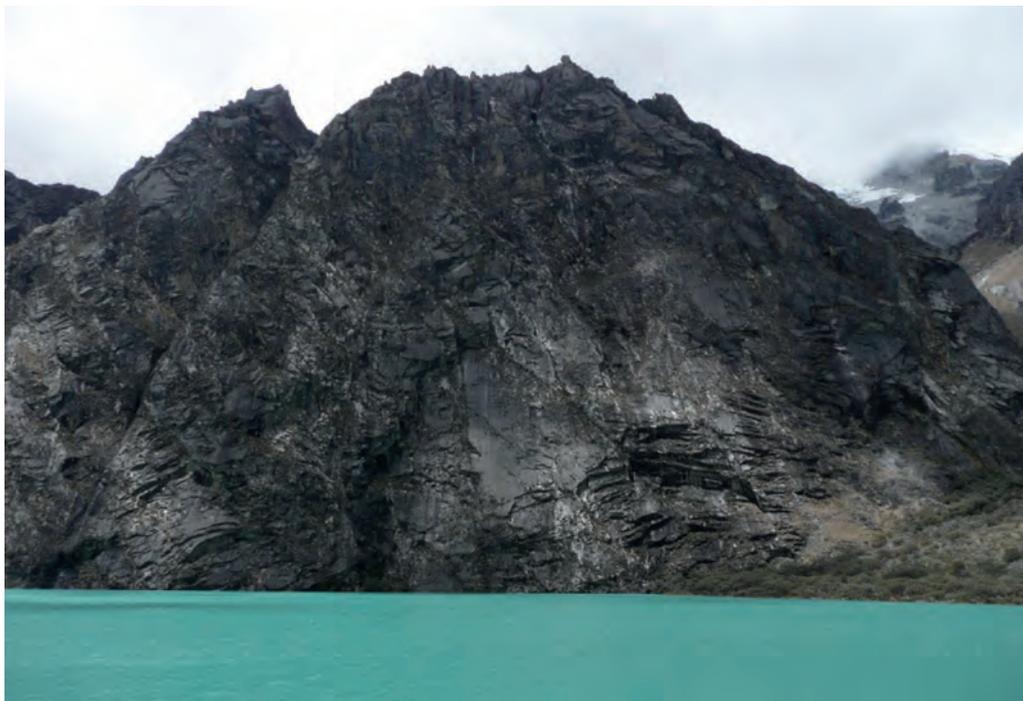
Fotografía 42 Paredes verticales de granito, que limitan el valle glaciar de Llanganuco.

con paredes verticales de granito (fotografía 42) de más de mil metros de alto, y dos valles secundarios en sus nacientes (quebradas Demanda y Ancush), que dan origen a la quebrada Llanganuco.

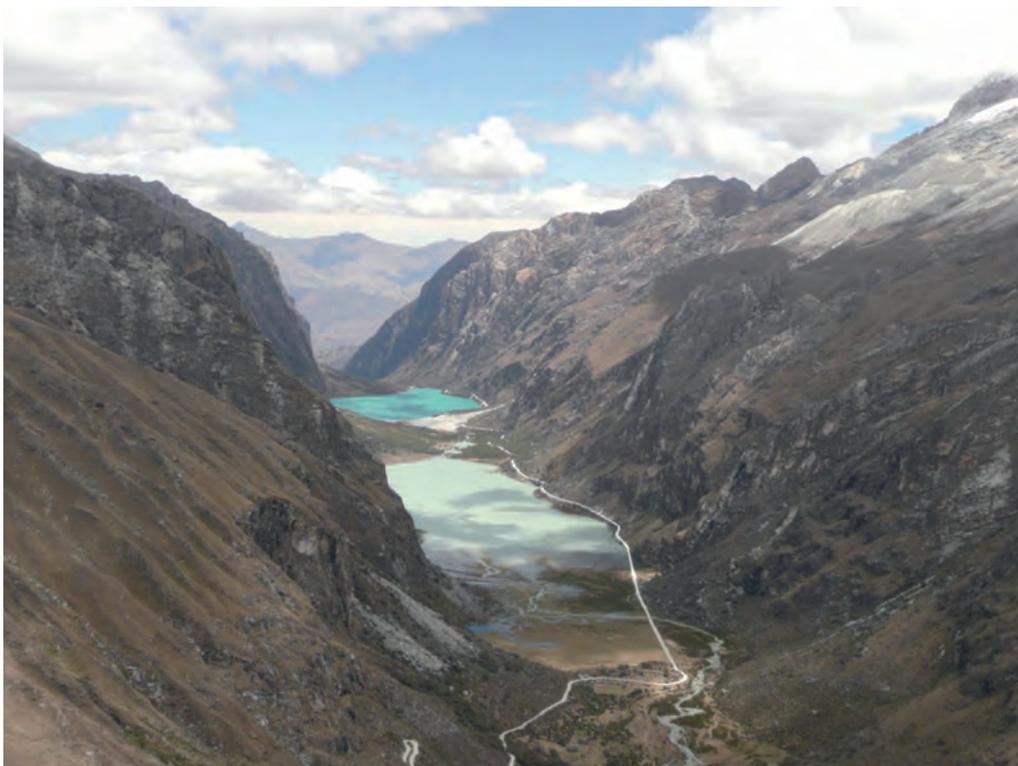
Fotografía 43 Vista panorámica de las lagunas Llanganuco: Chinancocha (al fondo) y Orgoncocha (adelante). Nótese cómo ambas lagunas son represadas por movimientos en masas provenientes del nevado Huandoy (Der.) y nevado Huascarán (Izq.)

En la quebrada Llanganuco se tiene dos imponentes lagunas represadas por movimientos en masa (fotografía 43) originados tanto en el nevado Huandoy, como en el nevado Huascarán, Chinancocha y Orgoncocha. En las nacientes de la quebrada Demanda, se tiene también algunas lagunas secundarias, entre

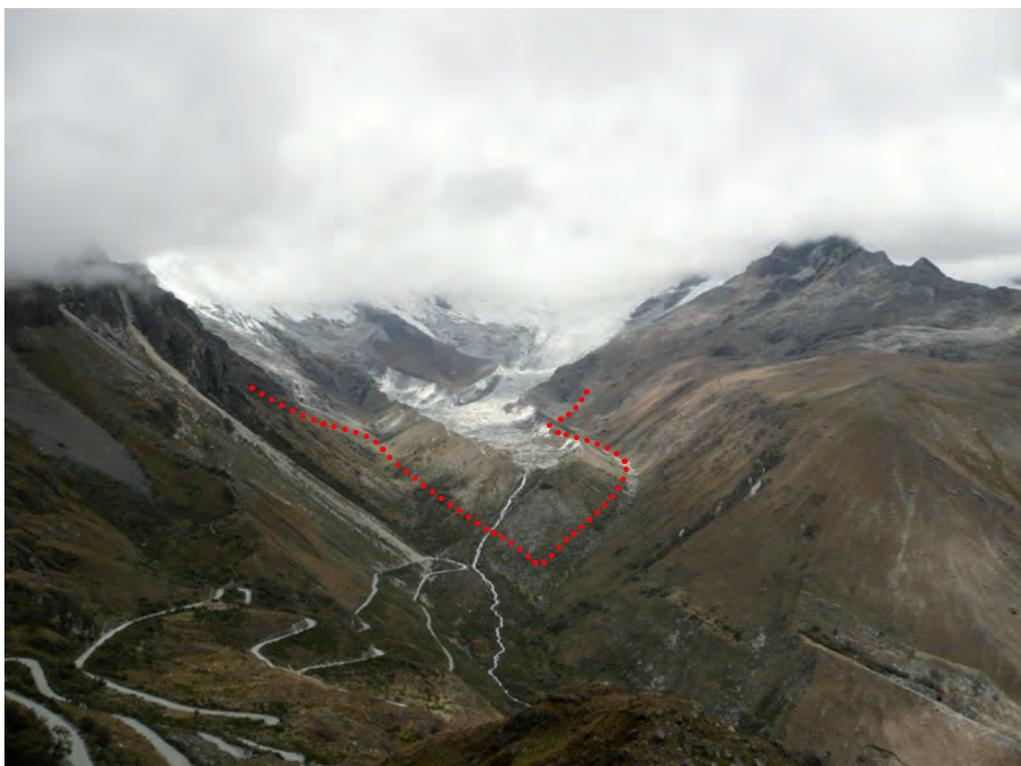
Fotografía 44 Vista de la quebrada Ancush con su sistema morrénico, lengua glaciar y glaciar de roca

En los alrededores de la quebrada Demanda, se tiene imponentes depósitos morrénicos que represan lagunas menores, mientras que en la quebrada Ancush se encuentra una de las mejores muestras de sistemas morrénicos con lengua glaciar y glaciar de roca, proveniente del flanco noreste del nevado Huascarán (fotografía 44). A lo largo del valle glaciar Llanganuco, se tiene grandes depósitos de morrenas colgadas (fotografía 45), que representan un gran peligro para la seguridad física en las lagunas de fondo de valle.

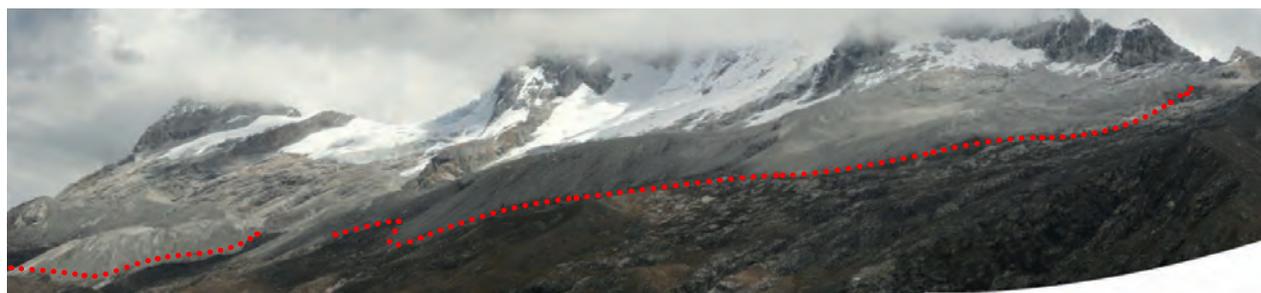
Fotografía 45 Grandes depósitos morrénicos colgados del nevado Huandoy, al no estar consolidados representan un peligro considerable para la estabilidad de las lagunas Llanganuco, por el riesgo de avalanchas de detritos y flujos de detritos.

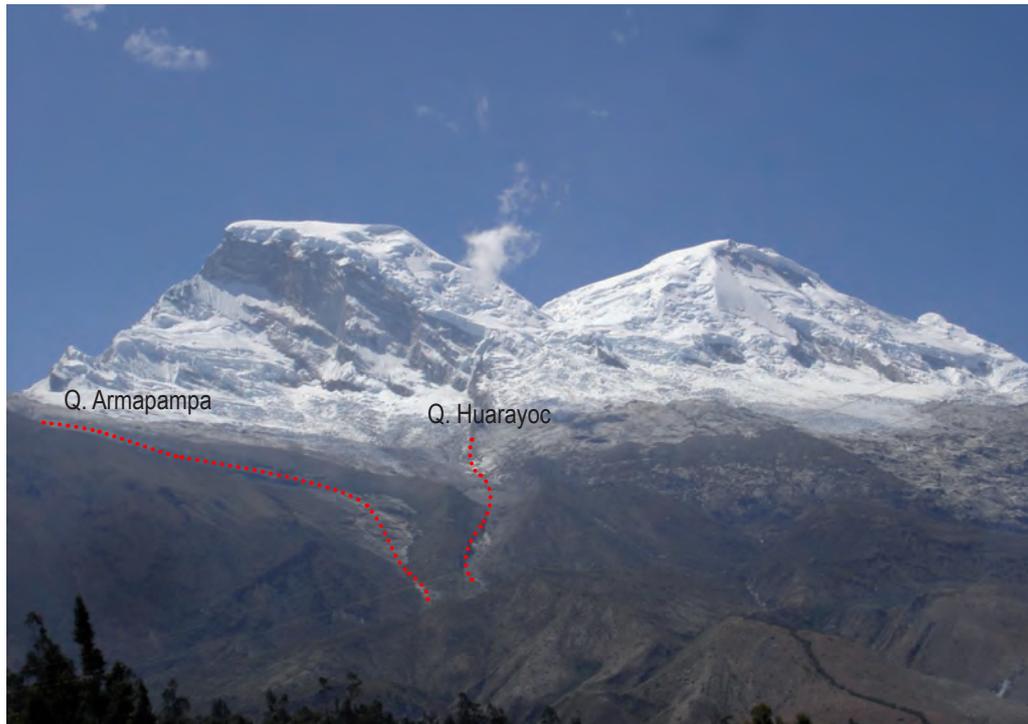
Fotografía 46 Vista del nevado Huascarán donde se aprecia en líneas rojas entrecortadas la ubicación de las quebradas Armapampa y Huarayoc.

Las quebradas de Armapampa y Huarayoc (fotografía 46), a lo largo del tiempo han variado en su cauce, ya que, morfológicamente, se ubican dentro de los depósitos de los aluviones de 1962 y 1970 provenientes del nevado Huascarán. En esta misma zona, se aprecia grandes depósitos morrénicos de fondo de valle. En las laderas del cauce del río Ranrahirca y la ciudad de Yungay, se encuentran cárcavas que en época de lluvias transportan pequeños flujos de detritos.

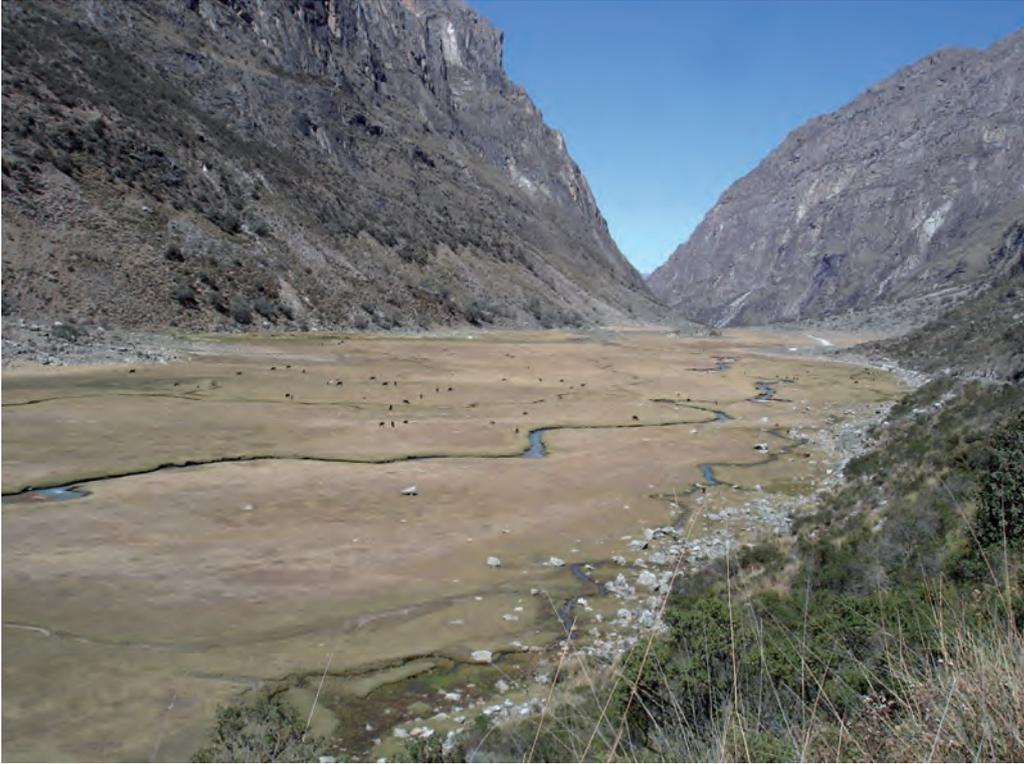
Fotografía 47 Depósito lacustre en el piso del valle glaciar de Ulta de fondo plano y curso divagante

quebrada Ulta un amplio piso completamente plano (fotografía 47). Además, se tiene otros depósitos de avalanchas de rocas, flujos de detritos, caídas de detritos, de rocas u otros.

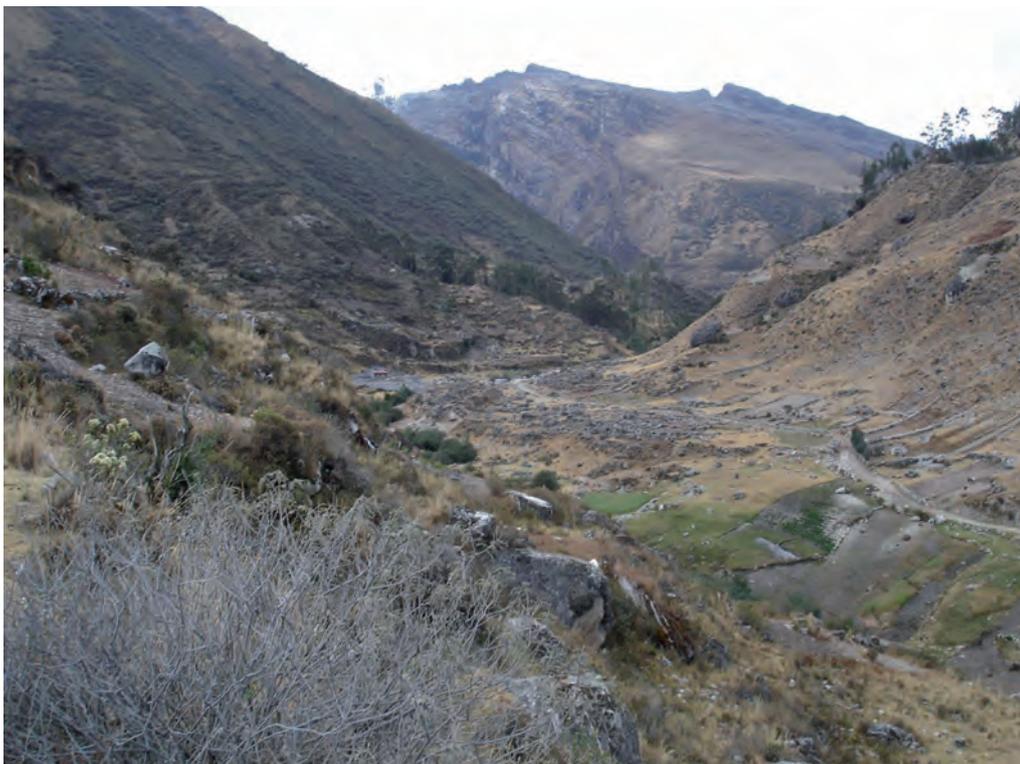
Fotografía 48 Vista de los depósitos morrénicos del fondo del valle; nótese la gran altura que tienen.

En la parte inicial del valle glaciar, se tiene unos amplios depósitos de morrenas de fondo de valle (imagen 25 y fotografía 48) de varios cientos de metros de extensión. En el flanco sur del nevado Huascarán, sobre la quebrada Ulta se tiene depósitos morrénicos colgados, de igual manera al frente se tiene a la laguna Huallacocha, que está en un valle glaciar colgado, represada por depósitos morrénicos.

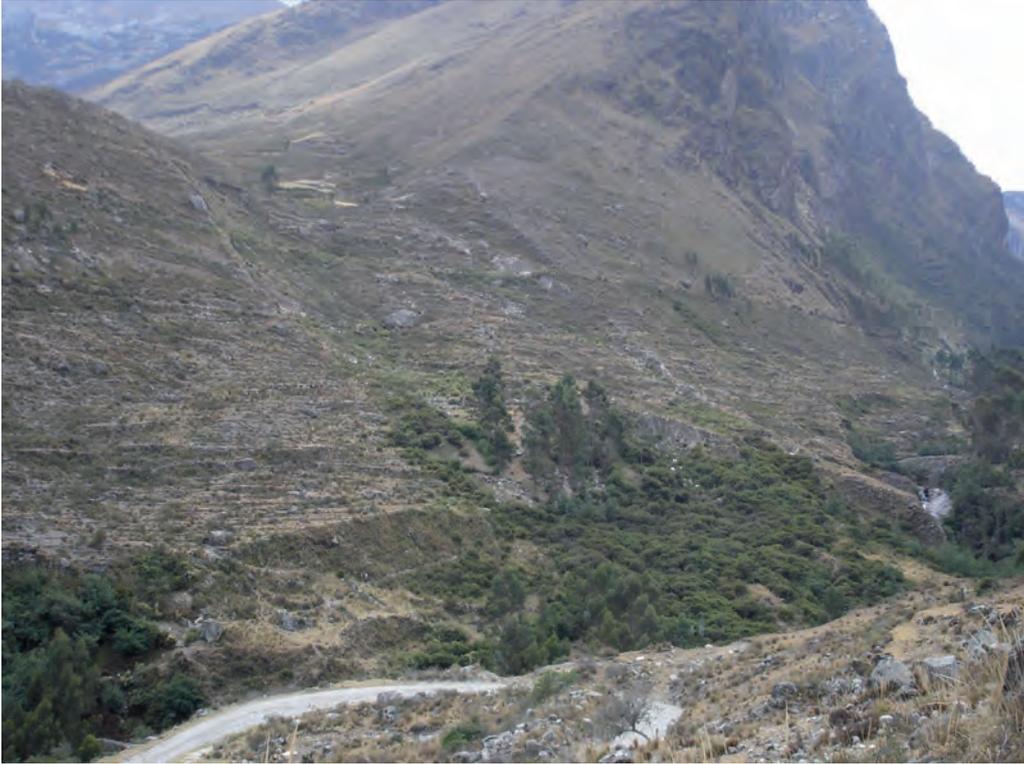
Fotografía 49 Deslizamiento antiguo con reactivación en la parte baja de los depósitos morrénicos de fondo de valle en la quebrada Catay

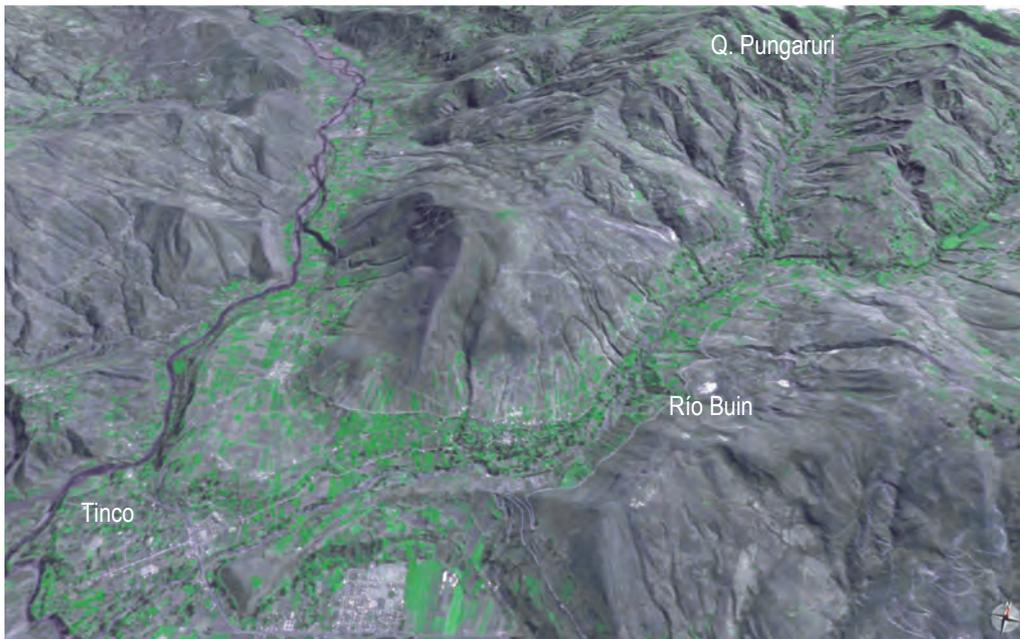
Imagen 27 Vista satelital 3D del valle del río Buin y la quebrada Pungaruri; se puede apreciar la presencia de cárcavas en las laderas.

El valle fluvial del río Buin está dominado principalmente por cárcavas (imagen 27), pequeños depósitos de flujos de detritos y, en su confluencia con el río Santa se aprecia un gran depósito aluvial, creado por un gran aluvión con origen probablemente en la quebrada Uta o quebrada Catay.

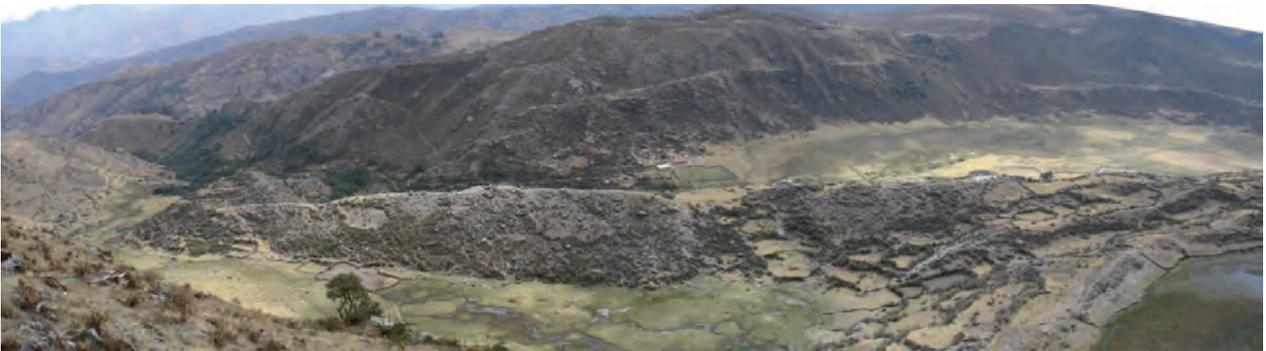
Fotografía 50 Depósitos morrénicos en el fondo del valle glaciar Hualcán

valle glaciar por la abundancia de depósitos morrénicos en su interior (además de depósitos de movimientos en masa) los cuales muestran las numerosas etapas de avance y retroceso que tuvieron la(s) lengua(s) del nevado Hualcán (fotografía 50). En la parte más alta alberga a las lagunas Coccha y 513. La laguna 513 (imagen 28 y foto 51) es de importancia ya que en abril de 2010 cayó un bloque de hielo y roca sobre ella provocando su desembalse, afortunadamente, el aluvión no llegó a la ciudad de Carhuaz (ver anexos).

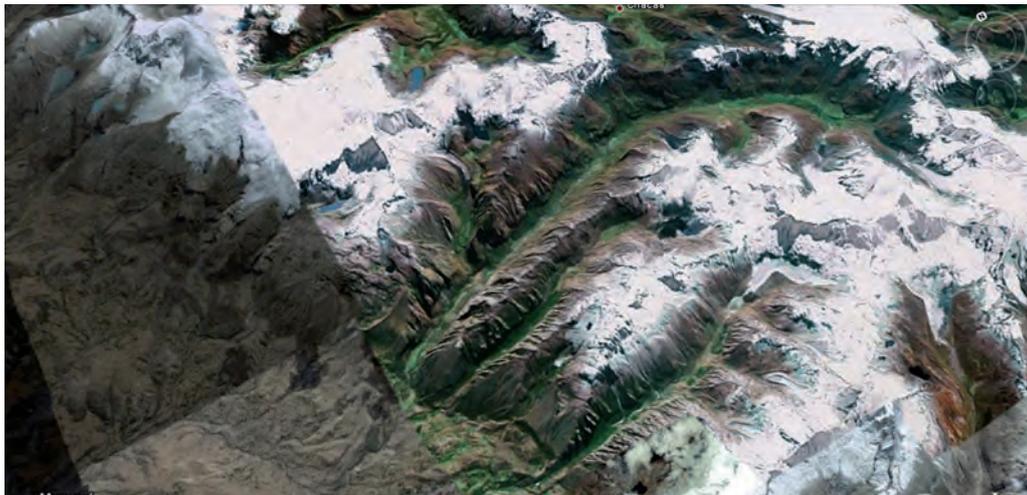
Imagen 30 Vista satelital de Google Earth donde se aprecia el valle glaciar de quebrada Honda y el poblado de Marcará

interesantes de toda la Cordillera Blanca, ya que, además de ser el más largo (aproximadamente 24 km) es el único que presenta una curvatura hacia el sur (imagen 30) en su segmento medio.

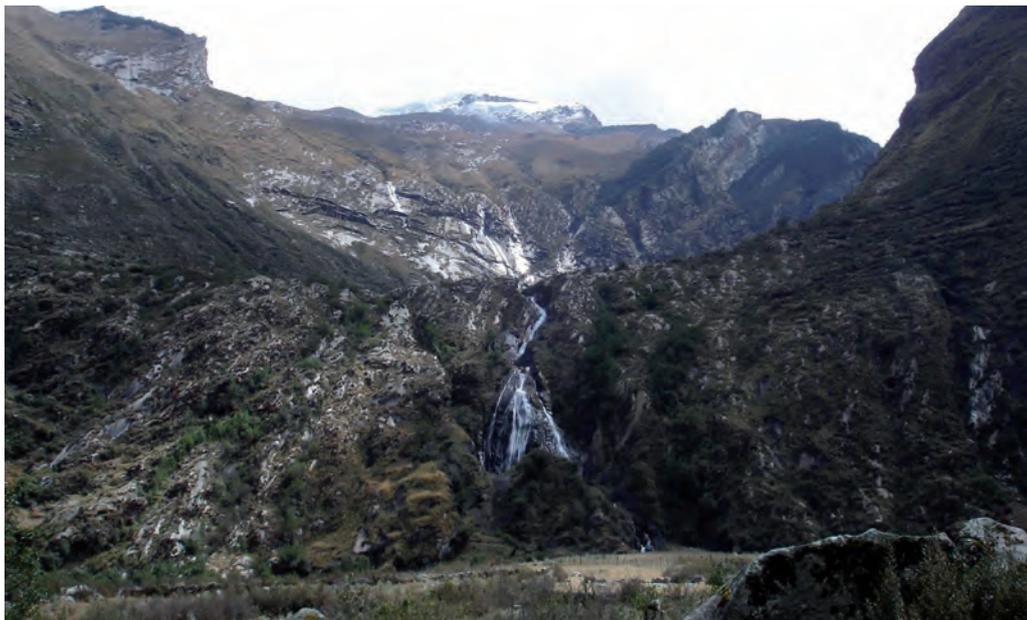
Fotografía 52 Ingreso al valle glaciar colgado de Ruripaccha, que está 150 metros por encima del nivel del valle glaciar principal (quebrada Honda).

La quebrada Honda tiene 3 valles glaciares colgados: Ruripaccha, que está muy bien desarrollado y muestra numerosos depósitos morrénicos y la laguna Paccaruri en su parte final (fotografía 52 e imagen 31). Cancuhua muestra

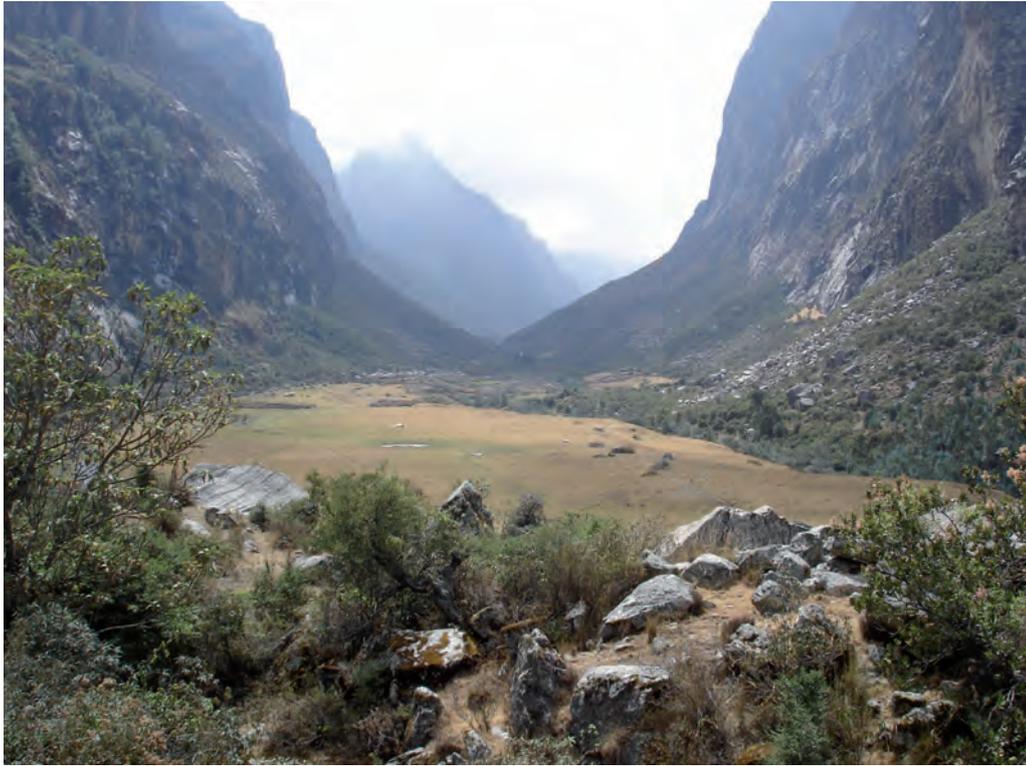
Fotografía 53 Vista de un segmento de la quebrada Honda; nótese los grandes depósitos de movimientos en masas en las laderas y lo plano del fondo del valle.

A lo largo de la quebrada Honda se puede apreciar numerosos depósitos de movimientos en masa de grandes dimensiones (fotografía 53), mientras que, en su cabecera se encuentran depósitos morrénicos represando las lagunas de Pucaranra (1.20 km de largo) y la laguna 362 (menos de 10 metros de largo). Hay que acotar que algunos depósitos de movimientos en masas se encuentran reactivados debido a la construcción de carreteras para camiones, botaderos de desmonte y otros productos de la intensa minería informal que se desarrolla en esta zona.

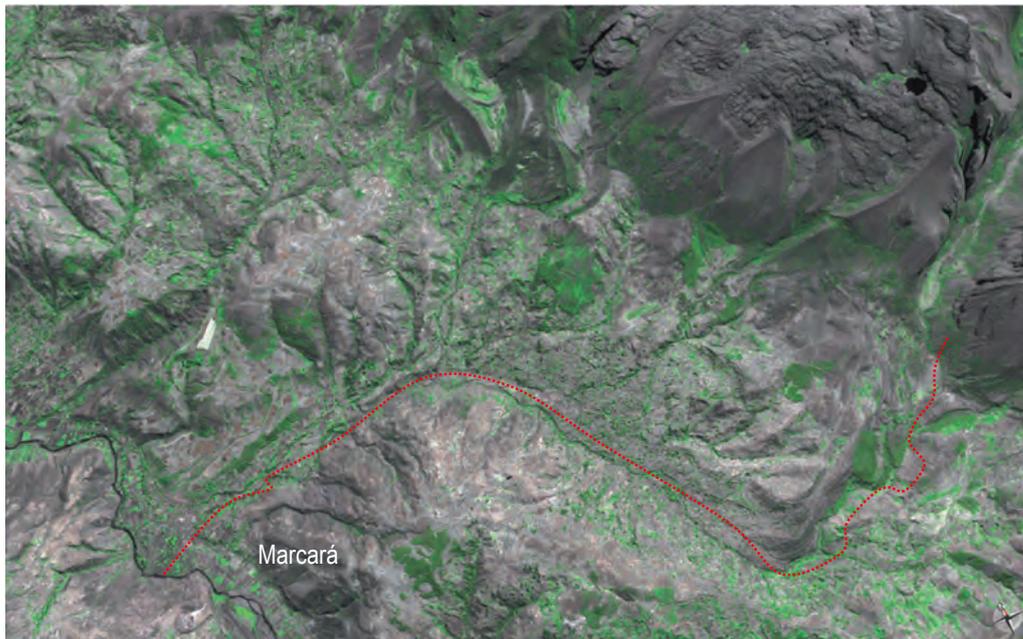
Imagen 33 Vista panorámica de la cuenca fluvial del río Marcará (línea roja); nótese el fuerte grado de erosión por cárcavas que se presenta en las laderas.

Los valles fluviales del río Ucucharuri y río Marcará (imagen 33), al estar rellenos por material de origen fluvio-glaciar, presentan en sus laderas fuertes muestras de erosión en forma de cárcavas, depósitos de deslizamientos antiguos y flujos de detritos. En la confluencia del río Marcará al río Santa, se aprecia un gran depósito aluvial de origen fluvio-glaciar, en donde se emplaza el poblado de Marcará. El origen de este evento aún es desconocido.

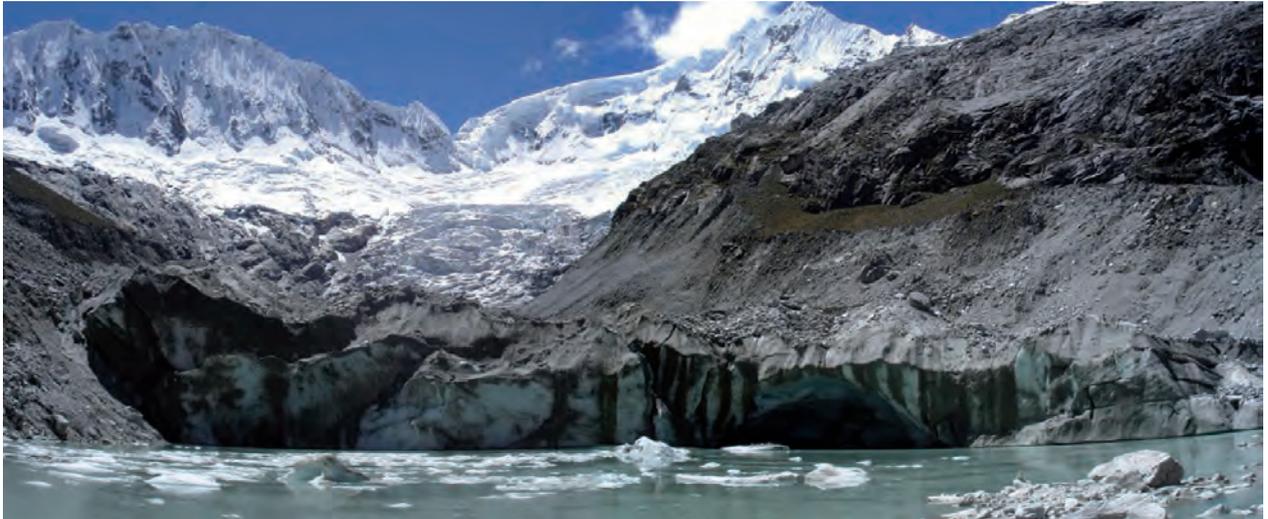
Fotografía 54 Nacientes del valle glaciar de Llaca, se aprecia bloques de hielo glaciar flotando en la laguna debido a las constantes avalanchas de hielo glaciar que ocurren en la zona (Junio 2008).

El valle glaciar de Llaca, al igual que casi todos los valles glaciares de la Cordillera Blanca, tiene en su nacimiento una laguna glaciar en formación donde es muy frecuente apreciar avalanchas de material glaciar (fotografía 54). Debido a las obras de seguridad en el dique morrénico de la laguna, estas avalanchas no representan peligro alguno.

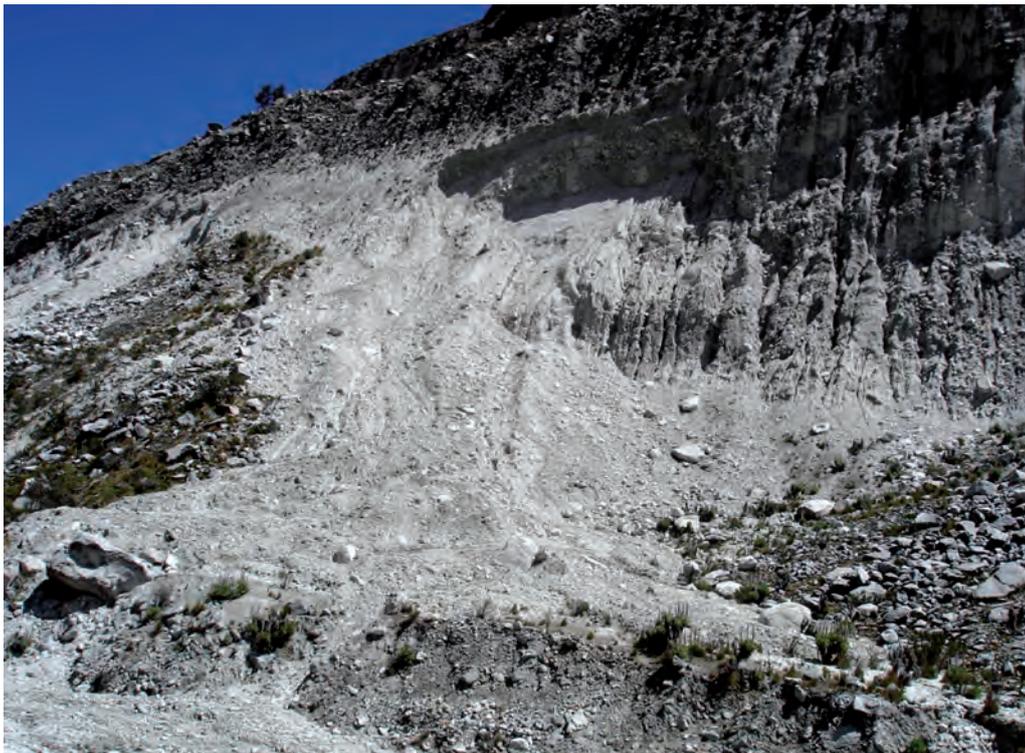
Fotografía 55 Avalancha de detritos en la morrena de la laguna Llaca (mirando al N), este tipo de eventos ocurren, principalmente, después de fuertes temporadas de lluvias, y en depósitos inconsolidados (Junio 2008).

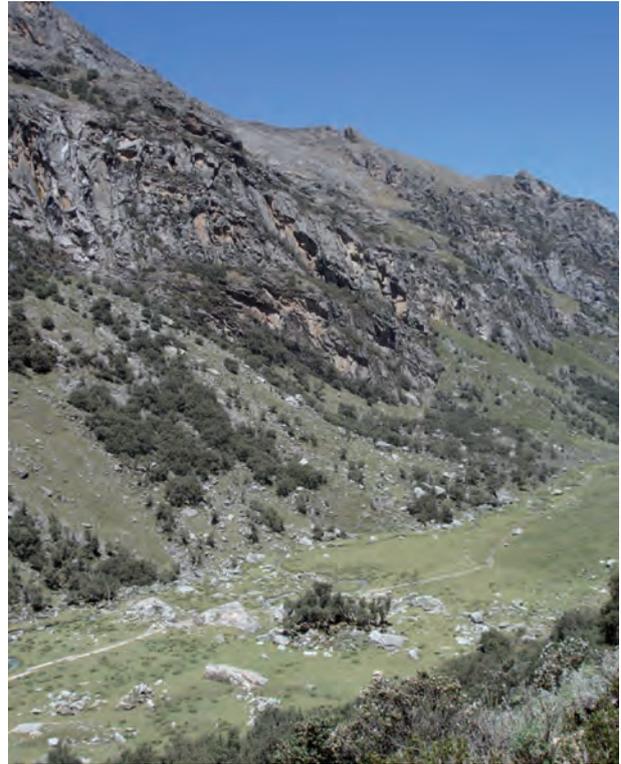
Fotografía 57 Depósitos de caída de rocas en el valle glaciar de Llaca.

donde pierde su típica forma en U, se encuentran numerosos depósitos de caída de detritos (fotografía 56) y caída de rocas (fotografía 57) con muestras de reactivaciones locales que no representan ningún peligro.

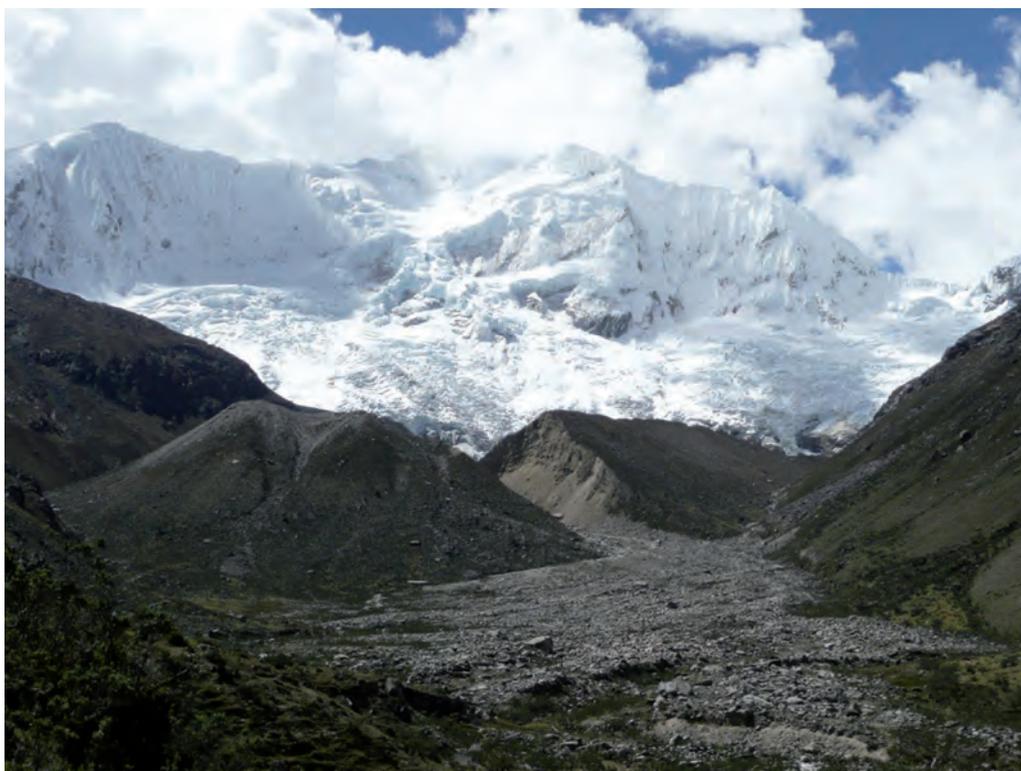
Fotografía 58 Vista de las morrenas Palcacocha y de la cicatriz que originó el aluvión de 1941

En las nacientes del valle de Cojup, se encuentra la laguna Palcacocha y sus imponentes morrenas de más de 300 metros de alto (que al romperse originaron el aluvión de 1941). La fotografía 58 muestra el complejo glaciar Cojup, las morrenas Palcacocha y parte del depósito del aluvión de 1941.
