INGEMMET, Boletín Serie C: Geodinámica e Ingeniería Geológica
N° 63

Peligros Geológicos por Procesos Glaciales, Cordillera Blanca - Río Santa

**Dirección de Geología Ambiental
y Riesgo Geológico**

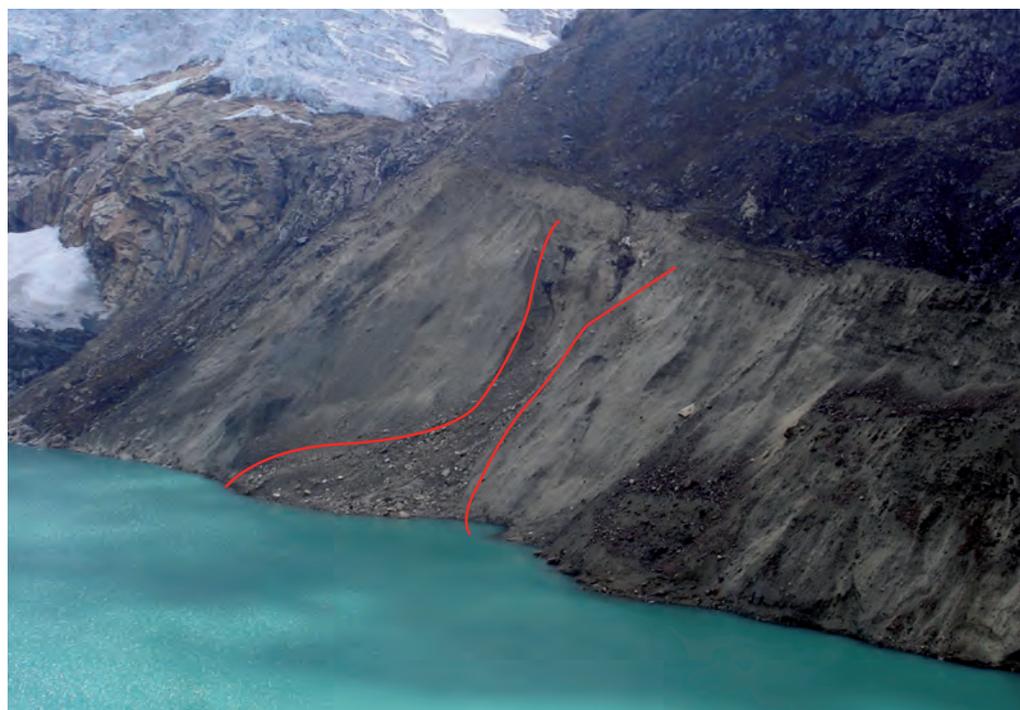
Fotografía 59 Avalancha de detritos ocurrida en la morrena lateral izquierda de la laguna de Palcacocha, que originó el aluvión del 13 de marzo de 2003.

Estas grandes morrenas son susceptibles a generar avalanchas de detritos (fotografía 59) y caída de detritos; justamente una avalancha de detritos fue la que generó el aluvión del 2003 en la laguna Palcacocha (Silva, 2009).

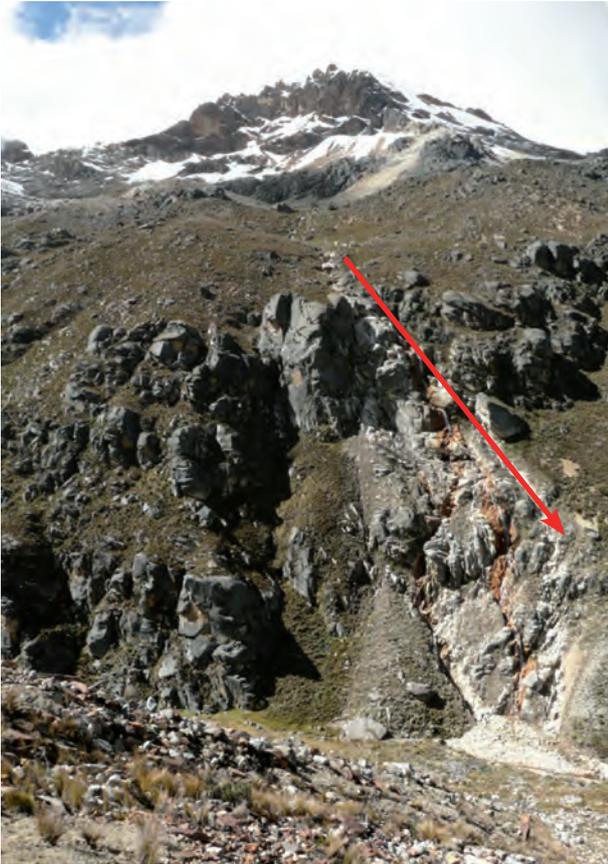
Fotografía 60 Zona de transporte del aluvión del 27 de septiembre de 2008. Una morrena en formación produjo una avalancha que desbordó una pequeña laguna. La flecha roja indica el trayecto del flujo, que tuvo una caída hasta el fondo del valle de más de 500 metros.

Pequeños aluviones ocurrieron en los últimos años en el valle glaciar de Cojup, como el del 27 de septiembre de 2008 (fotografía 60), en donde una pequeña laguna en formación se desbordó y generó un aluvión de pequeñas proporciones. Este evento se puede considerar como un aviso para realizar un monitoreo constante y obras de seguridad de las nuevas lagunas que se están formando como resultado del retroceso glaciar.

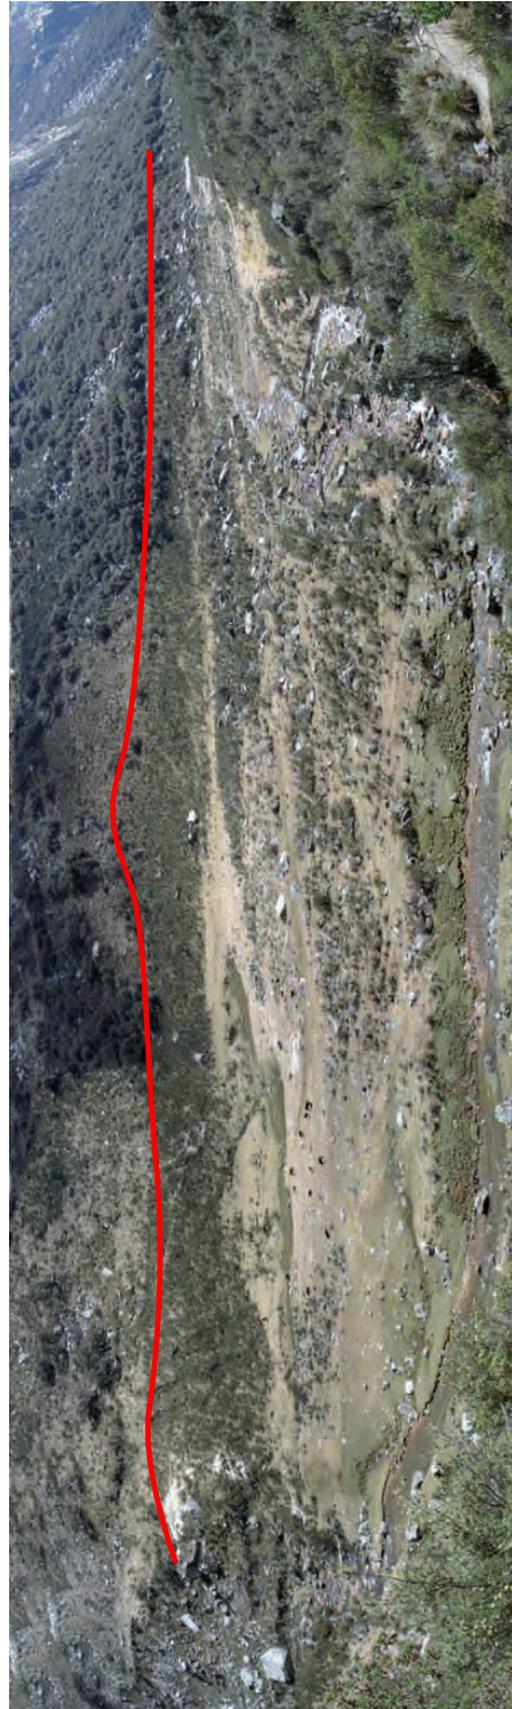
Fotografía 61 Vista panorámica de lo que fue la laguna de Jircaycocha, la cual fue desaguada por el aluvión de 1941. La línea muestra el nivel que alcanzaban las aguas de la laguna Jircaycocha.

En la parte media del valle glaciar de Cojup se aprecian los restos de la laguna Jircaycocha (fotografía 61), la cual fue completamente desaguada por el aluvión de 1941 originado aguas arriba en la laguna Palcacocha y que se precipitó violentamente hacia la ciudad de Huaraz.

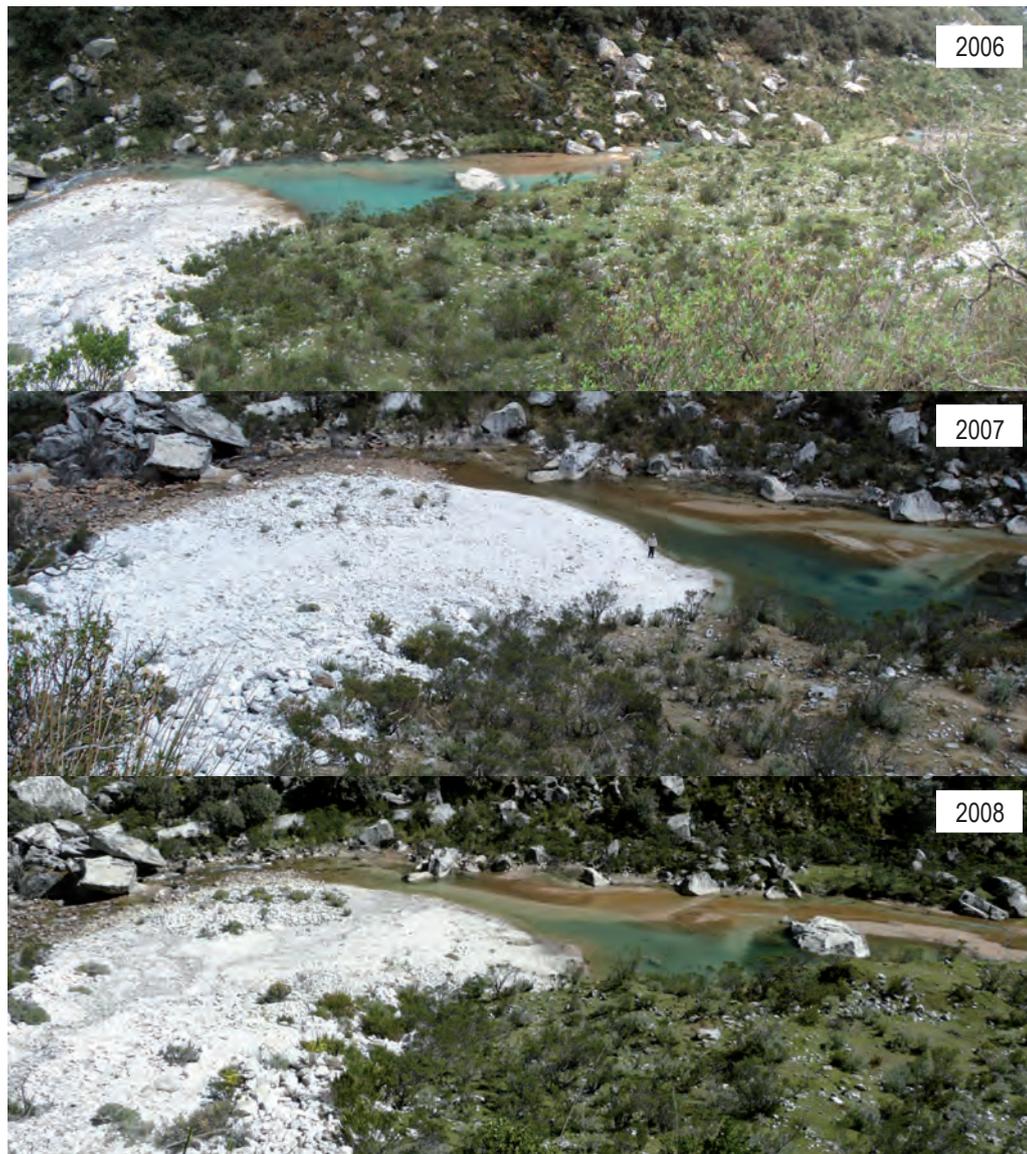
Fotografía 62 Flujo de detritos que represa las aguas del río Cojup; nótese la evolución temporal del abanico, que anualmente va ganando altura y va estrechando más la zona de desfogue, además de que la laguna posterior al abanico es cada año más grande.

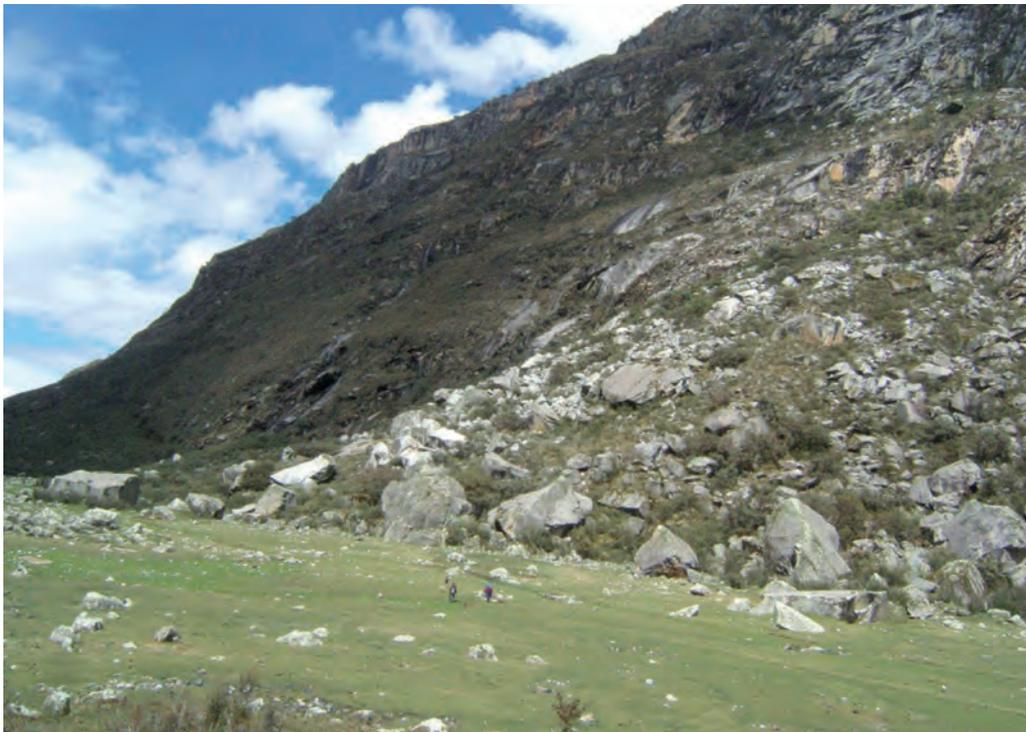
Fotografía 63 Depósitos de avalanchas de rocas y detritos en el valle glaciar de Quilcayhuanca.

De igual manera que en los otros valles glaciares, en Quilcayhuanca se encuentran también depósitos de caídas de rocas, avalanchas de rocas y detritos (fotografía 63) y caída de detritos de menores dimensiones y sin reactivaciones recientes.

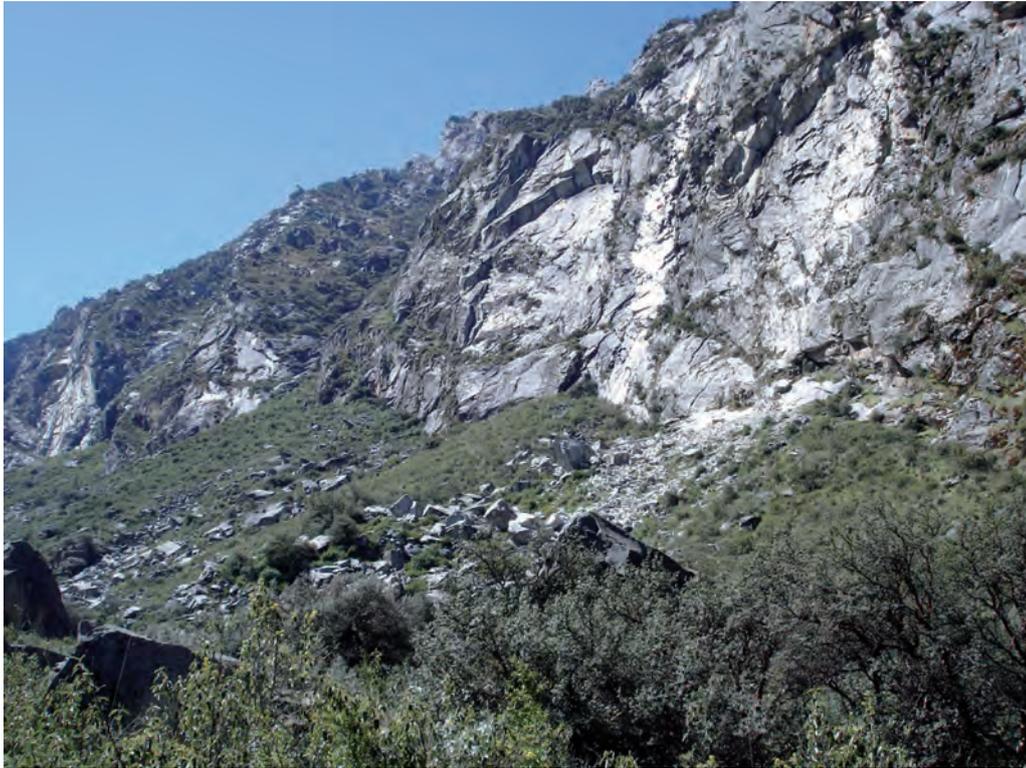
Fotografía 64 Depósito recientes de caídas de rocas, sobre depósitos antiguos en el valle glaciar de Shallap.

En las laderas de este valle glaciar, se encuentran numerosos depósitos de caídas de rocas (fotografía 64), caídas de detritos y avalanchas de rocas. En 1941, ocurrió una avalancha de rocas en el flanco izquierdo del valle glaciar de Shallap que no tuvo consecuencia alguna (fotografía 65).

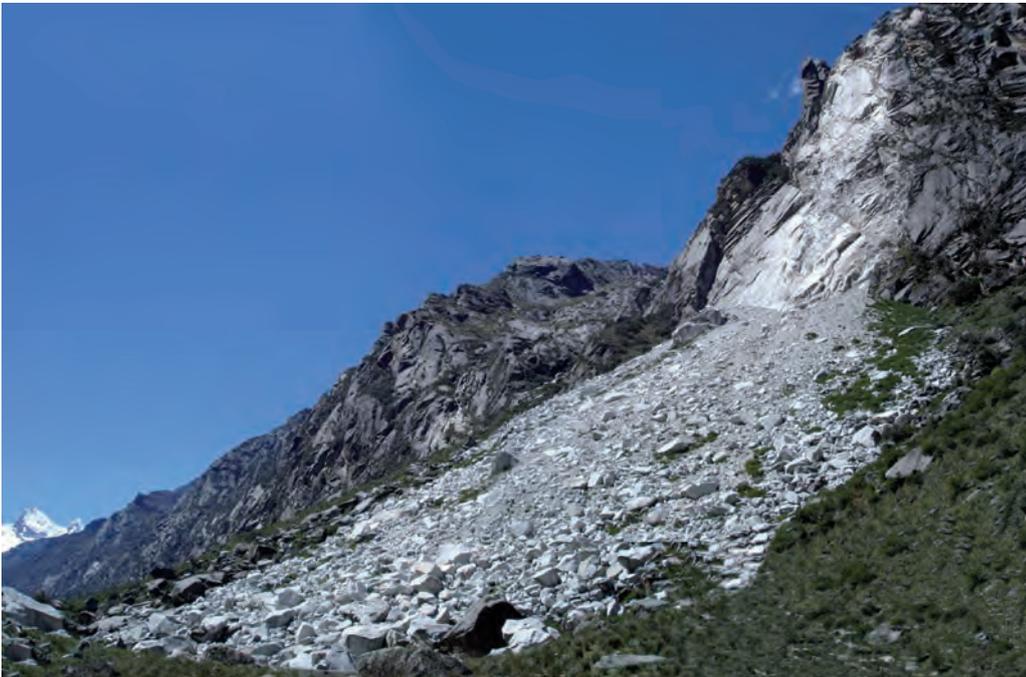
Fotografía 65 Avalancha de rocas ocurrida en 1941 en Shallap, no se asocia al aluvión de la quebrada Cojup, ya que el deslizamiento ocurrió meses antes.

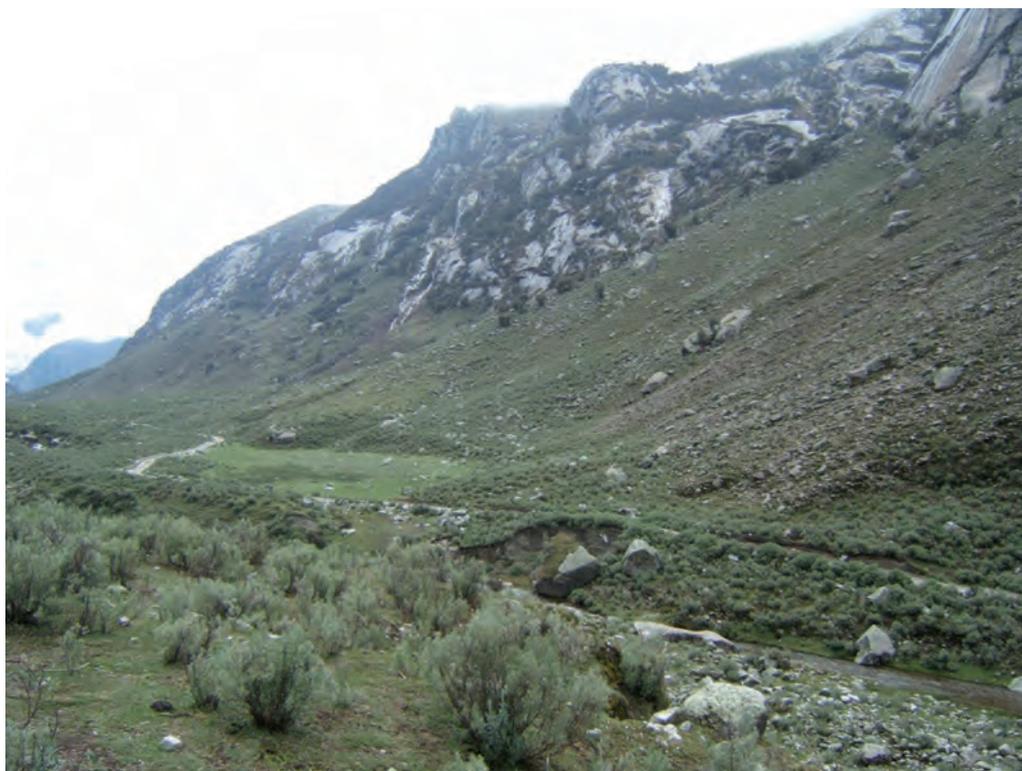
Fotografía 66 Parte media del valle glaciar de Rajucolta (quebrada Pariac) con depósitos de caídas de rocas y algunos flujos de detritos antiguos

En el valle glaciar de Rajucolta, se encuentran los típicos depósitos de caídas de rocas, flujos de detritos, avalanchas de rocas y avalanchas de detritos antiguos (fotografía 66) con algunas zonas de reactivaciones locales.

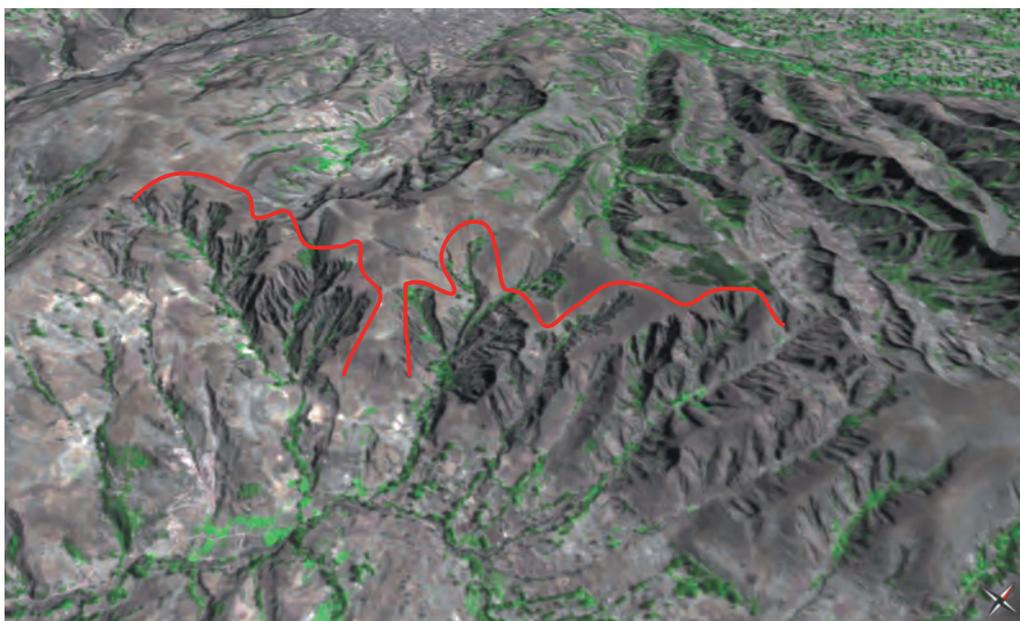
Imagen 37 Margen derecha de la quebrada Pariac (cerro Varincagirca) se aprecia el grado de erosión por cárcavas en la zona que origina flujos de detritos en la temporada de lluvias.

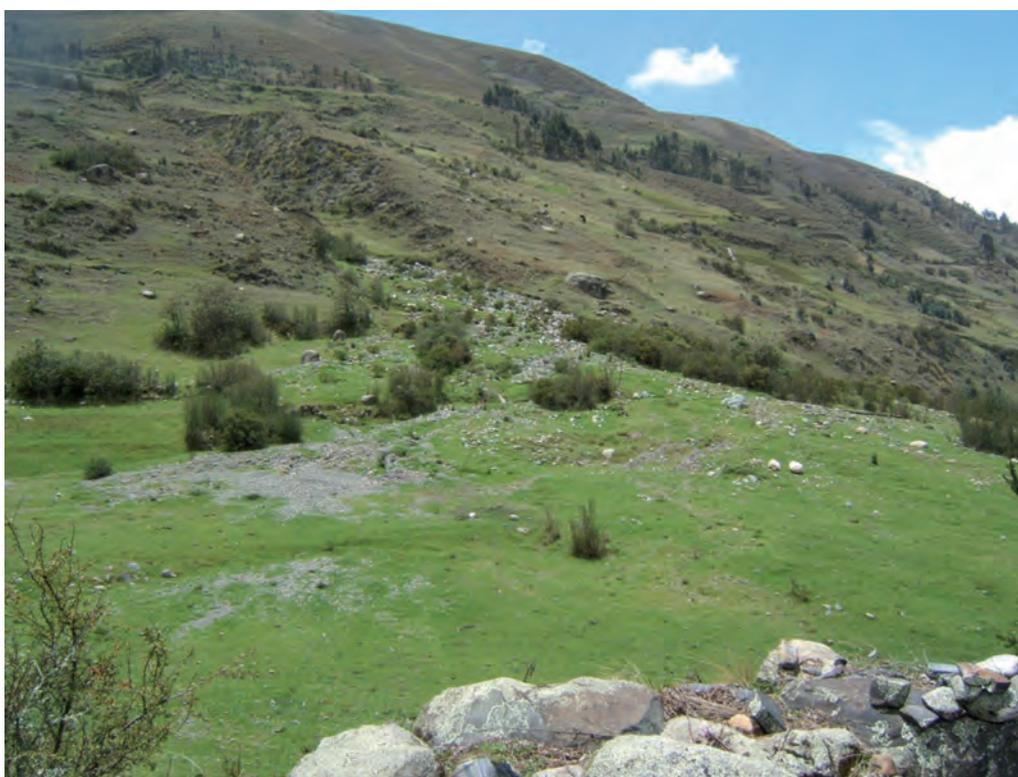
Fotografía 67 Depósitos de flujos de detritos antiguos en la parte media de la quebrada Pariac.

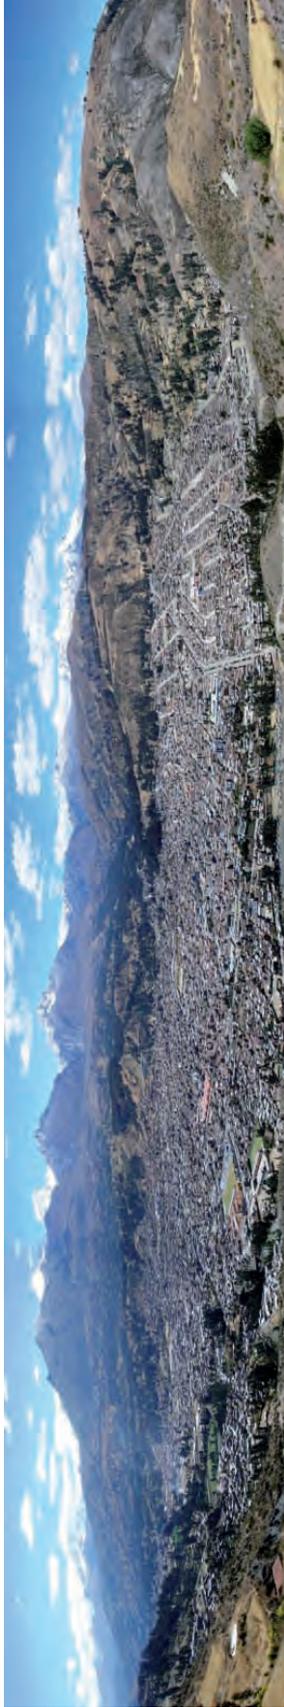
Fotografía 68 La ciudad de Huaraz ubicada sobre un abanico aluvial completamente urbanizado.

La ciudad de Huaraz está emplazada sobre un gran abanico aluvial (fotografía 68), el cual ya se encuentra completamente poblado; esto obliga a los pobladores a buscar nuevas zonas de urbanización, muchas de ellas en zonas de alto riesgo geológico.

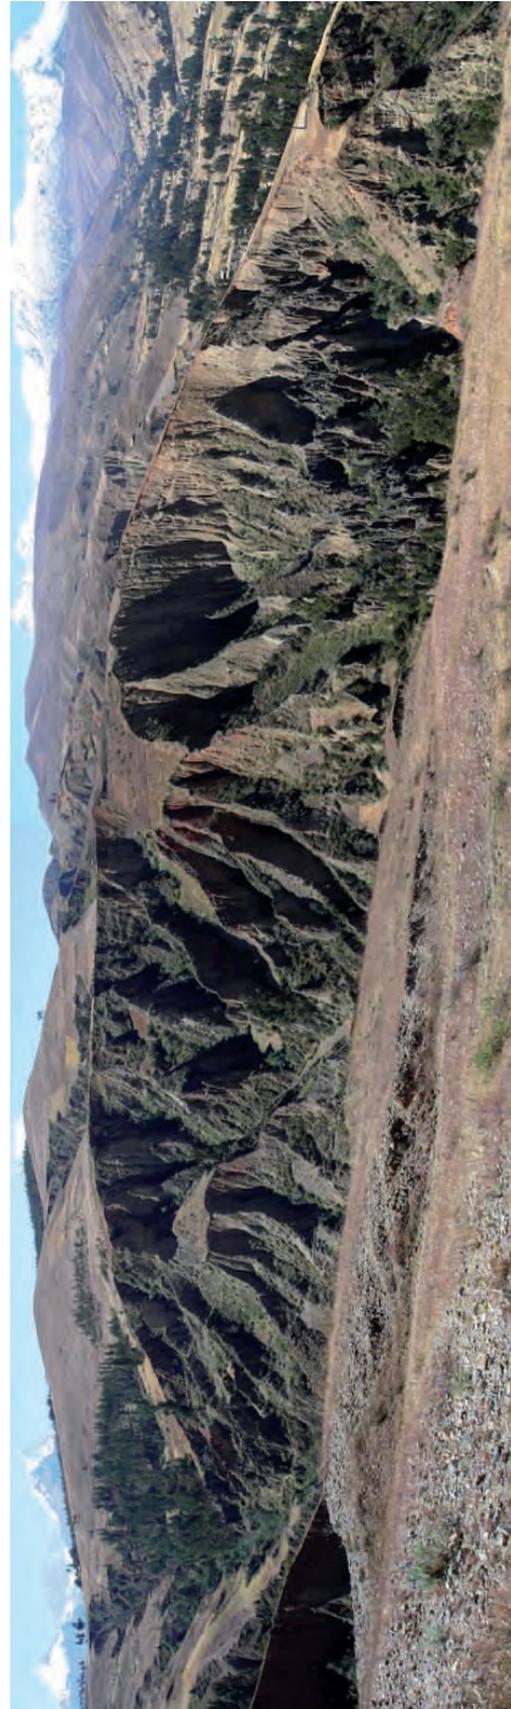
Fotografía 70 Grandes cárcavas y zonas de erosión superficial en grandes escarpas (sureste de la ciudad de Huaraz, sector de cerro Shullca).

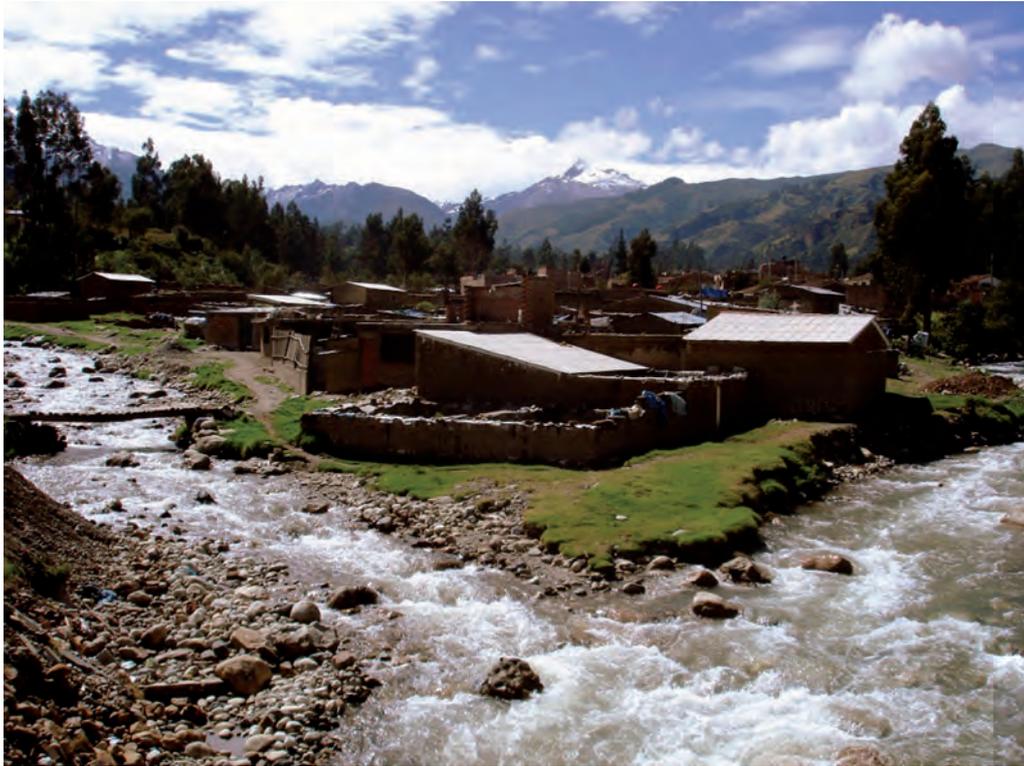
Fotografía 71 Confluencia de los ríos Llaca y Cojup, se aprecia como las viviendas están en algunos casos a menos de un metro del cauce del río.

Al borde este de la ciudad de Huaraz, se encuentran los ríos Llaca, Cojup, Quilcahuanca y Shallap que forman el río Quilcay que atraviesa la ciudad. En este sector, el barrio de Nueva Florida (fotografías 71 y 72) corre mayor peligro de ser afectado por una crecida del río (por un aluvión, un deslizamiento, etc.), de ocurrir un evento similar al aluvión de 1941 esta zona sería la primera y más afectada.

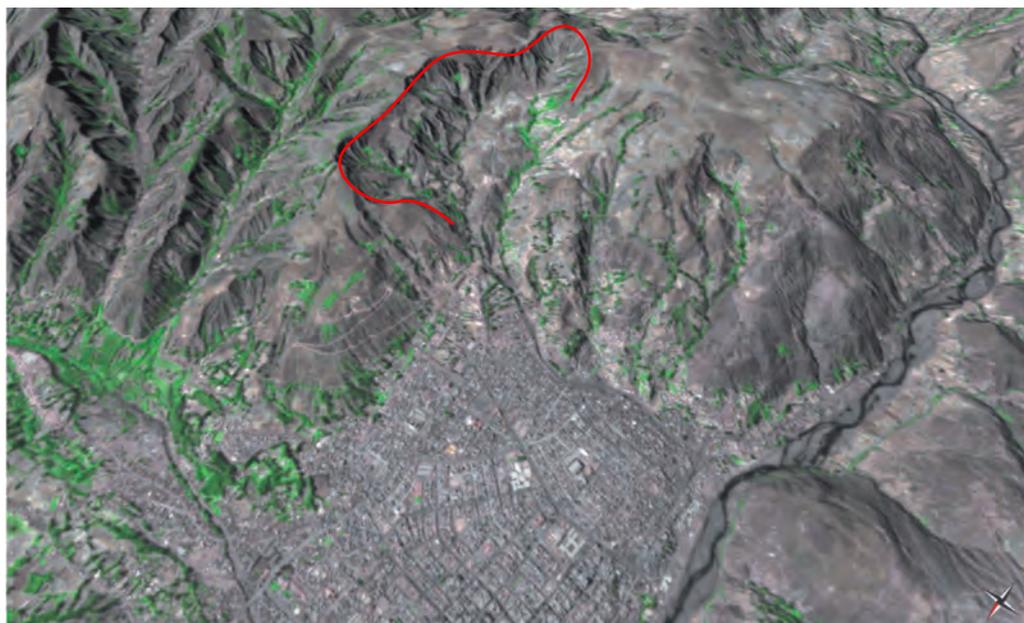
Imagen 38 Vista satelital 3D que muestra la escarpa del deslizamiento y cárcavas de Rataquenua y Cruzpunta y como la población se ubica directamente debajo de la zona de erosión.

Otra zona de fuerte expansión urbana en las últimas décadas fue el sureste de la ciudad de Huaraz. En los sectores de Rataquenua y Cruzpunta (fotografía 73) se tiene grandes escarpas de erosión, cárcavas y deslizamientos activos, así como, la formación de Bad Lands (imagen 38).

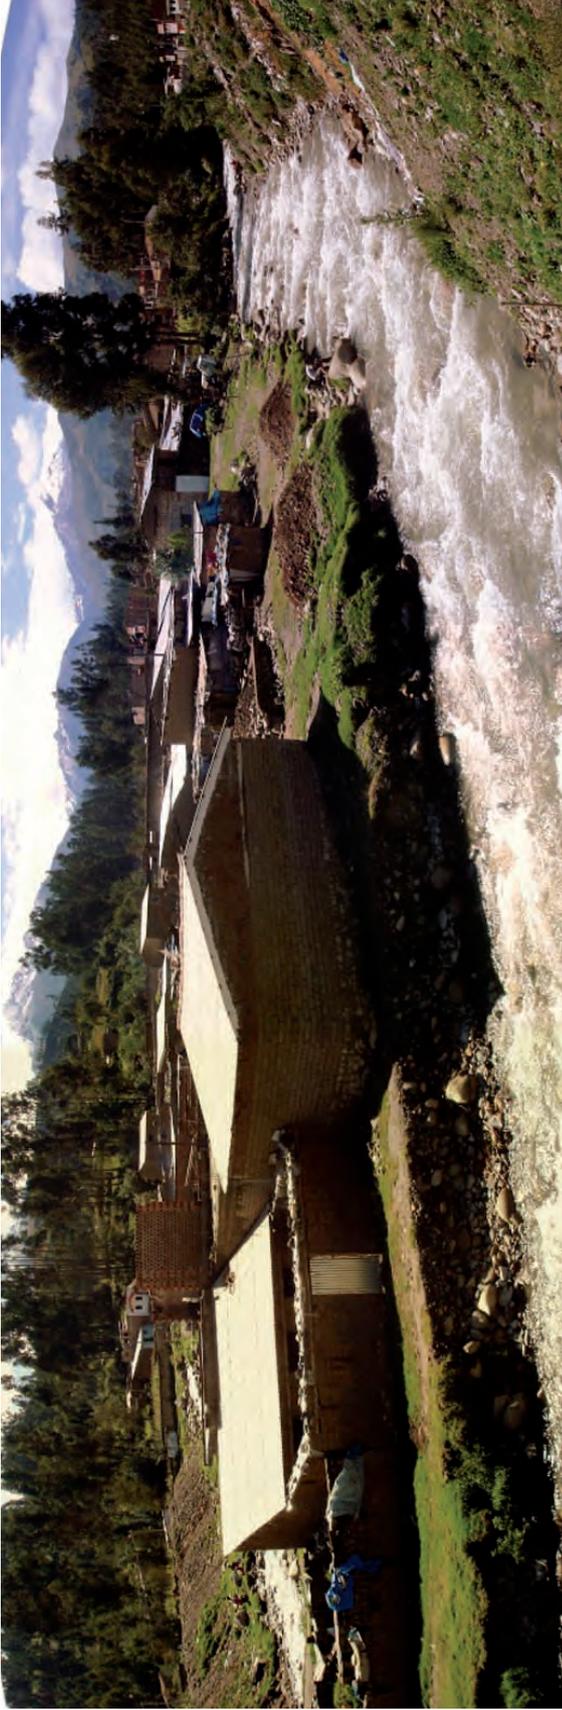
Fotografía 72 Sector de Nueva Florida, que al igual que en la foto 71 las viviendas se encuentran a unos cuantos metros del cauce del río Quilicay.

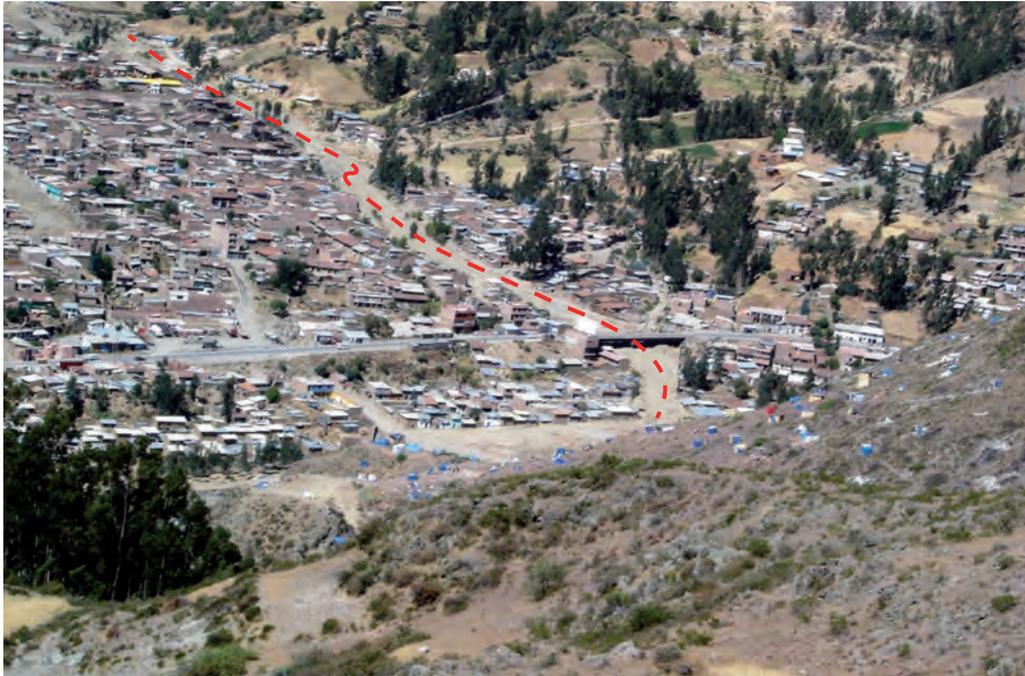
Fotografía 75 Gran urbanización alrededor de la quebrada río Seco señalado con línea entrecortada.

La quebrada de río Seco, por la cual, estacionalmente discurren los flujos de detritos originados en Rataquenua y Cruzpunta, también se ha visto afectada por la reducción de su cauce natural, y la urbanización de las zonas ganadas al cauce (fotografía 75), por lo que sufre de una gran colmatación de material (fotografía 76), que pone en riesgo no solo a

- Fotografía 75** Gran urbanización alrededor de la quebrada río Seco señalado con línea continua.

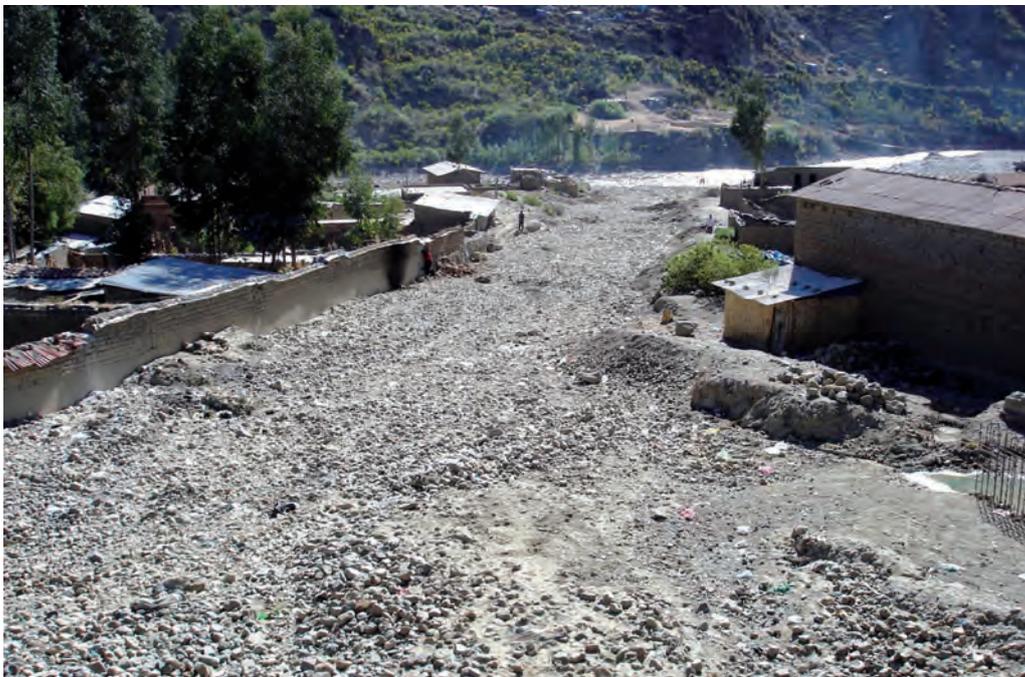
Fotografía 76 Vista al detalle de las viviendas que se encuentran en los cauces de río Seco y los depósitos de flujos de detritos que discurren anualmente por esta quebrada.

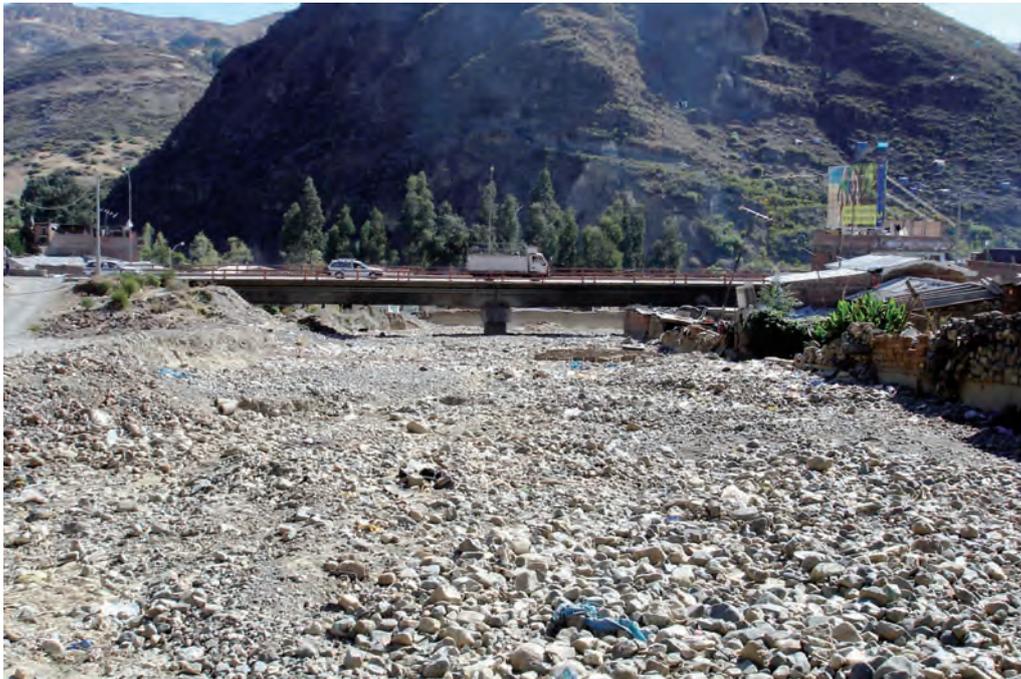
Fotografía 77 El puente que es el nexo de la ciudad de Huaraz con Recuay, Conococha y Lima, se ve muy afectado por los depósitos de flujos de detritos.

las viviendas ubicadas en sus márgenes, sino también a la estructura del puente que es el que une la ciudad de Huaraz con el sur de la región (fotografía 77).

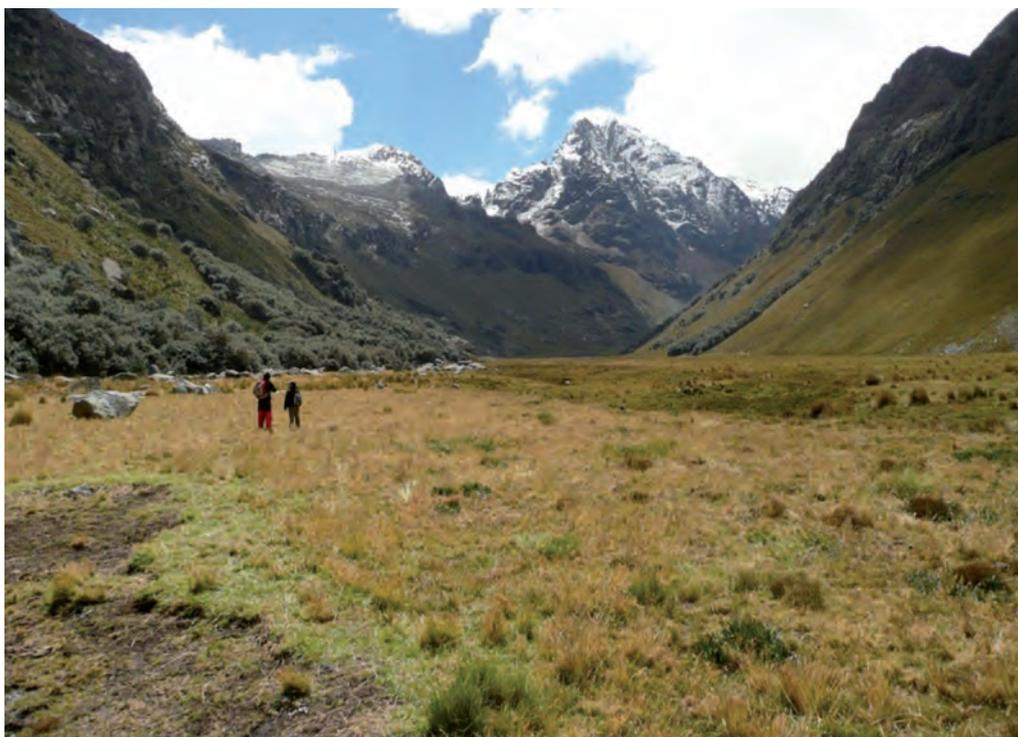
Fotografía 78 Vista panorámica del valle glaciar de Pumahuaganga, nótese los depósitos de grandes movimientos en masas en sus laderas.

El valle glaciar de Uquian (quebrada Uquian) consta de un valle glaciar colgado llamado quebrada Pumahuganga, es también un valle bien desarrollado (fotografías 78 y 79) con un gran depósito morrénico en su parte frontal que represa una pequeña laguna. En la confluencia de estos valles se aprecia depósitos morrénicos bien desarrollados, pero de poca altura (menos de 10 metros). Estos represan dos pequeñas lagunas (fotografía 80).

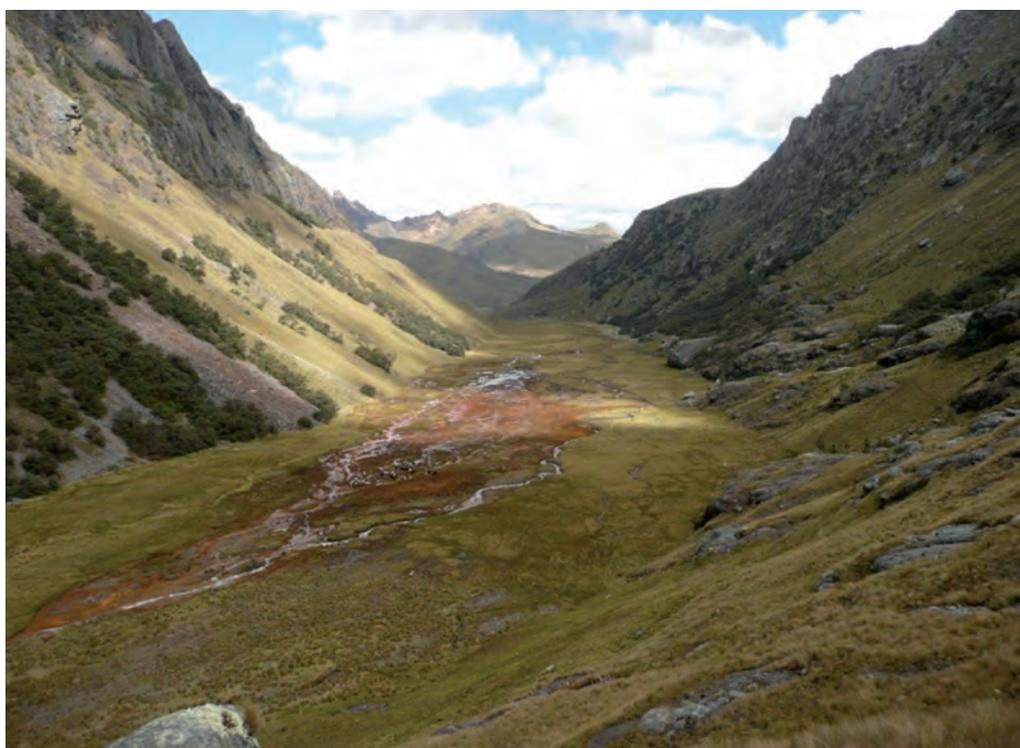
Fotografía 79 Vista panorámica del valle glaciar de Pumahuaganga, nótese los depósitos de grandes movimientos en masas en sus laderas.

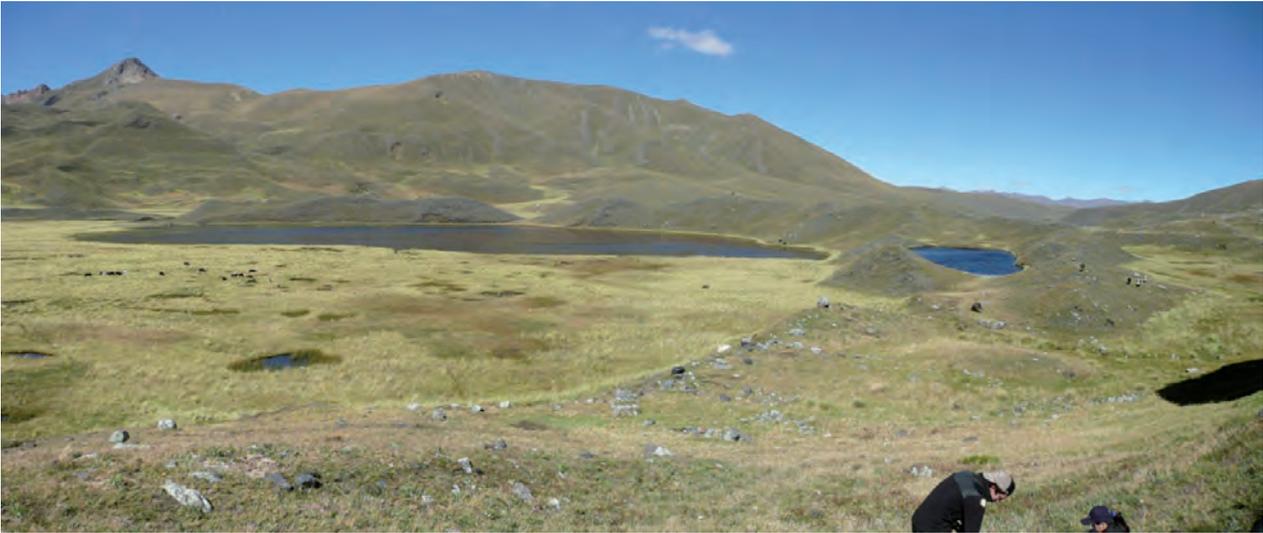
Fotografía 80 Vista de las lagunas represadas por depósitos morrénicos en la confluencia de Uquian con Pumahuaganga.

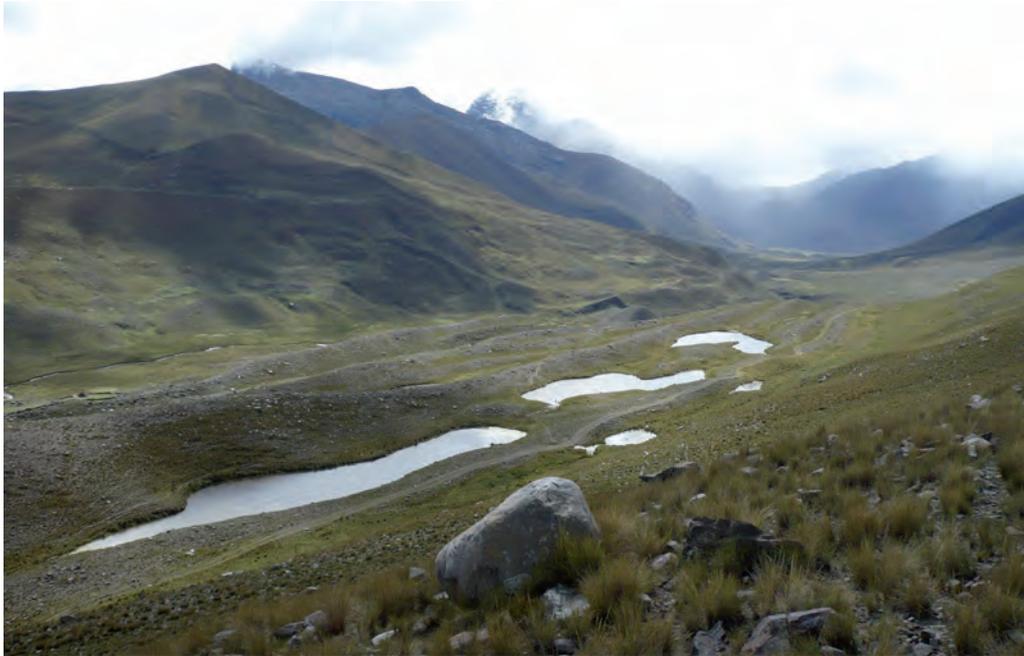
Fotografía 81 Sistema la lagunas intermorénicas; nótese como estas lagunas no están represadas por morrenas, sino que están dentro de la morrena.

grandes depósitos de morrenas de fondo de valle (imagen 40) los cuales inclusive guardan lagunas intermorrénicas (lagunas dentro de una morrena, no represadas por ésta) como es el caso de las lagunas Toroccocha y Huichiccocha (fotografía 81)

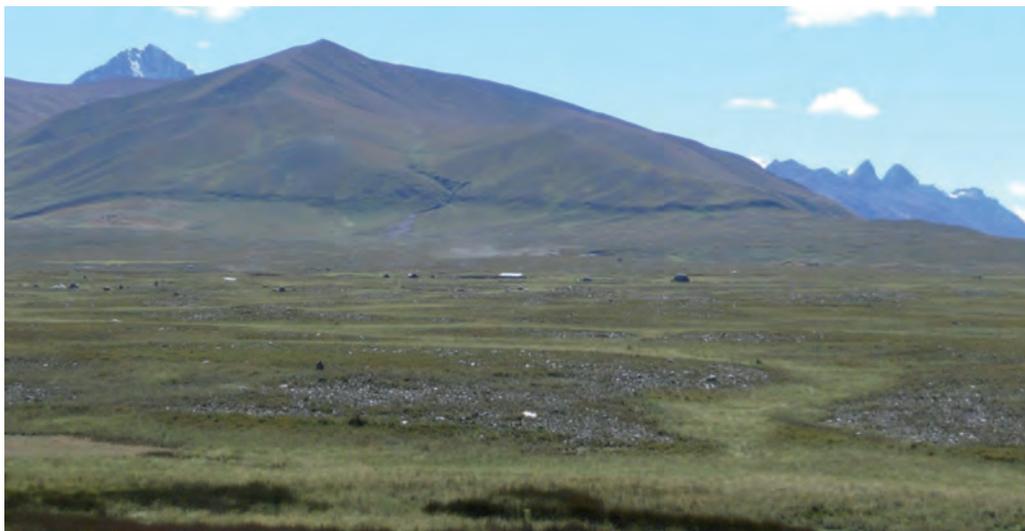
Fotografía 82 Vista del escarpe de falla de la Cordillera Blanca en los depósitos morrénicos de la quebrada Queroccocha.

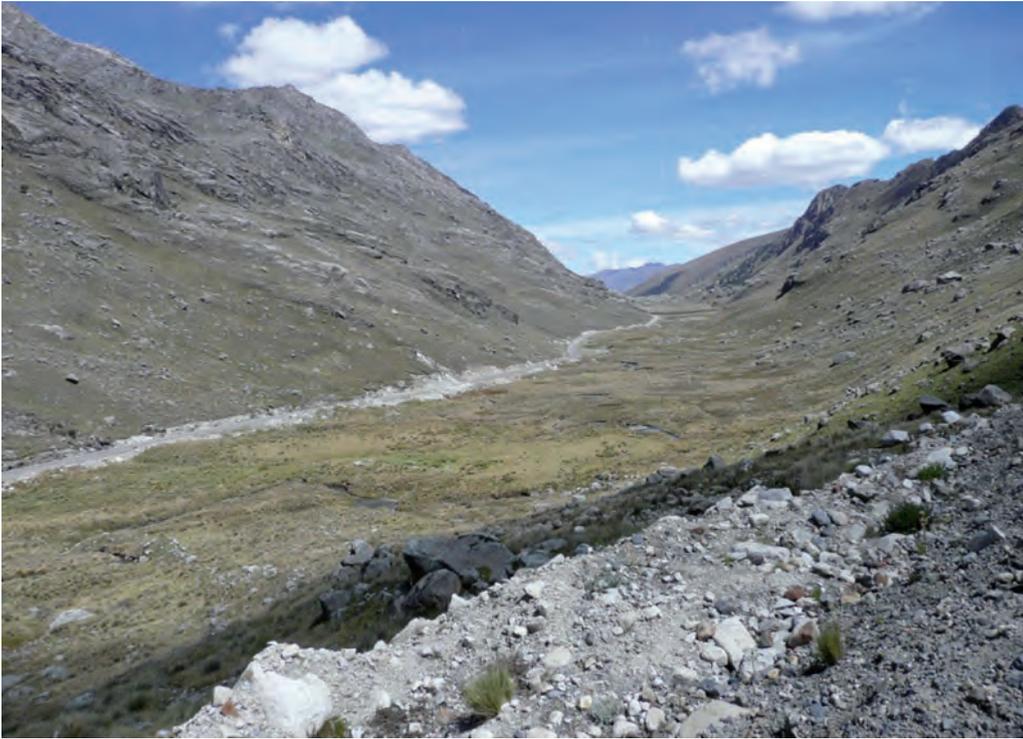
Fotografía 83 Vista panorámica de quebrada Conde, se aprecia que sus laderas están cubiertas de depósitos de caídas de rocas mayormente antiguos.

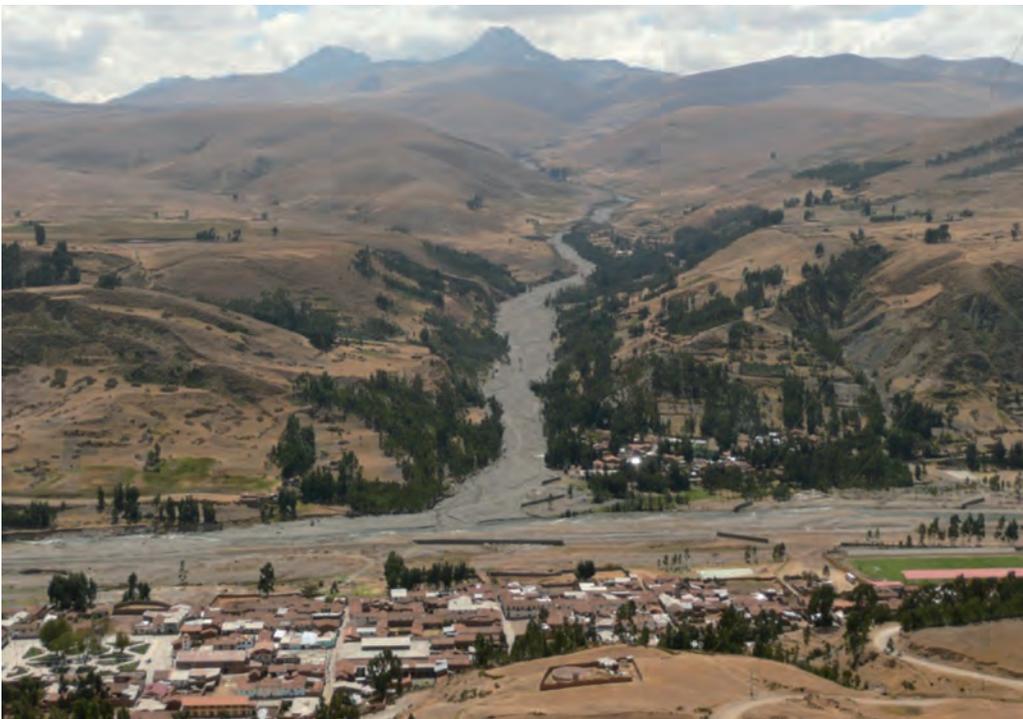
Fotografía 84 Vista del valle fluvio-glaciar de Atoc Huaranca y parte de la ciudad de Recuay. Nótese las barreras construidas para cambiar el rumbo de los flujos de detritos y que no impacten directamente sobre la ciudad de Recuay.

El fondo del valle fluvio-glaciar de Atoc Huaranca está cubierto por depósitos de flujos de detritos (fotografía 84) que tienen origen en la parte alta donde se tiene la presencia de cárcavas y depósitos de flujos de detritos. En época de lluvias, este valle afecta a la ciudad de Recuay, por lo que fue necesaria la construcción de muros de desviación del flujo los cuales están funcionando adecuadamente.

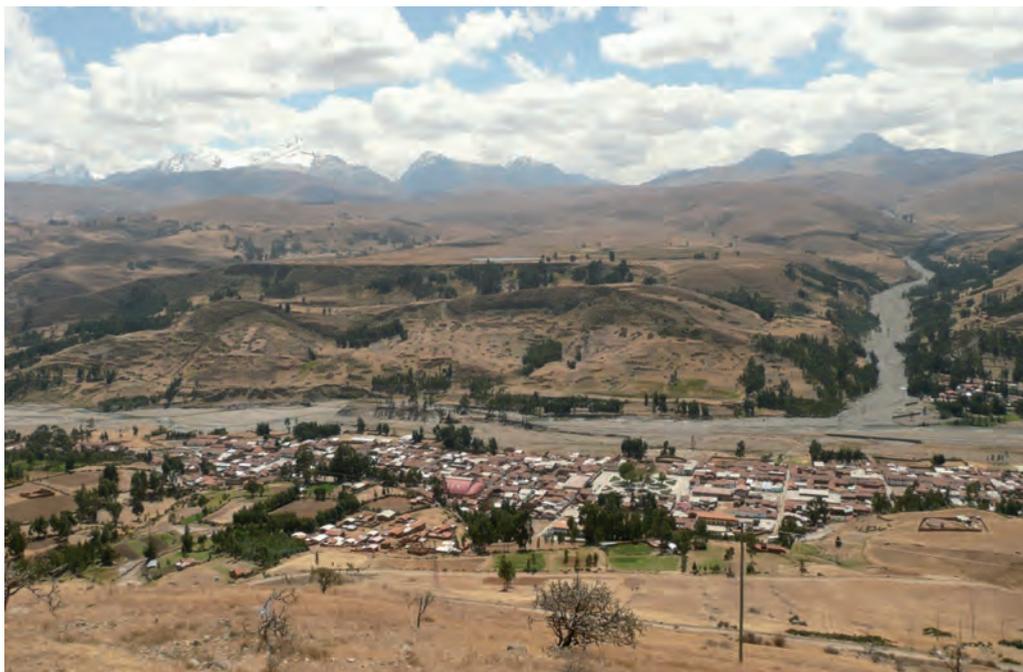
Fotografía 85 Vista del deslizamiento de Recuay.

En el flanco derecho de la quebrada Atoc Huaranca se encuentra el “Deslizamiento de Recuay” (fotografía 85), un deslizamiento rotacional en material fluvioglacial que fue reactivado por el terremoto del 31 de mayo de 1970, que represó el río Santa originando la inundación de las partes bajas de Recuay. Actualmente se encuentra estable sin mostrar reactivaciones,

aunque se recomendaría monitorearlo, principalmente en las épocas de lluvias.
