INGEMMET, Boletín Serie C: Geodinámica e Ingeniería Geológica
N° 63

Peligros Geológicos por Procesos Glaciales, Cordillera Blanca - Río Santa

**Dirección de Geología Ambiental
y Riesgo Geológico**

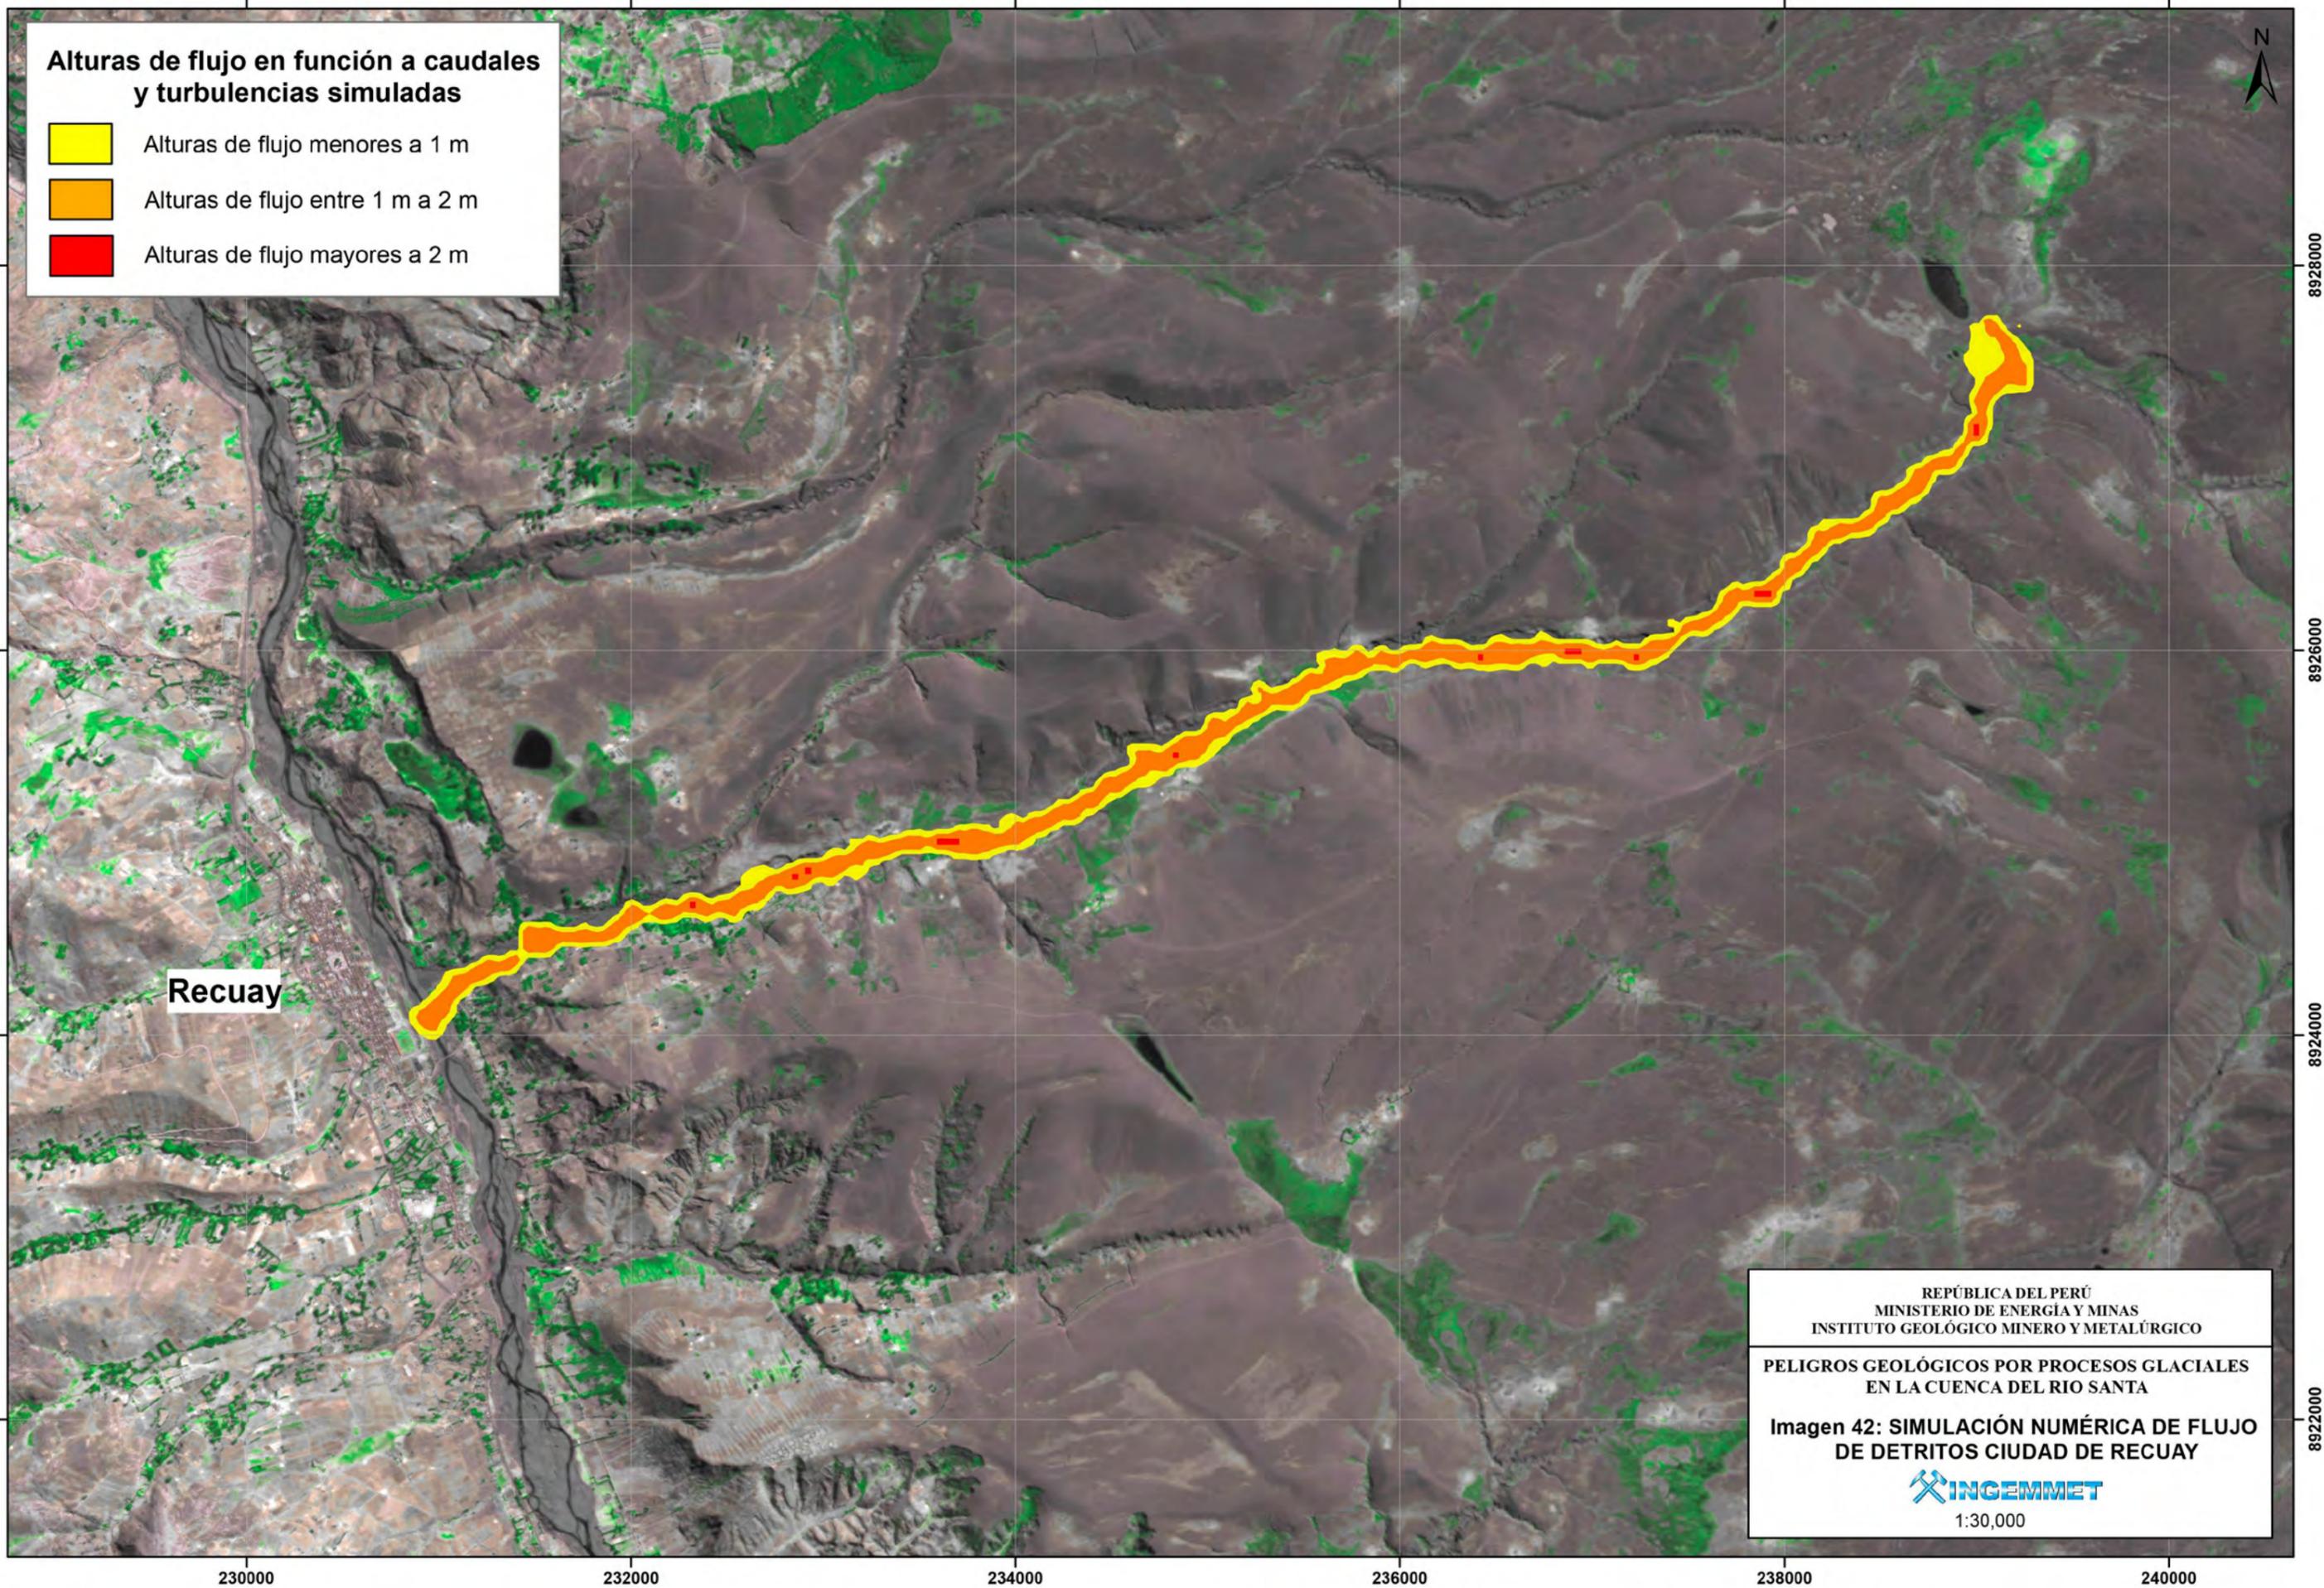
Alturas de flujo en función a caudales y turbulencias simuladas

Como resultado se presenta los mapas de simulaciones de aluviones. Los polígonos mostrados indican la expansión y altura del flujo de detritos aluvial, por lo que en su límite inferior, el flujo perdió turbulencia y desde ese punto se comenzó a comportar como una crecida del río, respetando los cauces naturales y, por lo tanto sin causar daño alguno.

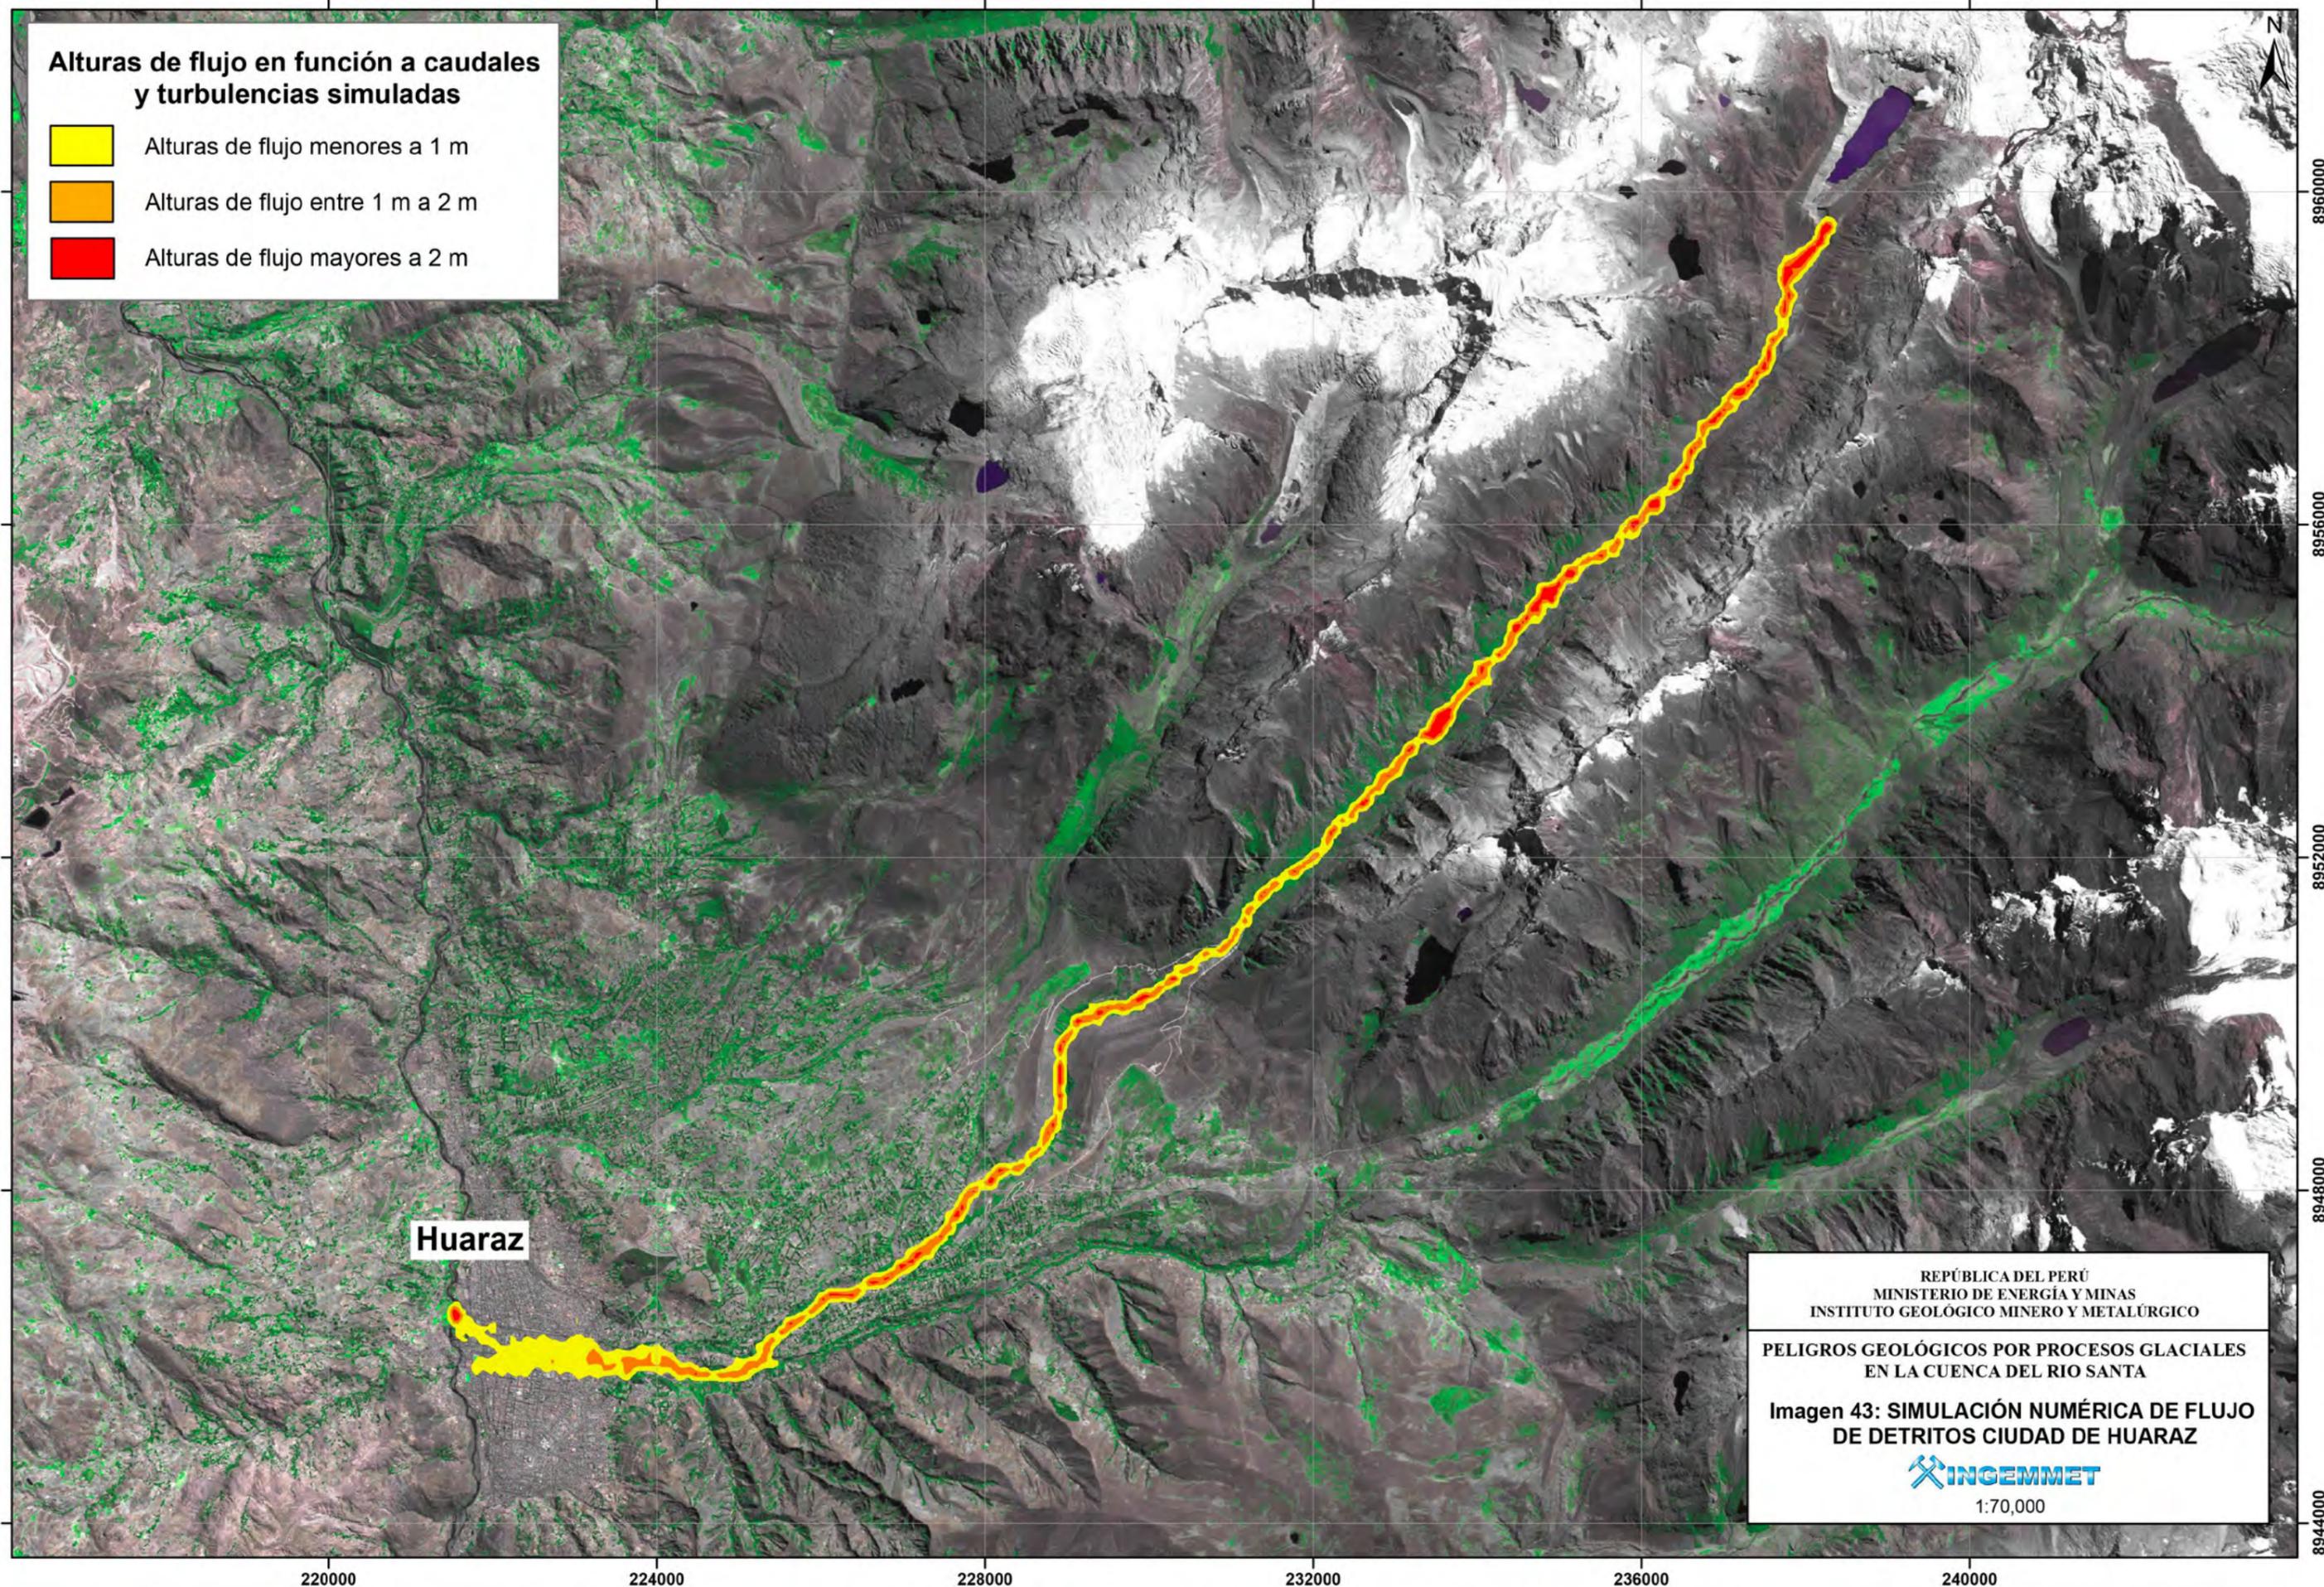
Imagen 43: Simulación numérica de un flujo de detritos con origen en la laguna de Palcacocha e implicancias en la ciudad de Huaraz.

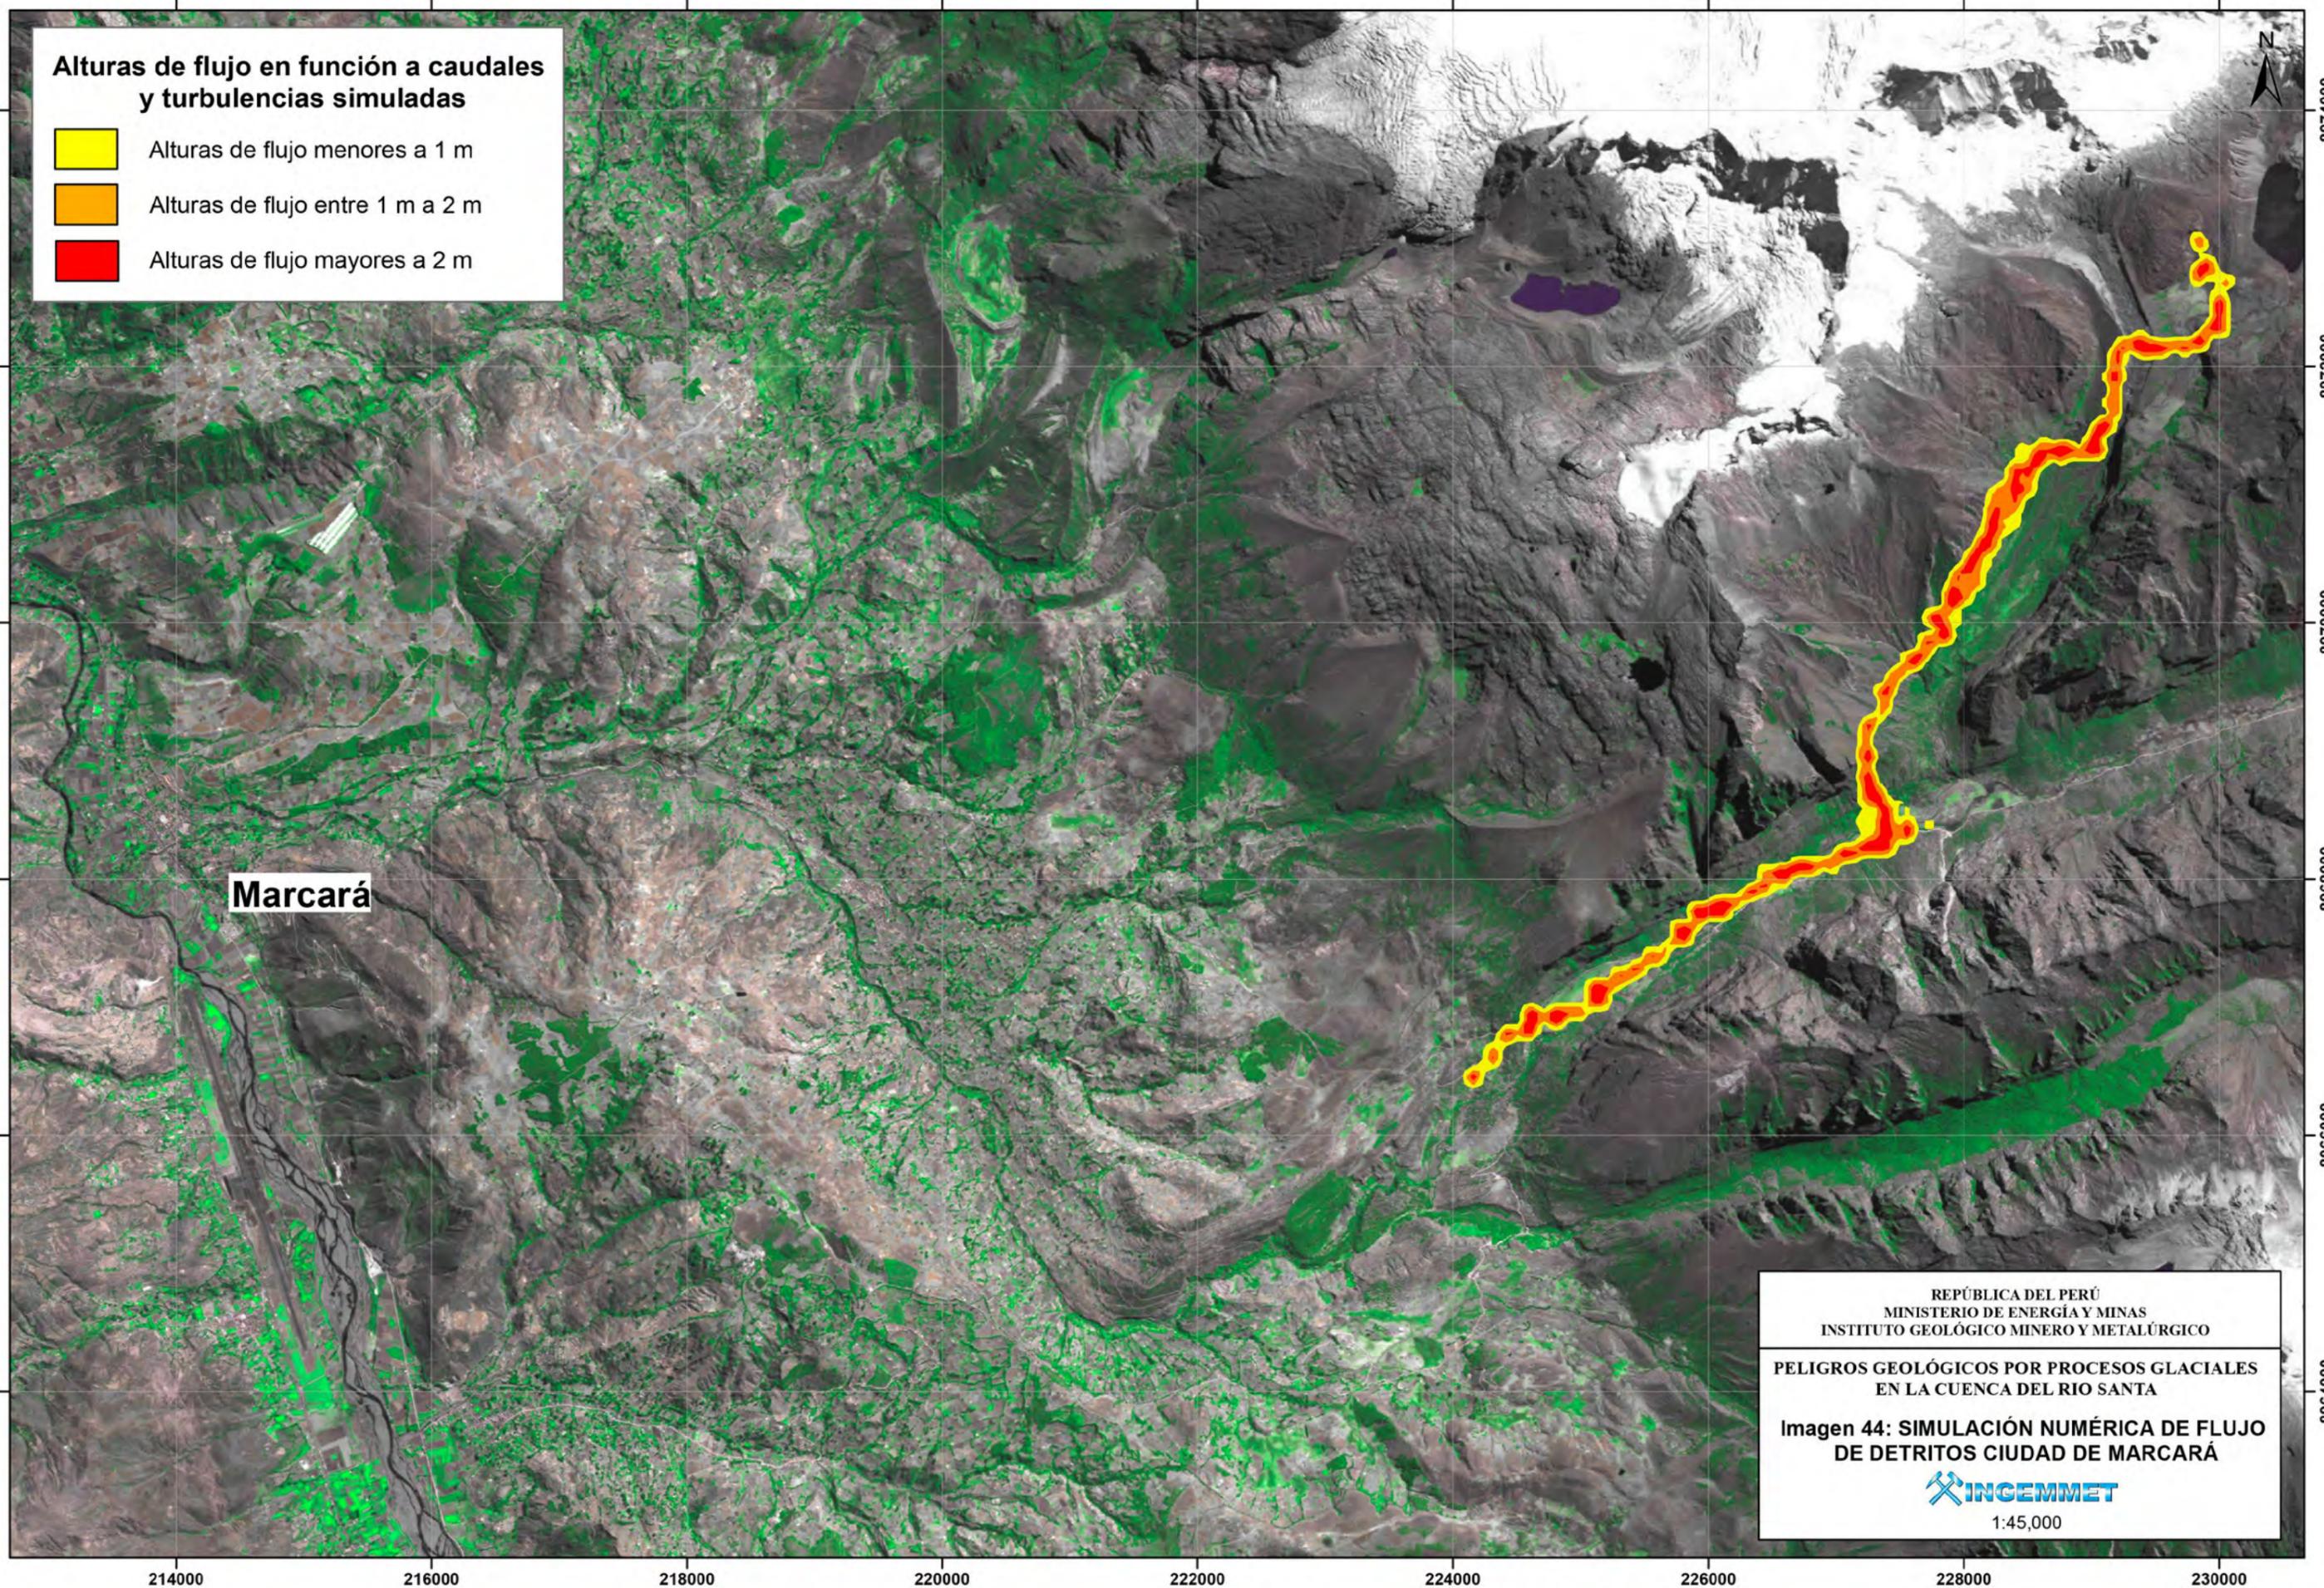
Imagen 44: Simulación de un aluvión con origen en la quebrada Paccharuri, el cual no afectaría a la ciudad de Marcará.

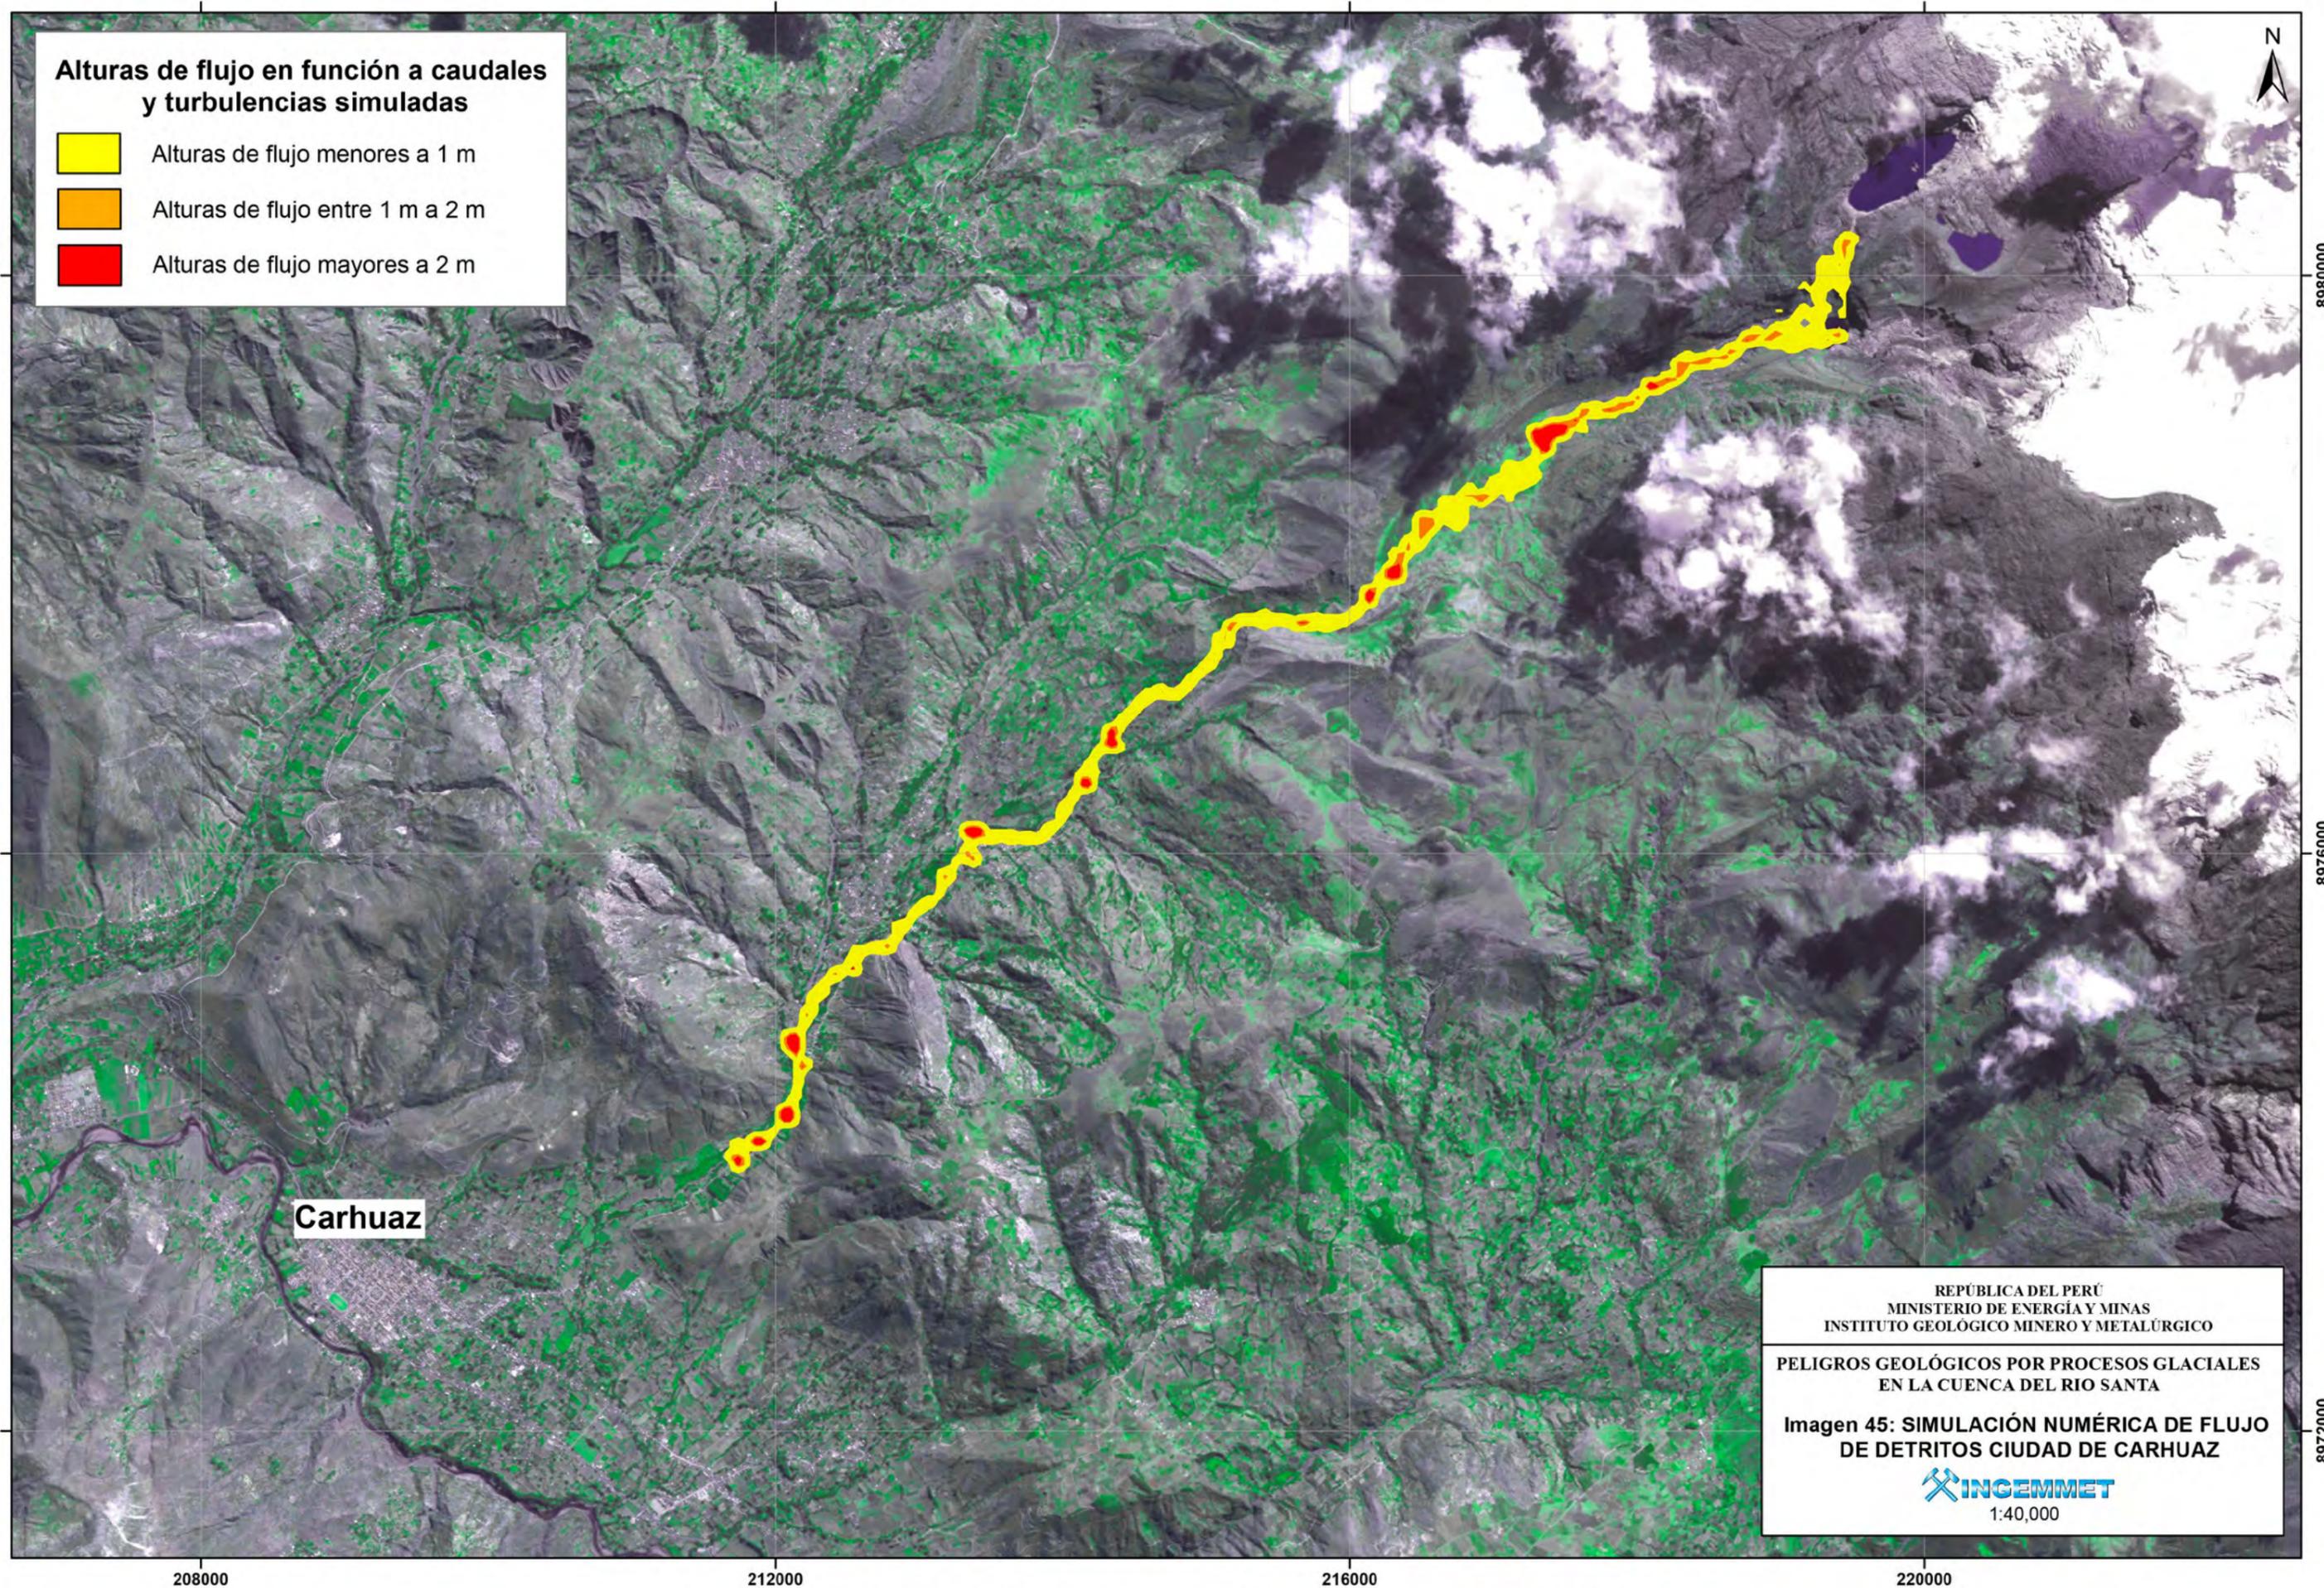
Imagen 45: Simulación de un aluvión con origen en la laguna 513 con implicancias en la ciudad de Carhuaz.

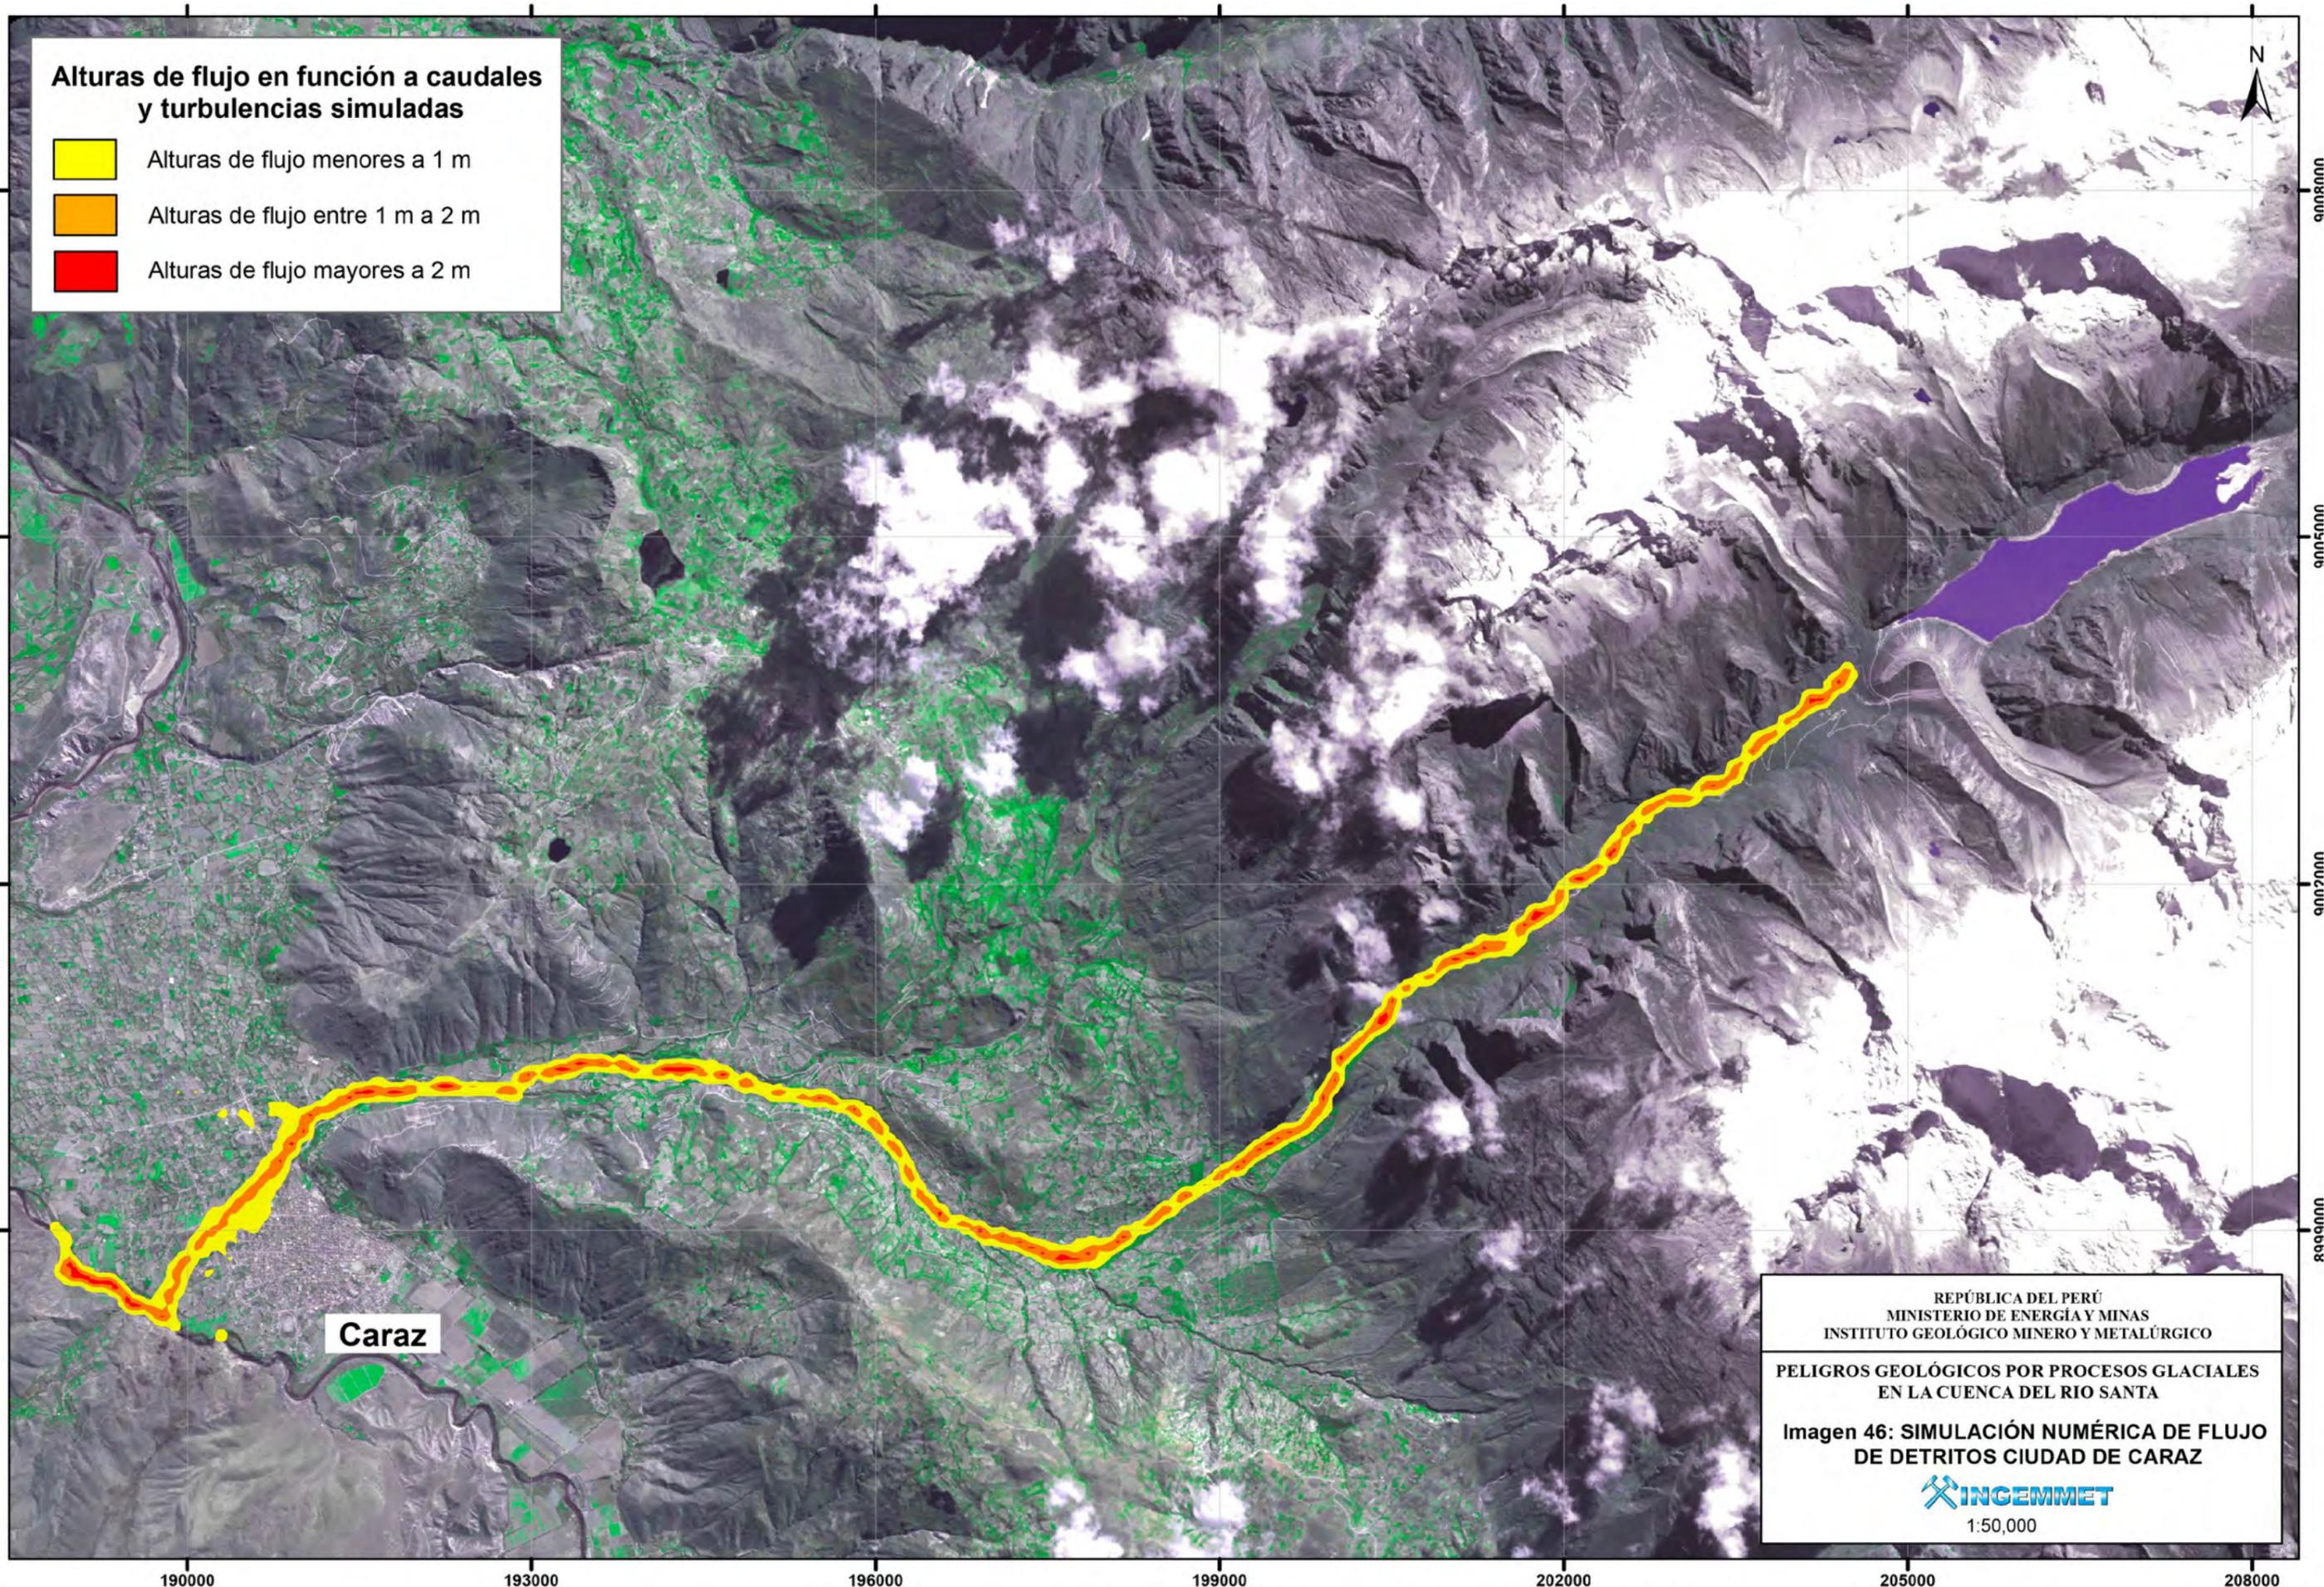
Imagen 46: Simulación de un aluvión con origen en la laguna Paró, el flujo afectaría moderadamente a la ciudad de Caraz.

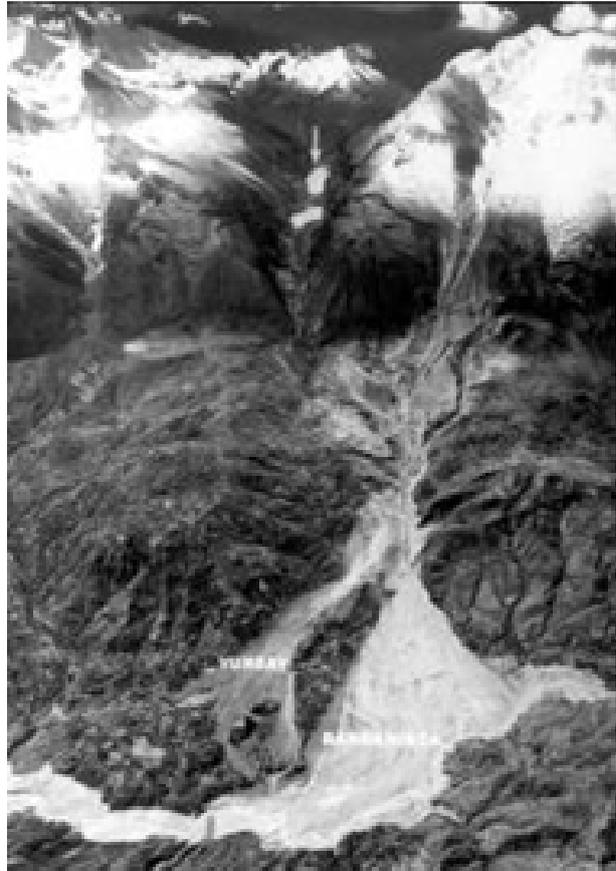
Figura 1: Fotografía aérea oblicua del aluvión del 31 de mayo de 1970, en letras blancas se distinguen los nombres de las desaparecidas Yungay y Ranrahirca, (fotografía SAN)

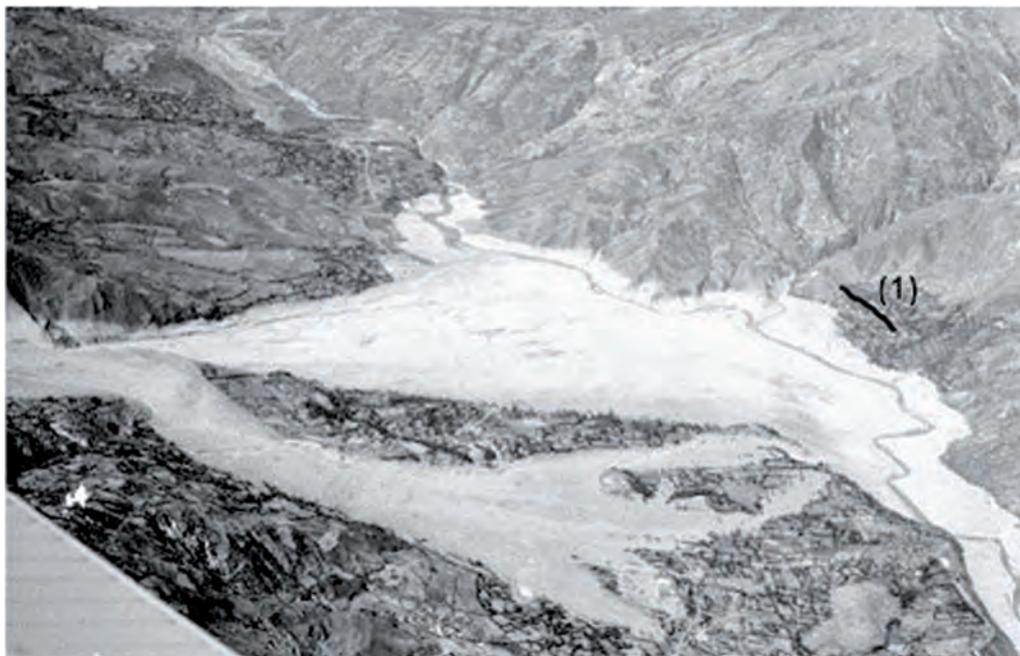
Figura 2: Vista panorámica del run up en el área de Matacoto. (1) La línea negra representa la hipotética altura del run up de "El Evento Matacoto". (Foto: SAN)

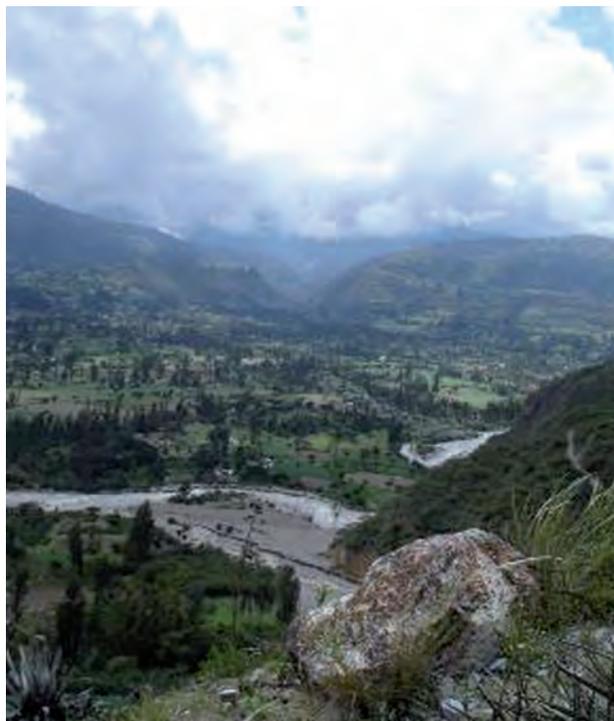
Figura 4: Bloques del intrusivo de la Cordillera Blanca, restos de "El Evento Matacoto". Al fondo de la imagen se ve el gran abanico aluvial de Yungay-Ranrahirca.

Según la ubicación de los bloques dejados por “El Evento Matacoto” (algunos hasta casi 400 metros por encima del cauce del río Santa), proponemos que el origen de “El Evento Matacoto”, fue un sismo posiblemente con implicancia directa en la reactivación de la Falla de la Cordillera Blanca. Este evento originó el desprendimiento de hielo y rocas con un volumen mucho mayor al del 31 de mayo de 1970. Este se convirtió en un enorme flujo que cubrió (o formó) el gran abanico aluvial de Yungay-Ranrahirca, con un run up de 350 metros en la zona de Matacoto (fig. 4), giró hacia el norte y se desplazó hacia el océano Pacífico. La otra posibilidad es que este evento prehistórico, similar al evento de 1962 ocurrió sin detonante específico, pero por el tamaño del evento, preferimos la primera interpretación.

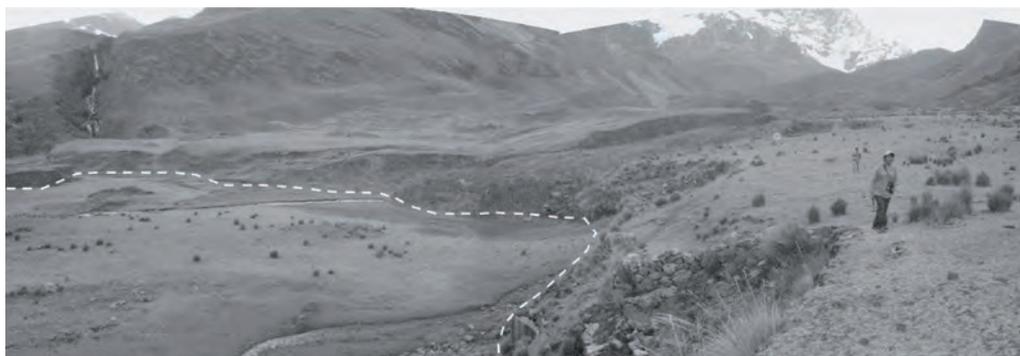
Figura 3: Zona de trayecto del aluvión de 1945, en líneas entrecortadas se limita la zona donde se depositó parte del flujo de detritos. Fotografía de Zavala 2006.

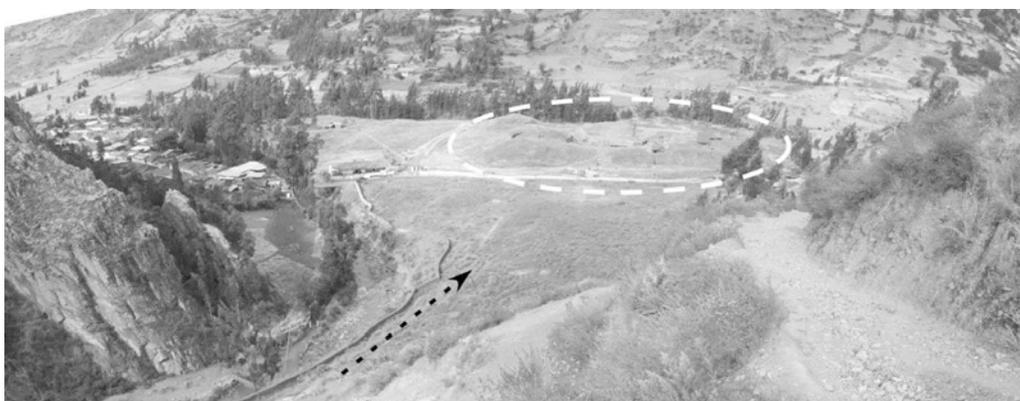
Figura 4: Abanico aluvial donde se ubica el complejo arqueológico de Chavín de Huántar (en líneas blancas entrecortadas), la flecha entrecortada negra muestra la dirección del flujo de detritos de 1945 y su pequeño poblado (izquierda). Fotografía de Zavala, 2006.

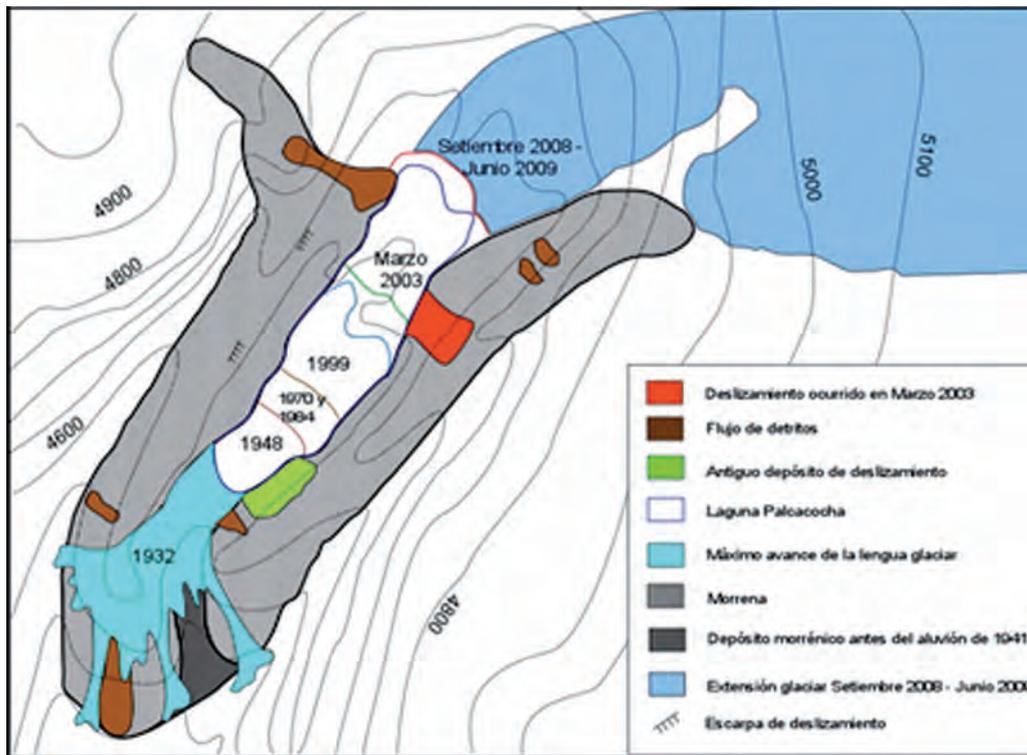
Figura 1: Evolución Glaciar de la Laguna Palcacocha, se muestra el retroceso entre los años 1932 y 2008, basados en los resultados de las fotos aéreas, imágenes satelitales. (Modificado de Vilímek, et. al 2005).
