INGEMMET, Boletín Serie C: Geodinámica e Ingeniería Geológica
N° 63

Peligros Geológicos por Procesos Glaciales, Cordillera Blanca - Río Santa

**Dirección de Geología Ambiental
y Riesgo Geológico**

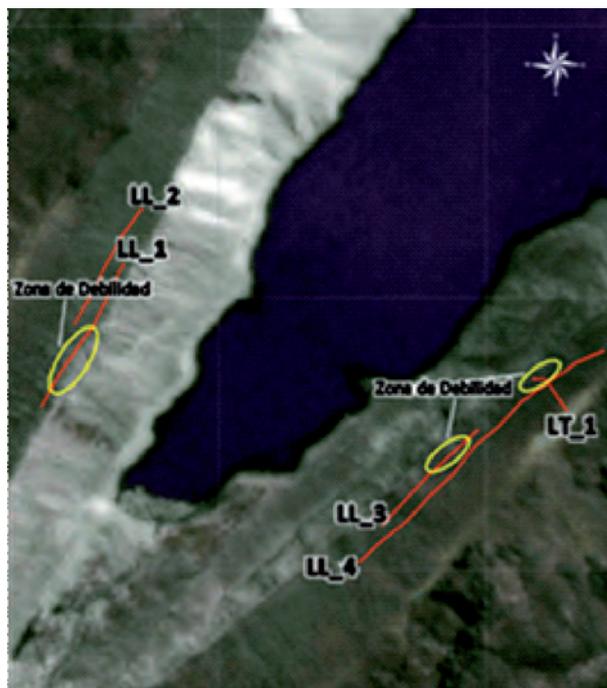
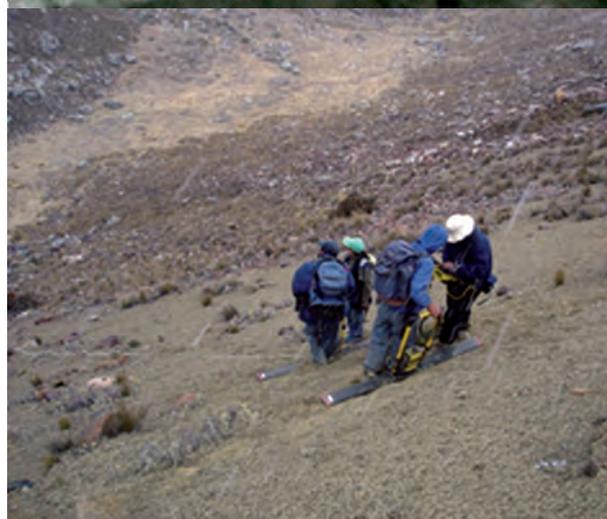
Figura 3: Prospección geofísica; en la morrena lateral izquierda se observa dos líneas transmisoras en forma paralela.

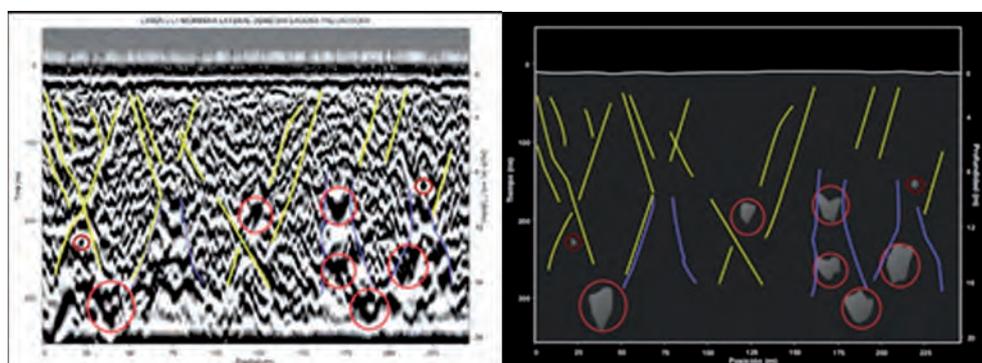
Figura 4: Radargrama (izq.) y su interpretación (der.) de la línea LL_1 en la morrena lateral derecha. Las líneas en color amarillo representan las grietas; en color azul el material grueso, y en círculos rojos las oquedades observadas en la morrena lateral derecha.

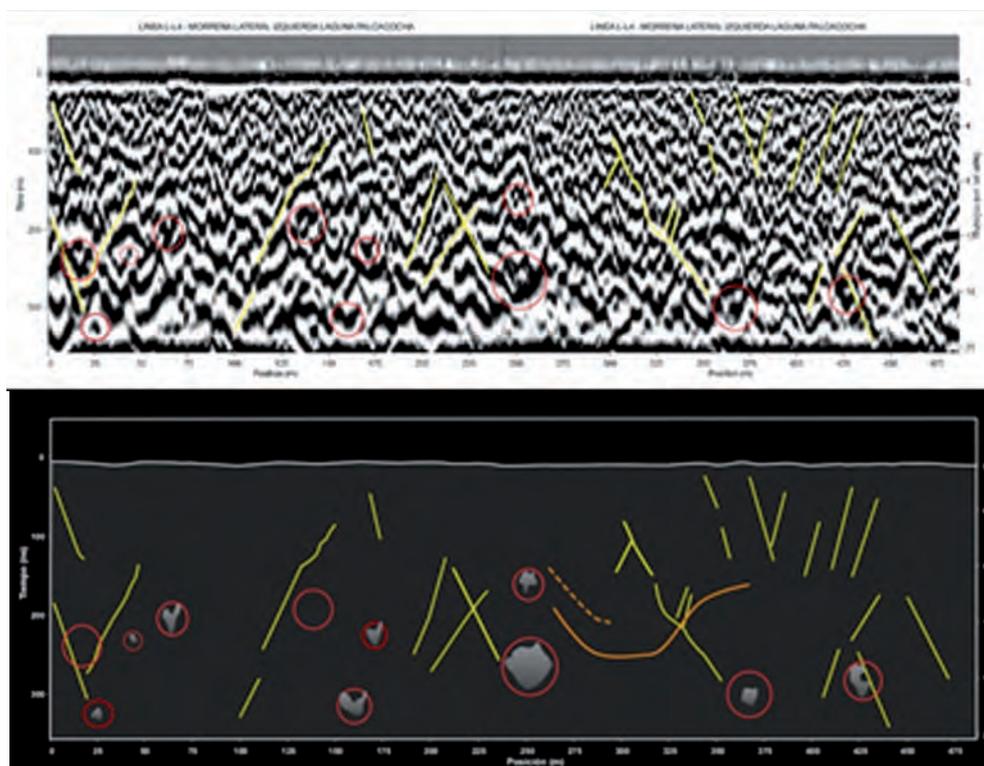
Figura 5: Radargrama (arriba) y su interpretación (abajo), de la línea LL_3 en la morrena lateral izquierda.

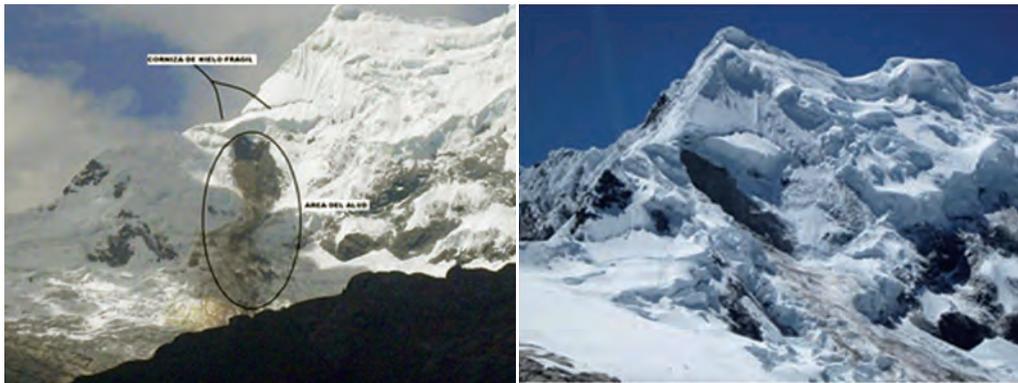
Figura 2: (a) Fotografía tomada por el Equipo de Rescate de Carhuaz horas después de la primera caída. Nótese la gran masa de hielo que queda suspendida en la parte superior a la escarpa de rotura. (b) Fotografía tomada por O. Vilca al día siguiente del evento durante la inspección de campo, se aprecia que la mitad de la masa de hielo de la figura (a) ha caído.

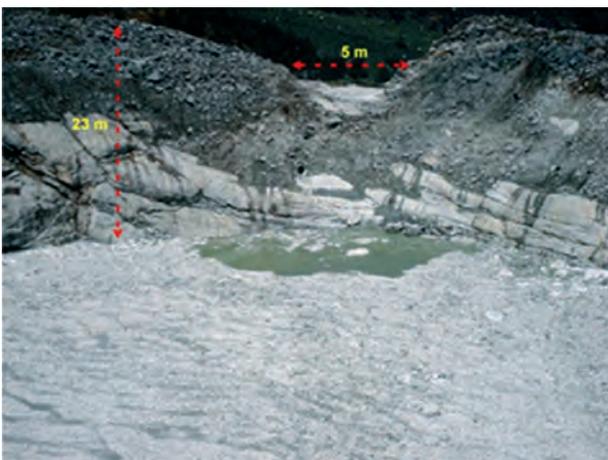
Figura 3: Vista de la parte frontal del vaso, nótese el borde de seguridad de la laguna de 23 metros. La erosión producida por el flujo al salir de la cubeta fue de 5 metros en la morrena.

La mayor descarga de energía fue contenida por la parte frontal de la cubeta de la laguna, donde se tenía hasta 23 metros de borde libre los cuales fueron sobrepasados parcialmente. En la parte frontal del dique, el rebose de la ola, erosionó 5 metros de depósito morrénico (figura 3), lo cual indica que no todo el flujo fue liberado por la parte frontal del dique.

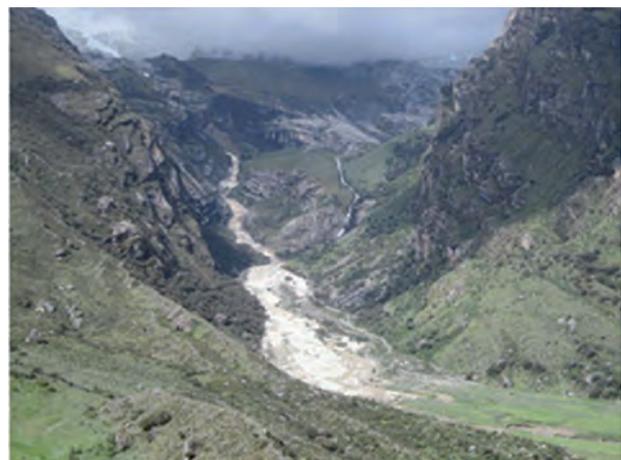
Figura 4: El flujo de detritos se acelera considerablemente debido a la fuerte pendiente en la parte alta. El flujo posteriormente sufre una desaceleración por el brusco cambio de pendiente.

Superada la barrera que el dique de roca significaba, el GLOF pasó a convertirse en un típico flujo de detritos de origen glaciar, precipitándose violentamente por el cauce natural hacia donde se encuentra otra laguna glaciar (laguna Rajupaquinan, 4150 msnm) sin afectarla, pero sí erosionando fuertemente el cauce y aumentando su velocidad por la fuerte pendiente de la zona (figura 4).

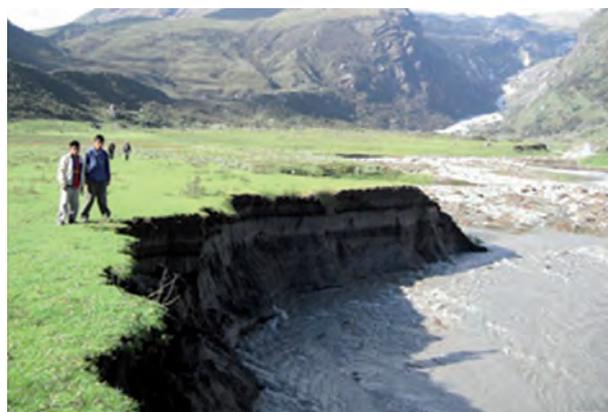
Figura 5: Depósitos lacustres del sector de Shongilpampa. El flujo de detritos erosionó aproximadamente 2 metros en el material, aumentando así su velocidad.

Afortunadamente, el flujo al ingresar a la zona conocida como Shongilpampa sufre una gran desaceleración debido a la pendiente casi plana del área (compuesta por depósitos lacustres cuaternarios) erosionándolos (figura 5) y aumentando su viscosidad, para luego tomar el cauce natural del río.

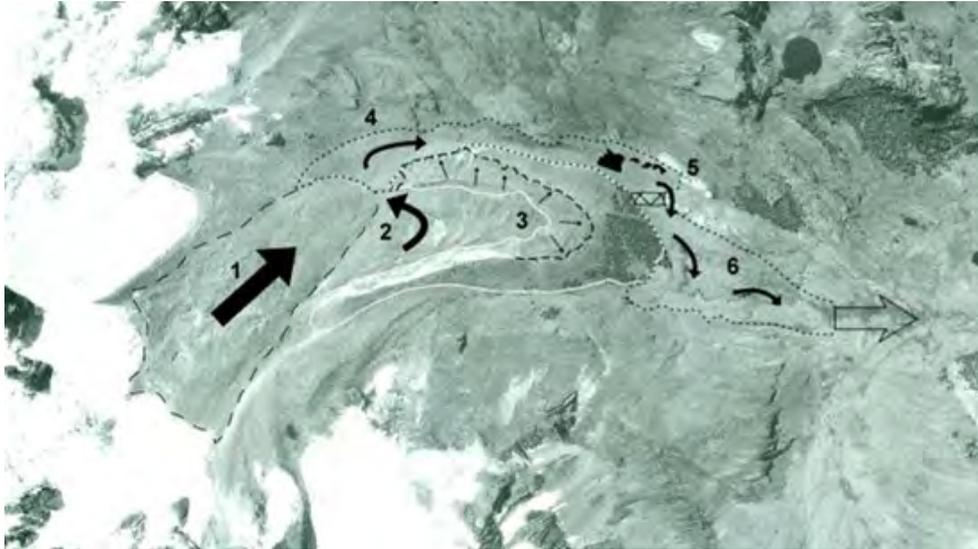
Fig. 2. Dynamics of the origin of the debris flow in 1945. (1) A glacier mass from snow-covered Huatsan Mountain come in into the moraine dam of Ayhuinyaraju Lake. (2) This mass produces the fill of the small lake, creating Tsunamis waves and vent by the right lateral moraine. (3) At the waves moment, it create overflowing marks, the small arrows show them. (4) The flow goes out of the moraine dam and goes downstream to the Carhuacocha Lake. (5) The flow came in into Carhuacocha Lake and destroys its natural dam (showing by a rectangle). (6) The new flow, by more volume and velocity go downstream into the Huachecsa River. Map by P. Valderrama, 2008.

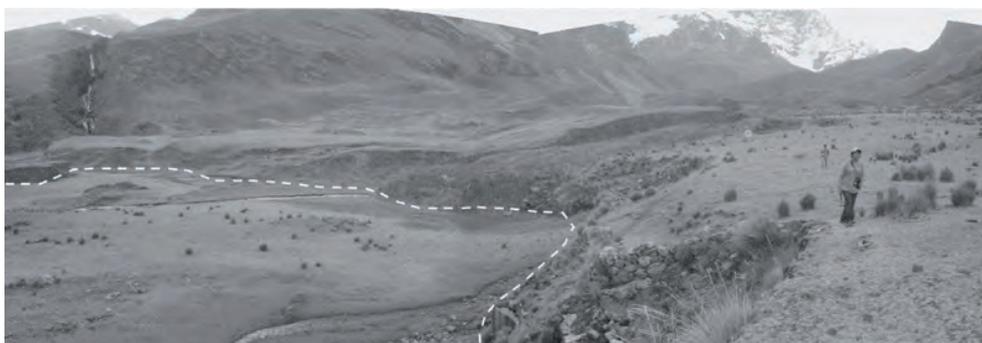
Fig. 3. Trajectory zone of the 1945 debris flow, the dashed lines show the boundaries of the deposit zone. Photo by B Zavala, 2006.

Trajectory zone

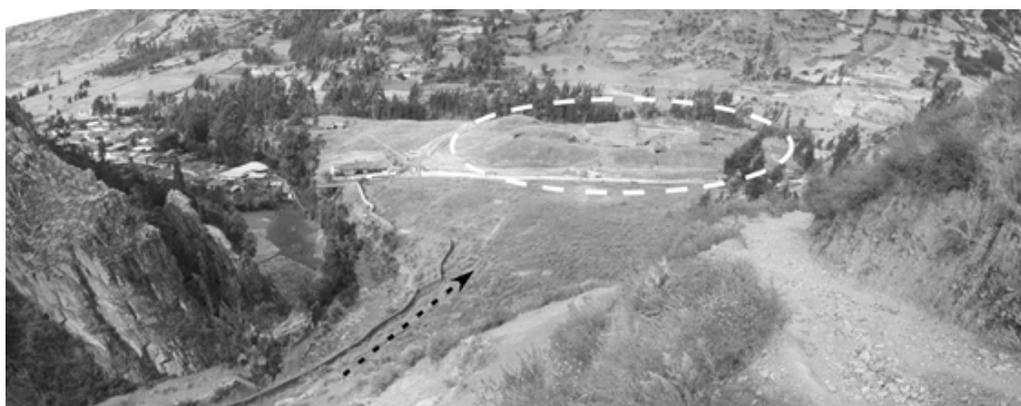
Fig. 4. Alluvial fan where Chavín de Huántar is located (in white discontinuous lines). The direction of the debris flows of 1945 shows the interrupted black arrow. The small town of Chavín is in the right corner. Photo by B. Zavala, 2006.

the overlap of several ancient flows, at the Mosna River debouchments. The flow entered with an approximate height of 6m, creating a deposit of 600 m of length and a volume estimated of material of 900 000 m³ approximately (Indacochea et al., 1947) covering great part of the archeological complex of Chavín de Huántar and the small town of Chavín (fig. 4).
