INFORME TECNICO

EVALUACIÓN DE PELIGRO GEOLÓGICO EN EL SECTOR DE CHALLA, PROVINCIA DE TARATA - TACNA

Msc. CARLOS LENIN BENAVENTE ESCÓBAR

LIMA - PERÚ
DICIEMBRE 2007

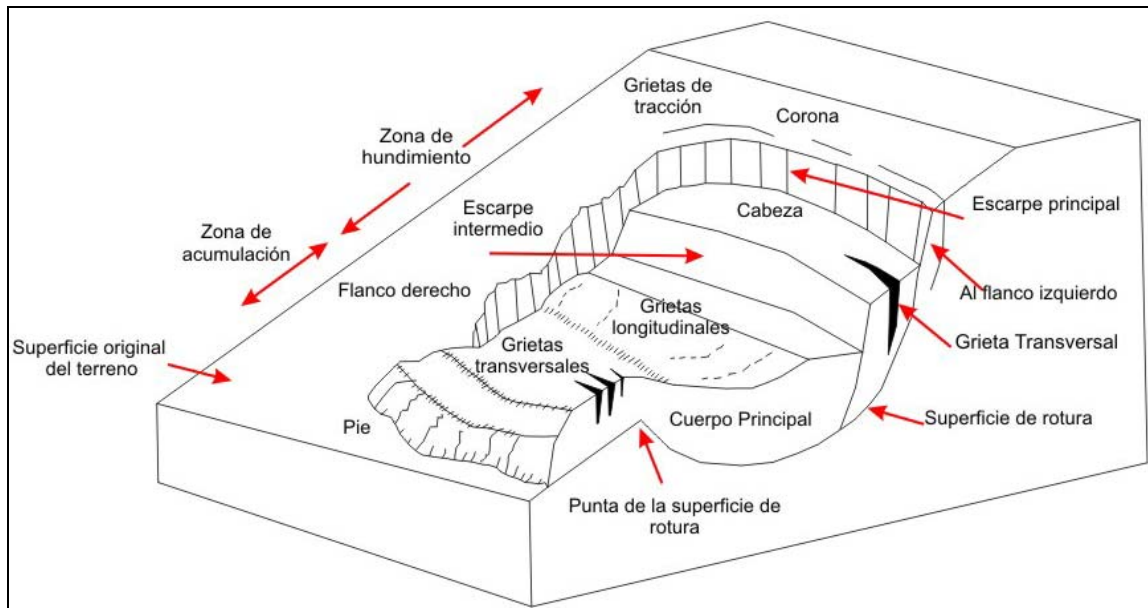
Por la geometría del deslizamiento corresponde a un deslizamiento de tipo rotacional, en el cual la masa se mueve a lo largo de una superficie de despegue o superficie de rotura cóncava (Fig.4). Los movimientos en masa rotacionales muestran una morfología distintiva caracterizada por un escarpe principal pronunciado (Fig.5) y una contrapendiente de la superficie de la cabeza del deslizamiento hacia el escarpe principal. Además estas estructuras están acompañadas de grietas. (Fig.6)

Fig. 4: Block diagrama de deslizamiento de tipo rotacional.

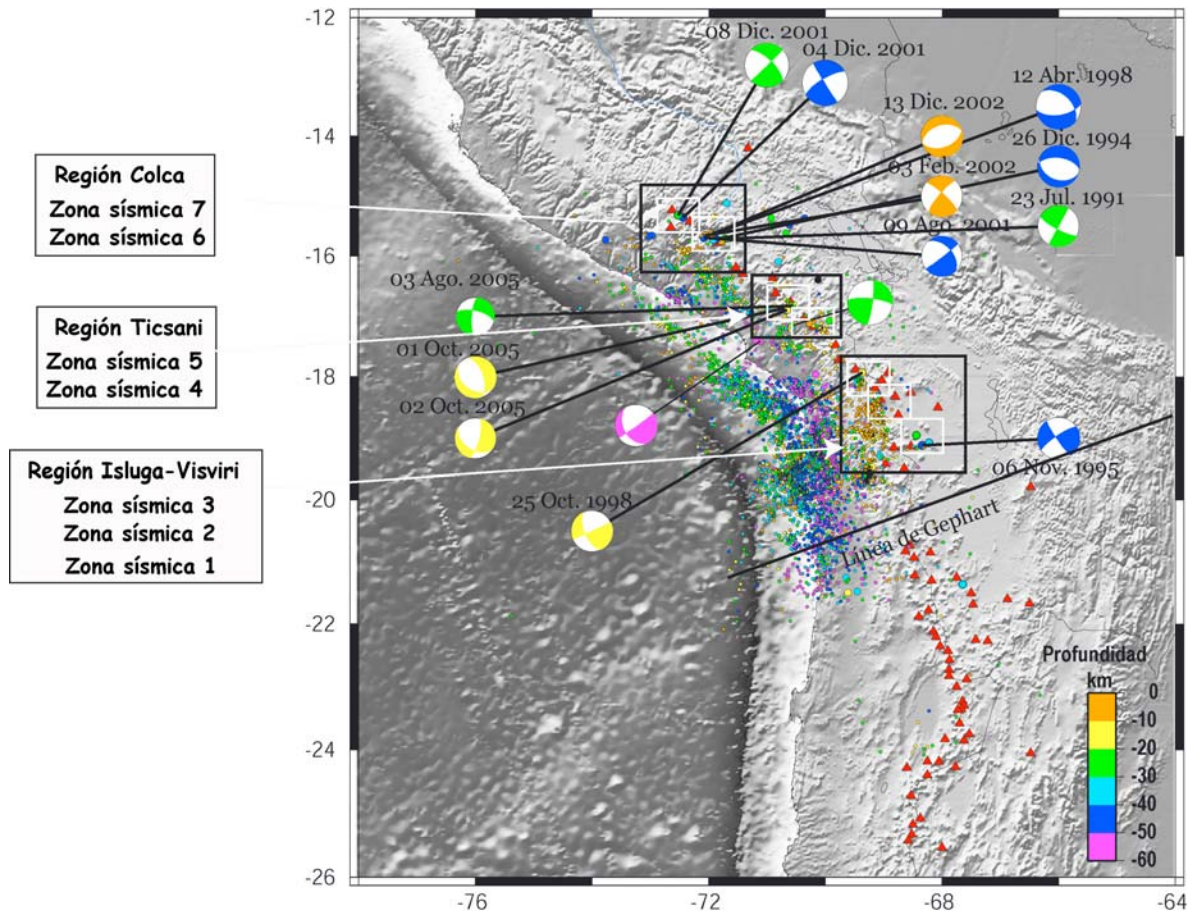
- **SISMOS:** Los sismos son un mecanismo que funciona como detonante de diversos peligros geológicos, uno de ellos son los deslizamientos. Según los pobladores de la provincia de Tarata, el deslizamiento se activo o genero con el sismo de subducción del 2001. Cabe resaltar que esta área es considerada como de alta actividad sísmica.

Fig. 7: Sismicidad superficial de magnitud $M_w > 5$ en los Andes centrales. Los círculos de colores representan los sismos a diferentes profundidades, ver escala en la parte inferior de la figura. Tomado de David, 2007.
