INSTITUTO GEOLOGICO MINERO Y METALURGICO
(INGEMMET)

PRIMER INFORME

**ESTUDIO GEOLÓGICO Y GEODINÁMICO DE
LOS BALUARTES EN EL SITIO ARQUEOLÓGICO
DE SAQSAYWAMAN-CUSCO**

Enero, 2009
CUSCO - PERÚ

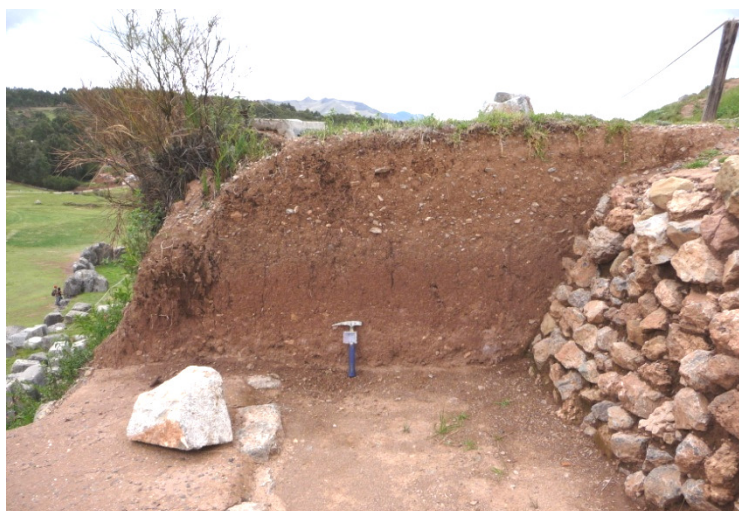
Sin embargo, lo que predomina en la zona de estudio son los depósitos coluviales y de relleno antrópico (Fig. 5). Los depósitos coluviales son producto del intemperismo, acumulados por la erosión de las pequeñas lomadas y luego depositados por gravedad en sus laderas. Están conformados por una mezcla de gravas en una matriz areno limo-arcilloso (Foto 5). El relleno antrópico es variable en composición y granulometría, ocupan gran parte del sitio y se consideran los materiales que de una u otra forma han sido utilizados como rellenos durante y posteriormente a la ocupación inca, en las plataformas o terrazas y las construcciones en general.

Foto 5. Perfil de los depósitos coluviales y de relleno en la Zona 3.

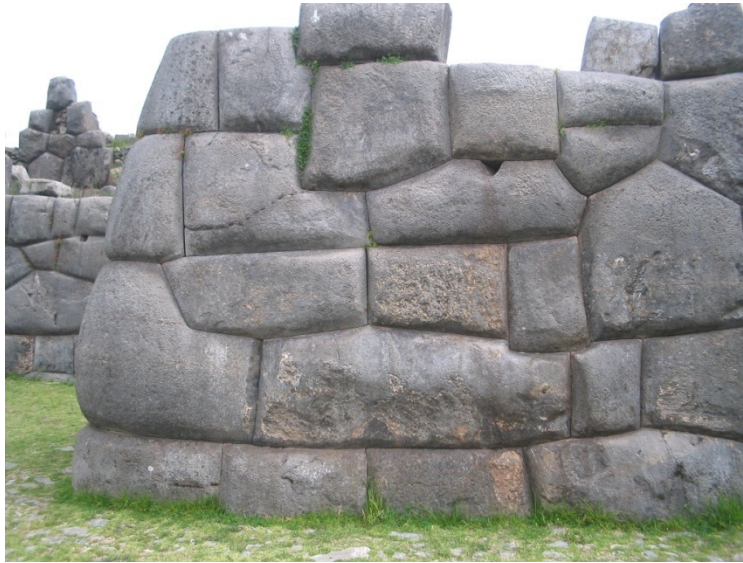
camino de acceso de 2.5 metros de ancho promedio. Encima del Tercer Nivel continua una ladera artificial haciendo parte de la ladera septentrional del cerro Saqsaywaman (Foto 6). Las dimensiones de los bloques labrados de roca caliza en la parte occidental, tiene las dimensiones promedio de 2.5x2.0x1.5 metros (Foto 8).

Foto 8. Dimensiones casi homogéneas de los bloques labrados de caliza y entre ellos un dren.

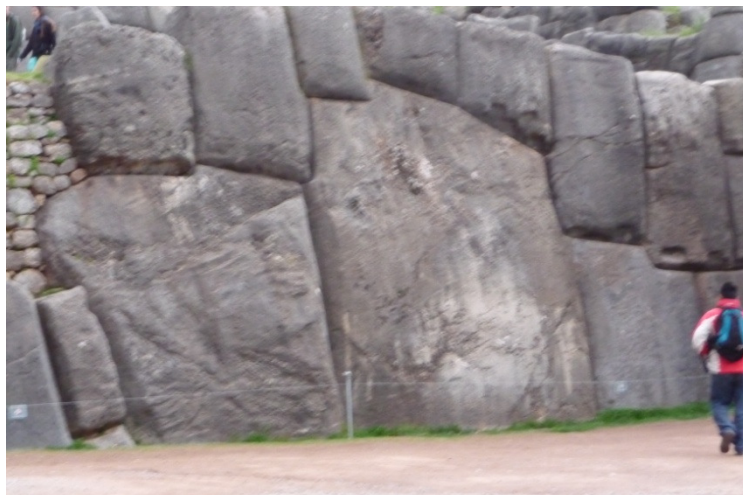
En la parte oriental de los Baluartes, la disposición de los niveles y sus plataformas, es idéntica a la parte occidental, sin embargo, se diferencian porque en la base del primer nivel oriental las construcciones tienen colosales dimensiones de roca caliza labrada y con dimensiones promedio de 3x4x5 metros (Foto 9).

Foto 9. Colosales bloques labrados de caliza en la parte oriental de los Baluartes.

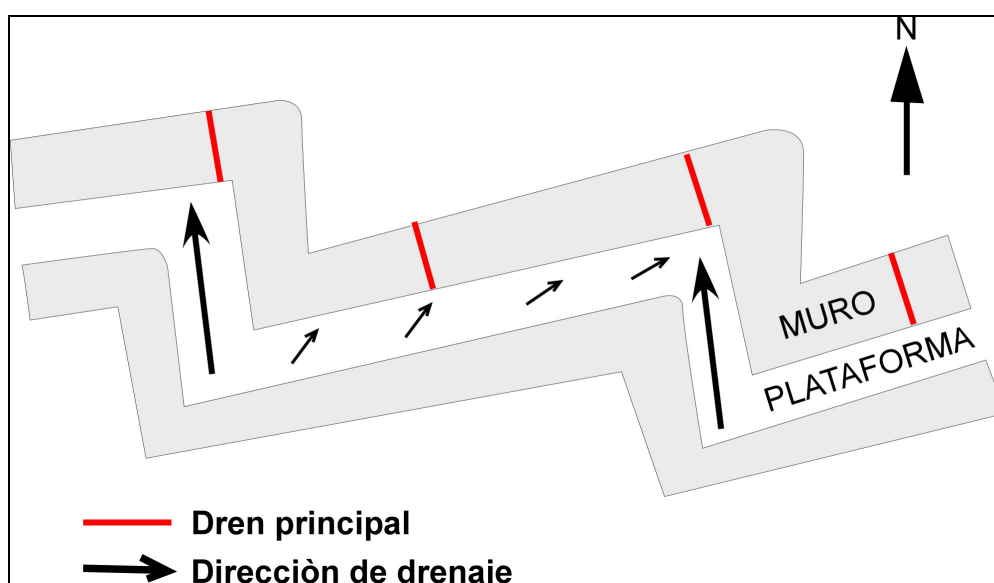
Fig. 4. Distribución de drenaje principal y dirección de flujo propuesto para las plataformas del Segundo Nivel.

La disposición de los drenes principales a diferentes alturas del piso actual (Foto 13) nos hace pensar que los pisos originales de las plataformas se hallaban al nivel de los drenes. Estos eran planos inclinados hacia el este y al norte (Fig. 4).

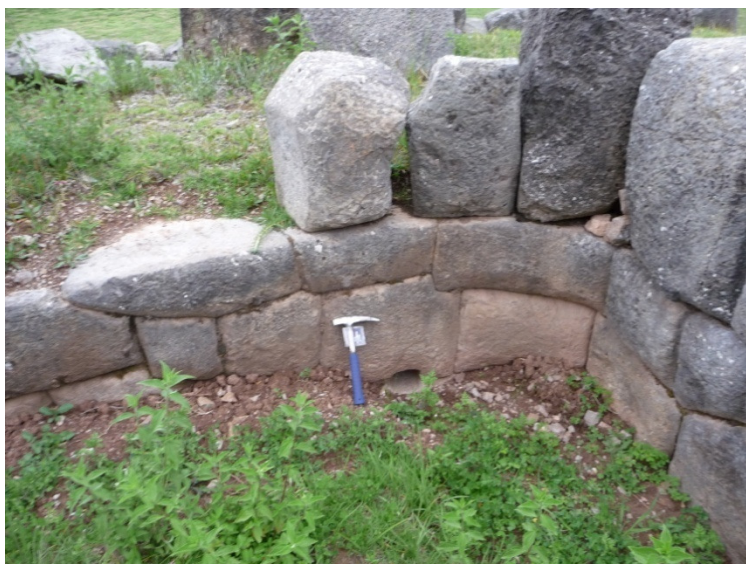
Actualmente, la mayoría de los drenes principales observados, se hallan encima de las plataformas o piso actual, debido a excavaciones realizadas para mostrar los muros internos, llegando inclusive a 60 cm de diferencia (Foto 11). En otros casos, a veces en las esquinas de los zigzag, los drenes pueden concordar con el piso actual de plataforma (Foto 12), pero normalmente están por encima.

Foto 12. Drenaje en la esquina de un zigzag que coincide con el piso actual.

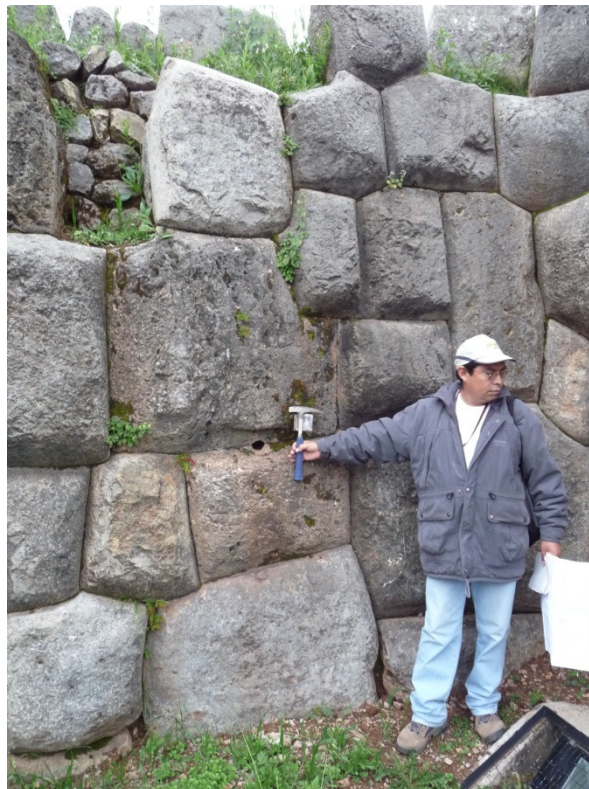
Los drenes secundarios se localizan en cualquier parte del muro y servían evacuar las aguas saturadas del material coluvial y así evitar la presión lateral de estas hacia el muro (Fotos 14).

Foto 14. Dren secundario.

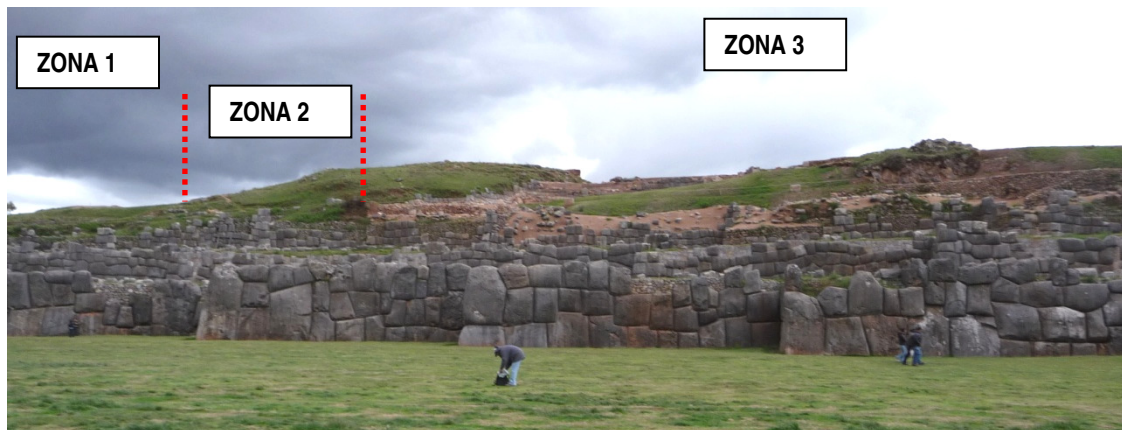
Para una mejor descripción de los fenómenos de geodinámica externa que afectan la ladera y los Baluartes en estudio se ha dividido en 3 zonas (Foto 18 y Figs. 5 y 6).

Foto 18. Vista panorámica de los Baluartes mostrando las zonas de estudio.

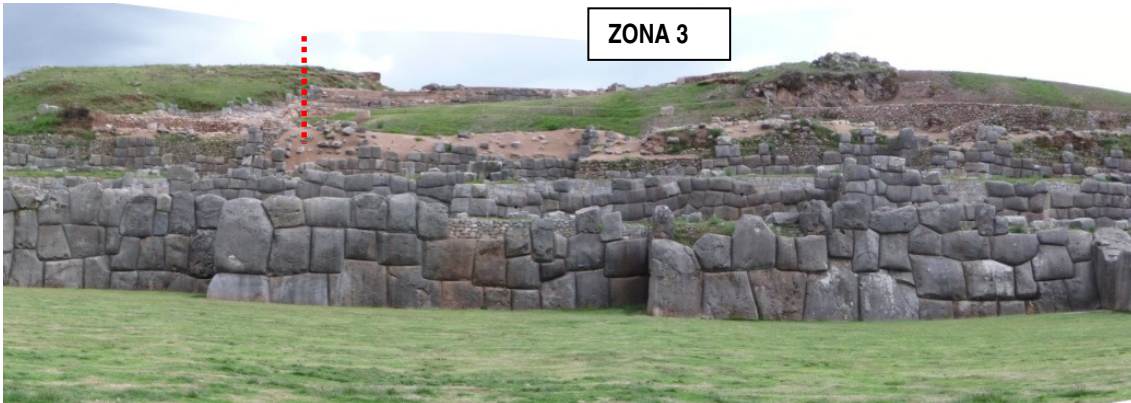
Se ubica al oeste de la Zona 2 (Foto 24) y al norte del sitio denominado Muyuqmarka. Tiene una superficie de 2216m². Actualmente, en toda esta zona se están realizando excavaciones arqueológicas dejando al descubierto los depósitos coluviales y de relleno de grava y arena, sueltos (Foto 25). Este material movido se comporta como depósitos muy permeables haciendo que las aguas de lluvia se infiltren y erosionen el material fino de los depósitos coluviales, quedando solo los sedimentos gruesos de dimensión grava o gravilla. Las aguas que circulan producen también erosión superficial, formando pequeñas cárcavas entre las plataformas y además favorece la infiltración de las aguas de lluvias al llegar al muro y plataforma del Tercer Nivel (Fig. 6 y Foto 26). Todo el agua que se infiltra en esta parte, afecta los diferentes niveles de parte baja, principalmente en el Tercer Nivel y Segundo Nivel.

Foto 24. Vista panorámica de la zona 3.

En conclusión, los fenómenos de erosión superficial y la infiltración de aguas pluviales, saturan los suelos que están en contacto con los muros, lo que provoca la expansión lateral de suelos, y además asentamientos, originando la inestabilidad y por consiguiente la conservación de los muros de roca caliza labrada, especialmente en los muros del Tercer Nivel y en menor proporción de los muros de Segundo Nivel y Primer Nivel. En efecto, en los muros de los tres niveles se observan separación de juntas centimétricas entre los bloques labrados de caliza.

Las recomendaciones para este caso son: evacuar las aguas considerando el sistema de drenaje o canaleta propuesto para la parte superior (Fig. 6), en cambio para los tres niveles se debe recuperar el funcionamiento de los sistemas de drenes incas. Para esto, se debe recuperar los pisos de las plataformas hasta llegar al nivel de los drenes principales, dando las pendientes adecuadas para que funcionen eficientemente. Finalmente, se debe impermeabilizar las cabeceras de los muros.
